**ALTERNATIVA DE ESTABILIZACIÓN EN SUELOS DE RELLENOS ANTRÓPICOS A PARTIR ESTUDIOS DE  
SUELOS Y MODELACIONES GEOTÉCNICAS TOMANDO COMO CASO DE ESTUDIO EDIFICIO COMPLEJO  
MUSEO CHICO PH EN LA CIUDAD DE BOGOTÁ**

**Alternativa de estabilización en suelos de rellenos antrópicos a partir estudios de suelos y modelaciones geotécnicas tomando como caso de estudio Edificio Complejo Museo Chico PH en la ciudad de Bogotá**

**Trabajo de Grado presentado como requisito para optar al título de Especialista en Diseño y Construcción de Obras de Infraestructura y Edificaciones**

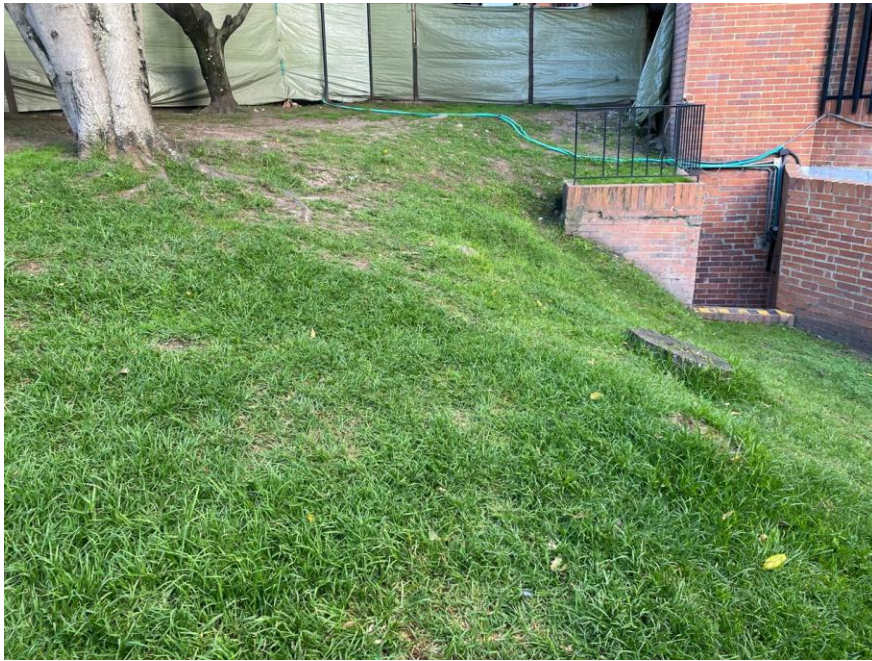
*Ilustración 3. Reconocimiento de campo*

Se llevó a cabo una inspección técnica in situ en el área de estudio, en la cual se implementó un registro fotográfico sistemático para documentar las condiciones del terreno. Adicionalmente, se realizó un análisis detallado de las manifestaciones patológicas presentes, con el fin de identificar posibles causas y efectos. Es relevante mencionar que se cuenta con dos estudios de suelos previos del sitio en cuestión, los cuales servirán como base para la recopilación de datos técnicos necesarios. Esta información será

fundamental para sustentar las evaluaciones posteriores y el desarrollo de las conclusiones correspondientes.

La inspección directa del sitio reveló que las características del movimiento son claras y respalda esta situación. Se observaron grietas de tensión y escarpes activos, características de los procesos de reptación (creep), tal como los describe Hungr et al. (2014). Estos hallazgos hacen imperativo que se implementen medidas de estabilización de inmediato, basándose en los criterios establecidos en la Guía de Taludes del Servicio Geológico Colombiano (2018). Ahora se representa la situación actual en campo, que incluye un muro de contención de mampostería estructural.

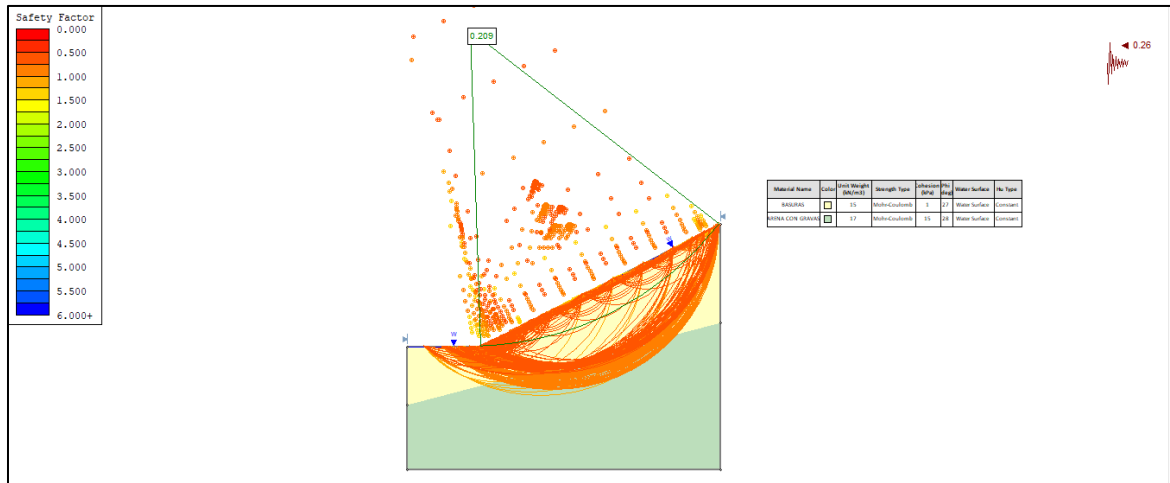
Ilustración 11. Modelación condición natural del terreno complejo museo chico

ESCENARIO	FACTOR DE SEGURIDAD	ZONA CRITICA DEL FALLO
Talud natural	0.417 - 0.917	superficie inferior, círculo de falla profunda
muro de ladrillo	0.9 - 1.1	base del muro, deslizamiento localizado
muro de concreto	2.0 - 6.0	sin falla identificada
