# TRANSFORMACIÓN ARQUITECTÓNICA DEL CENTRO DE DESARROLLO COMUNITARIO LA VICTORIA

## REHABILITACIÓN COMUNITARIA Y ACCESIBLE

**Trabajo de Grado presentado como requisito para optar al título de Arquitecto**

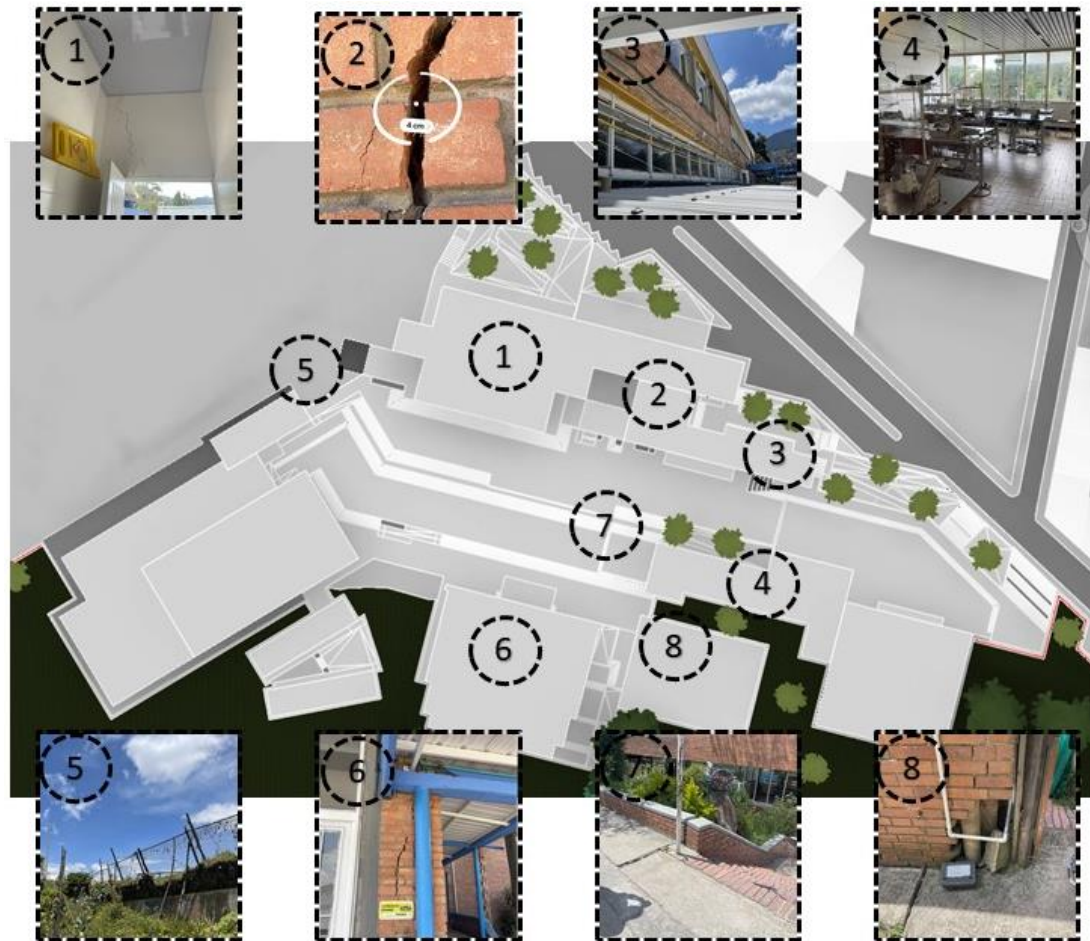
**Figura 1***Deterioro y déficit normativo*

El Centro de Desarrollo Comunitario (CDC) La Victoria presenta diversas deficiencias estructurales y de accesibilidad que afectan su funcionalidad y el uso adecuado por parte de los usuarios y la comunidad. Los problemas de deterioro identificados incluyen la presencia de grietas en los muros, filtraciones de agua, deficiencias en la protección contra incendios, y el deterioro de cubiertas y cielos rasos, tal como se observa en la figura 1, donde se indican algunos puntos dentro de la implantación del CDC actual y unas respectivas fotografías que evidencian deterioro, determinados negativamente en cuanto a los lineamientos de construcción y normativos actuales. Estas condiciones generan preocupaciones significativas en términos de seguridad y eficiencia, tanto para los ocupantes como para la infraestructura misma, lo que compromete el cumplimiento de los estándares establecidos por la Norma Sismo Resistente NSR-10.

De acuerdo con esta normativa, tales deficiencias no solo suponen un riesgo para la seguridad estructural y la integridad del edificio, sino que también afectan la capacidad del CDC para cumplir su función social. Las intervenciones necesarias deben alinearse con las disposiciones vigentes de la NSR-10, garantizando que las mejoras realizadas no solo subsanen los daños actuales, sino que también incrementen la resistencia sísmica y la durabilidad de las edificaciones.

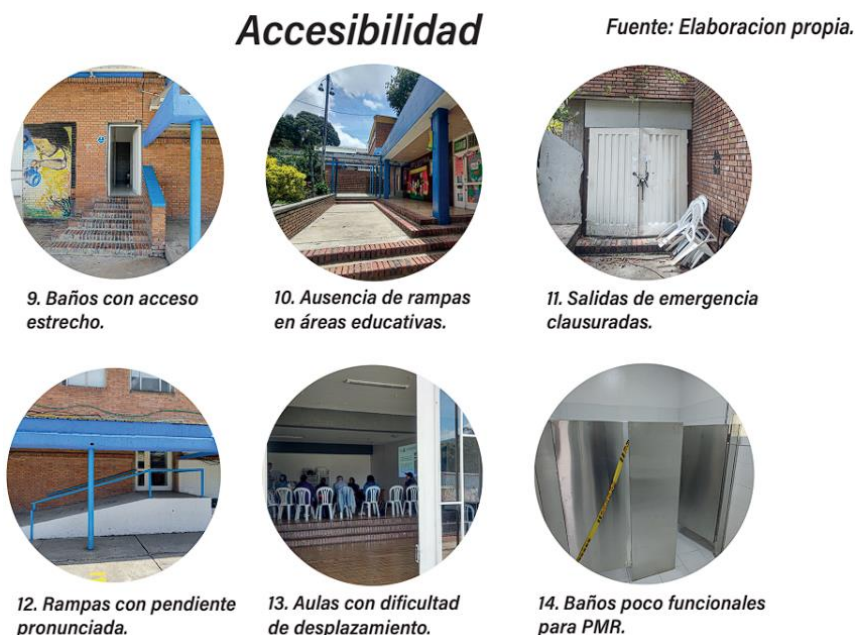
**Figura 2:**  
*Accesibilidad, evidencia de problemáticas de acceso.*

Otro reto crítico que enfrenta el CDC La Victoria es la accesibilidad, tanto en términos arquitectónicos como urbanos. El entorno presenta múltiples barreras, como accesos peatonales y vehiculares deficientes, lo que crea un ambiente inseguro y fragmentado, afectando la conexión entre las zonas alta y baja del predio. Estas carencias generan vacíos urbanos que favorecen la inseguridad y la acumulación de desechos sólidos, complicando la integración comunitaria. Según la Norma Técnica Colombiana NTC 4143 y la NSR-10 (Título K), es imprescindible que las edificaciones públicas ofrezcan

accesibilidad adecuada, lo que implica la incorporación de rampas, baños adaptados y circulaciones apropiadas para personas con movilidad reducida. El no cumplimiento de estas normativas perpetúa barreras que impiden un adecuado uso de las instalaciones, así como el desarrollo de actividades dentro del CDC, y la participación equitativa de todos los miembros de la comunidad. En la Figura 2 se presenta evidencia fotográfica que pone de manifiesto varios puntos críticos dentro del CDC. Entre las deficiencias observadas, se destacan accesos con dimensiones no conformes a las normativas vigentes, la ausencia de rampas en múltiples áreas del edificio, la carencia de salidas de emergencia adecuadas, así como la configuración ineficiente de las circulaciones internas. Estas condiciones comprometen tanto la accesibilidad universal como la seguridad del recinto, incumpliendo con los requisitos establecidos por la NSR-10 y las normativas de accesibilidad aplicables a edificaciones públicas.

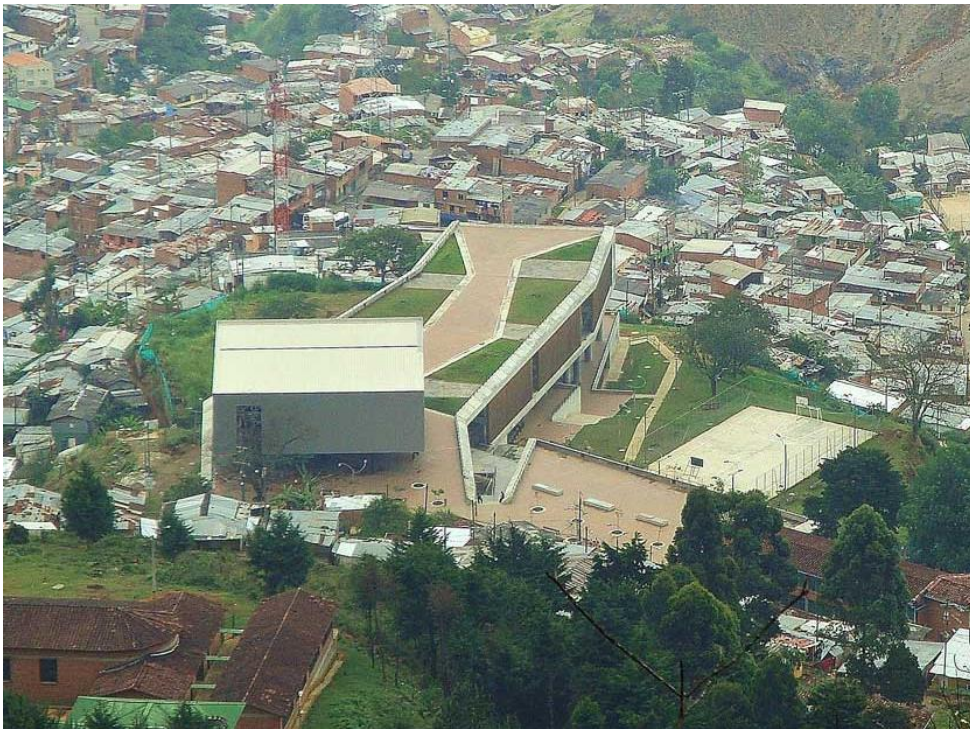
**Figura 6:**  
*Colegio Santo Domingo, Medellín.*

Ubicado en la ladera Nororiental de Medellín, es un ejemplo destacado de cómo la arquitectura puede contribuir a la transformación social y urbana de comunidades desfavorecidas a través de la educación y la integración comunitaria (Obra Negra, 2008). Este proyecto, concebido como parte del Proyecto Urbano Integral (PUI) Nororiental, se ha convertido en un referente en la revitalización de zonas previamente marginales, como el barrio Santo Domingo Savio.

Al igual que el Colegio Antonio Derka, el CDC La Victoria busca abordar las deficiencias de espacios públicos representativos en el barrio Santo Domingo Savio, ofreciendo una cubierta que funcione como una gran plaza mirador y proporcionando un punto de encuentro para la comunidad. Este enfoque de diseño urbano y arquitectónico, centrado en la creación de espacios abiertos y accesibles, refleja la importancia de la integración y la participación comunitaria en la construcción de entornos urbanos inclusivos y sostenibles.

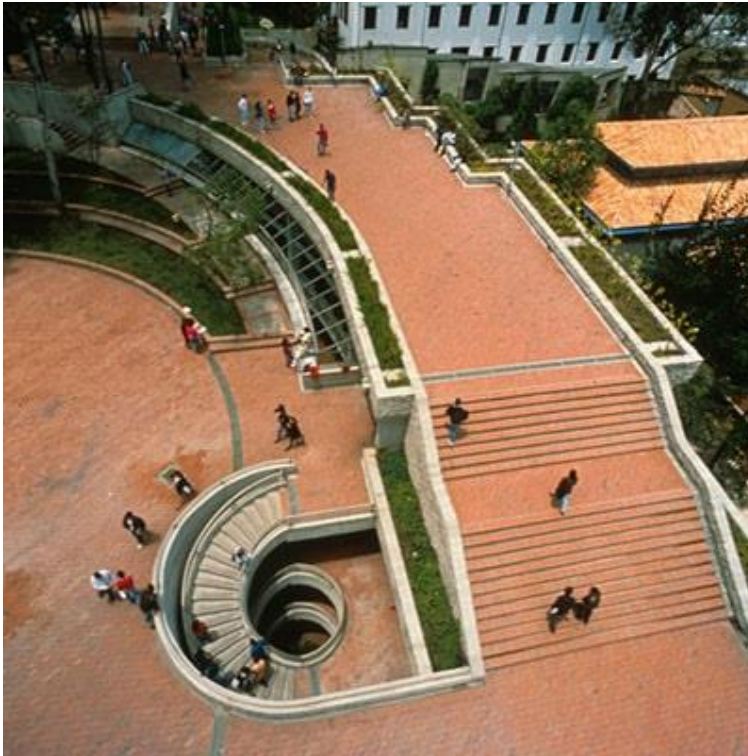
**Figura 7:**  
Edificio Alberto Lleras Camargo, Universidad de los Andes

Esta obra arquitectónica, diseñada por Bermúdez Arquitectos, destaca por su integración sensible con el entorno y su capacidad para aprovechar las características topográficas del terreno en beneficio de la comunidad universitaria. Su enfoque en la creación de espacios abiertos y accesibles refleja una preocupación por la funcionalidad y la interacción social, aspectos que también son relevantes para el proyecto del Centro de Desarrollo Comunitario (CDC) La Victoria en Bogotá.

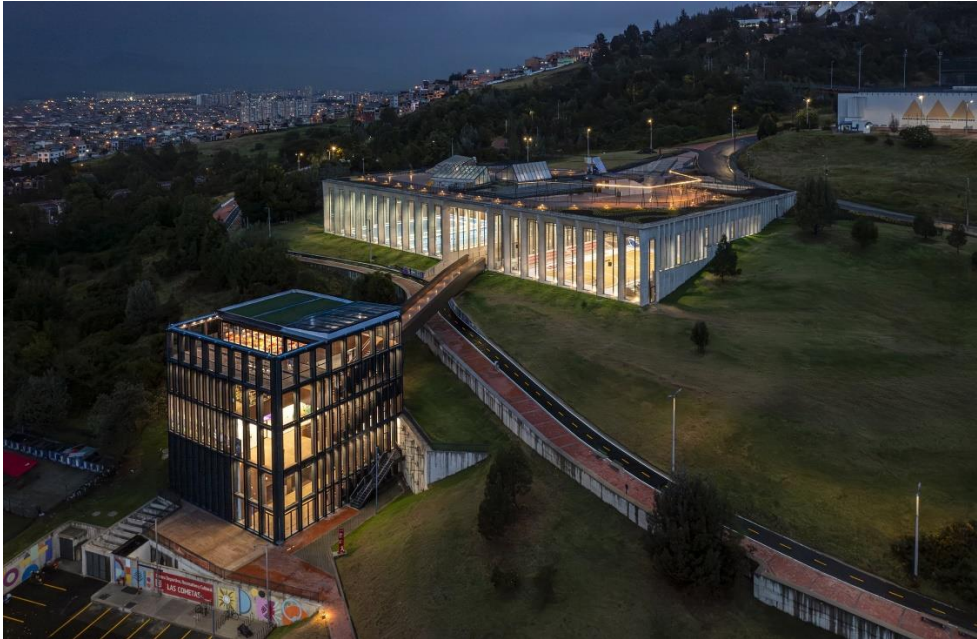
***CEFE Las Cometas (Suba)*****Figura 8:***CEFE las Cometas, Opus + are*

El desarrollo del Centro de Felicidad Las Cometas, parte del programa distrital de Bogotá, se enmarca dentro de una serie de intervenciones urbanas orientadas a mejorar la infraestructura cultural y recreativa de la ciudad. Dicho proyecto, enfocado en la modificación del relieve para integrar espacios recreativos y deportivos, establece un precedente clave para la transformación del CDC La Victoria. Según Opus Studio (2018), el diseño del Centro de Felicidad Las Cometas propone una operación que articula el parque y los edificios mediante pliegues del terreno, permitiendo albergar actividades como piscinas, bibliotecas, polideportivos, salas de cine, entre otros. Este enfoque es fundamental para proyectar la intervención en el CDC, donde se debe priorizar la accesibilidad y la interacción entre espacios recreativos y culturales de uso comunitario.

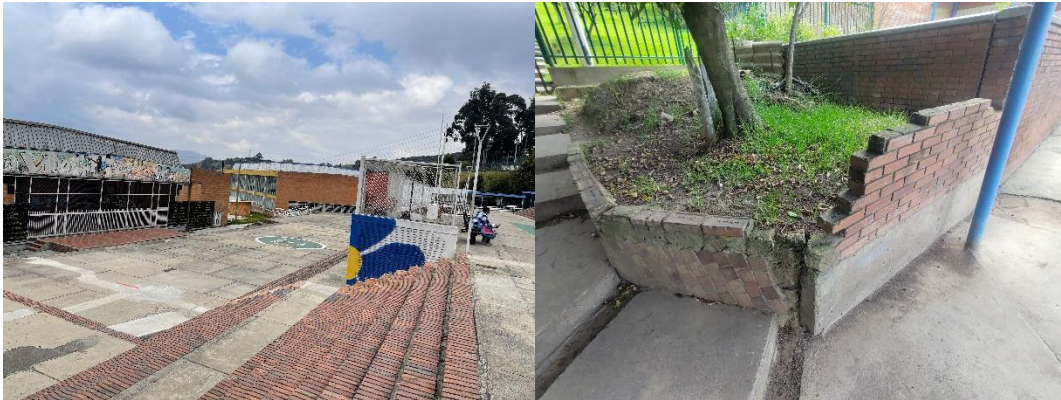
**Figura 12:***Estado de las zonas comunes del CDC*

En las siguientes imágenes se observan claros ejemplos de estas deficiencias, donde pueden apreciarse las limitaciones físicas y funcionales que obstaculizan el adecuado uso de las áreas exteriores y reducen el atractivo y accesibilidad del espacio público en el CDC La Victoria.

Nota. Se evidencia la antigüedad y el deterioro del espacio público dispuesto actualmente dentro del CDC. Elaboración propia.

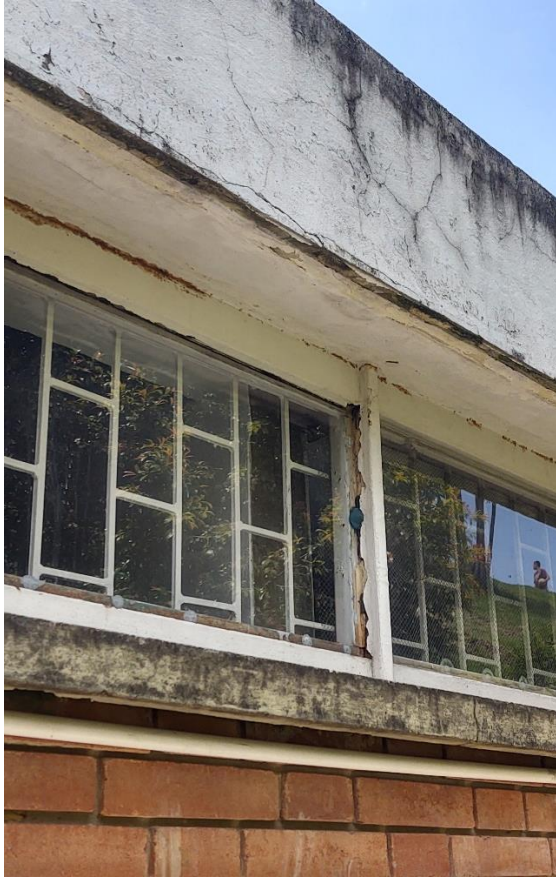
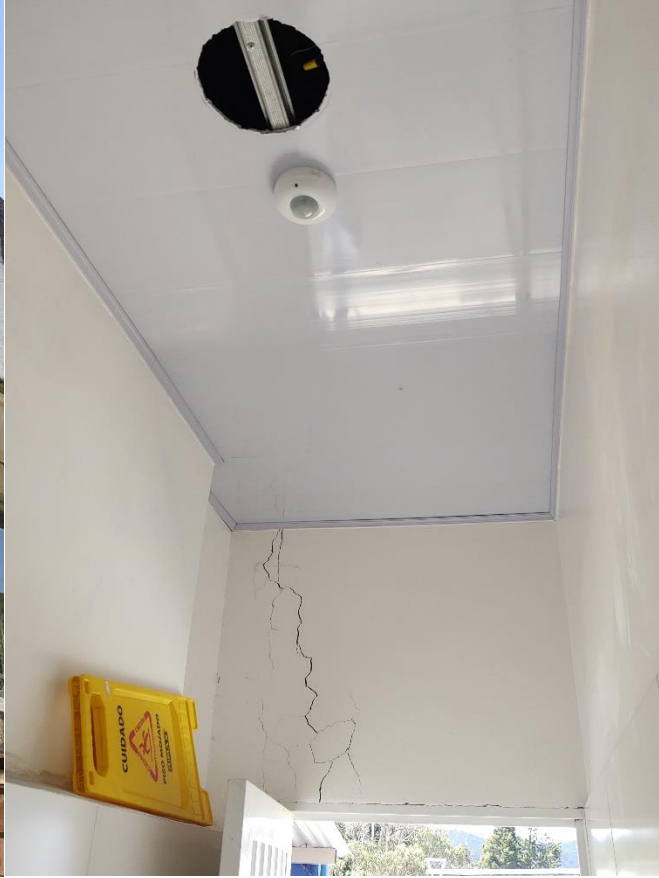
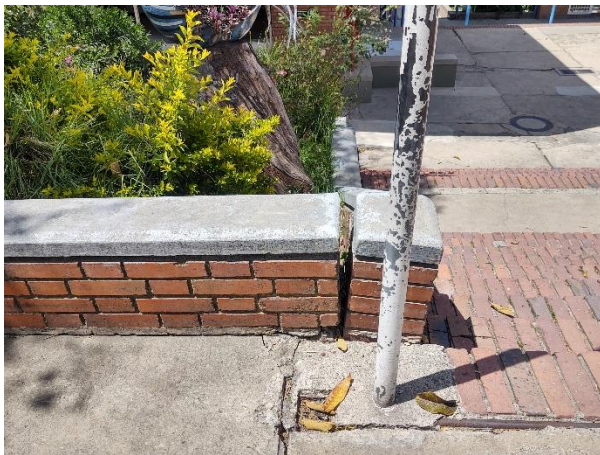
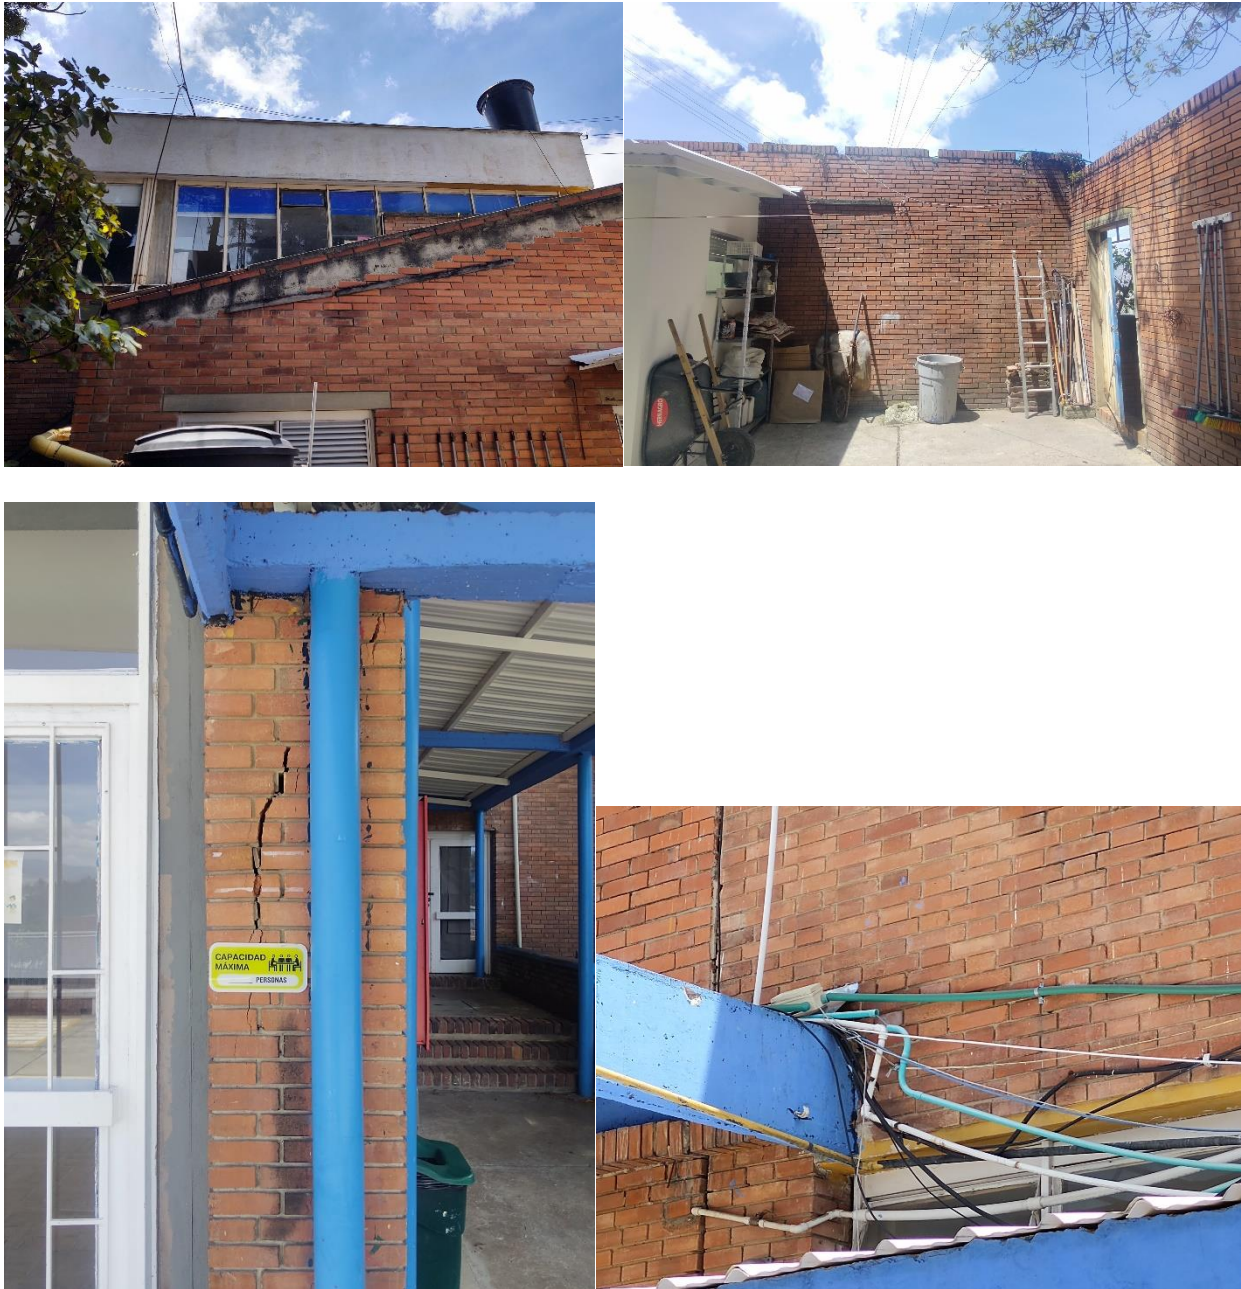
**Figura 13:**  
*Collage fotografico del estado de la infraestructura del CDC*

Nota. Las fotografías recopiladas en las visitas de campo dentro del CDC evidencian claramente que las edificaciones no cumplen con los estándares de construcción indicados en la normativa vigente.

muchos de estos materiales han alcanzado el final de su vida útil y presentan signos evidentes de deterioro. La carpintería en metal, especialmente las barandas y puertas, se encuentra muy antigua y corroída, comprometiendo tanto su funcionalidad como la seguridad de los usuarios.

Además, se detectó la presencia de humedad y grietas peligrosas en los muros y estructuras, especialmente en áreas expuestas a la intemperie. Estos problemas estructurales representan un riesgo potencial para la seguridad de los usuarios del espacio público y requieren una intervención urgente. La erosión en los suelos, causada por factores como la falta de drenaje adecuado y el uso intensivo, también fue evidente y podría agravar los problemas de estabilidad estructural si no se abordan a tiempo.

Se observó asimismo una afectación significativa por raíces de árboles en varias áreas del CDC La Victoria. Las raíces en expansión han causado daños en aceras, muros y sistemas subterráneos, lo que representa un desafío adicional para la integridad del espacio público.

En cuanto a las instalaciones eléctricas e hidrosanitarias, se evidenció la antigüedad y obsolescencia de los sistemas existentes. Las instalaciones eléctricas presentan signos de desgaste y pueden no cumplir con las normativas de seguridad actuales. Del mismo modo, las redes hidrosanitarias muestran señales de corrosión y fugas, lo que podría ocasionar problemas de contaminación y salud pública si no se abordan adecuadamente.

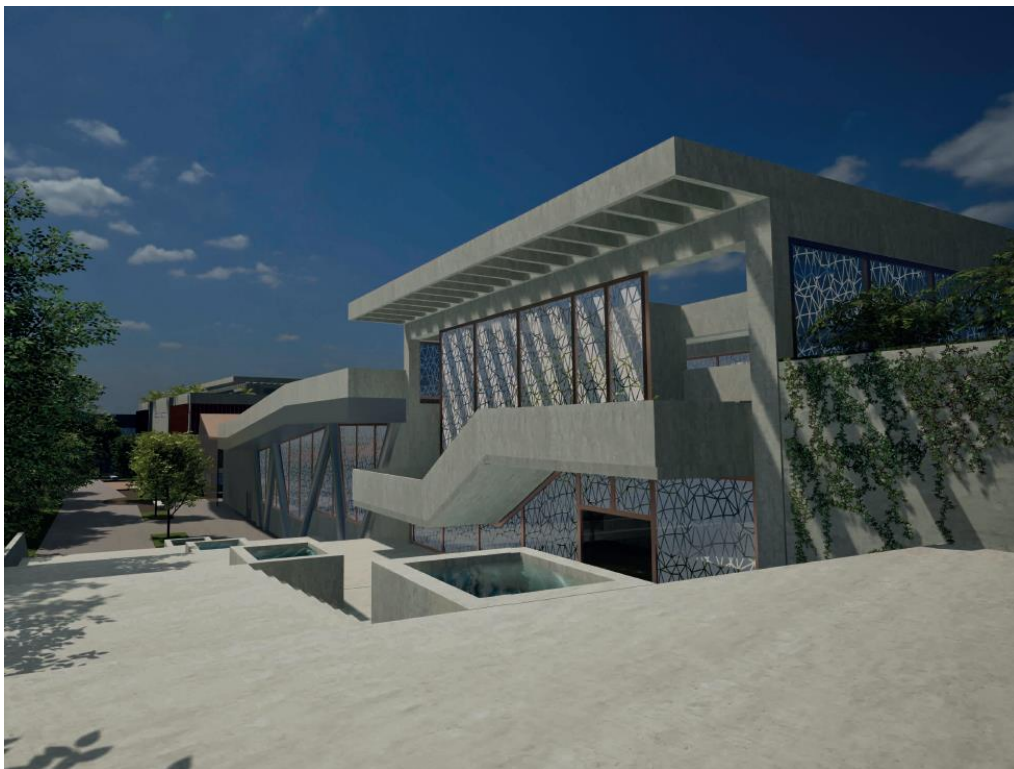
**Figura 14:**  
*Comparación actual y propuesta del CDC*

La propuesta de rehabilitación arquitectónica y urbanística del CDC La Victoria responde a la normativa de tratamiento urbanístico de la Secretaría Distrital de Planeación de Bogotá, que establece que el lote, clasificado bajo el régimen de renovación urbana, debe transformarse mediante la eliminación de las estructuras antiguas y la implementación de nuevas edificaciones. Este proyecto de renovación busca revitalizar un espacio esencial para la comunidad, convirtiéndolo en un centro inclusivo, seguro y sostenible.

La intervención propuesta indicada en la Figura 14, se fundamenta en las problemáticas identificadas en fases previas del proyecto y se desarrolla en tres etapas clave. Con un enfoque integral, la propuesta incluye desde la construcción de nuevas estructuras hasta la mejora de la accesibilidad y conectividad en los barrios de Guacamayas, La Victoria y La Colmena. Se prioriza, además, la optimización del diseño interior y la incorporación de elementos estéticos y sostenibles que maximicen el confort y la eficiencia energética del espacio.

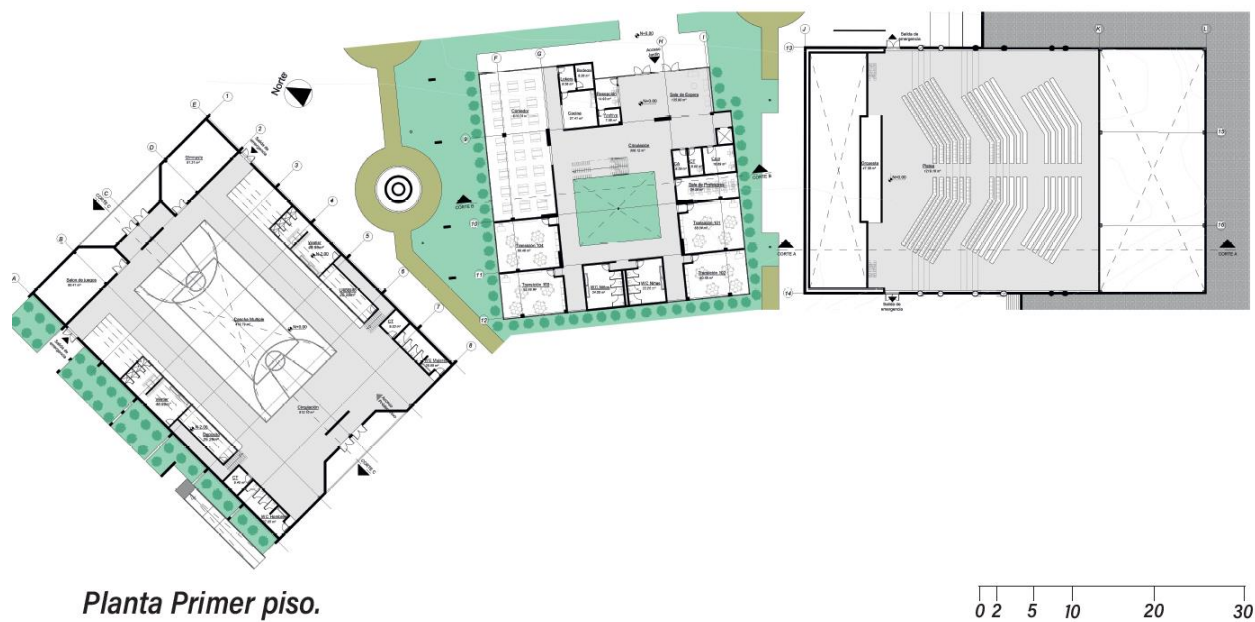
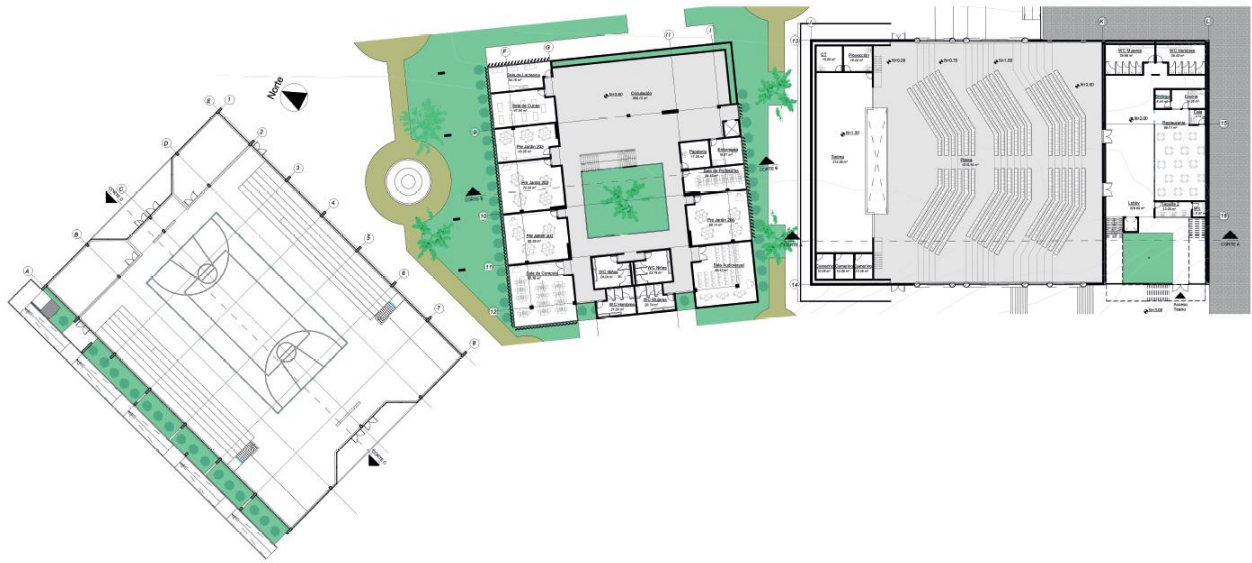
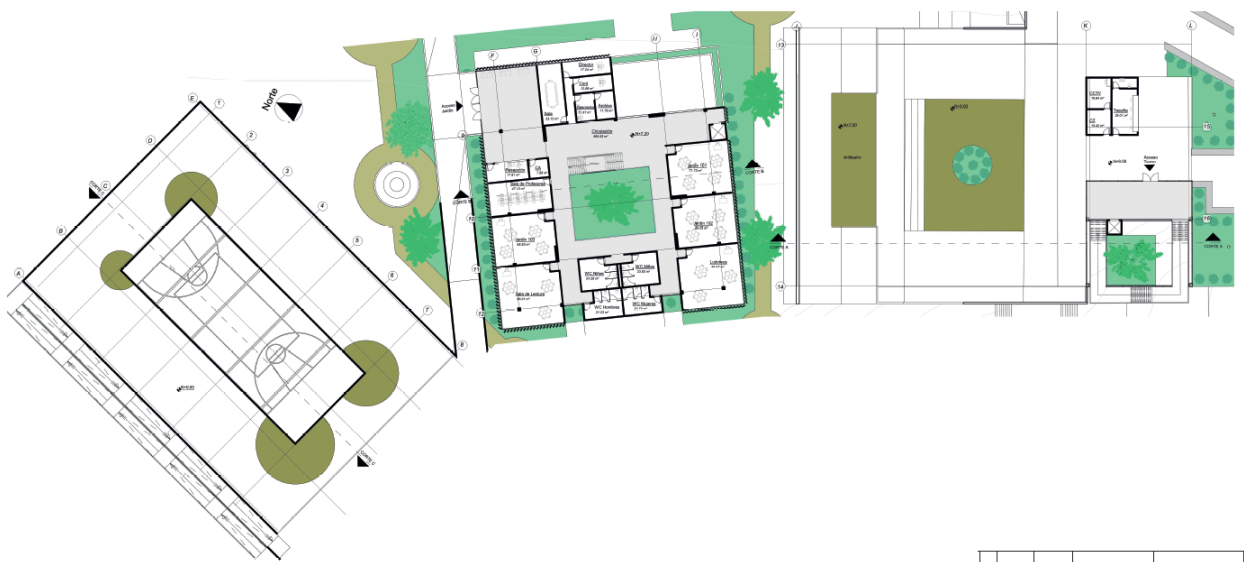
**Figura 23:**  
**Planimetría**

*Planta Segundo piso.*

*Planta Tercer piso.*

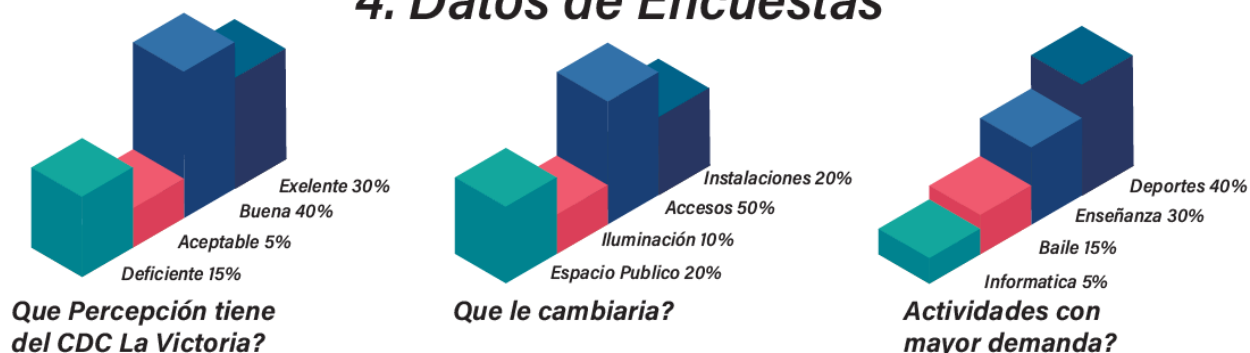
**Figura 24:**  
Información obtenida mediante encuestas.

Nota. Al realizar encuestas a usuarios del CDC se obtuvo la información base para la disposición de los nuevos espacios. Elaboración propia.
