# DISEÑAR UNA PROPUESTA DE MEJORAMIENTO DE LA INFRAESTRUCTURA PARA LA SEGURIDAD VIAL EN LA RUTA CAJICÁ – ZIPAQUIRÁ PR23

**Título del Trabajo de Grado: (DISEÑAR UNA PROPUESTA DE MEJORAMIENTO DE LA  
INFRAESTRUCTURA PARA LA SEGURIDAD VIAL EN LA RUTA CAJICÁ – ZIPAQUIRÁ  
PR23)**

**Trabajo de Grado presentado como requisito para optar al título de (Especialista en  
Diseño y Construcción de Obras de Infraestructura y Edificaciones)**

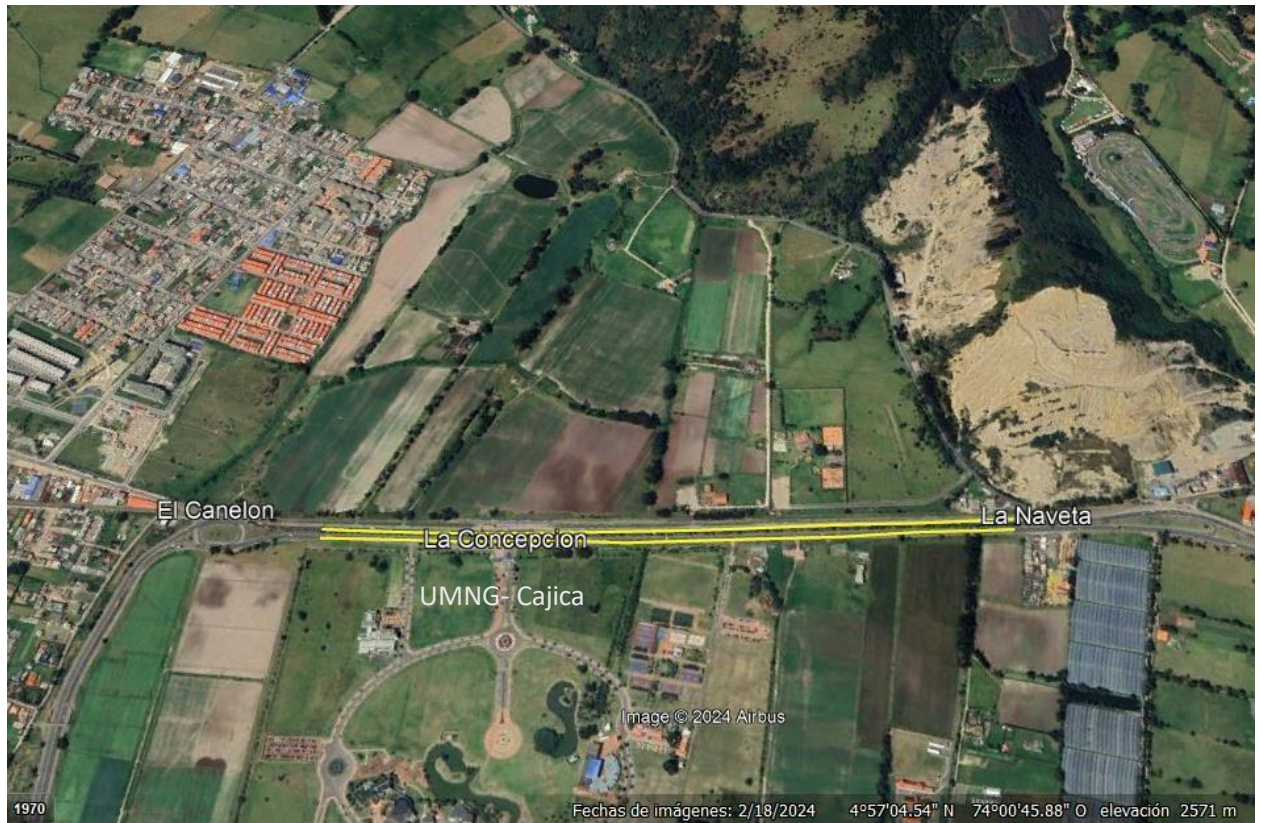
**Figura 2**

*Ubicación del tramo estudio ruta Cajicá-Zipaquirá PR23.*

Nota: La Figura 2 muestra delineado de color amarillo el tramo en estudio, adaptado de Google Earth, ruta 45ª04 Cajicá – Zipaquirá. (Google Earth, 2024).

Este tramo, clasificado como punto crítico de velocidad por el Observatorio Nacional de Seguridad Vial (ONSV) en la ruta 45A04PR23, tal como se muestra en la Figura 3. La vía consta de dos calzadas, en ambos sentidos se conforma por dos carriles. Para los fines de este estudio, el área de intervención se limita a un tramo de 1 km en cada dirección, con el objetivo de evaluar y proponer mejoras específicas en las condiciones de seguridad vial en este segmento crítico.

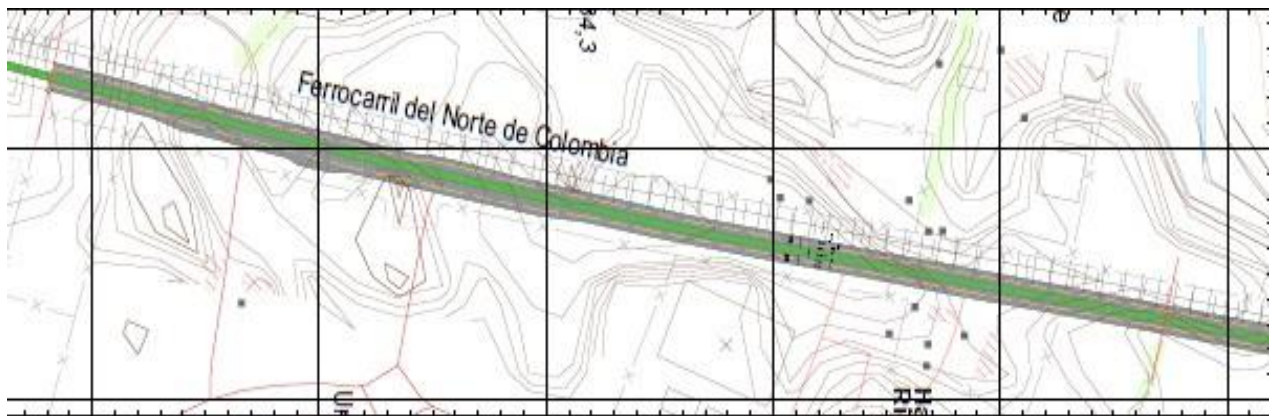
#### **Figura 5**

##### *Geometría y componentes de la vía*

**Nota:** La Figura 5 muestra la geometría y composición actual que fundamenta el presente proyecto, Fuente: (INSTITUTO GEOGRÁFICO AGUSTÍN CODAZZI - IGAC, 2024)

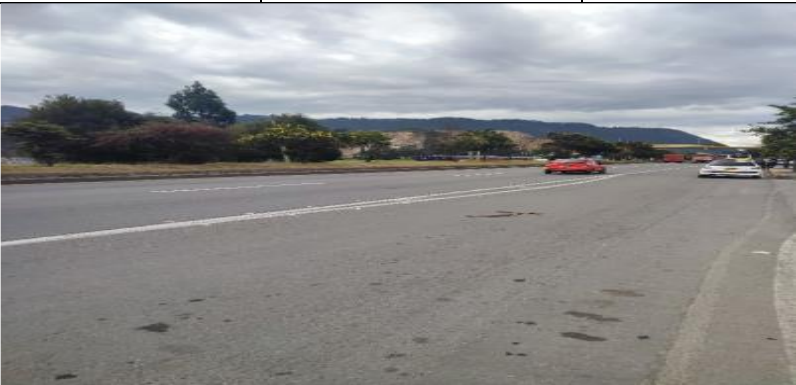
<b>Matriz Comparativa de Señalización Vial</b>				
<b>Elemento</b>	<b>Normativa Aplicable (Manual de Señalización Vial 2024)</b>	<b>Hallazgos</b>	<b>Impacto en Seguridad Vial</b>	<b>Propuesta de Mejora</b>
<b>Líneas de separación de carril</b>	Deben ser continuas o discontinuas, con un ancho de 10 a 15 cm y en material reflectivo de alta durabilidad.	Se identificaron marcas desgastadas y en algunos tramos inexistentes, así mismo el ancho es menor al de la norma	Reducción de visibilidad nocturna y aumento del riesgo de invasión de carril.	Mantenimiento con pintura termoplástica reflectiva para mayor durabilidad.

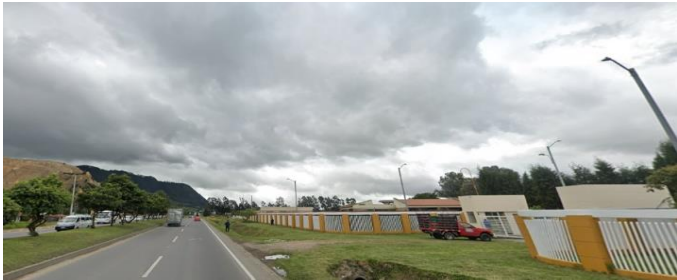
<b>Zonas de paso peatonal</b>	Deben ubicarse en intersecciones y zonas de alto flujo peatonal, con franjas blancas de 40 cm de ancho separadas cada 60 cm.	Se encontraron pasos peatonales (entrada a campus universitario) con pintura deteriorada y sin demarcación en algunos cruces.	Mayor riesgo de atropellamiento por falta de visibilidad en los cruces peatonales.	Rehabilitación de las demarcaciones con pintura de alto tráfico y reubicación en zonas críticas.

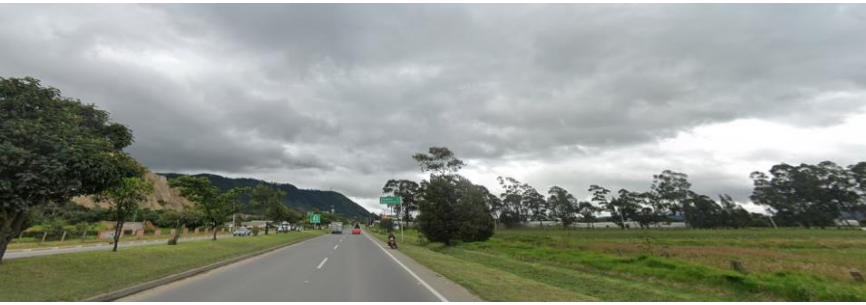
<b>Señales preventivas</b>	Deben colocarse entre 50 y 150 metros antes del peligro que advierten, dependiendo de la velocidad de operación de la vía.	Algunas señales están ubicadas fuera del rango recomendado o con visibilidad reducida por obstáculos.	Disminución del tiempo de reacción de los conductores ante peligros.	Reubicación de señales según la velocidad operativa y despeje del área de visibilidad.

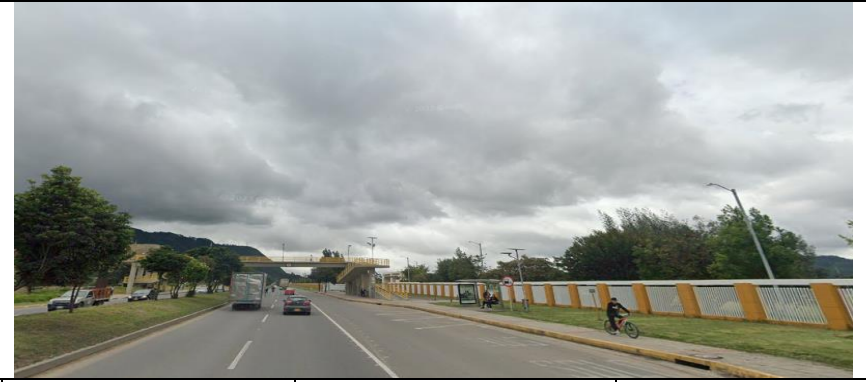
<p><b>Señales reglamentarias (límites de velocidad, pare, ceda el paso)</b></p>	<p>Deben tener un tamaño mínimo de 60 cm de diámetro y estar ubicadas a 2.20 m de altura en vías urbanas y 2.50 m en carreteras.</p>	<p>Se encontraron señales deterioradas y con tamaños menores a los requeridos de acuerdo con la velocidad de la vía.</p>	<p>Señales de tránsito no legibles, generando errores humanos.</p>	<p>Reemplazo de señales de acuerdo con las normativas del manual de señalización vigente.</p>

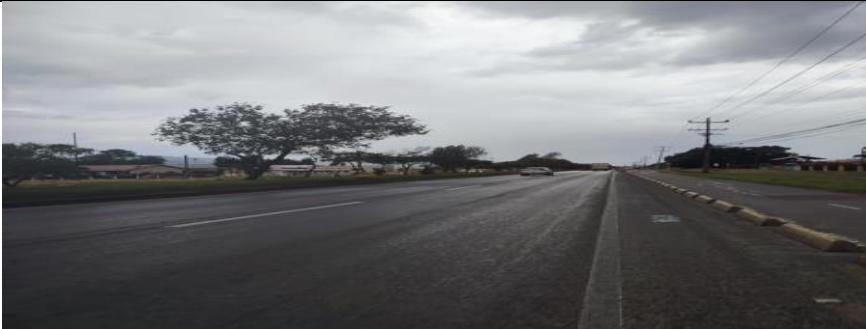
<p><b>Delineadores y tachas reflectivas</b></p>	<p>Deben instalarse en curvas cerradas, separadores y zonas de alta siniestralidad para mejorar la visibilidad nocturna.</p>	<p>Ausencia de delineadores en tramos con alta siniestralidad, y zonas de peligro como el canal.</p>	<p>Incremento en el riesgo de pérdida de control del vehículo en condiciones nocturnas o de lluvia.</p>	<p>Instalación de delineadores y tachas reflectivas en curvas y puntos críticos identificados.</p>

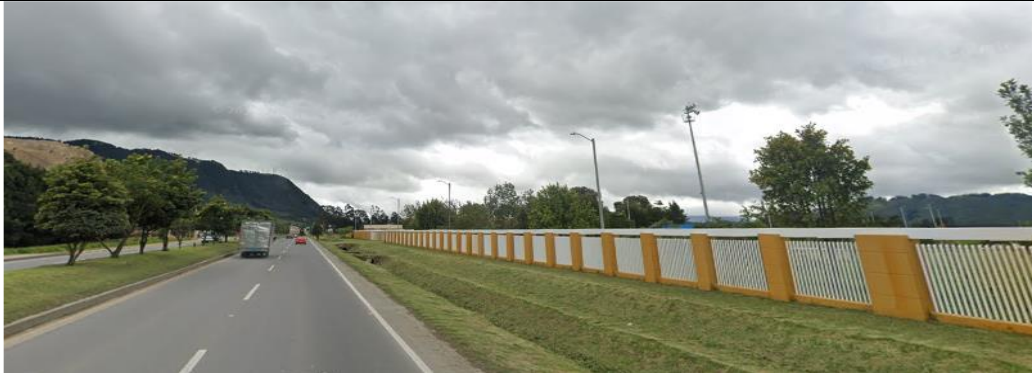
<p><b>Drenaje sin señalización ni barreras de seguridad</b></p>	<p>Según el Manual de Señalización Vial (2024) y el Manual de Diseño de Vías del INVIAS, los sistemas de drenaje deben contar con señalización preventiva y barreras de protección si representan un riesgo para los vehículos.</p>	<p>Se identificaron drenajes sin señalización ni barreras de contención en tramos cercanos a la calzada.</p>	<p>Riesgo de salida de vía y accidentes graves en caso de pérdida de control del vehículo.</p>	<p>Implementación de señalización vertical de advertencia y colocación de barreras de seguridad en drenajes expuestos.</p>

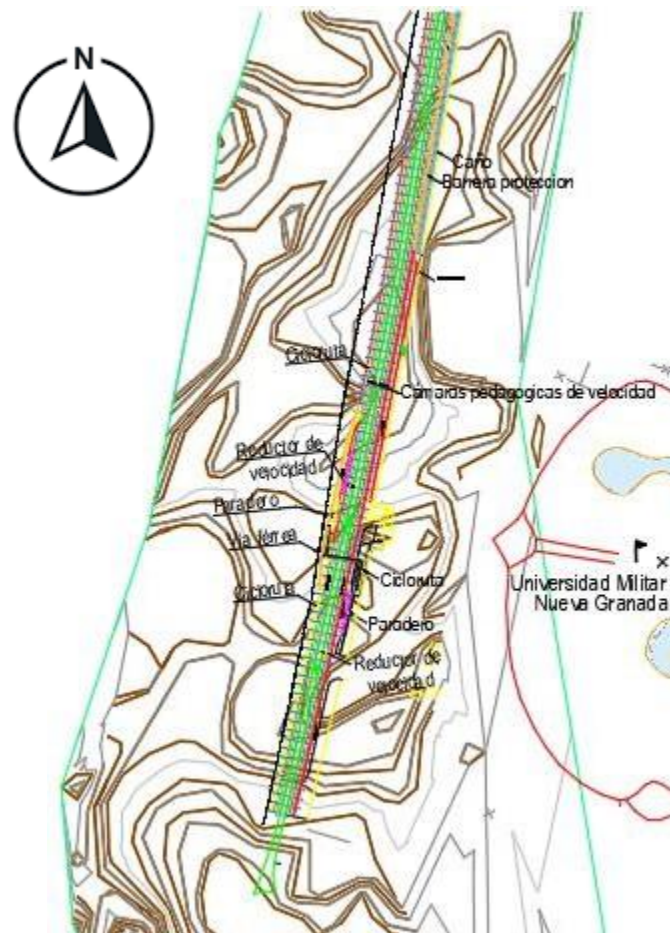
### Figura 7

Modelación civil 3D.

**Nota:** La Figura 7 muestra el modelo generado para la mejora de infraestructura de la seguridad vial en la ruta Cajicá – Zipaquirá PR23. Fuente: Elaboración propia

La modelación contemplo el diseño del tramo sujeto de estudio de 1,2 km caracterizado e identificado como punto de alta incidencia en siniestros, en el que se evidenció entrecruzamientos cortos, problemas de visibilidad, deficiencias en la señalización y demarcación, insuficiencia de elementos de protección y contención en puntos críticos del corredor, e Incumplimiento en la velocidad de marcha por parte de los usuarios. Con base en los datos levantados en campo y el diagnóstico técnico, se modelaron elementos clave como:

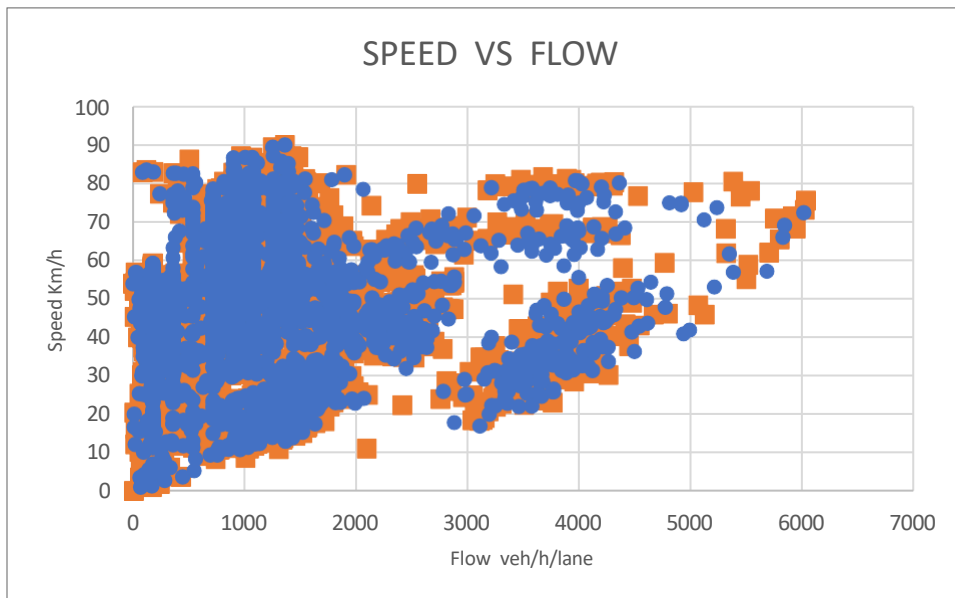
**Figura 17***Velocidad vs Flujo*

**Nota:** La Figura 17 muestra la densidad generada entre la velocidad y el flujo con el fin de dar una descripción del tráfico para la zona estudio, mediante el software VISSIM Fuente: Elaboración propia.

En la figura 17, se muestra que al generar la simulación con la velocidad de marcha tomada en el aforo de velocidades para la zona estudio, la cual corresponde a un promedio de 80km/h, y en comparación con velocidades de 60km/h que es la estipulada por el administrador de la vía para este tramo (no respetada por los usuarios de la vía); de esta manera, las mejoras en pro de la seguridad vial y mejoramiento del punto crítico se considera una velocidad deseada de 50km/h, la cual por medio del modelo y los cálculos arrojados, demuestran que los niveles de servicio no son afectados, permitiendo el desarrollo del tránsito para el PR23 de la ruta Cajicá – Zipaquirá.

De acuerdo con la Figura 17, se observa que para velocidades de 50 km/h la tendencia de la gráfica de dispersión en la relación velocidad/flujo se encuentra en los 40-50km/h, esto indica que la velocidad sobre los 50km/h es apropiada con el fin de mejorar y garantizar la seguridad vial en el tramo.
