**IDARC – INSTITUTO DE ARTES DE CHIA**

**ARTICULANDO EL PATRIMONIO ARQUITECTÓNICO CON LAS DINÁMICAS  
DEL TERRITORIO EN EL MUNICIPIO DE CHÍA.**

**CASO DE ESTUDIO: ANTIGUO COLEGIO DIOSA CHÍA**

**Trabajo de grado presentado como requisito para obtener el título de Arquitecto**

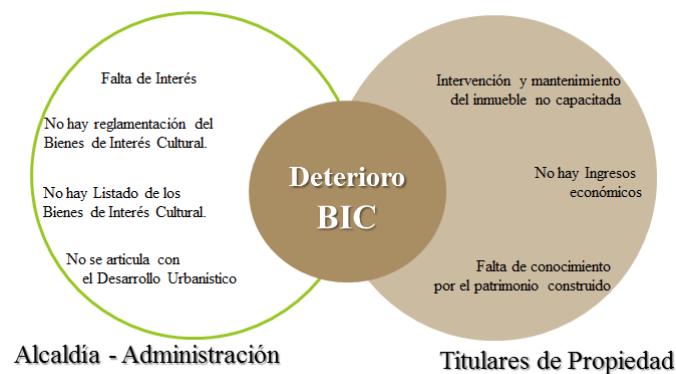
**Imagen 1.** Deterioro de BIC. **Fuente:** Propia

Cuando en una construcción patrimonial no se realizan las respectivas obras mantenimiento técnico y ornato, conlleva al deterioro progresivo en la pieza arquitectónica, infiriendo que la falta de interés por vincular estas edificaciones a las dinámicas del territorio se debe a dos factores principales, entre los cuales se resaltan los siguientes (Ver imagen 1):

Titulares del Inmueble: En primera instancia, los particulares propietarios en muchos de los casos no tienen ingresos económicos suficientes para el ornato y el mantenimiento de la edificación lo que conlleva a que la mayoría de estos inmuebles sean utilizados para la actividad residencial (Ver imagen 2), por lo que ese uso residencial tampoco permite unos ingresos económicos suficientes. Asimismo, se han modificado las fachadas para producir un comercio en su interior, teniendo en cuenta que esas intervenciones y esas modificaciones en las fachadas son realizadas por personas que no poseen un conocimiento sobre los valores patrimoniales, y van afectando no solo su distribución interior, sino que perjudican su estilo arquitectónico.

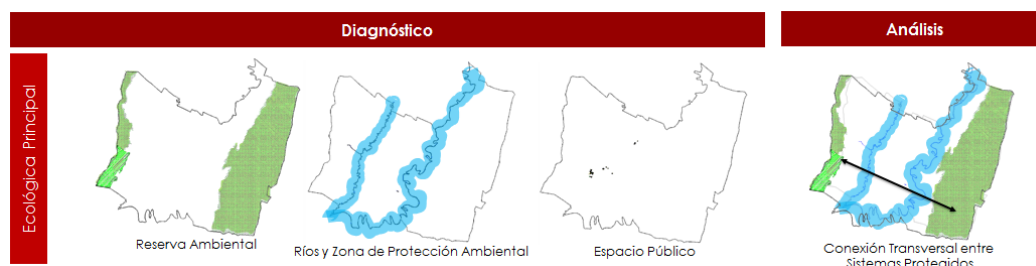
**Plano 2.** Estructura Ecológica Principal. **Fuente:** Elaboración Propia.

Ahora bien, espacios necesarios y básicos como; alamedas, parques urbanos, espacios para actividades deportivas, plazoletas y zonas verdes que requiere la comunidad para las diversas actividades de ámbito cultural, deportiva y social consideradas espacio público construido se encuentran en déficit. Según el plano N° CU-07 ESTRUCTURA ECOLÓGICA URBANA del Plan de Ordenamiento Territorial vigente, actualmente no se ha construido el espacio público correspondiente, siendo éste de 13.860 m<sup>2</sup> en relación de la población de 132.691 habitantes faltando 43.788 m<sup>2</sup> de espacio público construido efectivo según estándares internacionales de la Organización Mundial de la Salud (15 m<sup>2</sup> construido x habitante).

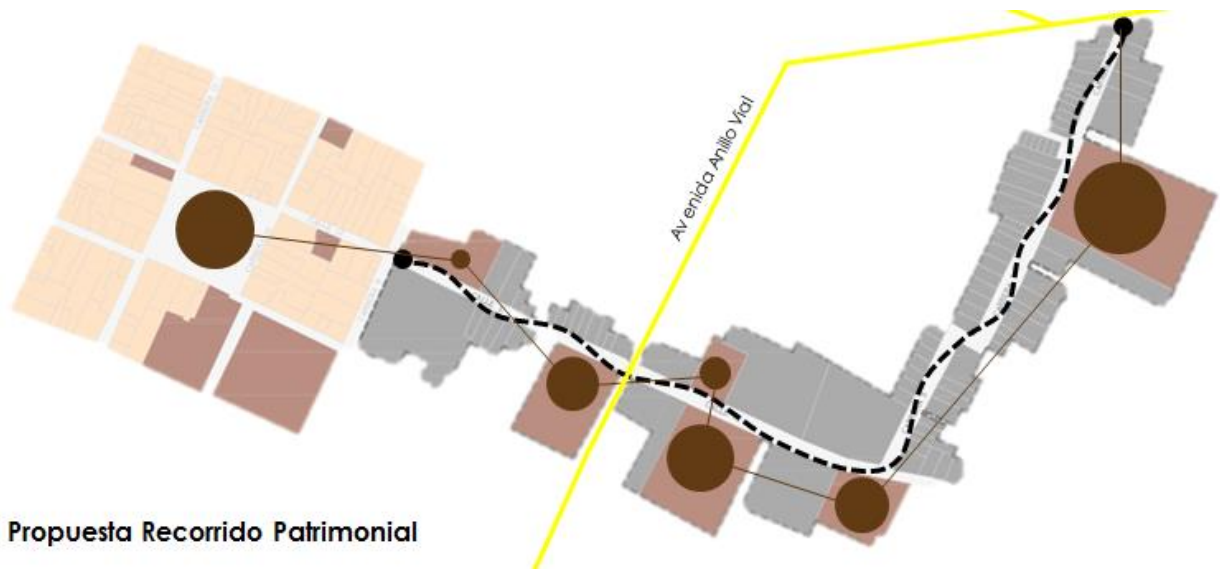
**Plano 5.** Plano Recorrido Patrimonial. **Fuente:** Propia

A su vez, se realiza un planteamiento de recorrido patrimonial que dé continuidad al concepto de intervención (peatonalización) que generen una red de bienes de interés cultural que revitalice los predios que hay entre ellos para desarrollar dinámicas culturales, comerciales y de usos institucionales finalizado en una vía municipal. De esta forma el peatón tiene la noción de que no ha salido del contexto patrimonial e histórico del municipio.

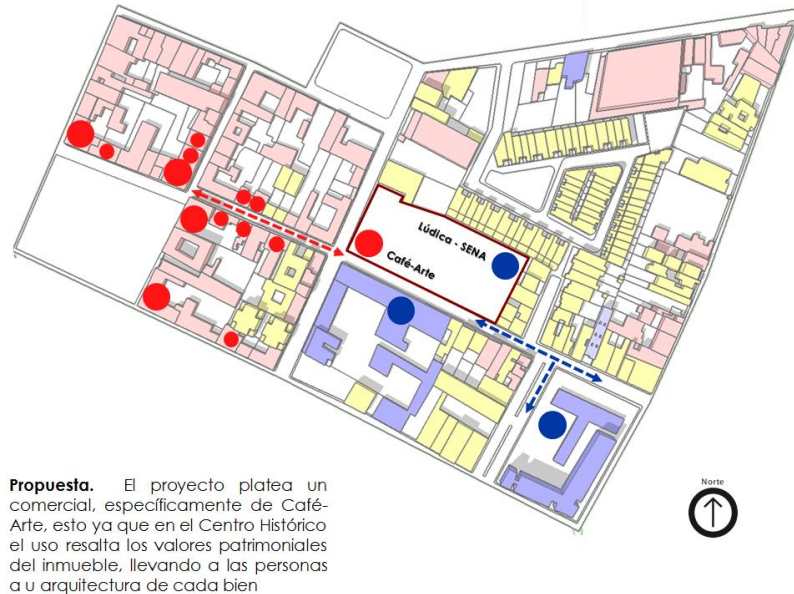
**Plano 8.** Sistema de Usos y Servicios. **Fuente:** Propia

En el Centro Histórico del municipio hay cafeterías tipo bohemio las cuales son significantes en las calles, ya que su uso predomina, lo que constata siendo un bajo grado de impacto al mezclarse con el estilo patrimonial de sus fachadas y sin alterar los valores arquitectónicos. Sobre la Calle 12 se encuentra ubicado el Sena (que no tiene áreas de restaurante y cafetería para los alumnos) y el Colegio Laura Vicuña con nivel escolar hasta primaria.

El proyecto plantea un comercial, específicamente de Café-Arte, esto ya que en el Centro Histórico el uso resalta los valores patrimoniales del inmueble, llevando a las personas a la arquitectura de cada bien.

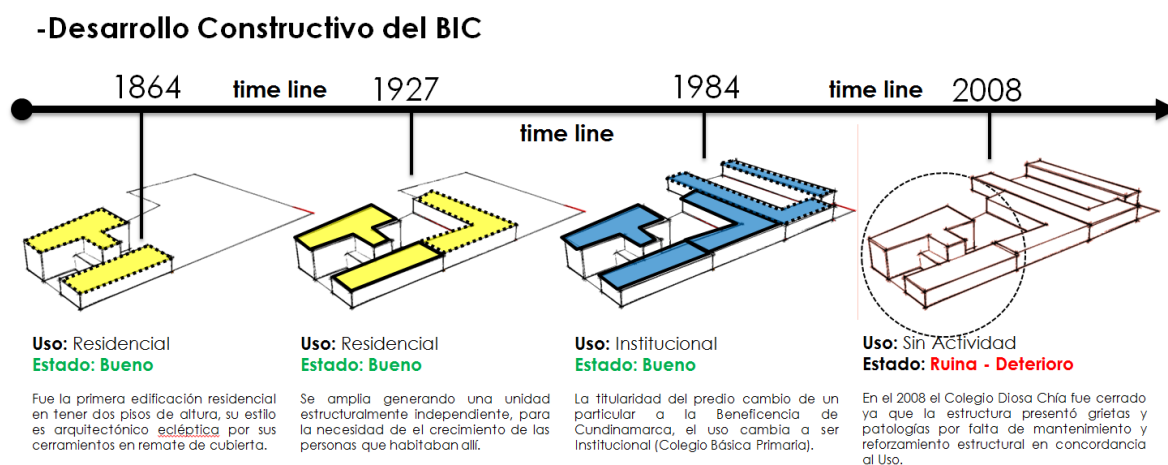
**Imagen 9.** Desarrollo Constructivo BIC. **Fuente:** Vigías Patrimonio Cultural.

**2008** - En este año hubo un sismo que sacudió el centro de Colombia el sábado 24 de mayo a las 14:20 PM, que alcanzó una magnitud de 5,7 grados en la escala de Richter y 6,0 en la escala de magnitud de momento, causando el colapso de una de las alas del Colegio Diosa Chía presentando grietas y patologías por falta de mantenimiento y reforzamiento estructural en concordancia al Uso, lo que llevó al cierre preventivo.

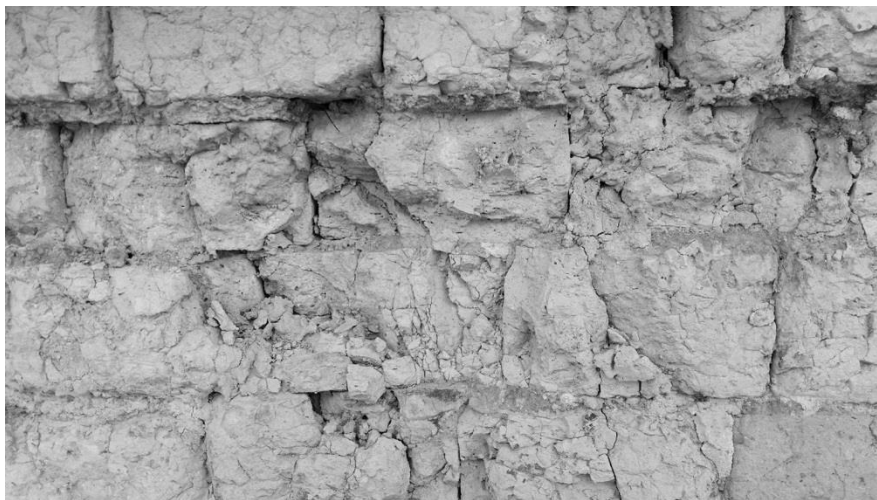
**Foto 2.** Muro a la Vista del BIC. **Fuente:** Propia, Tomada el 22 de abril de 2017.

Para diagnosticar o evaluar estructuralmente el BIC, además de las patologías de la construcción, inicialmente se debe identificar el sistema constructivo y materialidad empleada para la ejecución de la edificación, para ello se realizó un levantamiento fotográfico del BIC de los detalles del agrietamiento, fisuras y aquellas áreas que permitieran ver el sistema constructivo empleado.

Sin embargo, las edificaciones de adobe presentan usualmente unas características constructivas que contribuyen a aumentar su vulnerabilidad sísmica. Frecuentemente la edad de estas edificaciones y el deterioro de las propiedades mecánicas de sus materiales llevan a una disminución adicional de su capacidad de soportar un movimiento sísmico, por cual es necesario implementar un sistema constructivo adicional que haga apoyo a la estructura existente para que esta se mantenga en el tiempo.

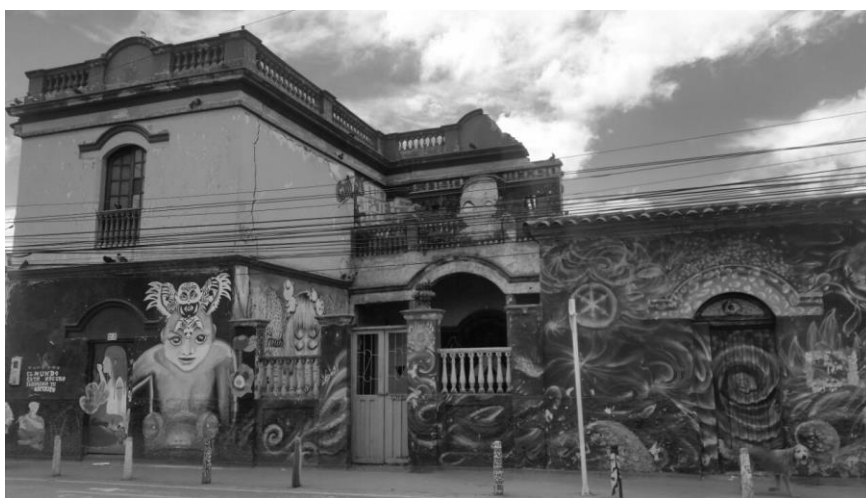
**Foto 3.** Fachada deteriorada por Carrera 9° del Antiguo Colegio Diosa Chía. **Fuente:** Propia.

Los principales factores que contribuyen a aumentar la vulnerabilidad sísmica de viviendas en adobe son: irregularidades en planta y en altura, pérdida de la verticalidad o plomo de los muros, problemas de humedad, filtraciones, conexión inadecuada entre muros, pérdida de recubrimiento de muros, uso de materiales no compatibles, entrepisos pesados y ausencia de diafragmas, apoyo y anclaje inadecuado de elementos de entrepiso y cubiertas sobre muros, entrepisos muy flexibles, luces muy largas y estructuración de cubierta deficiente.

Como puede apreciarse en el registro fotográfico el Bien de Interés Cultural presenta patología estructural por el colapso en el ala derecha por colapso parcial, quiere decir esto que sus elementos estructurales (Muros de Carga) presentan grietas o fisuras presentaron fallas por causa del movimiento sísmico. Puntualizando con esto que no se advierten en el futuro fallos inminentes en los elementos estructurales como vigas, carga vertical, muros. Por otro lado se observa que la edificación posee los elementos estructurales que le dan la rigidez en un solo sentido transmitiendo las cargas verticalmente, pero no horizontalmente. Por lo cual si se requiere rehabilitar la edificación al uso de Educación en el Nivel Superior, debe garantizar el respectivo cumpliendo con los requisitos exigidos por las Normas Colombianas de Diseño y Construcción Sismo Resistente (NSR-10) vigentes.

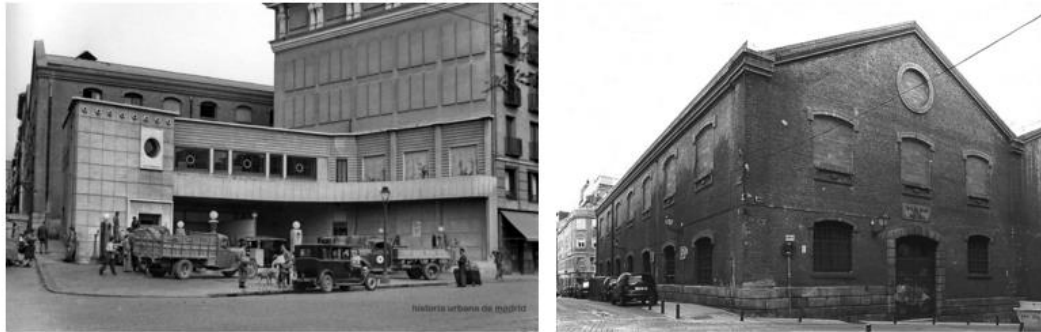
**Foto 4.** Fachada Edificación Industrial (Hoy Caixaforum). **Fuente:**  
cosasdearquitectos.com

La edificación se considera patrimonio Cultural en España, ya que esta es propia de la Arquitectura Industrial del Siglo XIX y anteriormente consistía en una edificación en desuso la cual se estaba deteriorando ya que el contexto tenía una dinámica diferente, por ello los arquitectos encargados de esta intervención fueron los suizos Herzog & de Meuron, quienes definieron el proyecto como un punto de atracción urbano para el arte. Así mismo, por sus características arquitectónicas, que desafiaron las leyes de la gravedad, crearon un espacio virtualmente vacío debajo del edificio, que atrae hacia el interior.

El carácter de interés patrimonial de la Central Eléctrica, especialmente el nivel de conservación de sus cuatro fachadas, generó todo un reto para los arquitectos. Ante esto, Herzog & de Meuron tuvieron en cuenta cuatro principios básicos para su estrategia implementada: restaurar los frentes de ladrillo mediante el uso de técnicas tradicionales, librarse del zócalo de piedra, abrir una nueva plaza pública con entrada desde el Paseo del Prado y darle más volumen al edificio. Con esto, los arquitectos aprovecharon al máximo las cualidades estructurales y materiales del edificio, logrando una obra de fuerte expresividad y solidez dotada de un carácter escultórico.

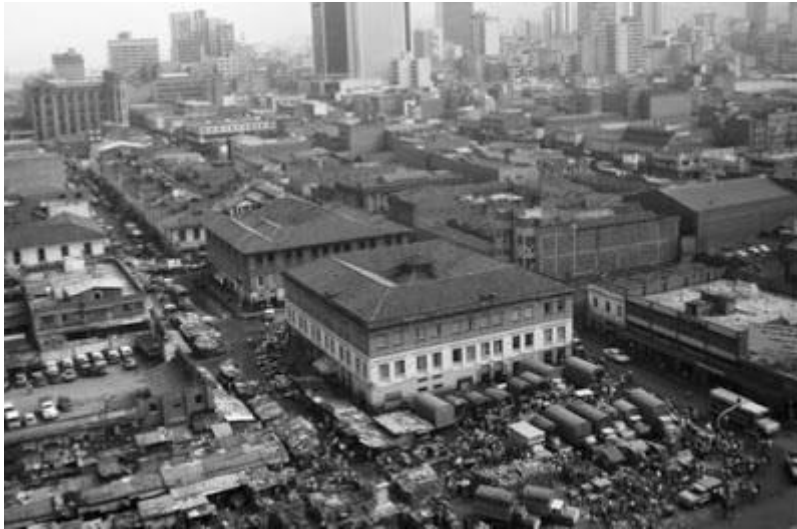
**Foto 6.** Plaza de las Luces (antes). **Fuente:** Archivos históricos Biblioteca Pública Piloto (Medellín).

Como Referente Nacional, se analizó el proyecto de Plaza de las Luces el cual se encuentra ubicado en la Ciudad de Medellín, este restaura y recupera bienes patrimoniales nombrados Edificio Carré y Vásquez. Estos hacían parte de un proyecto para renovar el centro de Medellín, se realizó en 2002 una convocatoria para recuperar la Plaza de Cisneros y/o Plaza de las Luces, implementada por la administración del ex-alcalde Luis Pérez, llamada “Medellín es luz, un poema urbano”, en el cual se seleccionó el proyecto del arquitecto Juan Manuel Peláez, realizándose los diseños en 2003, con el debido proceso público para la ejecución de las Obras, se inauguró el proyecto en el 2005 dándole bien ceñida una de las plazas más importantes que tiene el centro urbano de Medellín por medio del tratamiento de espacio público, edificaciones de carácter institucional y actividades comerciales para los edificios patrimoniales.

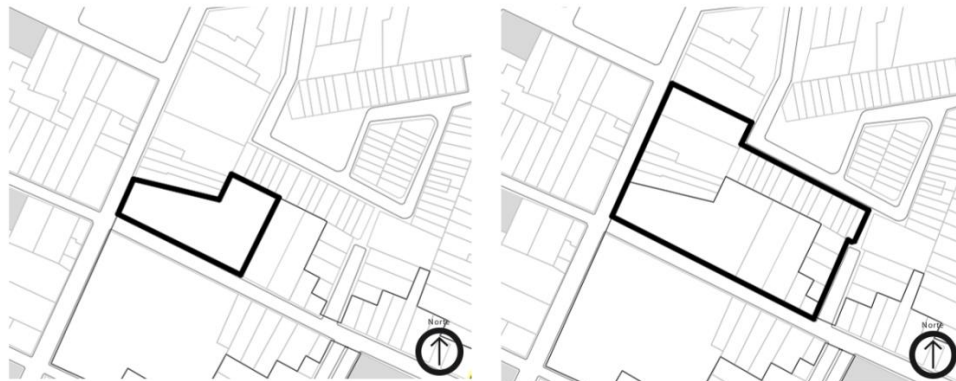
Por los motivos anteriores, el predio resultante (incluyendo englobe predial) tiene una capacidad en área de 9778.01 m<sup>2</sup>, así como se muestra en el siguiente plano:

**Plano 12.** Plantas propuestas englobe predial. **Fuente:** Propia
