# CARACTERIZACIÓN DEL HÁBITAT – Ribera de Leticia hacia el Río Amazonas

## ESTUDIO DE CARACTERIZACIÓN DEL HÁBITAT EN EL BORDE DEL CASCO URBANO DE LETICIA, SOBRE LA RIBERA DEL RÍO AMAZONAS

Maestría Planeación y Gestión del Hábitat Territorial Sostenible

Universidad La Gran Colombia

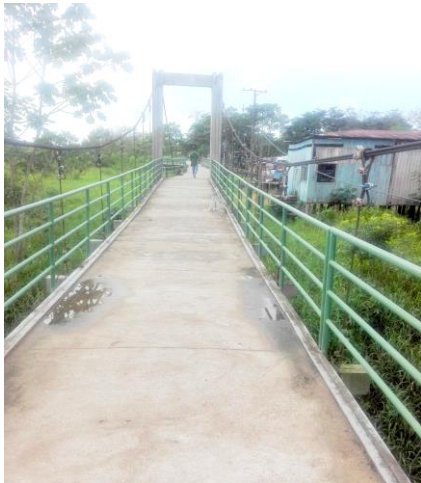
**Figura 1**

*Anexos. Detalle Puente peatonal Fontur*

*Nota. Vistas borde de ciudad. Fuente propia.*

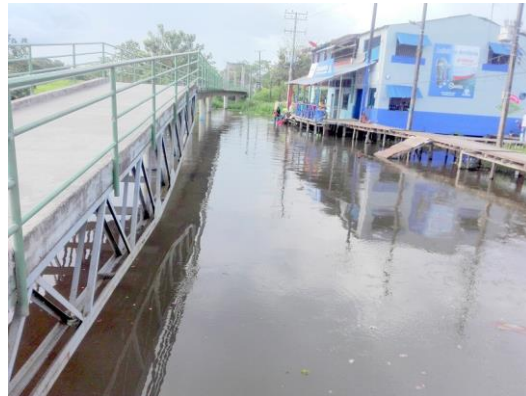
**Figura 2**

*Anexos. Arranque puente Fontur en Barzea alta*

*Nota. Vistas borde de ciudad en barzea alta. Fuente propia.*

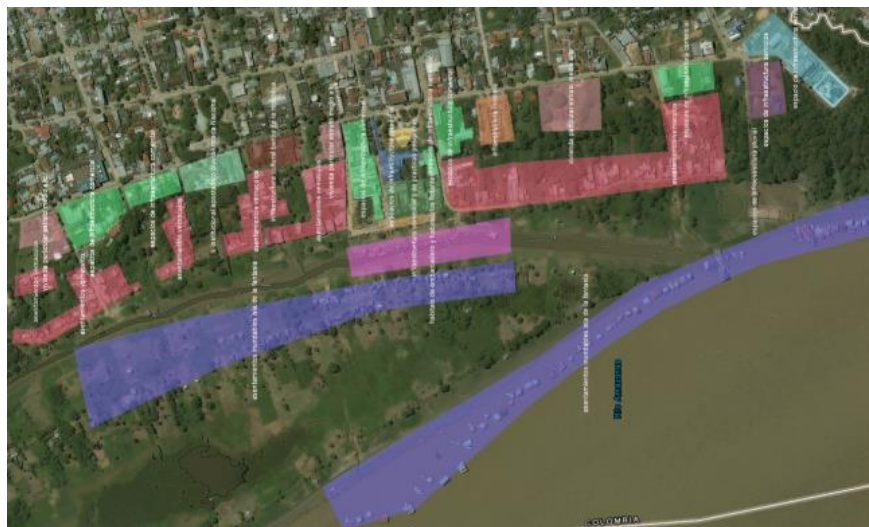
*Anexos. Mapa de estructuras construidas en la ribera.*

*Nota. Vistas borde de ciudad en barzea alta. Adaptado de "Google Earth Pro" Google 2021*

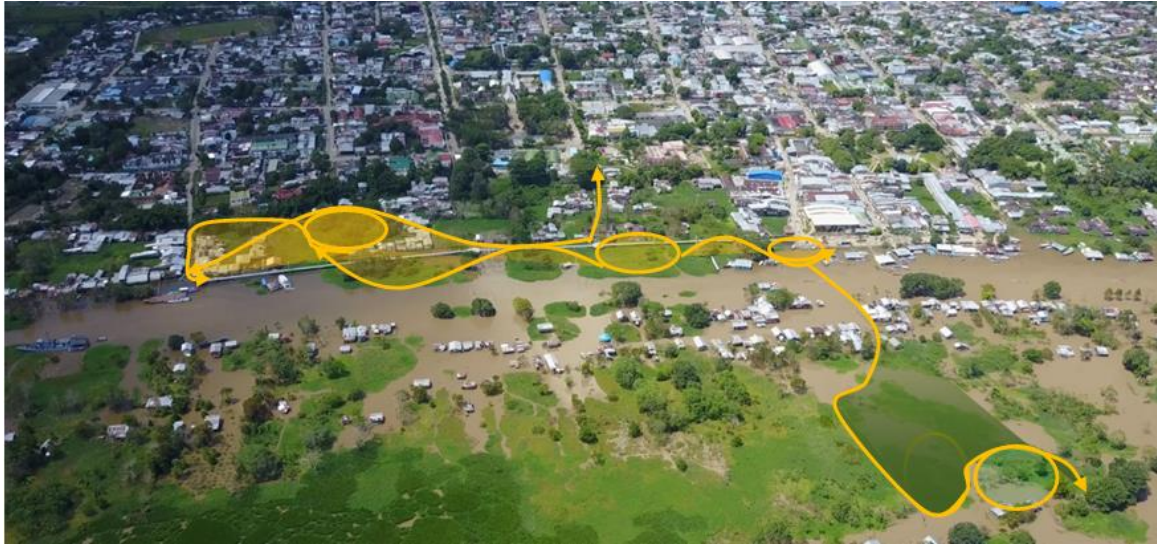
*Planeamiento de espacialidad orgánica en la zona de estudio*

*Nota.* Zona de Leticia, barzea. Panorámica en barzea alta. Proyección de nuevo puerto. Recomendación espacial de este estudio bajo criterios de adaptabilidad y resiliencia. Esquema básico de formas sugeridas en estos espacios urbanos habitables. Adaptado de "Google Earth Pro" Google 2021

Se pretende reformular el concepto de malla urbana tipo ortogonal, ello en un tramo determinado del borde entre el manzaneo ortogonal que ocupa la pendiente de la ribera entre las carreras 11 y 12, morfología que ha sido en gran parte causante de la degradación del suelo al generar efectos tales como: Rellenos bajo las edificaciones para adaptarse a la pendiente del terreno, que afectan la fragilidad del ecosistema o en otros casos vacíos contenedores de focos de riesgo biológico y de exposición a especies de arácnidos y ofidios entre otros; así como aglomeramientos y cruces de funciones urbanas en los tramos ortogonales de vías estrechas que no separan peatón de vehículo y a su vez no contienen franja verde alguna que enlace e integre la estructura ecológica del borde con la estructura ecológica de la ciudad.

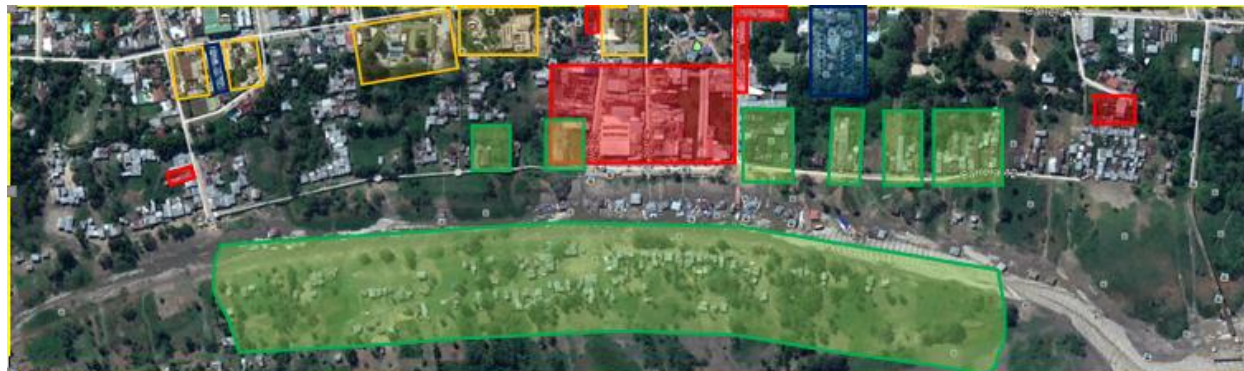
División territorial construcción social del territorio

Nota. Detalle en fotografía aérea de la ribera de Leticia, mostrando los polígonos de unidades de división territorial del trabajo.

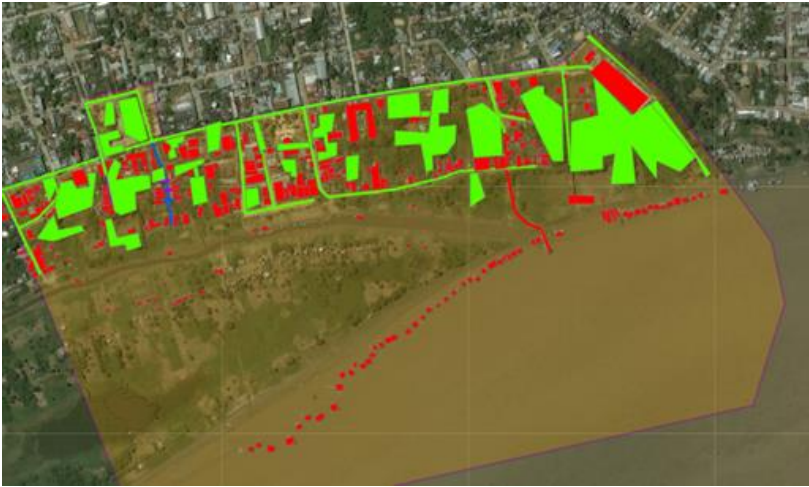
*Estructuras ecológica y construida*

*Nota.* Mapa de estructuras construidas en rojo y de estructura ecológica tomada como propiedad privada. Adaptado de "Google Earth Pro" Google 2021

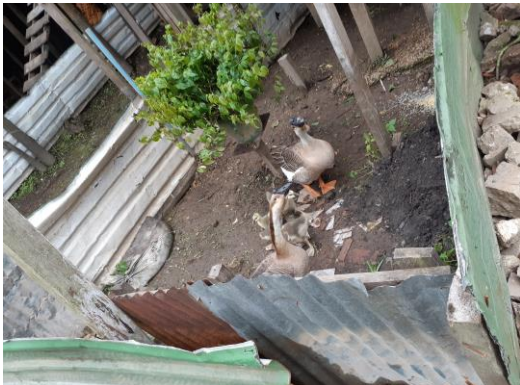
**Figura 14**

*Hábitats productivos en el barrio Victoria Regia*

*Nota.* Caso de Proyecto productivo en una vivienda del Barrio Victoria Regia. Ribera entre calles 13 y 14  
Elaboración propia.

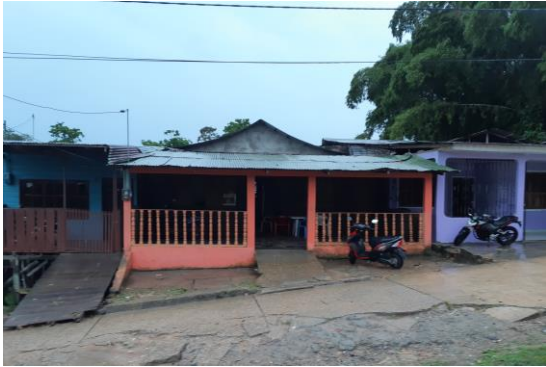
Usos mixtos en el hábitat sobre la calle 13

Nota. Frente a la calle 13 de la Vivienda de la señora Blanca Lara. Porche sombreado de entrada. Uso mixto: Comercio de bajo impacto y vivienda. Venta de refrescos y alquiler de videojuegos a menores. Fuente propia.

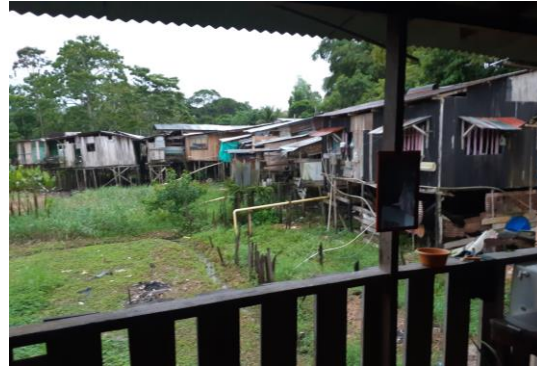
Tributación aguas servidas a cielo abierto

Nota. Viviendas palafíticas aledañas a la calle 13 que tributan sus aguas excretas en forma directa a y a cielo abierto a surcos contaminantes. Elaboración propia

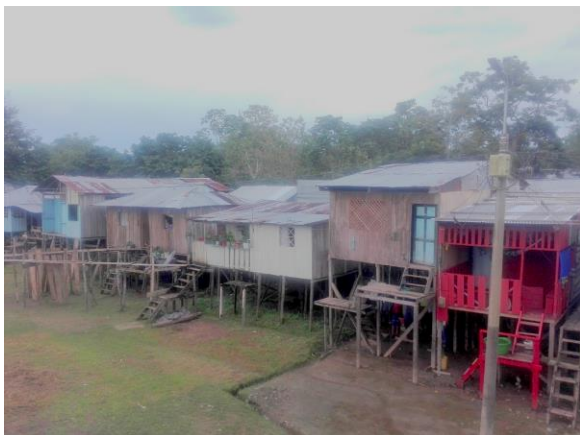
Barrio Victoria Regia en barzea baja

Nota. Vista de vivienda palafíticas en el barrio Victoria Regia en la Ribera de Leticia sobre el Río Amazonas  
Elaboración propia

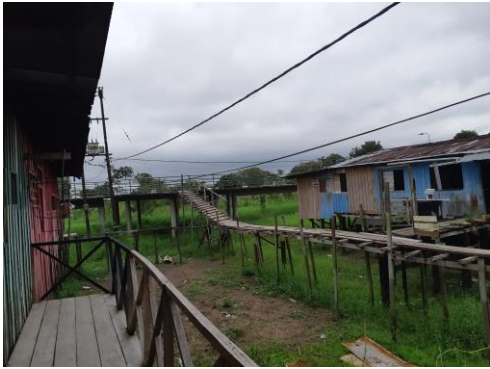
<p><b>Figura 22</b></p> <p><i>Estado del sendero calle 10a para 2018</i></p>

<p><i>Nota.</i> Remate del sendero calle 10ª al Río antes de la reforma al mismo. Elaboración propia</p>	<p><b>Figura 23</b></p> <p><i>Balsas encallables en barzea baja</i></p>

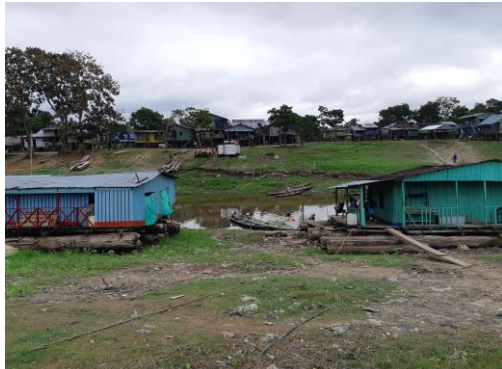
<p><i>Nota.</i> Tipología constructiva de balsas flotantes encallables. Elaboración propia.</p>
<p>Se recomienda:</p> <ul style="list-style-type: none"> <li>• Implementar maderas de calidad como Quinilla y Teca.</li> <li>• Tecnificar el uso del Zinc en las cubiertas y aislarlo internamente con materiales vernáculos para el confort térmico (Enfriamiento) y el ruido incómodo en lluvias fuertes</li> </ul>	<p>Se recomienda:</p> <ul style="list-style-type: none"> <li>• Generar mojones de concreto tipo pilote hincado para anclamiento de las balsas.</li> <li>• Generar terrazos y rellenos planificados para organizar la ubicación de las balsas de acuerdo al ciclo del Río (Niveles de agua por épocas del año), incluyendo refuerzo de taludes.</li> <li>• Implementar materiales mixtos innovadores para integrar a los troncos flotantes para compensar el desgaste que estos presentan pues aceleran los procesos de corrosión del hábitat construido sobre estos.</li> </ul>

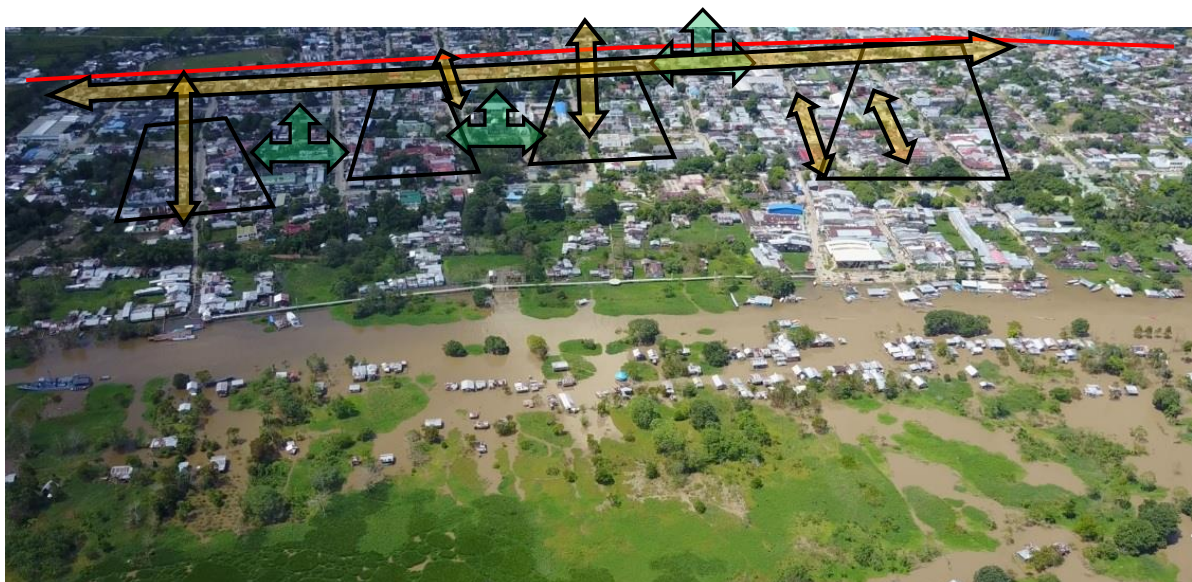
Figura 26

*Flujos urbanos y ejes funcionales*

*Nota.* Imagen de fotografía aérea de Leticia. Zona aledaña al polígono de estudio  
Adaptado de “Google Earth Pro”. Google 2021

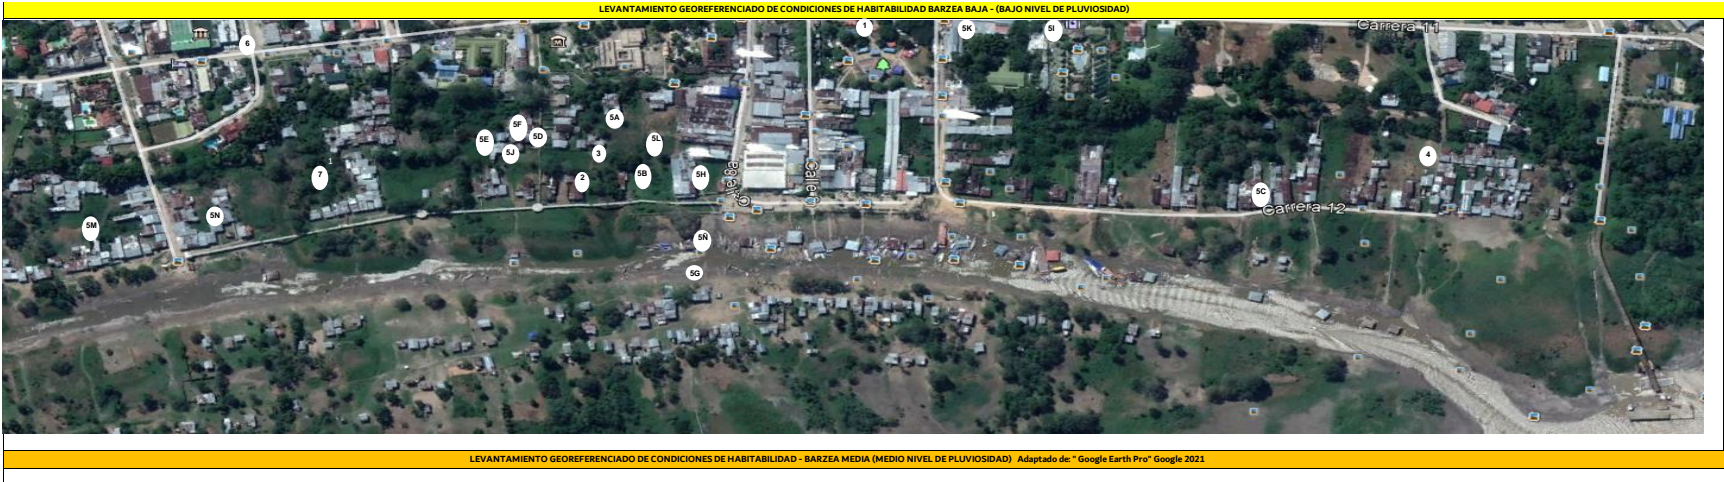
<p>7</p>	<p>6. Vicariato Apostólico: Tipología arquitectónica con ventanas dadoras de sombra, alerones, angoes. Cubierta con buena pendiente para flujo de aire. Antejardín como transición entre espacio público y privado como incentivo al área de estructura ecológica. Edificación fundacional que rememora la consolidación de Leticia como ciudad.</p> <p>7. Vivienda sobre la ribera carrera 12. Entre calles 11 y 12. Madera de Quinilla, lagarto y jase. Hay Aseo, nivelación de la vivienda acorde a la dinámica del Río, con estaciones firmes y cerramientos estratégicos para control al ingreso de vectores y animales, buen manejo de residuos. Tipología de grandes vanos en ventanas y de porche de ingreso como transición del exterior al interior y elemento de sombra. Estas viviendas sobre la ribera (Eje carrera 12) sufrieron una importante transformación en sus dinámicas de habitabilidad y accesibilidad así como en su relación con la vivienda de la ciudad y del Río, en razón a la construcción del puente peatonal de hoimigón. Relación interior - exterior de las viviendas con una amplia confianza en cuanto a la seguridad, a pesar de la directa exposición al exterior.</p> <p>RECOMENDACIONES: Vicariato: Innovar en los alerones de ventanas, adaptándolos a repliegables y de control bioclimático. Generar algunas aperturas controladas en cubierta para mejor alicación de la edificación en su interior. Vivienda 7. Innovar con un sistema de escalerilla de ingreso como control a ingreso de agentes extraños a la vivienda en horas de descanso. Apertura de calados con angoe entre vano de ventanas y</p>	<p>6</p> <p>7</p>

<p>Figura 26. En el hábitat prevalecen variables importantes como los elementos constructivos de manejo de sombra y ventilación. Vicariato apostólico, Carrera 11 esquina calle 12 A. Bocoate elaboración propia</p>	<p>Figura 27. Vicariato apostólico. Carrera 11 esquina calle 12 A. Arquitectura fundacional en Leticia. Años 50 y 60. Tipología de amplio antejardín que permite transición público -privado Elaboración propia</p>	<p>Figura 28. Vicariato apostólico. Carrera 11 esquina calle 12 A. Arquitectura fundacional en Leticia. Años 50 y 60. Tipología de amplio antejardín que permite transición público -privado Elaboración propia</p>

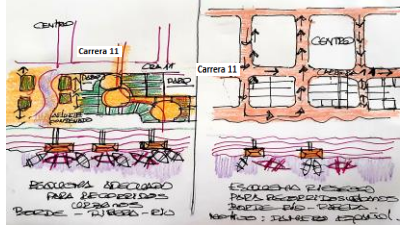
<p><b>Figura 10.</b> Esquemas de tipologías de recorridos . El existente en damero y el ancestral no implantado</p> <p>Elaboración propia</p>

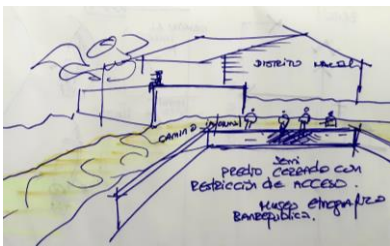
Conexión al Río desde el centro urbano por ejes peatonales

<p><b>Figura 12:</b> Inicio sendero aledaño al Museo Etnográfico y al apostadero naval, hacia la Ribera- eje calle 10a . Elaboración propia</p>

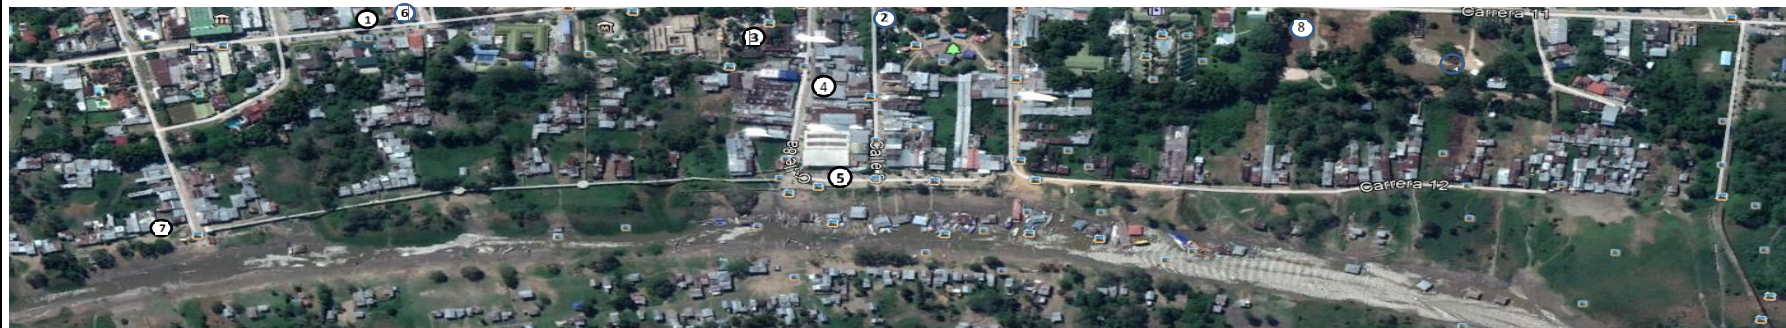
LEVANTAMIENTO GEOREFERENCIADO - CONDICIONES DE HABITABILIDAD

LEVANTAMIENTO GEOREFERENCIADO DE CONDICIONES DE HABITABILIDAD - BARZEA MEDIA (MEDIO NIVEL DE PLUVIOSIDAD) Adaptado de: " Google Earth Pro" Google 2021

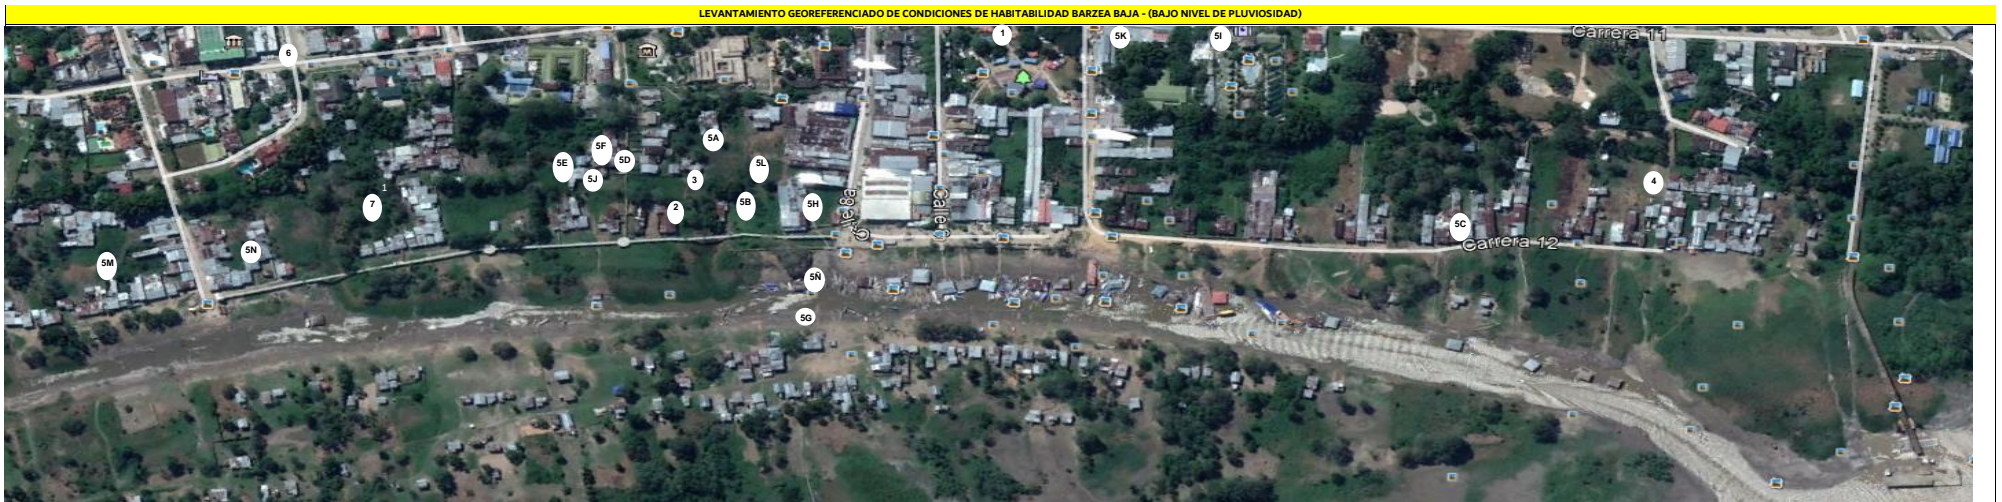
<p>7</p>	<p>6. Vicariato Apostólico: Tipología arquitectónica con ventanas dadoras de sombra, alerones, angeos. Cubierta con buena pendiente para flujo de aire. Antejardín como transición entre espacio público y privado y como incentivo al área de estructura ecológica. Edificación fundacional que rememora la consolidación de Leticia como ciudad.</p> <p>7. Vivienda sobre la ribera carrera 12. Entre calles 11 y 12. Madera de Quinilla, lagarto y jaspé. Hay Aseo, nivelación de la vivienda acorde a la dinámica del Río, con estacones firmes y cerramientos estrategicos para control al ingreso de vectores y animales, buen manejo de residuos. Tipología de grandes vanos en ventanas y de porche de ingreso como transición del exterior al interior y elemento de sombra. Estas viviendas sobre la ribera (Eje carerra 12) sufrieron una importante transformación en sus dinámicas de habitabilidad y accesibilidad así como en su relación con la vivencia de la ciudad y del Río, en razón a la construcción del puente peatonal de hoirmigón. Relación interior -exterior de las viviendas con una amplia confianza en cuanto a la seguridad. a pesar de la directa exposición al exterior.</p> <p><b>RECOMENDACIONES:</b> Vicariato: Innovar en los alerones de ventanas, adaptándolos a plegables y de control bioclimático. Generar algunas aperturas controladas en cubierta para mejor aireación de la edificación en su interior. Vivienda 7. Innovar con un sistema de escalerilla de ingreso como contro a ingreso de agentes extraños a la vivienda en horas de descanso. Apertura de calados con angeo entre vano de ventanas y techo. Apuertars en</p>	<p>6 7</p>

LEVANTAMIENTO GEOREFERENCIADO DE CONDICIONES DE HABITABILIDAD - BARZEA MEDIA (MEDIO NIVEL DE PLUVIOSIDAD) Adaptado de: " Google Earth Pro" Google 2021

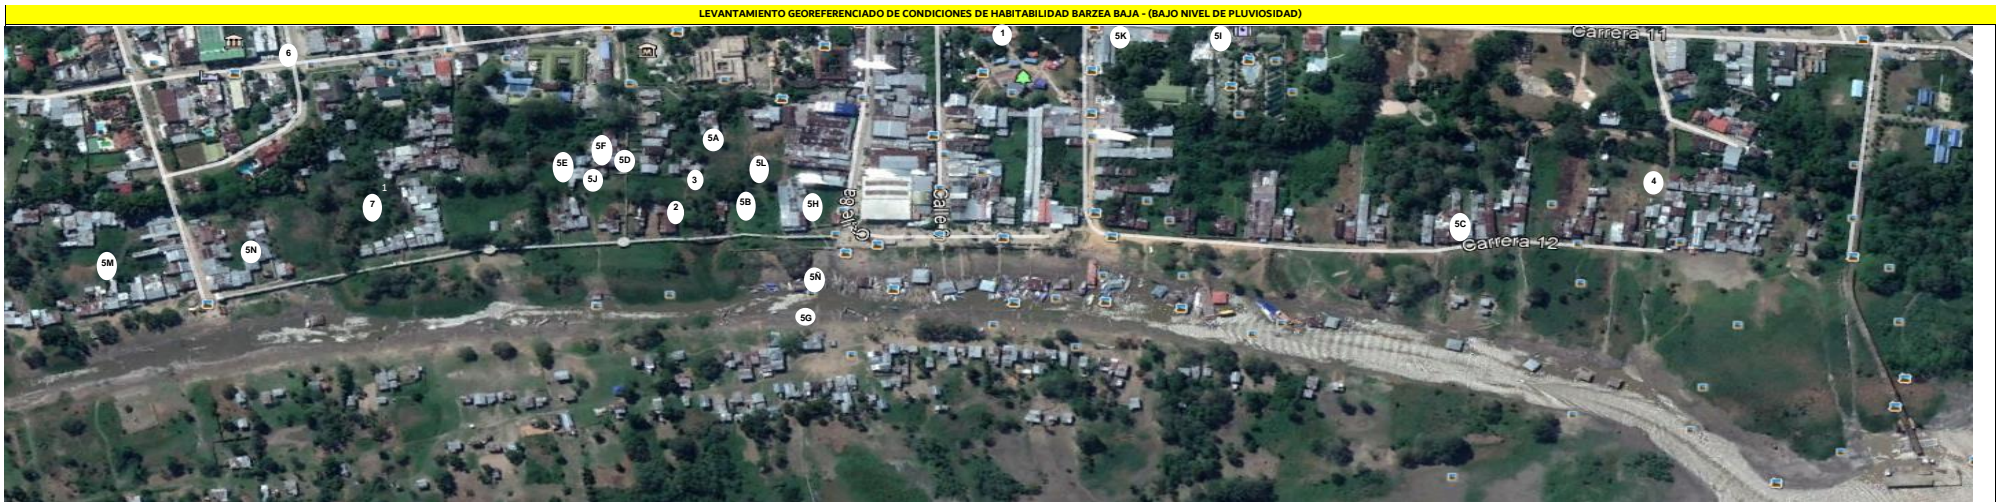
<p>7</p>	<p>6. Vicariato Apostólico: Tipología arquitectónica con ventanas dadoras de sombra, alerones, angeos. Cubierta con buena pendiente para flujo de aire. Antejardín como transición entre espacio público y privado y como incentivo al área de estructura ecológica. Edificación fundacional que rememora la consolidación de Leticia como ciudad.</p> <p>7. Vivienda sobre la ribera carrera 12. Entre calles 11 y 12. Madera de Quinilla, lagarto y jaspé. Hay Aseo, nivelación de la vivienda acorde a la dinámica del Río, con estacones firmes y cerramientos estratégicos para control al ingreso de vectores y animales, buen manejo de residuos. Tipología de grandes vanos en ventanas y de porche de ingreso como transición del exterior al interior y elemento de sombra. Estas viviendas sobre la ribera (Eje carerra 12) sufrieron una importante transformación en sus dinámicas de habitabilidad y accesibilidad así como en su relación con la vivencia de la ciudad y del Río, en razón a la construcción del puente peatonal de hoirmigón. Relación interior -exterior de las viviendas con una amplia confianza en cuanto a la seguridad. a pesar de la directa exposición al exterior.</p> <p><b>RECOMENDACIONES:</b> Vicariato: Innovar en los alerones de ventanas, adaptándolos a plegables y de control bioclimático. Generar algunas aperturas controladas en cubierta para mejor aireación de la edificación en su interior. Vivienda 7. Innovar con un sistema de escalerilla de ingreso como contro a ingreso de agentes extraños a la vivienda en horas de descanso. Apertura de calados con angeo entre vano de ventanas y techo. Apuertars en</p>	<p>6</p> <p>7</p>

LEVANTAMIENTO GEOREFERENCIADO DE CONDICIONES DE HABITABILIDAD - BARZEA MEDIA (MEDIO NIVEL DE PLUVIOSIDAD) Adaptado de: " Google Earth Pro" Google 2021

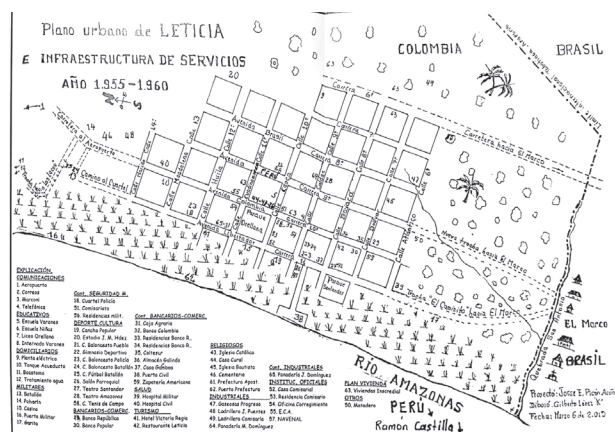
Figura 3. Plano Urbano de Leticia 1955 y 1962 con servicios públicos. Fuente: Picón Acuña, 2010

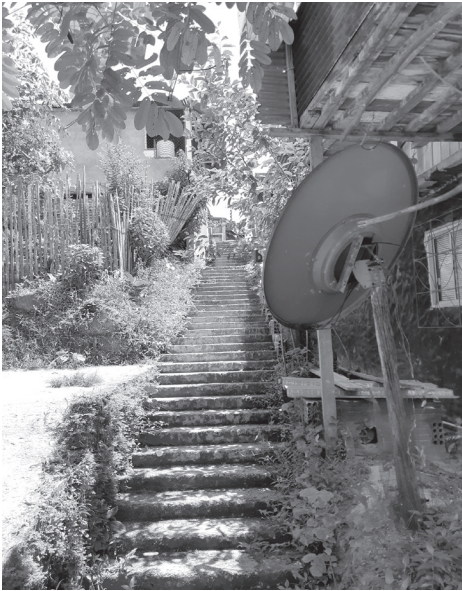
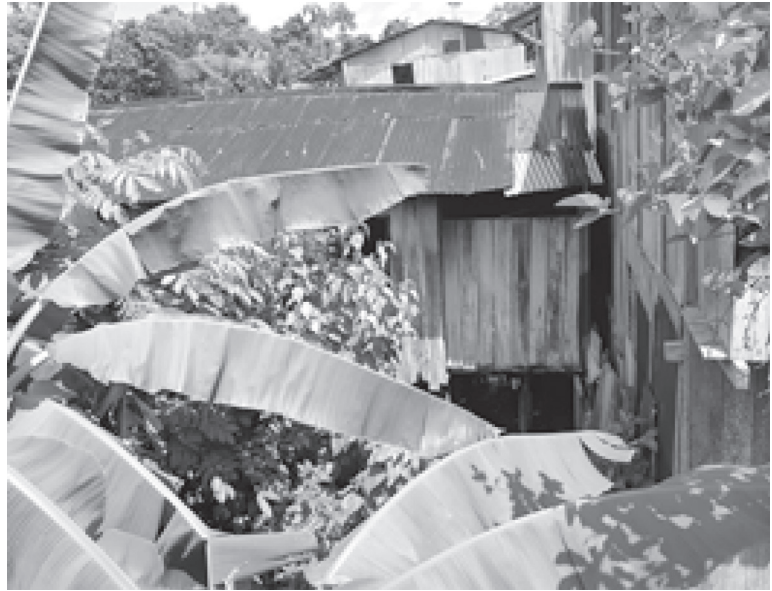
**Figuras 7 y 8.** Tipologías en frontera costado colombiano, Quebrada San Antonio. Fuente: elaboración propia

- Materialidad constructiva deficiente. Accesibilidad deficiente a los hábitats en la zona de borde de quebrada y línea fronteriza, costado colombiano.

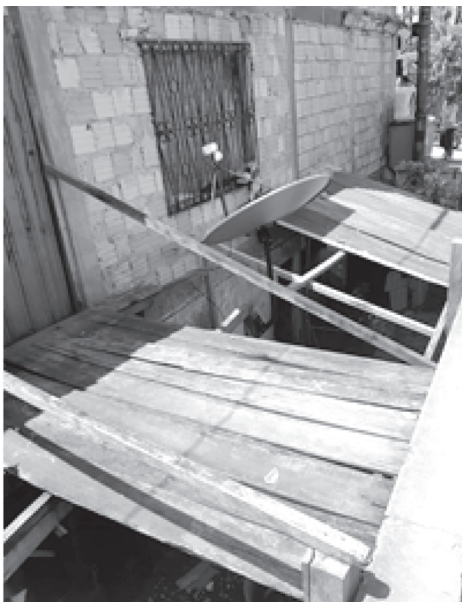
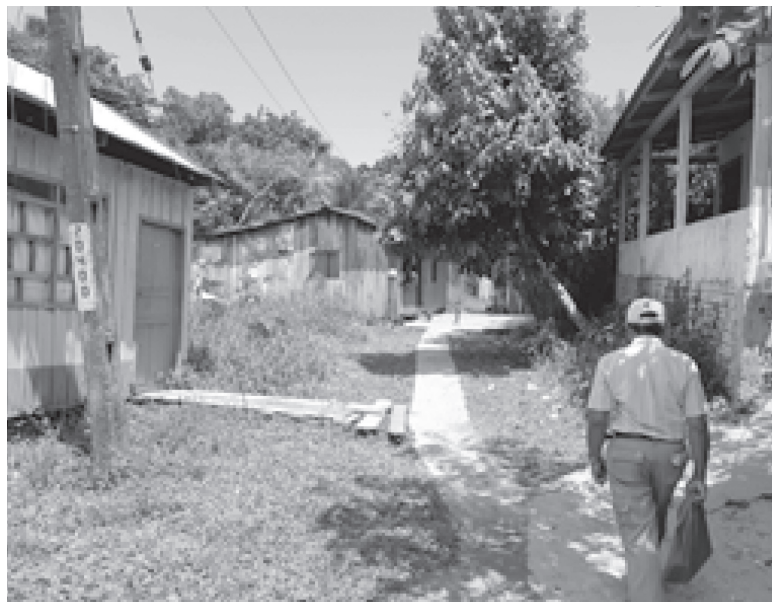
**Figuras 9 y 10.** Flujos y recorridos en frontera costado colombiano Quebrada San Antonio. Fuente: elaboración propia

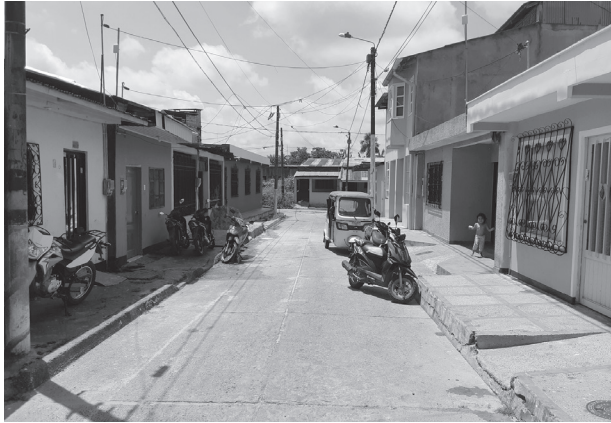
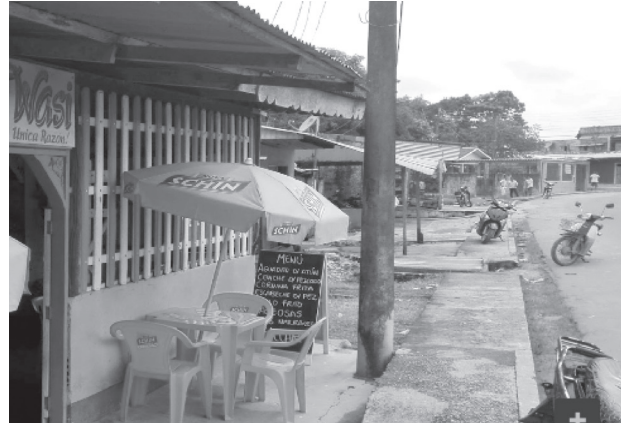
**Figuras 11 y 12.** Materialidad constructiva y accesibilidad aceptable en los hábitats aledaños a la carrera 3ª en Leticia. Fuente: elaboración propia

Materialidad constructiva y accesibilidad aceptable en los hábitats aledaños a la carrera 3ª en Leticia. Se observa urbanismo aceptable en cuanto a vías y andenes sobre el costado de Tabatiga, Rua Marechal Rondon. No presenta servicio básico de alcantarillado, ya que los predios tributan por su parte posterior las aguas servidas, directamente a la quebrada San Antonio.

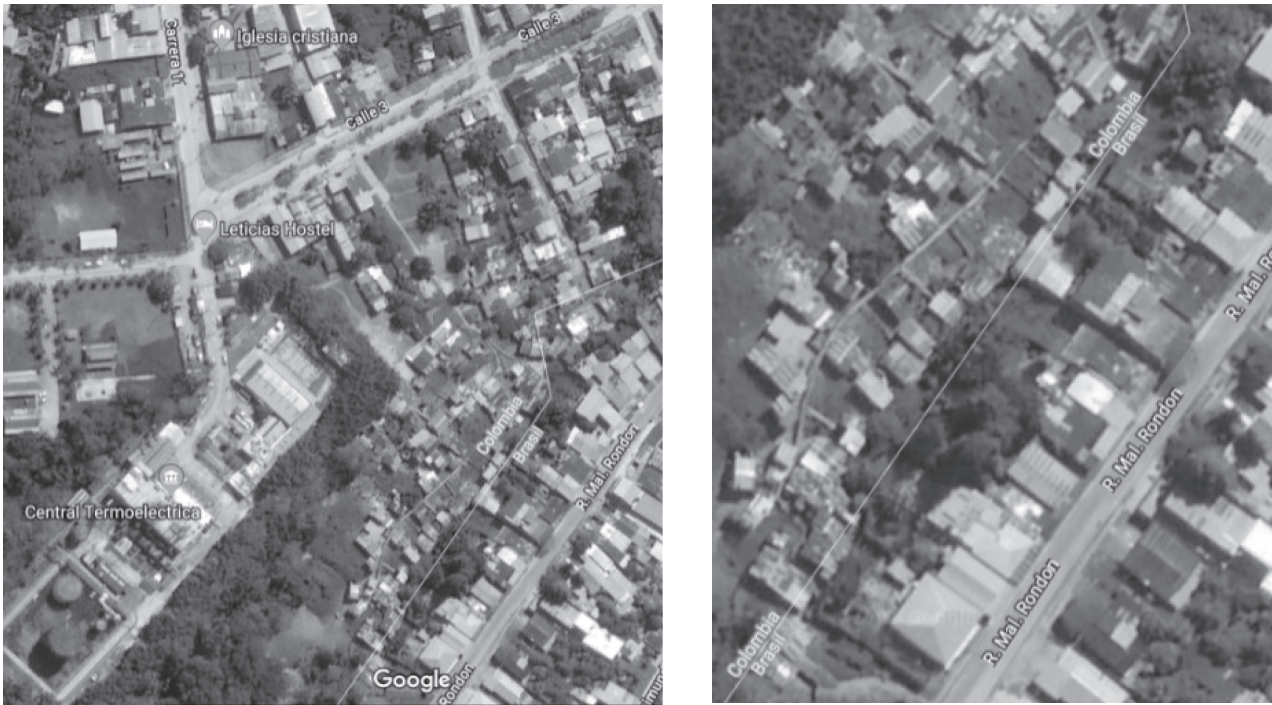
**Figura 14.** Zonas 1, 2 , 3 y 4 del barrio La Unión. Detalle Urbano Barrio la Unión en Colombia y detalle Borde Quebrada San Antonio con el Brasil. Fuente: elaboración propia a partir de Google maps

como los de material petreo y aparente formalidad de los brasileiros, tributan aguas servidas sin tratamiento adecuado y desechos a dicha quebrada. Igualmente se evidencia amenaza por inundación en los asentamientos aledaños a la quebrada San Antonio.

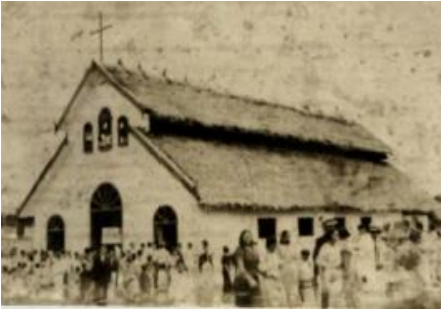
<p><i>Nota.</i> Materiales de construcción tales como: los muros de madera y techo en palma de Caraná. Data de 1.934. Tomado de "Patrimonio cultural Amazonas Colombia: construyendo memoria colectiva" Alexandra and Quiceno Gallego, Iván Darío (2011). (pp. 67)</p>	<p><b>Figura 7</b> Segunda construcción de Iglesia sobre la antigua plaza Orellana, hoy P. Santander</p>

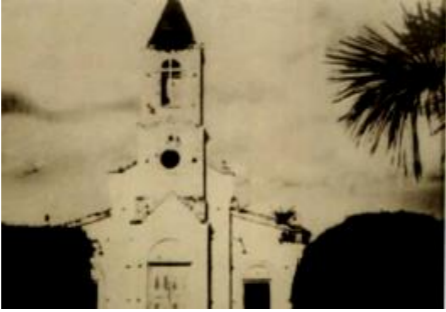
<p><i>Nota.</i> Catedral Nuestra Señora de la Paz, 1.952 Tomado de "Patrimonio cultural Amazonas Colombia: construyendo memoria colectiva". Quiceno, A. &amp; Gallego, I. (2011) (pp. 67)</p>	<p><b>Figura 8</b> Iglesia Nuestra Señora de la Paz</p>

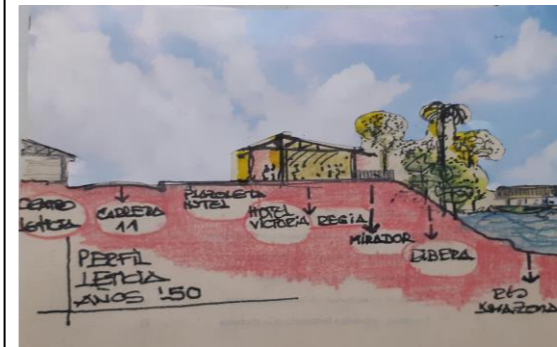
**Figura 13**  
Perfil urbano Hotel Victoria Regia y contexto peri domiciliar años 50

*Nota.* En su valor patrimonial del lugar, el Hotel Victoria Regia y su contexto aledaño, presentaban a finales de los años 50, algunos elementos característicos de la apertura urbana a la ribera, tales como un MIRADOR hacia el Río Amazonas, dando elementos de conexión del casco urbano al Río y de rotura del borde. Hoy ya se ha perdido dicho elemento. Ya a finales del siglo XX fue apropiado por el gremio de los profesores, quienes aún lo habitan y no acusan un sentido positivo de pertenencia, propendiendo hacia un deterioro físico que debe ser atendido. la proyección de la **carretera hasta el kilómetro seis** y la **carretera que unió a Leticia con el caserío brasileño de El Marco** (Actual Avenida Internacional). Elaboración propia

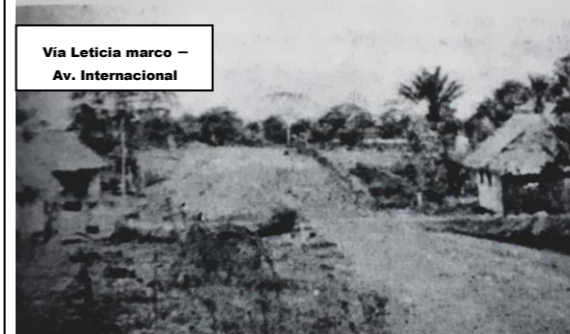
**Figura 19**  
Carretera que unió a Leticia con el Marco (Brasil).

*Nota.* Tomado de Conferencia del Comisario Luis Carlos Guzmán 1.956 En PICÓN Acuña, Jorge Enrique. Transformación Urbana de Leticia énfasis en el período 1950-1.960. (pp. 63) Hoy Avenida Internacional-Avenida da Amizade, eje de la actual conurbación Leticia-Tabatinga
