**ESTUDIO PARA LA CONSTRUCCION  
DE REFUERZOS ESTRUCTURALES EN CASAS CONSTRUIDAS  
SIN ESTRUCTURA EN LA UPZ-38 DE RESTREPO EN BOGOTÁ D.C.**

**Trabajo de Grado para optar al título de: Ingeniero Civil**

**UNIVERSIDAD LA GRAN COLOMBIA  
FACULTAD DE INGENIERIA CIVIL  
PROGRAMA DE INGENIERIA CIVIL  
BOGOTÁ D.C.  
09 DE MAYO DE 2014**

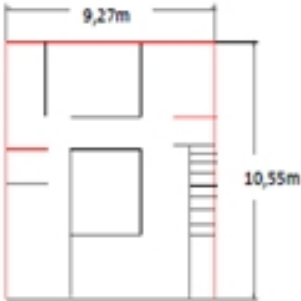
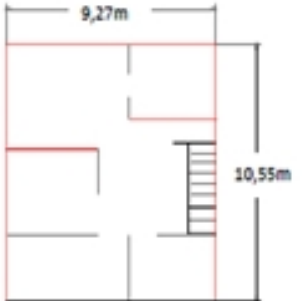
| Levantamiento arquitectónico | <div style="display: flex; justify-content: space-around;"> <div style="text-align: center;"> <p>1er Piso</p> </div> <div style="text-align: center;"> <p>2do Piso</p> </div> </div> <p style="text-align: center;">COLOR ROJO: MURO ESTRUCTURAL<br/>ESPESOR MURO = 30 cm</p> | | |
| Observaciones:<br><br>No existe continuidad en los muros, además se encontraron muros sobre vigas de madera en mal estado. | | | |

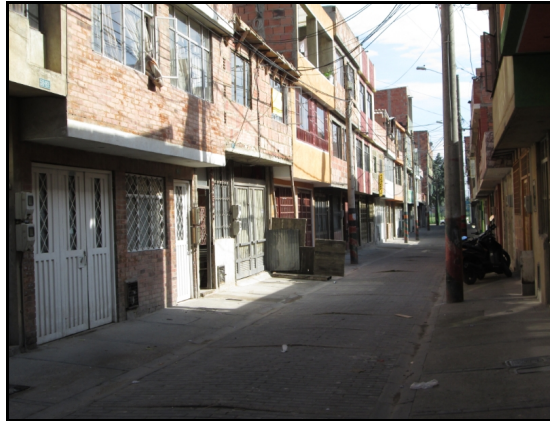
**Ilustración 2. Terreno donde se encuentra la vivienda (CASA 1).**

- Como se aprecia en la fotografía a continuación, el terreno donde se encuentra ubicada la vivienda en estudio (CASA 1), presenta una pendiente menor a 30%.

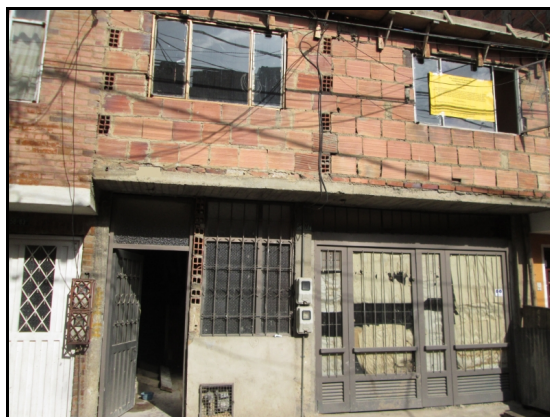
**Ilustración 3. Aberturas en la fachada de la vivienda (CASA 1).**

- En la ilustración a continuación, se puede apreciar que existen aberturas en la fachada de la vivienda (CASA 1), con una cobertura mayor al 25 % de aberturas en la fachada como lo indica el Título E.1.3.4.3. NSR-10 (ver Tabla 2 - Formato de campo 2 de 5 - CASA #1).

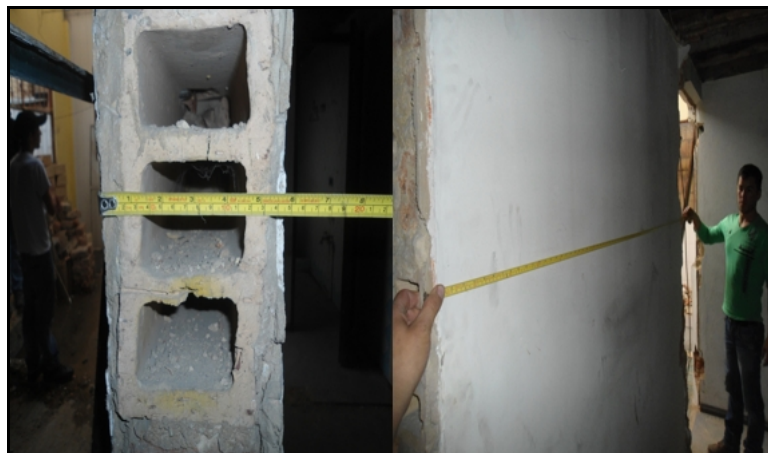
**Ilustración 6. Detalle espesor de muros.**

- Los muros de espesor de 15cm (Ilustración 6), según Título E 3.5 Norma Sismo Resistente NSR-10 (ver Tabla 4 - Formato de campo 4 de 5 - CASA #1) no poseen los parámetros de altura libre y longitud horizontal, ya que dichos ítems no se pueden evaluar al no existir mampostería confinada en muros estructurales.

**Ilustración 7. Detalle longitud del muro.**

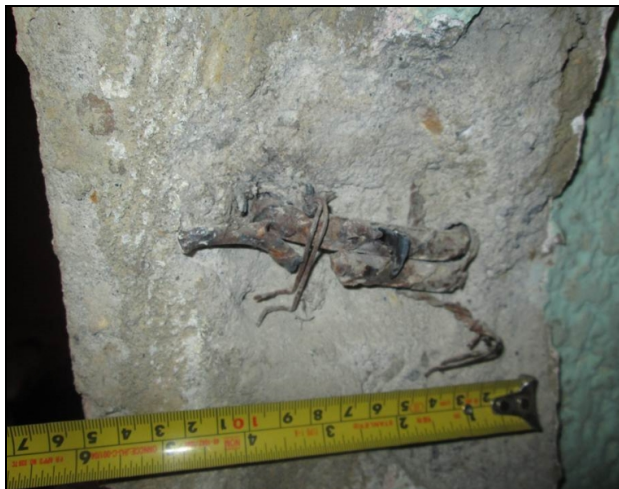
**Ilustración 8. Detalle concreto a la vista en la vivienda (CASA 1).**

- La calidad de concreto a la vista se determina, según la visita de campo a la vivienda, de condición regular como se puede apreciar a continuación:

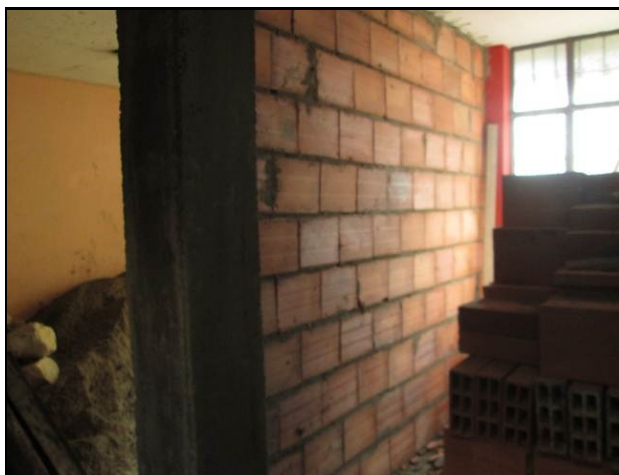
**Ilustración 9. Detalle mortero de pega en los muros (CASA 1).**

- En términos de calidad de juntas, el mortero de pega posee buen grosor y consistencia, con buen confinamiento según términos de los parámetros del Título E 3.3. de la Norma Sismo Resistente NSR-10 (ver Tabla 4 - Formato de campo 4 de 5 - CASA #1):

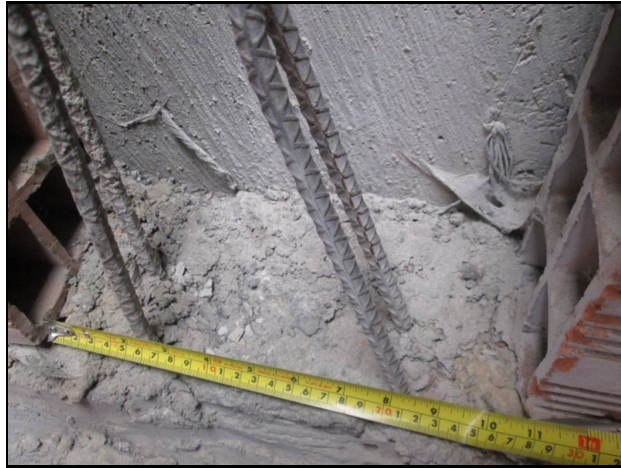
**Ilustración 10.** Detalle acero de refuerzo en columnas (CASA 1).

- Como se ilustra a continuación, las columnas, que en este caso de sección de 27cm, poseen varilla de refuerzo como lo indica la Norma Sismo Resistente (NSR-10) Título E 4.2.1 (ver Tabla 4 - Formato de campo 4 de 5 - CASA #1).

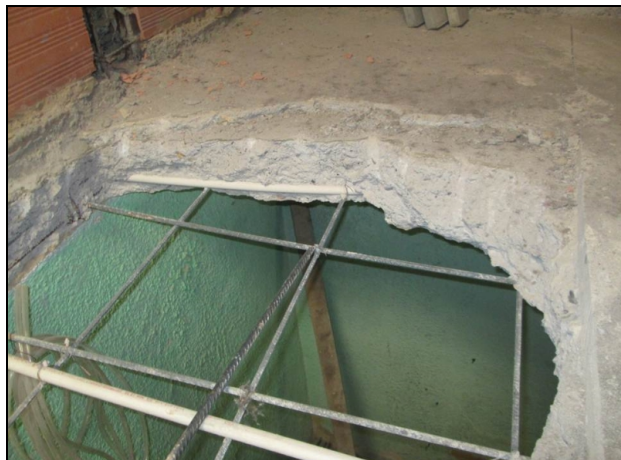
- Como se puede observar en la fotografía a continuación, la placa de entrepiso es en concreto reforzado y cumple con los parámetros, establecido en el titulo E .5.1. donde condiciona el espesor y refuerzo según espacios
- Ilustración 11. Detalle losa de entrepiso vivienda (CASA1).

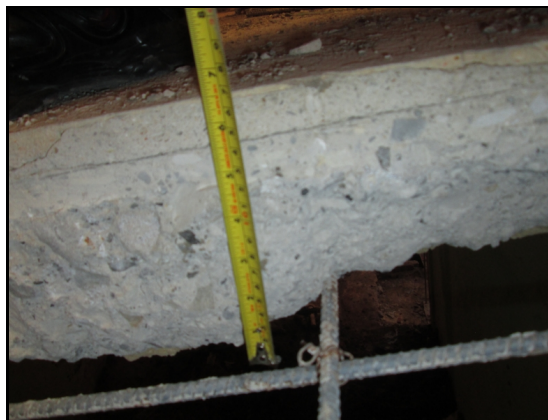
**Ilustración 12.** Espesor de placa de entrepiso en la vivienda (CASA 1).

- El espesor de la placa de entrepiso aplica a lo estipulado en el Título E 5.1.3 Norma Sismo Resistente NSR-10 (ver Tabla 5 - Formato de campo 5 de 5 - CASA #1), siendo una placa monolítica de entrepiso con refuerzo en varilla metálica; Sin embargo, el acero de refuerzo no es acorde a la norma, como se ilustra a continuación:

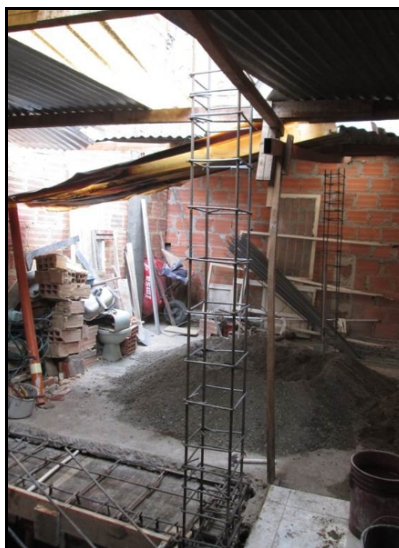
**Ilustración 13.** Detalle de la cubierta en la vivienda (CASA 1).

- La cubierta tipo Solera, como lo indica la Norma Sismo Resistente NSR-10 Título E 5.2 (ver Tabla 5 - Formato de campo 5 de 5 - CASA #1), no cuenta con elementos de refuerzo estructural que transfieran los esfuerzos uniformemente a la construcción, visto así a continuación:

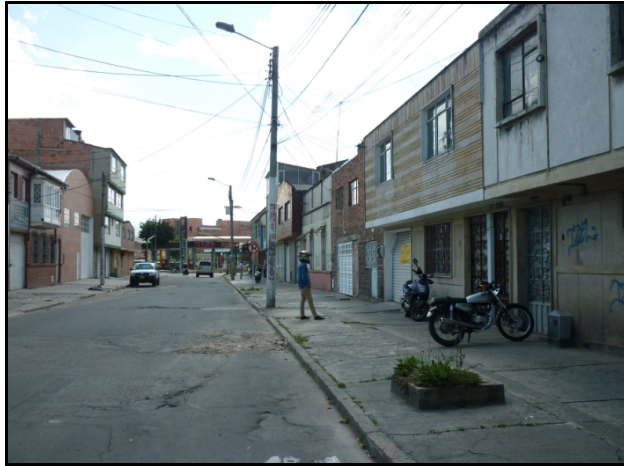
**Ilustración 15. Terreno donde se encuentra la vivienda (CASA 2).**

- Como se aprecia en la fotografía a continuación, el terreno donde se encuentra ubicada la vivienda en estudio (CASA 2), presenta una pendiente menor a 30%.

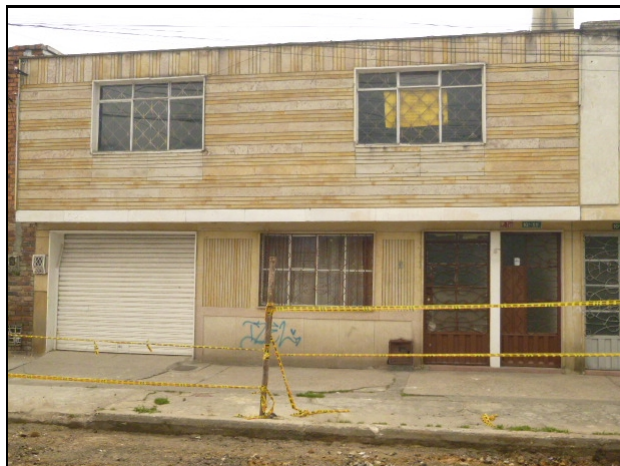
**Ilustración 16. Aberturas en la fachada de la vivienda (CASA 2).**

- En la ilustración a continuación, se puede apreciar que existen aberturas en la fachada de la vivienda (CASA 2), con una cobertura mayor al 25 % de aberturas en la fachada como lo indica el Título E.1.3.4.3. NSR-10 (ver Tabla 8 - Formato de campo 2 de 5 - CASA #2).

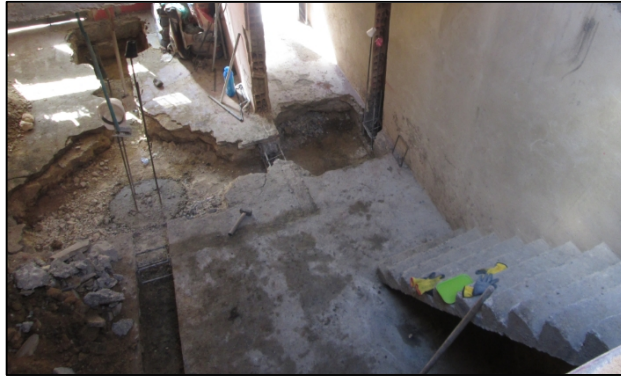
**Ilustración 17. Detalle configuración anillos de cimentación (CASA 2).**

- La configuración en planta de la vivienda (CASA 2), se caracteriza por que los anillos del sistema de cimentación no cumple en su totalidad para para la relación largo ancho menor de dos según Título E 2.1.5. NSR-10 (ver Tabla 9 - Formato de campo 3 de 5 - CASA #2).

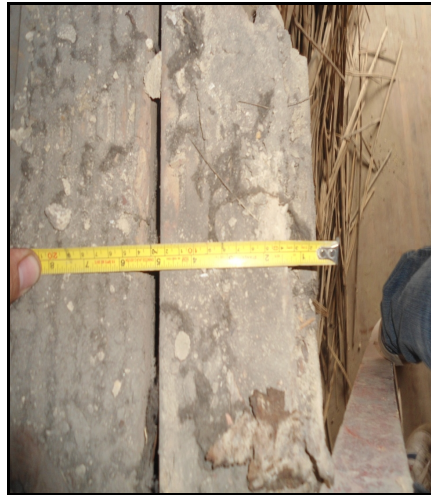
**Ilustración 19.** Detalle vista en planta espesor de muros (CASA 2).

- Los muros en bloque de espesor de 12cm según Título E 3.5 Norma Sismo Resistente NSR-10 (ver Tabla 10 - Formato de campo 4 de 5 - CASA #2). no poseen los parámetros de altura libre y longitud horizontal, ya que dichos ítems no se pueden evaluar al no existir mampostería confinada en muros estructurales.

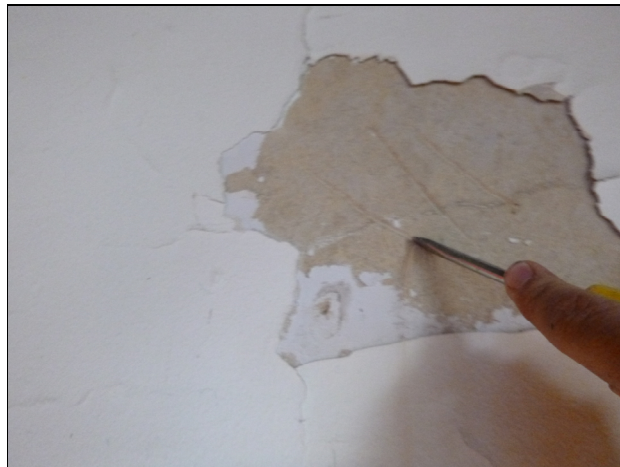
**Ilustración 20.** Detalle mortero y su resistencia mecánica en la vivienda (CASA 2).

- La calidad del mortero a la vista se determina, según la visita de campo a la vivienda, condición regular, como se puede apreciar a continuación:

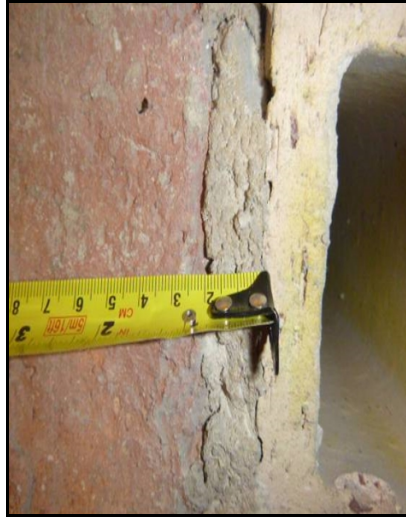
**Ilustración 21. Detalle mortero de pega en los muros (CASA 2).**

- En términos de la calidad de juntas, el mortero de pega posee buen grosor y consistencia, cumpliendo los parámetros del Título E 3.3. de la Norma Sismo Resistente NSR-10 (ver Tabla 10 - Formato de campo 4 de 5 - CASA #2):

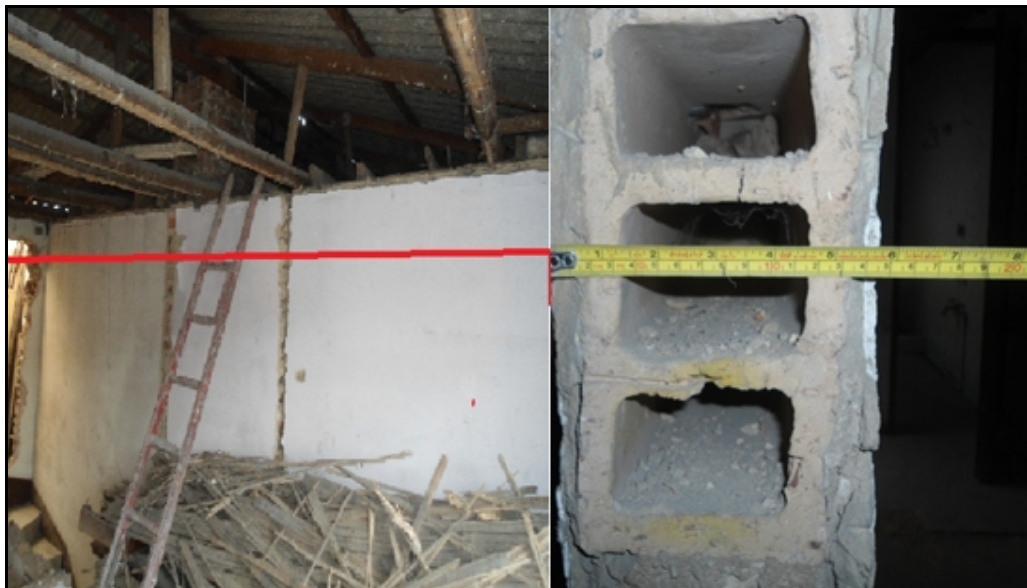
**Ilustración 22. Detalle longitud del muro.**

- Los muros de espesor de 12cm (Ilustración 23), indicado en el Título E3.5 Norma Sismo Resistente NSR-10 (ver Tabla 10 - Formato de campo 4 de 5 - CASA #2).

**Ilustración 23. Detalle espesor del muro.**

- Según altura libre, como se muestra en las ilustraciones 22 y 23; La altura no excede 25 veces el espesor de los muros, como lo indica el Título 3.5.1 Norma Sismo Resistente NSR-10 (ver Tabla 10 - Formato de campo 4 de 5 - CASA #2).

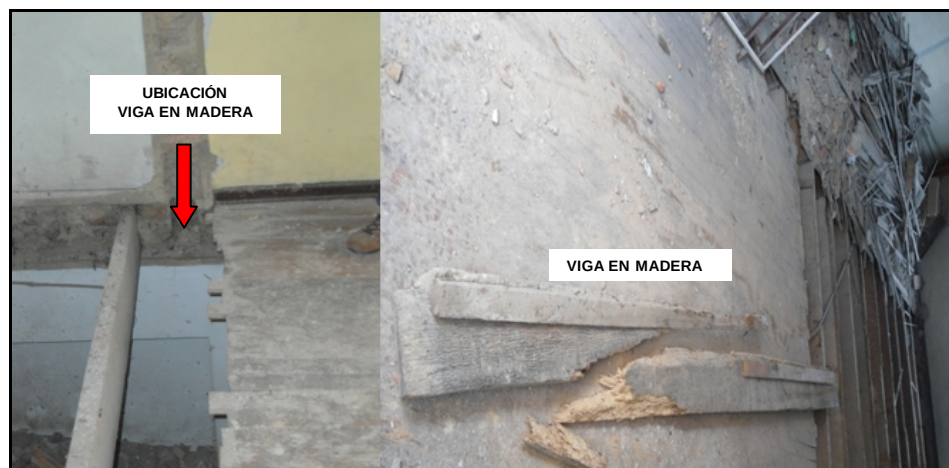
**Ilustración 25. Detalle vigas de entrepiso (CASA 2).**

- Como se ilustra a continuación, la vivienda (CASA 2) no posee ningún tipo de estructura como lo indica la Norma Sismo Resistente NSR-10 Titulo E 4.2.1 (ver Tabla 10 - Formato de campo 4 de 5 - CASA #2); En donde, al apreciar la foto se ve el deterioro de una viga en madera donde existía un muro divisorio prácticamente en vacío (como lo indica la flecha roja).

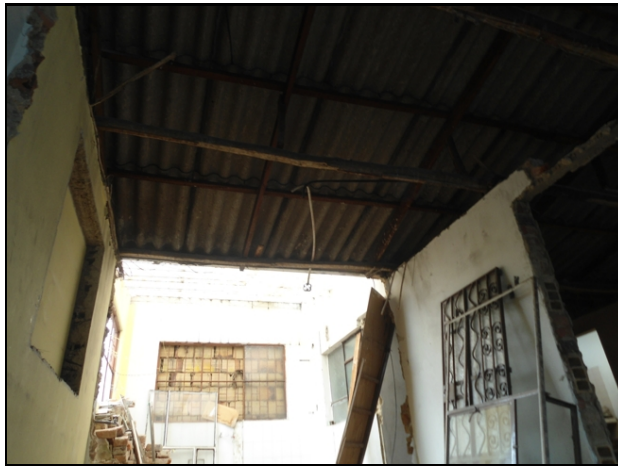
**Ilustración 26. Detalle vivienda (CASA 2).**

- Como se puede observar en la fotografía a continuación, esta vivienda (CASA 2) no posee ningún tipo de sistema estructural (los muros no cuentan con ningún elemento estructural de confinamiento), incumpliendo la Norma Sismo Resistente NSR-10 – Título E 4.3.2 (ver Tabla 10 - Formato de campo 4 de 5 - CASA #2).

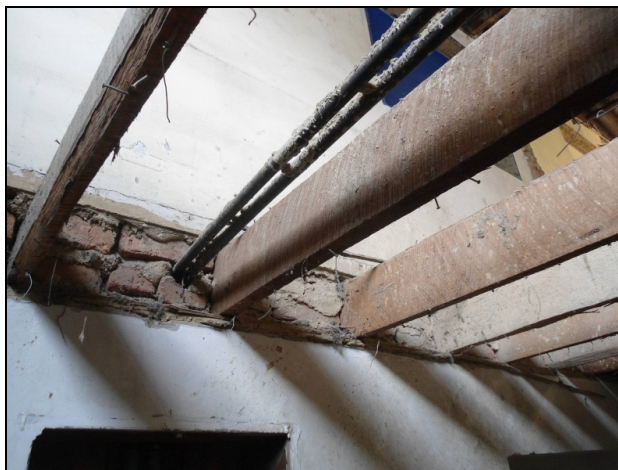
**Ilustración 27. Espesor vigas de entrepiso en la vivienda (CASA 2).**

- Los elementos usados para la placa tipo vigas no se encuentran confinados por tal razón no cumplen con lo estipulado en la Norma Sismo Resistente NSR-10 Título E 4.4.2 (ver Tabla 10 - Formato de campo 4 de 5 - CASA #2), ilustrándose así a continuación:

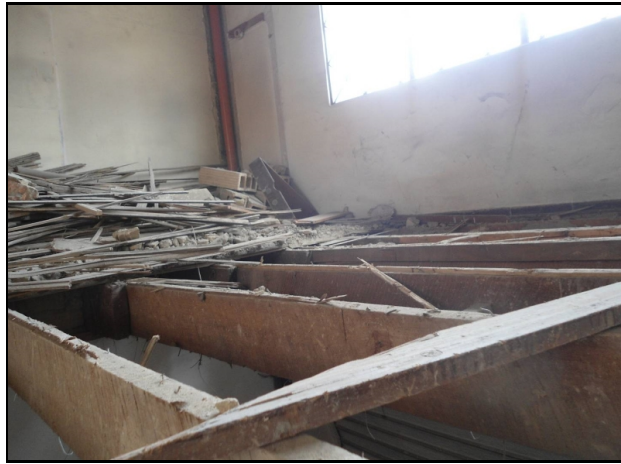
**Ilustración 28. Detalle piso vivienda (CASA 2).**

- Las alistas de entepiso fabricados en madera no son consistentes, incumpliendo la Norma Sismo Resistente NSR-10 Título E 5.1.1 (ver Tabla 11 - Formato de campo 5 de 5 - CASA #2); Así mismo, las losas de entepiso no están hechas en concreto, como se aprecia a continuación:

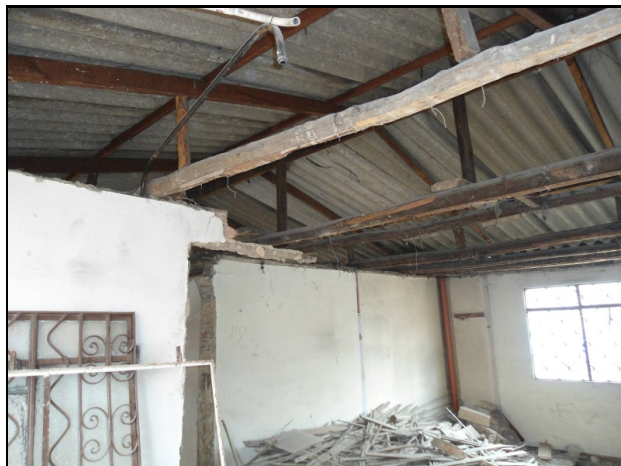
**Ilustración 29. Detalle cubierta piso (CASA 2).**

- Las correas y/o elementos usados en la cubierta no transfieren esfuerzos uniformemente a la construcción, como lo indica el Título E 5.2.2 Norma Sismo Resistente NSR-10 (ver Tabla 11 - Formato de campo 5 de 5 - CASA #2); Ilustrado así a continuación:
