**ESTRATEGIAS DE APROPIACIÓN Y CONSERVACIÓN DEL PATRIMONIO ARQUITECTÓNICO DE  
FUSAGASUGÁ MEDIANTE TECNOLOGÍA LIDAR: QUINTA DE COBURGO**

UNIVERSIDAD  
La Gran Colombia

**Trabajo de Grado presentado como requisito para optar al título de Arquitecto**

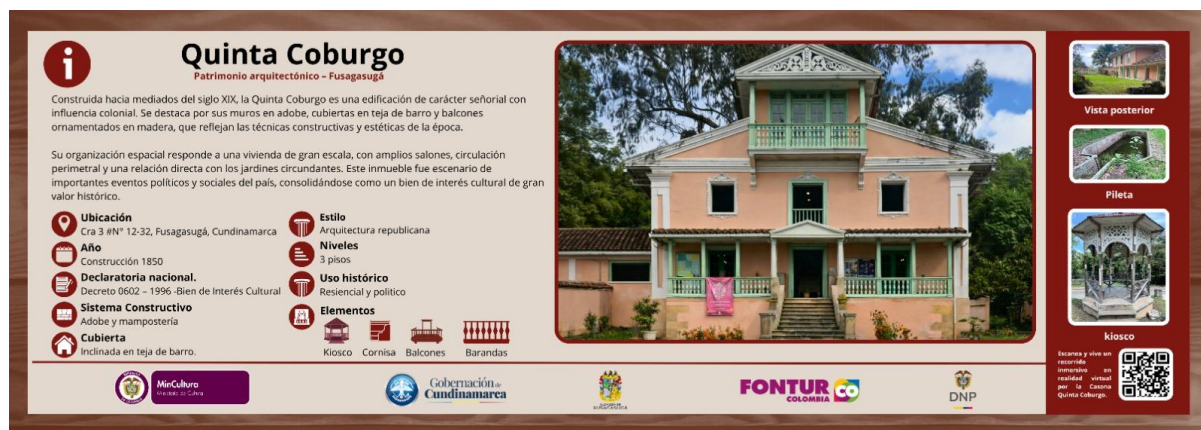
*Ilustración 26 Panel horizontal peatonal.*

Los códigos QR nos permiten validar y simplificar este recurso como soporte viable para esos documentos digitales, guía o orientación a los modelos tridimensionales. El mobiliario funciona como ese punto de acceso a la información dentro de la red patrimonial y localización de las principales quintas, edificaciones y haciendas en Fusagasugá.

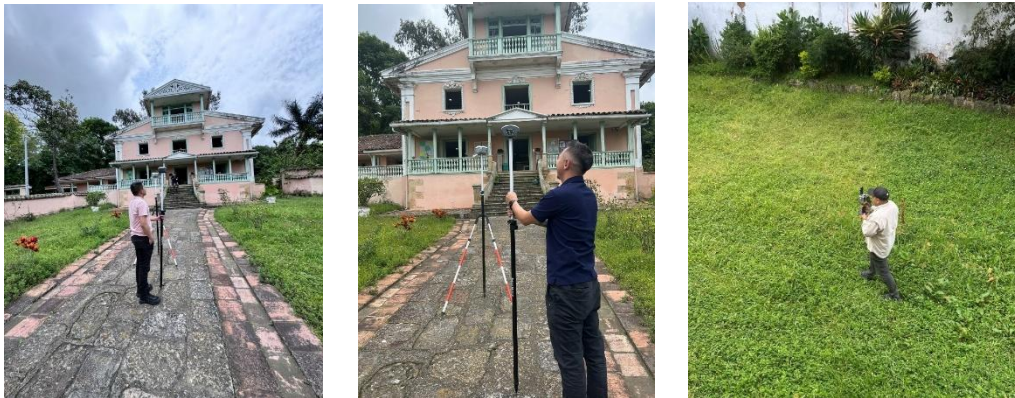
*Ilustración 29 Trabajo de campo.*

El trabajo en campo se complementa a la investigación como apoyo visual, el insumo técnico fundamental permitió el diagnóstico a la lectura detallada del estado de los sistemas constructivos, elementos decorativos y transformación tipológicas en observación superficial.

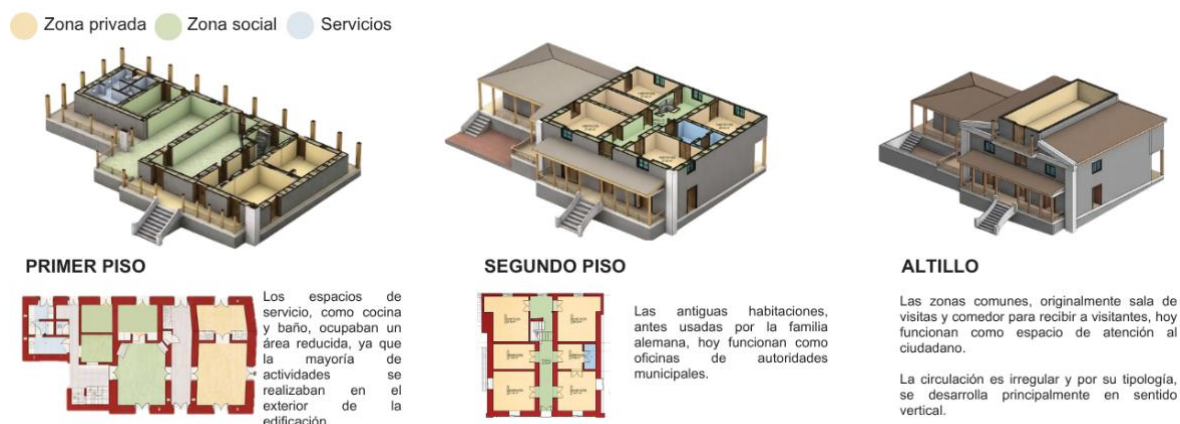
*Ilustración 31 Análisis tipológico.*

La organización vertical, evidencia un sistema o patrón de distribución que responde a criterios funcionales como la lógica jerarquía natural del clima, visibilizarían del paisaje y aprovechamiento de ventilación e iluminación. En la primera planta se encuentra áreas sociales y de servicio el cual articulaban de manera que permitían la circulación fluida. Importante punto era su aprovechamiento del ingreso de la luz y ventilación natural.

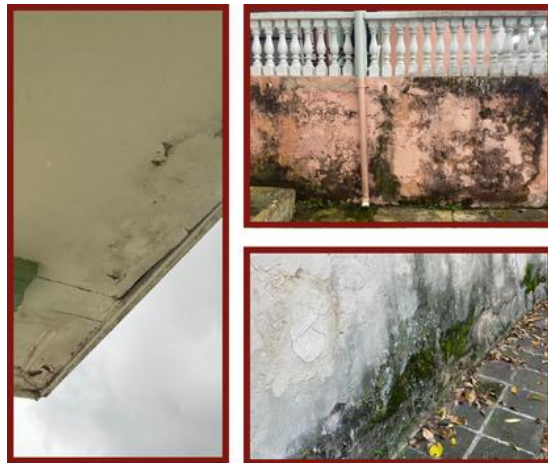
*Ilustración 32 Patologías físicas*

Las patologías observadas, como; la humedad es el principal agente del deterioro en toda la Quinta. Se evidenciaron filtraciones ocasionadas por deficiencias en la cubierta, especialmente en sectores como balcones y ventanas. Por falta de impermeabilización ha permitido que se avance la patología tanto en los techos como en paredes. Como consecuencia, desprendimientos de acabados, pérdida de materiales y detalles decorativos.

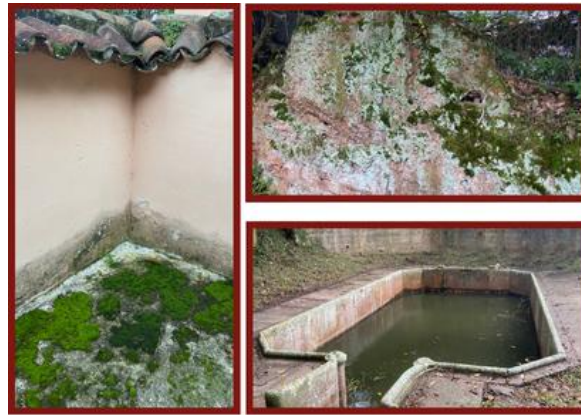
*Ilustración 33 Patologías biológicas*

El diagnóstico de las diversas patologías de origen biológico principalmente con presencia constante de humedad en diferentes sectores del inmueble. Dicha situación favorece la visibilización de moho, hongos y otros microorganismos sobre fachadas, juntas constructivas y superficies expuestas, afectando la apariencia de la edificación.

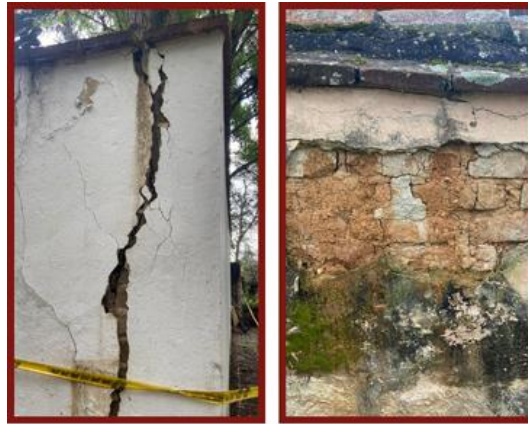
*Ilustración 34 Patologías mecánicas*

En el apartado de patologías mecánicas, se evidencian fallas en el sistema estructural, resaltando que la mayoría de sus apoyos son en madera tanto vigas como columnas; las fisuras en muros portantes, deformaciones localizadas y asentamientos diferenciales, se asocian al paso del tiempo por ser materiales de construcción y a la falta de mantenimiento.

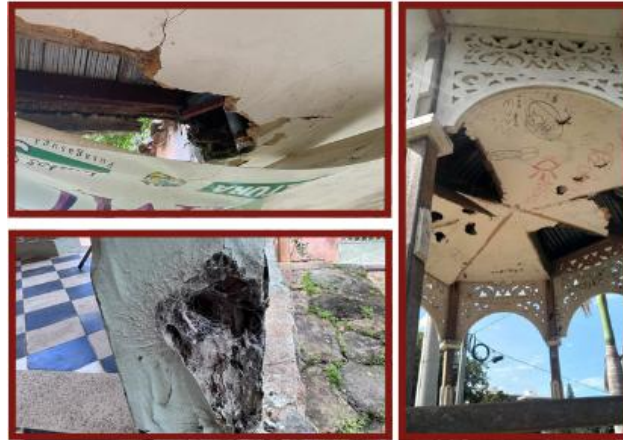
*Ilustración 35 Patologías estructurales.*

En aspectos perimetrales del inmueble tiene un nivel significativo de vulnerabilidad en el sistema de cubiertas; los elementos de madera incluyendo vigas, correas y elementos secundarios, afectan directamente su capacidad estructural ante fuerzas por el tema de desgastes y malas intervenciones de conservación.

El deterioro combina la humedad y la presencia de agentes biológicos, lo que generan una pérdida significativa de elementos de madera o decorativos de la Quinta; su capacidad de cargas se ven vulnerables y la estabilidad de la cubierta del Kiosco.
