CONSORCIO MITIGACIÓN DEL RIESGO

ELABORACIÓN DE ESTUDIOS Y DISEÑOS DE OBRAS DE INGENIERÍA NECESARIOS PARA EL CONOCIMIENTO Y LA REDUCCIÓN DEL RIESGO EN SITIOS CRÍTICOS POR PROCESOS DE REMOCIÓN EN MASA, INUNDACIÓN Y AVENIDA TORRENCIAL EN LA CUENCA DEL RÍO BOGOTÁ Y OTRAS CUENCAS PRIORIZADAS EN JURISDICCIÓN DE LA CORPORACIÓN AUTÓNOMA REGIONAL DE CUNDINAMARCA

INFORME DETALLADO

Punto 35 – Tocancipá (Patiño)

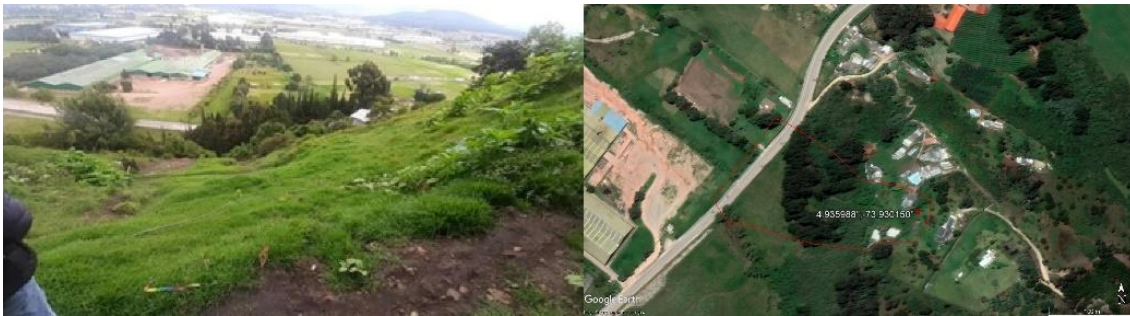
Figura 1-1. Asentamientos diferenciales en la ladera de la montaña.
Fuente: Informe Técnico DGOAT No. 068 de 29 JUL. 2021.

Previo a la visita de campo de verificación conjunta (Supervisión de la CAR – Interventor - Consultor), se hizo revisión del Informe Técnico DGOAT No. 068 de 29 JUL. 2021 (Ver Anexos – Fase I – 01), en el cual se indica que, en esta zona se encontraron Flujos de tierra lentos y deslizamiento traslacional en sector muro de contención, que afecta infraestructura de la comunidad (Corporación Autónoma Regional De Cundinamarca – CAR, 2021)

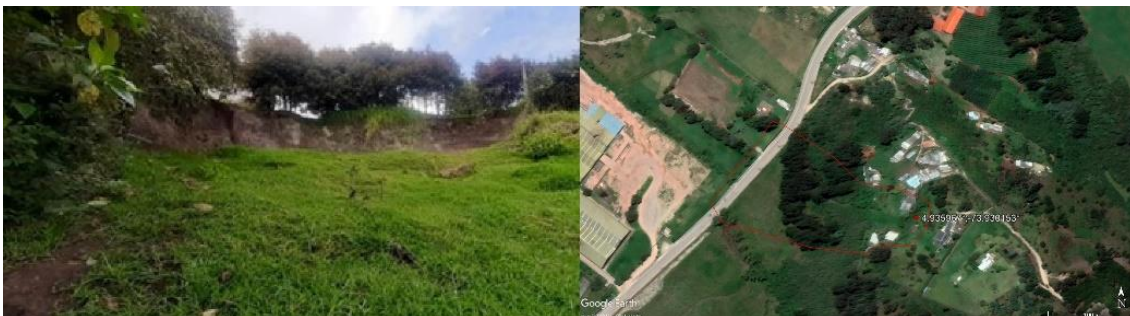
Figura 1-2. Vista afectación muro.
Fuente: Informe Técnico DGOAT No. 068 de 29 JUL. 2021.

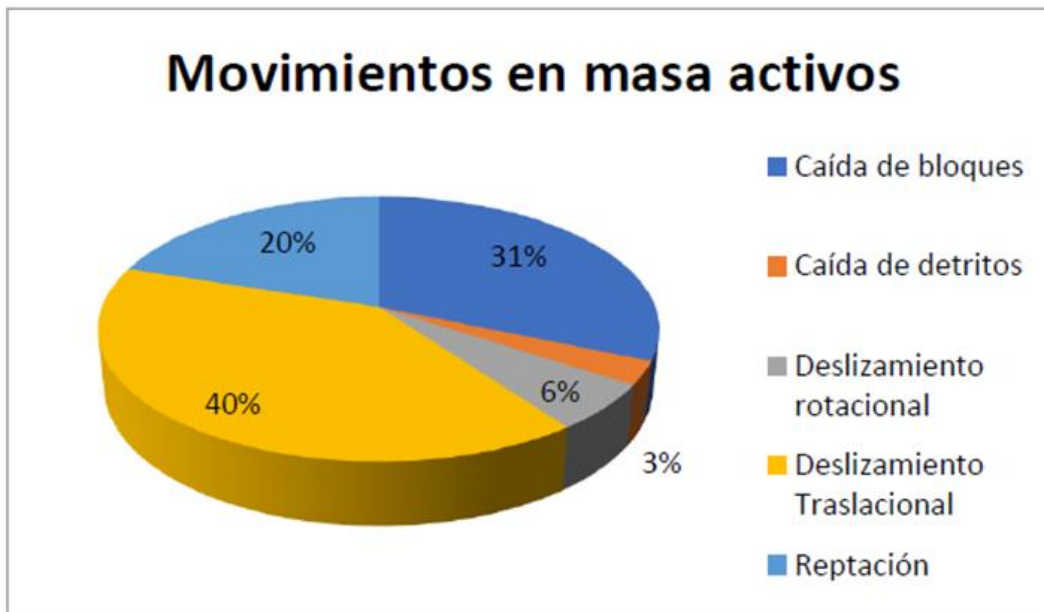
Movimiento en masa	Cantidad	Distribución
Caída de bloques	11	31%
Caída de detritos	1	3%
Deslizamiento rotacional	2	6%
Deslizamiento Traslacional	14	40%
Reptación	7	20%
Total	35	100%

Figura 1-25. Relación de los movimientos en masa activos inventariados en la zona de estudio.

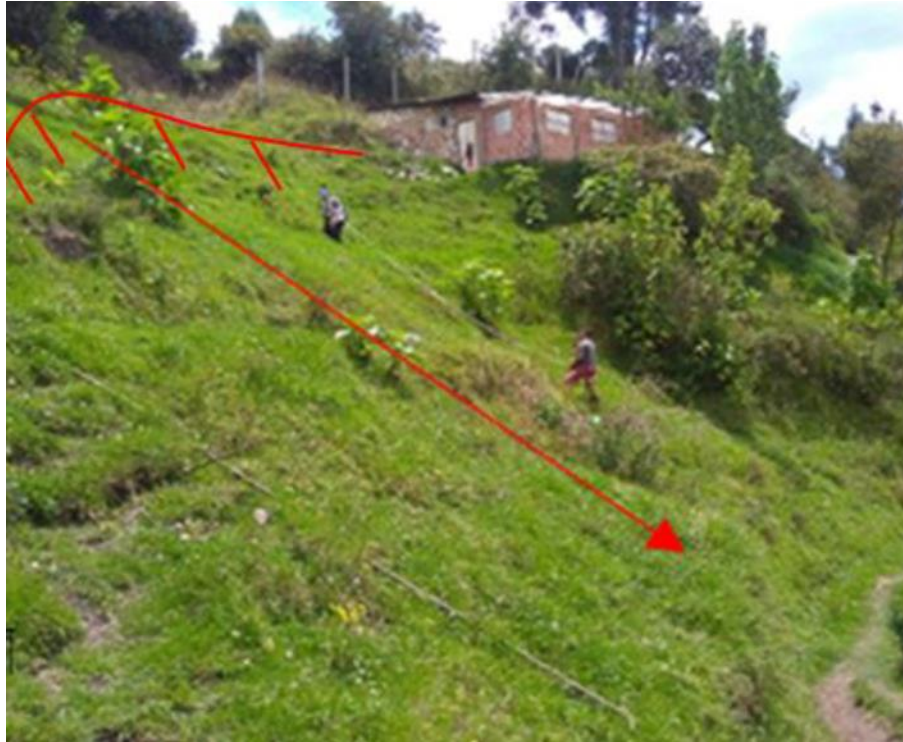
Figura 1-26. Coordenadas: E: 1016270, N: 1037594. Movimiento en masa de tipo rotacional. Vereda Canavita (Sector Patiño).
Fuente: (GEOCING S.A.S, 2019)

En la Figura 1-26 se observa un movimiento en masa de tipo rotacional de longitud por la forma de la corona, de aproximadamente 142 m, la magnitud del escarpe y el espesor de la unidad de suelo en la zona, que se calcula de 1,5 metros, sobre el cual se desarrolla el movimiento, y cuyo límite es el contacto con la arenisca de la Formación Labor y Tierna. El material arrastrado se presenta un flujo en la parte inferior debido a la pendiente de la ladera que es de menor magnitud al del deslizamiento principal (GEOCING, 2019).

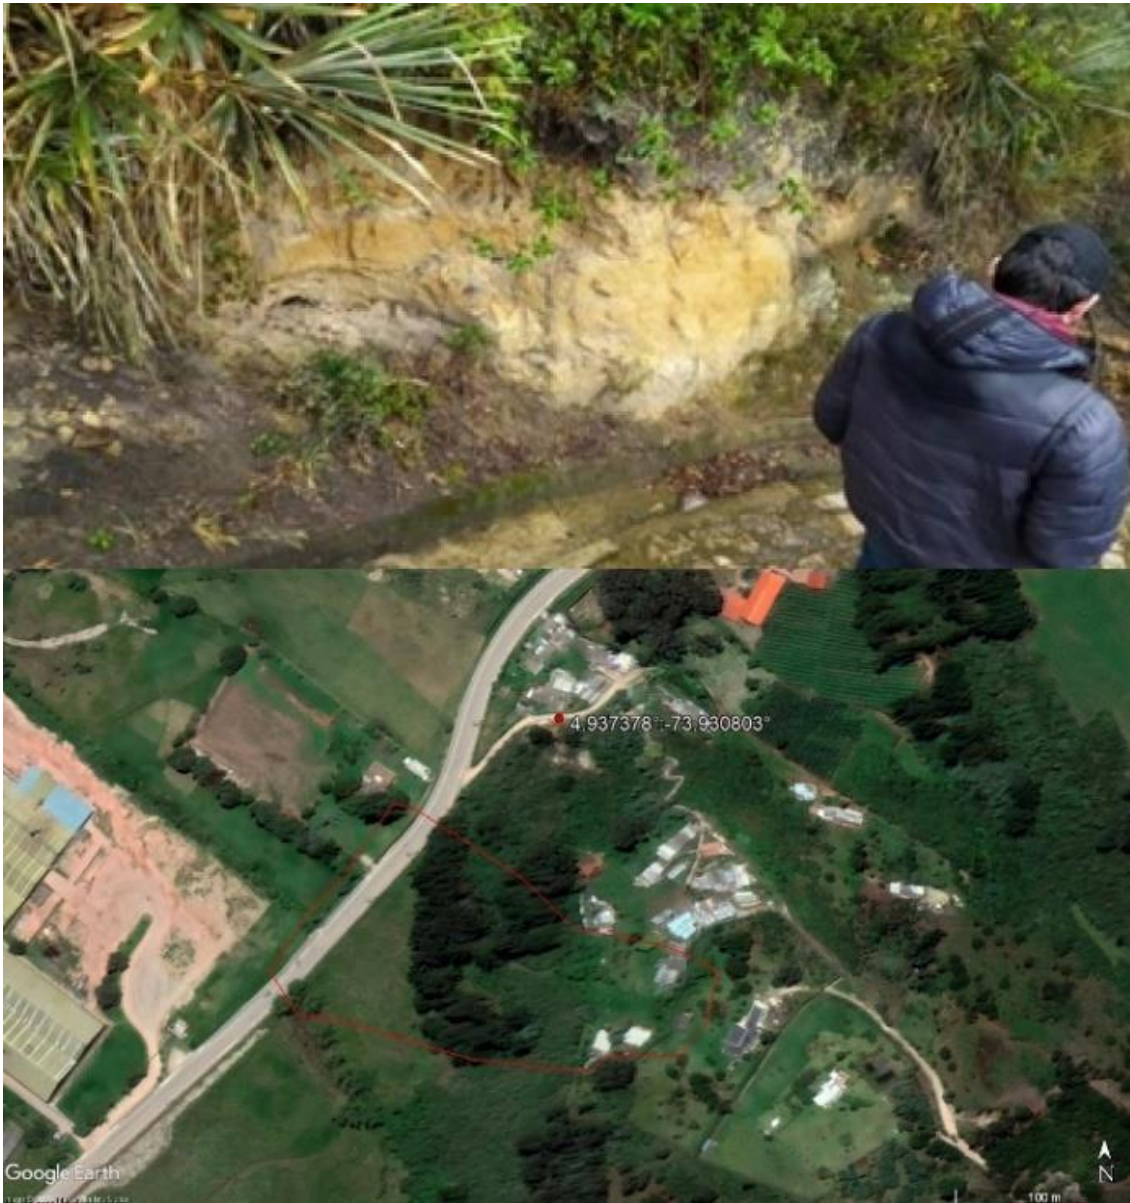
Se realizó una inspección técnica en campo (Geológico, geomorfológico, geotécnico y de fuentes hídricas), en el cual, se evidenciaron asentamientos diferenciales en la ladera. (Ver Anexos – Fase I – 05)

Figura 1-29. Afloramiento de macizo rocoso en arenisca. (Patiño).
Fuente: Propia.

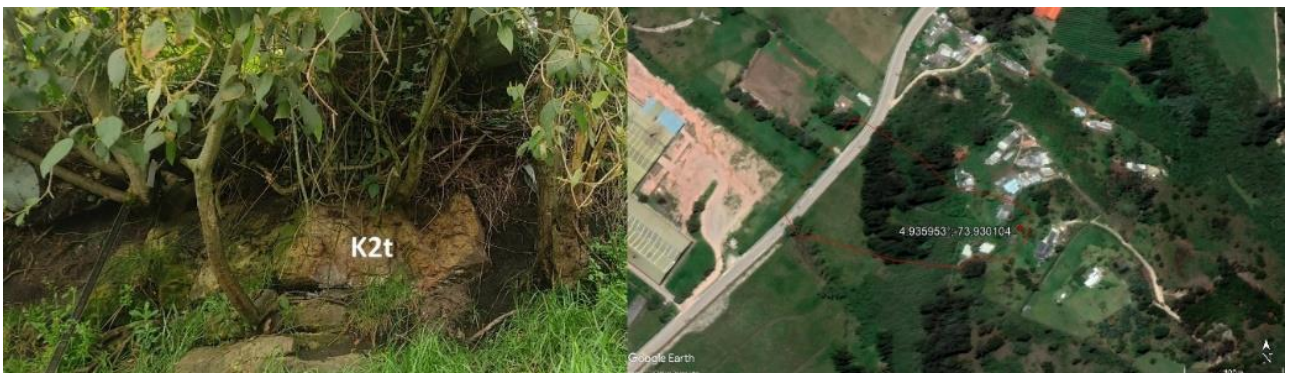
En el área de influencia del Punto 35, esta unidad aflora en la parte alta de la ladera como una arenisca cuarzosa de color amarillo claro y blanco, con un nivel intermedio de consolidación y alto grado de meteorización que llega hasta suelo residual.

Figura 1-31. Afloramiento de la formación Arenisca Tierna.
Fuente: Propia.

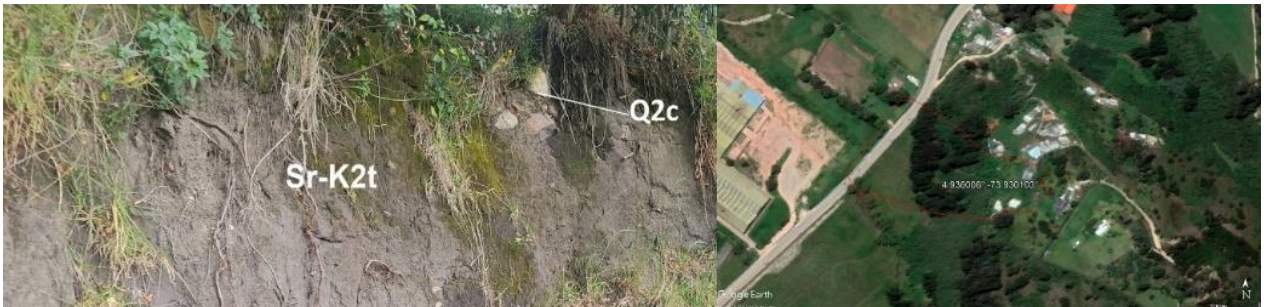
Los clastos presentan tamaños que no superan los 50 cm. de tamaño y se diferencian por su angulosidad, así como por ser matriz soportados, estos clastos se componen principalmente de arenisca y no presentan una continuidad lateral continua como se muestra en la imagen siguiente, donde supra yacen el suelo residual de la Formación Arenisca Tierna (Sr-K2t).

Figura 1-32. Afloramiento de depósitos coluviales (Q2c) supra yaciendo niveles residuales de la Formación Arenisca Tierna (Sr-K2t).

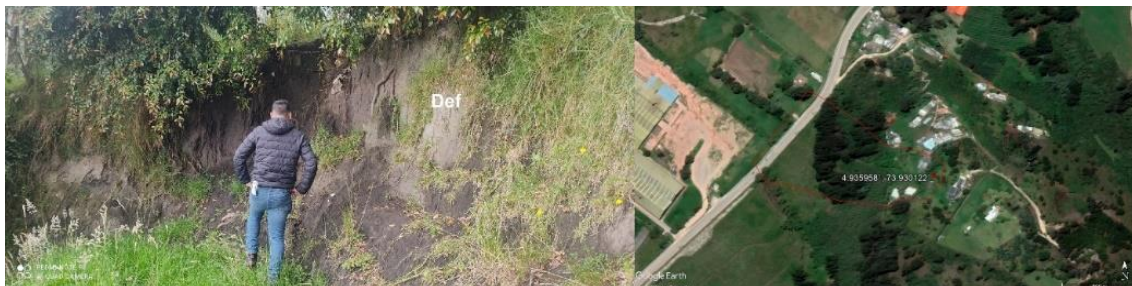
En el área de influencia, se presenta un escarpe principal en la parte alta de la ladera con una altura aproximada de 2 m., la ocurrencia de este escarpe está relacionada con un proceso de remoción en masa, más estrictamente con deslizamiento traslacional, en el cual se pueden identificar materiales residuales y la roca meteorizada como se muestra en la Figura siguiente.

Figura 1-33. Aspecto del escarpe facetado (Def).

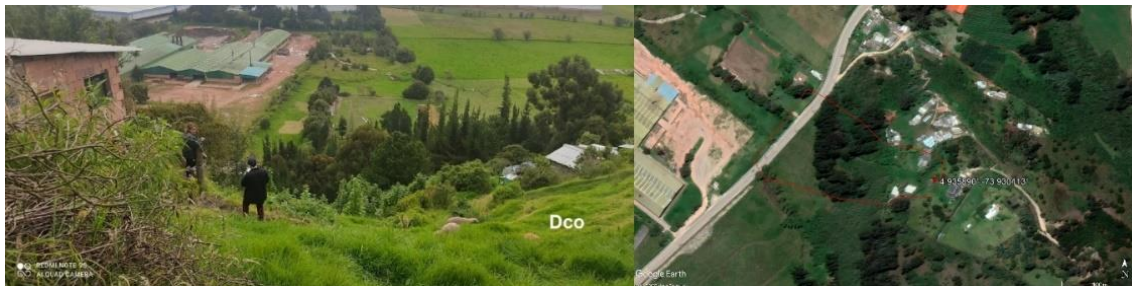
En el área de estudio, la identificación de esta unidad geomorfológica se facilita por las pendientes irregulares que se presentan, dada la composición heterogénea de los materiales que la conforman (clastos y matriz), a los cuales se asocian procesos morfodinámicos como reptación que se identifican más que todo en la parte media y baja de la ladera, la cual presenta una pendiente considerable, por ende, su alta susceptibilidad a la formación de movimientos en masa, como se muestra en la Figura siguiente.

Figura 1-34. Cono y lóbulo coluvial (Dco).

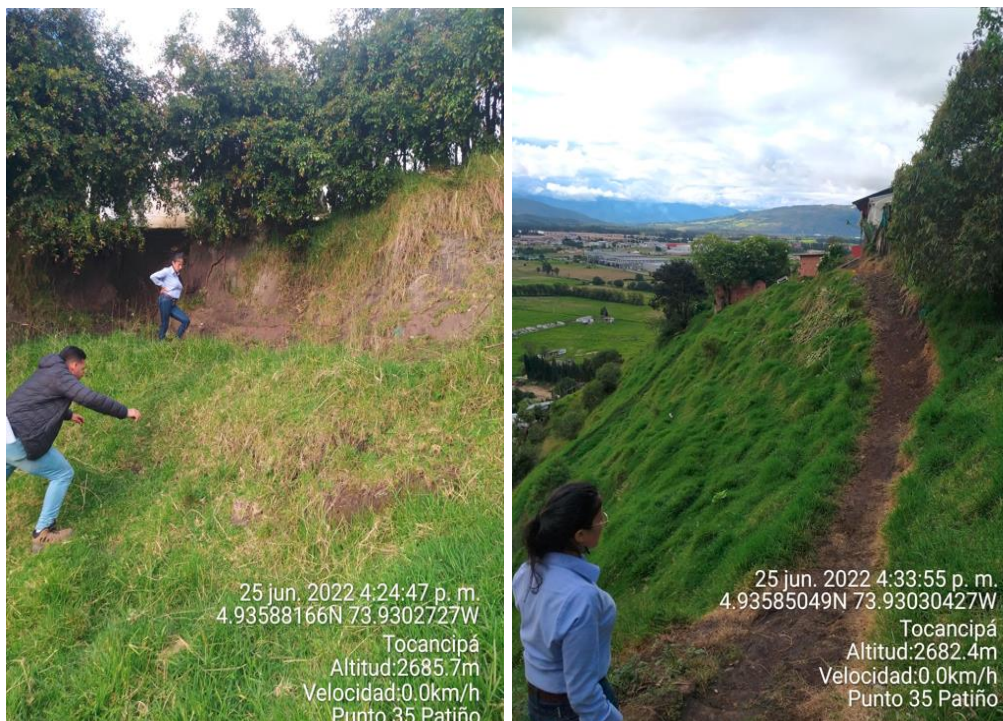
Para el sitio 35, se inicia con un recorrido desde la parte inferior de la ladera y se prosigue de manera ascendente generando una inspección visual de los procesos de inestabilidad presentes en área de estudio asociada al sitio crítico, tal como se puede ver en la Figura siguiente, de igual forma se identificaron los elementos expuestos de los cuales hace parte dos viviendas que no cuentan con un adecuado descole de aguas servidas o alcantarillado. Se evidencio que, aunque la pendiente tiene una ladera muy inclinada el área es usada para pastoreo

Figura 1-35. Procesos de inestabilidad presentes.
Fuente: Propia.

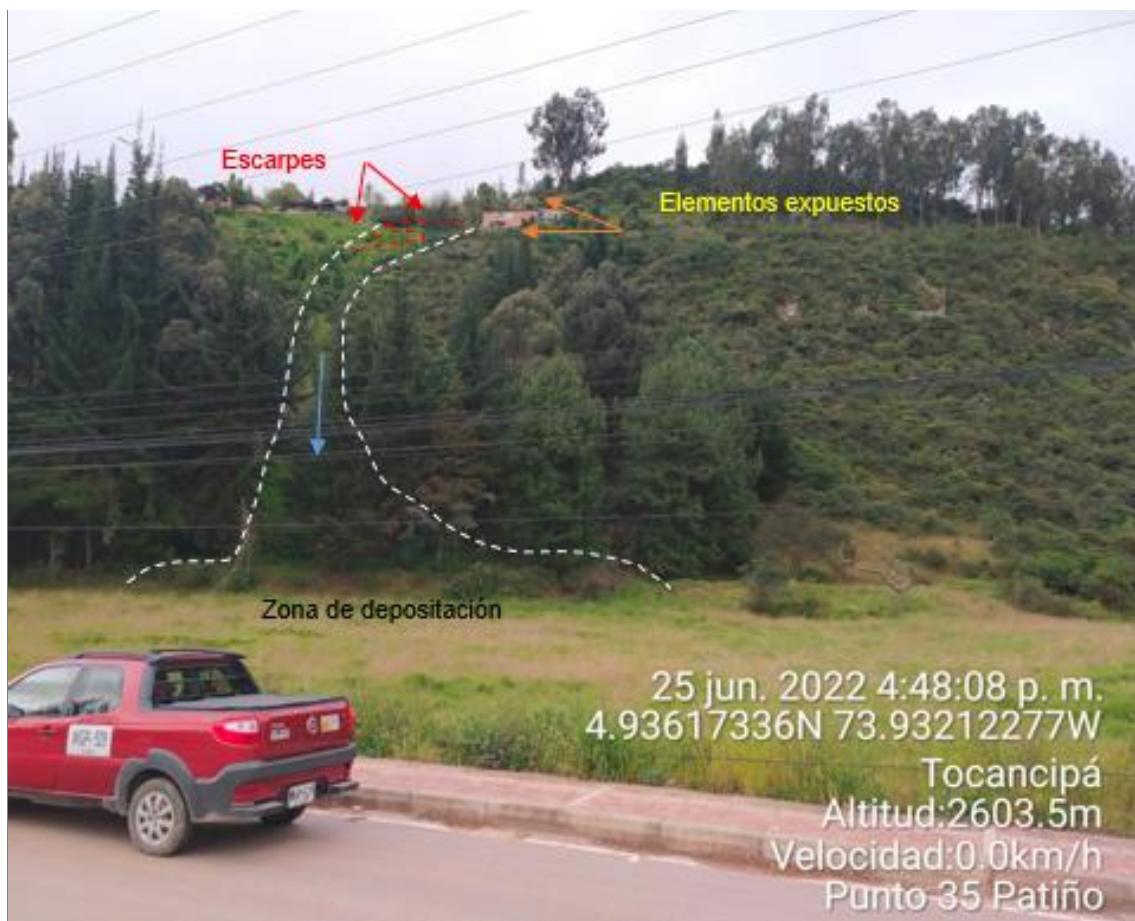
En la parte superior de la ladera se logró identificar una serie de escarpes retrogresivos ubicados en la corona de una zona de recarga de flujo de lodos, que se genera en la concavidad entre dos laderas. Posiblemente este movimiento en masa fue detonado por la construcción artesanal de diferentes estructuras de contención que finalmente fallaron en épocas anteriores.

Figura 1-43. Proceso identificado.
Fuente: Propia.

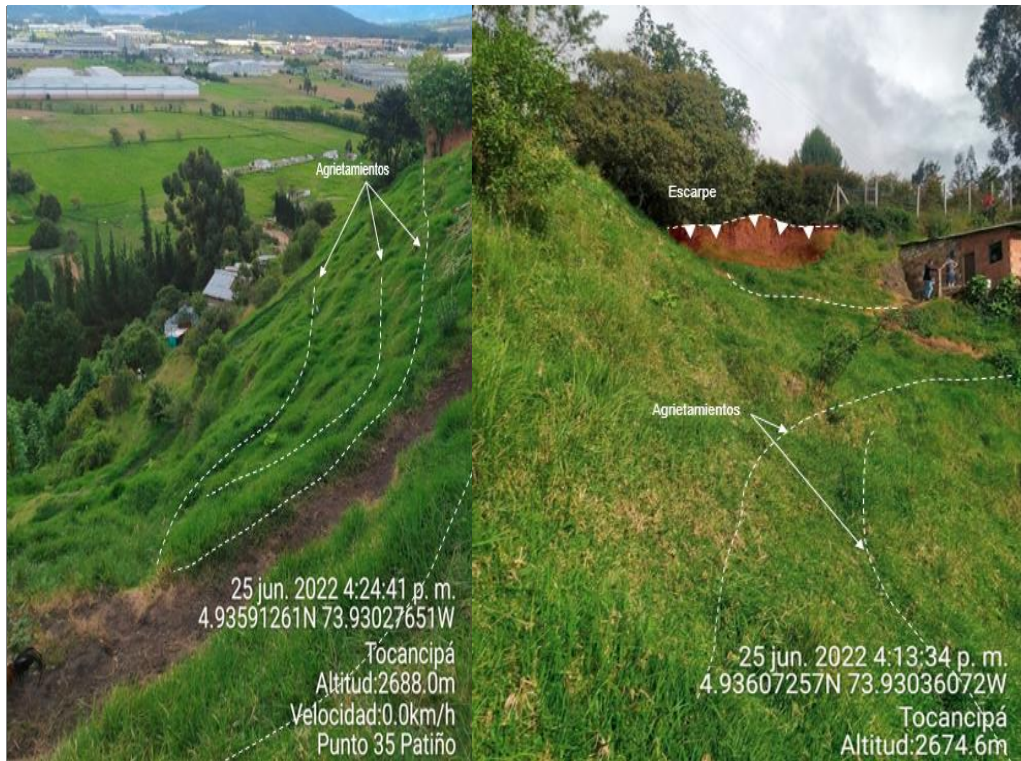
Figura 1-44. Vistas laterales del proceso ocurrido.
Fuente: Propia.

El movimiento en masa que se infiere se presenta en el sitio crítico, está asociado a concentraciones de agua e identificado como un flujo de lodos de manera inicial por consiguiente se debe implementar un exhaustivo manejo y control de aguas de infiltración, servidas y superficiales con la inclusión de drenes horizontales, cunetas, disipadores de energía laterales y drenajes en espina de pescado.

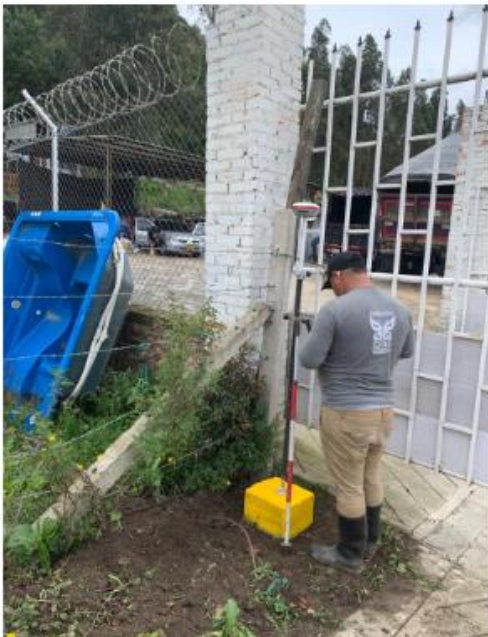
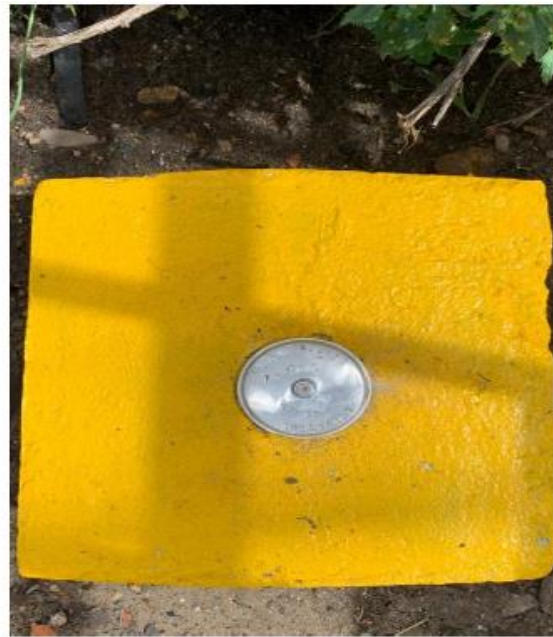
La georreferenciación para este trabajo partió del punto de fotocontrol No 15 como base, posteriormente se realizó la instalación de los 3 mojones 12, 13 y 14 con las coordenadas que se muestran en la tabla 2-2, en forma simultánea durante el levantamiento con Lidar aéreo, para garantizar una precisión Centimétrica en coordenadas y cota y así realizar un procesamiento y ajuste ideal. A continuación, se muestra el registro fotográfico. (Para mayor detalle ver anexo Fase II - Amojonamiento)

Figura 2-1. Punto de control GCP - Mojón N° 15 (Base).
Fuente: Propia.

El punto de fotocontrol GPC-15 fue utilizado como base para hacer los traslados de coordenadas, posicionado con tres estaciones de amarre provenientes del IGAC (IGAC_25175011, BOGT Y ABCC) se utilizó un receptor base Geomax- Leica. Javad. por otro lado, el receptor utilizado fue de tipo TRIMBLE. El traslado del punto se realiza debido a que se encuentra a una distancia mayor a 20 km, este punto fue materializado con tornillo sujeto al suelo como se observa en el registro fotográfico. (Ver Anexos – Fase II – 02)

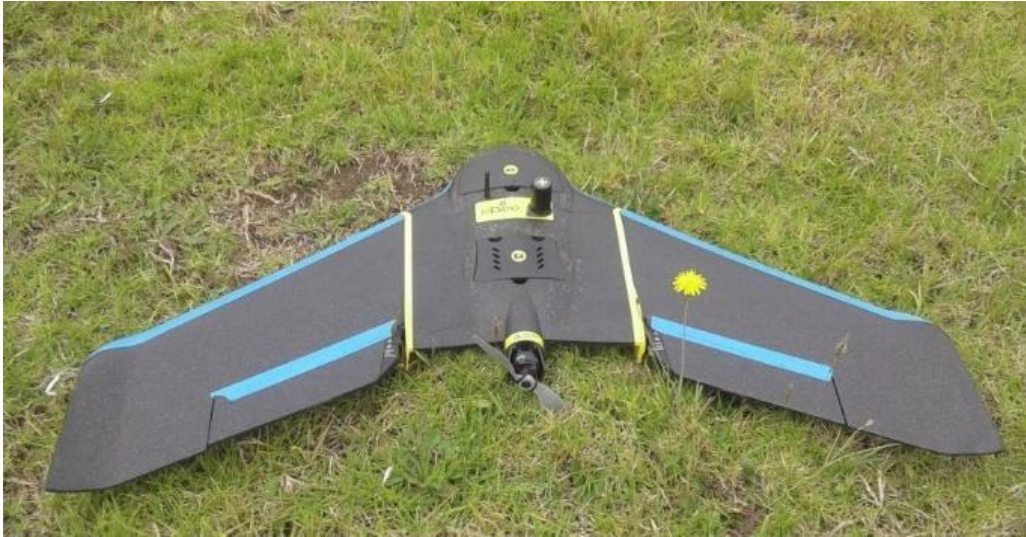
Figura 2-16. Drone eBee plus.
Fuente: GEOSPATIAL SAS.

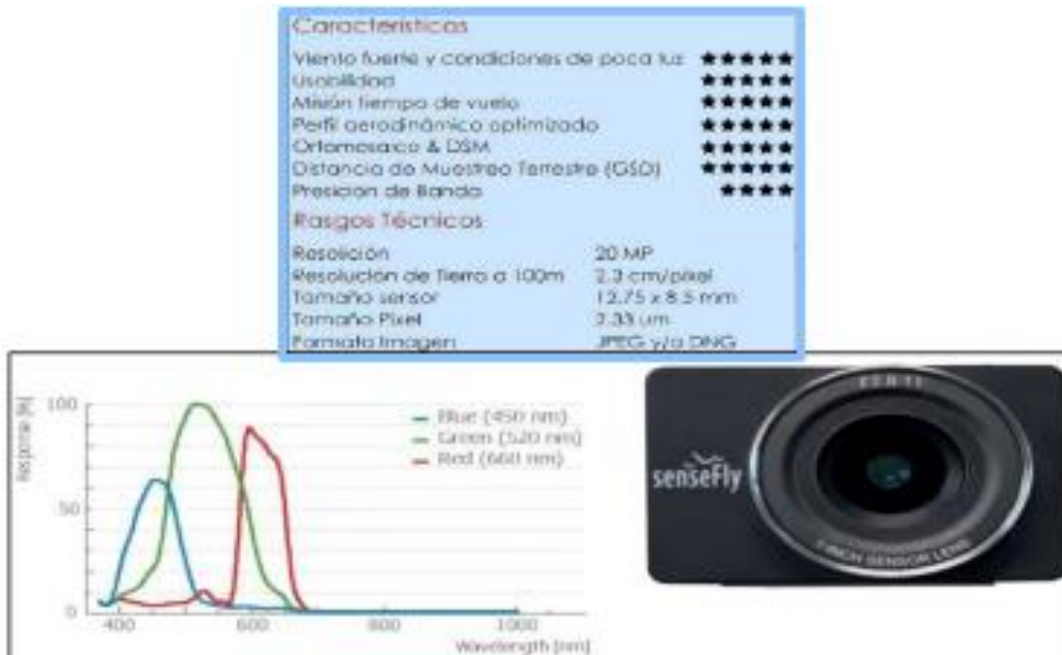
Figura 2-17. Especificaciones técnicas sensor.
Fuente: GEOSPATIAL SAS.

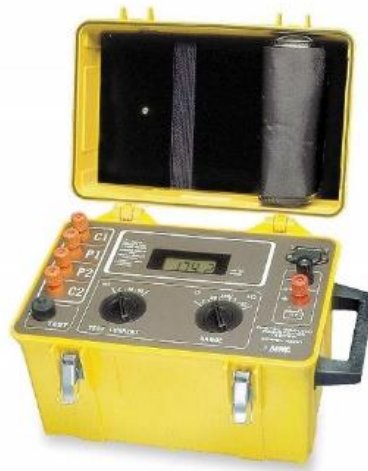
Las mediciones se realizaron con el Medidor de Resistencia AEMC 4500 con número de serie 038577.

Figura 2-25. Medidor de resistencia AMEC 4500
Fuente: TERRA LABORATORIO E INGENIERIA S.A.S.

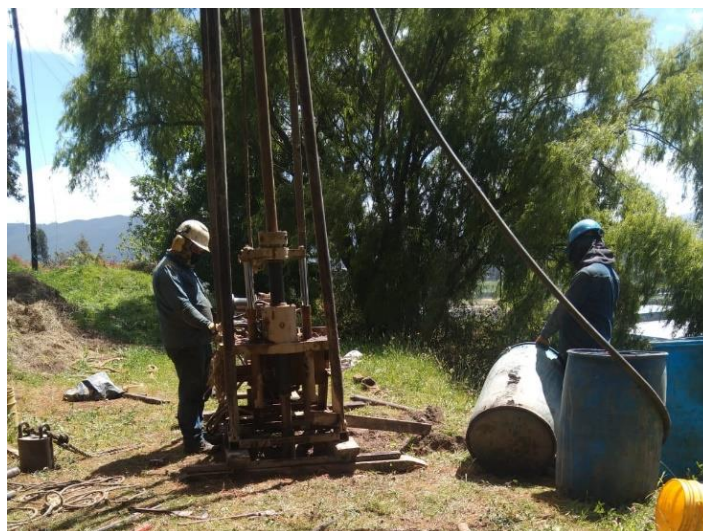
Figura 2-38. Perforación con equipo de rotopercusión tipo Petty.

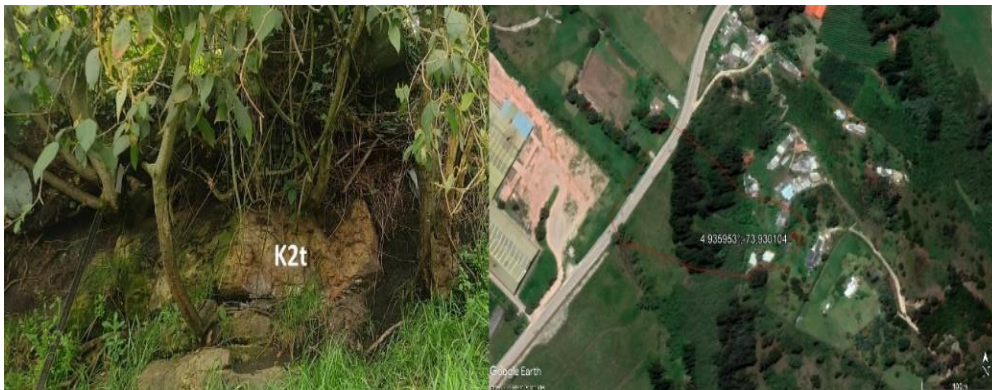
Esta unidad aflora en la parte oriental del área de estudio y litológicamente corresponde a areniscas cuarzosas color marrón amarillento y blanco amarillento, de granulometría media y gruesa. Esta unidad presenta un grado de meteorización moderado.

Figura 3-22. Afloramiento de la formación Arenisca Tierna.
Fuente: Propia.

Aunque no fue posible determinar su disposición, se pudieron identificar algunos estratos ligeramente tumbados a manera de bloques, como se observa en la Figura anterior, en los que se pudo apreciar además de niveles importantes de arenisca que llegan hasta los 0,8 m espesor y algunos niveles limo-arcillosos que no superan los 0,10 m.

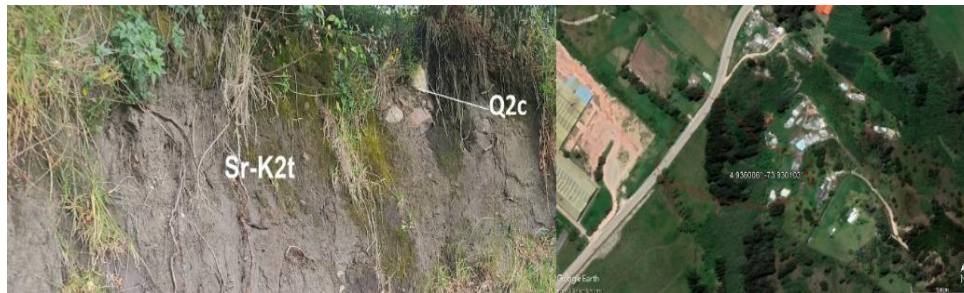
En el área de estudio estos depósitos suprayacen a la formación Labor- Tierna en sus niveles de mayor meteorización.

Figura 3-23. Afloramiento de depósitos coluviales (Q2c) supra yaciendo niveles residuales de la Formación Arenisca Tierna (Sr-K2t).

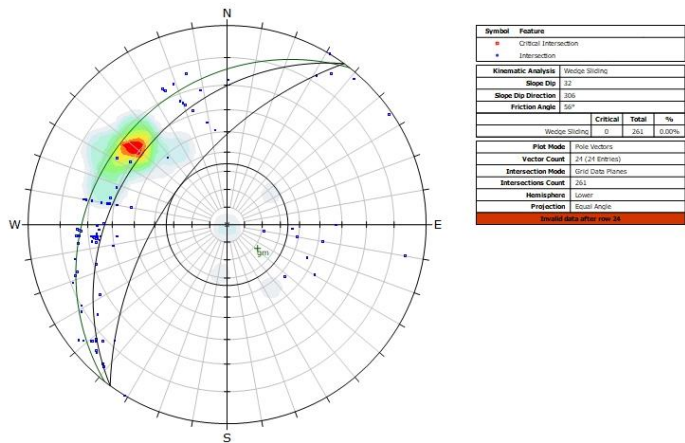
Figura 3-34. Falla en acuña.
Fuente: Propia.

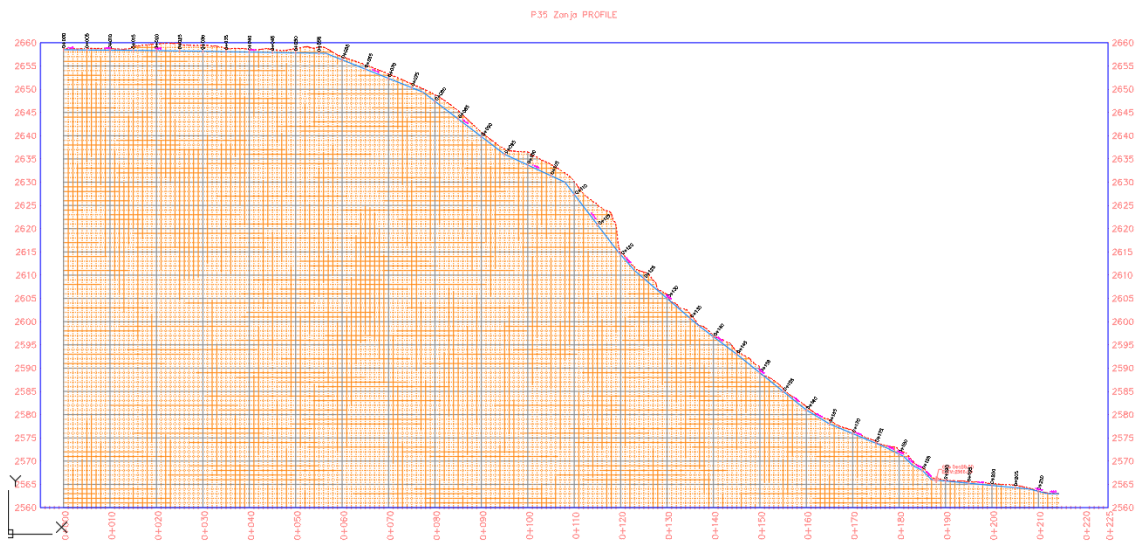
Figura 3-8. Perfil longitudinal Zanja.
Fuente: Propia.

La geometría de la zanja corresponde a una sección rectangular de 0.8 m de base y 0.6 m de altura. Para el alineamiento se proyecta una profundización entre 0.6 m y 2.0 m respecto al terreno natural. A continuación, se presenta el perfil longitudinal de la zanja.

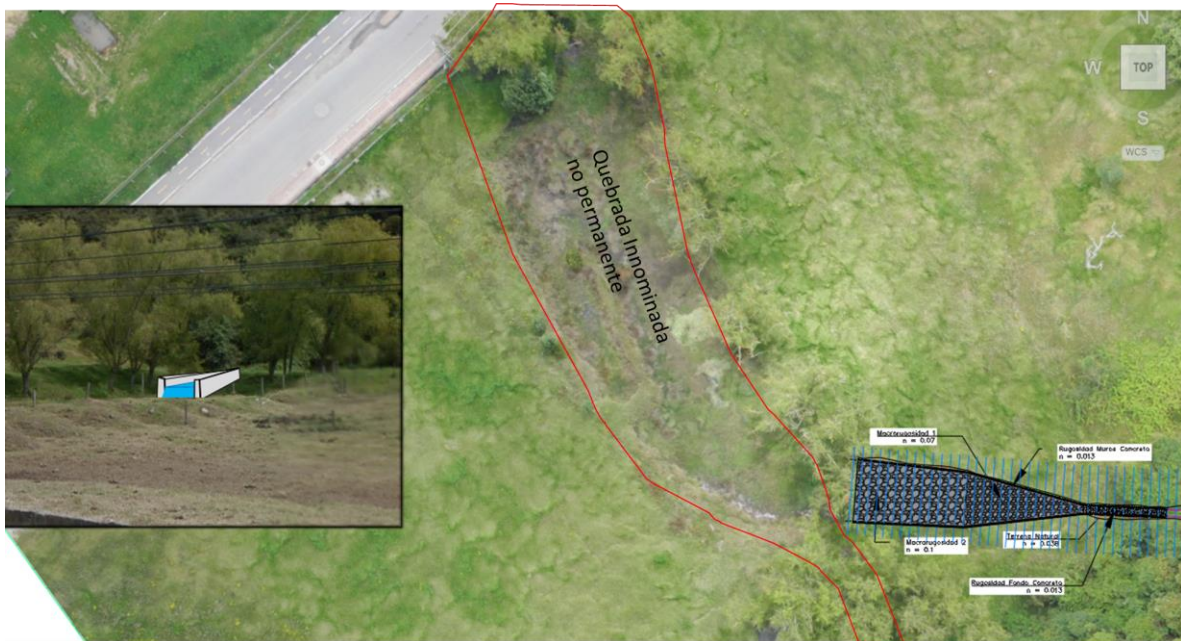
Figura. 3-12. Descole Zanja De Coronación.
Fuente: Propia.

La entrega de las zanjas de coronación propuestas se realiza a un drenaje existente en la zona, este drenaje corresponde a una quebrada no permanente la cual es innominada.

Para el caso particular de la zanja, se realiza la disipación de energía por cabeza de velocidad mediante una zona de transición con una macro rugosidad que ayuda a disminuir este componente.

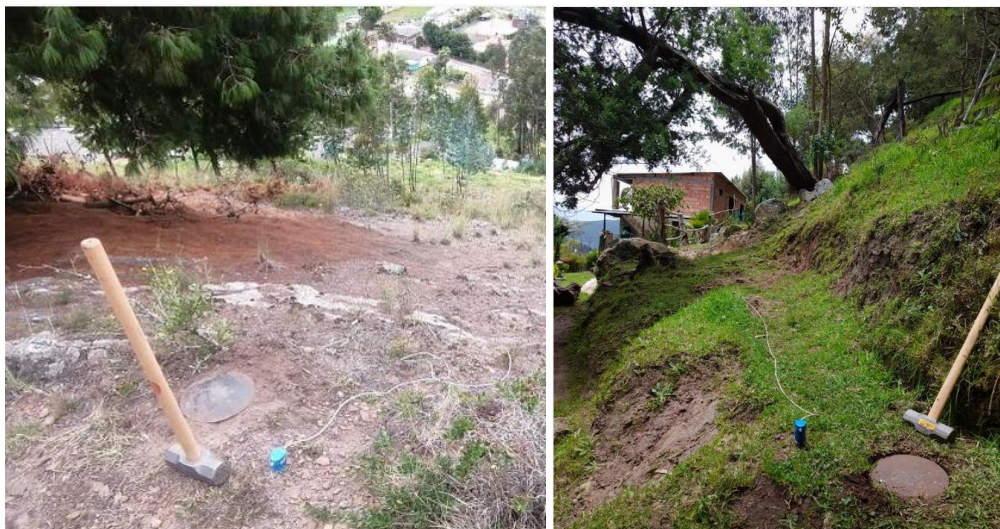
Figura 3-47. Ubicación del tendido de la LRS (2022)

Del informe de exploración geofísica se identifica la ejecución de dos líneas de refracción sísmica y una tomografía. Los resultados de la interpretación de la toma de velocidades de onda de corte obtenidas para las pruebas realizadas en campo, para el ensayo de refracción sísmica se muestran en gráficas del modelo simplificado en las Figuras 2-31 y 2-32 (Fase II – Pág. 102) y tomografía sísmica con sus respectivas interpretaciones.

Con base en la Figura 2-27 (Fase II - Pág. 91), se ubican las líneas de refracción sísmica, estas permiten conocer la profundidad del estrato rocoso y el espesor del suelo residual, adicionalmente identificar parámetros de velocidad de onda de corte V_s (m/s) clasificando el perfil de suelo. En cuanto a la línea de tomografía identifica la presencia de agua a lo largo y ancho de la ladera a manera de verificación con la información recuperada de la exploración directa.

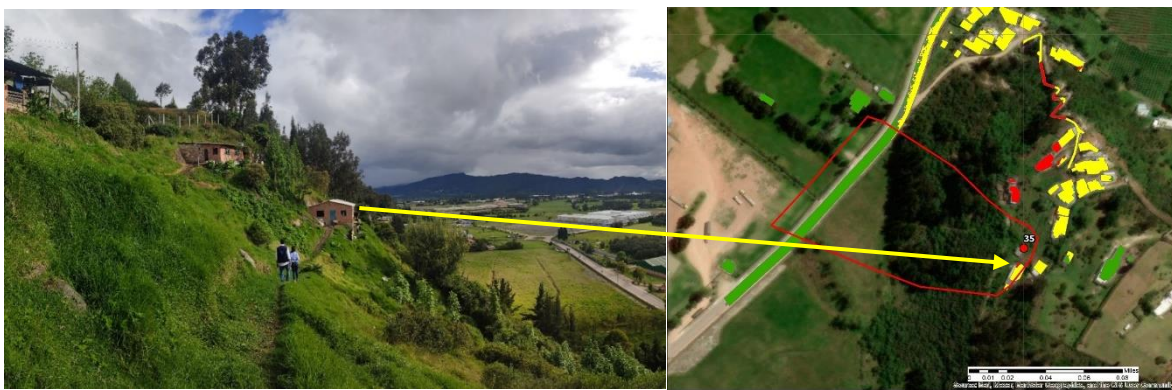
figura 3-66. Viviendas en exposición.
Fuente: Propia.

Daños esperados en la zona: Daño de elementos, materiales consistentes de construcción, al estar en una vulnerabilidad alta pueden presentar colapso parcial o total de la estructura. Rotura de muros. Destrucción total de acabados y accesorios.

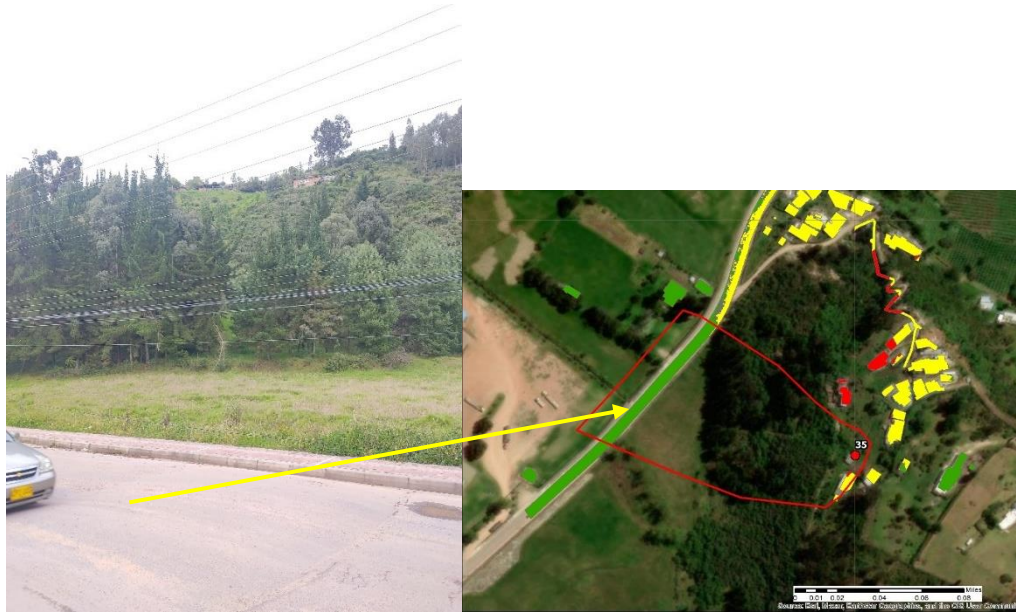
Figura 3-67. Vía en exposición.
Fuente: Propia.

Vía con vulnerabilidad alta: Esta vía al presentar sensibilidad media se esperan daños a la infraestructura generalizada y la interrupción del servicio, el cual, requiere reparaciones moderadas. Daños parciales en la infraestructura local.

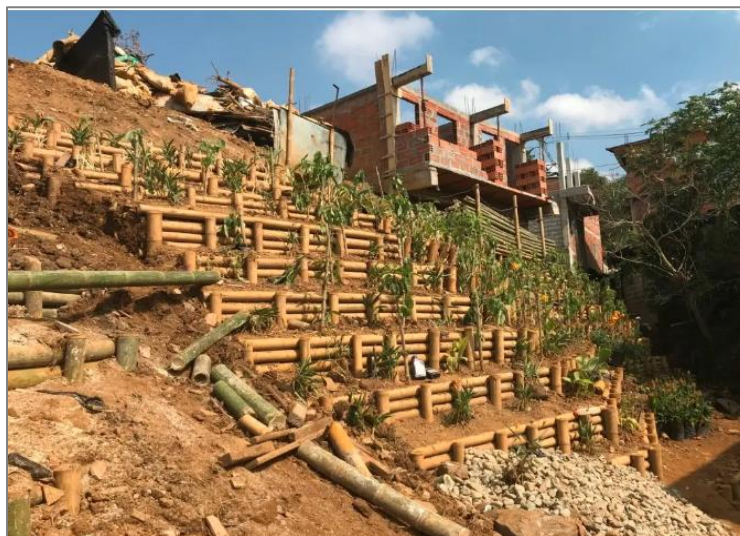
Figura 3-71. Ejemplo de implantación de obras de bioingeniería tipo estabilización viva con trinchos de guadua.

Con el fin de generar la recuperación de la estabilidad local del área donde se presentaron los procesos morfodinámicos asociados a movimientos en masa puntuales de reconfiguración del talud con trinchos de guadua de 2.0 m de longitud total con espaciamiento transversal de 1.0 m. Los trinchos tienen una pendiente de 1.0 % a lo largo de todo el talud con el fin de recoger las aguas de lluvias y de escorrentía superficial y entregarlas a la zanja de coronación propuesta. Para hacer esta recolección, los trinchos presentan un contrapendiente de 1% con el fin de establecer como canal de agua, la parte interior del tablero. Adicionalmente, estos trinchos cuentan con una capa de material filtrante de 15 cm con el fin de controlar el flujo de agua por el sistema.

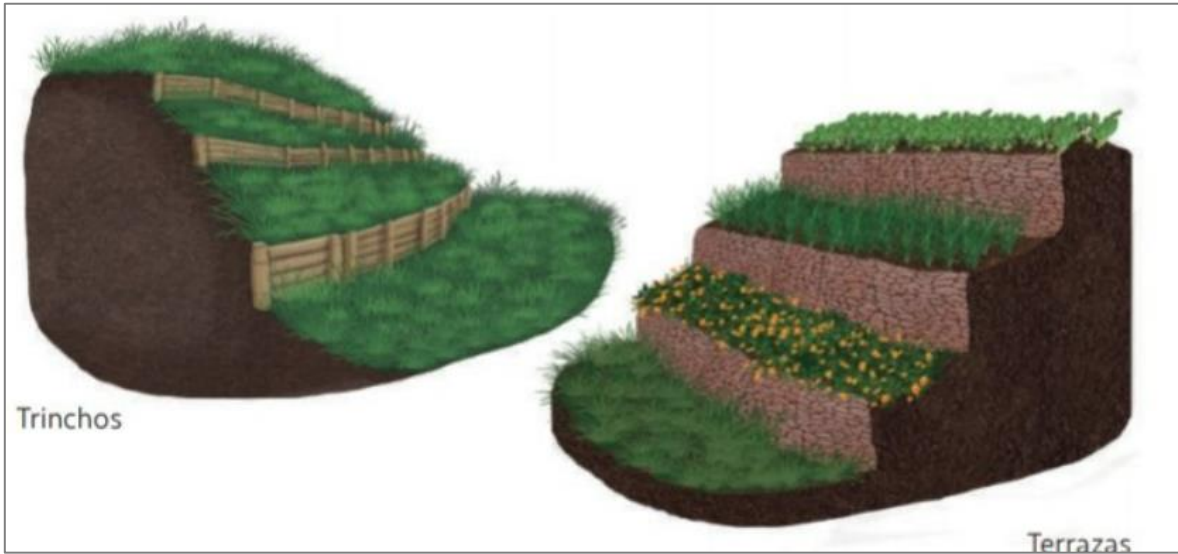
Figura 3-72. Ejemplo de implantación de obras de bioingeniería tipo estabilización viva con trinchos de guadua.

Con el cambio de vegetación se crean trinchos vivos que contribuyen a la estabilidad local del movimiento en masa, trabajando en conjunto con un dissipador de energía vivo, es decir en guadua y piedra pegada a lo largo de la ladera.
