# **EVALUACIÓN Y TECNIFICACIÓN DEL PROCESO CONSTRUCTIVO DEL BAHAREQUE EN LOS TUPES, CESAR.**

**Ángel Felipe Rivero Posada**

**Trabajo de Grado presentado como requisito para optar al título de Arquitecto**

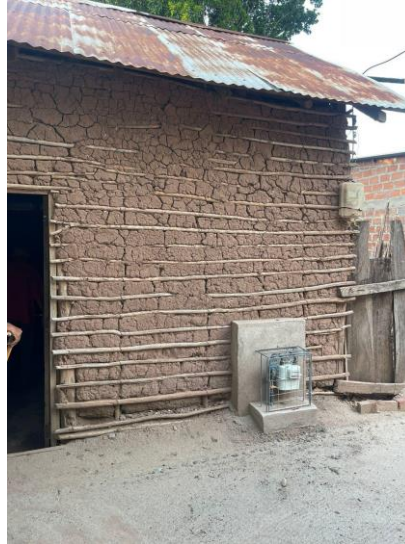
**Figura 5**

Vivienda de Los Tupes

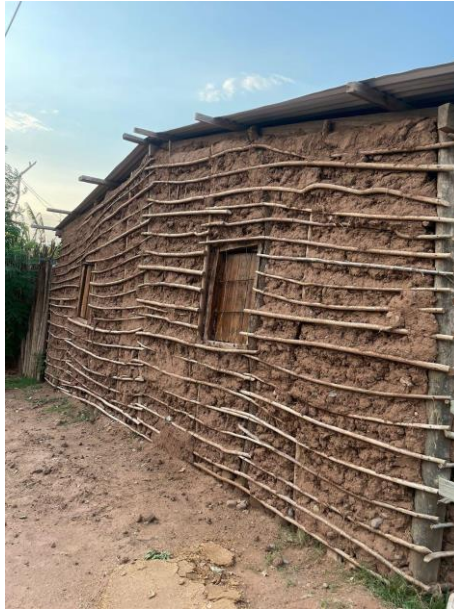
### **Figura 6**

ventanas pequeñas en las casas de Los Tupes

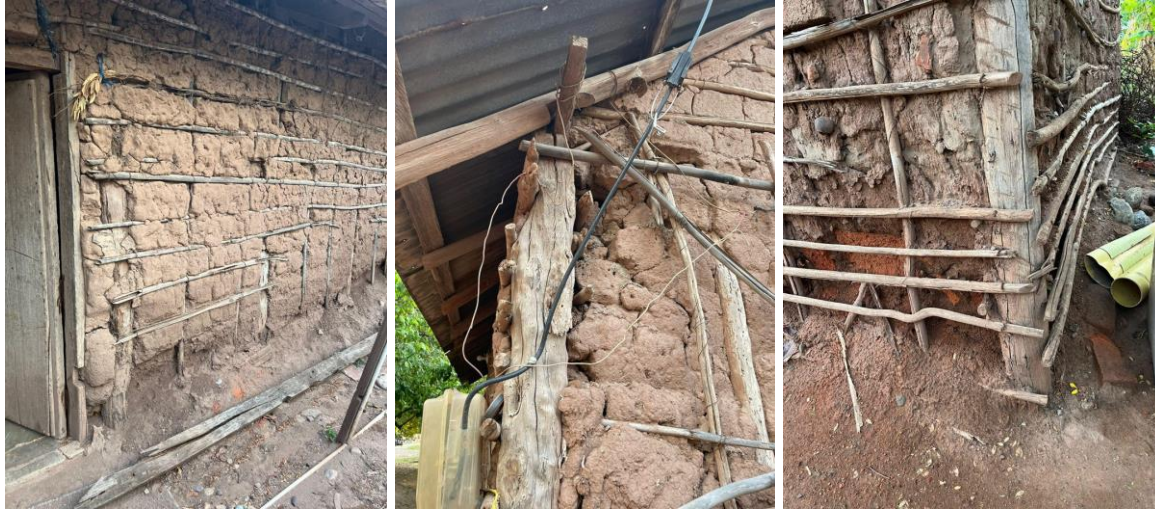
**Figura 7**

Durante el trabajo de campo, se pudo constatar el evidente deterioro de los muros en las viviendas de bahareque. La erosión de los muros, debido al acabado en boñiga (excrementos), es uno de los principales problemas observados. Esta situación no solo afecta la estética de las edificaciones, sino que también compromete su integridad estructural, al permitir la filtración de agua y la exposición de los elementos internos de la estructura.

Erosión de los muros en las casas de Los Tupes.

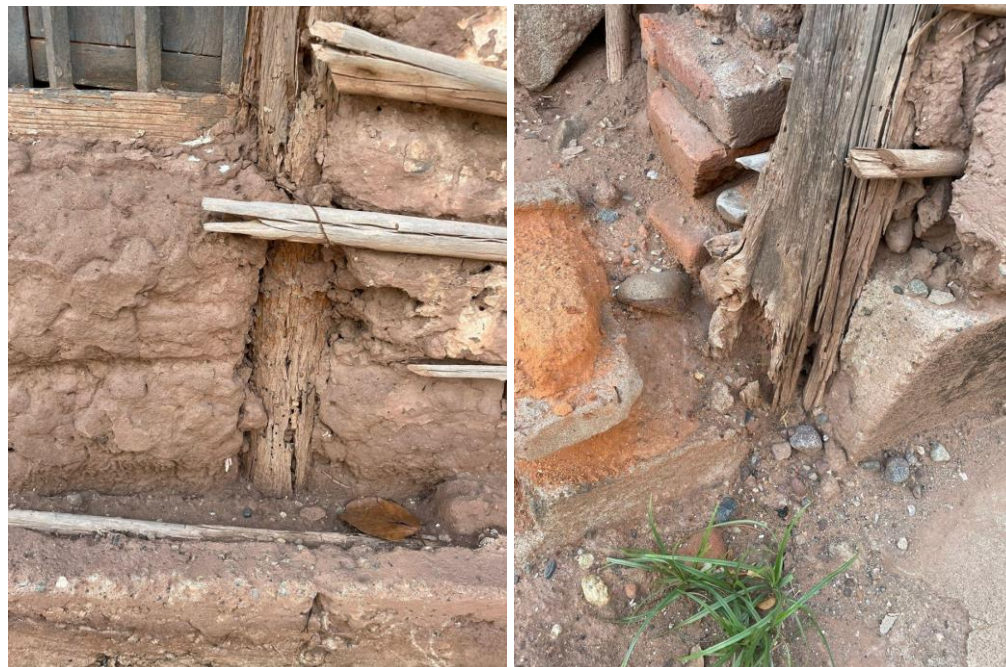
**Figura 8**

Otro aspecto preocupante es la corrosión y el desprendimiento de los horcones o columnas de madera, generalmente de roble y guásimo, que conforman la estructura principal de las viviendas. Estos elementos, expuestos a la intemperie y a los agentes ambientales, han sufrido un deterioro significativo, poniendo en riesgo la estabilidad de las construcciones. La corrosión de la madera puede debilitar su resistencia estructural y generar problemas de seguridad para los ocupantes.

deterioro de horcones en casas de Los Tupes

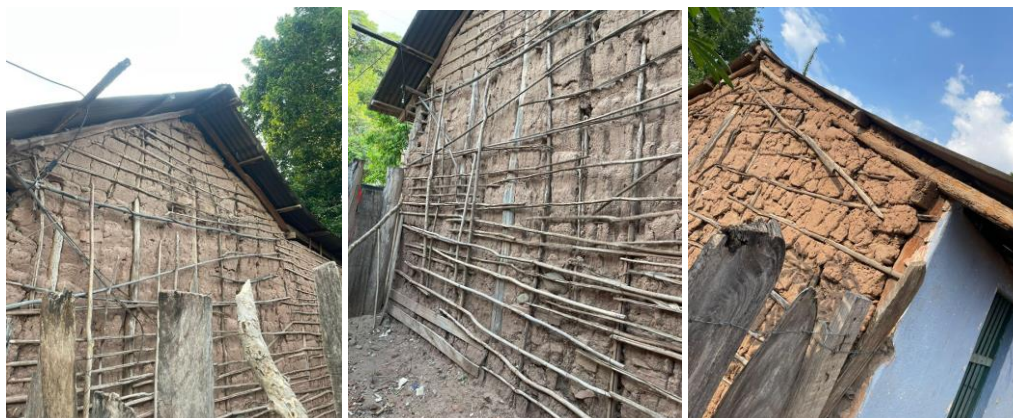
**Figura 9**

Además de los muros y los horcones, se observó el desprendimiento de otros elementos estructurales, como las vigas y el entramado interno de los muros (enjaulado) construido con bejucos de uvito. Esto evidencia un deterioro generalizado de las viviendas en bahareque, que requiere una intervención urgente para preservar y revitalizar esta técnica constructiva

desprendimiento de otros elementos estructurales en Los Tupes
