**DIAGNÓSTICO DE ZONAS INESTABLES POR PROCESOS DE REMOCIÓN  
EN MASA EN LA AVENIDA CIRCUNVALACIÓN ENTRE CALLES 19 Y 45 EN  
LA CIUDAD DE BOGOTÁ**

**Trabajo de Grado presentado como requerimiento parcial para optar al  
título de Ingeniero Civil**

**UNIVERSIDAD LA GRAN COLOMBIA  
FACULTAD DE INGENIERÍA CIVIL  
BOGOTÁ  
Junio de 2015**

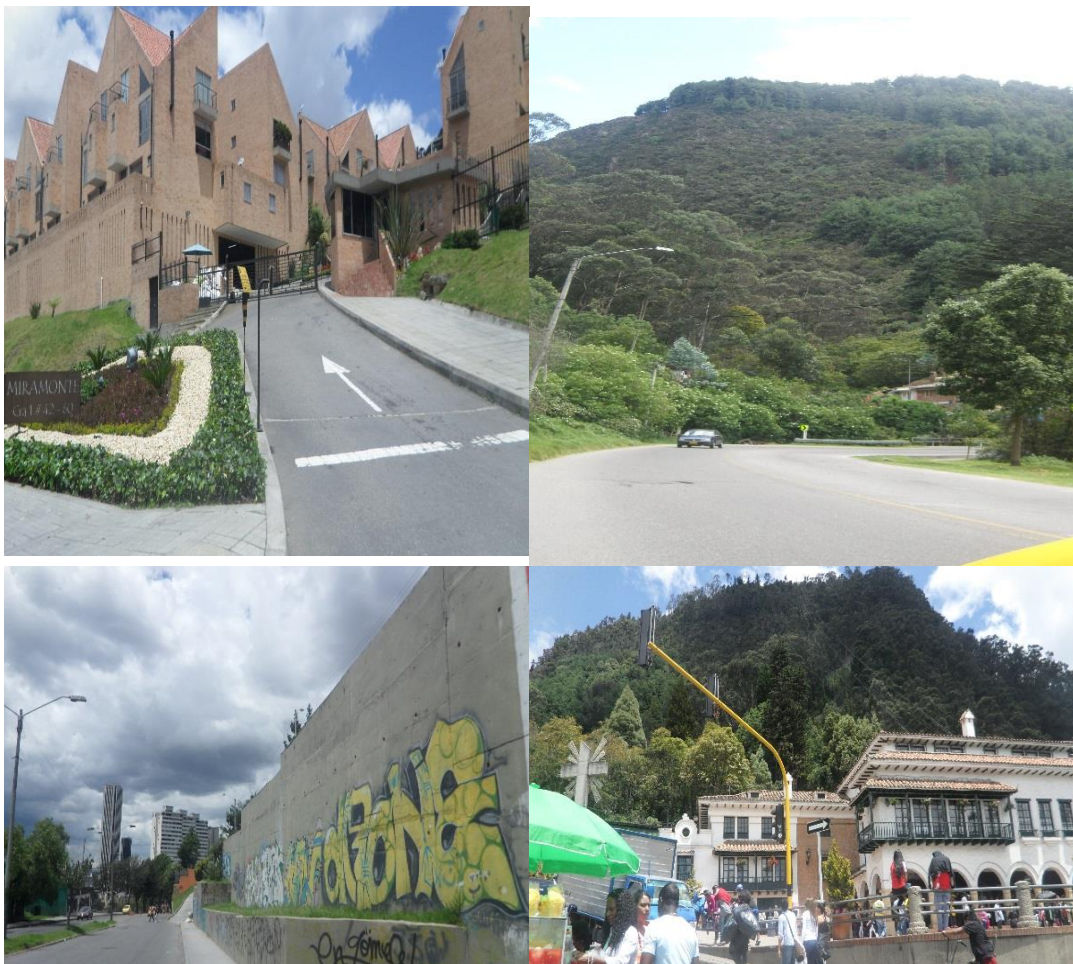
**Figura 11:** Fotografías de la zona de estudio.

Es un terreno que se encuentra en su mayoría en estado natural aunque hay excepción en tramos los cuales han tenido proyectos realizados sobre urbanización representados por un estrato socioeconómico medio – alto (es decir; 3, 4 y 5). Algunos tramos en estado natural han sido intervenidos con estructuras de contención para tratar el tema de remoción en masa. (ver Figura 11).

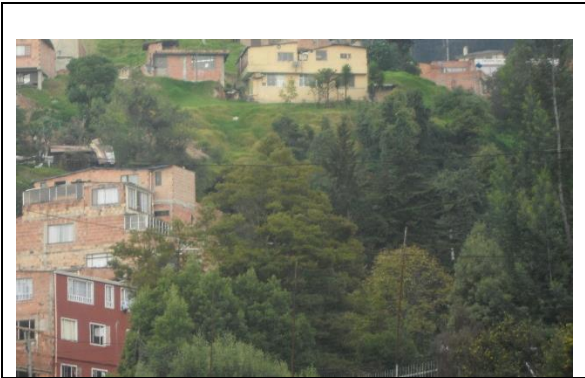
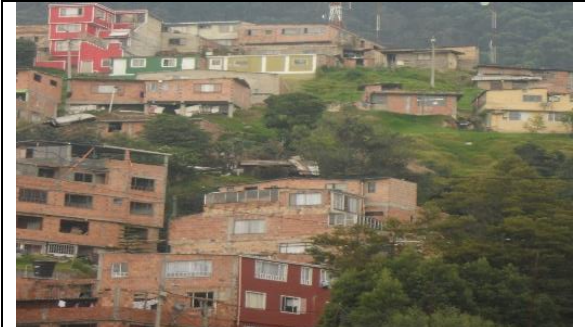
**Tabla 11:** Zona No.2.

<p>Superficie inestable con cobertura arbórea, una longitud de 10 metros; en la corona presenta carga de varias viviendas de uno y dos pisos. La ladera se encuentra en su estado natural pero son evidentes las cargas a las que se encuentra sometida.</p>

<p>El material es arcilla semisaturada, con meteorización baja.</p>

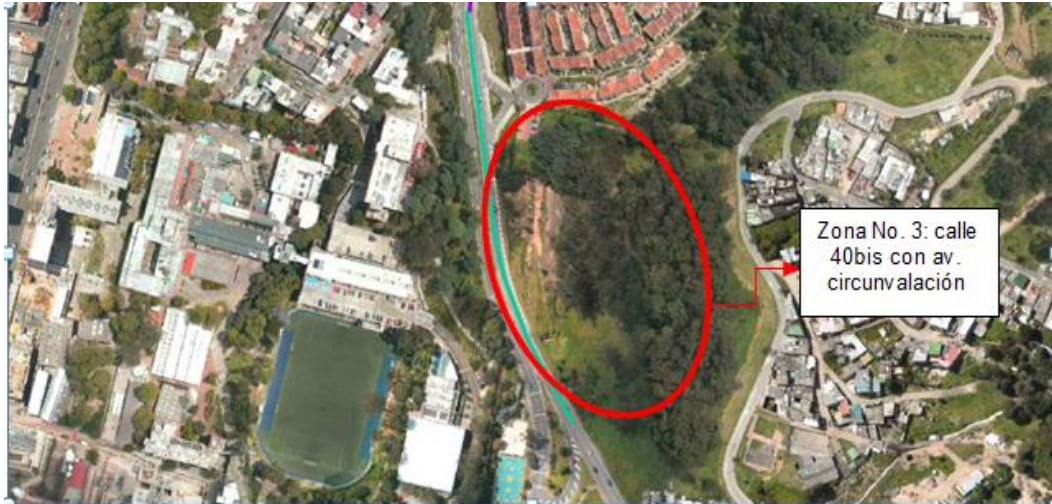
**Figura 17:** Zona con posible movimiento No. 3.

<p>El tipo de movimiento es rotacional, inactivo. Los factores desencadenantes son la erosión en la base, actividad antrópica por corte.</p> <p>Los factores condicionantes son la presencia de litologías plásticas (arcillas).</p>
	<p>El material presente es suelo de tipo arcillas con intercalación de rocas con una longitud de 30 m.</p> <p>Grado de fracturación alto, meteorización media y semisaturado.</p> <p>La cicatriz se encuentra semivegetada con una cobertura del 40% a 70%, el deposito es semivegetado y arbóreo también con una cobertura del 70%</p>

Abscisa 3+800 se encuentra en amenaza media debido a que su factor de seguridad en condiciones estática es de 1.7 y en amenaza alta en condiciones pseudo-estática ya que su factor de seguridad es  $< 1$ ; corroborando con el trabajo de campo ha sido intervenido con muro de gravedad (tabla 28), se puede observar un movimiento de tipo rotacional inactivo, erosión en la base de la ladera, grado de meteorización media, grado de fracturación alta, presenta material arcilloso con intercalación de roca semisaturado (tabla 12).

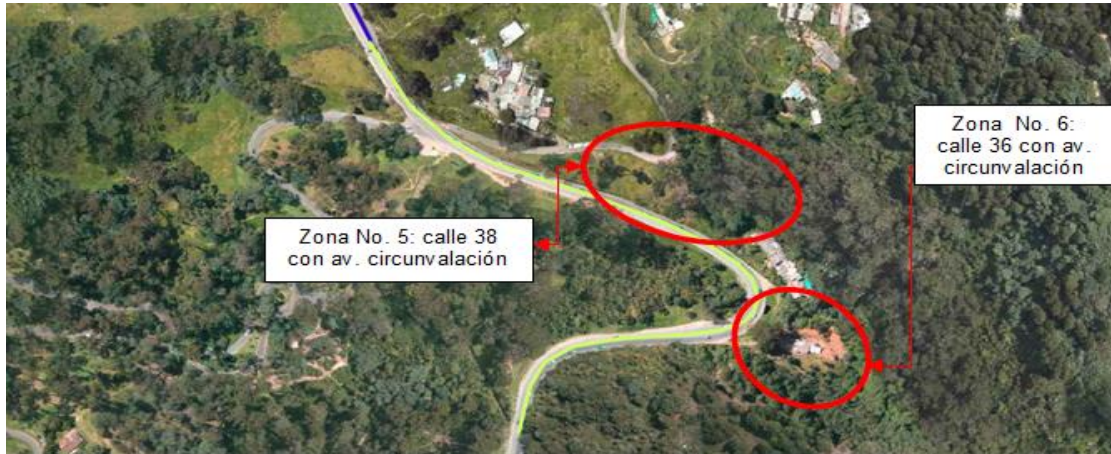
**Figura 19:** Zonas con posibles movimientos No. 5 y No. 6.

<p>Talud intervenido con muro de gravedad (gaviones), se evidencia en la cicatriz del movimiento menos del 40% con capa arbórea.</p> <p>La ladera del 40% al 70% se encuentra con cobertura vegetal.</p>
 	<p>Longitud de 25 m, material arcilla con intercalaciones de roca, medianamente fracturado y semisaturado.</p>

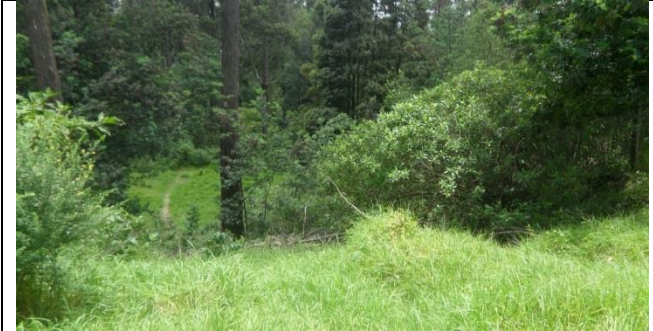
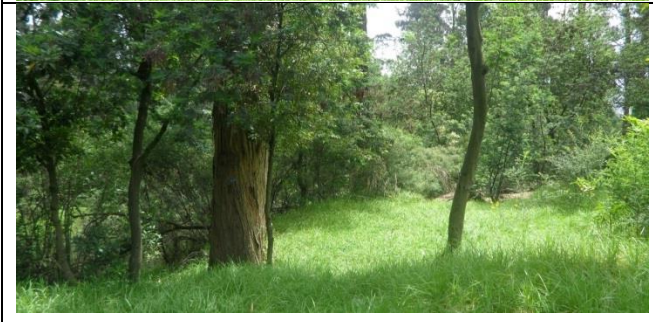
**Tabla 16:** Zona No. 7.

<p>Talud con cobertura arbórea, material plástico (arcilla), semisaturado, meteorización baja.</p> <p>Su longitud es de 10 metros.</p>

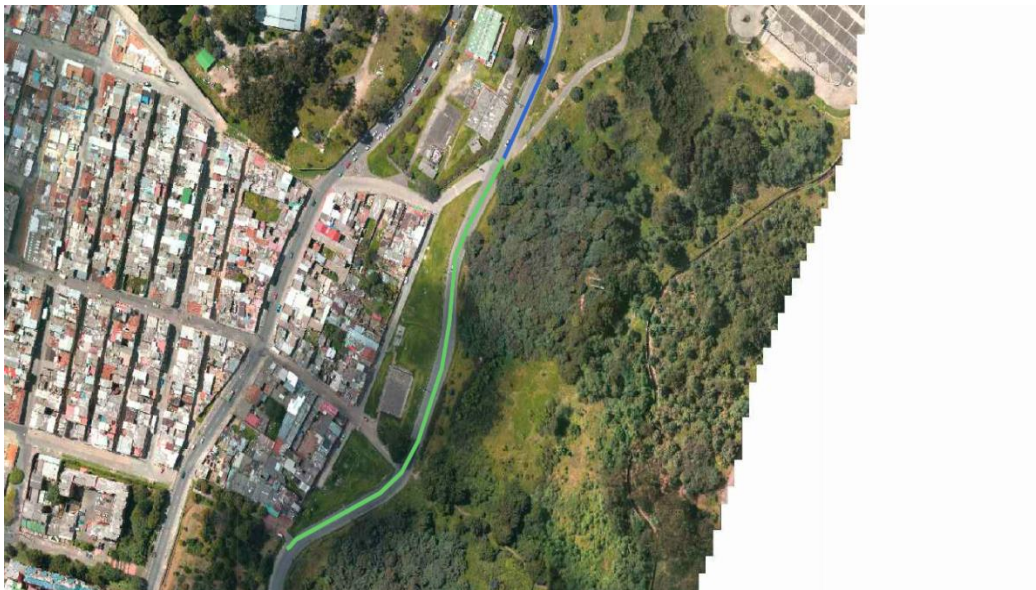
**Figura 22:** Zona con posible movimiento.

No se identificaron

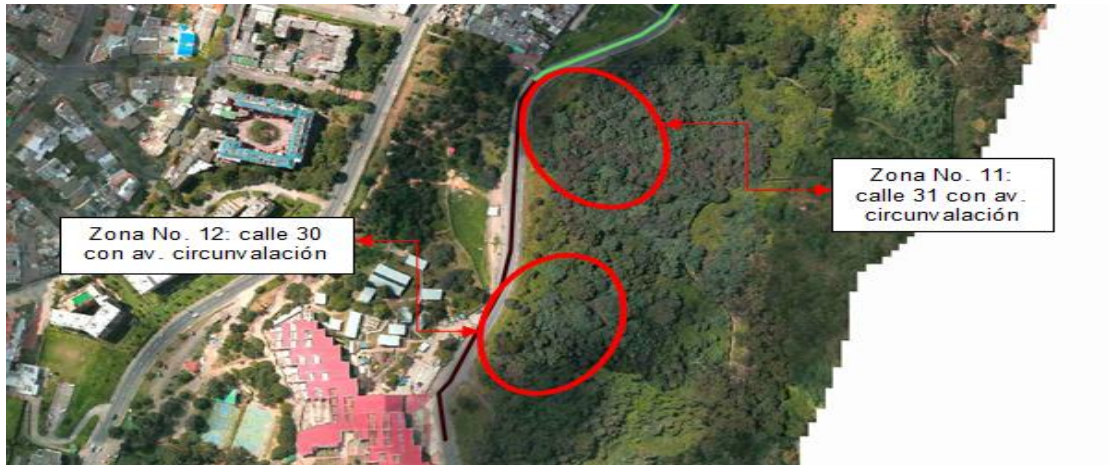
**Figura 23:** Zonas con posibles movimientos No. 11 y No. 12

<p>Ladera en su estado natural, material arcilla con incrustación de raíces, grado de fracturación medio, meteorización media y semisaturado. Cobertura semivegetada y arbórea mayor al 70%</p>
--	---

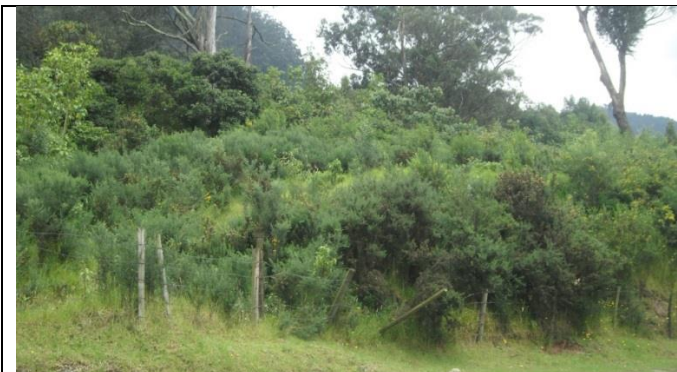
**Tabla 25:** Zona No.17

<p>Cobertura arbórea, humedad media, material arcilloso con intercalaciones de raíces cobertura de un 80% a 100%</p>
---	--

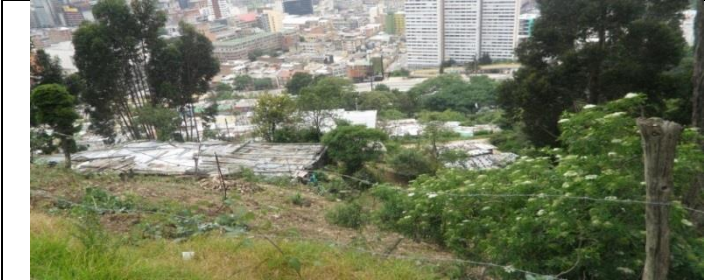
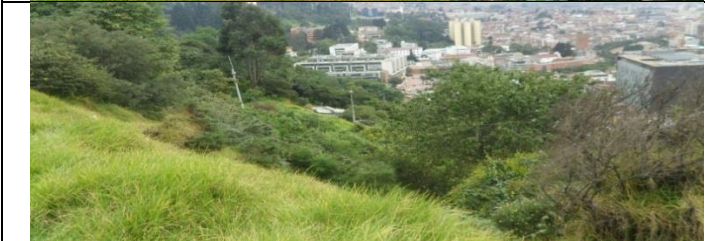
**Tabla 26:** Zona No. 18

<p>Se evidencia cicatriz, material arcilloso con intercalaciones de roca, presenta carga en la corona de la avenida circunvalación, Meteorización y fracturación media, material semisaturado, cobertura semivejetada.</p>

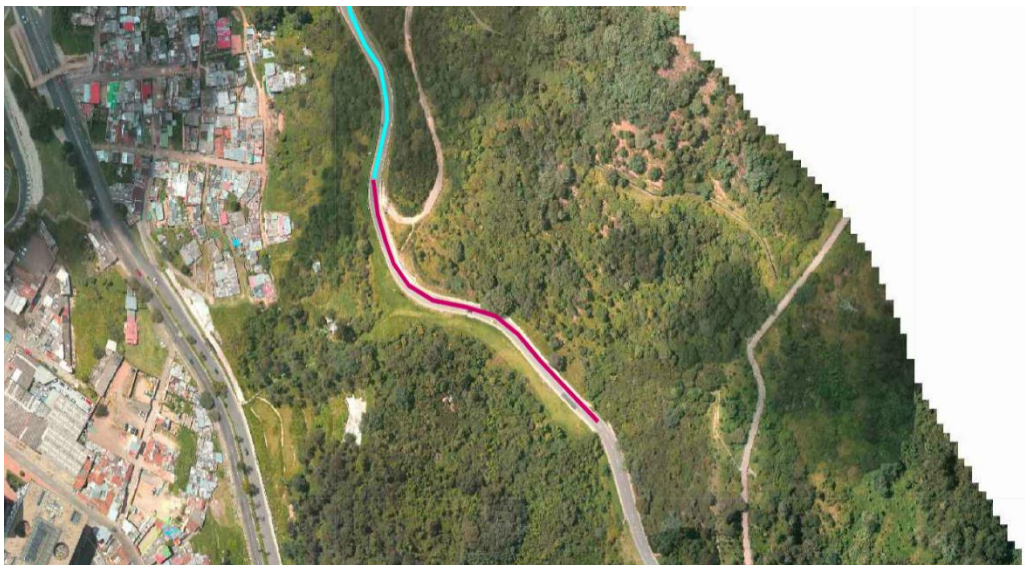
**Figura 27:** Zonas con posibles movimientos

No se identificaron

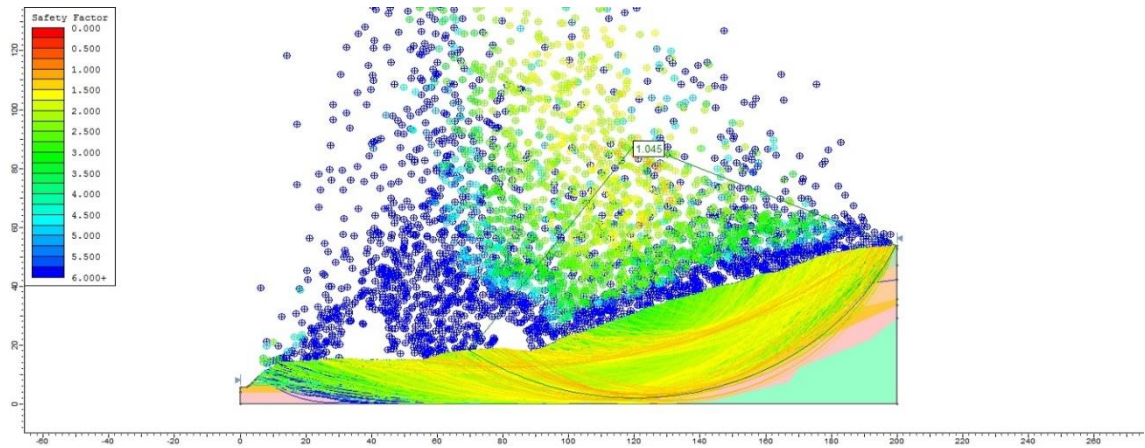
Figura 32: Modelación estática 1- Circunvalación con cl 19.

Por medio de estas modelaciones se determinó que este perfil está en condición estable ya que su mínimo factor de seguridad está en 1.045; se puede evidenciar que por medio de la modelación de aproximadamente 5000 superficies de falla se encuentran zonas en las cuales la amenaza varía de media a baja.

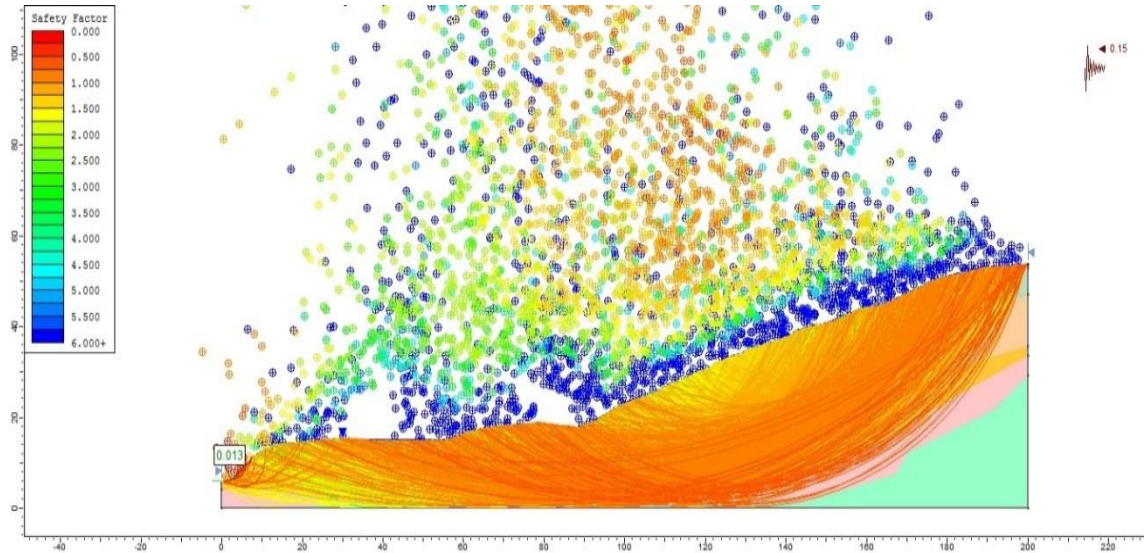
Figura 34: Modelación seudo-estática 1- Circunvalación # 19.

Se determinó que este perfil en condición seudo-estática está en amenaza alta ya que el mínimo factor de seguridad se registra en 0.013, lo cual evidencia que al momento de presentarse estas condiciones se presentaría un PRM.
