ESTRATEGIAS DE MEJORAMIENTO PARA VIVIENDA RURAL
ADECUACIÓN EN SANEAMIENTO BÁSICO DE LAS VIVIENDAS EN EL ÁREA RURAL DE BOAVITA
BOYACÁ.

Estrategias de mejoramiento para vivienda rural

Adecuación en saneamiento básico de las viviendas del área rural de Boavita Boyacá

Trabajo de Grado presentado como requisito para optar al título de (Arquitecto)

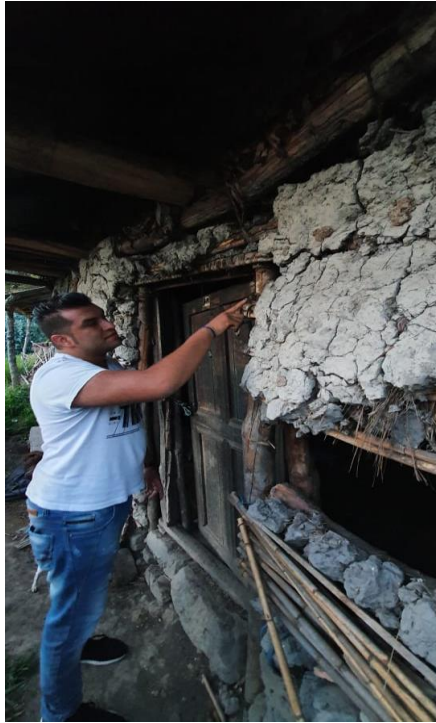
Figura3

Casa de la vereda Chulavita en Boavita

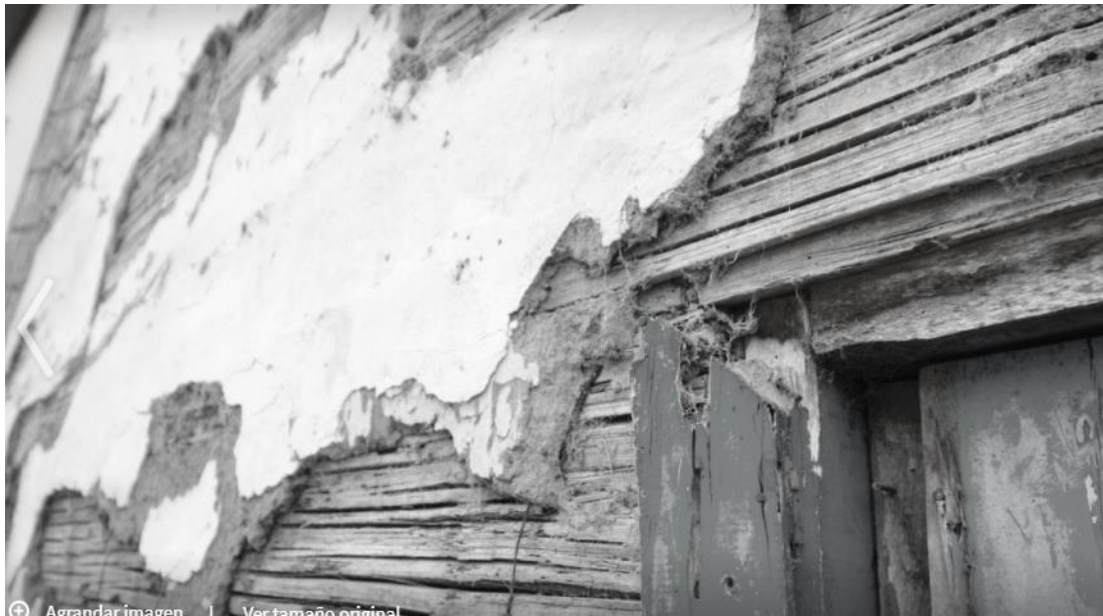
Figura5

Esterilla de guadua

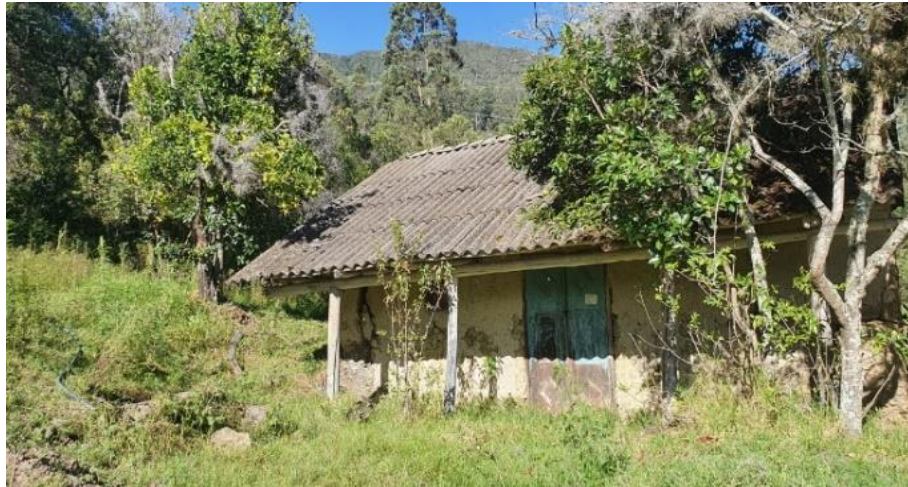
Figura6

Caso 1 Apropiación de la naturaleza

Nota. Se refleja el abandono por parte del propietario y se evidencia como la naturaleza se apropia de la vivienda. Elaboración propia.

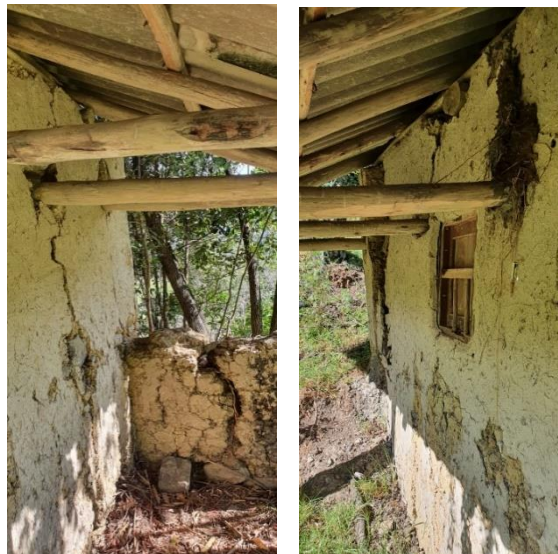
Figura7

Caso 1 Deterioro exterior

Nota. La figura refleja el deterioro que presenta las fachadas exteriores de la figura 6 con el paso del tiempo. Elaboración propia

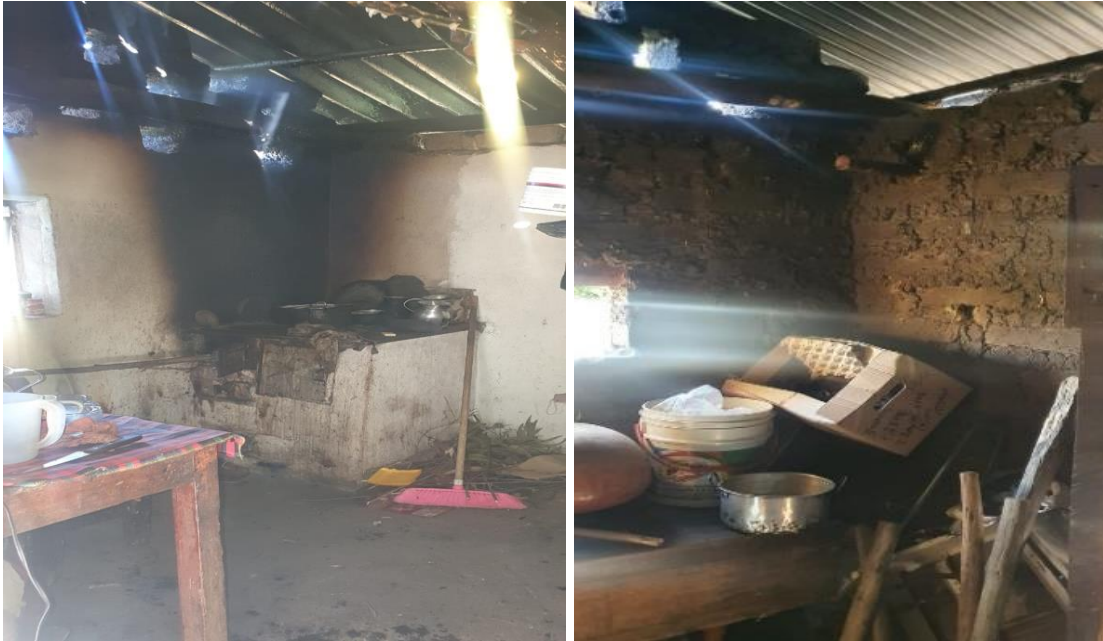
Figura8

Caso 1 Deterioro Interior

Nota. La figura muestra el abandono al interior de la vivienda y la distribución de los espacios, el deterioro de los muros interiores, la mala ventilación. Elaboración propia

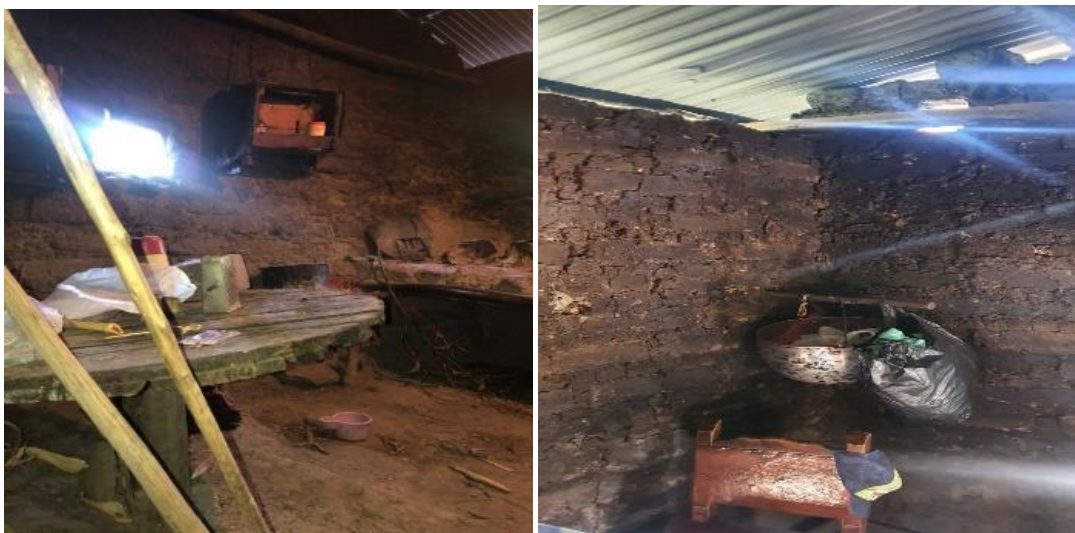
Figura9

Caso 1 Ausencia en el interior de la vivienda

Nota. En la figura se observa la falta de pisos, la mala ventilación, deterioro de los muros. Elaboración propia.

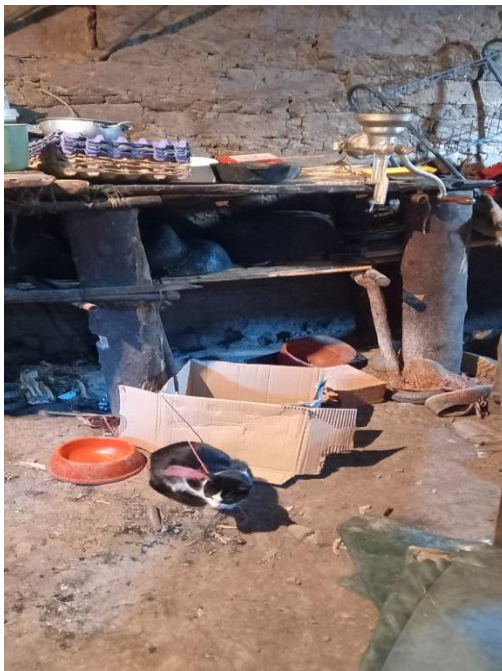
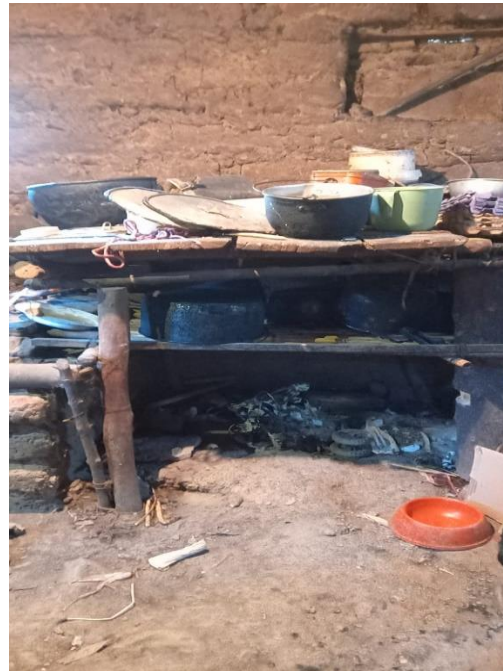
Figura11

Caso 2 Interior de la vivienda

Nota. En la figura observamos la ausencia de pisos en el interior de la vivienda. Elaboración propia

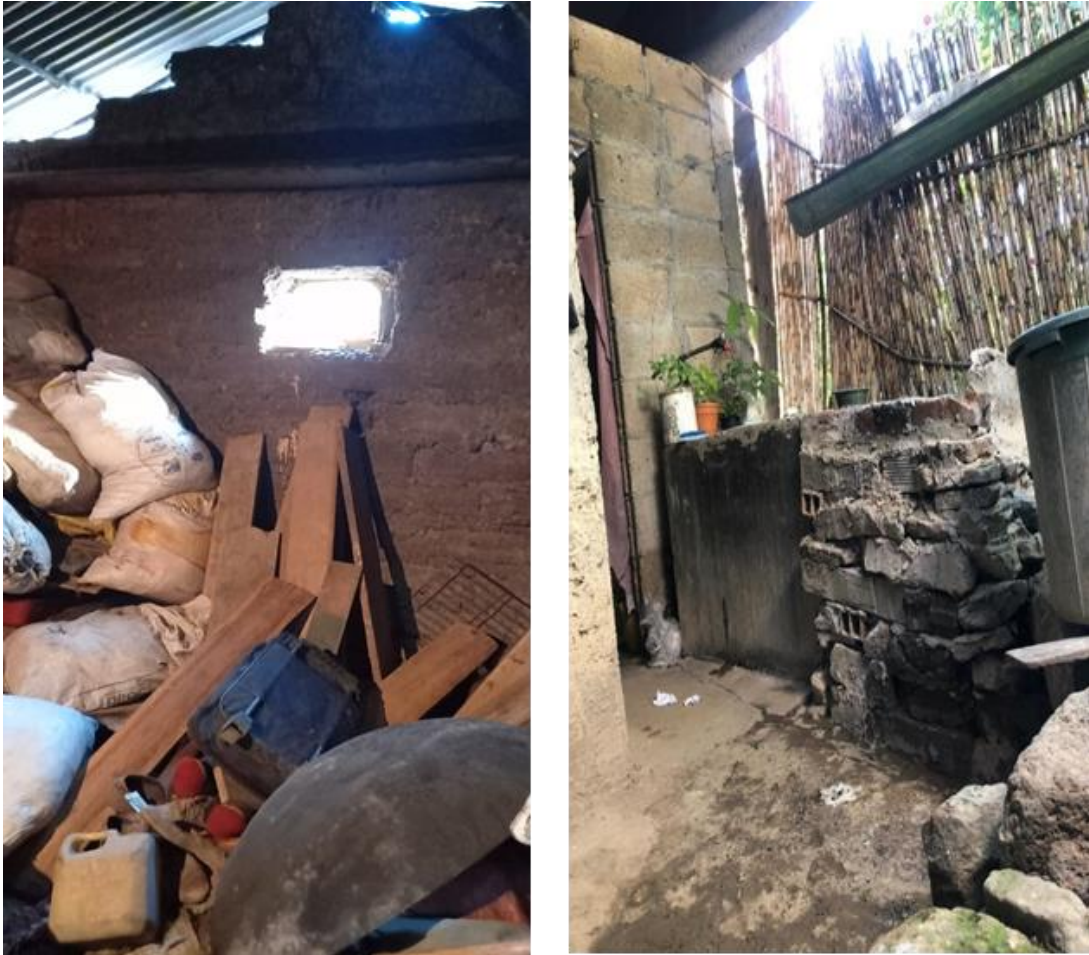
Figura12

Caso 2 falta de cerramientos

Nota. En la figura podemos ver la falta de cerramientos. Elaboración propia.

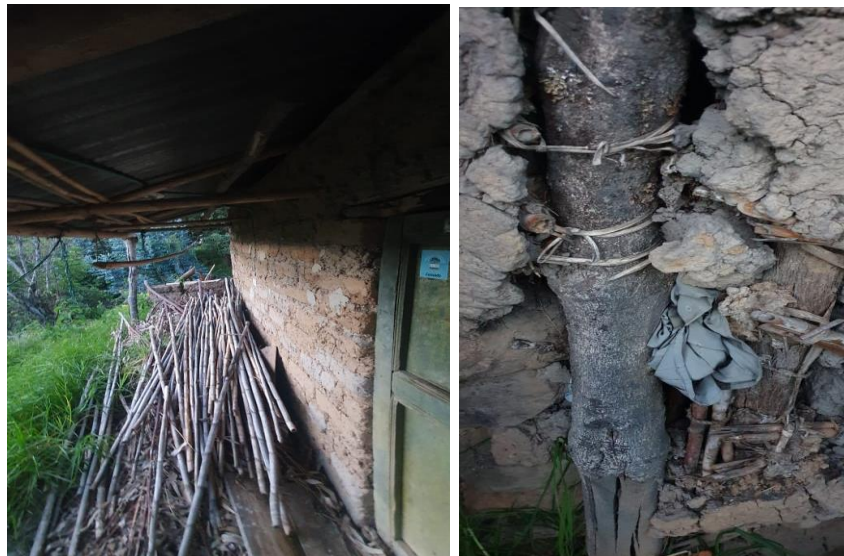
Figura14

Caso 3 Técnicas de construcción casa campesina

Nota. En esta figura se observan los materiales y técnicas de construcción. Elaboración propia

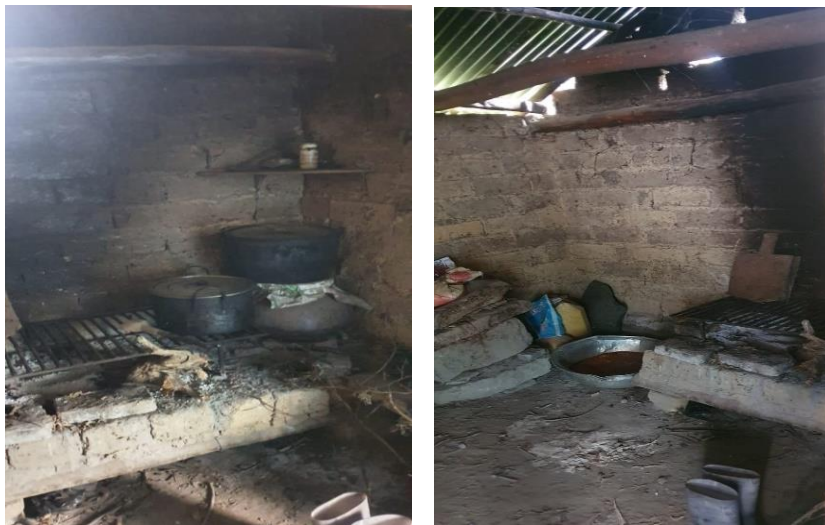
Figura17
Caso 4 Deterioro en cocina

Nota. En esta figura podemos observar cómo cocinan los habitantes de esta vivienda a falta de buenas instalaciones. Elaboración propia.

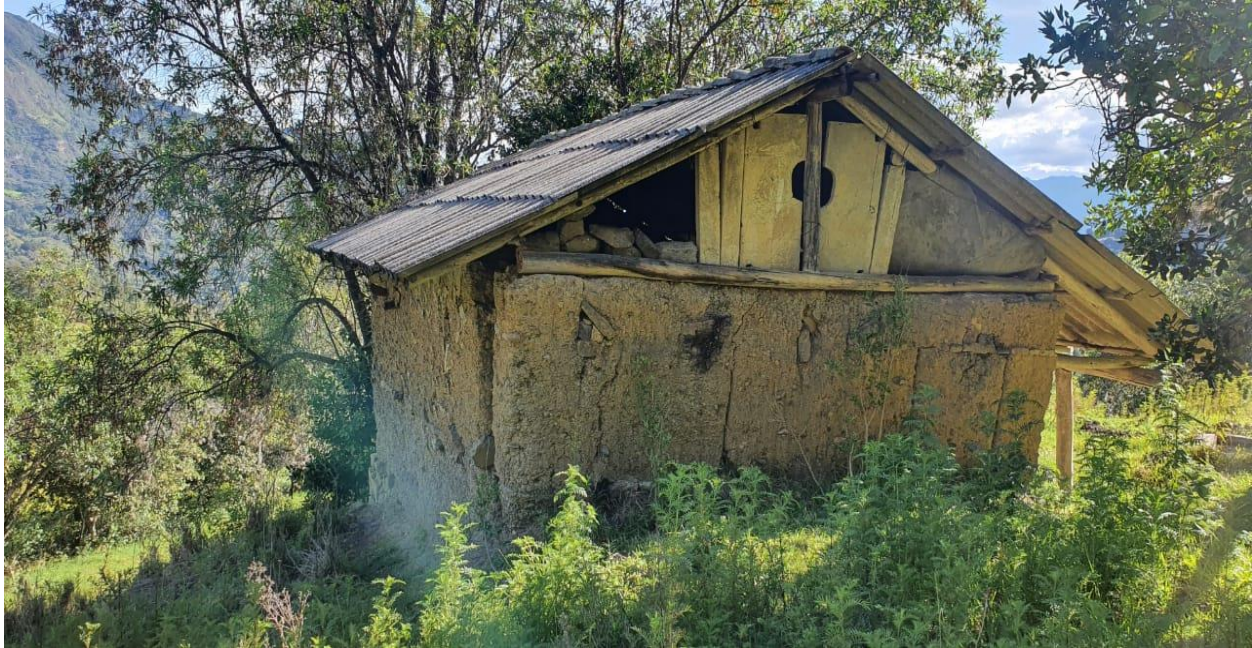
Figura19

Vivienda en deterioro

Nota. En la figura se puede ver el deterioro en cuanto a la estructura de la vivienda, esta casa aún está habitada por una pareja de ancianos en la vereda Chulavita. Elaboración propia

Se puede observar dentro de las viviendas una carencia en cerramientos, inestabilidad en paredes por falta de columnas y cimentación, las cuales son una característica común en nuestros cuatro estudios de caso, por tal motivo, esta intervención se realiza mediante la observación, caracterización y propuesta individualizada para cada vivienda, lo cual requiere el acompañamiento de un profesional que deberá establecer la presencia de factores de riesgo como grietas, hundimientos, humedad, fallas entre otros.

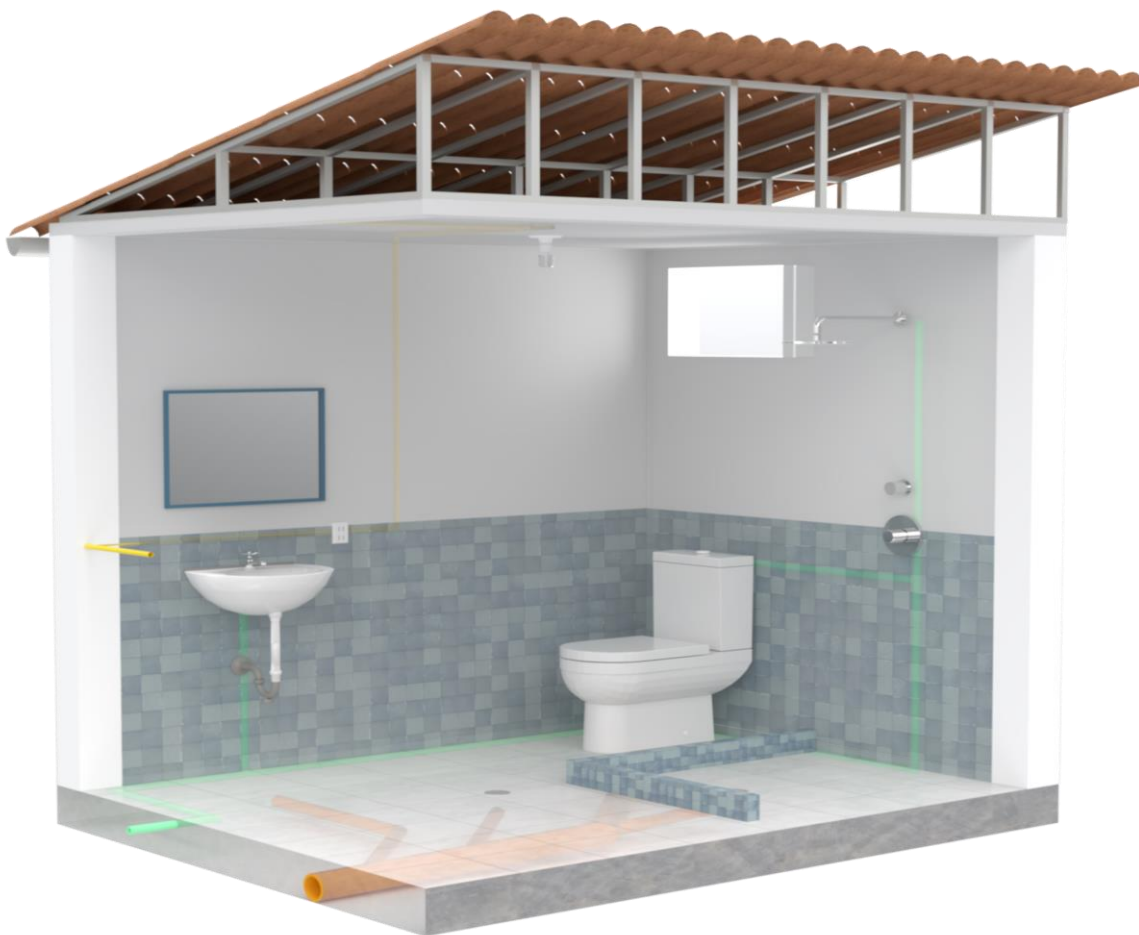
Figura20
Modelo de baño

Nota. Modelo de baño en el cual se ven las instalaciones hídrosanitarias y la instalación de aguas negras. Elaboración propia

Se puede observar un modelo 3d de una unidad sanitaria completa, planteado como un dispositivo de fácil y rápida construcción gracias a su sistema constructivo sencillo, con el fin de ser una alternativa que supla las necesidades básicas de saneamiento minimizando los costos de la intervención. (ver Anexo. Modelos baños).

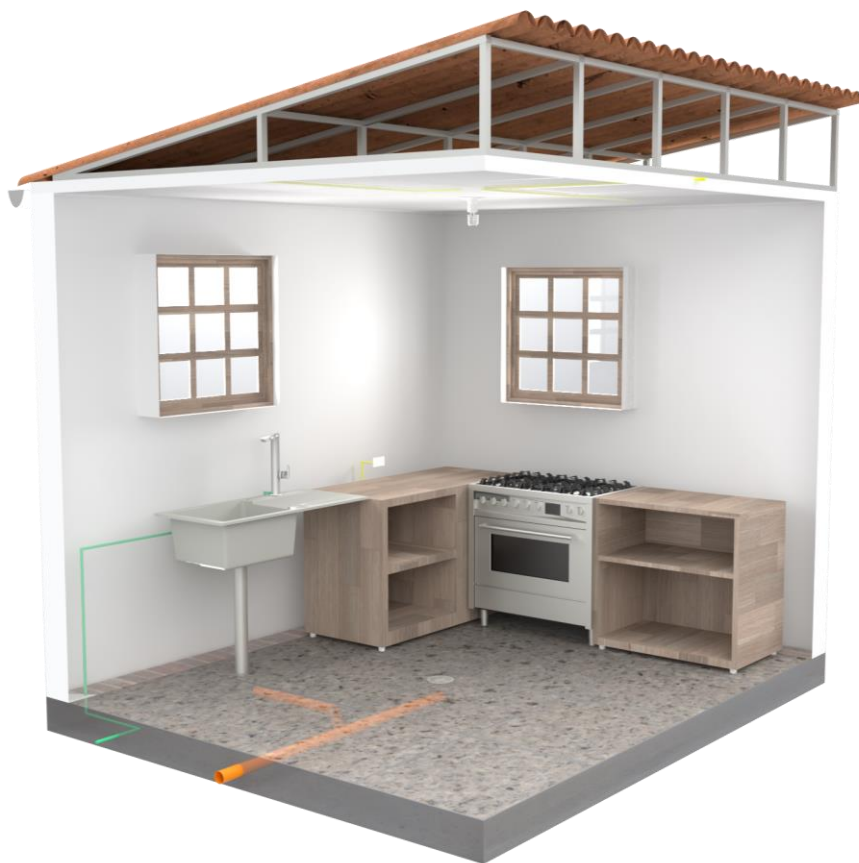
Figura21

Modelo de cocina

Nota. En el modelo de cocina se puede observar por dónde van los tubos de las instalaciones tanto hídricas como de aguas negras.

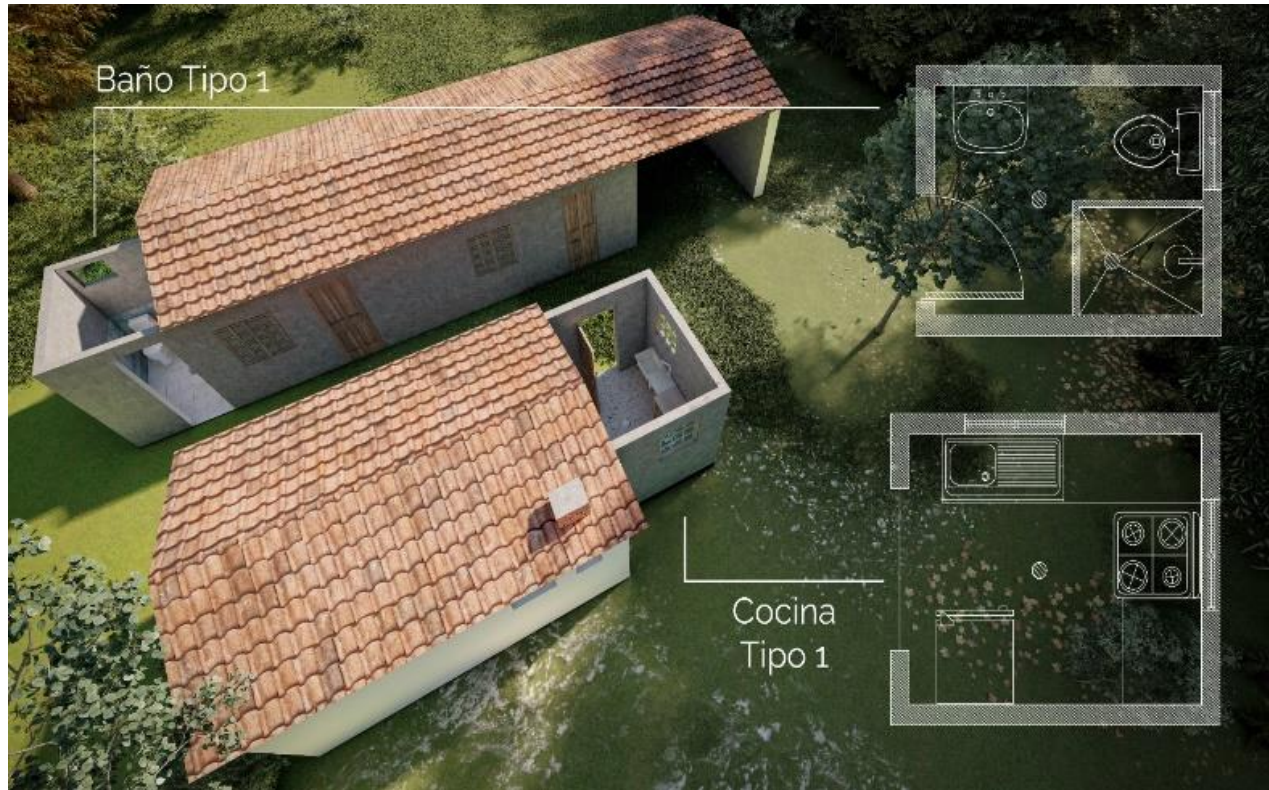
Figura22

Vivienda con la adecuación de baño y cocina

Nota. En la figura podemos observar la intervención que se va a hacer en cuanto a baños y cocina ya adosados a la vivienda.
