ESTUDIO PARA LA DELIMITACIÓN DEL POLÍGONO DE PROTECCIÓN DEL CENTRO  
HISTÓRICO DEL SOCORRO SANTANDER

FREDDY MANUEL CASTRO PARDO

UNIVERSIDAD LA GRAN COLOMBIA  
FACULTAD DE ARQUITECTURA  
BOGOTÁ  
MAYO DE 2017

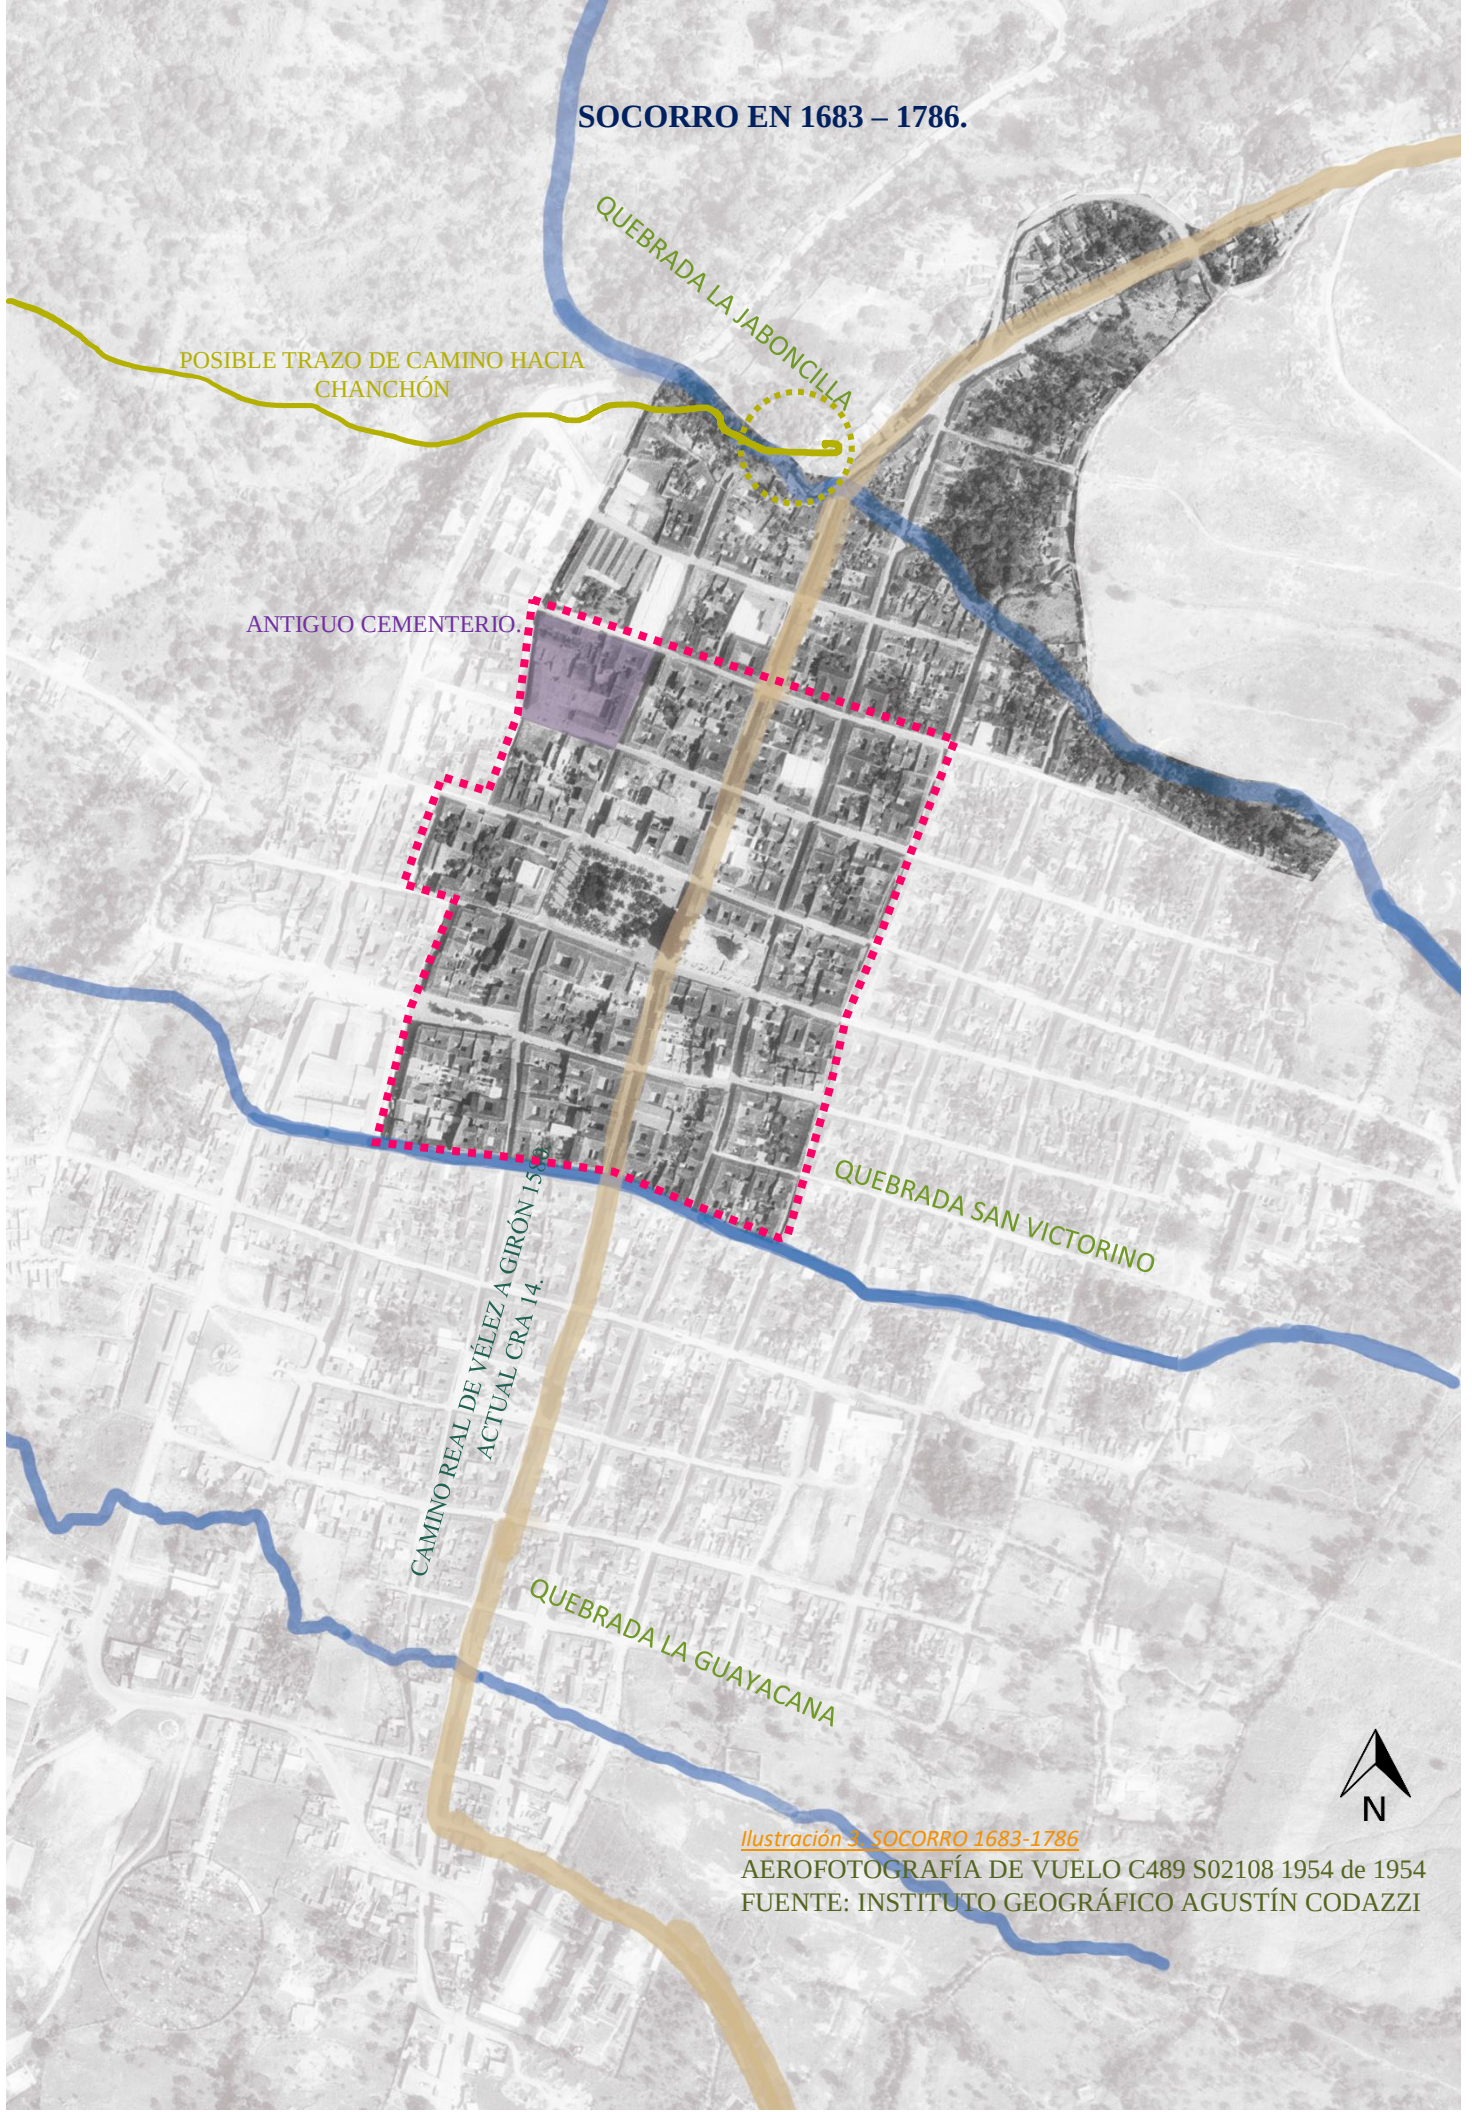
Ilustración 3. SOCORRO 1683-1786

AEROFOTOGRAFÍA DE VUELO C489 S02108 1954 de 1954  
FUENTE: INSTITUTO GEOGRÁFICO AGUSTÍN CODAZZI

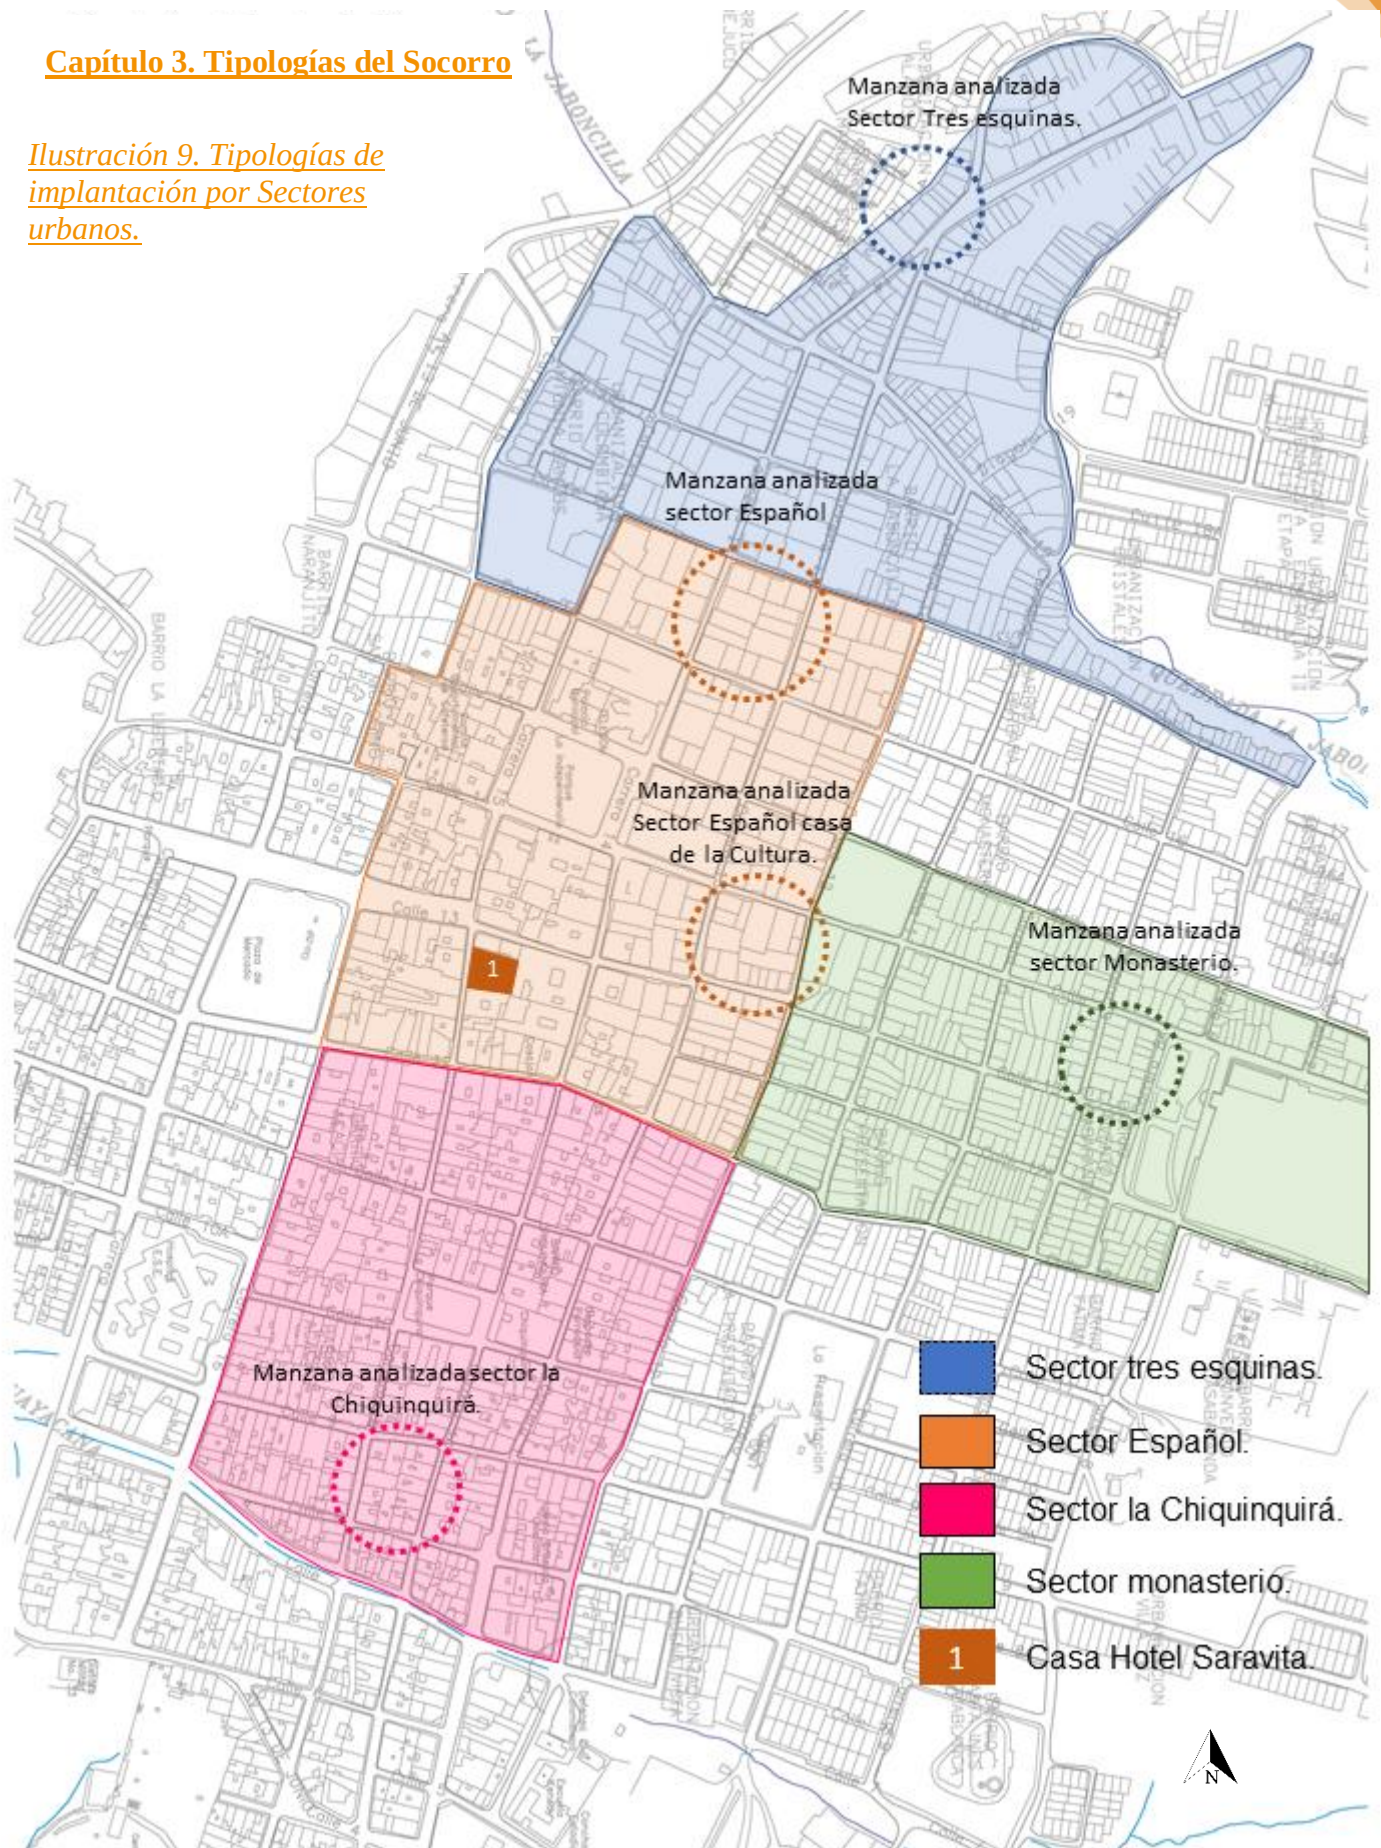
Imagen 56 Tipologías de Implantación por Sectores Urbanos.

#### Ilustración 9. Tipologías de implantación por Sectores urbanos.

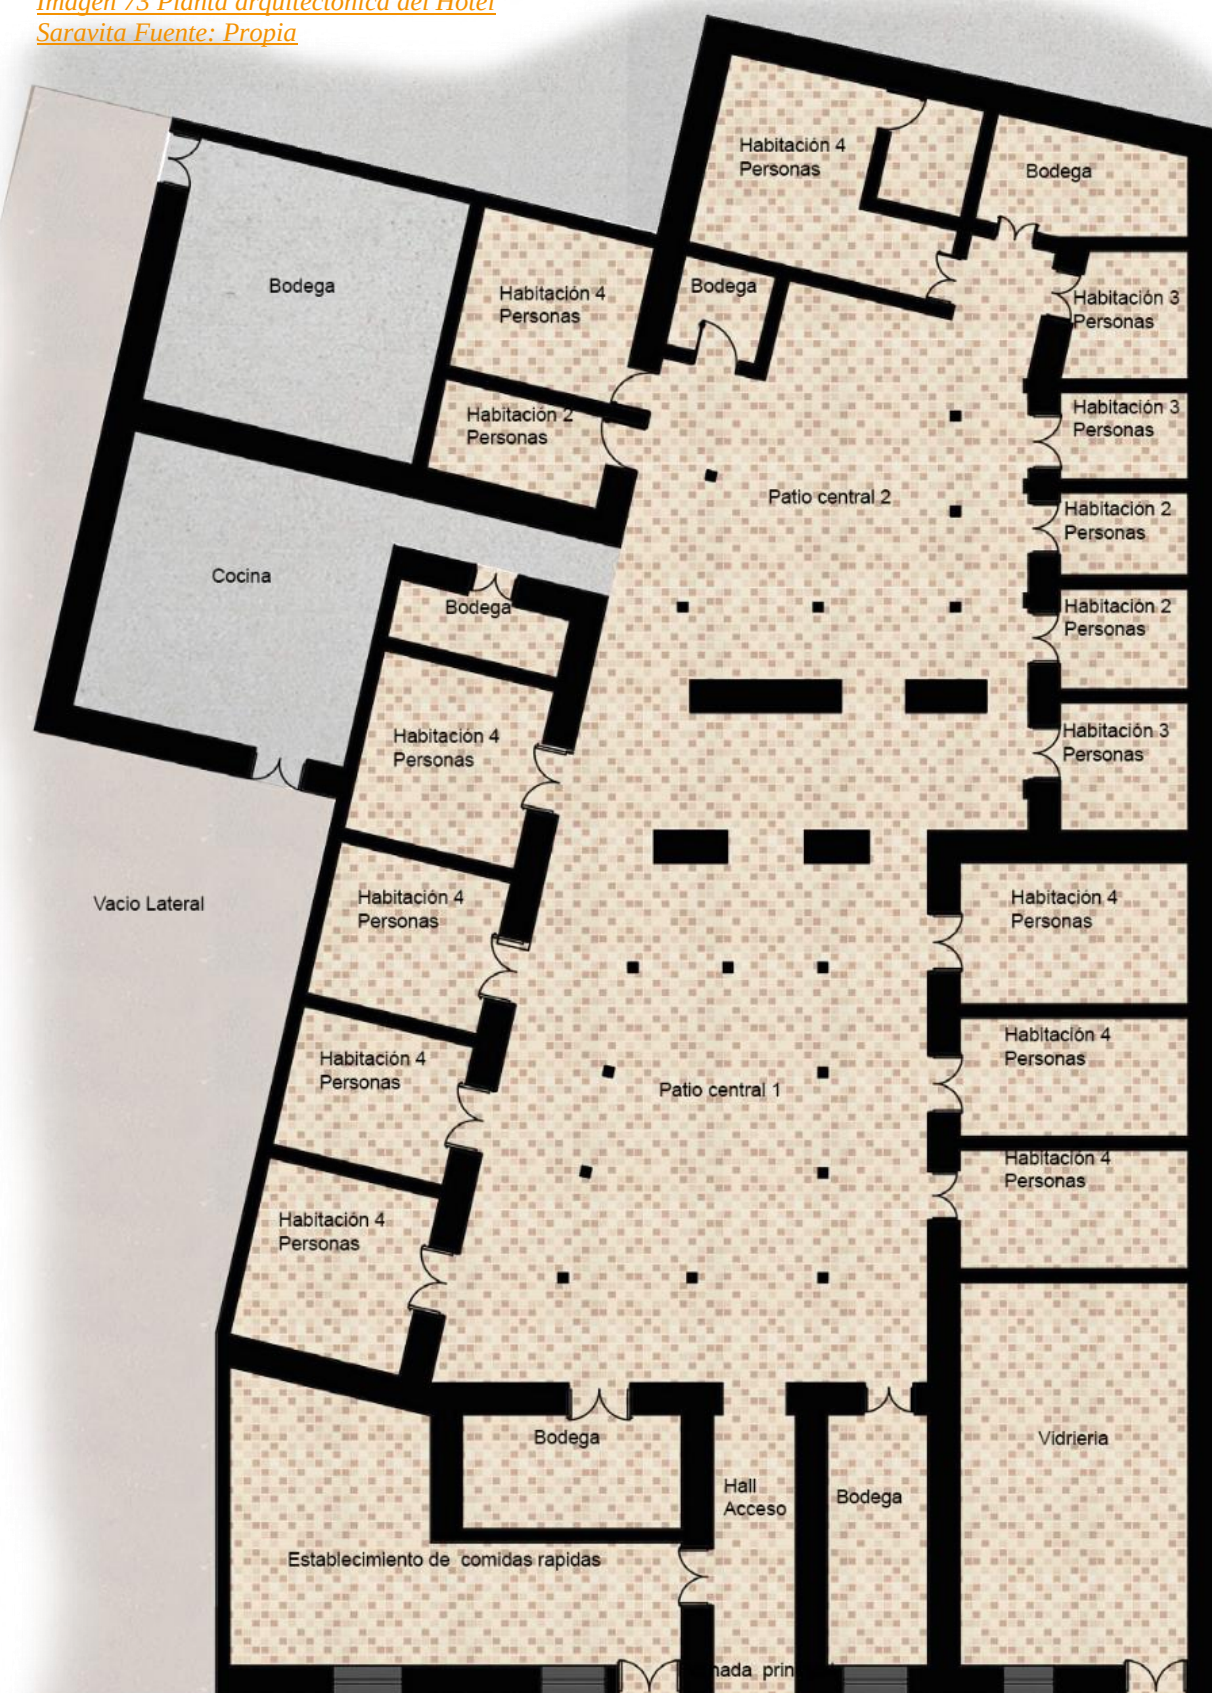
*Imagen 74 Alzado Arquitectónico Hotel Saravita  
Fuente: Propia*

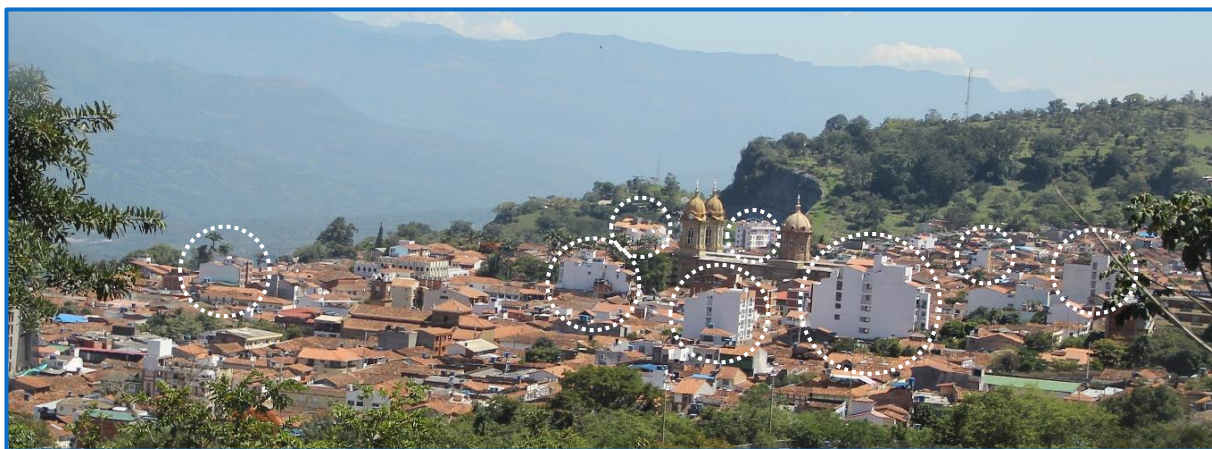
Imagen 75 Panorámica de Socorro desde el asilo san Rafael. Fuente: Propia

La alteración del perfil urbano por construcciones en altura ha producido un cambio radical en el paisaje urbano, degradando la habitabilidad de los predios vecinos a estas construcciones, el uso de las edificaciones es habitacional donde se realiza la ocupación del 100% del lote, afectando el microclima de los predios vecinos, produciendo efecto sombra, baja ventilación por obstrucción, alteración visual y cambio del lenguaje arquitectónico.

Este fenómeno de construcción en altura dentro del análisis de las aerofotografías se evidencia que estos patrones de construcción se realizaron a partir del año 2003, poniendo en riesgo edificaciones vecinas hechas en arquitectura en tierra, por el alto impacto en los métodos constructivos realizados, ya que se realizaron sótanos en la mayoría de los casos.

la aprobación por parte de alcaldía del municipio de este tipo de edificaciones, pone en riesgo las edificaciones con valores a ser conservados.

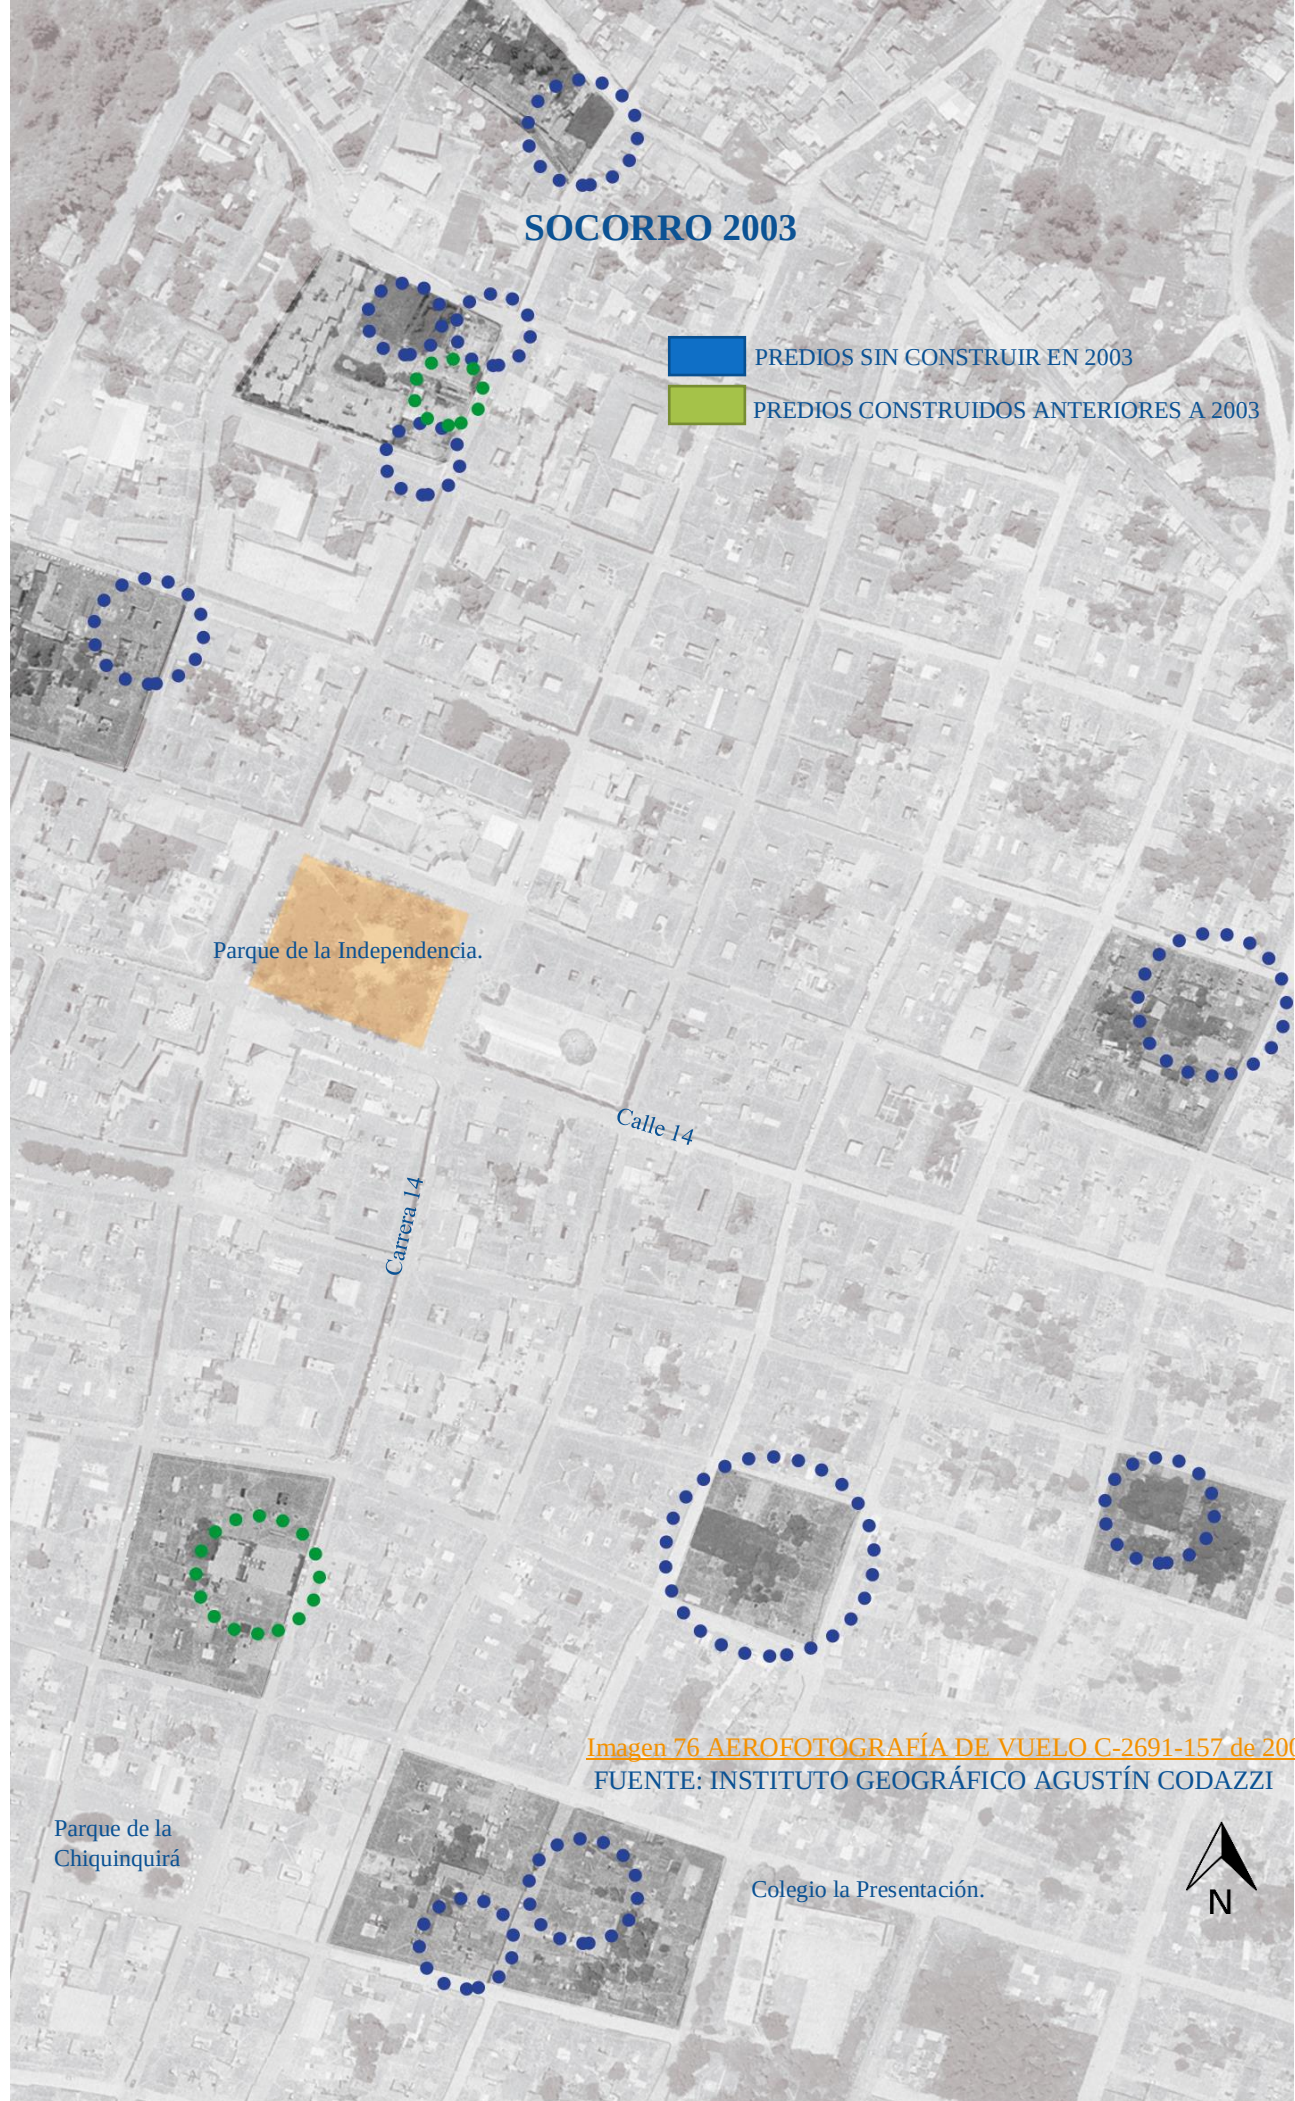
## SOCORRO 2003

- PREDIOS SIN CONSTRUIR EN 2003
- PREDIOS CONSTRUIDOS ANTERIORES A 2003

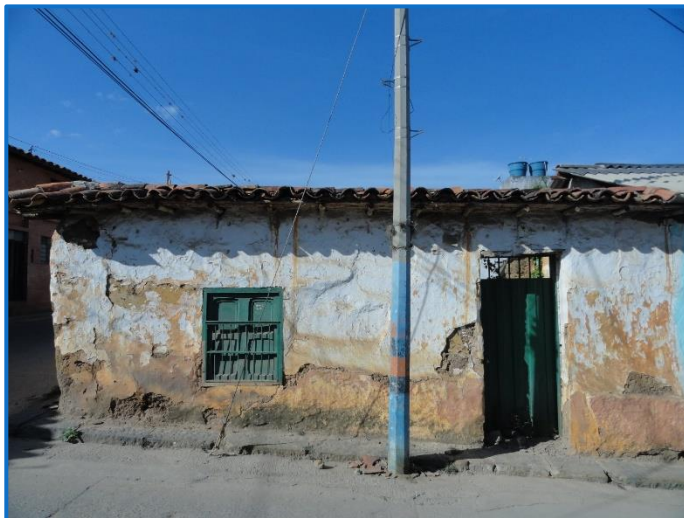
La falta de obras de mantenimiento preventivo en fachadas y cubiertas en los inmuebles con métodos constructivos vernáculos en tierra ha generado la afectación y degradación de los elementos estructurales, como la carpintería de la cubierta generando el deterioro paulatino hasta llegar a estado de ruina, permitiendo su cambio a obras nuevas.

*Imagen 81. Predio en estado de ruina Fuente: Propia*

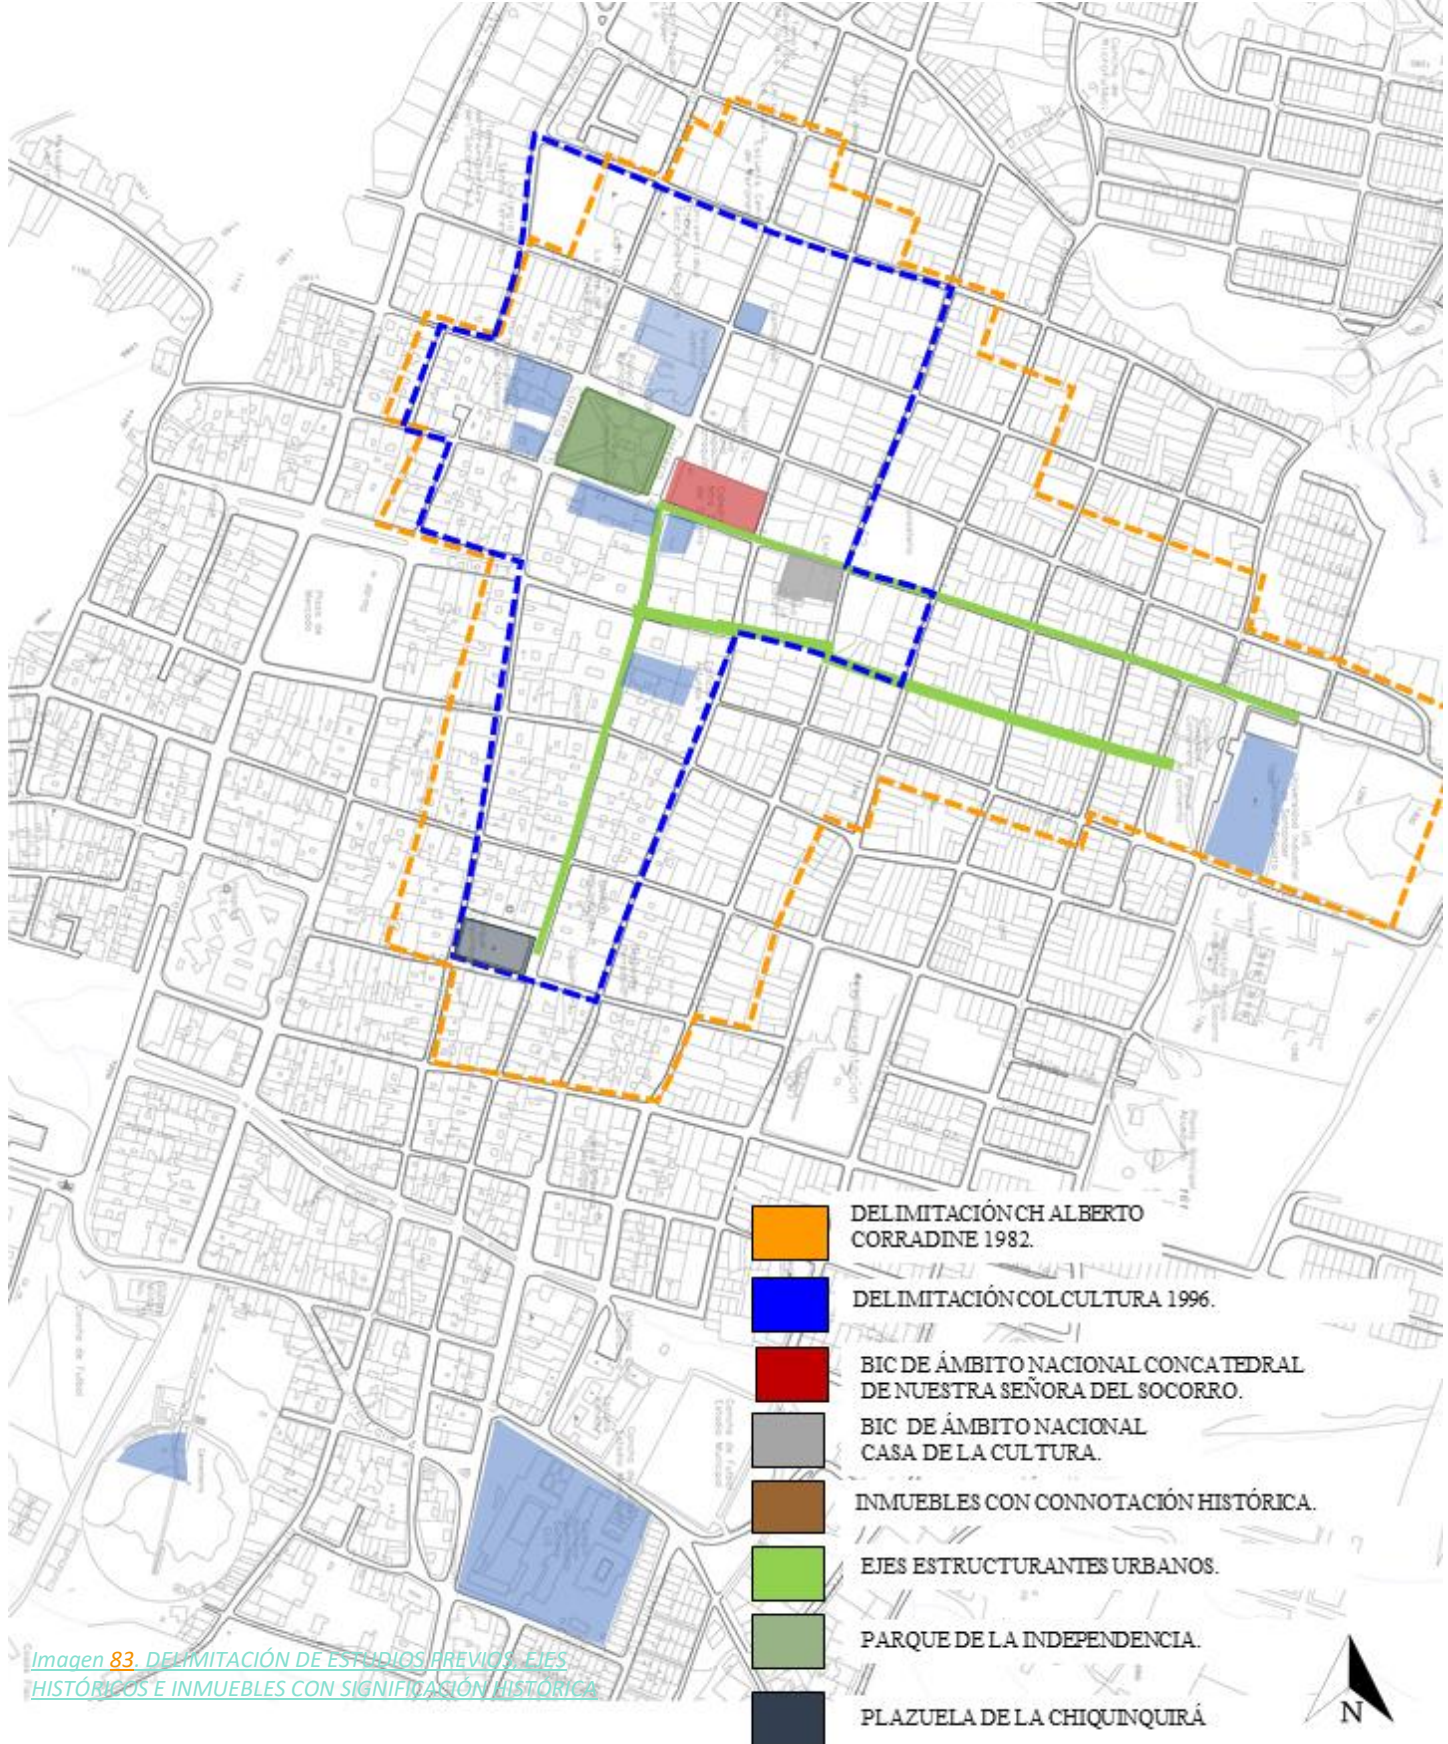
Imagen 83. DELIMITACIÓN DE ESTUDIOS PREVIOS, EJES HISTÓRICOS E INMUEBLES CON SIGNIFICACIÓN HISTÓRICA

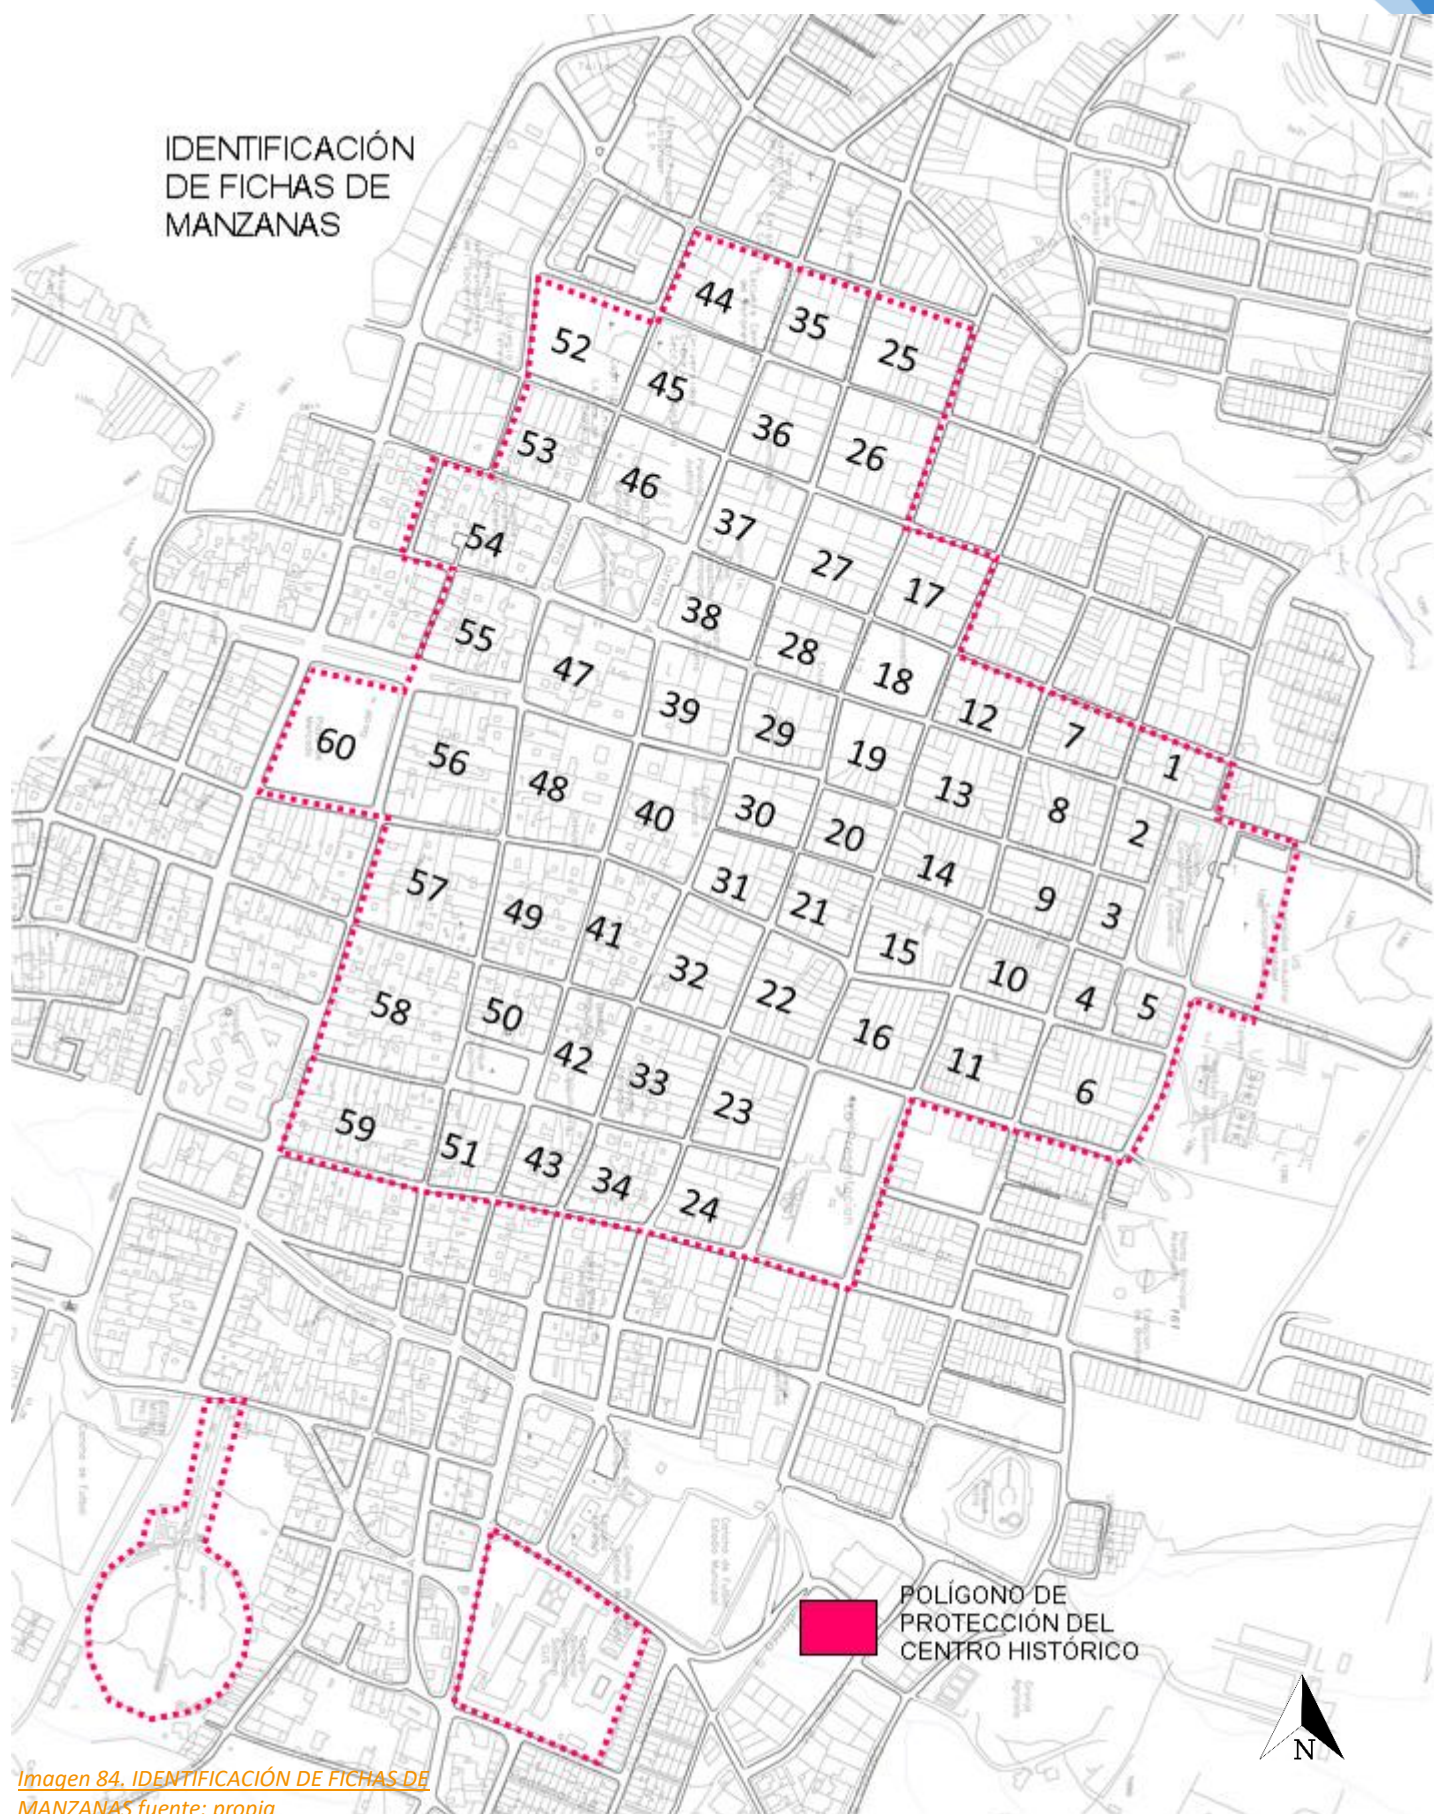
1. análisis de cubiertas de manzana de los años 1954,1990,2006 y 2015.
2. Perfiles fotográficos de la manzana analizando la relación de alturas y composición del perfil urbano.
3. Acercamiento a niveles de conservación, identificación de los vacíos, y áreas de conservación, acercamiento e identificación de posibles liberaciones.

Imagen 84. IDENTIFICACIÓN DE FICHAS DE  
MANZANAS fuente: propia

Como método de reconocimiento de los inmuebles con valores a ser protegidos y asignación de niveles de conservación, se usará fichas de análisis de manzanas, identificando las tipologías y posibles cambios que se han tenido en el tiempo determinando la autenticidad del predio, el registro Las fichas de análisis de manzanas estar compuesto por:

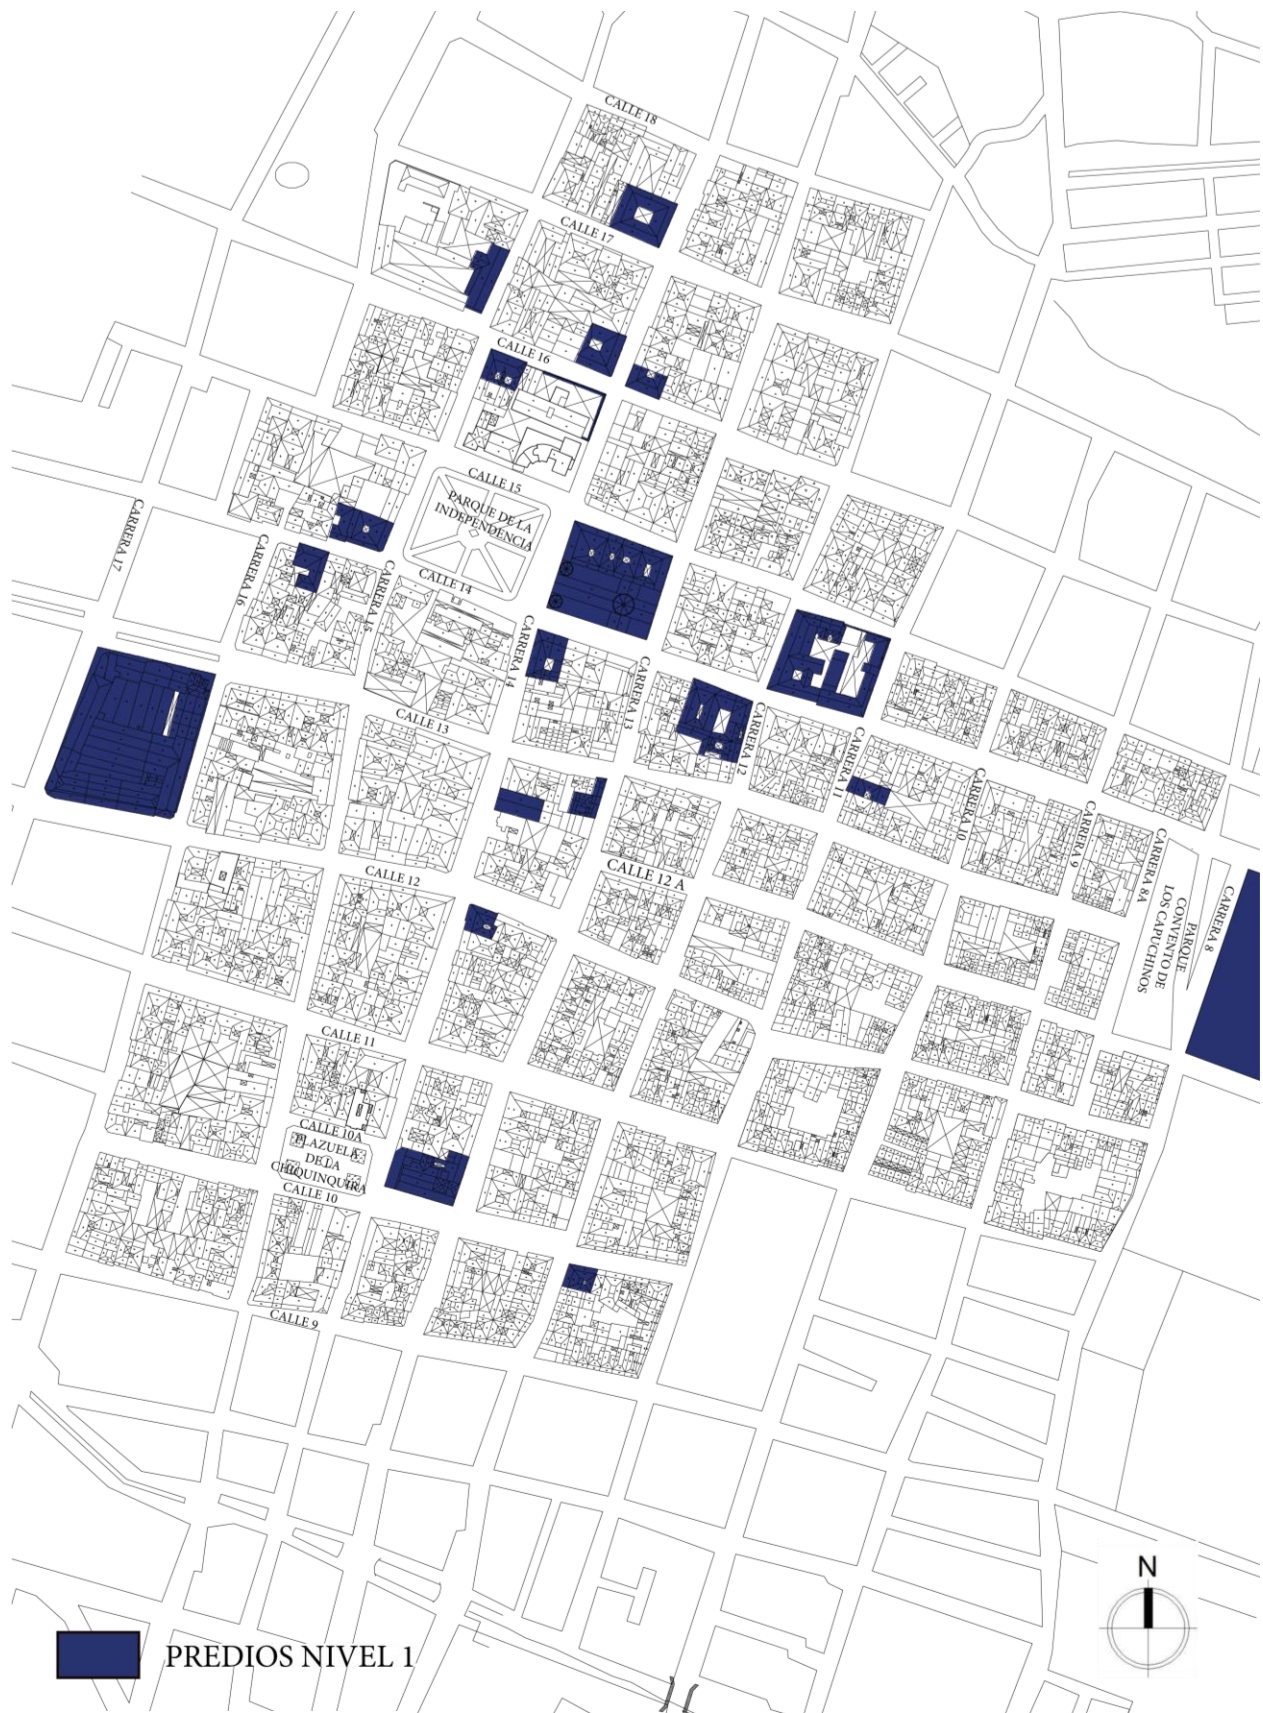
Ilustración 70 Predios nivel 1

PREDIOS NIVEL 1

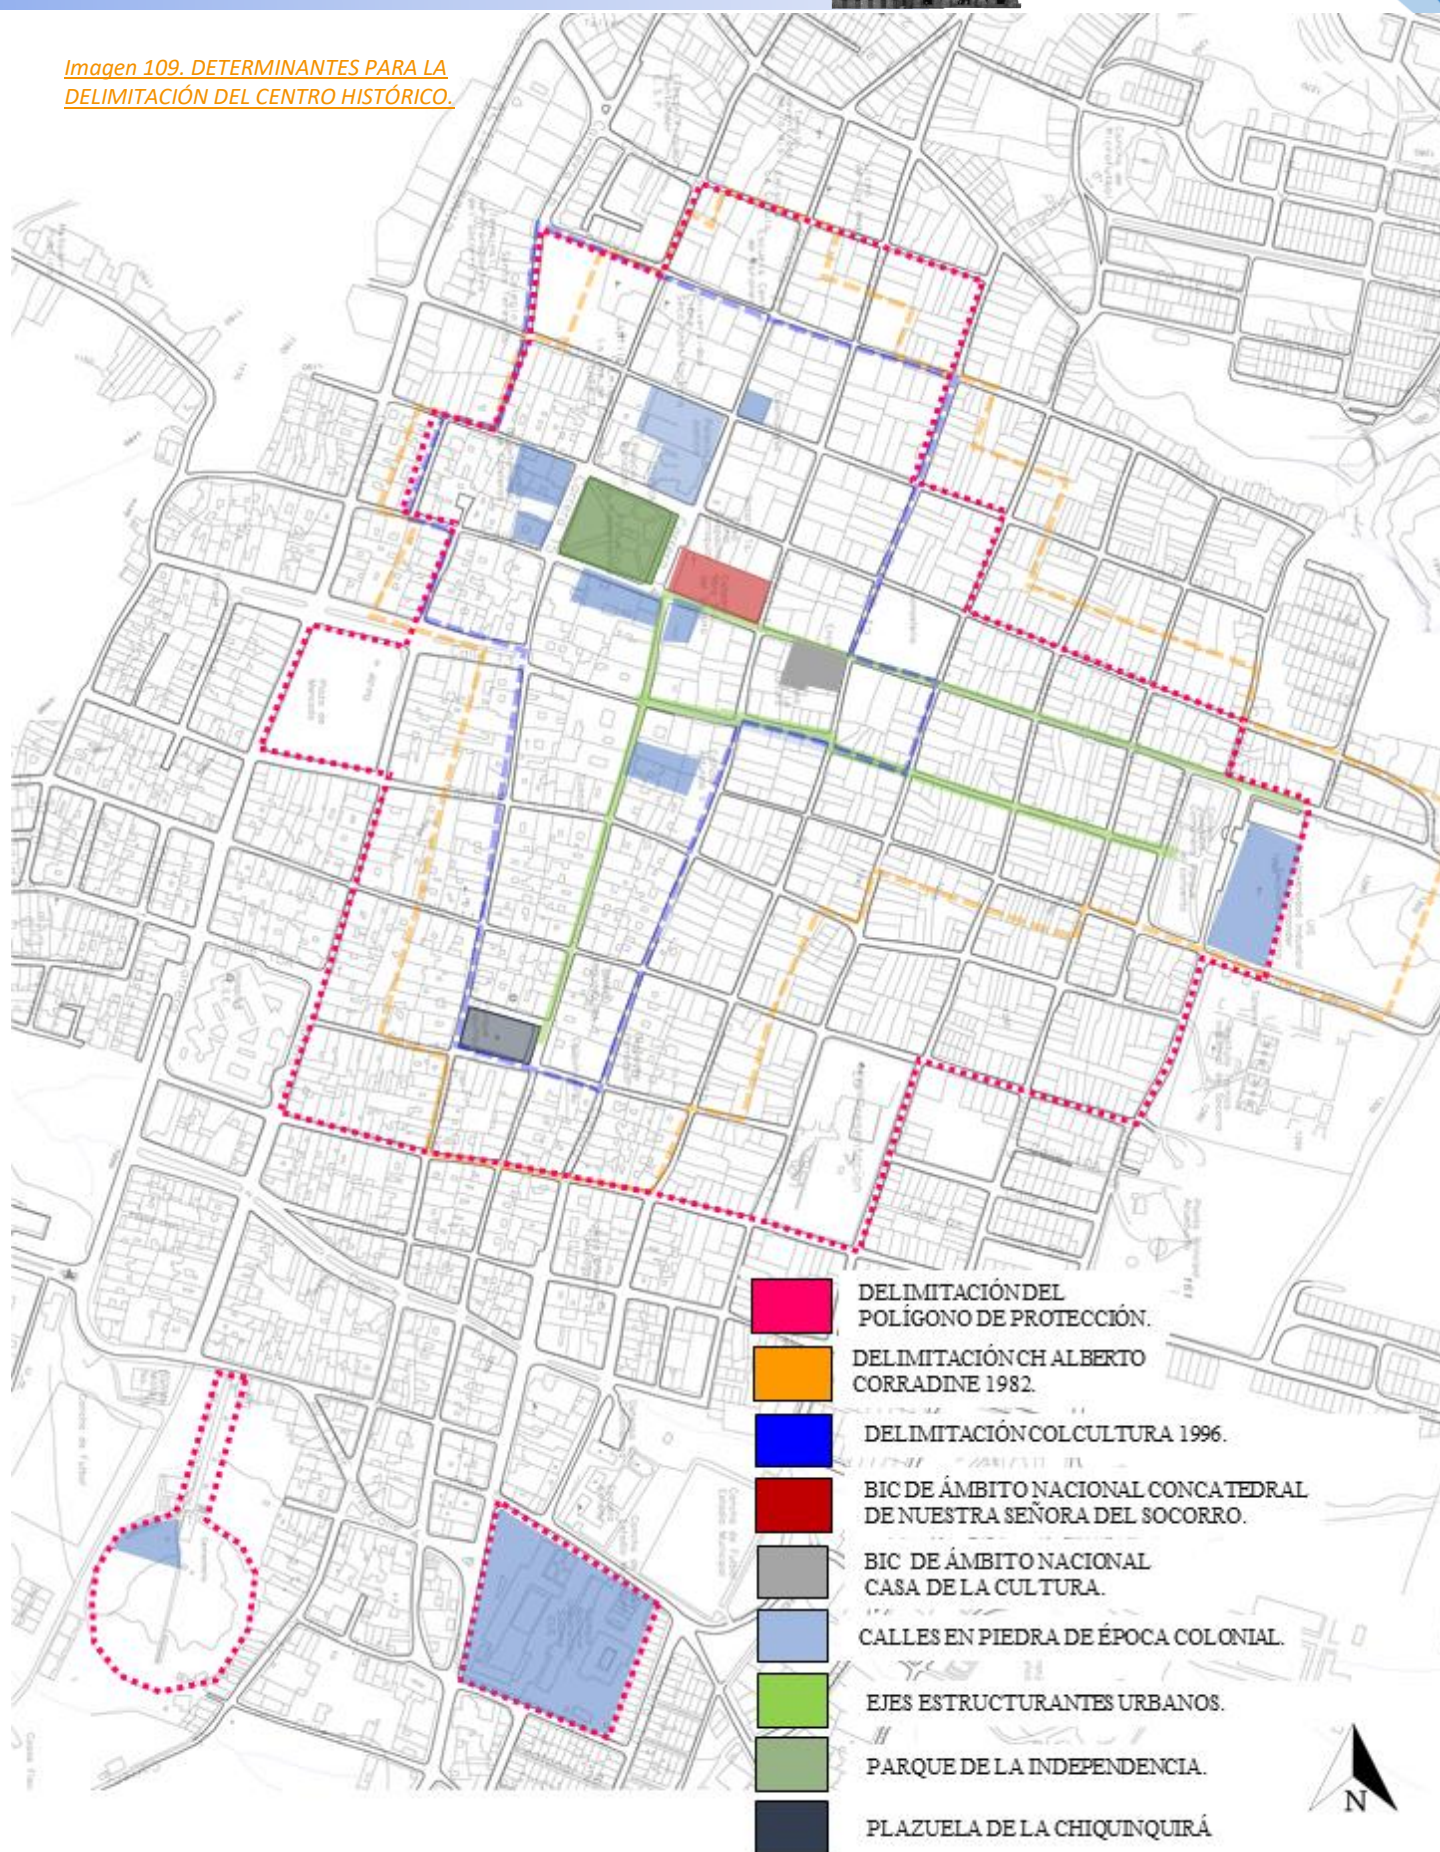
*Imagen 109. DETERMINANTES PARA LA DELIMITACIÓN DEL CENTRO HISTÓRICO.*
