ESTUDIO PARA LA DELIMITACIÓN DEL POLÍGONO DE PROTECCIÓN DEL CENTRO  
HISTÓRICO DEL SOCORRO SANTANDER

FREDDY MANUEL CASTRO PARDO

UNIVERSIDAD LA GRAN COLOMBIA  
FACULTAD DE ARQUITECTURA  
BOGOTÁ  
MAYO DE 2017

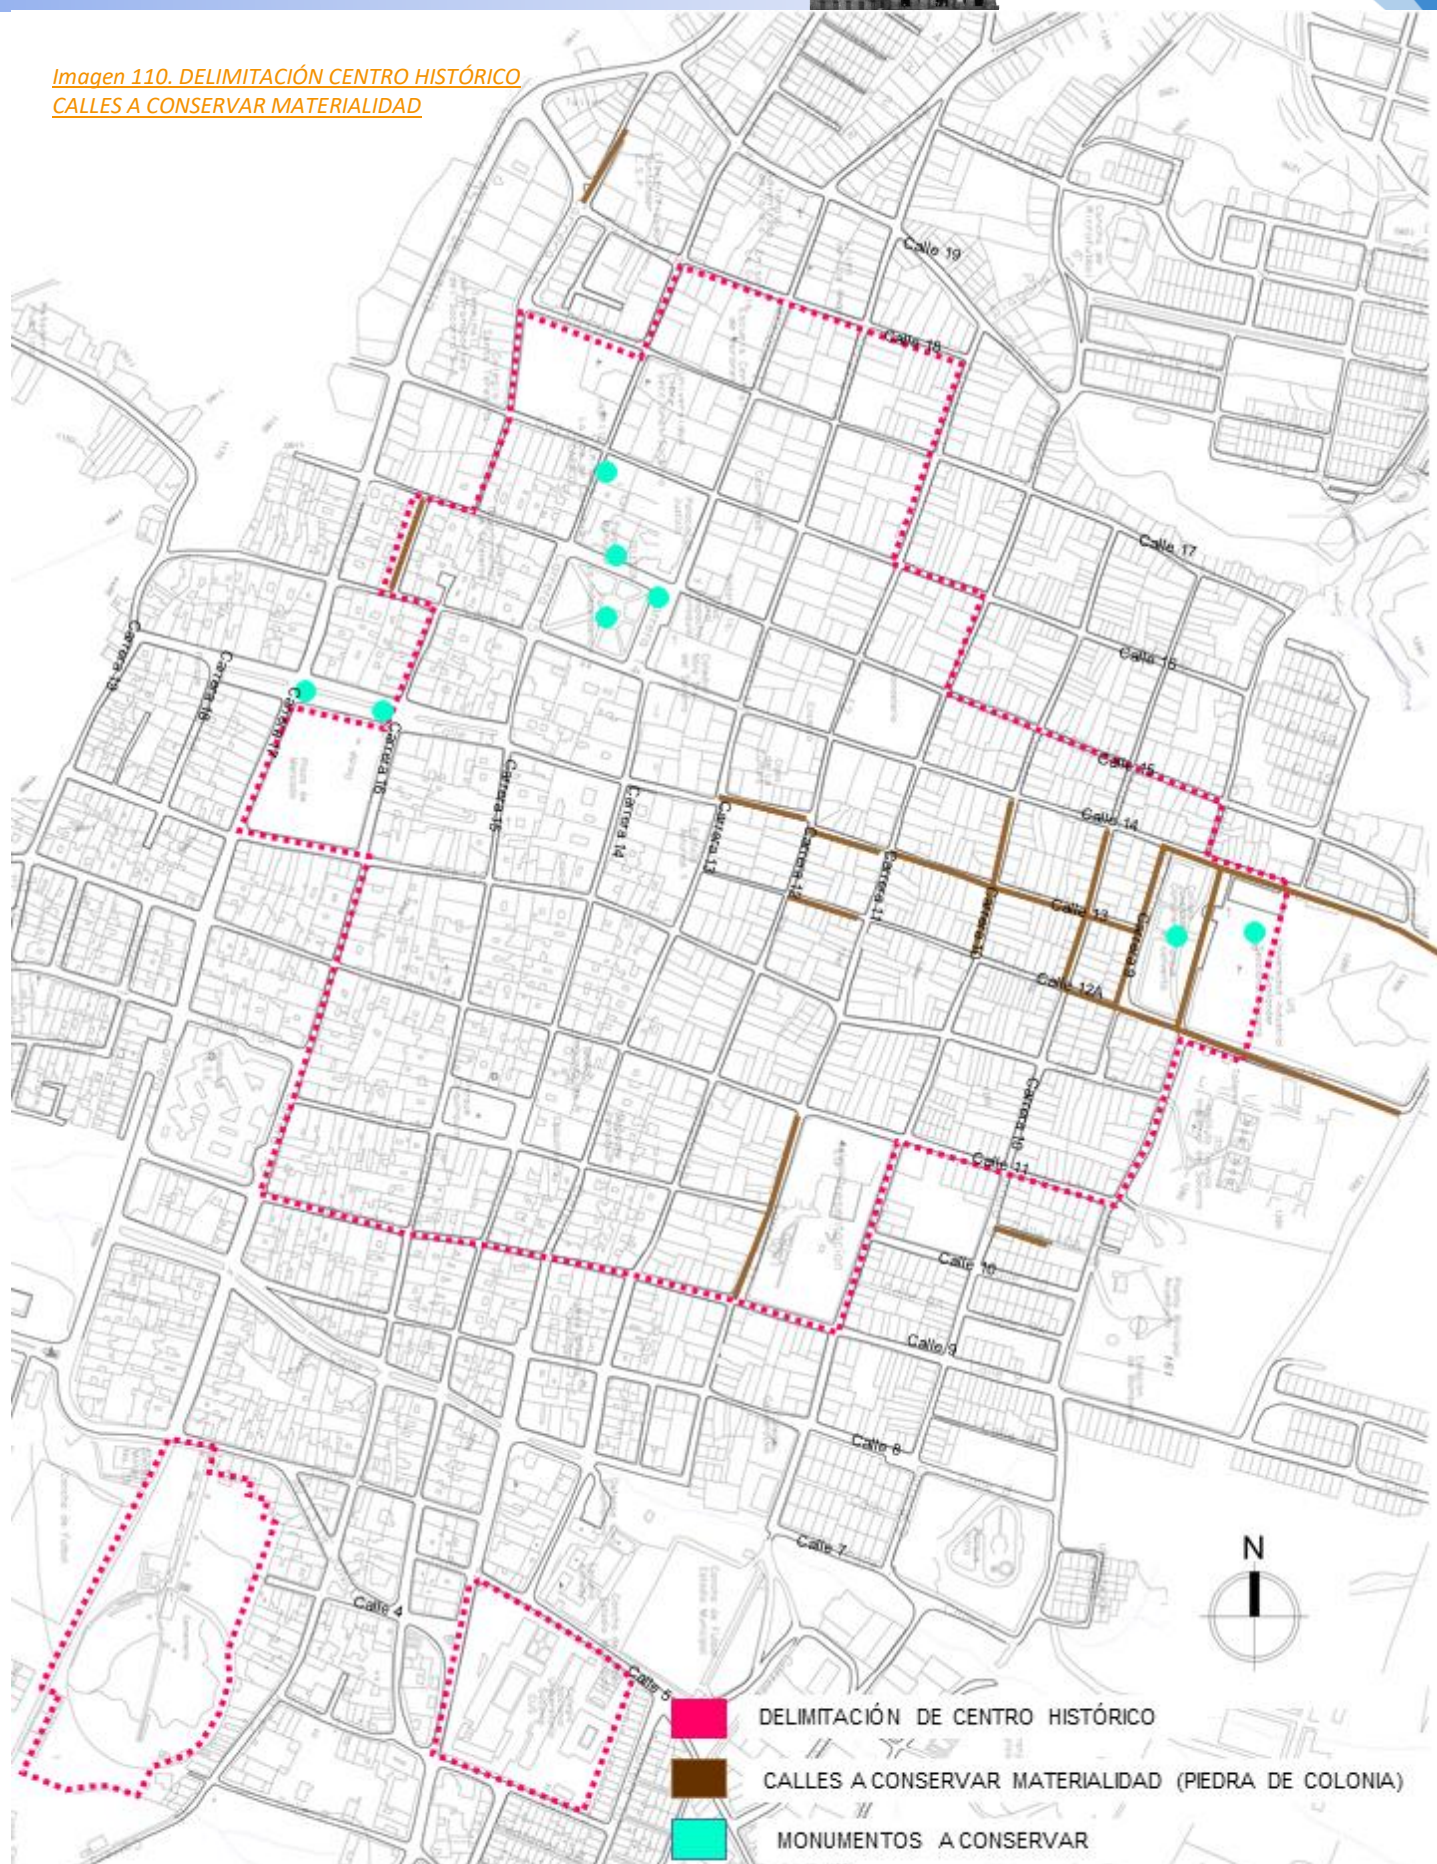
*Imagen 110. DELIMITACIÓN CENTRO HISTÓRICO  
CALLES A CONSERVAR MATERIALIDAD*
