ESTUDIO DE CARACTERIZACIÓN DEL HÁBITAT EN EL BORDE DEL CASCO URBANO DE
LETICIA, SOBRE LA RIBERA DEL RÍO AMAZONAS

Maestría Planeación y Gestión del Hábitat Territorial Sostenible, Facultad de Arquitectura

**Trabajo de grado presentado como requisito para optar al título de Magister en Planeación
y Gestión del Hábitat Territorial Sostenible**

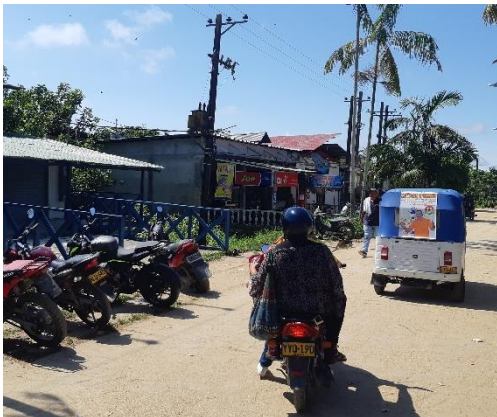
Figura 1

Circuito vehículo peatonal (Carrera 12) malecón

Nota. Detalle de las formas de circulación en el anillo vial del polígono en estudio. Elaboración propia.

relación con el ecosistema, al convertir los recorridos en zonas duras y materialidad en concreto. (ver Figuras 1 y 2)

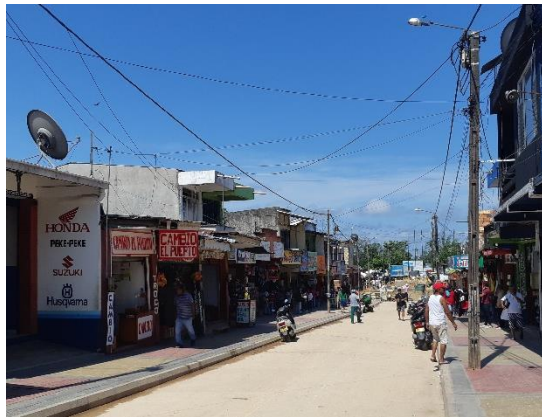
Figura 2

Calle 8ª entre la carreras 11 y el malecón 2.019

Nota. Detalle adecuación calzada en calle 8ª de la superficie de circulación por material pétreo no bioclimático. Elaboración propia.

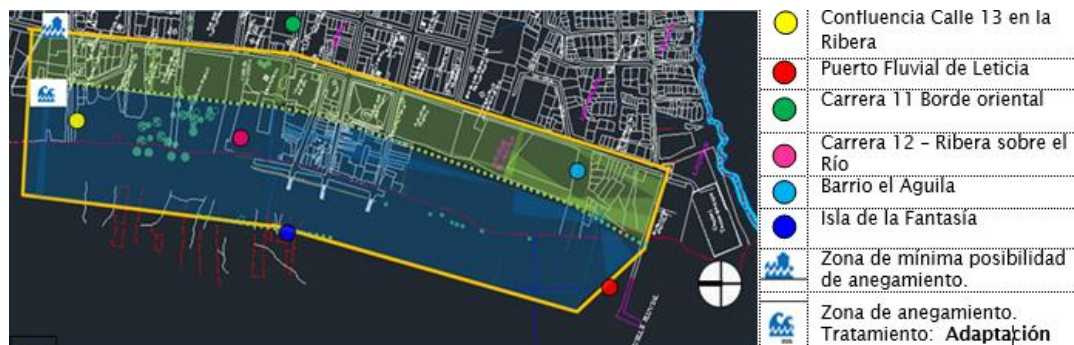
Nota. Mapa malla urbana zona objeto de Estudio. Fragmento de la ciudad, nodos urbanos y franjas de niveles de anegación **a**. Intervención efectuada a plano en DWG recibido como fuente primaria de parte de la Secretaría de Infraestructura Municipal de Leticia durante el trabajo de campo. 2018. **b**. Comunicación Alcaldía de Leticia Secretaría de Infraestructura Municipal - PBOT Leticia 2002-. Elaboración propia.

Esta franja acusa falta de gestión en la implementación de sistemas de drenaje dentro de un escenario de una deficiente infraestructura de servicios públicos afectante de los procesos de construcción social del territorio. La búsqueda de una justificación pertinente que visibilice el problema a través de esta investigación, permite visibilizar la real condición del territorio y de sus moradores, con respecto al denominado “riesgo de inundación”, concepto tal que este estudio pretende relativizar, reafirmandose entonces que las llamadas zonas anegables, representan una condición natural y la recomendación es generar procesos de adaptación.

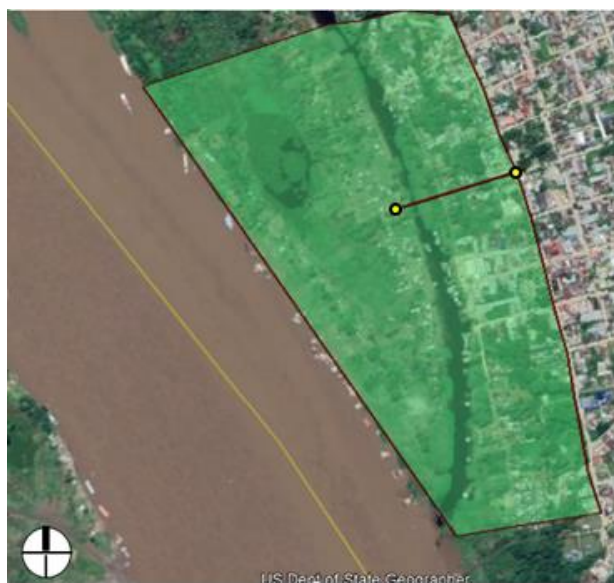
Figura 9

Caracterización del territorio por Perfil de Elevación

●—● Representación línea de corte cotas mínima y máxima de anegación natural

Nota: descripción perfil de elevación sobre el eje de la calle 10ª Barrio Victoria entre carreras 11 y 12 el manto virtual de la pendiente topográfica en el relieve susceptible de anegación. Adaptado de "Google Earth Pro" Google, 2021.

Igualmente, el presente estudio busca visibilizar las dinámicas de cambio de nivel del río y su corresponsabilidad con los factores de anegación territorial. (Ver Figura 8) y a su vez el potencial control social y técnico de estas variabilidades cuyos límites se hallan entre los 66 y los 78 MSNM (ver caso eje calle 10^a entre carreras 11 y 12- figuras 9, 10 y 11).

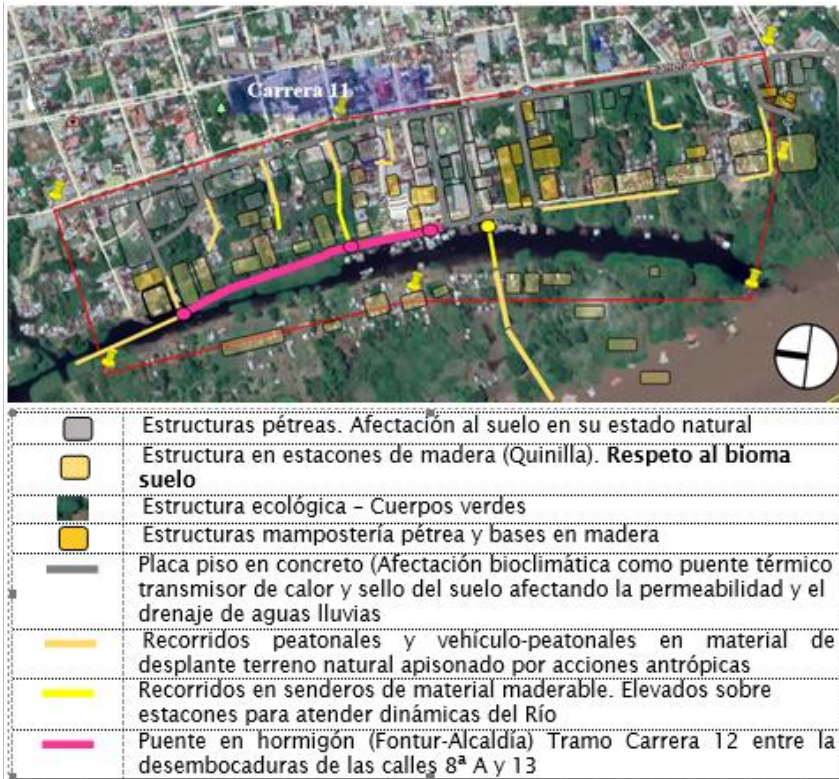
Figura 16

Estructuras físicas de fragmentación del hábitat

Nota: Se caracteriza la materialidad del lugar en correlación con las estructuras biofísicas urbanas y los materiales con que se construye socialmente el territorio. Adaptado de "Google Earth Pro". Google 2020. Elaboración propia.

1) En material pétreo con cimientos pétreos (interrumpe el ciclo ecológico y biológico del suelo). 2) Con bases y estacones de madera (respetuosa del suelo). 3) En material pétreo con bases y cimientos en madera (nivel intermedio de afectación al suelo y recipiente de desechos. Espacios sin aireación, afectación en la salud, acumulación de bacterias aeróbicas y por el bajo ingreso de luz solar hacia el suelo afectando su oxigenación. (Ver figura 16)

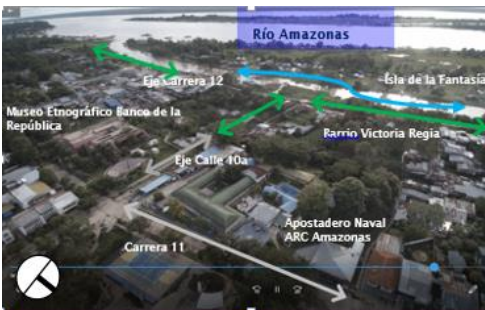
Figura 17

Fragmentación del hábitat. Polígonos carreras 11 y 12

Nota. Vista aérea de estructuras pétreas apostadero naval y museo etnográfico y su transición hacia zona de estructuras vernáculas hacia el río. a. Corresponde a sobrevuelos de dron, obtenidos directamente con la Alcaldía de Leticia en el trabajo de campo. Elaboración propia.

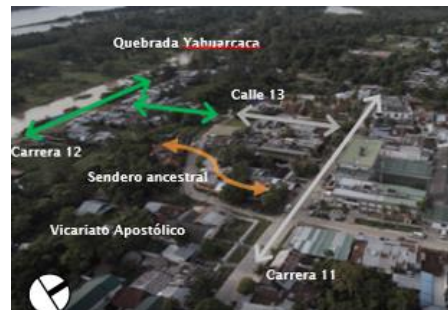
Figura 18

Hábitat. Calles 12 a 13 entre carreras 11 y 12

Nota. Estructuras pétreas sobre la carrera 11 y a franja ecológica ocupada por estructuras palafíticas en madera; a. Corresponde a sobrevuelos de dron, obtenidos directamente de la Alcaldía de Leticia en el trabajo de campo. Elaboración propia.

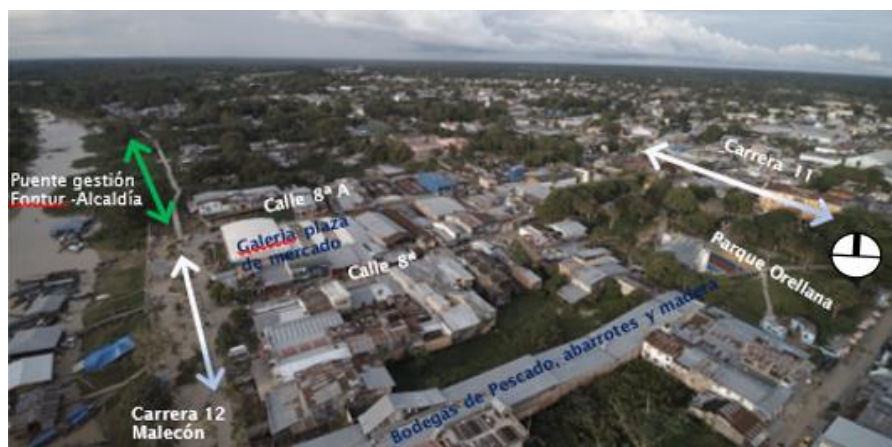
Nota. Vista aérea de estructuras pétreas sobre la carrera 11 y su incorporación espacial en la franja ecológica que es ocupada por estructuras palafíticas en material vernáculo en madera. a. Corresponde a sobrevuelos de dron, obtenidos directamente con la Alcaldía de Leticia en el trabajo de campo. Elaboración propia.

- Deficiente drenaje y transmisión de exceso de calor. Afectación climática por alta masa térmica ya que en la noche el concreto transmite el calor recibido en el día en el día retoma dicho ciclo.

- Igualmente hay un porcentaje de edificaciones, entre estas algunas bodegas pesqueras y en mayor número viviendas de habitación, que presentan tarima de base u estacones en madera, pero la mampostería y tabiques de cierre en material pétreo. Esto sigue afectando de manera negativa al suelo por el peso y la no atención a la corrosión de los materiales.

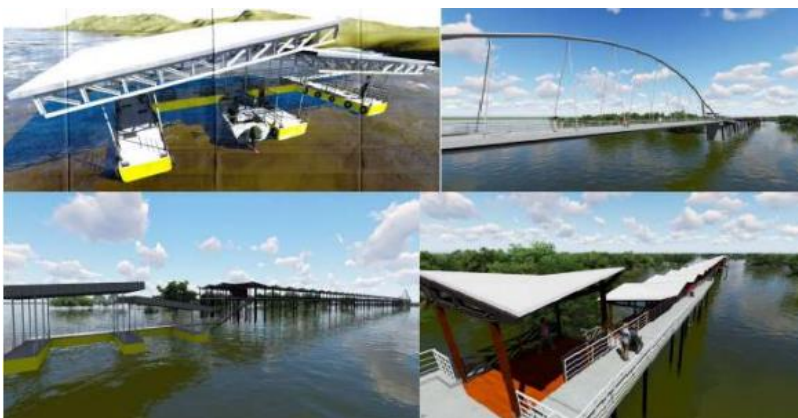
Figura 20

Render Proyecto puente de conexión: malecón - Isla de la Fantasía

Nota: Se observa el puente que conecta el malecón comercial de Leticia con la Isla de la Fantasía, como una alternativa de extensión de la actividad portuaria desde la franja tradicional hasta la zona portuaria actualmente con logística informal como es el costado occidental de la Isla. Tomado de: informe actuación especial de fiscalización recursos del sistema general de regalías departamento del Amazonas, Gobernación del Amazonas, Municipio de Leticia y Universidad de Cartagena. Contraloría General de la Republica. (2019).

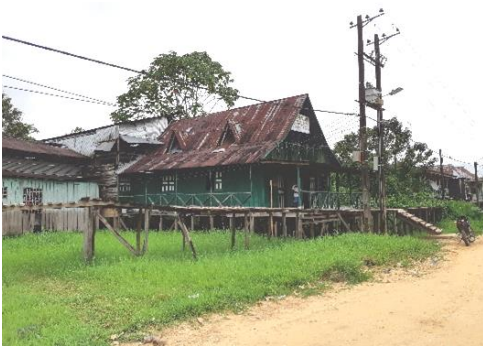
Figura 28

Forma urbana, materialidad y formalidad. Carrera 12

Nota. Vivienda productiva con bodega de pescado. Está cubierta con lucarnas. Requiere mantenimiento en sus materiales. *a.* Trabajo de campo tesis de maestría. Elaboración propia.

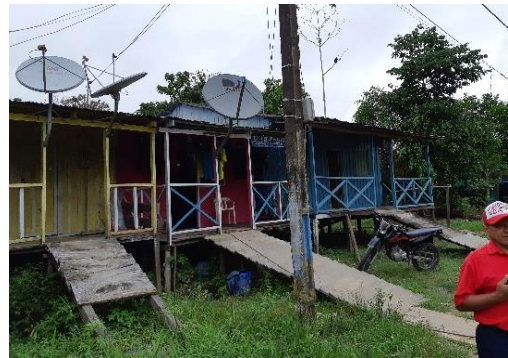
Figura 30

Viviendas palafíticas adaptadas a la modernidad

Nota. Viviendas de tipología continua sobre la carrera 12 Barrio El Águila Se rompe el paradigma de opinión pública respecto a los hábitats sobre ribera=pobreza y miseria. Ellos tienen conexión satelital de internet y televisión, energía eléctrica y servicio de acueducto. *a.* Trabajo de campo tesis de maestría. Elaboración propia.

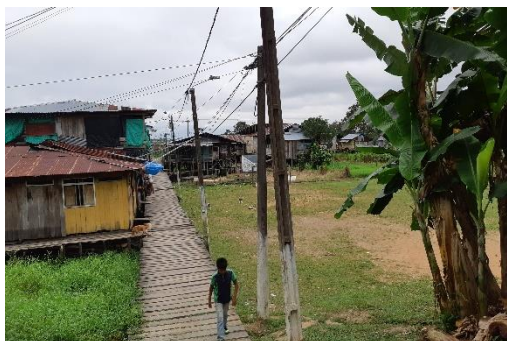
Figura 31

Barrío El Águila. Vista Oriente Occidente

Nota. Malla urbana: Tipología ortogonal. Recorridos peatonales en madera. Poca asepsia en el tramo bajo tarima de piso con riesgo de picadura de serpiente y presencia de vectores contaminantes. *a.* Trabajo de campo tesis de maestría. Elaboración propia.

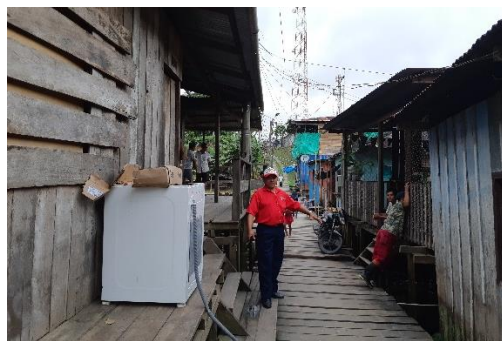
Figura 32

Viviendas tipología continua. Barrio El Águila

Nota. Viviendas palafíticas. Carrera 11 al fondo. Carencia de cajas laterales de aire. Se requiere mantenimiento en cierre de los hábitats. *a.* Trabajo de campo tesis de maestría. Elaboración propia.

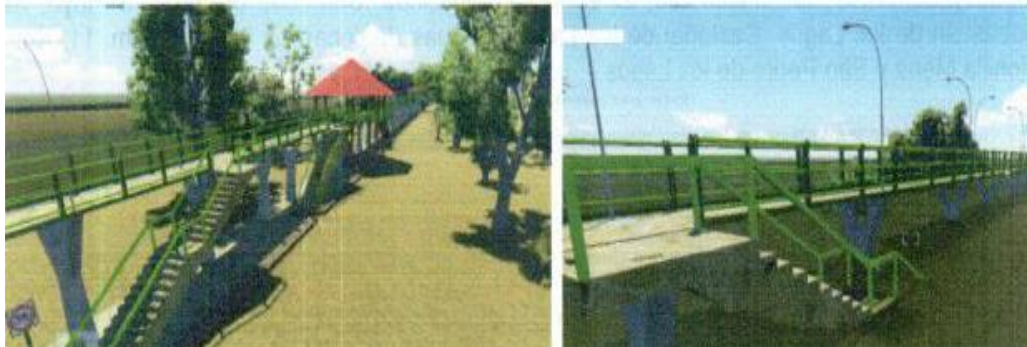
Nota. Vistas del puente en concreto y metal. Tramo entre Boca-calles 8aA y 13. Tomado de: Oficina asesora de infraestructura turística, Viceministerio de Turismo (2.015) en: “Plan de Desarrollo Municipal de la Alcaldía de la ciudad de Leticia, Amazonas, generado para el periodo 2016 - 2019 Pensando en Grande”. Alcaldía de Leticia, 2016. (<http://alcaldialeticia.gov.co/Transparencia/PlaneacionGestionyControl/Plan%20de%20Desarrollo%20Econ%3%B3mic%202016%20-2019.pdf>)

Actualmente hay un puente de madera provisional de deficiente calidad, que conecta el malecón con la Isla de la Fantasía.

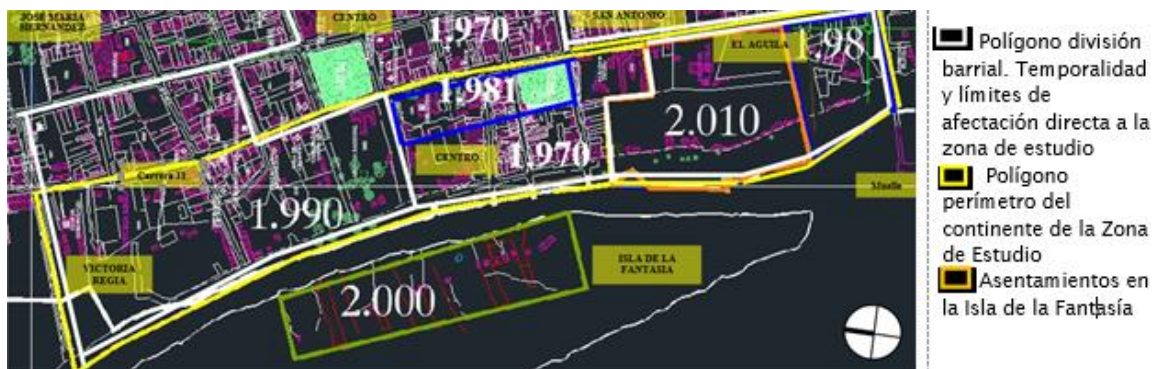
Figura 46

Desarrollo cronológico de los sub-sectores consolidados

Nota: Se observa cómo los sectores del Centro (Antecedentes de actividad comercial con el puerto por el eje de la calle 8ª) y el costado sur del barrio el Águila (Colindante con La Unión (Eje histórico generador del muelle de cargue), presentan la mayor antigüedad. a. Adaptación con base en información tomada de primera mano, de parte de la Alcaldía de Leticia y con base en la información consignada en el Plan Básico de Ordenamiento Territorial de Leticia, soportado legalmente en el Acuerdo Municipal de Leticia 024 de 2012. Elaboración propia.

Se evidencia la evolución del espacio urbano en Leticia, entre 1.970 y 2.000. (Ver Figura 46) - En 1867 Benigno Bustamante funda un primer caserío. Es importante tener en cuenta que este documenta publicado en el año 2002 corresponde a un trabajo de campo desarrollado por la autora brasilera en conjunto con la Alcaldía de Leticia. Se observa la particularidad que los predios o manzanas correspondientes al barrio Victoria Regia, son denominados como “Marina” e igualmente al barrio El Águila es absorbido en la muestra del mapa (ver figura 45) por el barrio San Antonio”, cuando la realidad catastral hoy por hoy y de asentamiento legalizado es otra.

Nótese como en esta zona se da una fuerte dinámica de transformación multitemporal en la ocupación catastral del territorio, considerando el caso desde 1970, en que se desarrolla un rápido proceso de consolidación de los barrios. Hacia los años 80 se presentan modos de

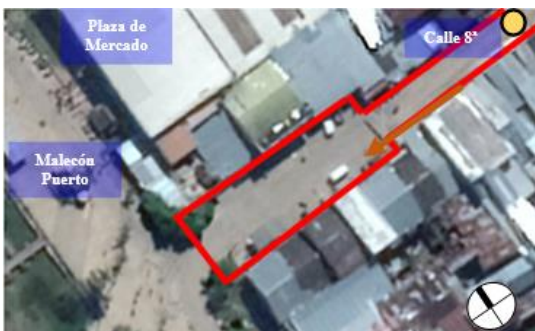
Figura 53

Tramo calle 8ª (2019) llegando a la carrera 12

Nota: uso excesivo del concreto y carencia de espacios verdes y de estructura ecológica. Afectación de la bioclimática y el confort ambiental. Adaptado de: "Google Earth Pro". Google 2020

Sobre la calle 8ª, figuran edificaciones institucionales tales como: la Dirección de Aduanas e Impuestos Nacionales [DIAN] y comerciales. Se da un desarraigo y sustracción de la fitotectura (árboles y palmeras) (ver imágenes 52, 53, 54 y 55). En 2019 se repavimenta el tramo entre carreras 11 y 12. Recomendación: muros verdes, eje ambiental con espejo de agua y plantas flotantes implementando saberes técnicos y ancestrales bajo conceptos de Compacidad Urbana, o sea el modelo urbano de ciudad compacta y con cuerpos verdes.

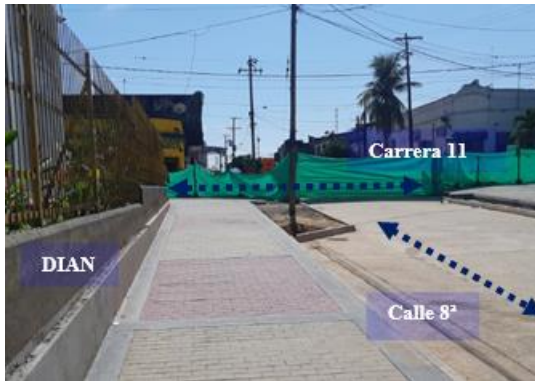
Figura 52

Escala de recorrido calle 8ª (2020) Vista oriental

Nota: con la pavimentación de la calle 8ª, fueron ampliados los andenes para beneficio de los peatones. Negativo: removieron los árboles y cuerpos verdes y utilizaron materiales no bioclimáticos. Carencia de sistemas de drenaje sostenible. *a.* Fotografía tomada en trabajo N°2 de campo en octubre de 2019. Elaboración propia

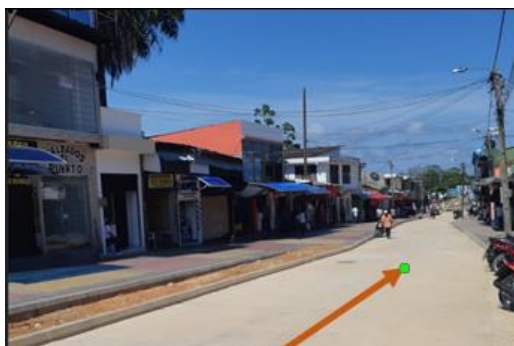
Figura 54

Tramo calle 8ª (2019). Vista al malecón y al río

Nota: carencia de elementos de sombra en general. Mejora en ancho de andén para los peatones. *a.* Fotografía tomada en trabajo N°2 de campo en octubre de 2019. *b.* Recorridos urbanos del autor y diálogos significativos. Elaboración propia.

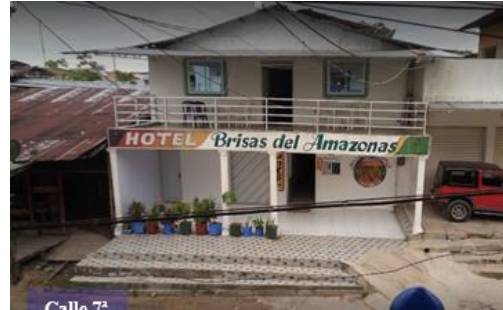
Figura 62

Hotel Brisas del Amazonas sobre la Calle 7ª

Nota: Fachada del Hotel Brisas del Amazonas. Manejo del elemento rampa (accesibilidad). Tipología de hotel a bajo costo de amplia demanda. Adaptado de: "Google Earth Pro". Google 2020.

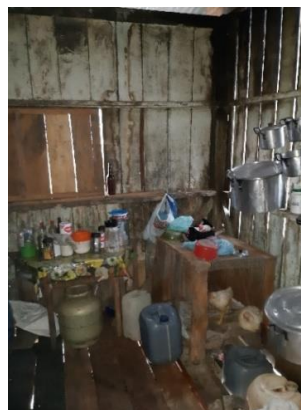
Figura 68

Vivienda. Barrio Victoria Regia, eje de la calle 10ª

Nota: a. Identificación del espacio público en el eje histórico del camino al malecón. Elaboración propia.

El Objeto: el interior de una vivienda sobre el eje calle 10ª. La Acción: saneamiento básico de mejoramiento de vivienda y reforzamiento estructural. Tratar y recolectar adecuadamente las aguas lluvias. (ver Figura 68)

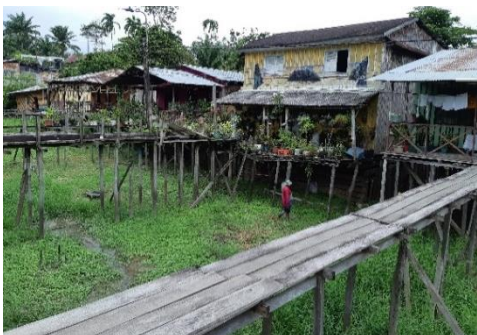
Figura 69

Viviendas anfibia. Barrio Victoria Regia

Nota: a. Identificación del territorio esencial y ancestral. Elaboración propia.

El Objeto: un grupo de viviendas en el Victoria Regia en época de varzea baja (seca) La Acción: recuperar las estructuras portantes por vulnerabilidad y vetustez. (Ver Figura 69)

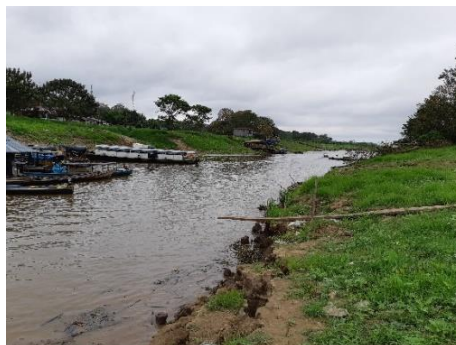
Figura 70

Detalle de ribera de la Isla de la Fantasía

Nota: a. Identificación del territorio insular frágil y cambiante. Isla de la Fantasía. Elaboración propia.

El Objeto: el suelo registra procesos de escorrentía. La Acción: estructuras livianas de apoyo profundo y comunicación entre los hábitats (ver Figura 70)

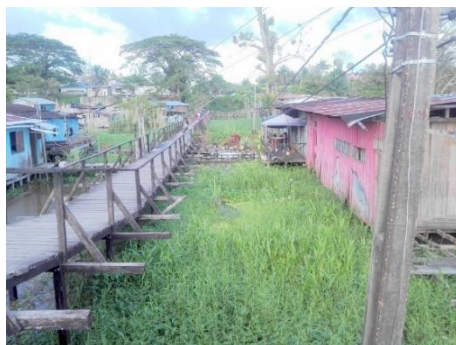
Figura 72

Circulación palafítica Calle 10ª en barzea baja

Nota: Barrio Victoria Regia. *a.* Identificación de los elementos de accesibilidad y la interacción recorrido-topografía - hábitat sostenible. Elaboración propia.

El Objeto: El sendero peatonal en madera de quinilla. La Acción: el logro: reconstrucción del puente (Solo el eje central de la calle 10ª directo hasta el puente de Fontur en el eje de la Ribera (carrera 12). (ver Figura 72)

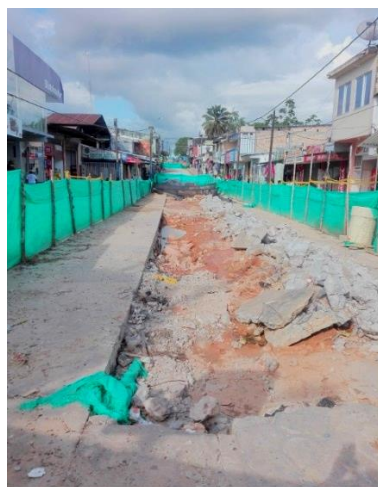
Figura 84

Obras de repavimentación calle 8ª. Vista al Oriente

Nota: Los procesos de intervención en el territorio como esta repavimentación, sanean relativamente la accesibilidad pero no consideran lo bioclimático ni la atención la estructura ecológica. Cuerpos verdes. *a.* No se observa manejo de drenajes sostenibles. Hay exceso de zona dura y se afecta el confort ambiental por las altas temperaturas ambiente y del suelo. Elaboración propia.

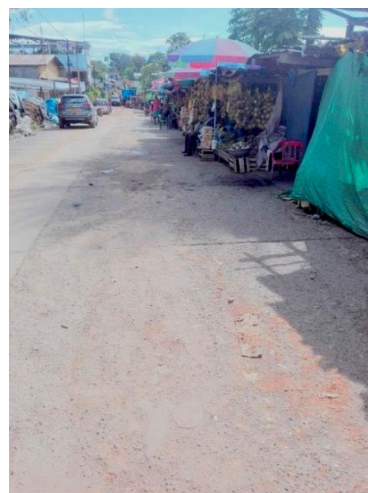
Figura 85

Detalle mercado peruano en la calle 7ª

Nota: Han intervenido la calzada de la calle 7ª bajando al Río. Sin considerar que hace casi 1 siglo el mercado peruano se ubica allí y forma parte de la memoria colectiva del lugar. *a.* No se manejan niveles de superficie y/o delimitaciones a nivel por uso. *b.* Es menester reformular los procesos de apropiación presupuestal, para que se incluyan en los Contratos soporte de la ejecución de los rubros presupuestales, las condiciones idóneas de habitabilidad en las obras de urbanismo a ejecutar. Elaboración propia.

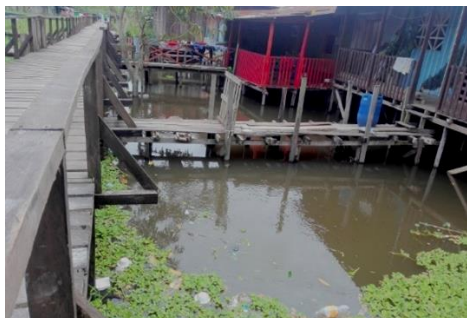
Figura 88

Detalle de barzea intermedia en Calle 10ª

Nota: Detalle del sendero peatonal reconstruido en la calle 10ª. Deben optimizarse las conexiones con las viviendas palafíticas. *a.* Deben darse manejos de innovación adaptados al alcance y del Buen Vivir ancestral, respetando la materialidad vernácula y sus técnicas constructivas locales. Elaboración propia.

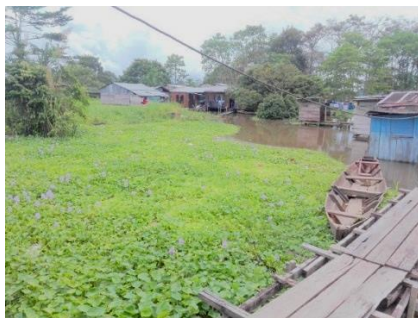
Figura 89

Detalle de barzea alta en Calle 10ª

Nota: Esteros en época de barzea alta, en que el Buchón satura el espejo de agua. Detalle zona aledaña a la calle 10ª - Barrio Victoria Regia. *a.* Buchón o especie acuática de lirio con componentes de aire que dan su flotación. No debe permitirse su saturación. Es útil como fertilizante del suelo en su justa medida. Elaboración propia.

Con el Río arriba los moradores se trasladan en balsas y conviven en los esteros con el buchón (Ver comentarios en Figuras 89 y 90) que al ser excesivo desoxigena el cuerpo de agua por sellar ingreso de luz solar. Se recomienda controlar el desarrollo espontáneo del buchón, con cultivos de peces exóticos típicos, tales como el Bakú y la Cucha (Dámaso, 2006) que se encargarían de controlar dicho crecimiento alimentándose del mismo.

Con el Río arriba los moradores se trasladan en balsas y conviven en los esteros con el buchón que al ser excesivo desoxigena el cuerpo de agua por sellar ingreso de luz solar. Para el caso de la invasividad del buchón, Dámaso (2006), recomienda controlar el desarrollo espontáneo del mismo, mediante el cultivo de peces exóticos típicos, tales como el Bakú y la Cucha; que se encargan de controlar dicho crecimiento alimentándose del mismo.

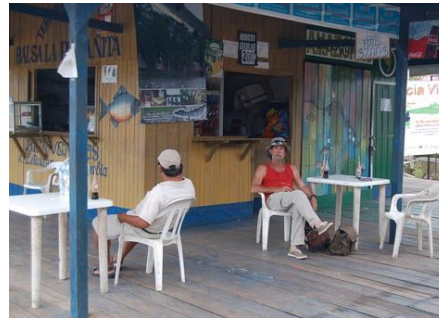
Figura 92

Hábitat flotante: Usos de comercio y embarque

Nota: construcción del hábitat desde las cotidianidades, el habitar, estar, conversar, esperar y ser. Espacio de transición de lo público a lo privado. Vivencia esperanzadora del Río y su Ribera. Adaptado de: "Wikipedia". Google 2021 *a.* Tipología: Barcas encallables, usados como morada y/o servicio de venta de víveres y/o en suministro de combustibles. (Riesgos de incendio y de hurto)

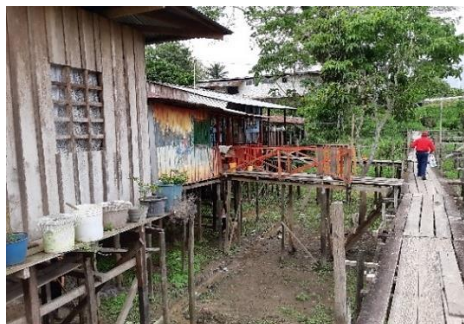
Nota: Se da apropiada privacidad del Hábitat. Deterioro en la materialidad - Desequilibrio en niveles de nitrógeno y oxígeno en los ciclos de la madera. **a.** Ver descriptores en la Figura 91 **b.** Fotografía tomada in situ por el autor de esta tesis. Elaboración propia.

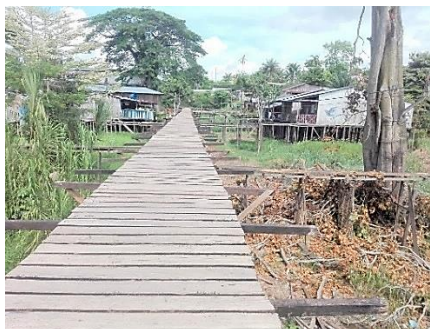
Figura 94

Calle 10ª Sendero en proceso de renovación.

Nota: Obra de iniciativa mixta- Comunidad- Municipio. Reconstrucción dada en noviembre de 2018. Sendero conector urbano tipo Borde - Ciudad - Ribera - Río. **a.** Ver descriptores en la Figura 91 **b.** Construcción del lugar a partir de gestión social. Elaboración propia:

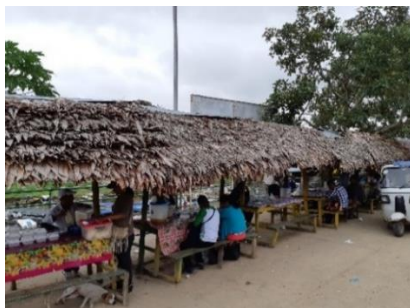
Figura 96

Espacios de subsistencia. Malecón en la ribera

Nota: Los módulos de comidas en el Malecón con materiales vernáculos (Palma de Caraná). Espacios productivos, ventilados, ancestrales y de encuentro. *a.* Ver descriptores en la Figura 91 *b.* Se deben mitigar las emisiones de carbono sobre las personas y los alimentos en venta. Para ello es necesario generar elementos pasivos y de control ambiental. Elaboración propia:

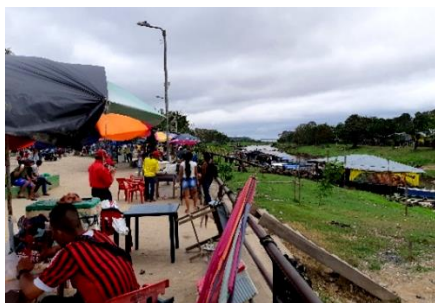
Nota: Modos de ocupar el Malecón. Se recomienda revegetalizar y crear drenajes sostenibles en esta plataforma. **a.** Ver descriptores en la Figura 91 **b.** Fotografía tomada in situ. 2018 **c.** Se observa exceso de material de concreto en el suelo. Elaboración propia.

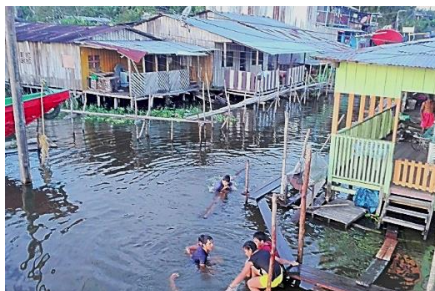
Figura 102

Ribera (cruce con la calle 13) en barzeza alta

Nota: Escena de Barzeza alta (Temporada alta de lluvias) Cruce calle 13 con carrera 12. **a.** Ver descriptores en la Figura 91 **b.** Fotografía tomada in situ. 2014. Es menester optimizar las estructuras de accesibilidad en madera de recorridos y accesos. Elaboración propia.

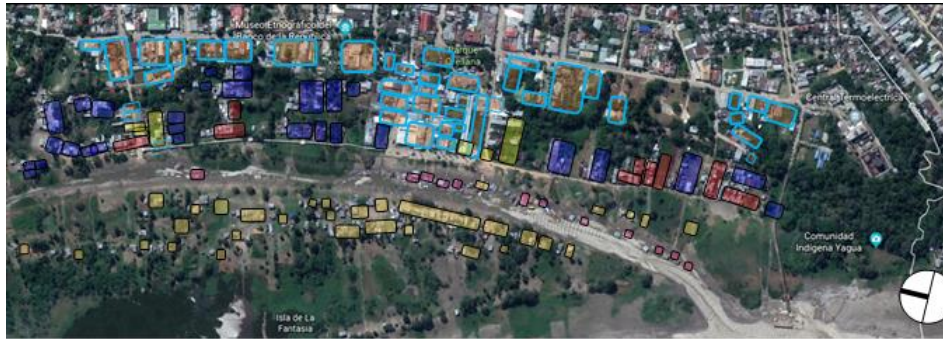
Figura 103

Tipologías arquitectónicas. Contexto temporal: Río en baja pluviosidad

- Hábitats en madera-palafitos - Tipología continua. Acceso desde corredores en material pétreo- moto peatonales. Casos: Calles 7ª y 13 y Carrera 12
- Edificaciones en material pétreo, tipología aislada, de carácter institucional y con diseño formal con colores ácidos, énfasis en lo formal y en la seguridad
- Hábitats en Madera palafitos-Tipología dispersa. Caso: prolongación calle 10ª, susceptibles de ocupación por esteros por aumento del nivel del Río
- Hábitats en madera palafitos - Tipología continua. Susceptibles de ocupación por esteros por aumento del nivel de agua del Río y con corredores de acceso en madera
- Hábitats en Madera palafitos - Tipología aislada. 1 y 2 pisos. Casos: Isla de la Fantasía y borde Río Amazonas- Barrio El Águila
- Balsas flotantes de embarque y/o de servicios. Uso esporádico para abastecimiento de combustible y despacho de refrigerantes

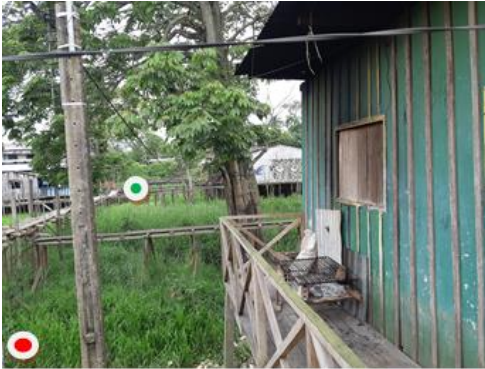
Figura 108

Vivienda sobre estacaes. Tipología: Balcón corrido

Nota: Barzea baja. Tipología de arquitectura vernácula con envolventes en tabla parada y listón tapa luz. **a.** Ver significado de los descriptores en la Figura 91 **b.** Fotografía tomada in situ. **c.** Sendero - calle 10^a Aberturas de ventanas con cierres desmontables. Elaboración propia.

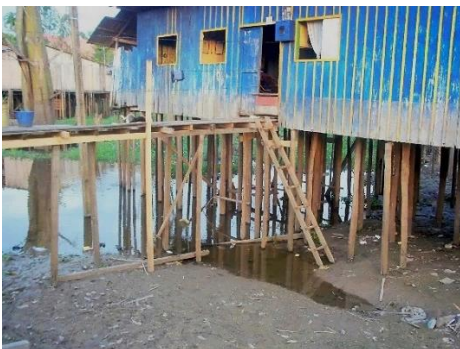
Figura 110

Vivienda sobre estacaes. Libre de balcón corrido.

Nota: Eje calle 10^a Tipología de arquitectura vernácula con envolventes en tabla parada y listón tapa luz. **a.** Ver significado descriptores en la Figura 91 **b.** Fotografía tomada in situ. **c.** Detalle de las aberturas de ventana con cierres desmontables. Elaboración propia.

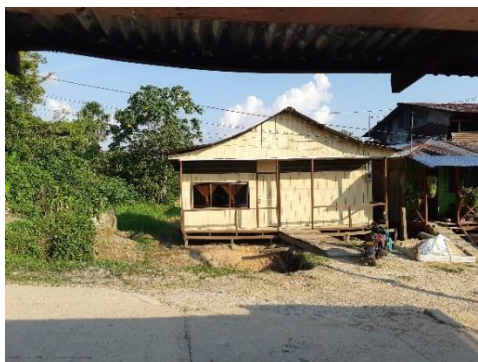
Figura 112

Hábitat tipo: Tarima baja sobre calzada

Nota: Calle 13 entre carreras 11 y 12. Tipología de hábitats maderables sobre tarima sin estacones sobre suelo. *a.* Ver descriptores en la Figura 91 *b.* Transición y mixtura de vivienda en madera sobre una vía de concreto. Elaboración propia.

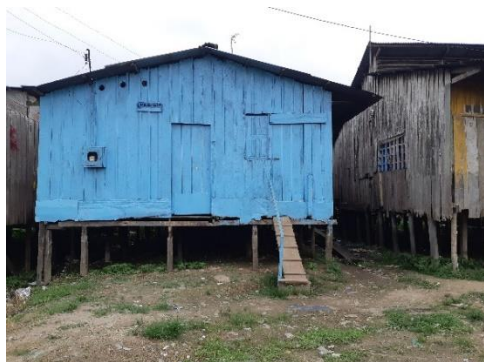
Figura 113

Hábitat de arquitectura rupestre sobre la ribera

Nota: Tipología de hábitats maderables con estacones frágiles y esbeltos; sin balcón corrido. *a.* Ver descriptores en la Figura 91 *b.* Vía sin asfaltar (carrera 12). Barrio El Águila. *c.* Tipología aislada. Cajas de viento laterales. Elaboración propia.

Preponderan en la zona elementos arquitectónicos en madera tales como: Estacones que aumentan el nivel respecto al exterior, protegen de las crecidas del río y de los surcos de aguas servidas (A cielo abierto) para protección de eventuales crecidas del río, así como distanciamiento de los surcos de aguas servidas, que se ubican en gran parte en los aislamientos laterales de las viviendas o cajas de aire; alejarse de los animales depredadores y no deseables. Igualmente se observan fachadas con pocas aberturas, en algunos casos con montantes ventilados o encalados y ventanas de doble pestillo y basculante o camilla desmontable.

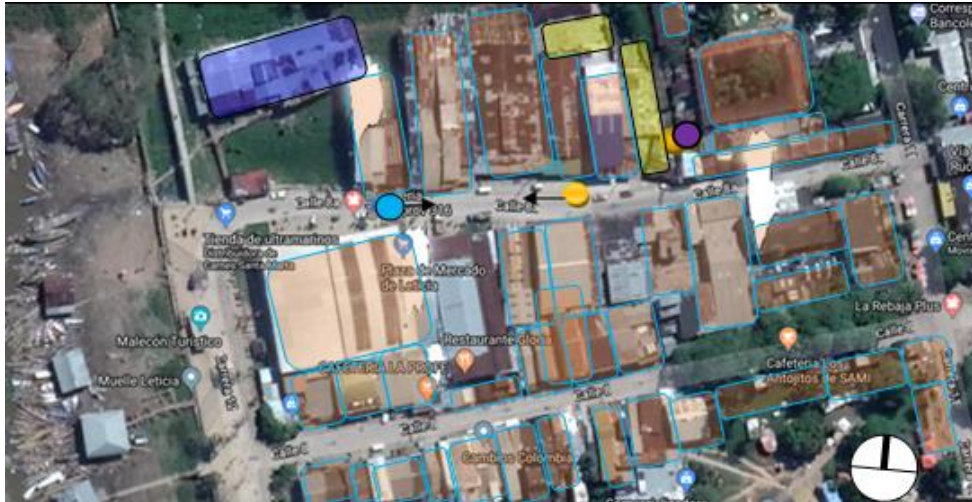
Figura 114
 Caracterización polígono carreras 11 a 12 y calles 8 a 8ª A

En la zona de estudio, surgen ejes de conectividad (calles 8ª y 8ª A) entre micro zonas urbanas. En el caso del eje de la Figura N° 114, se observan viviendas de tipología continua con aleros de cubierta, que brindan sombra al interior de las viviendas, más por su corta longitud, no generan sombra ni protegen de la intemperie. Carencia de: Espacio (Porche) de transición, generando menor confort bioclimático y de cajas laterales de aire (separación leve máximo 1 ml) Tipología urbano - arquitectónica: corredor urbano tipo pasaje interior al aire libre.

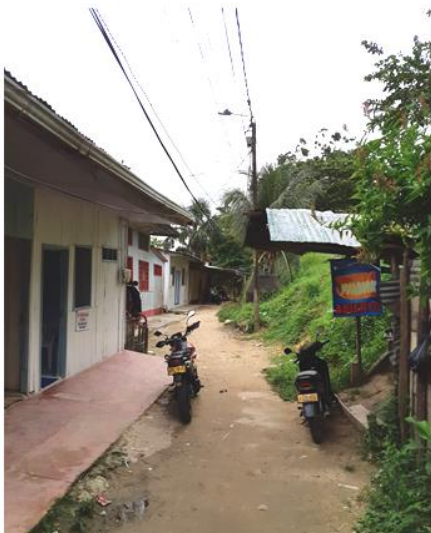
Figura 115

Camellón interior calle 8ª

Nota: Tipología urbana de corredor transversal a la calle, en modo pasaje-camellón que accede a los hábitats. **a.** Ver significado descriptores en la Figura 113 **b.** Fotografía tomada in situ. **c.** Conexión por la Calle 8aA abajo del predio de la DIAN. Cambio topográfico amplio en sentido de la ribera. Elaboración propia.

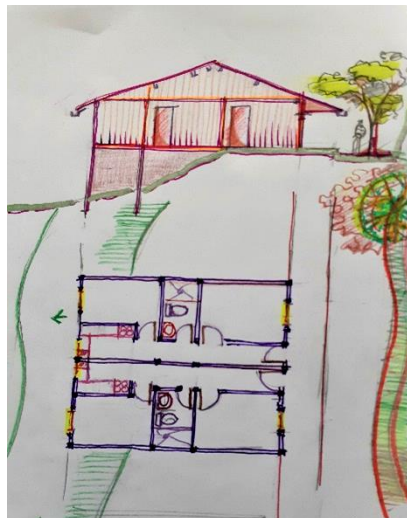
Figura 116

Hábitat. Soportes mixtos. Pétreos y maderables.

Nota: Boceto de autoría propia. Tipología de viviendas en uno (1) y/o dos (2) niveles, con fachada en madera de tabla parada y sellante de juntas. Habitáculos sentados sobre placas simples de concreto y un promedio del 60% de la profundidad. Locación: Barrio Centro- calle 8ª A **a.** Ver significado descriptores en la Figura 113. **b.** Boceto propio. Elaboración propia.

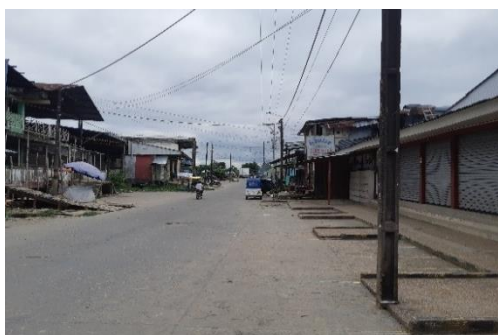
Figura 117

Calle 8ª A. al Río. Bodegas y graneros de comercio

Nota: Calle 8ª entre carreras 11 y 12. Apertura reducida al Río. Recomendación: Unidad de Actuación. **a.** Ver descriptores en la Figura 113 **b.** Fotografía tomada in situ. Recomendación: fitotectura para sombra y oxigenación. Usar geo membranas. Elaboración propia.

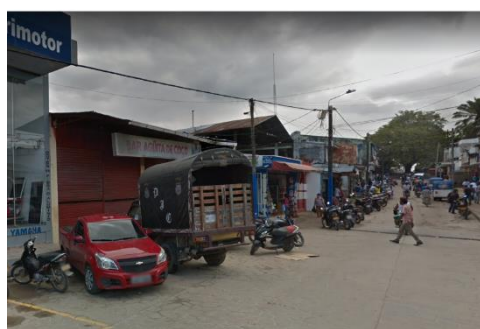
Figura 118

Calle 8ª. Vista a Carrera 11. Al nor -oriente

Nota: Calle 8ª entre carreras 11 y 12. Se observa exceso de zona dura en concreto. Carencia de fitotectura y reducción en espacio para los peatones. Uso: comercio al por mayor y al detal. **a.** Ver descriptores en la figura 113. Elaboración propia.

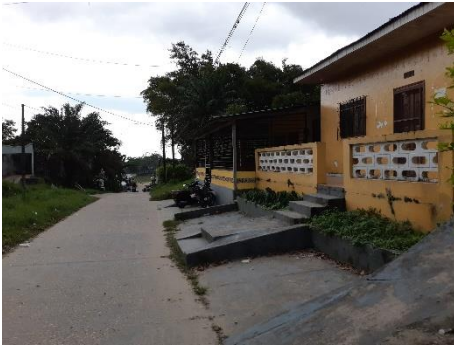
Figura 120

Vivienda pétreo. Calle 13 entre carreras 11 y 12

Nota: Material pétreo Balcón corrido. Accesibilidad de rampas para la motocicleta. *a.* Descriptores en la Figura 118 *b.* Fotografía tomada in situ. *c.* Espacio de un (1) piso con solar trasero con acceso tanto desde el interior de la casa, como desde el aislamiento lateral. Elaboración propia.

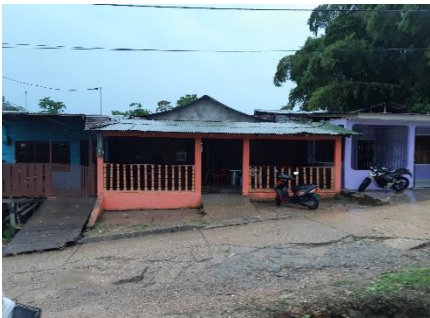
Figura 122

Casa con zaguán en la calle 13

Nota: 1 piso .Uso mixto. Comercio de bajo impacto. Video juegos y Vivienda. *a.* Ver descriptores en la Figura 118 *b.* Frente= Material pétreo en el zaguán. Atrás= Pétreos y madera. Base en madera. *c.* Estacones atrás, adaptados a la pendiente del terreno hacia el fondo. *c.* Propietaria: Blanca Lora.(Entrevistada) Elaboración propia.

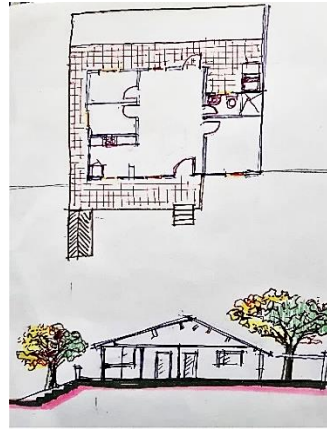
Figura 121

Bocetación vivienda amarilla. Calle 13

Nota: Boceto de autoría propia. Vivienda en un (1) piso. (Ver Figura 120) Barrio Victoria Regia. *a.* Ver descriptores en la figura 118. *b.* Allí habita el autor en 1997. Elaboración propia.

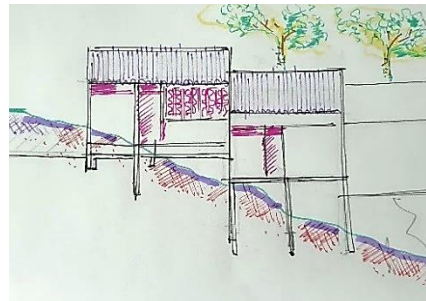
Figura 123

Boceto vivienda Señora Blanca Lora. Calle 13

Nota: Boceto de autoría propia. Vivienda en un (1) piso. El autor moró allí en 1997. Barrio Victoria Regia. *a.* Ver descriptores en la figura 118. *b.* Atrás con espacio múltiple. Por pendiente del terreno genera un 2º nivel, sobre otro espacio como depósito. Desaseo y materialidad vulnerable. Elaboración propia.

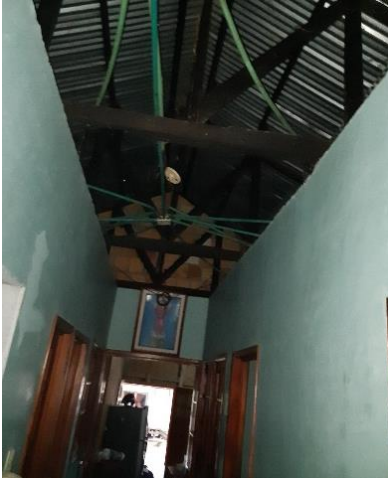
Figura 124

Casa con zaguán de la vivienda de la señora Blanca Lora

Nota: Detalle interior. Muros muy esbeltos para el contexto. Recomendación: Bajar nivel muros e incluir calaos en sobre dinteles para mejor ventilación pasiva. **a.** Ver descriptores en la Figura 118 **b.** Fotografía in situ. **c.** Cubierta en lámina de zinc. Elaboración propia.

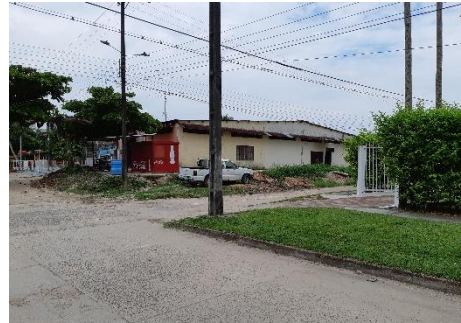
Figura 129

Bodega del Municipio en 1 piso

Nota. Galpón para materiales de construcción de obras públicas. Uso institucional. Se respeta la paramentalidad del antejardín. **a.** Ver descriptores en la Figura 118 **b.** Fotografía tomada in situ. **c.** Ventilación pasiva. **d.** Esquina Calle 13- Carrera 11. Vista desde costado occidental. Elaboración propia.

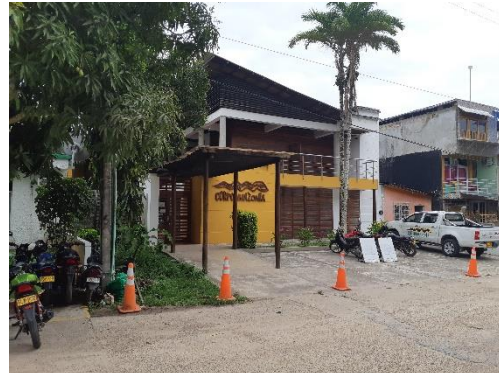
Figura 131

Dependencias de Corpoamazonía. Carrera 11

Nota. Tipología contemporánea con buen manejo climático y formal. Colores cálidos al exterior. Materiales pétreos en alto porcentaje en dos (2) pisos. *a.* Ver descriptores en la Figura 118 *b.* Fotografía tomada in situ. Elaboración propia.

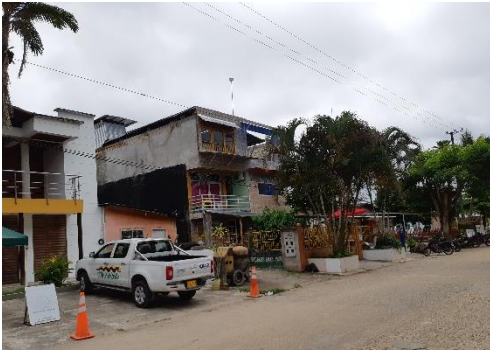
Figura 132

Hotel en tres (3) pisos aledaño a Corpoamazonía

Nota. Hotel tipo hospedaje, con balcones y sistemas activos de ventilación. Bien la ocupación de estructura ecológica de árboles y otros elementos verdes. Elemento negativo= Las jardineras de las palmeras en el andén interfieren el andén y ocupan indebidamente el espacio público. *a.* Ver descriptores en la Figura 118 *b.* Fotografía tomada in situ. Elaboración propia.

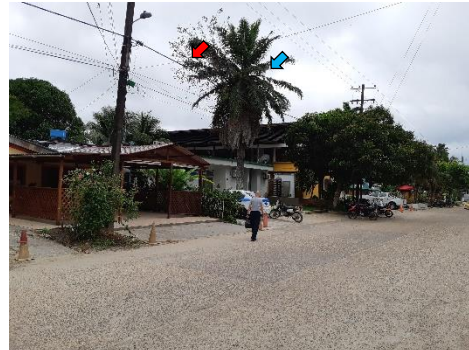
Figura 133

Sanidad de Policía Nacional y Restaurante

Nota. Convenciones: → Sanidad Policía Nacional
→ Restaurante aledaño
El porche del Restaurante ocupa el espacio público del andén. Hay una barrera en el paramento de los 2 predios sobre el andén. Impacta la insensibilidad social y la omisión de acciones correctivas y sancionatorias. Ver caso ídem en la Figura 131. *a.* Ver descriptores en la Figura 118. Elaboración propia.

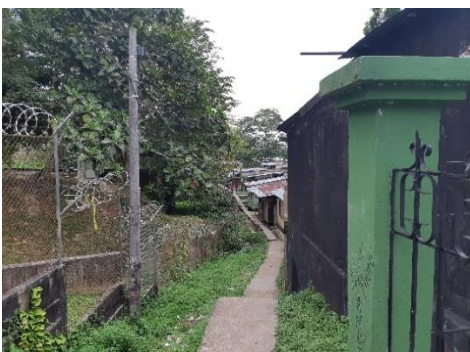
Figura 134

Sendero Carrera 11- Río. Apostadero Naval

Nota. Sendero que entrega los algunos clanes o grupos de hábitats en el barrio Victoria Regia. A la izquierda colinda con el Apostadero Fluvial. Es una alternativa peatonal interesante que rompe el paradigma tradicional de circular en la ciudad. *a.* Ver descriptores en la Figura 118 *b.* Fotografía tomada in situ. Elaboración propia.

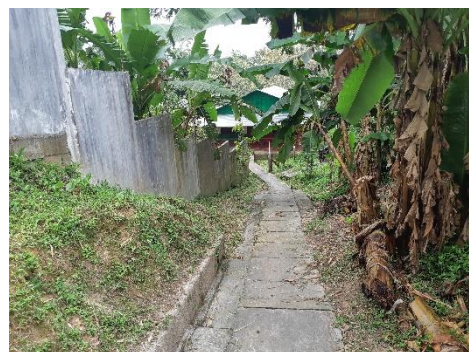
Figura 135

Sendero Carrera 11- Río. Vicariato Apostólico

Nota. Sendero que linda con el Vicariato Apostólico. (Costado izquierdo) y con un cuerpo de bosque urbano el costado derecho. *a.* Ver descriptores en la Figura 118 *b.* Fotografía tomada in situ. Elaboración propia.

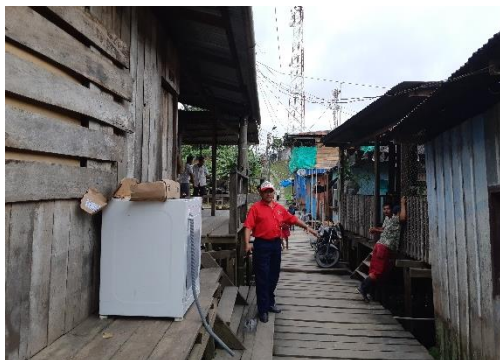
Figura 138

Corredor urbano en Barrio El Águila

Nota. Sendero barrio El Águila. Vulnerabilidad a vectores bajo tarimas y viviendas. Vista a la Carrera 11. *a.* Ver descriptores en la Figura 135 *b.* Fotografía tomada in situ. Elaboración propia.

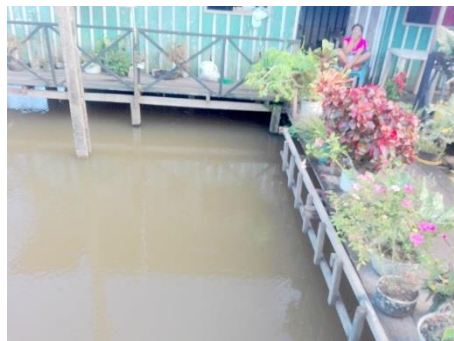
Figura 139

Vivienda de Carlos Narváez. Sendero calle 10^a

Nota. Se destacan los modos constructivos de interconexión sendero con las unidades de hábitat. **a.** Ver descriptores en la figura 118 **b.** Fotografía tomada in situ. Elaboración propia.

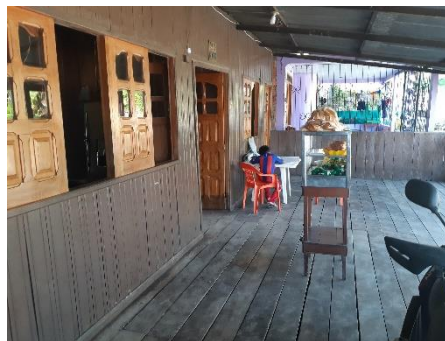
Figura 140

Acceso a vivienda señora Clara- calle 13

Nota. Elementos positivos en salud: ventilación; la transición espacial exterior -interior. La calidad en los materiales. **a.** Ver descriptores en la Figura 118 **b.** Fotografía tomada in situ. Elaboración propia.

Indicador positivo: (figura 140): La presencia de verde en el peri domicilio es saludable pues oxigena, difunde la brisa, retiene un porcentaje de vectores volátiles y crea un ambiente de equilibrio mental y físico

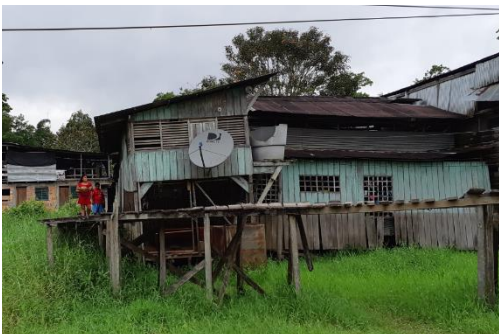
Figura 141

Indicador positivo: (figura 141) La distribución de espacios en la vivienda con elementos como un porche de transición es positivo, por tema de sombras, aclimatamiento, flujo de aire y como espacios de socialización y de descanso con confort natural

Fachada posterior de vivienda. Esteros Victoria Regia

Nota. Se caracterizan estresores, tales como: Vulnerabilidad constructiva, vetustez, oxidación de la cubierta. **a.** Ver descriptores en la Figura 118 **b.** Fotografía tomada in situ. Elaboración propia.

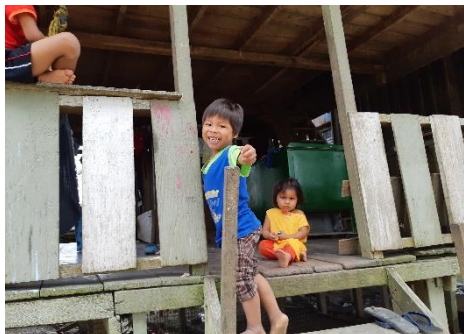
Figura 142

Porche de acceso vivienda en la Isla de la Fantasía

Nota. Salud mental por convivencia familiar y social por edades. Ventilación adecuada. Revisar sellamientos bajo tarima piso. **a.** Ver descriptores en la Figura 118 **b.** Fotografía tomada in situ. Elaboración propia.

Estresores: (figura 142) Precariedad constructiva. Si hay aberturas en fachada y cubierta para recirculación de aire, más no están protegidas con malla o angeo. Las mayores longitudes de aberturas en fachada se hallan ubicadas hacia el oriente y el occidente lo cual le da irradiación solar e iluminación directa y allí es mejor minimizar aberturas ampliando superficies de inercia térmica

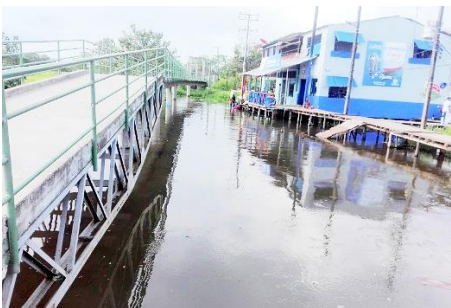
Figura 143

Indicador positivo: (figura 143) Primera planta a altura conveniente, para evitar rebose en temporadas de alta pluviosidad, así como alejamiento de animales rastreros. Espacio porche como proyección de la vivienda a lo público y como habitáculo y disfrute de los moradores

Puente peatonal y Vivienda-bodega Pesquera

Nota. Se caracterizan estresores, tales como: Vulnerabilidad constructiva, vetustez, oxidación de la cubierta. *a.* Ver descriptores en la Figura 118 *b.* Fotografía tomada in situ. . Elaboración propia.

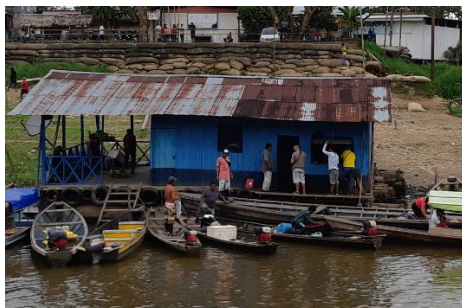
Figura 144

Balsa flotante sobre troncos descortezados

Nota. Se caracterizan un hábitat itinerante e integrado a la cosmovisión y dinámica ribereña. *a.* Ver descriptores en la Figura 118 *b.* Fotografía tomada in situ. Elaboración propia.

Estresores: (Figura 144) Puente en hormigón entre malecón y el Victoria Regia (gestión Fontur-ente local)= Exceso de energía calorífica y afectación del paisaje ancestral a moradores y a visitantes.

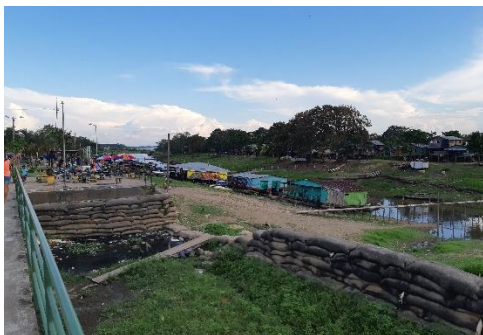
Figura 146*Esquina malecón con calle 8ª A*

Nota. Obsérvese: El muro de contención del suelo en bolsacrete y uno de los depósitos de aguas residuales de la ciudad tipo estanque natural. *a.* Ver descriptores en la Figura 135 *b.* Fotografía tomada in situ. Elaboración propia.

En la Figura 145 se aprecian casos de riesgo Ambiental, así: Contaminación del suelo, exposición a material particulado (bacterias aeróbicas y anaeróbicas) Este pozo se planeó como amortiguación de inundaciones. No presenta: drenaje, conexión al sistema pluvial o de manejo de aguas y acusa acumulación de residuos varios. Se da un inadecuado manejo del sistema cloacal- alcantarillado sanitario- de tributación de desagües al casco urbano. (Fuera de la zona en estudio)

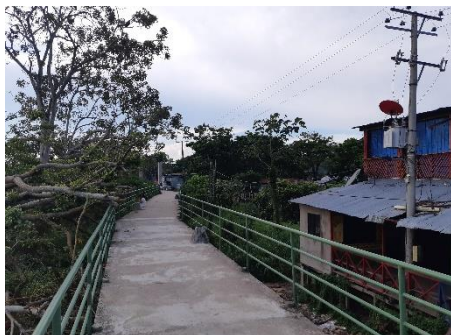
Figura 147*Puente peatonal al Victoria Regia*

Nota. El puente irrumpe en medio de la estructura ecológica primaria. *a.* Ver descriptores en la Figura 135 *b.* Fotografía tomada in situ. Elaboración propia.

En la figura 146 se dan casos de riesgo biológico: de caída de árboles y emisión mayor de calor por el concreto que afecta el equilibrio eco sistémico. Mal manejo de residuos; la corrosión del acero igualmente. Se recomienda: poda vegetal; mantenimiento y recuperación estructuras; rediseño urbano arquitectónico (tipo: terrazas, miradores, rampas, fitotectura, elementos de sombra); controlar los lixiviados¹⁹ y la proliferación de roedores y ofidios Causas de riesgo en: salud, ambiental y biológico.

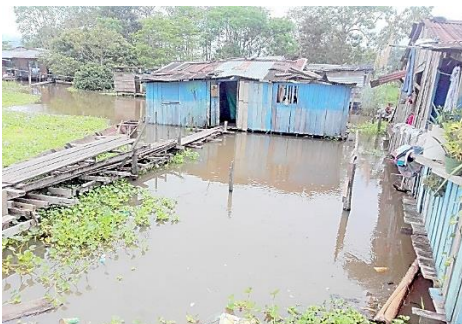
Figura 149

Vivienda en el barrio Victoria Regia. Barzea alta

Nota. Obsérvese el nivel de las aguas del Río en barzea alta saturado de aguas residuales emitidas antrópicamente, tributadas desde el casco urbano y en la zona de estudio en particular. *a.* Ver descriptores en la Figura 135. *b.* Fotografía tomada in situ. Elaboración propia.

Riesgo antrópico: Se trata de viviendas construidas con materiales que acusan deterioro, en realidad por su baja perdurabilidad al sufrir los rigores de: Tiempo, intemperie, vectores, comején, rayos uv, lluvia con material particulado, entre otros. Debe mejorar su: proceso de selección (Especie maderable), tratar los niveles de hidrógeno y nitrógeno, mejorar las técnicas constructivas con respeto a lo ancestral (Asistencia técnica profesional y académica) Deben controlarse los niveles de absorción de la acidez del suelo combinado con la variación del elemento agua por niveles. Teniendo claro que precisamente uno de los factores más importantes que incide en la corrosión de estas maderas son los cambios de nivel del agua con las barzeas bajas y altas del río Amazonas. (Ver figuras 149 y 150)

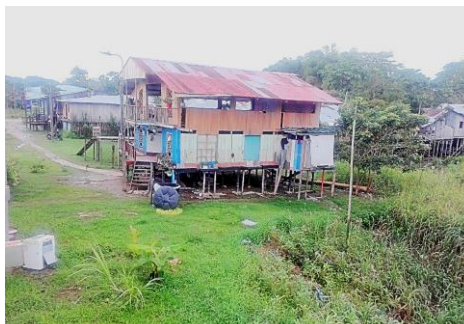
Nota: Obsérvese un tipo de riesgo de colapso de las estructuras físicas en los hábitats por inadecuadas prácticas constructivas de la madera. *a.* Ver descriptores en la Figura 135. *b.* Fotografía tomada in situ. Elaboración propia.

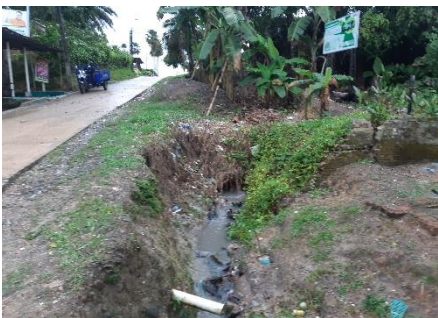
Nota. Obsérvese: La disposición a cielo abierto de la aguas residuales vía al Río. Afectaciones en la salud (Respiratorias) al bioma (Las bacterias aeróbicas y anaeróbicas) al suelo (los niveles de acidez, escorrentía y erosión). *a.* Ver descriptores en las Figuras 118 y 135 *b.* Fotografía tomada in situ. Elaboración propia.

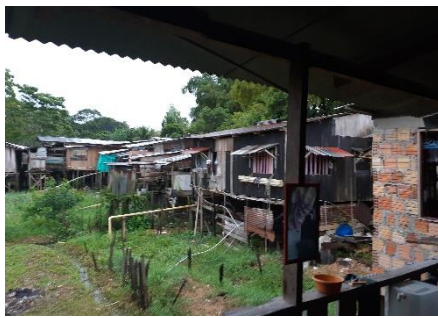
Figura 152*Vista desde la terraza trasera vivienda calle 13*

Nota. Obsérvese: La tributación directa de aguas negras y grises a cielo abierto en desde los solares traseros de las viviendas= Surcos contaminantes. *a.* Ver descriptores en las Figuras 118 y 135 *b.* Fotografía tomada in situ. Elaboración propia.

Por disposición a cielo abierto de canales espontáneos o surcos sobre el suelo, se genera: Contaminación, aumento de acidez, y afectación directa al tributario Río Amazonas. Esto se evidencia en las temporadas de baja pluviosidad y aumenta su agravante en las temporadas de alta pluviosidad, en que estos vertimientos se esparcen por el cuerpo de agua. (Ver figuras 151 y 152)
