ESTUDIO DE CARACTERIZACIÓN DEL HÁBITAT EN EL BORDE DEL CASCO URBANO DE
LETICIA, SOBRE LA RIBERA DEL RÍO AMAZONAS

Maestría Planeación y Gestión del Hábitat Territorial Sostenible, Facultad de Arquitectura

**Trabajo de grado presentado como requisito para optar al título de Magister en Planeación
y Gestión del Hábitat Territorial Sostenible**

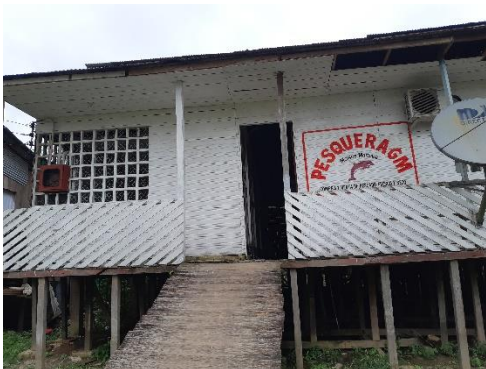
Figura 153

Bodega Pesquera. Barrio El Águila hacia la ribera

Nota. Vivienda productiva. Uso alterno Bodega de Pescado. Manejo contaminante de residuos biológicos y disposición. Ventilación aceptable en la envolvente. Se recomienda manejo del espacio bajo la tarima de piso, carente de luz y vulnerable a vectores contaminantes. **a.** Ver descriptores en la Figura 135 **b.** Fotografía tomada in situ. Elaboración propia.

Caso 1: No hay aséptica de lavado, tratamiento, destripe, secado y preparación del pescado.

aeróbicas causantes de enfermedades e IRA²⁰ (ver fachada de una bodega de pescado sobre el sendero de la carrera 12- barrio el Águila- en la figura 153)

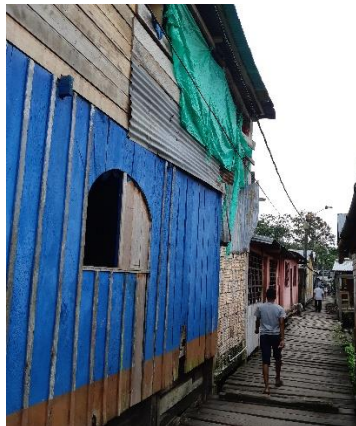
Figura 154

Sendero de conexión: Barrio El Águila -Carrera 11

Nota. Sendero en madera. Recinto bajo tarima sin ventilar y sin higiene. Madera sin tratar y sin mantenimiento. Se requieren elementos innovadores de ventilación de bajo pisos. **a.** Ver descriptores en la Figura 135 **b.** Fotografía tomada in situ. Elaboración propia.

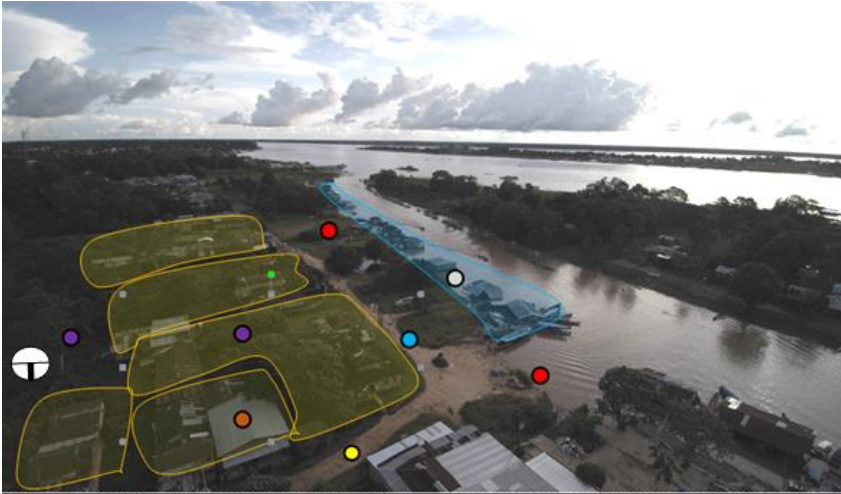
Figura 156

Ribera contra el Río. Vista desde el Centro hacia El Águila

●	Calle 7ª Para 2020 se proyecta finalizar la pavimentación	●	Punto de vertimiento aguas residuales de Leticia. No tratadas Contaminante
●	Carrera 12 Ribera. Tramo sin pavimentar para 2019	●	Áreas verdes de uso privado
●	Tipología de 1 y 2 pisos. Madera quinilla. Vivienda y bodega	○	Balsas encallables itinerantes. Usos: Vivienda, embarque y/o comercio menor

Nota. Vista aérea de micro espacios urbanos. Dinámica: Estructura ecológica con tenencia privada no disfrutable ni productiva para la zona. Identidad espacial: Interacción de zona aledaña a la calle 7ª - Ribera hacia El Águila - Quebrada afluente Yahuaraca- Isla de la Fantasía y el Gran Río Amazonas al costado derecho.
a. Extraído de sobrevuelos de dron, obtenidos directamente con la Alcaldía de Leticia en el trabajo de campo. Elaboración propia.

Diagnostico N° 1: Esta franja del área **dada entre la calle 7ª con la carrera 12 y las viviendas aledañas al costado del barrio El Águila. Se caracterizan casos de:** Deficiente accesibilidad peatonal sobre la ribera hacia el sur, existencias de áreas verdes y ampliamente arborizadas que han sido apropiadas como privadas en esta zona de ronda.

Al desembocar la calle 7ª con la ribera (carrera 12), se localiza el vertimiento N° 6 de aguas residuales (Ver descriptor en la figura 155) y sobre la ribera se localiza el vertimiento N° 7, causando los mismos, el efecto de una cloaca urbana que tributa directamente al río Amazonas.

Generar cinturones de vegetación (cercas vivas) alrededor de estas bocatomas de alcantarillado sanitario para control a los riesgos ambientales y con respeto a la identidad paisajística y de funciones urbanas existentes. Esto funcionaría como práctica piloto, con fines de replicar en los otros 5 pozos que se ubican a todo lo largo de la ribera. (Ver mapa de Figura N° 158). Igualmente es vital gestionar prontamente la construcción de una PTAR tipo Rafambiental (Un equipo de 3 cajas amplias y 2 filtros anaerobios) y así poder añadir más cámaras de tratamiento para futuras mejoras en el mejoramiento integral del sector, añadiendo a ello: la remoción de patógenos mediante cloración y lagunas de oxidación (generar una cuenca, construida y a su vez tratada en sus aguas residuales con algas y bacterias) a ubicar en la boca toma de salida de las aguas - Casos pozos 6 y 7 indicados) y a su vez generar un espacio fluvial alrededor con plantas vetiver flotante cuya raíz penetre en el lecho fluvial y den consistencia al suelo y área tratada.

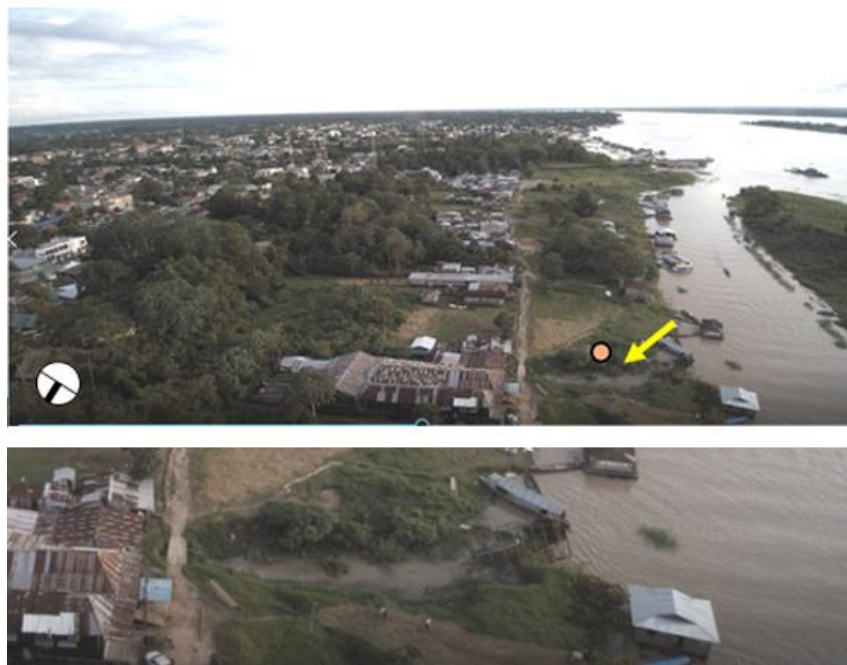
Nota. Vista aérea que caracteriza dinámicas del Barrio El Águila. La ribera utilizada como cloaca de la ciudad sin tratamiento de estas aguas excretas (Grises y Negras) Riesgo ambiental de los moradores y depreciación del componente suelo por falta de canalización formal y/o manejo sostenible de la conducción de alcantarillado **a.** Extraído de sobrevuelos de dron, obtenidos directamente con la Alcaldía de Leticia en el trabajo de campo. Elaboración propia.

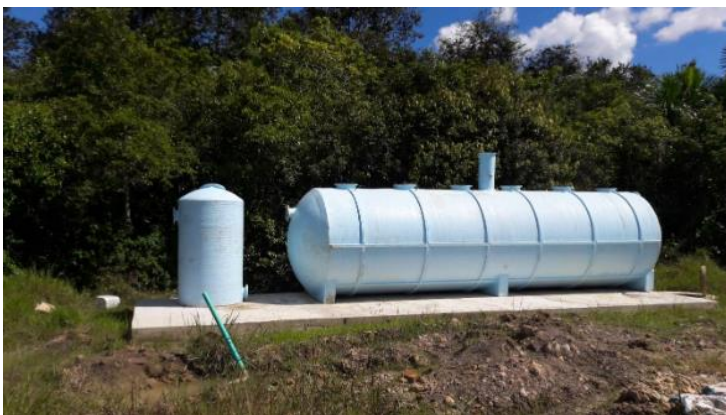
Nota. Este tipo de Plantas de tratamiento debe suplir la atención al riesgo ambiental y del río Amazonas, Pulmón del Mundo. Debe hacerse un estudio técnico que indique en detalle cómo atender los vertimientos inadecuados observados en el mapa (Ver figura 157). Tomado de “Plantas de Tratamiento de Agua Potables y Residuales”. Ingeambiental, 2021. (<http://www.ingeambiental.com.co/soluciones/plantas-de-tratamiento/ptar/rafafa/>)

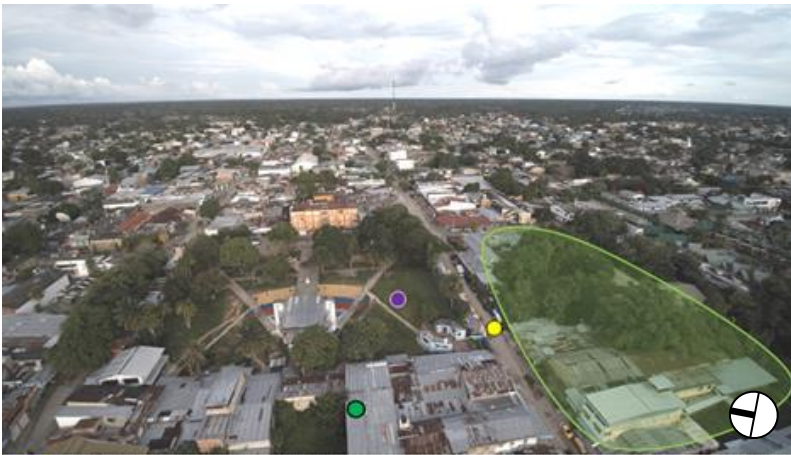
Figura 161

En la **figura 161** se observa un área específica del barrio el Águila que presenta algunas condiciones, entre estas: **carrera 12 sin pavimentar de la calle 7ª hacia el puerto de carga, (Sur). Se propone implementar técnicas de relleno, drenaje sostenible, y estructuras sostenibles de recorridos liviano) aprovechando las condiciones de alta fertilidad del suelo en temporadas de barzea baja, con fines de invertir el paradigma de supuesto riesgo ambiental, en oportunidad de proyectos productivos y de mejora del suelo como elemento biótico, con prácticas de des acidez, sembradíos, cultivos urbanos, entre otros.**

Franja de predios a la Calle 67ª E Águila- Vista Occidente- Oriente.

● Calle 7ª	● Parque Orellana
● Bodegas de insumos, pescado y granos.

Nota. Vista aérea de caracterización por micro áreas de uso en los barrios Centro y El Águila. Incluye: Zona Parque Orellana y su conexión a través de la Calle 7ª con el Águila y con la Ribera. Bodegas de pescado y víveres con tipología lineal y acceso y procesos productivos desde la Ribera (Carrera 12). *a.* Basado en sobrevuelos de dron, obtenidos directamente con la Alcaldía de Leticia en el trabajo de campo. Elaboración propia.

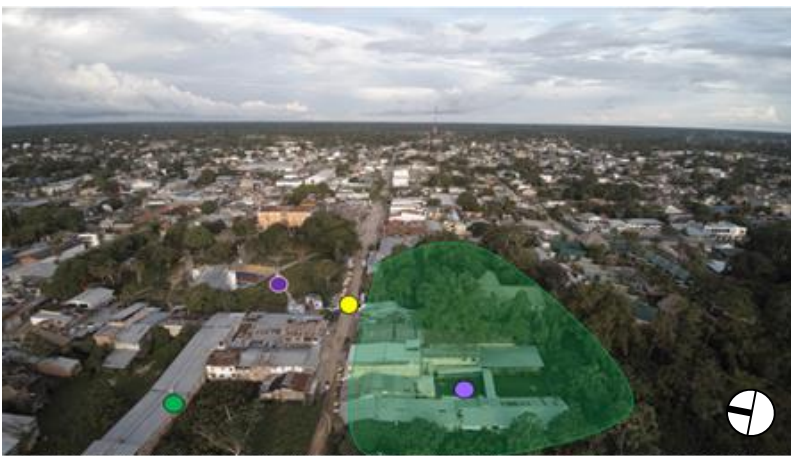
Figura 162

Calle 7ª.y predios aledaños -Estructuras habitables

● Calle 7ª	● Hábitats de uso mixto- Viviendas
● Bodegas de insumos, pescado y granos	● Parque Orellana

Nota. viviendas en los predios y la densidad de especies arbóreas y naturaleza en el lugar. Los propietarios de vivienda le arriendan espacios en su área posterior a allegados y familiares. La pavimentación de la calle 7ª se lleva a cabo en el año 2020. La s zonas de bodega ingresa por la Ribera. Eje Carrera 12. *a.* Tomado de sobrevuelos de dron, obtenidos directamente con la Alcaldía de Leticia en el trabajo de campo. Elaboración propia.

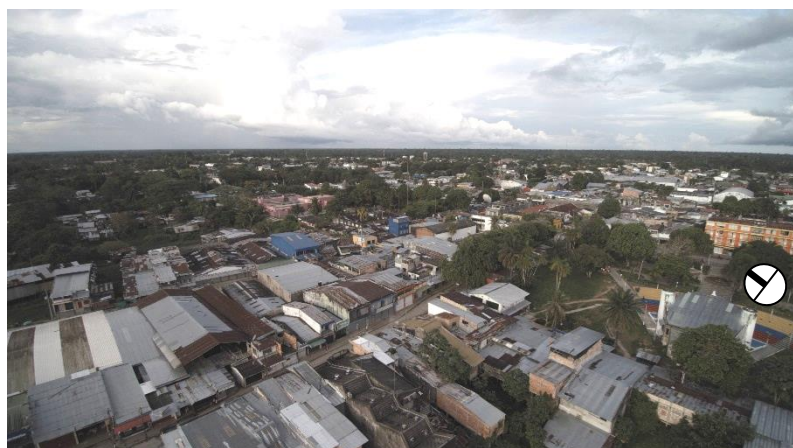
Figura 165

Polígono: Calle 8ª – Remate Parque Orellana y la Carrera 11

Nota. Obsérvese la excesiva densificación de edificaciones sobre la Calle 8ª y la baja existencia de cuerpos verdes, elementos de sombra y espacios públicos de conexión Parque Orellana –Ribera (Malecón y Embarcadero). *a.* Tomado de sobrevuelos de dron, obtenidos directamente con la Alcaldía de Leticia en el trabajo de campo. Elaboración propia.

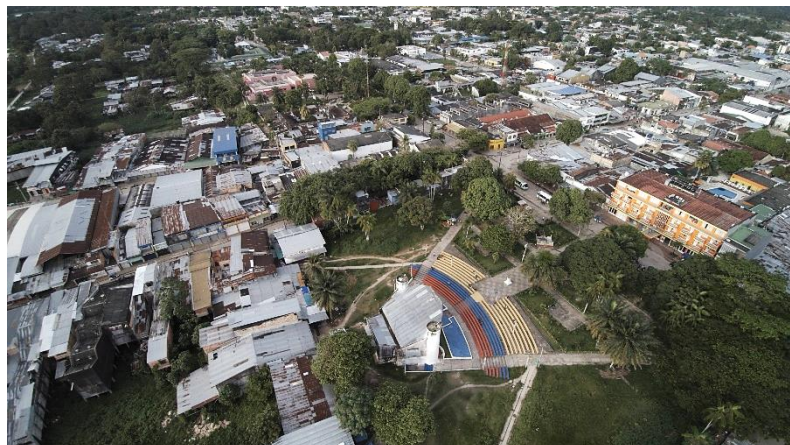
Figura 166

Parque Orellana y franjas aledañas Norte-Oriente y Occidente.

Nota. Obsérvese os cuerpos verdes: Público (parte del parque Orellana) y Privado: El claustro interior de los predios comerciales aledaños (Costado occidental del Parque). Se sugiere plantear un desahogo del sector para mejorar la estructura ecológica y la ocupación del espacio urbano, concertando estos espacios privados verificando la legalización tenencia de los mismos. Al costado oriental se ubica la Carrera 11 con elemento de límite Zona de Estudio con el Casco urbano. Destaca la axialidad del Hotel Anaconda con el eje central del Parque. *a.* Tomado de sobrevuelos de dron, obtenidos directamente con la Alcaldía de Leticia en el trabajo de campo. Elaboración propia.

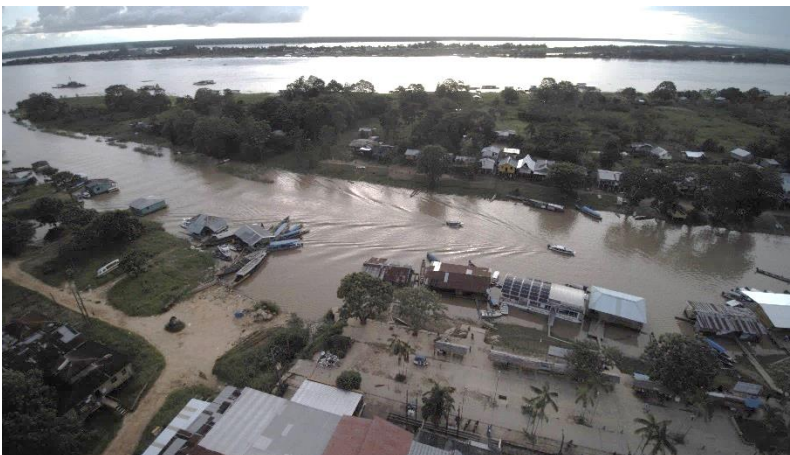
Figura 168

Desembocadura Calle 7ª al malecón y actividad portuaria. Varzea baja

Nota. Obsérvense los elementos claves de estos micro espacios: Malecón; embarques; balsas (En madera y en metal la Balsa de Migración Colombia; botes; Quebrada Yahuarcaaca; Isla de la Fantasía; Río Amazonas; Isla de Santa Rosa en el Perú. Temática: Relaciones transversales y conexiones de dependencia de vida y de devenir entre estos elementos. *a.* Tomado de sobrevuelos de dron, obtenidos directamente con la Alcaldía de Leticia en el trabajo de campo. Elaboración propia.

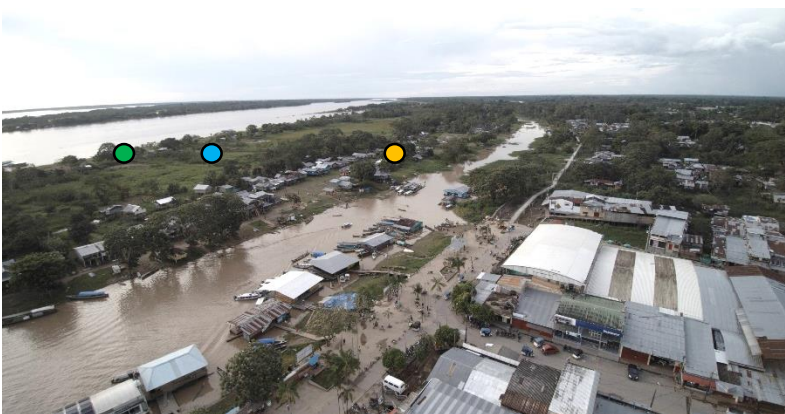
Figura 169

Malecón de Calles 8ª y 8ª A. Zona de balsas, Río e Isla de la Fantasía

Nota. Componentes: Malecón, espacios comerciales; Embarques; Plaza Galería de Mercado (Nodo Urbano). Fenómenos: * Similitud vivencial del Malecón con la linealidad espacial del área de recorrido peatonal entre las viviendas de la Isla de la Fantasía. * El papel que juega el puente peatonal en concreto hasta la calle 13 optimizando la conectividad vía Ribera (Bordeando) y a modo de revitalización identitaria del Malecón. Conexión directa y permanente. Antes era solo en temporadas de barzea baja. *a.* Tomado de sobrevuelos de dron, obtenidos directamente con la Alcaldía de Leticia en el trabajo de campo. Elaboración propia.

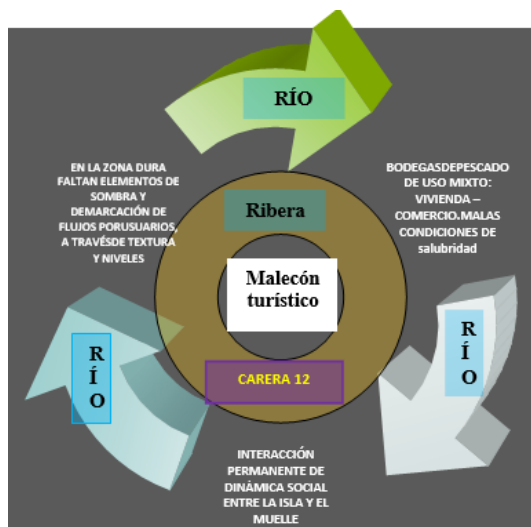
Figura 170

Esquema diagnóstico de la ocupación en micro sectores:

Nota. Malecón-Isla análisis a Centro hacia la Ribera. Se esquematizan las relaciones de dinámicas urbanas dadas en: El muelle , las bodegas (Sobre zona dura), los módulos vernáculos de consumo de comidas, la Plaza de Mercado, el puente peatonal de concreto, los embarques tipo balsa y tipo bote pequeño y lancha de bajo calado. a. Cualificación de los modelos de ocupación espacio temporal del territorio. Construcción social territorial en una geografía humana del lugar. Elaboración propia.

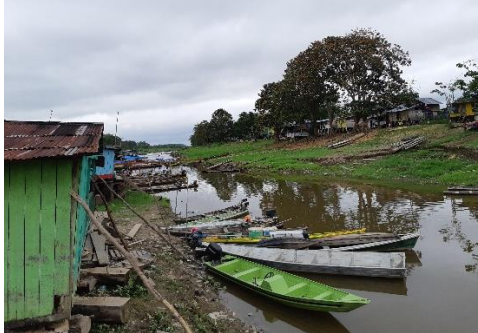
<p>Figura 171 <i>Caracterización franja de embarque tipo balsas</i></p>

<p><i>Nota.</i> Temporada seca. Canoas y peque- peques, balsas flotantes encalladas, botes y lanchas varias), sobre un suelo frágil y la necesaria observación a sus modos de con la adaptación antrópica a dichos elementos. a. Ver descriptor color en la Figura 167. b. Fotografía tomada in situ. Elaboración propia.</p>	<p>Figura 172 <i>Visibilización ribera desde la Isla de la Fantasía</i></p>

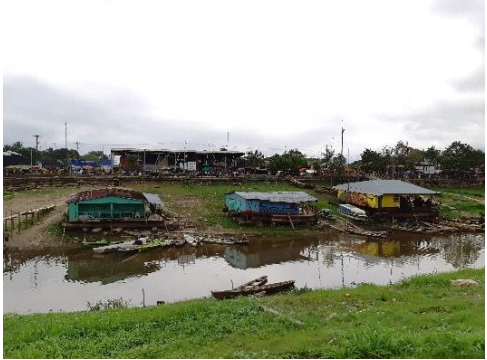
<p><i>Nota.</i> Orilla Isla de la Fantasía. - Quebrada Yahuaracaca (Temporada seca) -- Orilla Malecón: Balsas. Plaza de Mercado, actividad del malecón y muro de contención. a. Ver descriptor color en la Figura 168. b. Fotografía tomada in situ. Elaboración propia.</p>
---	---

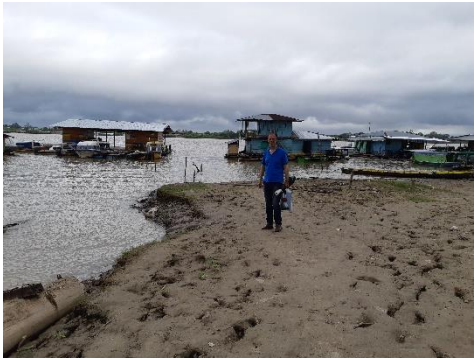
<p>Figura 174 <i>Biótica costado embarque Isla en temporada seca</i></p>

<p><i>Nota.</i> El autor monitorea el lugar y constata la condición biótica de los elementos agua y suelo. Nótese la fragilidad de los limos arenosos por escorrentía. a. Ver</p>
--	---

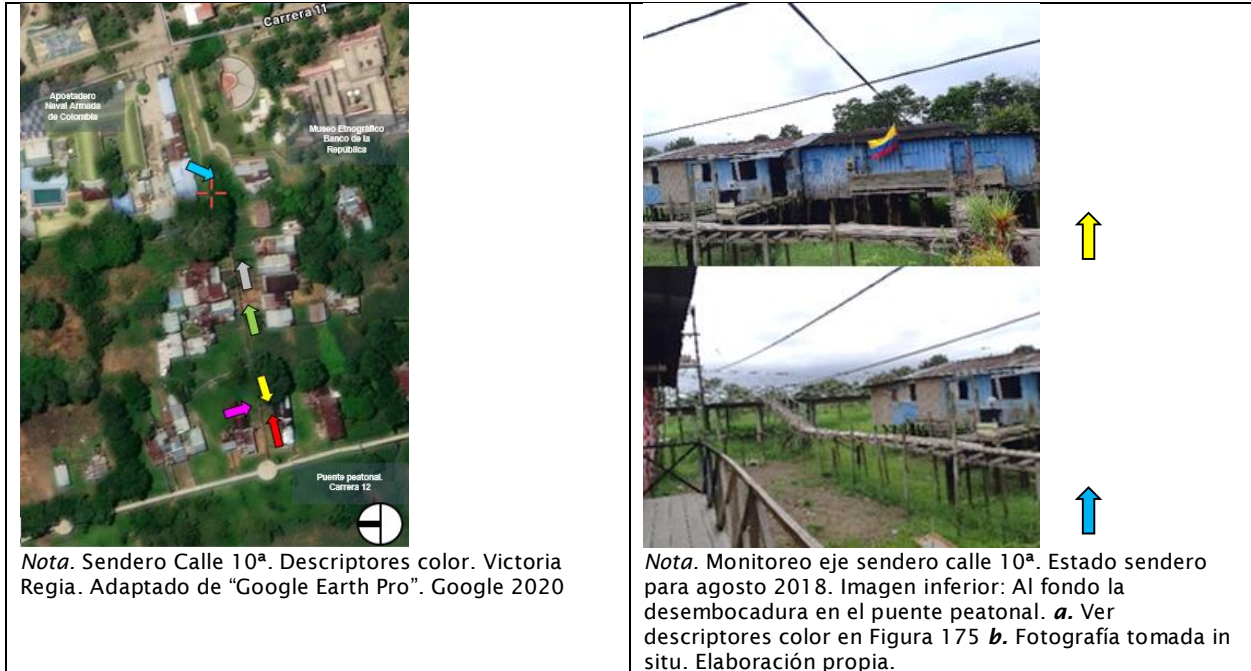
Nota. Sendero Calle 10ª. Descriptores color. Victoria Regia. Adaptado de "Google Earth Pro". Google 2020

Nota. Monitoreo eje sendero calle 10ª. Estado sendero para agosto 2018. Imagen inferior: Al fondo la desembocadura en el puente peatonal. *a.* Ver descriptores color en Figura 175 *b.* Fotografía tomada in situ. Elaboración propia.

Se caracterizan grupos de viviendas de tipología aislada, con vulnerabilidad estructural. La madera corroída por factores físicos, químicos, ambientales y antrópicos. - Trabajo de campo N° 1- 2018

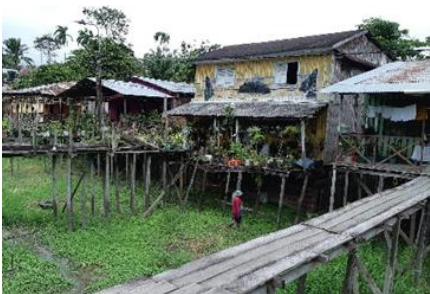
Figura 178

Zona aledaña al sendero calle 10ª Vista Norte

Nota. Sendero calle 10ª. Solares de fachada. Fragilidad de estacones. *a.* Ver descriptor color en Figura 177. Elaboración propia.

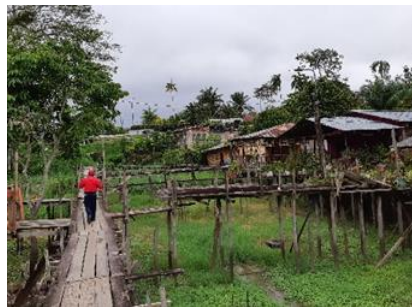
Figura 179

Recorrido sendero hacia la Carrera 11

Nota. Estructuras en madera. Ver caso de niveles de eje central vs. Conexiones. Temporada baja de lluvias. *a.* Ver descriptor color en Figura 177. Elaboración propia.

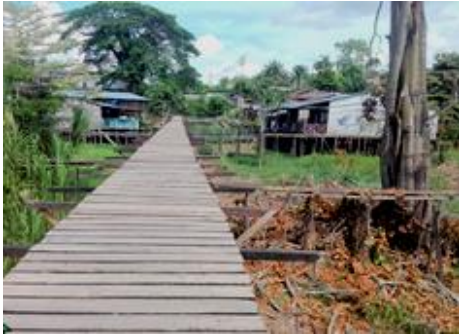
Figura 180

Tramo lineal del sendero. Vía al Río

Nota. Reconstrucción del Sendero calle 10ª. Modelo a replicar en otros lugares. **a.** Ver descriptor color en Figura 175 **b.** Fotografía tomada in situ. Elaboración propia.

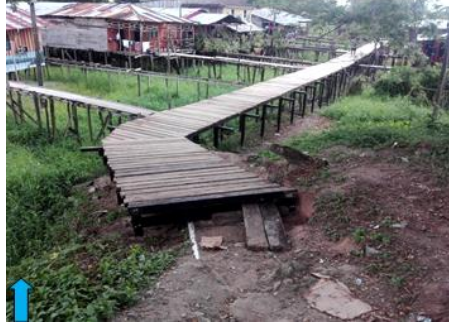
Figura 181

Arranque tramo nueva ajo del Apostadero Fluvial

Nota. Proceso de reconstrucción del sendero Calle 10ª. **a.** Ver descriptores color en Figura 179 **b.** Fotografía tomada in situ. Elaboración propia.

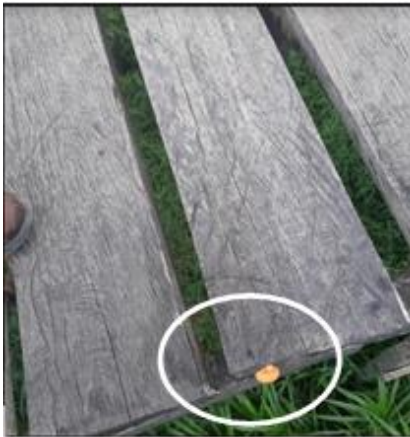
Figura 182

Patologías en piezas de piso nuevo entarimado

Nota. Sendero Calle 10ª. Se presentan hongos en el material instalado. Debe tratarse la madera para evitarlo y no afectar la durabilidad. **a.** Fotografía tomada in situ. Elaboración propia.

El sendero peatonal para la fecha de visita trabajo de campo en agosto de 2018, presentaba alto deterioro y vetustez. Posteriormente en la 2ª visita de trabajo de campo - Octubre 2019, el sendero ha sido reconstruido en madera de Quinilla en su eje lineal de conexión Carreras 11 y 12 (ribera), quedando pendientes por reconstruir las conexiones a las viviendas. El mismo presenta material en madera de quinilla y algunos indicadores de hongos que indican que la madera no se halla adecuadamente inmunizada.

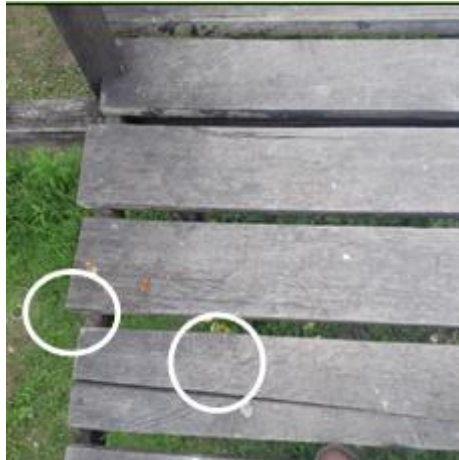
Figura 183

Patologías Hongos en las tarimas de recorrido

Nota. Los hongos ya se observan con pocos meses de construido el entarimado. **a.** Fotografía tomada in situ año 2019. Elaboración propia.

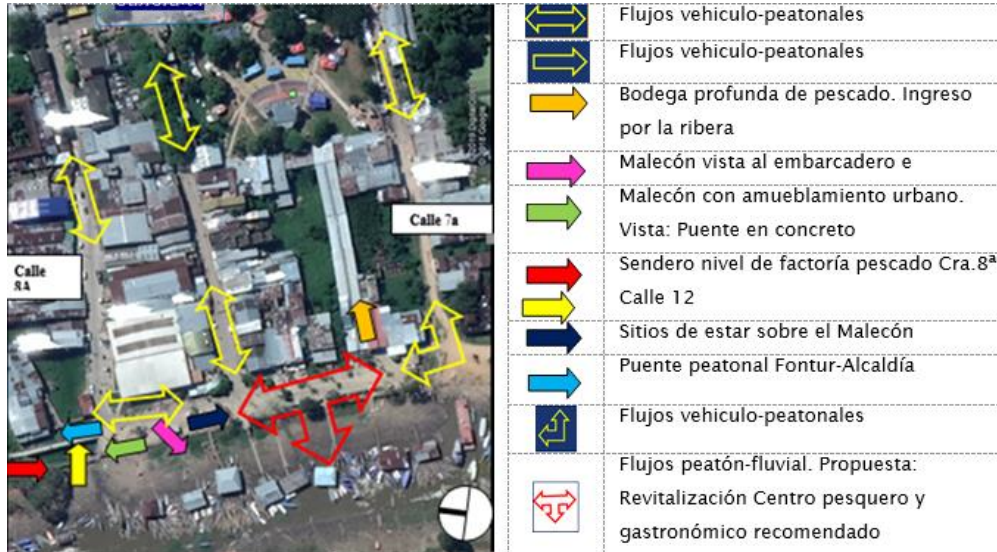
Figura 187

Análisis de componentes urbanos. Carreras 11 a 12 y Calles 7ª a 8ªA

Nota. Obsérvense los flujos y elementos representativos del sub-polígono tramo Barrio Centro dentro de la zona en estudio. *a.* Análisis del trabajo de campo. Adaptado de: "Google Earth Pro". Google 2020.

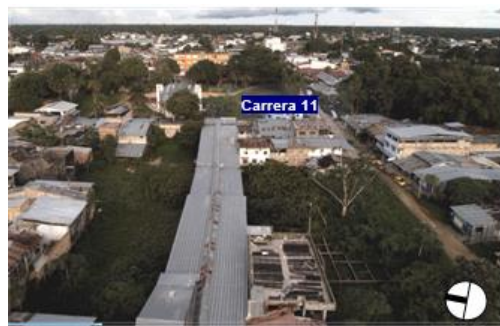
Figura 188

Estructuras físicas y bodegas pesqueras

Nota. Bodega pesquera (Acceso por el Malecón). Área verde privada. Calle 7ª (Costado derecho) *a.* Tomado de sobrevuelos de dron, obtenidos directamente con la Alcaldía de Leticia *b.* Ver descriptor en Figura 188. Elaboración propia.

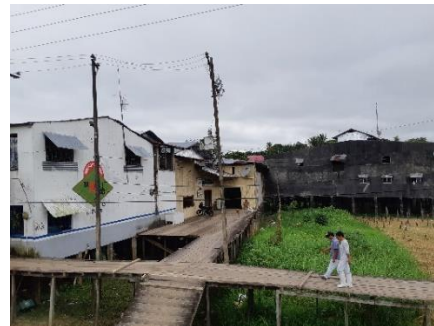
Figura 189

Pescadería en remate de calle 8ª A - Malecón

Nota. Nivel de accesos bodegas pesqueras y escalas de conexión con el nivel de suelo natural. Se recomienda replantear los niveles de circulación e interconectar los espacios. *a.* Ver descriptor color en Figura 188 *b.* Fotografía tomada in situ. Elaboración propia.

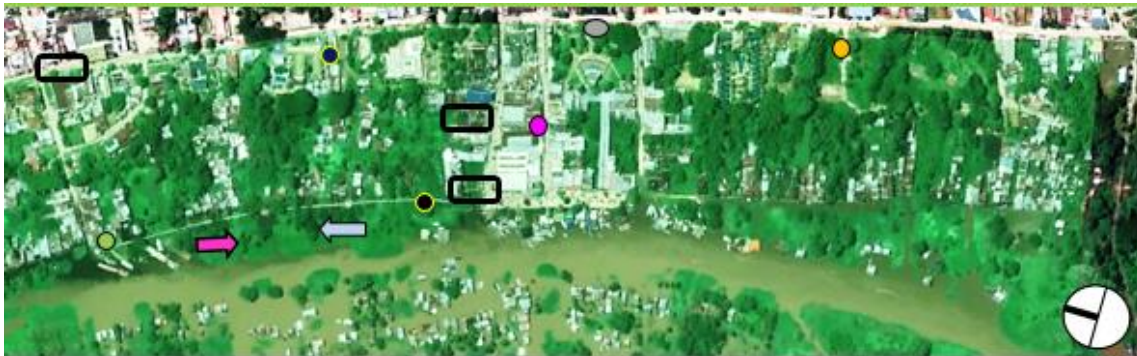
Figura 192

Vista aérea eventos urbanos franja Centro y malecón

Nota. Mapa fotografía aérea del contexto Zona de Estudio, destacando fenómenos tipológicos urbanos dados sobre la Calle 8aA y en algunos puntos del sendero peatonal en concreto. *a.* Análisis del trabajo de campo. Adaptado de "Google Earth Pro". Google 2020

En este tramo poligonal de la zona en estudio se dan especiales características de hábitat, entre estas: Los recorridos domiciliarios, los recorridos de mercadeo piscícola, las actividades recreo-deportivas en suelo natural en épocas de bajas lluvias, el inadecuado uso del puente de concreto con paso de motocicletas (no permitido) la desarticulación funcional y paisajística del puente concreto con el entorno funcional y biótico, la contaminación ambiental dada en las bodegas de pescado sobre la ribera, por manejo de residuos con responsabilidad compartida entre usuarios y entes de control.

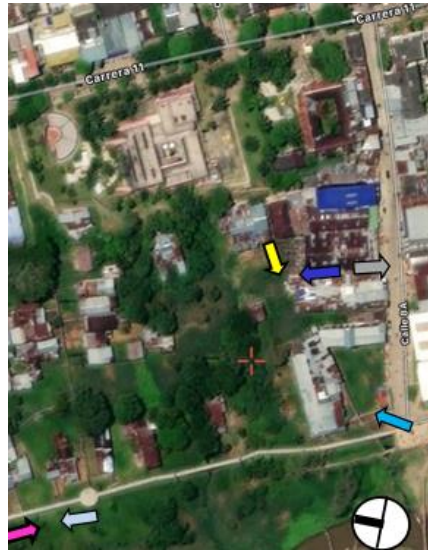
Figura 193

Subespacios urbanos. Calle 8aA y Puente peatonal

Nota. Caracterización de pasaje de acceso lateral a viviendas tipología continua y tipo sendero elevado en concreto. *a.* Trabajo de campo. *b.* Adaptado de "Google Earth Pro". Google 2020. Elaboración propia.

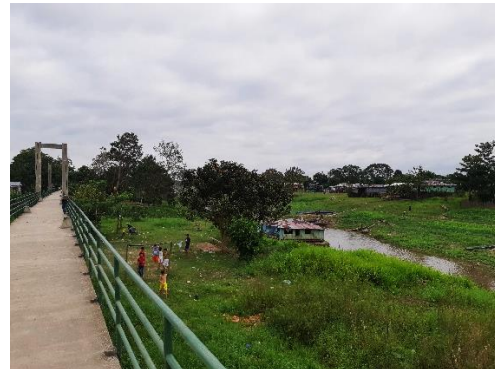
Figura 194

Recreación activa en la ribera. Victoria Regia

Nota. Obsérvese la necesidad de generar espacios de juego y deporte en la Ribera, de acuerdo a la dinámica del río. Estado ribera (carrera 12) a la altura de la calle 13 y la correlación con la función urbana de *a.* Ver descriptor color en Figura 192. *b.* Fotografía tomada in situ. Elaboración propia.

Recomendación: Integrar el sendero peatonal de concreto a las actividades de juego y deporte del nivel de la ribera en temporadas de barzea baja. Actualmente solo hay tres (3) miradores circulares en el puente. Se recomienda adecuar arquitectónicamente el puente con técnicas mixtas- que incluyan materiales vernáculos, madera, fibras y materiales innovadores en la implementación de : Miradores, espacios de encuentro, espacios de adaptación a las variaciones de nivel del río, actividades de recreación y deporte, actividades culturales.

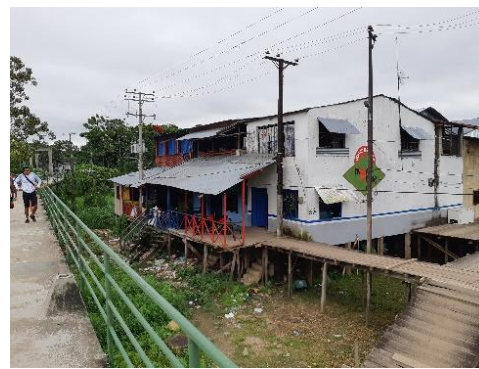
Figura 196

Início Puente peatonal Fontur. Bodega pesquera

Nota. Nótese la contaminación ambiental por mal manejo de residuos en estas bodegas pesqueras) y en general por parte de los ciudadanos desde el puente. *a.* Ver descriptor color en Figura 192. *b.* Fotografía tomada in situ. Elaboración propia.

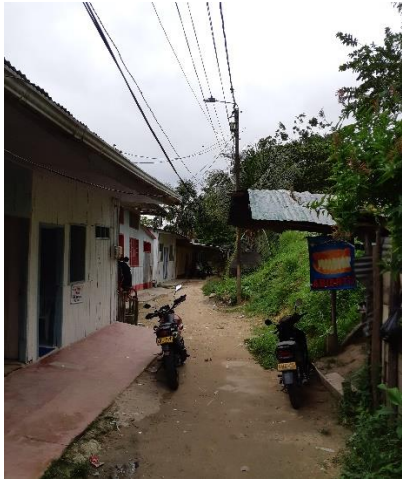
<p>Figura 197 <i>Micro espacio callejón desde la Calle 8ª A</i></p>

<p>Nota. Vista norte pasaje ingreso a viviendas. Cambio de nivel importante en la topografía de la Ribera. Sendero privatizado en su uso. Se recomienda integrarlo a un sistema de senderos a plantear en un reordenamiento de la movilidad tradicional. <i>a.</i> Ver descriptor color en Figura 192. <i>b.</i> Fotografía tomada in situ. Elaboración propia.</p>	<p>Figura 198 <i>Callejón de acceso al sendero desde la Calle 8aA</i></p>

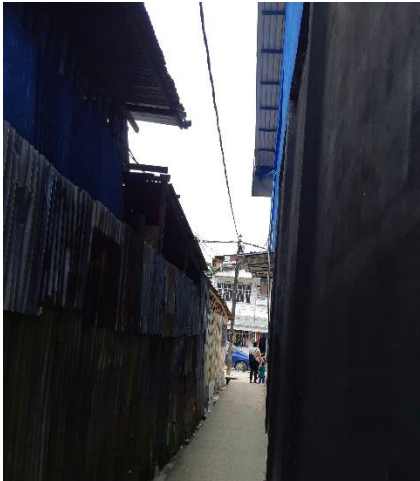
<p>Nota. Este callejón responde a la informalidad y a la casualidad desde diseños espontáneos de la apropiación y tenencia territorial. Los moradores acceden a sus hábitats por esta caja de aire. <i>a.</i> Ver descriptor color en Figura 192. <i>b.</i> Fotografía tomada in situ. Elaboración propia.</p>
---	---

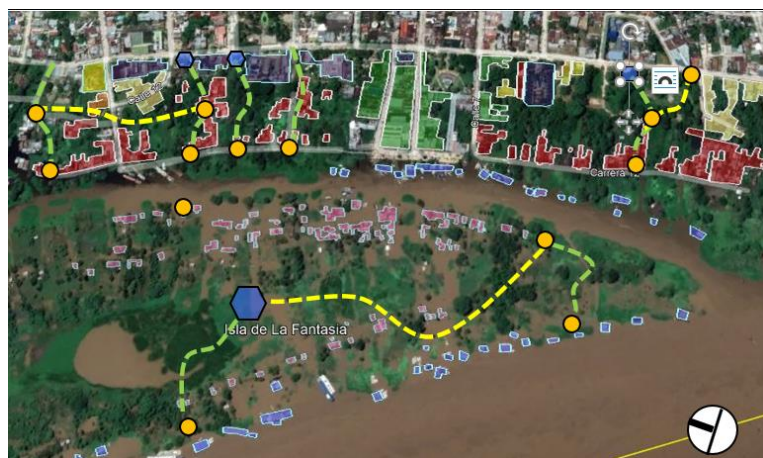
Figura 199

Recomendación de red senderos étnicos

Nota. Se observan los recorridos ancestrales recomendados y las estructuras físicas de habitabilidad. *a.* Adaptado de "Google Earth Pro". Google 2020. *b.* Ver convenciones en recuadro colateral. Elaboración propia

recomendaciones de implantación tramos de recorrido ancestral Norte-Sur
	Recomendaciones de implantación tramos de recorrido ancestral oriente occidente
	Nodos de empalme al casco urbano
	Nodos de encuentro de caminos para intercambios y reflexión
	Centro de cosmovisión Ticuna sobre cuerpo de agua lagunar (Isla de la fantasía)

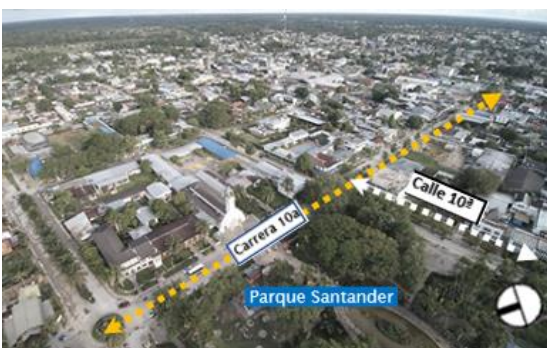
Figura 200

Ejes incidentes en el entorno ancestral

Nota. Se observan los elementos urbanos esenciales del territorio: carrera 10ª, Parque Santander y Calle 10ª a. Adaptado de: Sobrevuelos de dron, obtenidos directamente con la Alcaldía de Leticia en el trabajo de campo y adaptado aquí. b. Ver convenciones en recuadro colateral. Elaboración propia.

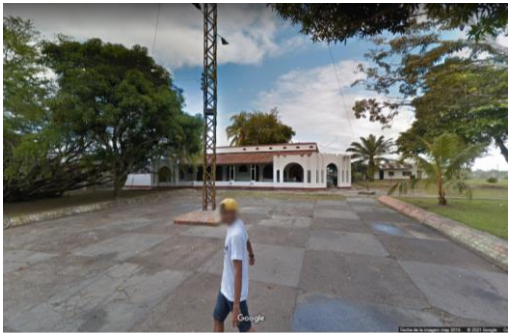
Figura 202

Plazoleta a la carrera 11. Hotel Victoria Regia

Nota: Espacio articulador potencial de los ejes urbanos ancestrales con la ribera del Amazonas. Antiguo Hotel Orellana, hoy vivienda de profesores. **a.** Ver descriptor color en figura 202. Tomado de: "Google Maps". Google 2016.

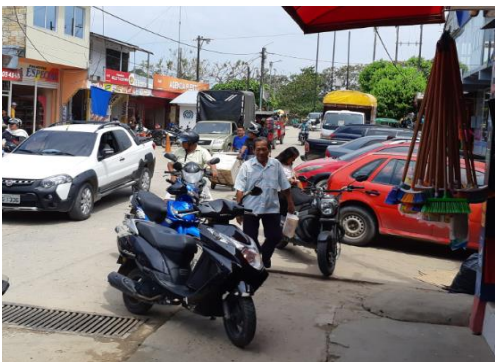
Figura 203

Llegada calle 8ª A. Uso comercial

Nota: Modos de ocupación del espacio urbano en la Calle 8ª **a.** Ver descriptor color en figura 192 **b.** Fotografía tomada in situ. Elaboración propia.

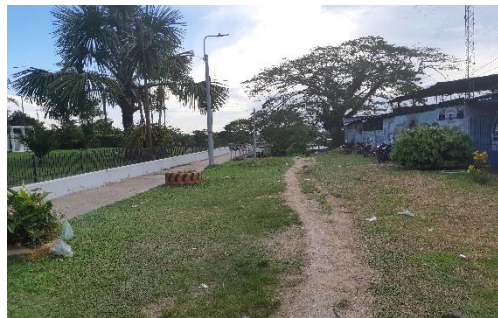
Figura 205

Inicio sendero. Eje de la Calle 10ª

Nota. Espacio aparentemente residual entre predios institucionales. Pero Es de origen espacio primario. *a.* Ver descriptor color en Figura 191 *b.* Fotografía tomada in situ. Elaboración propia.

Este eje de la calle 10 así como el colindante con el costado Norte del Apostadero Fluvial, tienen una condición natural y ancestral de conectividad casco urbano - Río, más están en condiciones deficientes de movilidad, accesibilidad, sombra (Confort ambiental) y manejo de conducción de aguas pluviales.

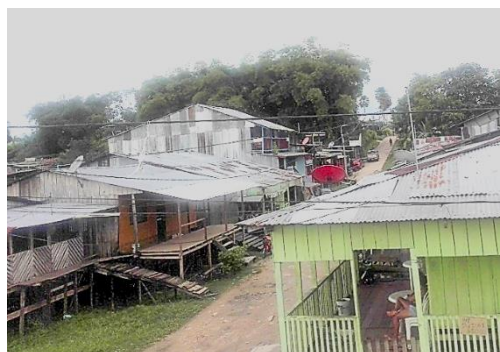
Figura 206

Llegada Calle 13 al Río

Nota. Vista desde la Ribera hacia el Occidente; **a.** Ver descriptor color en Figura 191 **b.** Fotografía tomada in situ. Elaboración propia.

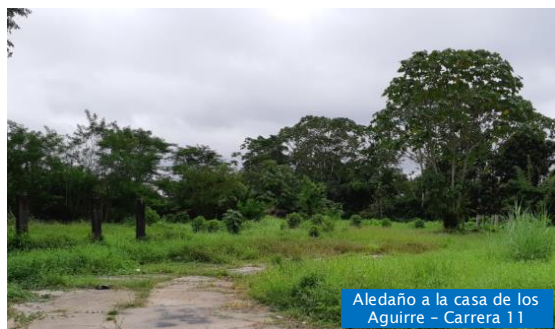
Figura 207

Predio de extinción de dominio. Carrera 11

Nota. Vista predio vacío aprovechable para estructura ecológica. **a.** Ver descriptor color en Figura 191 **b.** Fotografía tomada in situ. Elaboración propia

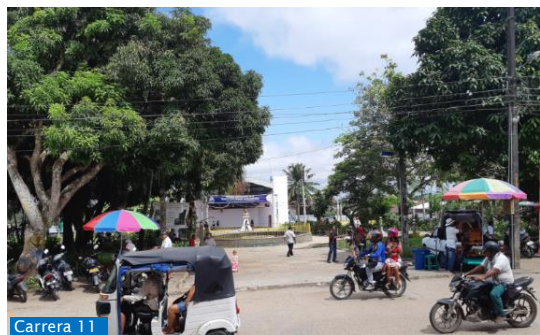
Figura 208

Parque Orellana visto desde la Carrera 11

Nota. Se observa exceso de material pétreo en la textura del espacio público. (Circular y estar) **a.** Ver descriptor color en Figura 191 **b.** Fotografía tomada in situ. Elaboración propia.

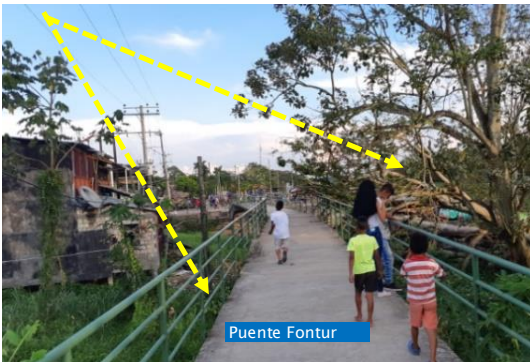
Figura 209

Puente peatonal entre calles 8aA y 3a

Nota. Mejora en la conexión o peatonal del Victoria Regia con el malecón y otra manera de ir al casco Urbano por el barrio Centro. *a.* Ver descriptor color en Figura 191. *b.* Fotografía tomada in situ. Elaboración propia.

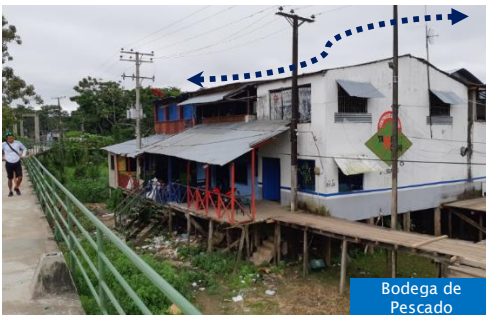
Figura 210

Bodega de pescado. Ribera esquina calle 8ªA

Nota. Se observan espacios fraccionados (Puente-Ribera-Bodegas). Se recomienda articular estas entidades del hábitat local. *a.* Ver descriptor color en Figura 191 *b.* Fotografía tomada in situ. Elaboración propia.

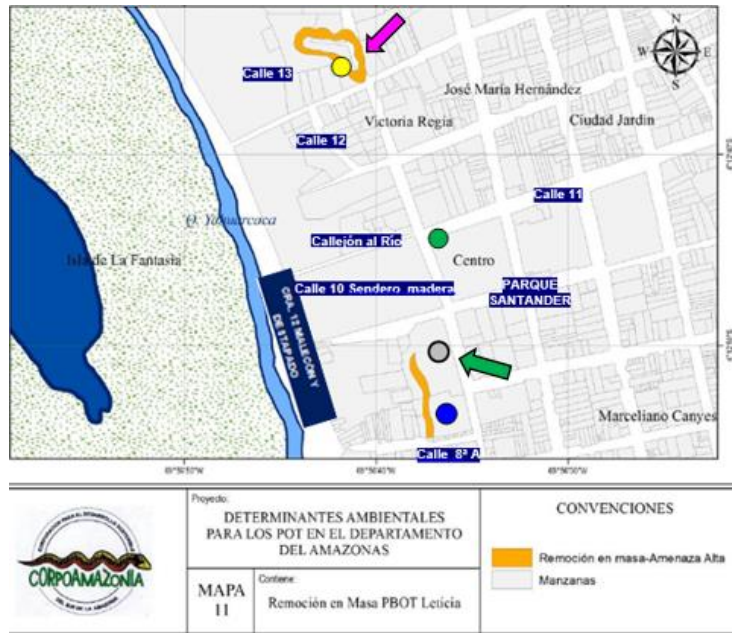
Figura 211

Zonas con suelos a reforzar con raíces vetiver y obras civiles

- Zona de riesgo sector centro en el costado posterior u occidental de una franja de terreno colindante con el Antiguo hotel Victoria Regia y con el Museo Etnológico del Banco de la República
- Zona de riesgo sector Victoria Regia cercana a la calle 13, en el costado posterior a la casa grande esquinera ubicada en el cruce de la Carrera 11 con la Calle 13

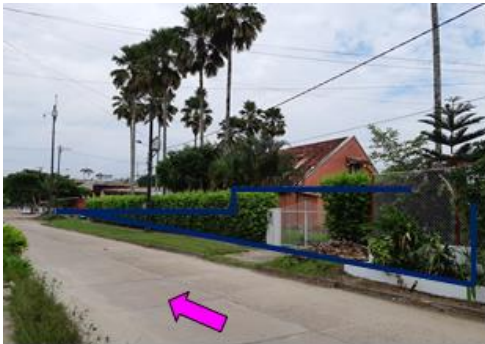
Predio con riesgo de remoción en masa. Victoria Regia.

Nota. En el cruce de la Carrera 11 con la Calle 13 se ubica este terreno, que requiere ser reforzado con obras de mitigación. *a.* Ver descriptor color en Figura 212 *b.* Fotografía tomada in situ. Elaboración propia.

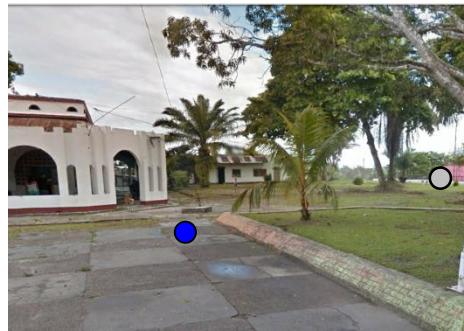
Figura 213

Suelo a contener en costado occidental Centro.

● Apartamentos en actuales instalaciones del tradicional Hotel Victoria Regia
○ Museo Etnográfico Banco de La República
Nota. Al fondo una edificación en 1 piso en la zona de riesgo de remoción en masa. Adaptado de "Google Earth Pro". Google 2021. *a.* Ver descriptores color en Figura 210.

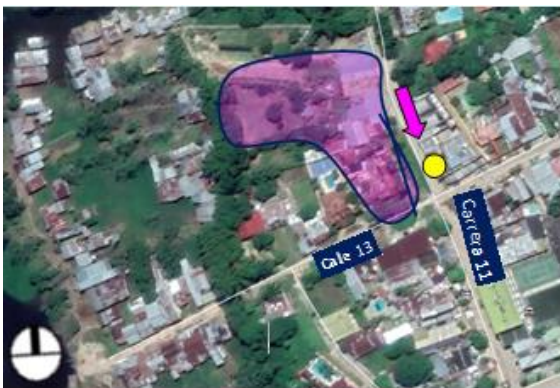
Figura 214

Riesgo alto remoción en masa. Carrera 11

Nota. Obsérvese la mancha de riesgo y su costado occidental pendiente hacia el Río y colindante con la Calle 13 y el oriental hacia la Carrera 11. Afecta 3 viviendas de manera directa. Ver descriptores color en Figura 210. Adaptado de "Google Earth Pro". Google 2021. *a.* Ver correspondencia de descriptores color con las figuras 210 y 211

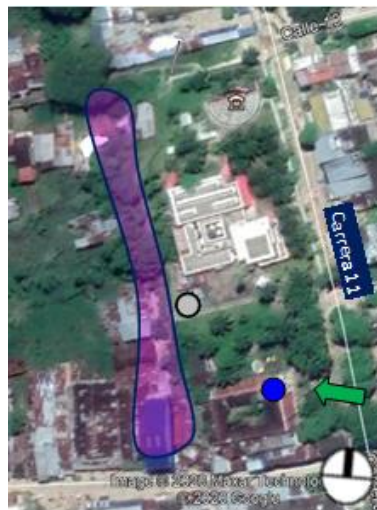
Figura 215

Riesgo alto remoción en masa tras Biblioteca

Nota. Mancha de riesgo y su costado occidental hacia el Río. Anexo al Hotel Victoria Regia (Antiguo) y Museo Etnográfico. Adaptado de "Google Earth Pro". Google 2021. *a.* Ver correspondencia de descriptores color con las figuras 210 y 211

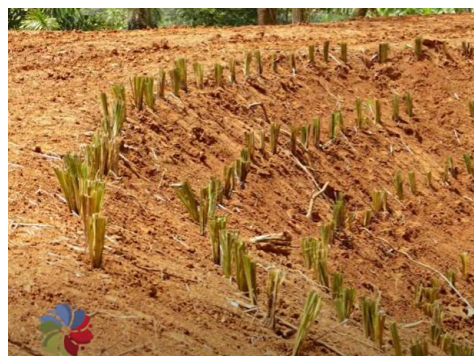
Figura 216

Utilización del Vetiver. Protección de taludes

Nota. Muestras de manejo escalonado de taludes con plantas vetiver Tomado de Recorte de imagen tomado del Video de You Tube. Conozca las propiedades y usos de la planta vetiver TV Perú Noticias, 2014. (<https://www.youtube.com/watch?v=0LRqCQ2TPE4b>.)
a. Recorte de imagen tomado del Video de You Tube. **b.** Los quicullos se distancian adecuadamente para organizar las raíces.

Recomendación uso del vetiver en prevención y mitigación de movimientos de remoción en masa de taludes

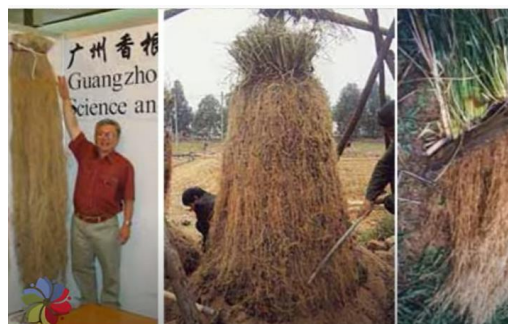
Figura 218

Raíces vetiver y su especial longitud y verticalidad

Nota. Muestras varias de las raíces del Vetiver. Tomado de recorte de imagen del Video de You Tube. “Conozca las propiedades y usos de la planta vetiver TV Perú Noticias”, 2014. (<https://www.youtube.com/watch?v=0LRqCQ2TPE4b>.) **a.** Recorte de imagen tomado del Video de You Tube.

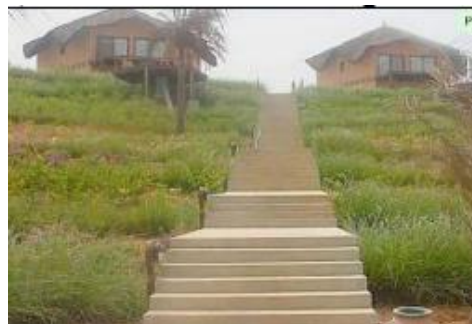
Figura 219

Taludes en Senegal (África) tratados con Vetiver

Nota. Se podrá aplicar a la ribera del Río Amazonas. Revegetalizando el suelo. Tomado de recorte de imagen del Video de You Tube. “Conozca las propiedades y usos de la planta vetiver” TV Perú Noticias, 2014. (<https://www.youtube.com/watch?v=0LRqCQ2TPE4b>) **a.** Recorte de imagen tomado del Video de You Tube.
