**EVALUAR LA INFLUENCIA DE LA CONSTRUCCIÓN DOBLE CALZADA  
BOGOTÁ- GIRARDOT EN LA ACCIDENTALIDAD ACTUAL EN EL TRAMO  
COMPRENDIDO ENTRE SILVANIA Y FUSAGASUGÁ**

**UNIVERSIDAD LA GRAN COLOMBIA  
FACULTAD DE INGENIERÍA CIVIL  
SEMINARIO DE GRADO  
BOGOTÁ D.C.**

Tesis para optar el pregrado en ingeniería civil.  
Línea de investigación: seguridad vial

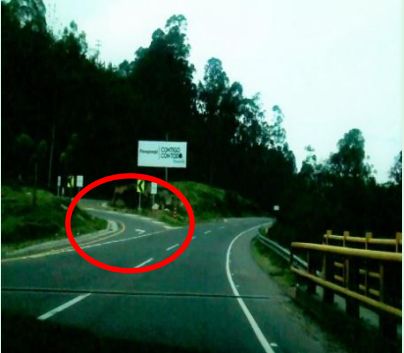
| Tipo de tratamiento | Ejemplo |
|---|---|
| <p><b>Separador de carril de desaceleración del retorno</b></p> <p>° <i>Delineadores tubulares simples.</i></p> <p><b>Retorno PR 50+000</b></p> | <p>Los delineadores pueden ser utilizados para limitar a los usuarios sobre la opción de giro para los vehículos. Ayudan al conductor en la visualización de bifurcaciones.</p> |

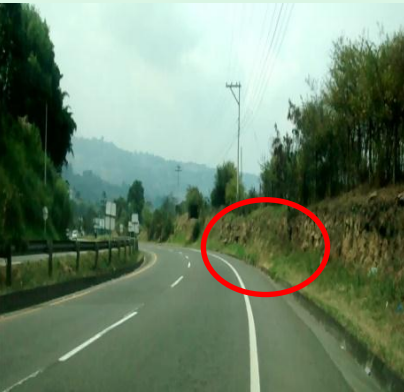
| Tipo de tratamiento | Ejemplo |
|---|---|
| <p><b>Reducción de peligros laterales en la vía</b></p> <p>° <i>Delineador de corona (hitos de arista).</i></p> <p>° <i>Señal delineador de curva horizontal SP-75.</i></p> <p><b>PR 50+690; PR 52+680; PR 54+270; PR 54+700; PR 55+000</b></p> | <p>Los delineadores de corona es un poste dotado de varios elementos retrorreflectivos. Cuando no se utiliza este se puede utilizar los delineadores de curva horizontal, estos con el fin de guiar al conductor en la curva.</p> |

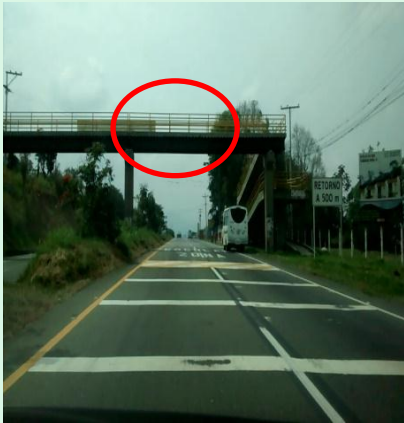
| Tipo de tratamiento | Ejemplo |
|---|---|
| <p><b>Mejora en la señalización</b></p> <p>° <i>Implementación de señal SR-32 y SR-31.</i></p> <p><b>PR 49+550; PR 50+460; PR 51+520; PR 53+870</b></p> | <p>Se hace indispensable implantar las señales de altura permitida y peso máximo bruto permitido con el fin de notificar al conductor y conductora sobre la altura máxima total permitida a los vehículos y su carga máxima para el tránsito por la vía.</p> |

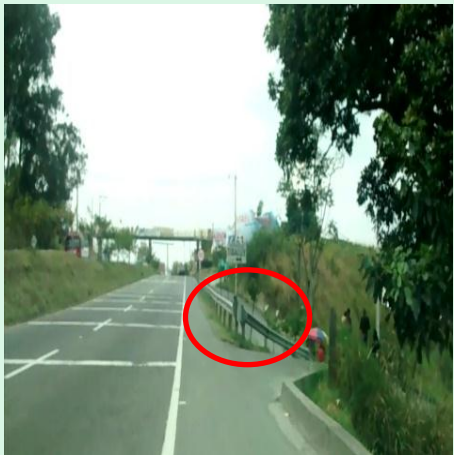
| Tipo de tratamiento | Ejemplo |
|---|---|
| <p>° <i>Bifurcación a la derecha SP-17.</i></p> <p>° <i>Hito de vértice.</i></p> <p>° <i>Marcador de obstáculos verticales.</i></p> <p><b>PR 51+390</b></p> | <p>Se hace necesario la implementación de la señal SP-17 advirtiendo al conductor sobre la proximidad a una bifurcación de la vía por el costado derecho de la misma. De igual manera se debe complementar con elementos retrorreflectantes.</p> |

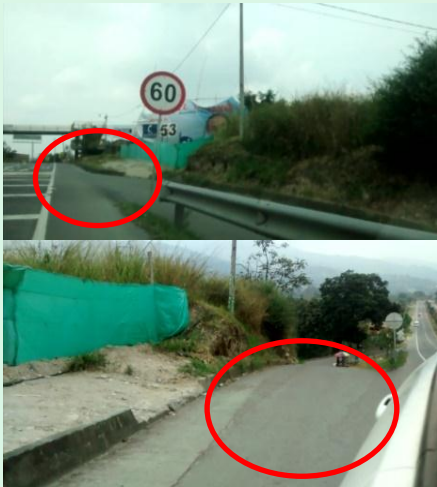
| Tipo de tratamiento | Ejemplo |
|---|---|
| <p>° <i>Demarcación de tránsito convergente.</i></p> <p><b>PR 51+430; PR 56+677,04</b></p> | <p>Ocurre en salidas en enlaces, cuando se presentan bifurcaciones se genera un área neutra con el fin no generar conflicto con el carril de aceleración.</p> |

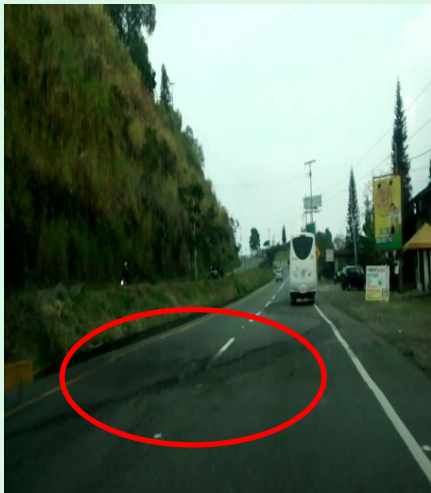
| Tipo de tratamiento | Ejemplo |
|---|---|
| <p>° <i>Implementación señal SP-26 depresión.</i></p> <p>° <i>Implementacion señal SP-06 curva y contra curva cerrada primera a la derecha .</i></p> <p><b>PR 53+100; PR 53+200</b></p> <p><b>PR 54+200</b></p> | <p>Se presenta tramos de la vía donde existen hundimientos sin demarcación lo que podría ocasionar pérdida de control del vehículo. De igual manera se evidencia la no existencia de señales que alerten contra curva a los usuarios.</p> |

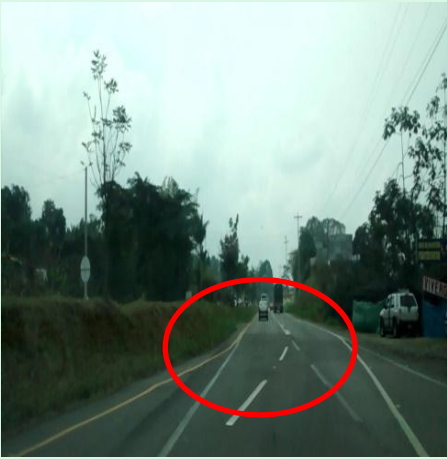
| Tipo de tratamiento | Ejemplo |
|---|---|
| <p><b>Señalización antigua</b><br/> ° <i>Ocultar demarcación horizontal antigua</i> .</p> <p><b>PR49+640;PR49+700;<br/> PR50+800;(PR 51+585 al PR51+700);PR53+400;PR56+800;PR55+220</b></p> | <p>Se presenta señal antigua, causando confusión a los usuarios, existen lugares donde da la apariencia de recta cuando en realidad es una curva.</p> |

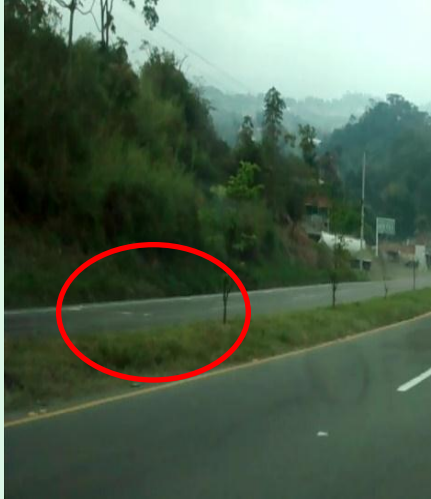
| Tipo de tratamiento | Ejemplo |
|---|---|
| <p><b>Separadores de calzada</b><br/> ° <i>Barreras de seguridad</i>.</p> | <p>Los separadores de las calzadas pueden ser zonas verdes o duras, son embargo cuando el separador separa los 4 metros, se puede pensar en colocar barreras de seguridad donde la velocidades son elevadas.</p> |

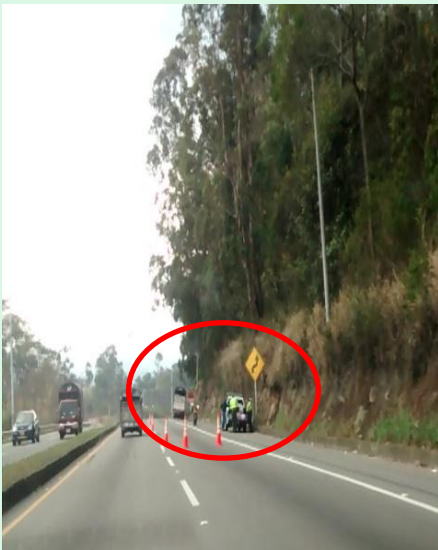
| Tipo de tratamiento | Ejemplo |
|---|---|
| <p><b>VELOCIDADES</b><br/> ° <i>Control de velocidad</i>.</p> <p>Tramo 2</p> | <p>En el tramo dos de estudio se presentan los mayores niveles de velocidad, por lo que se recomienda hacer mayor control por parte de las autoridades competentes y con ello revisar la consistencia de las señales SR-30 presentes en el tramo de estudio.</p> |

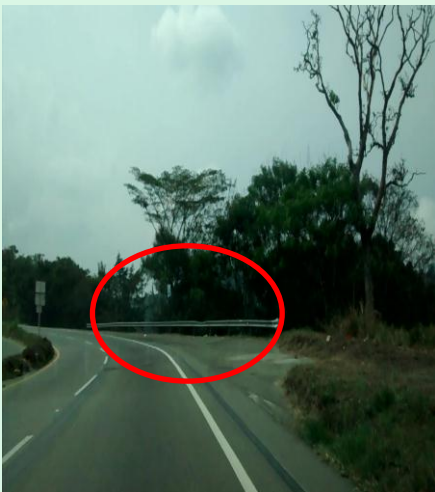
| Tipo de tratamiento | Ejemplo |
|---|---|
| <p data-bbox="391 260 615 296"><b>Zonas despejadas</b></p> <p data-bbox="367 338 639 415"><i>°Habilitación de zonas despejadas.</i></p> <p data-bbox="375 617 631 653"><b>PR 55+040; PR 56+700</b></p> | <p data-bbox="667 260 974 756">El tramo de estudio no presenta zonas despejadas, es necesario implementar un diseño de estas zonas que ayude a controlar los riesgos de accidentalidad cuando el vehiculo pierda el control. Los PR 55+040 y PR 56+700 presentan espacio para su construcción</p> |
