# ESTRATEGIAS DE APROPIACIÓN Y

El patrimonio arquitectónico de Fusagasugá se encuentra en riesgo debido a la falta de apropiación y conservación. Este proyecto propone el uso de tecnologías digitales 3D para su documentación y difusión, tomando como caso piloto la Quinta de Coburgo, con el propósito de fortalecer el acceso, el conocimiento y la apropiación del patrimonio mediante entornos virtuales.

# DE FUSAGASUGÁ MEDIANTE TECNOLOGÍA LIDAR:

# QUINTA DE COBURGO

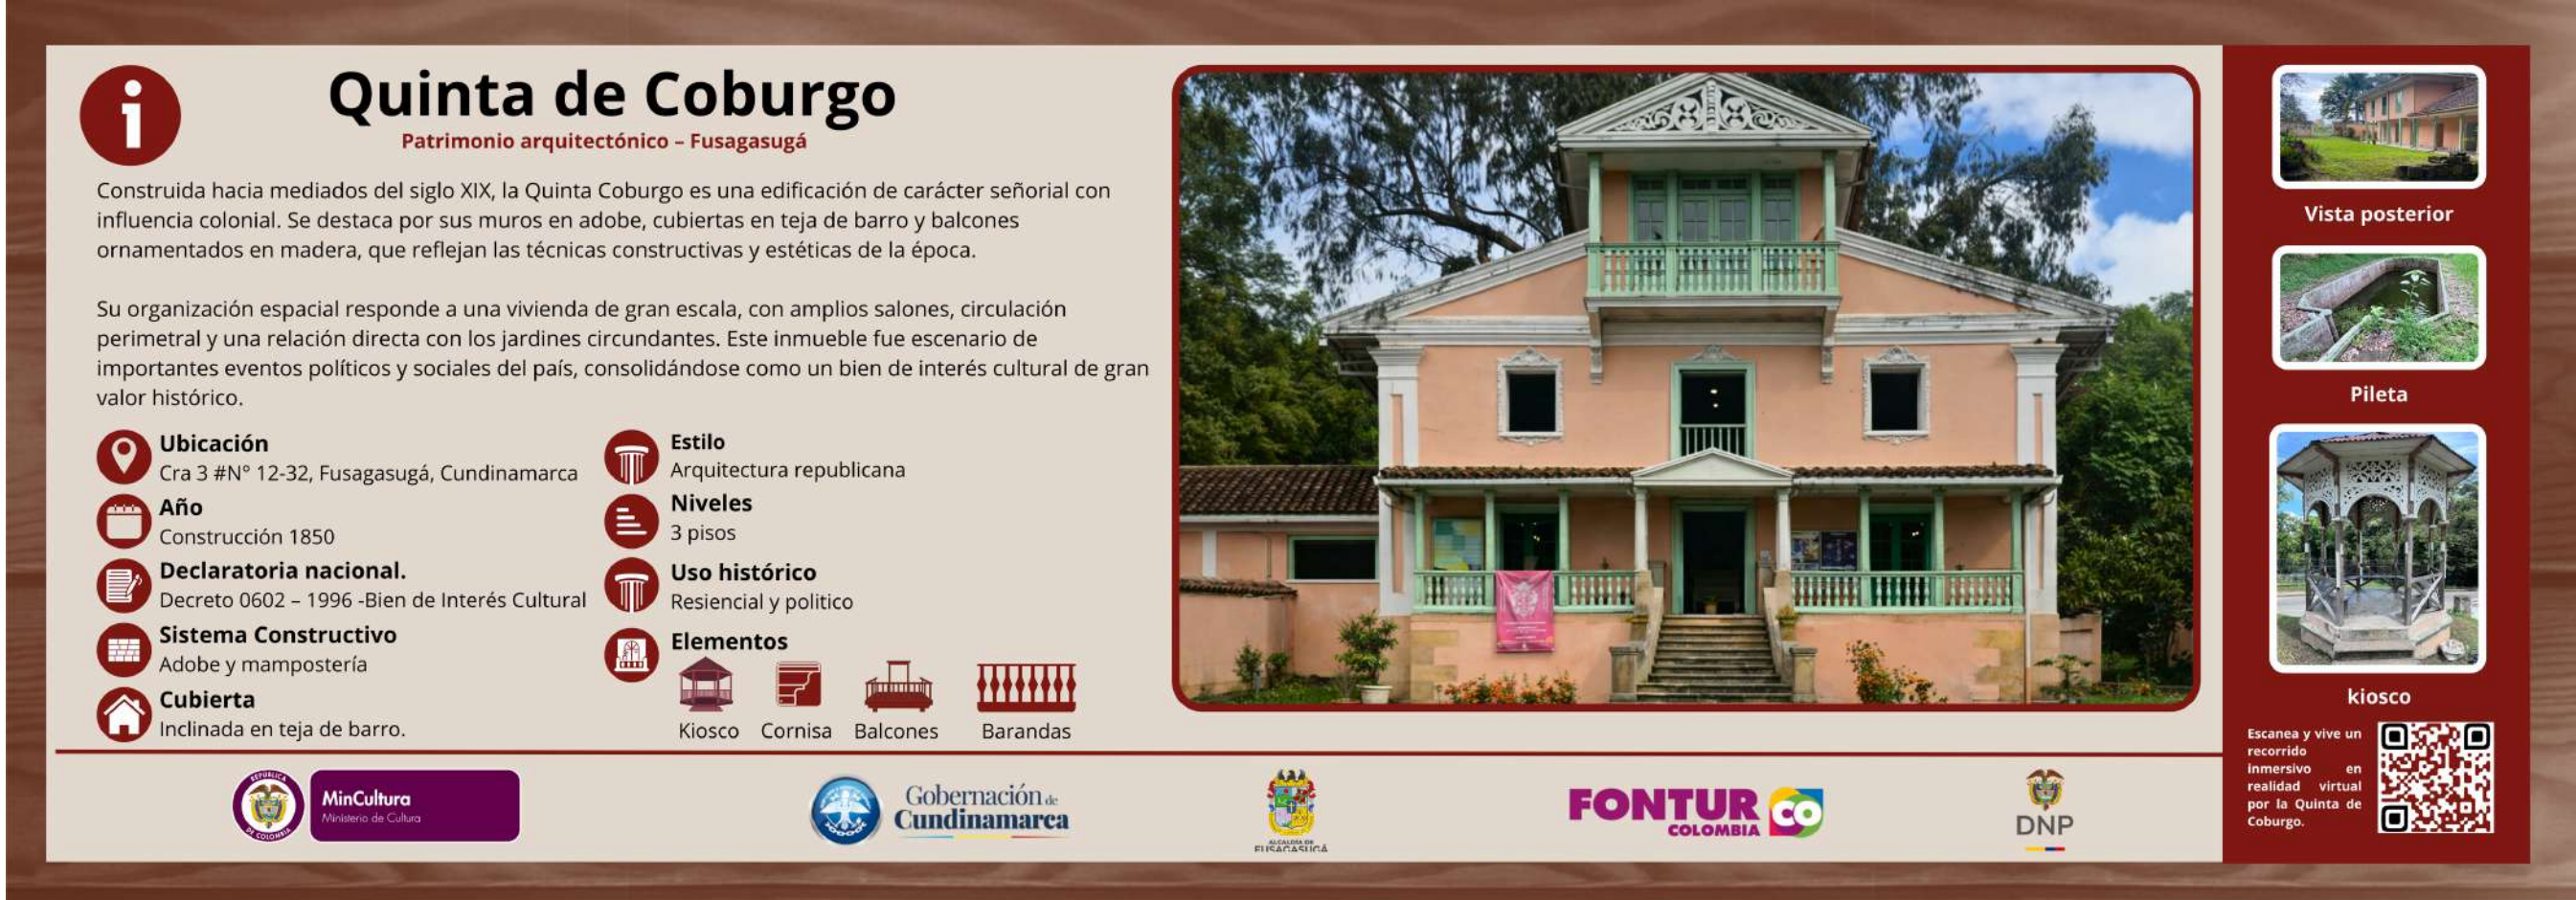
### PANEL HORIZONTAL PEATONAL

El panel horizontal peatonal se instalará en las **28 casas y casonas de haciendas patrimoniales** para brindar información accesible, promoviendo la apropiación social y la conservación del patrimonio arquitectónico.

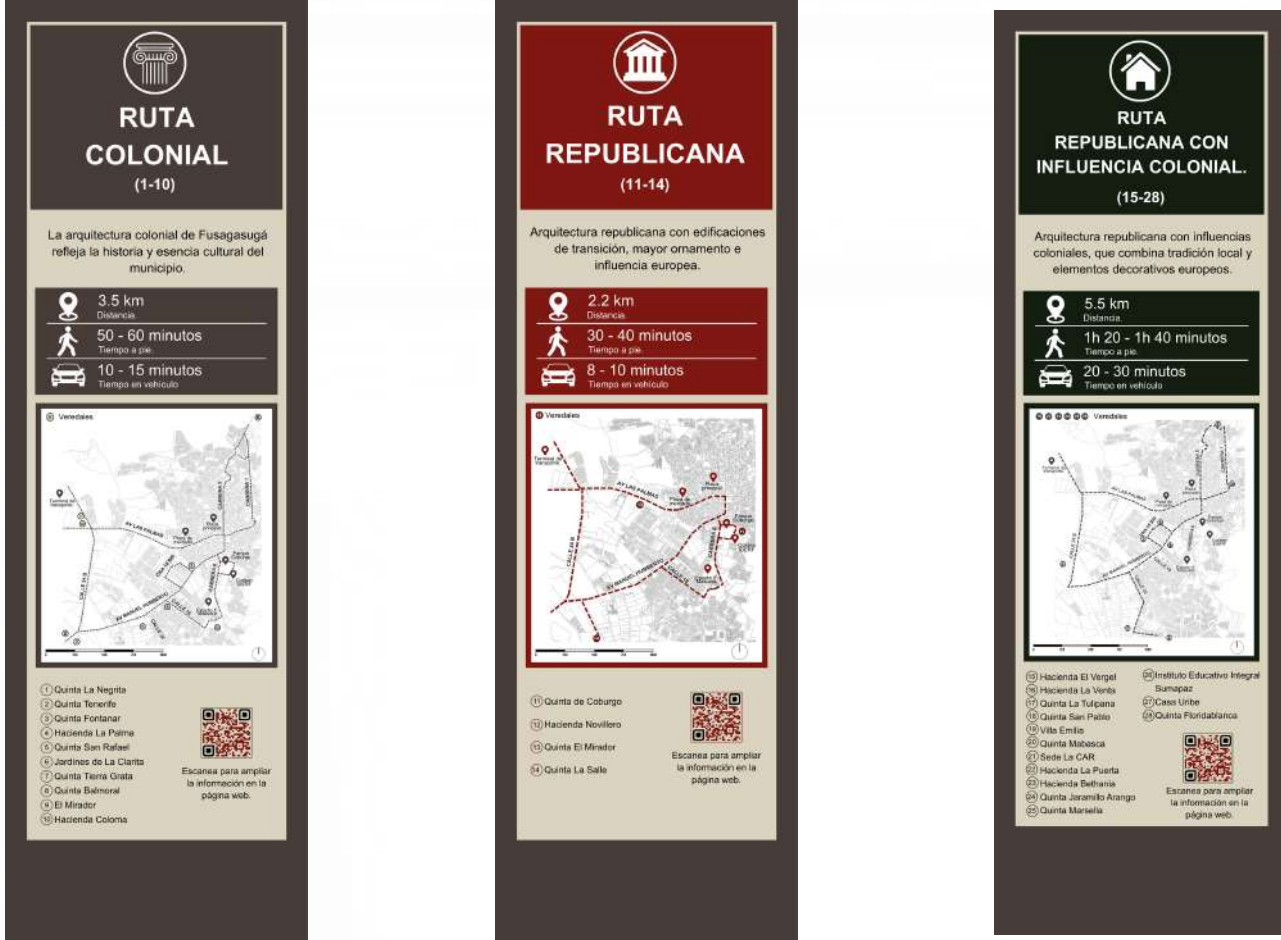
### MOGADOR MEDIANO

Cada mogador se ubicará al inicio de cada ruta y en los puntos de mayor flujo peatonal.

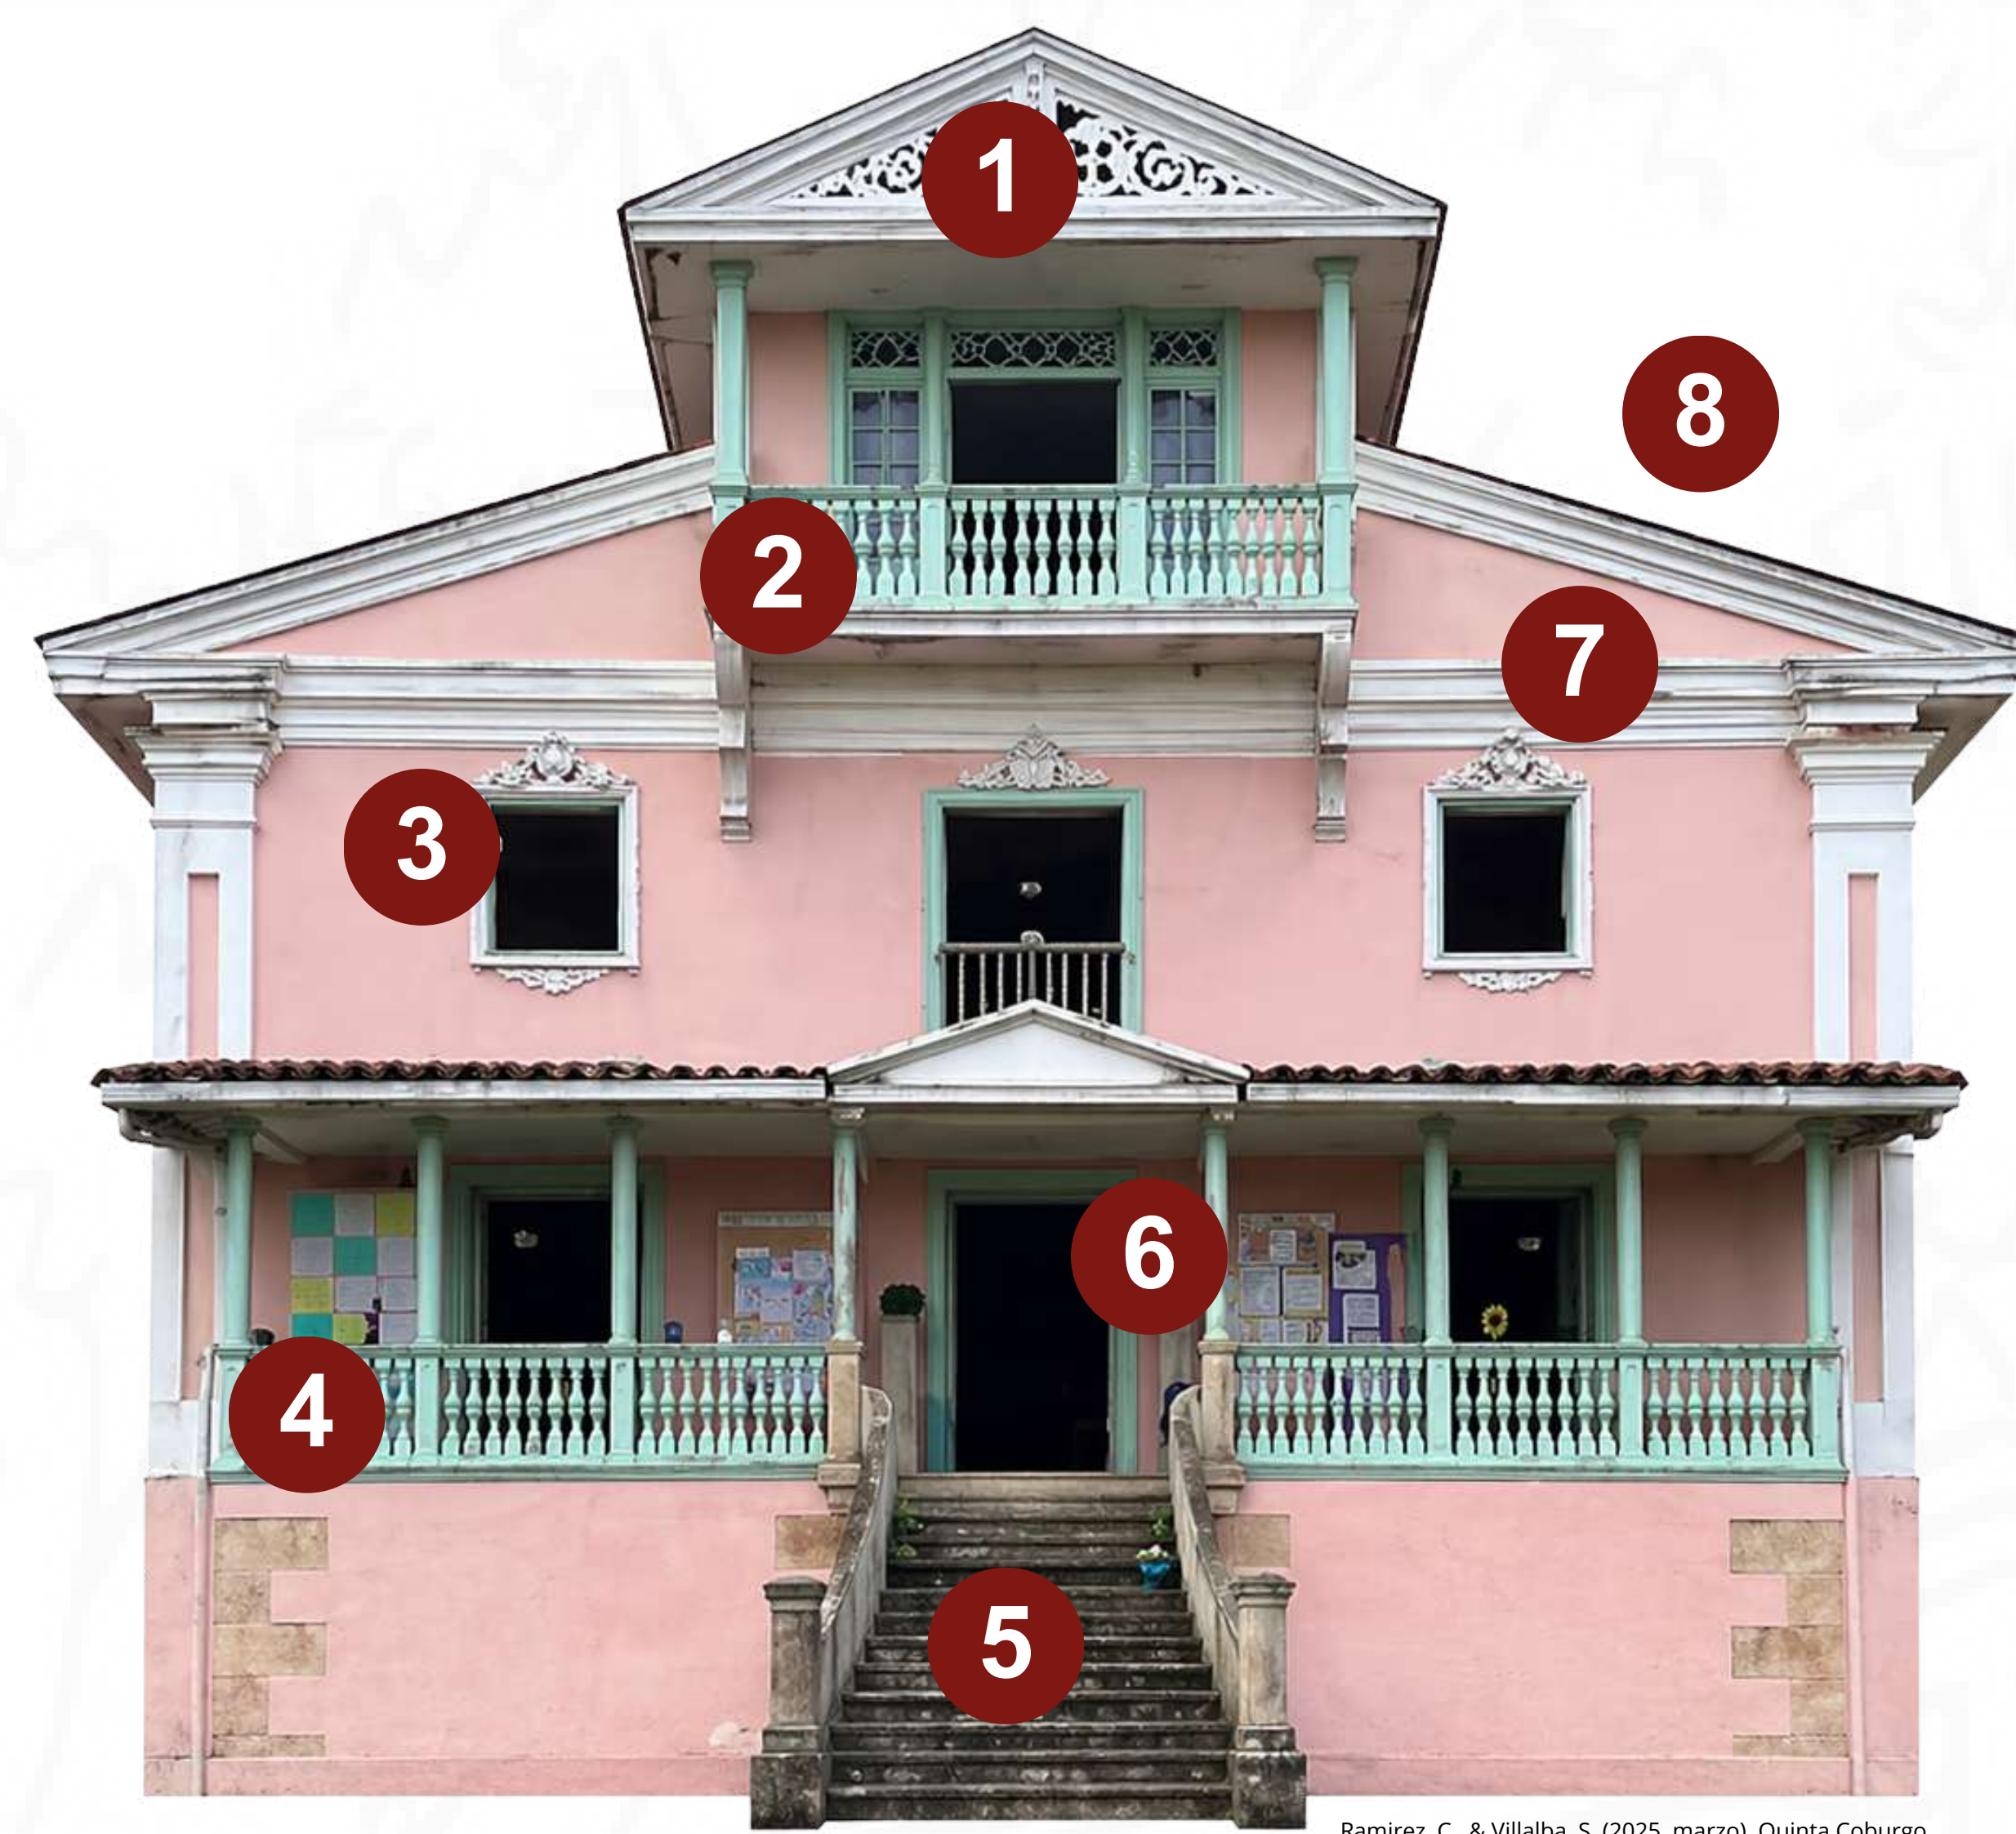
## CARACTERÍSTICAS ARQUITECTÓNICAS - Estilo republicano

- 1

Frontón triangular.

- Remate central de influencia neoclásica europea.
  - Marca el eje de simetría de la casa.
- 2

Balcones ornamentados.

- Barandas de madera con balaustres.
- 3

Ventanas enmarcadas.

- Marco decorativo en relieve con ornamentación vegetal.
- 4

Barandas.

- Balaustres verticales repetitivos.
  - Pasamanos superior y zócalo inferior en madera.
- 5

Escalera de acceso.

- Columnas de piedra de orden clásico
- 6

Columnas o pilastras.

- Columnas de piedra de orden clásico simplificado, con fuste liso, capitel y base moldeados, que sostienen el pórtico
- 7

Cornisas.

- Cornisa de inspiración neoclásica con molduras horizontales en relieve que rematan la fachada.
- 8

Cubiertas inclinadas.

- Estructura de cerchas de madera y acabado en teja de barro

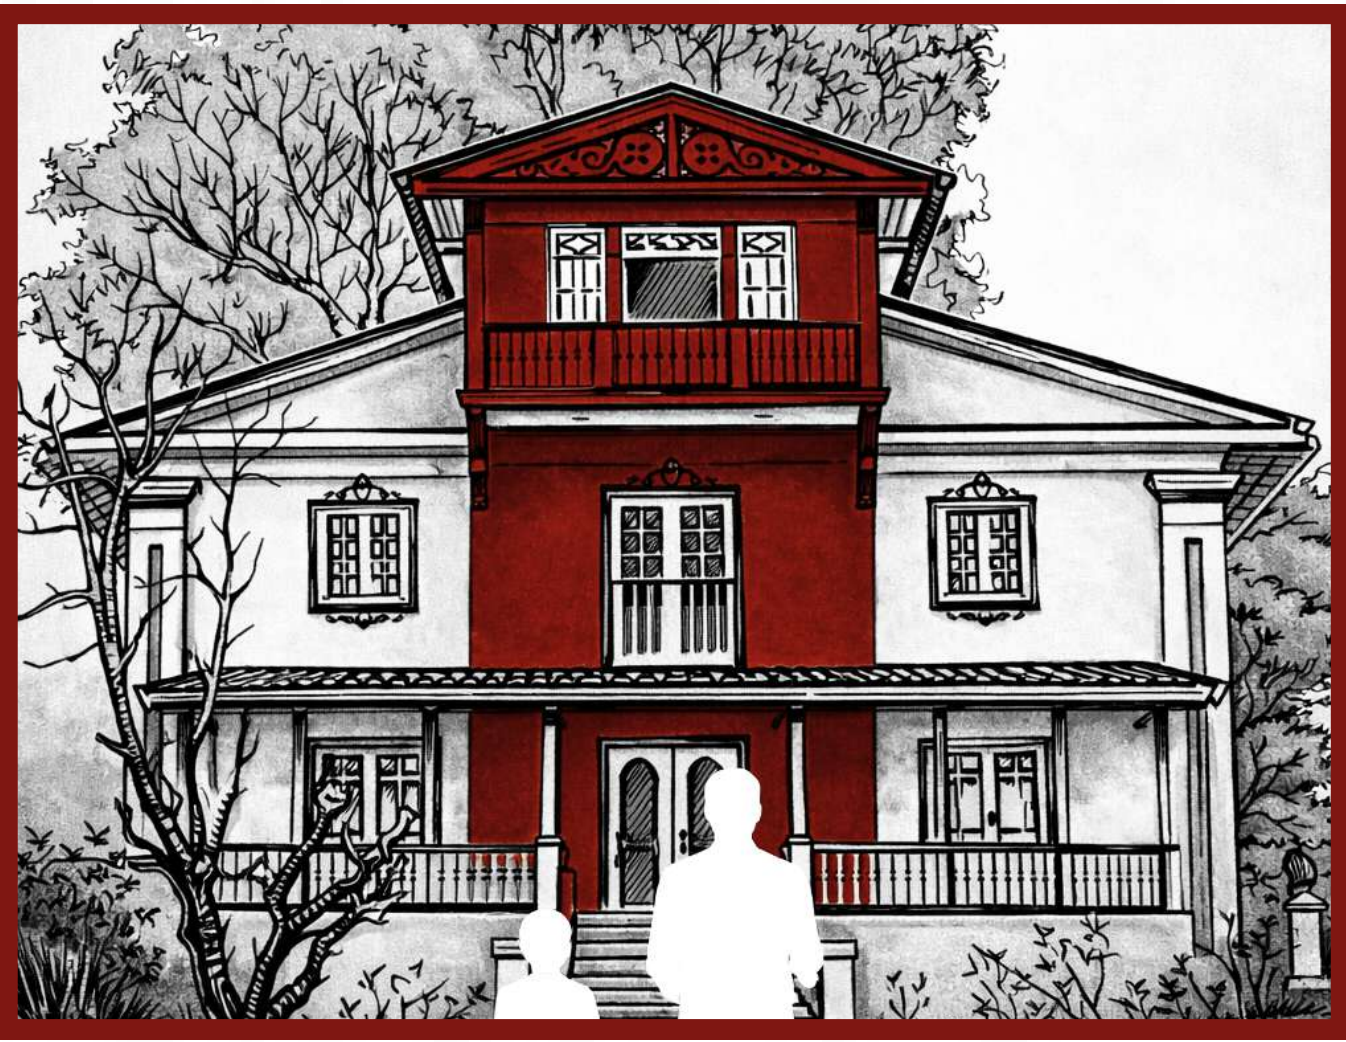
Volumen central.

Destaca en la fachada mediante el balcón y elementos ornamentales en el frontón. Estos rasgos reflejan la jerarquía y orden.

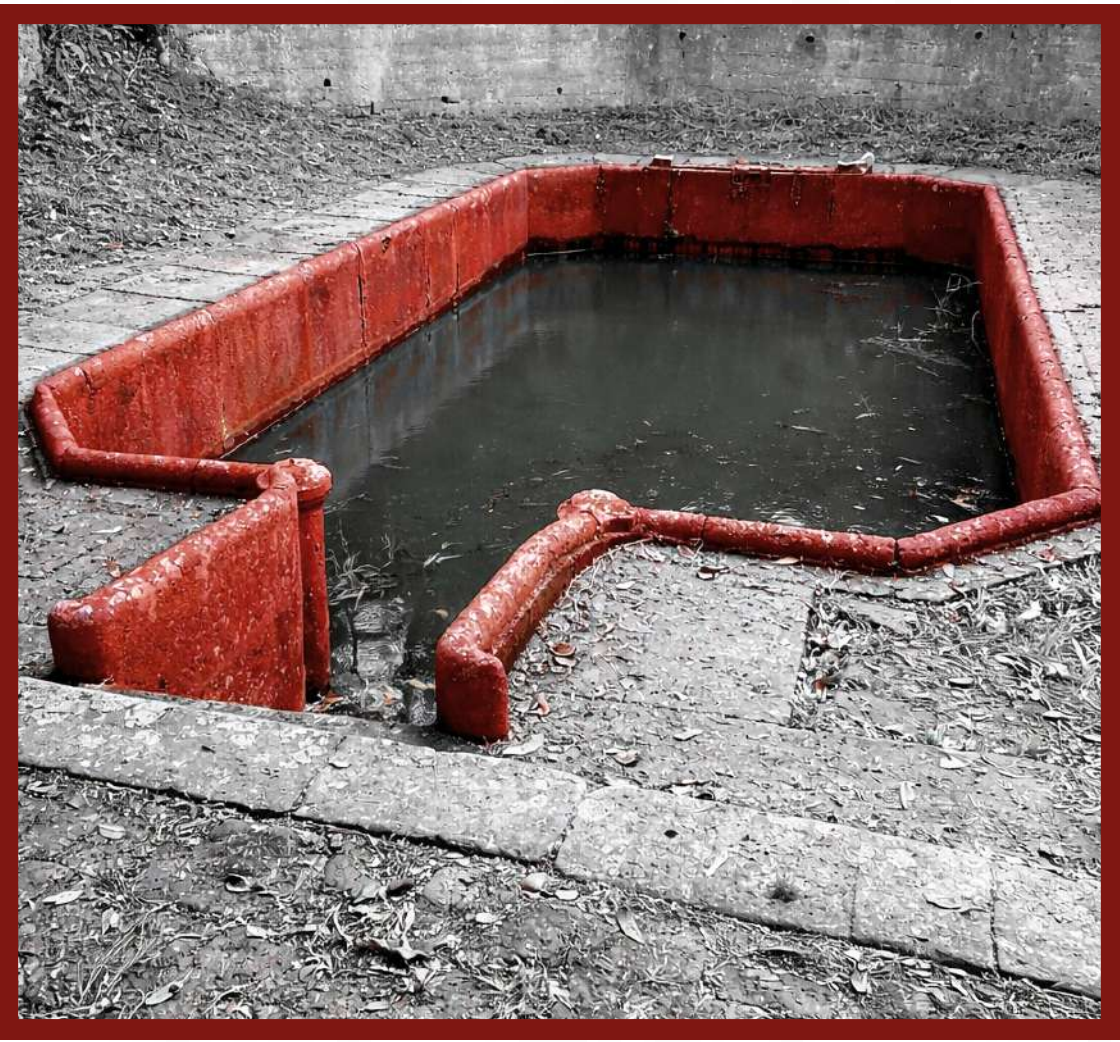
Pileta tallada en piedra.

Estructura en piedra integrada a los jardines de la hacienda, de carácter sencillo y funcional, que complementa el paisaje y refleja los espacios de recreación.

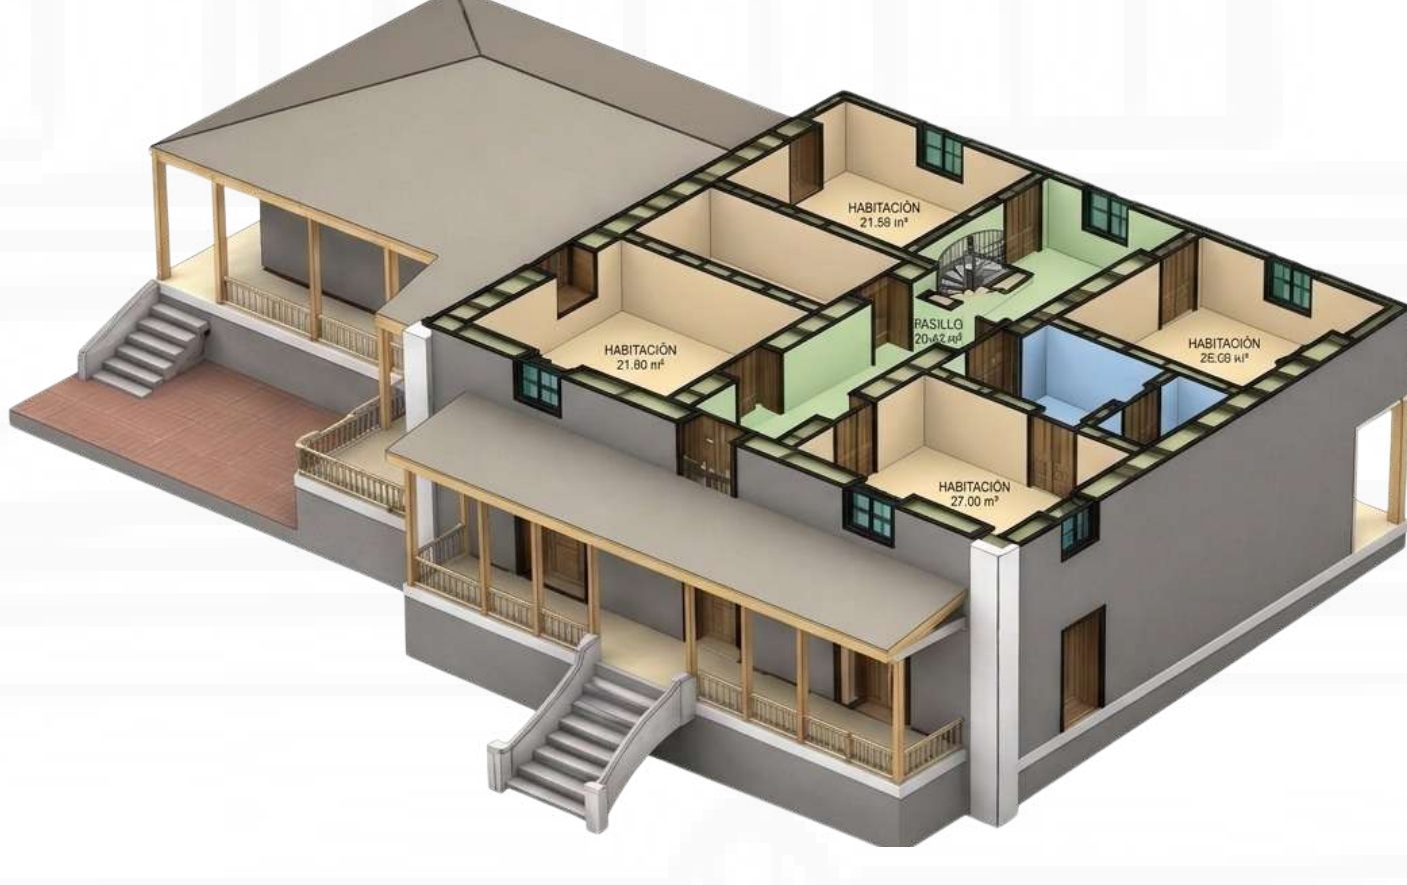
SEGUNDO PISO

Las antiguas habitaciones, antes usadas por la familia alemana, hoy funcionan como oficinas de autoridades municipales.

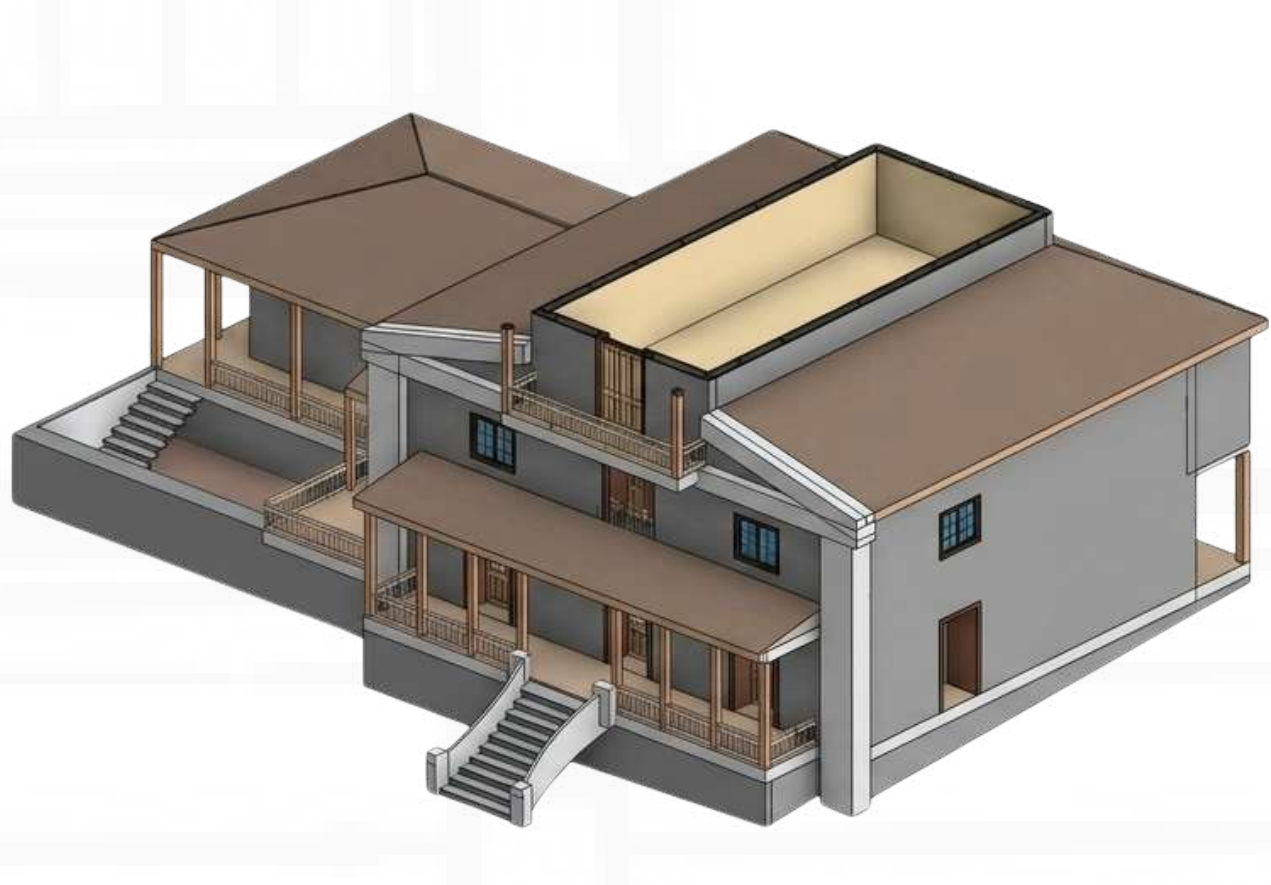
ALTILLO

Las zonas comunes, originalmente sala de visitas y comedor para recibir a visitantes, hoy funcionan como espacio de atención al ciudadano.

La circulación es irregular y por su tipología, se desarrolla principalmente en sentido vertical.

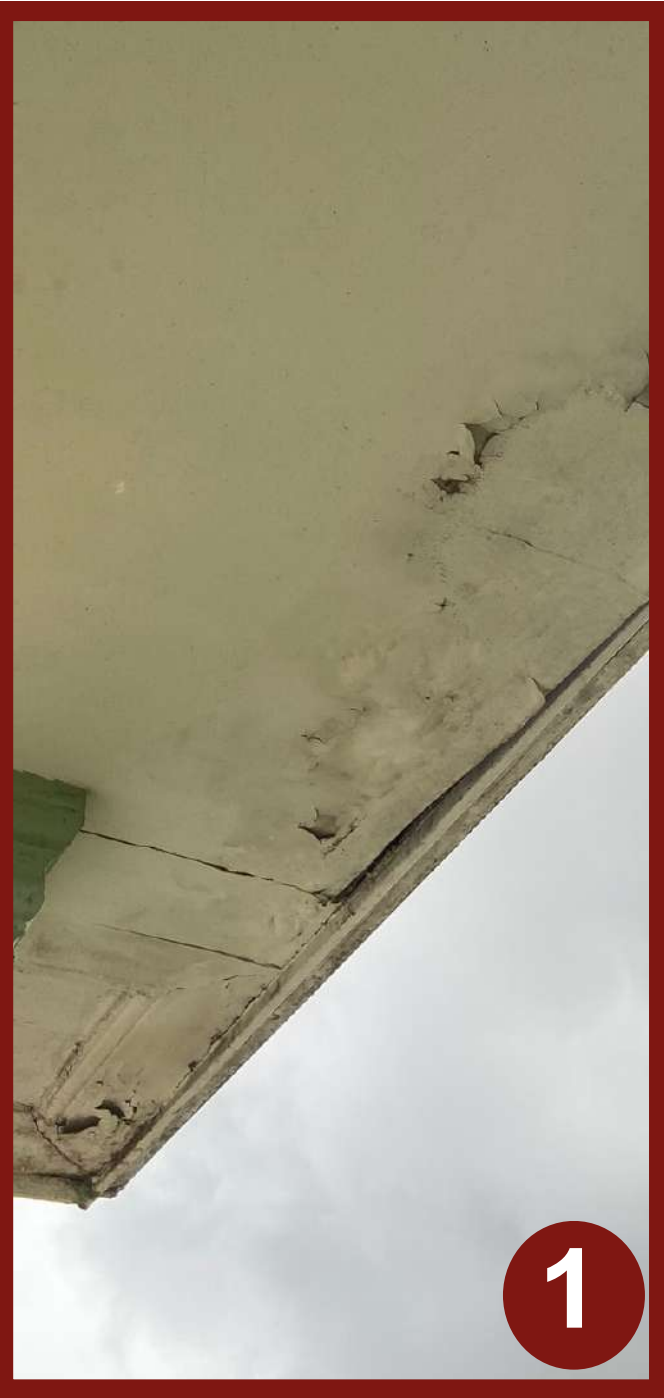
**Humedad** por **filtración** en la cubierta del balcón del tercer piso

Las patologías identificadas evidencian un **deterioro progresivo** causado por humedad, fallas estructurales y desgaste material, **comprometiendo la estabilidad y conservación del inmueble**.

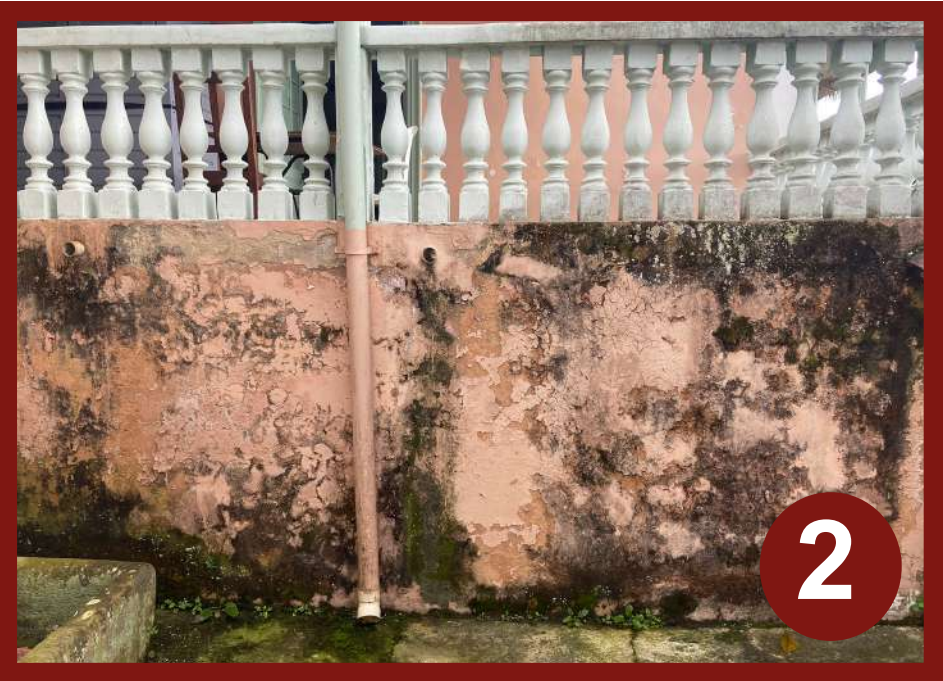
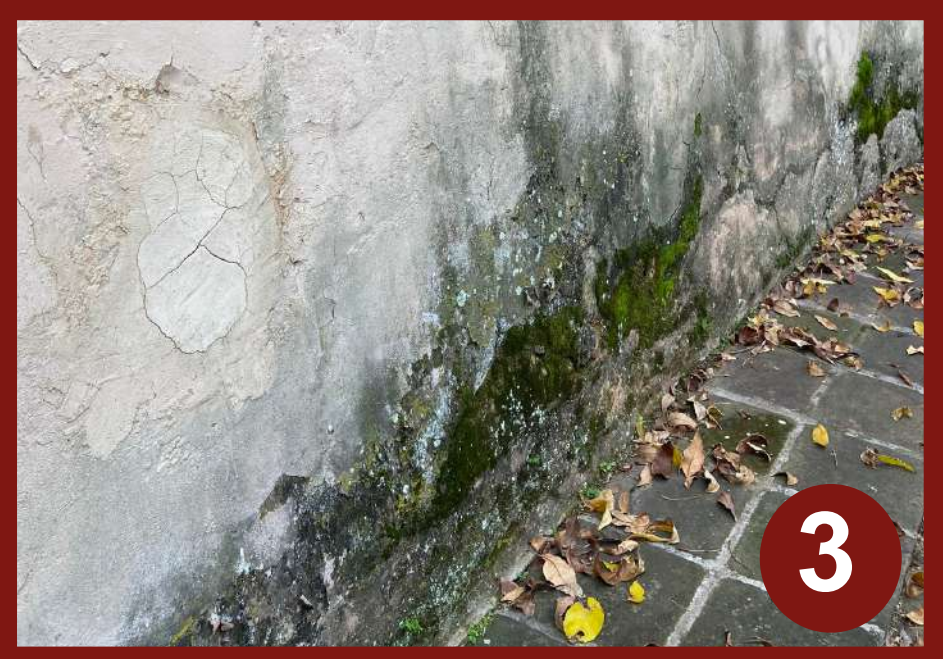
**Humedad** en muros exteriores por **capilaridad**.

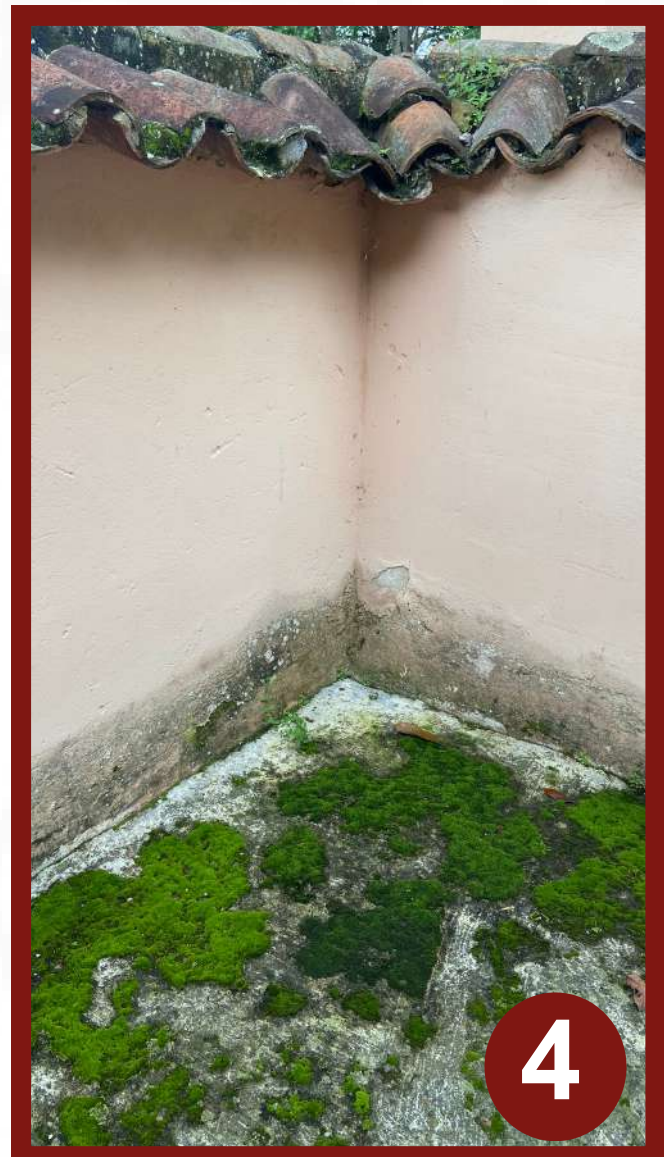
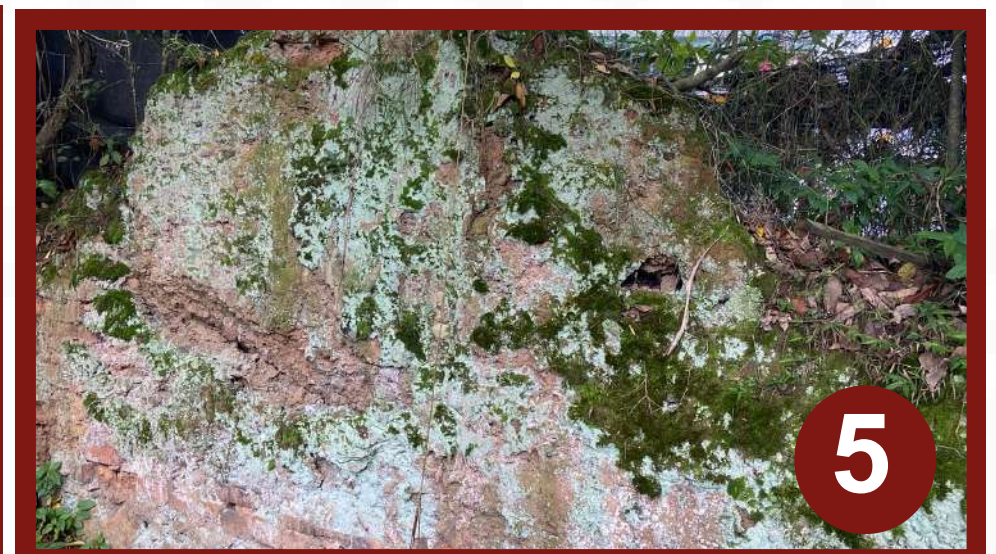
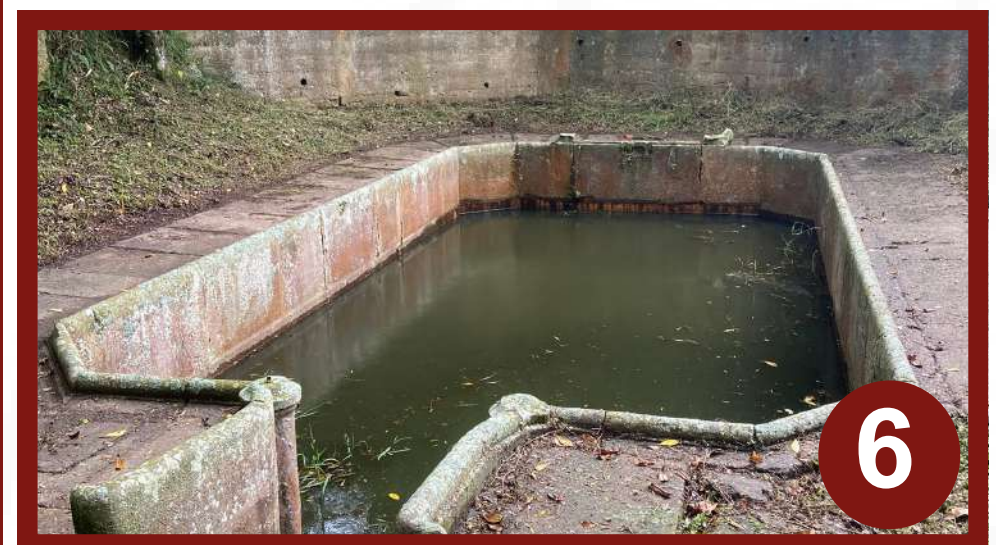
### PATOLOGÍAS BIOLÓGICAS

Provocadas por organismos vivos.

Se evidencia presencia de **mojo** y **vegetación** invasiva en muros exteriores, así como aparición de **organismos** en el agua estancada de la piscina.

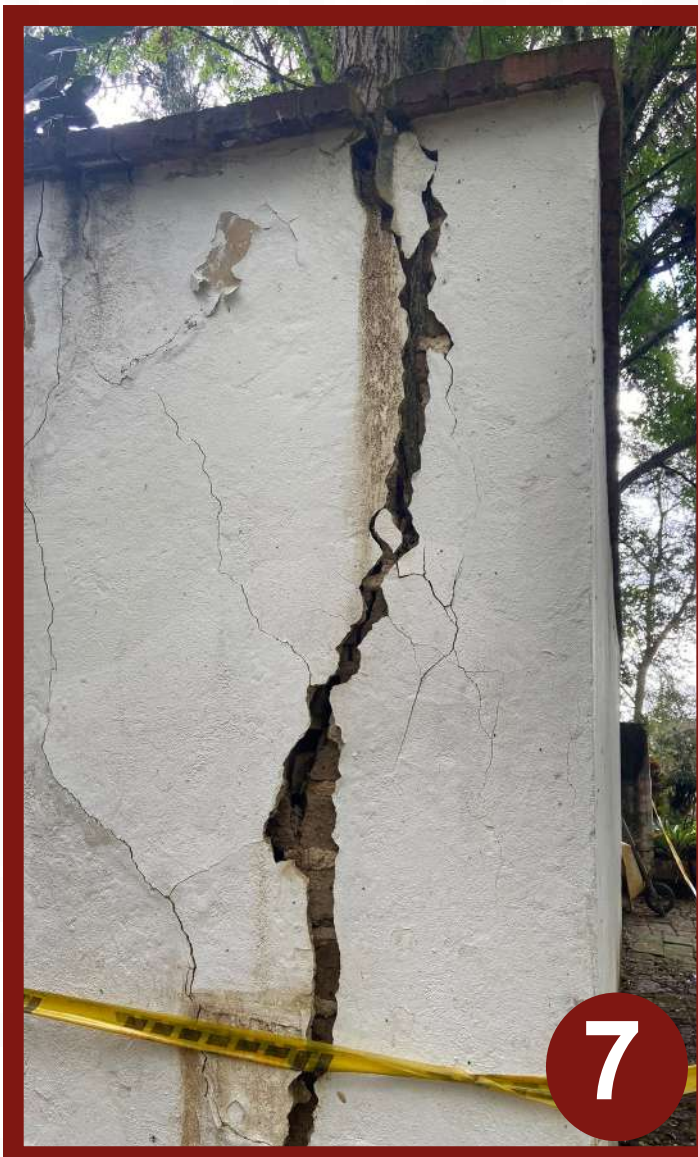
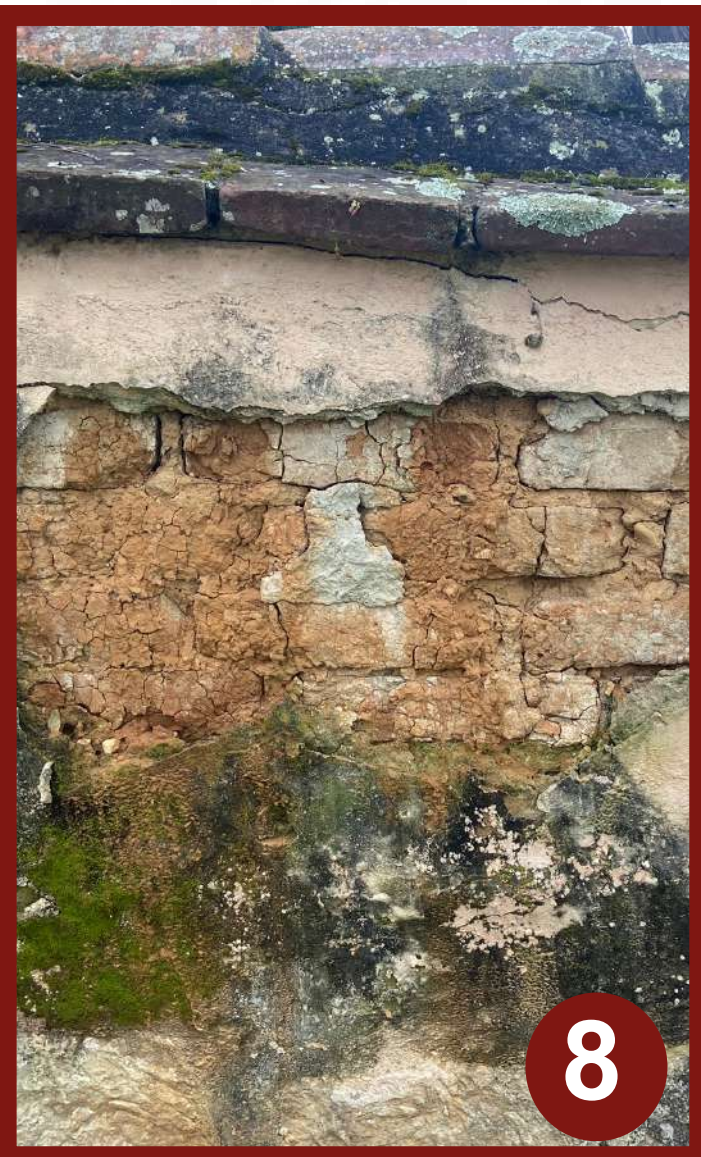
### PATOLOGÍAS MECÁNICAS

Daños por cargas o movimientos, visibles.

En muros interiores se evidencian **fisuras** y **grietas** mientras que en las áreas exteriores se presentan **asentamientos** y **deformaciones**.

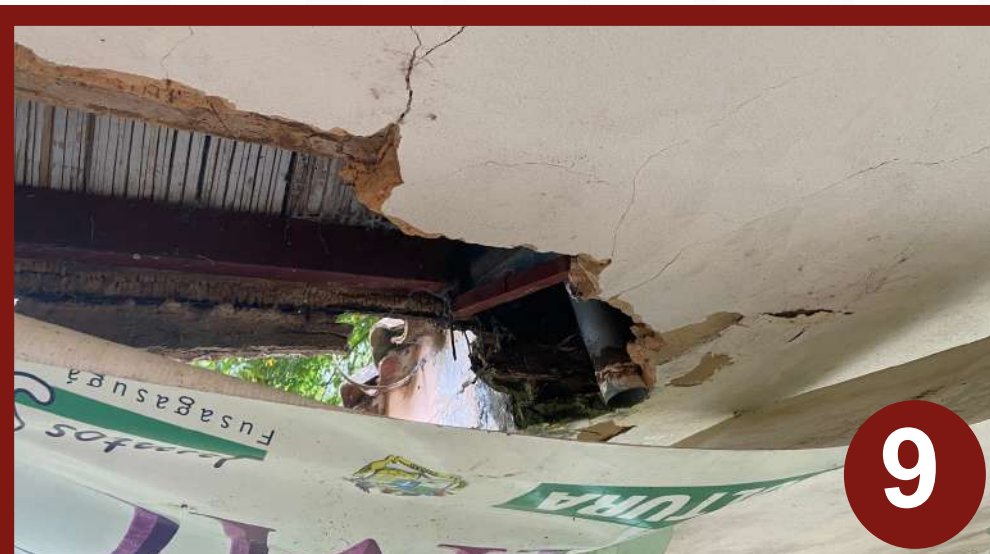
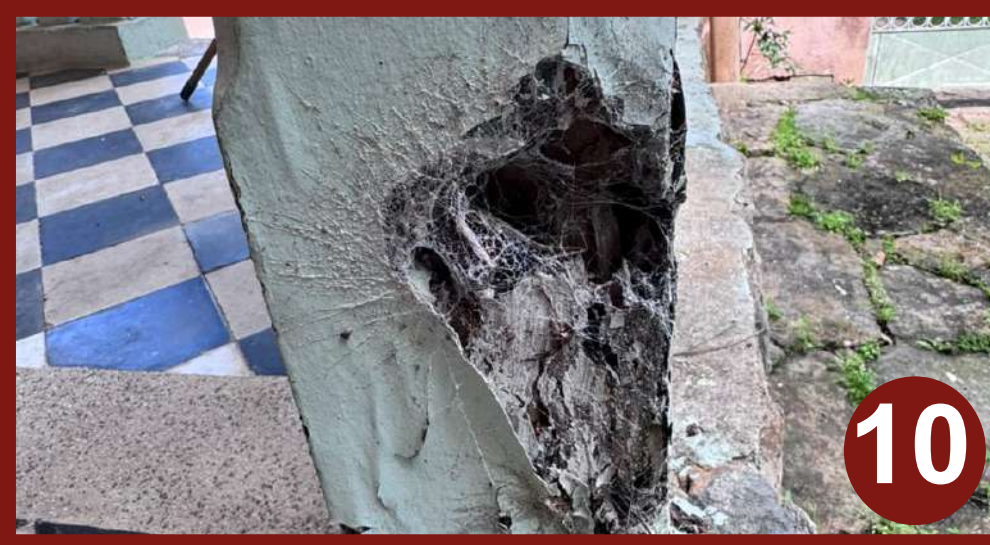
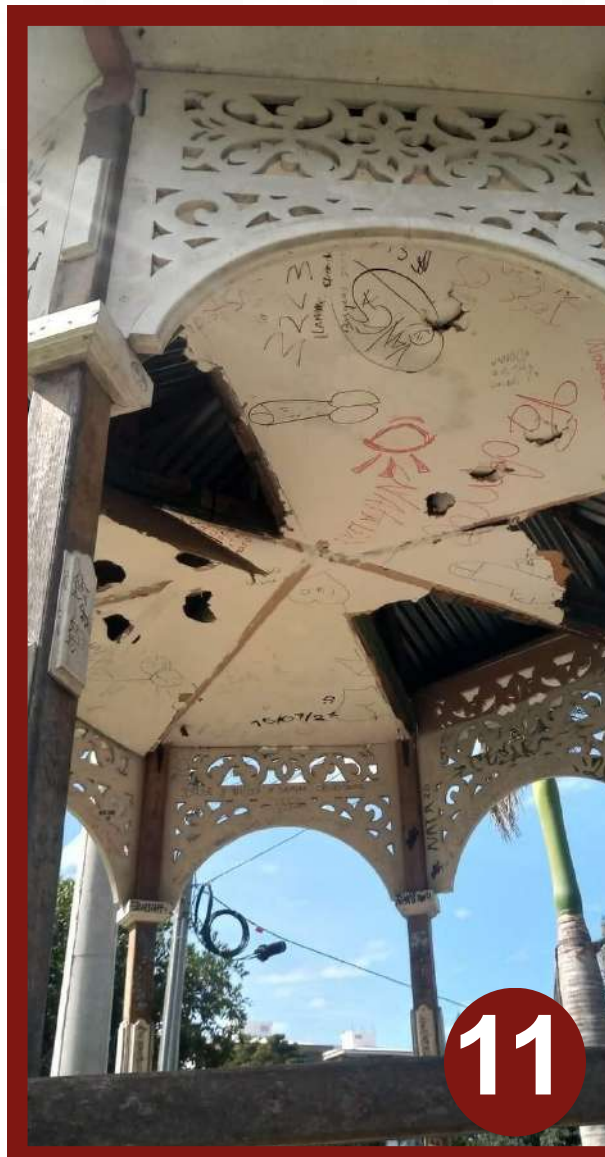
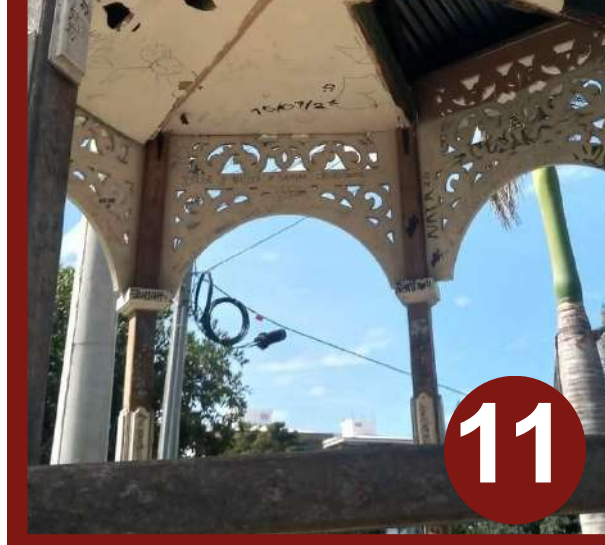
### PATOLOGÍAS ESTRUCTURALES

Comprometen la estabilidad de la edificación.

El techo del kiosco y de la circulación externa presenta **colapso parcial** y pérdida de **resistencia** en sus elementos.

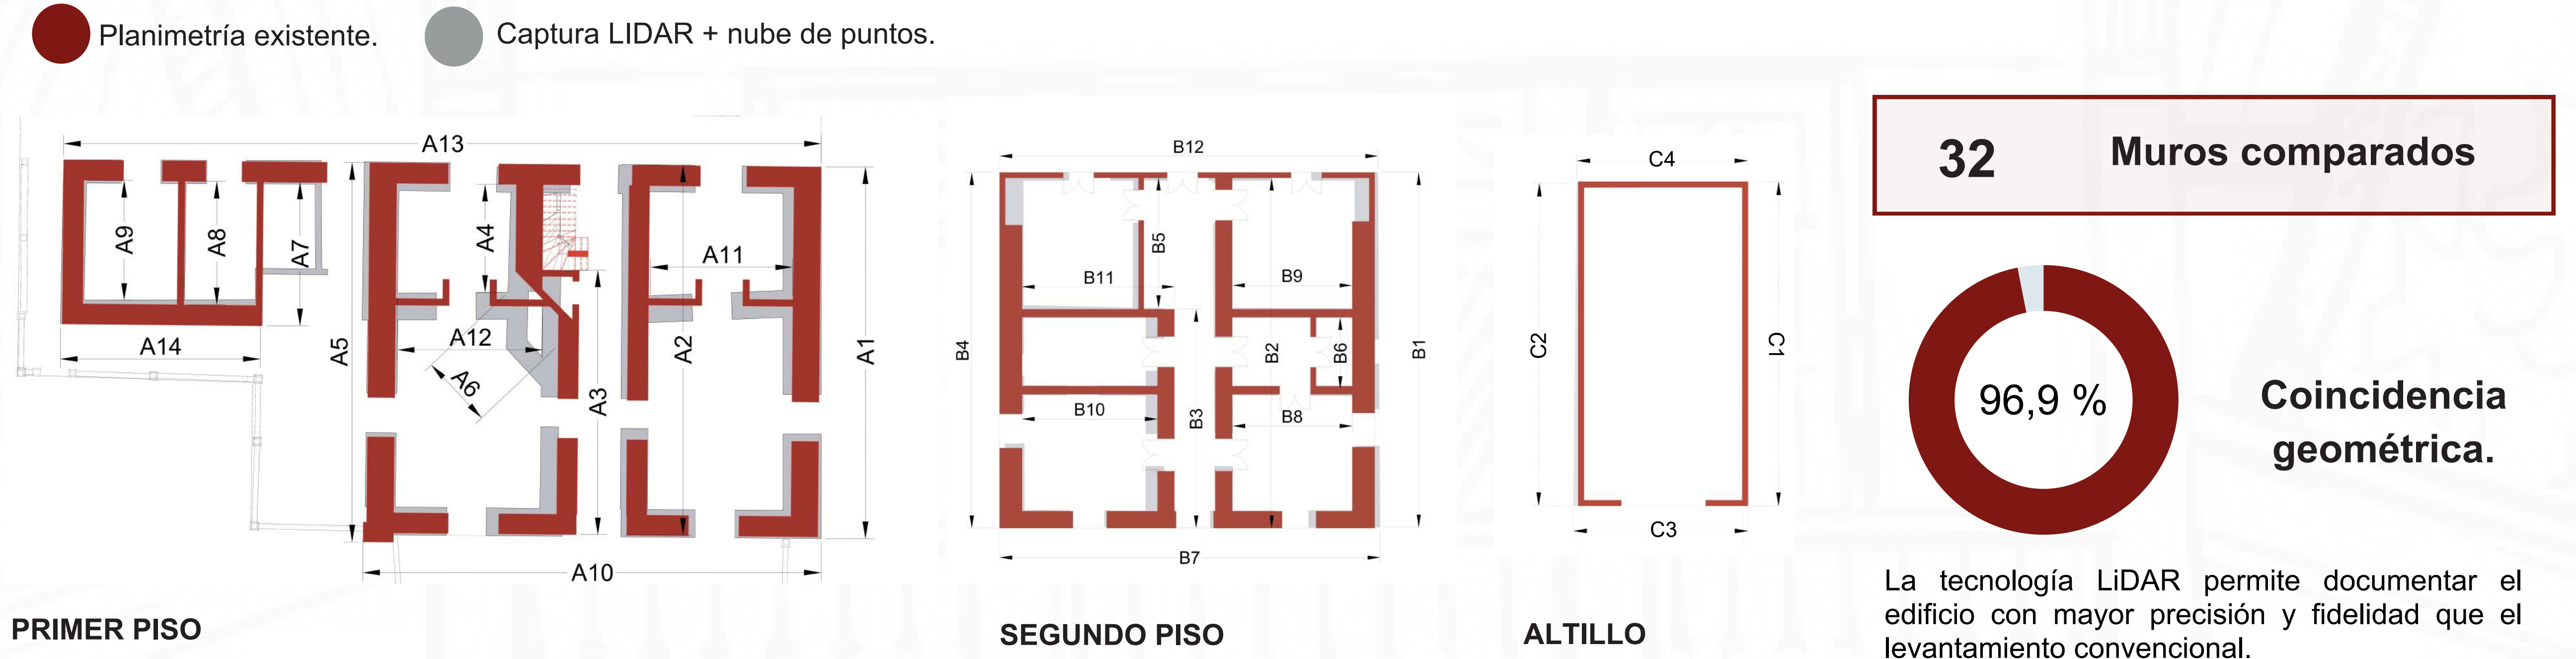
## VALIDACIÓN DE EXACTITUD GEOMÉTRICA

COMPARATIVA ENTRE LEVANTAMIENTO CONVENCIONAL Y CAPTURA LIDAR MEDIANTE NUBE DE PUNTOS.

El valor patrimonial y la vulnerabilidad de la Quinta de Coburgo impulsó la implementación de tecnologías LiDAR y Scan to BIM en Fusagasugá. Este proceso permitió documentar con alta precisión sus patologías y consolidar un modelo digital verificable, estableciendo una base científica y contemporánea esencial para la conservación, gestión y futuras intervenciones del inmueble.
