**Análisis de la afectación de las modificaciones del POT en el barrio San José Sur Oriental por el  
Redimensionamiento de la Ronda de la Quebrada Los Toches**

Facultad de Ingeniería

Trabajo de Grado presentado como requisito para optar al título  
de; ESPECIALISTAS EN DISEÑO Y CONSTRUCCIÓN DE OBRAS DE INFRAESTRUCTURA Y EDIFICACIONES

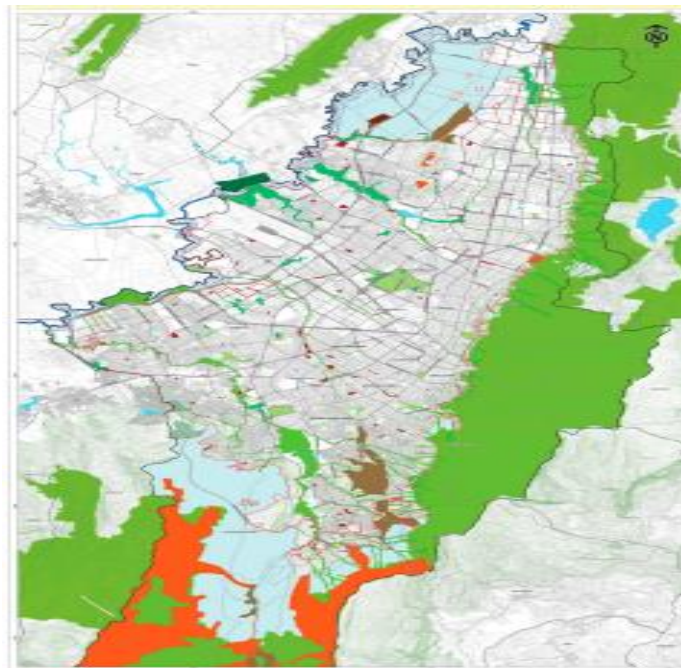
**Figura 1. Mapa Anexo 2 POT 190**

Nota. La anterior imagen presenta la localización macro del sector mencionado de estudio.

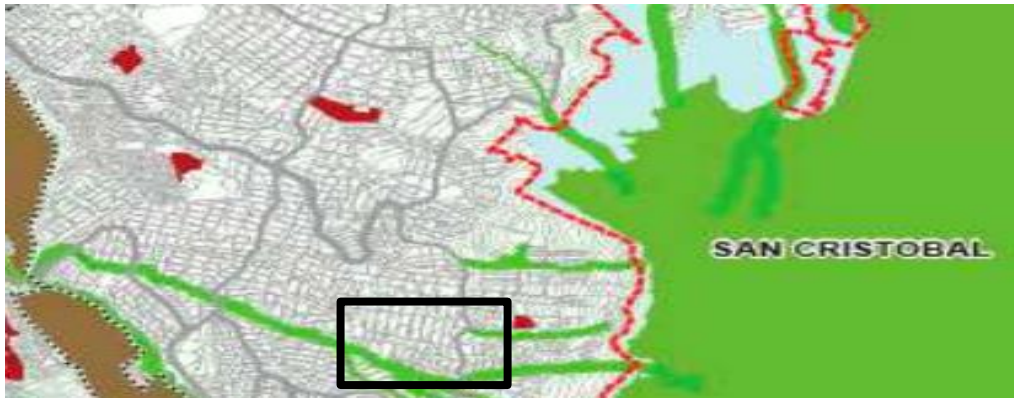
**Figura 2. Mapa Anexo 2 POT 190**

Nota. Mapa N°2 del anexo N°2 Soporte ambiental distrital del POT 190 de 2004. La Quebrada Los Toches No aparece marcada desde la carrera 13B

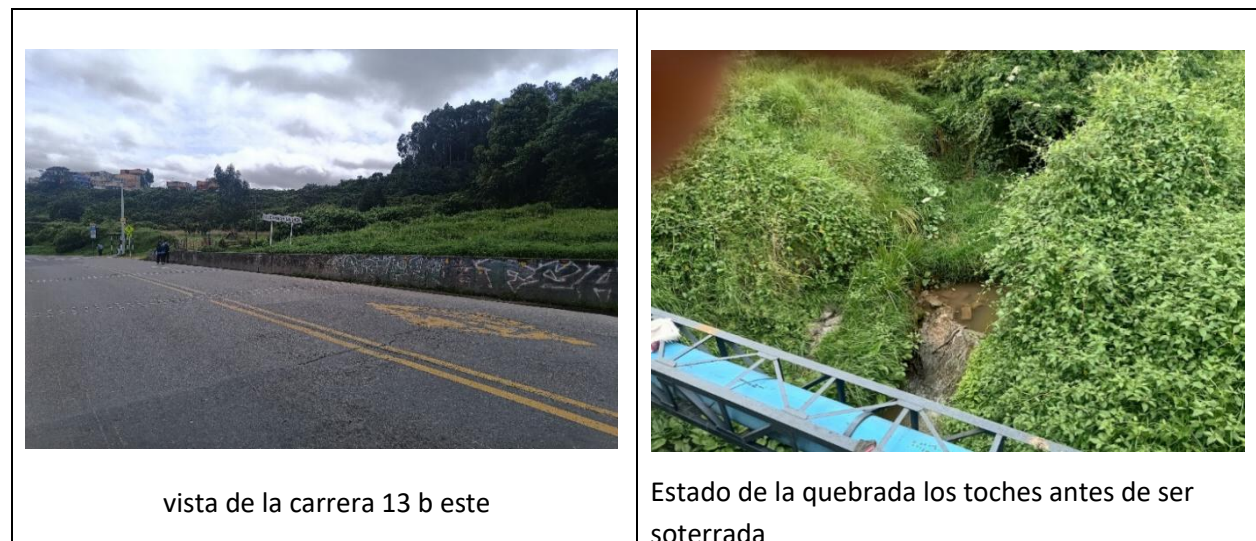
**FIGURA 4. Registro Fotográfico sector barrio San José Sur Oriental**

Estado de la quebrada los toches antes de ser soterrada e ingresar al barrio San José Sur Oriental

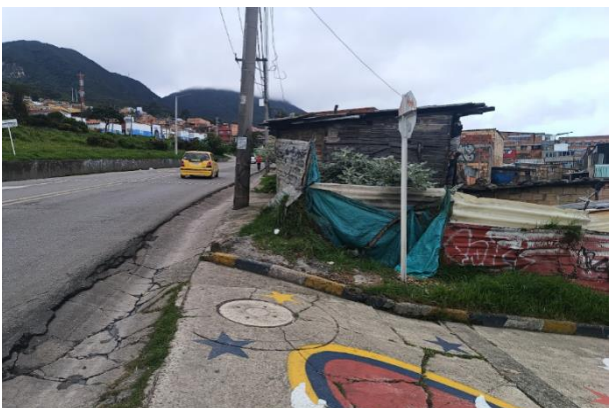
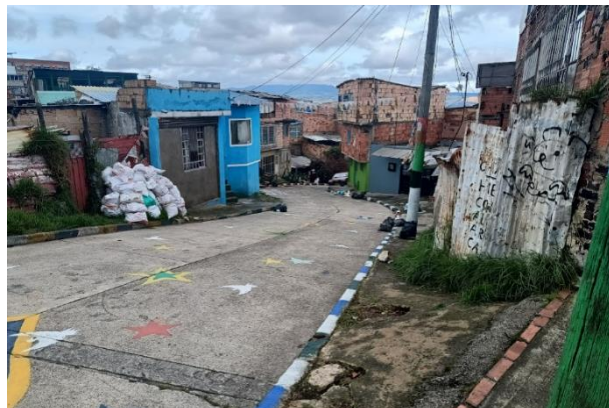
Calle 41 sur, por debajo de esta vía está soterrada la Quebrada los toches

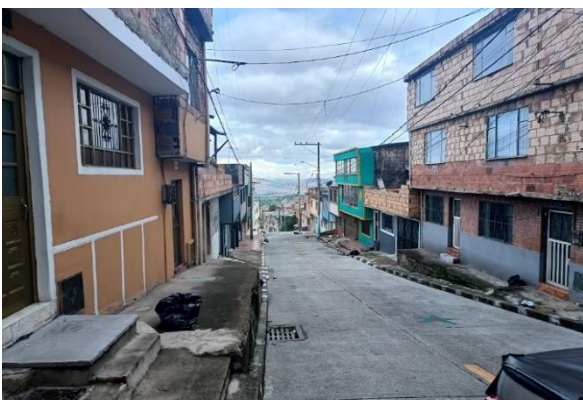
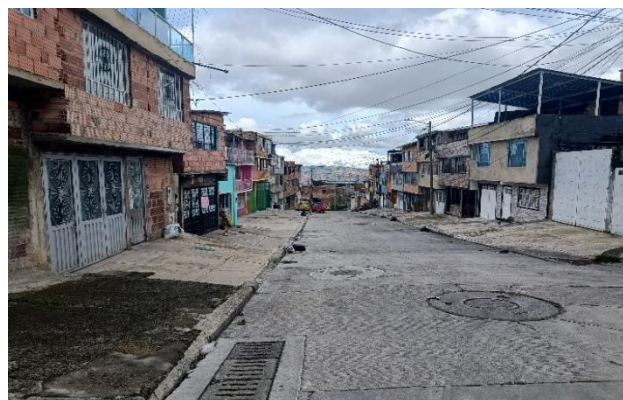
Vista de la calle 41 a sur

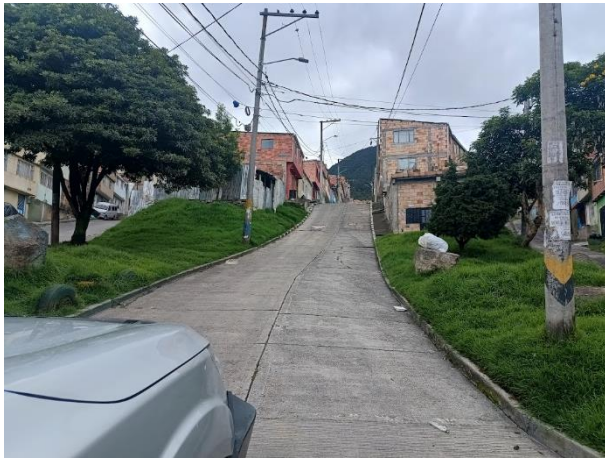
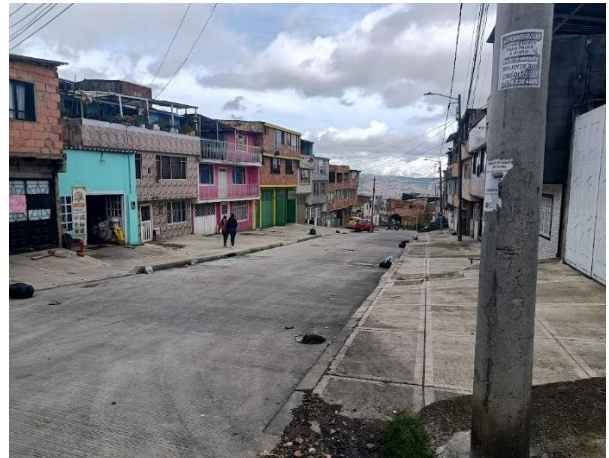
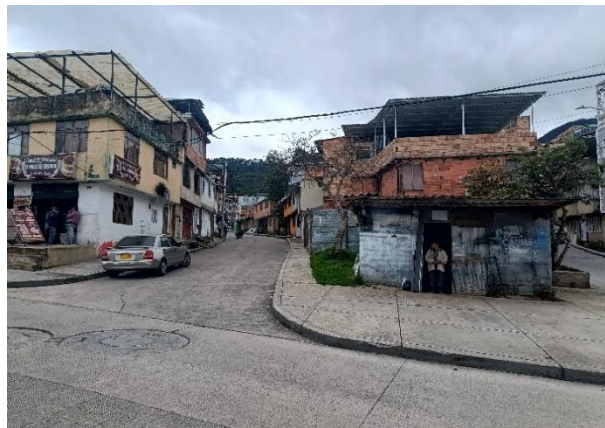
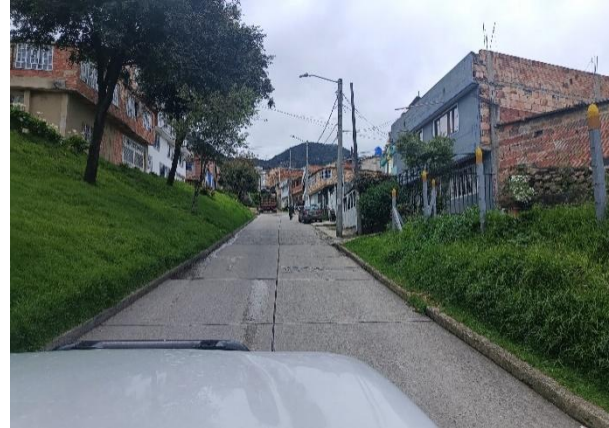
Vista intersección calle 41 con la carrera 8 este

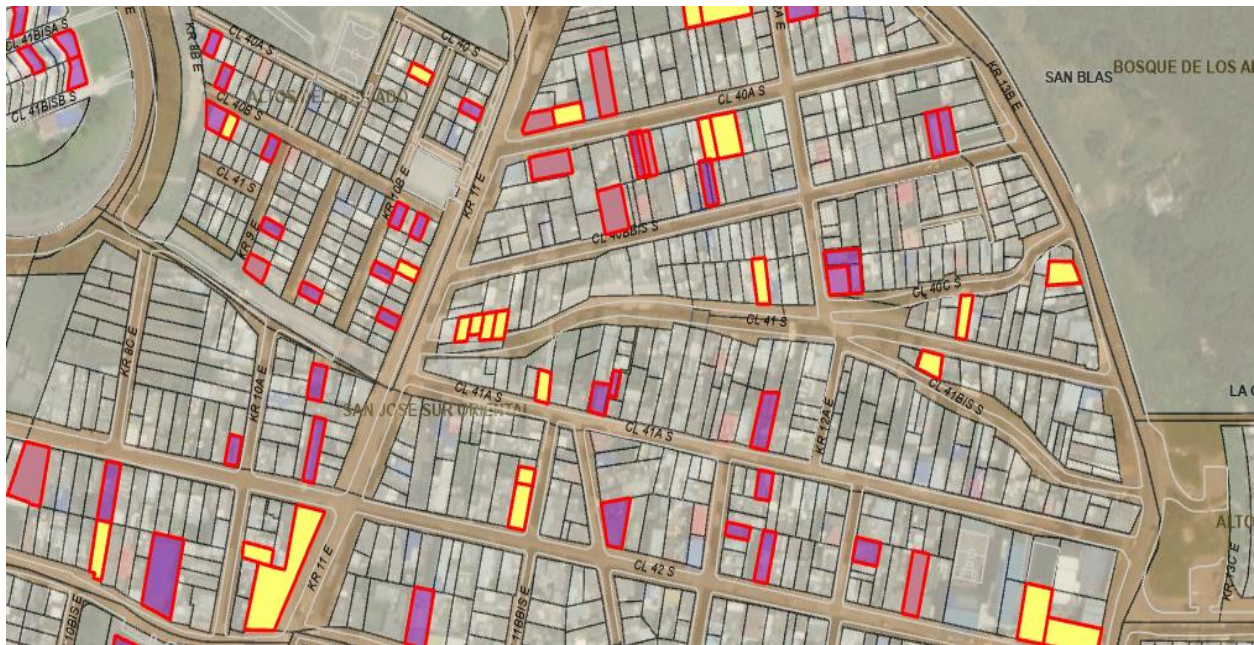
**Figura 5. Predios con licencia de construcción solicitadas y/o aprobadas**

Nota. En la anterior imagen se observa los predios a los que se les tramitó y/o otorgó licencia de construcción bajo el POT 190 en el área de estudio. (imagen del sinupot)

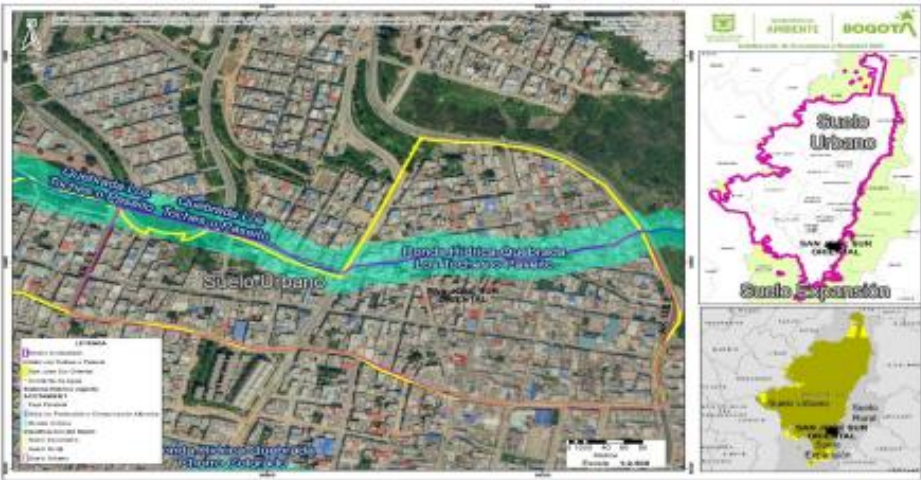
Imagen 1. Localización del sector Catastral «San José Sur Oriental» (polígono amarillo), en suelo urbano del Distrito Capital.

1. El barrio objeto de consulta «*San José Sur Oriental*» (polígono color amarillo) y la zona localizada «*entre las Carrera 8B Este y carrera 13 Este*» (polígono color magenta) se encuentra en el área urbana de Bogotá D.C., y la información correspondiente es la siguiente según lo establecido en el Decreto Distrital 555 del 29 de diciembre de 2021, «*Por el cual se adopta la revisión general del Plan de Ordenamiento Territorial de Bogotá*» (Ver Tabla 1 e Imagen 1).

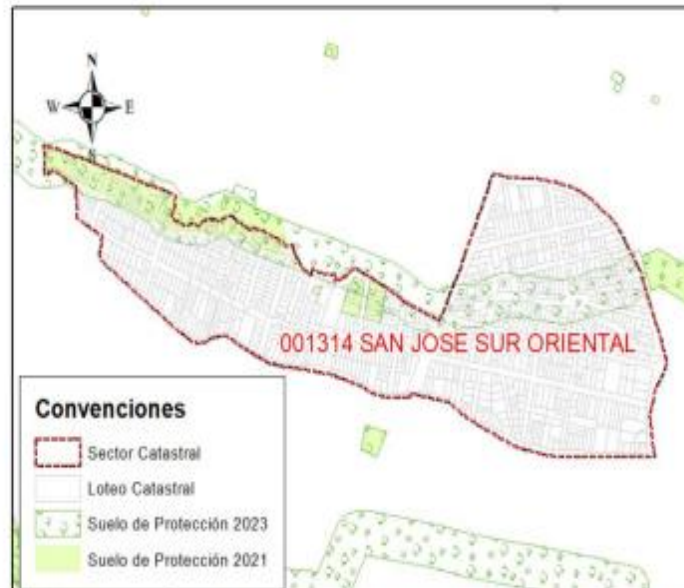
Imagen 1. Sobreposición del suelo protegido vigencias 2021 y 2023 en los predios del sector catastral 001314

Decreto Distrital 555 de 2021 se incorporaron al suelo de protección de la ciudad de Bogotá, esta Unidad debió ajustar los avalúos catastrales de dichos predios conforme la normatividad vigente.
