# **DETECCIÓN DE ZONAS DE MANTENIMIENTO EN LA CICLO-INFRAESTRUCTURA Y SU INCIDENCIA EN LA ACCIDENTALIDAD EN LA CIUDAD DE BOGOTÁ**

Ingeniería Civil, Facultad de Ingenierías

Universidad La Gran Colombia

**Trabajo de Grado presentado como requisito para optar al título de Ingeniero Civil**

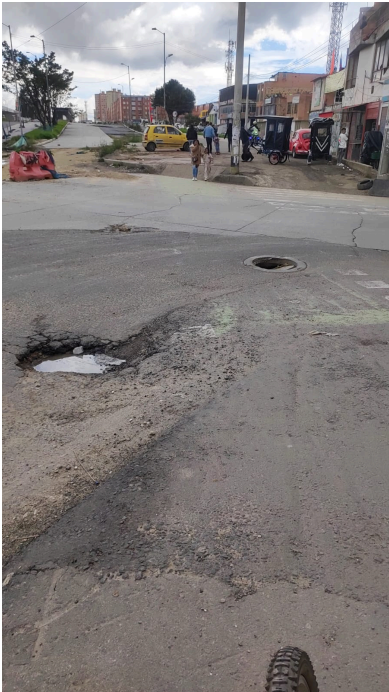
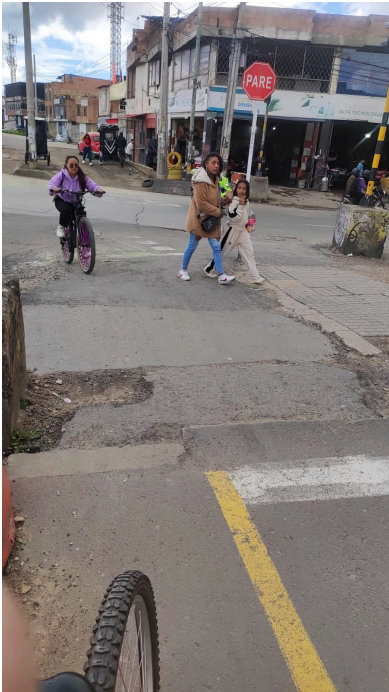
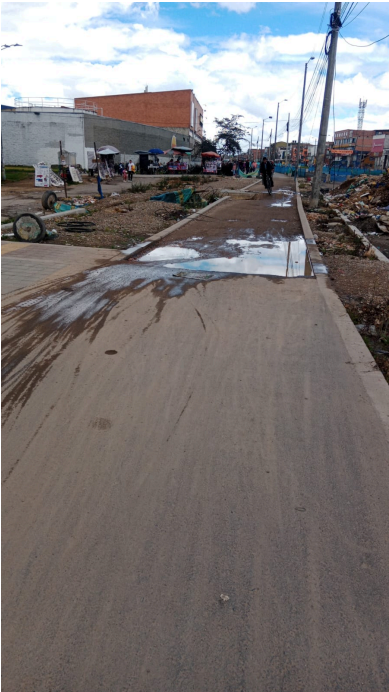
| <p>Ruta 2<br/>Dirección: Av Ciudad de Cali -<br/>Diagonal 49 Sur, Bogotá<br/>Observación: Pozo de<br/>alcantarillado sin tapa</p> | <p>Ruta 2<br/>Dirección: Av Ciudad de Cali -<br/>Diagonal 49 Sur, Bogotá<br/>Observación: Baches</p> | <p>Ruta 2<br/>Dirección: Av Ciudad de Cali -<br/>Cl 42 sur<br/>Observación: Ausencia de la<br/>capa de rodadura.</p> |

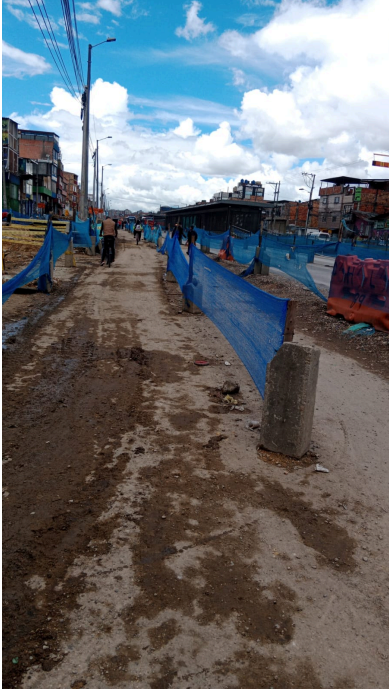
| <p>Ruta 2<br/>Dirección: Av Ciudad de Cali -<br/>Cl 40b Sur<br/>Observación: Material<br/>particulado sobre la capa de<br/>rodadura</p> | <p>Ruta 2<br/>Dirección: Av Ciudad de Cali -<br/>Cl 2 Sur<br/>Observación: Obstáculo encima<br/>de la ciclo-infraestructura.</p> | |

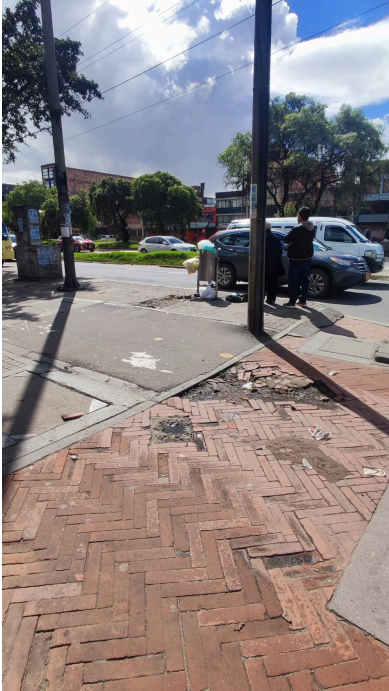
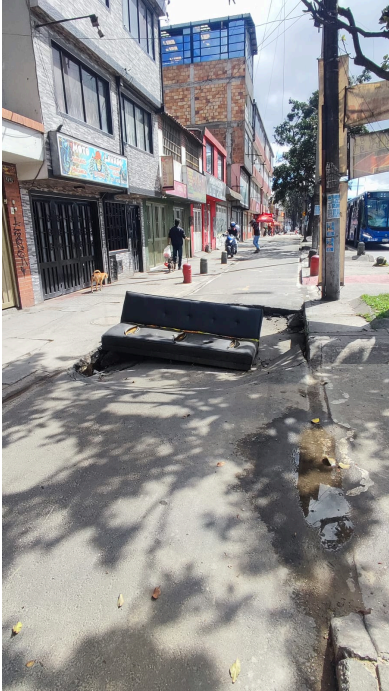
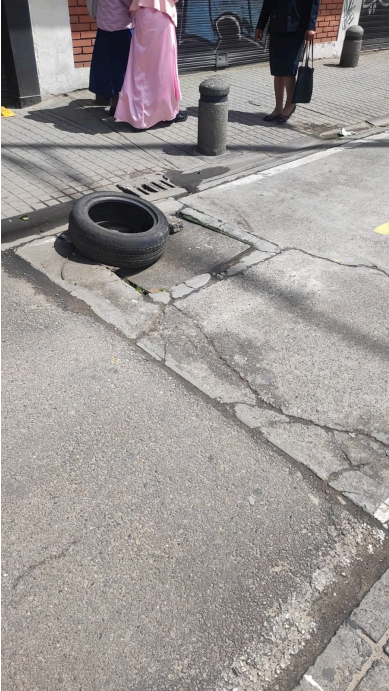
**Tabla 3***Imágenes de visita de campo realizada en la Ruta 3*

| <p>Ruta 3<br/>Dirección: Av Boyacá - calle 44 sur, Bogotá<br/>Observación: Baches</p> | <p>Ruta 3<br/>Dirección: Av Boyacá -43a-45 sur, Bogotá<br/>Observación: Obstáculo y baches</p> | <p>Ruta 3<br/>Dirección: Av Boyacá -34-53 sur,<br/>Observación: Obstáculos y grietas en la capa de rodadura</p> |

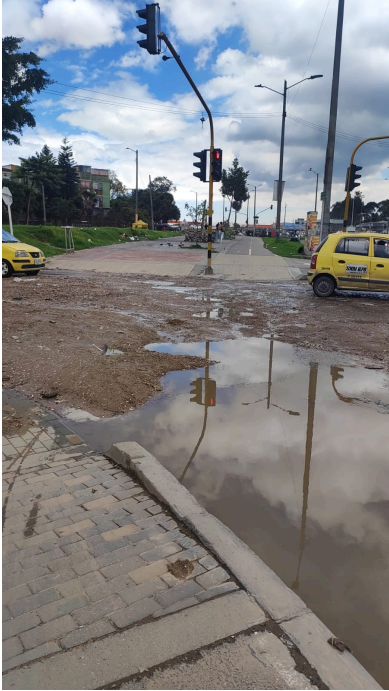
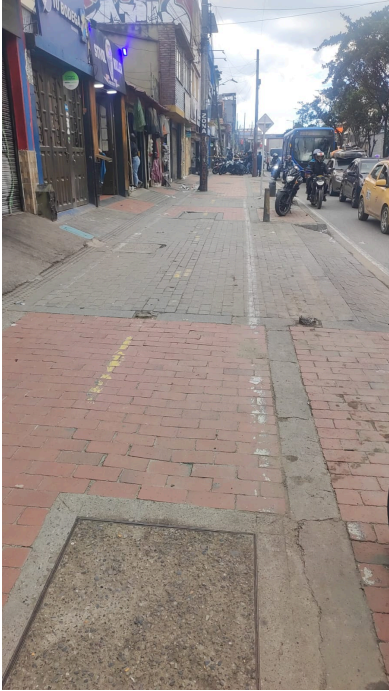
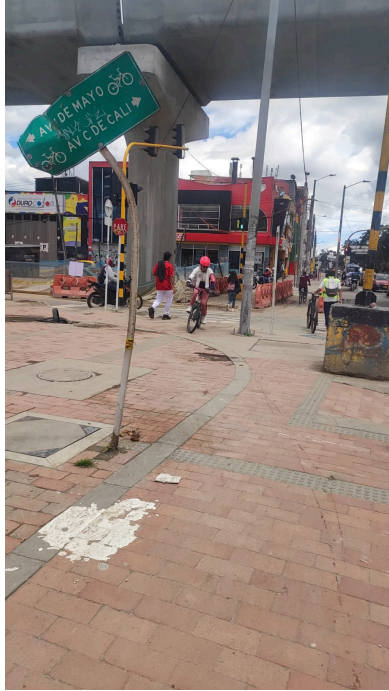
| <p>Ruta 3<br/>Dirección: Diagonal 2 - Calle 26 sur<br/>Observación: Ausencia de la capa de rodadura.</p> | <p>Ruta 3<br/>Dirección: Carrera 80- 42a-24.<br/>Observación: Señalización deficiente.</p> | <p>Ruta 3<br/>Dirección: Av Villavicencio - Carrera 80.<br/>Observación: Señalización deficiente y en mal estado.</p> |
