ANÁLISIS DE LA OPERACIÓN DEL BICITAXISMO EN LA CICLORUTA DE LA  
AVENIDA CIUDAD DE CALI LOCALIDAD DE KENNEDY, CASO DE ESTUDIO  
UPZ 82 PATIO BONITO Y UPZ 83 LAS MARGARITAS

UNIVERSIDAD LA GRAN COLOMBIA  
FACULTAD DE INGENIERIA CIVIL  
VIAS Y TRANSPORTE  
BOGOTA D.C.  
2015

Trabajo de grado para optar el título de Ingeniero Civil

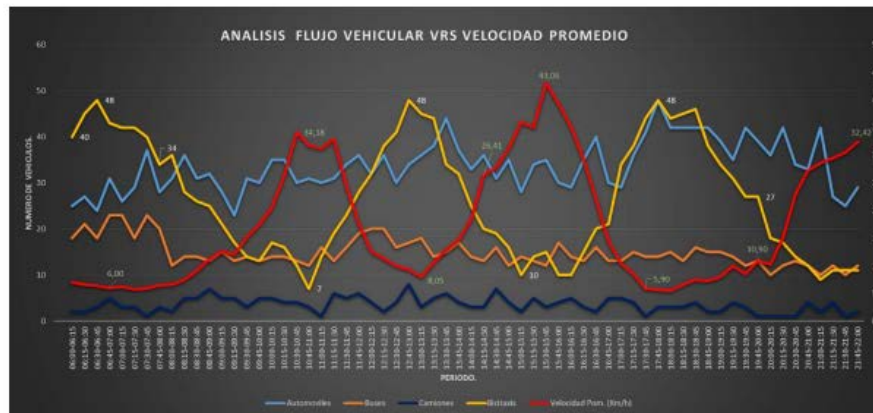
GRAFICA 1 Análisis de flujo vehicular en vías secundarias –Localidad de Kennedy

permitieron identificar tres puntos estratégicos dentro del tramo de estudio, para obtener así volúmenes y velocidades de vehículos resumidos en la siguiente gráfica.

Según los resultados obtenidos en las velocidades tomadas durante el día, se puede observar que en horas donde hay mayor flujo de bicitaxis hay reducción en la velocidad, se obtienen velocidades promedio entre 5.67km/h hasta 6.40km/h, esto frente a las horas con menos flujo de bicitaxis en las que sus velocidades promedio están entre 10.80km/h hasta los 27.90km/h.

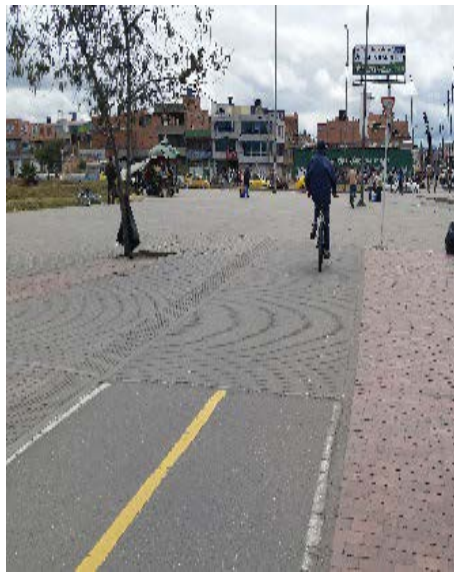
IMAGEN 2 Cicloruta en Andenes

- Ciclorutas en Sitio Propio o en Andén: La separación del tránsito por medio del diseño de ciclorutas se hace necesaria puesto que el tránsito motorizado en determinadas rutas posee velocidades y/o volúmenes considerados peligrosos para las bicitaxis. Adicionalmente, se requiere que haya una demanda al menos potencial, caracterizada por el tipo de ocupación del suelo para justificar tal medida. La planeación de ciclorutas presupone la existencia de franjas amplias de desviación tanto en vías existentes como en vías por planear, y amplios espacios de áreas libres de dominio público. En caso contrario, se requerirá la adquisición de predios, los cuales son normalmente más costosos en áreas urbanas<sup>9</sup>.

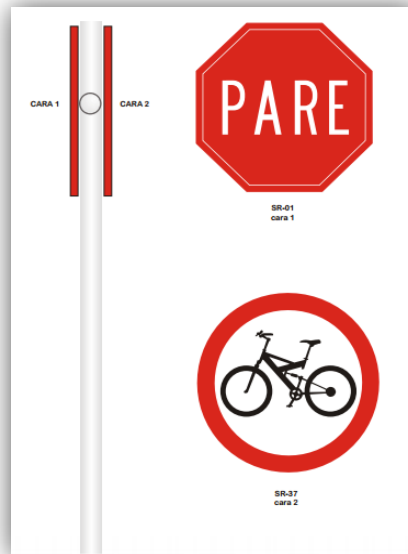
IMAGEN 6 Disposición de dos Señales Verticales

siempre y cuando sean tableros que tengan la misma configuración o forma. Se exceptúa la señal de "PARE" SR-01 que podrá combinarse con una señal reglamentaria como la SR-37, como se ilustra en la imagen 6.

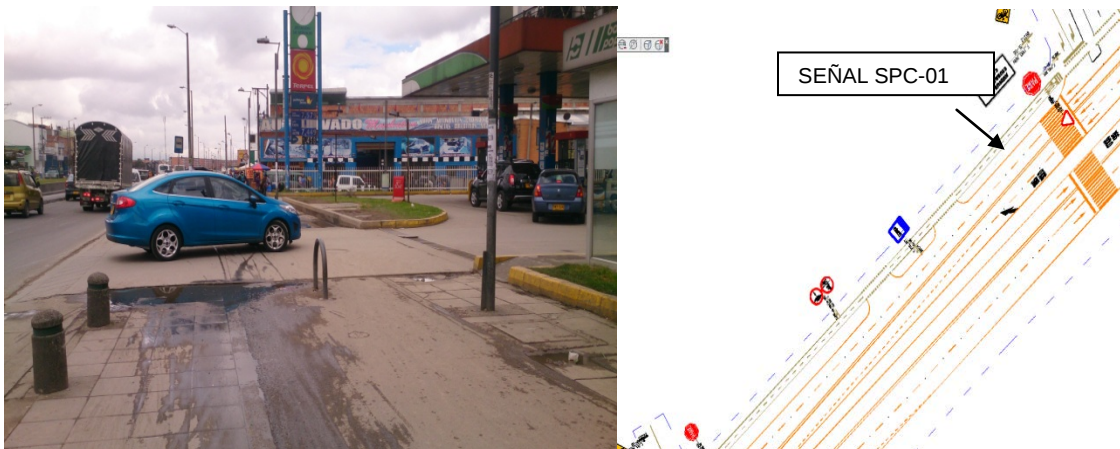
IMAGEN 14 Acceso vehicular a la estación de servicio Terpel

En campo se evidencia que hay sectores en donde ingresan vehículos particulares y de carga a las diferentes industrias del sector, como son: envasar s.a.s, servi lopez car, ladrillera ltda, estacion bomba terpel, para un total de nueve (9) accesos. Al comparar el diseño de la cicloruta con la señalización existente en el tramo No.1, se encontró que en este primero solo aparece el acceso la estación de servicio Terpel y que además de esto deberían existir señales como la SPC-01 y SRC-02 según lo establecido en el manual de diseño de ciclorutas.

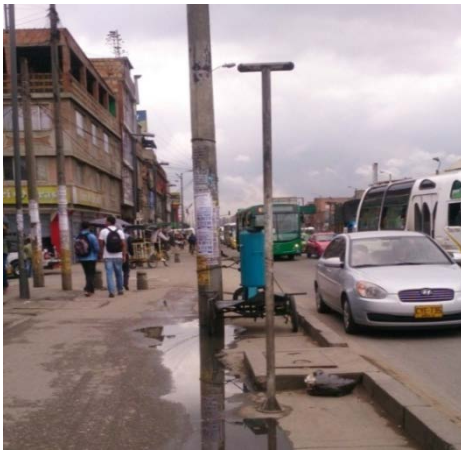
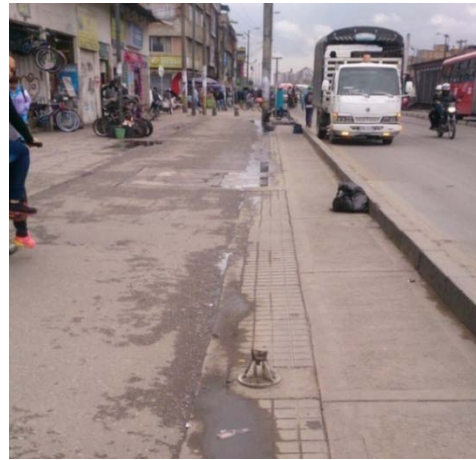
IMAGEN 16 Ausencia del tablero Carrera 86 A - 38 c y Ausencia del soporte Señal SR-02 Señalspc-01 Av. Cali n 38 d -35

En las imágenes No. 17 y No. 18 se observan condiciones desfavorables de la 2 señales verticales como la falta de tableros y soportes, que no solo son causadas por factores ambientales sino también por los mismos transeúntes, y que a su vez no están cumpliendo su función, si no que por el contrario se convierten en obstáculos fijos que representan inseguridad para bicitaxistas, peatones y ciclistas lo cual genera que el estado de la señalización disminuya.

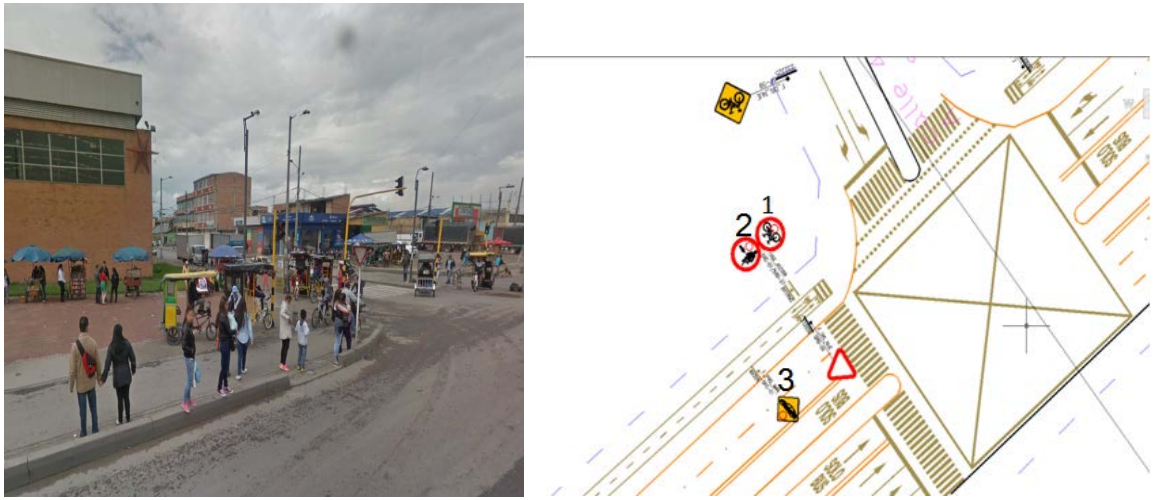
IMAGEN 18 Aproximacion al cruce de la calle 42 A sur

Se plantea la ubicación de 3 señales verticales como lo son la RB-37 en sentido norte sur de inicio de cicloruta, la SRC-01 en sentido sur norte para que el ciclista utilice el costado derecho y la SPC-01 en sentido sur norte para prevenir al ciclista de la aproximación a un cruce de vehículos en Calle 42 A sur, lo anterior con el fin de prevenir algún tipo de accidente, ya que se presenta como punto crítico debido a la conglomeración de personas bicicletas y bicitaxis. El tramo 2 se caracteriza por ser un sector comercial como se evidencia en la imagen 21, vendedores ambulantes exponen todo tipo de mercancía para la venta, con ayuda de carpas ya establecidas en el sitio y ubicados entre la Calle 42 A Sur y la Calle 42 G Sur permitiendo el tránsito libre por la cicloruta.

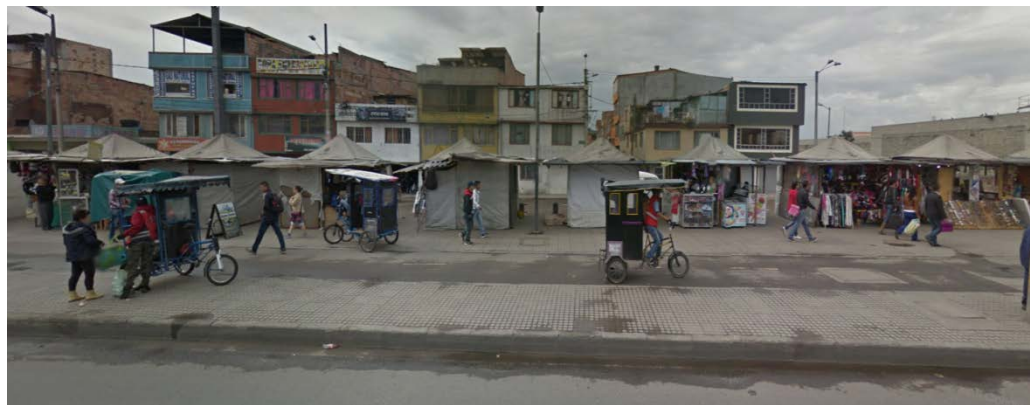
IMAGEN 19 Vendedores ambulantes

Entre las Calle 42 G sur y Calle 43 Sur los vendedores ambulantes se ubican en espacios propios de la cicloruta y de andenes, generando todo tipo de situaciones que afectan la movilidad en la cicloruta. A continuación se relacionan algunos ejemplos de afectación directa a la movilidad en la cicloruta de estudio.

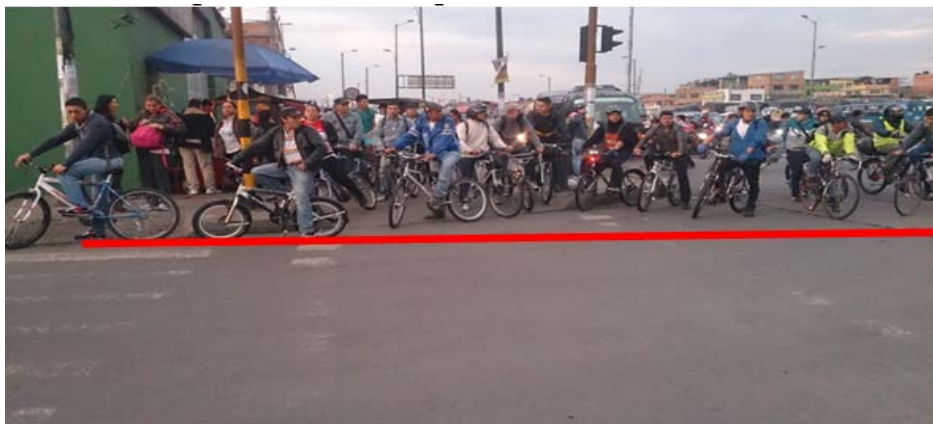
IMAGEN 21 Conglomeración de ciclistas

En la imagen No. 24 se observa la conglomeración que se genera sobre la Calle 43 sur de ciclistas que esperan el cambio semafórico para realizar los cruces respectivos, este fenómeno se forma en horas de la tarde cuando habitantes del sector regresan para tomar diferentes destinos la capacidad de la intersección se ve superada por la gran cantidad de ciclistas presentes.

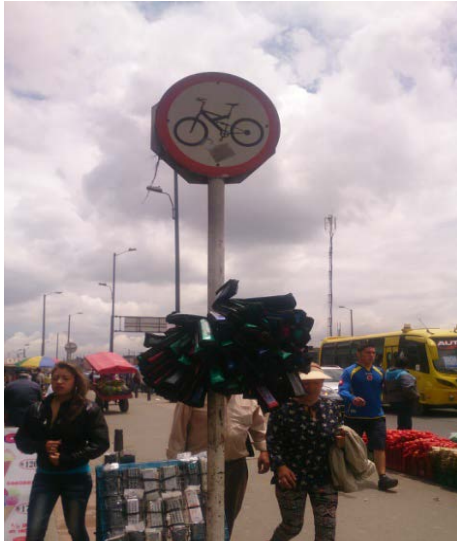
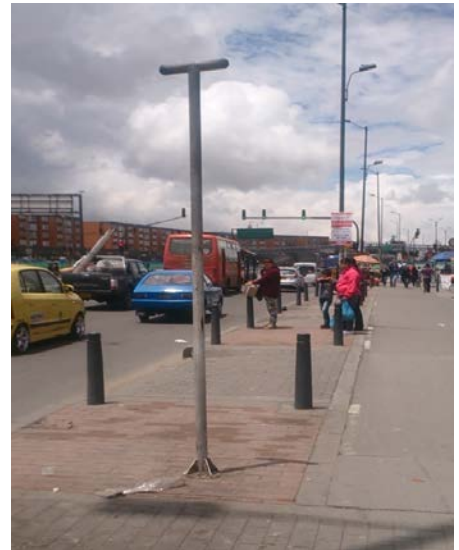
IMAGEN 22 Uso de la SRB-37 y Ausencia de tablero SR-02

En la imagen No. 23 se evidencia el uso de los soportes de señales verticales por parte de vendedores ambulantes para comercializar todo tipo de productos a transeúntes. De otro lado en la imagen derecha se observa la ausencia del tablero en el soporte, generando un impacto negativo a la movilidad en la cicloruta desde el punto de vista funcional, ya que se convierten en objetos antiestéticos y no funcionales.

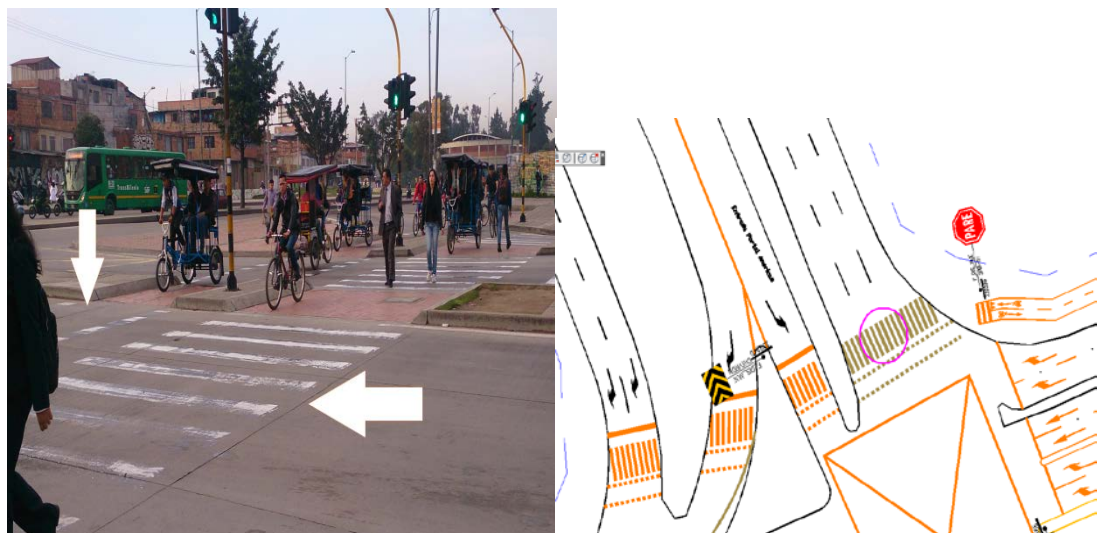
IMAGEN 25 Señalización acceso Portal Américas

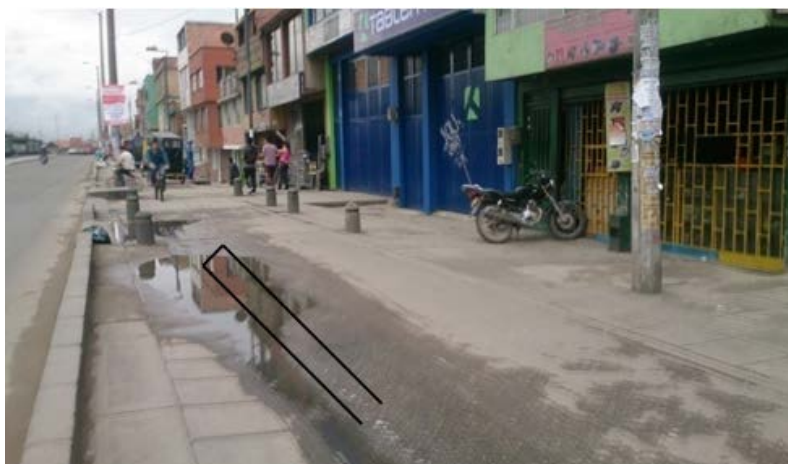
IMAGEN 26 Deterioro en la demarcacion longitudinal tramo N°1

El estudio presentado anteriormente permitió identificar el estado de deterioro en el que se encuentra la cicloruta del tramo de estudio y se recomienda realizar el mantenimiento respectivo a la infraestructura vial y a la señalización tanto vertical como horizontal.

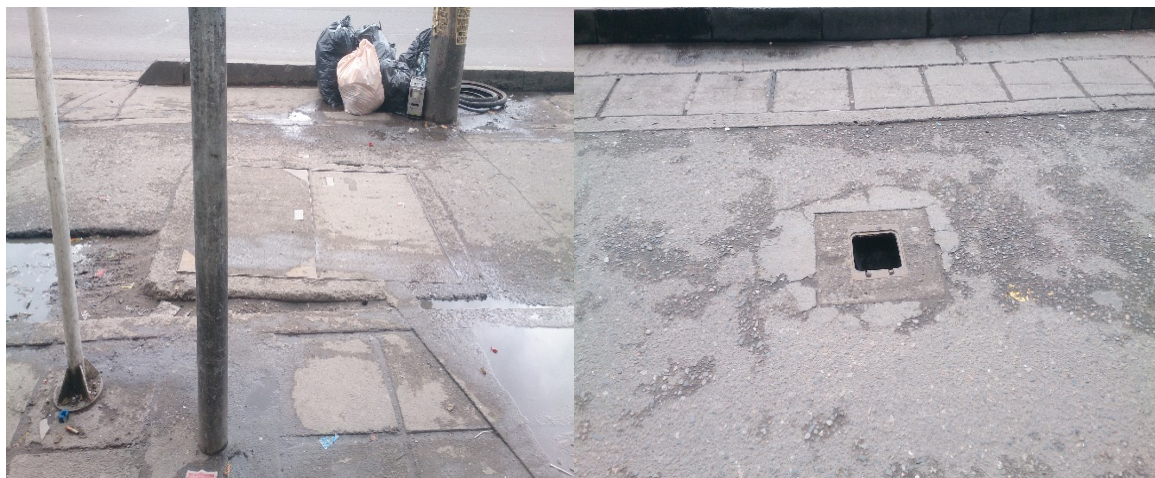
IMAGEN 27 Bache formado por caja empresa CODENSA caja de válvula de la de la empresa EAB sin tapa

El estado de deterioro en el que se encuentran las tapas de los diferentes servicios públicos que a lo largo del tramo interfieren con la movilidad.

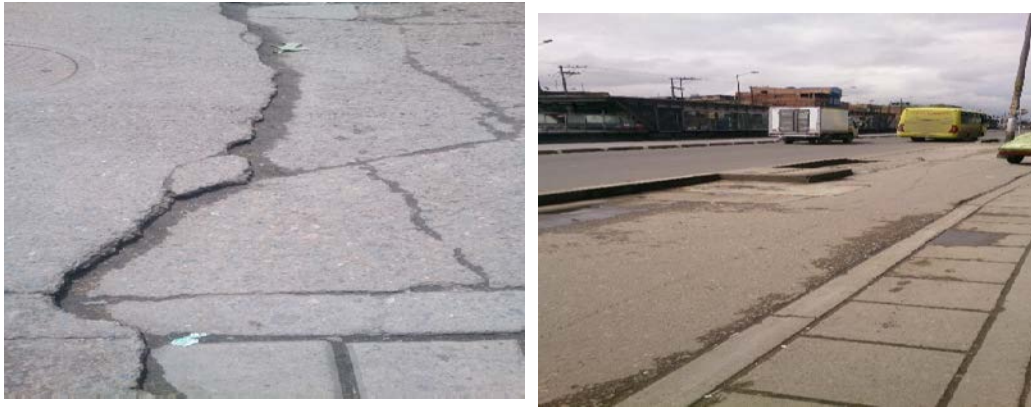
IMAGEN 28 sobre altos formados elementos que invaden la cicloruta

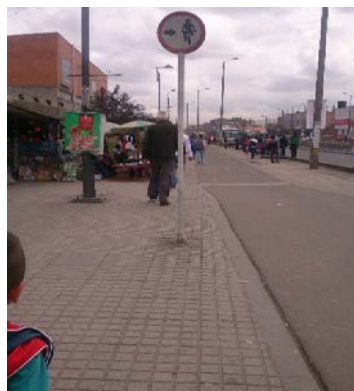
IMAGEN 29 Estado infraestructura vial de la cicloruta

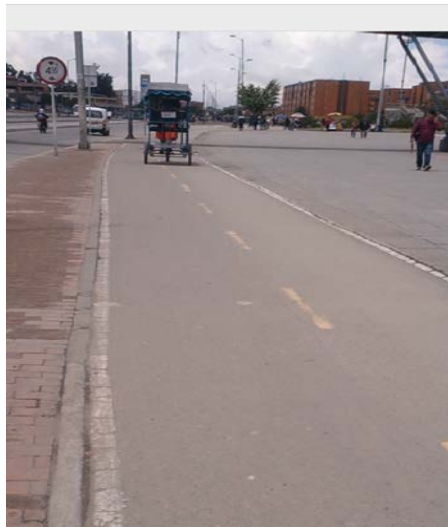
IMAGEN 30 Estado infraestructura vial de la cicloruta

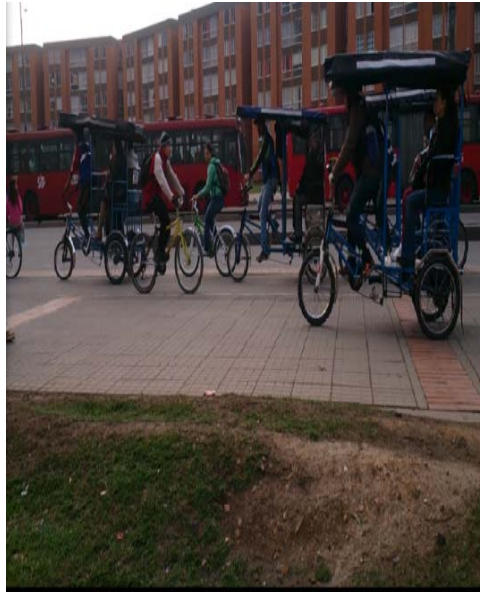
IMAGEN 31. Espacio peatonal

El comportamiento variado en los diferentes tramos trabajados de la cicloruta se infiere que La mayor velocidad de operación en la cicloruta se presenta entre Portal Américas – calle 43 sur el cual los ciclistas circulan a una velocidad promedio de 19.2 km / hora obteniendo una máxima de 21.96 km/h y una mínima de 14.76 km/h, sin importar las horas picocomo 6:45 am -7:45 am y 5:30 pm – 6:30 en donde los volúmenes de bicicletas, bicitaxis, peatones aumentan en gran proporción pm, se debe a que en el sector el espacio peatonal es muy amplio estimado en un 20 metros medidos en campo y como se observa en la siguiente imagen

Esto permite que cuando los volúmenes 939 bicicletas /hora los ciclistas y 202 bicitaxis/ hora registrados en campo durante las hora pico utilicen el espacio peatonal de 20 metros para la circulación sin que disminuyan considerablemente la velocidad, manteniendo el nivel de servicio el cual se cataloga como nivel A en donde la velocidad se mantiene por parte de los ciclistas sin que se presente interferencias, permitiendo que la velocidad sea constante, el nivel de libertad y comodidad sea el adecuado.

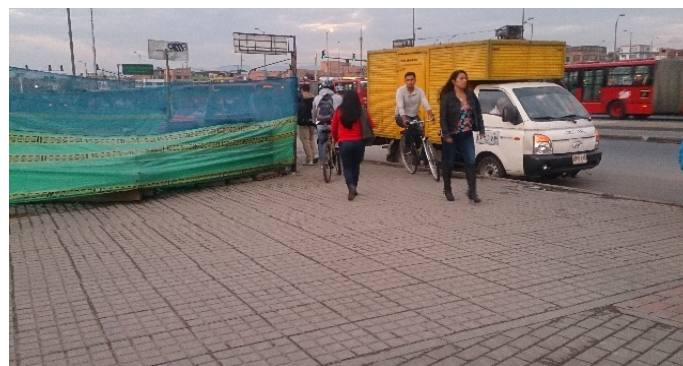
IMAGEN 33 Intervención del espacio publico

Un factor provisional son las obras desarrolladas por parte del IDU en la calle 43 sur que genera un cuello de botella que se reduce de 20 m promedió a 3 metros.
