INTERVENCIÓN ESTRATÉGICA PARA LA
RESTAURACIÓN Y REHABILITACIÓN DE LA
FÁBRICA DE HILADOS Y TEJIDOS
DE SAN JOSÉ DE SUAITA.

UNIVERSIDAD LA GRAN COLOMBIA
FACULTAD DE ARQUITECTURA

FICHA HISTÓRICA
No. 01

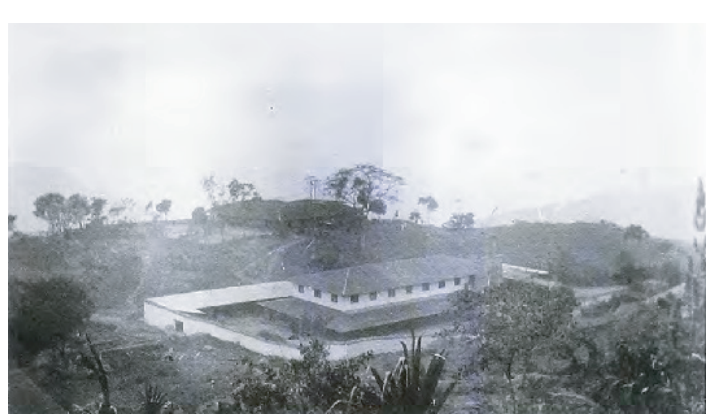
8. PRIMERA FASE DEL PROYECTO AGROINDUSTRIAL EN SAN JOSÉ DE SUAITA Y LA CREACIÓN DE LA SOCIEDAD "CABALLERO HERMANOS"

Vista general de la chocolatería e ingenio azucarero hacia 1910 (Archivo de Beatriz Caballero Holguín, donado al Museo del Algodón y Fábricas de San José de Suaita).

Lucas Caballero sueña con hacer de la Hacienda de San José de Suaita un polo de desarrollo agroindustrial. En 1907, se construye un ingenio azucarero en San José, siendo uno de los primeros ingenios modernos del país, con caldera de vapor, evaporadoras al vacío y centrifugadoras para la producción de azúcar en polvo. El trapiche lo fabrica Penagos en Bucaramanga y la asesoría técnica la suministra un ingenio azucarero belga. En 1908 se funda la "Sociedad Colectiva de Comercio Caballero Hermanos".

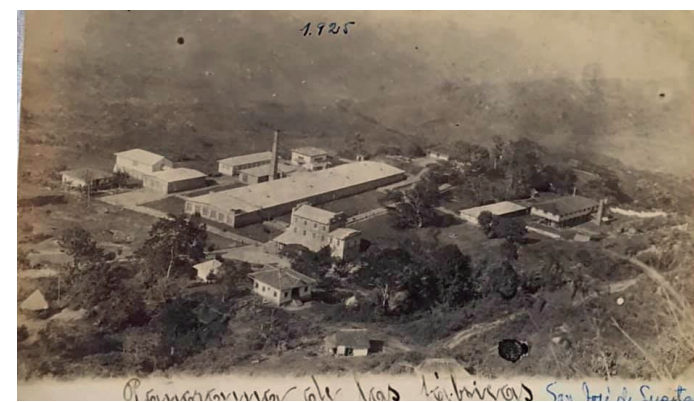
23. FÁBRICA DE HILADOS Y TEJIDOS DE SAN JOSÉ DE SUAITA 1925

Perez, O. (2018). Fábricas de San José de Suaita: Hilados y Tejidos, Ingenio Azucarero, Destilería de licores, Chocolatería, Molino de trigo, 1925. [Fotografía]. Museo del Algodón y Fábricas de San José de Suaita.

Vista general de La Fábrica de Hilados y Tejidos de San José de Suaita para 1925 con la con destilería, el molino de trigo y la chocolatería. En el diseño original los edificios principales cuentan con una cubierta a dos aguas y se estaban diseñando nuevos edificios para completar el complejo agroindustrial.

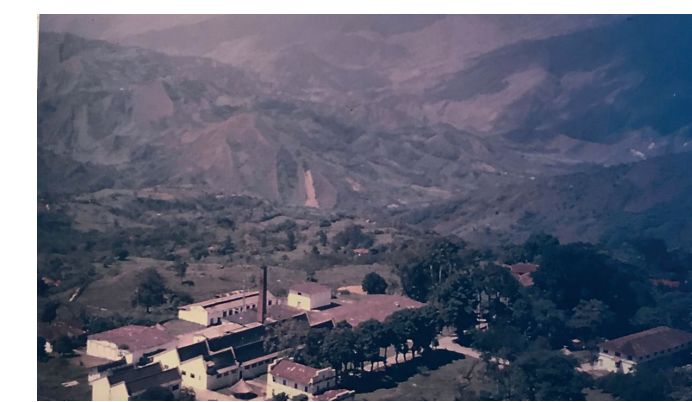
24. VISTA GENERAL DE LA FÁBRICA DE HILADOS Y TEJIDOS DE SAN JOSÉ DE SUAITA

Vista general de las Fábricas de Hilados y Tejidos de San José de Suaita. (Ana Teresa Guzmán Vargas y Ana Isabel Rivera Prada)

Vista general de La Fábrica de Hilados y Tejidos de San José de Suaita para 1974 con la con destilería, el molino de trigo y la chocolatería (estos edificios ya no cumplían su función original, sin embargo, no se tiene registros del nuevo uso que llevaban) En el diseño original de los nuevos edificios se evidencia una cubierta en diente de sierra, que es aplicada en una parte del edificio de producción y la otra parte queda con una cubierta a dos aguas.

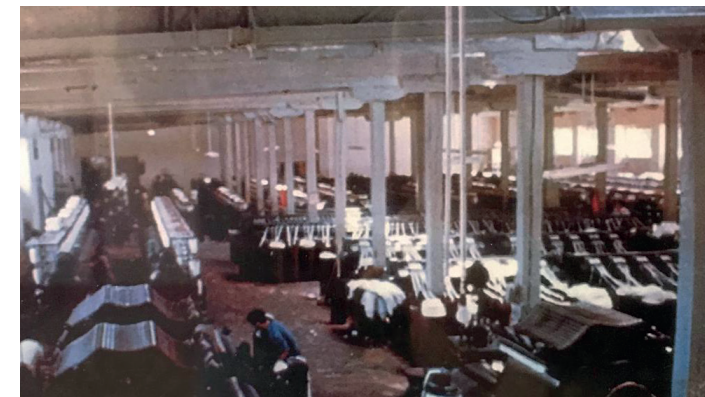
25. SECCIÓN DE HILADOS DE LA FÁBRICA DE HILADOS Y TEJIDOS DE SAN JOSÉ DE SUAITA

Panorámica de la sección de hilados de la Fábrica de San José de Suaita. (Ana Teresa Guzmán Vargas y Ana Isabel Rivera Prada)

Vista general de la sección de hilados (Edificio de Producción), evidenciando la cubierta en diente de sierra y el sistema aporticado en madera como su estructura principal y no contaba con muros divisorios.

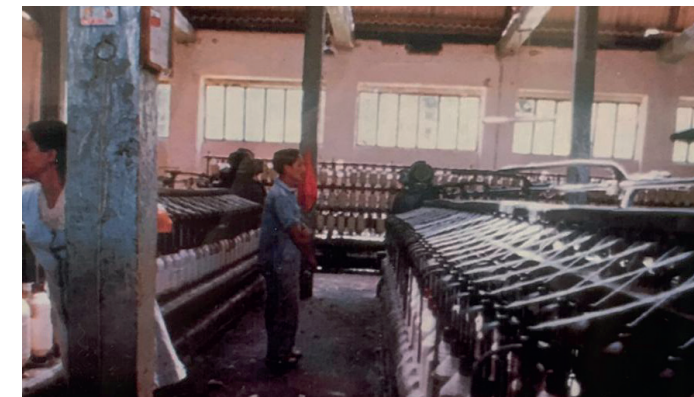
26. MAQUINARIA DE LA FÁBRICA DE HILADOS Y TEJIDOS DE SAN JOSÉ DE SUAITA

Pabiladores de la Fábrica de San José de Suaita. (Ana Teresa Guzmán Vargas y Ana Isabel Rivera Prada)

Un acercamiento sobre la técnica del hilado y como estaban ubicadas las máquinas y el espacio que tenían los trabajadores para la circulación, a pesar de contar con iluminación natural, se tuvo que instalar iluminación artificial para poder trabajar hasta las diez de la noche como lo dicta el reglamento para el obrero de la empresa de la Sociedad Industrial Franco – Belga.

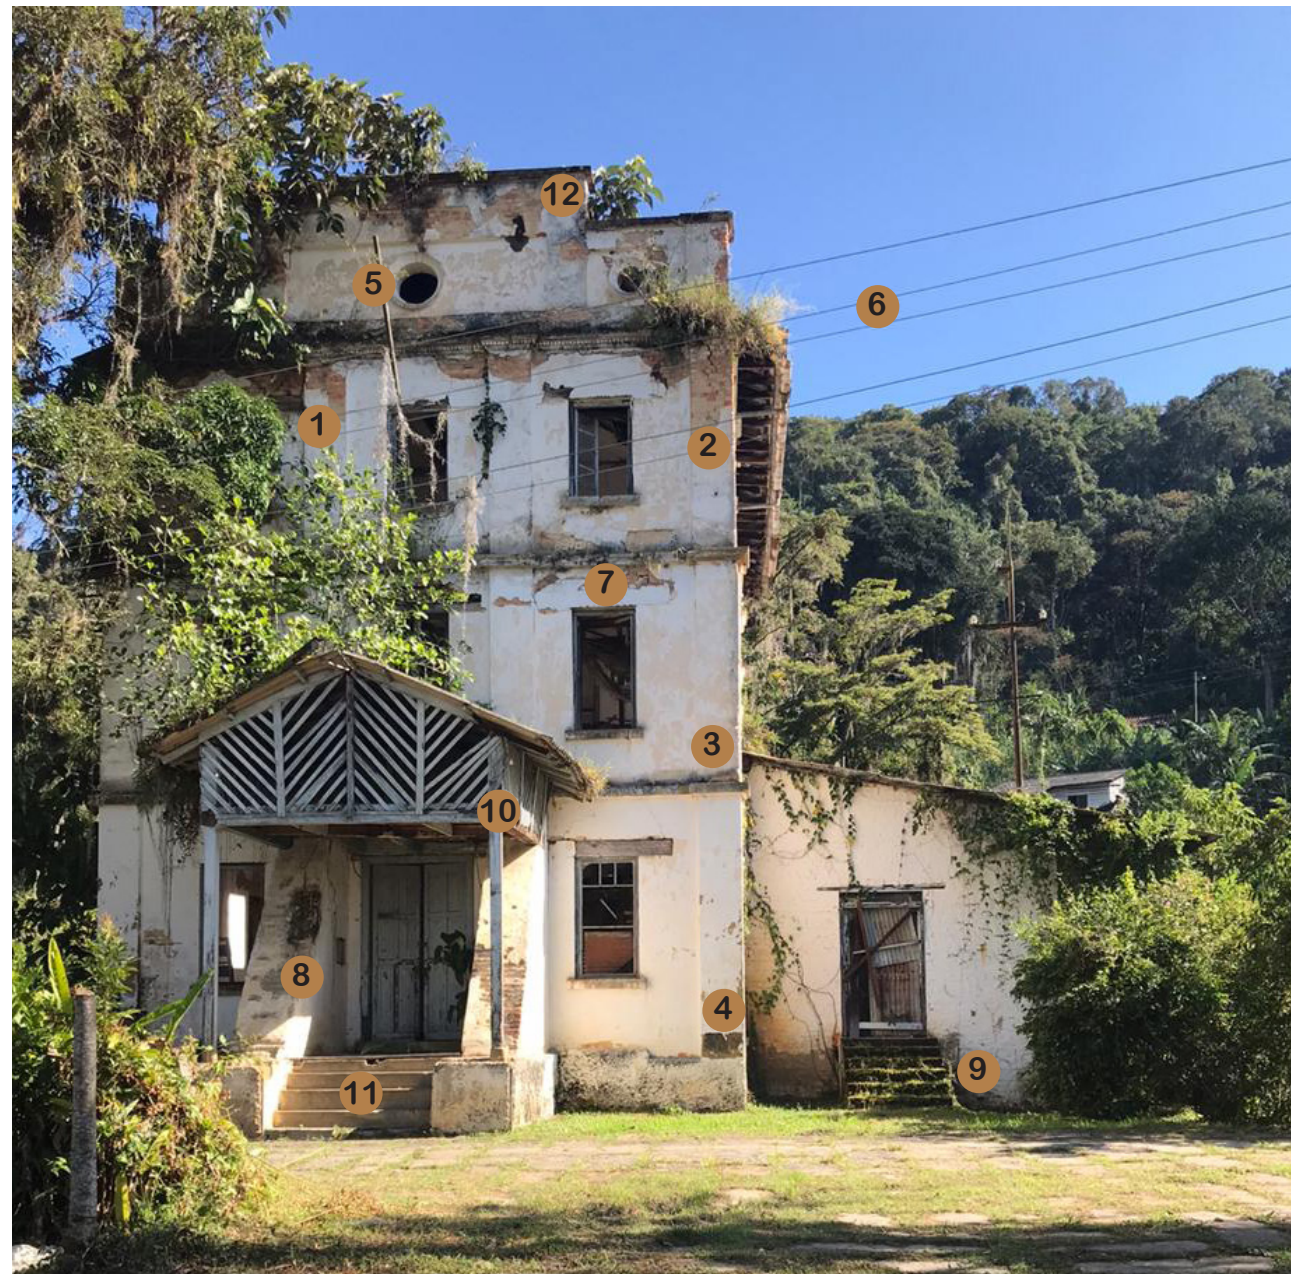
1. EDIFICIO DE ADMINISTRACIÓN
(FOTO GENERAL - FACHADA FRONTAL)

- 1 Plantas Superiores
- 2 Desprendimiento
- 3 Lavado Diferencial
- 4 Disgregación
- 5 Descamación
- 6 Intervenciones
- 7 Falta del Elemento
- 8 Hongos - Mohos
- 9 Musgo
- 10 Pudrición
- 11 Excoriación
- 12 Gramíneas

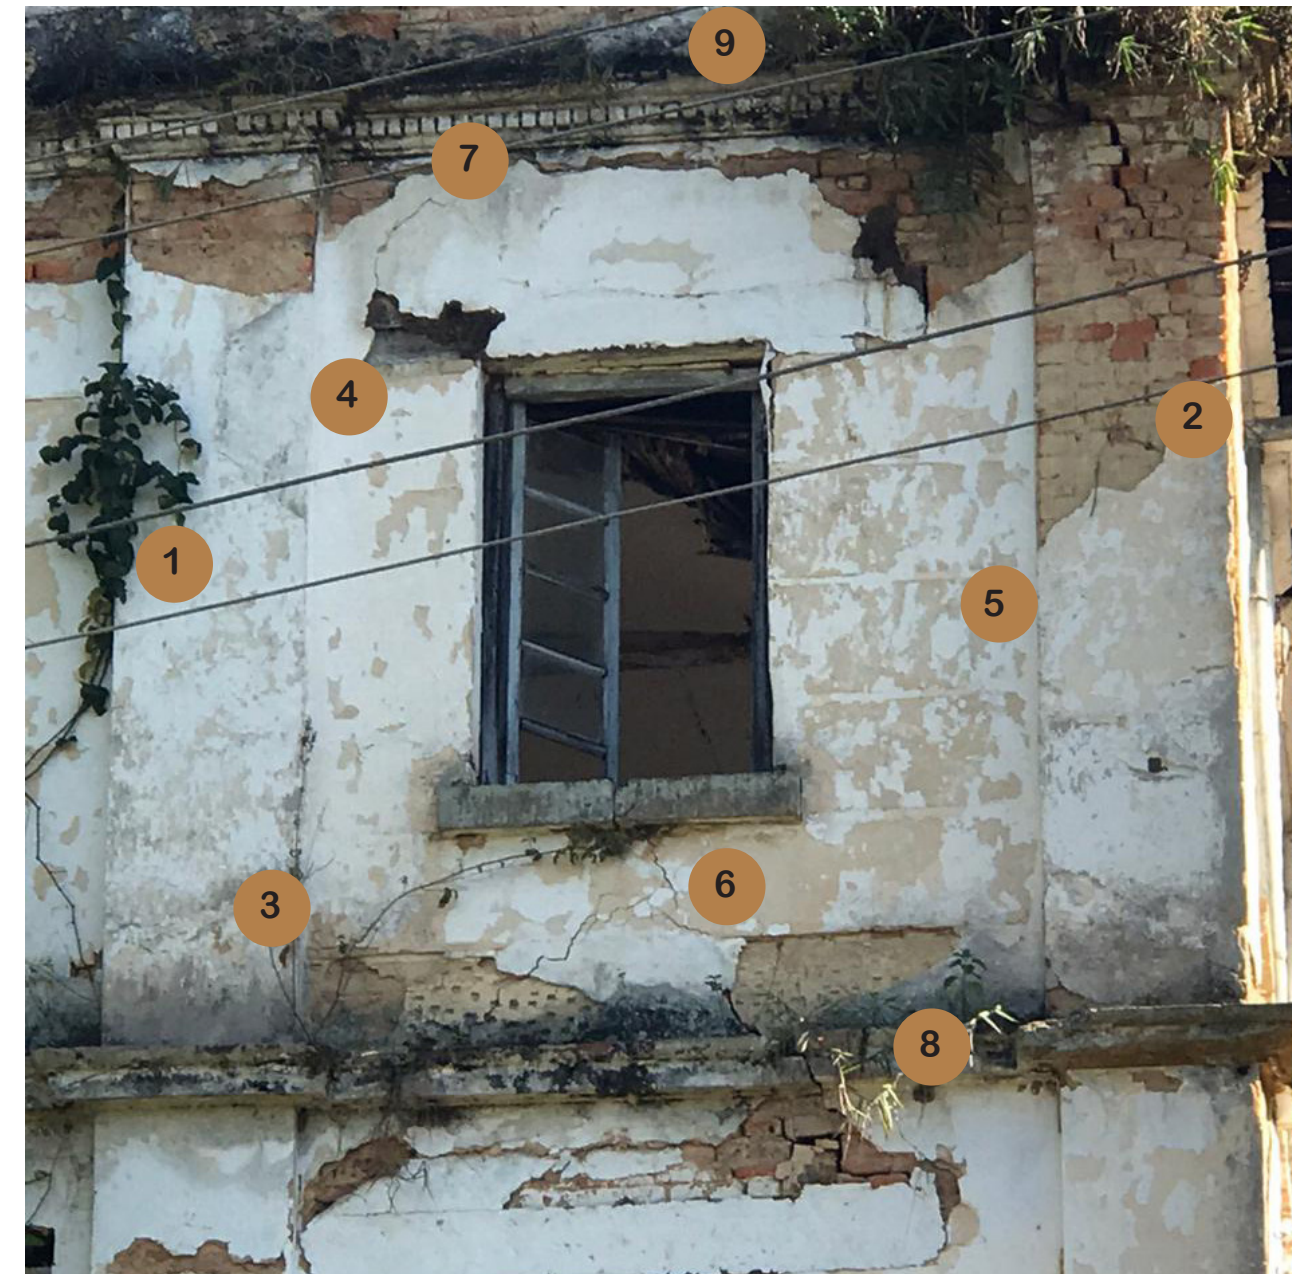
1. EDIFICIO DE ADMINISTRACIÓN
(FOTO DETALLE)

- 1 Plantas Superiores
- 2 Desprendimiento
- 3 Lavado Diferencial
- 4 Disgregación
- 5 Descamación
- 6 Abrasión
- 7 Intervenciones
- 8 Falta del Elemento
- 9 Gramíneas

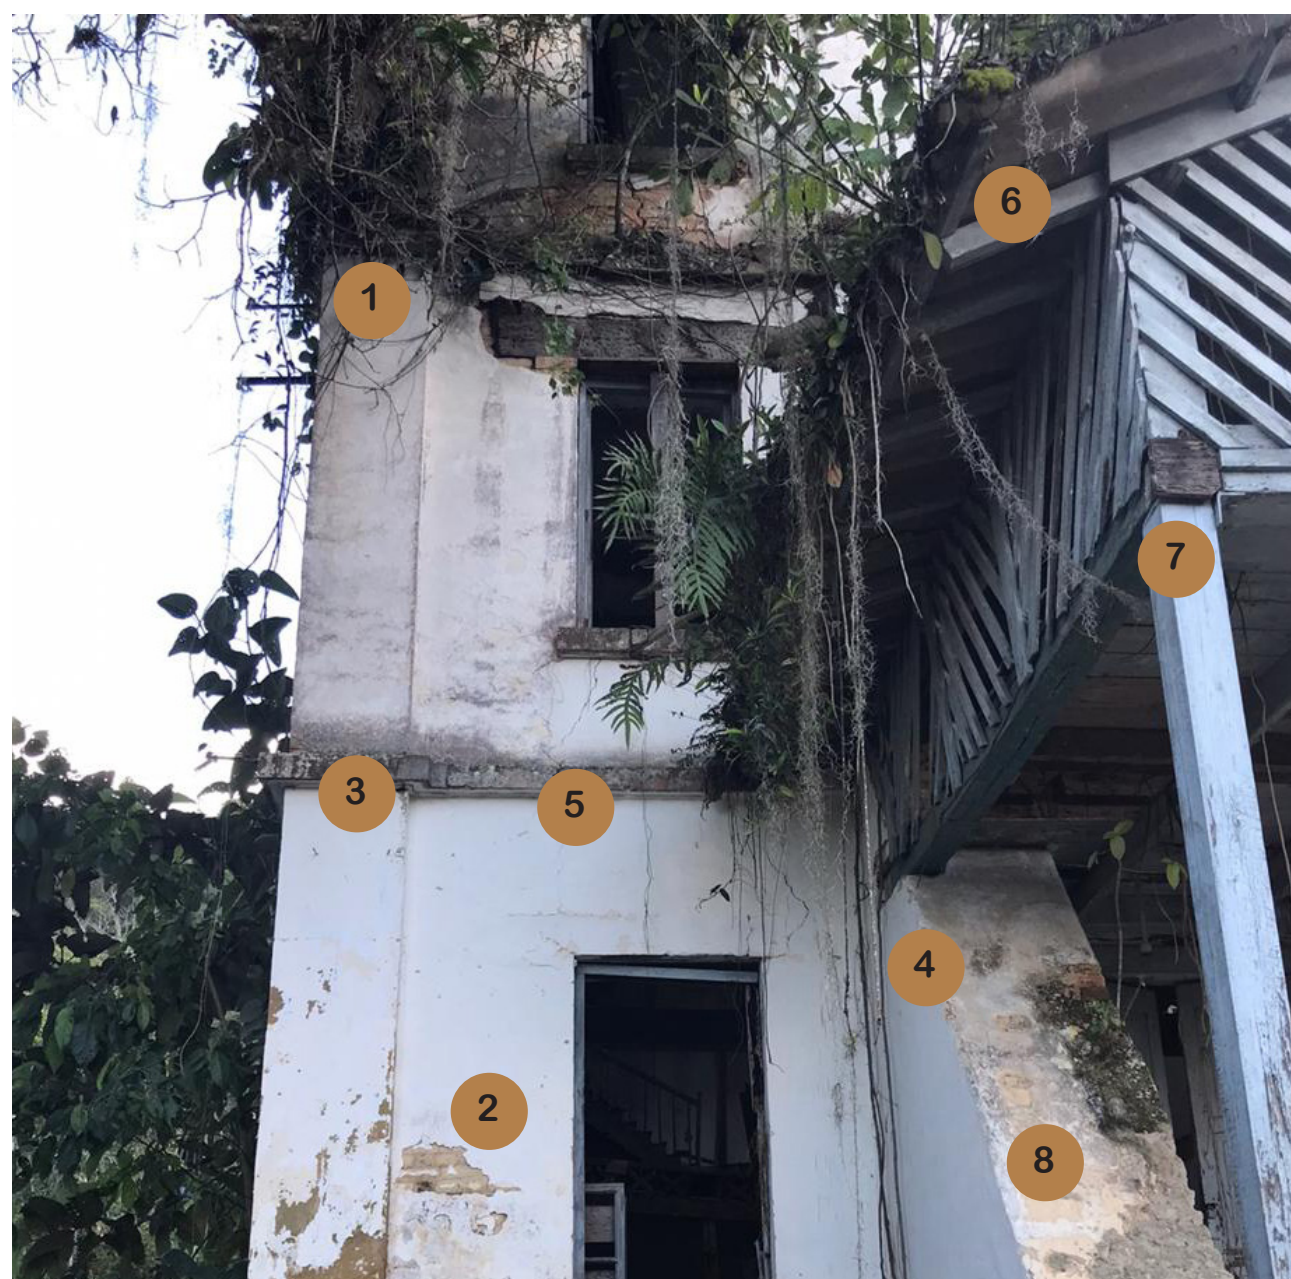
1. EDIFICIO DE ADMINISTRACIÓN
(FOTO DETALLE)

- 1 Plantas Superiores
- 2 Desprendimiento
- 3 Lavado Diferencial
- 4 Descamación
- 5 Abrasión
- 6 Gramíneas
- 7 Pudrición
- 8 Hongos - Mohos

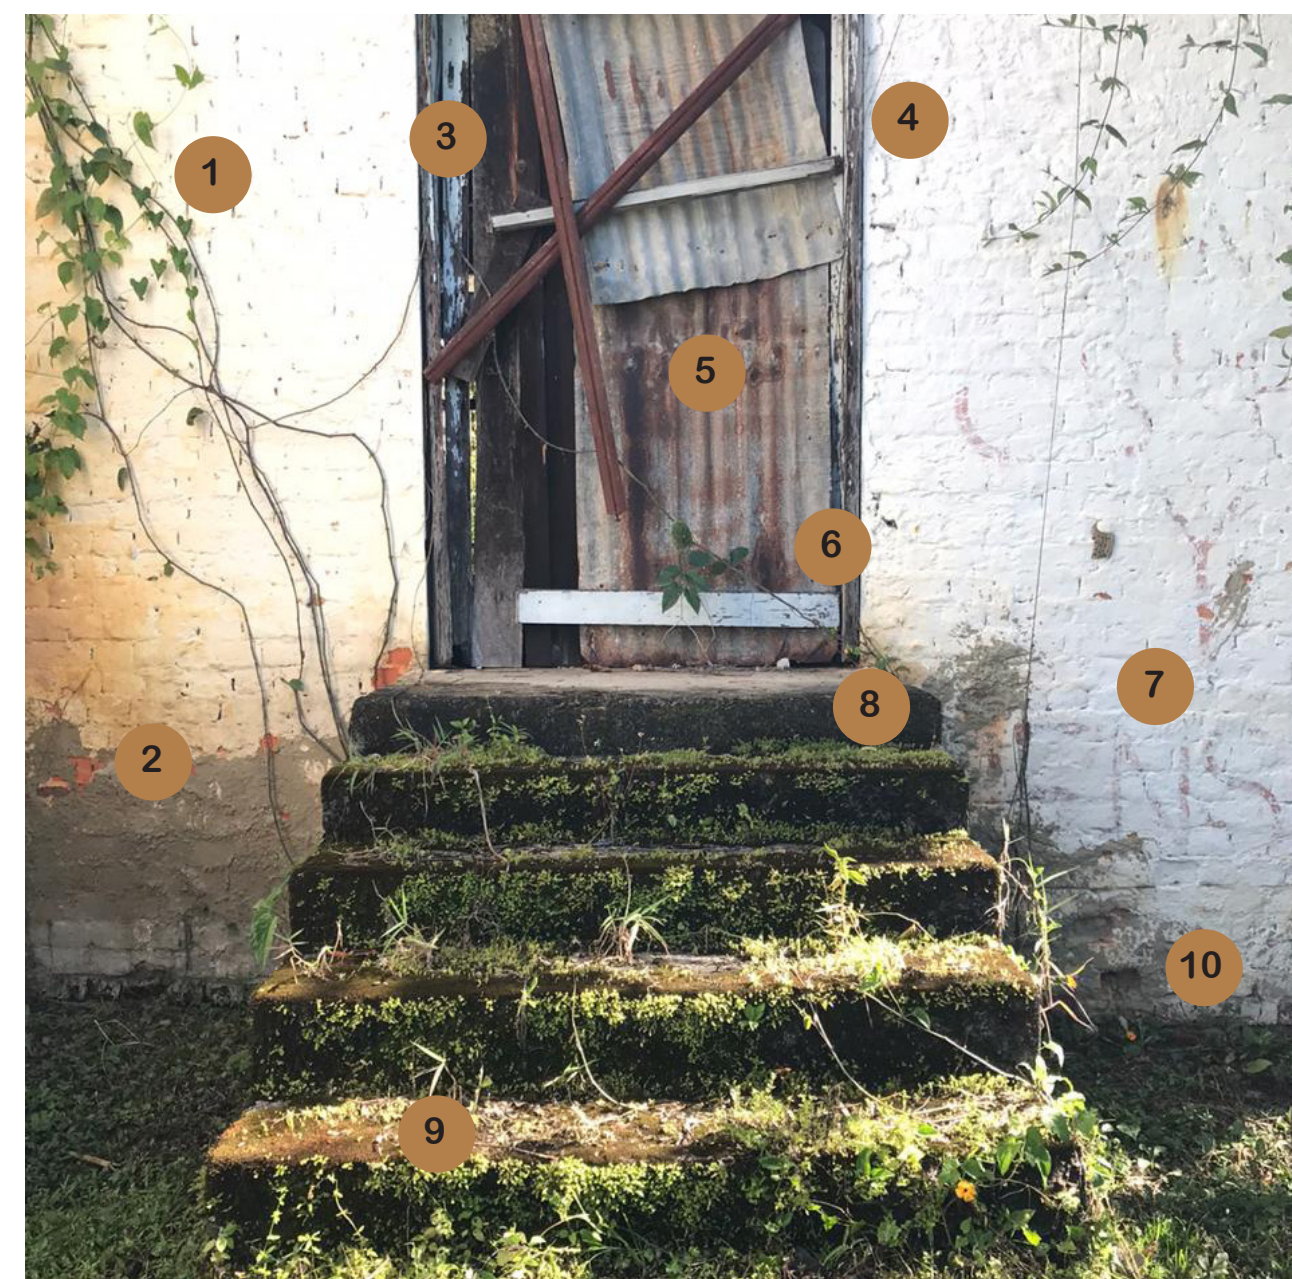
1. EDIFICIO DE ADMINISTRACIÓN
(FOTO DETALLE)

- 1 Plantas Superiores
- 2 Desprendimiento
- 3 Pudrición
- 4 Insectos Fase Larvaria
- 5 Intervención
- 6 Corrosión
- 7 Graffitis
- 8 Picado
- 9 Musgo
- 10 Disgregación

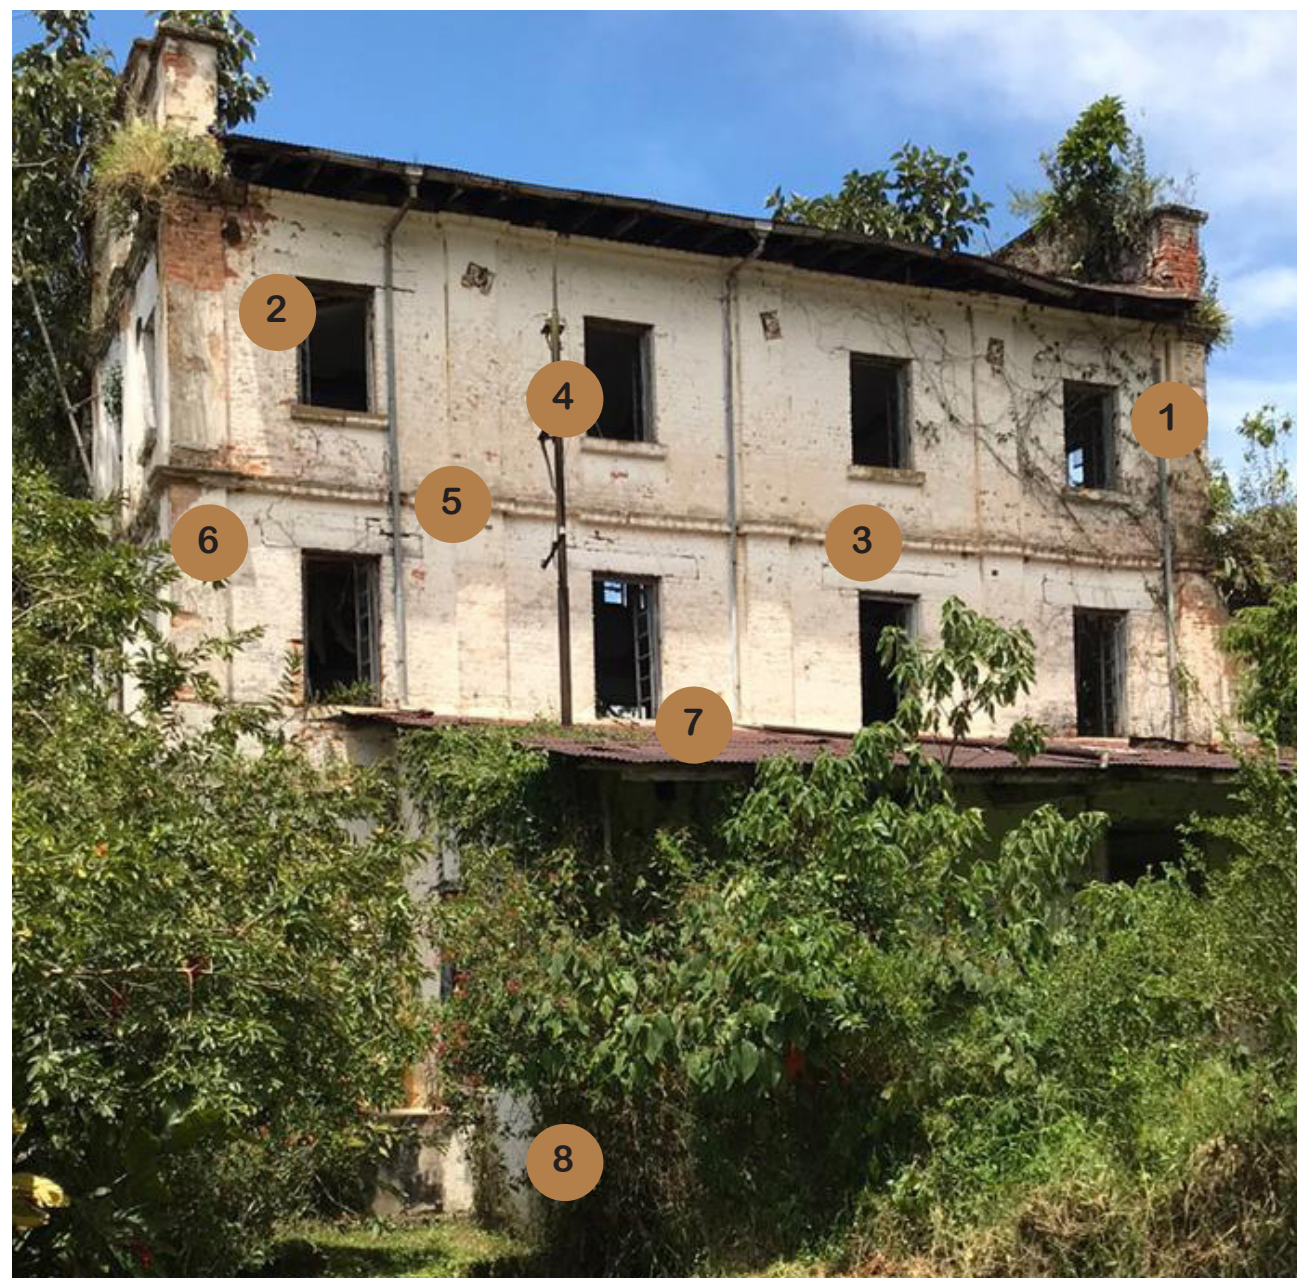
1. EDIFICIO DE ADMINISTRACIÓN
(FOTO GENERAL - FACHADA LATERAL DERECHA)

- 1 Plantas Superiores
- 2 Desprendimiento
- 3 Lavado Diferencial
- 4 Eflorescencias
- 5 Tinción
- 6 Fisura
- 7 Gramíneas
- 8 Plantas Inferiores

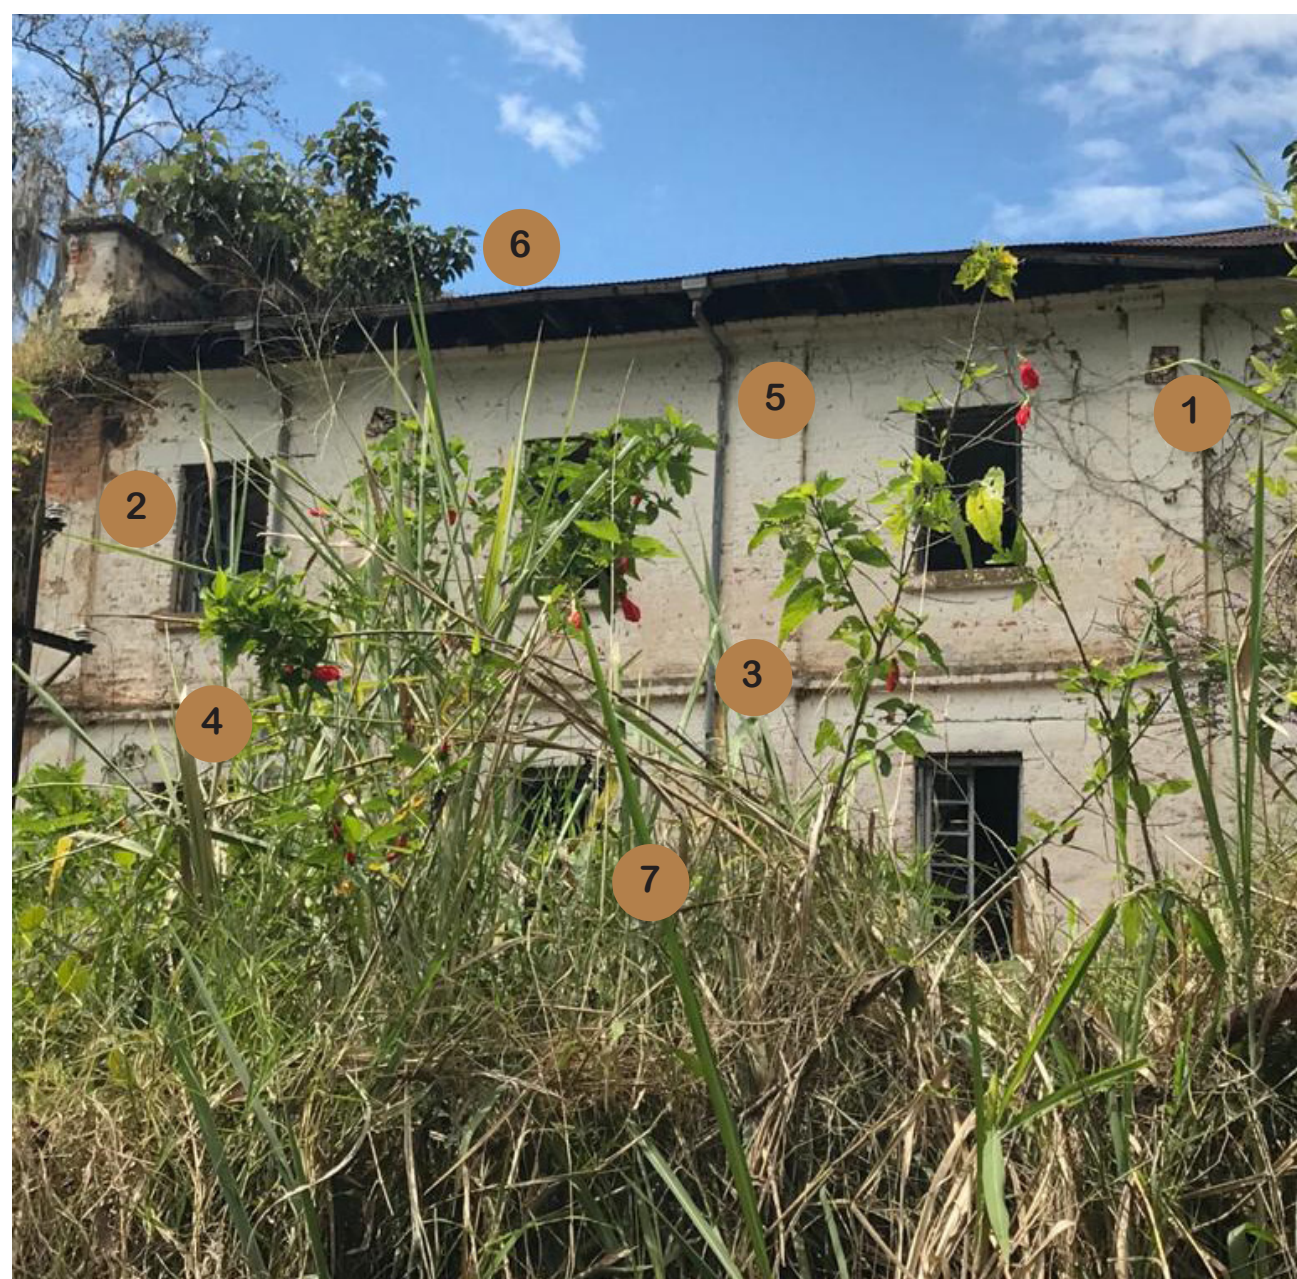
1. EDIFICIO DE ADMINISTRACIÓN
(FOTO DETALLE)

- 1 Plantas Superiores
- 2 Desprendimiento
- 3 Lavado Diferencial
- 4 Descamación
- 5 Tinción
- 6 Gramíneas
- 7 Plantas Inferiores

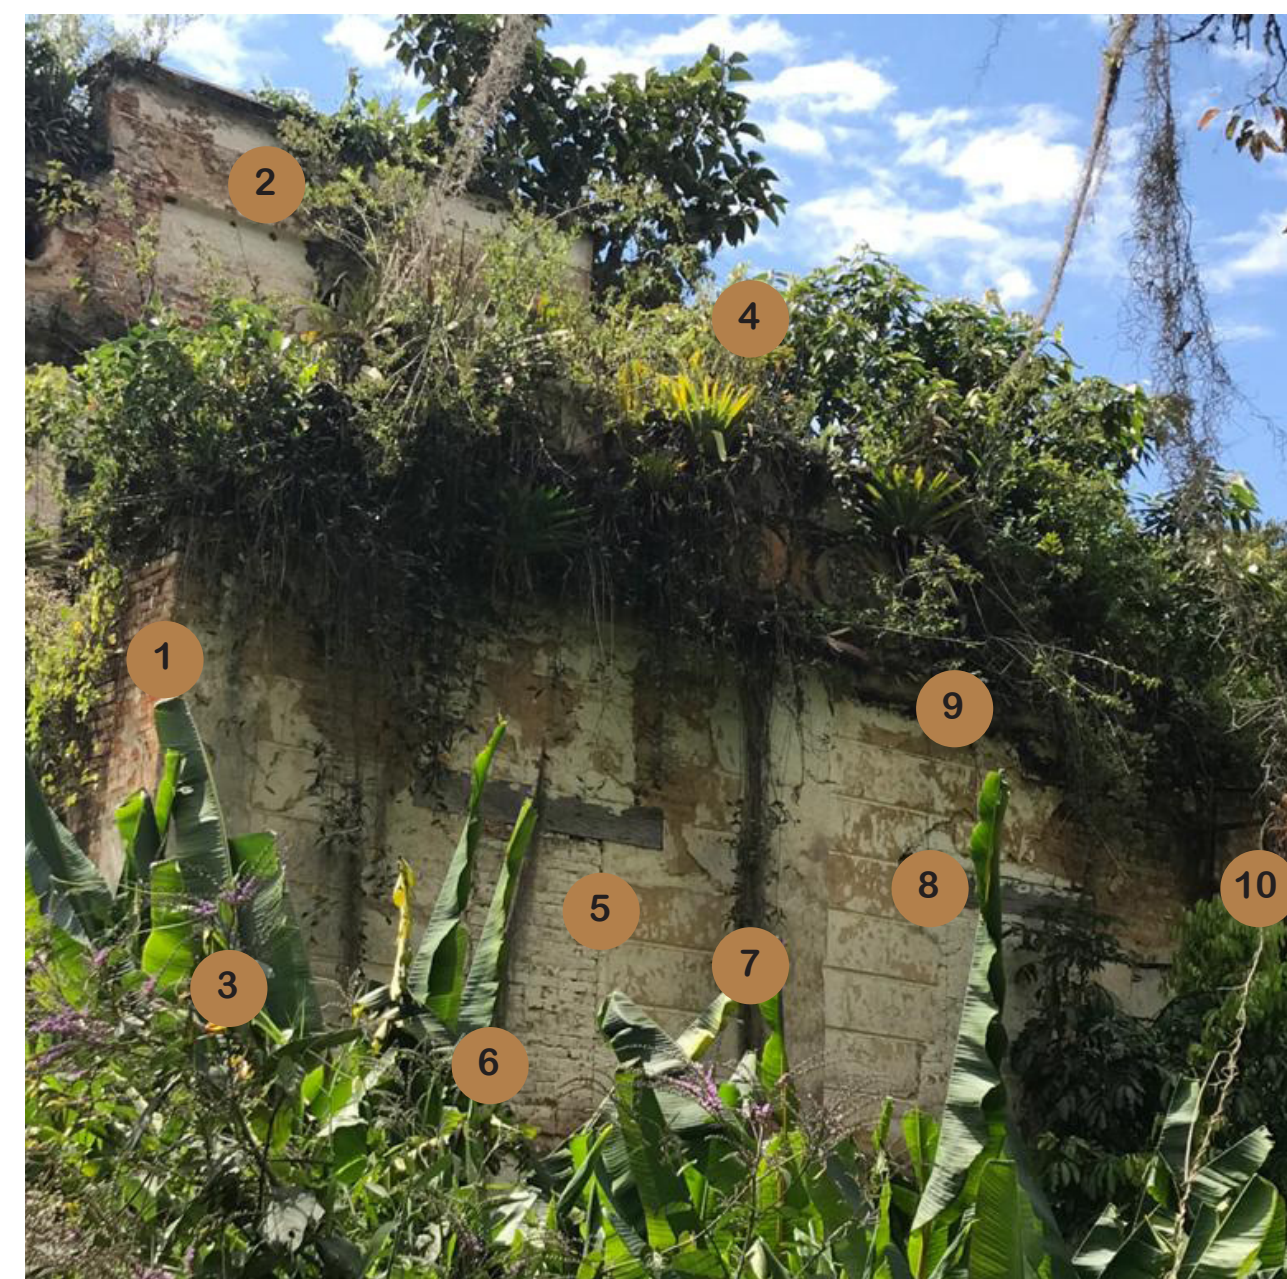
1. EDIFICIO DE ADMINISTRACIÓN
(FOTO GENERAL - FACHADA POSTERIOR)

- 1 Plantas Superiores
- 2 Desprendimiento
- 3 Plantas Inferiores
- 4 Gramíneas
- 5 Intervención
- 6 Eflorescencias
- 7 Lavado Diferencial
- 8 Descamación
- 9 Disgregación
- 10 Tinción

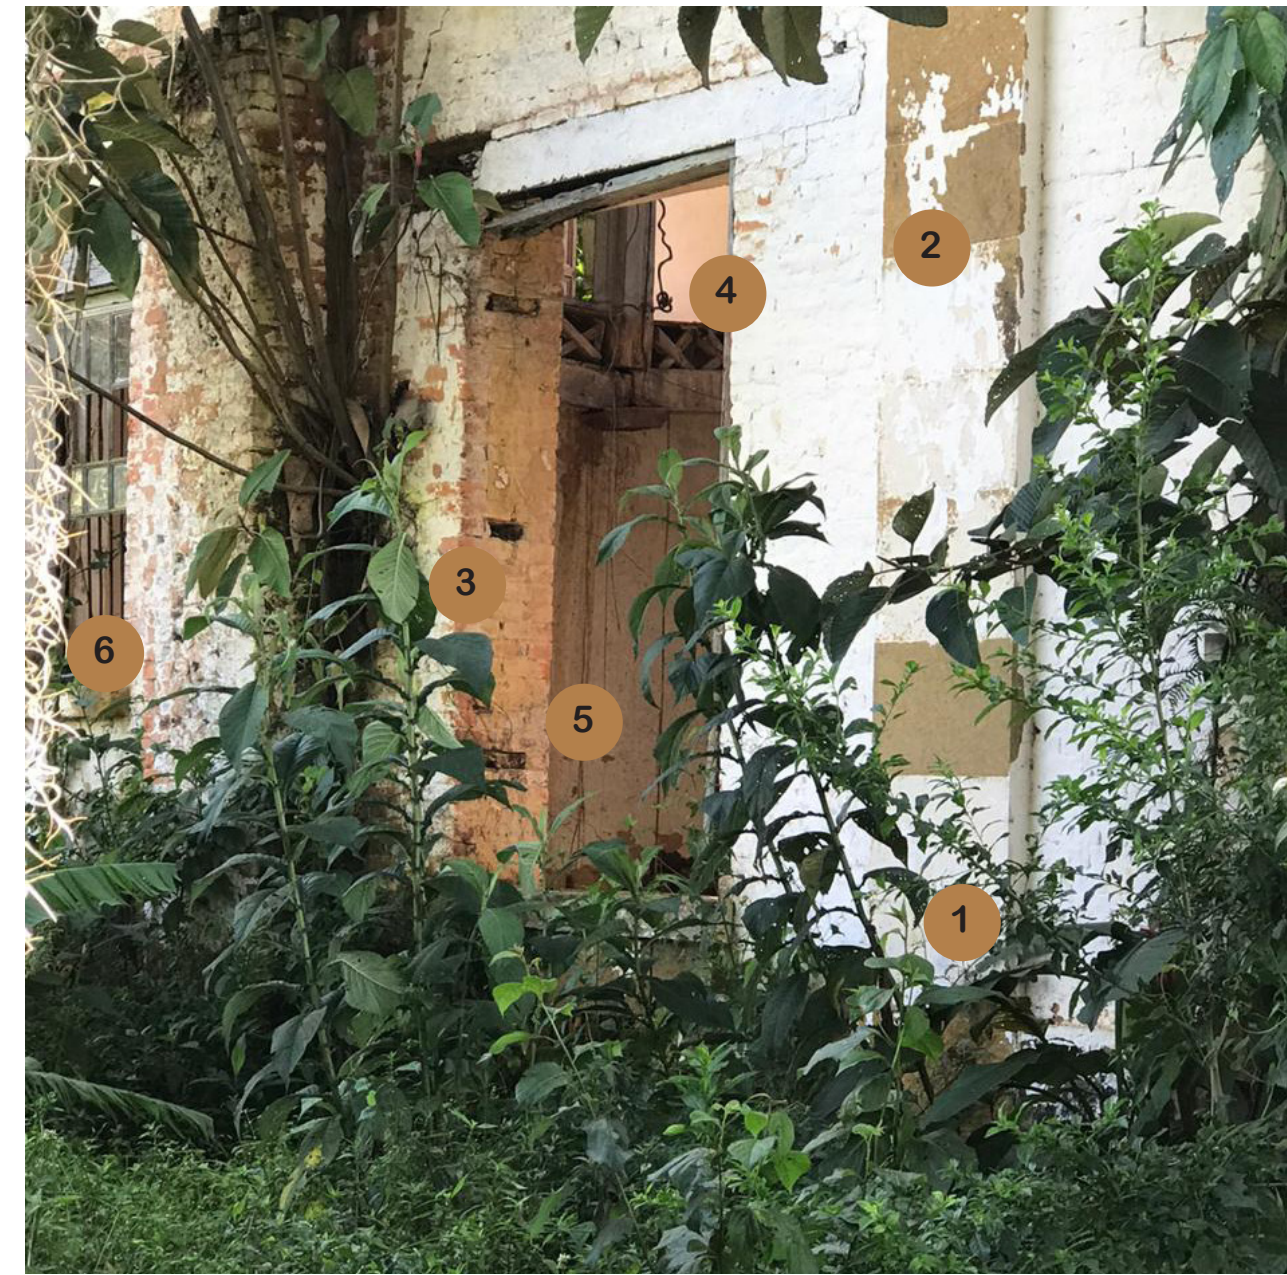
1. EDIFICIO DE ADMINISTRACIÓN
(FOTO DETALLE)

- 1 Plantas Inferiores
- 2 Desprendimiento
- 3 Disgregación
- 4 Falta del Elemento
- 5 Humedad por Filtración
- 6 Corrosión

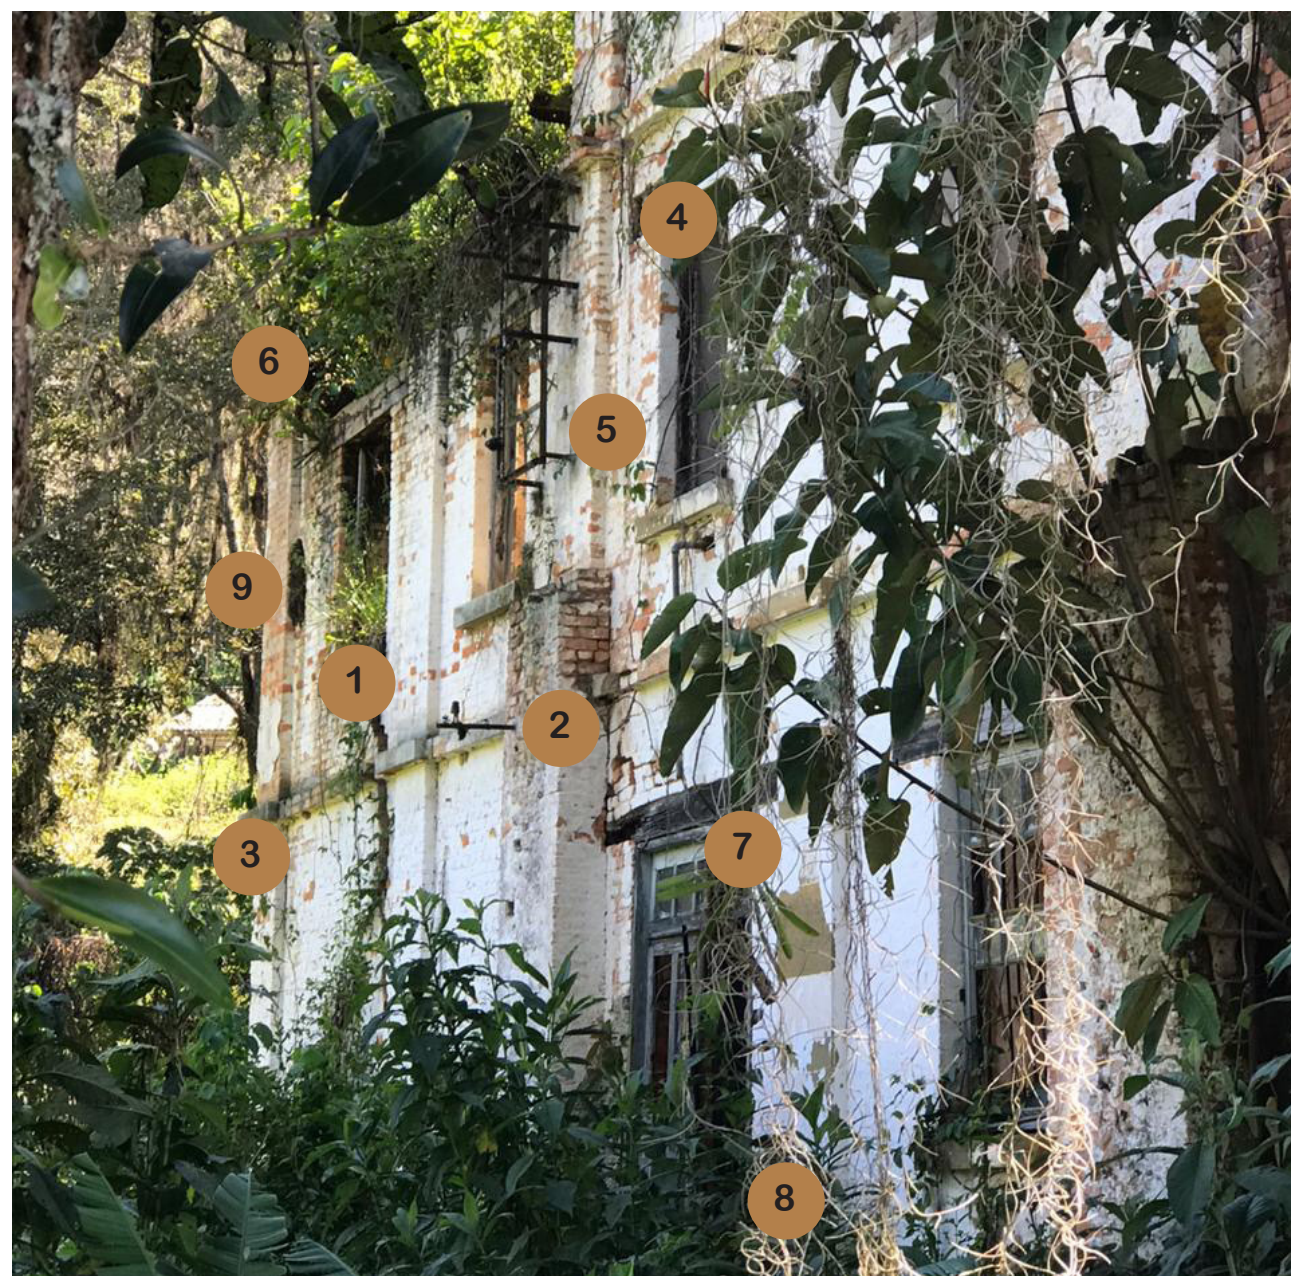
1. EDIFICIO DE ADMINISTRACIÓN
(FOTO DETALLE)

- 1 Plantas Superiores
- 2 Desprendimiento
- 3 Lavado Diferencial
- 4 Descamación
- 5 Tinción
- 6 Gramíneas
- 7 Pudrición
- 8 Plantas Inferiores
- 9 Disgregación

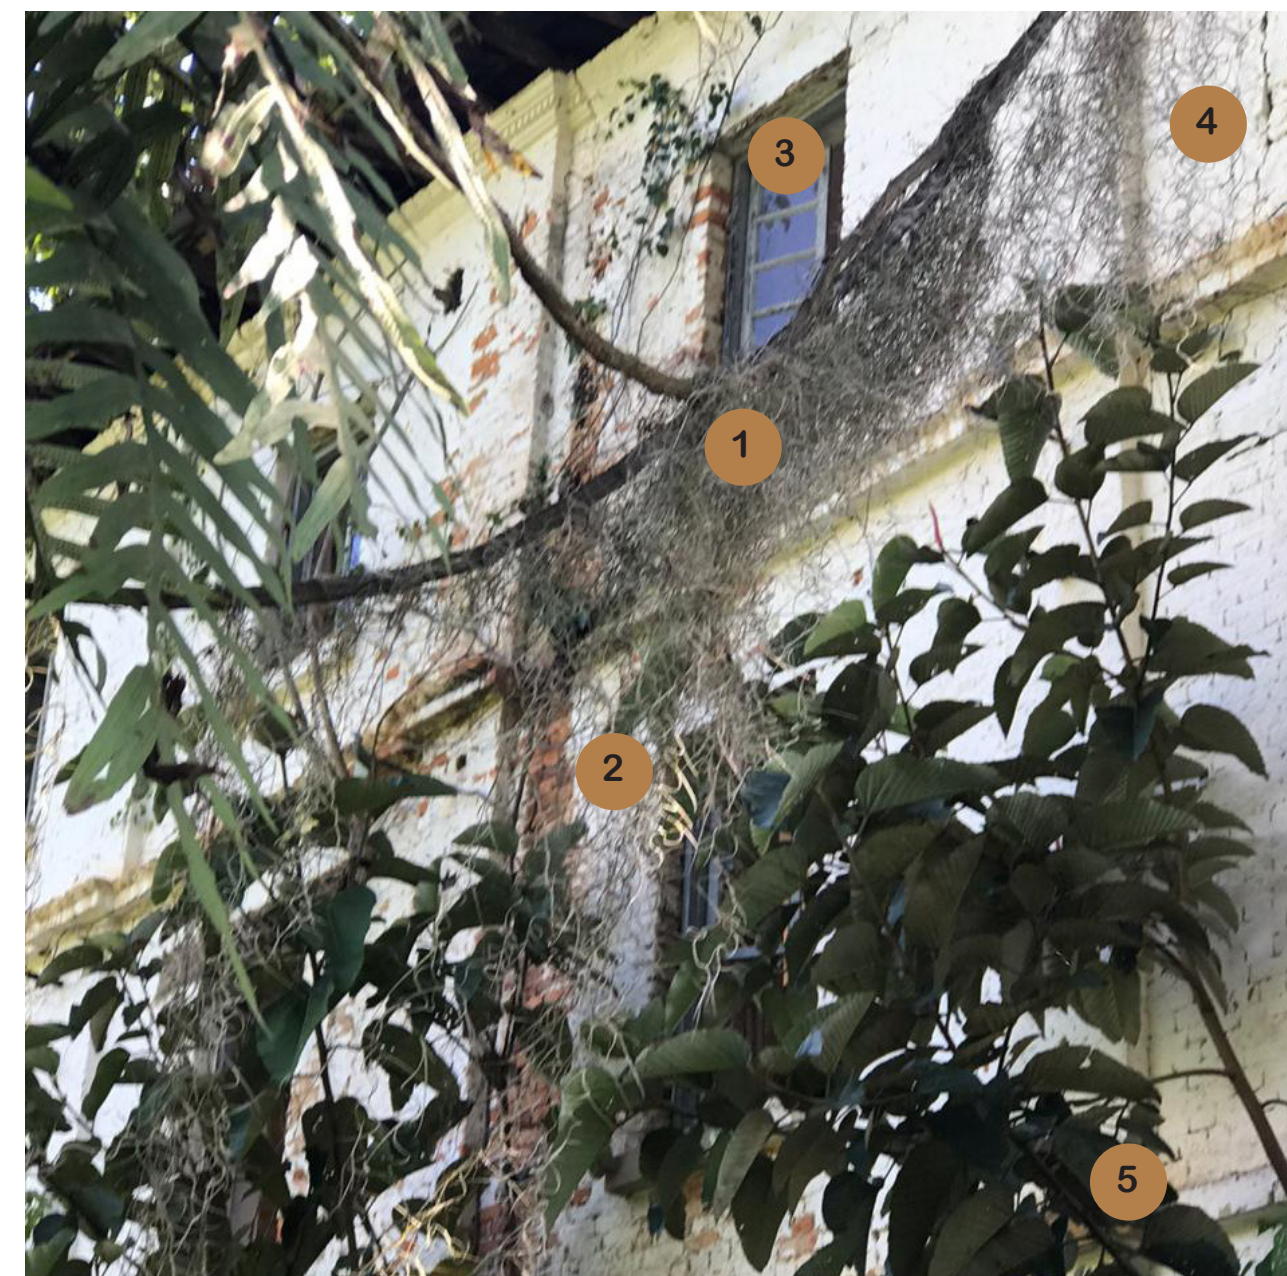
1. EDIFICIO DE ADMINISTRACIÓN
(FOTO DETALLE)

- 1 Plantas Superiores
- 2 Desprendimiento
- 3 Pudrición
- 4 Fisura
- 5 Plantas Inferiores

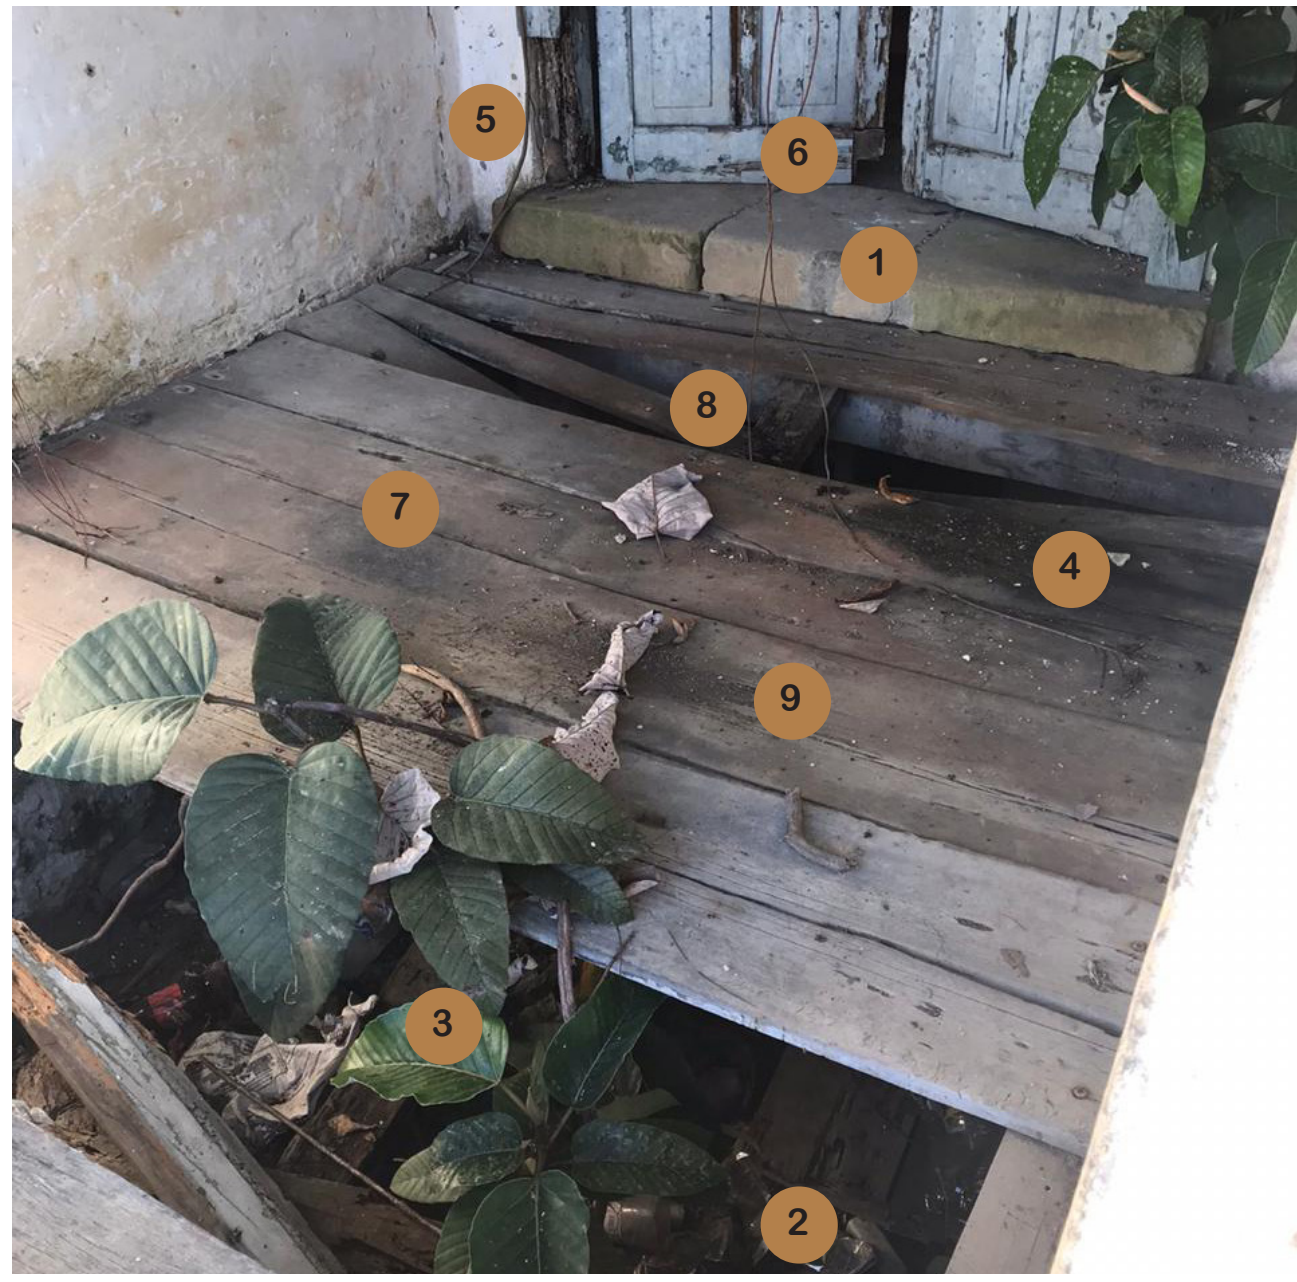
1. EDIFICIO DE ADMINISTRACIÓN
(FOTO DETALLE MADERA - ENTREPISO)

- 1 Excoriación
- 2 Residuos Sólidos
- 3 Plantas Inferiores
- 4 Mohos
- 5 Hongos de Pudrición
- 6 Insectos Sociales Comején
- 7 Alabeo
- 8 Desplome
- 9 Suciedad

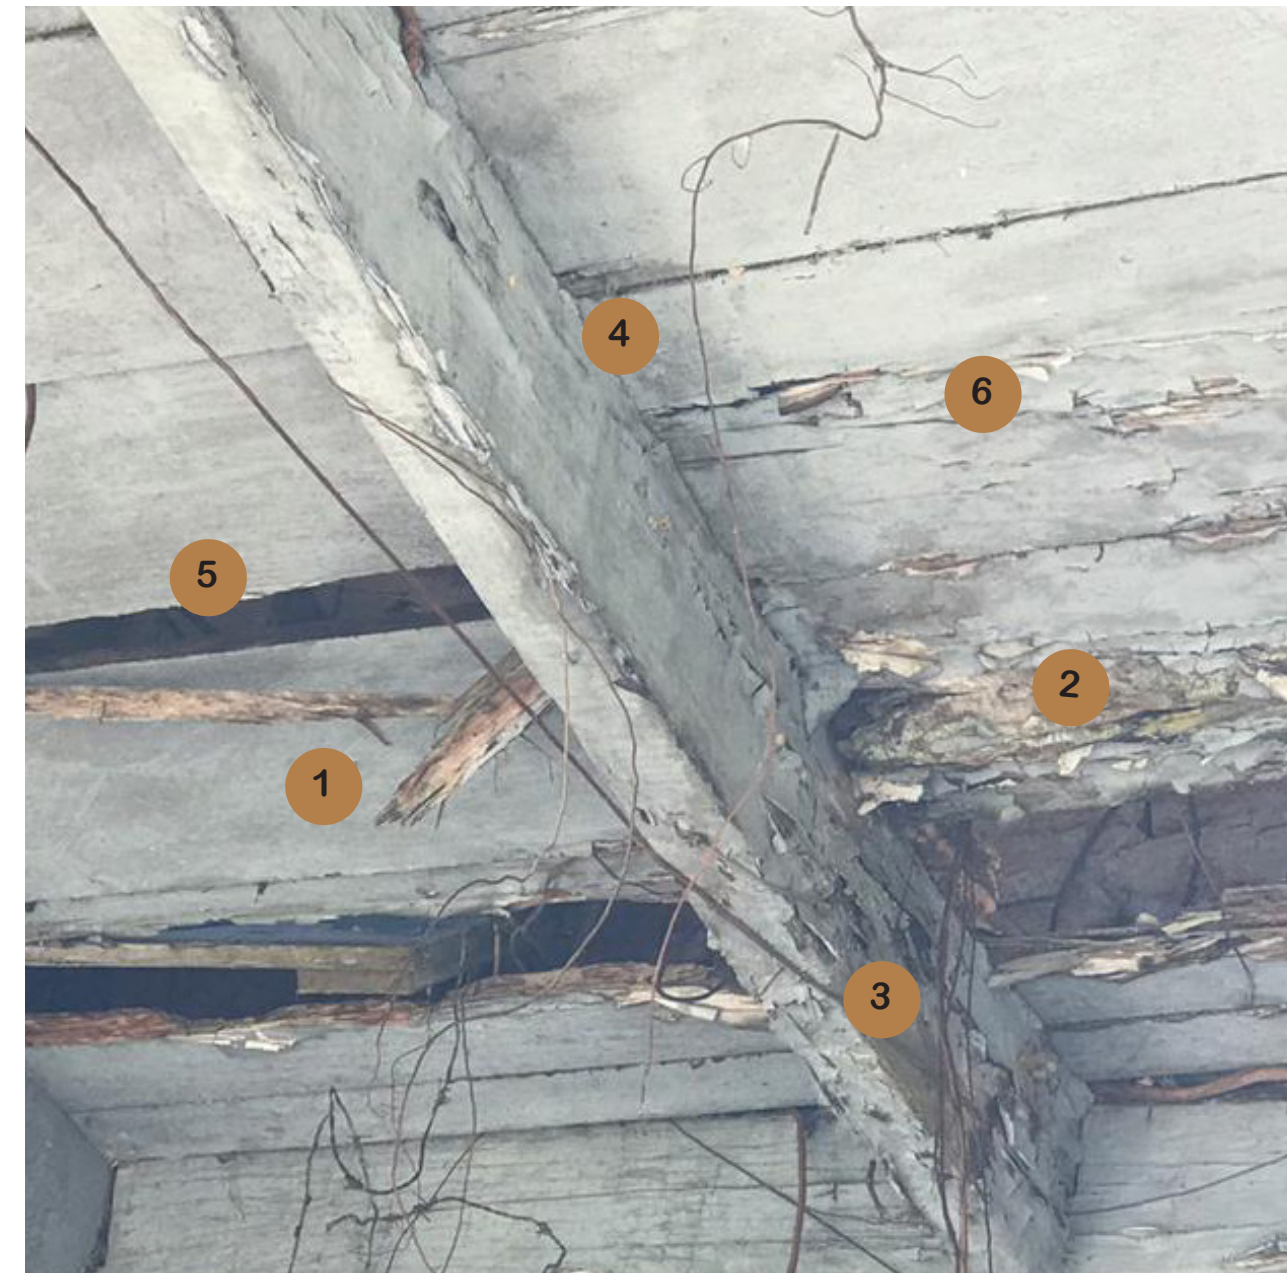
1. EDIFICIO DE ADMINISTRACIÓN
(FOTO DETALLE MADERA - VIGAS)

- 1 Pérdida de Sección por Desgaste de la Fibra
- 2 Hongos de Pudrición
- 3 Insectos Sociales Comején
- 4 Mohos
- 5 Pérdida de Sección
- 6 Humedad Accidental
