INTERVENCIÓN ESTRATÉGICA PARA LA
RESTAURACIÓN Y REHABILITACIÓN DE LA
FÁBRICA DE HILADOS Y TEJIDOS
DE SAN JOSÉ DE SUAITA.

UNIVERSIDAD LA GRAN COLOMBIA
FACULTAD DE ARQUITECTURA

FICHA HISTÓRICA
No. 01

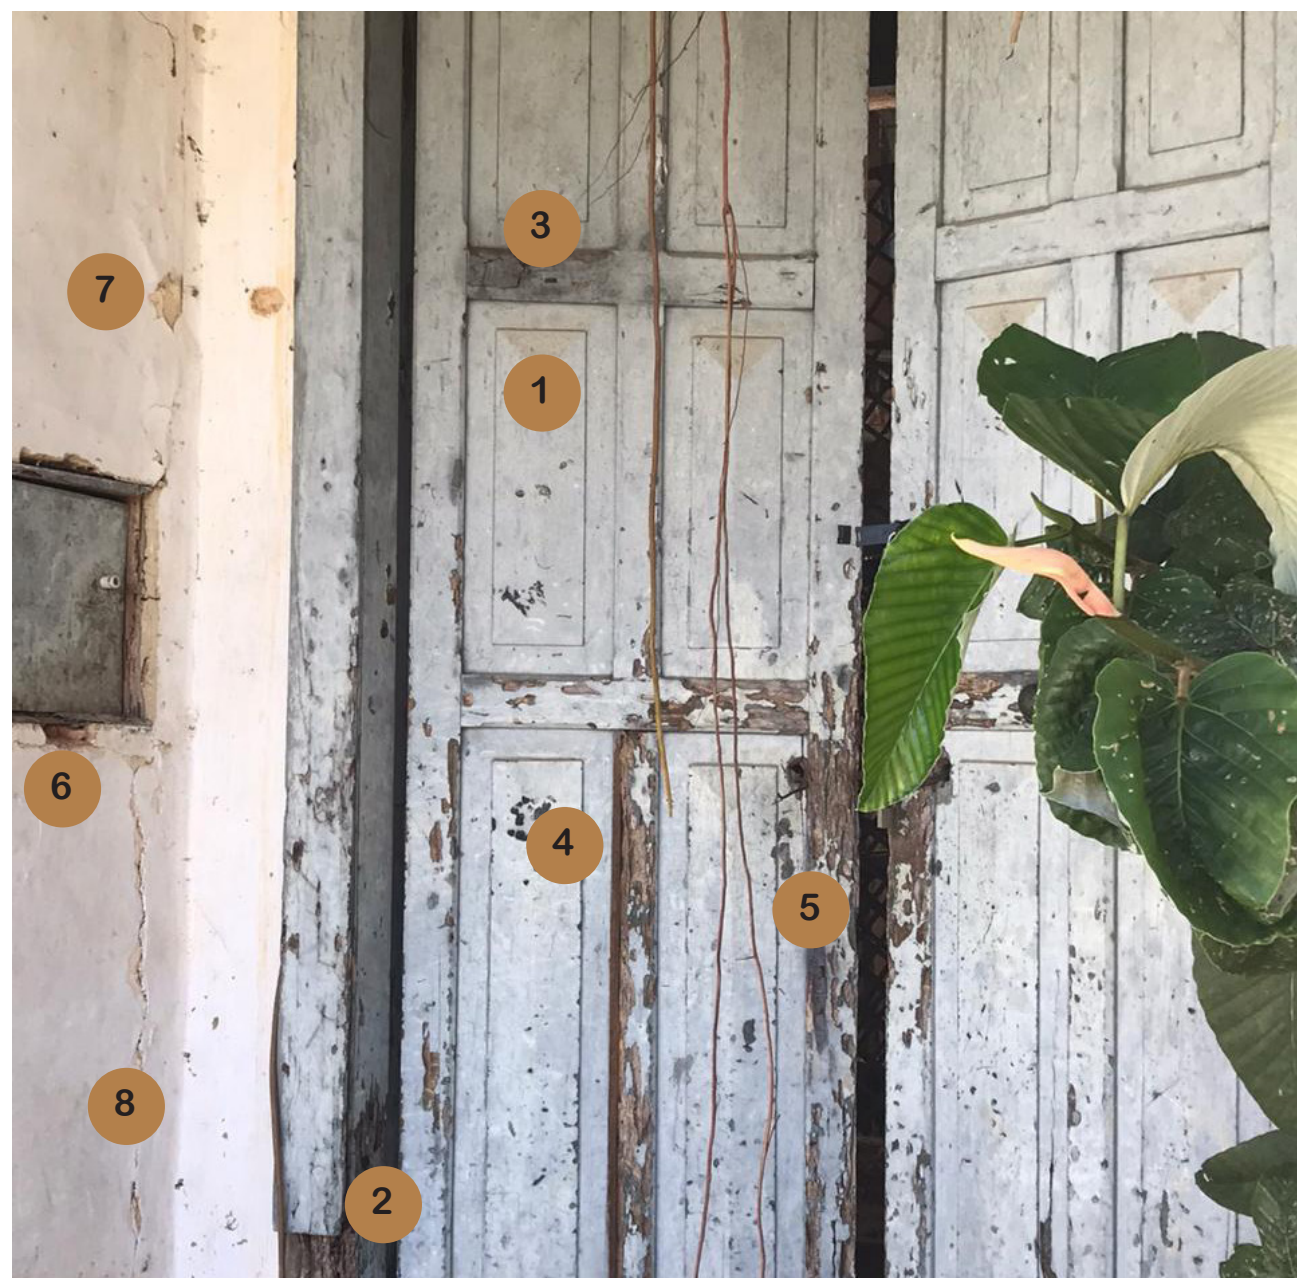
1. EDIFICIO DE ADMINISTRACIÓN
(FOTO DETALLE MADERA - PUERTA PRINCIPAL)

- 1 Hongos Cromógenos
- 2 Pérdida de Sección
- 3 Mohos
- 4 Insectos de Fase Larvaria
- 5 Hongos de Pudrición
- 6 Disgregación
- 7 Desprendimiento
- 8 Abrasión

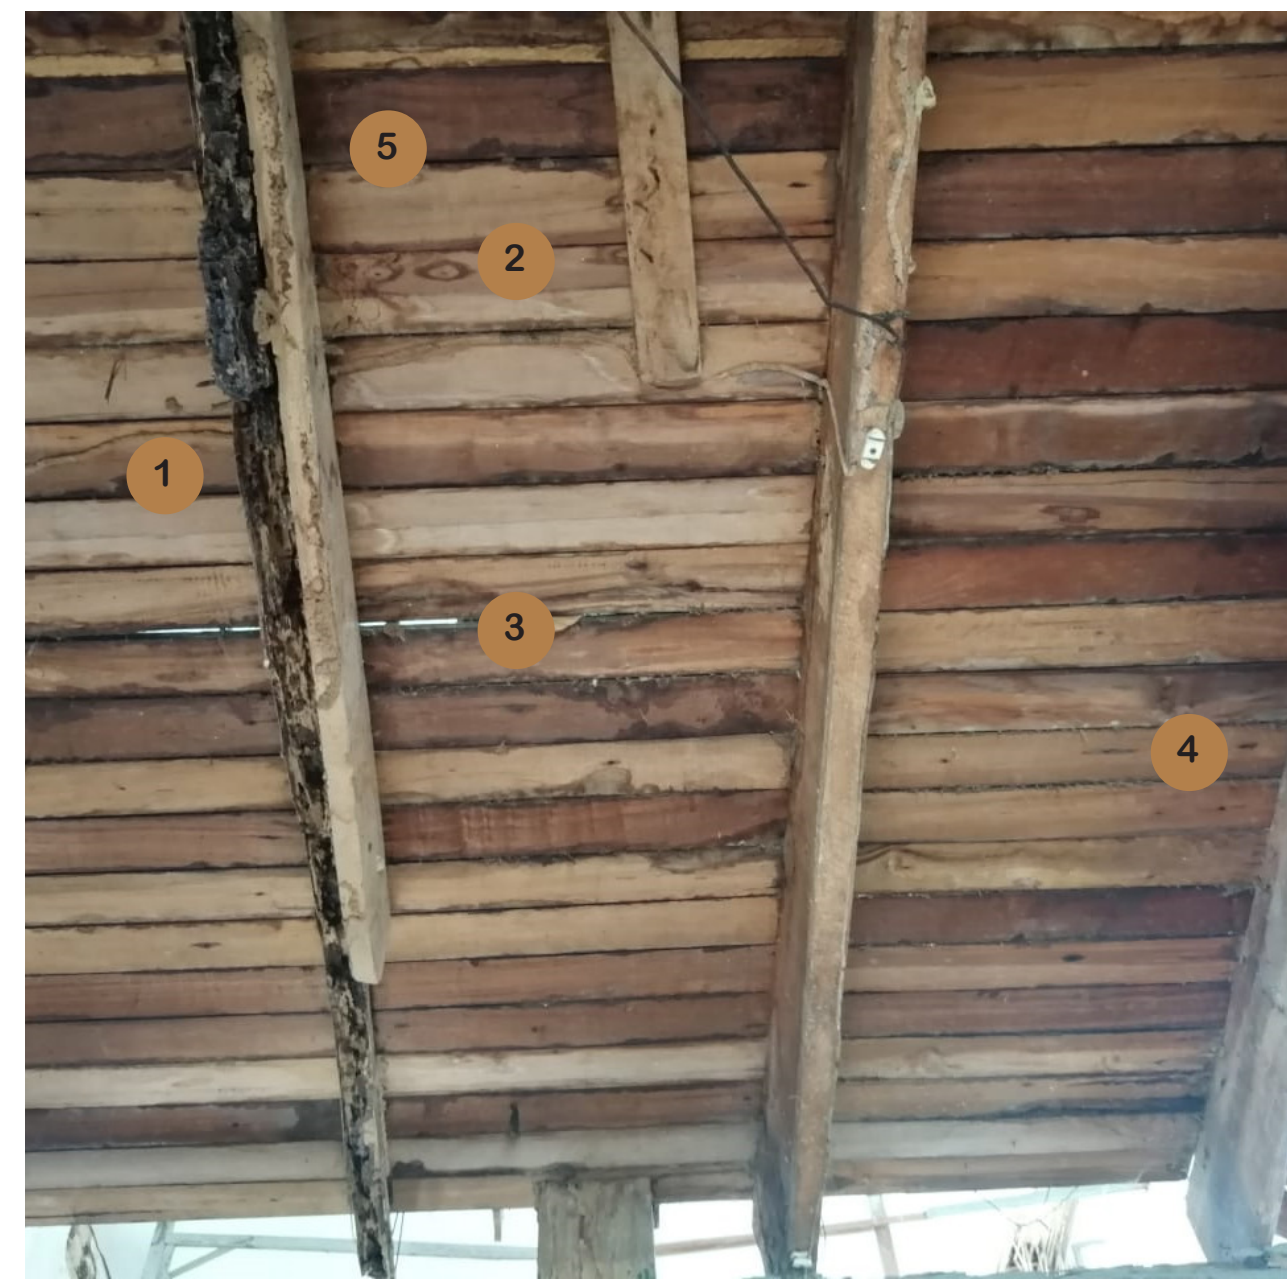
1. EDIFICIO DE ADMINISTRACIÓN
(FOTO DETALLE MADERA - ENTREPISO)

- 1 Hongos de Pudrición
- 2 Humedad
- 3 Pérdida de Sección
- 4 Mohos
- 5 Hongos Cromógenos

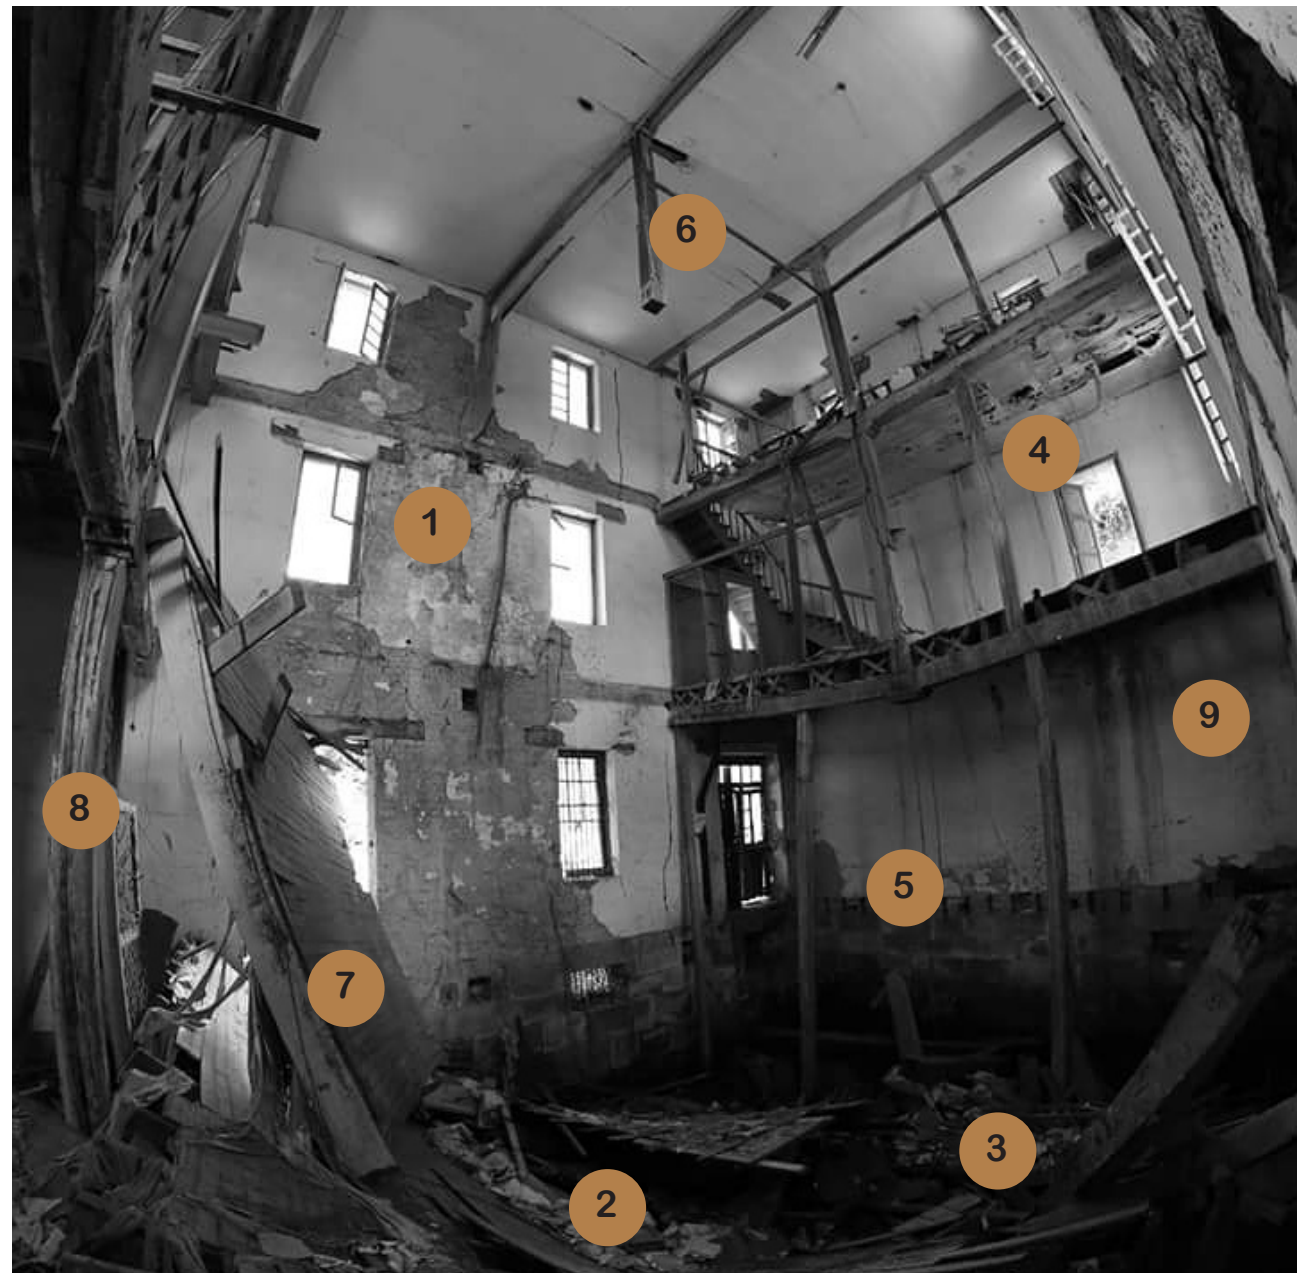
1. EDIFICIO DE ADMINISTRACIÓN
(FOTO DETALLE - INTERIOR)

- 1 Desprendimiento
- 2 Residuos Sólidos
- 3 Plantas Inferiores
- 4 Humedad por Filtración
- 5 Algas Verdes
- 6 Prolongación Inapropiada de Elementos Verticales soportantes
- 7 Desplome
- 8 Hongos de Pudrición
- 9 Humedad por Filtración

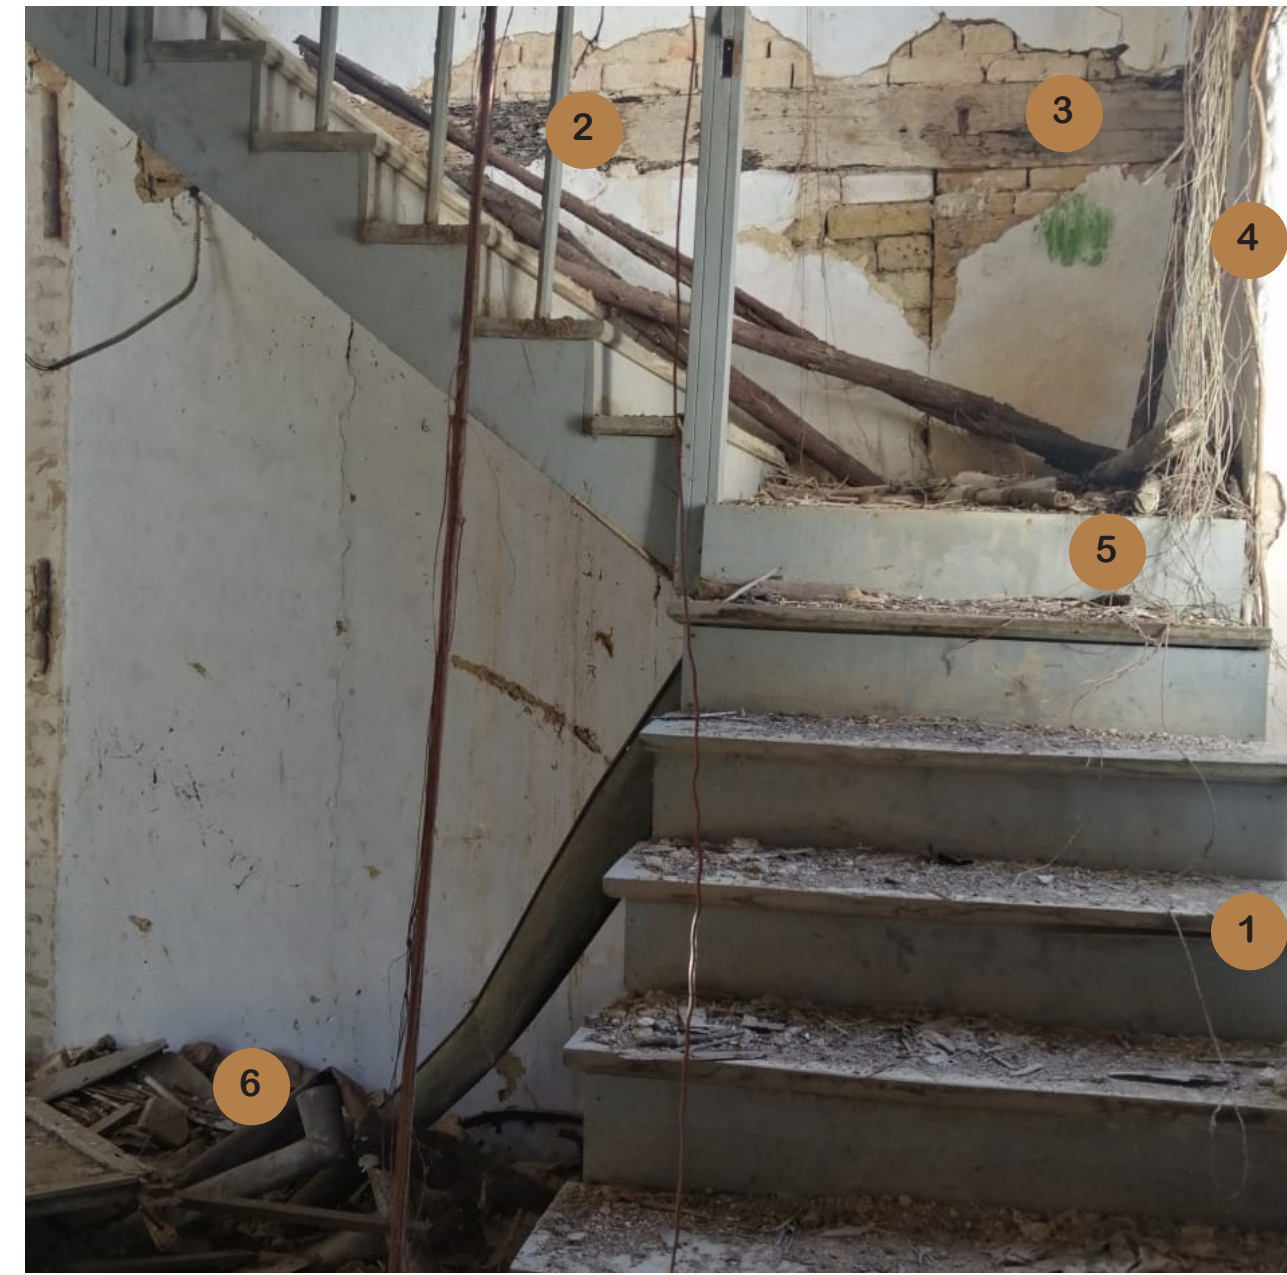
1. EDIFICIO DE ADMINISTRACIÓN
(FOTO DETALLE ESCALERAS - INTERIOR)

- 1 Pérdida de Sección
- 2 Hongos de Pudrición
- 3 Desprendimiento
- 4 Plantas Superiores
- 5 Hongos Cromógenos
- 6 Suciedad

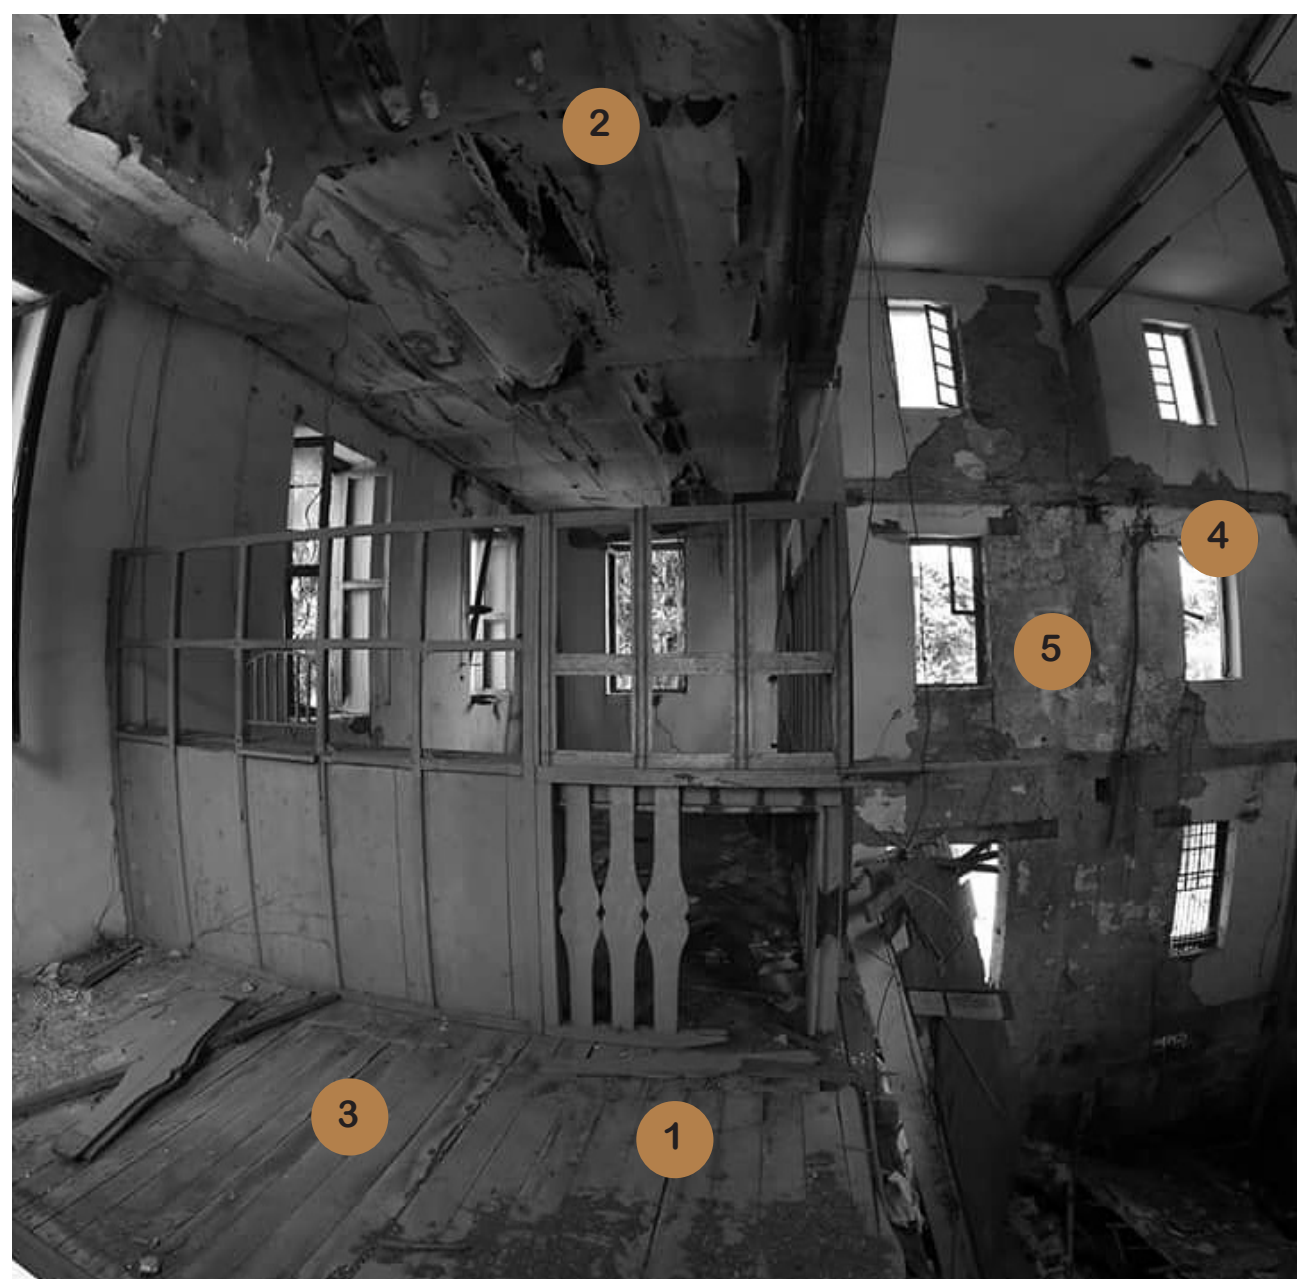
1. EDIFICIO DE ADMINISTRACIÓN
(FOTO DETALLE - INTERIOR)

- 1 Hongos Cromógenos
- 2 Humedad por Filtración
- 3 Humedad
- 4 Plantas Superiores
- 5 Desprendimiento

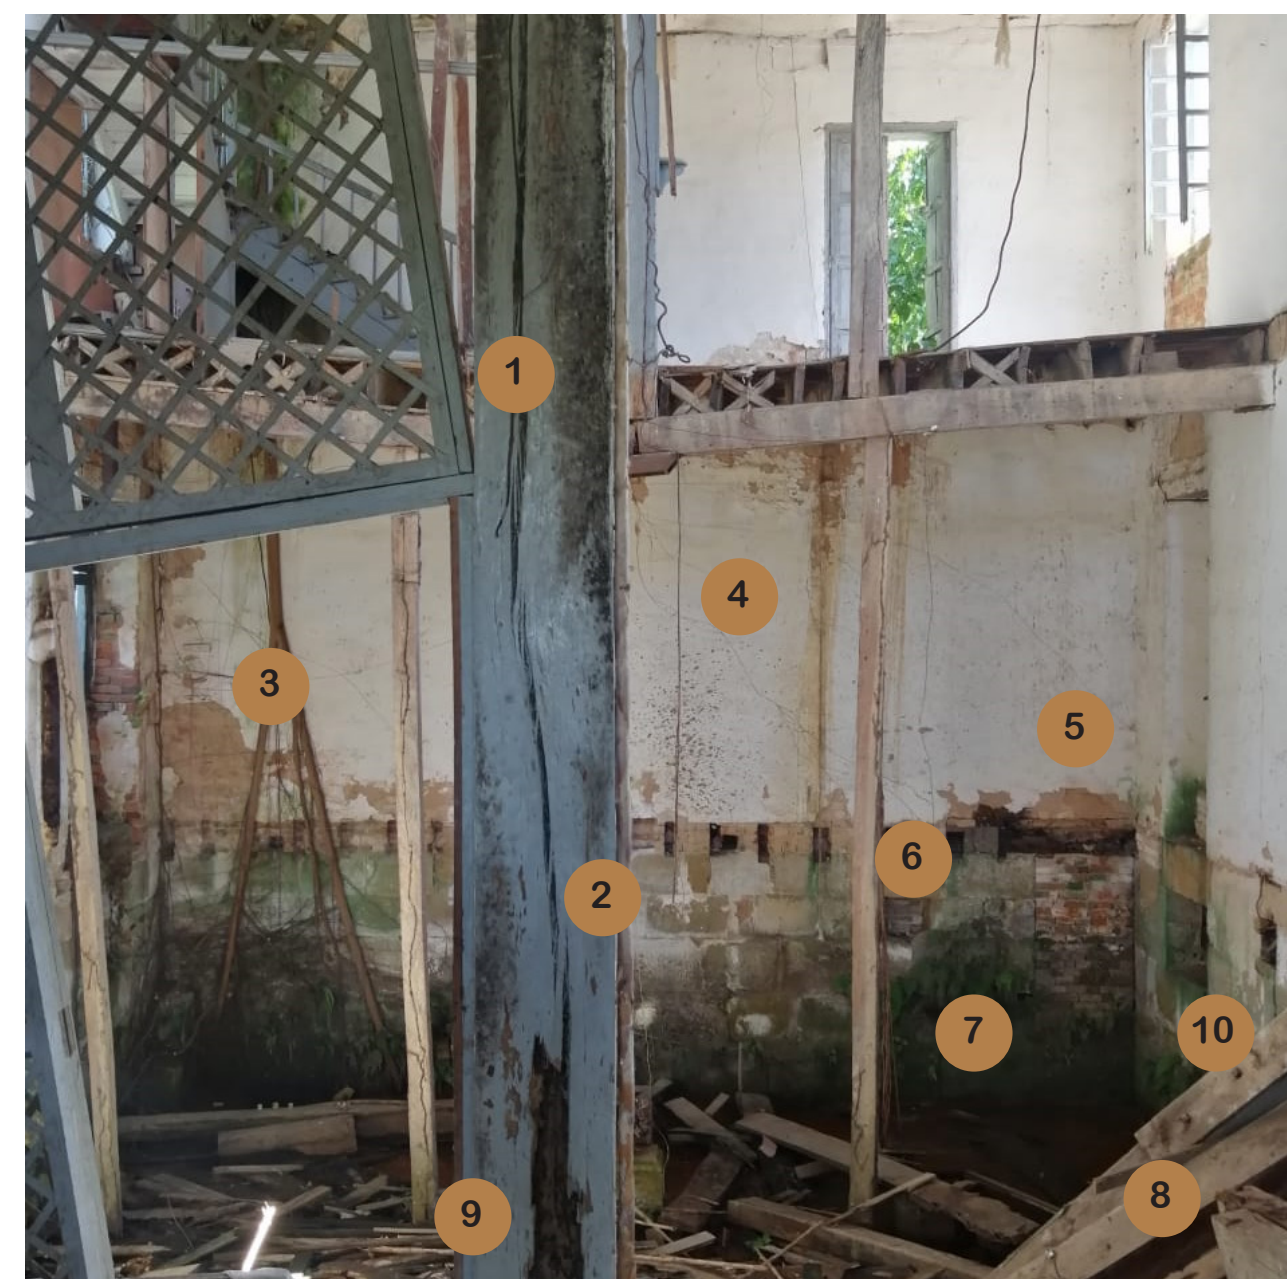
1. EDIFICIO DE ADMINISTRACIÓN
(FOTO DETALLE - INTERIOR)

- 1 Mohos
- 2 Rajadura
- 3 Plantas Superiores
- 4 Humedad por Filtración
- 5 Desprendimiento
- 6 Disgregación
- 7 Algas Verdes
- 8 Desplome
- 9 Hongos de Pudrición
- 10 Eflorcencias

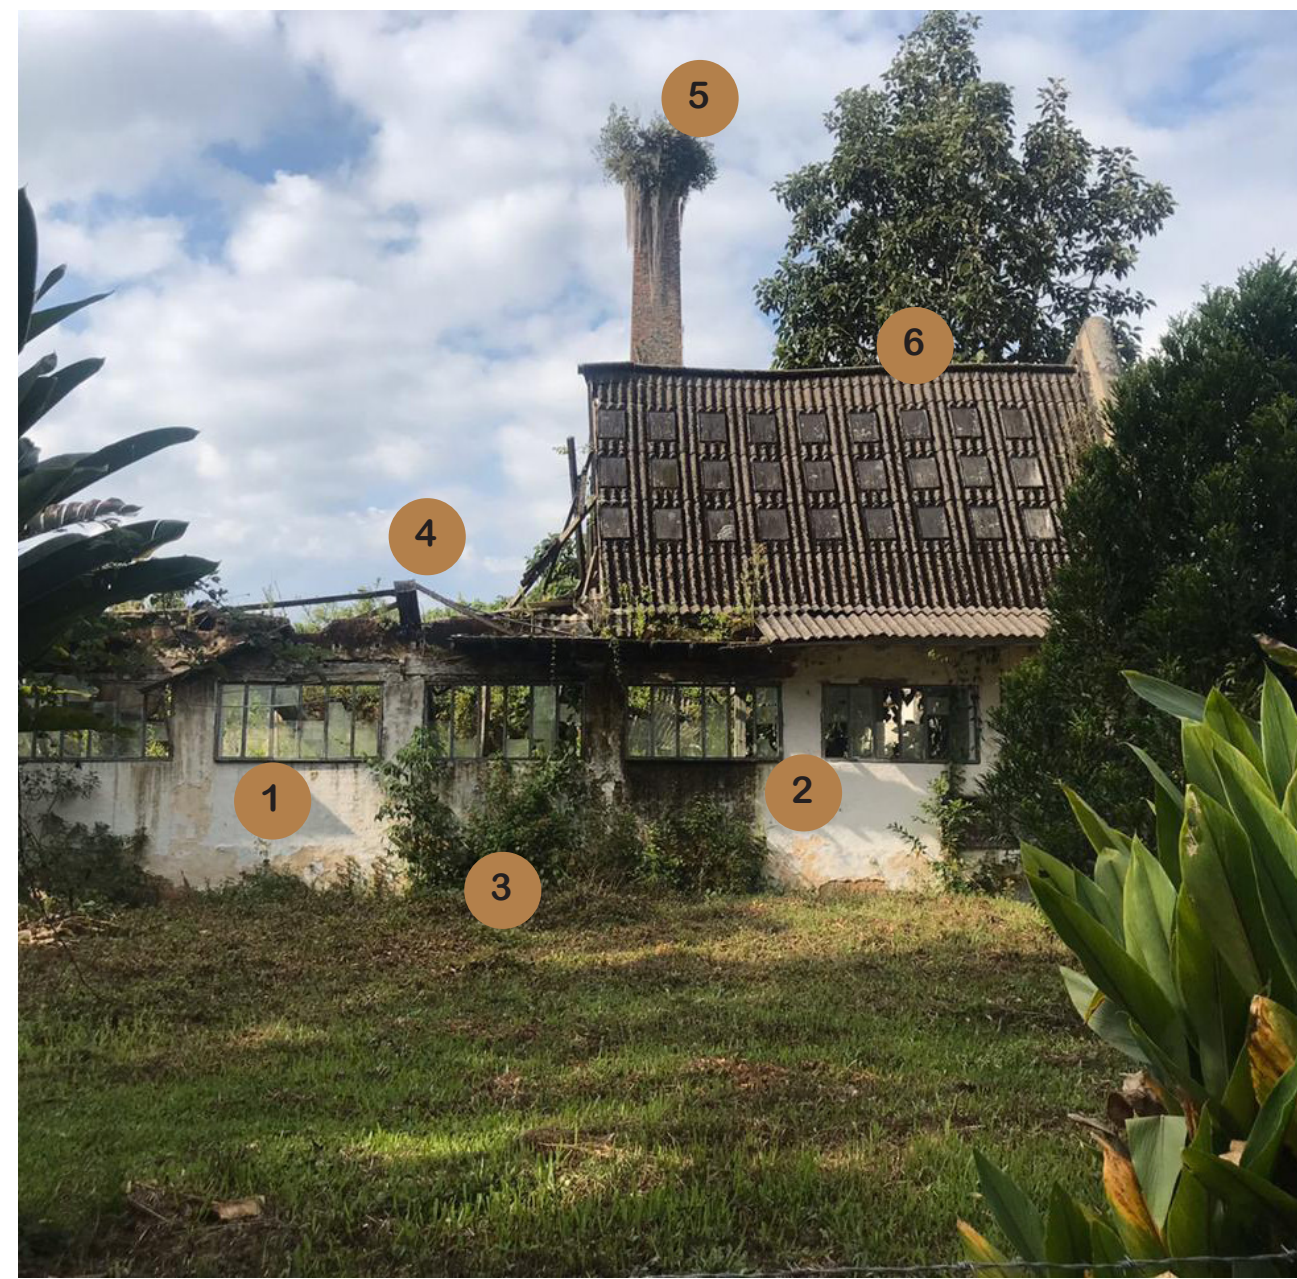
2. EDIFICIO DE HILADOS
(FOTO GENERAL - FACHADA FRONTAL)

- 1 Desprendimiento
- 2 Lavado Diferencial
- 3 Plantas Inferiores
- 4 Desplome de Cubierta
- 5 Gramíneas
- 6 Pudrición

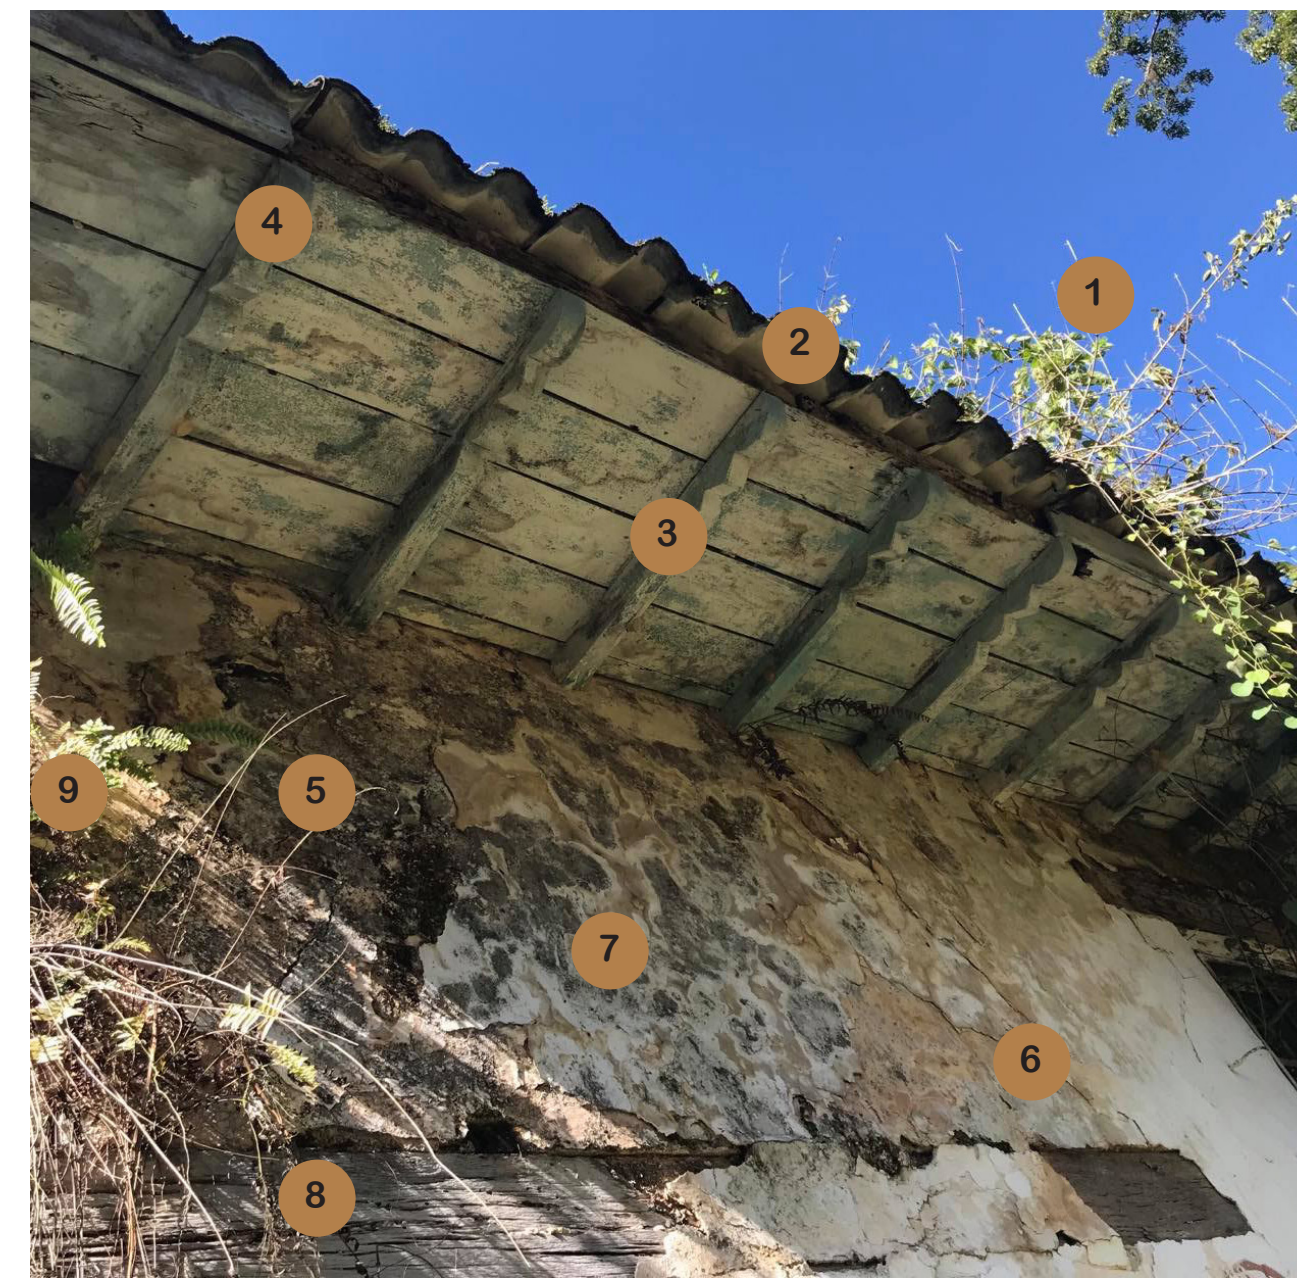
2. EDIFICIO DE HILADOS
(FOTO DETALLE)

- 1 Gramíneas
- 2 Pudrición
- 3 Humedad
- 4 Hongos Cromógenos
- 5 Disgregación
- 6 Descamación
- 7 Manchas
- 8 Fendas de secado
- 9 Plantas Superiores

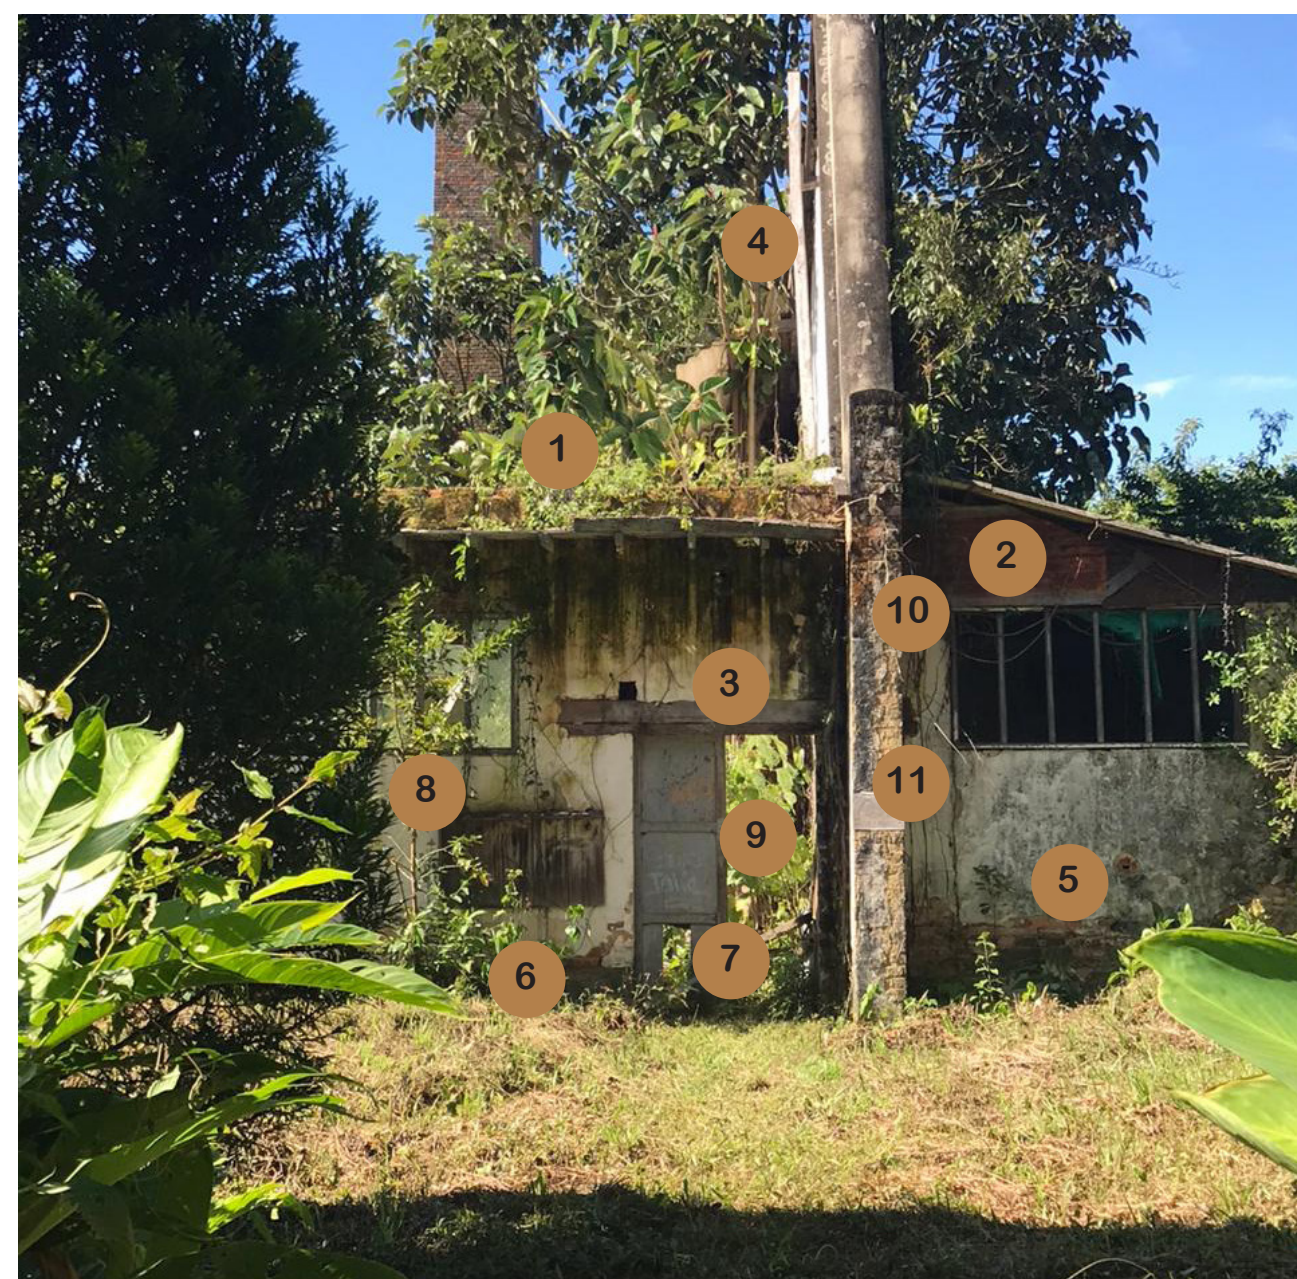
2. EDIFICIO DE HILADOS
(FOTO DETALLE)

- 1 Gramíneas
- 2 Intervenciones
- 3 Lavado Diferencial
- 4 Plantas Superiores
- 5 Eflorecencias
- 6 Desprendimiento
- 7 Pérdida de Sección
- 8 Tinción
- 9 Graffitis
- 10 Erosion
- 11 Algas Verdes

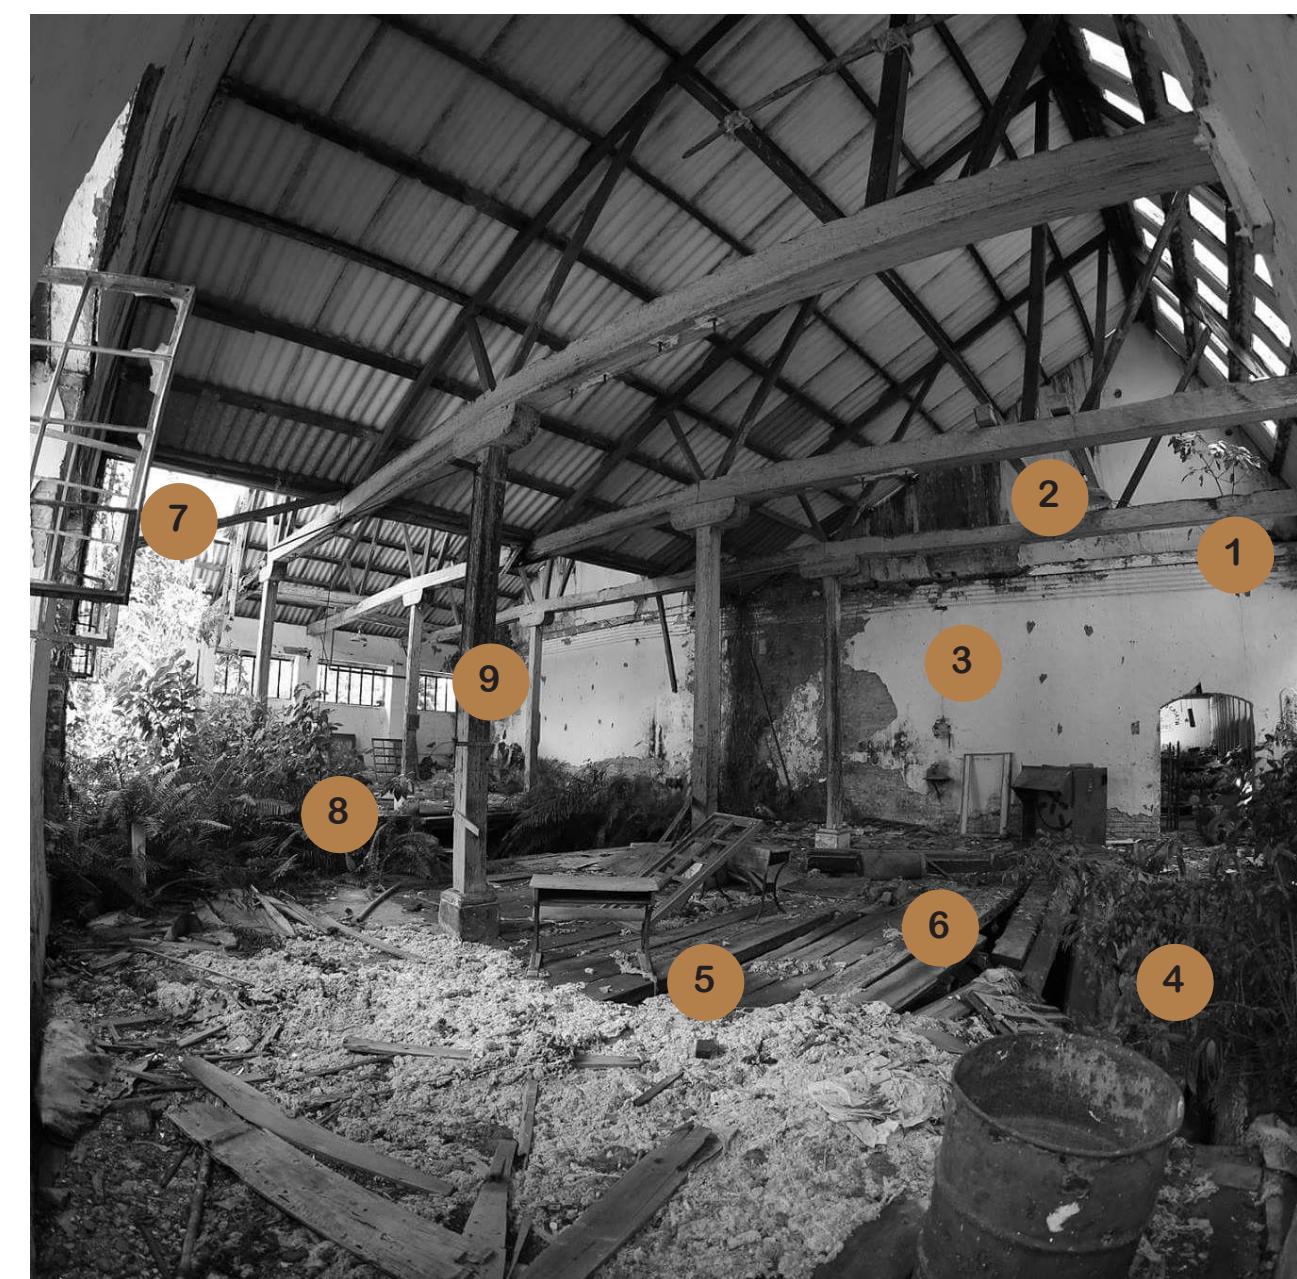
2. EDIFICIO DE HILADOS
(FOTO DETALLE - INTERIOR)

- 1 Plantas Superiores
- 2 Lavado Diferencial
- 3 Desprendimiento
- 4 Desplome Entrepiso
- 5 Alabeo
- 6 Pérdida de Sección
- 7 Desplome Cubierta
- 8 Plantas Inferiores
- 9 Hongos de Pudrición

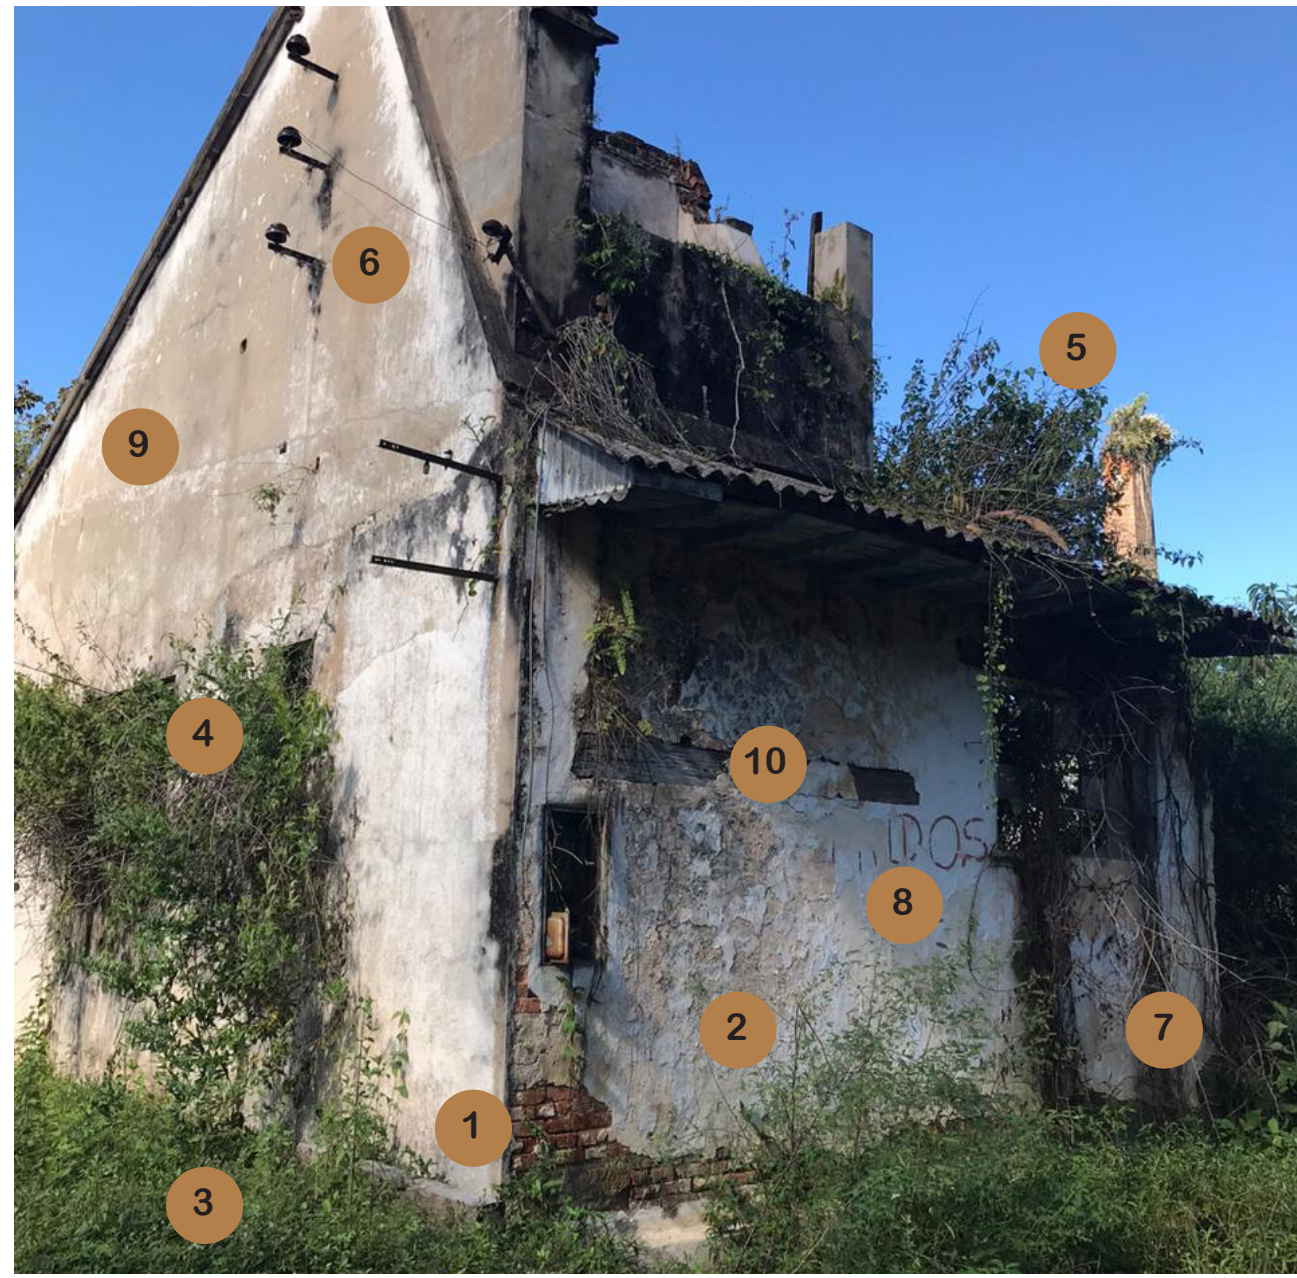
2. EDIFICIO DE HILADOS
(FOTO GENERAL - FACHADA LATERAL IZQUIERDA)

- 1 Desprendimiento
- 2 Descamación
- 3 Plantas Inferiores
- 4 Plantas Superiores
- 5 Gramíneas
- 6 Tinción
- 7 Lavado Diferencial
- 8 Graffitis
- 9 Eflorecencias
- 10 Reducción de Sección

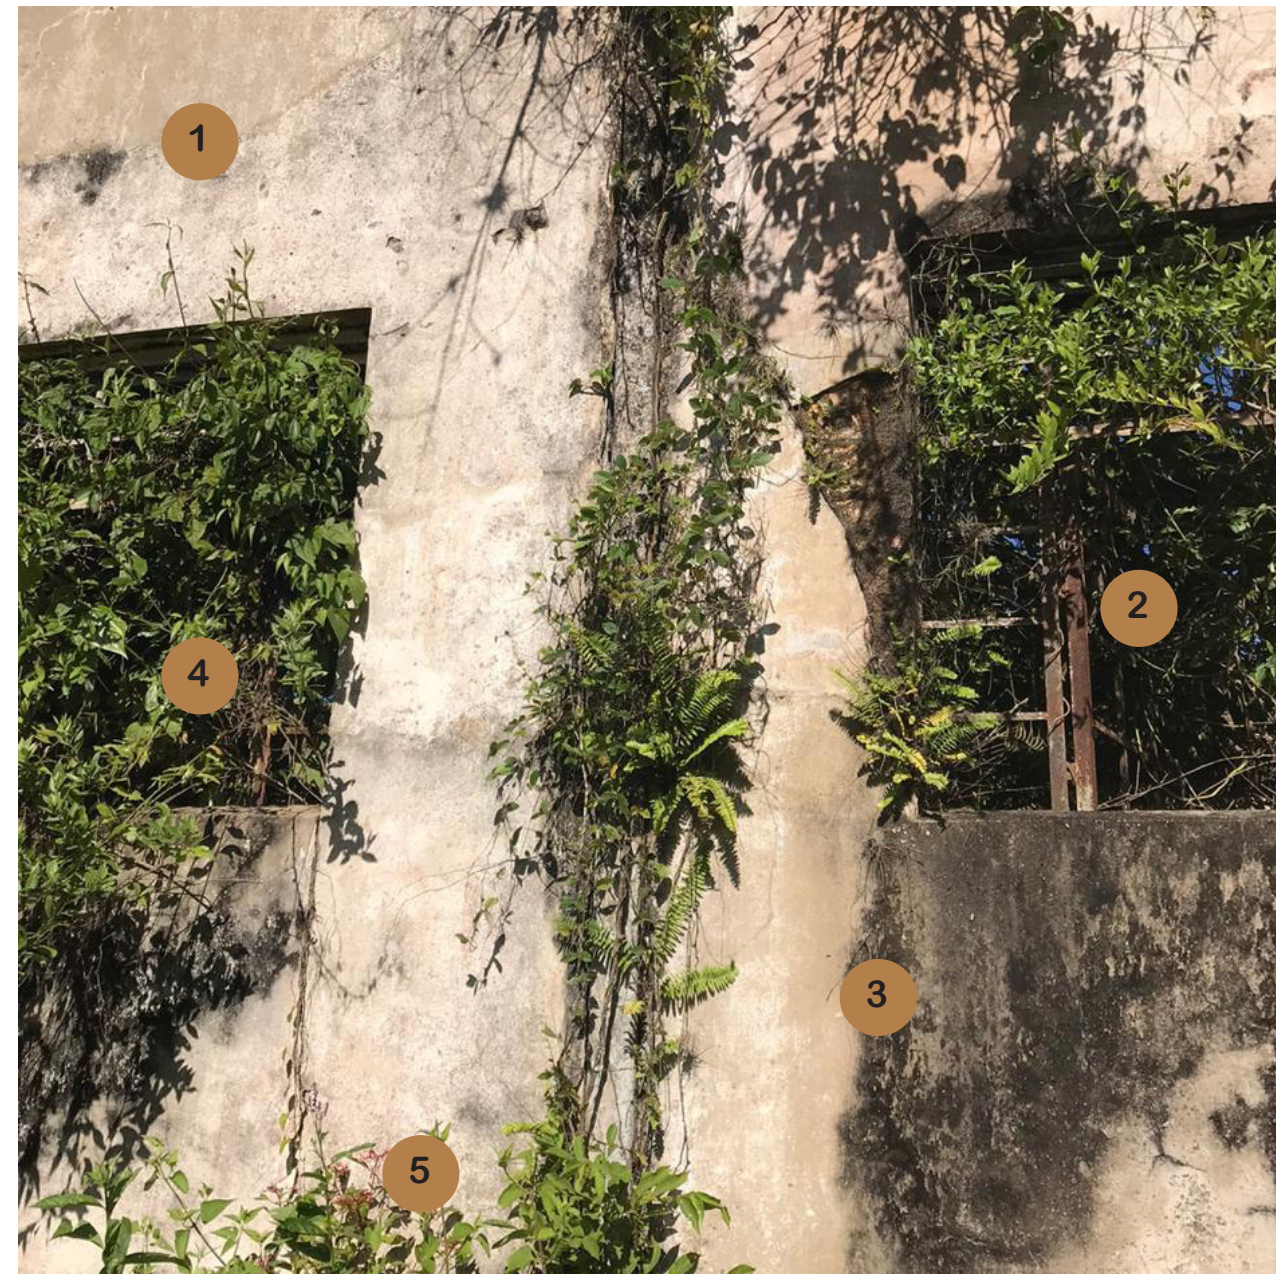
2. EDIFICIO DE HILADOS
(FOTO DETALLE)

- 1 Abrasión
- 2 Corrosión
- 3 Lavado Diferencial
- 4 Plantas Superiores
- 5 Plantas Inferiores

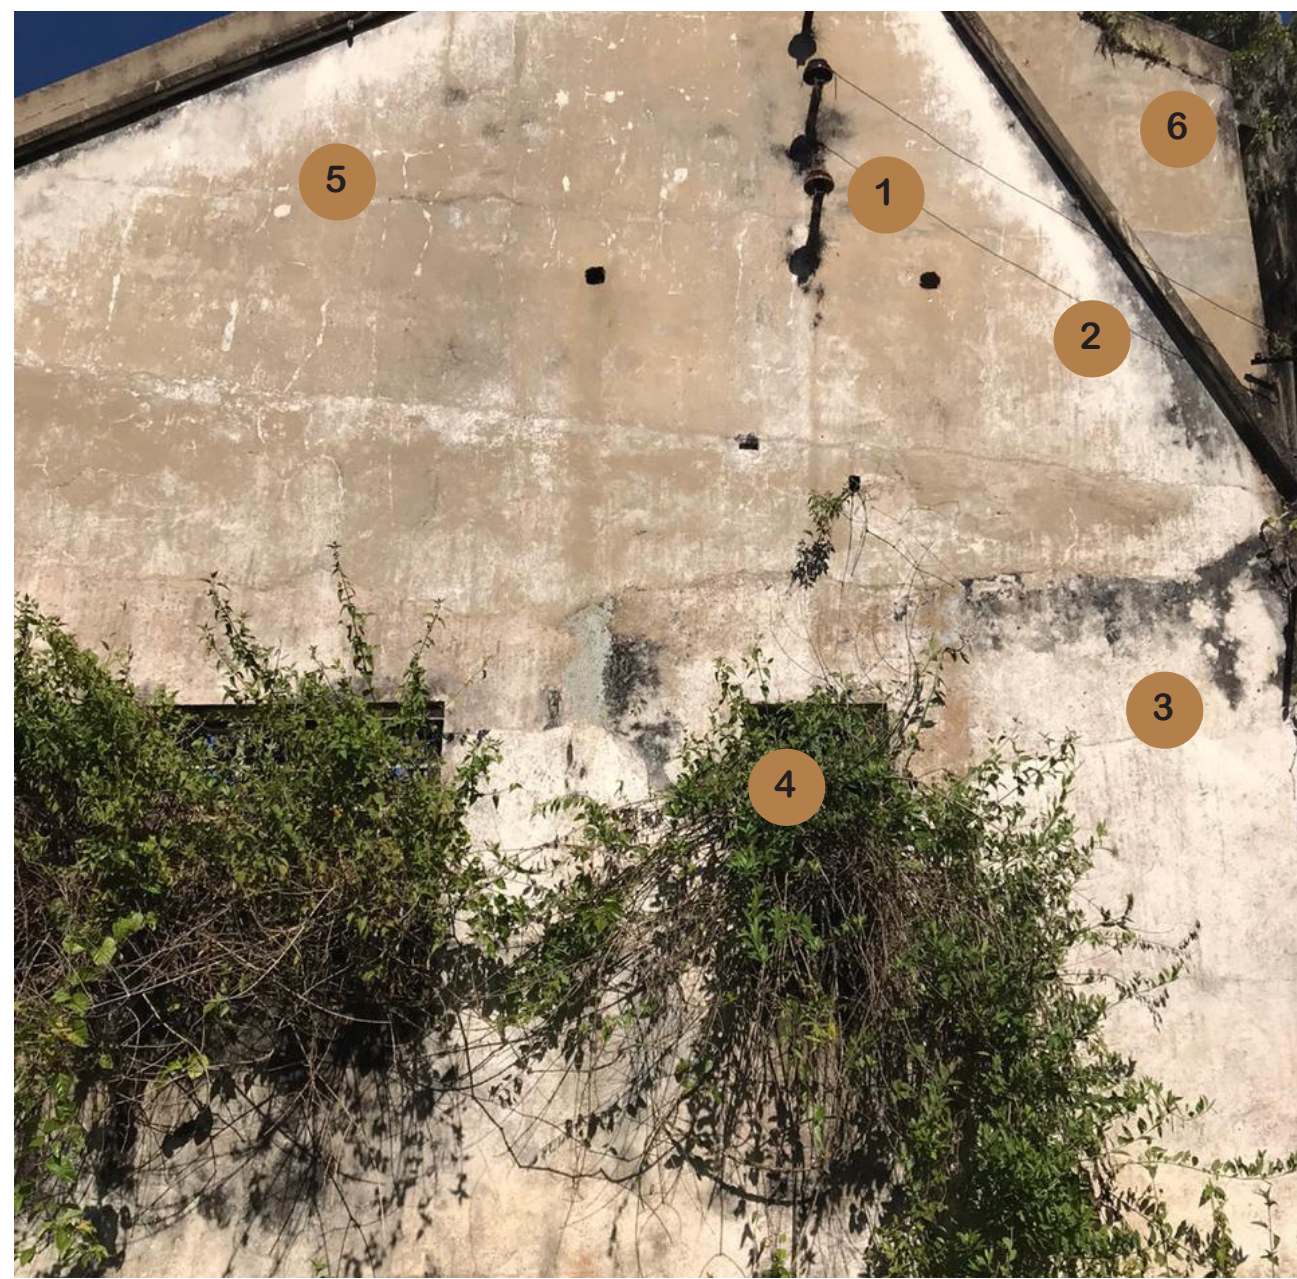
2. EDIFICIO DE HILADOS
(FOTO DETALLE)

- 1 Tinción
- 2 Intervenciones
- 3 Lavado Diferencial
- 4 Plantas Superiores
- 5 Eflorecencias
- 6 Fisura
