INTERVENCIÓN ESTRATÉGICA PARA LA
RESTAURACIÓN Y REHABILITACIÓN DE LA
FÁBRICA DE HILADOS Y TEJIDOS
DE SAN JOSÉ DE SUAITA.

UNIVERSIDAD LA GRAN COLOMBIA
FACULTAD DE ARQUITECTURA

FICHA HISTÓRICA
No. 01

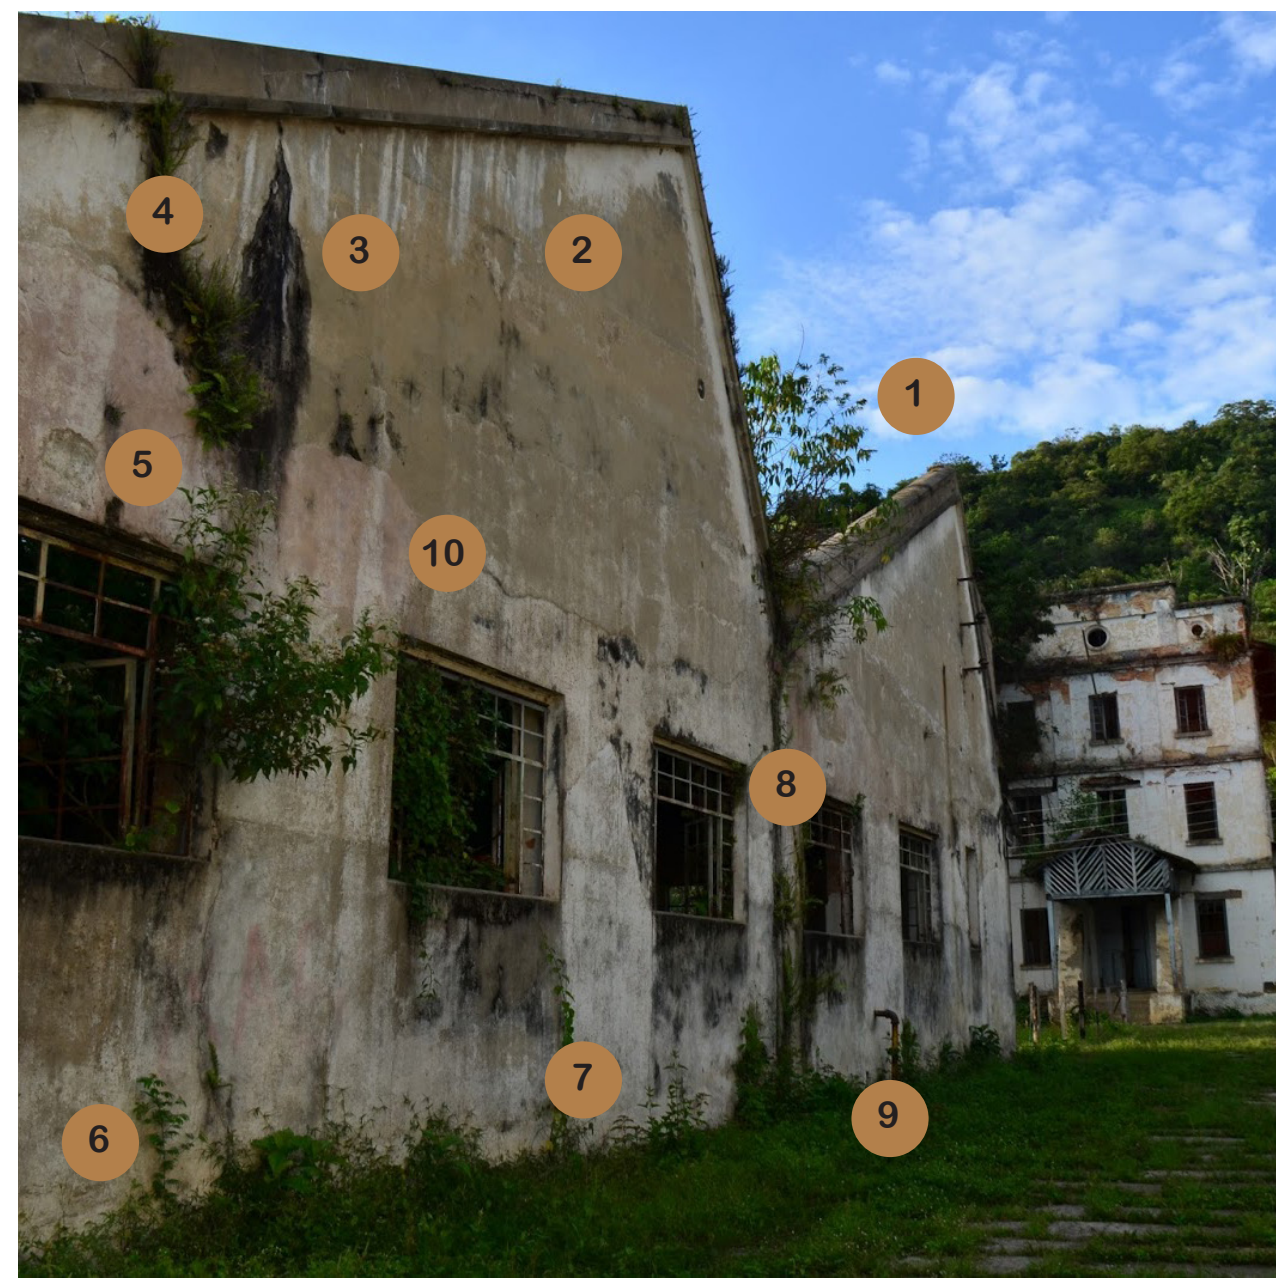
2. EDIFICIO DE HILADOS
(FOTO DETALLE)

- 1 Gramíneas
- 2 Eflorecencias
- 3 Fisura
- 4 Algas Verdes
- 5 Desprendimiento
- 6 Plantas Inferiores
- 7 Lavado Diferencial
- 8 Plantas Superiores
- 9 Corrosión
- 10 Mancha

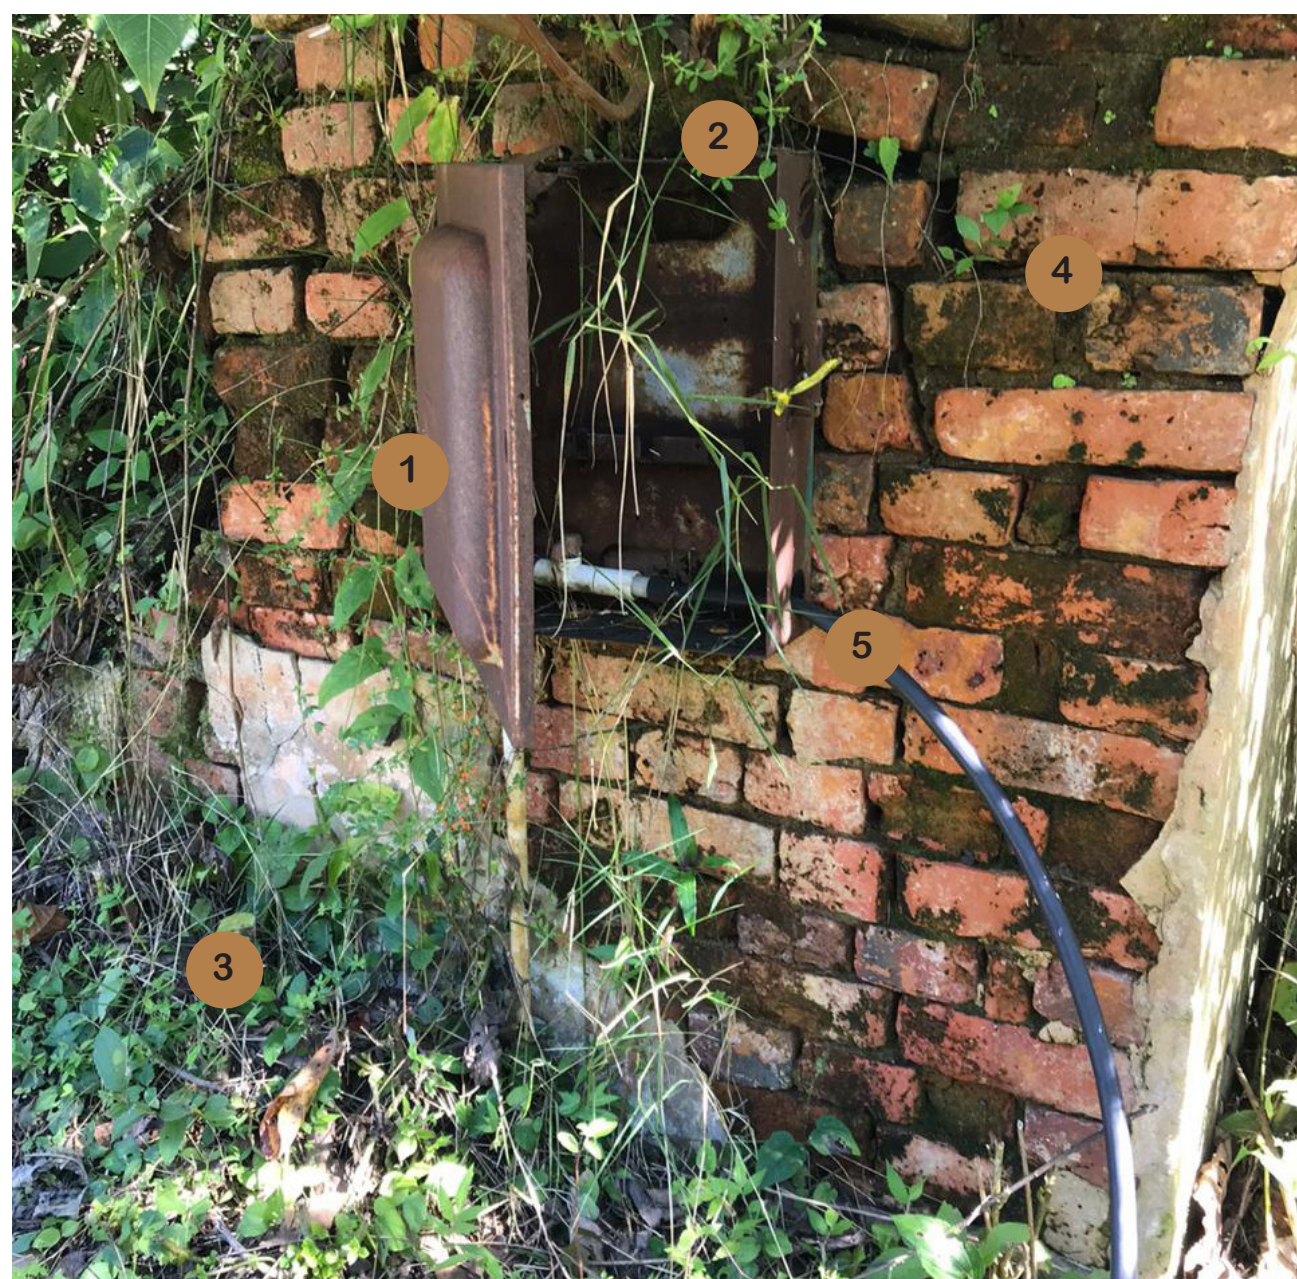
2. EDIFICIO DE HILADOS
(FOTO GENERAL - FACHADA POSTERIOR)

- 1 Corrosión
- 2 Disgregación
- 3 Plantas Inferiores
- 4 Algas Verdes
- 5 Intervención

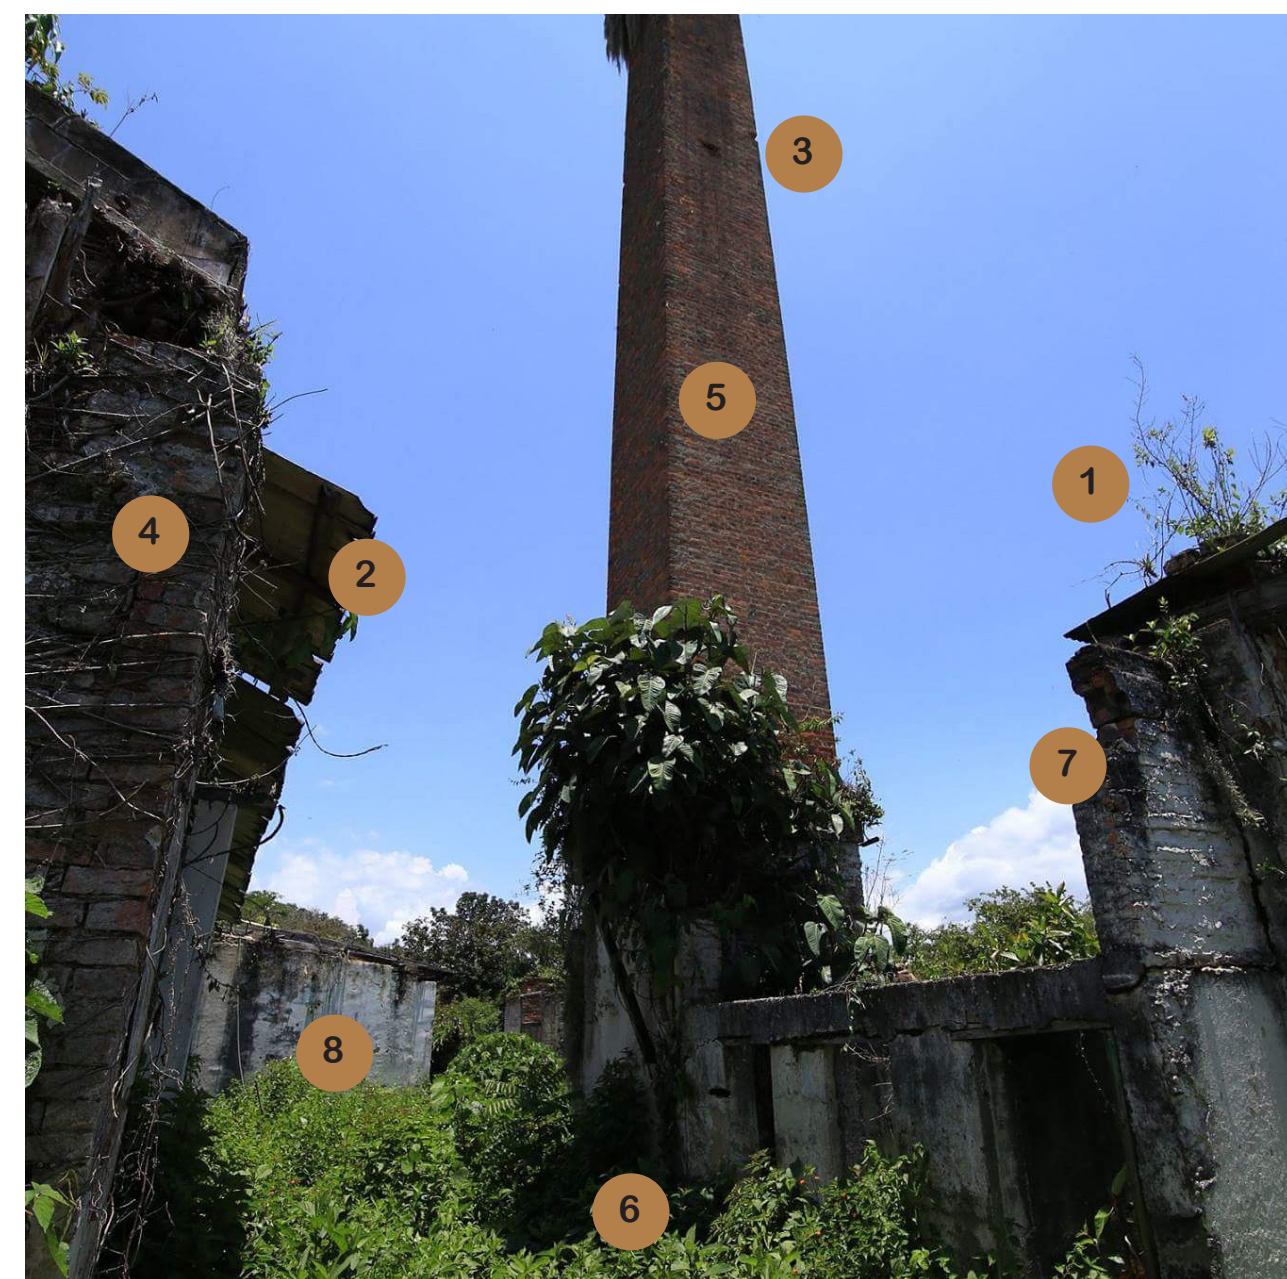
2. EDIFICIO DE HILADOS
(FOTO DETALLE)

- 1 Gramíneas
- 2 Pudrición
- 3 Disgregación
- 4 Descamación
- 5 Lavado Diferencial
- 6 Plantas Inferiores
- 7 Desplome
- 8 Algas Verdes

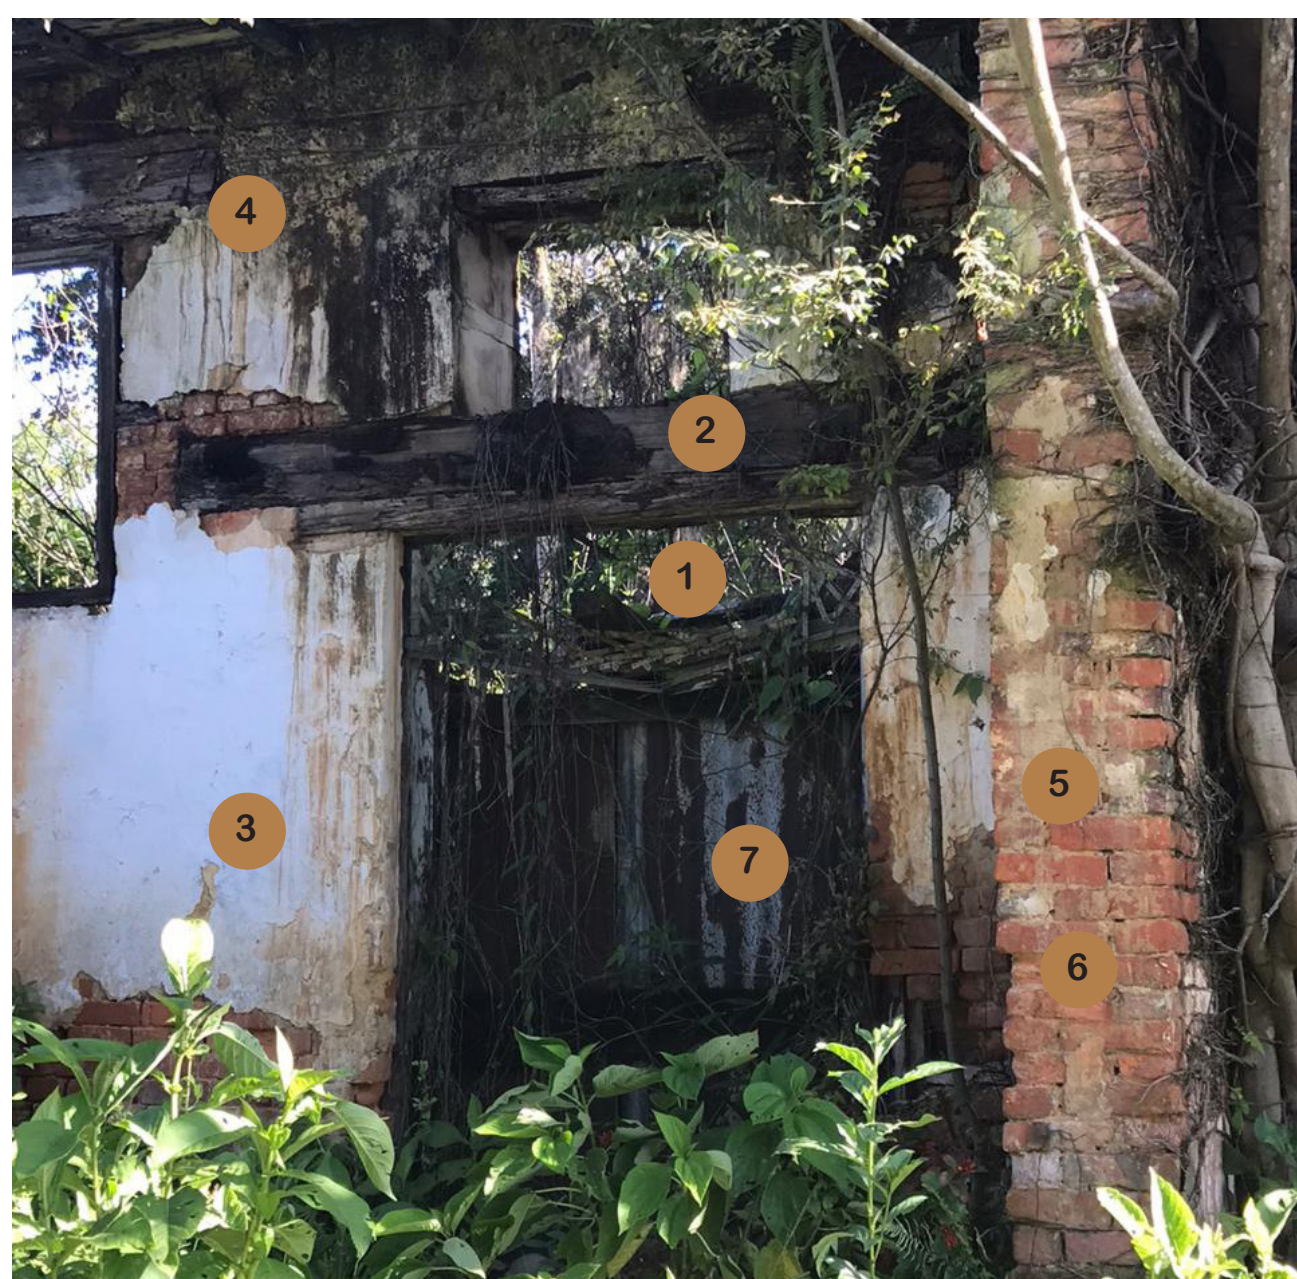
2. EDIFICIO DE HILADOS
(FOTO DETALLE)

- 1 Pérdida de Sección
- 2 Humedad
- 3 Lavado Diferencial
- 4 Hongos - Mohos
- 5 Eflorescencias
- 6 Desprendimiento
- 7 Corrosión

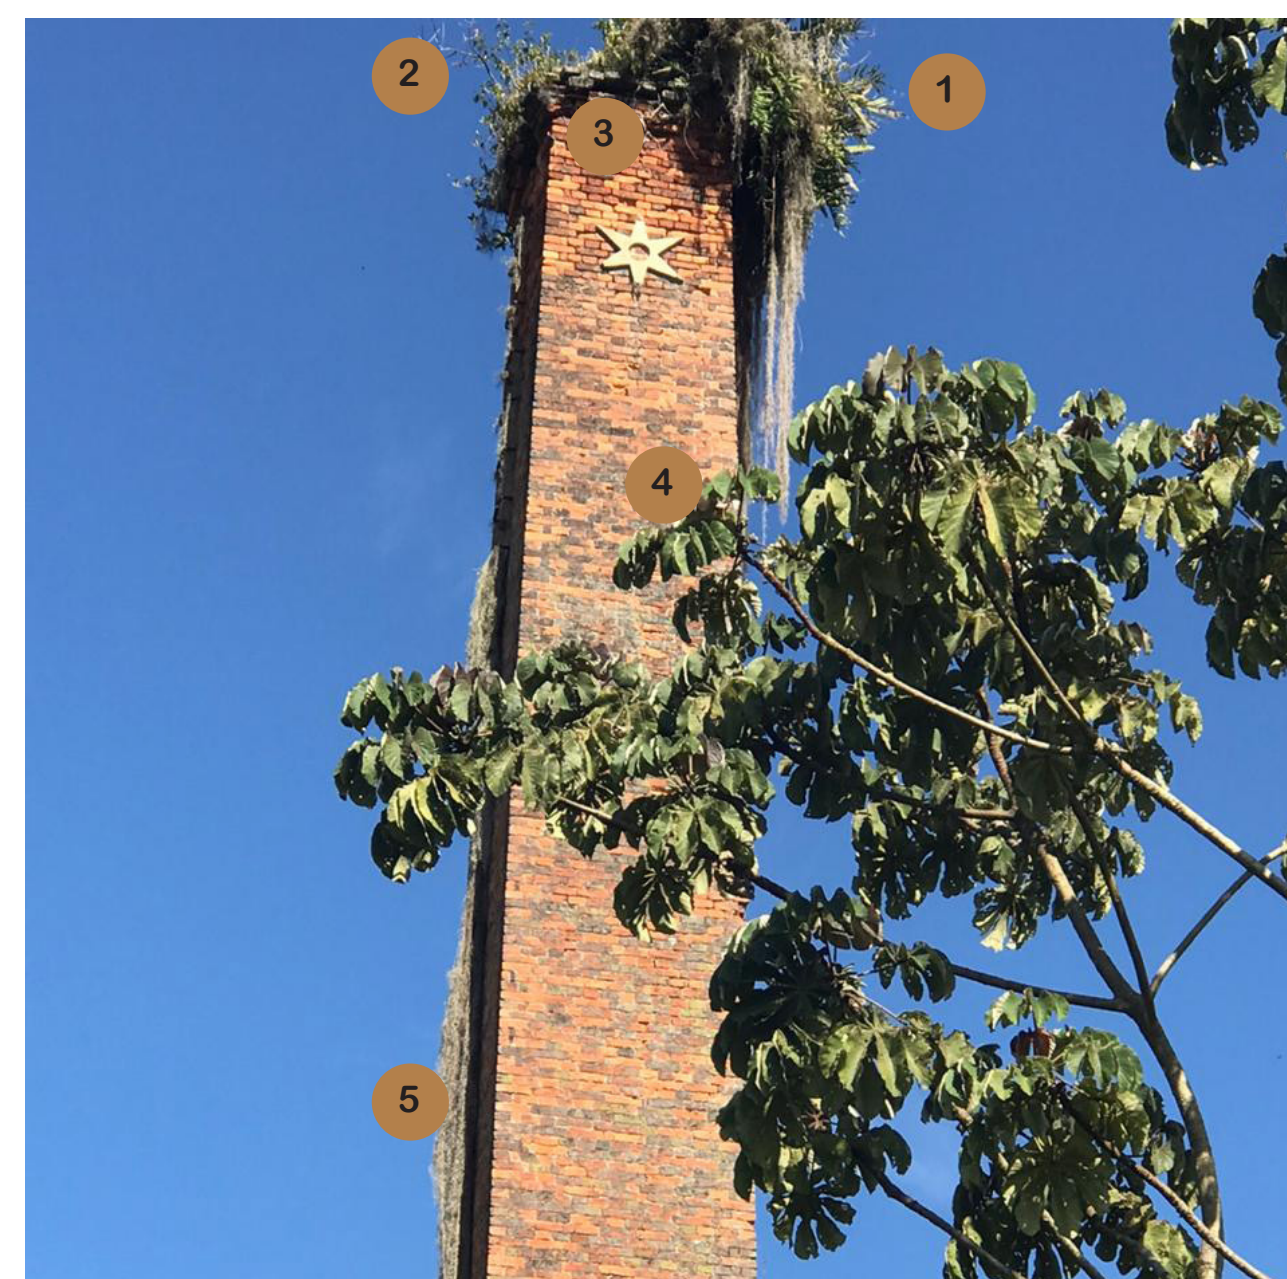
2. EDIFICIO DE HILADOS
(FOTO DETALLE - CHIMENEA)

- 1 Gramíneas
- 2 Deposito - Excremento
- 3 Anidación de Macroorganismos Animales
- 4 Disgregación
- 5 Corrosión

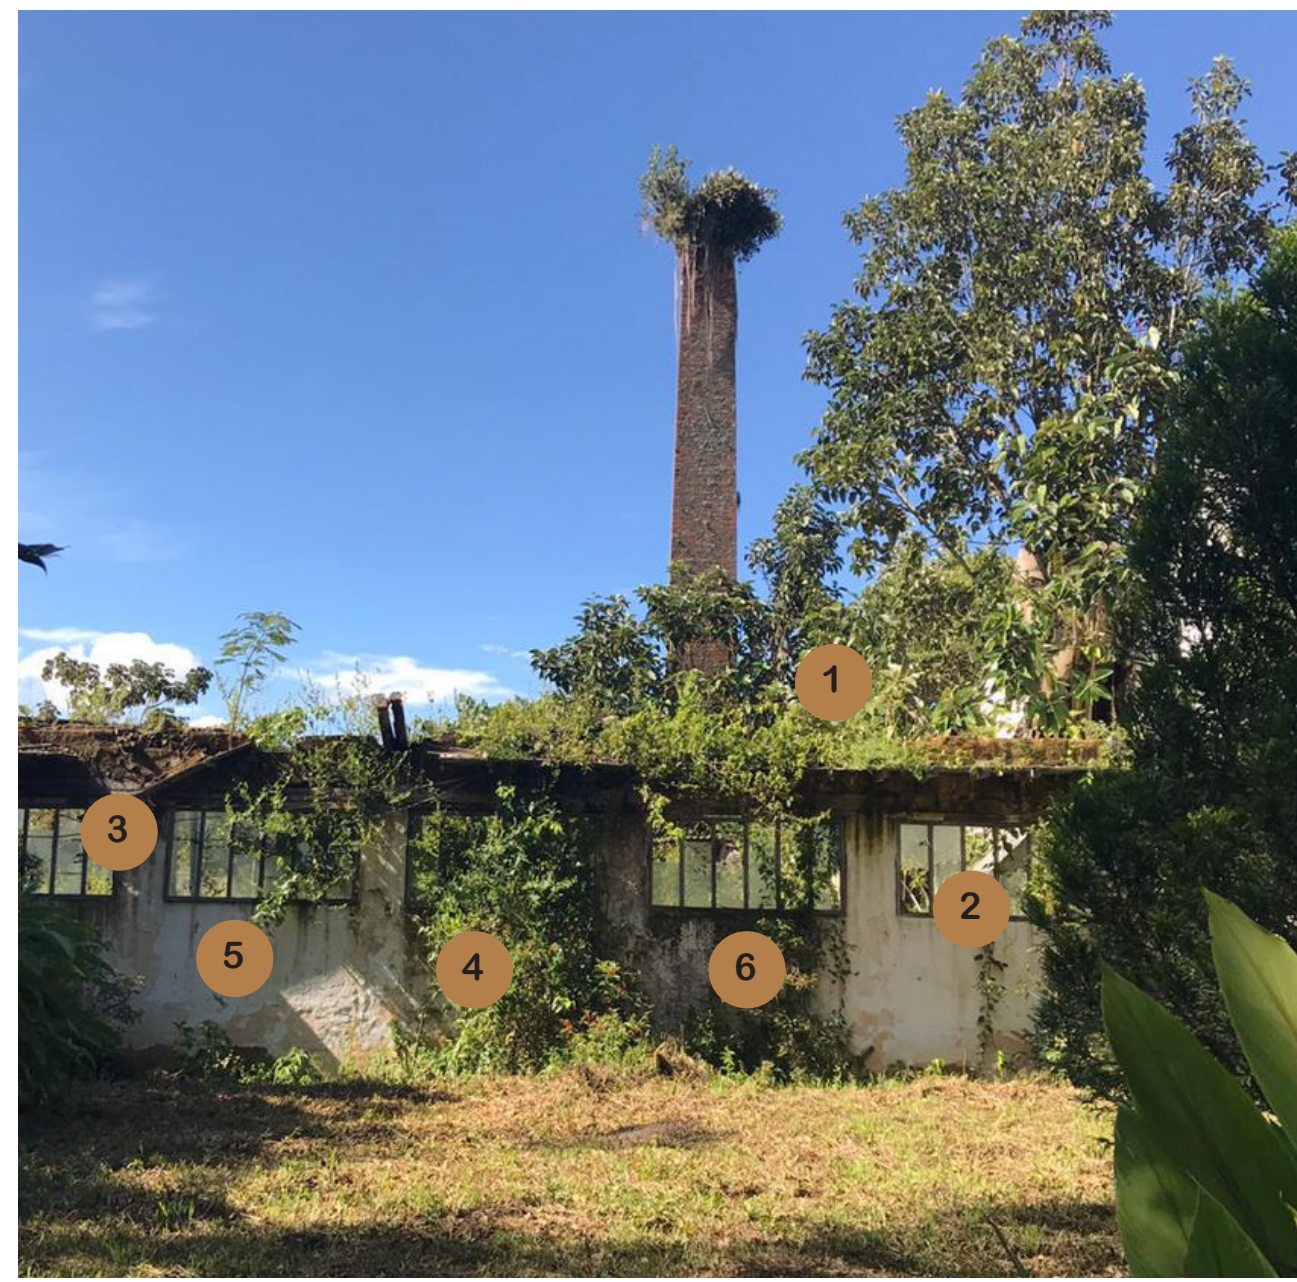
3. EDIFICIO DE COSTURA
(FOTO GENERAL - FACHADA FRONTAL)

- 1 Gramíneas
- 2 Falta del Elemento
- 3 Desplome de Cubierta
- 4 Plantas Inferiores
- 5 Descamación
- 6 Hongos - Mohos

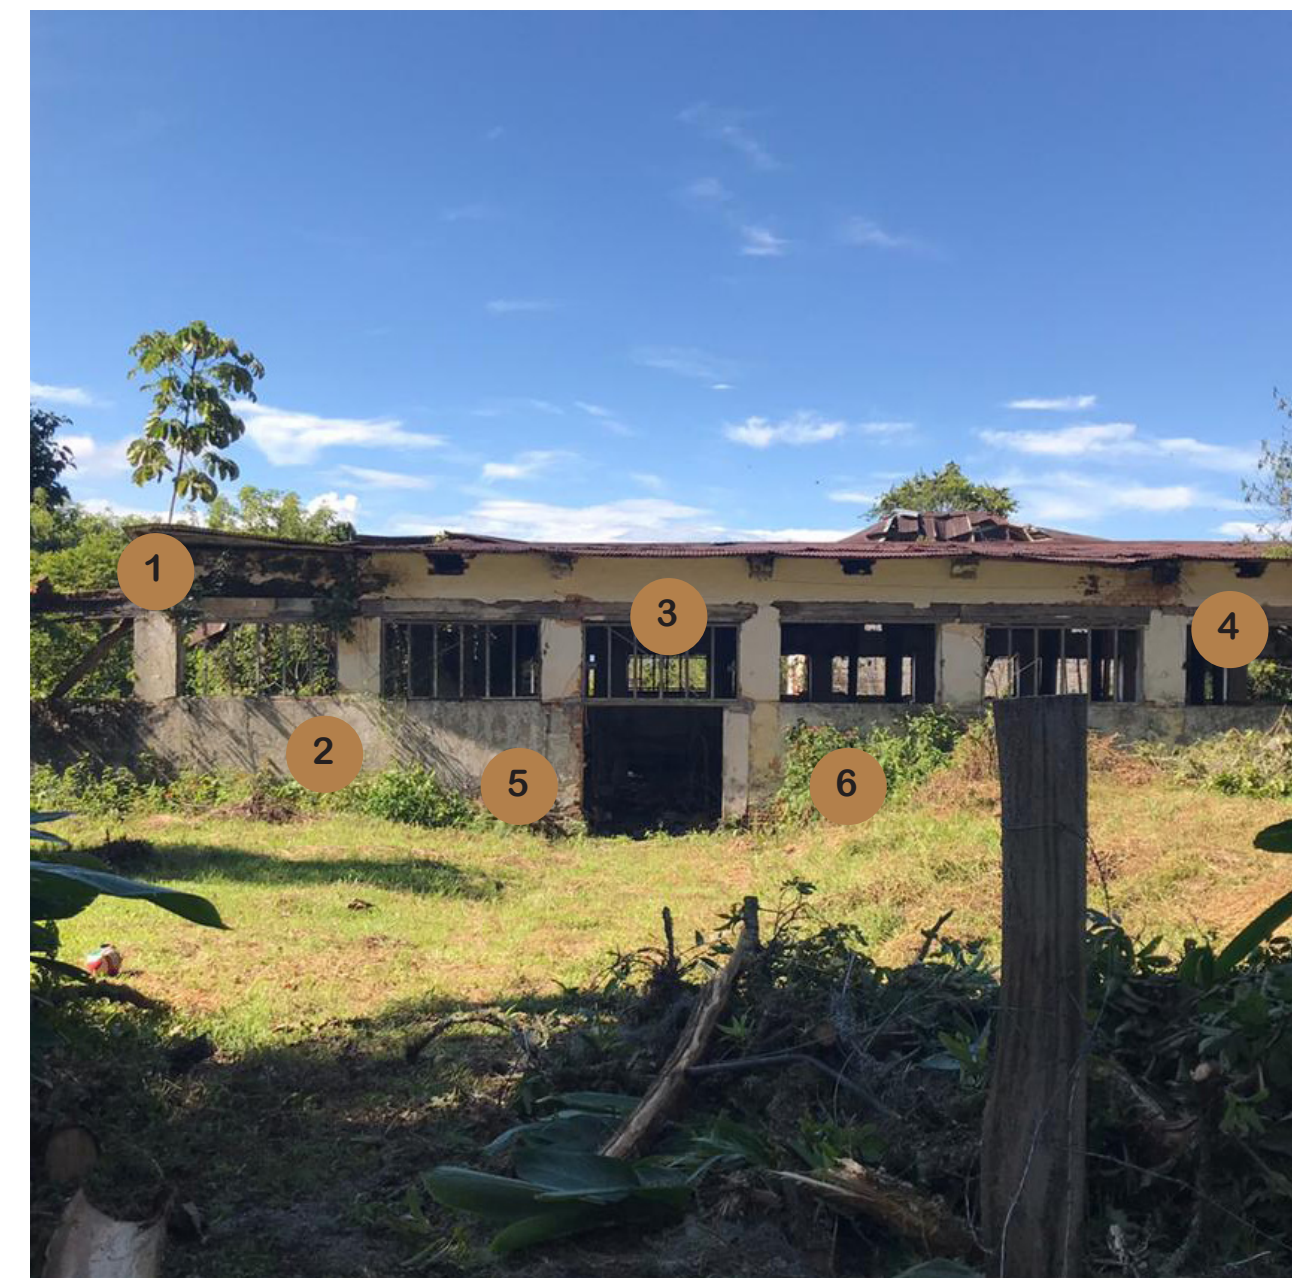
3. EDIFICIO DE COSTURA
(FOTO DETALLE)

- 1 Hongos - Mohos
- 2 Descamación
- 3 Humedad
- 4 Pérdida de Sección
- 5 Desprendimiento
- 6 Plantas Inferiores

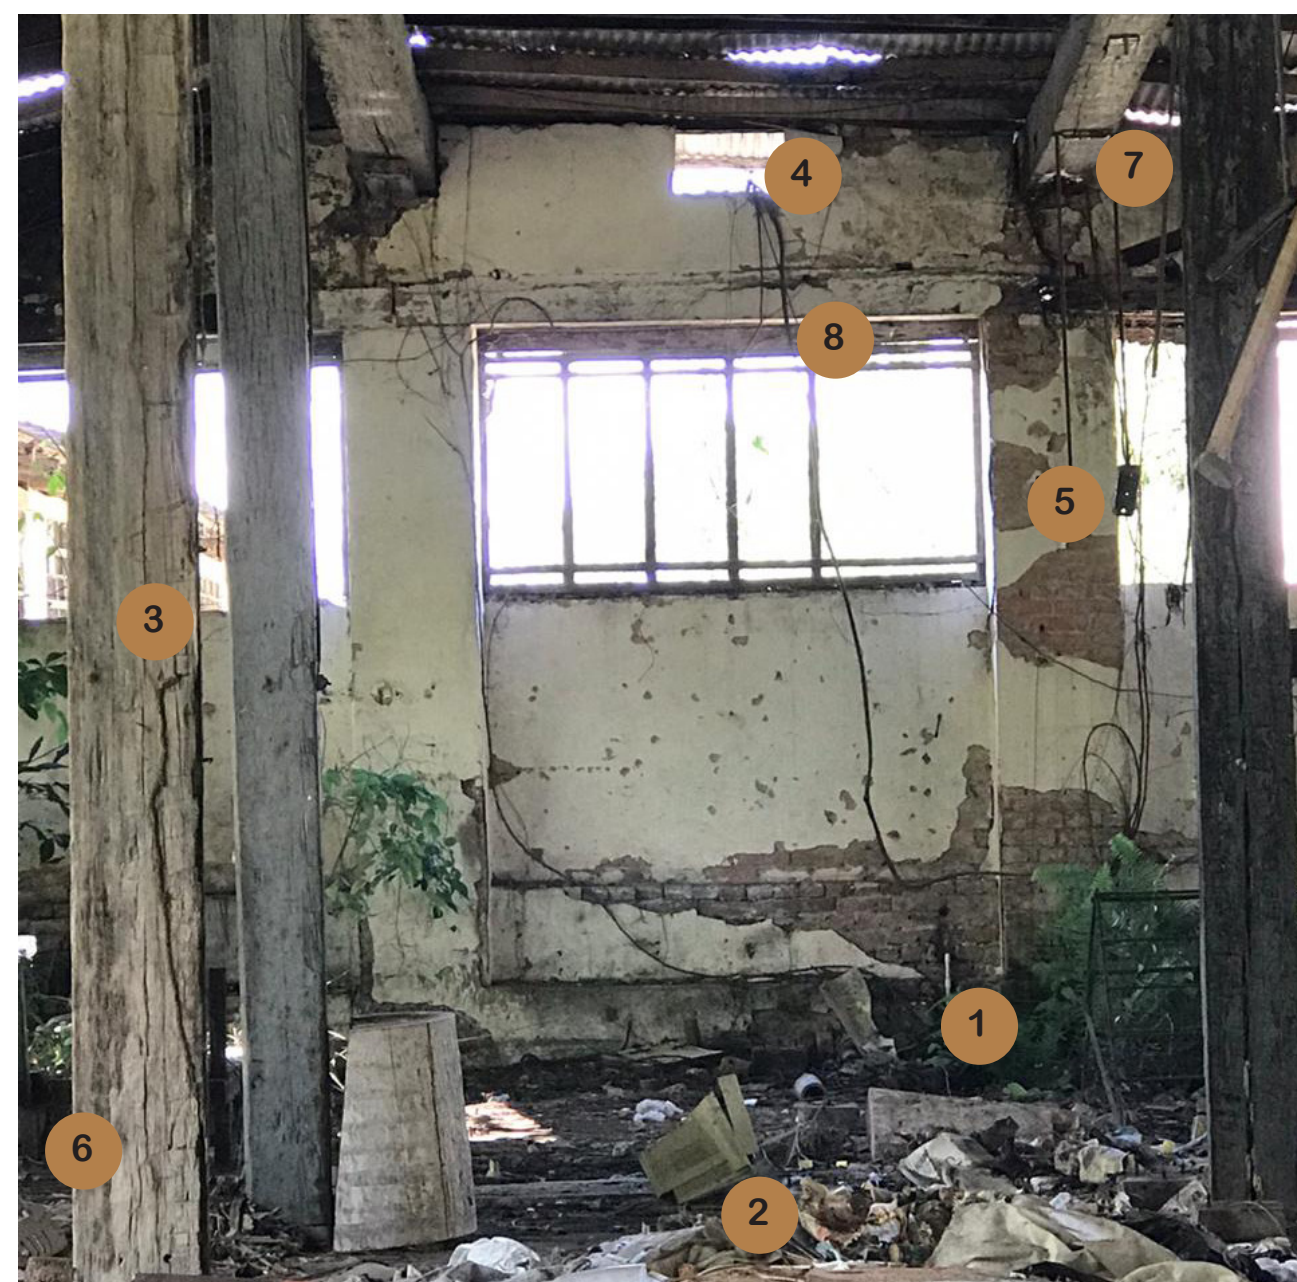
3. EDIFICIO DE COSTURA
(FOTO DETALLE - INTERIOR)

- 1 Hongos - Mohos
- 2 Residuos Sólidos
- 3 Agrietamiento
- 4 Manchas
- 5 Desprendimiento
- 6 Pérdida de sección
- 7 Cables
- 8 Insectos Sociales Comején

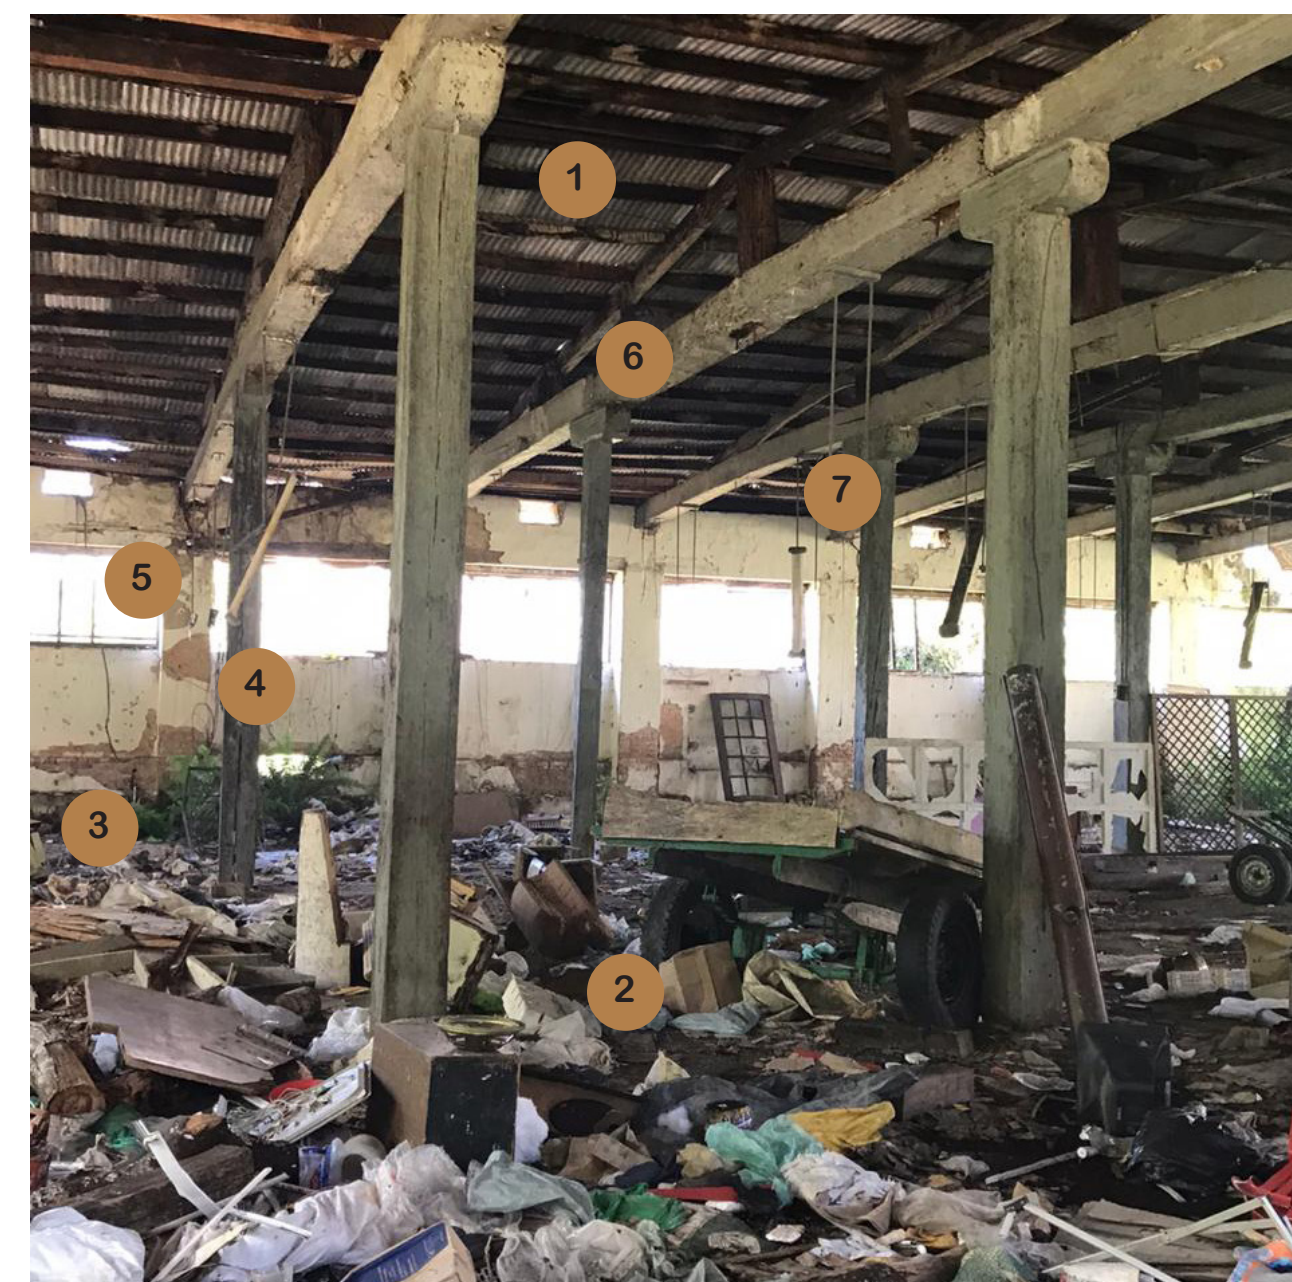
3. EDIFICIO DE COSTURA
(FOTO DETALLE - INTERIOR)

- 1 Hongos de Pudrición
- 2 Residuos Sólidos
- 3 Hongos - Mohos
- 4 Desprendimiento
- 5 Pérdida de Sección
- 6 Insectos Sociales Comején
- 7 Cables

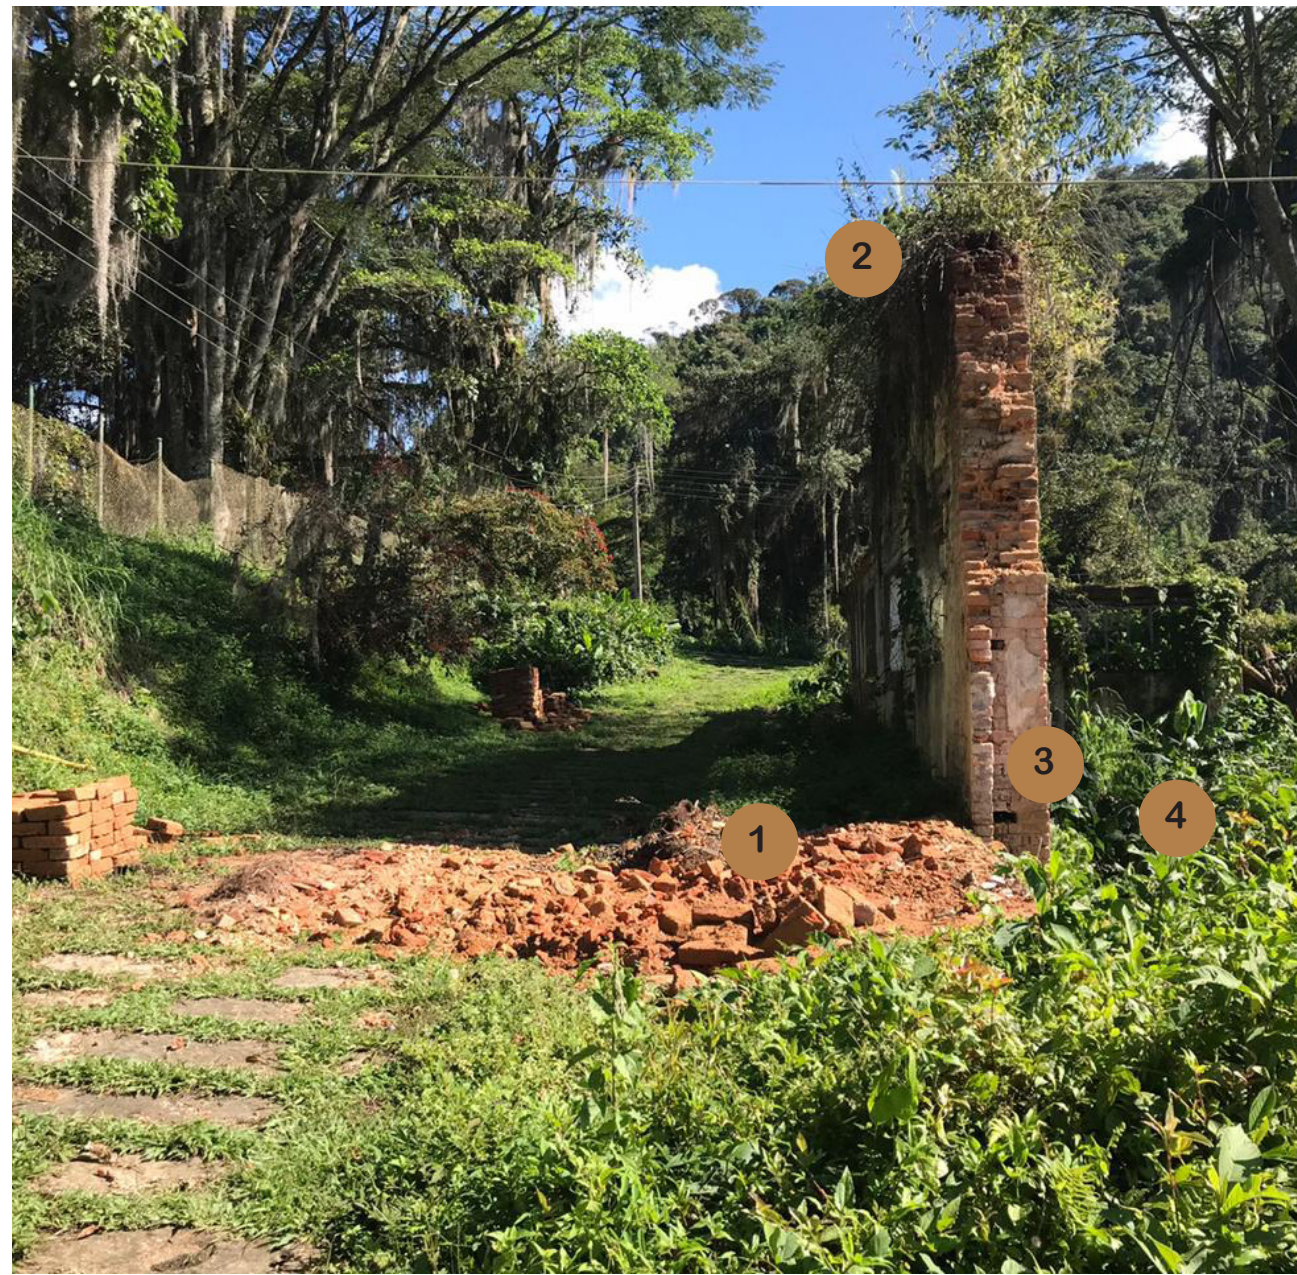
3. EDIFICIO DE COSTURA
(FOTO GENERAL - FACHADA LATERAL DERECHA)

- 1 Vandalismo
- 2 Gramíneas
- 3 Disgregación
- 4 Plantas Inferiores

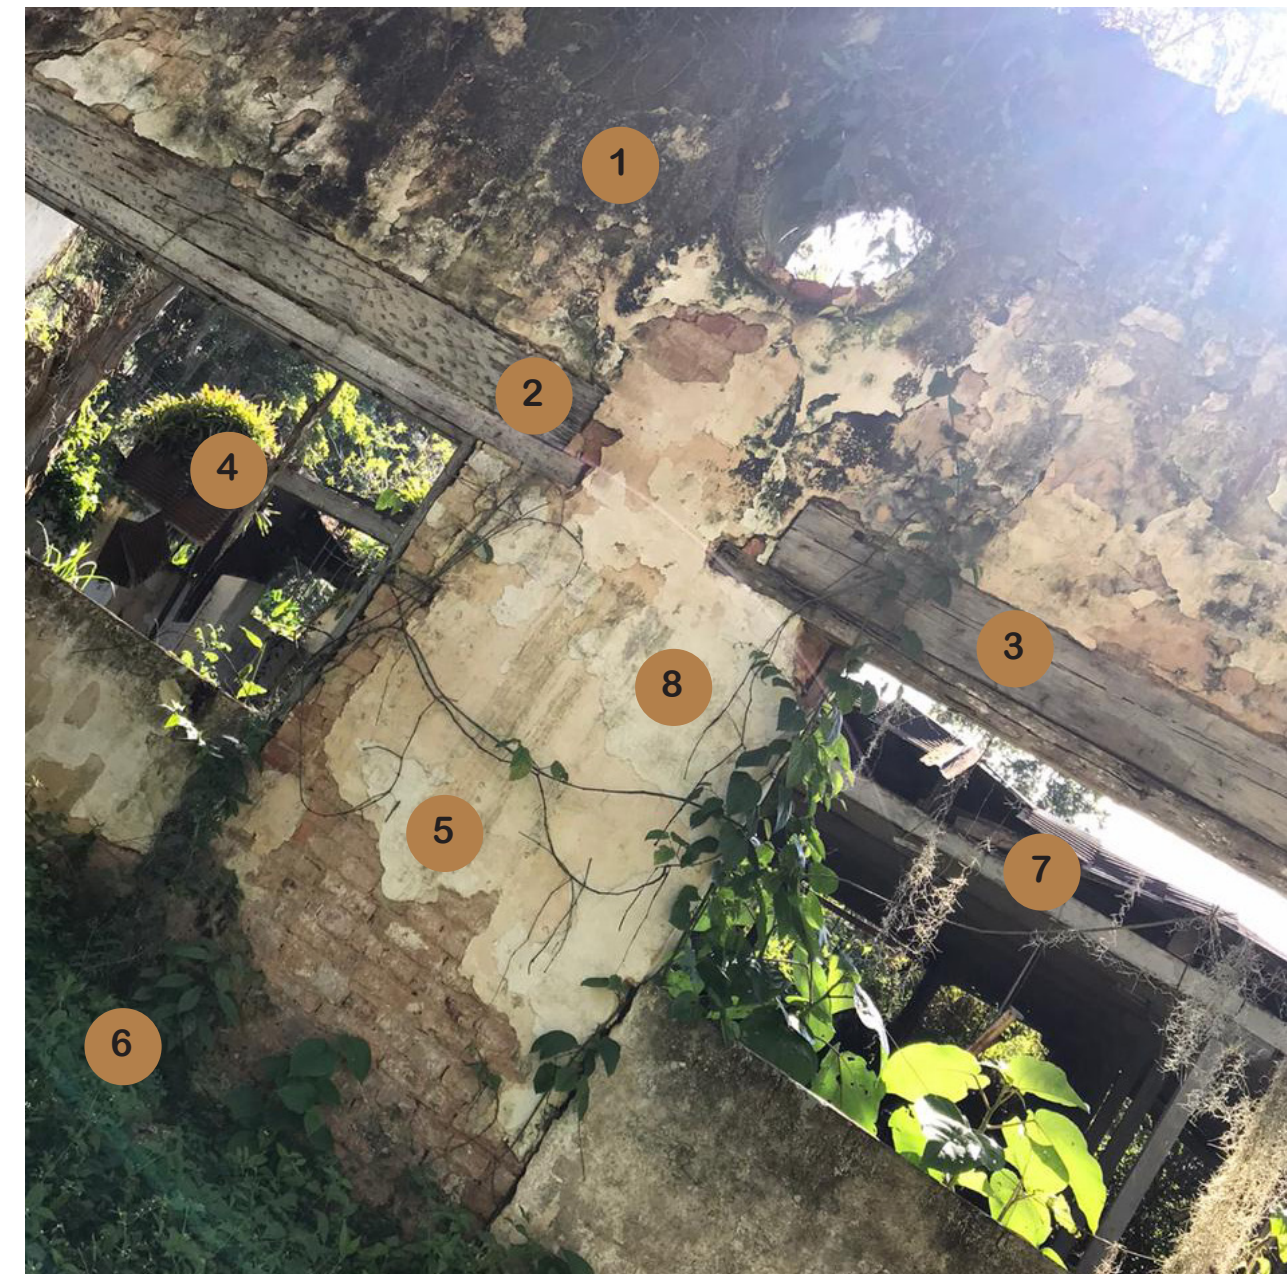
3. EDIFICIO DE COSTURA
(FOTO DETALLE)

- 1 Hongos - Mohos
- 2 Insectos Sociales Comején
- 3 Humedad
- 4 Pérdida de Sección
- 5 Desprendimiento
- 6 Plantas Inferiores
- 7 Desplome
- 8 Lavado Diferencial

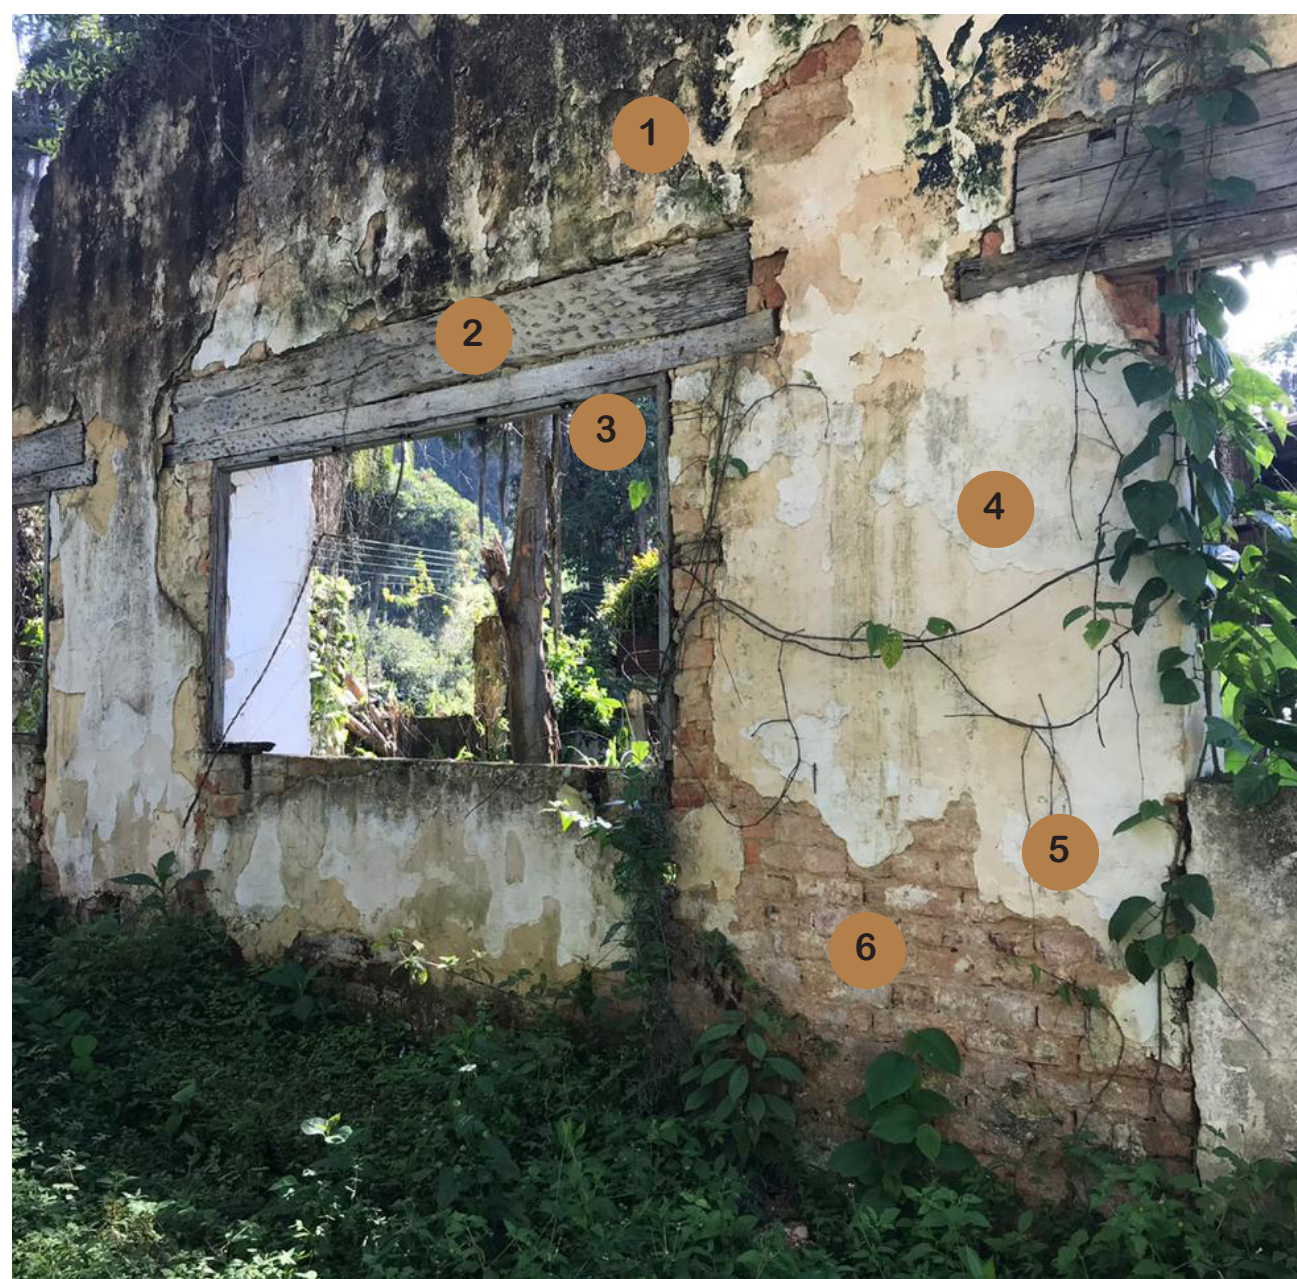
3. EDIFICIO DE COSTURA
(FOTO DETALLE)

- 1 Hongos - Mohos
- 2 Insectos Sociales Comején
- 3 Pérdida de Sección
- 4 Descamación
- 5 Desprendimiento
- 6 Eflorescencias

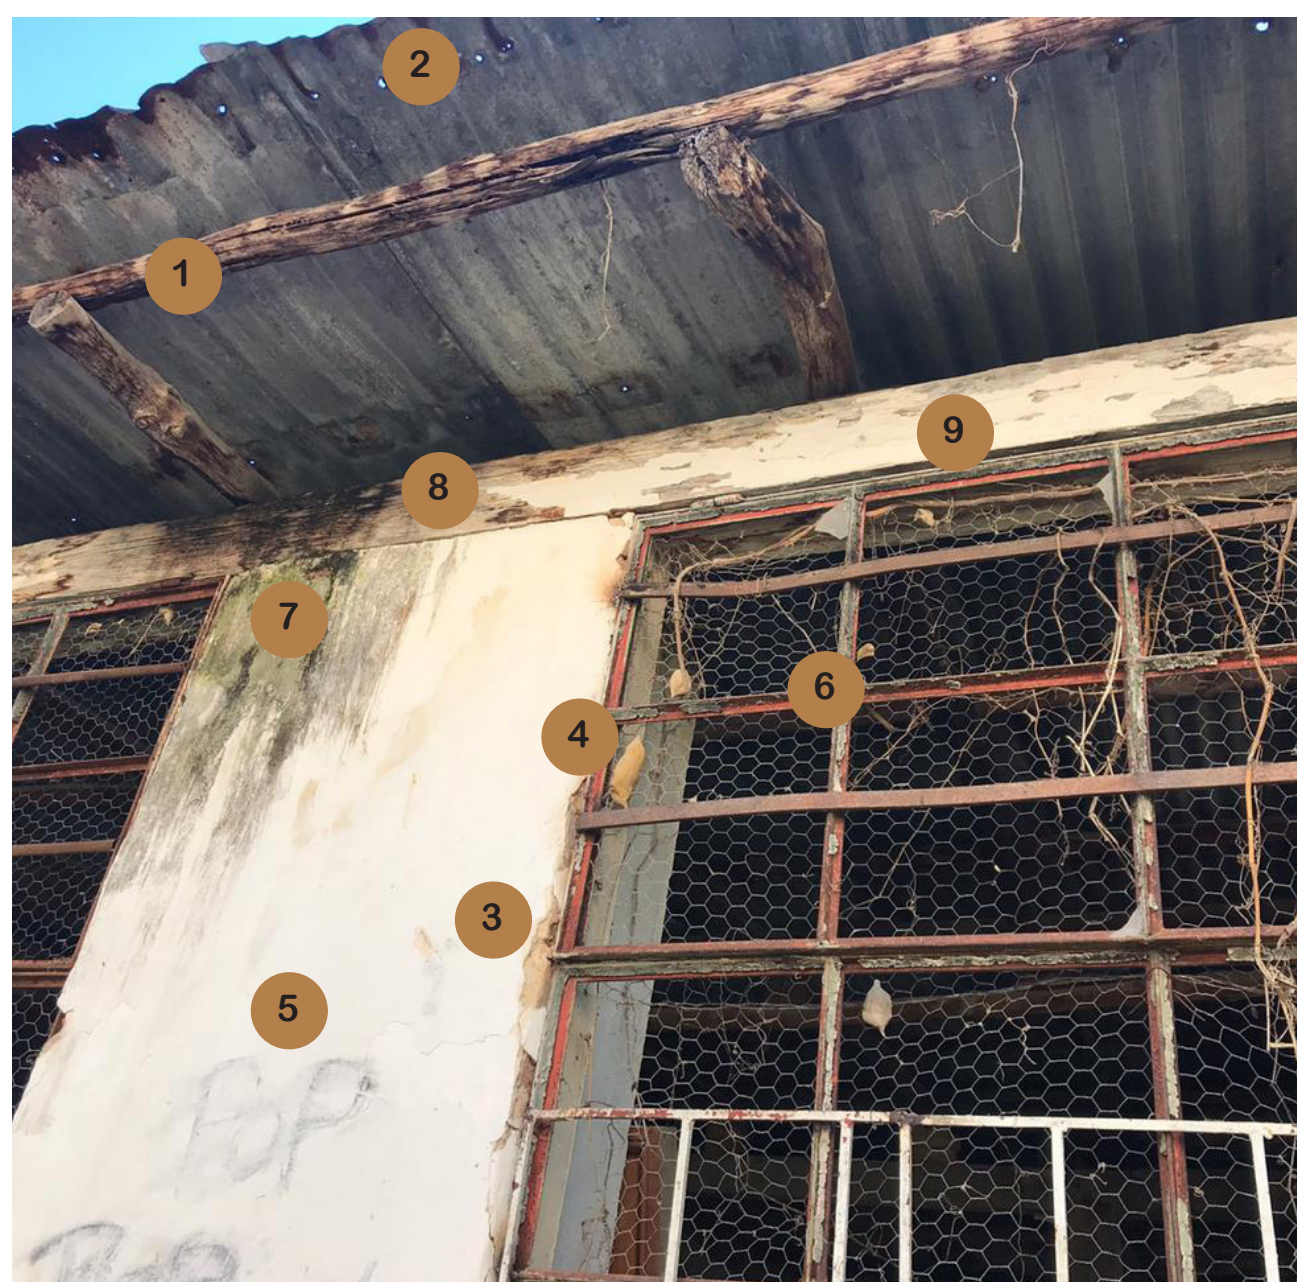
3. EDIFICIO DE COSTURA
(FOTO GENERAL - FACHADA POSTERIOR)

- 1 Hongos de Pudrición
- 2 Pudrición
- 3 Desprendimiento
- 4 Intervenciones
- 5 Graffitis
- 6 Corrosión
- 7 Hongos - Moho
- 8 Temperatura
- 9 Descomposición
