INTERVENCIÓN ESTRATÉGICA PARA LA
RESTAURACIÓN Y REHABILITACIÓN DE LA
FÁBRICA DE HILADOS Y TEJIDOS
DE SAN JOSÉ DE SUAITA.

UNIVERSIDAD LA GRAN COLOMBIA
FACULTAD DE ARQUITECTURA

FICHA HISTÓRICA
No. 01

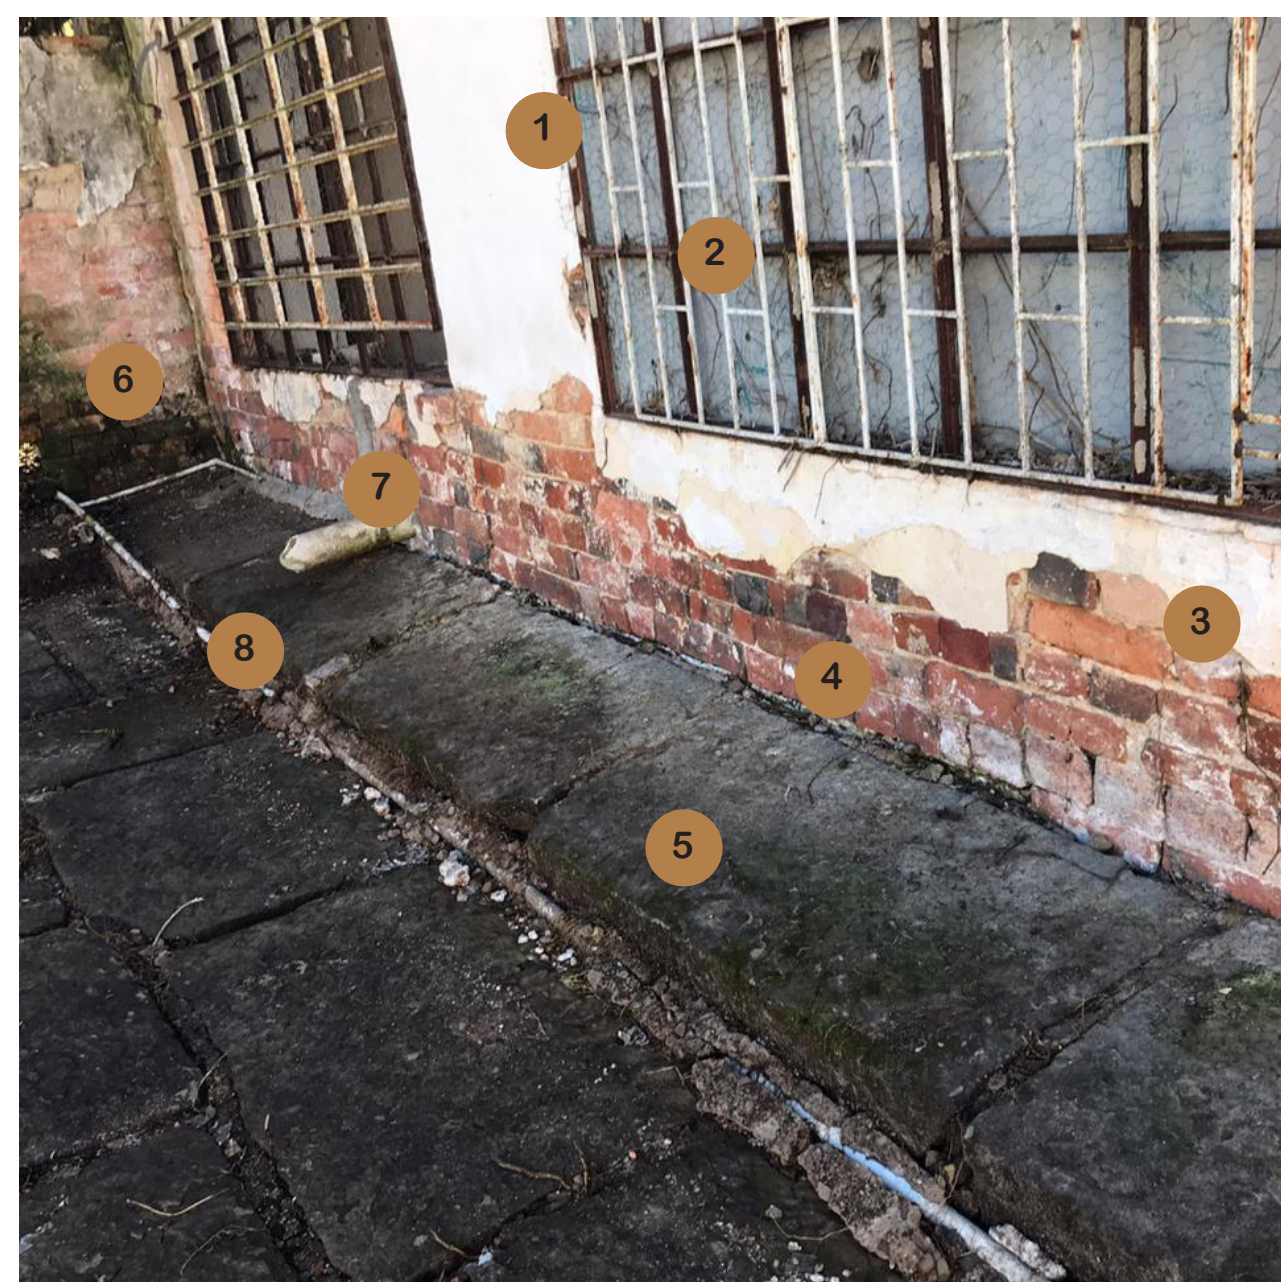
3. EDIFICIO DE COSTURA
(FOTO DETALLE)

- 1 Intervenciones
- 2 Corrosión
- 3 Desprendimiento
- 4 Disgregación
- 5 Mohos
- 6 Hongos - Moho
- 7 Intervenciones
- 8 Humedad Accidental

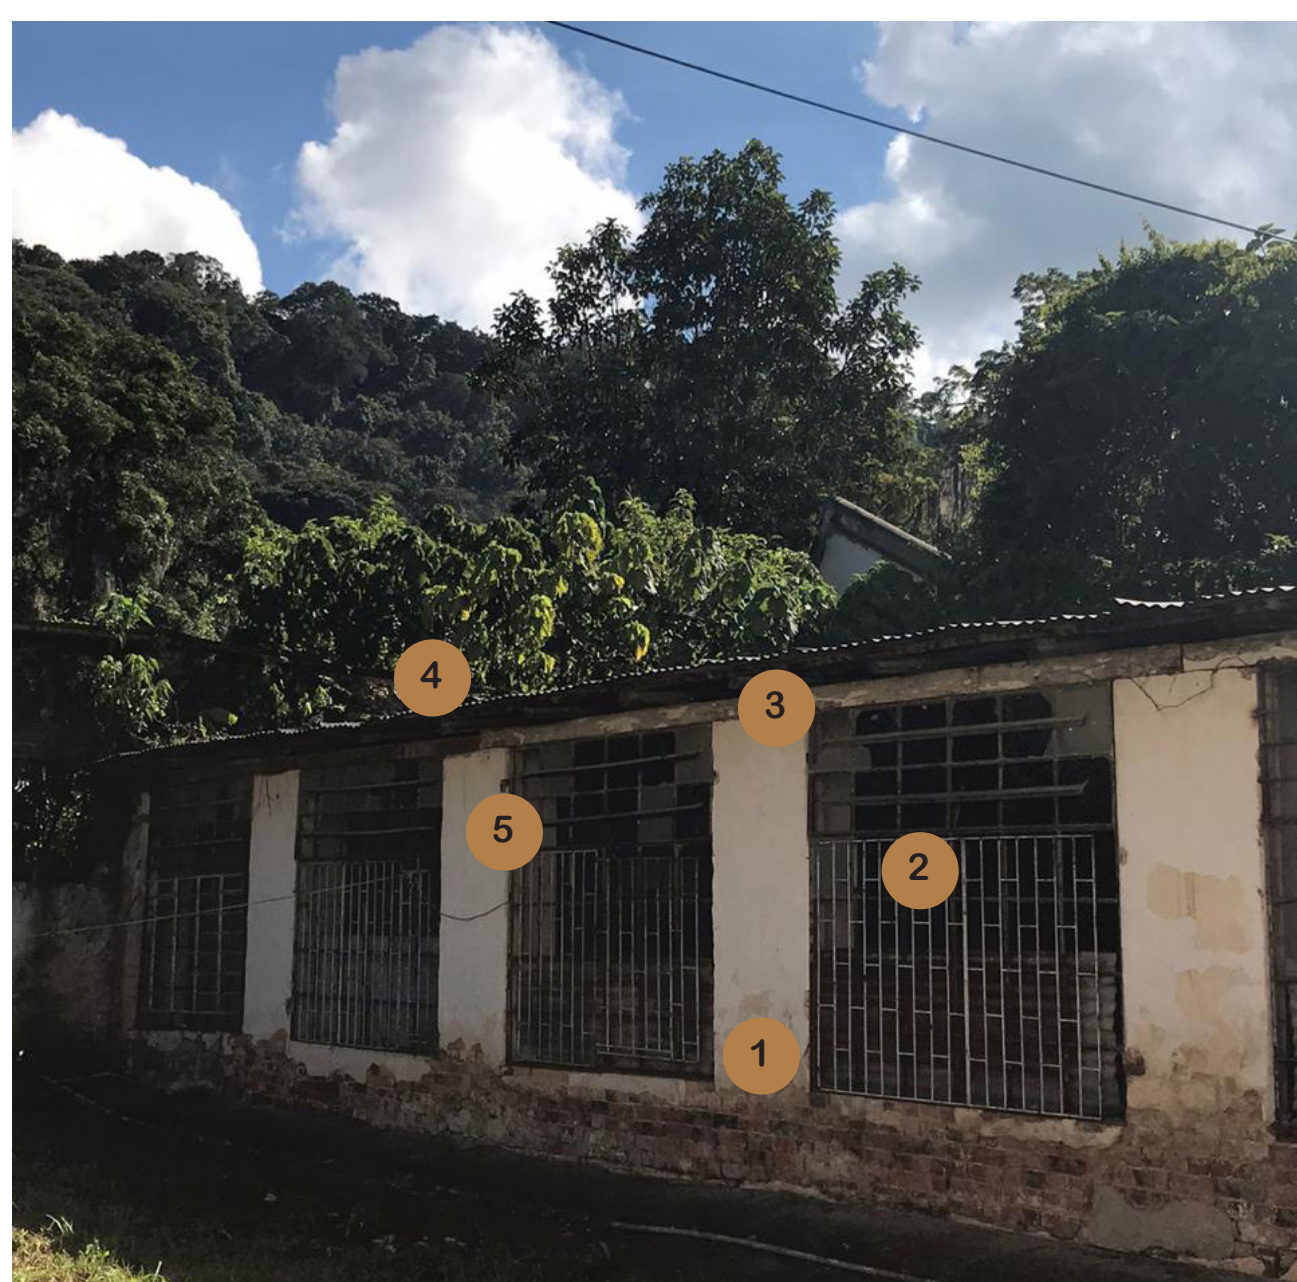
3. EDIFICIO DE COSTURA
(FOTO DETALLE)

- 1 Desprendimiento
- 2 Corrosión
- 3 Hongos de Pudrición
- 4 Pudrición
- 5 Falta de Elementos

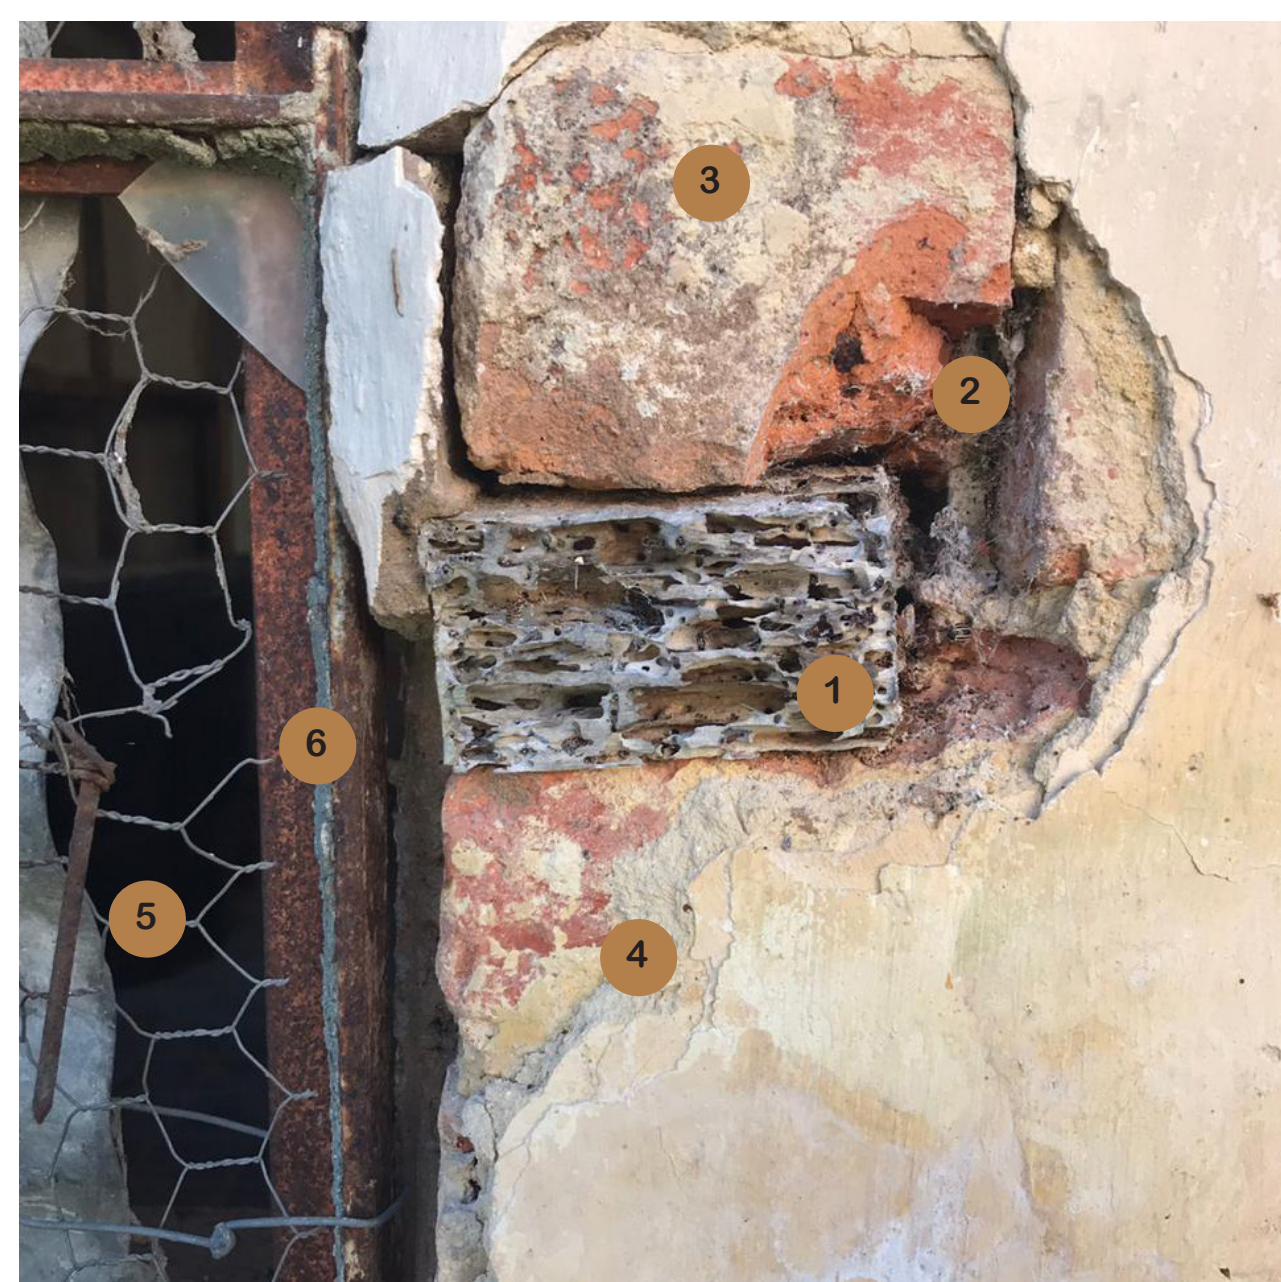
3. EDIFICIO DE COSTURA
(FOTO DETALLE)

- 1 Insectos de Fase Larvaria
- 2 Disgregación
- 3 Eflorescencias
- 4 Desprendimiento
- 5 Intervenciones
- 6 Corrosión

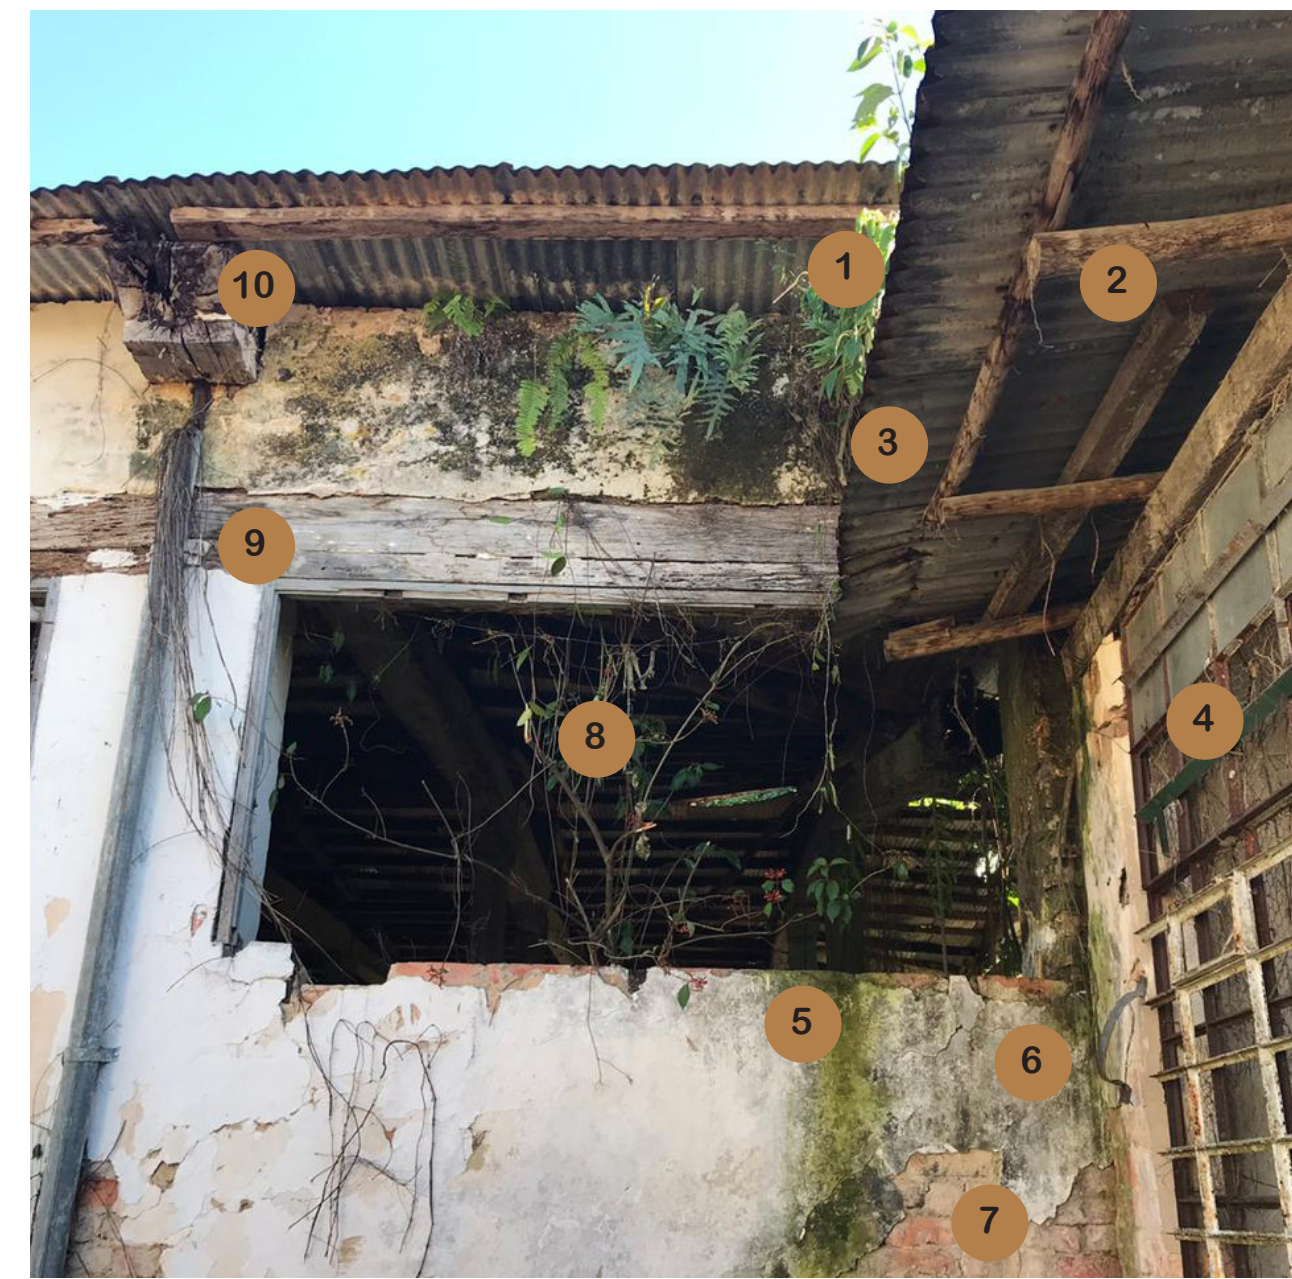
3. EDIFICIO DE COSTURA
(FOTO DETALLE)

- 1 Gramíneas
- 2 Hongos de Pudrición
- 3 Pudrición
- 4 Corrosión
- 5 Hongos - Mohos
- 6 Manchas
- 7 Desprendimiento
- 8 Plantas Superiores
- 9 Insectos Sociales Comején
- 10 Infrarojo - Agrietamiento en Dirección de la Fibra

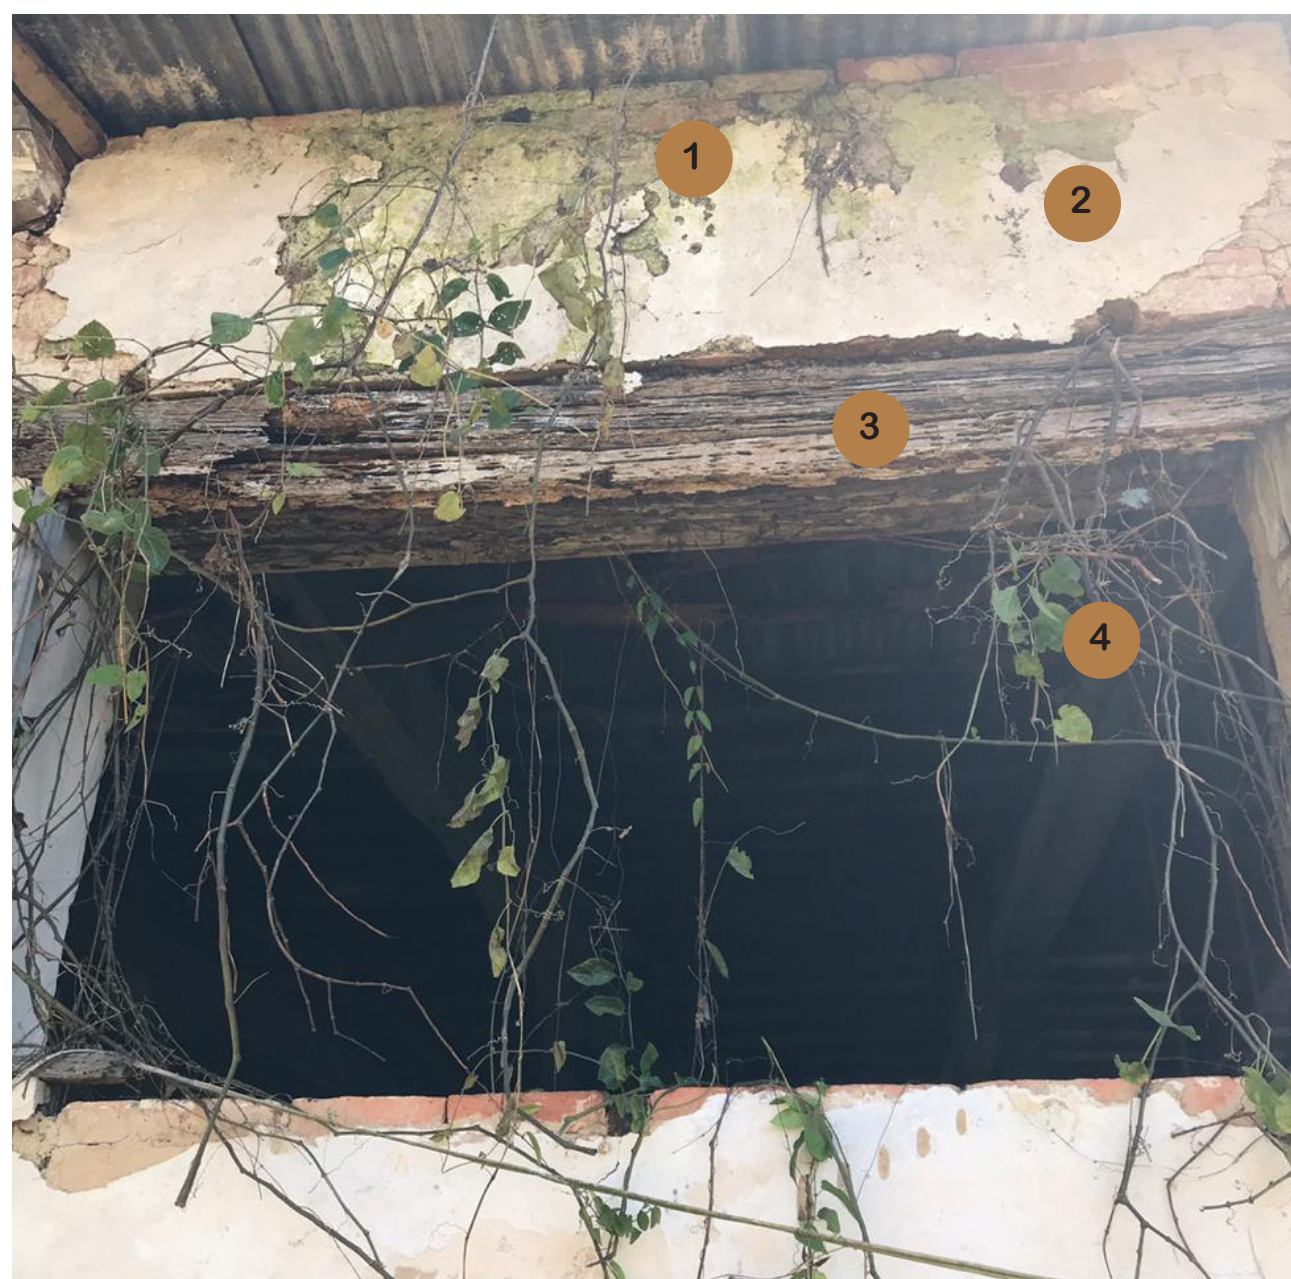
3. EDIFICIO DE COSTURA
(FOTO DETALLE)

- 1 Desprendimiento
- 2 Hongos - Mohos
- 3 Hongos de Pudrición
- 4 Plantas Superiores

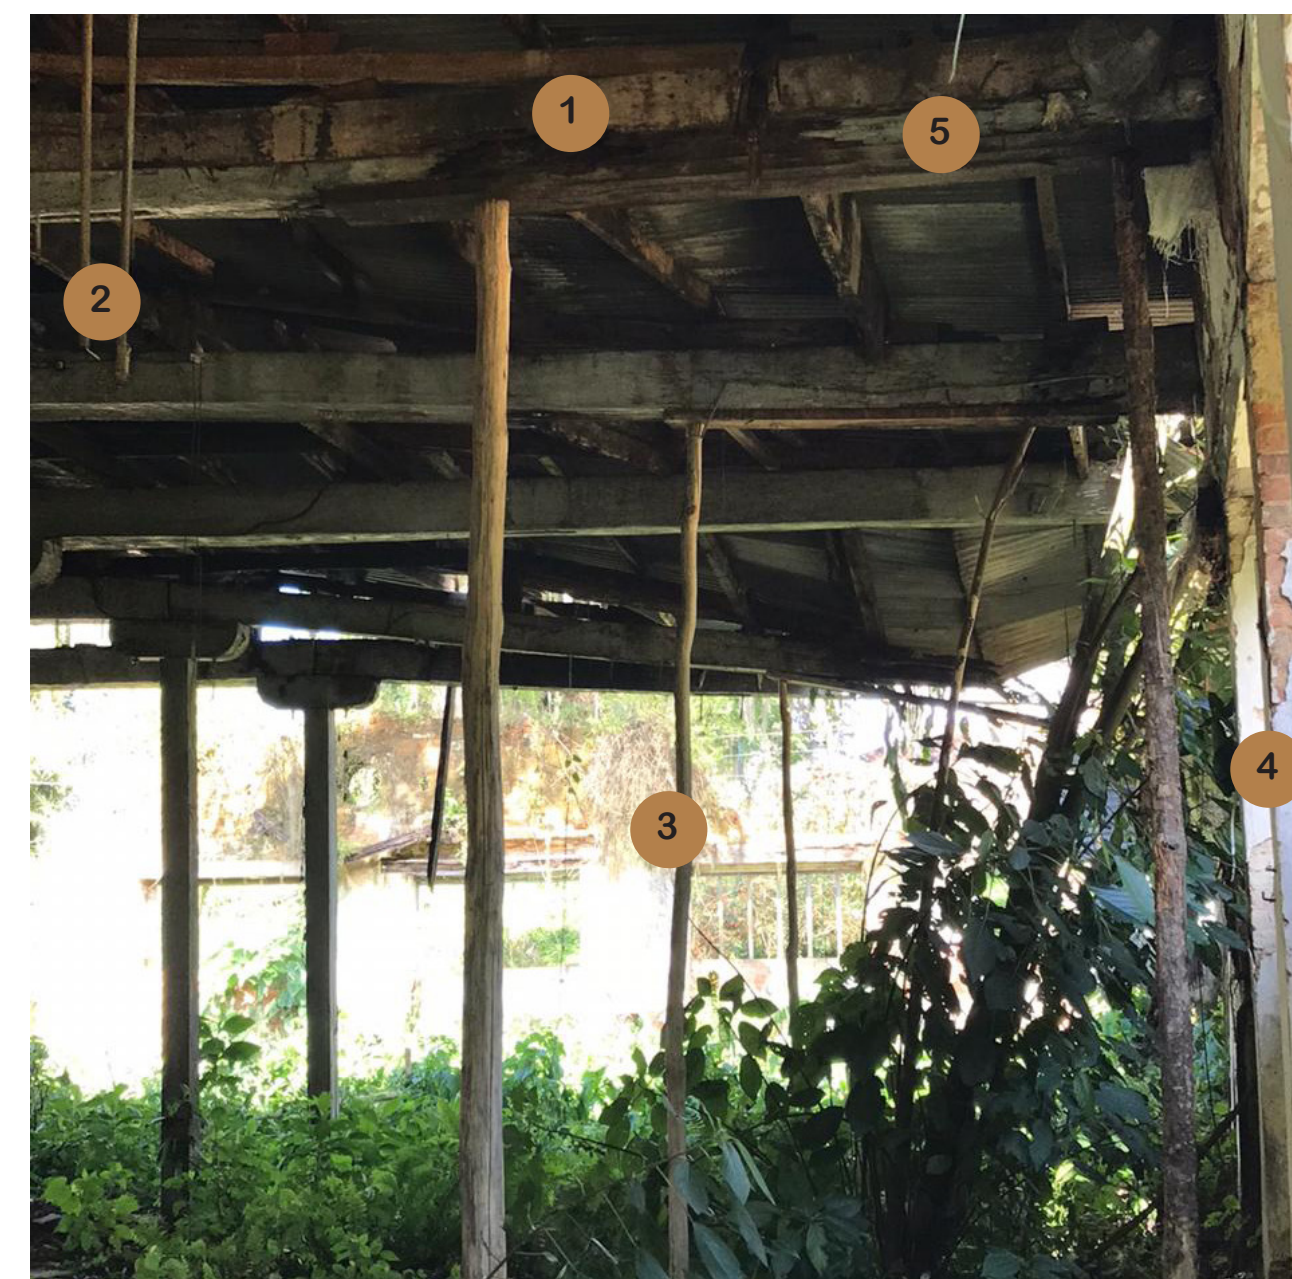
3. EDIFICIO DE COSTURA
(FOTO DETALLE - INTERIOR)

- 1 Hongos de Pudrición
- 2 Cables
- 3 Mala Ejecución
- 4 Desprendimiento
- 5 Pérdida de Sección

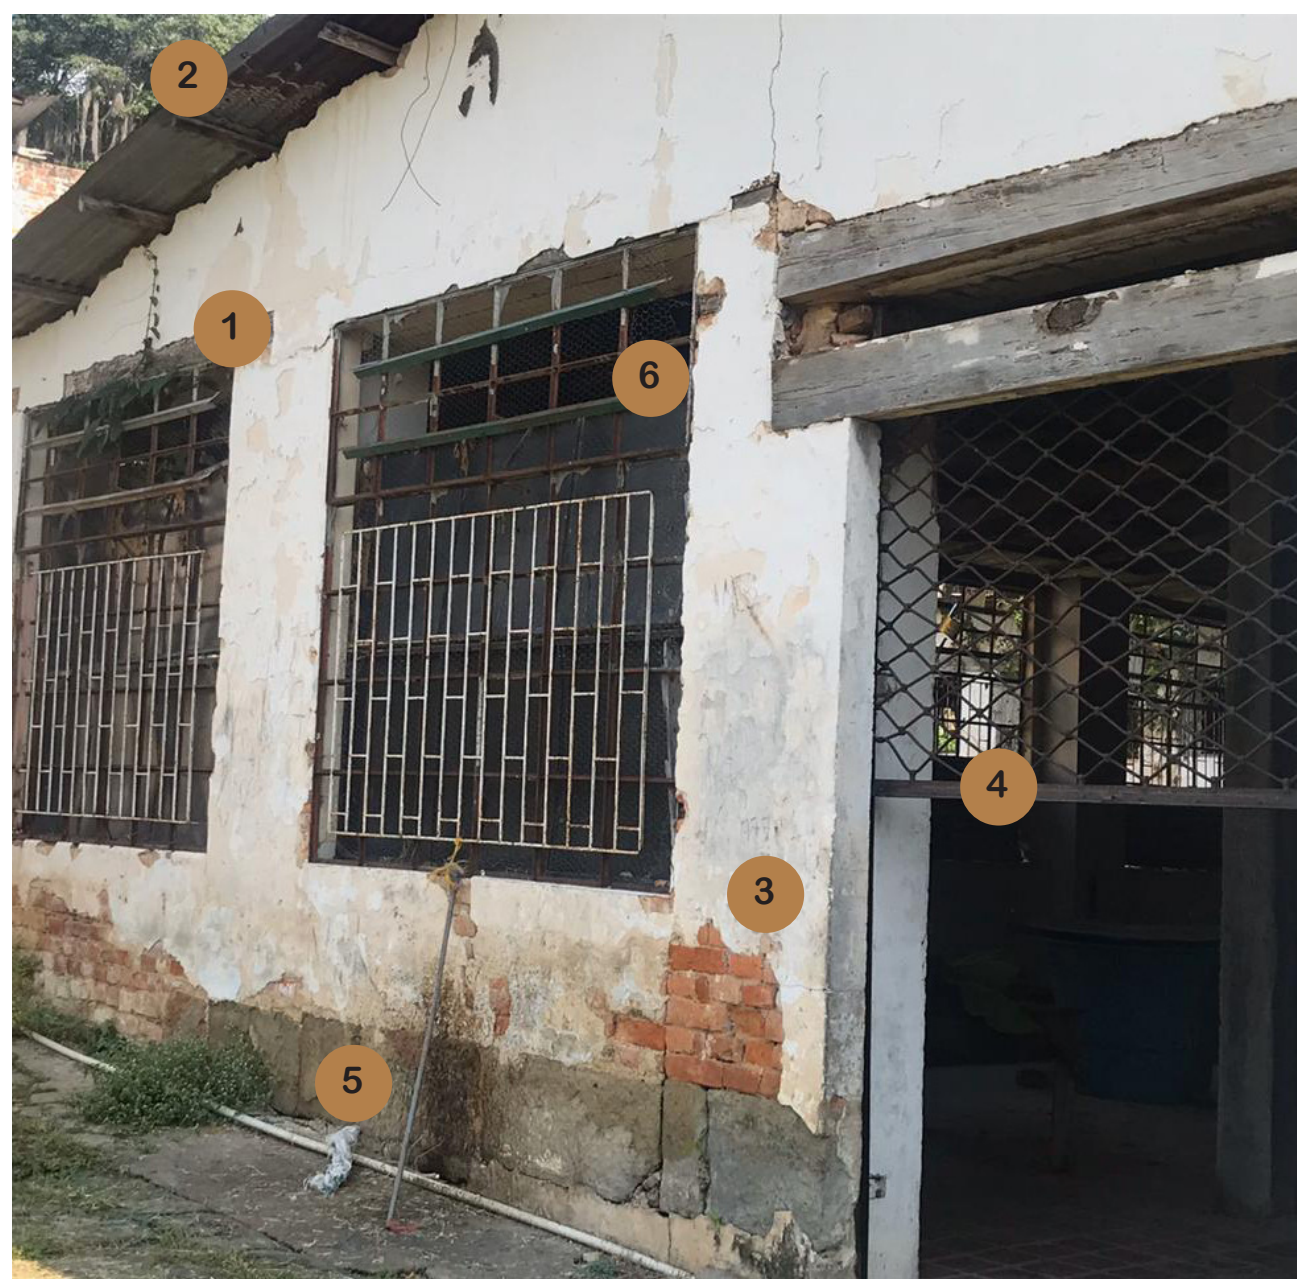
3. EDIFICIO DE COSTURA
(FOTO GENERAL - FACHADA POSTERIOR)

- 1 Hongos de Pudrición
- 2 Pudrición
- 3 Desprendimiento
- 4 Intervenciones
- 5 Hongos - Moho
- 6 Corrosión

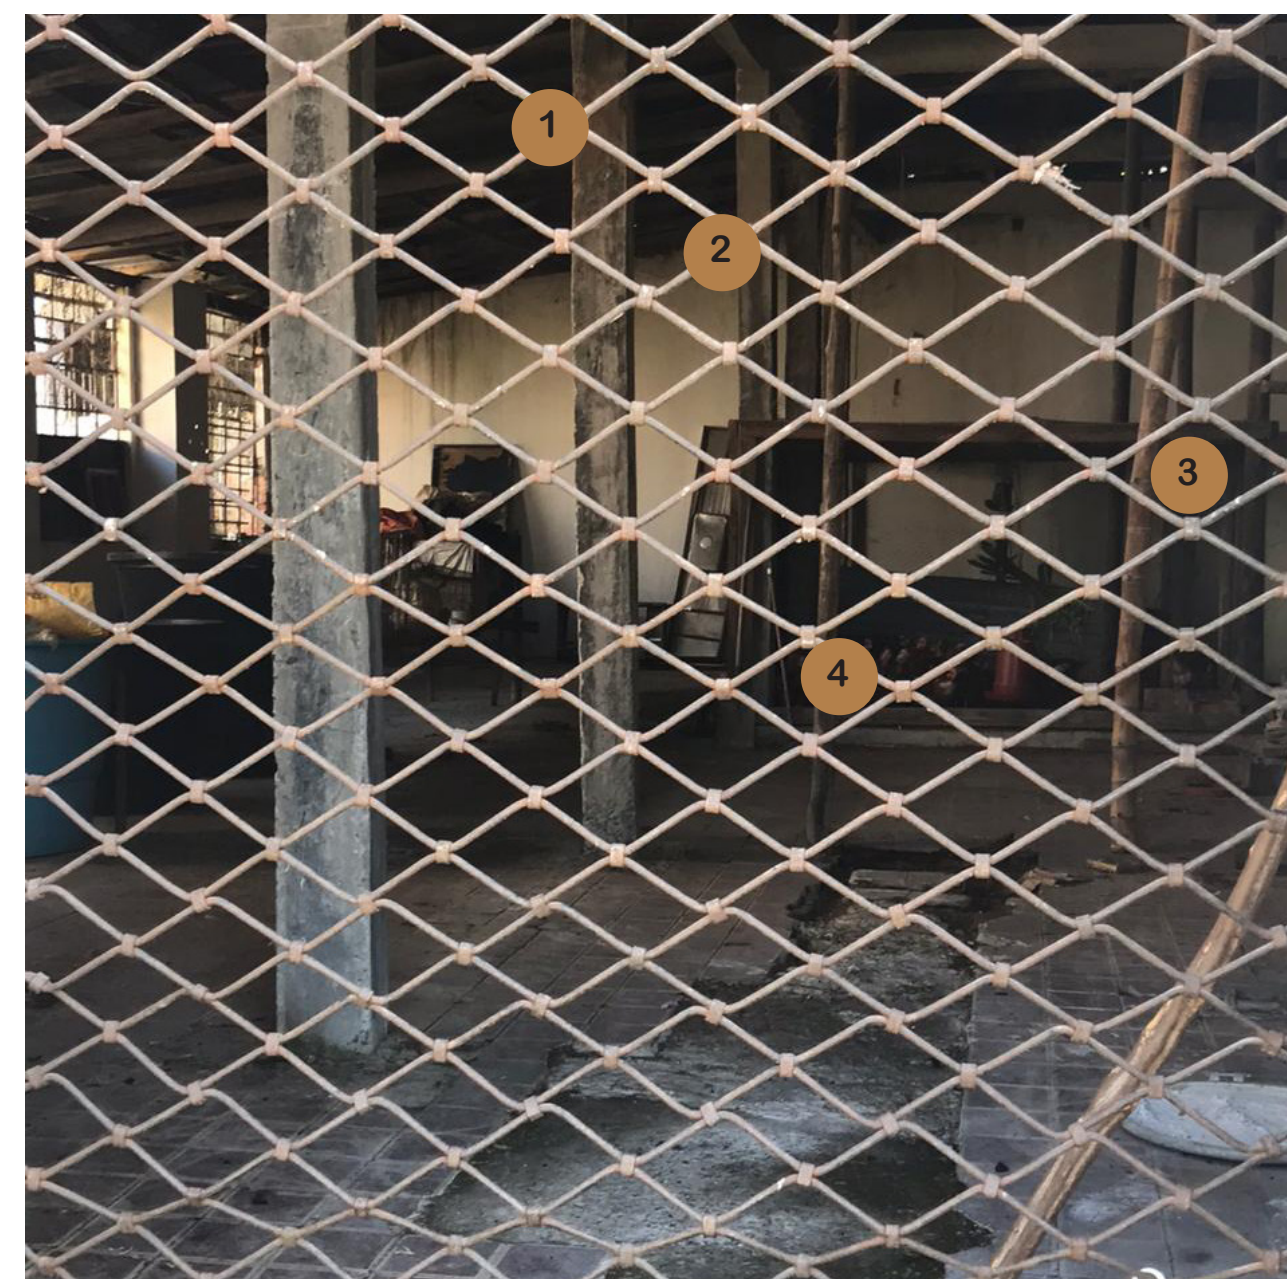
3. EDIFICIO DE COSTURA
(FOTO DETALLE)

- 1 Intervenciones
- 2 Corrosión
- 3 Mala Ejecución
- 4 Alteración Espacial

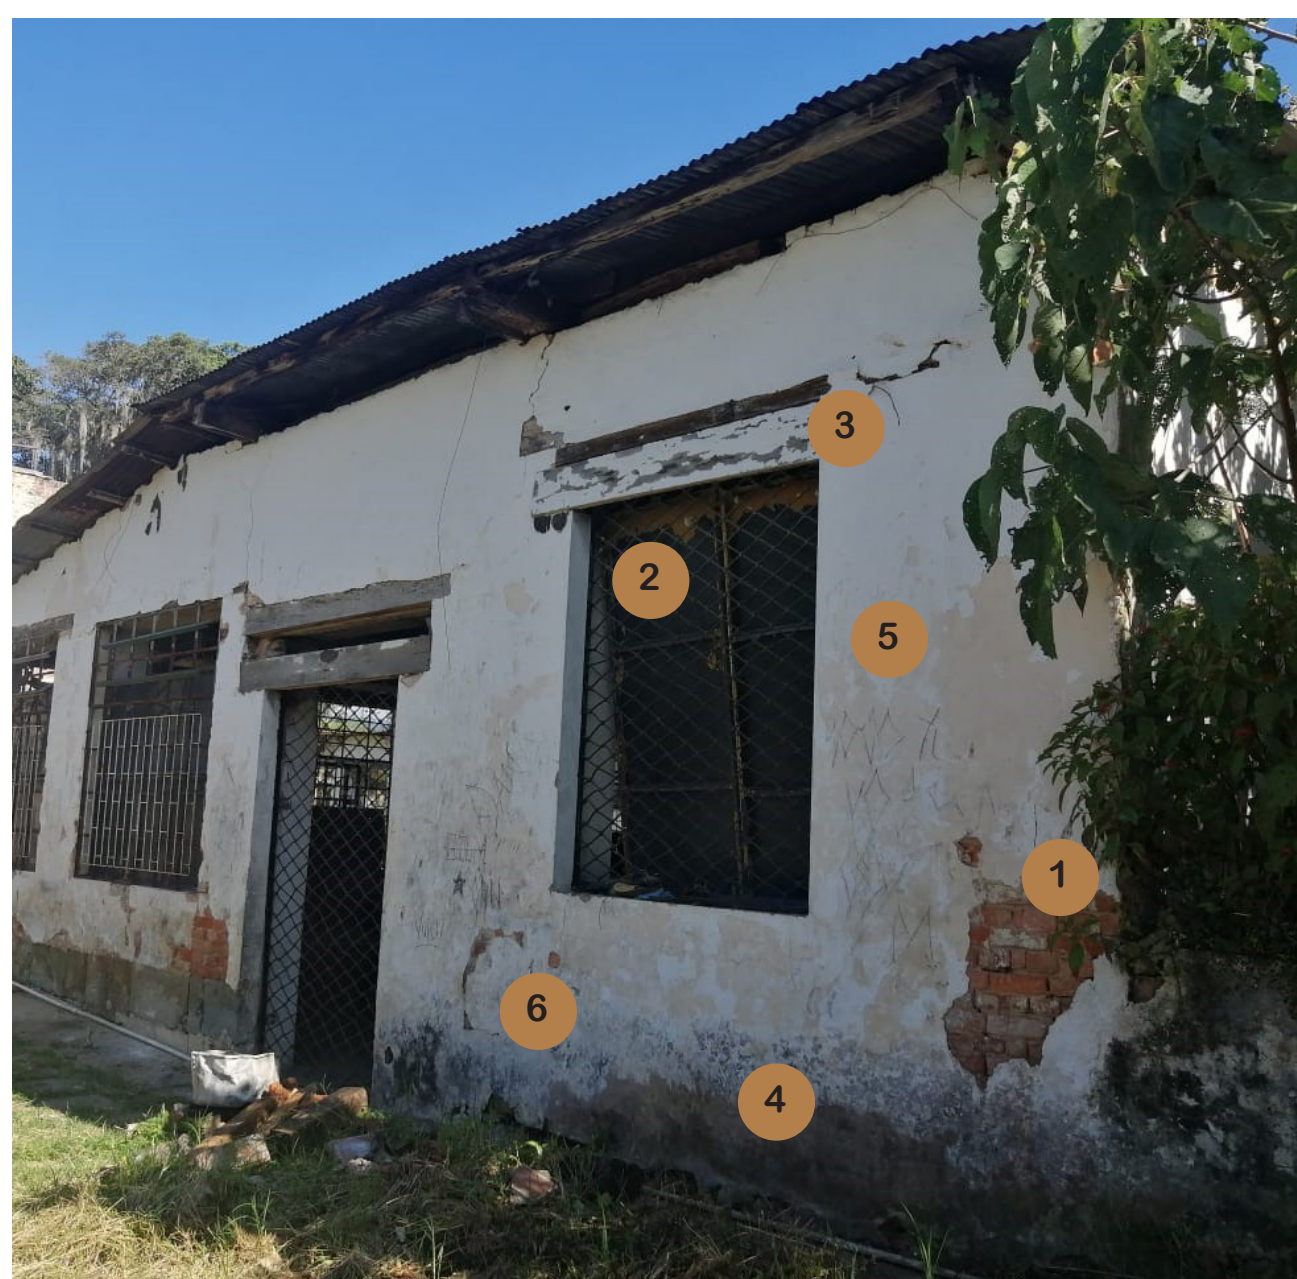
3. EDIFICIO DE COSTURA
(FOTO DETALLE)

- 1 Desprendimiento
- 2 Corrosión
- 3 Hongos de Pudrición
- 4 Hongos - Mohos
- 5 Graffitis
- 6 Manchas

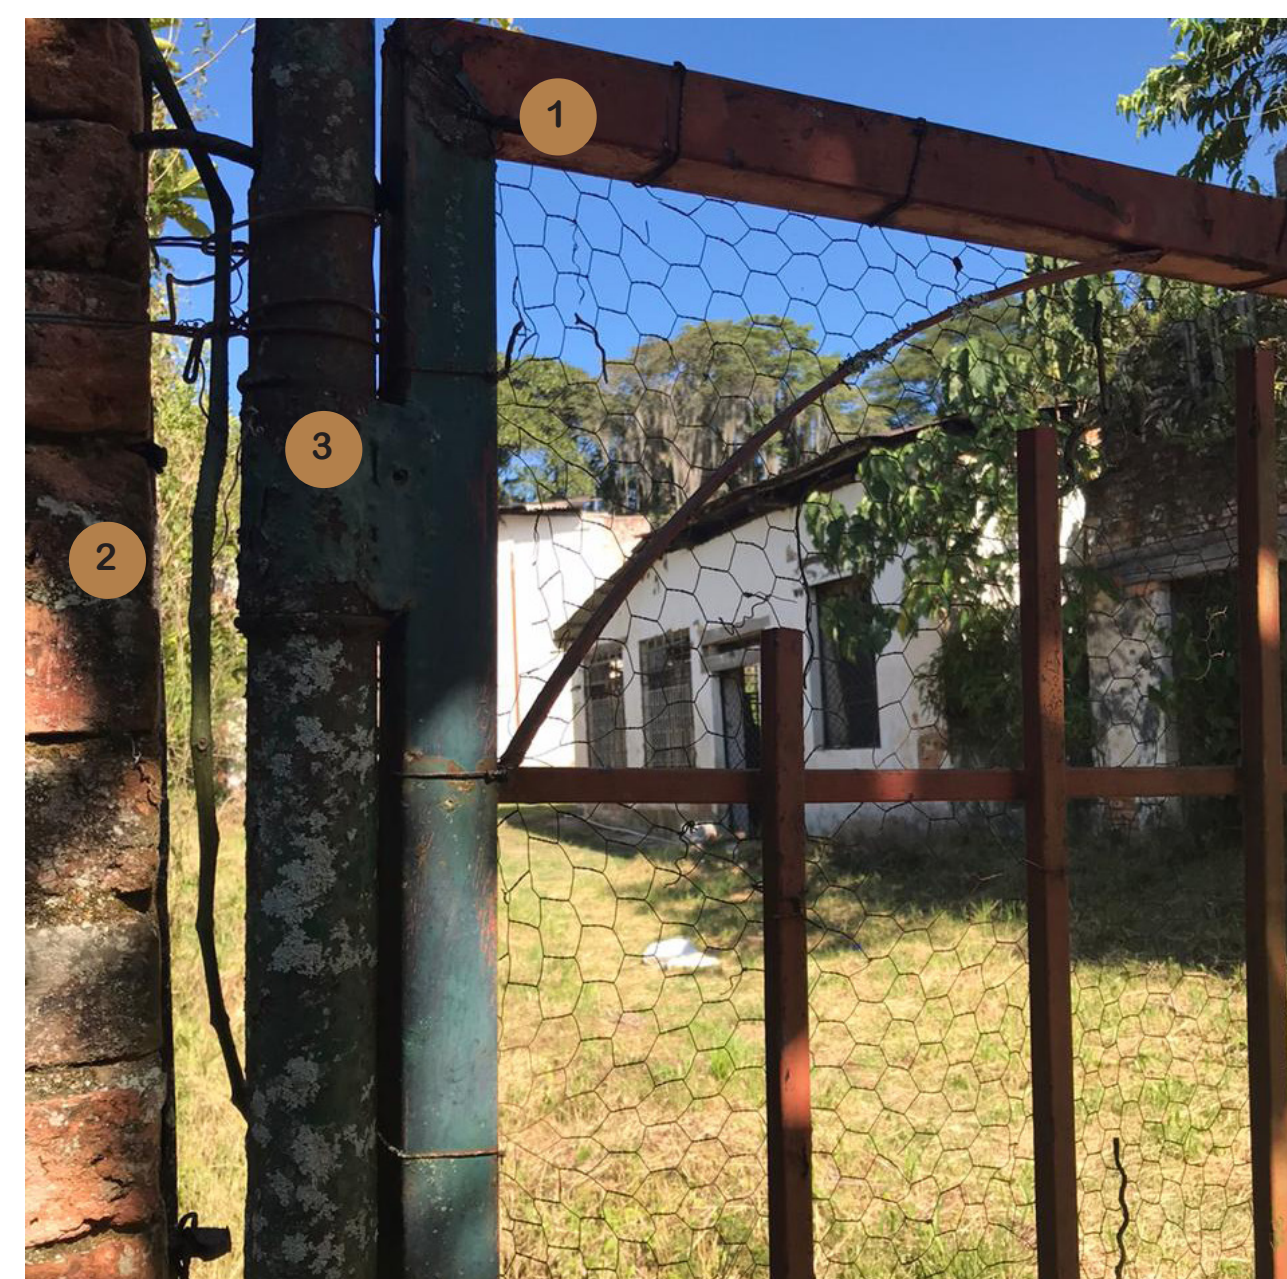
3. EDIFICIO DE COSTURA
(FOTO DETALLE)

- 1 Intervenciones
- 2 Disgregación
- 3 Corrosión

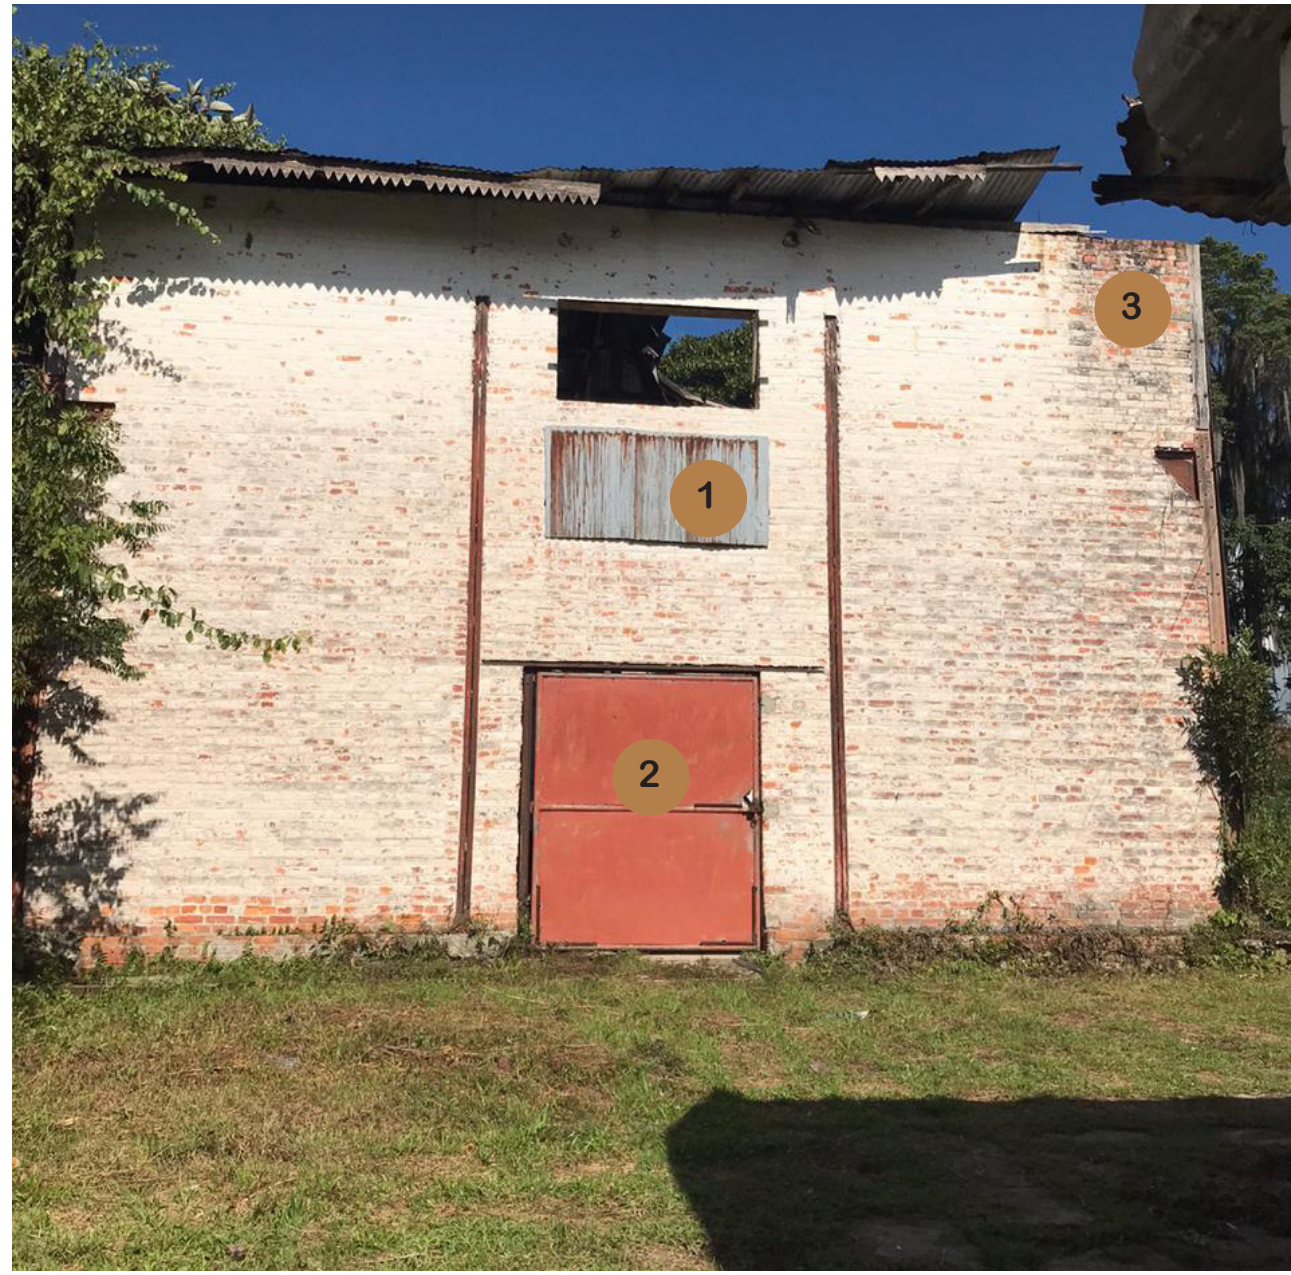
4. EDIFICIO - TIENDA DE ALGODÓN
(FOTO GENERAL - FACHADA FRONTAL)

- 1 Corrosión
- 2 Intervenciones
- 3 Lavado Diferencial

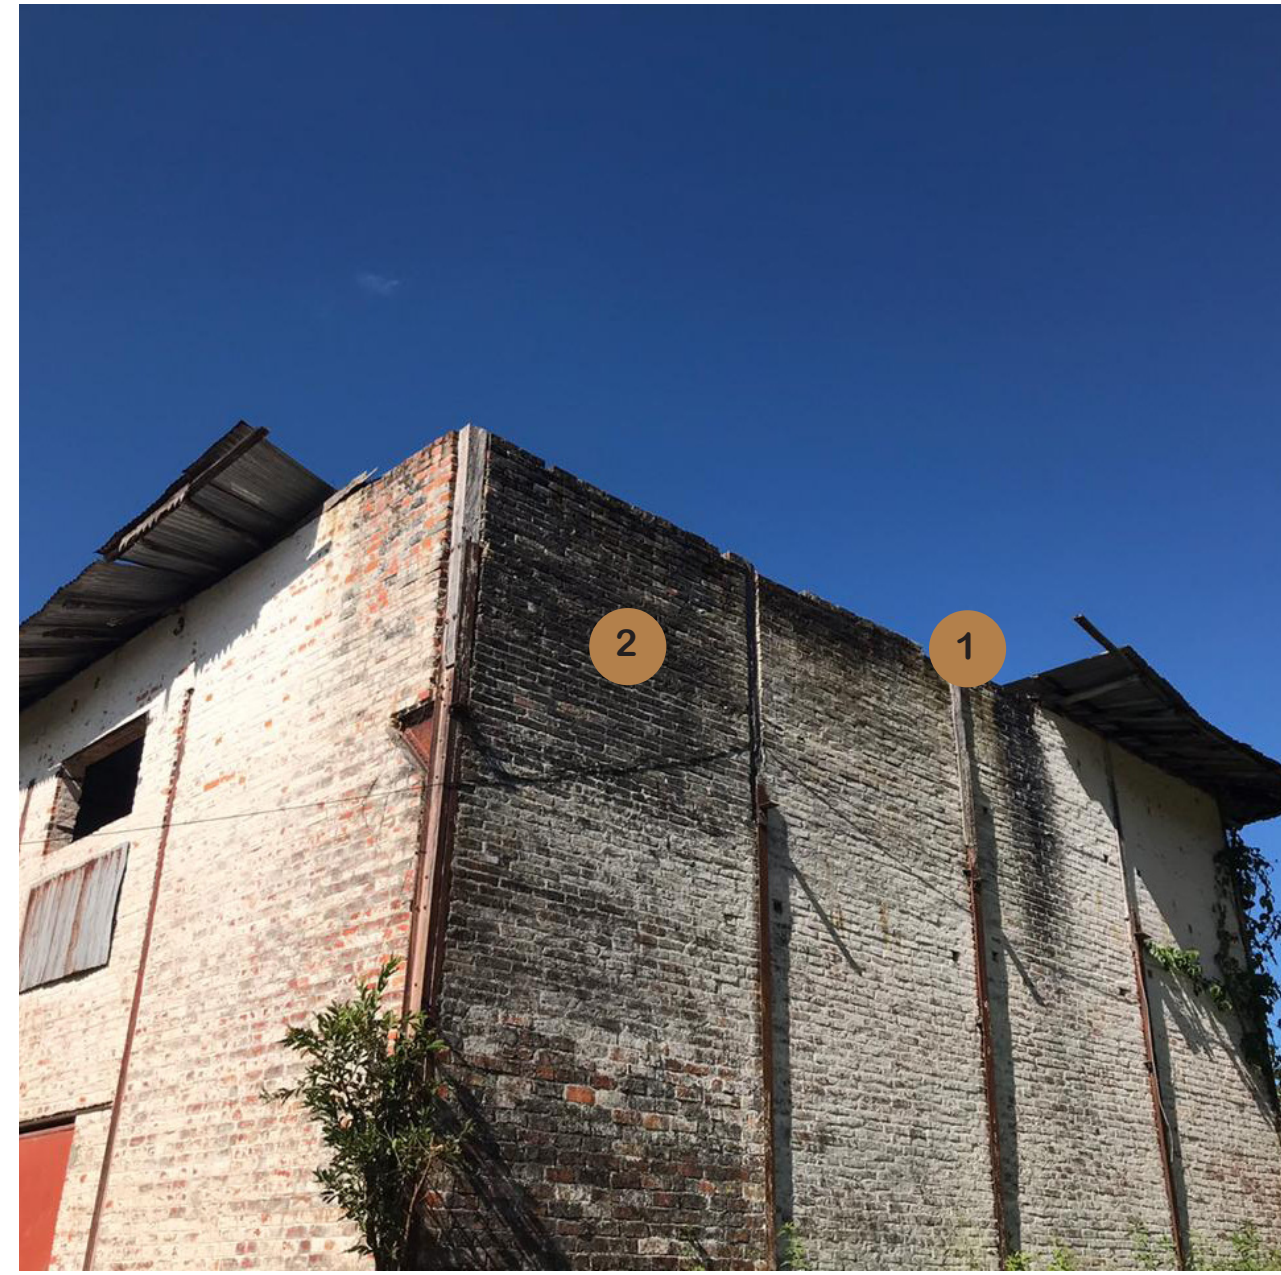
4. EDIFICIO - TIENDA DE ALGODÓN
(FOTO GENERAL - FACHADA LATERAL DERECHA)

- 1 Desplome de Cubierta
- 2 Lavado Diferencial

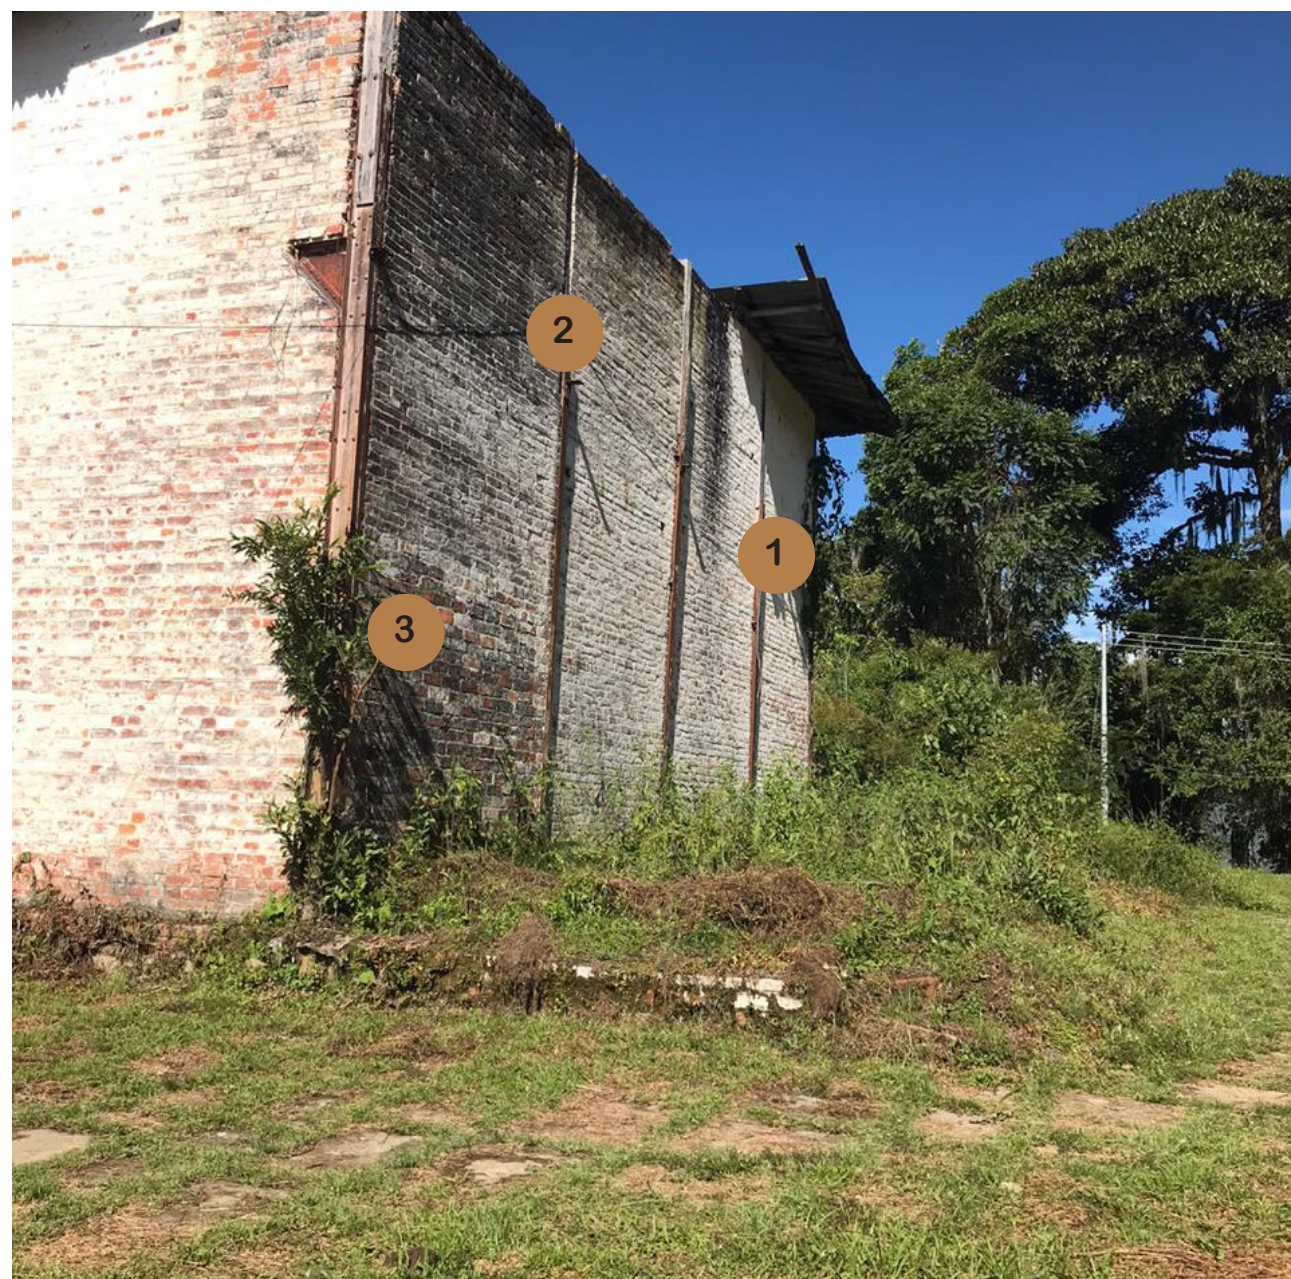
4. EDIFICIO - TIENDA DE ALGODÓN
(FOTO DETALLE)

- 1 Plantas Superiores
- 2 Tinción
- 3 Algas Verdes
