INTERVENCIÓN ESTRATÉGICA PARA LA
RESTAURACIÓN Y REHABILITACIÓN DE LA
FÁBRICA DE HILADOS Y TEJIDOS
DE SAN JOSÉ DE SUAITA.

UNIVERSIDAD LA GRAN COLOMBIA
FACULTAD DE ARQUITECTURA

FICHA HISTÓRICA
No. 01

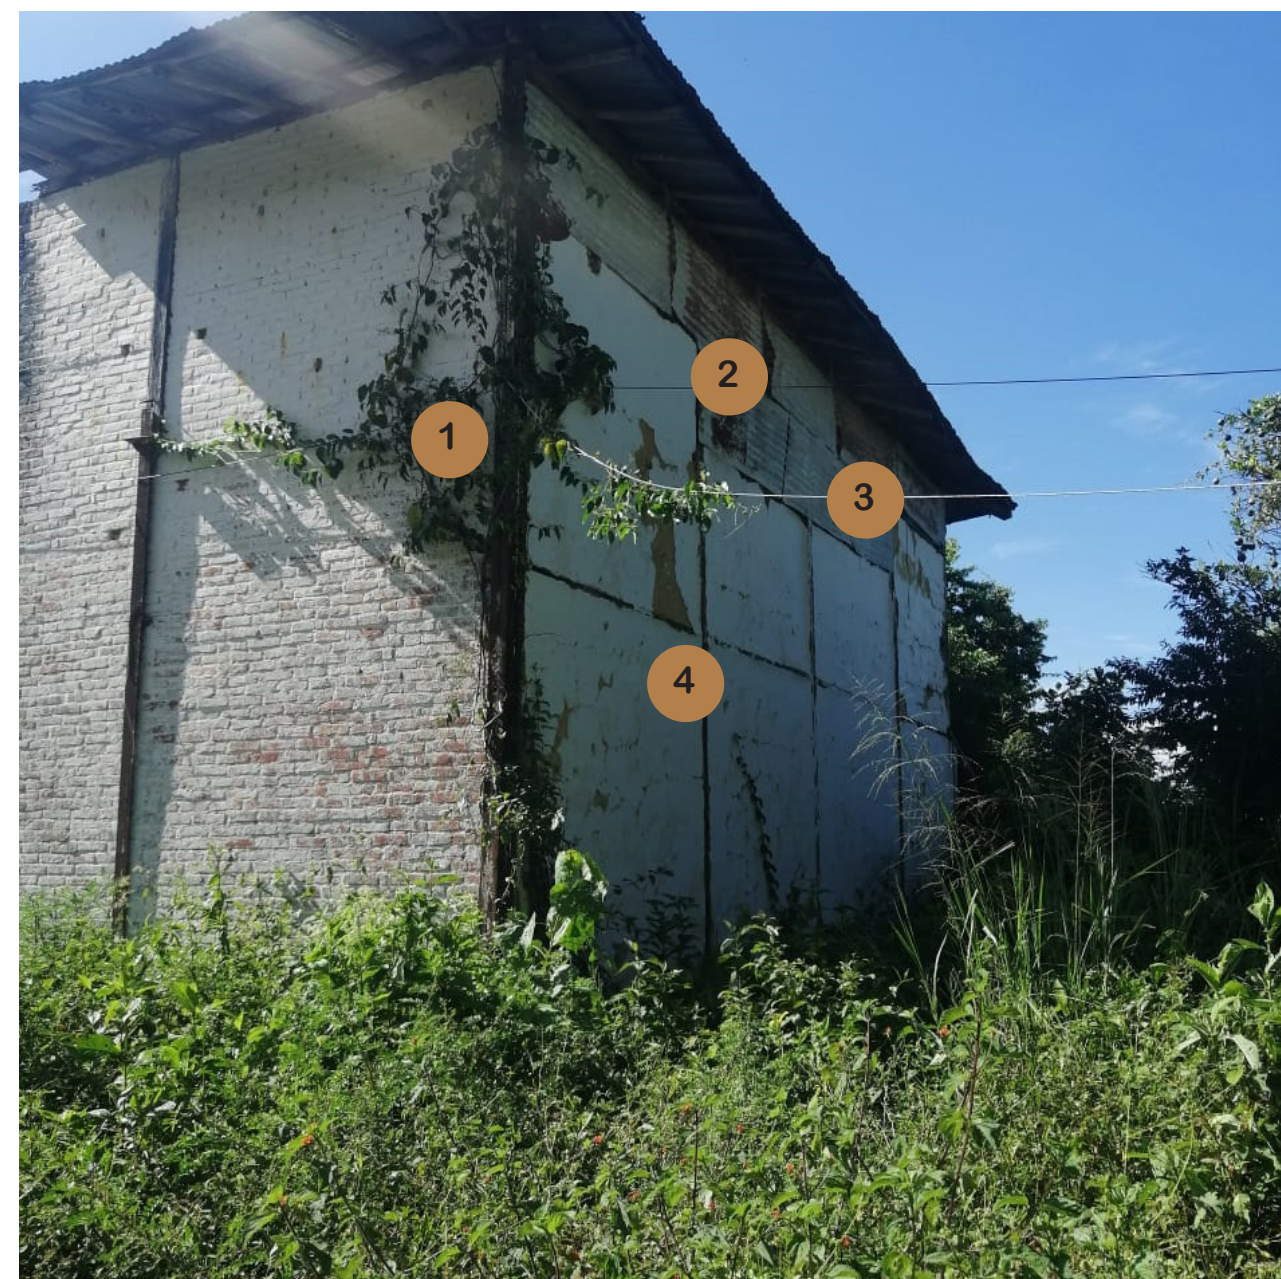
4. EDIFICIO - TIENDA DE ALGODÓN
(FOTO GENERAL - FACHADA POSTERIOR)

- 1 Plantas Superiores
- 2 Corrosión
- 3 Mala Ejecución
- 4 Desprendimiento

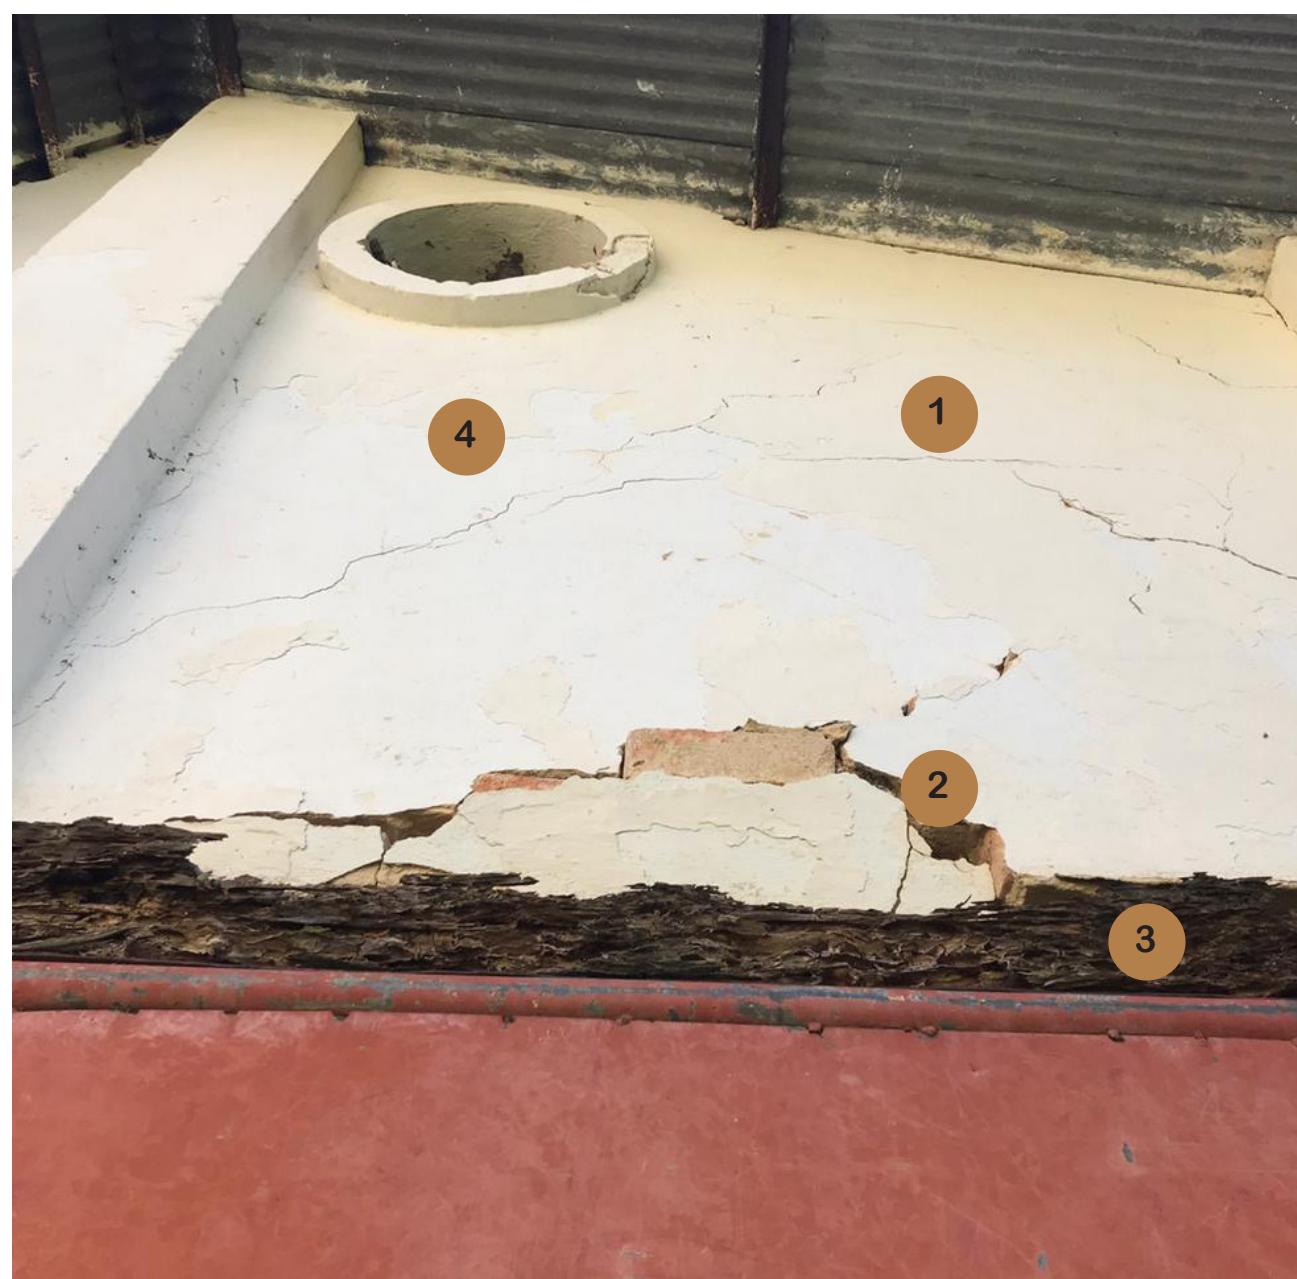
5. EDIFICIO DE ALMACENAMIENTO No. 1
(FOTO DETALLE)

- 1 Abrasión
- 2 Fisuras
- 3 Hongos de Pudrición
- 4 Eflorescencias

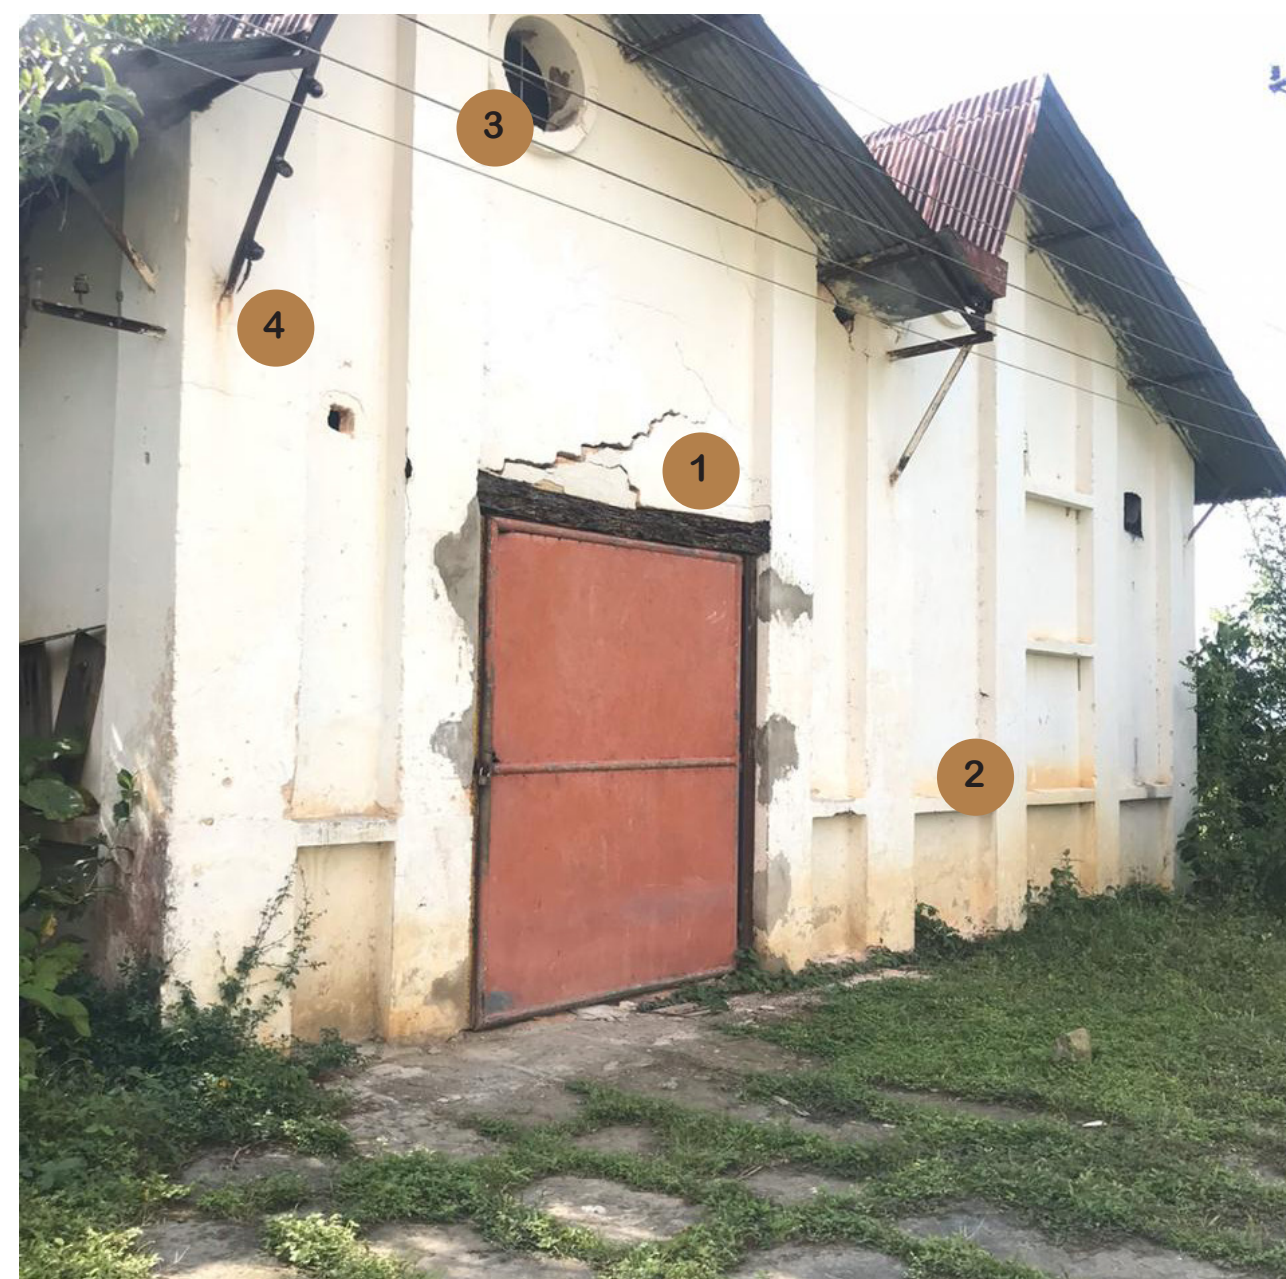
5. EDIFICIO DE ALMACENAMIENTO No. 1
(FOTO GENERAL - FACHADA FRONTAL)

- 1 Fisura
- 2 Lavado Diferencial
- 3 Desprendimiento
- 4 Tinción

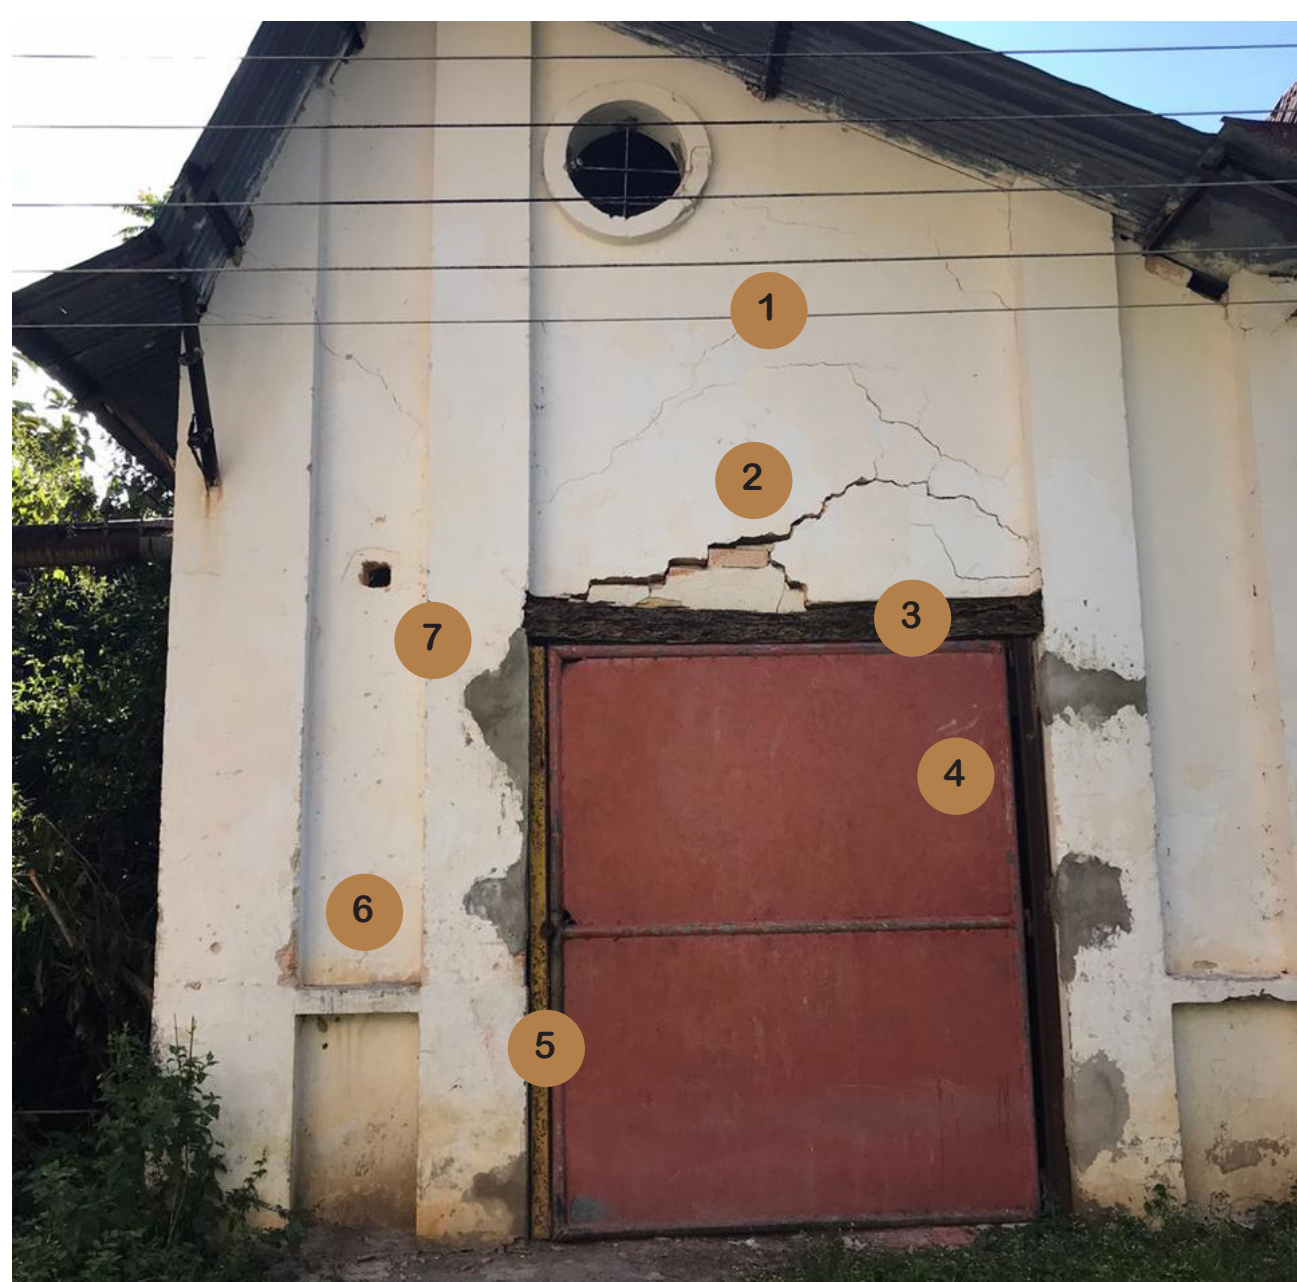
5. EDIFICIO DE ALMACENAMIENTO No. 1
(FOTO DETALLE)

- 1 Cables
- 2 Fisuras
- 3 Hongos de Pudrición
- 4 Intervenciones
- 5 Corrosión
- 6 Lavado Diferencial
- 7 Desprendimiento

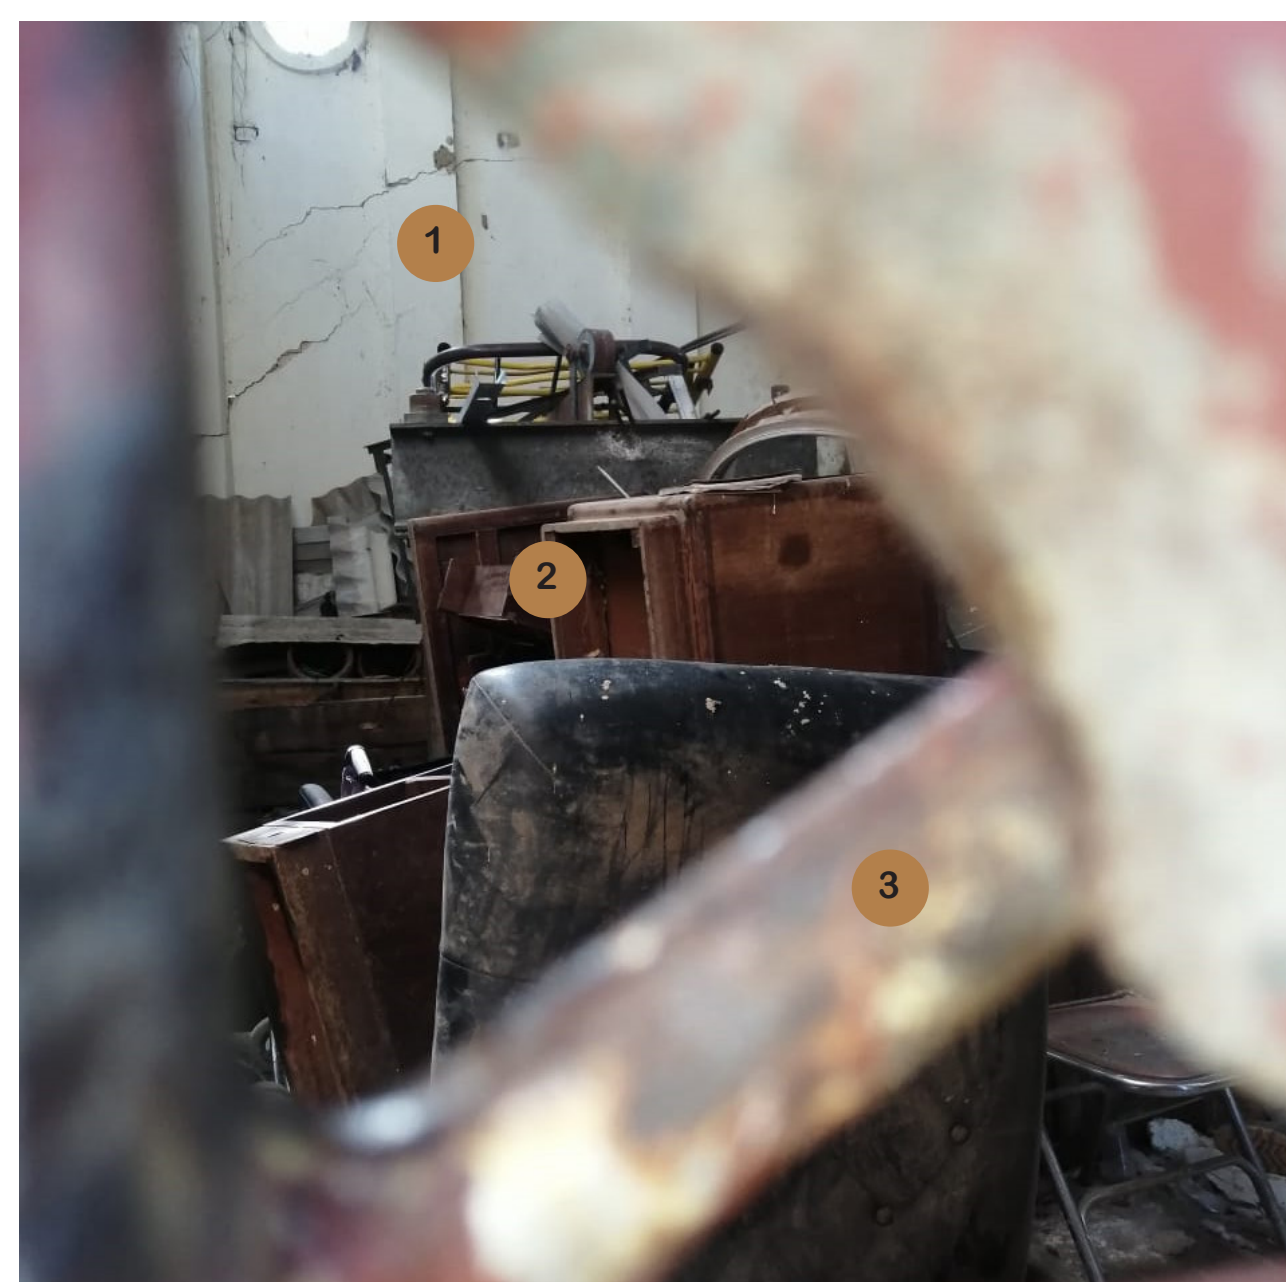
5. EDIFICIO DE ALMACENAMIENTO No. 1
(FOTO DETALLE)

- 1 Fisuras
- 2 Residuos
- 3 Corrosión

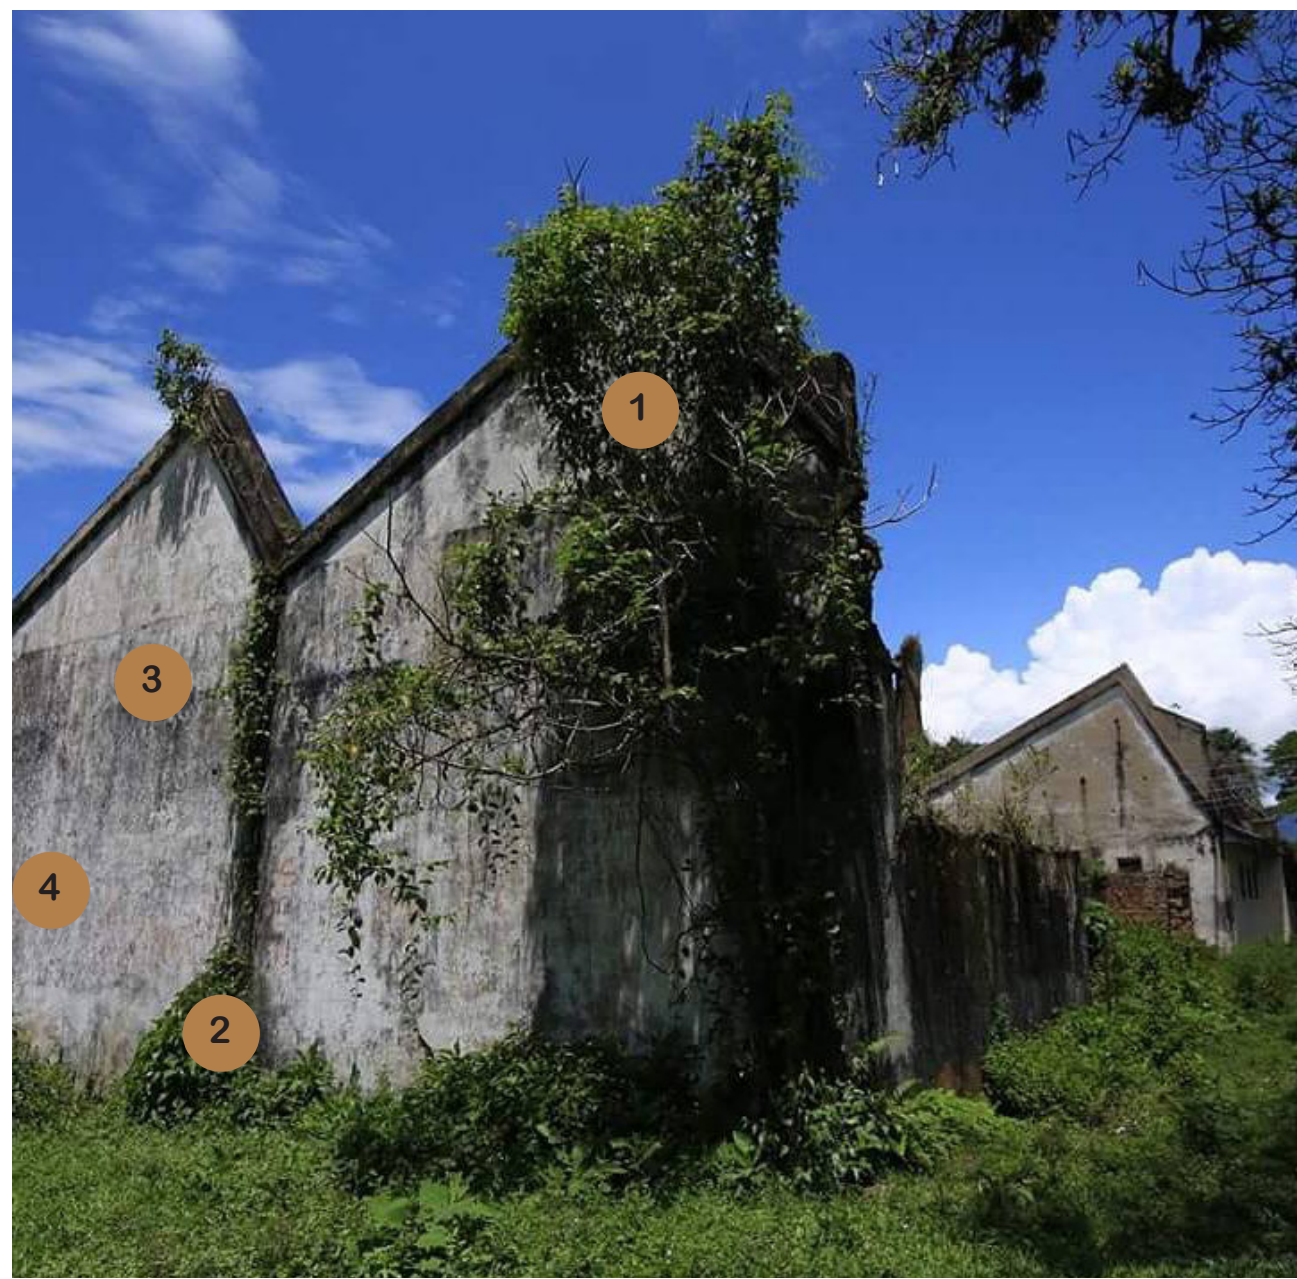
6. EDIFICIO DE ALMACENAMIENTO No. 2
(FOTO GENERAL - FACHADA LATERAL IZQUIERDA)

- 1 Gramíneas
- 2 Plantas Inferiores
- 3 Lavado Diferencial
- 4 Manchas

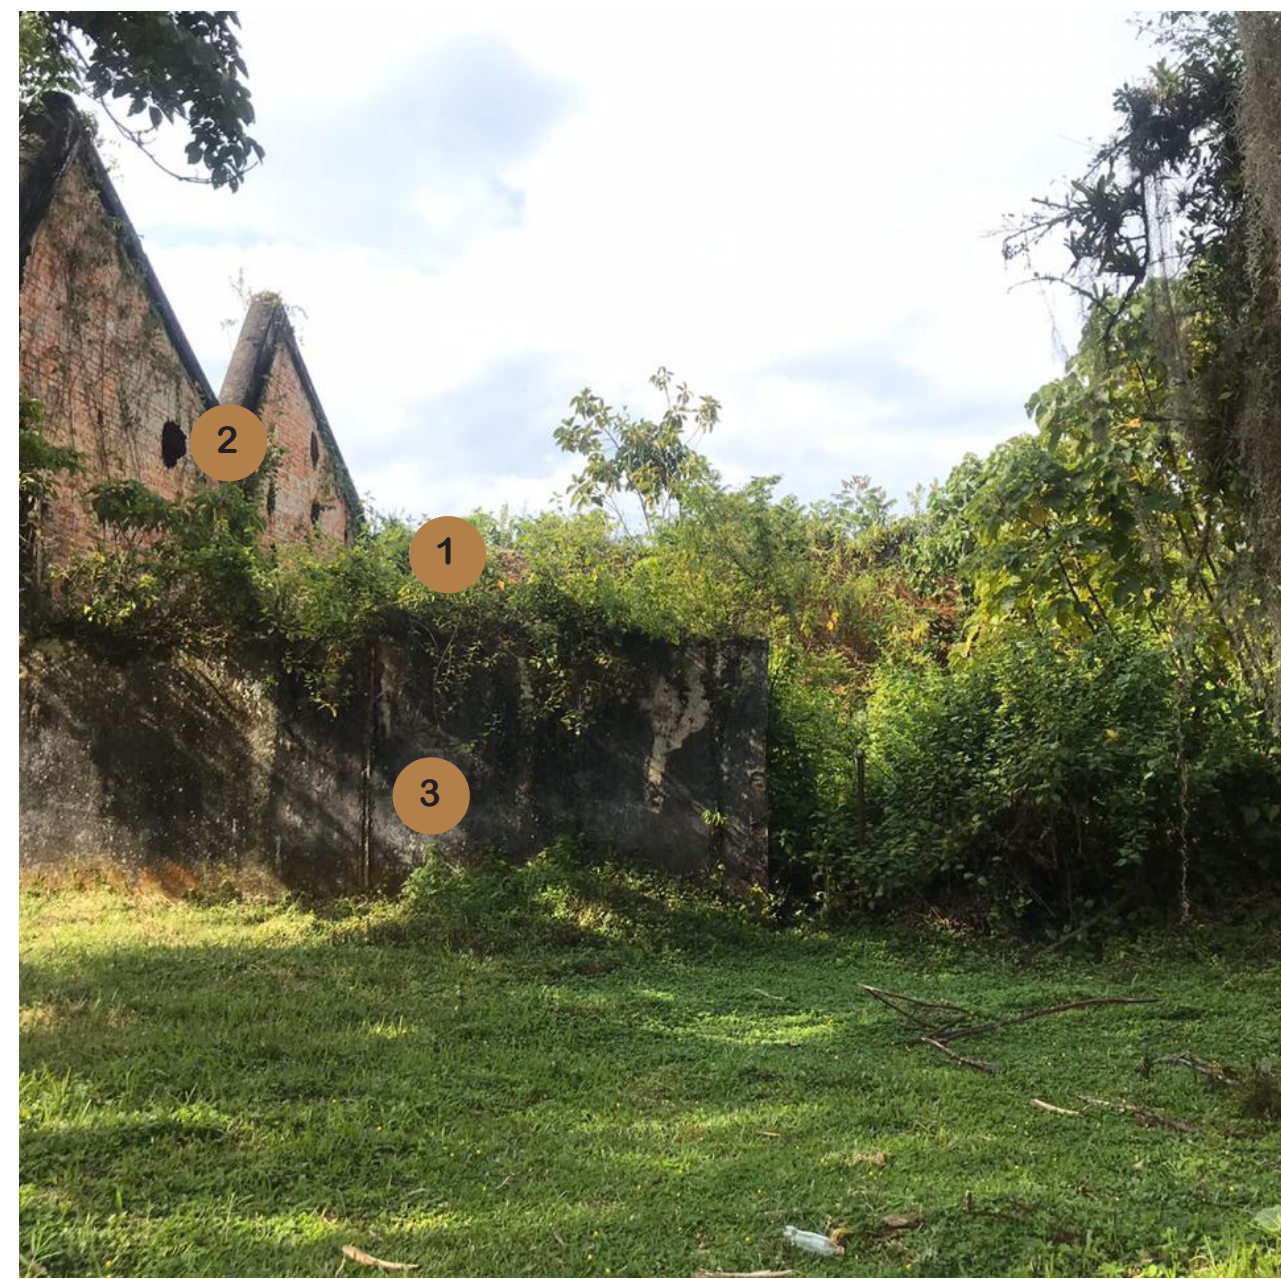
6. EDIFICIO DE ALMACENAMIENTO No. 2
(FOTO GENERAL - FACHADA FRONTAL)

- 1 Desplome de Cubierta
- 2 Anidación de Macroorganismos Animales
- 3 Hongos - Mohos

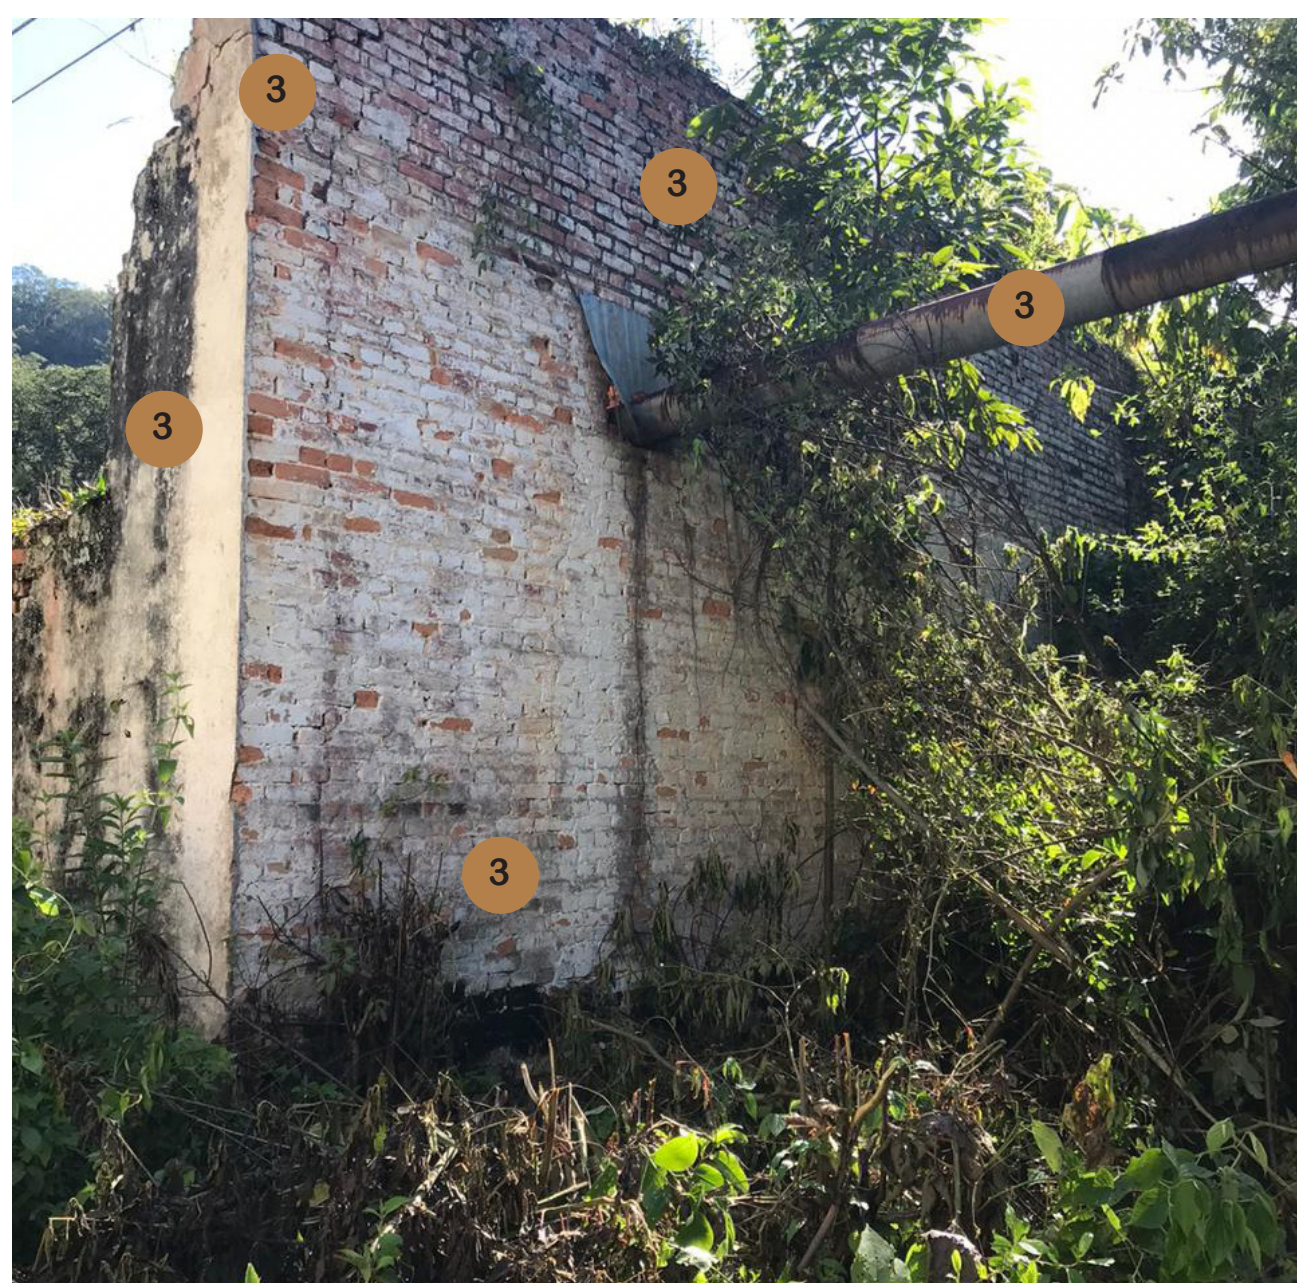
6. EDIFICIO DE ALMACENAMIENTO No. 2
(FOTO GENERAL - FACHADA POSTERIOR)

- 1 Plantas Superiores
- 2 Tinción
- 3 Eflorescencias
- 4 Algas Verdes

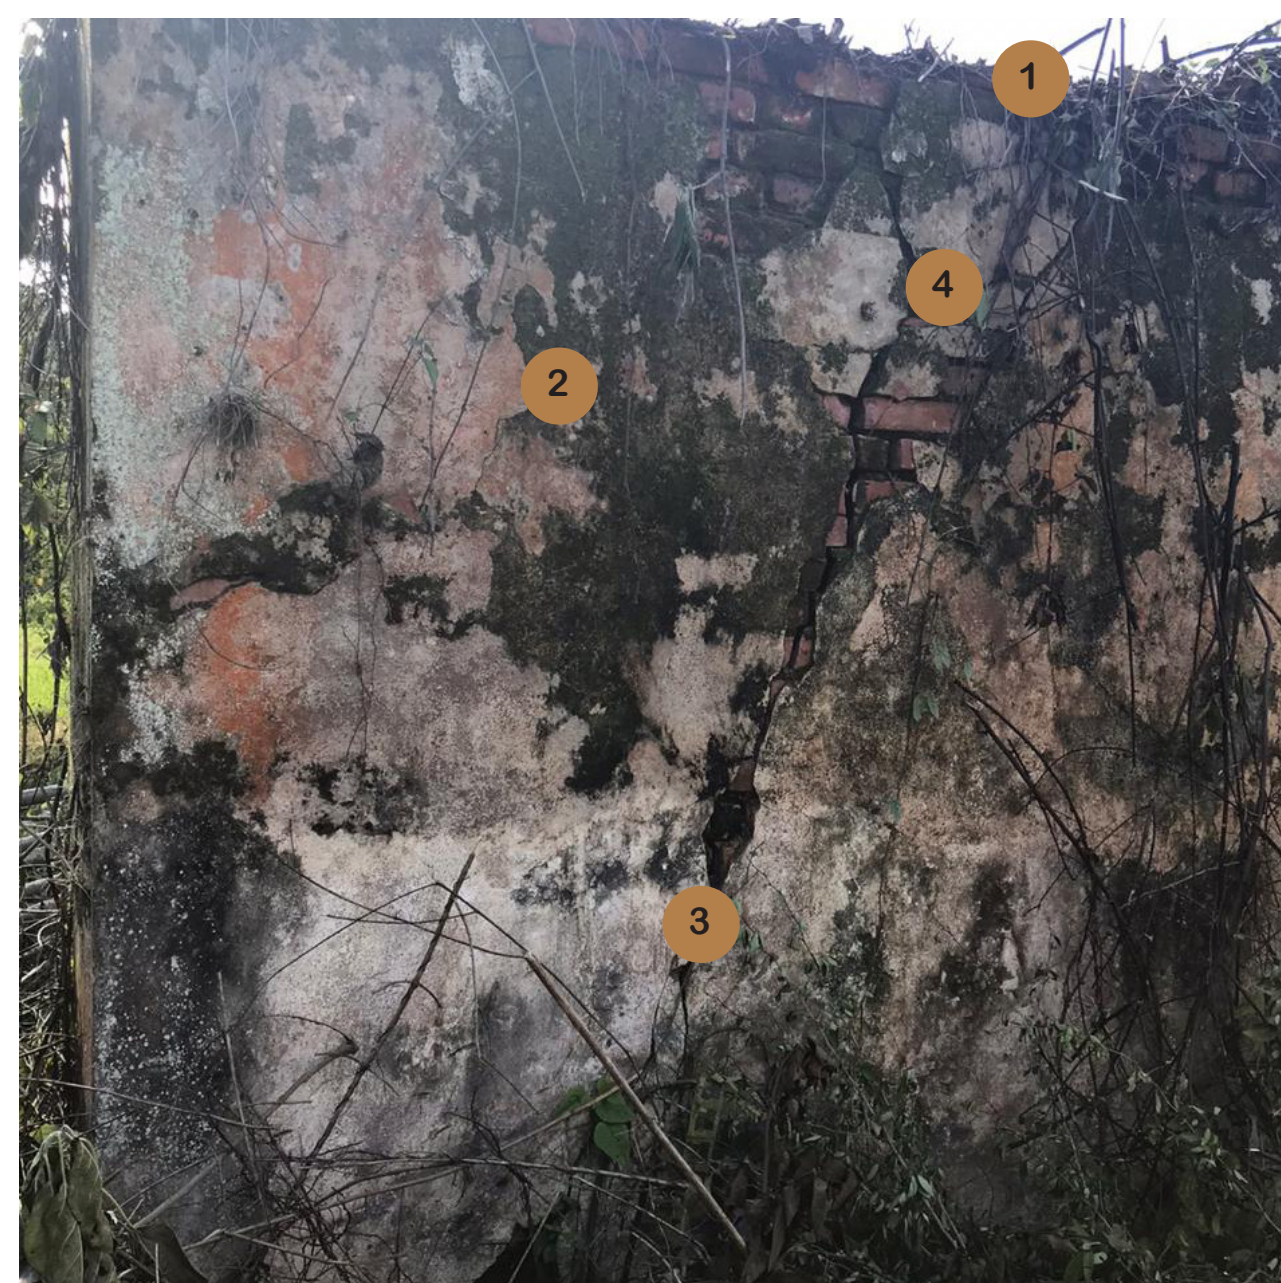
6. EDIFICIO DE ALMACENAMIENTO No. 2
(FOTO GENERAL - FACHADA LATERAL DERECHA)

- 1 Plantas Superiores
- 2 Hongos - Mohos
- 3 Fisura
- 4 Desprendimiento
