| <b>FICHA DE INVENTARIO DE BIENES CULTURALES INMUEBLES</b> | | | | | | | | | | USO EXCLUSIVO DEL MINISTERIO DE CULTURA | | INMUEBLE N° | | | |
| 1.1. Nombre del bien | | TEMPLO PARROQUIAL SAN ROQUE | | | 1.2. Otros nombres | | IGLESIA | | | Grupo patrimonial: material | | Subgrupo patrimonial: inmueble | | | |

# RESTAURACIÓN DE LA HUELLA HISTÓRICA DEL CONJUNTO RELIGIOSO SAN ROQUE

## INTERVENCIÓN DE LA HUELLA HISTÓRICA DEL CONJUNTO RELIGIOSO SAN ROQUE MUNICIPIO DE PAIME, CUNDINAMARCA

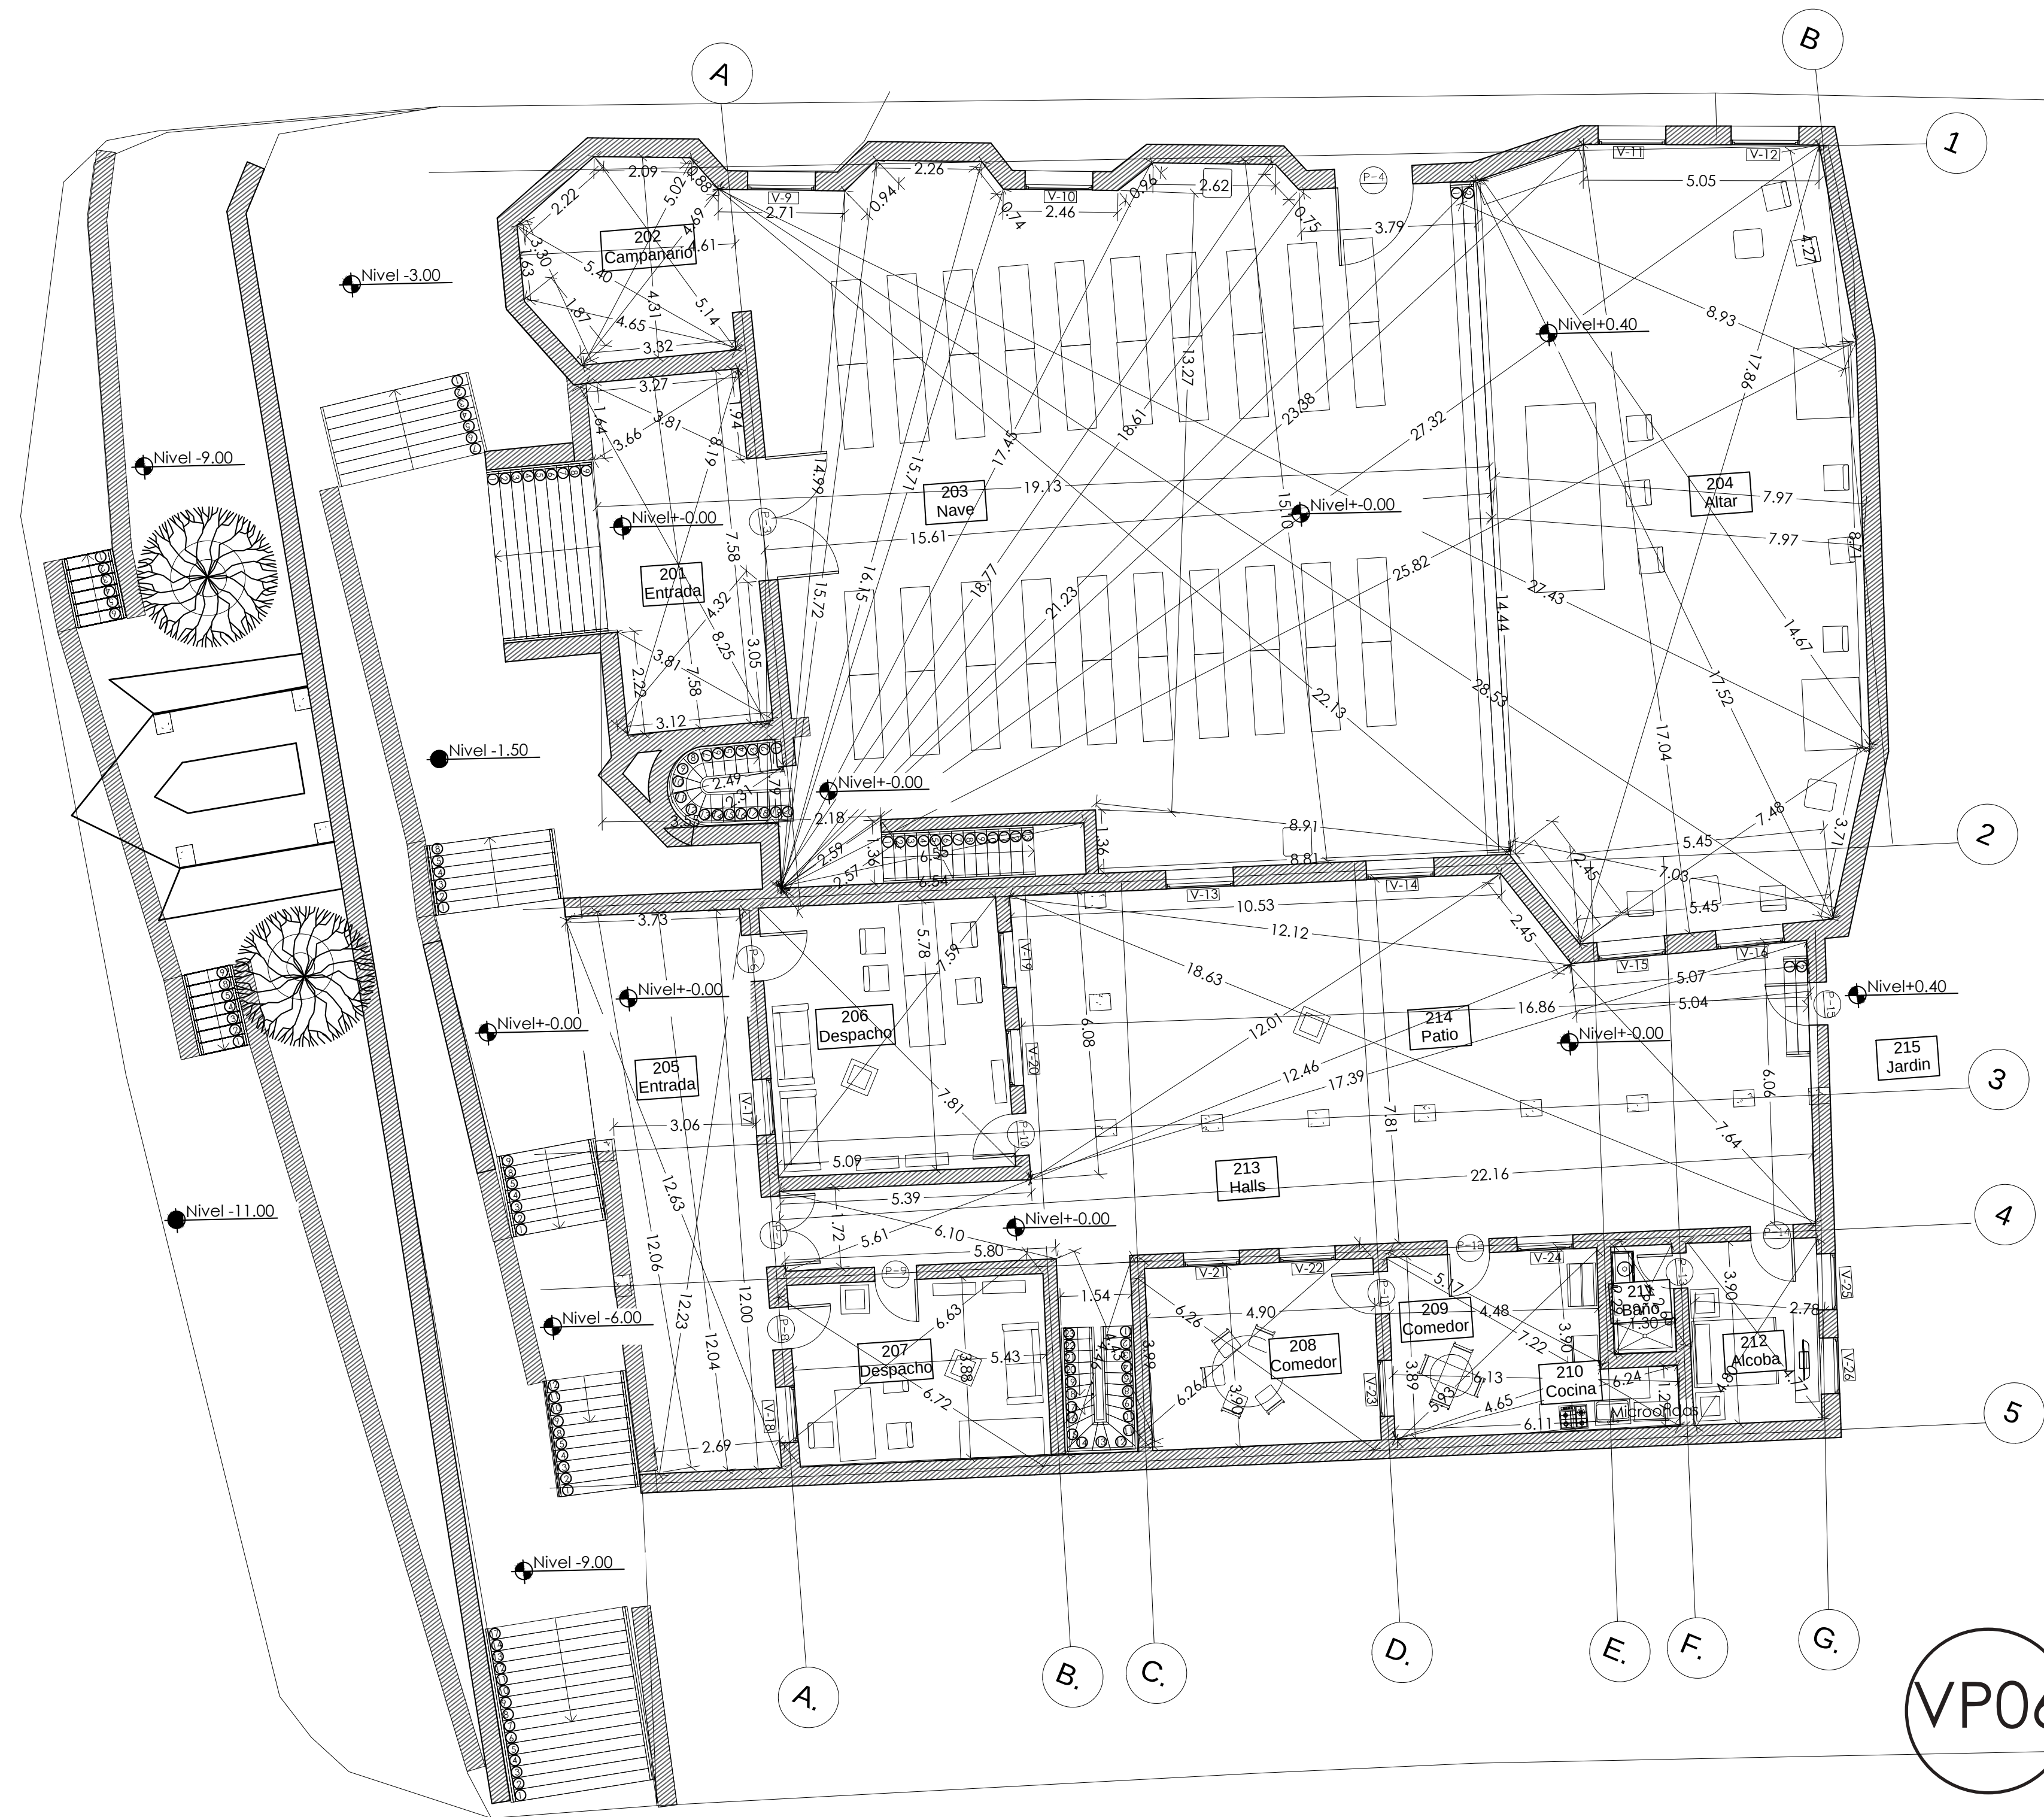
- Zona Urbana de Pámez
- Conjunto religioso
- Municipio de Pámez
- Causal Química y Biológica: Plantas Invasoras en Cubiertas De Boreque
- Causal Física: Humedad en Cubiertas De Boreque

- Causal Física: Humedad en Muro De Piedra Tallado De 35°20' CM
- Causal Biológica: Oxido Estructura Metálica De 4°8' CM
- Causal Mecánica: Grieta En Muro De Piedra Tallado De 35°20' CM

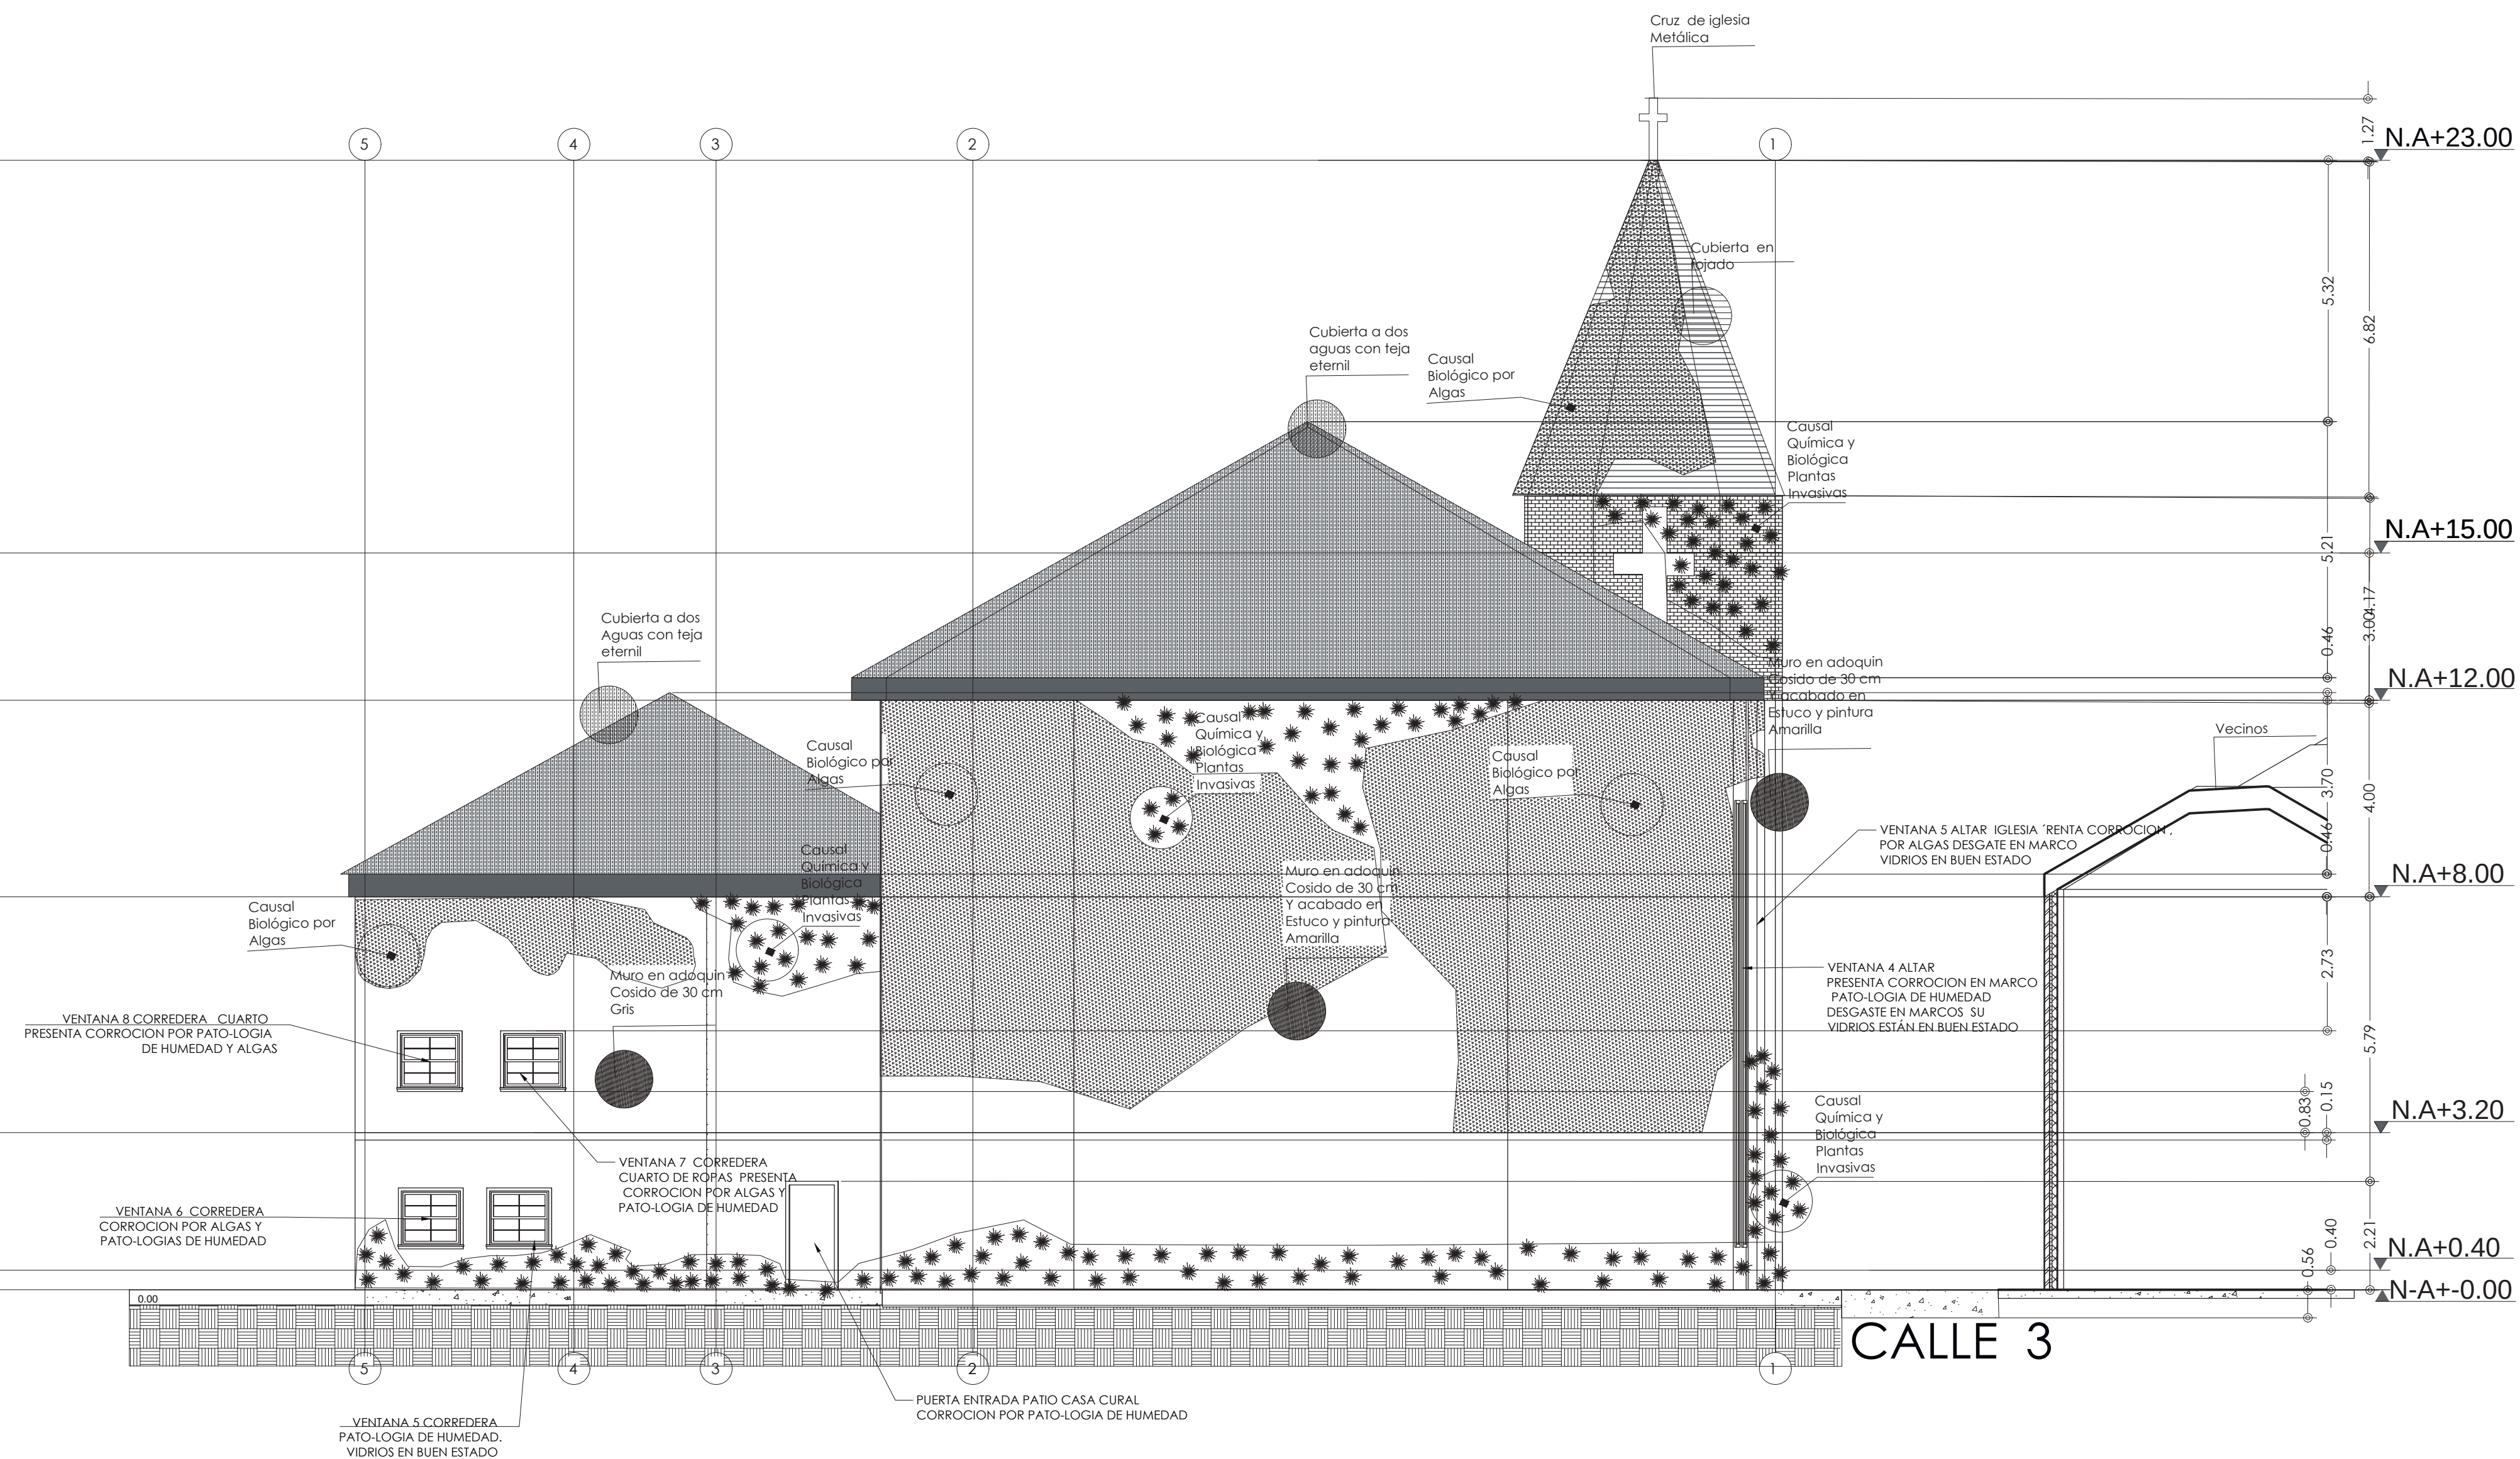
- Zona Urbana de Páime
- Conjunto religioso
- Municipio de Páime
- Causal Química y Biológica Plantas Invasivas En Cubiertas De Bareque
- Causal Física Humedad En Cubiertas De Bareque

- Causal Física Humedad En Muro De Piedra Talado De 35°20 CM
- Causal Biológico Oxido Estructura Metálica De 4°8 CM
- Causal Mecánica Grieta En Muro De Piedra Talado De 35°20 CM

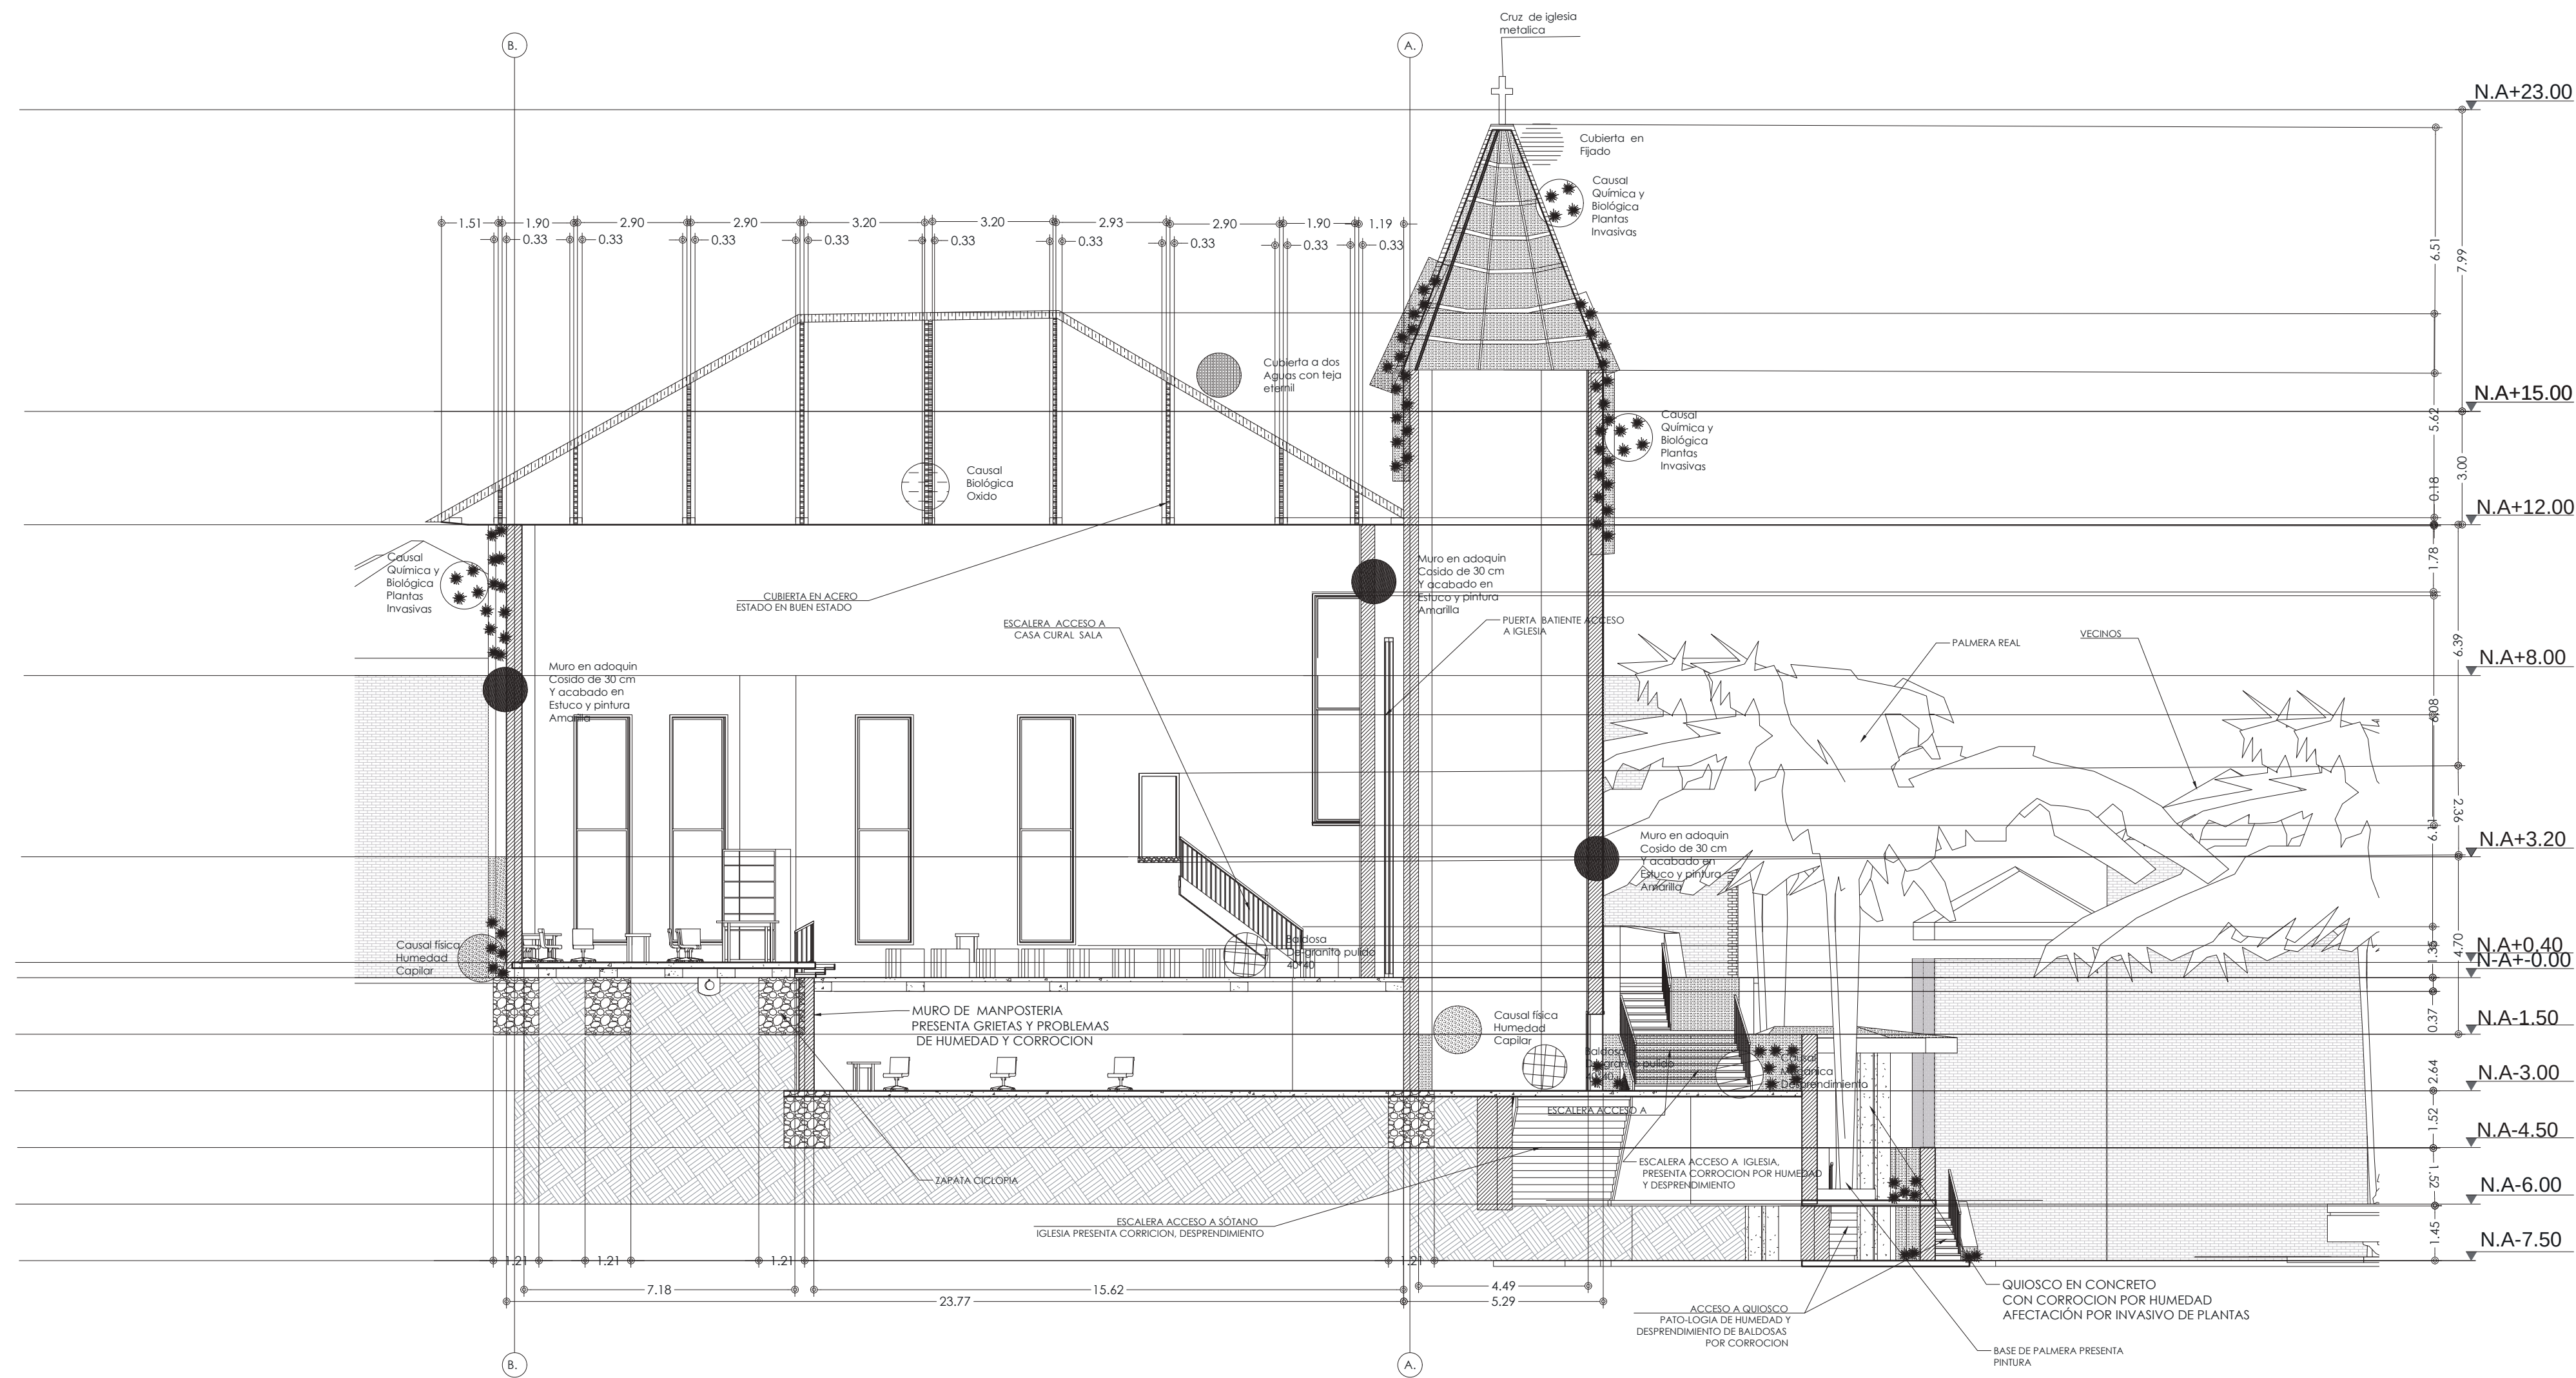
- Zona Urbana de Pámez
- Conjunto religioso
- Municipio de Pámez
- Causal Química y Biológica Plantas Invasivas En Cubiertas De Boreque
- Causal Física Humedad En Cubiertas De Boreque

- Causal Física Humedad En Muro De Piedra Tallado De 35°20CM
- Causal Biológica Oxido Estructura Metálica De 4°8 CM
- Causal Mecánica Grieta En Muro De Piedra Tallado De 35°20CM

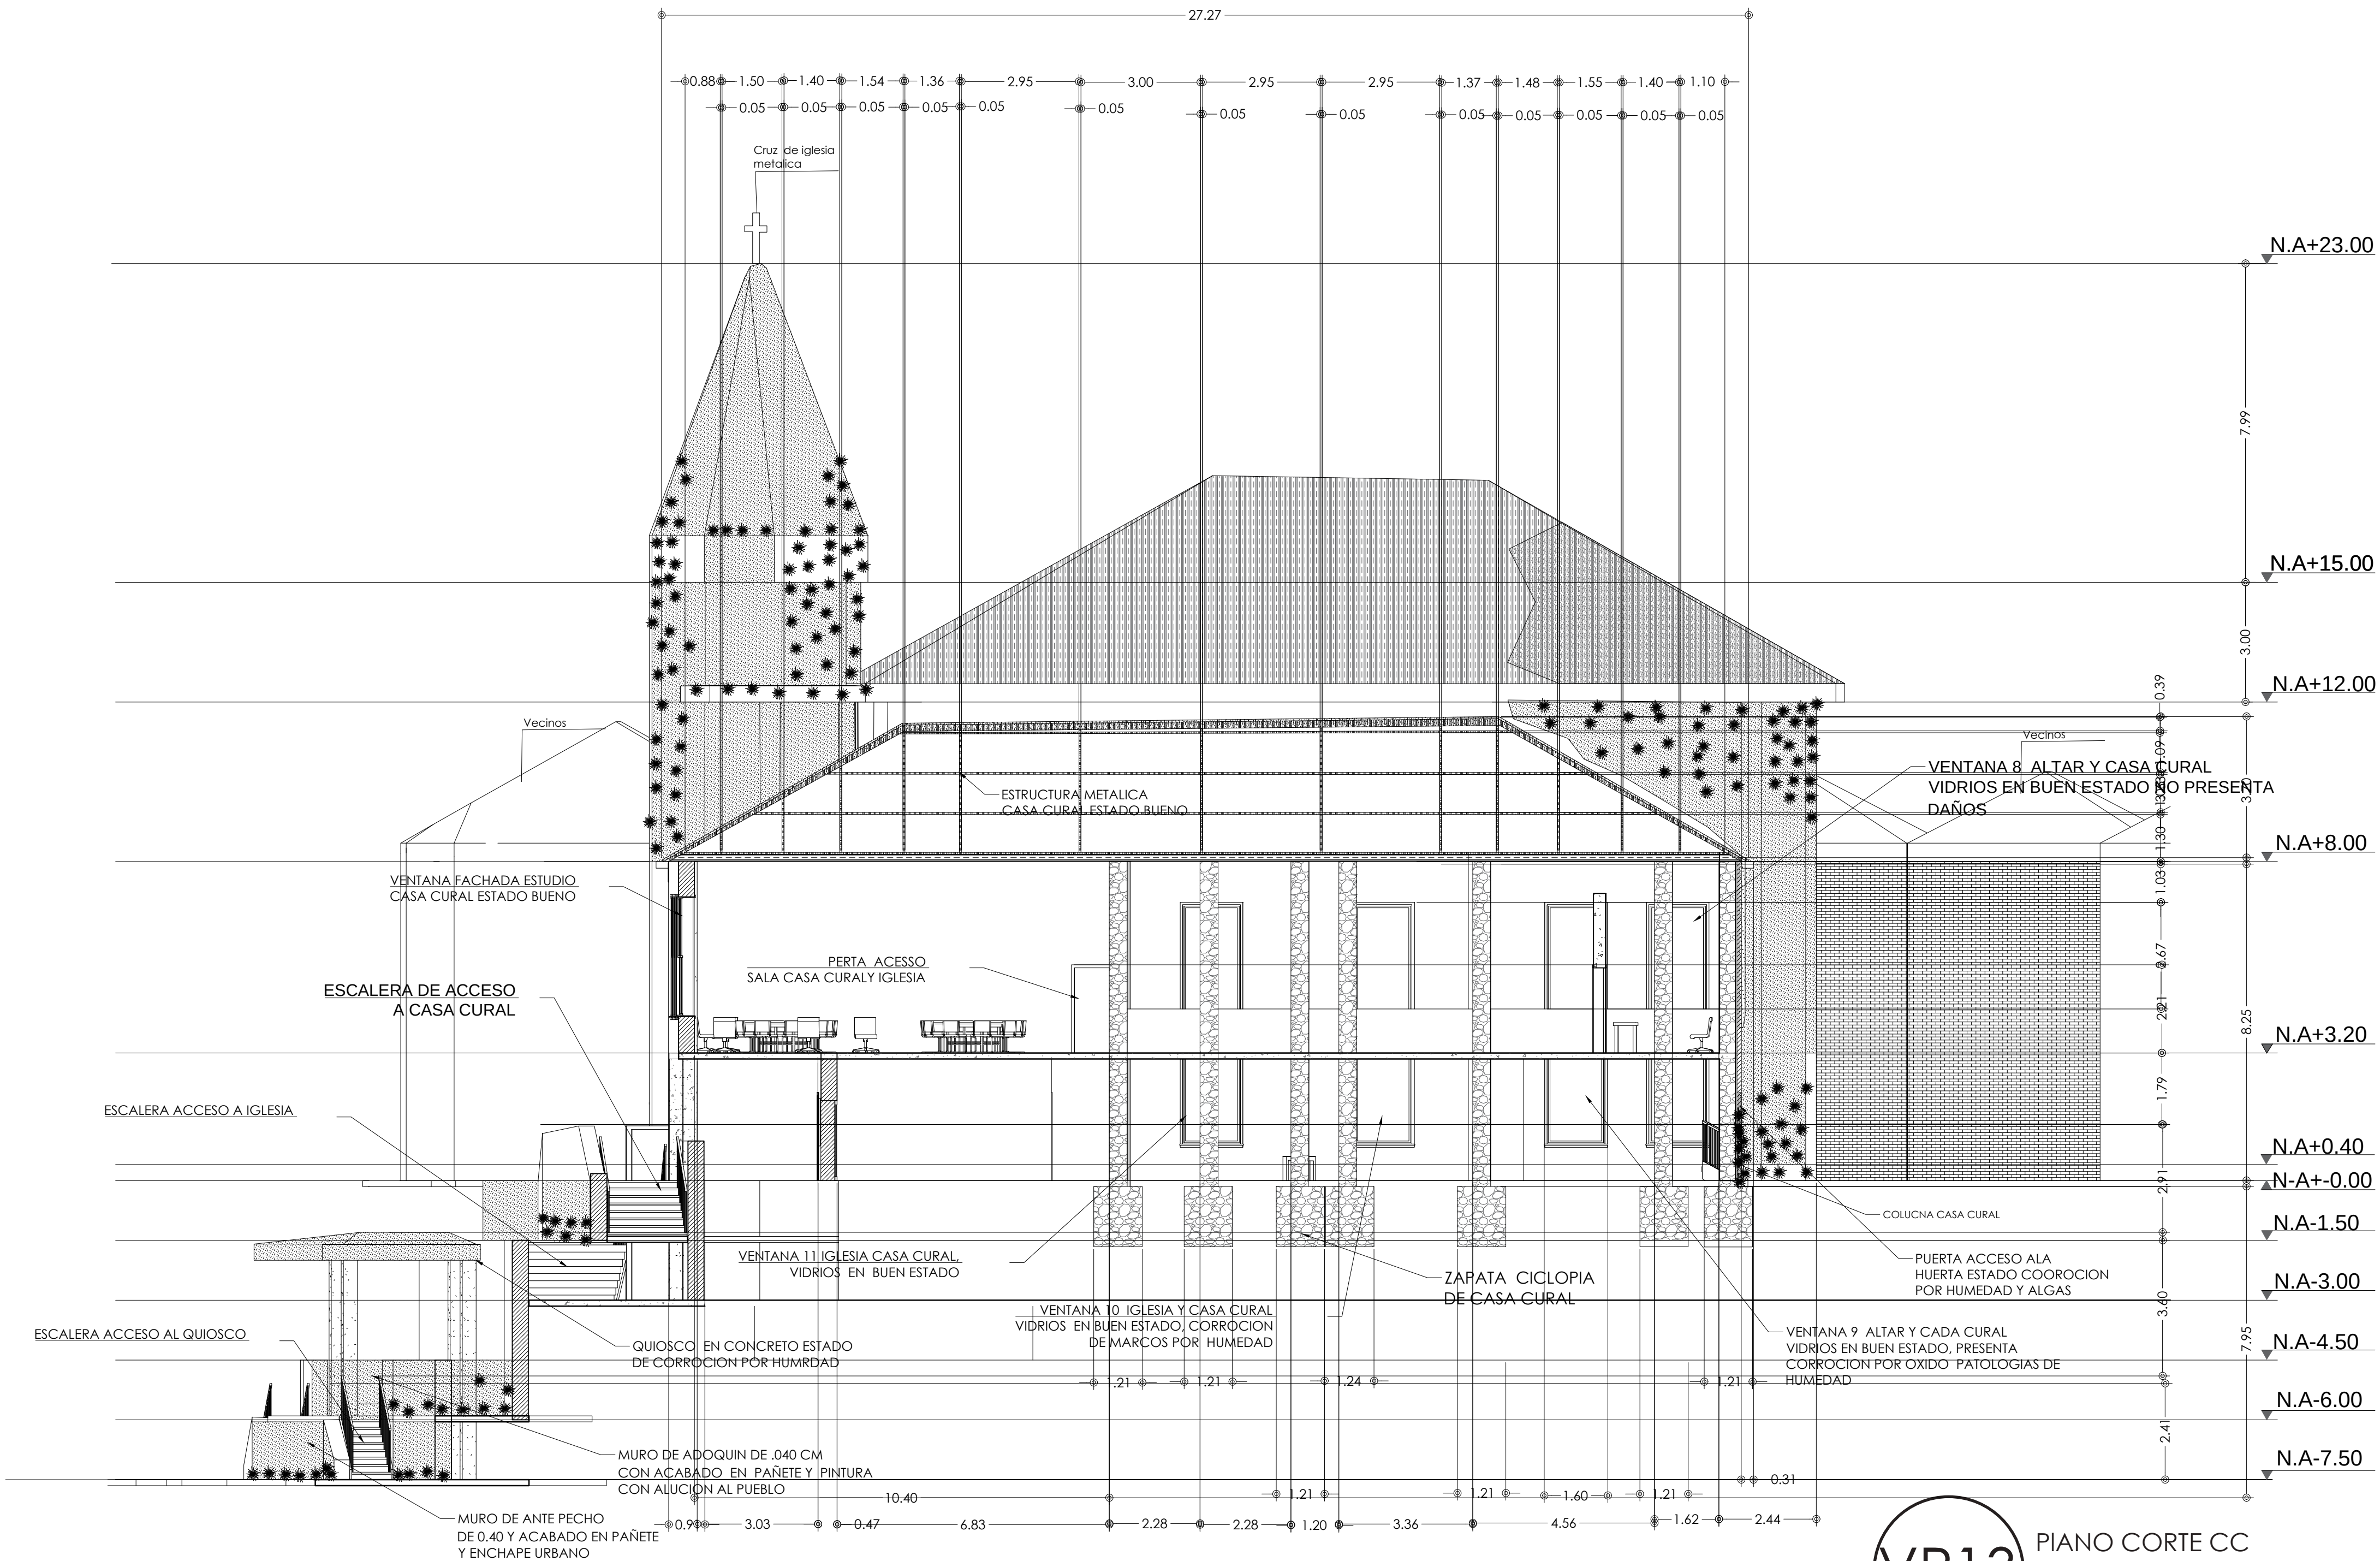
- Zona Urbana de Palme
- Conjunto religioso
- Municipio de Palme
- Causal Química y Biológica Plantas Invasivas En Cubiertas De Bareque
- Causal Física Humedad En Cubiertas De Bareque

- Causal Física Humedad En Muro De Piedra Tallado De 35°20 CM
- Causal Biológica Oxido Estructura Metalica De 4°8 CM
- Causal Mecánica Grieta En Muro De Piedra Tallado De 35°20 CM

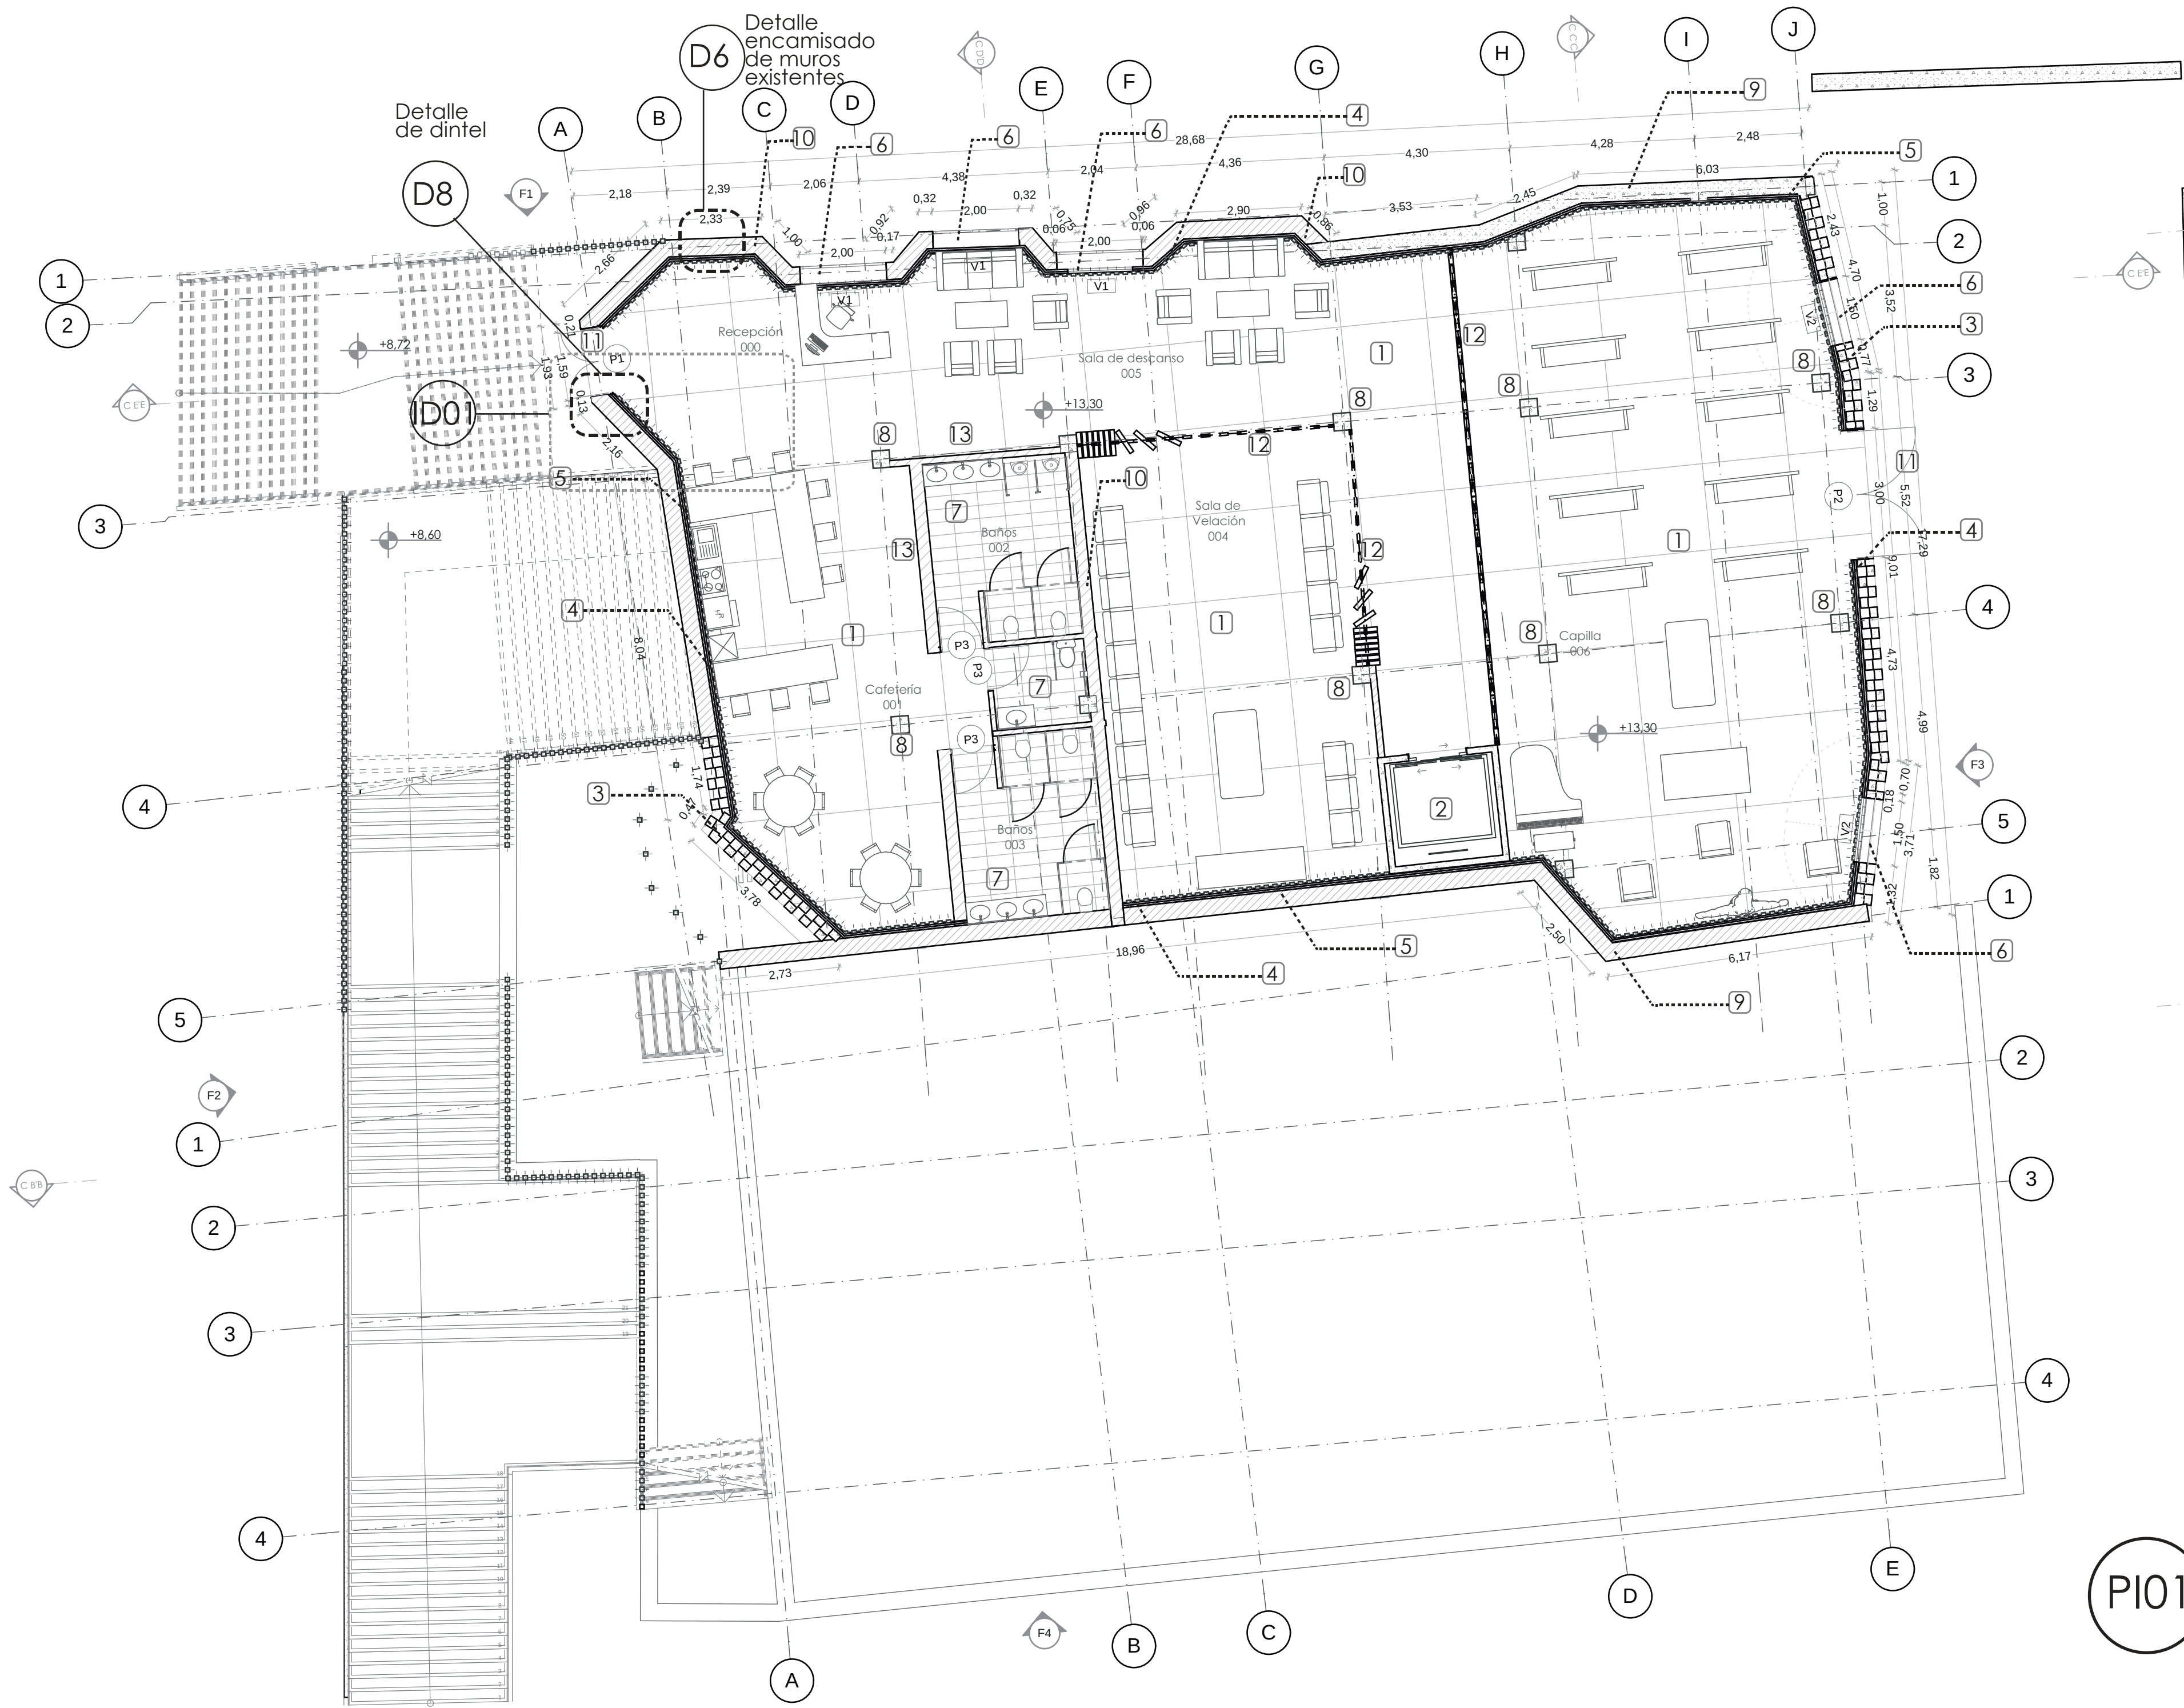
- 1. Piso en Epóxico tipo Stonlux ESD Amine color ESD Blush
- 2. Ascensor Eléctrico sin cuarto de máquinas modelo ELENESA MITSUBISHI, de capacidad de 1.050 kg / 14 PRS, con velocidad de 1,75 m/s VVVF, de grupo tractor Sin reductor (gearless) Motor ecológico, de imanes permanentes y consumo reducido. No necesita aceite, de dimensiones en cabina de 1.400 mm X 1.700 mm X 2.200 mm con paneles en acero inoxidable

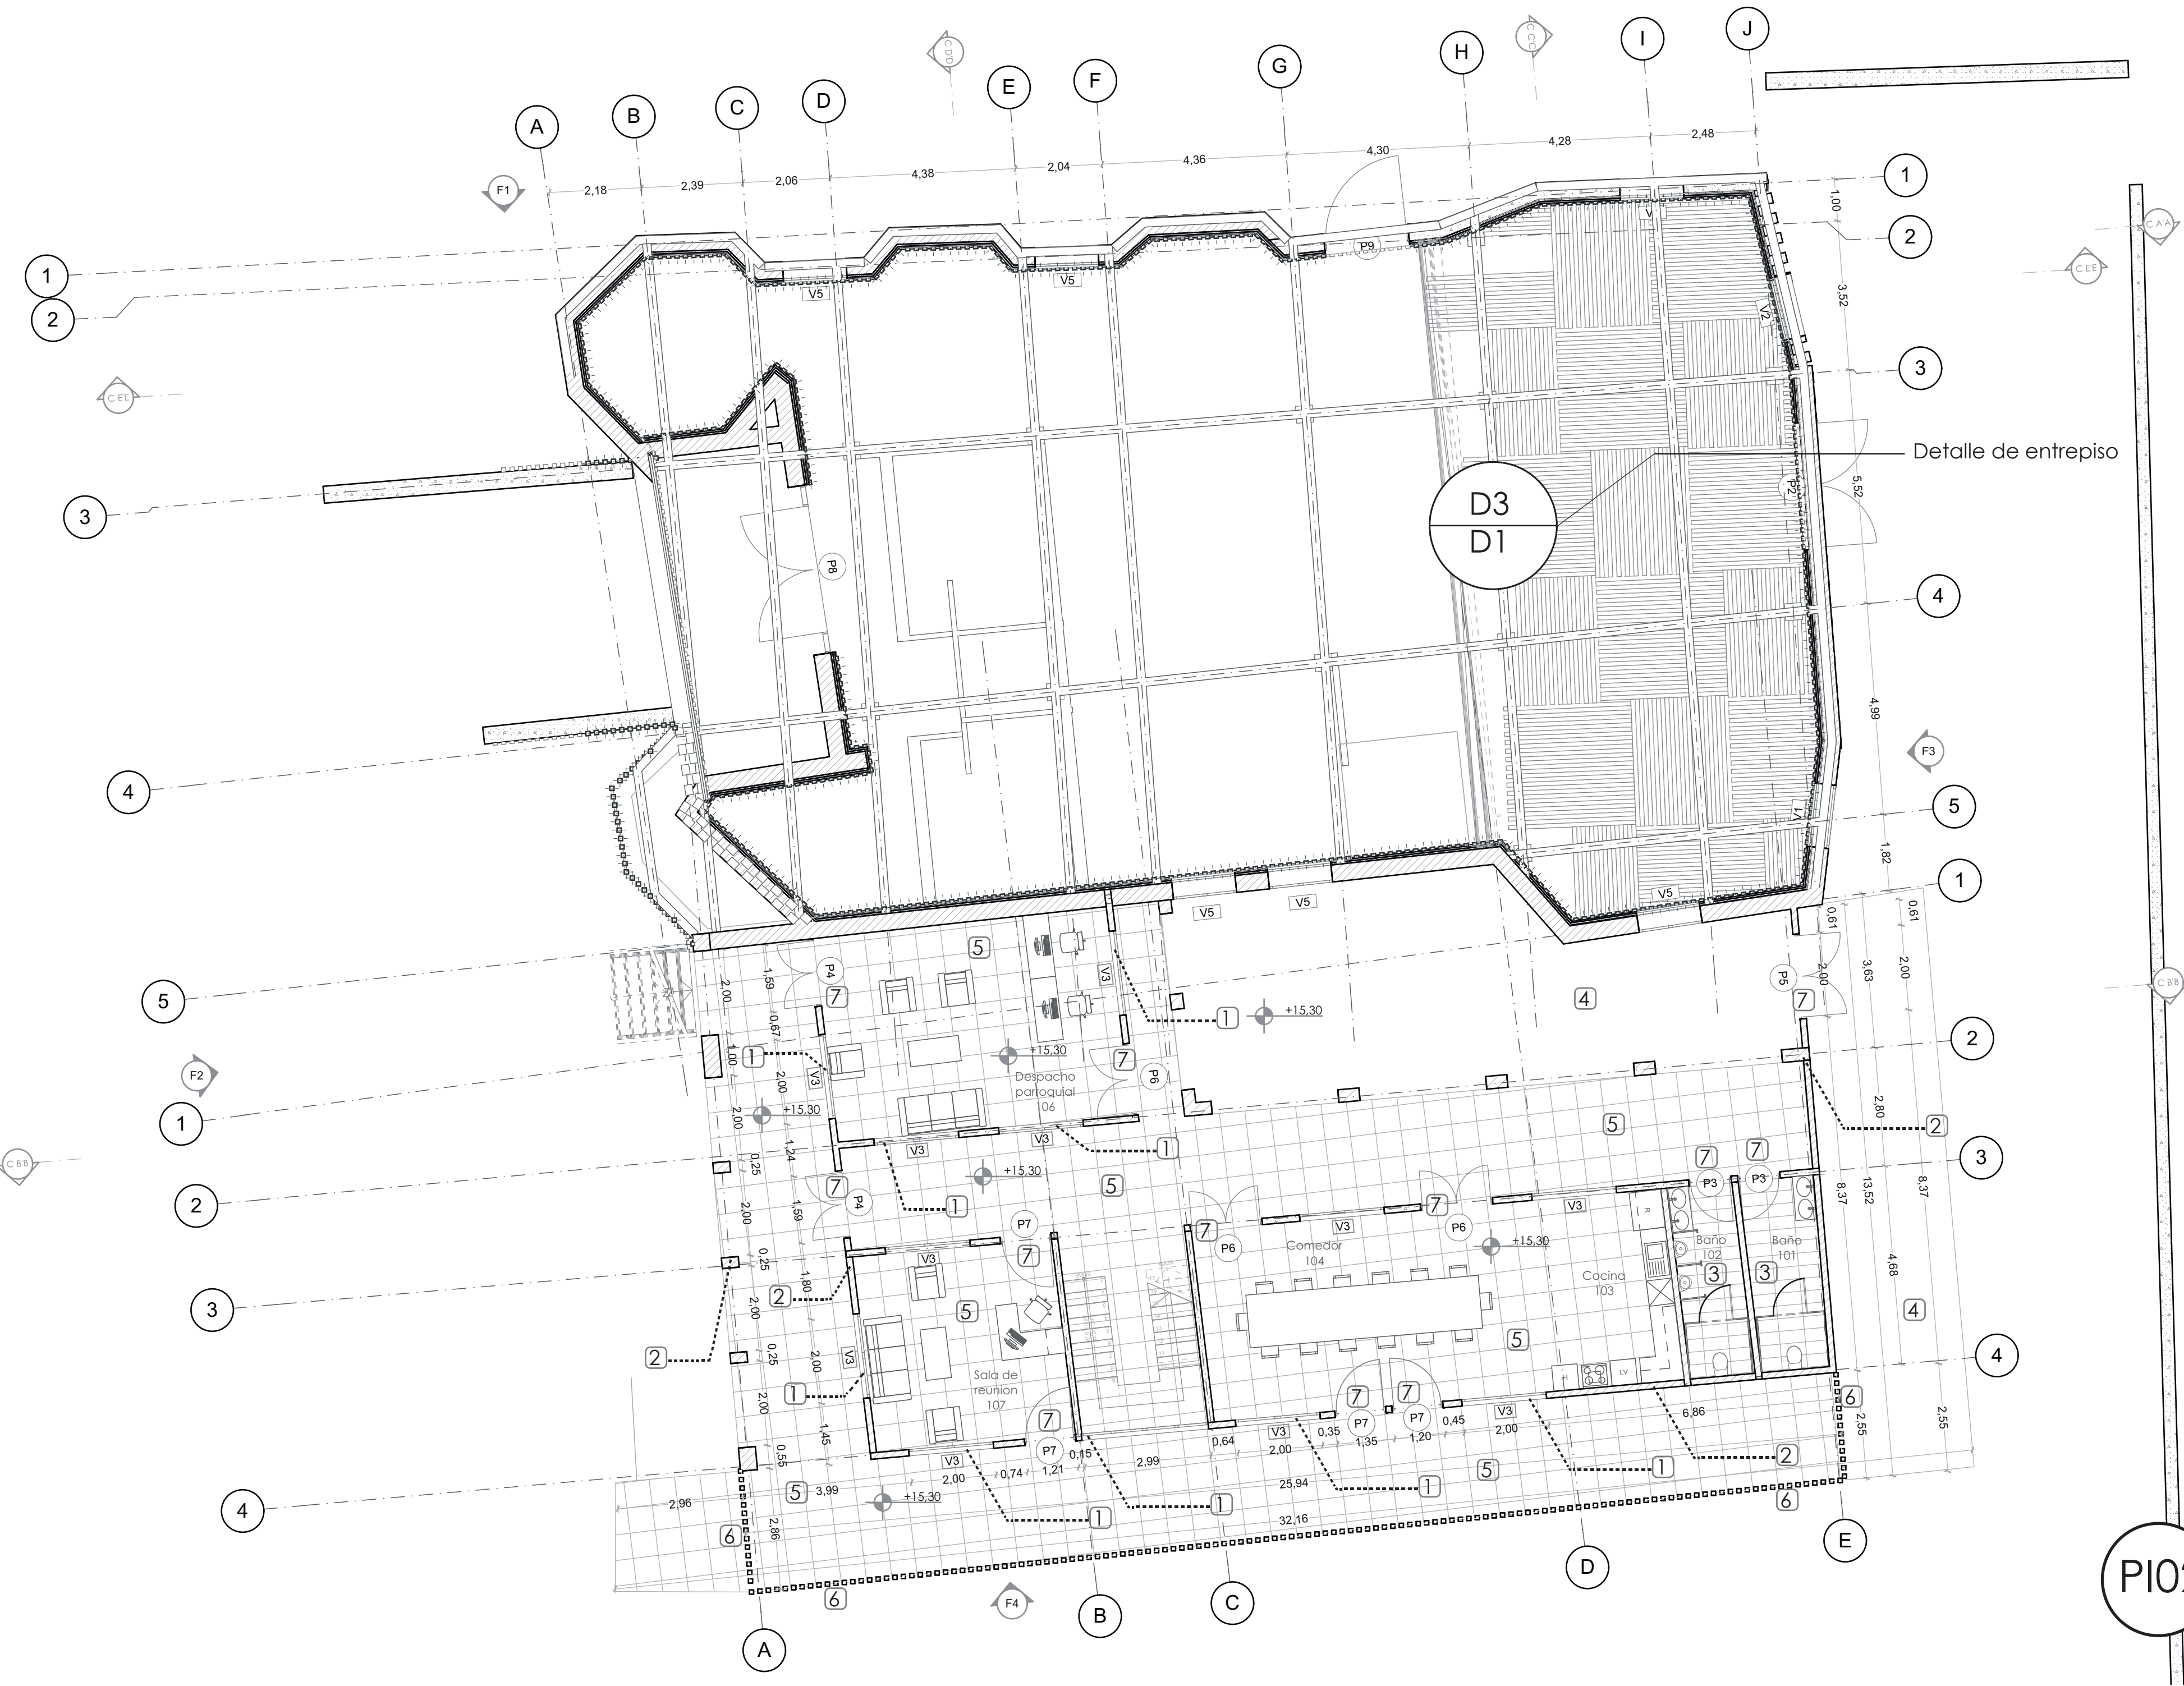
1. Ventana con vidrio de 5 mm y marco en madera tipo roble
2. Muro existente en ladrillo pre-cocido
3. Baldosa cerámica formato 0,30 x 0.60 metros tipo Spada
4. Cerámica alfa, de Referencia artística blanca tamaño 0.43 x 0.43 metros
5. Baldosa cerámica formato 0.06 x 0.60 metros tipo Tozada
6. Listón de madera tipo roble de 0.10 x 0.10 cm
7. Puerta de madera tipo roble
