| <b>FICHA DE INVENTARIO DE BIENES CULTURALES INMUEBLES</b> | | | | | | | | | | USO EXCLUSIVO DEL MINISTERIO DE CULTURA | | INMUEBLE N° | | | |
| 1.1. Nombre del bien | | TEMPLO PARROQUIAL SAN ROQUE | | | 1.2. Otros nombres | | IGLESIA | | | Grupo patrimonial: material | | Subgrupo patrimonial: inmueble | | | |

# RESTAURACIÓN DE LA HUELLA HISTÓRICA DEL CONJUNTO RELIGIOSO SAN ROQUE

## INTERVENCIÓN DE LA HUELLA HISTÓRICA DEL CONJUNTO RELIGIOSO SAN ROQUE MUNICIPIO DE PAIME, CUNDINAMARCA

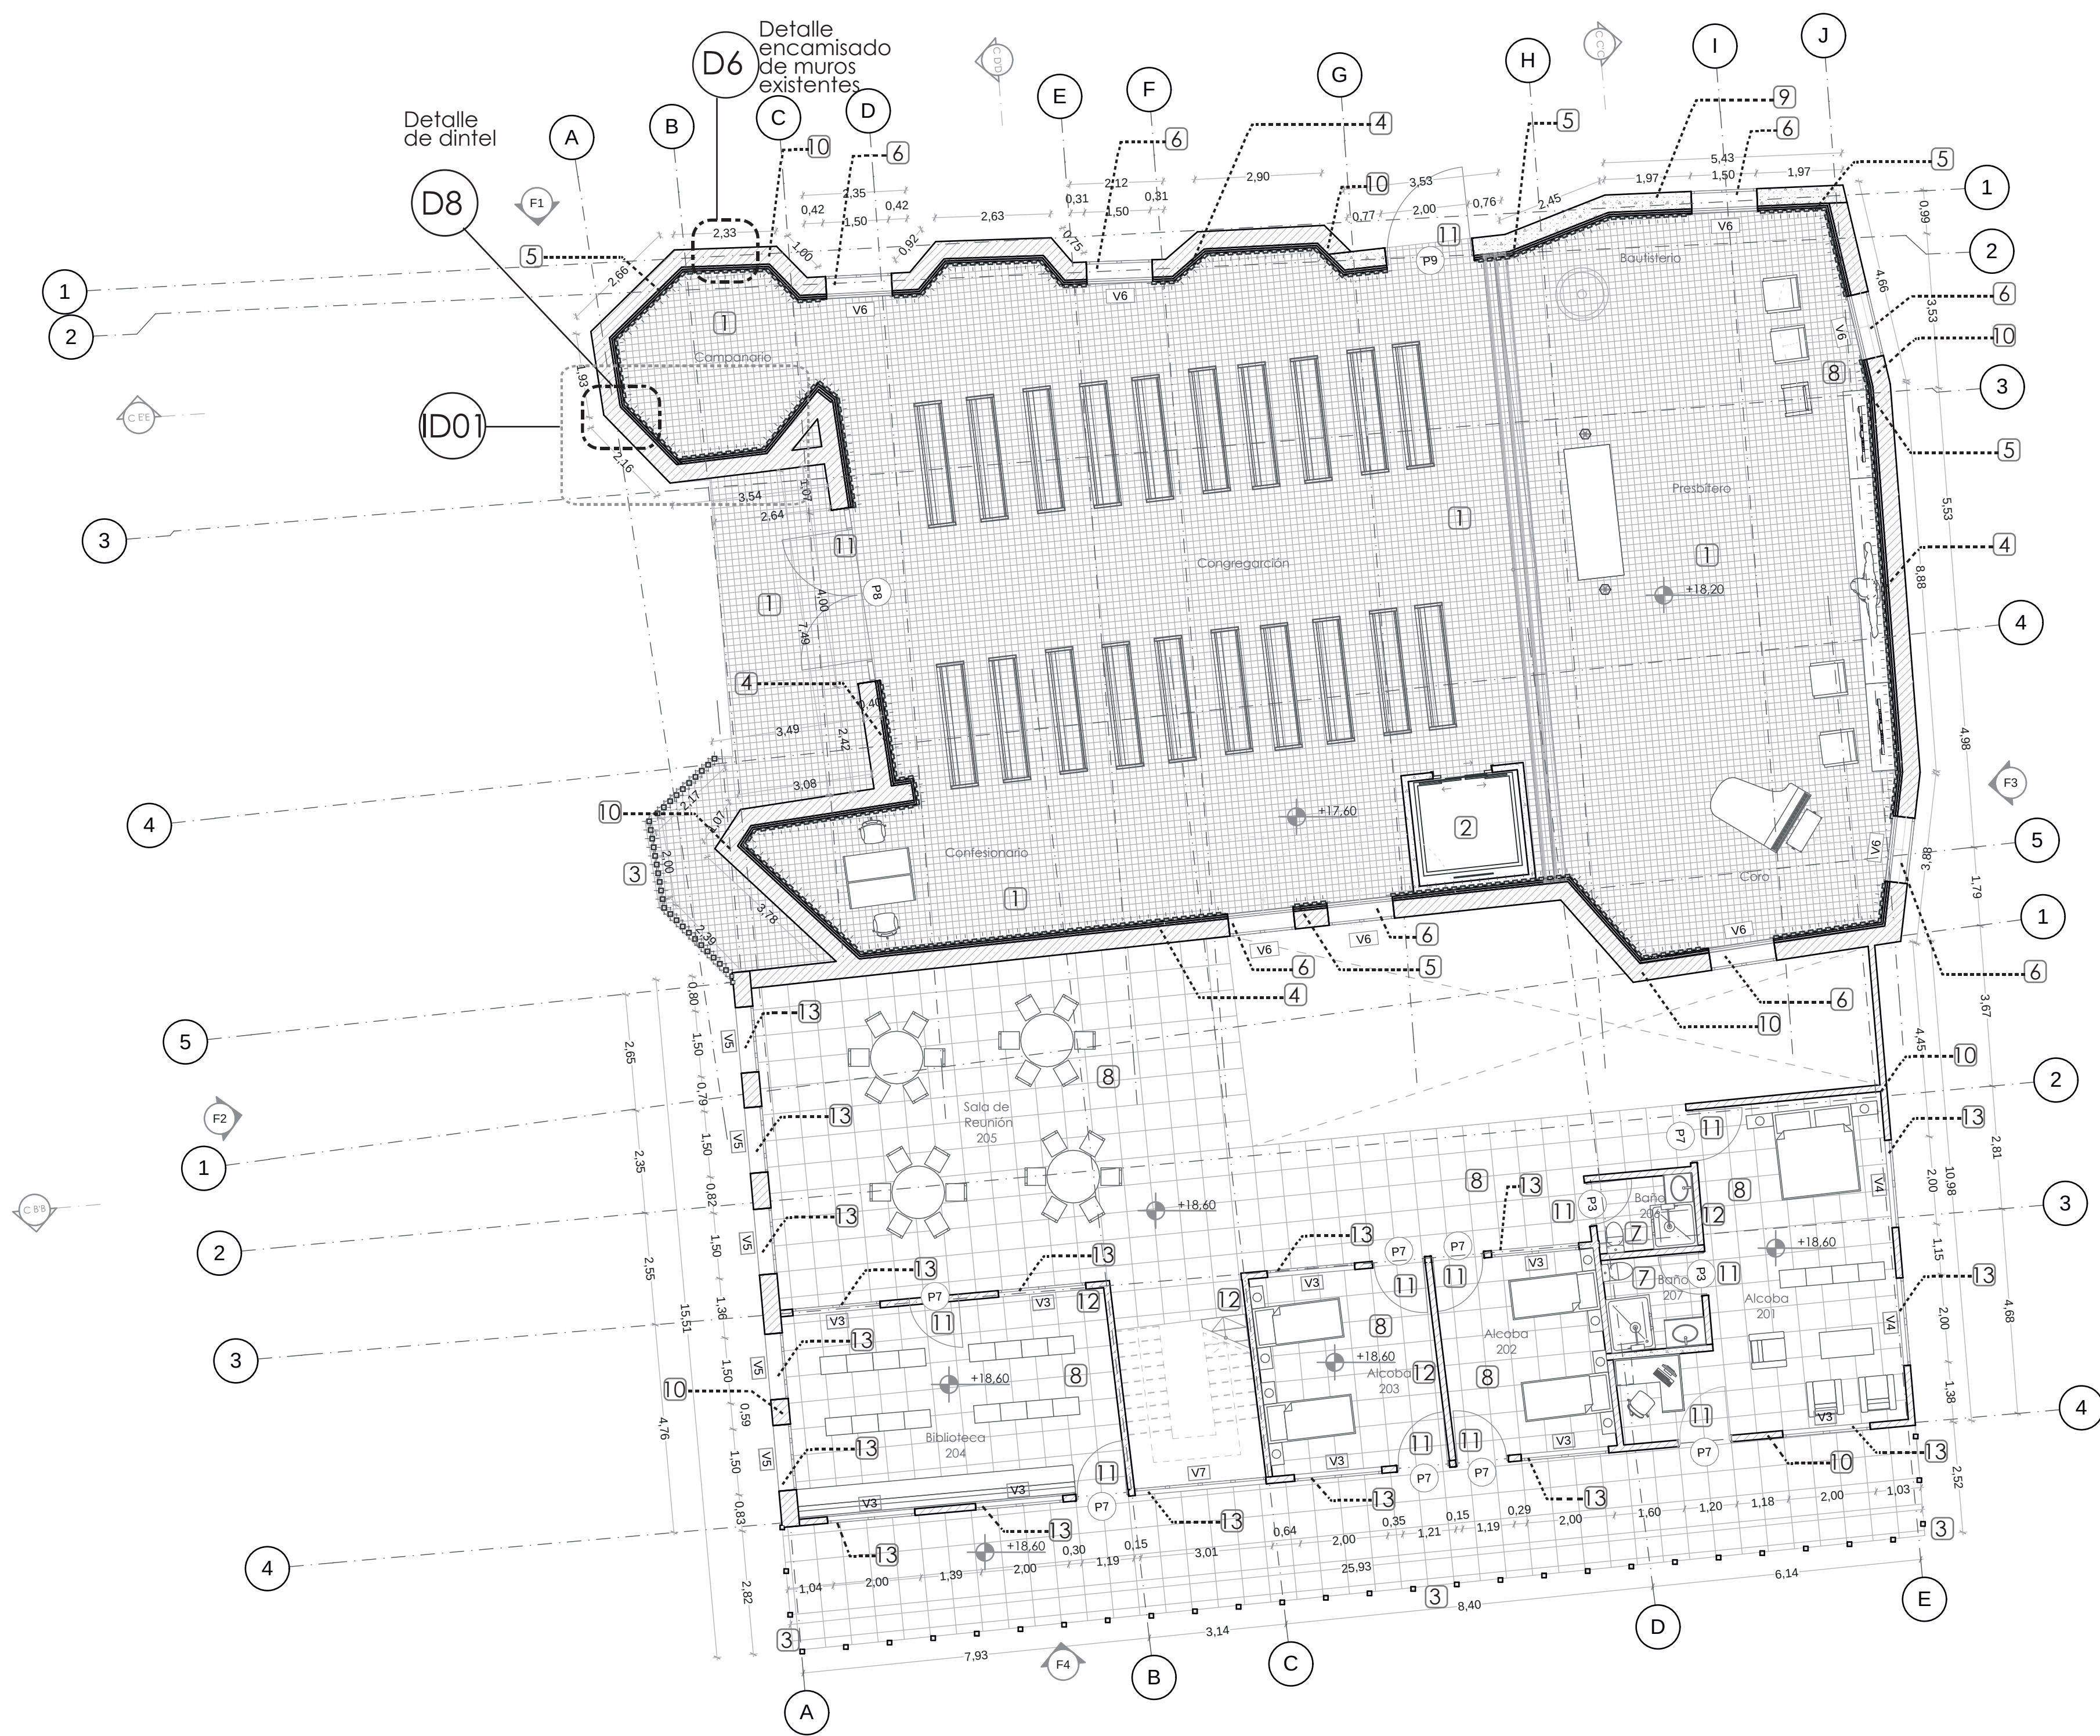
- 1. Cerámica blanca en granito pulido de 45 x 45 cm, tipo Ártica de Corona ó equivalente
- 2. Ascensor Eléctrico sin cuarto de máquinas modelo ELENESA MITSUBISHI, de capacidad de 1.050 kg / 14 PRS, con velocidad de 1,75 m/s VVVF, de grupo tractor Sin reductor (gearless) Motor ecológico, de imanes permanentes y consumo reducido. No necesita aceite, de dimensiones en cabina de 1.400 mm X 1.700 mm X 2.200 mm con paneles en acero inoxidable

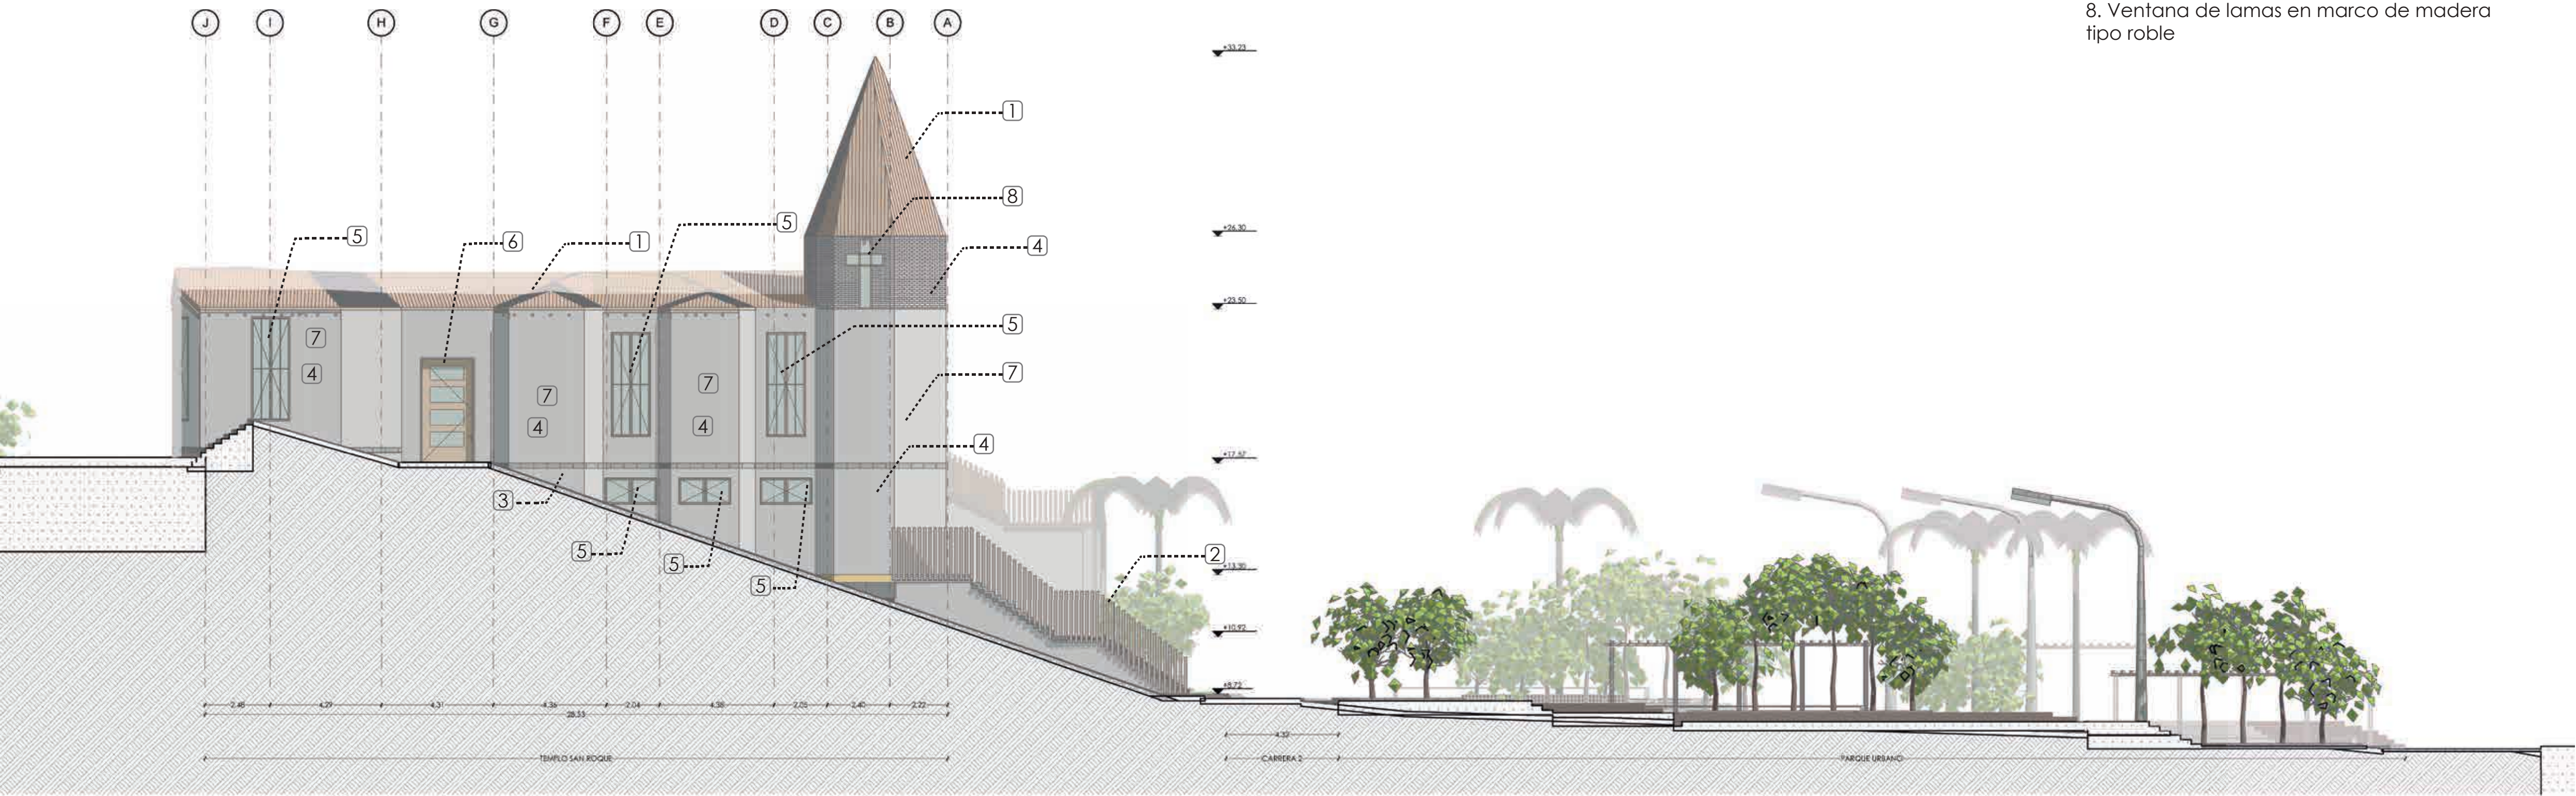
**F101** FACHADA DE INTERVENCIÓN NORTE  
Esc: 1:150

- 1. Teja Termo-Acústica 3 Grecas, color tipo madera
- 2. Listón de madera tipo roble de 0.10 x 0.10 cm
- 3. Muro de contención de 0.50 x 2,00 metros en hormigón armado de 3500 psi
- 4. Muro existente en ladrillo pre-cocido, reforzado en sistema de encamizado
- 5. Ventana con vidrio en vitral y marco en madera tipo roble
- 6. Puerta de madera tipo roble
- 7. Pintura Exterior Koraza Blanco 4.1gl Pintuco
- 8. Ventana de lamas en marco de madera tipo roble

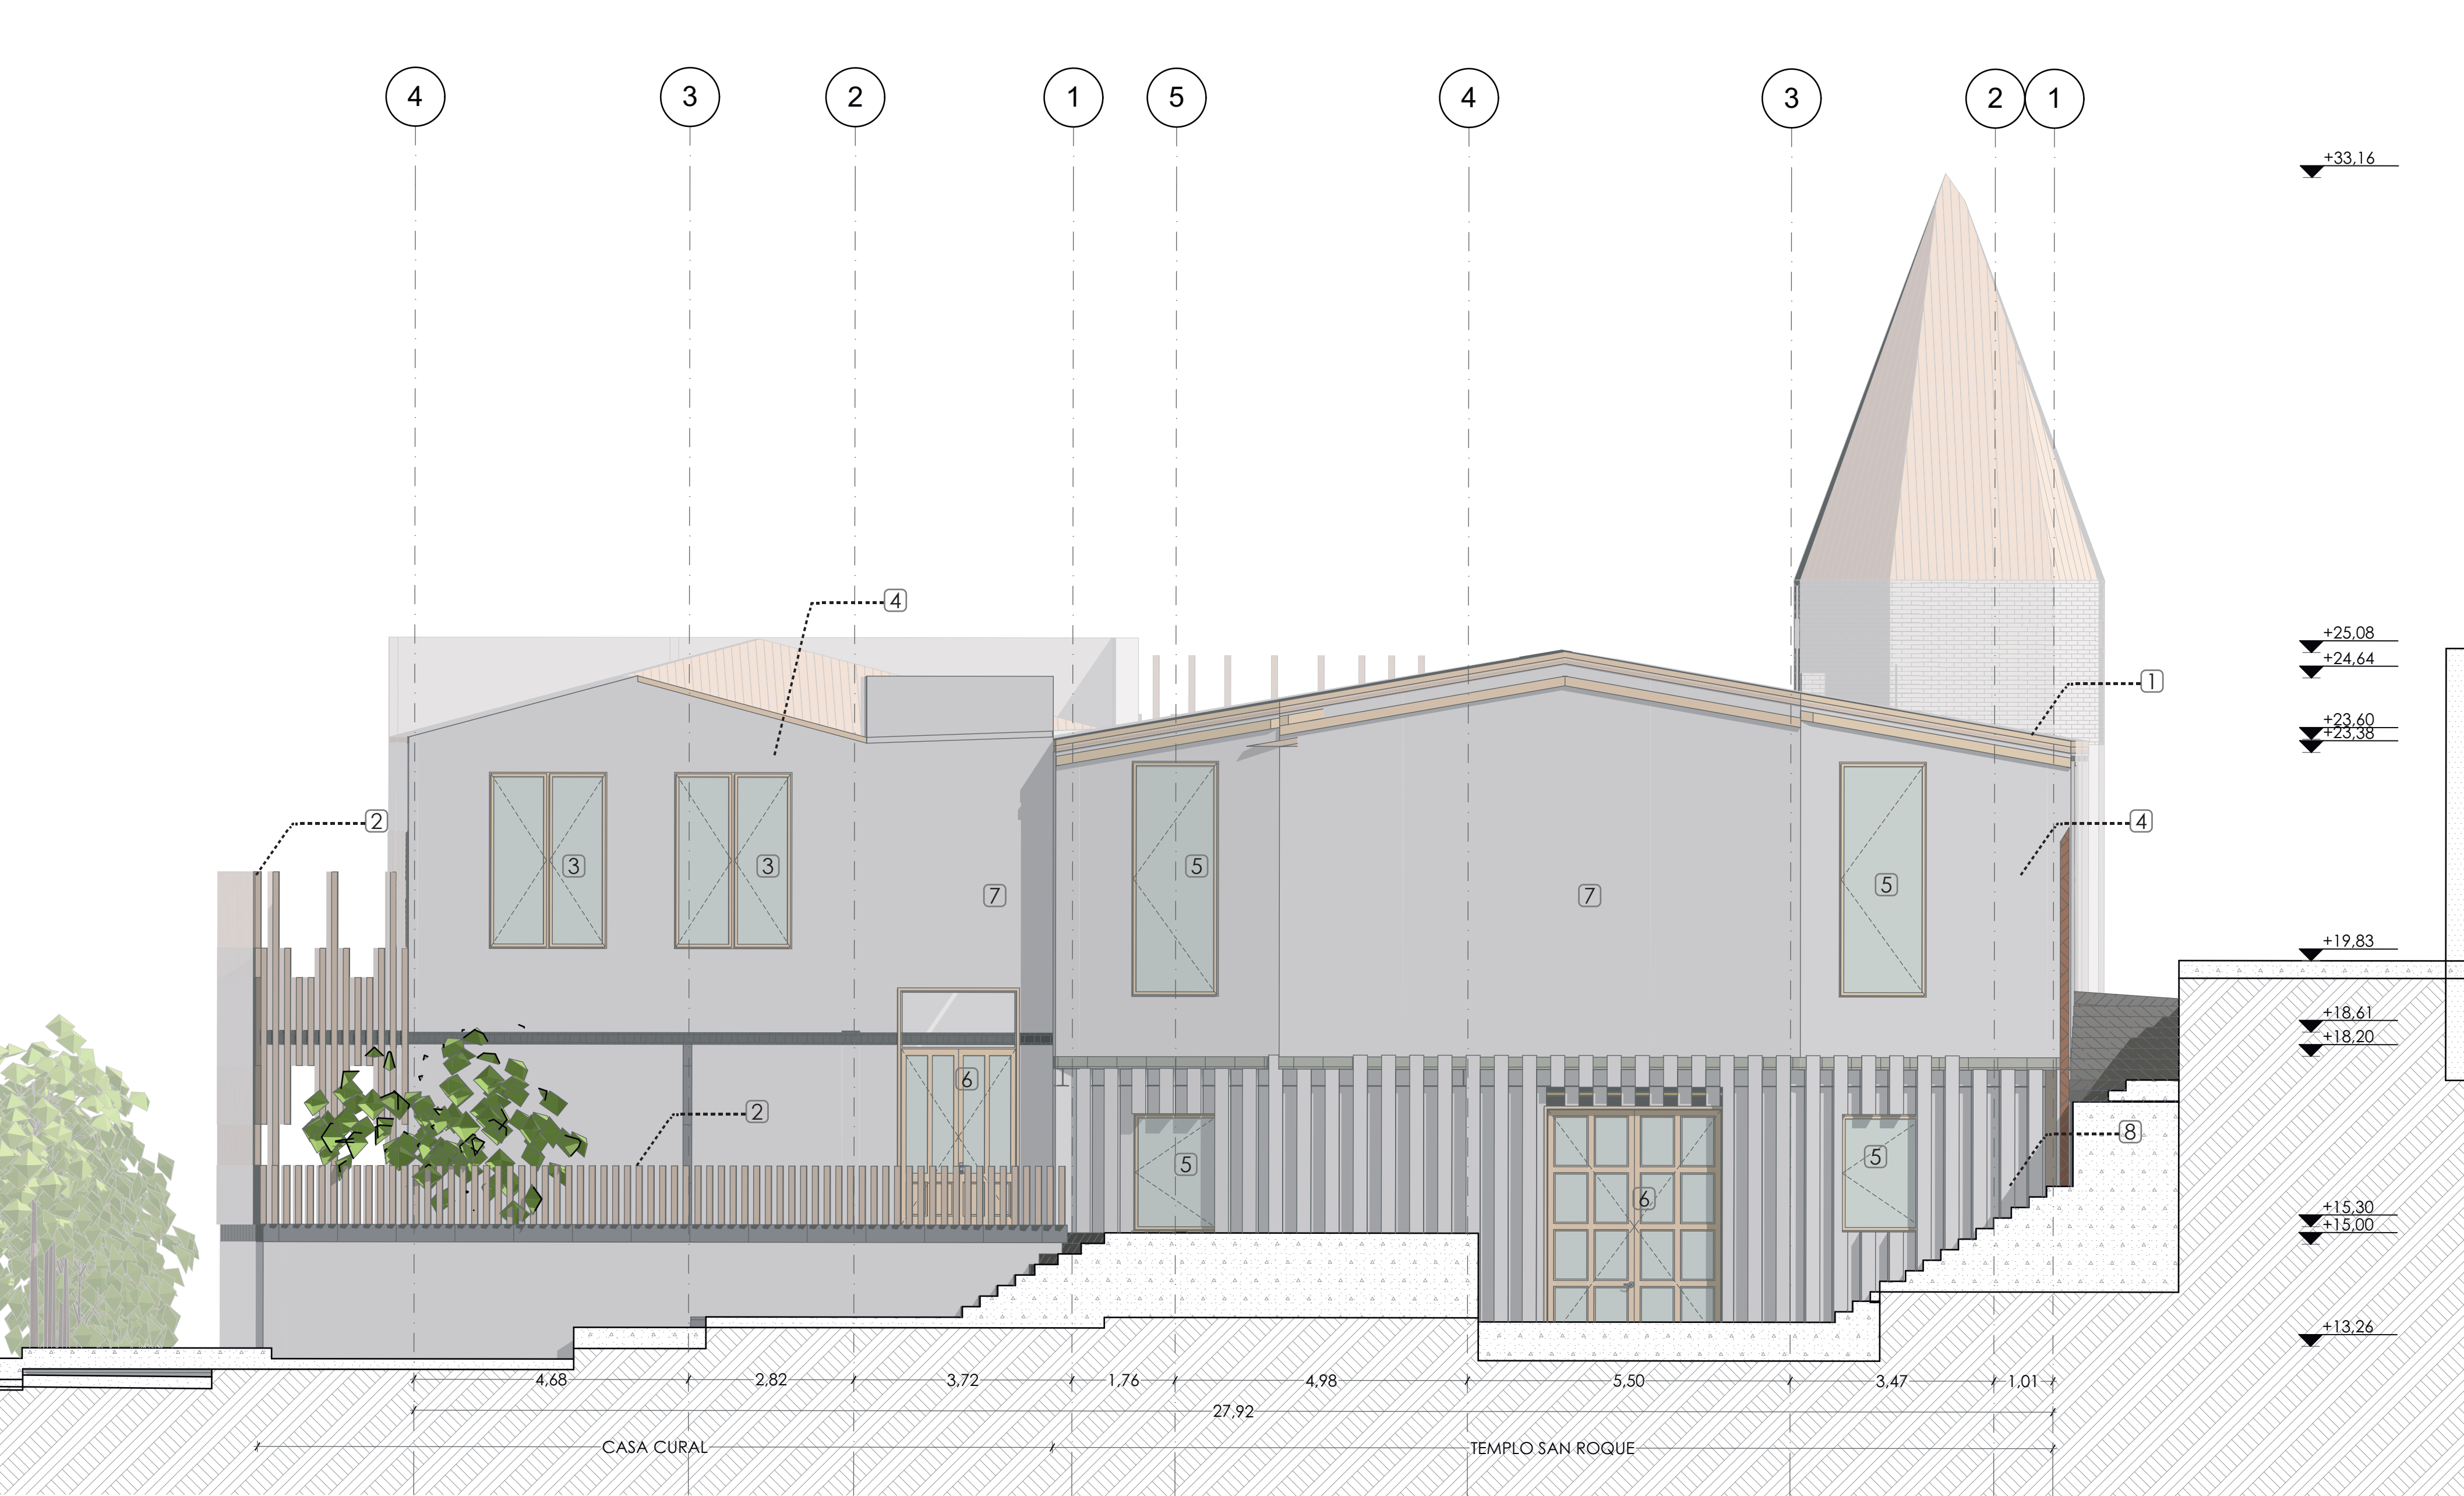
1. Teja Termo-Acústica 3 Grecas, color tipo madera
2. Listón de madera tipo roble de 0.10 x 0.10 cm
3. Ventana con vidrio de 5 mm y marco en madera tipo roble
4. Muro existente en ladrillo pre-cocido, reforzado en sistema de encamizado
5. Ventana con vidrio en vitral y marco en madera tipo roble
6. Puerta de madera tipo roble
7. Pintura Exterior Koraza Blanco 4.1gl Pintuco
8. Muro calado en mampostería, trabado con malla anti-fauna

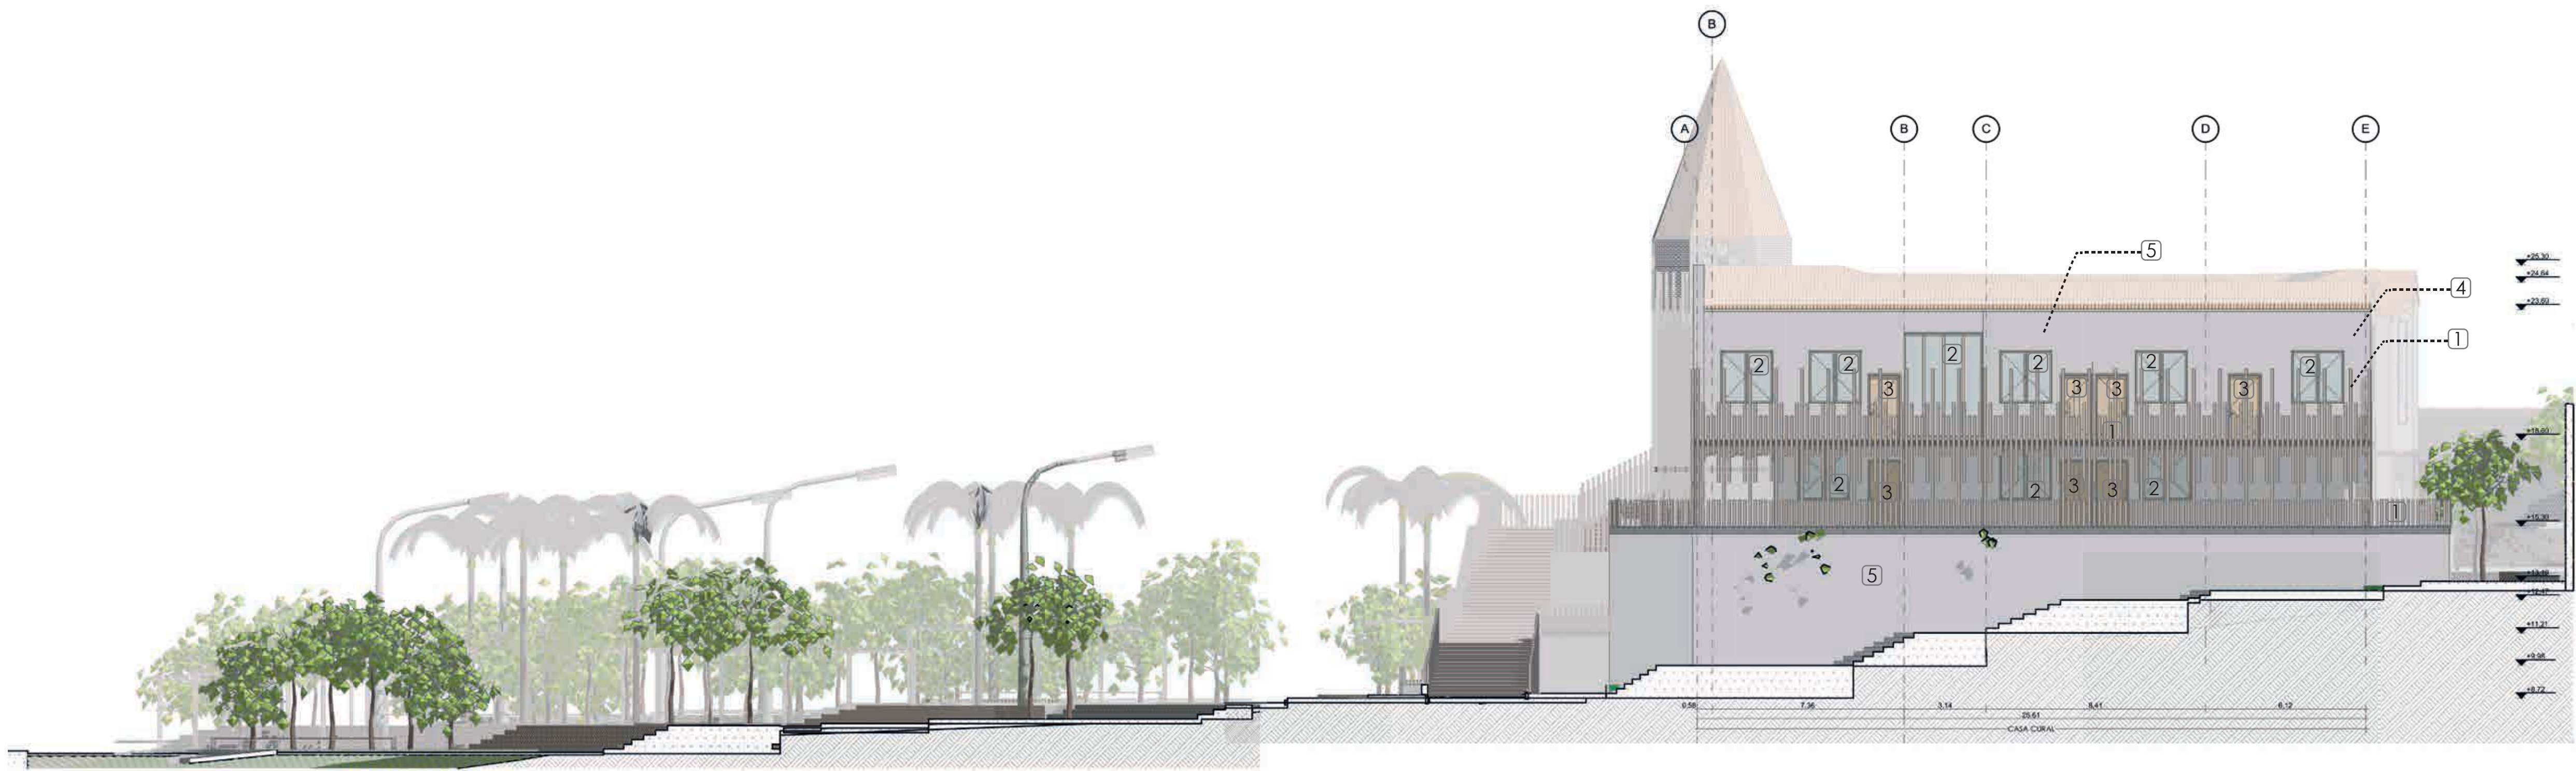
**F104** FACHADA DE INTERVENCIÓN SUR  
Esc: 1:150

- 1. Listón de madera tipo roble de 0.10 x 0.10 cm
- 2. Ventana con vidrio de 5 mm y marco en madera tipo roble
- 3. Puerta de madera tipo roble
- 4. Muro existente en ladrillo pre-cocido, reforzado en sistema de encamizado
- 5. Pintura Exterior Koraza Blanco 4.1gl Pintuco

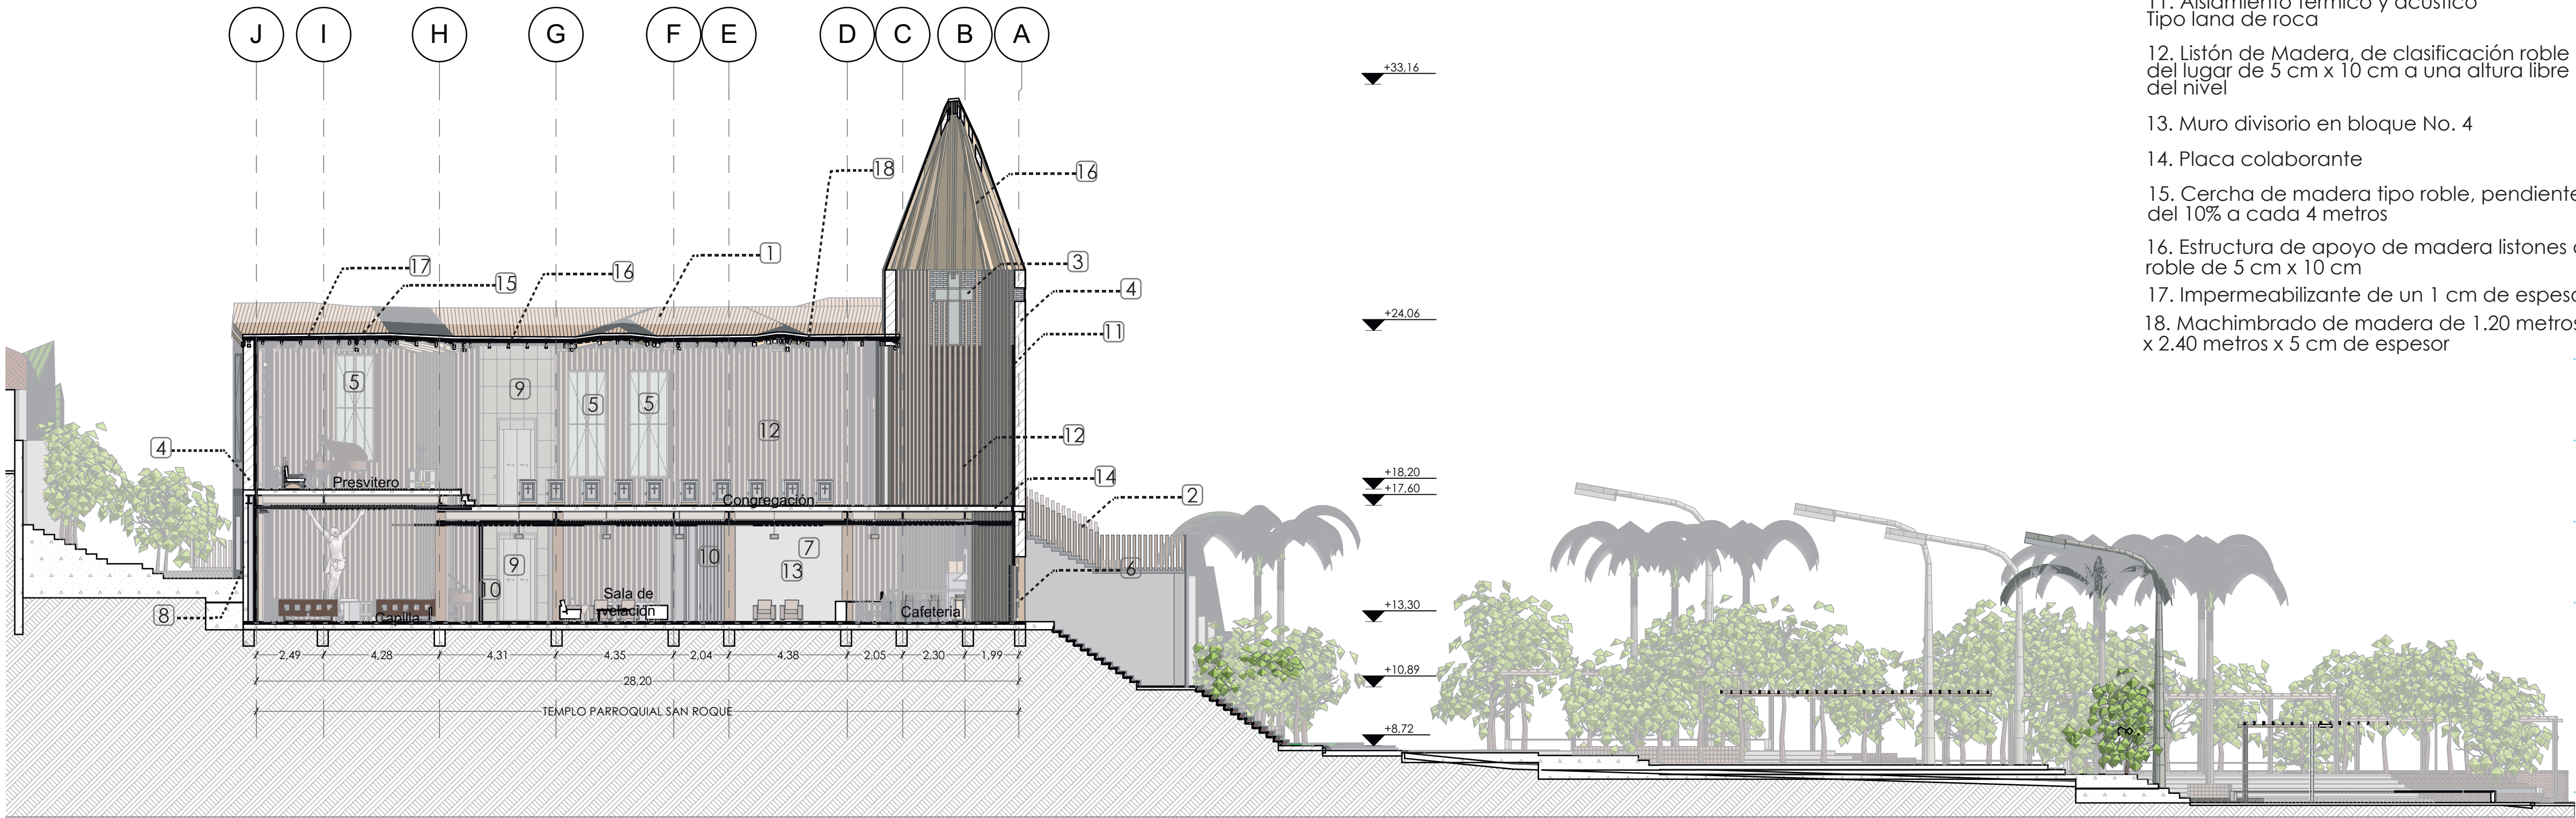
1. Teja Termo-Acústica 3 Grecas, color tipo madera
2. Listón de madera tipo roble de 0.10 x 0.10 cm
3. Ventana de lamas en marco en madera tipo roble
4. Muro existente en ladrillo pre-cocido, reforzado en sistema de encamizado
5. Ventana con vidrio en vitral y marco en madera tipo roble
6. Puerta de madera tipo roble
7. Pintura Exterior Koraza Blanco 4.1gl Pintuco
8. Muro calado en mampostería, trabado con malla anti-fauna
9. Ascensor Eléctrico sin cuarto de máquinas modelo ELENESSA MITSUBISHI, de capacidad de 1.050 kg / 14 PRS, con velocidad de 1,75 m/s VVVF, de grupo tractor Sin reductor (gearless) Motor ecológico, de imanes permanentes y consumo reducido. No necesita aceite, de dimensiones en cabina de 1.400 mm X 1.700 mm X 2.200 mm con paneles en acero inoxidable

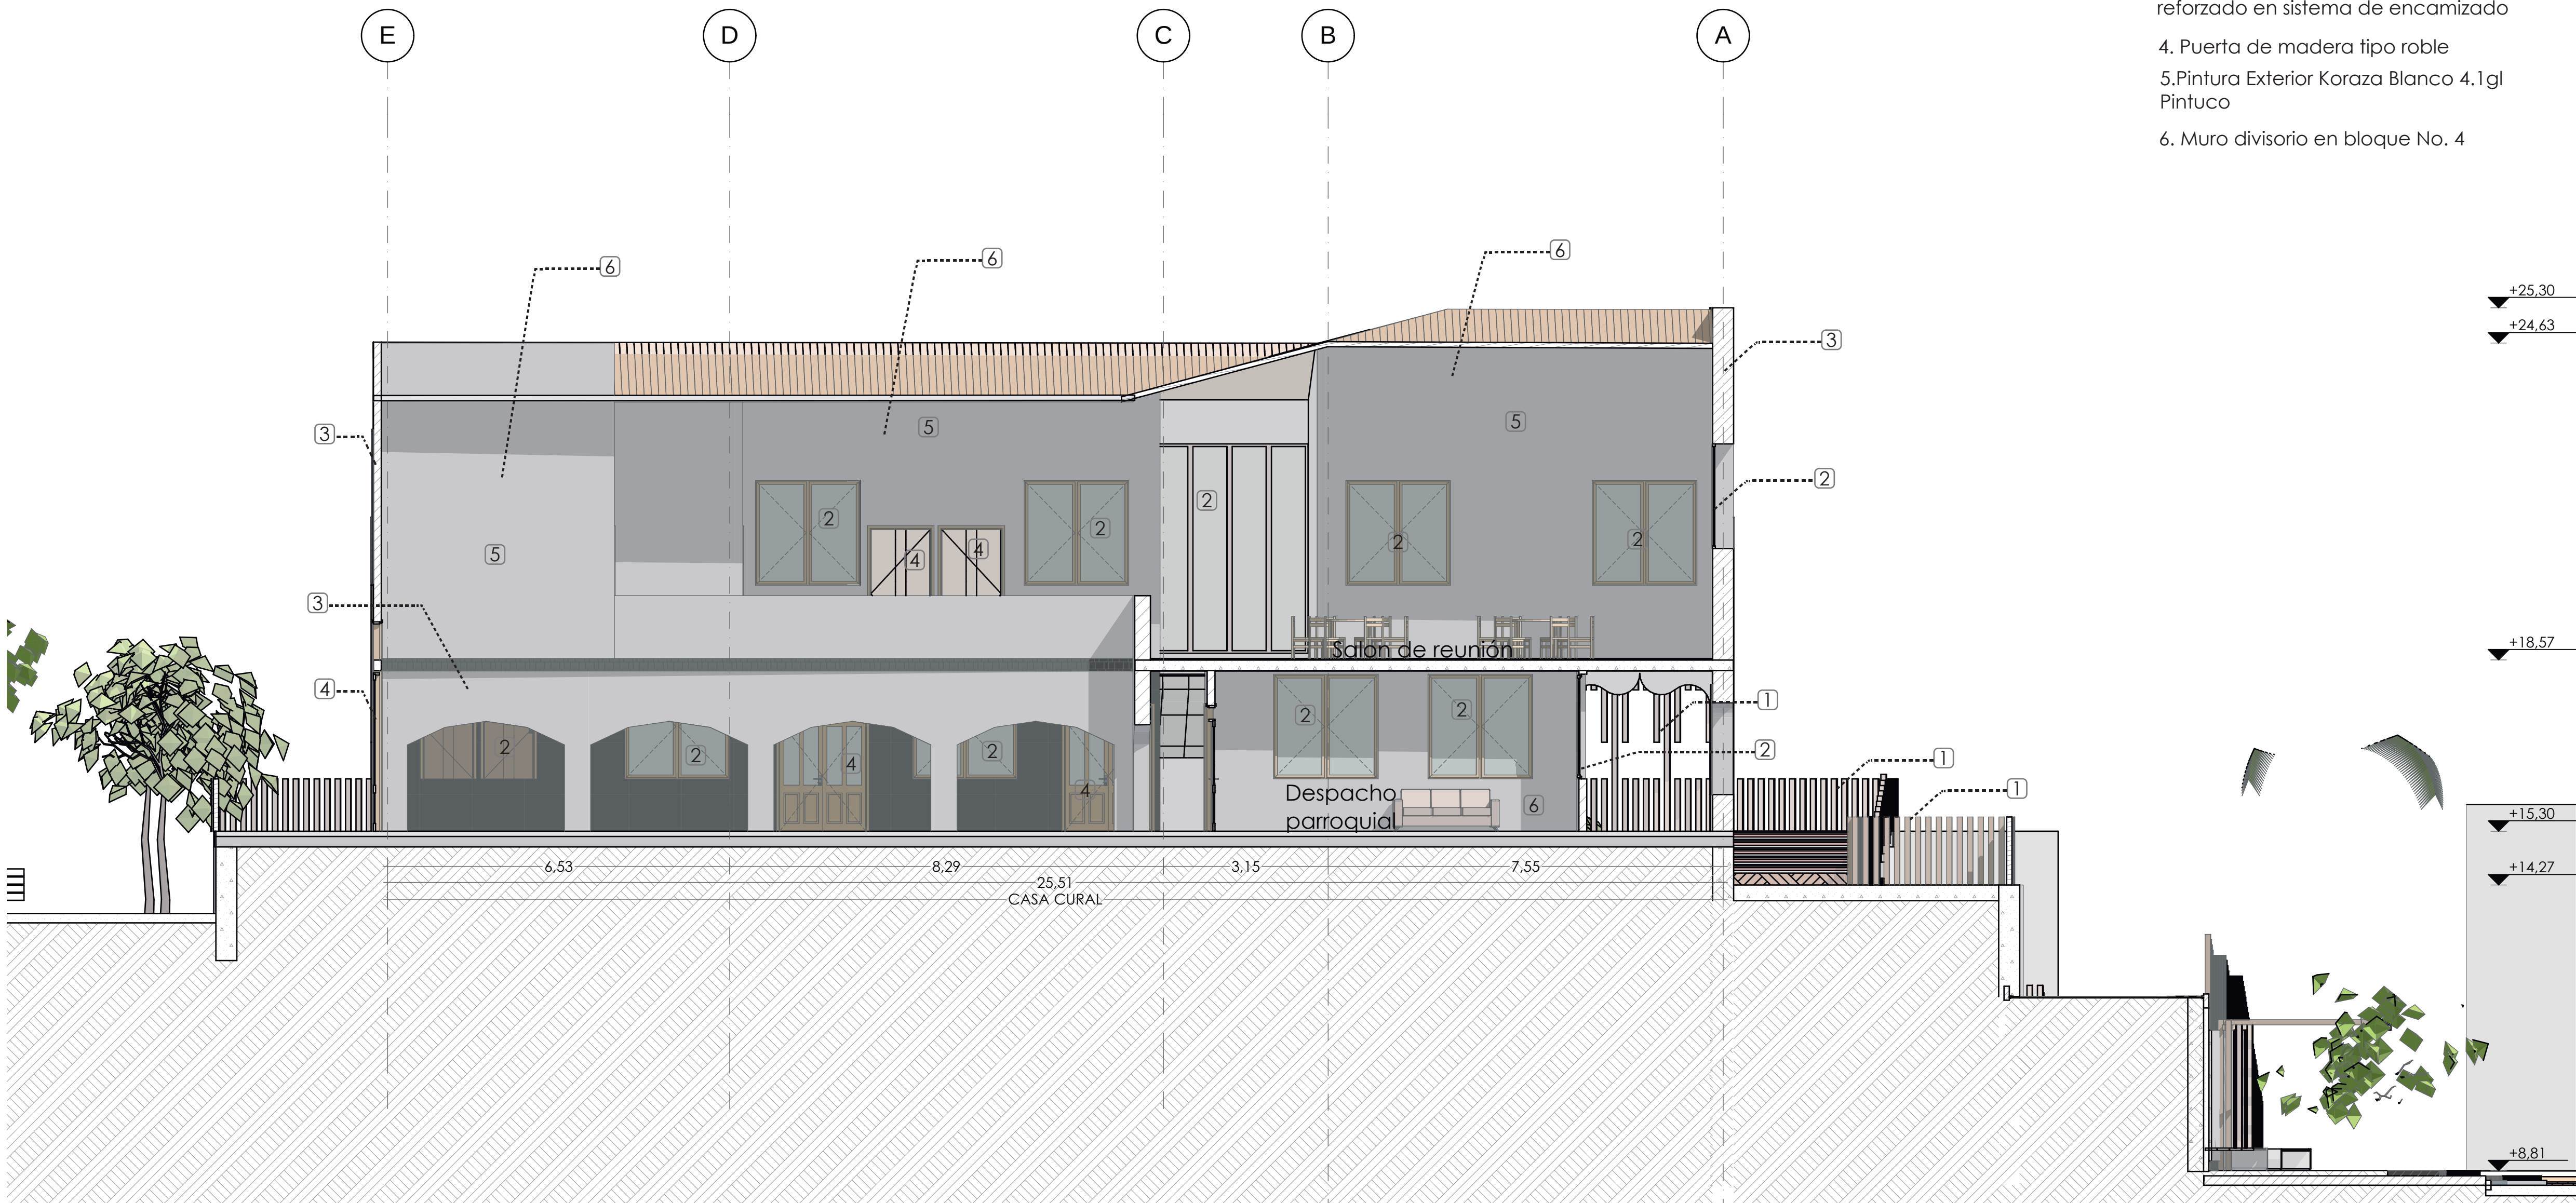
FI06 CORTE DE INTERVENCIÓN B'B  
Esc: 1:75  
0 0,0075 0,015 0,03 0,045 0,06 Kilometers

- 1. Listón de madera tipo roble de 0.10 x 0.10 cm
- 2. Ventana con vidrio de 5 mm y marco en madera tipo roble
- 3. Muro existente en ladrillo pre-cocido, reforzado en sistema de encamizado
- 4. Puerta de madera tipo roble
- 5. Pintura Exterior Koraza Blanco 4.1 gl Pintuco
- 6. Muro divisorio en bloque No. 4

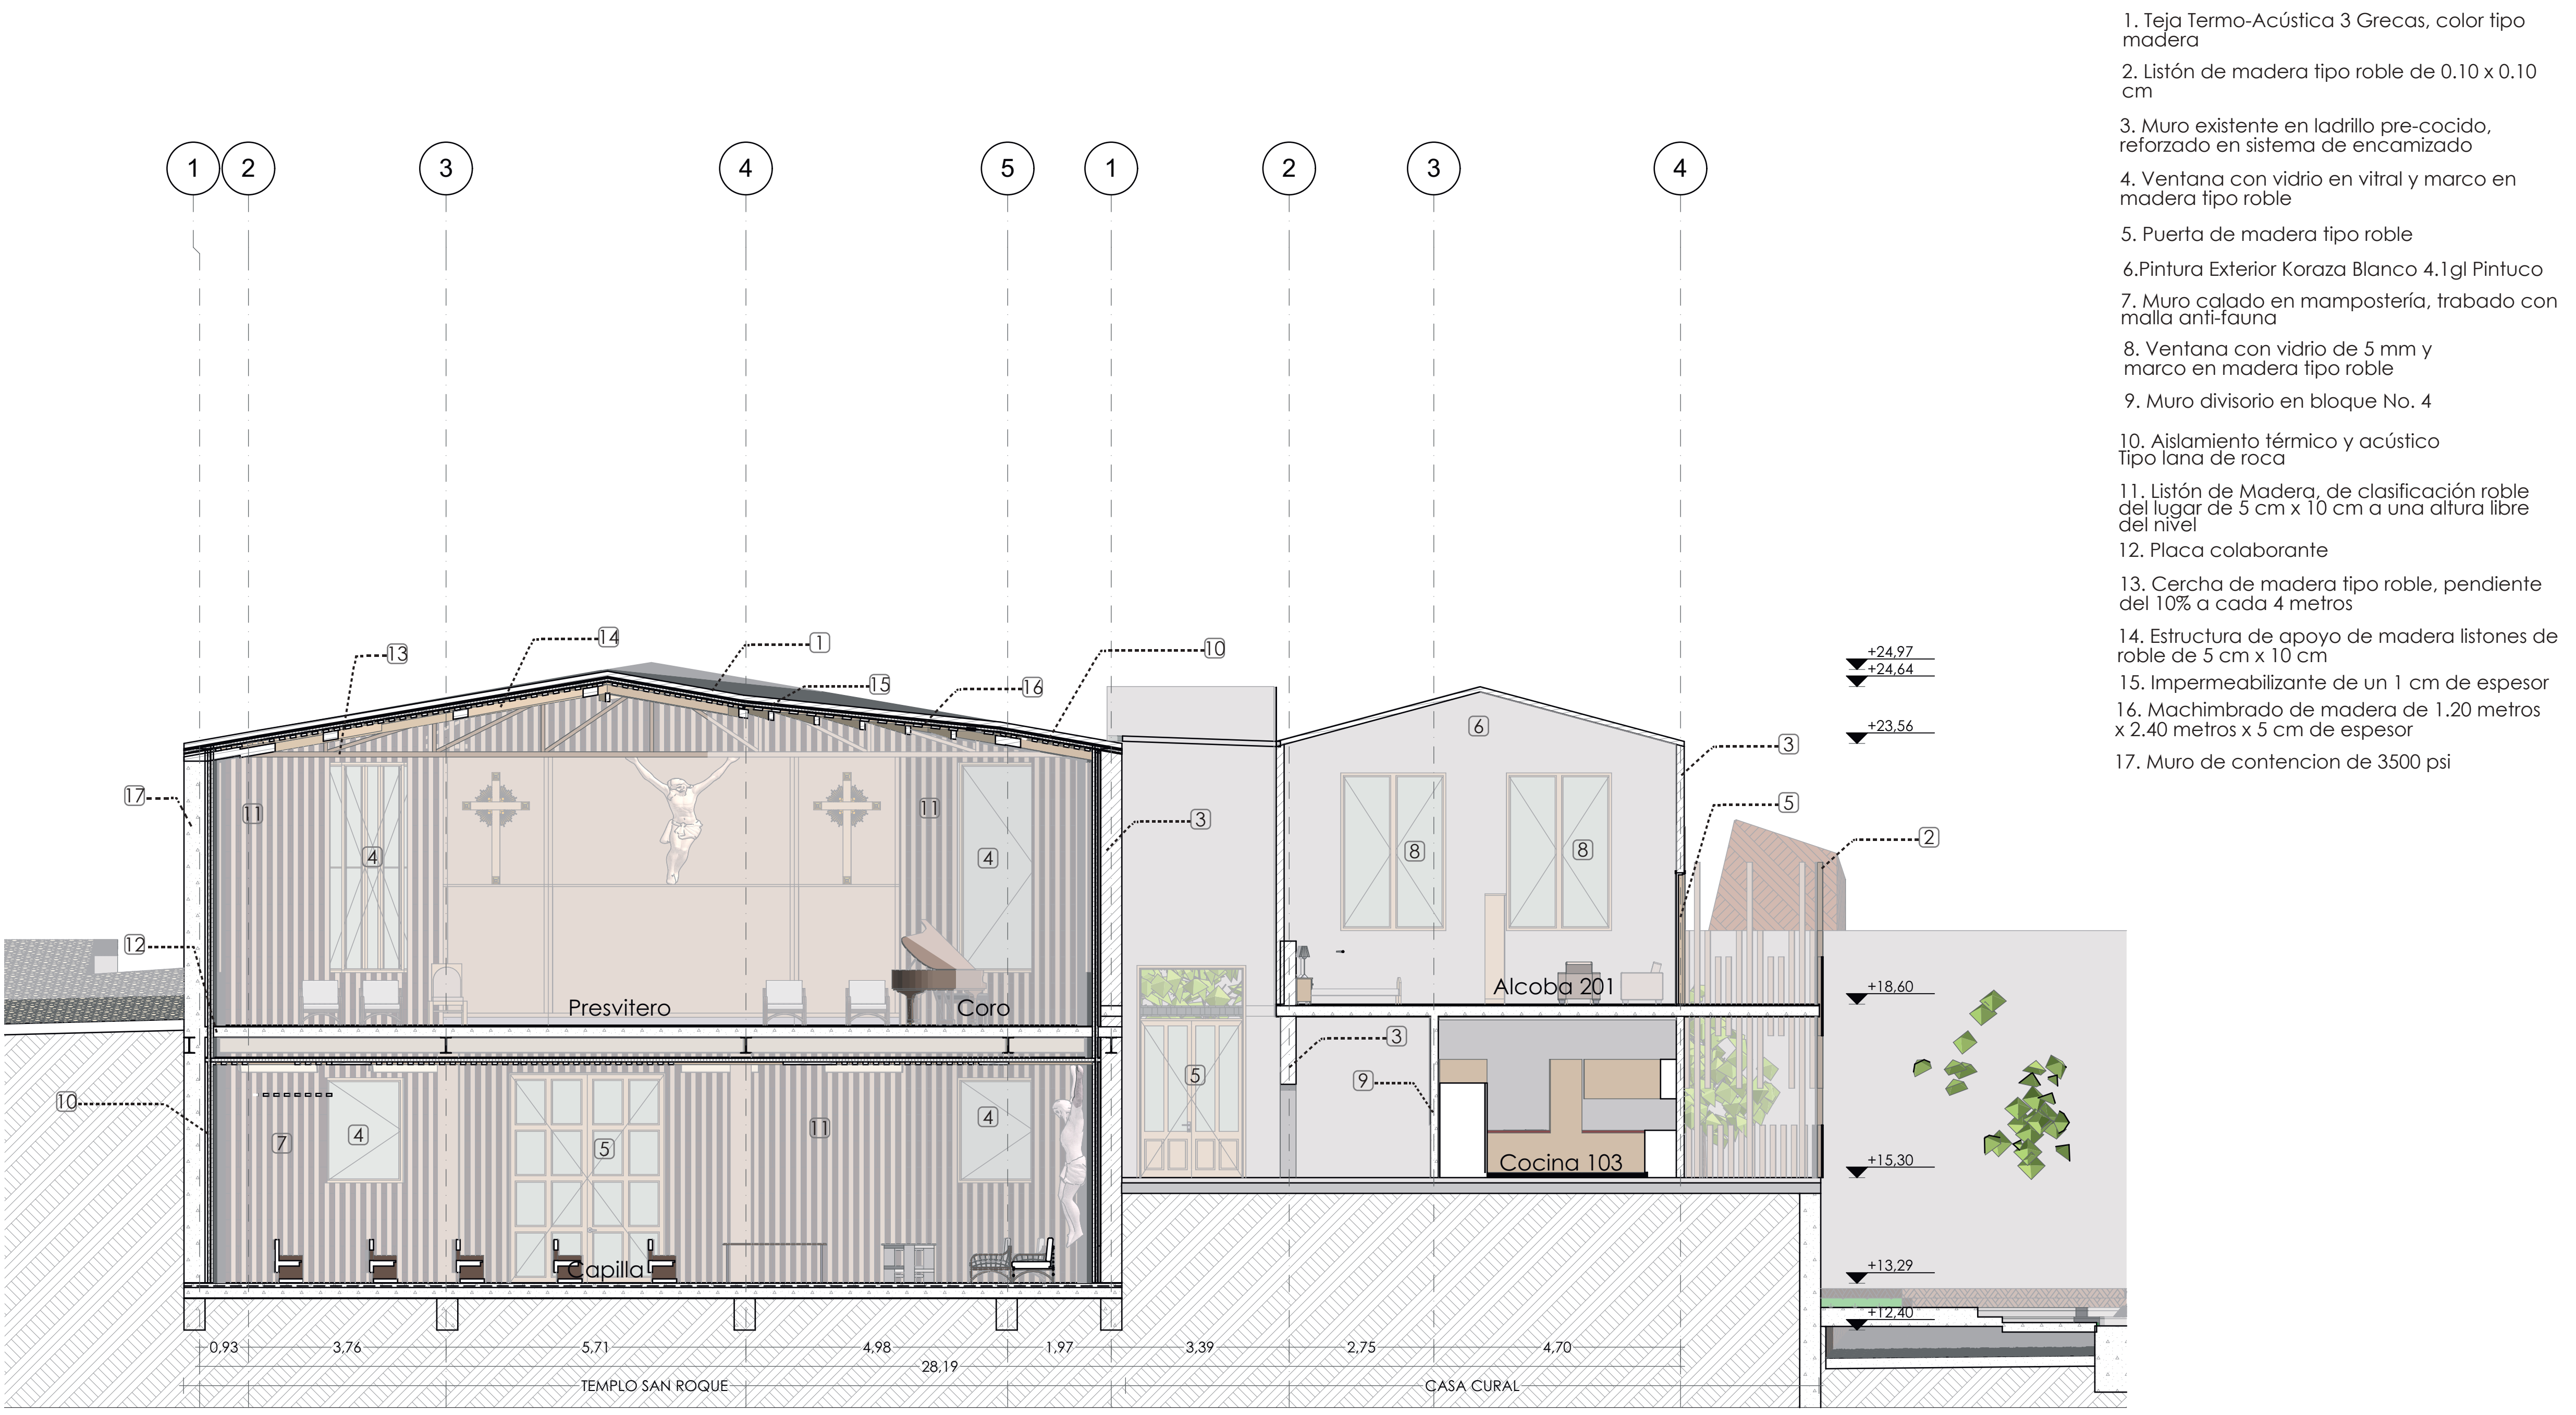
**FI07** CORTE DE INTERVENCIÓN C'C  
Esc: 1:75  
0 0.0075 0.015 0.03 0.045 0.06 Kilometers

- 1. Teja Termo-Acústica 3 Grecas, color tipo madera
- 2. Listón de madera tipo roble de 0.10 x 0.10 cm
- 3. Muro existente en ladrillo pre-cocido, reforzado en sistema de encamizado
