| <b>FICHA DE INVENTARIO DE BIENES CULTURALES INMUEBLES</b> | | | | | | | | | | USO EXCLUSIVO DEL MINISTERIO DE CULTURA | | INMUEBLE N° | | | |
| 1.1. Nombre del bien | | TEMPLO PARROQUIAL SAN ROQUE | | | 1.2. Otros nombres | | IGLESIA | | | Grupo patrimonial: material | | Subgrupo patrimonial: inmueble | | | |

# RESTAURACIÓN DE LA HUELLA HISTÓRICA DEL CONJUNTO RELIGIOSO SAN ROQUE

## INTERVENCIÓN DE LA HUELLA HISTÓRICA DEL CONJUNTO RELIGIOSO SAN ROQUE MUNICIPIO DE PAIME, CUNDINAMARCA

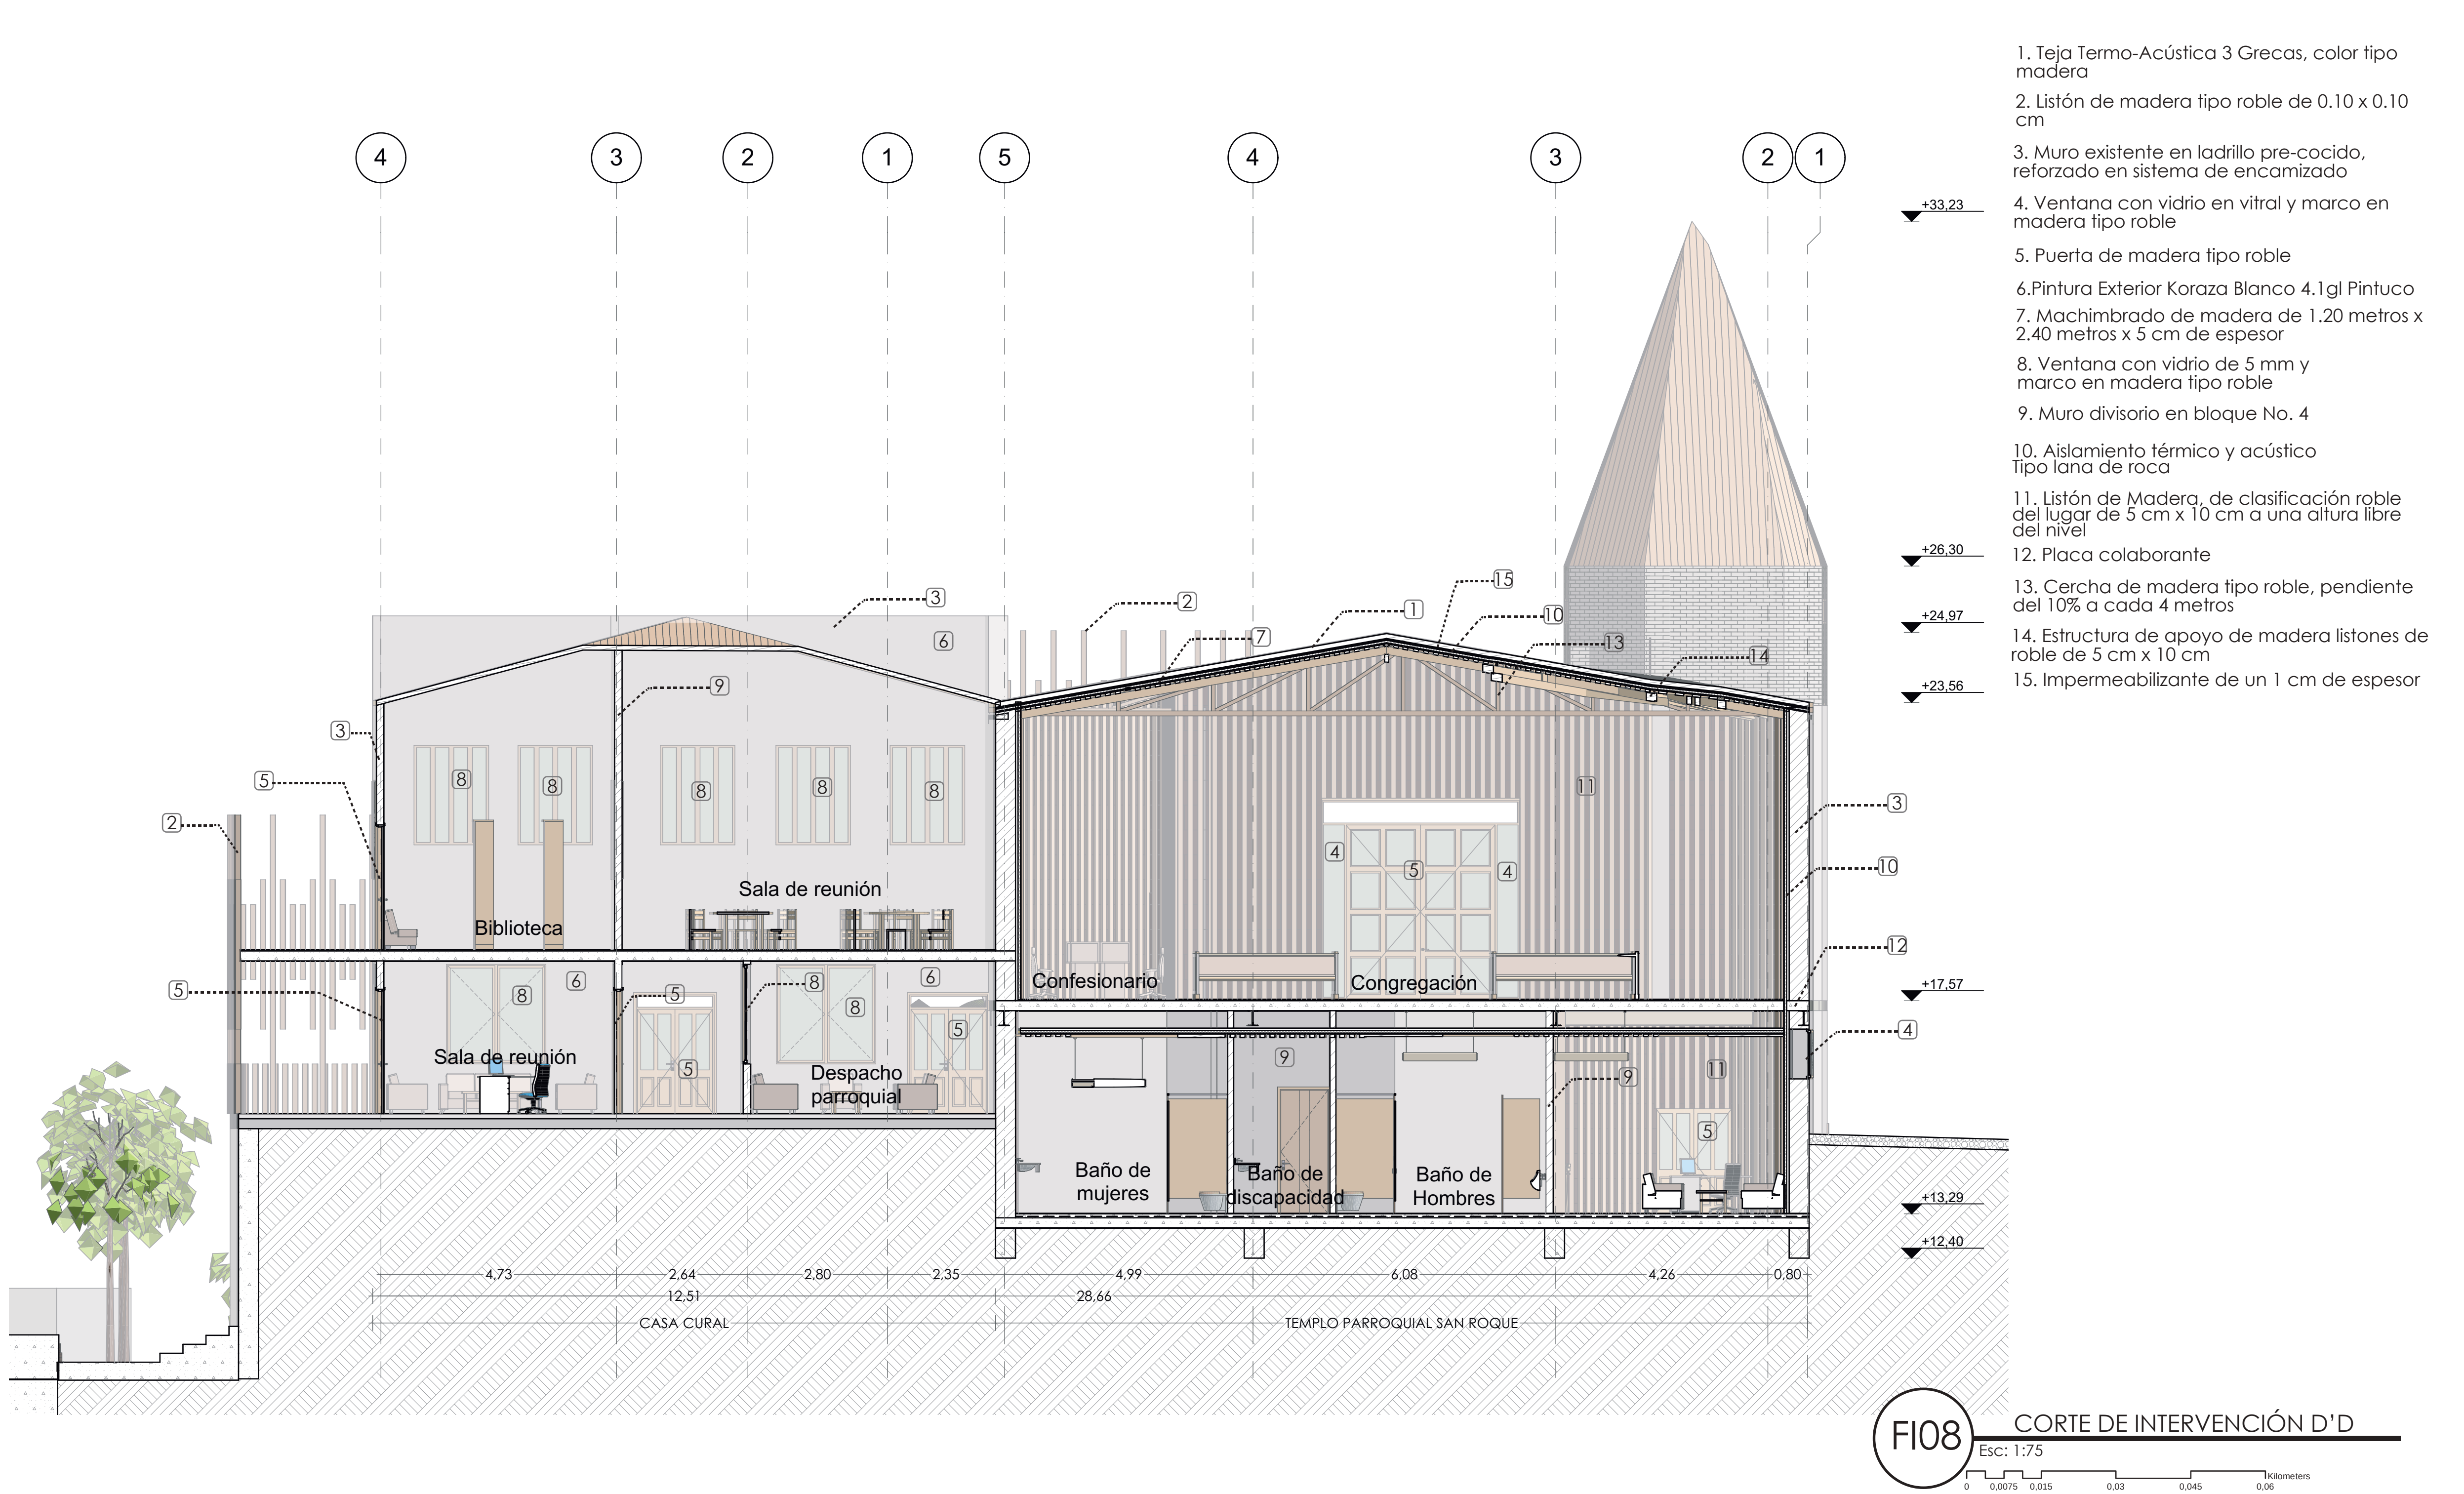
1. Teja Termo-Acústica 3 Grecas, color tipo madera
2. Listón de madera tipo roble de 0.10 x 0.10 cm
3. Muro existente en ladrillo pre-cocido, reforzado en sistema de encamizado
4. Ventana con vidrio en vitral y marco en madera tipo roble
5. Puerta de madera tipo roble
6. Pintura Exterior Koraza Blanco 4.1gl Pintuco
7. Machimbrado de madera de 1.20 metros x 2.40 metros x 5 cm de espesor
8. Ventana con vidrio de 5 mm y marco en madera tipo roble
9. Muro divisorio en bloque No. 4
10. Aislamiento térmico y acústico Tipo lana de roca
11. Listón de Madera, de clasificación roble del lugar de 5 cm x 10 cm a una altura libre del nivel
12. Placa colaborante
13. Cercha de madera tipo roble, pendiente del 10% a cada 4 metros
14. Estructura de apoyo de madera listones de roble de 5 cm x 10 cm
15. Impermeabilizante de un 1 cm de espesor

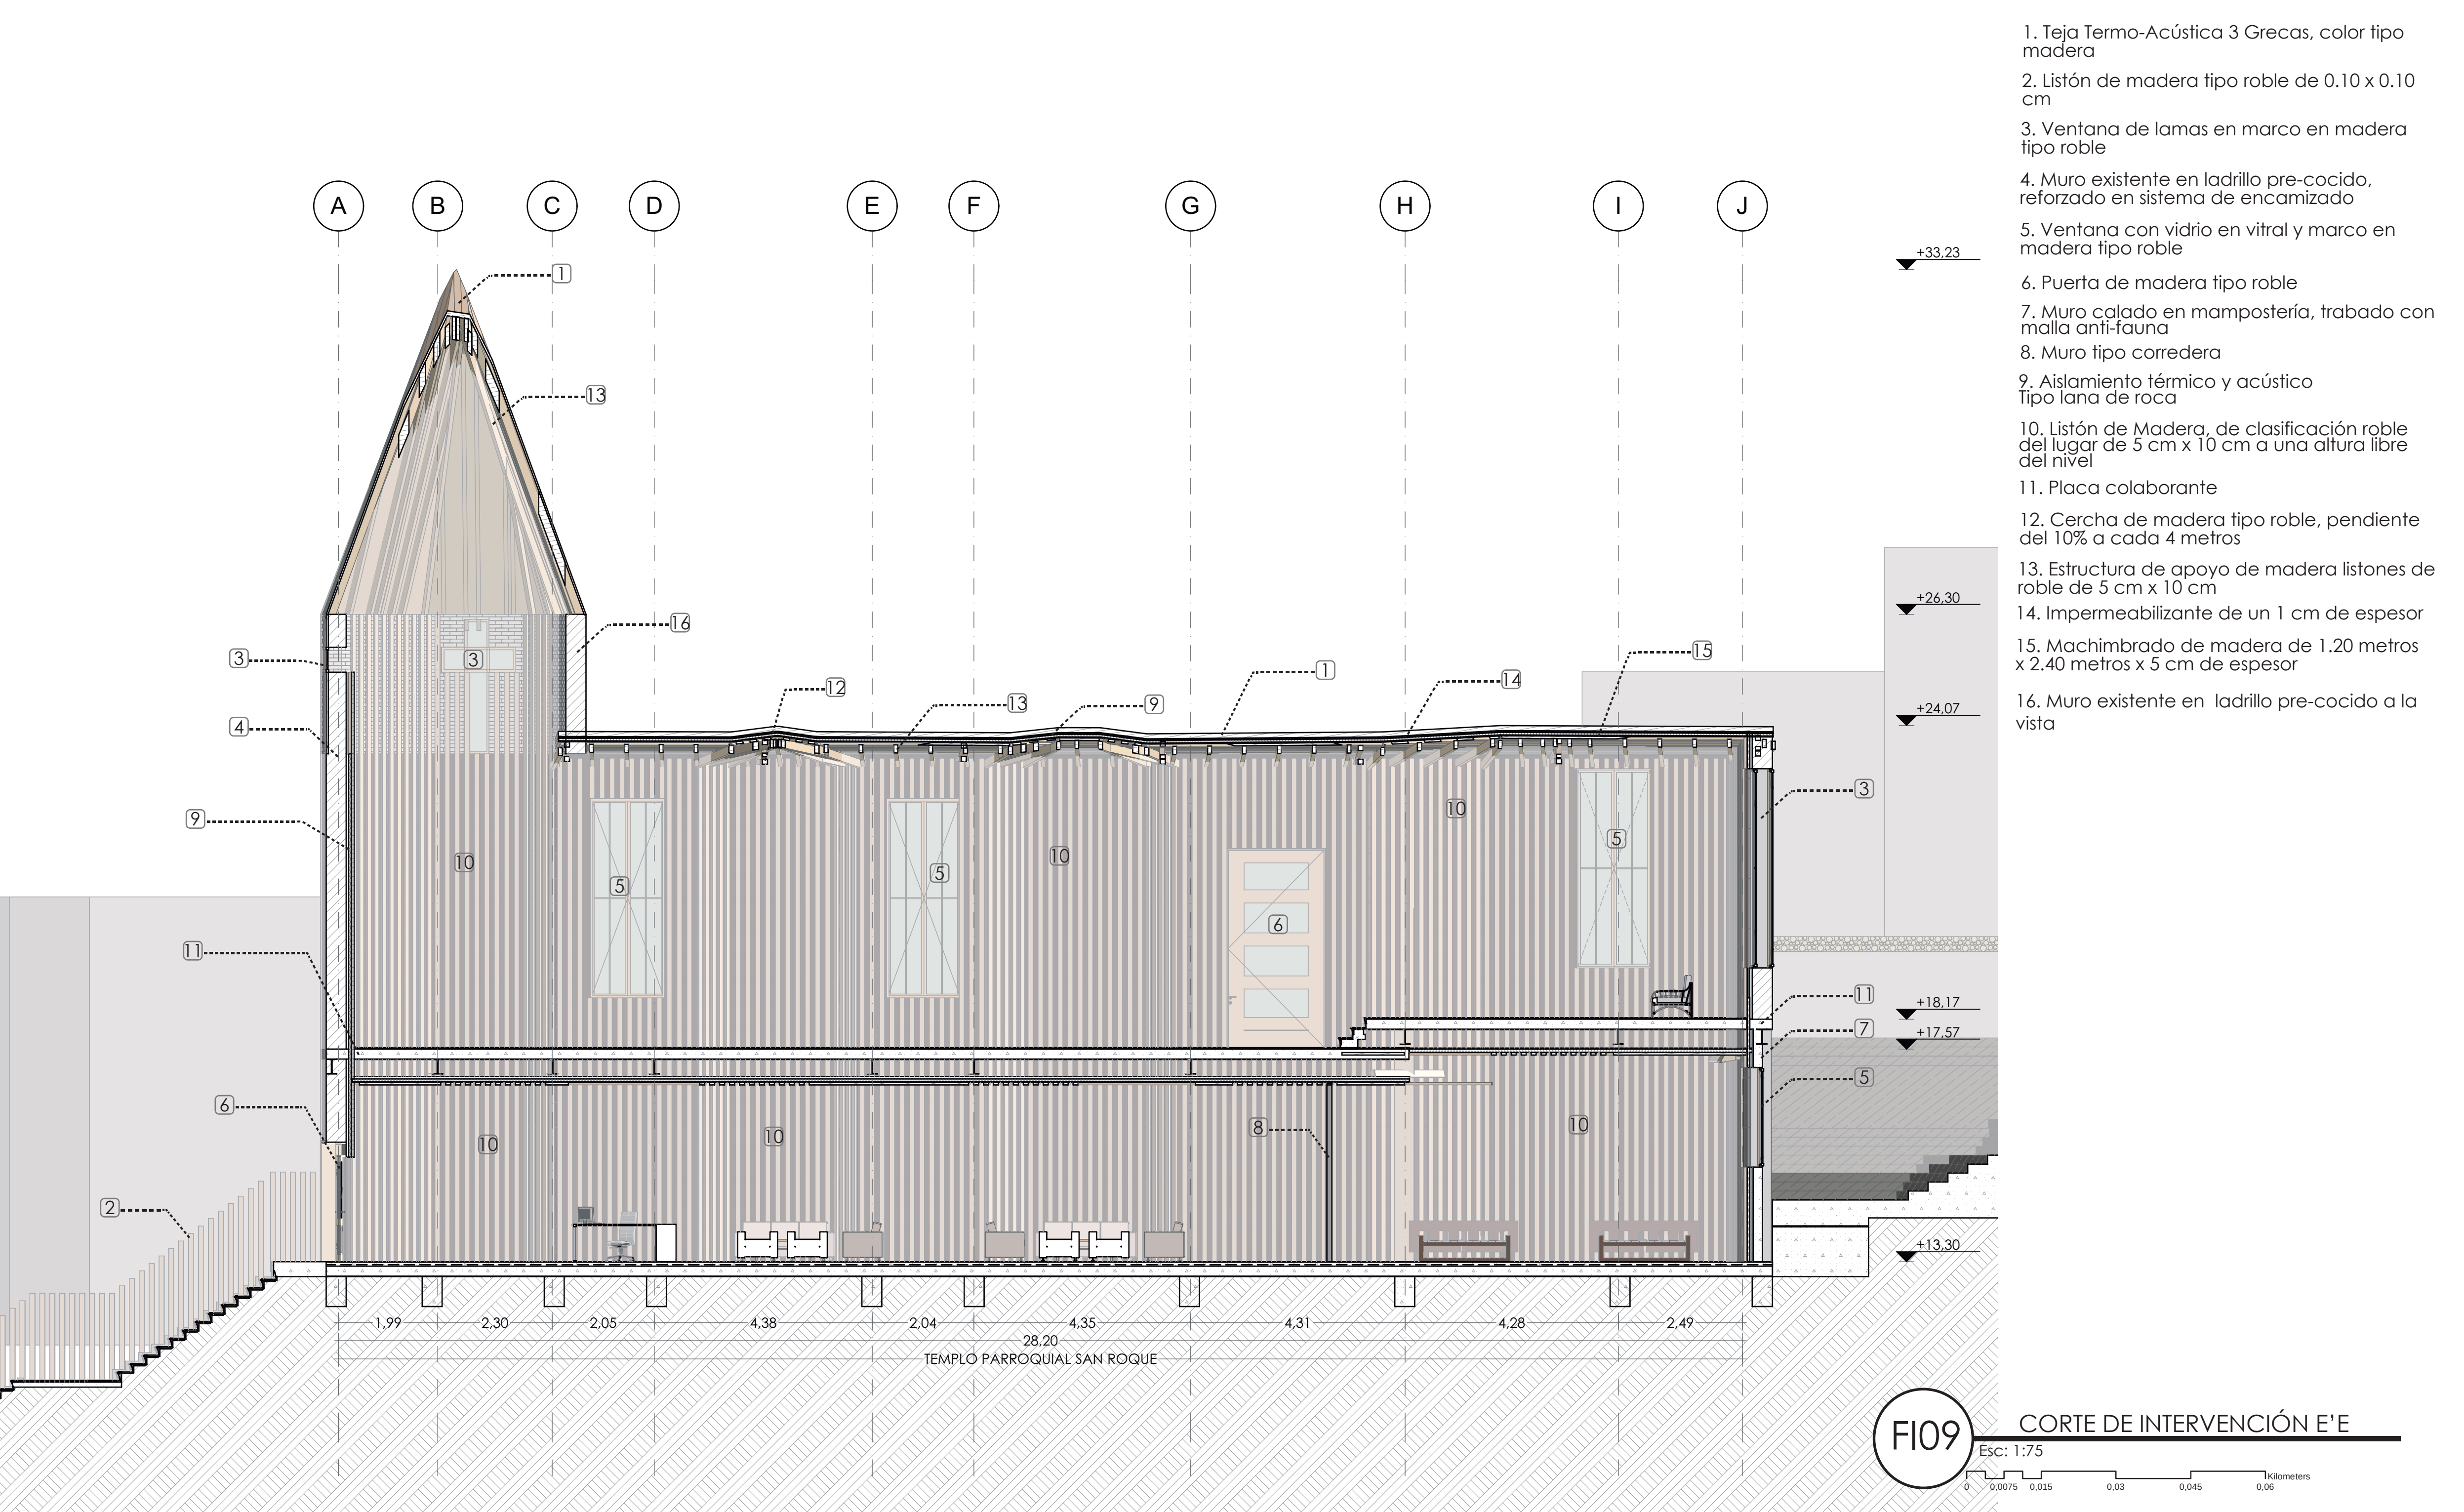
- 1. Teja Termo-Acústica 3 Grecas, color tipo madera
- 2. Listón de madera tipo roble de 0.10 x 0.10 cm
- 3. Ventana de lamas en marco en madera tipo roble

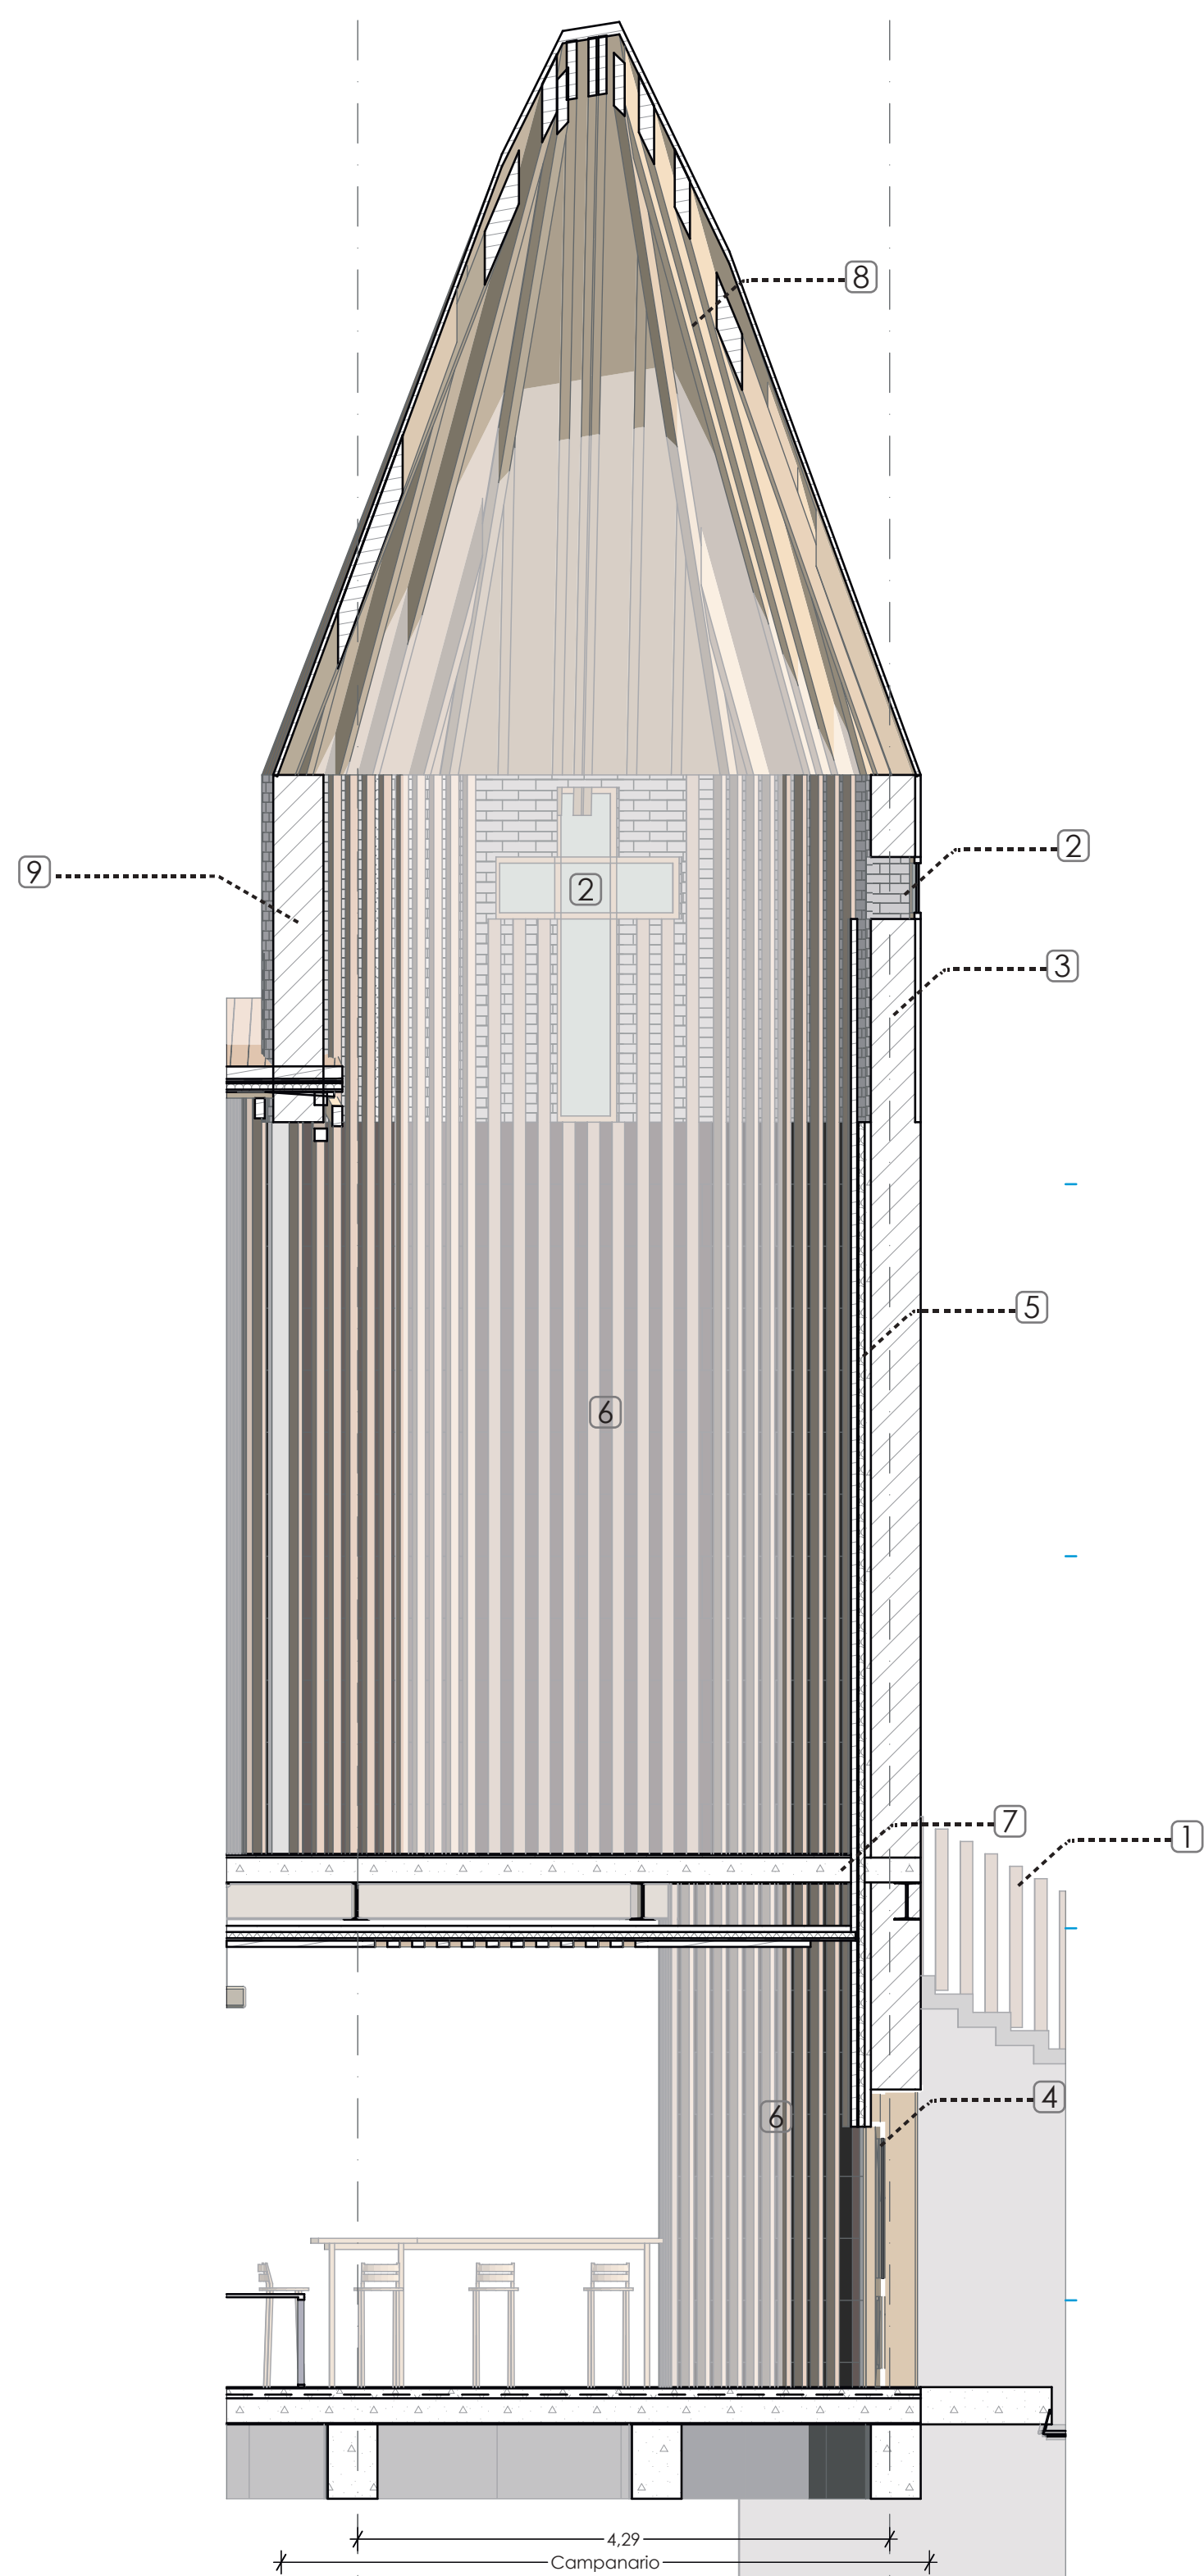
- 1. Listón de madera tipo roble de 0.10 x 0.10 cm
- 2. Ventana de lamas en marco en madera tipo roble
- 3. Muro existente en ladrillo pre-cocido, reforzado en sistema de encamizado
- 4. Puerta de madera tipo roble
- 5. Aislamiento térmico y acústico Tipo lana de roca
- 6. Listón de Madera, de clasificación roble del lugar de 5 cm x 10 cm a una altura libre del nivel
- 7. Placa colaborante
- 8. Estructura de apoyo de madera listones de roble de 5 cm x 10 cm
- 9. Muro existente en ladrillo pre-cocido a la vista

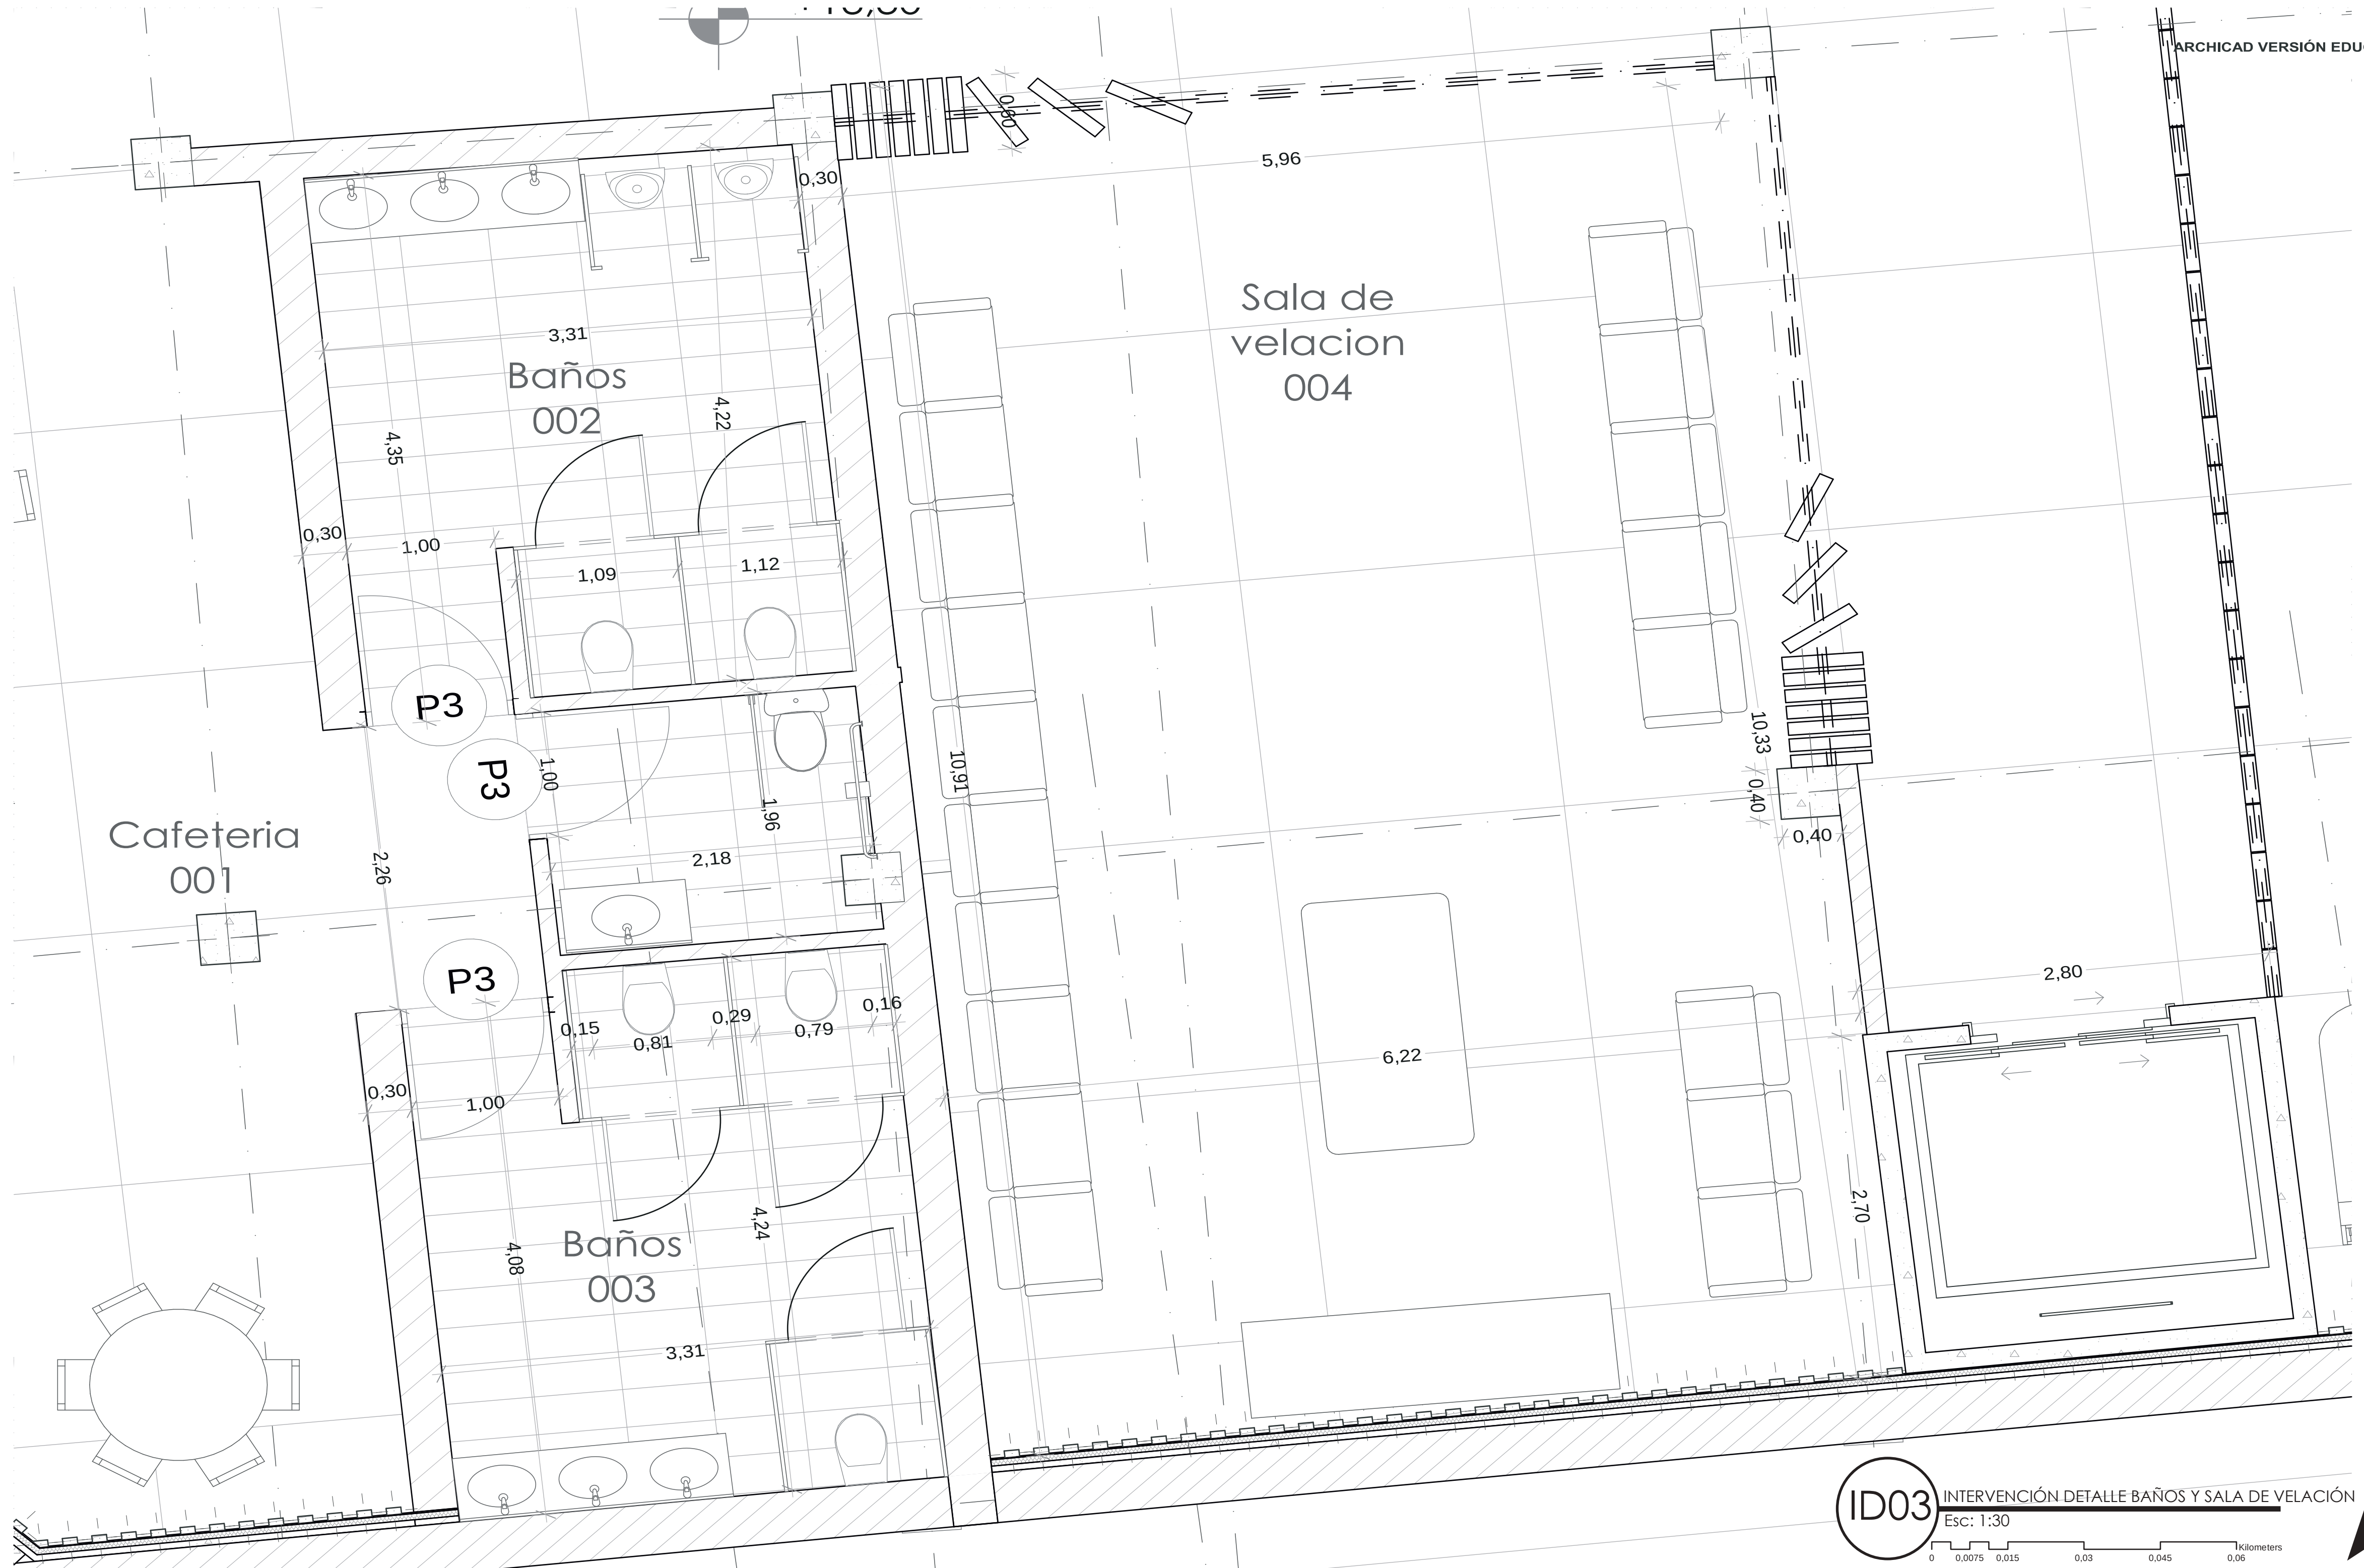
ID03

INTERVENCIÓN DETALLE BAÑOS Y SALA DE VELACIÓN  
Esc: 1:30

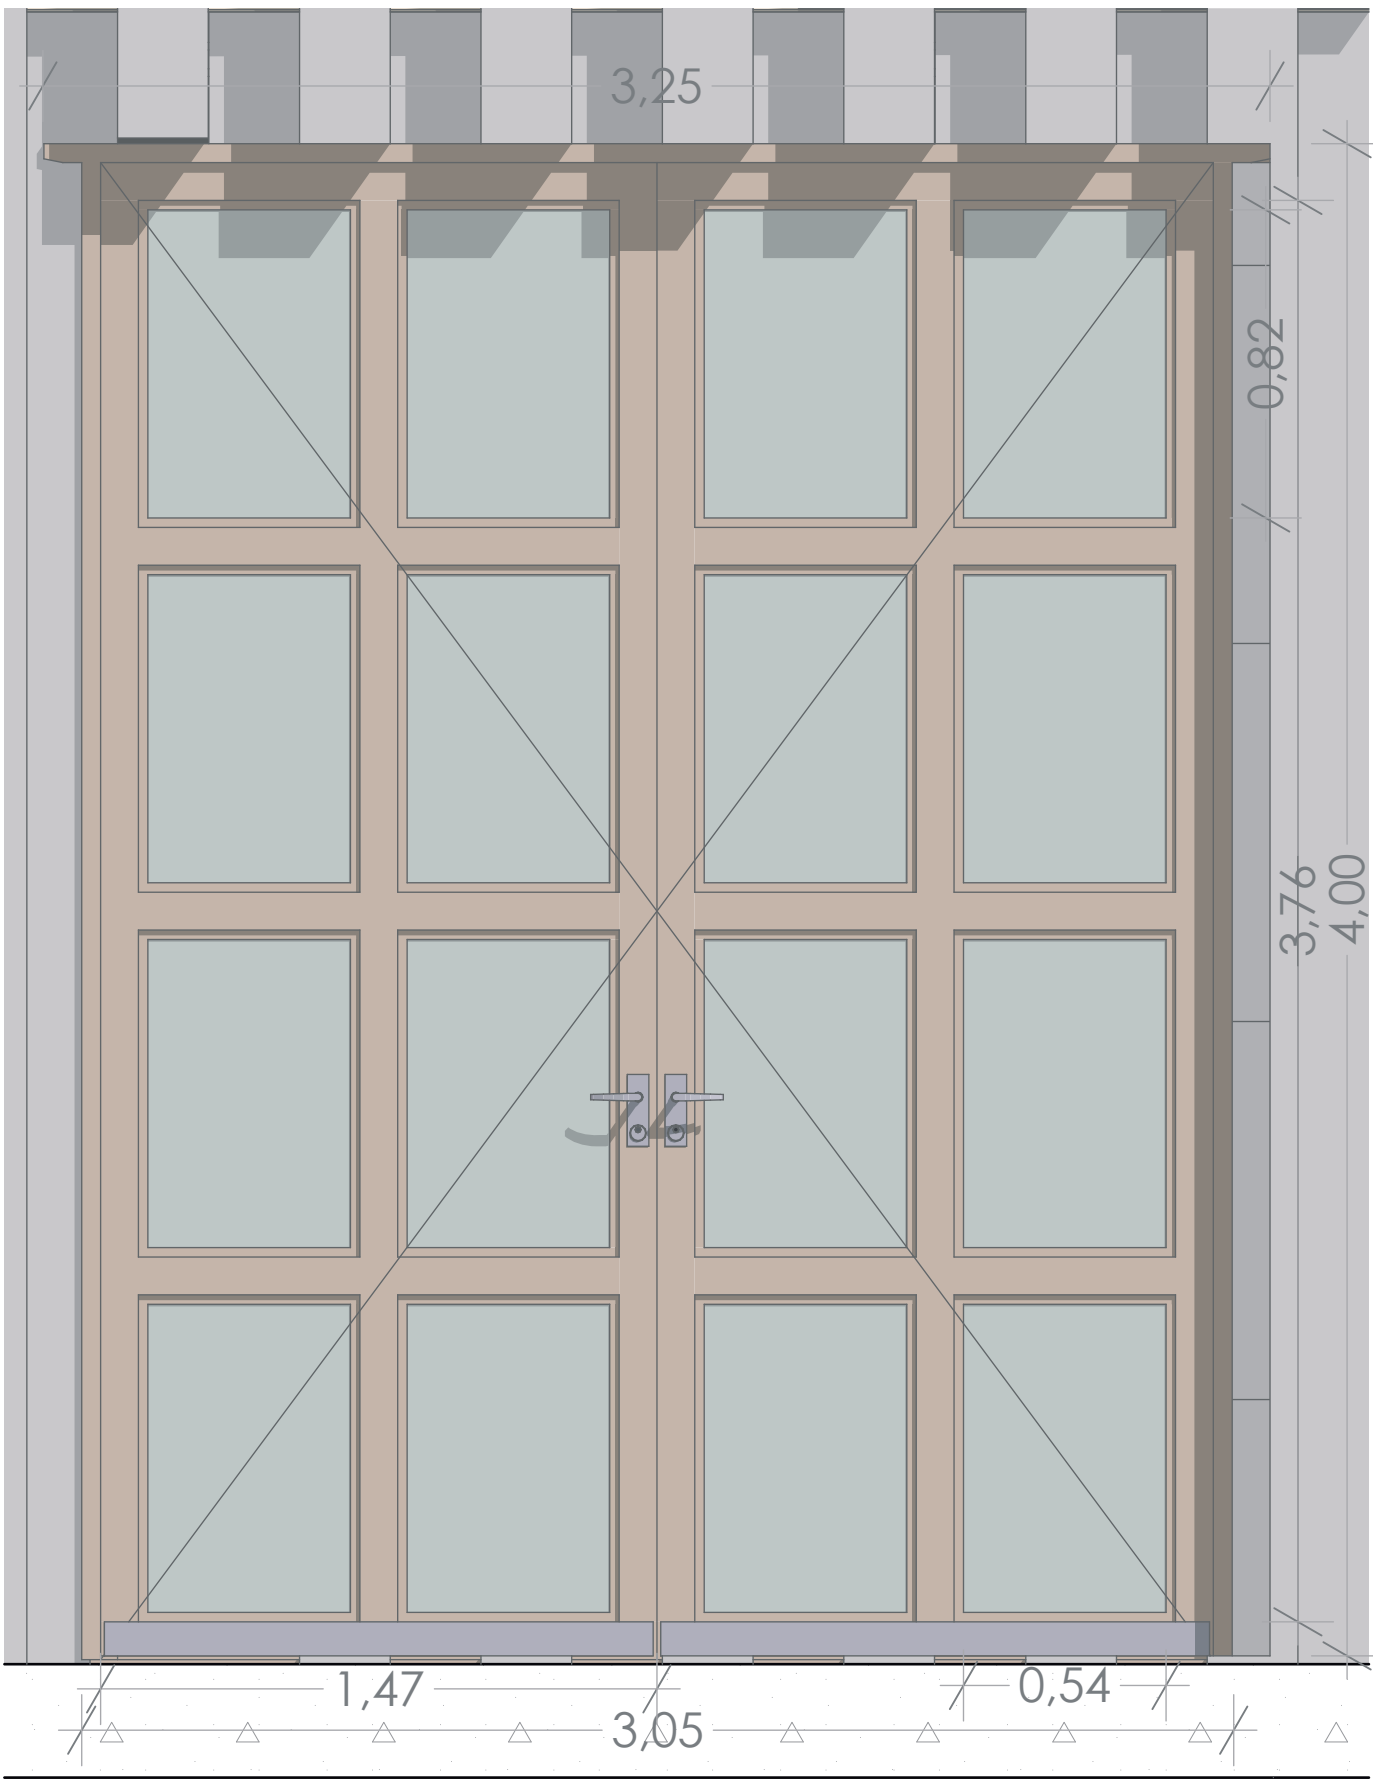
| CUADRO DE PUERTAS P2 | | | | | | | | | | | |

| CUADRO DE PUERTAS P2 | | | | | | | | | | | |
|---|---|---|---|---|---|---|---|---|---|---|---|
| Tipo de Puerta | Dimensiones | | | | | Cantidad | Derechas | Izquierdas | Altura | Marco en Cerradura | Observaciones |
| Puerta Doble Batiente | 3.25 m | 4.00 m | 3.76 m | 0.82 m | | 1 | 1 | 4.00 m | Madera | Cerradura de Palanca | Puerta en madera, con ventanas con vidriería tipo vitral transparente |

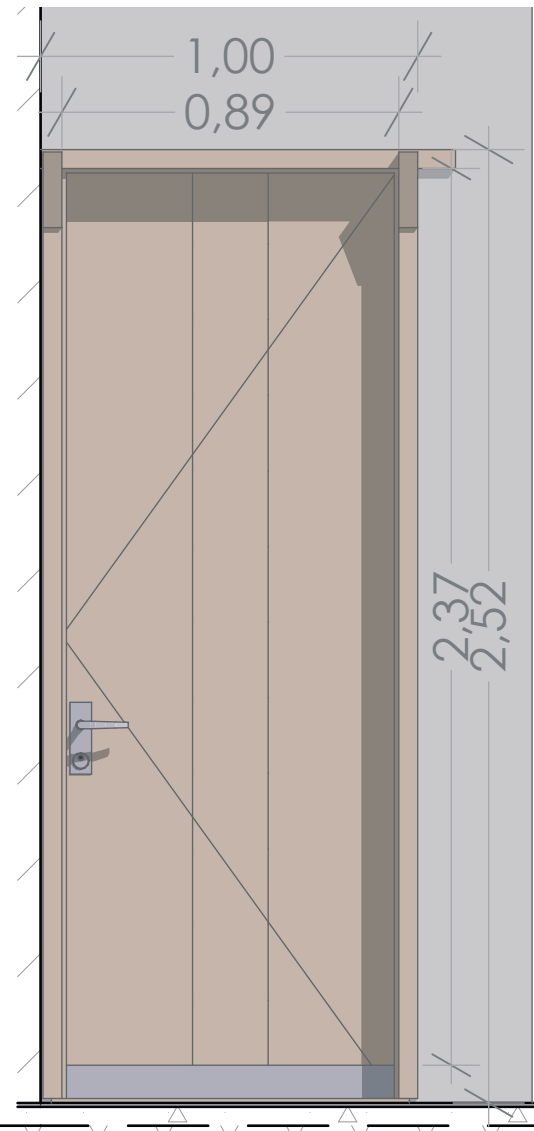
| CUADRO DE PUERTAS P3 | | | | | | | | | | | |

| CUADRO DE PUERTAS P3 | | | | | | | | | | | |
|---|---|---|---|---|---|---|---|---|---|---|---|
| Tipo de Puerta | Dimensiones | | | | | Cantidad | Derechas | Izquierdas | Altura | Marco en Cerradura | Observaciones |
| Puerta Batiente | 1.00 m | 2.50 m | 0.89 m | 2.37 m | | 6 | 4 | 2 | 2.50 m | Madera | Puerta en madera |

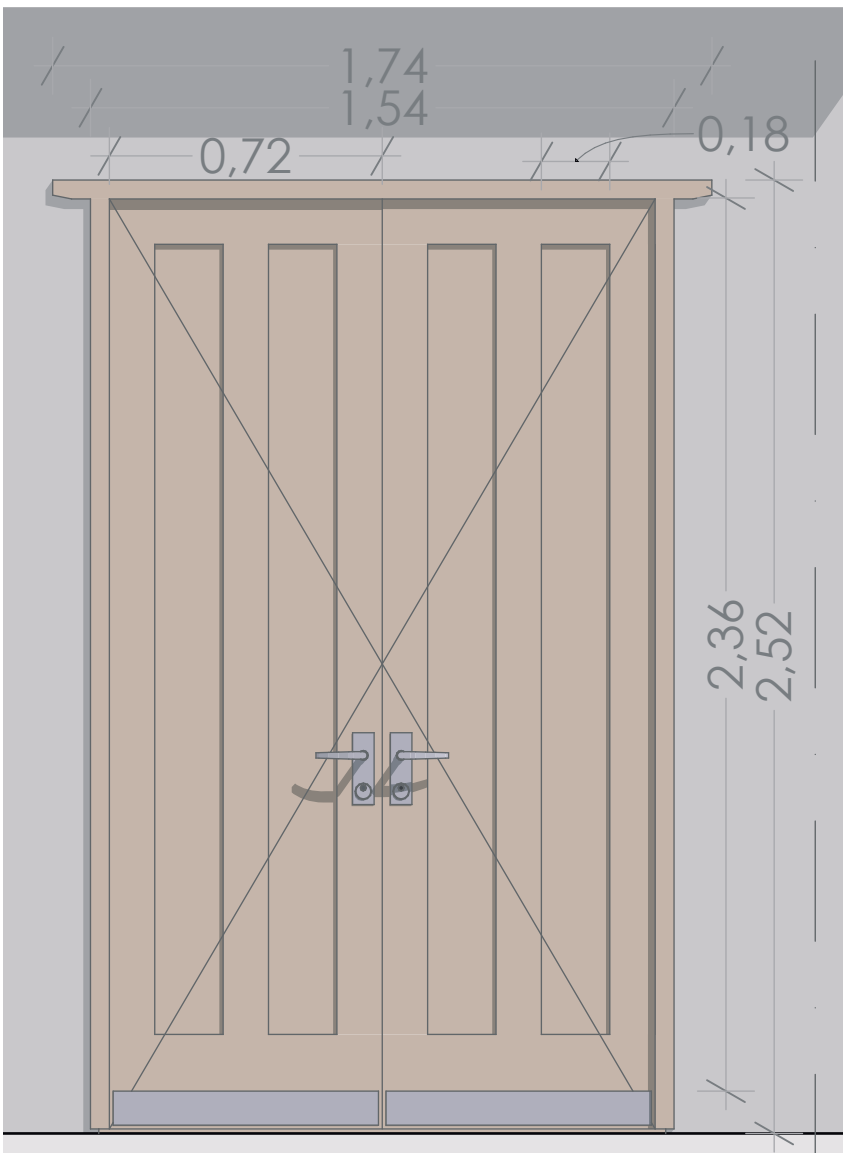
| CUADRO DE PUERTAS P4 | | | | | | | | | | | |

| CUADRO DE PUERTAS P4 | | | | | | | | | | | |
|---|---|---|---|---|---|---|---|---|---|---|---|
| Tipo de Puerta | Dimensiones | | | | | Cantidad | Derechas | Izquierdas | Altura | Marco en Cerradura | Observaciones |
| Puerta Doble Batiente | 1.74 m | 2.52 m | 2.36 m | 1.54 m | 0.72 m | 2 | 2 | 0 | 2.52 m | Madera | Puerta en madera |

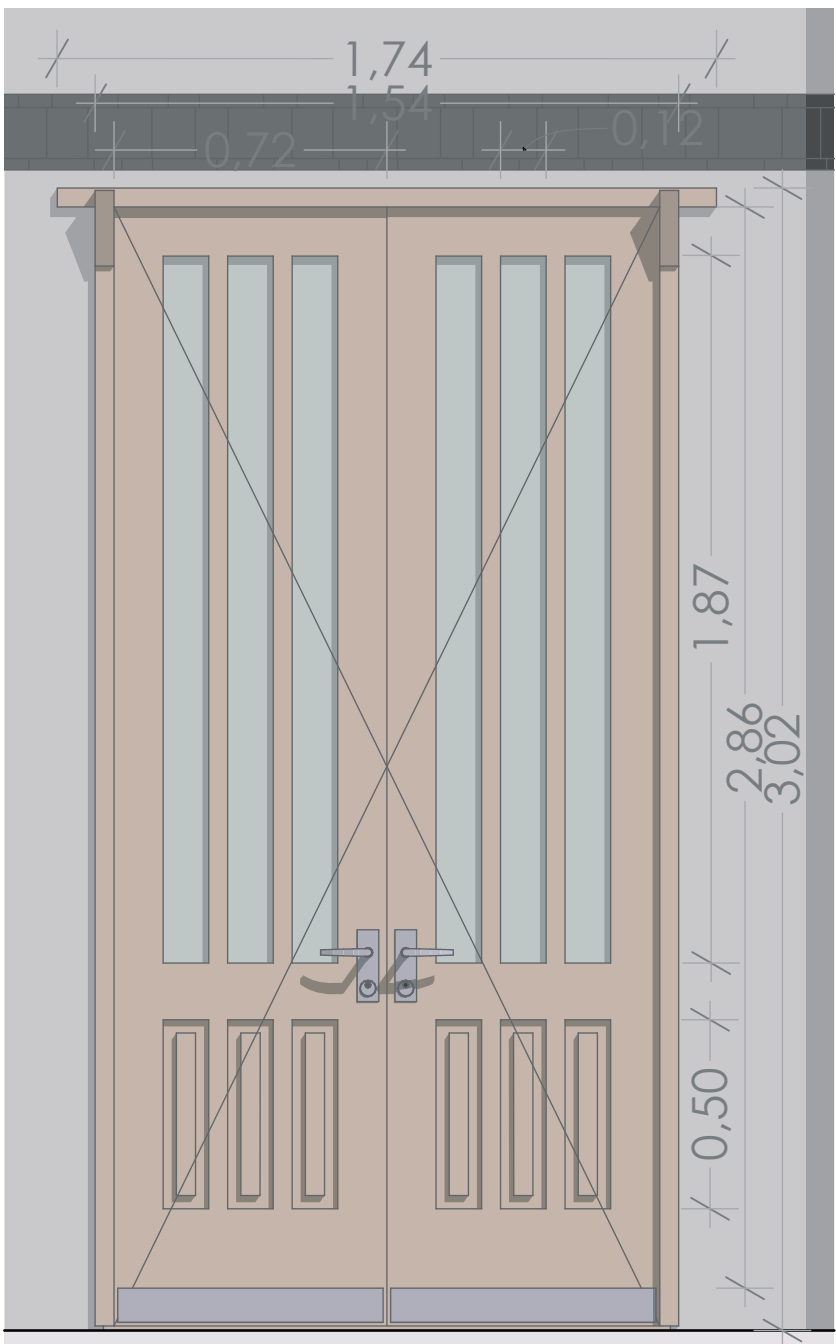
| CUADRO DE PUERTAS P5 | | | | | | | | | | | |

| CUADRO DE PUERTAS P5 | | | | | | | | | | | |
|---|---|---|---|---|---|---|---|---|---|---|---|
| Tipo de Puerta | Dimensiones | | | | | Cantidad | Derechas | Izquierdas | Altura | Marco en Cerradura | Observaciones |
| Puerta Doble Batiente | 1.74 m | 3.02 m | 0.50 m | 1.87 m | 0.72 m | 1 | 1 | 0 | 3.02 m | Madera | Puerta en madera, con ventanas con vidriería tipo vitral transparente |
