| <b>FICHA DE INVENTARIO DE BIENES CULTURALES INMUEBLES</b> | | | | | | | | | | USO EXCLUSIVO DEL MINISTERIO DE CULTURA | | INMUEBLE N° | | | |
| 1.1. Nombre del bien | | TEMPLO PARROQUIAL SAN ROQUE | | | 1.2. Otros nombres | | IGLESIA | | | Grupo patrimonial: material | | Subgrupo patrimonial: inmueble | | | |

# RESTAURACIÓN DE LA HUELLA HISTÓRICA DEL CONJUNTO RELIGIOSO SAN ROQUE

## INTERVENCIÓN DE LA HUELLA HISTÓRICA DEL CONJUNTO RELIGIOSO SAN ROQUE MUNICIPIO DE PAIME, CUNDINAMARCA

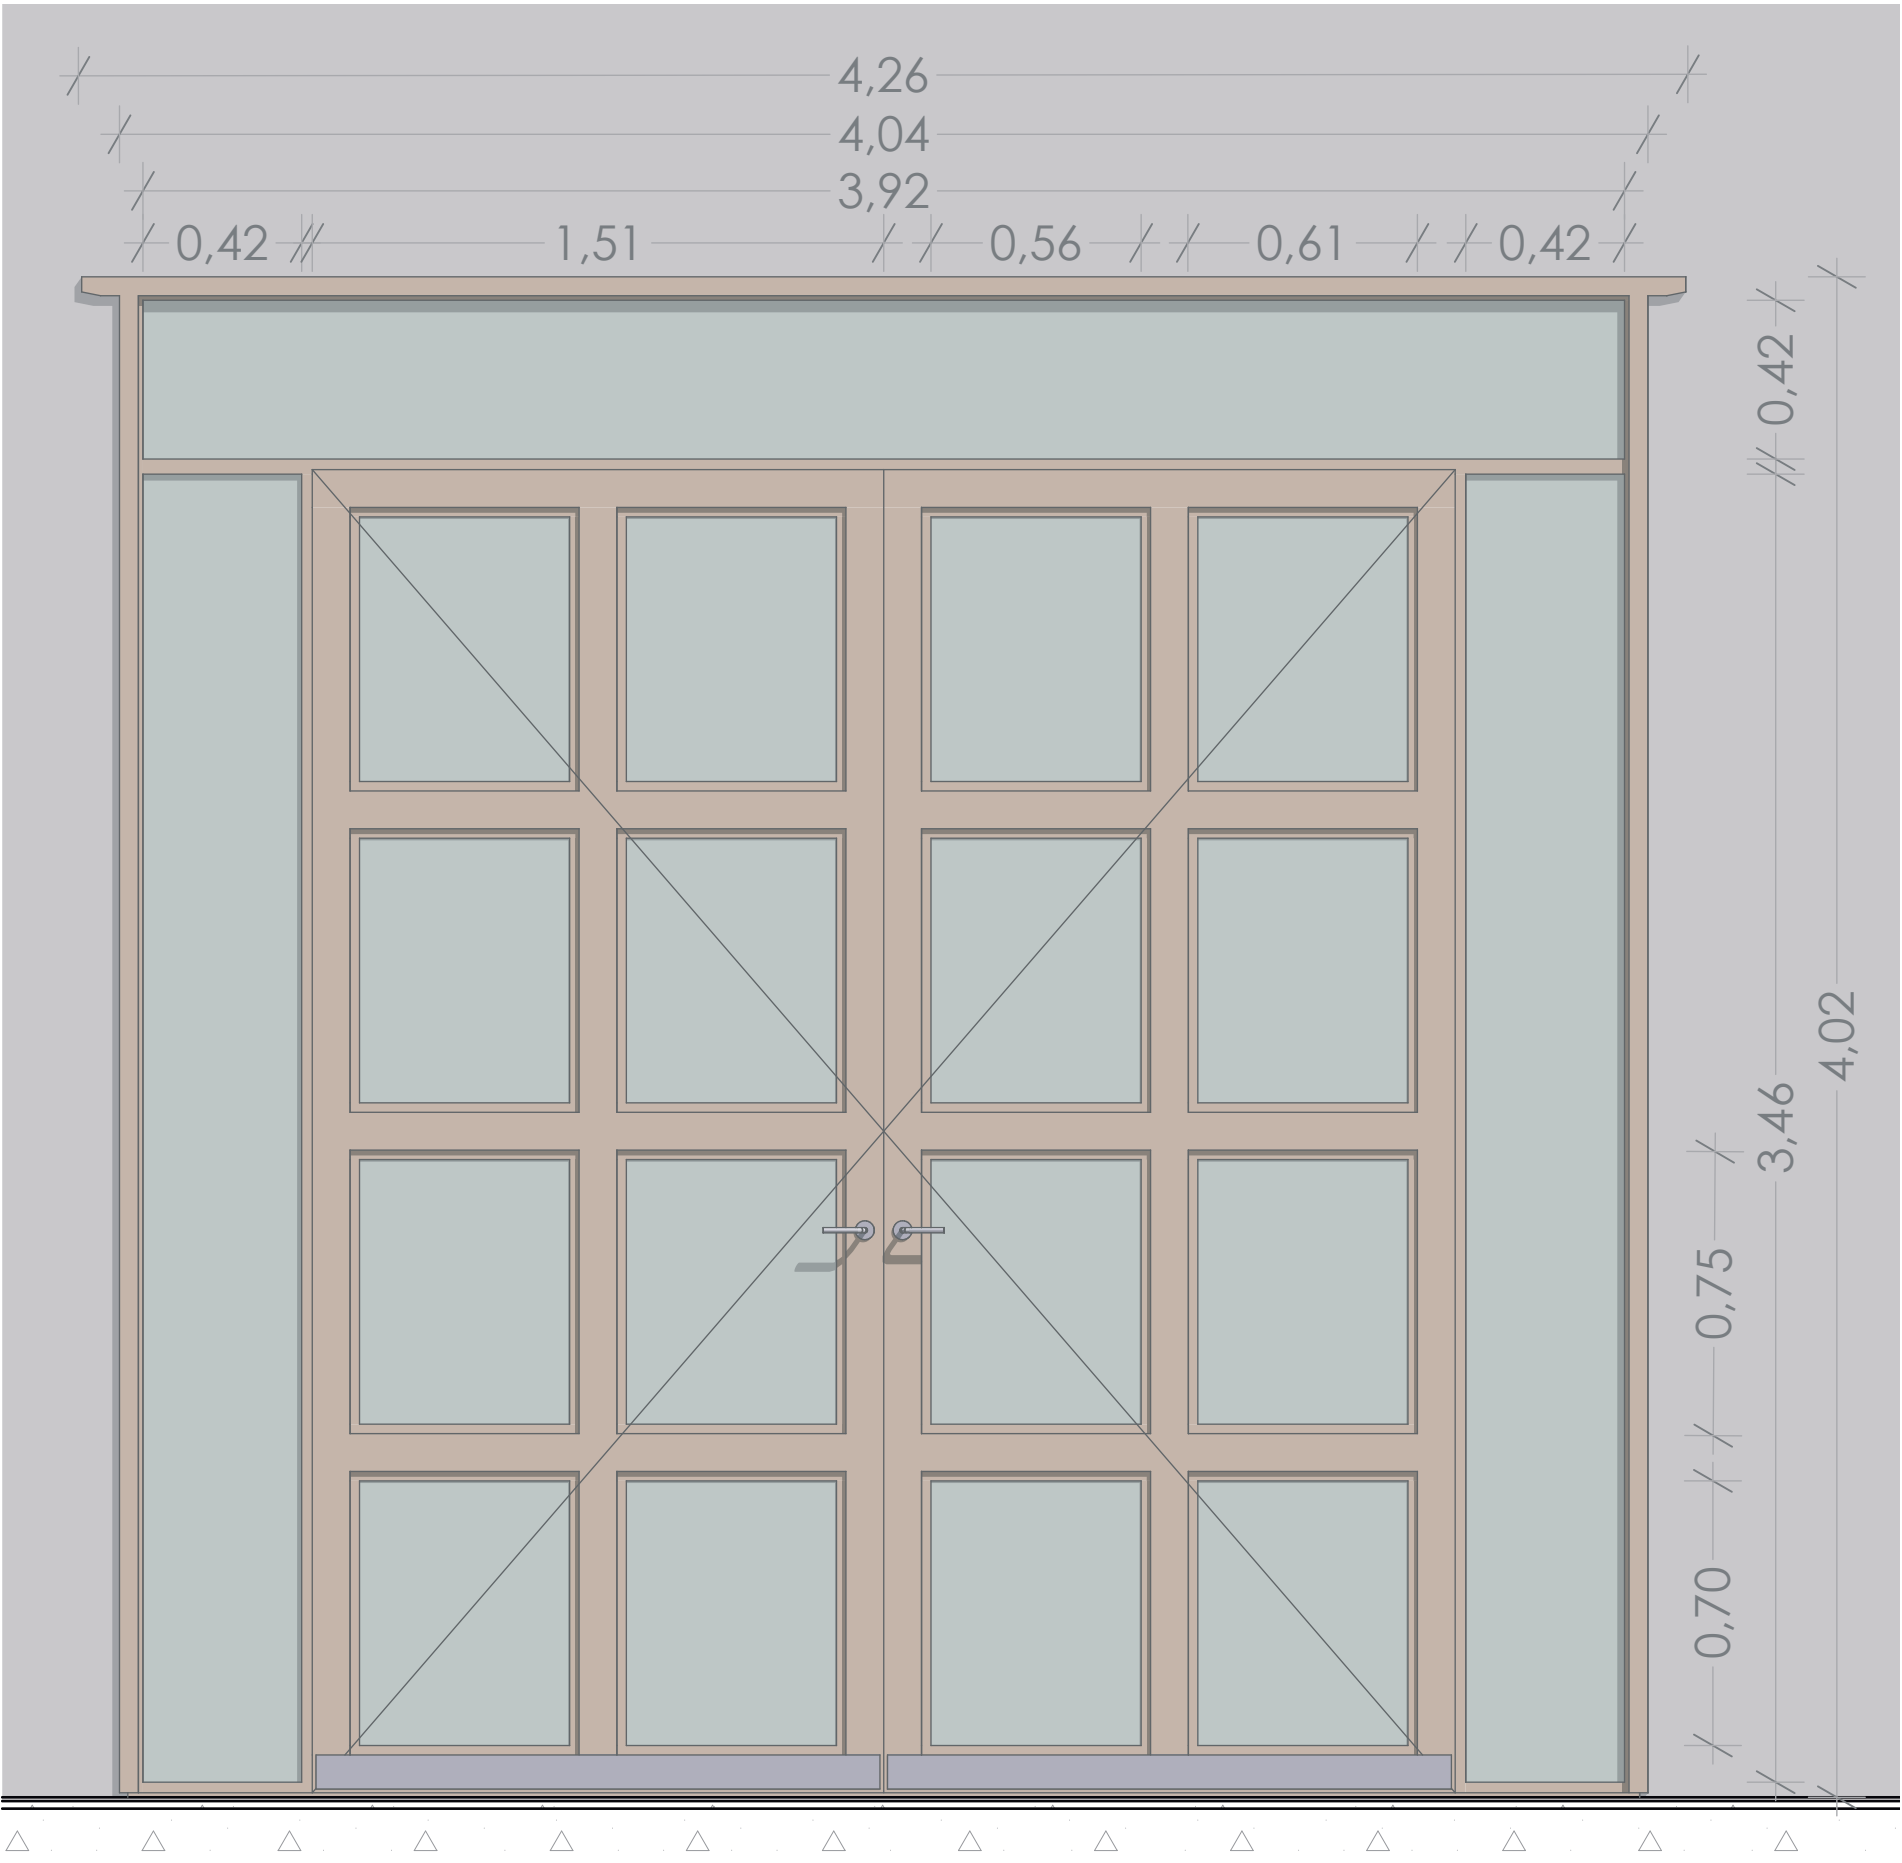
| CUADRO DE PUERTAS P8 | | | | | | | | | | | |

| CUADRO DE PUERTAS P8 | | | | | | | | | | | |
|---|---|---|---|---|---|---|---|---|---|---|---|
| Tipo de Puerta | Dimensiones | | | | | Cantidad | Derechas | Izquierdas | Marco en | Cerradura | Observaciones |
| Puerta Batiente | 4.26 m | 4.02 m | 1.51 m | 3.46 m | 0.56 m | 1 | 1 | 1 | 4.02 m | Madera | Puerta en madera, con ventanas con vidriería tipo vitral transparente |

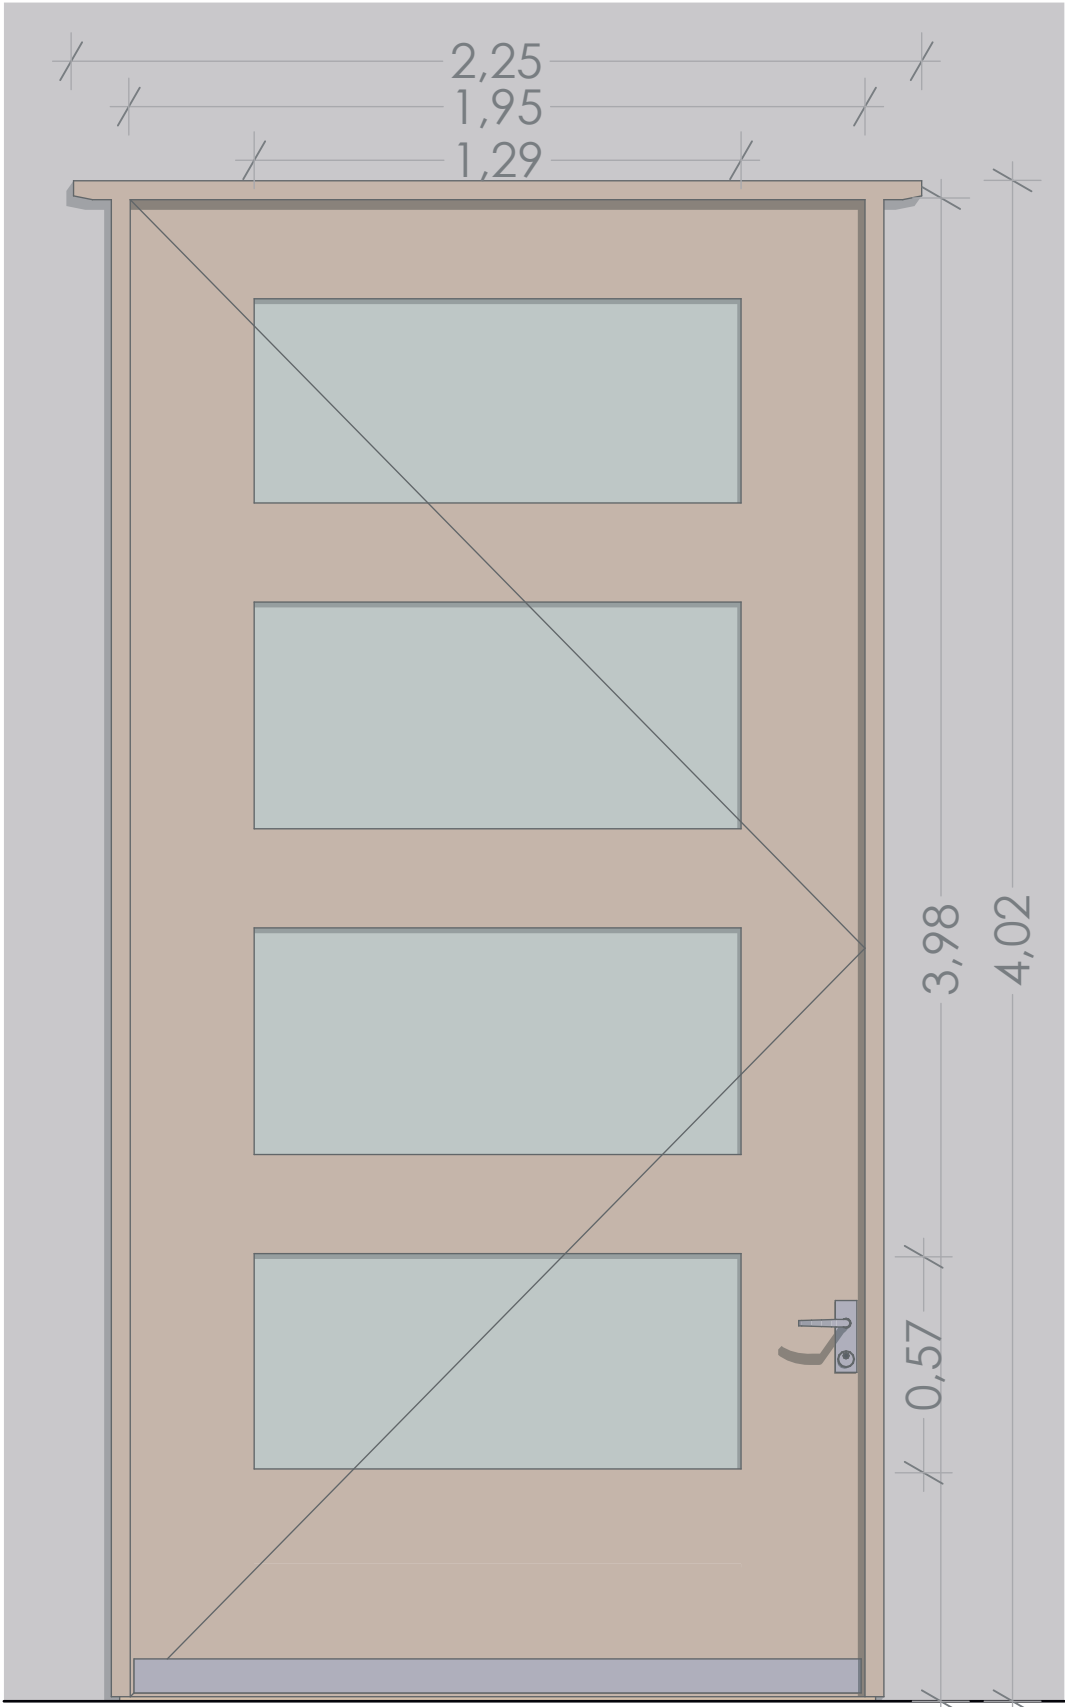
| CUADRO DE PUERTAS P9 | | | | | | | | | | | |

| CUADRO DE PUERTAS P9 | | | | | | | | | | | |
|---|---|---|---|---|---|---|---|---|---|---|---|
| Tipo de Puerta | Dimensiones | | | | | Cantidad | Derechas | Izquierdas | Marco en | Cerradura | Observaciones |
| Puerta Batiente | 2.25 m | 4.02 m | 3.98 m | 1.95 m | 1.29 m | 1 | 1 | 1 | 3.00 m | Madera | Puerta en madera, con ventanas con vidriería tipo vitral transparente |

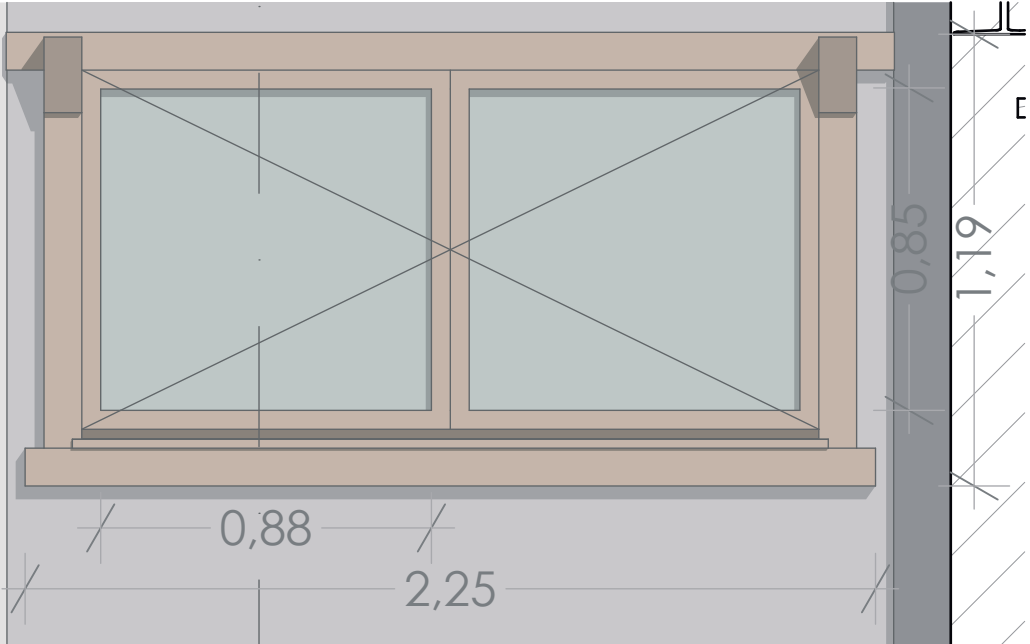
| CUADRO DE VNTANAS V1 | | | | | | | | | | | | | | | | |

| CUADRO DE VNTANAS V1 | | | | | | | | | | | | | | | | |
|---|---|---|---|---|---|---|---|---|---|---|---|---|---|---|---|---|
| Tipo de Ventanas | Dimensiones | | | | | Batiente | | | | Cantidad | Derechas | Izquierdas | Altura | Marco en Cerradura tipo | Localización | Observaciones |
| Ventana doble Batiente | 2,25 m | 1,19 m | 0,88 m | 0,85 m | | 1 | 1 | | | 3 | 3 | 3 | 1,19 m | Madera | Cerradura de Palanca | Ventana en vidrio en tipo vitral transparente |

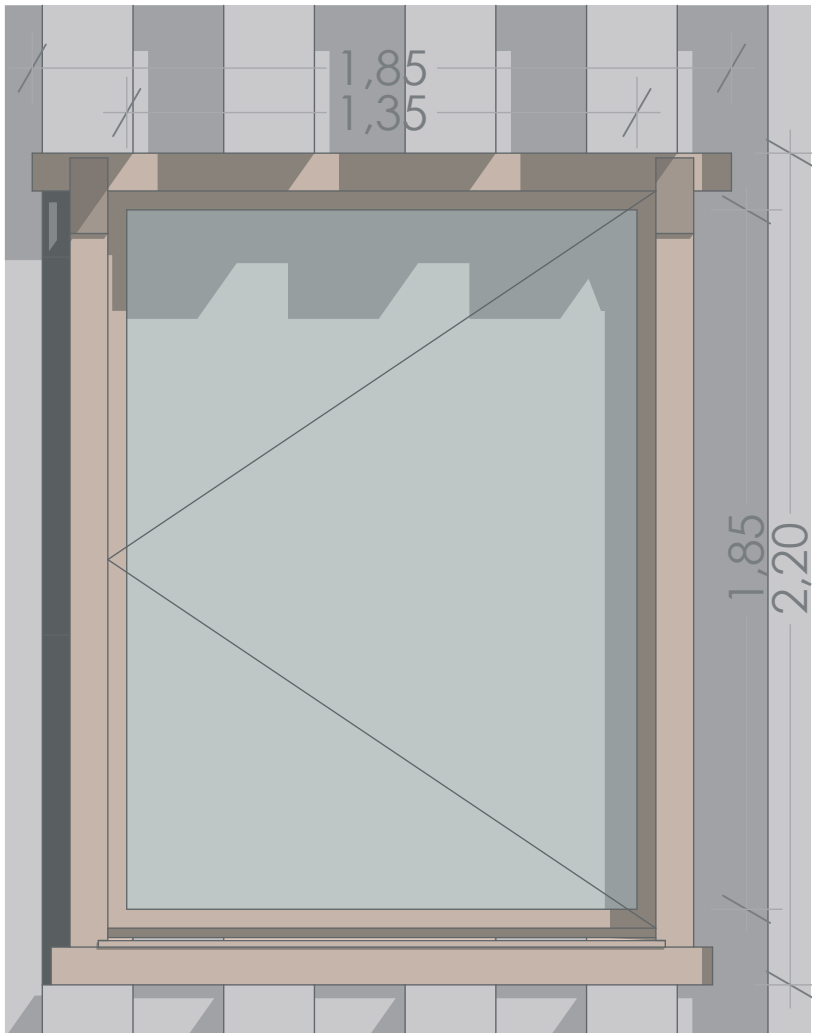
| CUADRO DE VENTANAS V2 | | | | | | | | | | | | | | | | |

| CUADRO DE VENTANAS V2 | | | | | | | | | | | | | | | | |
|---|---|---|---|---|---|---|---|---|---|---|---|---|---|---|---|---|
| Tipo de Ventanas | Dimensiones | | | | | Batiente | | | | Cantidad | Derechos Izquierdas | Altura | Marco en Cerradura tipo | Localización | Observaciones | |
| | | | | | | | | | | | | 2,20 m | Madera | Cerradura de Palanca | | Ventana en madera con vidriería en tipo vitral transparente |
| | | | | | | | | | | | | | | Fachada Oriental, planta baja del templo parroquial San | | |

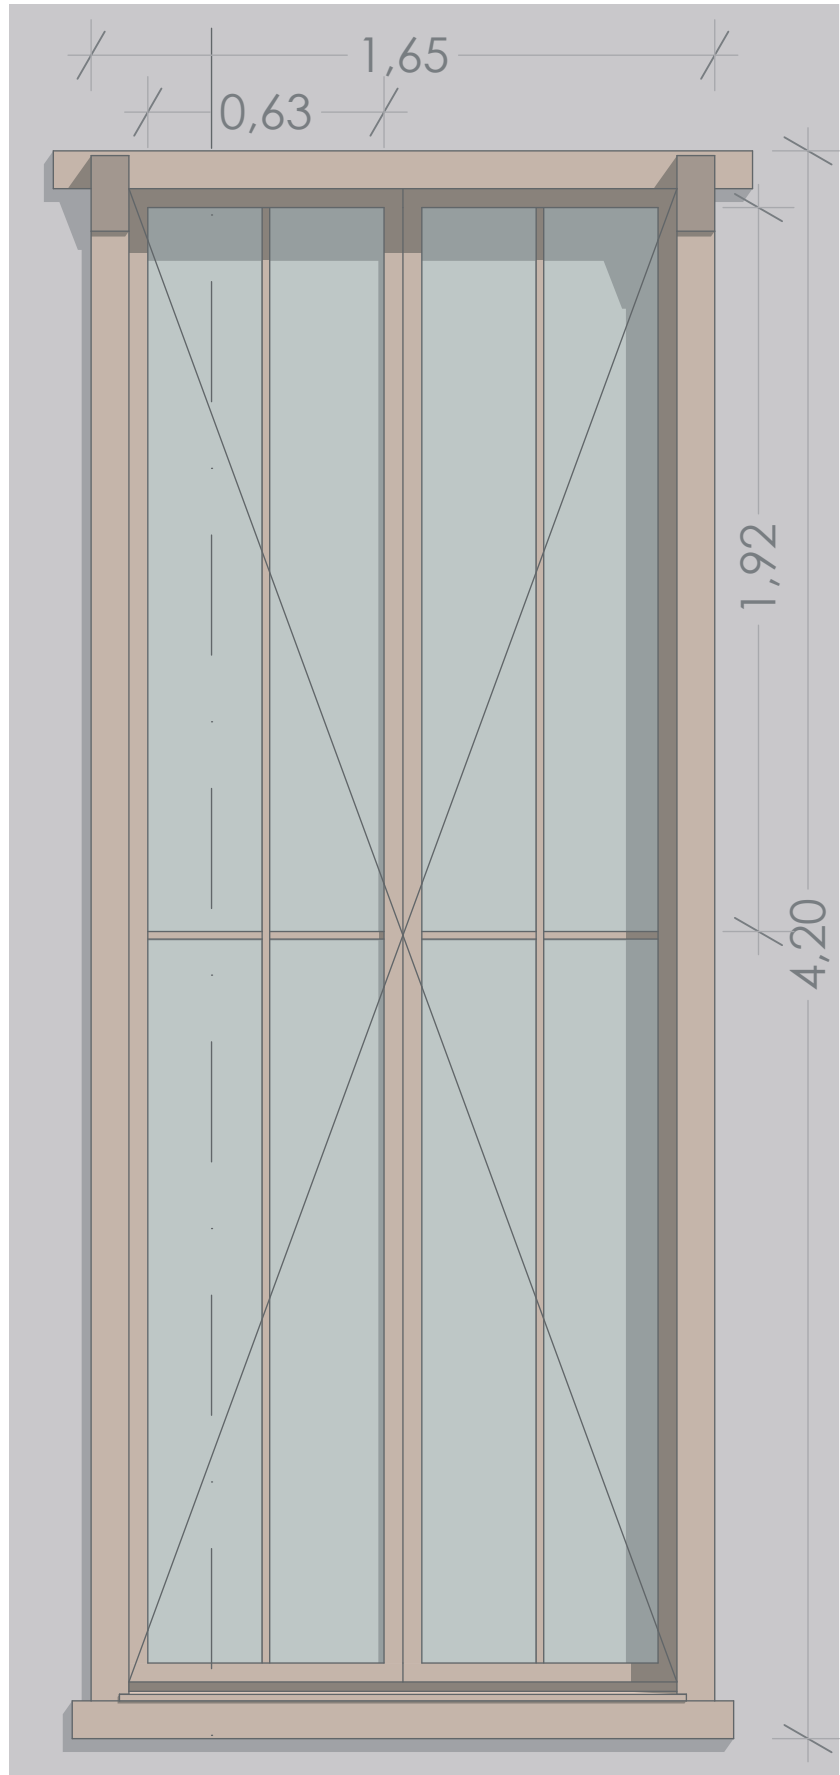
| CUADRO DE VENTANAS V6 | | | | | | | | | | | | | | | | | |
|---|---|---|---|---|---|---|---|---|---|---|---|---|---|---|---|---|---|
| Tipo de Ventanas | Dimensiones | | | | | Batiente | | | | Cantidad | Derechas | Izquierdas | Altura | Marco en Cerradura tipo | Localización | Observaciones | |
| Ventana Doble Batiente | 1.65 m | 4.20 m | 1.92 m | 0.63 m | | 1 | 1 | | | 8 | 8 | 8 | 4.20 m | Madera | Cerradura de Palanca | Fachadas del Templo parroquial San Roque | Ventana en madera con vidrierio en tipo vitral transparente |

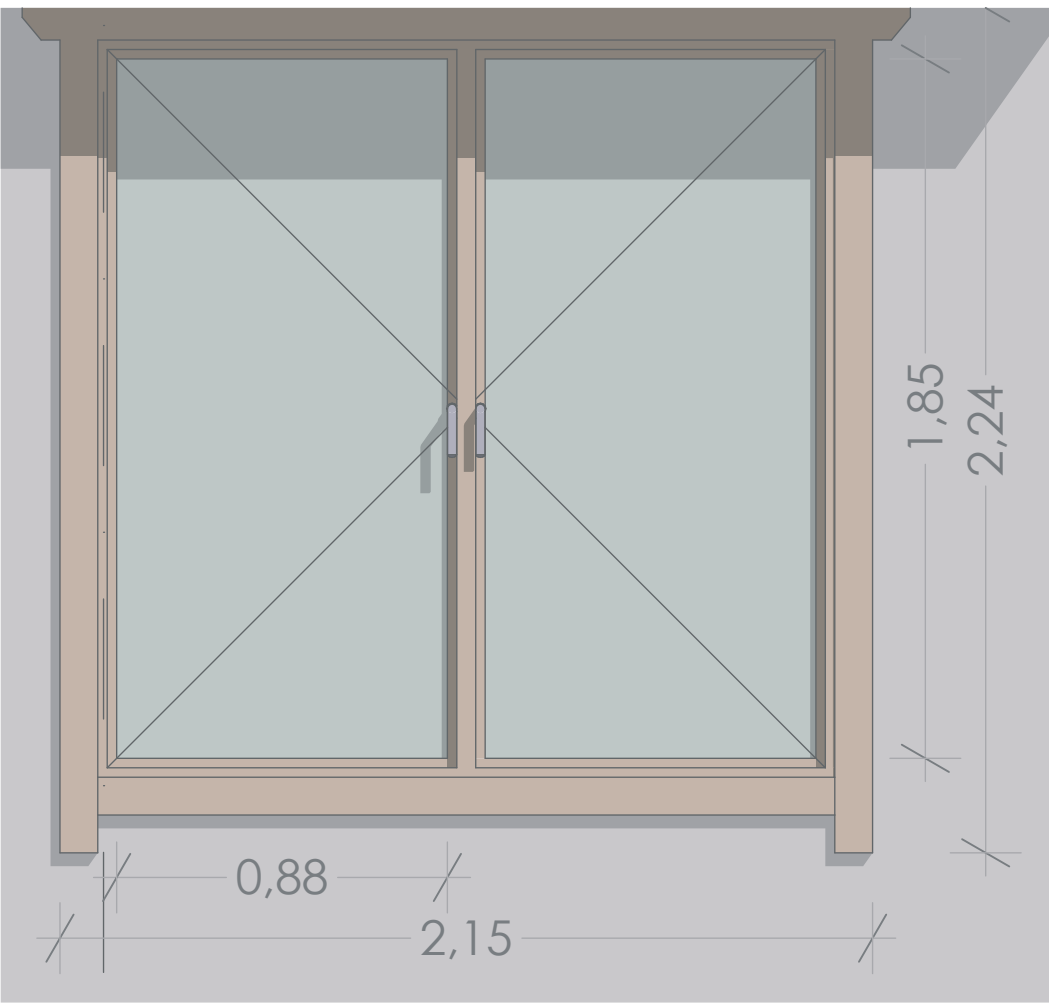
| CUADRO DE VENTANAS V3 | | | | | | | | | | | | | | | | |

| CUADRO DE VENTANAS V3 | | | | | | | | | | | | | | | | |
|---|---|---|---|---|---|---|---|---|---|---|---|---|---|---|---|---|
| Tipo de Ventanas | Dimensiones | | | | | Batiente | | | | Cantidad | Derechas | Izquierdas | Altura | Marco en Cerradura tipo | Localización | Observaciones |
| Ventana doble Batiente | 2,15 m | 2,24 m | 1,85 m | 0,88 m | | 1 | 1 | | | 21 | 21 | | 2,24 m | Madera | Cerradura de Palanca | Ventana en madera con vidriería de 5 mm |

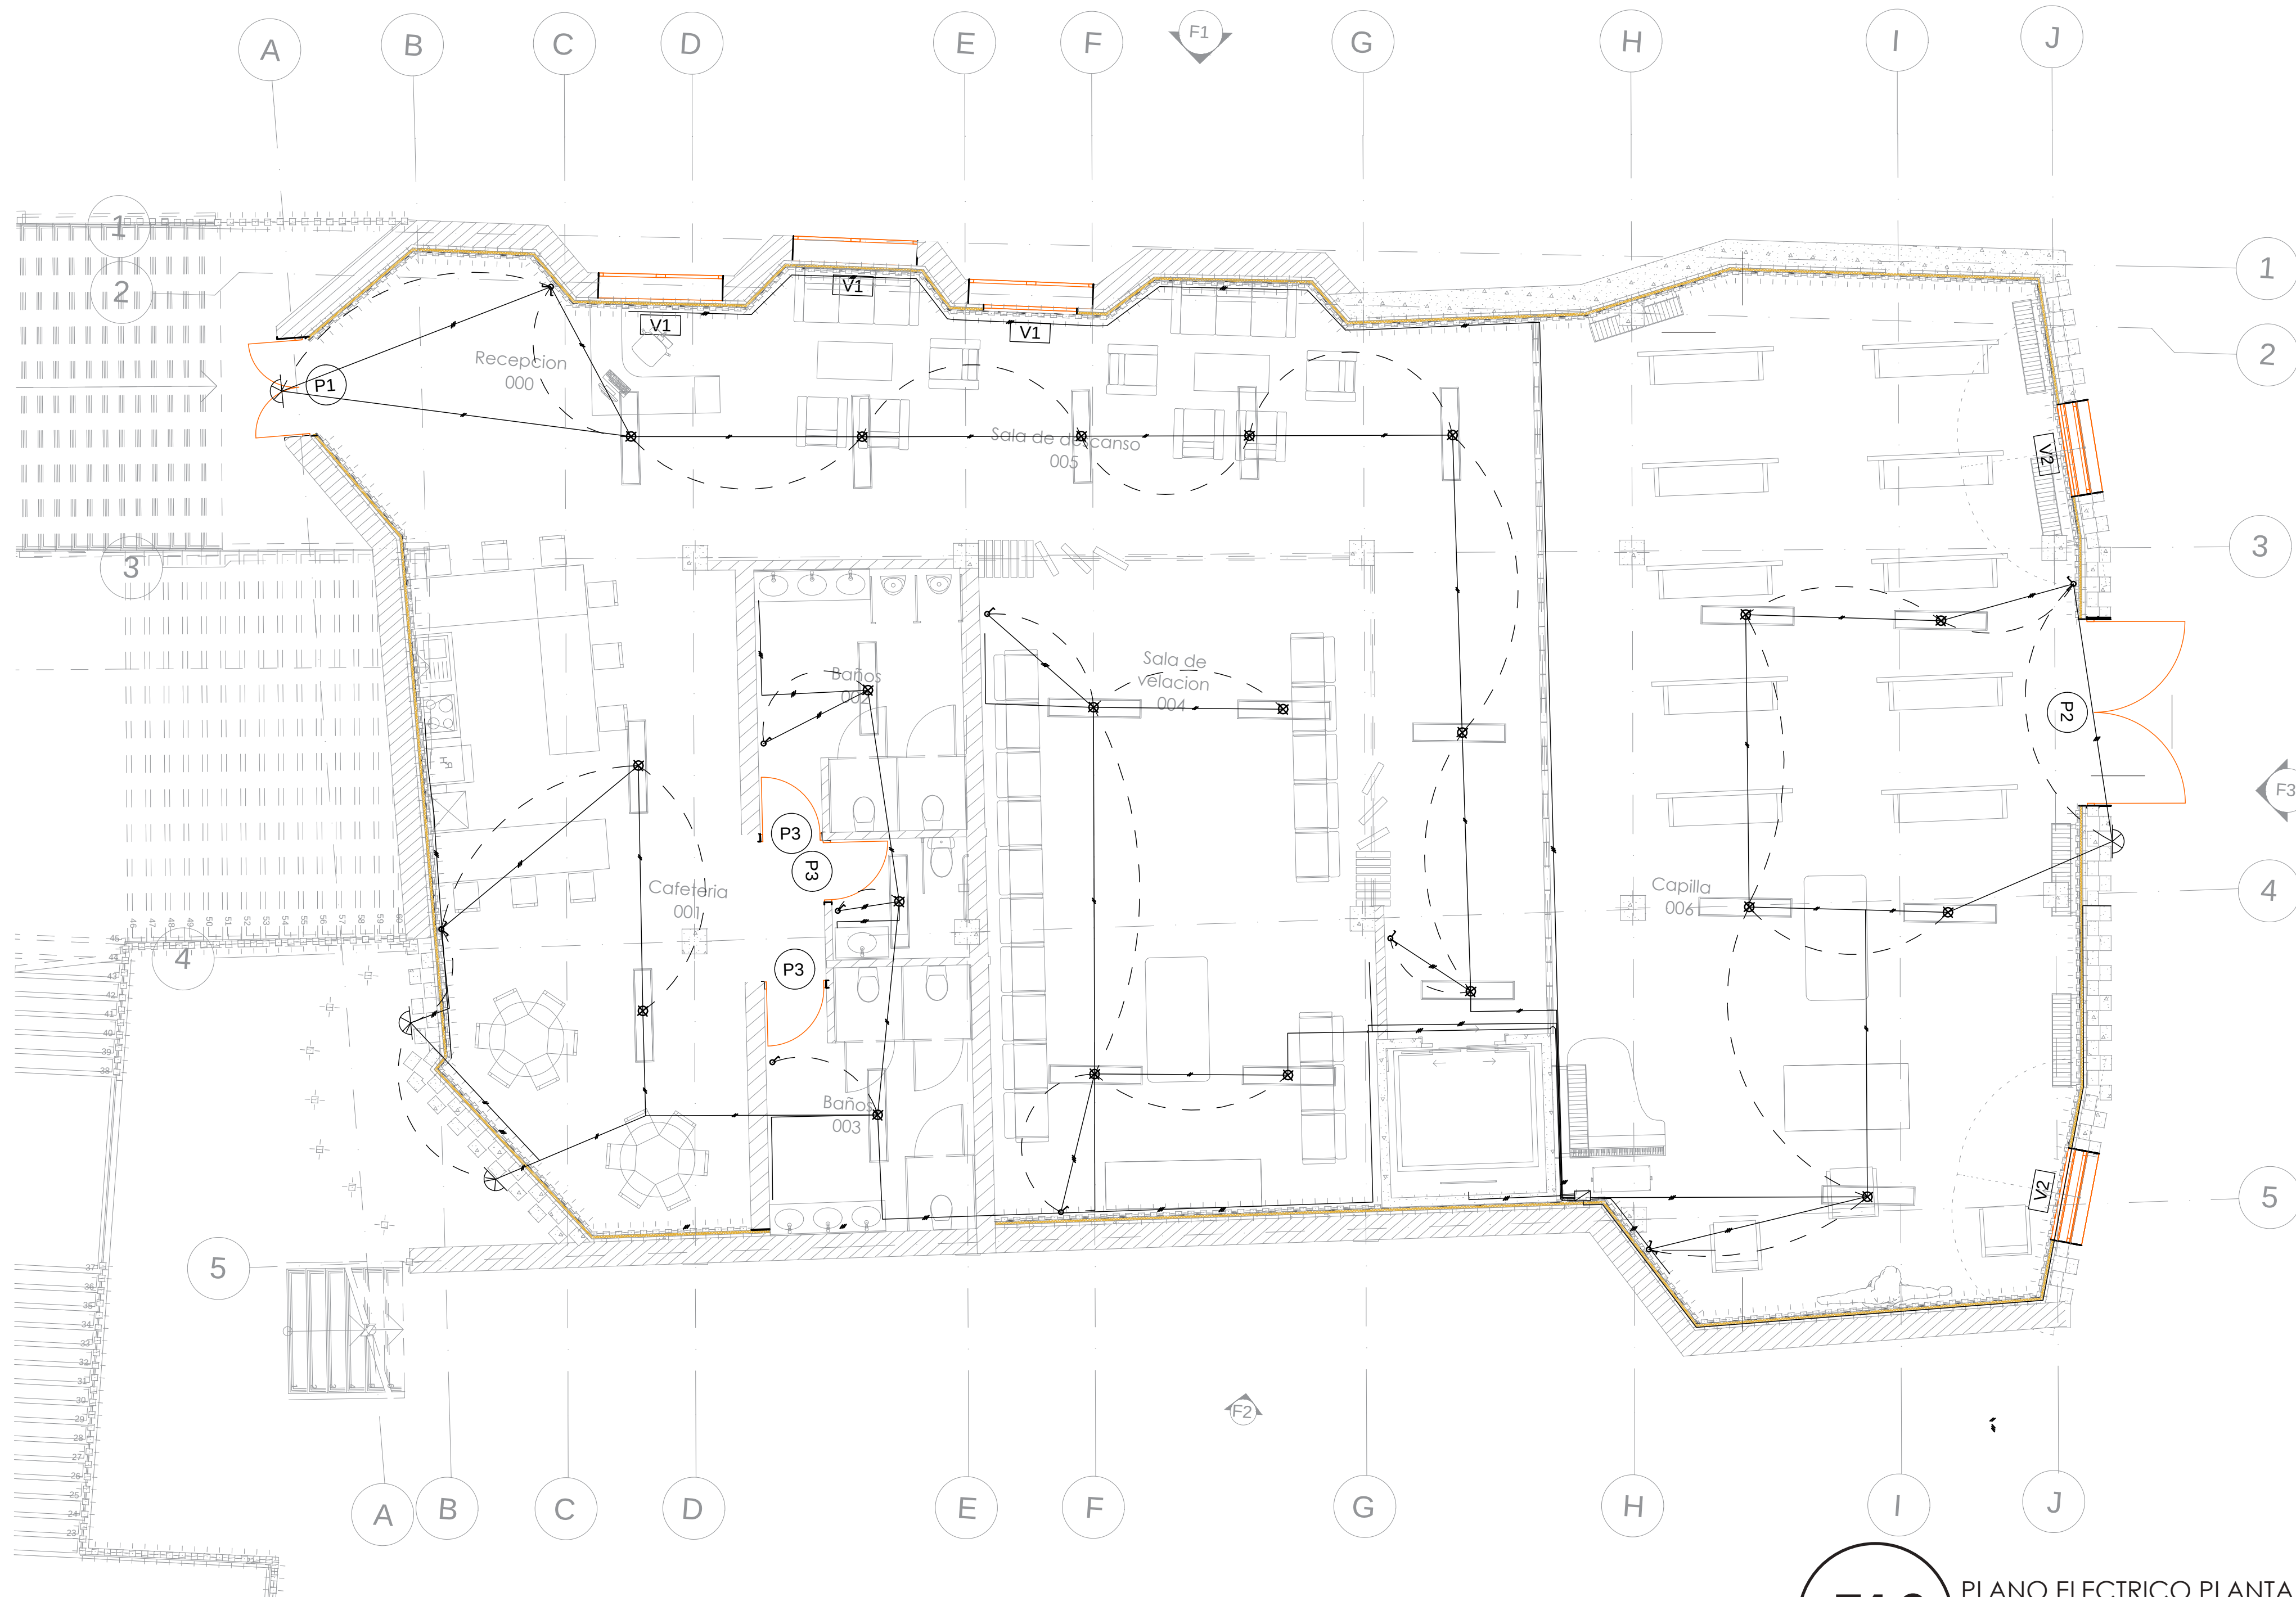
E18

PLANO ELECTRICO PLANTA BAJA

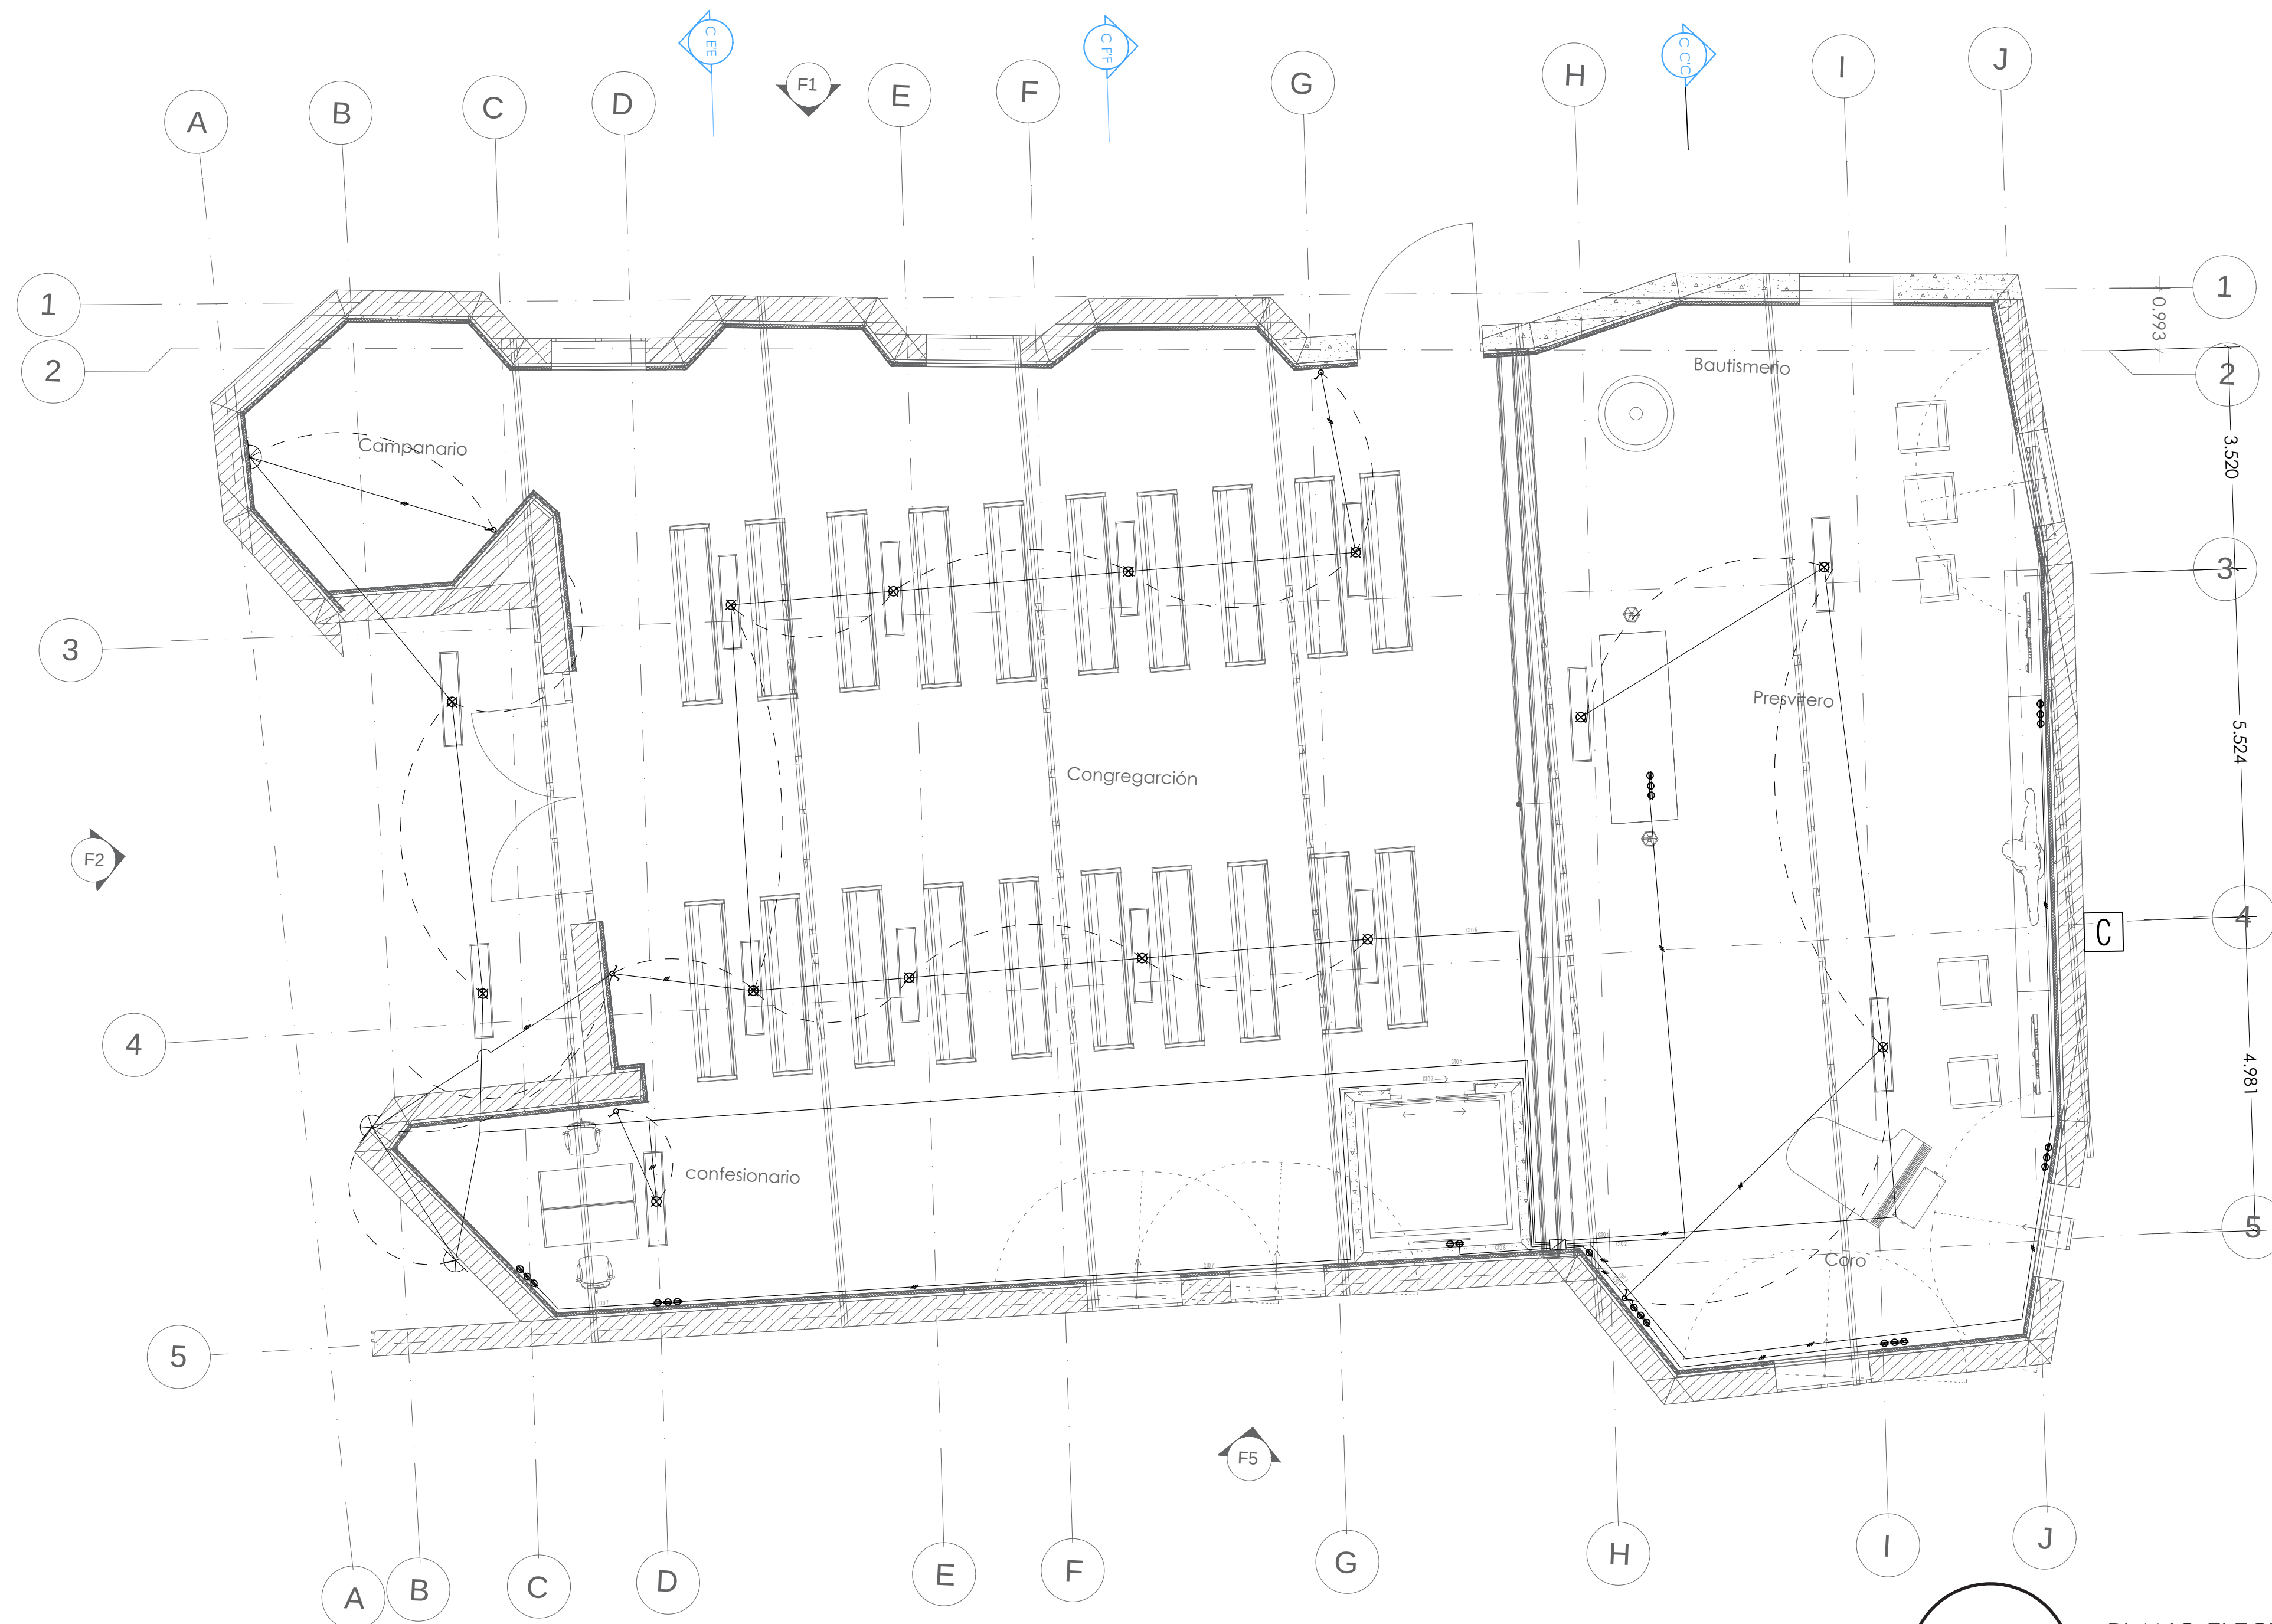
**E19** PLANO ELECTRICO 1 PLANTA  
Esc: 1:100

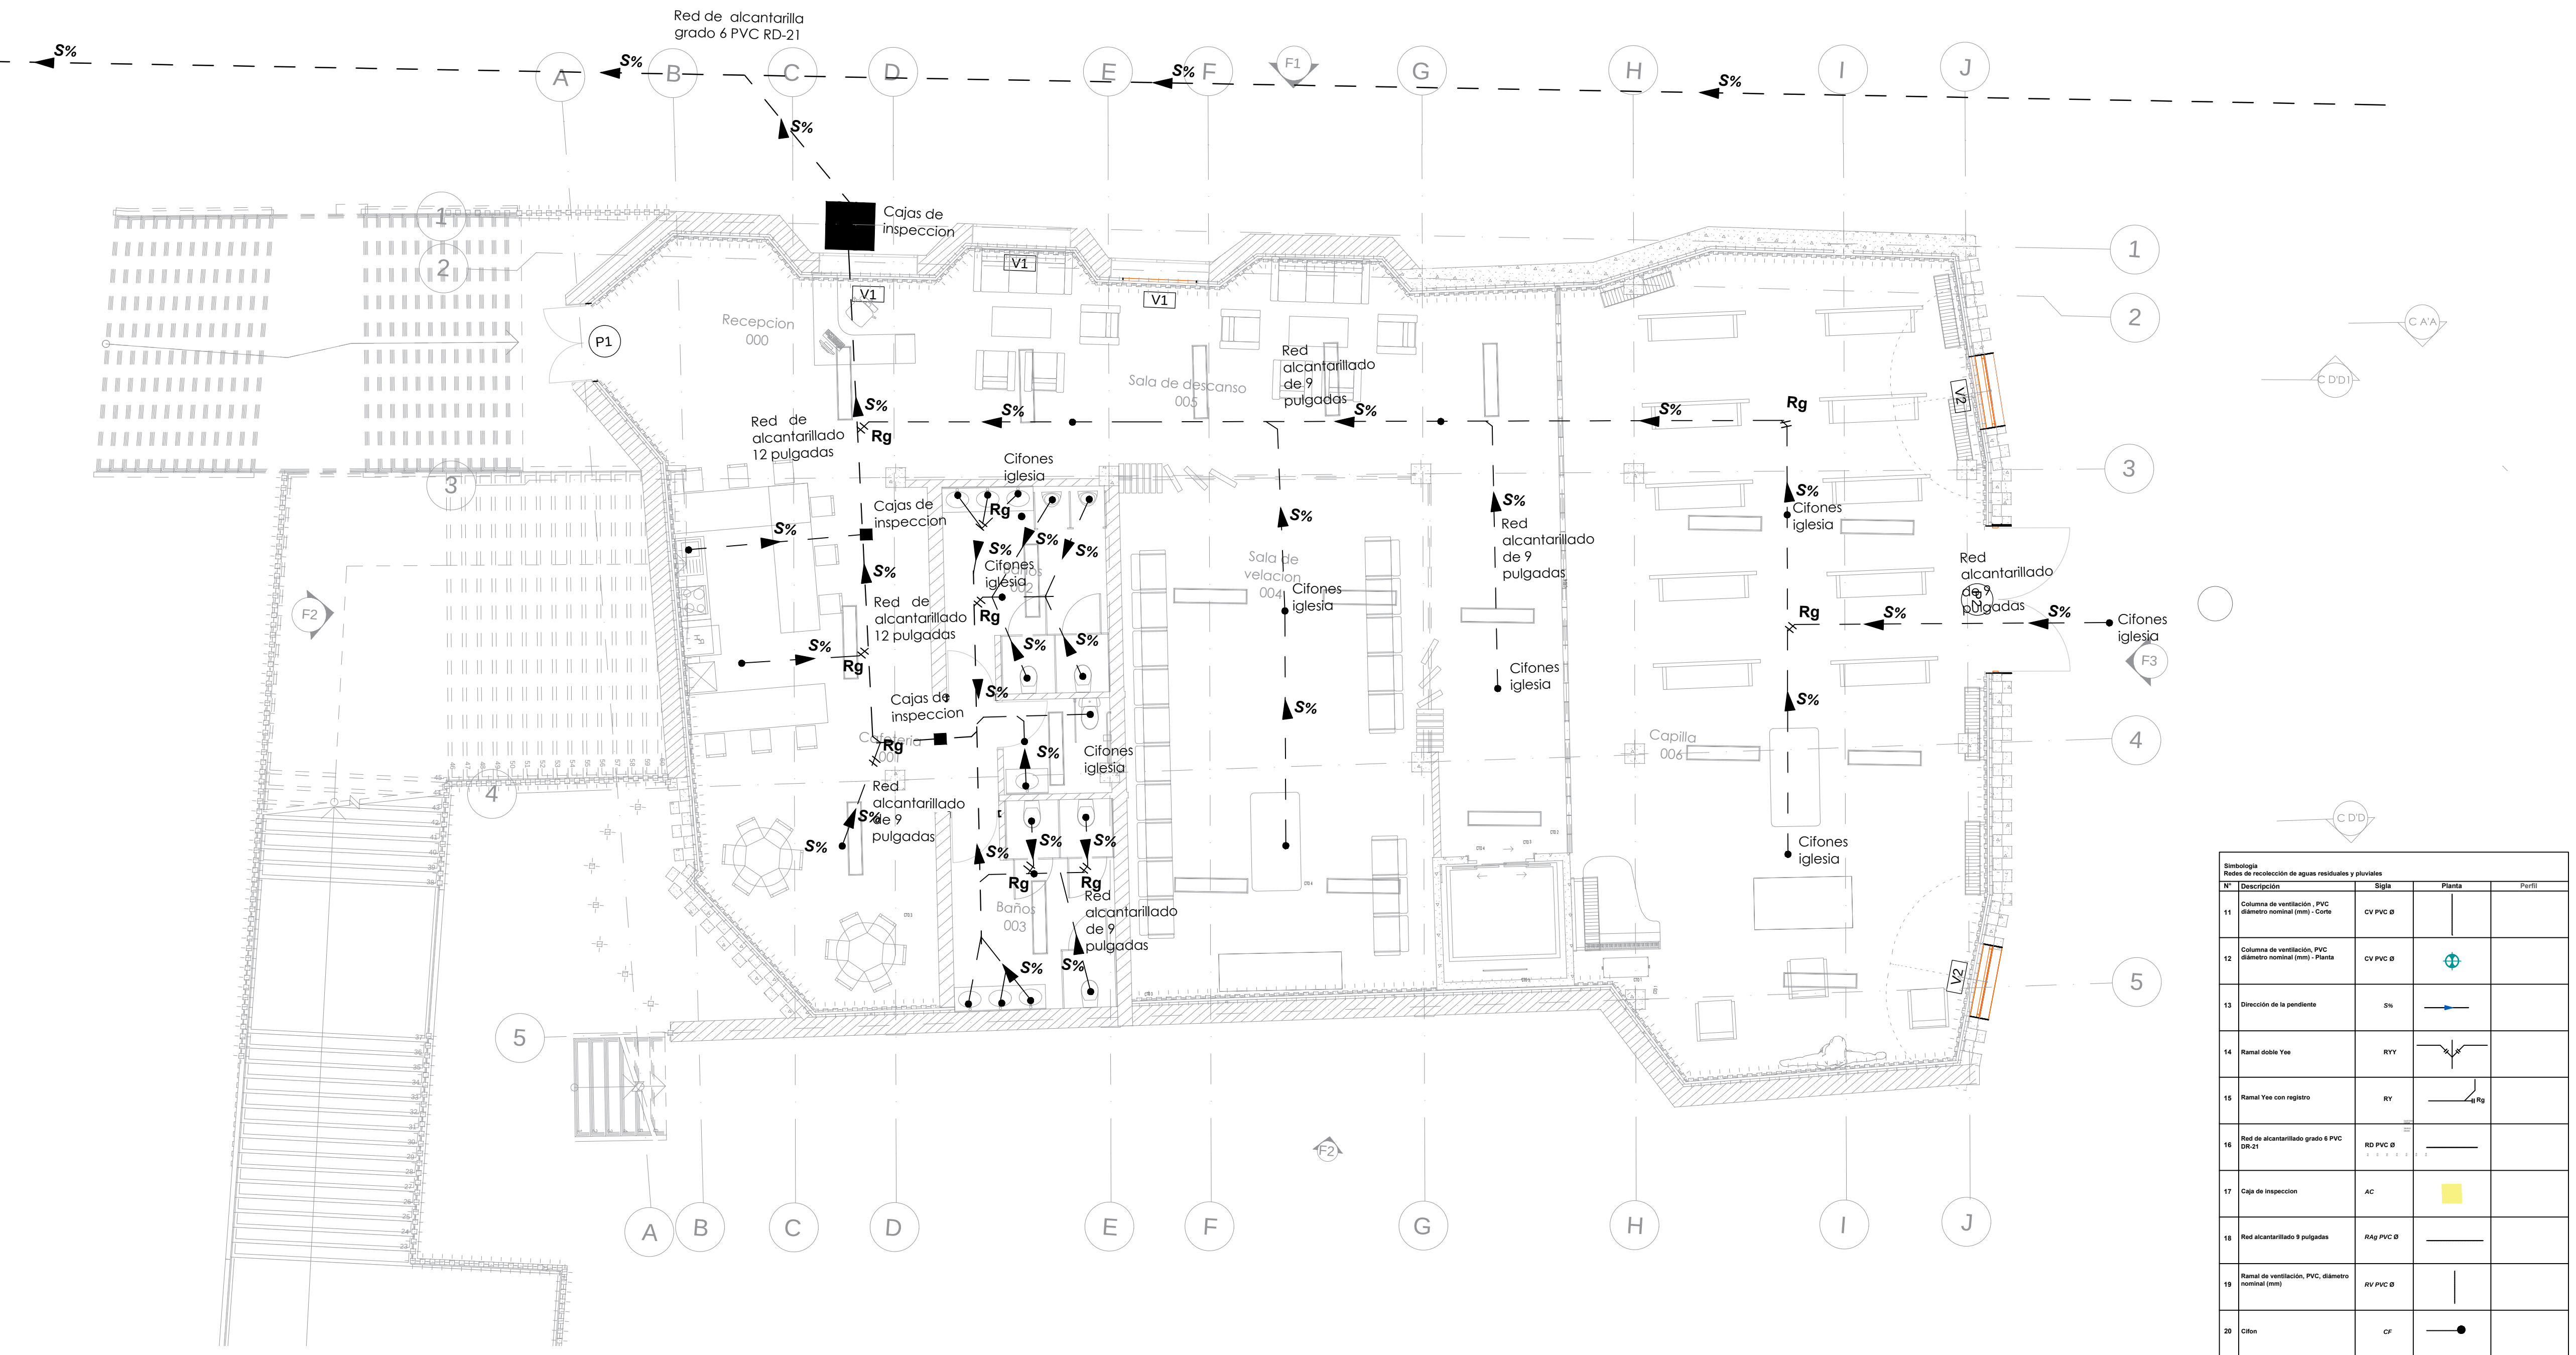
**E21** PLANO SANITARIO PLANTA BAJA  
Esc: 1:100
