| <b>FICHA DE INVENTARIO DE BIENES CULTURALES INMUEBLES</b> | | | | | | | | | | USO EXCLUSIVO DEL MINISTERIO DE CULTURA | | INMUEBLE N° | | | |
| 1.1. Nombre del bien | | TEMPLO PARROQUIAL SAN ROQUE | | | 1.2. Otros nombres | | IGLESIA | | | Grupo patrimonial: material | | Subgrupo patrimonial: inmueble | | | |

# RESTAURACIÓN DE LA HUELLA HISTÓRICA DEL CONJUNTO RELIGIOSO SAN ROQUE

## INTERVENCIÓN DE LA HUELLA HISTÓRICA DEL CONJUNTO RELIGIOSO SAN ROQUE MUNICIPIO DE PAIME, CUNDINAMARCA

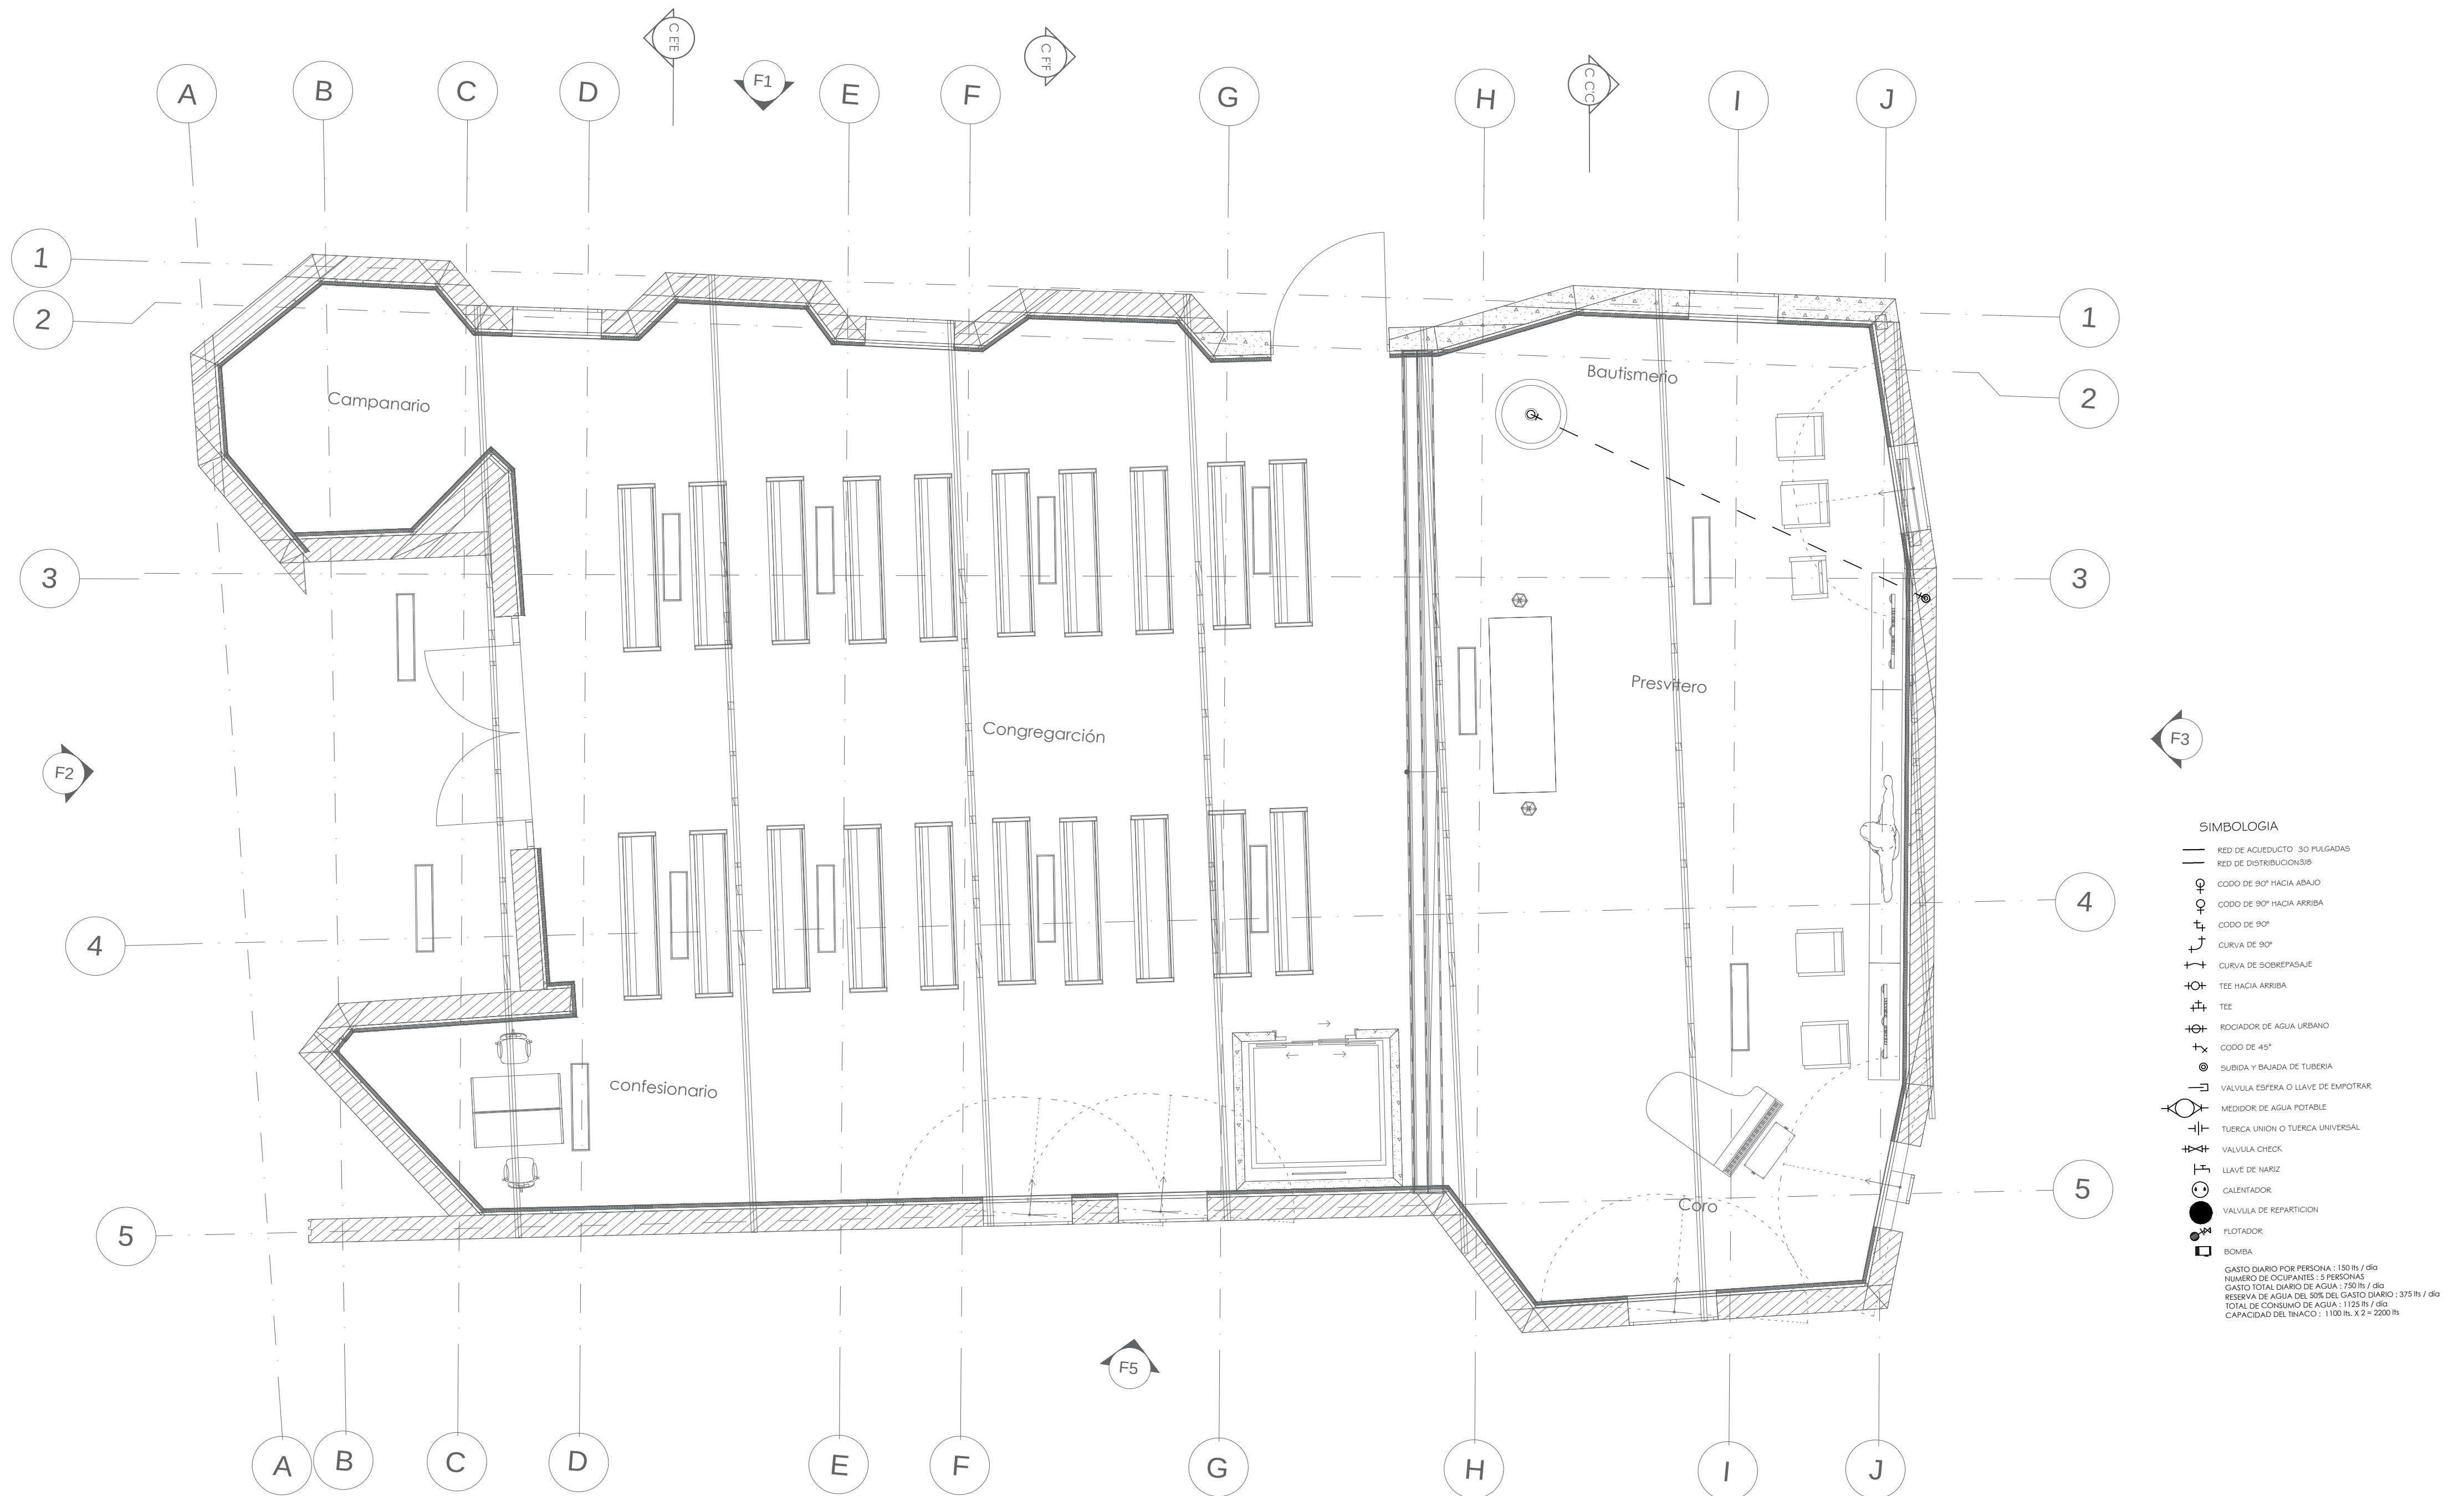
**E24** PLANO HIDRAULICO PRIMERA PLANTA  
 Esc: 1:100

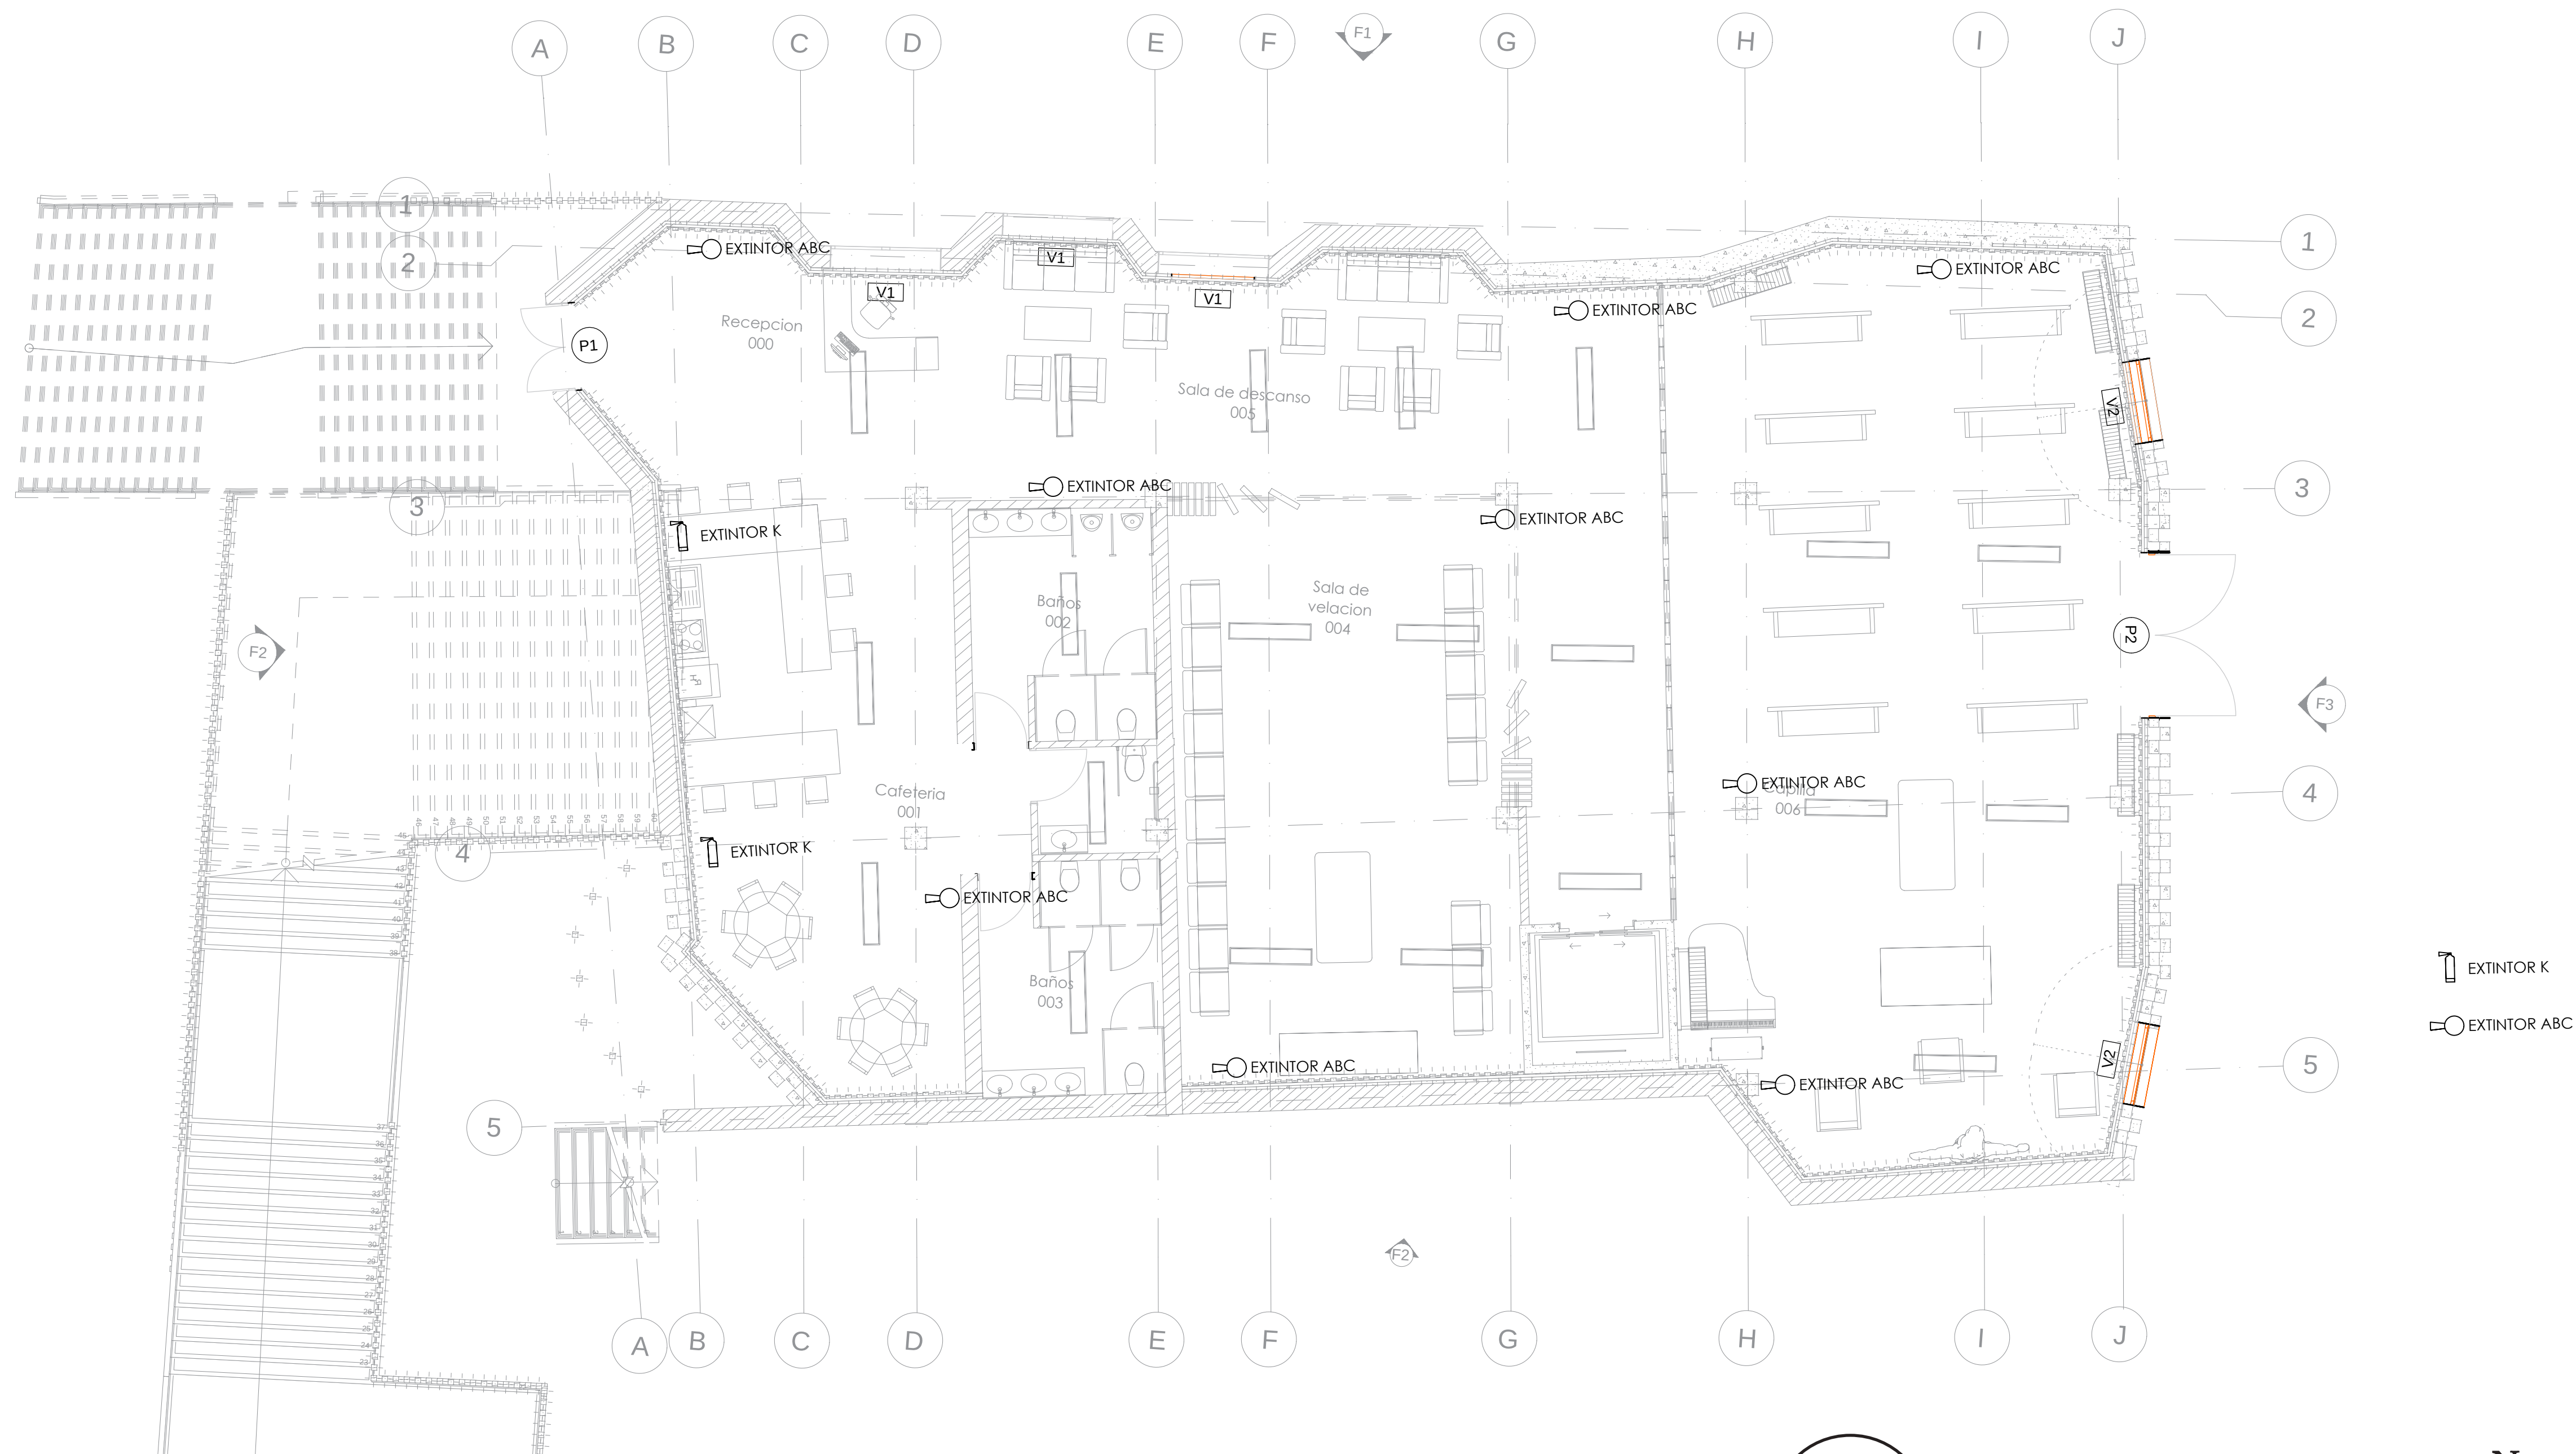
**E25** PLANO EXTINTORES PLANTA BAJA  
Esc: 1:100

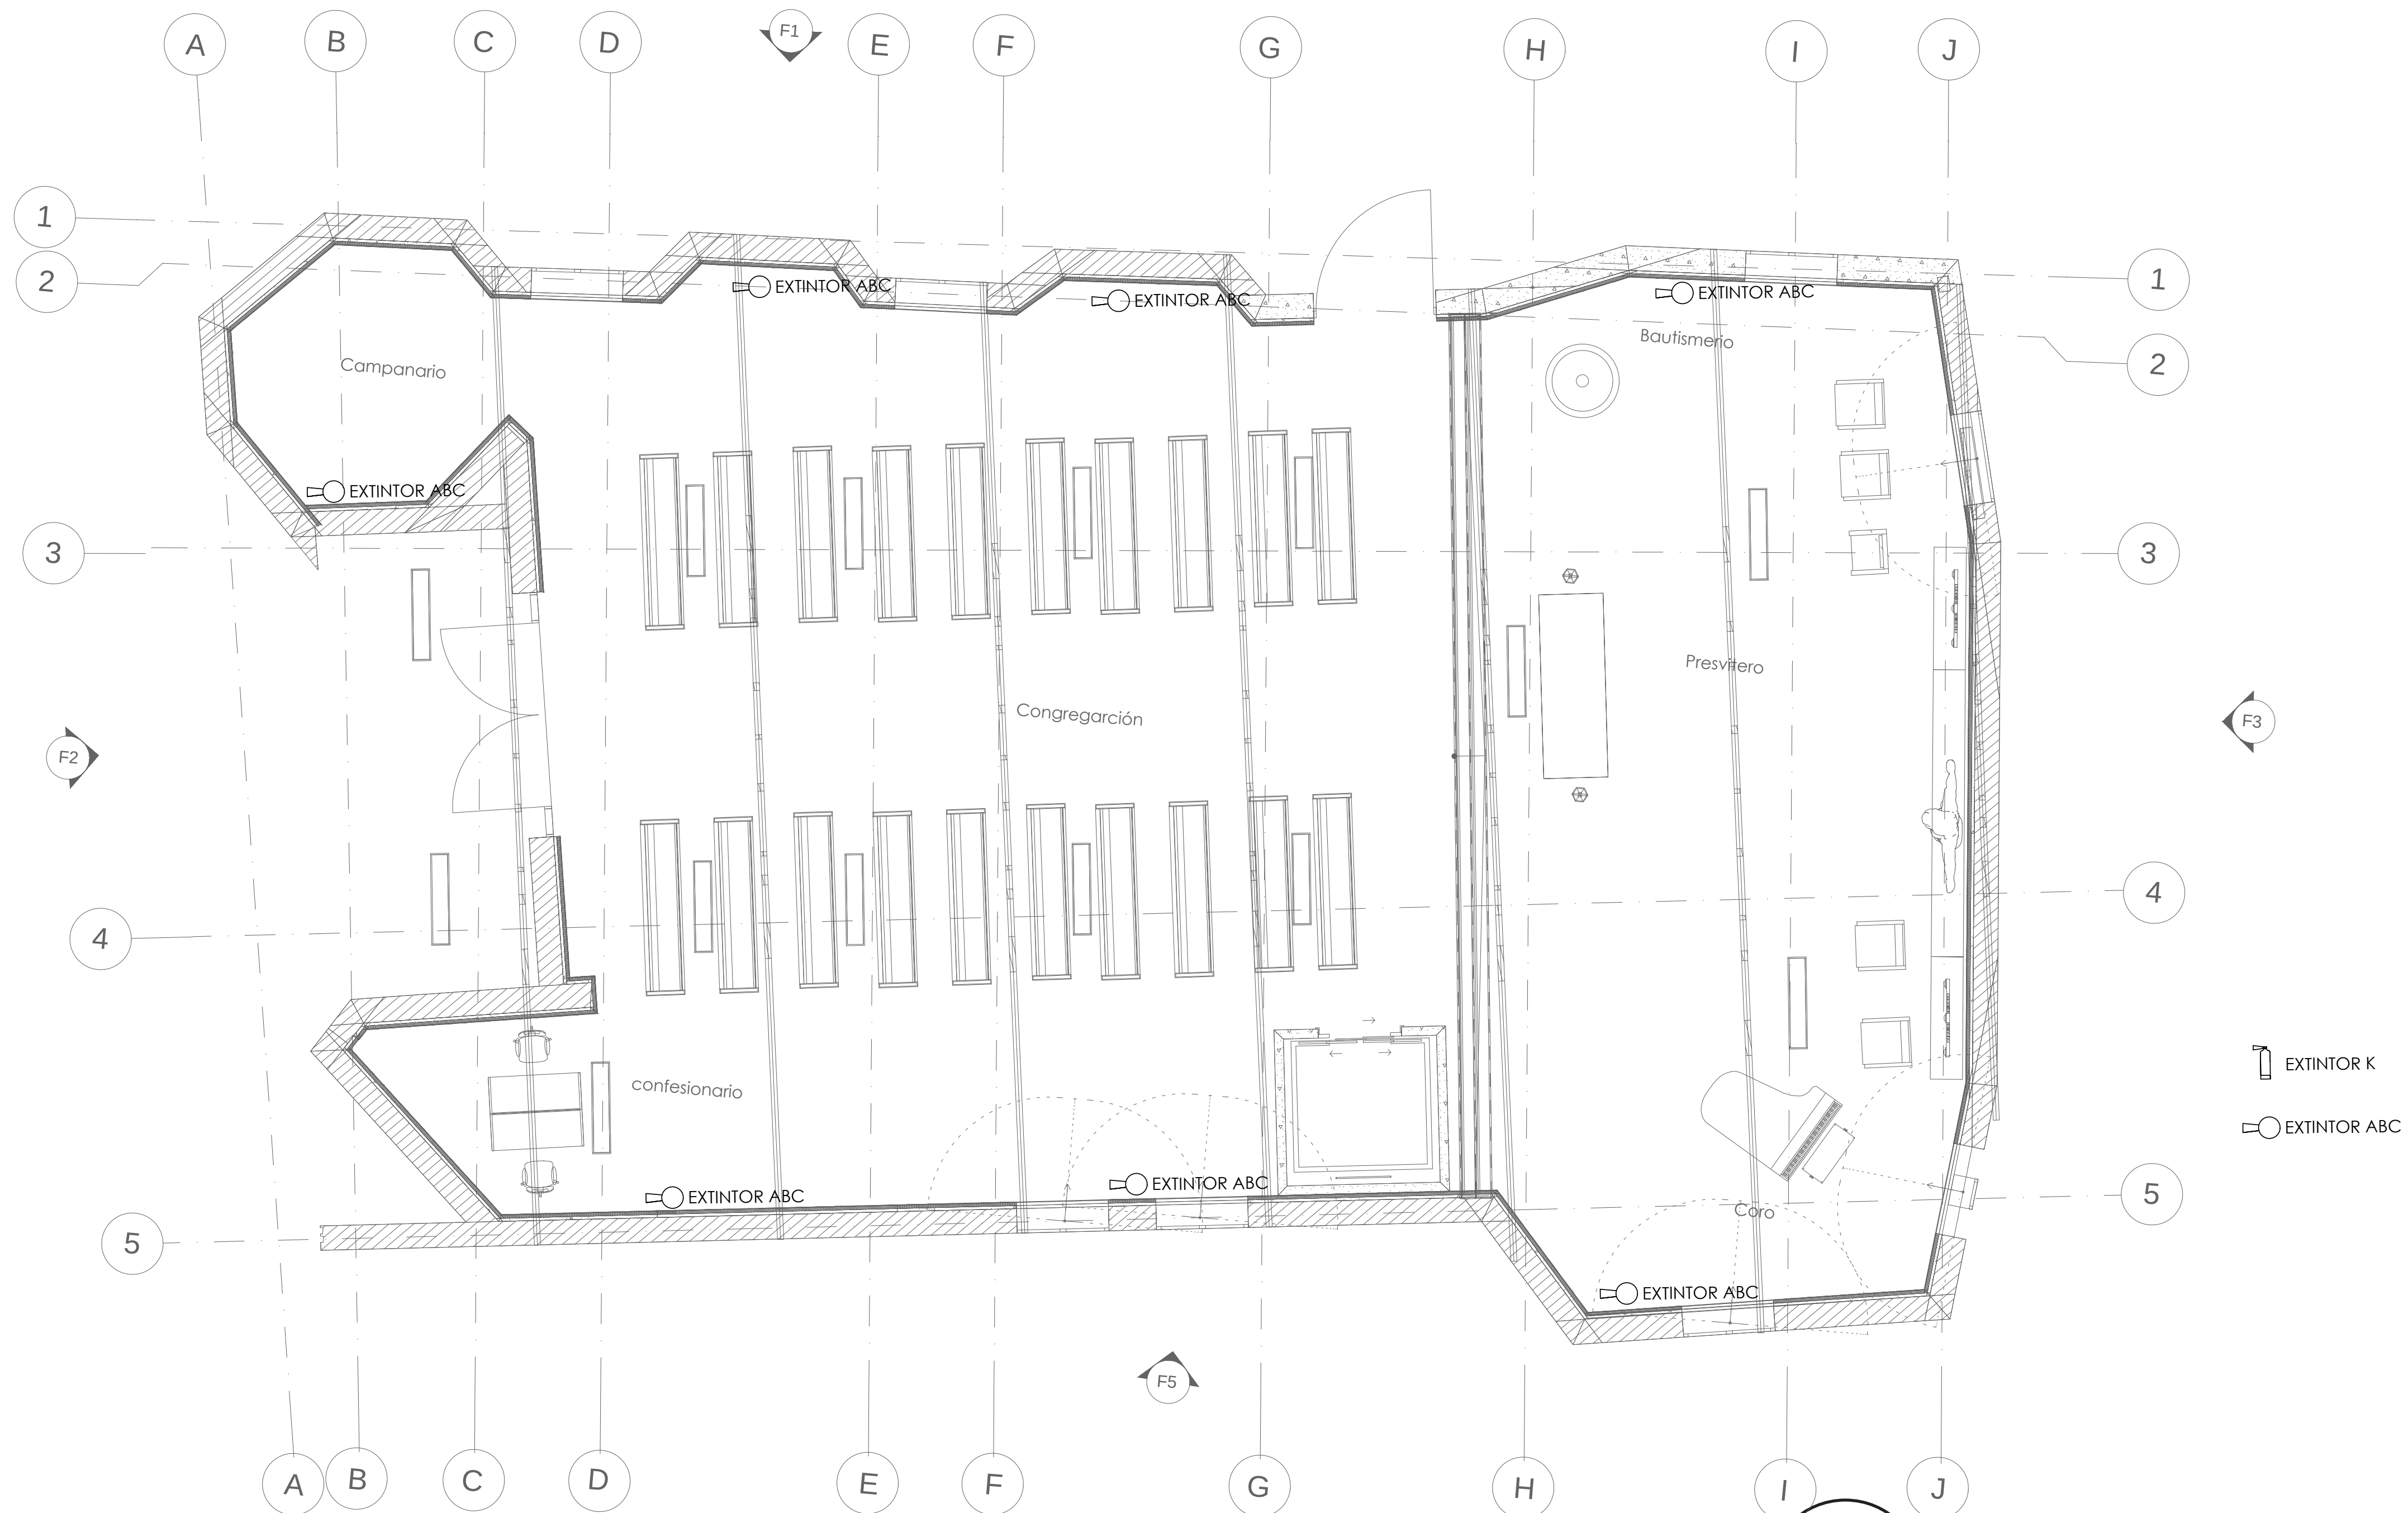
**E26** PLANO EXTINTORES PRIMERA PLANTA  
Esc: 1:100
