INTERVENCIÓN DE LA HUELLA HISTÓRICA DEL CONJUNTO RELIGIOSO SAN
ROQUE

MUNICIPIO DE PAIME, CUNDINAMARCA

Trabajo de Grado presentado como requisito para optar al título de Arquitecto

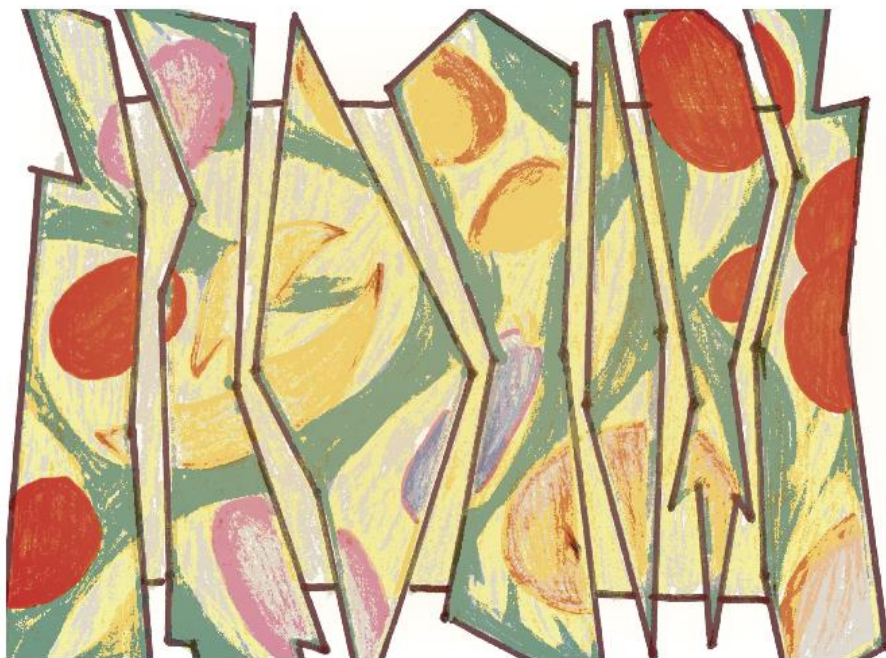
Esta plaza de mercado inicialmente fue una de las principales construcciones de tipo gótico debido a causas de los primeros incendios de 1835 en la ciudad de Barcelona, distrito de Ciutat Vella, se convierte en una edificación que pierde la funcionalidad y sobre todo la capacidad de ser una construcción, forma parte de la rehabilitación urbana de la zona en donde se localiza al igualmente la Basílica de Santa María del Mar. Su intervención consiste en la aplicación de un tejido urbanístico contiguo a la estructura existente que minimice su emplazamiento con un mayor rendimiento mezclado y fundiéndose con la ya existente, esta restauración se logra con la cubierta envolvente a la estructura la cual va después del perímetro de la construcción inicial. (Wikiarquitectura, 2020).

Figura 5 Cubierta plaza de Santa Caterina, Adaptado de Wikiarquitectura, 2020

la cimentación de hormigón armado, en su estructura superior se toma la opción de vigas y pilares de acero y forjado colaborante. Se realiza igualmente un reforzamiento a los puntos que se pudieron reconocer como fallas de la construcción antigua que pudieran interrumpir su respectivo funcionamiento. (Wikiarquitectura, 2020).

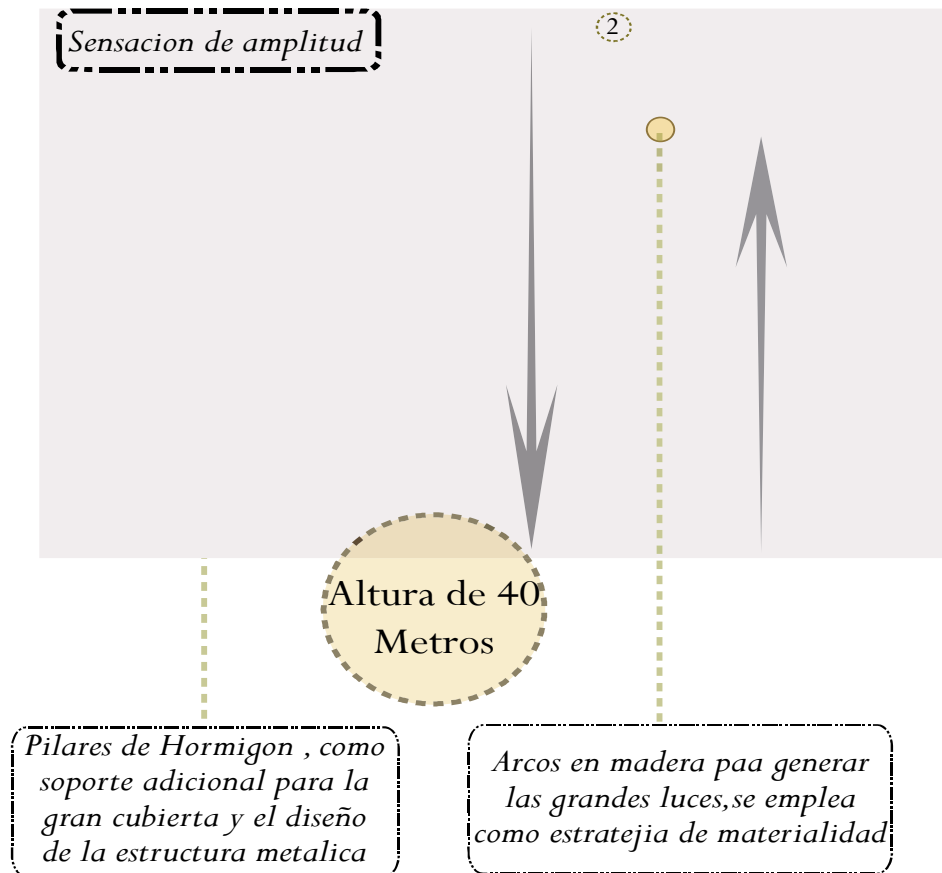
Figura 6 Estructura Plaza de Santa Caterina, Adaptado de Wikiarquitectura, 2020

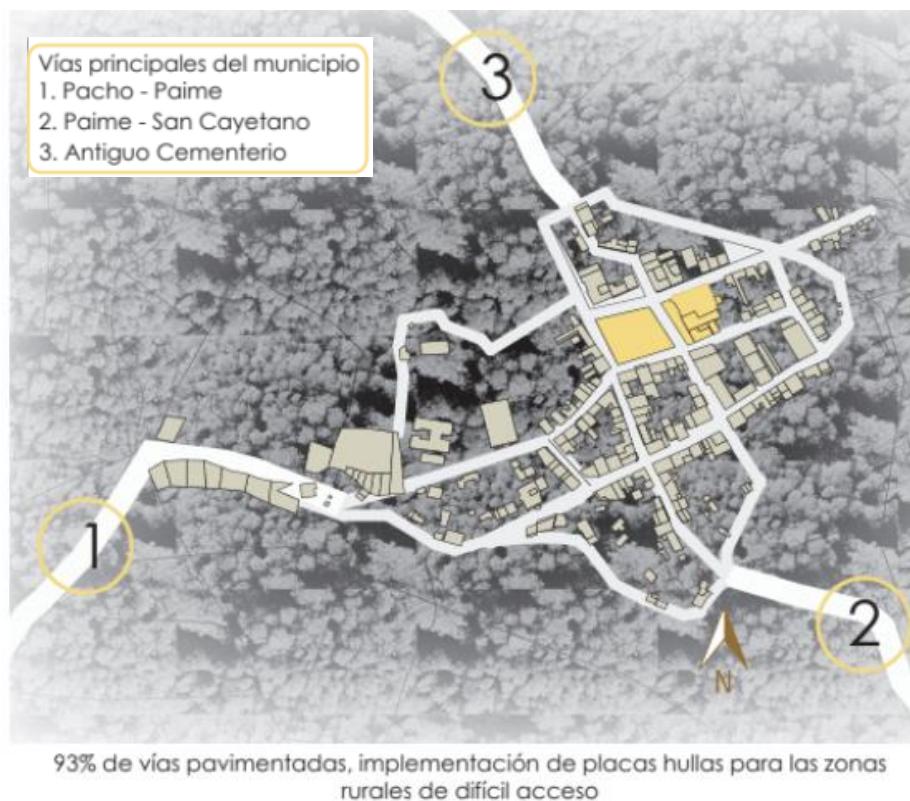
Figura 24 Vías de acceso Elaboración propia

Se consideran tres vías principales en las cuales dos se caracterizan por ser principales, una de ellas es la vía Pacho-Paime, la cual cuenta con placa huella y una vía en buen estado, la otra vía es Paime San Cayetano, como acceso al pueblo San Cayetano, la cual no cuenta con una buena infra estructura vial, sus perfiles viales de acceso del municipio contemplan un diseño en contorno a la vegetación para el tránsito de vehículos motorizados y transporte animal, sus perfiles entre calle tiene una dimensión de 5 metros y los andenes de 1 metro en cada costado.

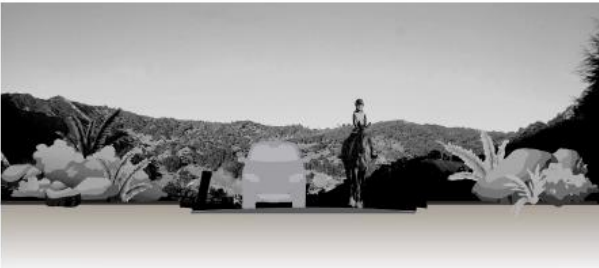
Perfil Vial, Vía Principal de acceso

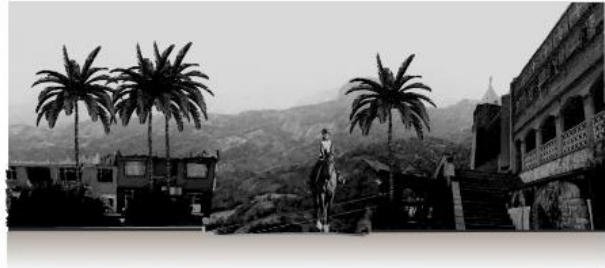
Perfil Vial, Vía Carrera 2

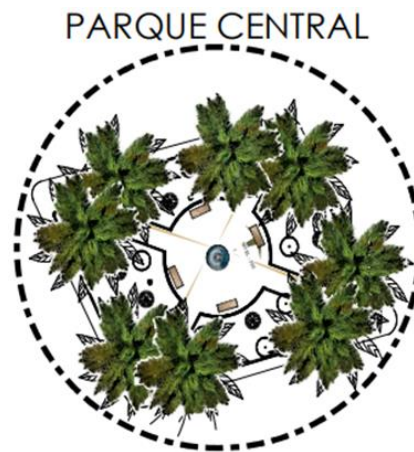
Figura 27 Parque Central, Elaboración propia

En su espacio urbano como el parque maneja una centralidad la cual no genera permeabilidad visual entre este espacio, el templo parroquial y la casa Curál, siendo este espacio rodeado por el usuario y no transitado. El parque central cuenta con solo 4 bancas cada una de diferente materialidad, sin embargo en este espacio se celebren las ferias y fiestas del municipio en donde su mayor apropiación se extiende en la tarima, la gran mayoría de los espacios no tiene una interacción ni conexión entre cada espacio, no se maneja una armonía, ni un significado en

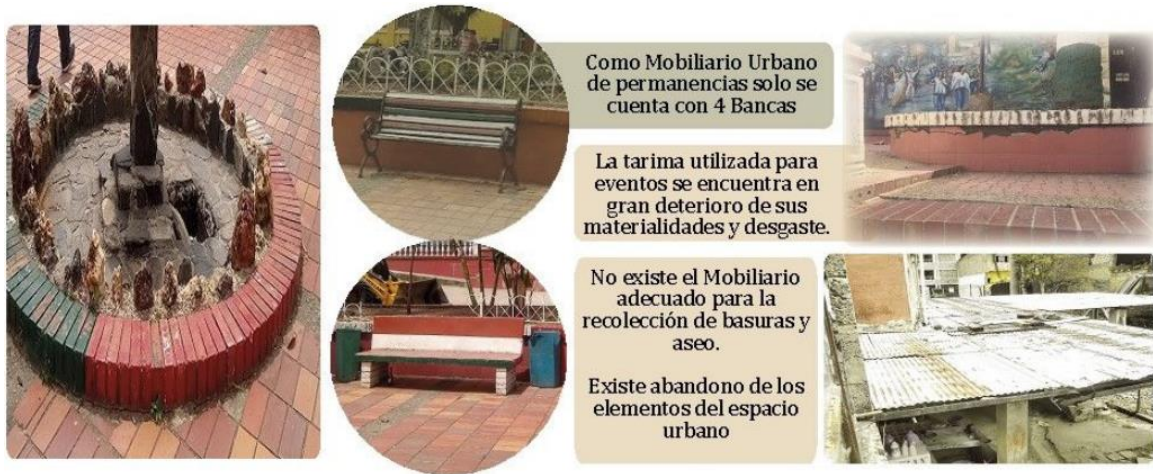
Figura 28 Elementos del lugar, Elaboración propia

Se mantiene su parte más antigua que es la fuente de agua la cual ha caído en deterioro y no está en funcionamiento, se tienen diferentes tipos de recolectores de basura los cuales no todos funcionan; por manejo de la entidad CAR se maneja la recolección de basuras de plástico debido a que en el municipio no se cuenta con un relleno propio y debe ser trasladadas las basuras a las periferias de Bogotá.

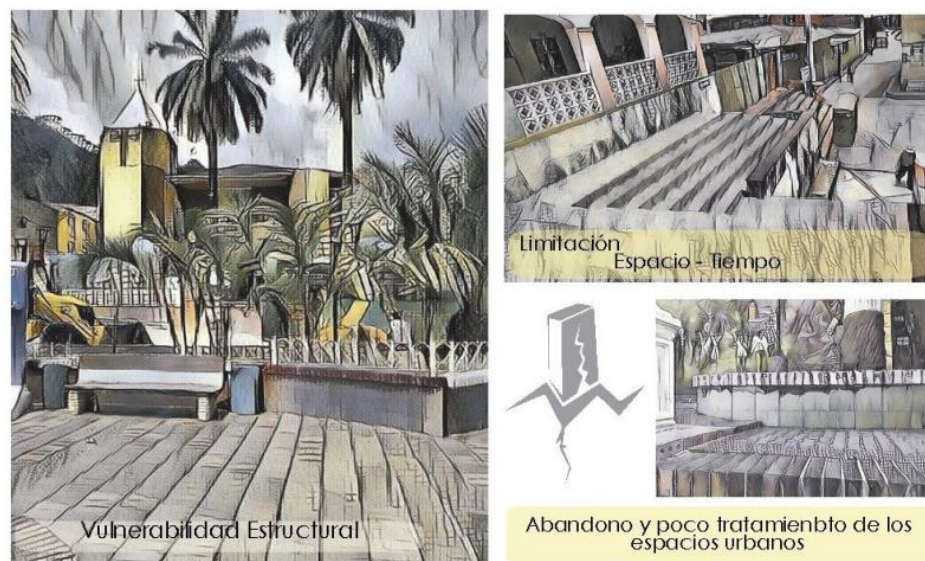
Figura 29 Patologías Urbanas, Elaboración propia

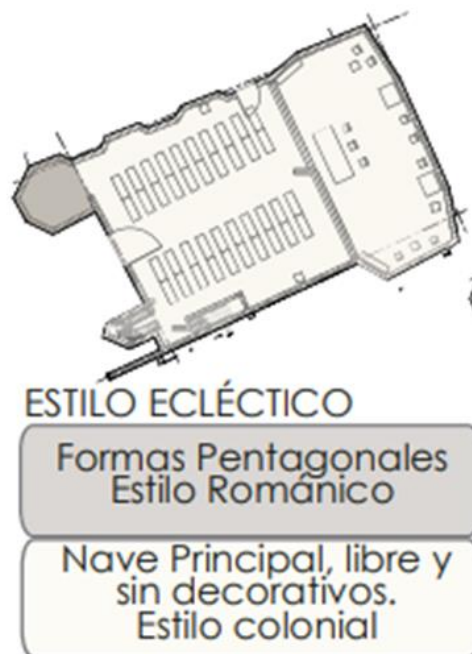
El Templo Parroquial San Roque está constituido por una torre de forma pentagonal la cual por patologías asociadas a la Humedad por filtración, condensación y capilaridad, esta torre hasta el sótano está en un 80 % afectada al igual que la cubierta de esta zona, la cual se evidencia que se construyó en bareque y debido a la altura no se le ha podido realizar el debido mantenimiento, al igual que en esta cubierta llegan organismos animales como murciélagos, los cuales por sus características biológicas con la humedad generan que también aparezcan organismos vegetales como plantas y mohos.

Figura 32 Estilo, Elaboración propia

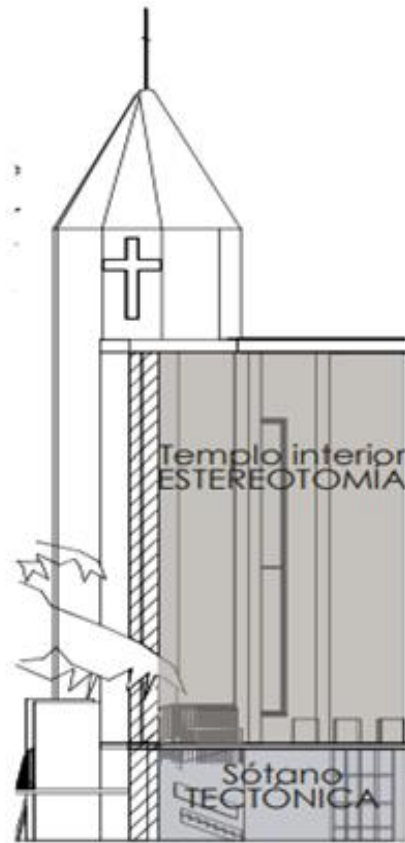
La nave central tiene un estilo colonial el cual tiene una gran amplitud que por su distribución se desaprovecha el espacio que se tiene, una de sus principales patologías de afectación es la nula fluidez de ventilación, de manera en que se enclaustra la sensación de calor y con la aglomeración de los usuarios aumenta, así mismo su iluminación de cubierta y el daño de la materialidad de esta.

Figura 33 Estereotomía y tectónica, Elaboración propia

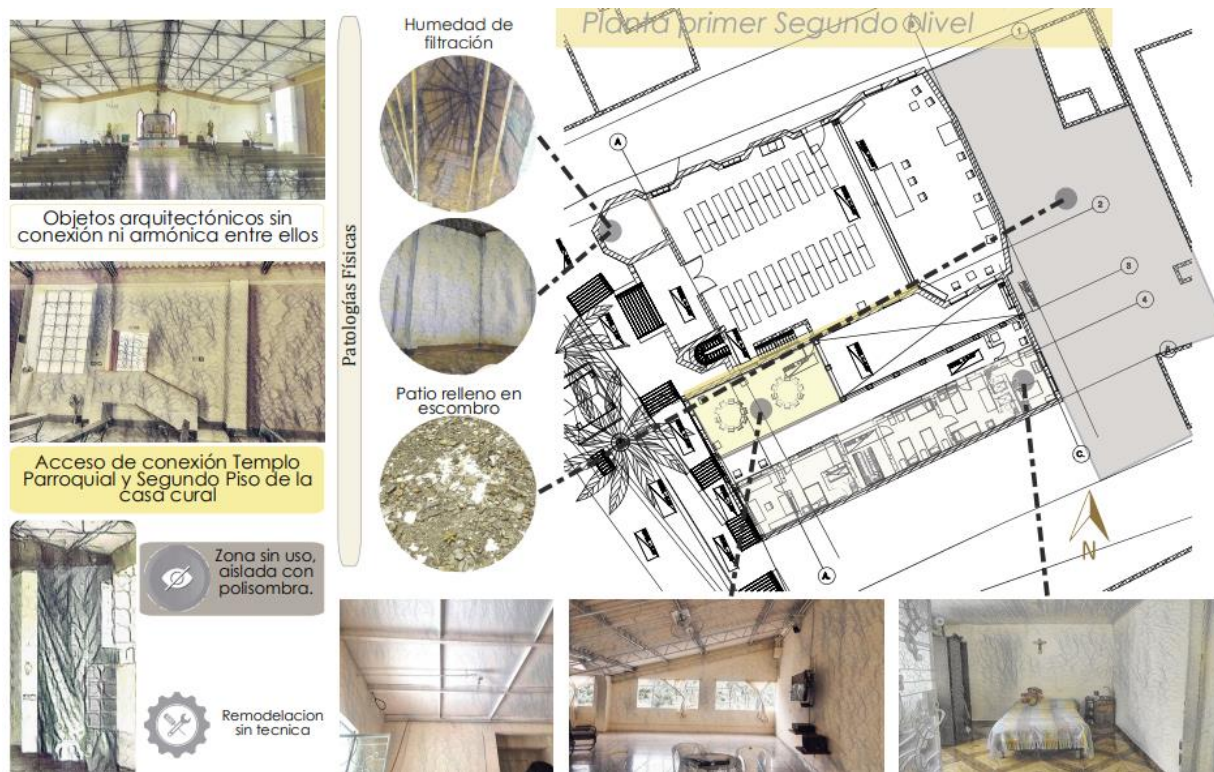
En la planta baja del templo utilizada como sótano y almacenamiento de los elementos que ya no se requieren en el nivel de la congregación, de manera que también ha sido un espacio aislado, debido a las afectaciones de humedad evidentes en los muros de soporte y en el entresuelo, como lo son la humedad por filtración y de capilaridad pronunciadas en un 50% del espacio que debido a las aguas del subsuelo y la humedad de condensación, en la cual en los cambios de temperatura del ambiente exterior e interior afecta directamente a los materiales intermedios., otra afectación es la patología de suciedad, en la cual debido a su función es uno de los espacios en el cual no se genera ningún mantenimiento.

Figura 35 Patologías Segundo Nivel, Elaboración propia

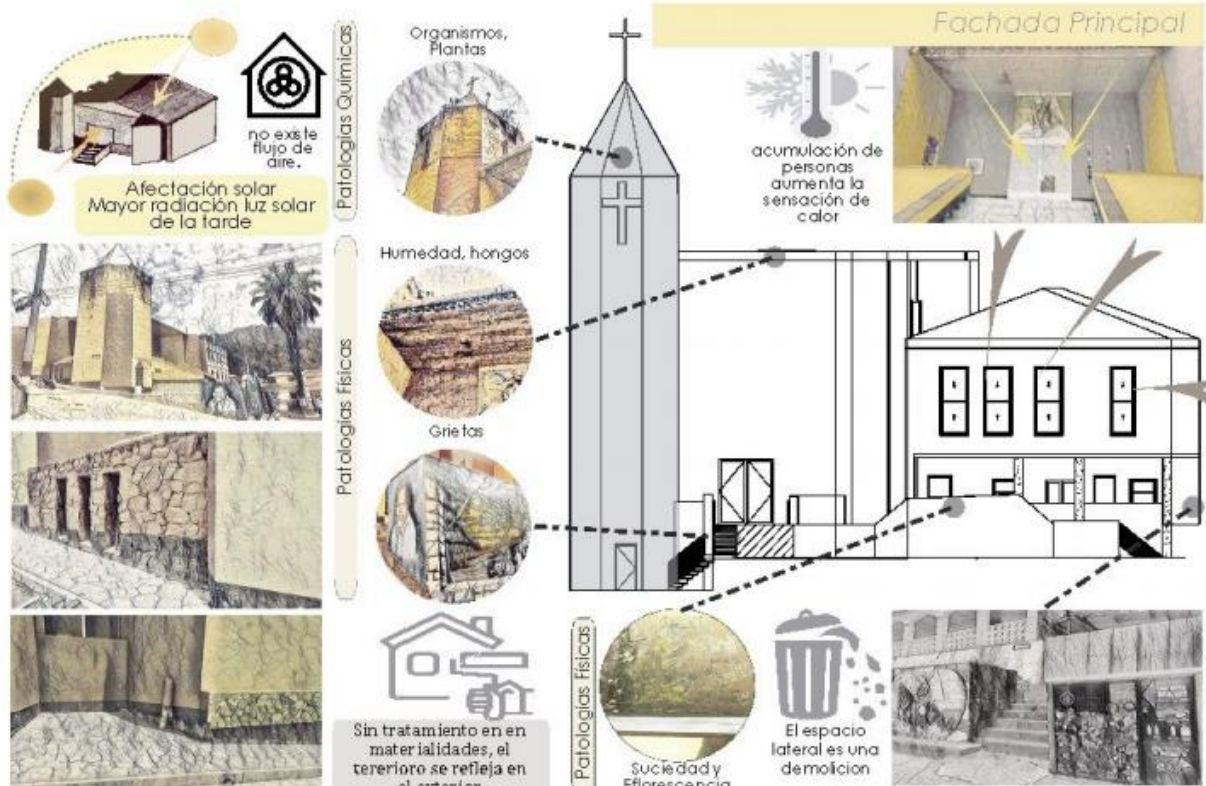
En la planta de primer nivel del templo parroquial como se había mencionado uno de los espacios afectados es la torre del campanario en la cual tiene una afectación del 70% en cuanto a las patologías de humedad por filtración, capilaridad y condensación, debido a que la cubierta de esta parte torre del que era el campanario sigue manteniendo sus materiales iniciales que es el bareque, que debido a la altura en la que se encuentra, no ha sido posible realizar algún mantenimiento o tratamiento de las materialidades, adicionalmente en esta cubierta de este tipo se ha evidenciado que tiene patologías animales directamente de murciélagos que por su composición orgánica ha generado que se presenten organismos como plantas y mohos dentro y fuera de esta.

Figura 36 Patologías Fachada Principal, Elaboración propia

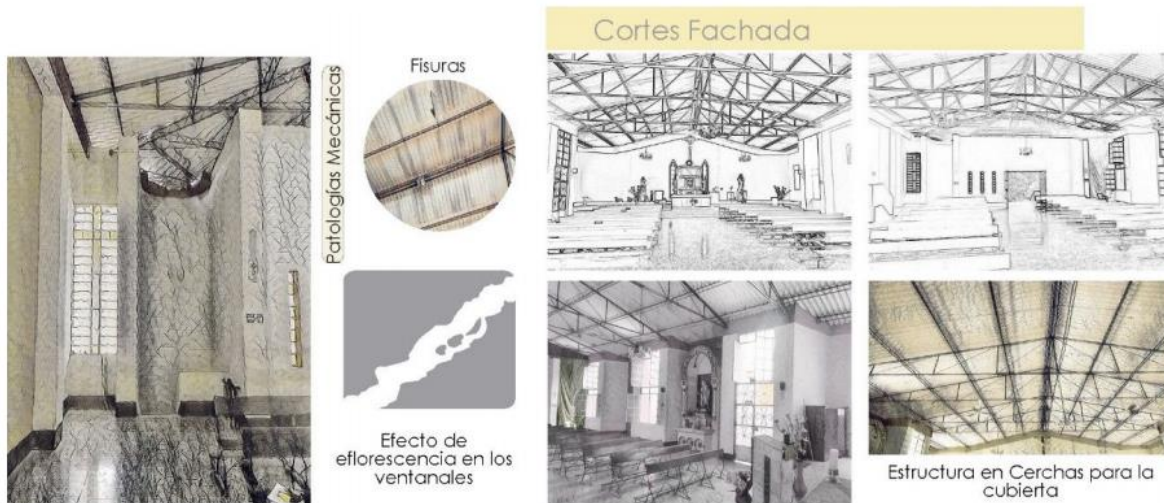
Los muros también presentan patologías mecánicas internas y externas como lo son de fisuras y grietas, en los muros de contorno que generan las fachadas, consecuencia del asentamiento y fallas del tipo de cimentación, de manera que los organismos animales como insectos utilizan estas aberturas como nidos y como espacios para iniciar su hábitat, conllevando a otras patologías como la suciedad y la eflorescencia en los vidrios de las ventanas.

La cubierta del templo fue cambiada debido a que presentó las mismas patologías de la cubierta del campanario, pero para no perder la funcionalidad de la nave principal fue cambiada perdiendo la identidad de la original, la forma y la materialidad, debido a que esta intervención y la falta de técnicas constructivas ha vuelto a presentar agrietamientos y pérdida del material nuevo que se implantó como lo son las cerchas metálicas y las tejas de asbesto.

Figura 37 Patologías de Cortes, Elaboración propia

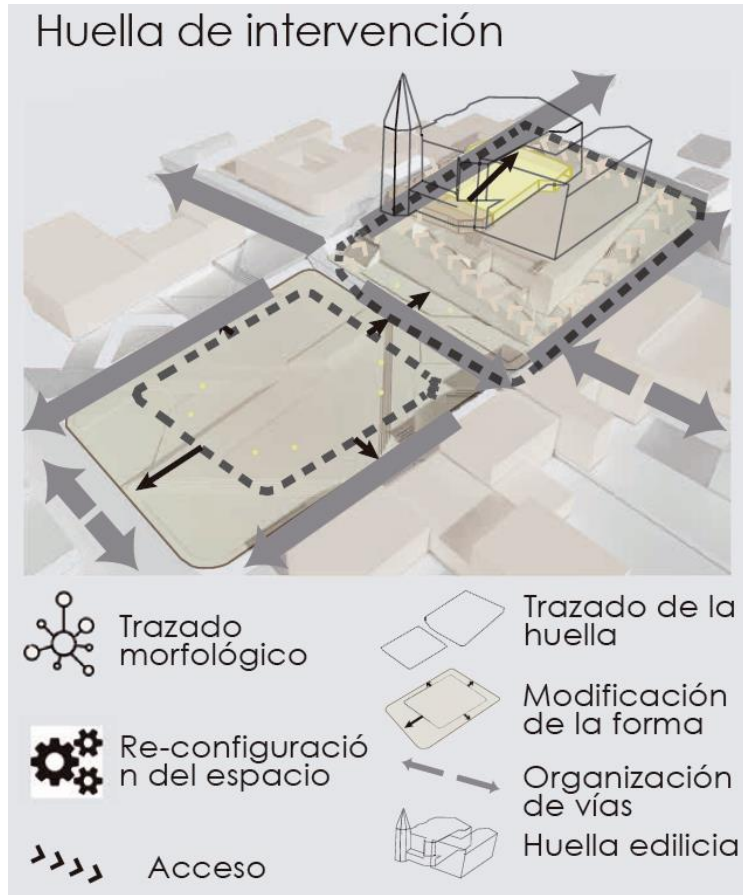
Huella de intervención: se amplía el trazado morfológico, en donde se genera una reconfiguración del trazado para poder tener un complemento en donde se definen la nueva estructura de su espacio público, enmarcándose los accesos a la huella anterior el motivo del cual se cambia el orden de los ejes es para potenciar el elemento para así completar la huella para brindar los espacios adecuados del contexto como lo son los recorridos permanencia e interacción con la ampliación y modificación de la forma.

Figura 41 Huella de intervención, Elaboración propia

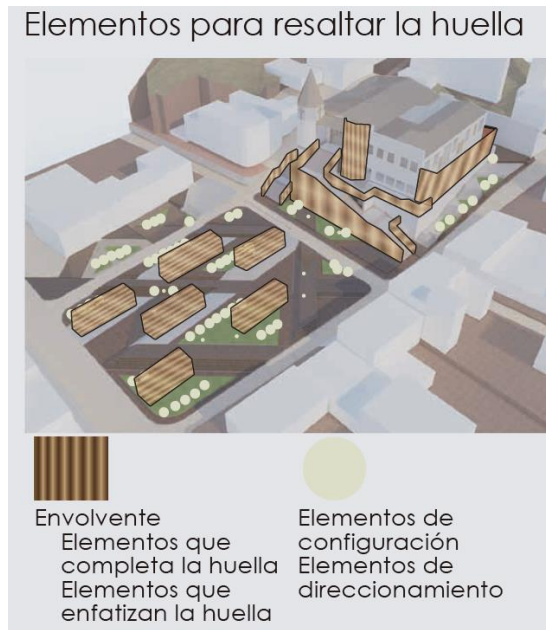
Elementos que potencian la huella: se utiliza en la huella, como estrategia; elementos que generen una marca de complemento simbólico que completen las piezas faltantes de las edificaciones como lo son la segunda torre de campanario y los balcones de la casa Curál, generando una experiencia del lugar como parte que se completa, dándole una caracterización al lugar y directamente a la huella, de igual manera generar un direccionamiento por medio de los elementos en el espacio urbano y que estos se relacionen es sus diferentes visualizaciones.

Figura 43 Elementos para resaltar la huella, Elaboración propia

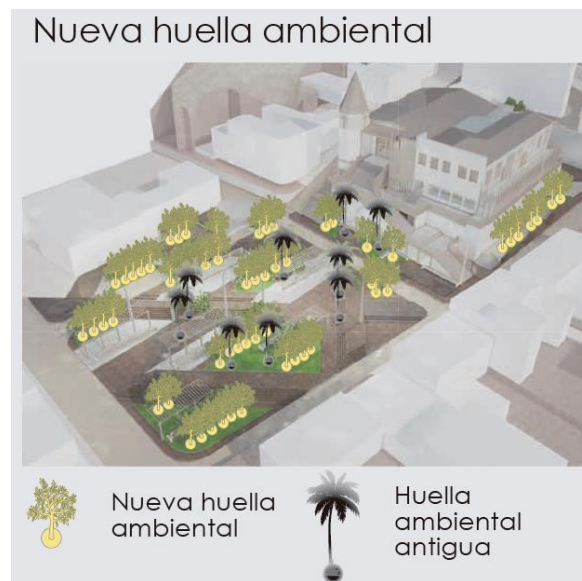
Nueva Huella: Con los nuevos elementos de ornamentación ambiental que dan el direccionamiento no solo del recorrido, si no igualmente de los vientos que provienen de sur a norte, se conserva la huella ambiental antigua correspondiente a las palmeras, se generan espacios con características de apropiación e interacción del espacio, creados y diseñados para nuevas experiencias y sensaciones para los usuarios.

Figura 44 Nueva huella ambiental, Elaboración propia

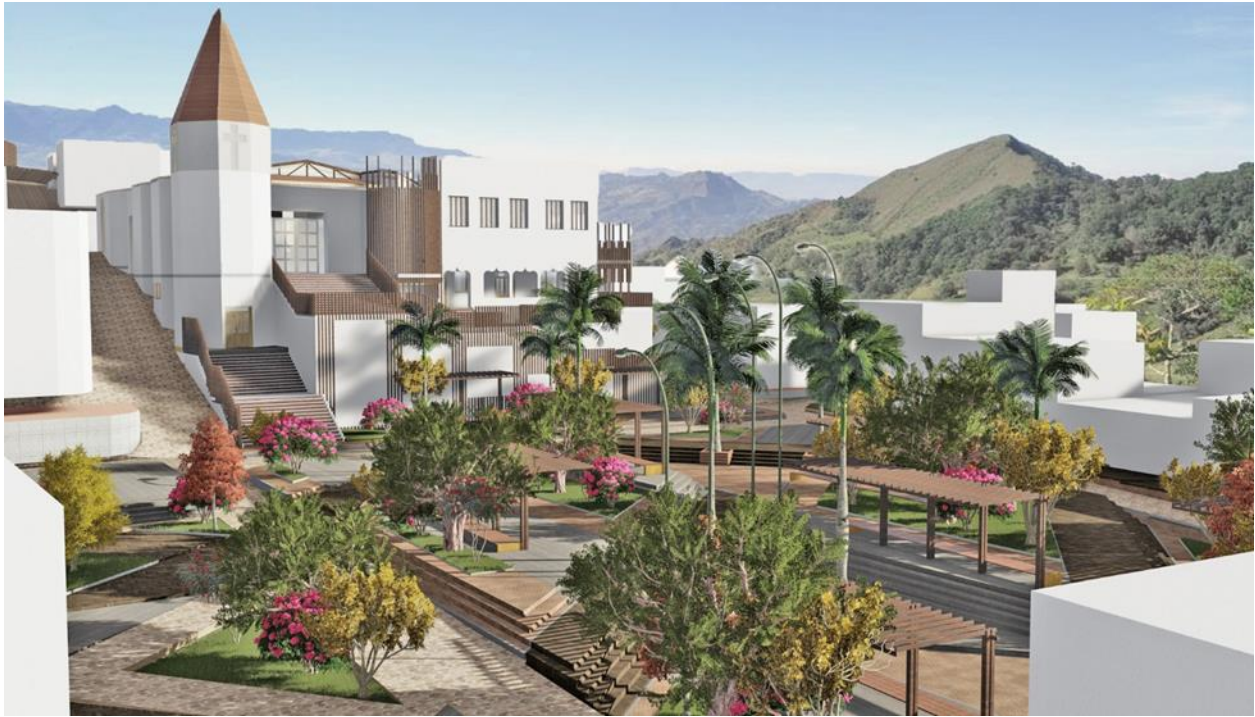
Figura 45 Imagen del conjunto religioso, Elaboración propia

La intervención del conjunto religioso se realiza aparte de los elementos que la caracterizan en su huella histórica para el municipio, de manera que resaltan el mejoramiento con la implementación y ordenamientos de acciones como: la reconfiguración y la permeabilidad tanto física como visual, donde se genera una relación en el espacio interior y exterior, el cual se conecta para generar sensaciones y emociones a los usuario donde la memoria colectiva es uno de los objetivos del diseño de la huella histórica, para que se recupere y conserve a la identidad del municipio, mediante las materialidades y la intervención de la huella histórica.

En cuanto al parque central de acuerdo a la figura 45, se genera un recorrido del aire direccionado con arborización más densa que así mismo genere una ventilación de los espacios, para que estos no se puedan enfriar por las sombras arrojadas y el transcurso del viento, debido a la temperatura ambiente del lugar de máximo 28°C donde se genera un impacto de radiación directa sobre los materiales.

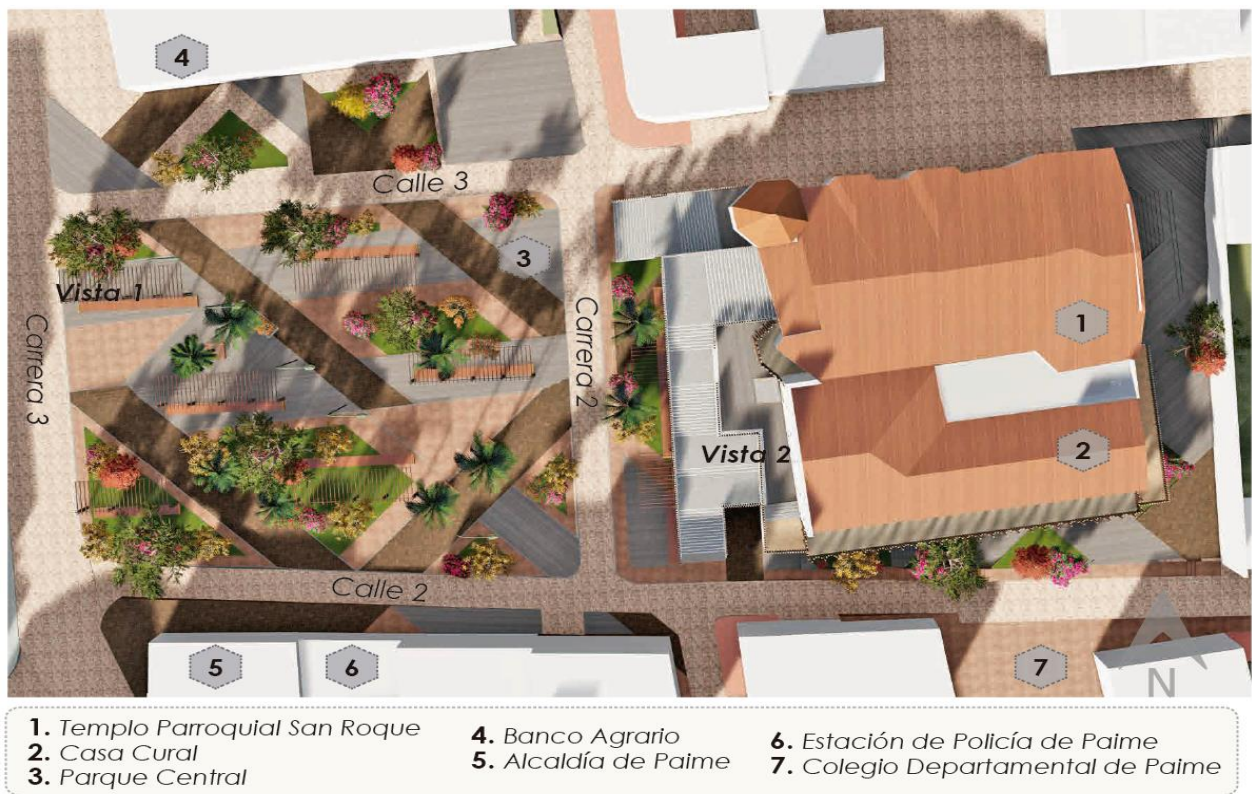
Intervención urbana: Con el concepto de la huella histórica se genera un ordenamiento y ampliación basado en las tenciones y composición del lugar, creando actividades urbanas que resalte la huella antigua con la integración de elementos que la resalten y se cree igualmente una nueva huella, mediante recorridos y permanencias en los espacios, los cuales generan un pensamiento de identidad, reflexión y encuentro, este reconocimiento de la huella histórica es el

reflejo de las costumbres del lugar de manera en que se reconstruye y se conserva su memoria colectiva, mediante las características del conjunto religioso donde la experiencia se refleja no solo en cuanto a sus jardines sino también a su confort del espacios, al ordenar estos espacios se piensa en la conexión del espacio interior y exterior mediante la permeabilidad en donde estos espacios enmarcan los accesos principales a las edificaciones principales del patrimonio del municipio.

Figura 46 Intervención urbana, Elaboración propia

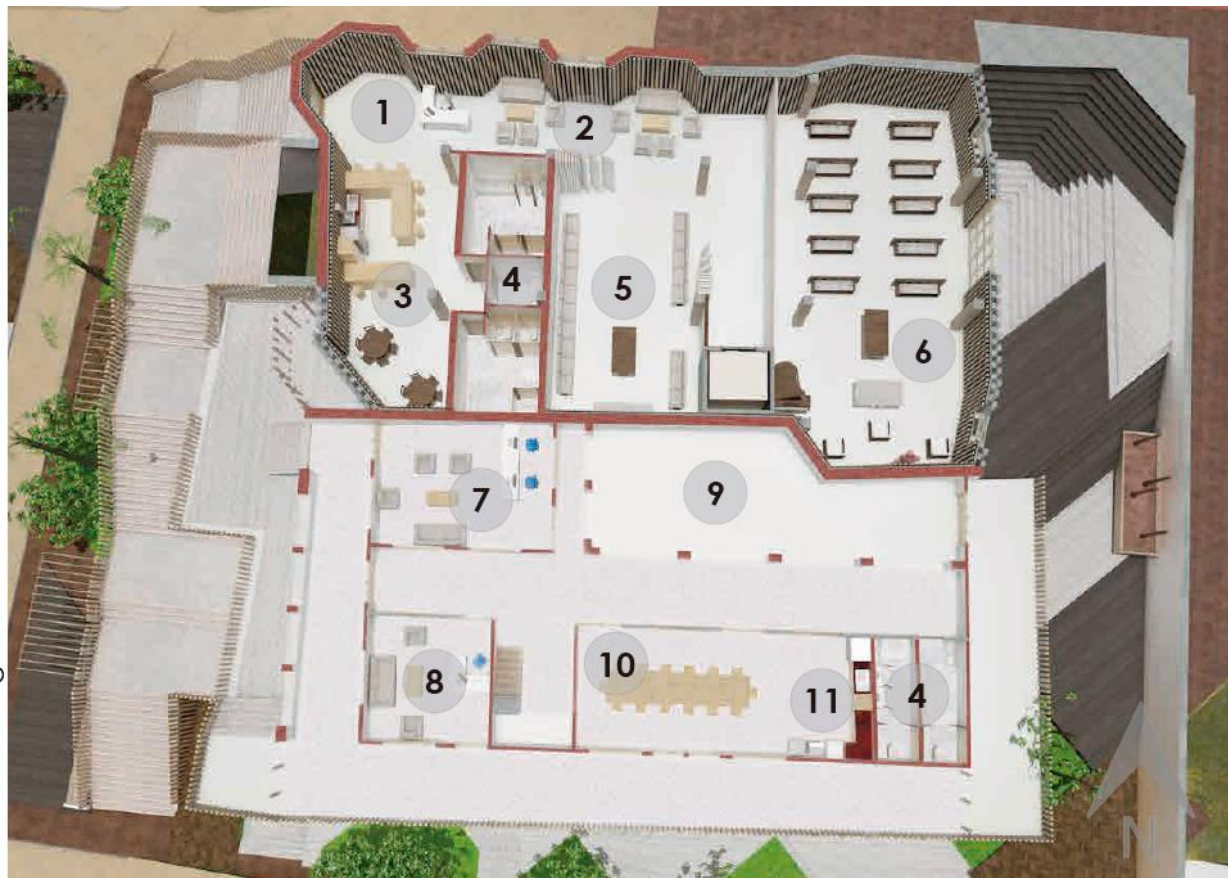
Planta baja: En la parte arquitectónica se ordena el espacio primordial de la planta baja, el cual con su presente abandono, permite que el diseño resuelva las necesidades el objeto arquitectónico no ha considerado en su programa, ampliando el espacio para el desarrollo de una capilla y una sala de velación, la cual reúne dos espacios importantes y esenciales para la Iglesia y sus creyentes; las cuales igualmente en el municipio no cuenta y son necesarias para preservar los ritos simbólicos del conjunto, en cuanto su parte estructural se genera un reforzamiento en los muros históricos y viga perimetral en la cimentación la cual fortalezca la cimentación actual e igualmente obtenga por medio de una proyección de un muro de carga los muros reforzados.

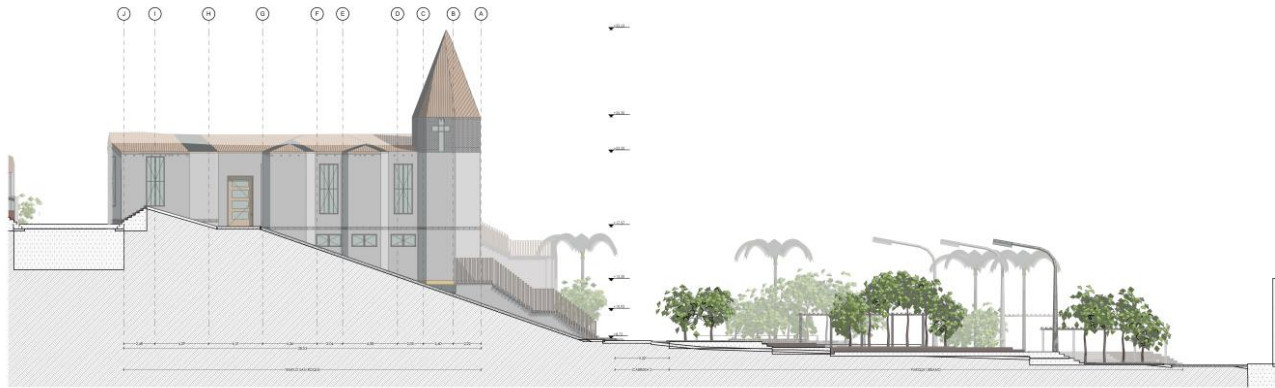
Figura 49 Fachada Norte, Elaboración propia

Fachada sur: de esta manera se visualiza la relación del conjunto en sus elementos y anomia, en cuanto a sus materialidades y proporciones, se trabajó el espacio que estaba en demolición y se crea un espacio de transición donde el usuario puede ser parte de este y lo utiliza aprovechando su visualización y conexión del interior con el exterior.

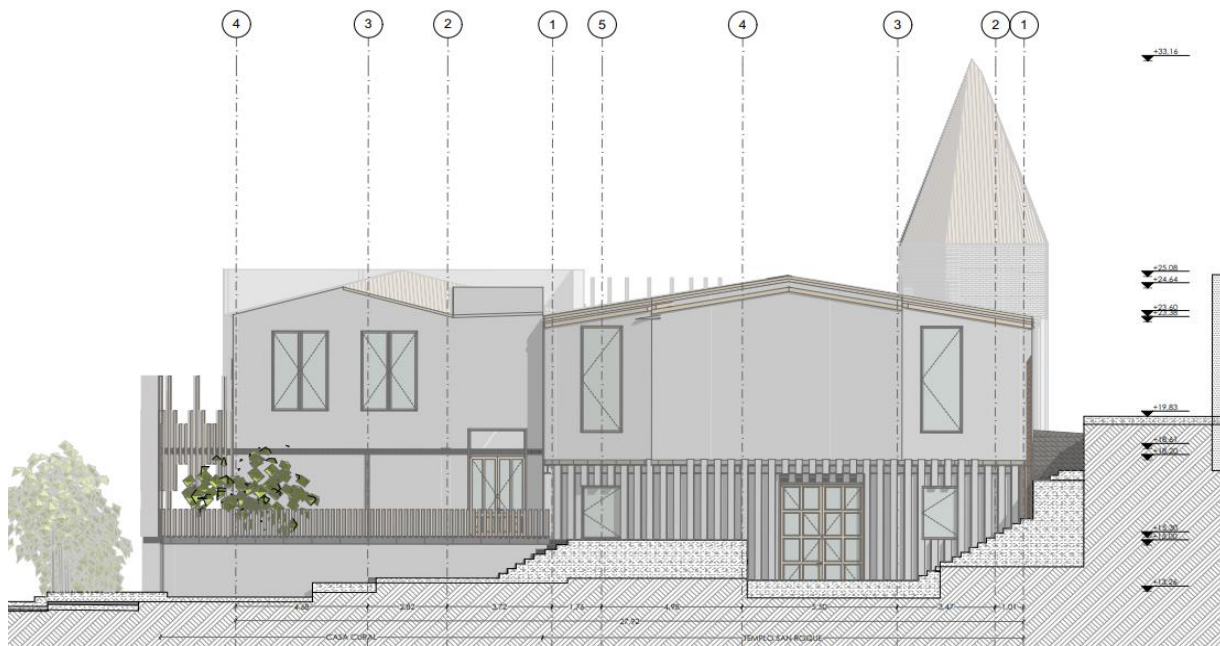
Figura 50 Fachada Este, Elaboración propia

Fachada este: la parte posterior del conjunto se crean los accesos más a la planta baja correspondiente al espacio de la capilla y el primer nivel de la casa Curál, en la configuración de escalinatas se maneja la ampliación de la planta baja la cual soluciona los aspectos de ventilación del espacio por medio del diseño de un muro calado y un sistema de ventilación.

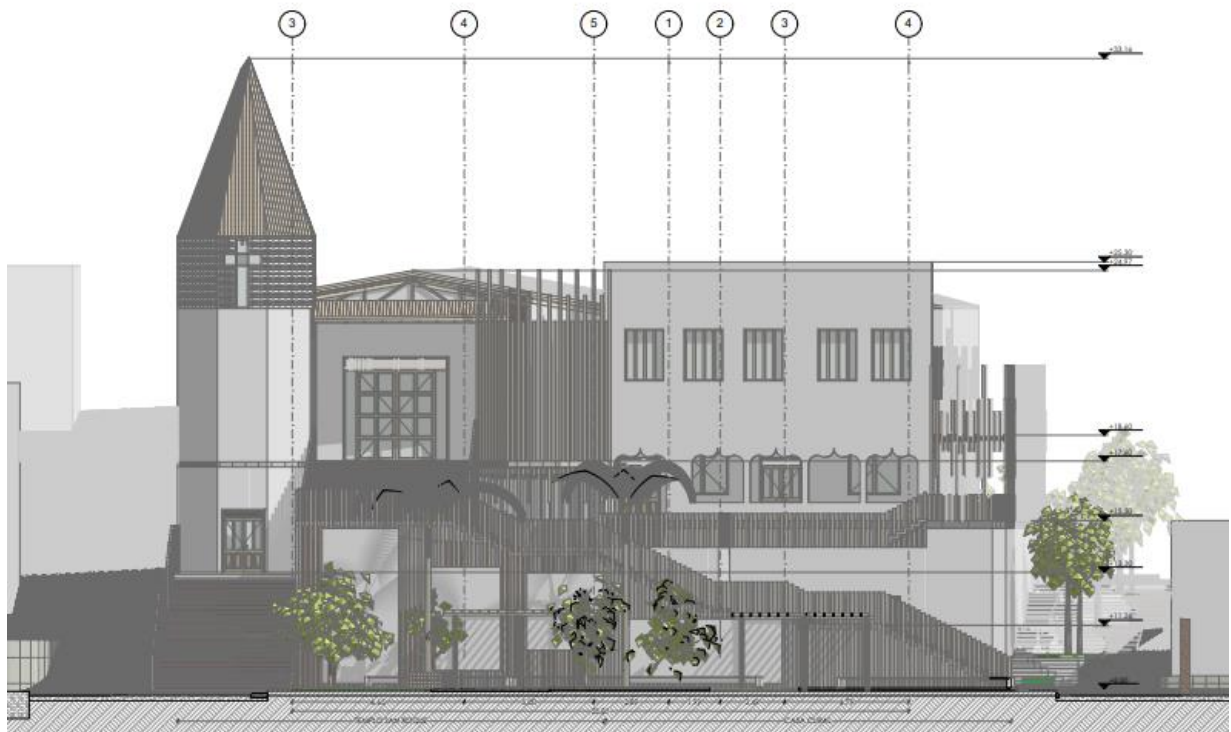
Figura 51 Fachada Oeste, Elaboración propia

Fachada oeste: En cuanto a las fachadas se logra la intervención y la representación de la permeabilidad visual, en donde se solucionen las necesidades de ventilación y temperatura, adicionalmente el manejo de diferentes texturas que resalten el valor histórico y las nuevas huella

generando su propia sostenibilidad con los elementos del parque urbano. En cuanto a la cubierta se logra la recuperación de forma inicial con el cambio de la materialidad y la estructura, de manera que se maneje una visualización más agradable y ambiente el lugar, se reconfigura el conjunto de escalera de acceso al templo y la casa Curál de manera en que sea más visual el parque central y se resalte el hito simbólico- sonoro que es el campanario, de igual manera se crea un espacio para las representaciones artísticas representativas del municipio en forma de galería de exposición de estas pinturas y formen parte del lenguaje simbólico y de identidad que tiene la huella histórica. Finalmente se conserva la fachada existente de la casa Curál resaltada con la envolvente en madera donde se diferencia los aspectos nuevos y antiguos.

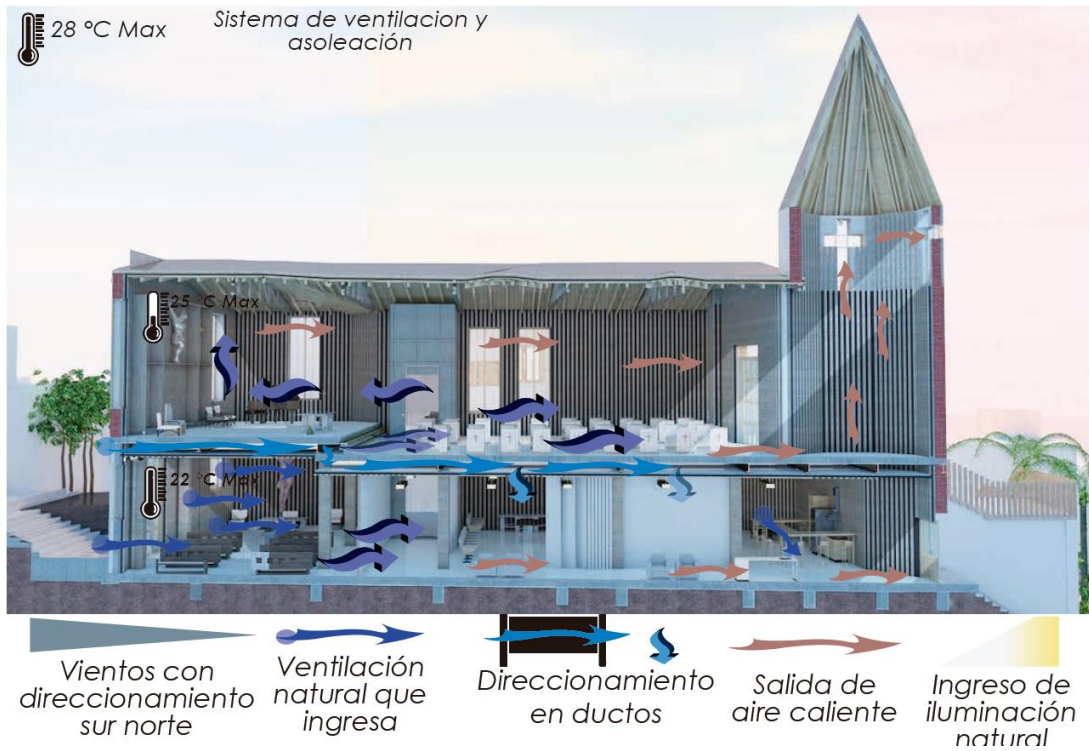
Figura 55 Direccionamiento de vientos y asoleación, Elaboración propia

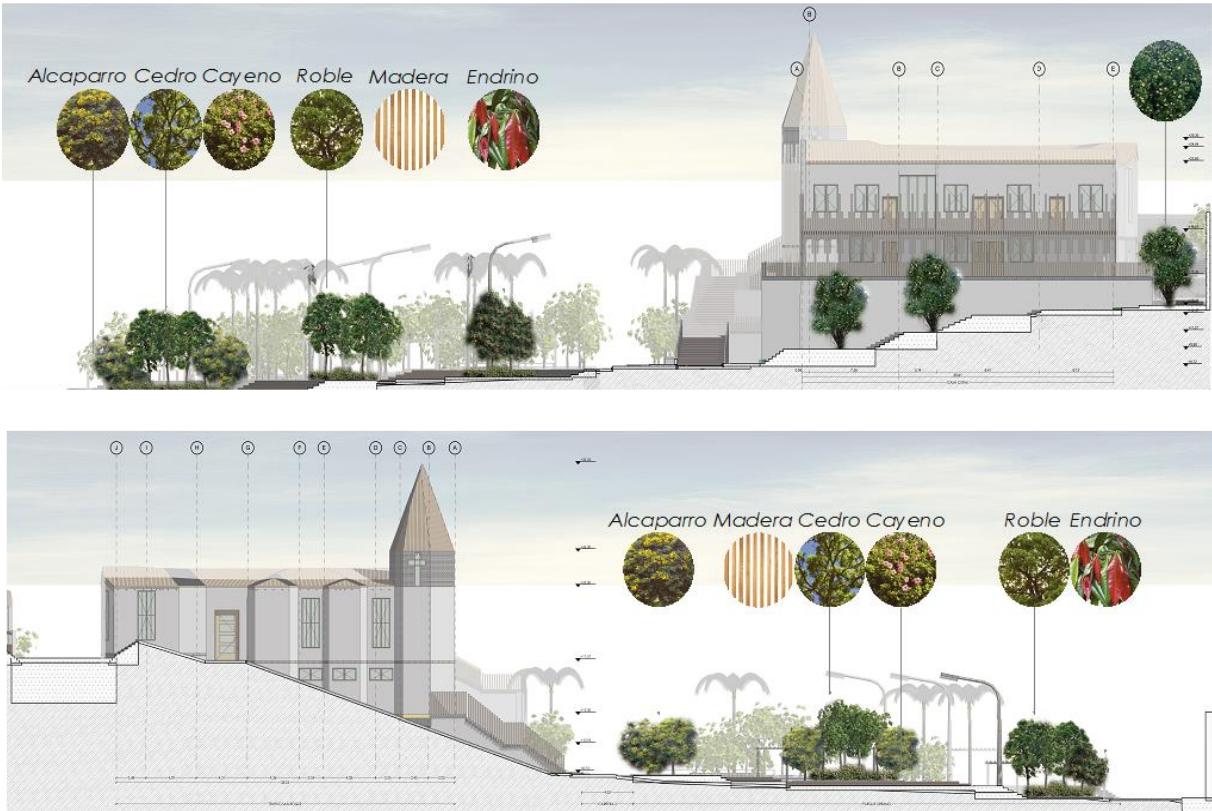
Figura 57 Arborización, Elaboración propia

En la propuesta de intervención del parque se utilizan arboles con más densidad de manera que direccionen los vientos registrados e igualmente aquellos que son propios del lugar y de los cuales se pueden obtener materialidades que ayuden a la sostenibilidad y mantenimiento del conjunto religioso como lo son:

- ✓ Endrino: perteneciente a la familia *Myrtaceae*, conocido con el nombre científico *Myrcia popayanensis* Hier, y su nombre común *Arrayán* o *Endrino*, el cual alcanza una altura máxima de 10 metros y su copa es de forma oblongada, se caracterizan sus raíces por ser de profundidad superficial y un crecimiento medio, su funcionalidad en la intervención es el aporte estético, cultural y simbólico, ya que es considerada nativa, tiene aporte al bienestar físico y psicológico, a la recreación, la educación y al descanso, ayuda a la conformación de espacios y valorización de este, Jardín Botánico de Bogotá (2020).

- ✓ Cayeno: este tipo de arbusto es de procedencia exótica, perteneciente a la familia *Malvaceae*, con nombre científico *Hibiscus rosasinensis*, pero se conoce comúnmente como *Cayeno*, con una altura inferior de 5 metros, sus raíces se caracterizan por ser superficiales y de crecimiento rápido, en sus mejores funciones en la intervención es el aporte estético, cultural y simbólico, de manera en que puede conformar el espacio y direccionarlo, Jardín Botánico de Bogotá (2020).

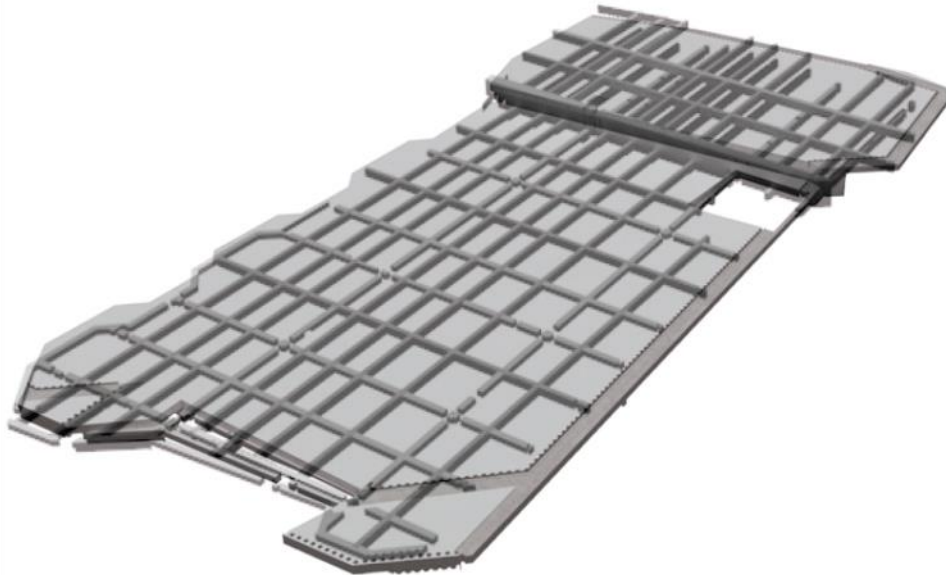
Figura 62 3D del entrepiso, Elaboración propia

Esta columnas se empatan con las vigas del entre piso con una losa variable de 0.20 metros cúbicos a 0.30 metros cúbicos, soportada con una placa colaborante PV6-R de metal Deck de grado 40 y una malla electo soldada de 6 mm con distanciamientos de 0.15 metros la cual se divide en dos secciones con diferencia de nivel de 0.45 metros correspondiente a los

espacios del presbítero y la congregación, este sistema se apoya en vigas de 0.20 metros por 0.30 metros y un sistema de viguetas de 0.10 metros por 0.15 metros cada 0.15 metros entre vigas, se conecta con un perno de 3/4" en cada valle de la placa colaborante a las vigas principales.

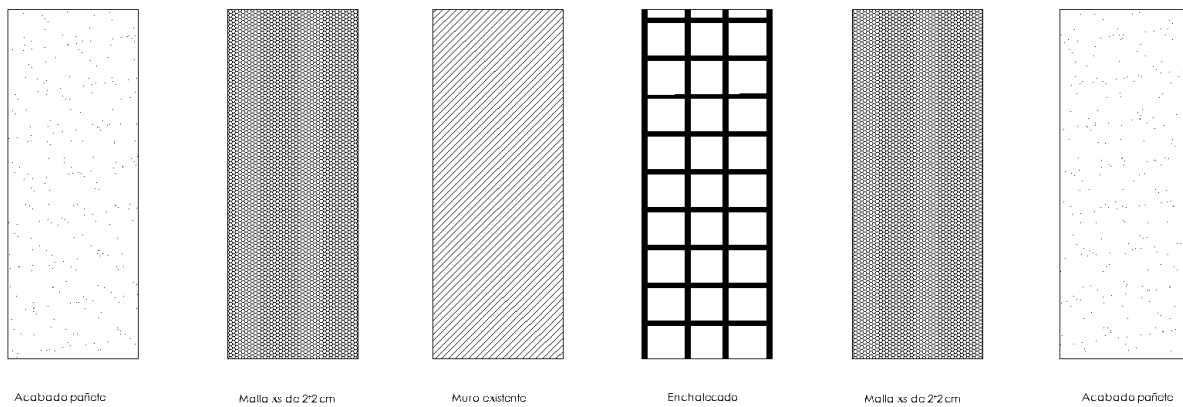
Figura 64 Despiece del encamisado en muros, Elaboración propia

Consecuente a la elaboración del entrepiso, se realiza el reforzamiento de la edificación en los muros, debido al agrietamientos de estos, causados por la falla de la cimentación, su asentamiento y la falta de mantenimiento, como opción tomamos el encamisado de muros a través de bandas de mallas en XS, el cual consiste en encofrar el muro, haciendo unas perforaciones y una limpieza del muro para conectarlo tanto interno como externo (ver figura 54), las bandas de concreto tienen una especificación de ancho 0.12 metros x 0.10 metros con una altura de 7 metros y divididos en el muro a máximo 1.50 metros, se agrega una malla XS en todo el muro, la cual será anclada a las bandas de concreto a través de pernos de 1/2 pulgada, y se pañeta para darle acabado, esto ayuda a la tracción y compresión de los muros.

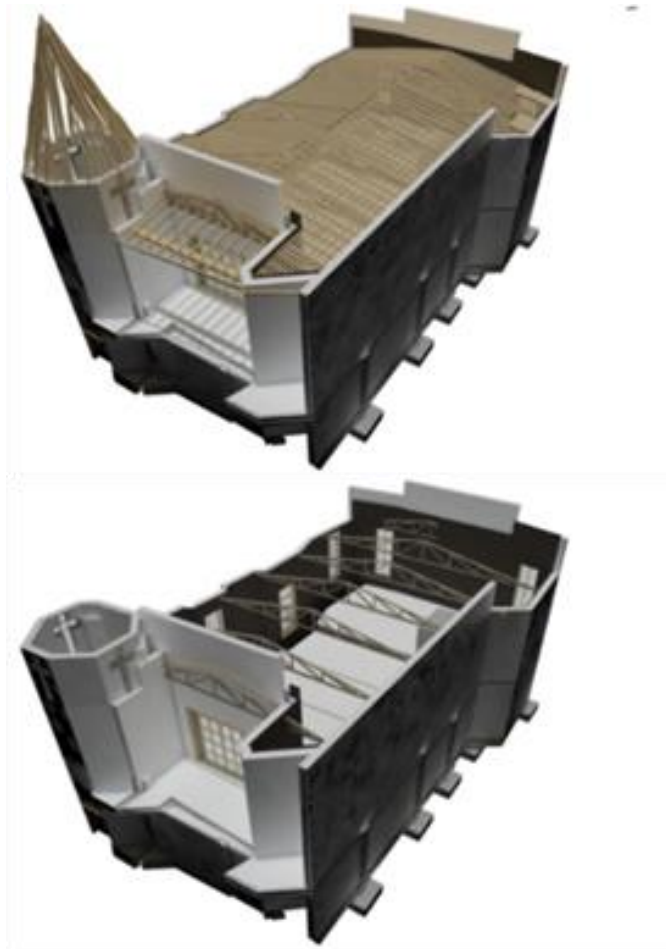
Figura 65 3D Estructura de cubierta, Elaboración propia

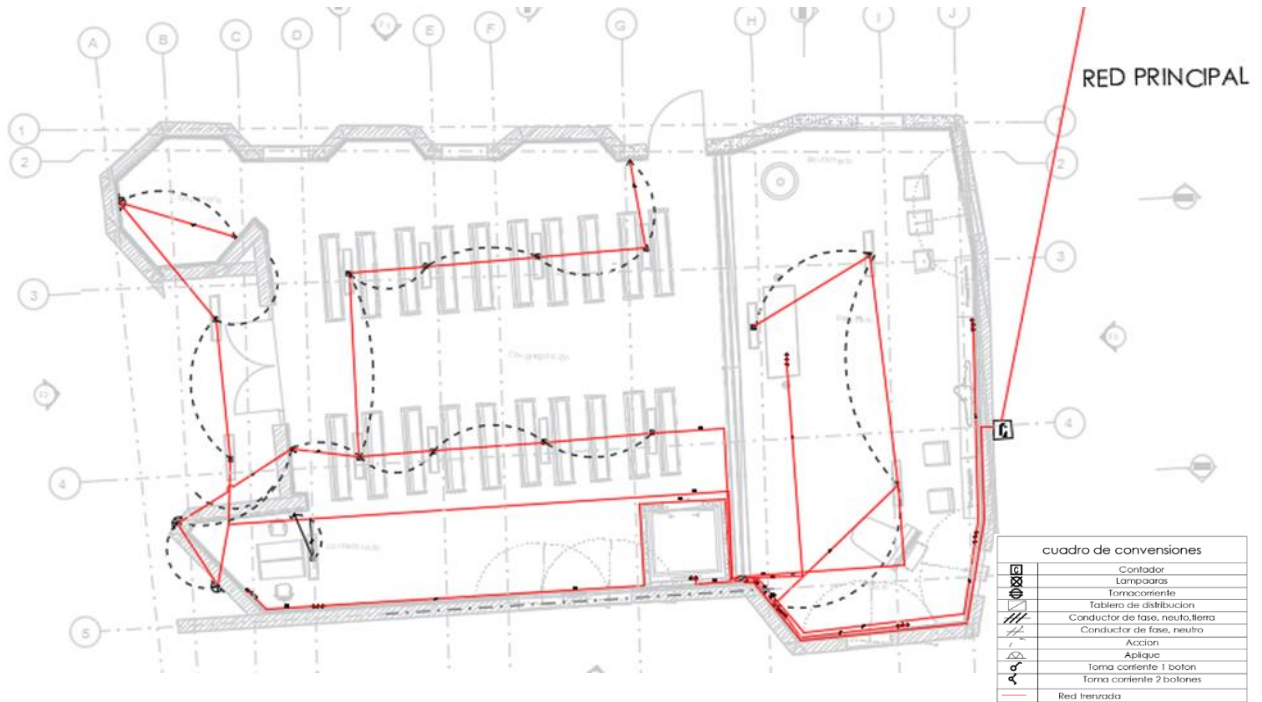
Figura 74 Red de alumbrado Templo parroquial San Roque, Elaboración propia

Iluminación del Templo Parroquial: Los postes que se encuentran dentro del parque y la manzana de la casa Curál y la iglesia, para su ambientación basado en el diseño bajo su concepto de huella histórica de decide una luz led blanca 48 a 170 w, esta genera una armonía y contraste con su espacio, resaltando la huella, fortaleciendo la identidad como complemento

se genera una línea de iluminación urbana, en las pérgolas generando una ambientación de luz en las 13 pérgolas, las luces led que como tejidos de transición que llevan recorrido de la huella sonora y potenciarla, junto a su revestimiento vertical de los muros de transición y el reflejo del campanario con la sensación de la luz se quiere evocar una parte de la identidad del conjunto religioso.
