INTERVENCIÓN DE LA HUELLA HISTÓRICA DEL CONJUNTO RELIGIOSO SAN
ROQUE

MUNICIPIO DE PAIME, CUNDINAMARCA

Trabajo de Grado presentado como requisito para optar al título de Arquitecto

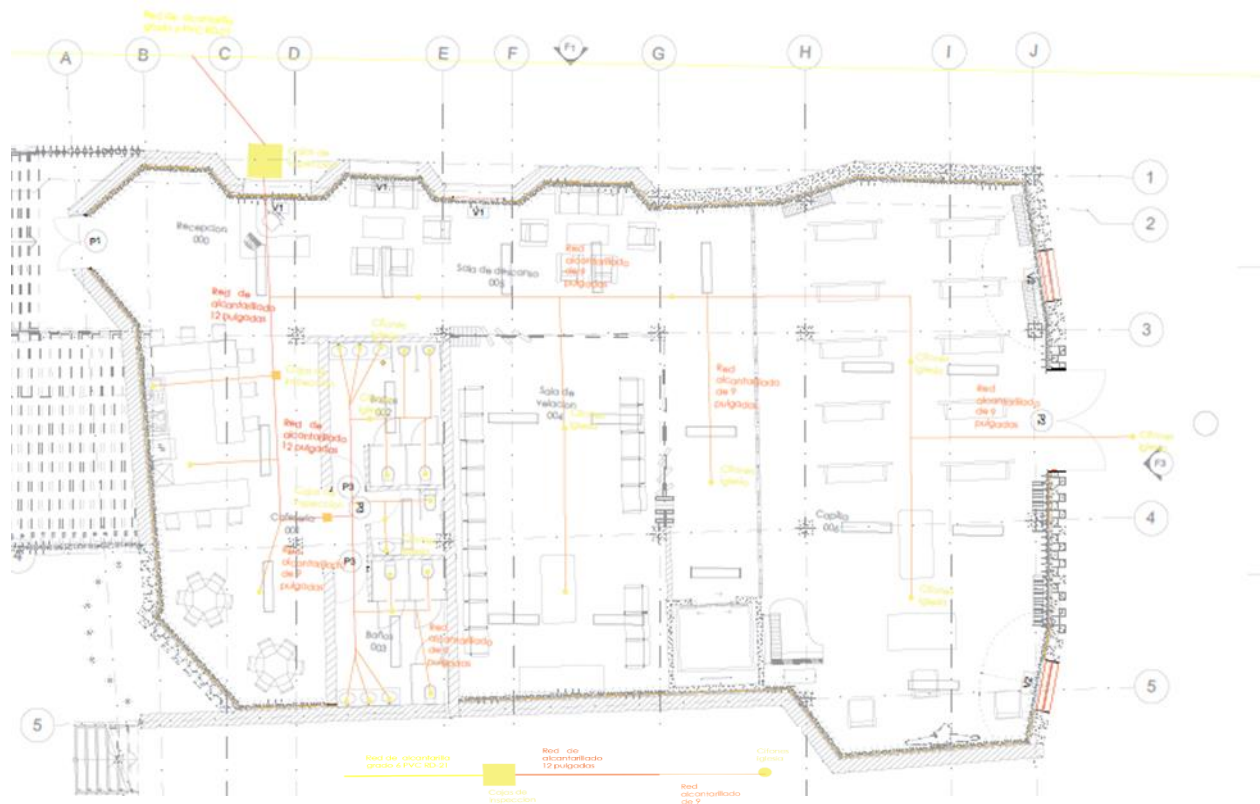
Figura 81 Red sanitaria Templo parroquial San Roque, Elaboración propia

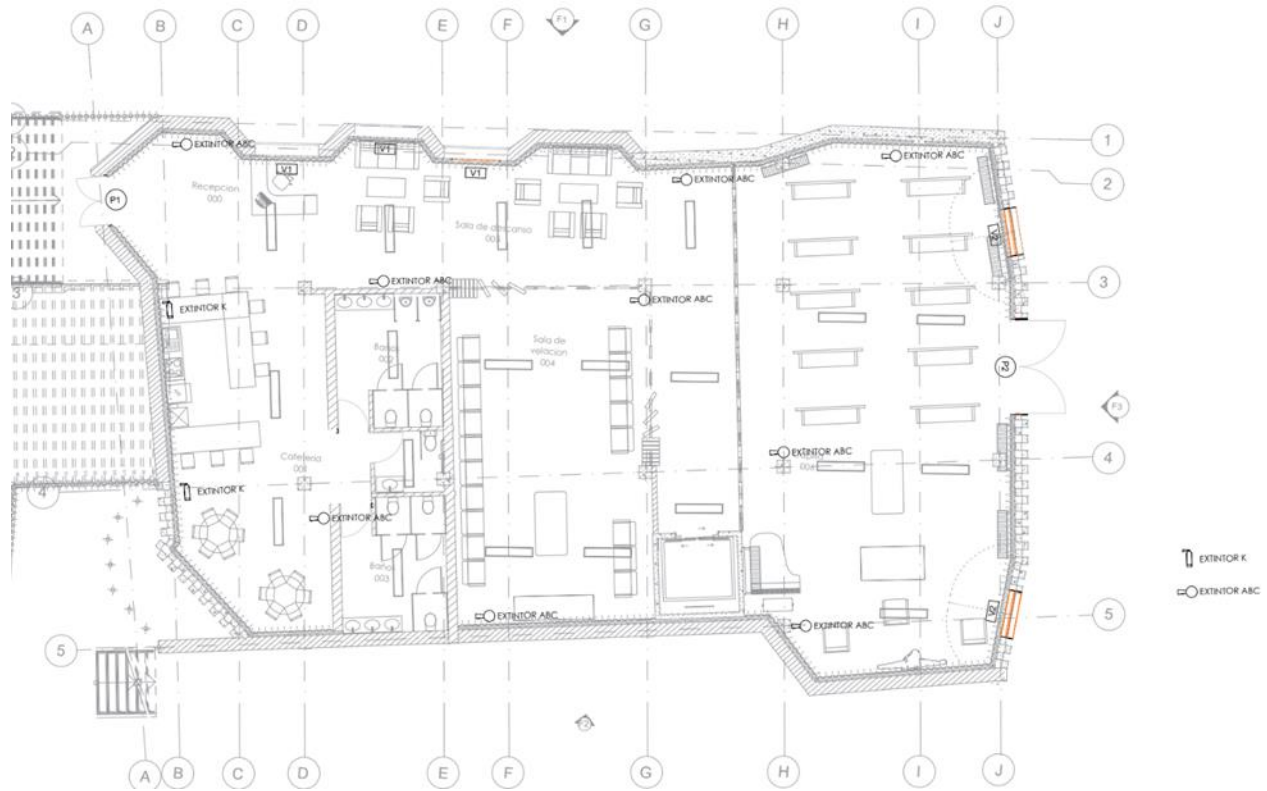
Figura 82 Distribución de extintores planta baja, Elaboración propia

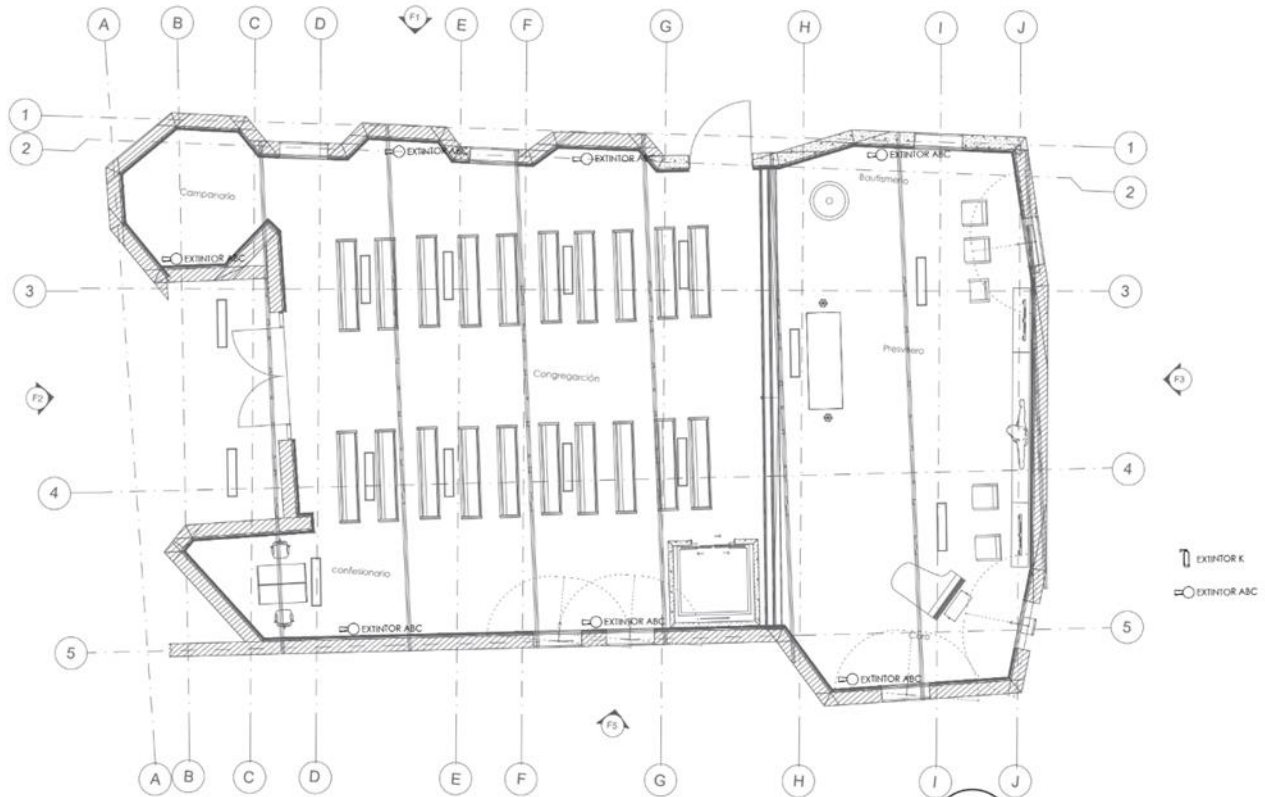
Figura 83 Distribución de extintores templo parroquial, Elaboración propia
