## RECUPERACIÓN DEL INMUEBLE DE GOMMEL

**Recuperación del inmueble de Gommel, con cumplimiento del PEMP-CHB.**

**Trabajo de Grado presentado como requisito para optar al título de Arquitecto**

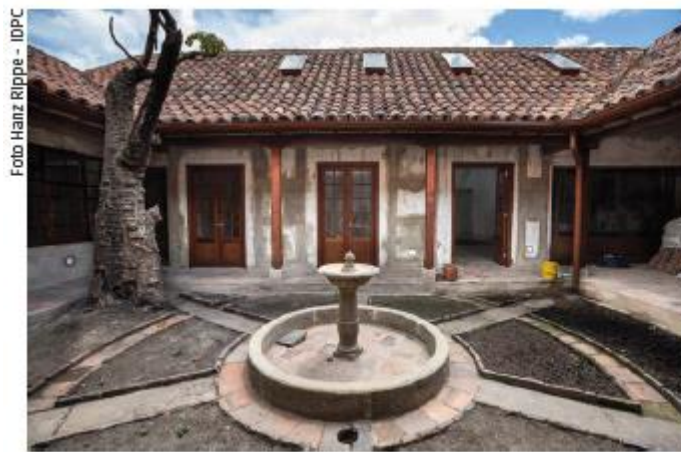
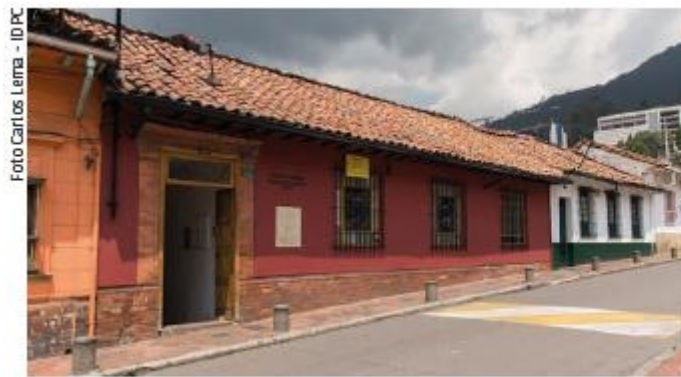
Figuras 7 Obras de reforzamiento estructural y adecuación

Obras de reforzamiento estructural y adecuación

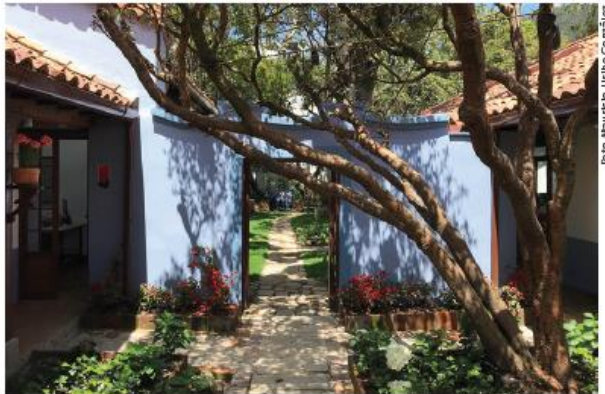
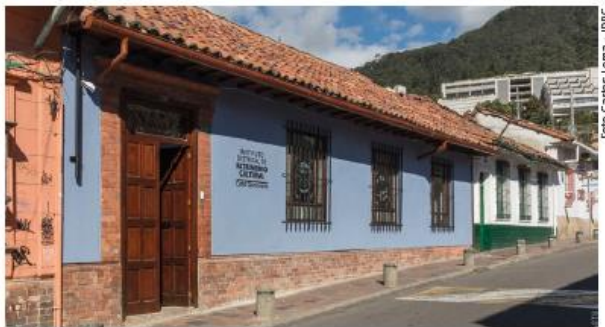
*Figuras 9*

Segundo patio y fachada principal después de la intervención

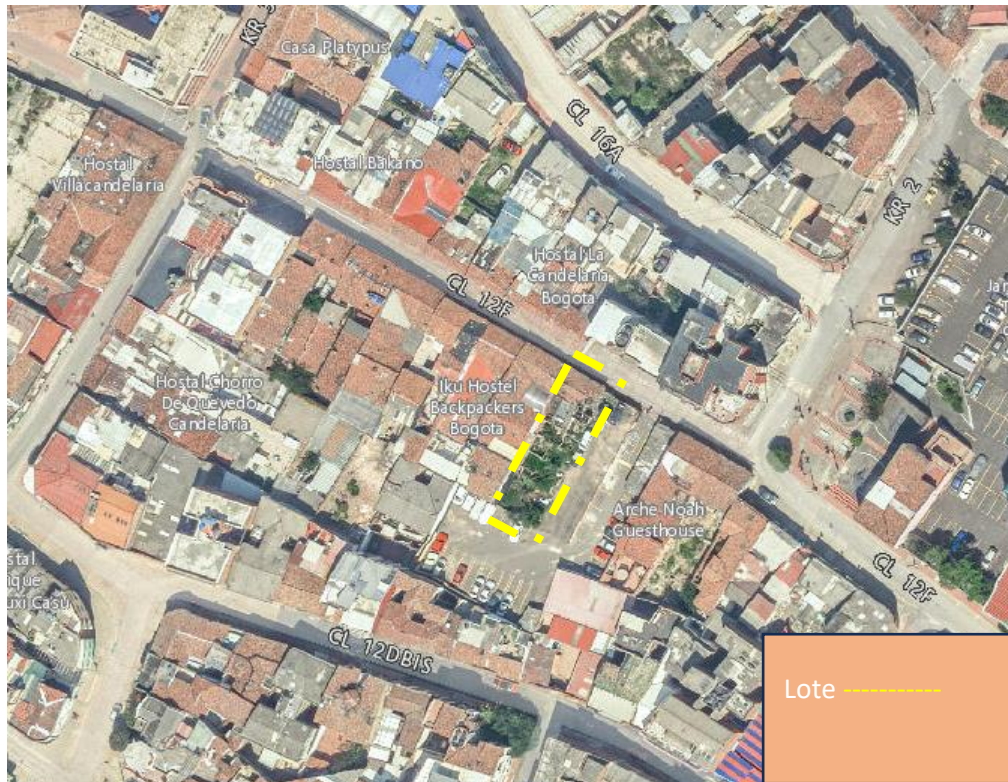
**Figuras 7***Análisis contextual*

Como primera parte, se clasifico el inmueble dándole una evaluación y diagnóstico, reconociendo el nivel de conservación otorgado según el Decreto 678 de 1994, el cual le da una declaratoria N3-T1-G1, y esta colindante con otros patrimonios culturales los cuales también están en declaratoria dentro del PEMP, como se ve en la siguiente ilustración:

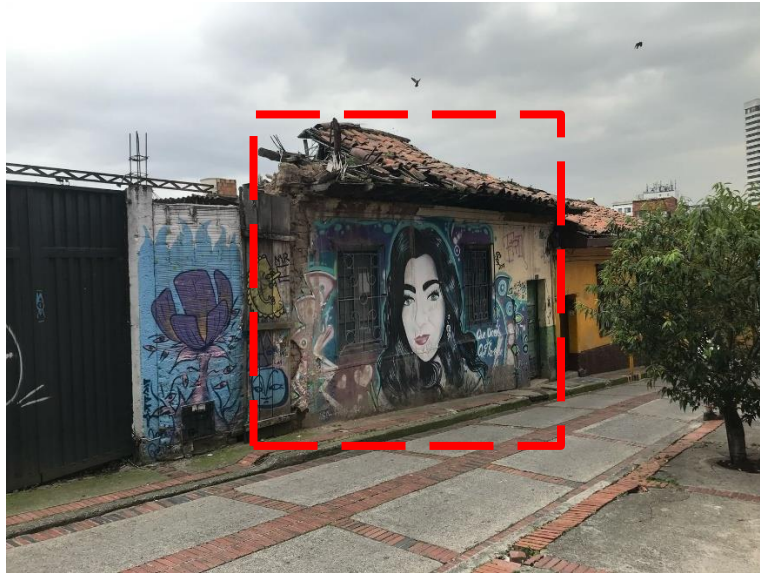
**Figuras 10***Fotografía de Fachada frontal*

El predio es una construcción que data del siglo XX del Periodo histórico Republicano, con elementos arquitectónicos característicos del estilo. Su fachada, estructura y detalles ornamentales son testimonio del pasado histórico de la ciudad, y aunque el inmueble ha sufrido cierto deterioro, aún conserva La fachada, consta de un cuerpo con vanos verticales, zócalo pintado, cornisa y alero de madera sobre canes. Gran parte de su valor cultural y arquitectónico.

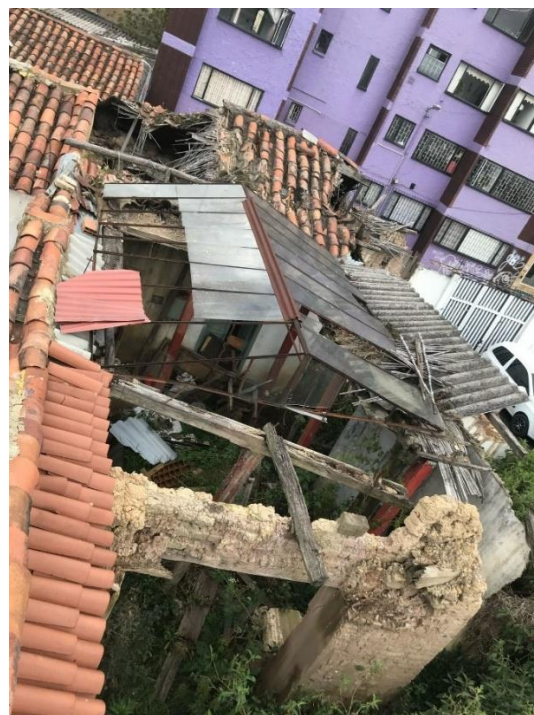
### **Figuras 11**

*Fotografía 1 aerográfica del estado actual*

Adicionalmente, para tener una clasificación más detallada del inmueble fue necesario realizar visitas de campo dentro del inmueble en la cual se identificaron elementos estructurales arquitectónicos que aún conserva y se clasificaron en unas fichas patológicas y una lineal de tiempo del deterioro de la fachada atreves de los años desde el 2012-2025, estudiando las causas y daños causados, con este fin se habla con el dueño de la casa, el cual permitió el ingreso sin solicitud de permisos adicionales.

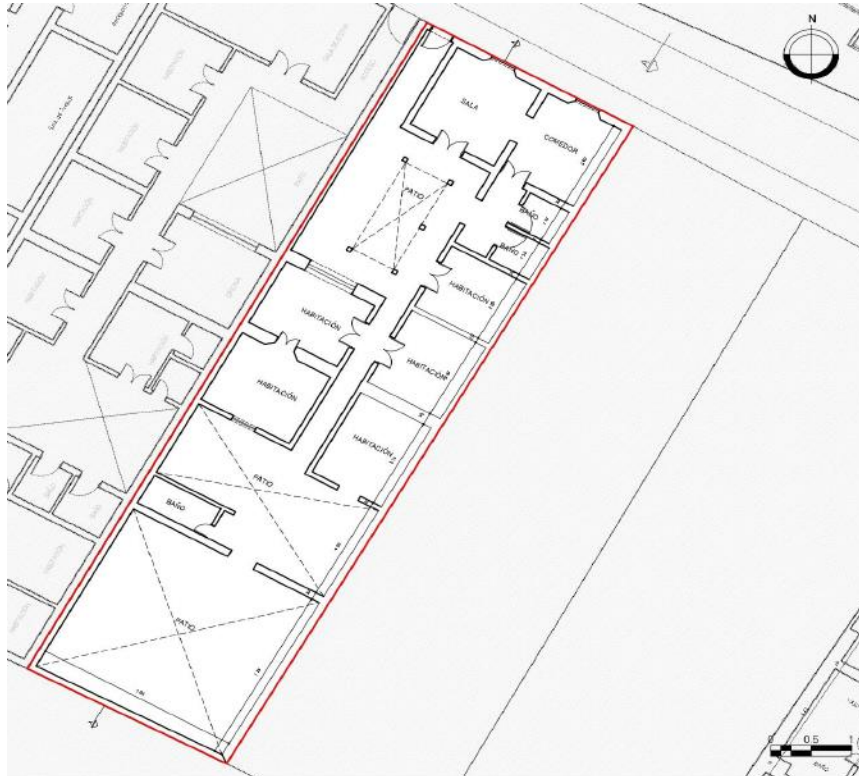
### **Figuras 13**

Planimetría Original del inmueble Gommel-Fachada Norte

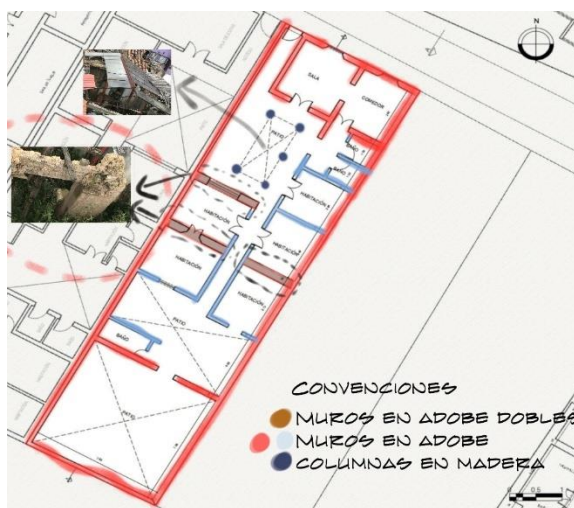
### Figuras 16

*Planimetría Original del inmueble Gommel- Distribución estructural*

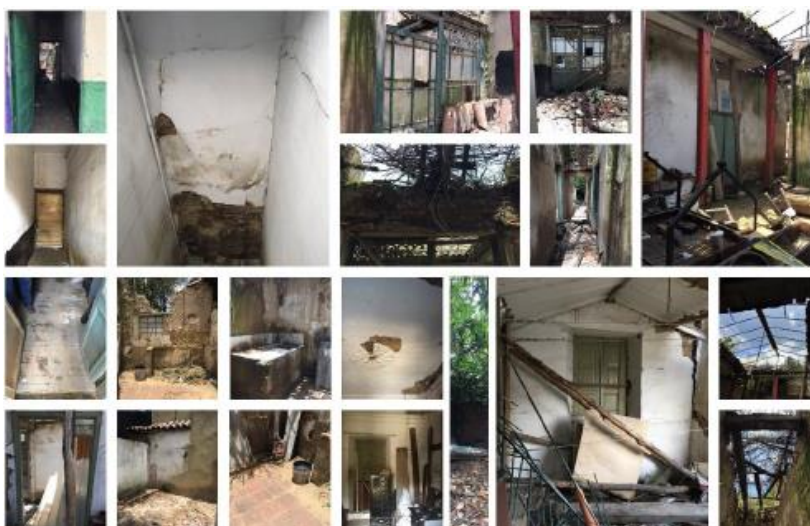
### **Figuras 17**

*Fotos de los materiales que tenía la casa*

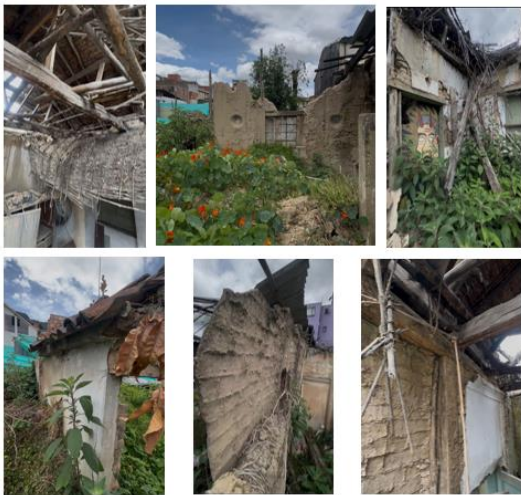
Haciendo este elaborado estudio se logra determinar que solo se mantiene en pie medio lote ya que se encuentra con un área bastante invadida por la ausencia de una cubierta, la cual genero un recubrimiento de área verde y el otro medio del predio se encuentra en posible caída ya que su cubierta está en un 60% de descubrimiento, la cual está afectando la materialidad original y deja al descubierto toda su estructura principal.

Pero se logra observar aun su materialidad original, la cual es la que se pretende traer a la actualidad y que le de su valor patrimonial al ser intervenida con los criterios de las normas específicas que contemplan el predio.

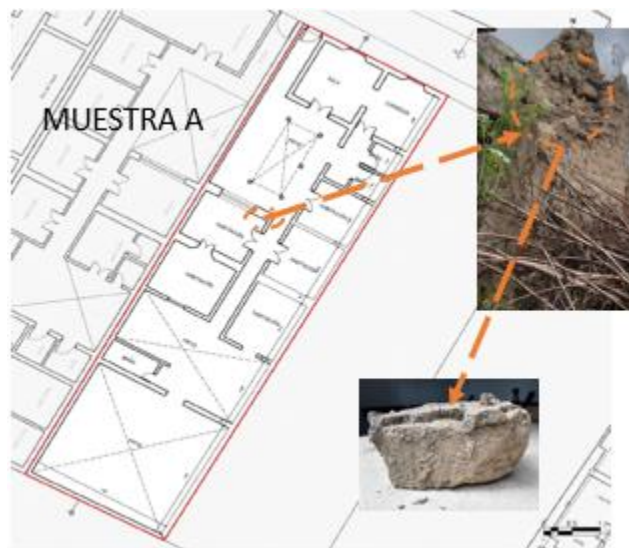
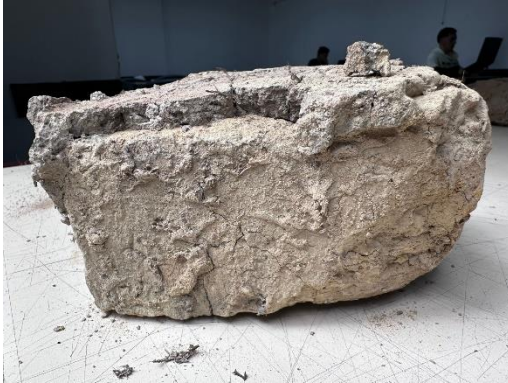
### ***Figuras 19***

Planimetría Original del inmueble Gommel-Fachada Norte-muestra A

En esta muestra se evidencia el deterioro del adobe, como desprendimientos en algunas partes, también tiene en su parte superior materialidad de la mezcla que se utilizó en la junta de los adobes, la cual también va a ser muy útil para caracterizar su composición al igual que el adobe.

Este adobe tenía unas características en medidas las cuales son 8cm de alto, 15cm de largo y 16cm de ancho y 1.5cm de junta.

Se tomaron 3 muestras del predio, la cual se substrajeron de tres lugares de diferentes del lote para poder determinar las condiciones de la los adobes existentes del predio, con ello se logra mostrar la importancia de mantener los muros y así aplicar las ais-610-17 y sus técnicas de reforzamientos y como lograr hacer un nuevo modelo de bloque de adobe para la parte que se va a construir como nuevo con sus características según la ais-610-17.

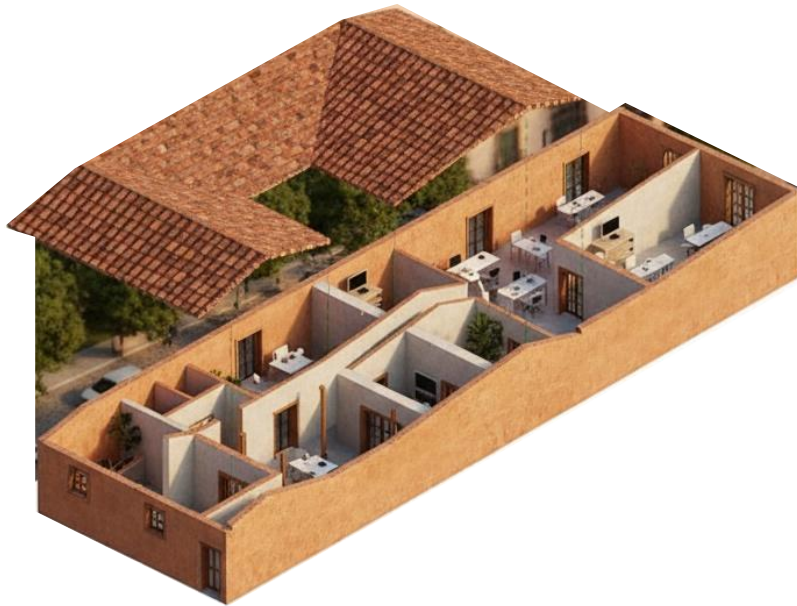
## CUIERTAS

En las cubiertas se logra observar una su grado de inclinación y la cual se compone a varias aguas, y su materialidad es de barro la cual es teja española que viene con un proceso de instalación para dar ese acabado colonial, la cual esta soportado sore una estructura de madera.
