GUÍA PARA LA REHABILITACIÓN ESTRUCTURAL DE EDIFICACIONES PATRIMONIALES CONSTRUIDAS EN MUROS EN BAHAREQUE.

**CASO DE ESTUDIO CENTRO AGROEMPRESARIAL Y MINERO DEL MUNICIPIO DE
SAN JACINTO – BOLIVAR**

**ING.CARLOS ELIECER ARGOTE INDAPIZ
ING.CARLOS EDUARDO FORERO BUENAVENTURA**

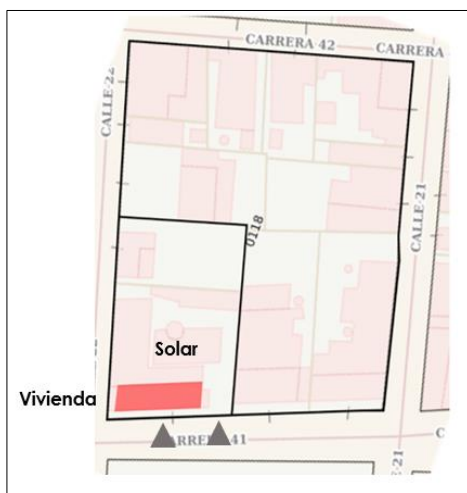
IMAGEN 1 Tomado de la presentación Consultor Consorcio MOG-ARQ Centro Agroempresarial y Minero aparte 3 estudio histórico

Finales S. XVIII Construcción de una vivienda de un piso con muros en bahareque y cubierta de paja en tipología modulo frontal y solar

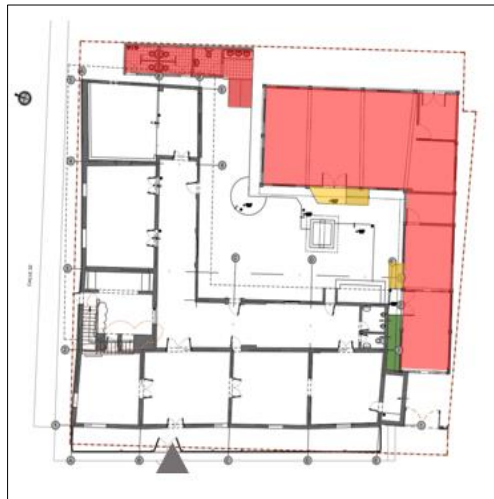
IMAGEN 7 Tomado de la presentación Consultor Consorcio MOG-ARQ Centro Agroempresarial y Minero aparte 3 estudio histórico

Nuevos volúmenes construidos en el costado sur del patio ■

Modificación del patio interior para la circulación hacia los nuevos volúmenes ■

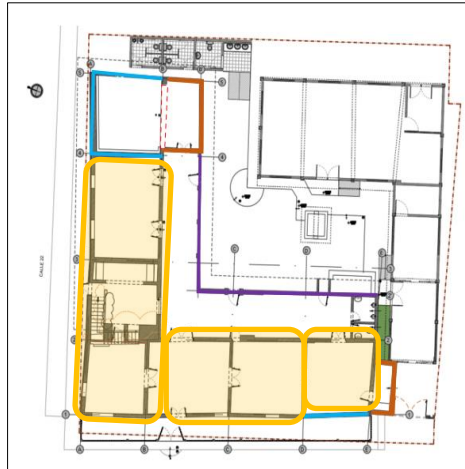
IMAGEN 8 Tomado de la presentación Consultor Consorcio MOG-ARQ Centro Agroempresarial y Minero aparte 3 estudio histórico

- Nuevos muros en ladrillo tolete ———
- Nuevos muros en mampostería ———
- Nuevos muros en bloque de concreto ———
- Muros demolidos - - - - -
- Muros en bahareque existentes ———

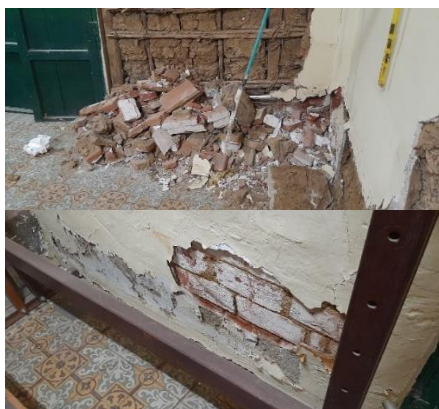
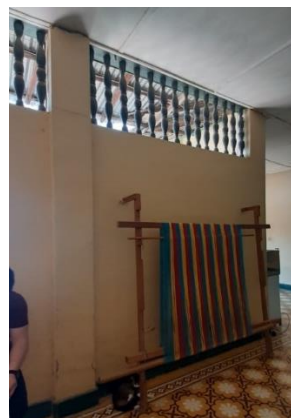
IMAGEN 9 Tomado de la presentación Consultor Consorcio MOG-ARQ Centro Agroempresarial y Minero aparte 3 estudio histórico

REPARACIONES EN PRIMER PISO (MODIFICACIONES)

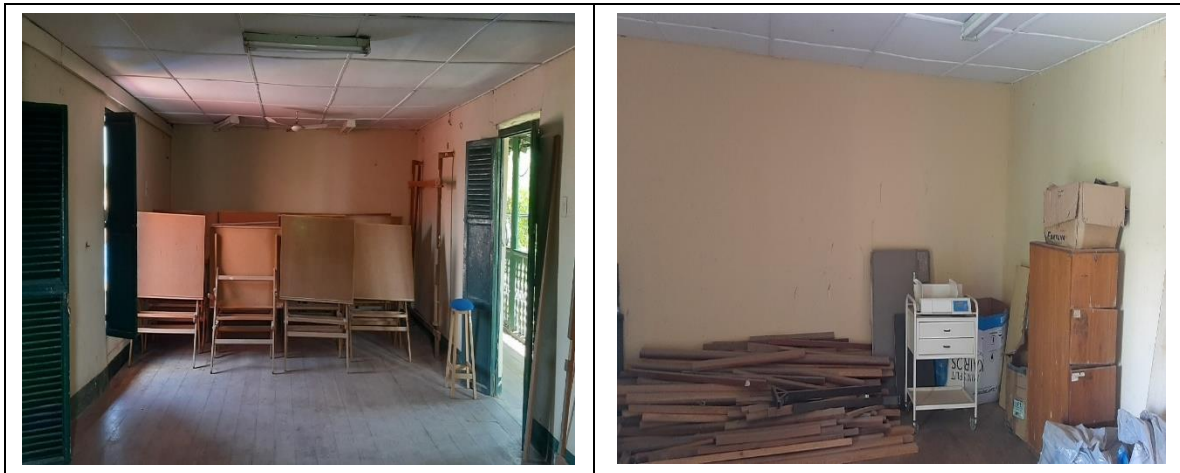
IMAGEN 11 Tomado de la presentación Consultor Consorcio MOG-ARQ Centro Agroempresarial y Minero aparte 3 estudio histórico

REPARACIONES EN SEGUNDO PISO (MODIFICACIONES)

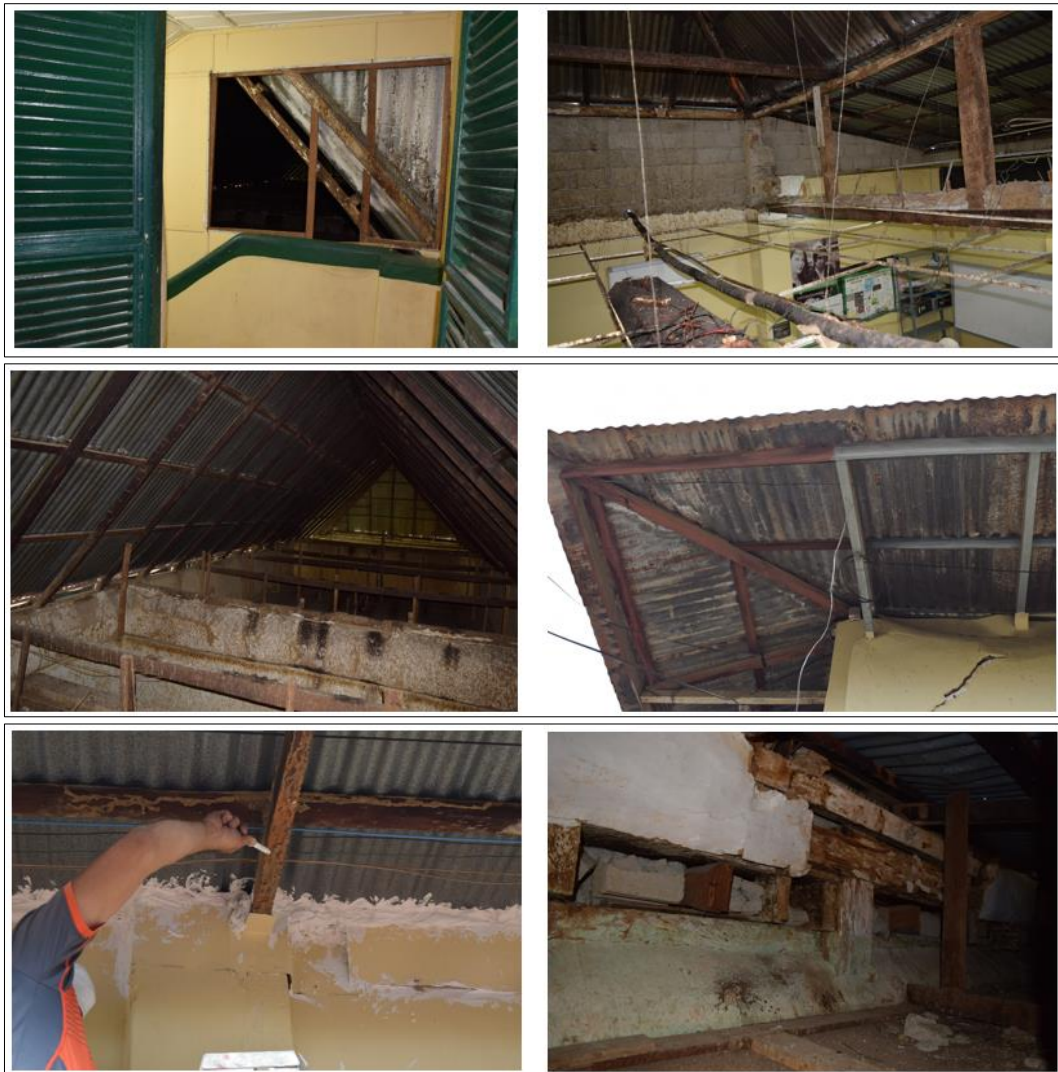
IMAGEN 13 tomado de informe Inspección visual fitosanitario

2.2.1 Inspección visual fitosanitario-cubierta primer nivel

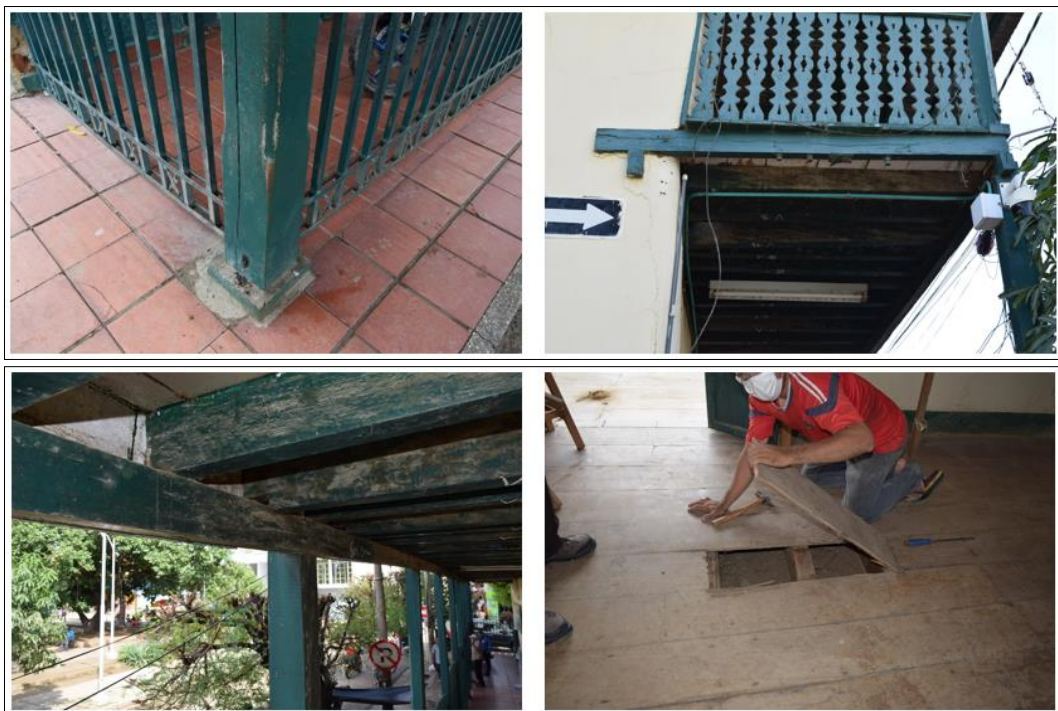
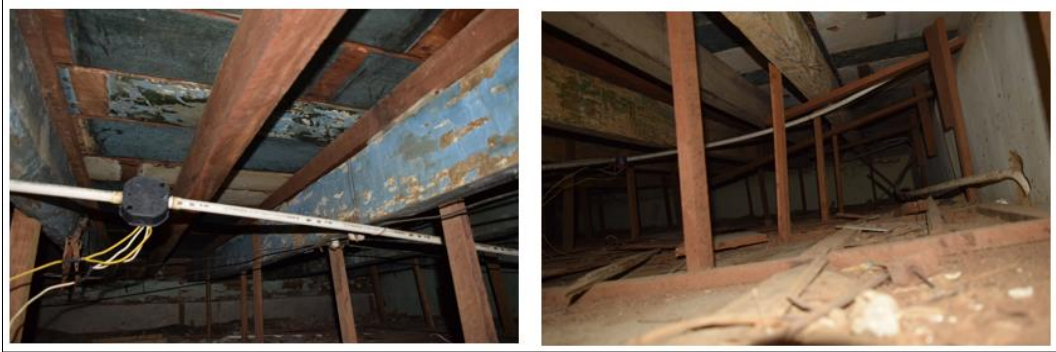
IMAGEN 15 tomada de informe Inspección visual fitosanitario

2.2.3 Inspección visual fitosanitario – entrepisos

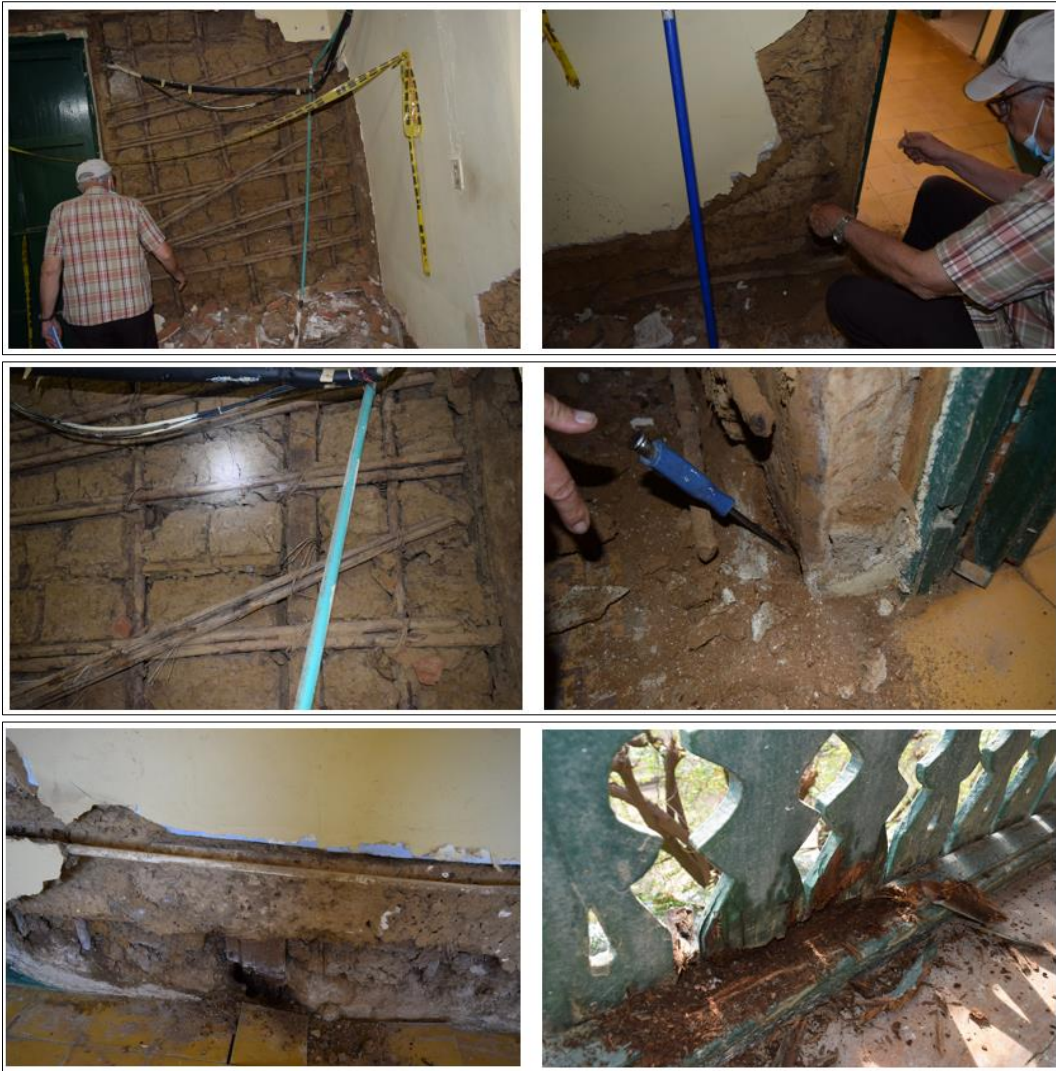
IMAGEN 16 tomado de informe Inspección visual fitosanitario

2.2.4 Inspección visual fitosanitario – muros

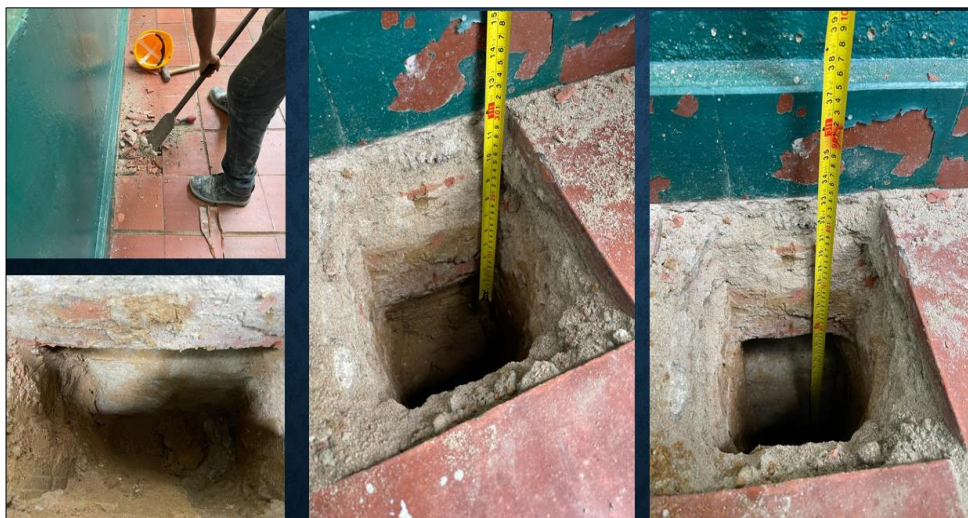
IMAGEN 18 tomada informe inspección visual ingeniero estructural

se encontró una viga cimentación de 50 cm de alto, también se verifico que existe un sobre nivel de 30cm para sócalo de protección de los muros.

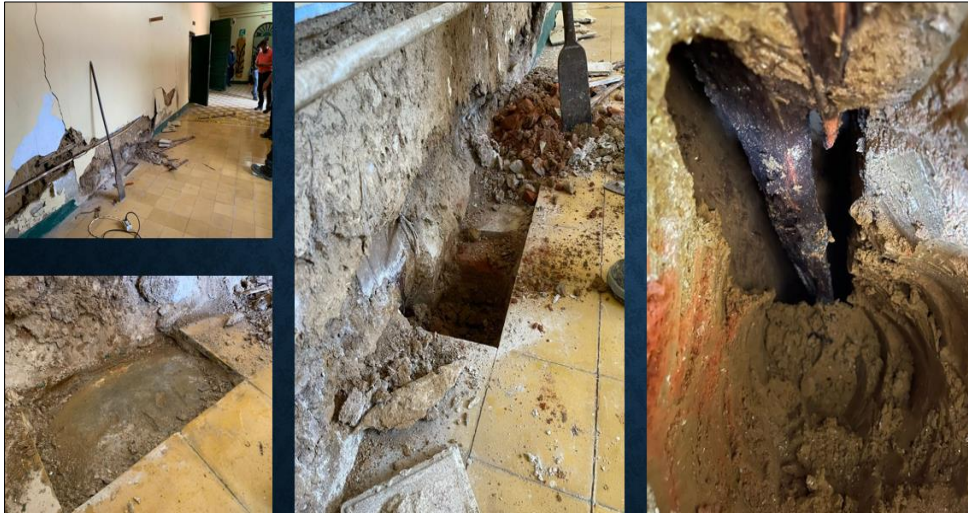
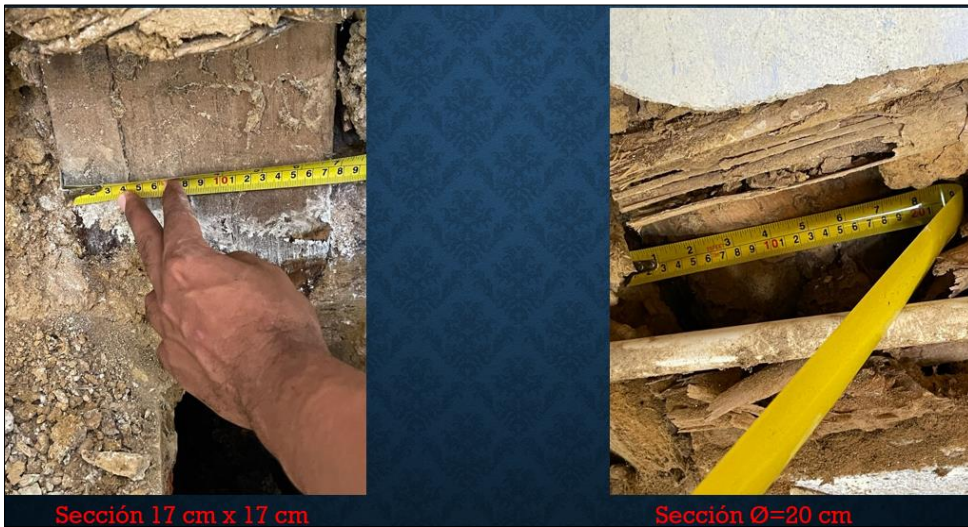
IMAGEN 19 tomada informe inspección visual ingeniero estructural

no se encontró vestigios de cimentación alguna se encontró una capa de piso pulido. También se evidencia una columna en madera de sección de 17cm x 17cm y una de la cual presenta deterioro en la base que esta empotrada al terreno, y una columna de $\varnothing = 20$ cm.

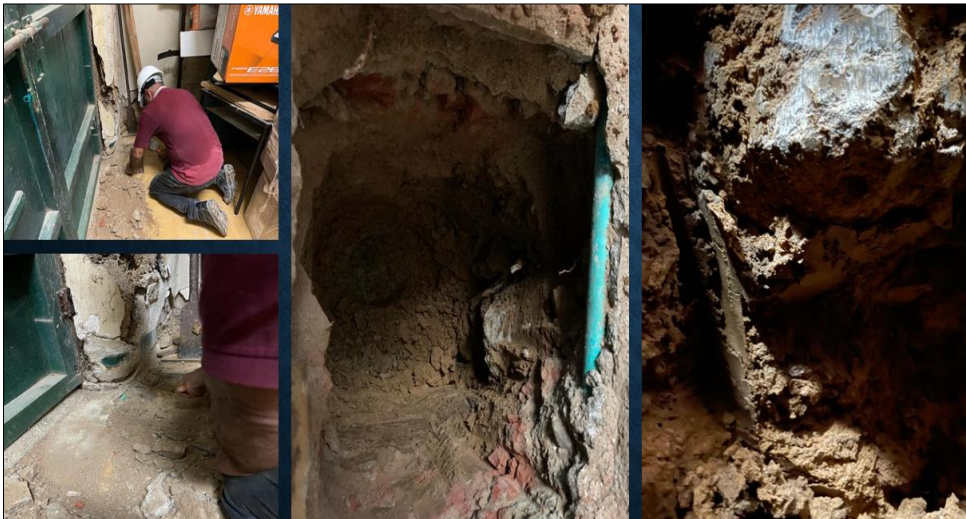
IMAGEN 20 tomada informe inspección visual ingeniero estructural

se encontró una base en concreto para confinar una columna de madera, no se evidencia vigas de cimentación.

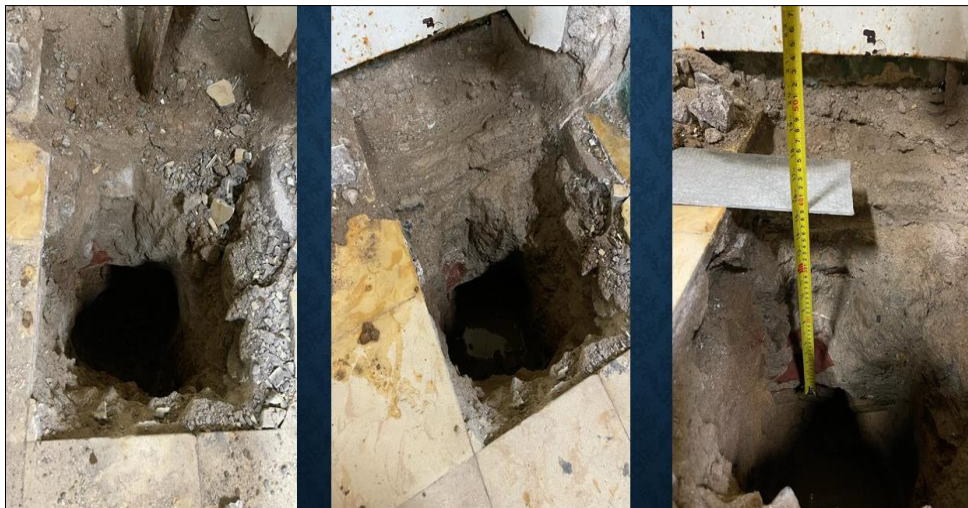
IMAGEN 21 tomada informe inspección visual ingeniero estructural

se evidencia la presencia de una viga ciclópea la cual tiene una altura de 39 cm, esta viga no tiene vestigios de refuerzo alguno.

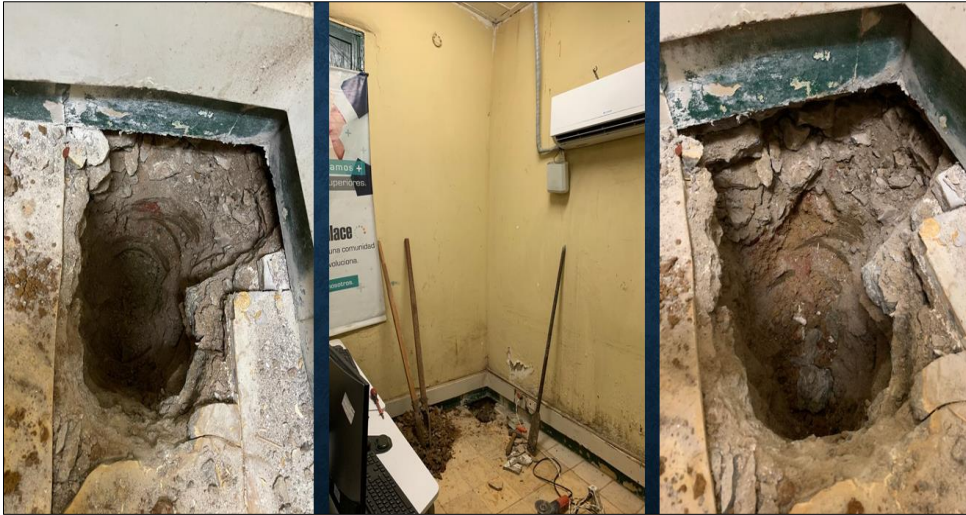
IMAGEN 22 tomada informe inspección visual ingeniero estructural

no se encontró vestigio de cimentación alguna solo se encontró vestigios de una plantilla de nivelación para piso.

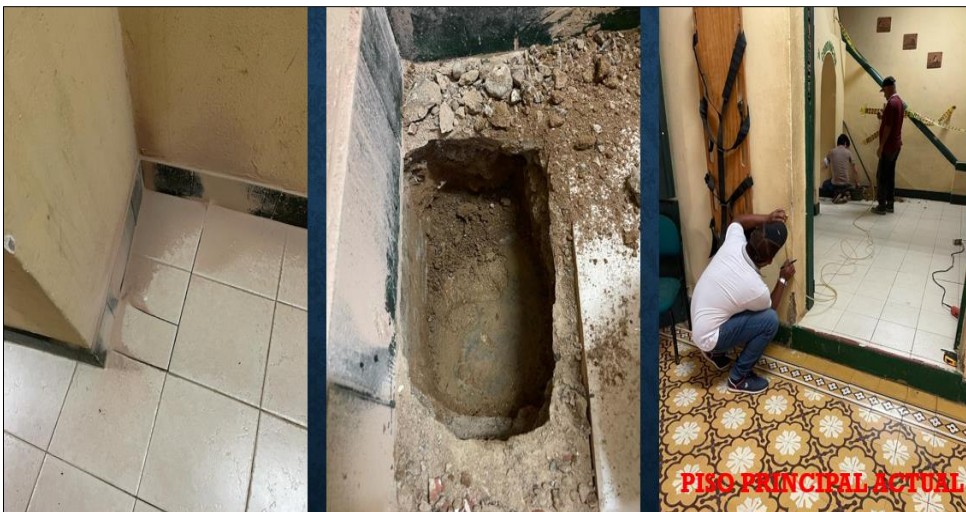
IMAGEN 23 tomada informe inspección visual ingeniero estructural

no se encontró vestigio de cimentación alguna solo se encontró vestigios de un piso pulido el cual está al nivel del piso principal actual.

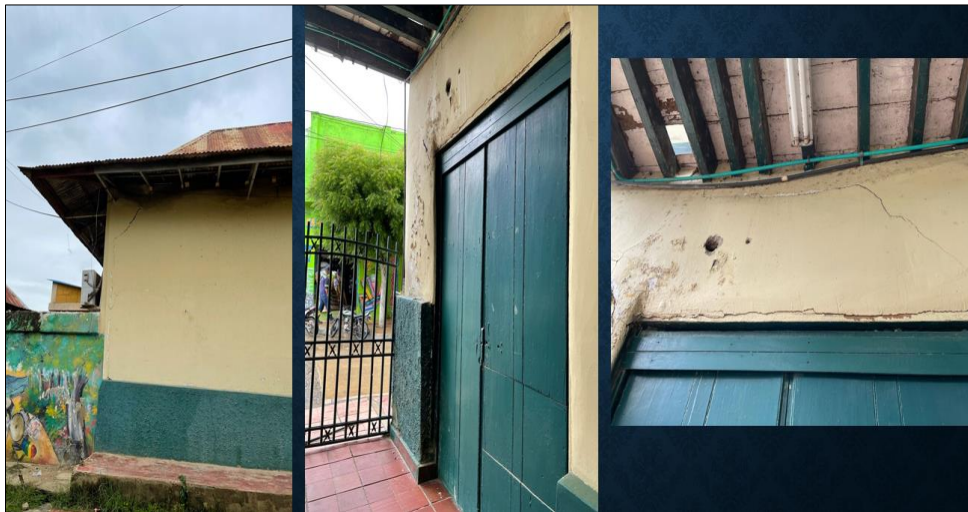
IMAGEN 24 tomada informe inspección visual ingeniero estructural

2.2.12 grietas en muros existentes

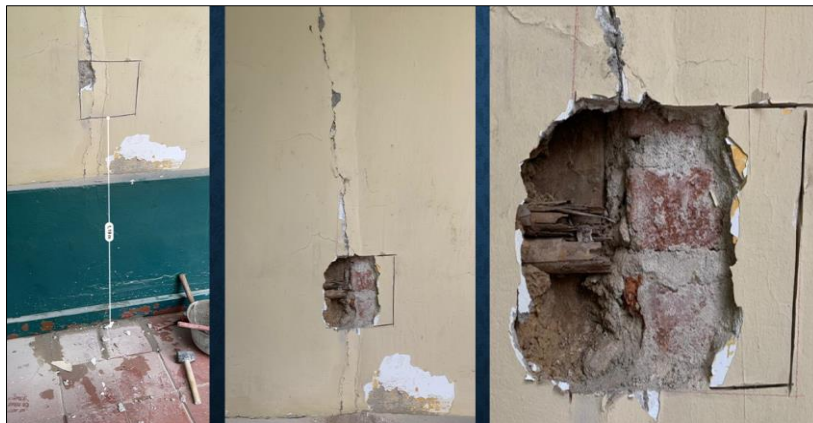
IMAGEN 27 tomada informe inspección visual ingeniero estructural

2.2.14 Apique para verificar uniones muro bareque muro en mampostería

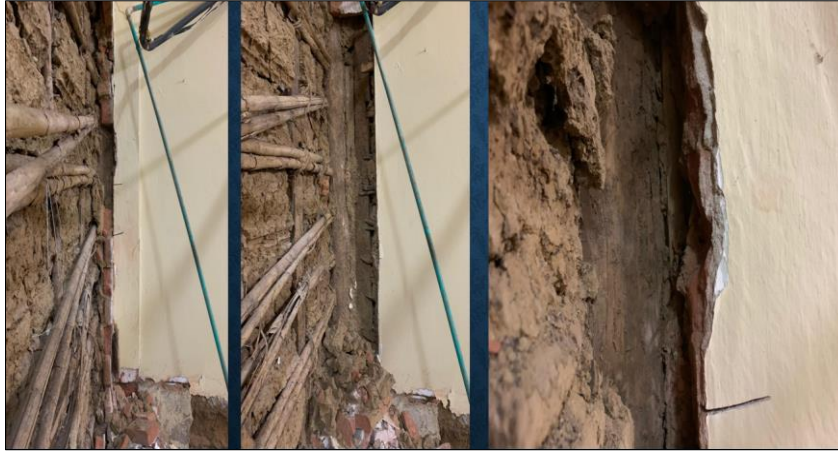
IMAGEN 28 tomada informe inspección visual ingeniero estructural

2.2.15 *Apique para verificar uniones muro bareque muro en mampostería*

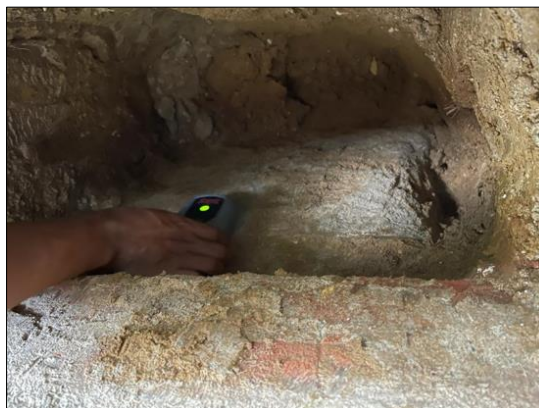
IMAGEN 29 tomada informe inspección visual ingeniero estructural

Al realizar el escáner se evidencia que esta viga no tiene acero de refuerzo alguno. Con lo cual se ratifica que esta es una viga ciclópea. De una construcción posterior.

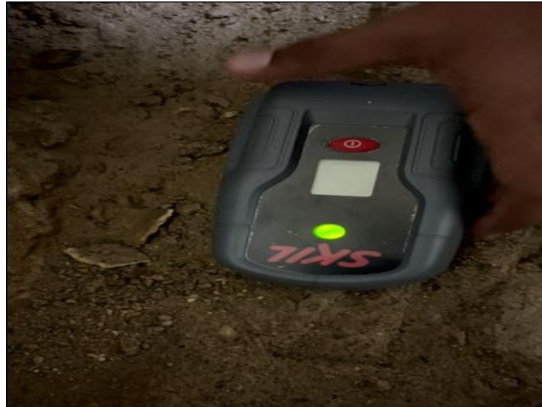
IMAGEN 30 tomada informe inspección visual ingeniero estructural

Al realizar el escáner se evidencia que esta viga no tiene acero de refuerzo alguno. Con lo cual se ratifica que esta es una viga ciclopea. De una construcción posterior.

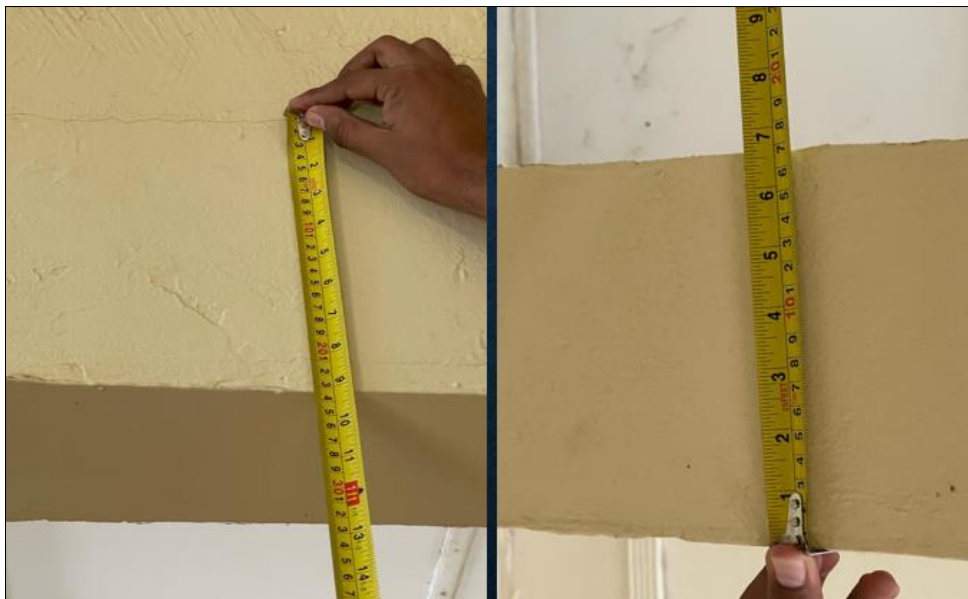
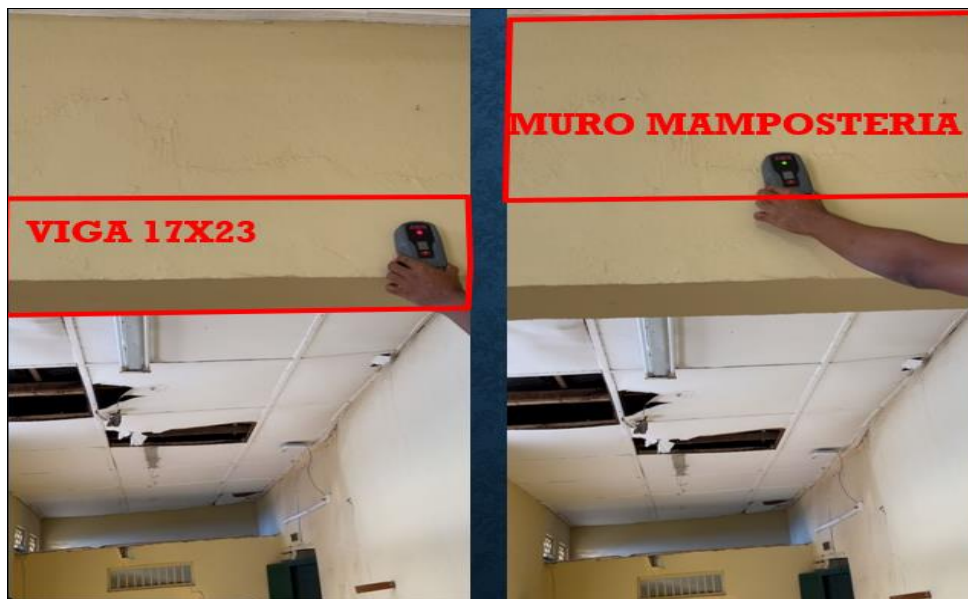
IMAGEN 32 tomada informe inspección visual ingeniero estructural

la viga del vano presenta vestigio de acero de refuerzo existente, esta viga esta simplemente apoyada sobre muros el lado derecho muro bareque en lado izquierdo muro mampostería ladrillo esta viga es de sección 17cm x 23 cm

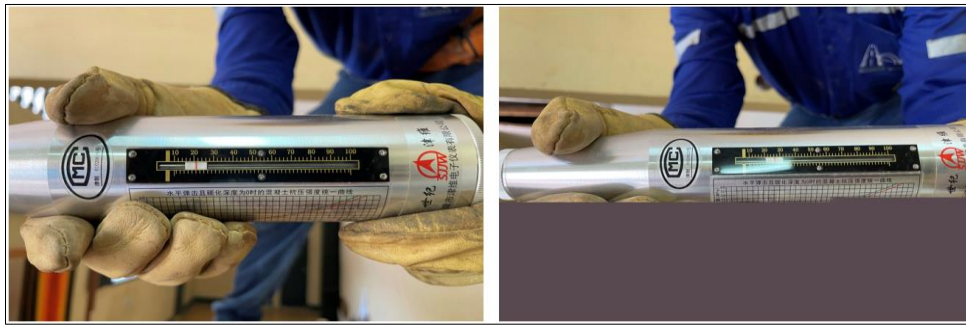
IMAGEN 36 tomada informe inspección visual ingeniero estructural

2.3.7 Lecturas esclerómetro muestra #2

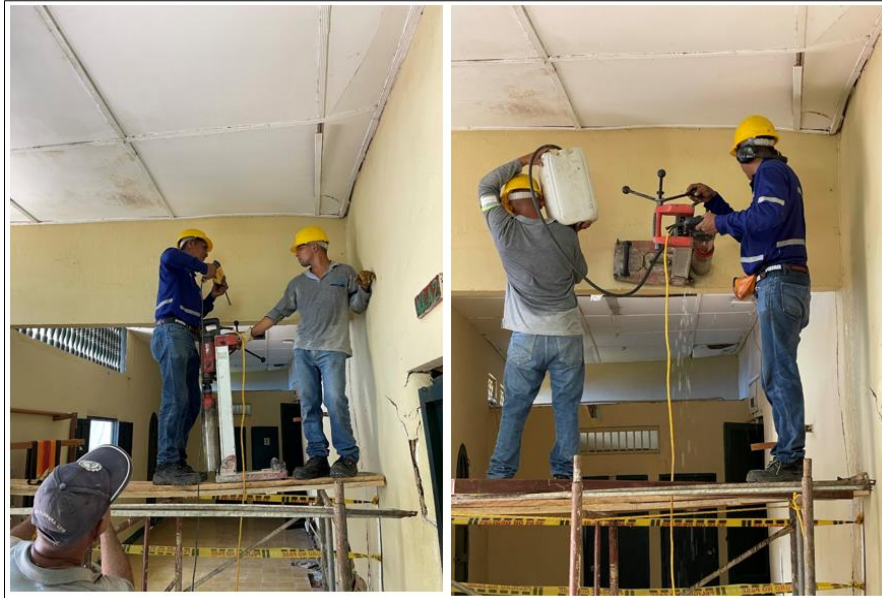
IMAGEN 41 tomada informe inspección visual ingeniero estructural

en la cual se evidencia al momento de su extracción presencia de material ortótropo (madera) y acero

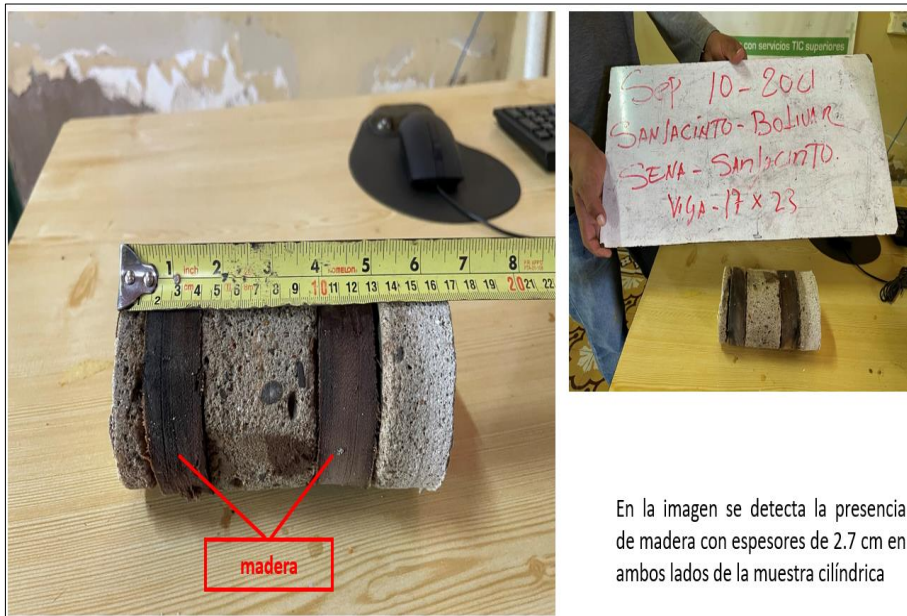
En la imagen se detecta la presencia de madera con espesores de 2.7 cm en ambos lados de la muestra cilíndrica

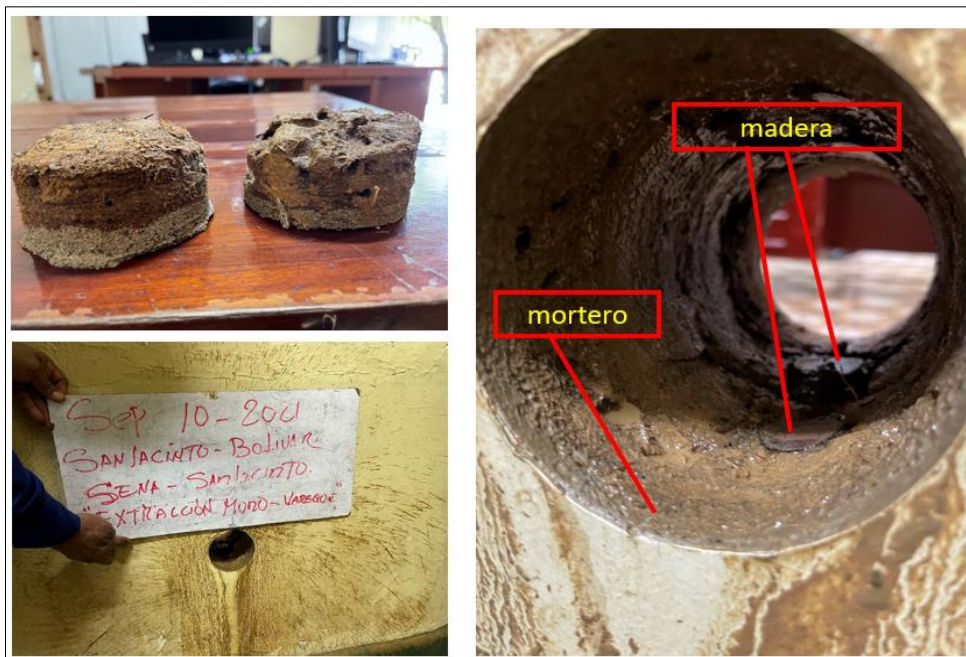
IMAGEN 45 tomada informe inspección visual ingeniero estructural

En las imágenes se aprecia el proceso de extracción de los núcleos para realizar ensayo de caracterización de la muestra #3 con el objetivo de conocer información importante sobre los compuestos.

En las imágenes se detecta la presencia de madera con \varnothing de 1.5" a 2" y mortero a ambos lados de la perforación, al entrar en contacto con agua la muestra se desvaneció

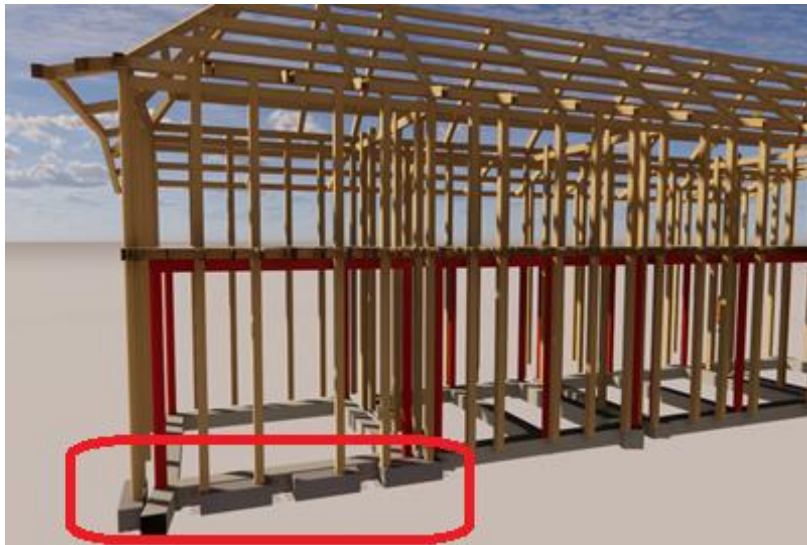
- Se propuso un sistrema de cimentacion atrincherada en aquellas zonas donde nos encontro apoyo de cimentacion alguna para los muros.

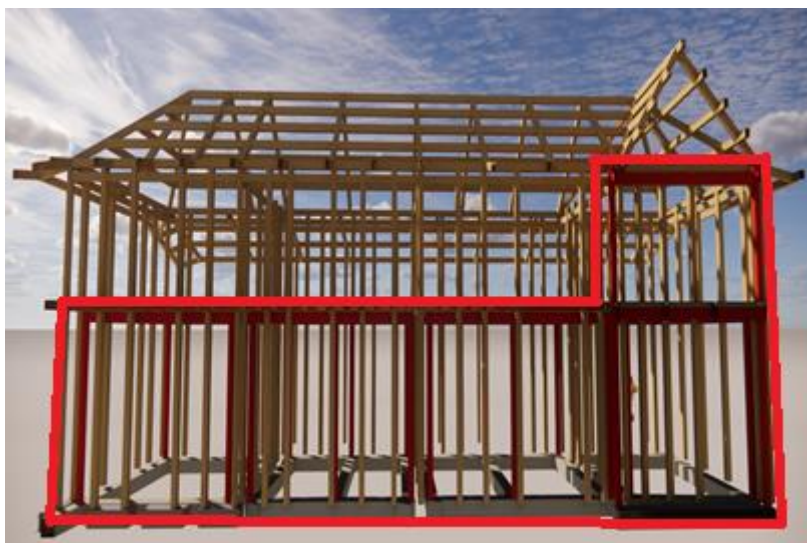
- El sistema estructural tambien lo componenen un conjunto de columnas metalicas, las cuales estaran ancladas a las vigas de cimentacion. Y cuya finalidad es contribuir al soporte de cargas de los muros en bahareque. tambien serviran para el soporte de la futura ampliación de la estructura.

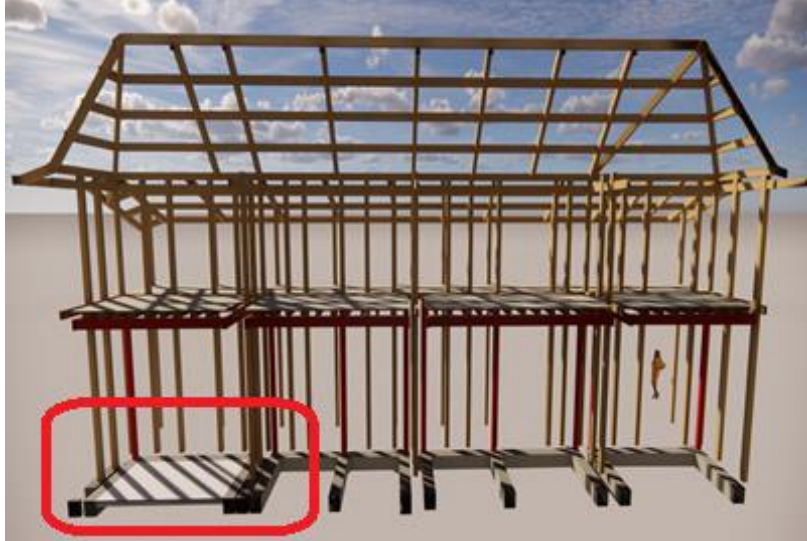
- Las vigas de cimentacion y columnas metalicas, estaran unidas entre si atravez de una losa de contrapiso de 15 cm de espesor.

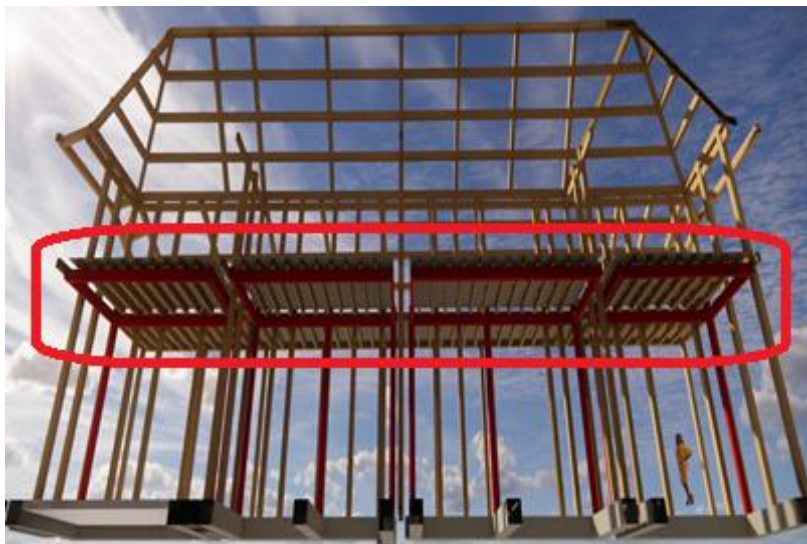
- La placa de entrepiso del piso 2, estara reforzada por un entramado de vigas metalicas que esaran ubicadas en aquellas zonas donde las luces entre columnas son mas grandes; y estaran unidas a las columnas metalicas mediante articulaciones fijas y puntos de soldadura donde haya lugar.

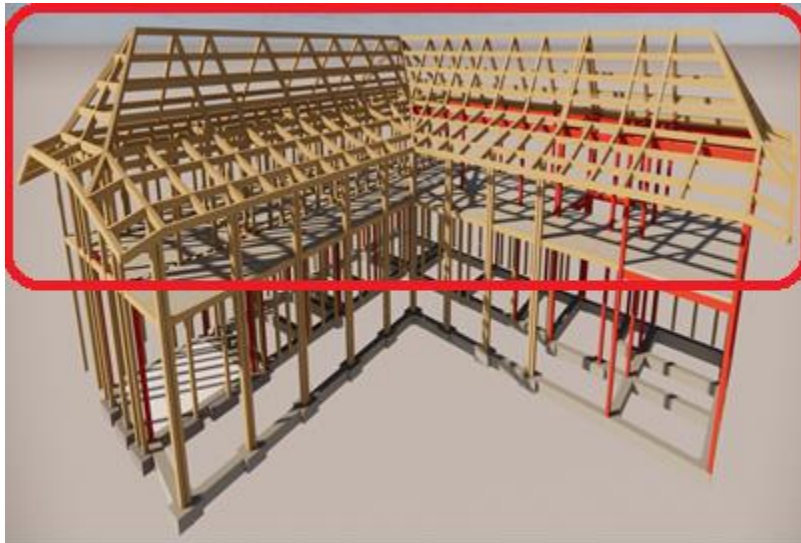
- Según la inspección realizada en campo y a pesar de que la estructura de la cubierta se encuentra en buen estado esta no cumple los requerimientos mínimos del título J de la NSR-10 (requisitos de protección contra incendios en edificaciones) y por tal motivo se hará el cambio en su totalidad, por elementos en madera que si cumplan con dicho requerimiento por tratarse de una estructura tipo III
