UNIVERSIDAD
La Gran Colombia

CASA DE LA CULTURA LAS MARGARITAS

Bic de uso cultural con enfoque artístico en la
localidad de Kennedy

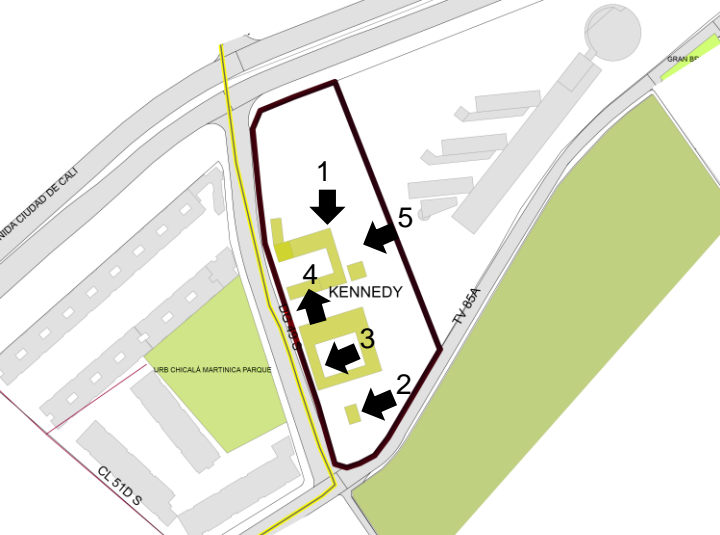
Mejoramiento de apuntalamiento existente muro de tapia pisada, desmonte de tanques de agua, remoción de vegetación invasora, instalación de sobre cubierta, retiro de escombros y basuras, y restitución de tejas provisionales de zinc.

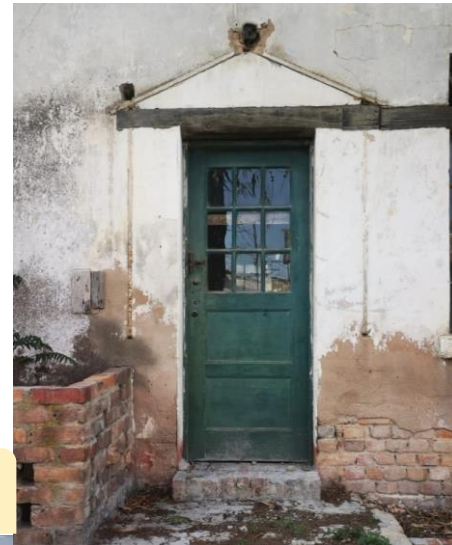
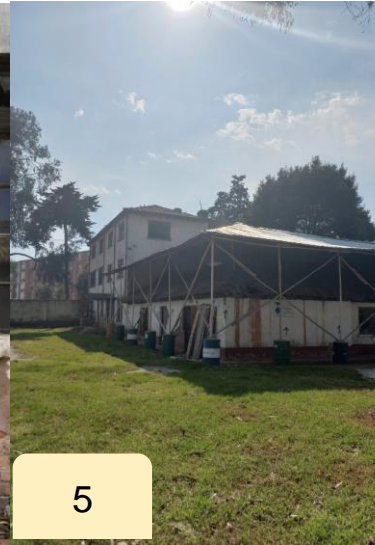
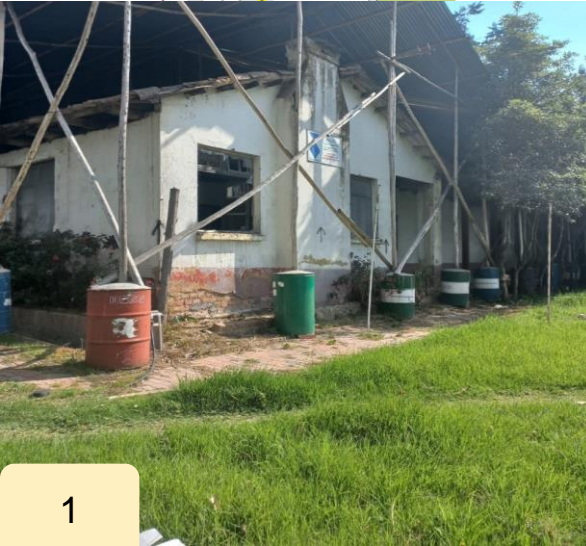
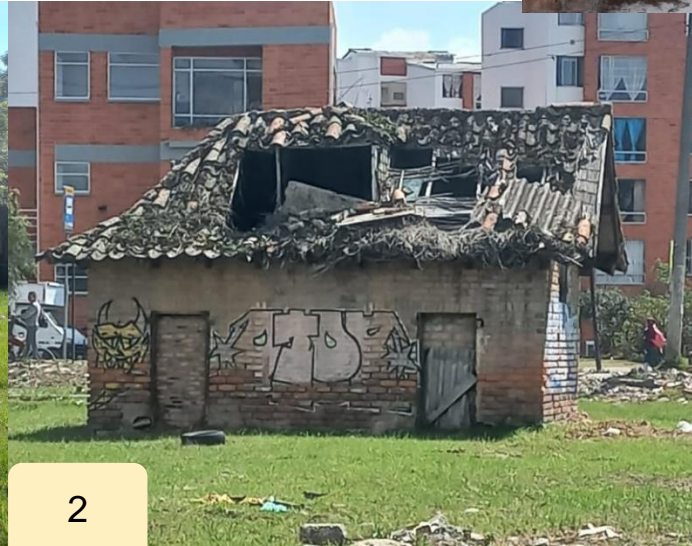
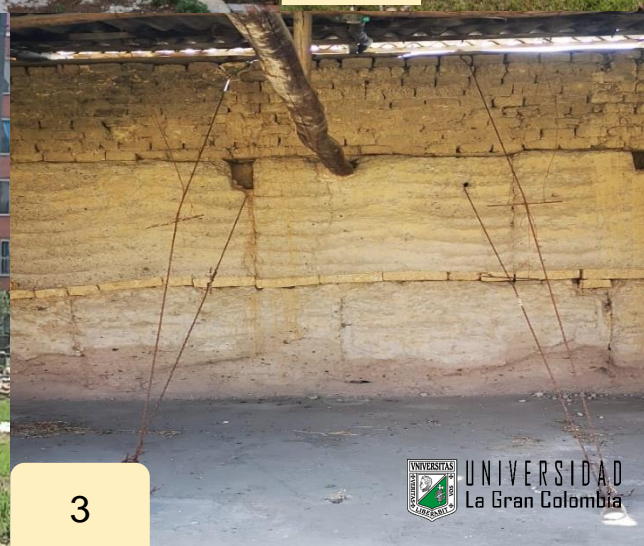
Visita

Primero auxilios
Estado actual

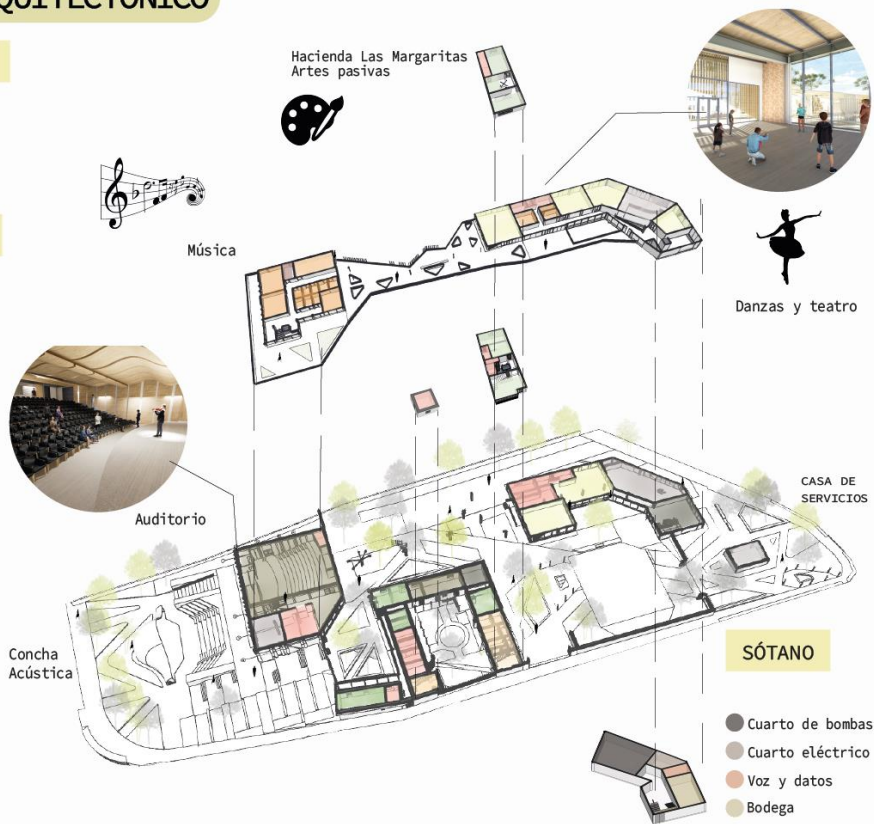
PROGRAMA ARQUITECTÓNICO

TERCER NIVEL

- Talleres manuales
- Sala de lectura

SEGUNDO NIVEL

- Comercio
- Salón de danza y teatro
- Servicios
- Salones de música
- Talleres manuales

PRIMER NIVEL

- Recepción
- Auditorio
- Servicios
- Comercio
- Talleres manuales
- Administrativo
- Salón de danza y teatro
