| Lesion #5: Deterioro de materiales - Tipo: Mecanica. | | Casa Alberto Giraldo |
| Ubicación: Alero que da al patio central. | | |
| Marzo del 2018 | Octubre del 2018 | Ficha comparativa visitas marzo entre octubre del 2018.<br>Oscar Leonardo Guillen Alape<br>Andrés Felipe Oliveros Garcia |

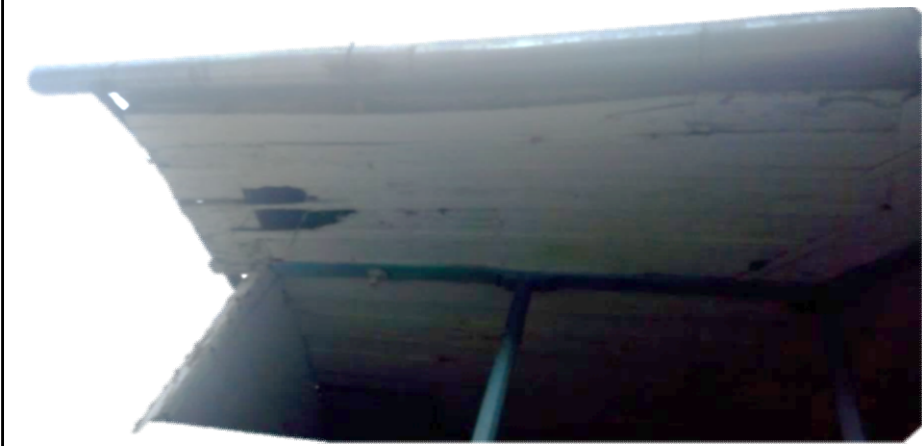
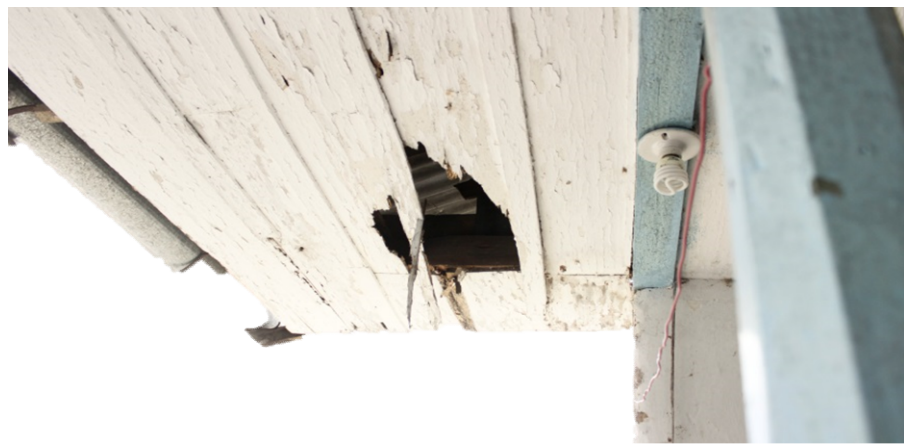
| Grado de afectación: bajo. La afectacion se calcula tomando como 100% el cielo raso que cubre el alero de la cubierta delimitado por la seccion que se ve en la imagen, se estima un porcentaje de afectacion del 20% | Grado de afectación: bajo. La afectacion se calcula tomando como 100% el cielo raso que cubre el alero de la cubierta delimitado por la seccion que se ve en la imagen, se estima un porcentaje de afectacion del 20% | |
| El avance de la lesion es minimo, no se evidencia deterioro ni ninguna intervencion. La lesión es un daño aislado pero afecta la estabilidad de los tablonos que componen esa sección del cielo raso. | | |
