PUESTA EN VALOR Y ESPLENDOR DE LA MANZANA CULTURAL CONJUNTO DE LAS AGUAS EN BOGOTÁ

Trabajo de Grado presentado como requisito para optar al título de Arquitecta

Opción de Énfasis: Diseño proyecto arquitectónico

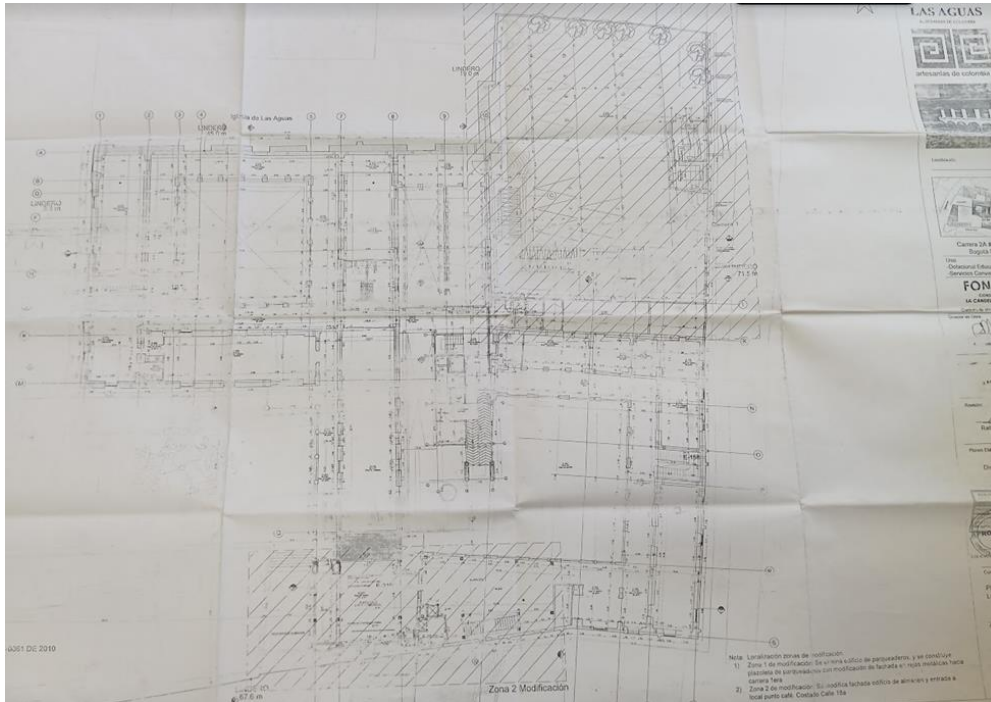
Figura 19
Planta primer piso

1.No construcción del edificio en el patio posterior que linda con la Carrera 1 y en cambio deja el espacio libre como una plazoleta de uso privado. (Contrato de Obra 2142227, 2013)

2.Retiro parcial de muros de cerramiento, con remplazo por rejas que permita la visibilidad del espacio interior (Contrato de Obra 2142227, 2013)

3.Cambio de diseño de la escalera de acceso por la calle 18 a (Contrato de Obra 2142227, 2013)

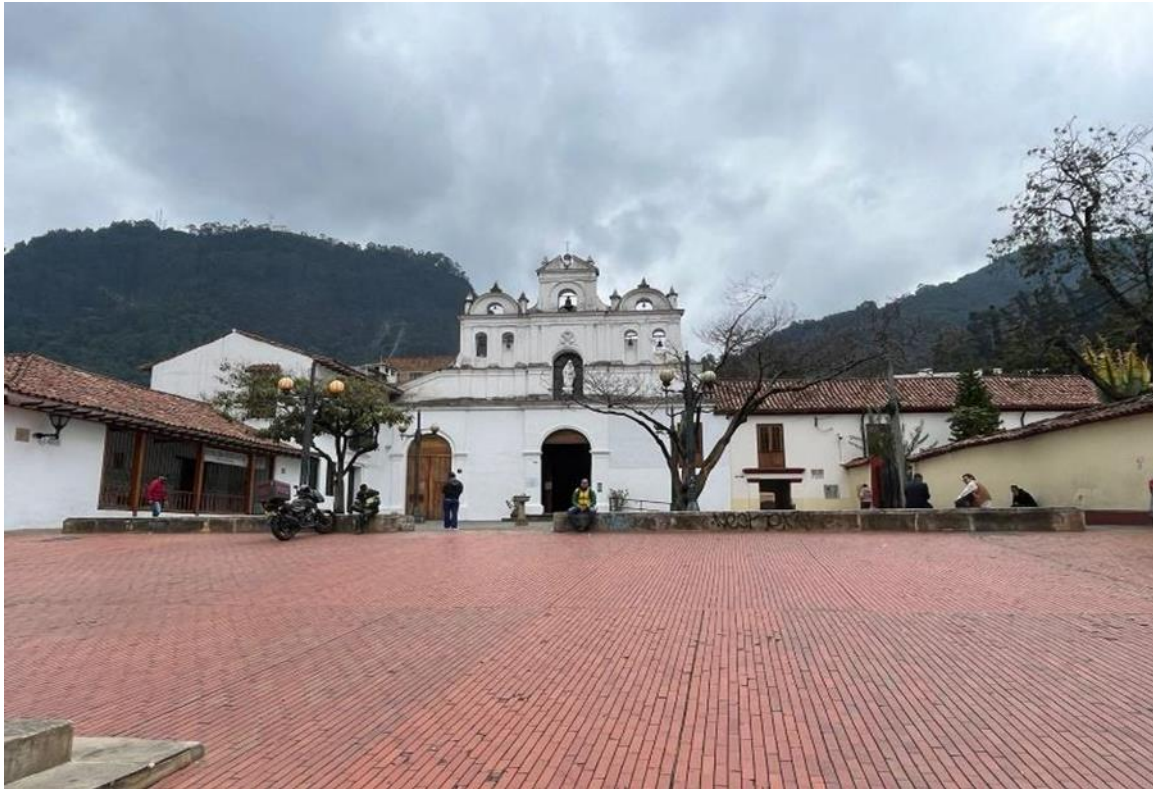
Figura 20

Foto de la iglesia las aguas

- Ubicación: Cra. 2a #18A-68, Bogotá, Es un templo colombiano de culto católico dedicado a la Virgen María bajo la advocación de las Aguas.
- Se localiza en el barrio Las Aguas en la localidad de Candelaria, sector histórico de la ciudad de Bogotá.
- Fue construida entre 1657 y 1694, consta de una planta rectangular de una sola nave, y posee una capilla dedicada a San Antonio en su costado norte construida en 1901.
- Por su significado histórico, valor arquitectónico y cultural, el templo y el antiguo convento fueron declarados Monumento Nacional por medio del decreto 1584 del 11 de agosto de 1975

Actualmente el templo cuenta con 3 componentes los cuales son: nave, presbiterio y capilla lateral, se encuentra un estado deteriorado en su sistema de pañetes, pisos y carpintería de madera en general. La fachada principal del templo presenta algunas características notables. En el primer cuerpo, en la parte inferior, se observan resanes recientes hechos con cemento, que aún no han causado daños significativos en la estructura. La carpintería de esta sección de la fachada está dividida en dos partes: la puerta de entrada principal y la puerta de acceso al estacionamiento. Ambas puertas han sido restauradas recientemente y están en buen estado. (ver Anexo 2)

En cuanto a la puerta ventana y la ventana mencionada anteriormente, se observan grietas superficiales en el pañete, desprendimientos y pérdida del mismo. Esto parece deberse al rebosamiento de agua causado por la falta de mantenimiento del sistema de recolección de aguas lluvias en las oficinas. La cornisa que remata el primer cuerpo presenta una costra negra, escurrimientos, pequeñas grietas superficiales (que no afectan la estructura), musgos y vegetación. (ver Anexo 3)

Las espadañas laterales también presentan una costra negra en sus cornisas, depósitos de material, escurrimientos y grietas superficiales (ver anexo 4). Además, algunas esquinas muestran desgaste. Las campanas necesitan mantenimiento, ya que solo una de ellas funciona actualmente. Específicamente,

A nivel de estructura portante los muros presentan desplomes debido al empuje de la cubierta, adicionalmente en su costado debido a la presencia de jardines colindantes, presenta problemas de humedad ascendente y descendente (ver anexo 5). El muro testero localizado sobre el costado oriental además de tener problemas de humedad ascendente, ha sido afectado en uno de los contrafuertes. Otro de sus muros presenta una fractura evidente en el pañete y se logra ver el bloque, madera, piedra de esta manera se evidencian unos de los materiales originales lo cuales se utilizaron para construir el templo. (ver anexo 6)

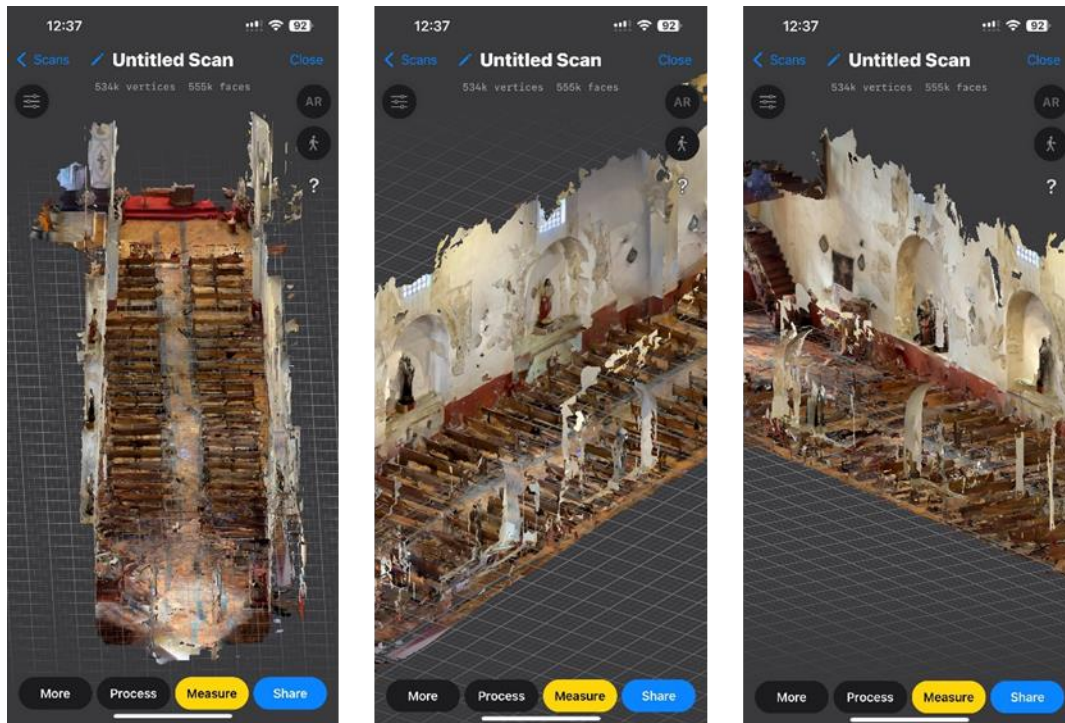
Figura 46
Nube de Puntos

El análisis estructural basado en la nube de puntos ofrece ventajas significativas para la identificación de deterioros y deformaciones en los edificios históricos. Al comparar el modelo actual con planos históricos o modelos previos, se pueden detectar áreas que requieren intervención antes de que el daño sea irreversible. Esta capacidad de monitorear cambios a lo largo del tiempo es invaluable para prevenir problemas mayores y asegurar que las intervenciones sean las más adecuadas.
