HUELLA DE UN LUGAR. GALERÍA PATRIMONIAL PARA LA RECUPERACIÓN  
Y ADECUACIÓN DEL EDIFICIO HOSPITAL SAN LORENZO EN ARMERO COLOMBIA

UNIVERSIDAD LA GRAN COLOMBIA

FACULTAD DE ARQUITECTURA

**Trabajo de Grado presentado como requisito para optar al título de Arquitecto**

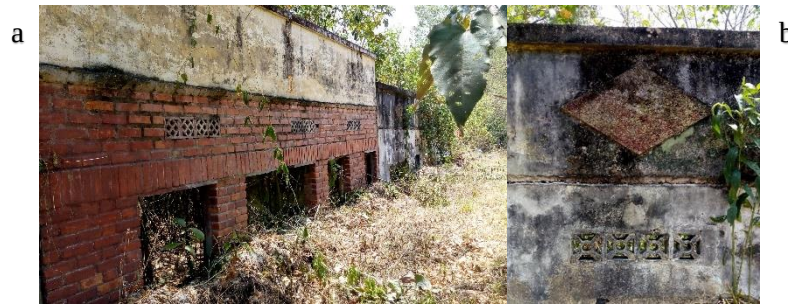
*Figura 1. a. Arquitectura en ladrillo, b. detalle celosía y zócalo.*  
(Elaboración propia)

En el municipio de Armero se logran identificar entre las ruinas unas tipologías de vivienda entre las cuales se destacaban vivienda de 2 y 3 pisos, que tienen una influencia de la arquitectura de transición donde en el año 1990 Silvia Arango expone que este tipo de manifestación arquitectónica se destaca por la geometría simple y la ausencia de ornamentos complejos como se observa en la figura 1, sin embargo esta se complementa con el uso de zócalos, celosías y el uso de diferentes colores en fachada, esto debido a la temperatura del lugar, con lo que se buscaba lograr una mejor ventilación en las viviendas. Estos modelos fueron

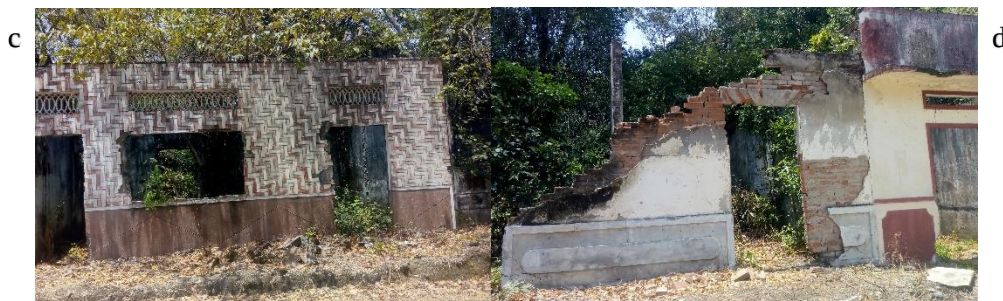
*Figura 2. c. uso de diferentes tipos de acabados, d. métodos constructivos.*  
(Elaboración propia)

En las viviendas de Armero se usaban diferentes métodos constructivos entre los cuales se destacaban el ladrillo a la vista o en algunas ocasiones este era recubierto por diferentes tipos de acabados, además de la construcción en piedra, y en sus inicios se construían viviendas en madera y bahareque. (Arango, 1990)

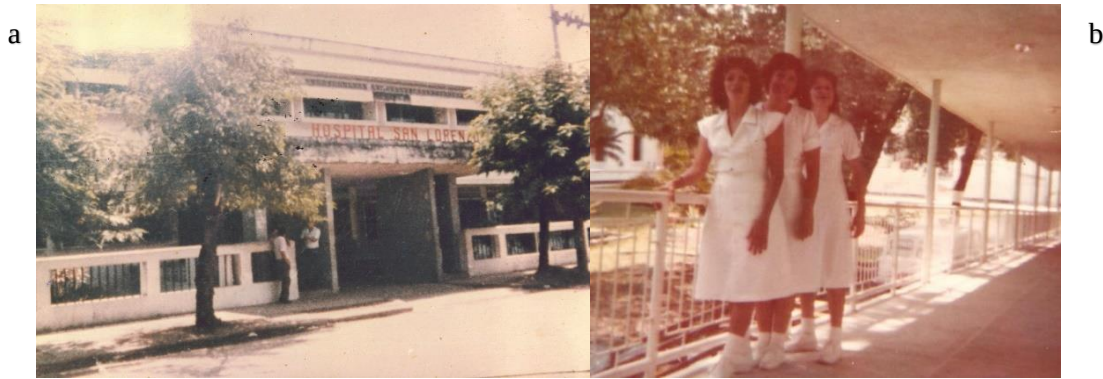
*Figura 3. a. Hospital San Lorenzo antes de 1985, b. Hospital San Lorenzo bloque interior antes de 1985.*

El Hospital San Lorenzo se encontraba ubicado en la carrera 18 entre la calle 13 y 14, fue de gran importancia para la región ya que este atendía las necesidades no solo en la población de Armero, sino también de las poblaciones vecinas (Figura 3). En sus inicios el municipio de Armero basaba sus cuidados médicos en medicina natural por medio de curanderos, parteras y teguas o las personas acudían a poblaciones más grandes para ser atendidos. En la década de los años 20 fue construido el Hospital San Lorenzo, el cual se encontraba a cargo de una comunidad de religiosas, “El hospital contaba en su etapa inicial con dos amplios pabellones que cubrían las áreas básicas de cirugía, maternidad, consulta externa y urgencias” (Fundación Armando Armero, 2007, p. 10), además de prestar el servicio a pensionados.

Hacia el año 1960 se le realiza la última modificación a la edificación la cual consistió en la remodelación de los detalles en cielos rasos y guarda escobas y el cambio de pisos, teniendo así para el año 1985 una calificación como hospital de tercer nivel con un predio de 3,177,85 m<sup>2</sup> y una altura máxima en fachada de 6.46 m incluyendo el altillo de las escaleras. En planta tiene una configuración rectangular de dos módulos, asimismo cuenta con una marquesina sobre el antiguo acceso principal. (Fundación Armando Armero, 2007)

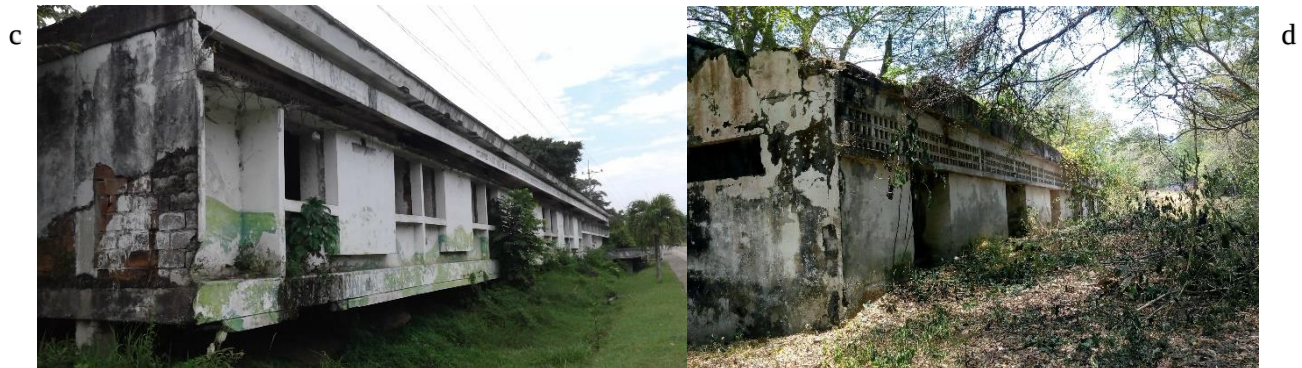
*Figura 4. c. Hospital San Lorenzo situación actual, d. Hospital San Lorenzo bloque posterior situación actual.*

La edificación en la actualidad se encuentra en un alto grado de deterioro debido a la avalancha y al paso de los años (Figura 4), el bloque principal en su primer nivel quedó enterrado y solo se puede tener acceso a lo que pertenecía al segundo nivel, por otro lado, el bloque de la parte posterior tiene un deterioro mayor, con la pérdida total de la cubierta y una mayor incidencia de recubrimiento vegetativo.

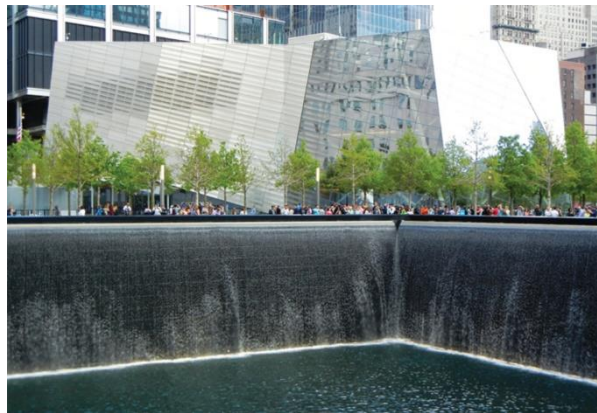
*Figura 6. National September 11 Memorial.*

El “*National September 11 Memorial*” busca rendir homenaje a las 2.977 víctimas del atentado del 11 de septiembre del 2001 por parte de terroristas en el World Trade Center de Nueva York, se crearon unas piscinas con grandes cascadas las cuales se encuentran ubicadas donde un día estuvieron las torres gemelas originales, además de que los nombres de todas las víctimas del atentado están grabadas en paneles de bronce alrededor de las piscinas, lo que se toma como un claro ejemplo de la conmemoración que hace el Estado norteamericano a las víctimas de un atentado, mantienen viva la historia y es divulgada al mundo logrando crear un legado cultural que rinde homenaje a los fallecidos (Figura 6). (Wikiarquitectura, 2015)

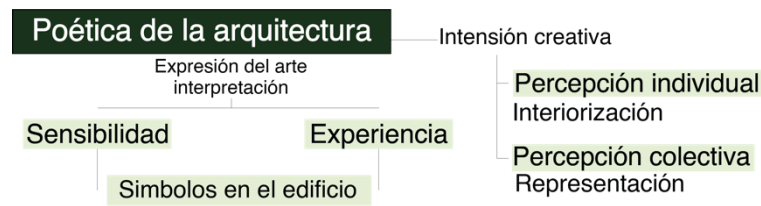
Figura 9. Poética de la Arquitectura.  
(Elaboración propia)

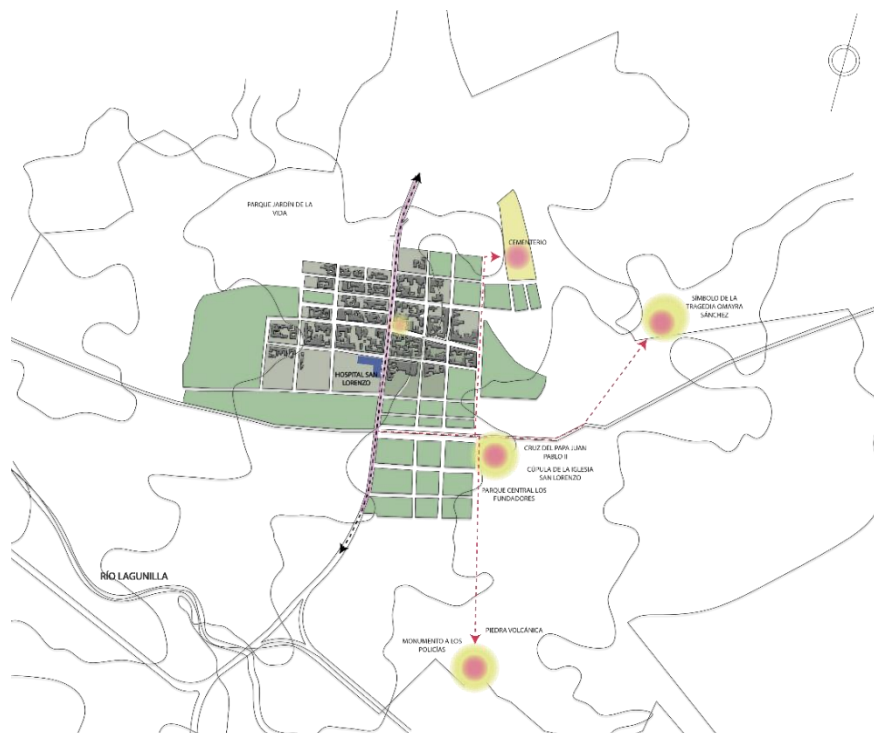
Figura 15. Plano de usos Armero-Tolima estado actual.  
(Elaboración propia)

Posterior a la tragedia del 13 de noviembre de 1985 se modifica totalmente la estructura funcional de Armero y actualmente se evidencia un uso netamente cultural, ubicado en diversos puntos de lo que era el casco urbano del municipio de Armero de los cuales se destacan (Figura 15); La Cúpula de la iglesia de San Lorenzo, La cruz del Papa Juan Pablo II, Altar a Omaira Sánchez, Hospital San Lorenzo, Monumento a los policías y la piedra volcánica.

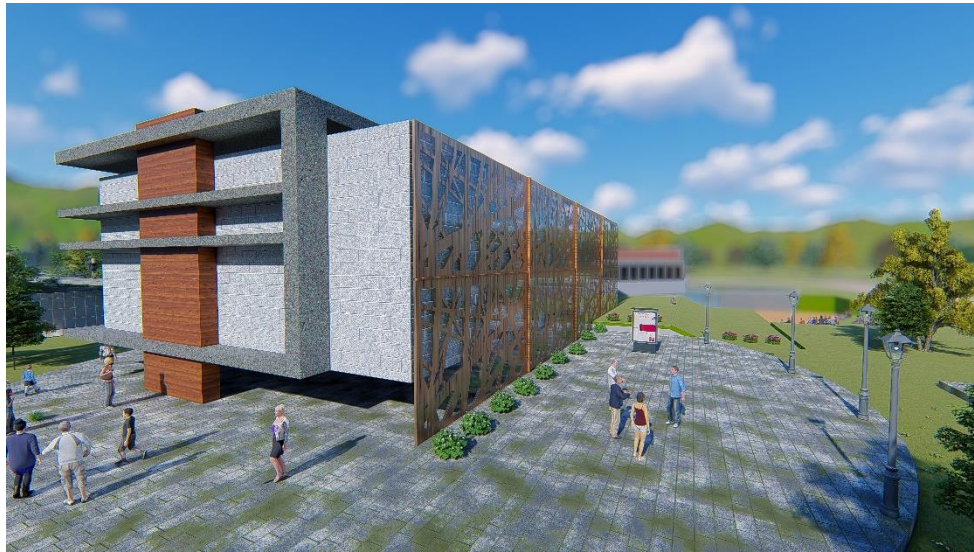
En la exposición ubicada en el monolito 1 se busca contar los sucesos acontecidos la noche del 13 de noviembre de 1985 mediante la narrativa de historias de vida, anécdotas e imágenes que relaten y conmemoren la historia desde la perspectiva individual (Figura 22). Desde la parte arquitectónica se busca la limitación de la entrada de luz como símbolo de la oscuridad, de lo trágico y de la incertidumbre sufrida por los Armeritas, además del uso de materiales rústicos que transmitan la experiencia del entierro, también generando acústica en el lugar, por medio de la cual se rememore los lamentos y voces de desesperación de quienes perecieron allí. El recubrimiento de la fachada se basa en el proceso natural vegetativo con simbolismo de ramas que con el pasar de los años se apropian de la edificación. Este monolito tiene conexión directa con el bloque del edificio patrimonial a través de la ruta de la memoria: trascendencia de lo sagrado, siendo esta, la primera etapa del recorrido conmemorativo.

*Figura 22. Monolito 1 La noche trágica, tristeza y muerte.*  
(Elaboración propia)

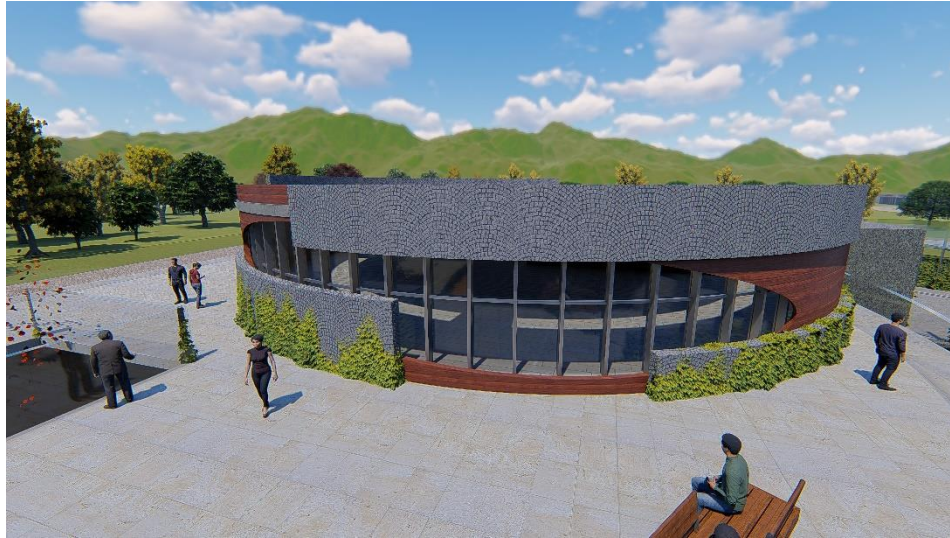
En la exposición ubicada en el monolito 2 se busca contar los sucesos ocurridos después de la tragedia, desde una perspectiva de aceptación de los hechos y búsqueda de un nuevo comienzo, se busca mostrar la fortuna del vivir y la nueva oportunidad de renacer de las profundidades de la tragedia por medio de relatos de supervivencia y de rescate, la otra versión de la historia (Figura 23). A nivel arquitectónico se empieza a hacer la liberación de los muros para generar una mayor entrada de luz, además de la conexión del espacio público con relación a la composición arquitectónica, el acceso a el monolito se da a través de un puente de transición el cual permite la contemplación del espacio público desde una perspectiva aérea, complementándose con la visual del entorno.

*Figura 23. Monolito 2 La fortuna en la tragedia.*  
(Elaboración propia)

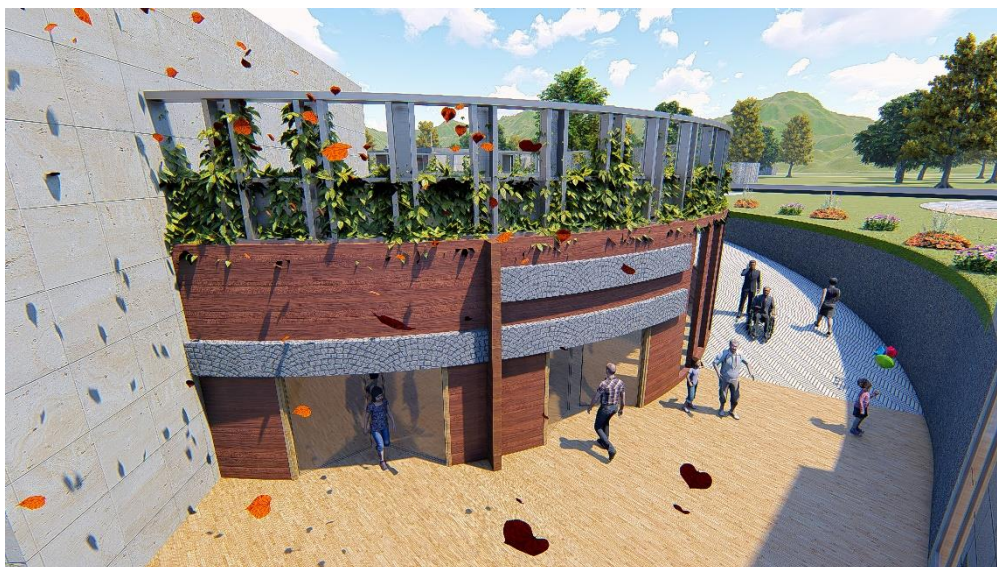
El ultimo monolito tiene como fin mostrar la situación actual del lugar, se encuentra como un compendio de información de las ceremonias conmemorativas, las cicatrices que renacen cada 13 de noviembre y el rechazo al olvido, además de un registro fotográfico donde se muestre las fachadas que se encuentran en pie haciendo una categorización de la tipología del legado del patrimonio arquitectónico del antiguo Armero (Figura 24), que debido al abandono de las ruinas tiene el riesgo de desaparecer. A nivel arquitectónico el monolito busca el mayor aprovechamiento de la luz natural como poética para la trascendencia del dolor a la luz y la tranquilidad, la estructura se caracteriza por tener una jerarquización en sus accesos mostrando las posibilidades que tiene el futuro para con los sobrevivientes, se encuentra envuelto con una rampa que se dirige hacia el nivel de acceso como metáfora del ascenso de la profundidad a la cúspide.

Figura 24. Monolito 3 Remolino de pétalos.
