PINTURA IMPERMEABILIZANTE ECOLÓGICA PARA MEJORAMIENTO DE MUROS  
EXTERIORES DE TAPIA PISADA

UNIVERSIDAD LA GRAN COLOMBIA  
FACULTAD DE ARQUITECTURA  
PROGRAMA DE TECNOLOGIA EN CONSTRUCCIONES ARQUITECTONICAS  
BOGOTA D.C.

15 DE NOVIEMBRE DE 2019

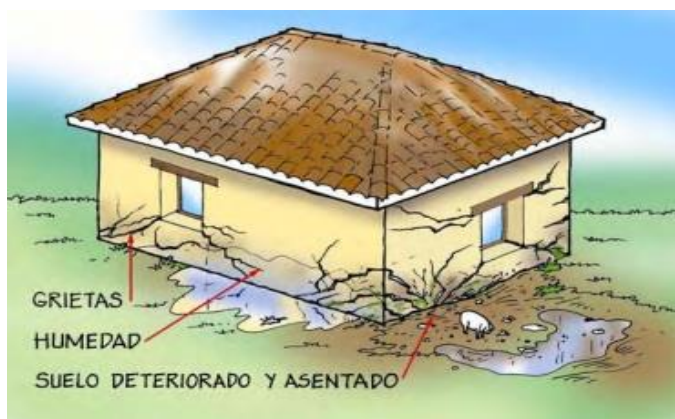
A continuación se muestra cómo se efectúa las fallas que se intervendrán en las estructuras de tapia pisada:

Figura 1. Cardona, O. (s.f.) Fisuración y humedad por tiempo y clima. Cartilla de reparación y rehabilitación en viviendas de tapia y adobe. Asociación Colombiana de ingeniería sísmica (AIS). Recuperado de [https://upload.wikimedia.org/wikipedia/commons/9/98/Adobe\\_sistema\\_constructivo.pdf](https://upload.wikimedia.org/wikipedia/commons/9/98/Adobe_sistema_constructivo.pdf)

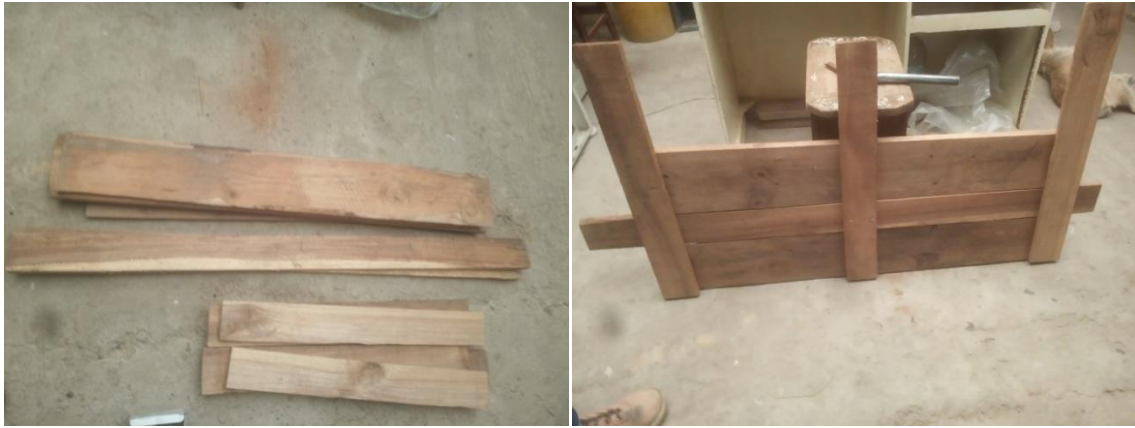
A continuación se evidencia el proceso constructivo para realizar los muretes de tapia y herramientas utilizadas:

*Figura 2. Maderos y unión de la primera sección del encofrado. Elaboración propia.*

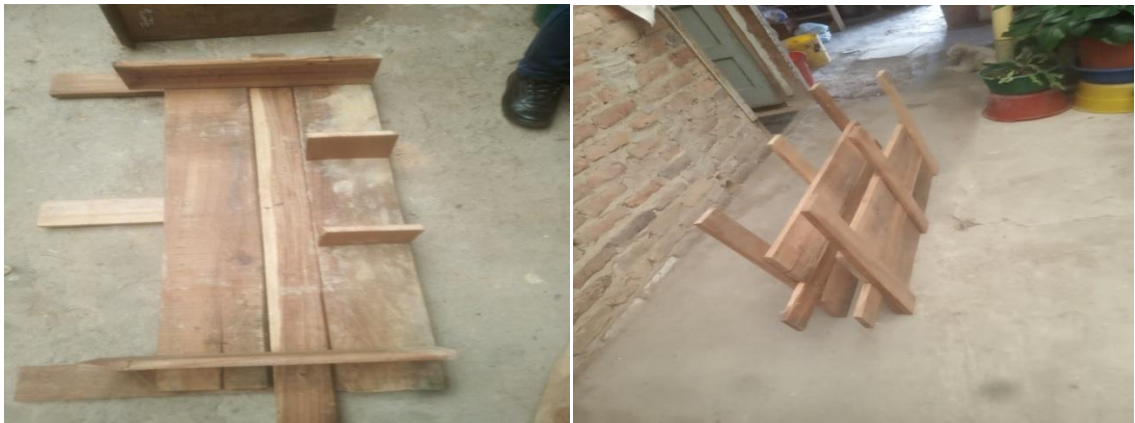
*Figura 3. Segunda etapa de madero y finalización de encofrado de madera. Elaboración propia.*

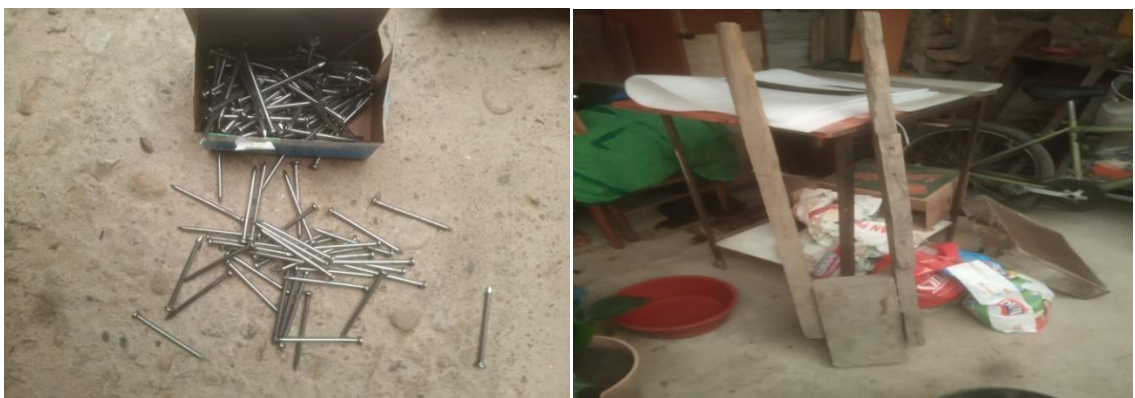
*Figura 4. Puntillas y tornillos autorroscantes, pisón de madera. Elaboración propia.*

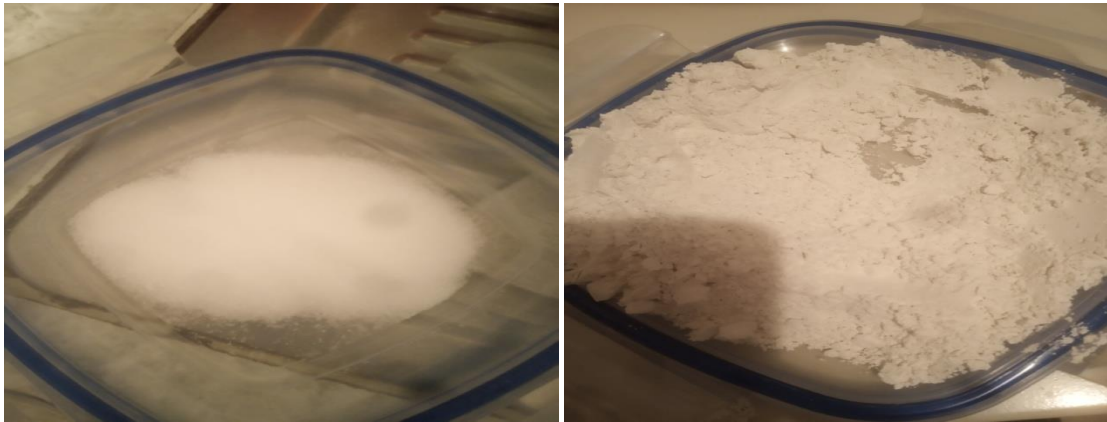
*Figura 5. Sal y Cal lista para mezclarse. Elaboración propia.*

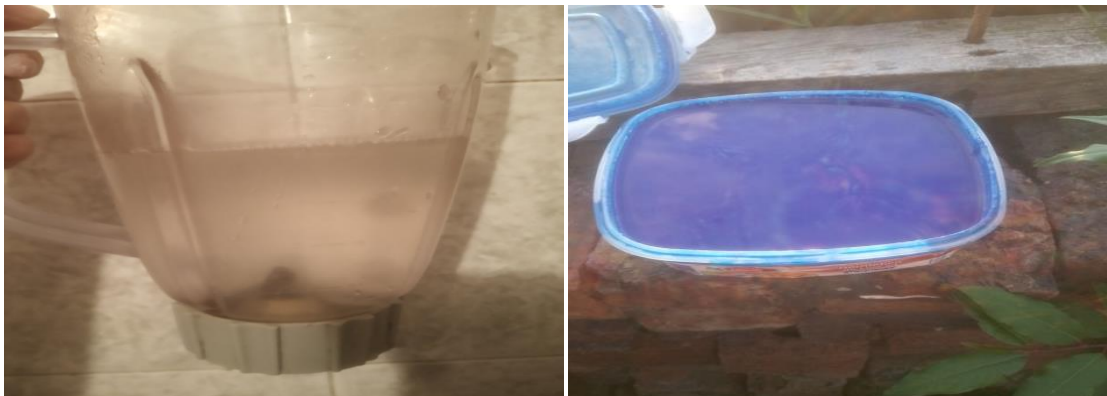
*Figura 6. Sábila licuada y pintura final. Elaboración propia.*

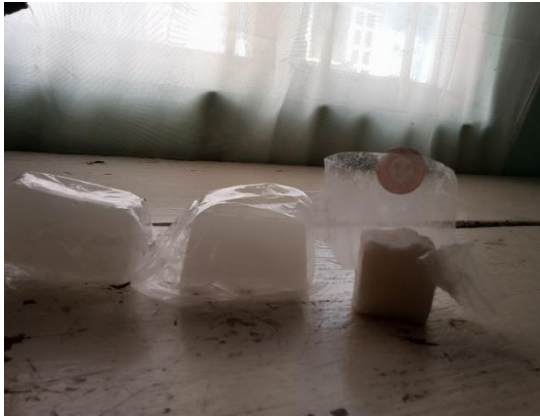
*Figura 7. Alumbre en pasta para preparación de pintura. Elaboración propia.*

Adicional para que sirva como impermeabilizante se agrega aceite de coco y alumbre que ayudara a estabilizar la mezcla y le brindara una mayor consistencia.

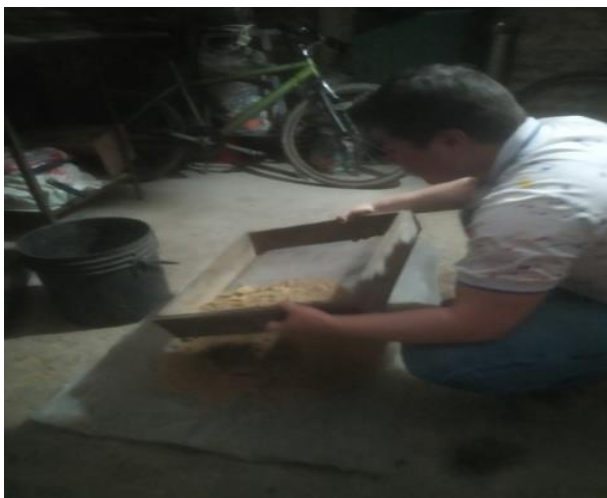
Para conocer y determinar la tierra ideal que se utilizara en los muretes se inicia con la extracción de tierra fina apoyándose de una malla de 2 mm para evitar partículas gruesas como se muestra a continuación:

*Figura 8. Tamizaje de tierra. Elaboración propia.*

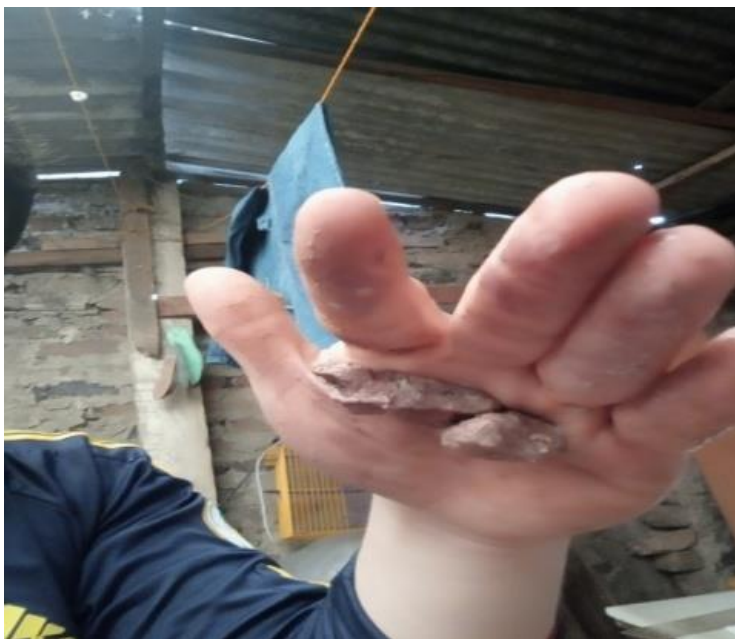
Consiste en humedecer tierra en la mano sin sobrepasarse con mucha cantidad de agua, luego se aprieta la tierra en la mano realizando una bola de tierra, de esta manera se puede analizar y verificar el tipo de suelo con el cual estamos trabajando ya que se puede evidenciar si es apto o no para ser utilizado, se debe garantizar que la tierra dure más de 15 segundos, y que a su vez no se desintegre al ejercerle presión.

*Figura 9. Prueba de compresión de tierra húmeda. Elaboración propia.*

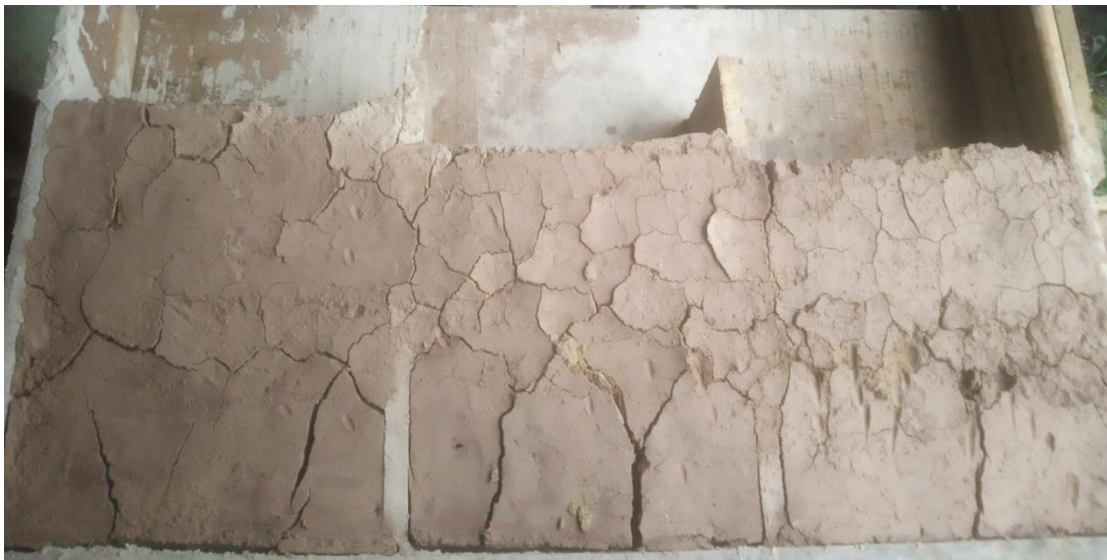
Para determinar la calidad del producto desarrollado se elabora tres muretes con dimensiones de 30x30x10 los cuales se expondrán a condiciones climáticas de sol y especialmente lluvia y frío por condensación que se produce en la planicie Bogotana. Los cuales se detallan a continuación:

- Murete de pintura impermeabilizante comercial.
- Murete sin aplicación.
- Murete con pintura impermeabilizante ecológica.

*Figura 10. Distribución de murete con pintura comercial a la izq. Centro sin pintura y der. Con pintura ecológica. Elaboración propia.*

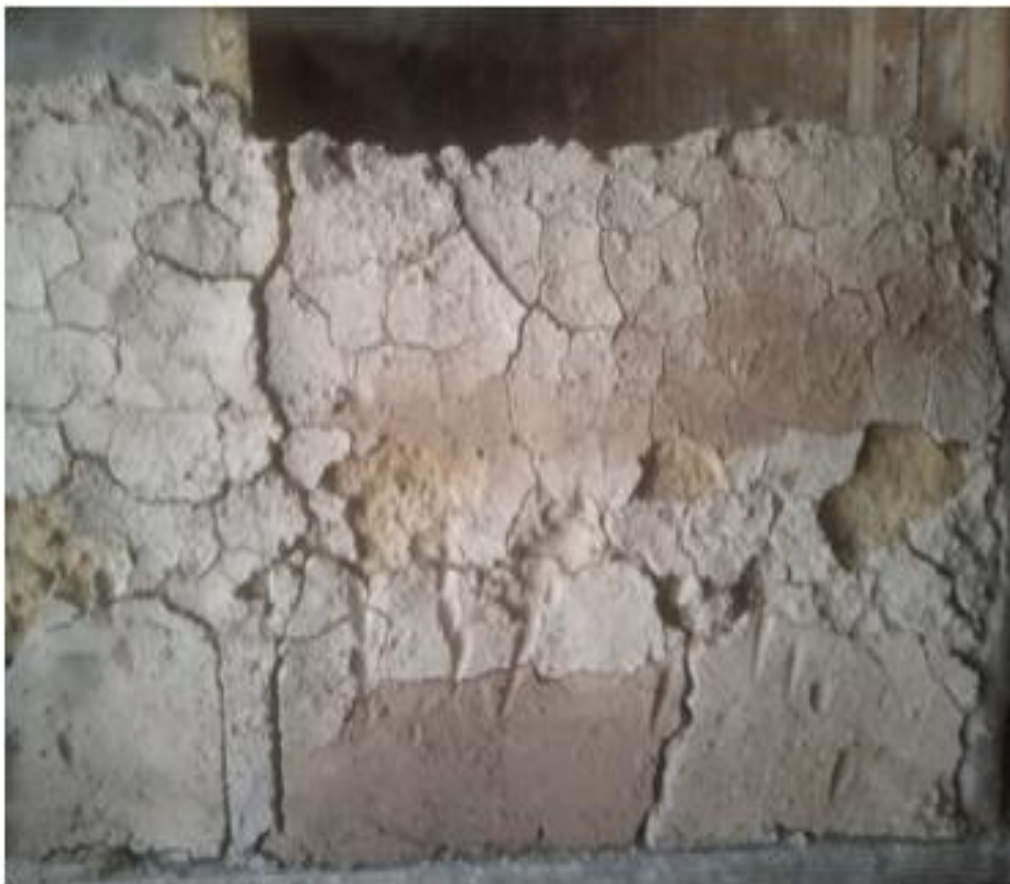
Día 1: Se evidencia como a raíz del clima los muretes sufren desquebramiento, fisuración e inicios de humedad debido a que no se tiene una alternativa para el cuidado externo de la superficie.

*Figura 11. Muretes con problemas de fisuración por poca reparación y adecuación. Elaboración propia.*

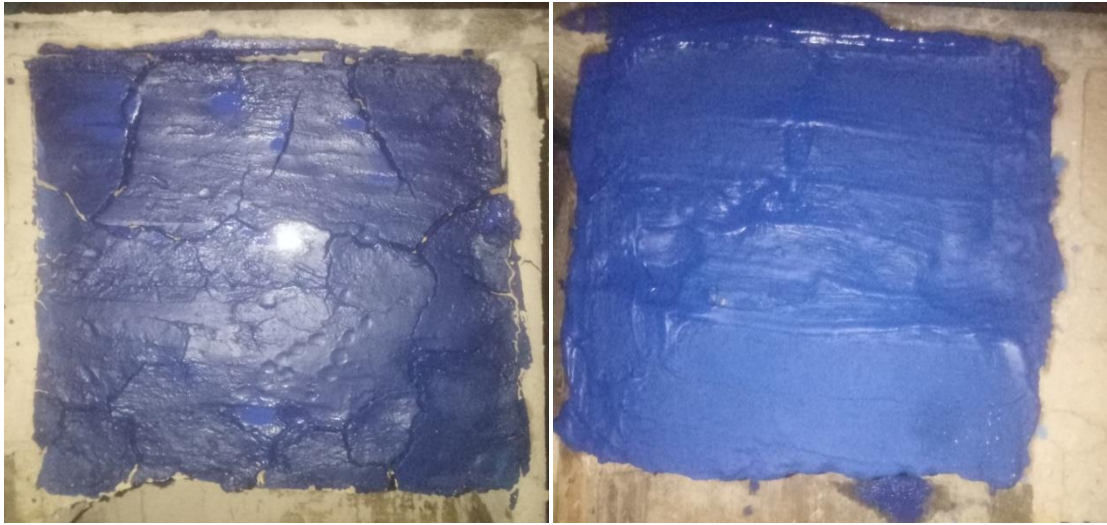
Día 2: Aplicación de pinturas impermeabilizantes en muretes.

**Figura 12.** A la izquierda pintura impermeabilizante comercial a la derecha pintura ecológica impermeabilizante a base de cal y sábila. Elaboración propia.

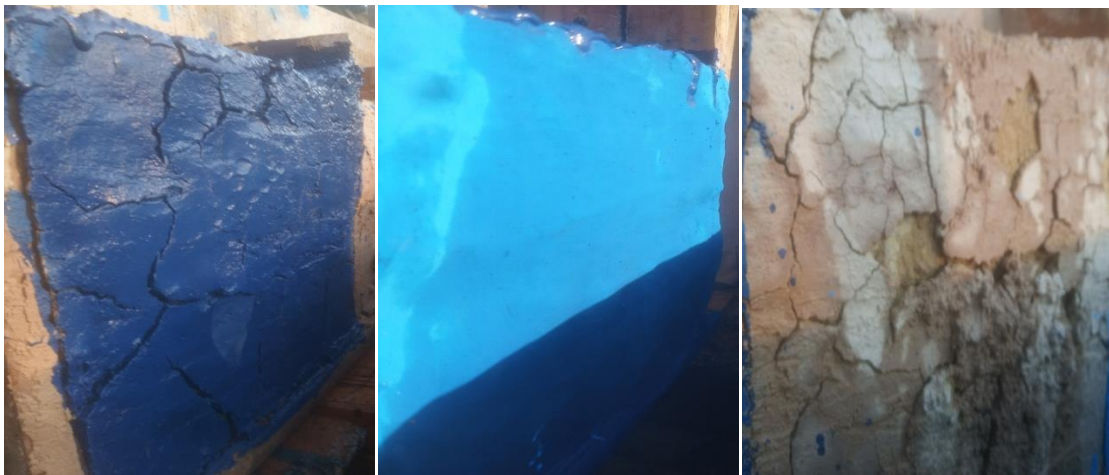
Día 5: Se evalúa desarrollo después de aguacero en muretes.

*Figura 15. Filtración de agua en muretes. Elaboración propia.*

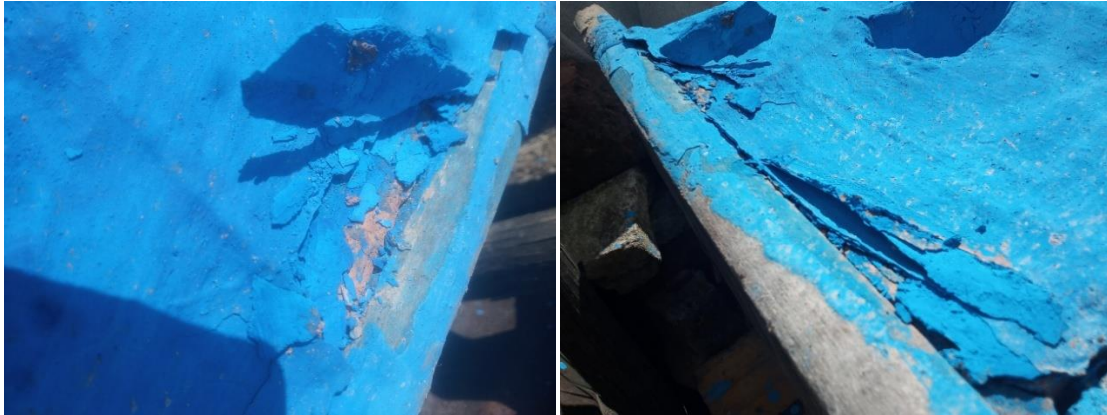
A continuación se muestra el primer ensayo de la pintura aplicada sobre una superficie de tierra, se evidencia que el agarre o sostenimiento de esta no se genera de la mejor manera produciendo desquebramiento y partición al secarse.

*Figura 19. Falencias en la pintura por falta de ingredientes izquierda y a la derecha la proporción de la mezcla no tiene una consistencia adecuada ya que no hay balance en sus componentes. Elaboración propia.*

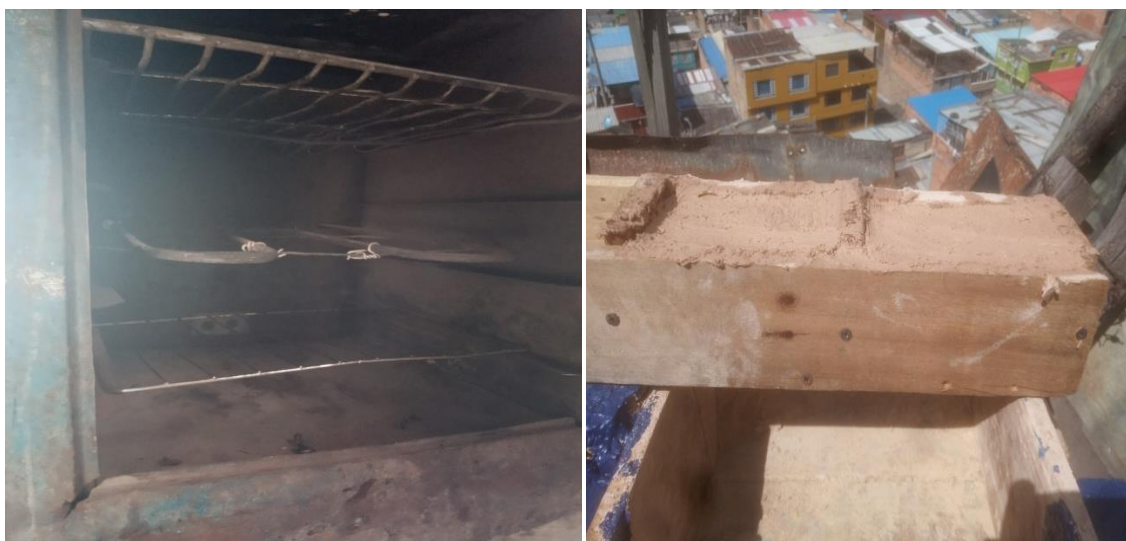
El objetivo del siguiente método es medir el nivel de agua que es permeabilizada, para esto se realizan dos muestras de tierra apisonada las cuales se dejaron en un horno de secado para luego ser pesadas de esta manera se obtendrá el peso seco de cada una de ellas.

Se aplicara la pintura comercial y la pintura impermeabilizante ecológica hasta que se obtenga un secado total, esta será aplicada por los seis lados de las muestras de tierra para luego ser colocadas en estanque de agua por 5 min. Después de esto se medirán nuevamente las muestras con la balanza de esta manera se lograra evidenciar y anotar el peso del agua que es traspasada a través de las pintura y se obtendrá el peso húmedo en comparación del peso seco.

*Figura 20. Horno de secado y muestras de tierra apisonada encofradas. Elaboración propia.*

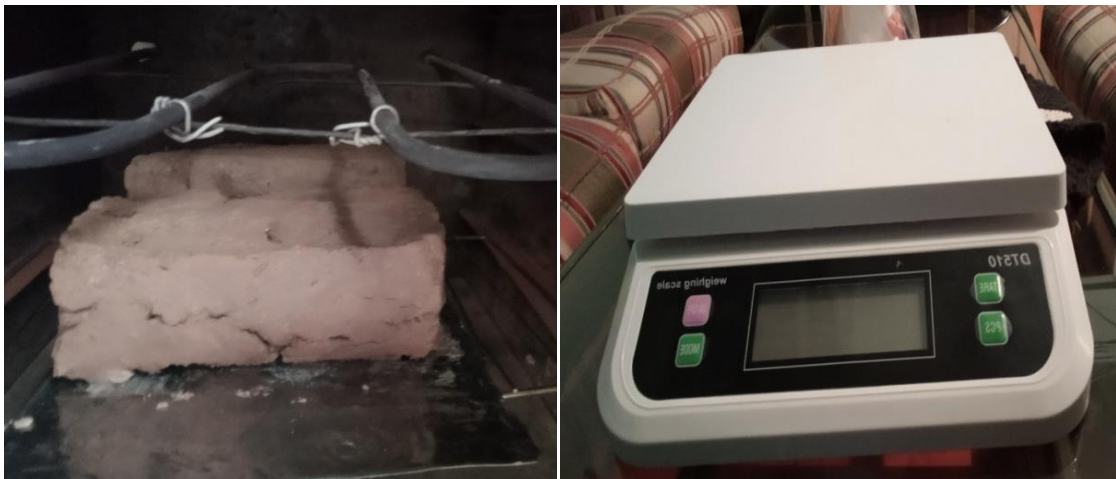
Se realizan dos bloques de tapia pisada los cuales se dejan secar hasta que queden totalmente secos para esto se introducen en un horno para su secado como se observa en la siguiente ilustración, de esta manera se pesan para obtener su peso seco.

*Figura 21. Bloques de tapia pisada secados en horno durante 4 hrs hasta lograr obtención total de peso seco y balanza de precisión para ensayos. Elaboración propia.*

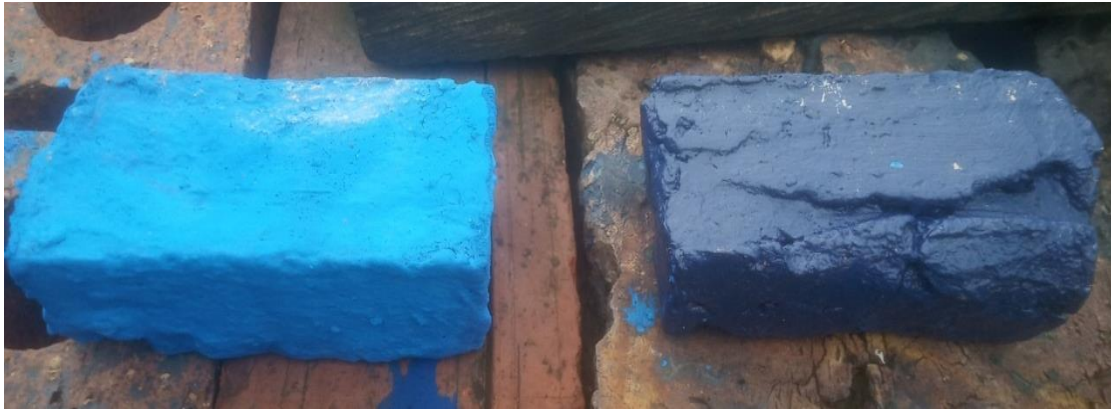
Luego se aplica en uno la pintura comercial y en otro la pintura ecológica se pintan totalmente cada uno. Luego se introducen por 5 min en agua para luego pesarlos y determinar cuánta agua en peso ha sido permeabilizada en cada bloque de tapia.

*Figura 22. Bloques de tapia pisada pintados con pintura comercial y ecológica listos para ser pesados y puestos a ensayo. Elaboración propia.*

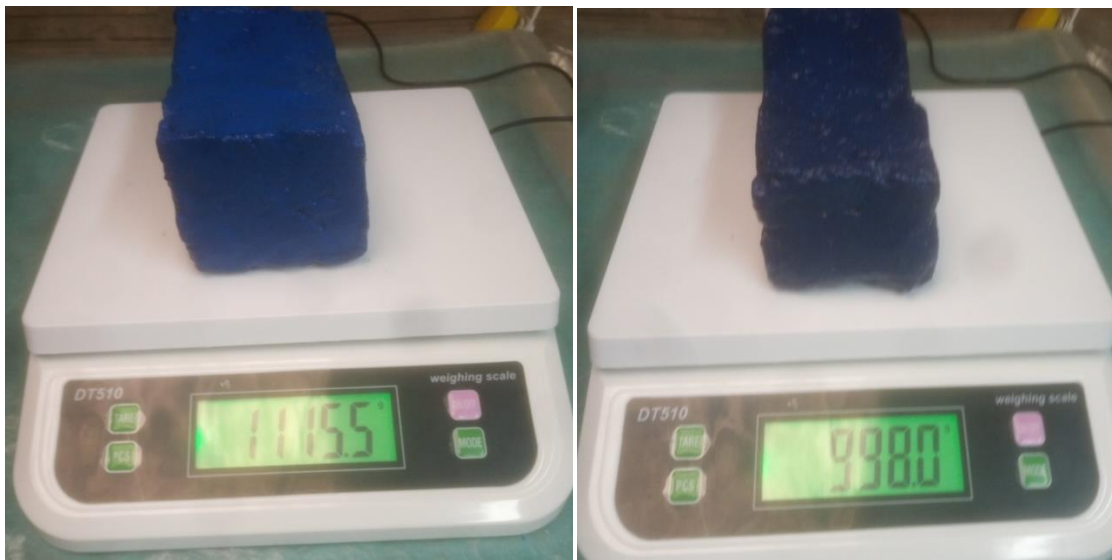
*Figura 25. Bloques son pesados para determinar porcentaje de humedad después de ser intervenidos en agua. Elaboración propia.*

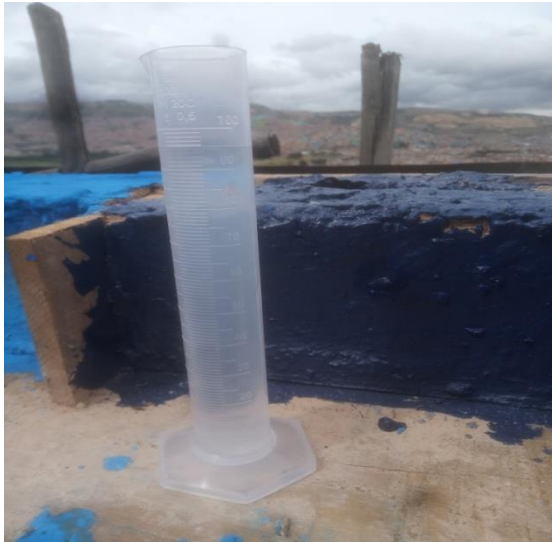
Se realiza dos agujeros de diámetro de 5 cm y 8 cm de profundidad, uno en cada murete, luego la sección cilíndrica es pintada de acuerdo al murete ya se ha comercial o con pintura impermeabilizante ecológica. Luego después de secarse se llena estos agujeros con 100 ml de agua los cuales son medidos en probetas. Cada media hora a través de una jeringa se va midiendo el agua que va quedando para sacar resultados del agua que permeabiliza en el murete.

*Figura 27. Probeta de 100 ml para ensayo de tierra. Elaboración propia.*
