**ANÁLISIS DE ACCIDENTALIDAD DE MOTOCICLISTAS EN LA AVENIDA  
BOYACÁ ENTRE LA AVENIDA PRIMERO DE MAYO Y CALLE 13**

**UNIVERSIDAD LA GRAN COLOMBIA  
FACULTAD DE INGENIERÍA CIVIL  
BOGOTÁ D.C.  
2015**

**Trabajo de grado presentado como requisito parcial para optar al título de:  
Ingeniero Civil**

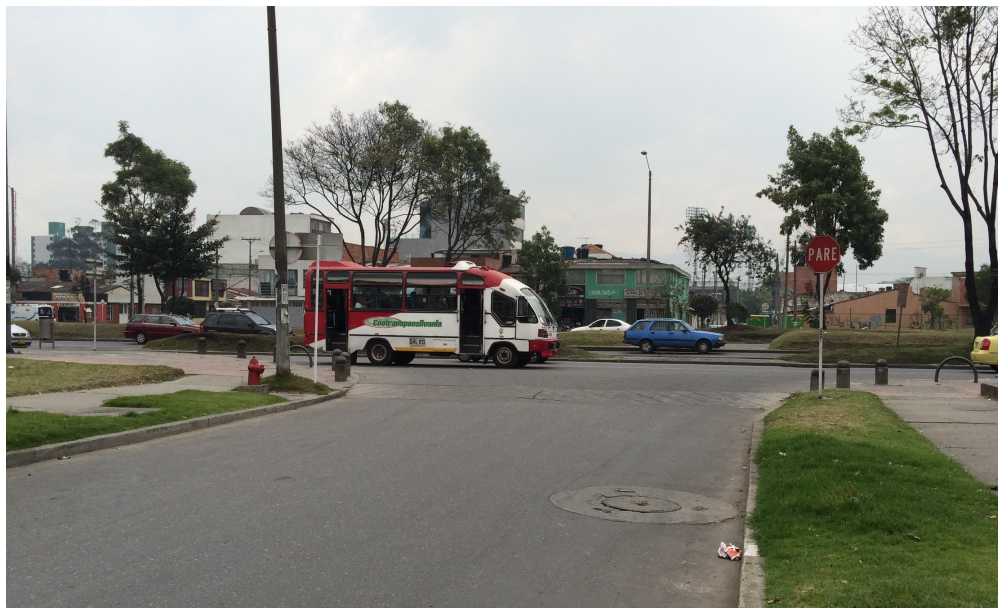
Imagen 11. Intersección Calle 1ra con Avenida Boyacá (norte-sur)

Como se observa en las siguientes imágenes, tanto el estado de la superficie de rodadura es mejor en el sentido norte-sur (imagen 11), como la visibilidad del conductor y del peatón, debido a que no hay obstrucción de árboles o postes que no permitan que haya una intervisibilidad de los usuarios todo el tiempo, como se observa en el sentido sur-norte (imagen 12).

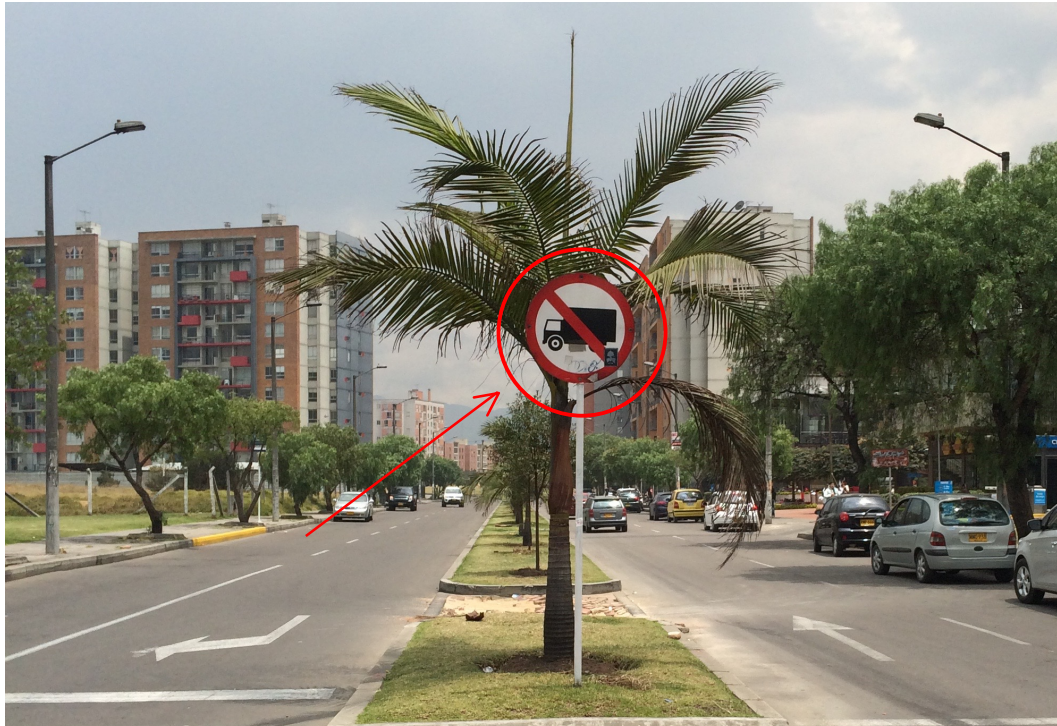
Imagen 13. Calle 12 b, Prohibido vehículos pesados

En todas las intersecciones a nivel se permite la circulación de todo tipo de vehículos, tanto transporte público como SITP y tradicional, al igual que motos y vehículos de carga pesada y de turismo sin segregación alguna, con excepción de

la intersección de la calle 12b, debido a que esta es el acceso de una zona netamente residencial, por lo que se prohíbe el ingreso de vehículos pesados.

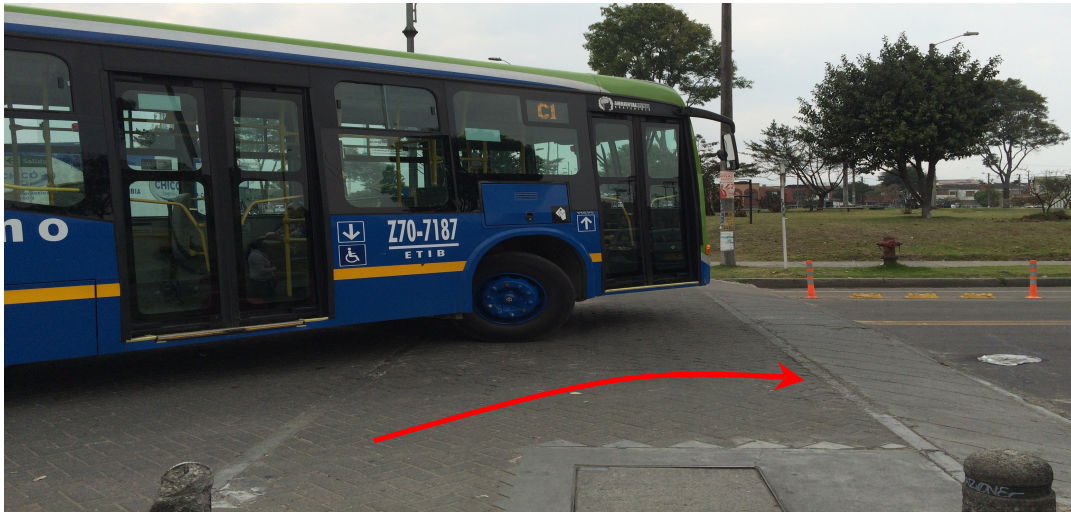
Imagen 14. Vehículo SITP tratando de entrar a intersección calle 5A con Av. Boyacá (norte-sur)

En la mayoría de intersecciones simples se puede observar que los carriles de la calzada y los radios de giro en las esquinas no son los suficientes para permitir la circulación de vehículos de gran tamaño como buses, transporte de carga, entre otros, sin embargo hay presencia de estos en todas las intersecciones.

Lo mismo pasa al momento de que el vehículo de grandes dimensiones quiera ingresar a las intersecciones, lo que genera que invada el carril contrario y además que detenga el flujo por el corredor principal.

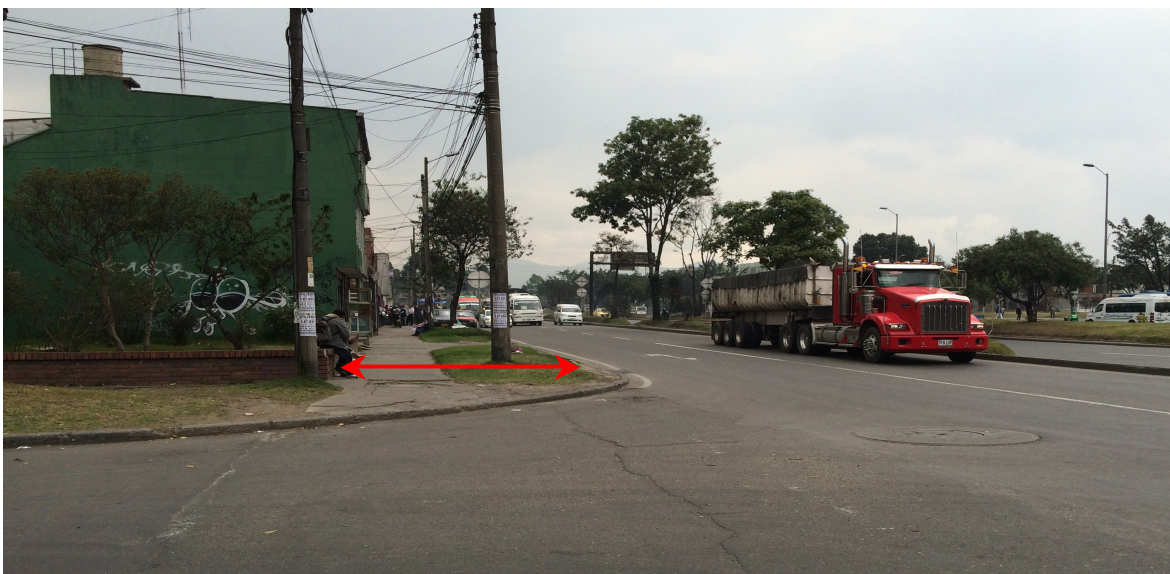
Imagen 16. Visibilidad, intersección Av. Boyacá y calle 4ta. (sur-norte)

La configuración geométrica de las intersecciones no impide la visibilidad debido a que aparentemente estas son rectas y planas, la visibilidad lateral es buena debido a que los andenes son anchos y permiten que el conductor tenga una zona amplia para visualizar vehículos, peatones y ciclistas.

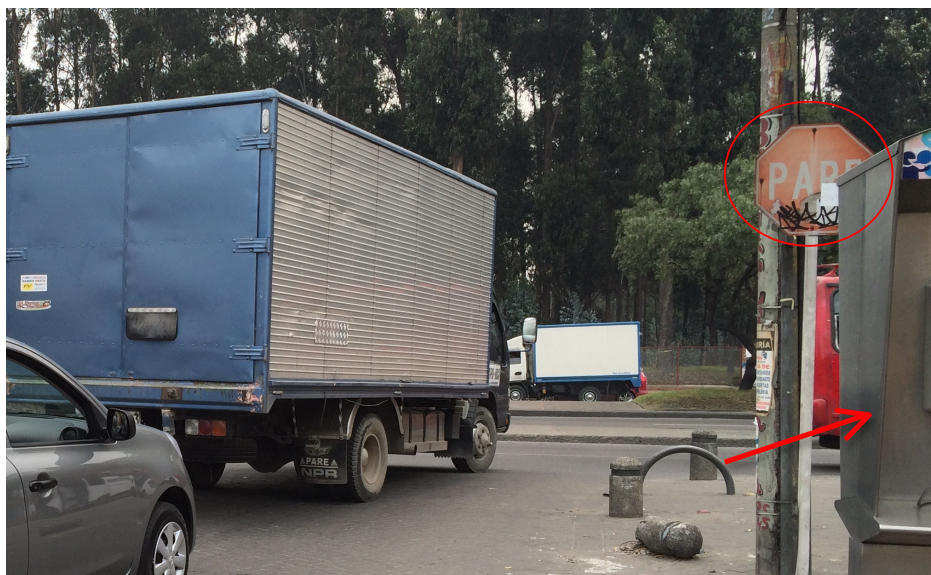
Imagen 18. Obstrucción de visibilidad de señales. Av. Boyacá y calle 7C bis

Se identificó que en algunas intersecciones hay conflicto de visibilidad para los usuarios de la vía debido a señales de tránsito que son obstruidas por postes, árboles, e incluso cabinas de teléfono. La obstrucción de la señalización vertical genera que el usuario se confunda y realice movimientos y maniobras no permitidas en la vía e incluso se integre de forma indebida al corredor principal y desencadene un accidente que posiblemente involucre un motociclista.

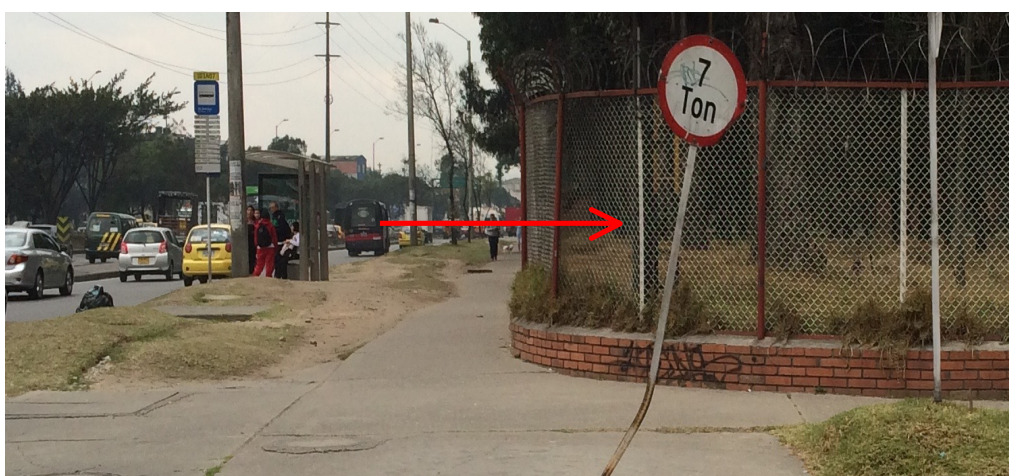
Imagen 20. Señal con rastros de choque. Av. Boyacá con calle 7A

Con respecto al estado de las señales verticales se encontraron varias falencias en todas las intersecciones del tramo de estudio debido a que estas presentan un gran deterioro y hay evidencia de grafitis en ellas, suciedad que impide una optima reflectividad en la noche, y rastros de choque de vehículos contra este tipo de señalización.

El estado actual de las señales en las intersecciones puede ser causante de que el conductor maneje en condiciones que no cumpla ni satisfaga con los mínimos de seguridad para los usuarios de la vía y sobretodo en la noche donde se dificulta seriamente la visualización y entendimiento de estas. Lo anterior obliga al conductor a conducir su vehículo con luces más altas o plenas para identificar las señales, lo que puede ser un factor de riesgo debido a la intensidad de la luz para peatones, ciclistas y demás usuarios. También lo obliga a incorporarse de manera agresiva al corredor principal lo que podría crear accidentes por imprudencia.

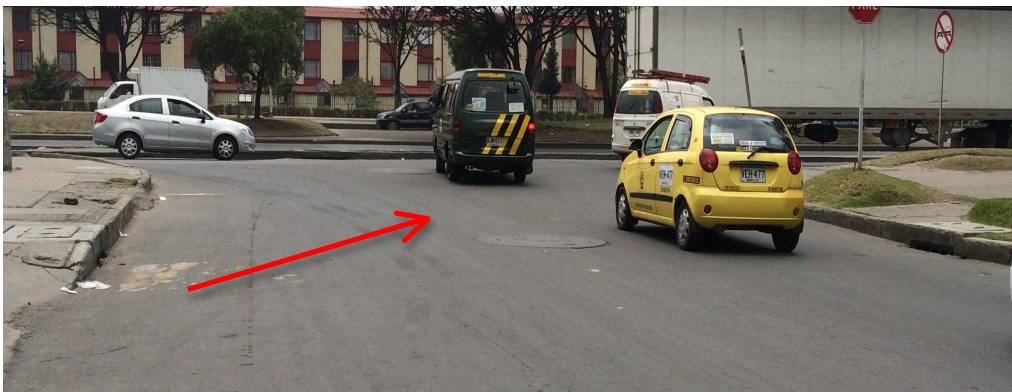
Imagen 23. Falta de señalización horizontal. Calle 7A

Con respecto a la señalización horizontal, se determinó que es muy deficiente en todas las intersecciones. No existe y/o falta demarcación de separación de carriles, pares, cebras para los peatones y de movimientos permitidos. La existente no es continua y uniforme. Las intersecciones de la calle 8 y la calle 12 b están bien demarcadas debido a que la primera fue recientemente pavimentada de nuevo y se realizó la demarcación pertinente, y la segunda porque esta es entrada y salida de una reciente zona residencial.

delimitantes lo que incide a que se den las condiciones para un accidente de tránsito.

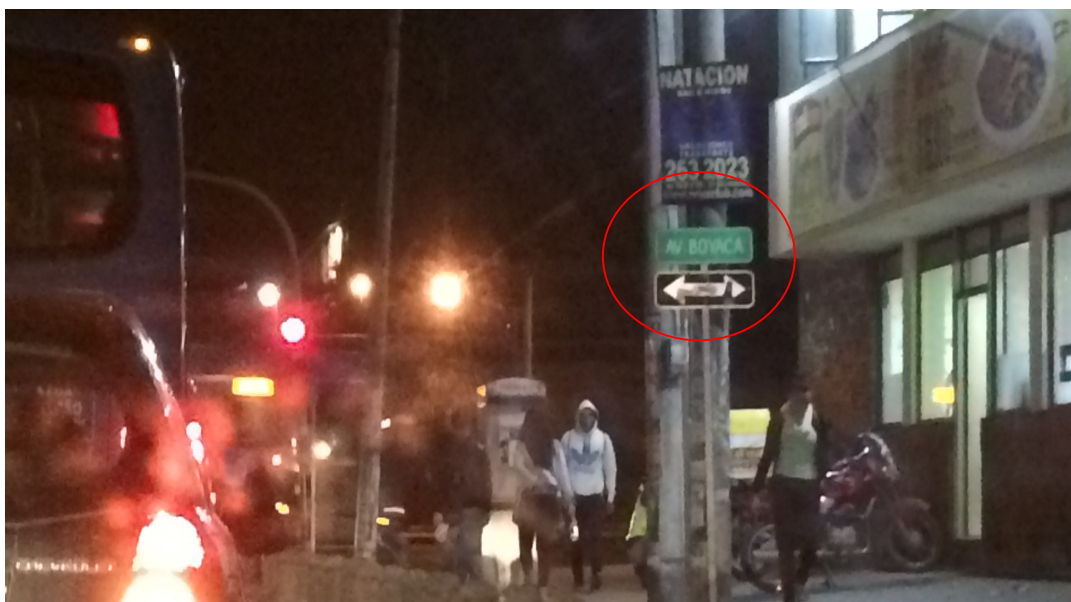
Imagen 26. Iluminación intersección Av. Boyacá con calle 9

La iluminación no interfiere en ningún momento con el correcto funcionamiento de los semáforos existentes y la iluminación natural en la visita de campo mostró que no resulta ser un impedimento de la libre movilidad de los conductores.

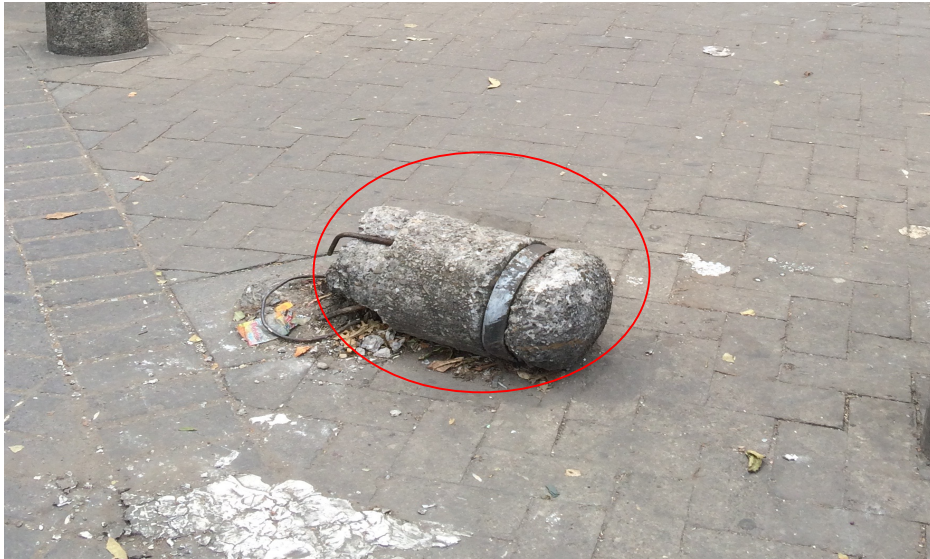
Imagen 27. Bolardo caído

En la mayoría de intersecciones se identificó elementos del mobiliario urbano afectados por golpes y choques, sobretodo en bolardos que son fundamentales para aislar y proteger al peatón del conductor, lo que indica que hubo invasión de vehículos en el andén por diferentes causas que afectan directamente a peatones y ciclistas.

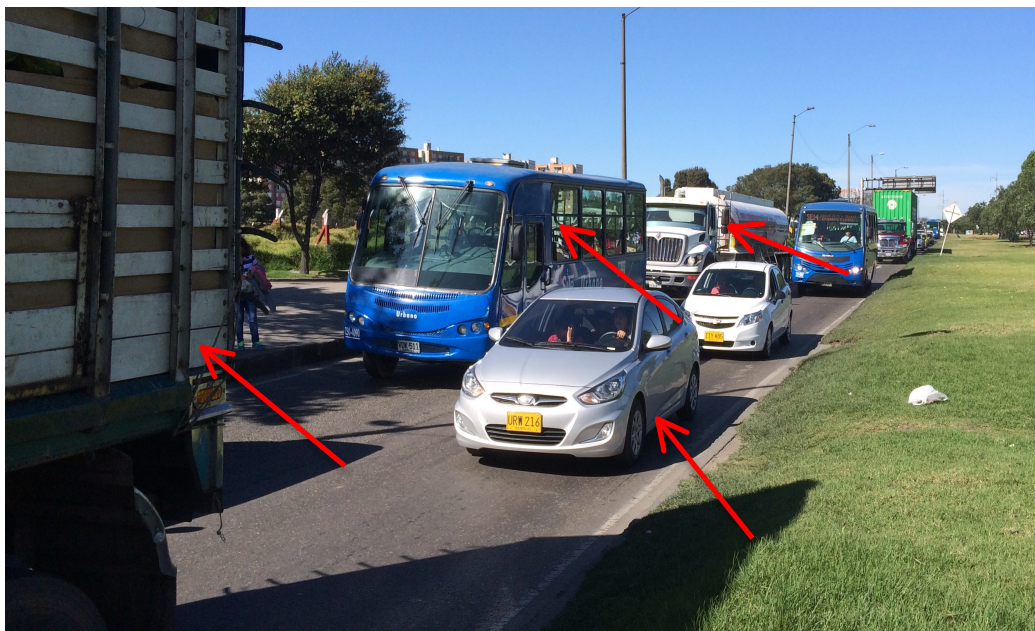
Imagen 29. Flujo vehicular mixto. Av. Boyacá con calle 13

A través de las visitas de campo y de los datos otorgados por la Secretaria Distrital de Movilidad, se evidenció que la demanda vehicular sobrepasa la capacidad del tramo debido a que se presenta congestión constante a pesar de que la vía cuente con cuatro carriles por sentido. Un factor que influye en lo anterior es el alto número de transporte de carga, público, de turismo, motocicletas y vehículos particulares, sumado a la falta de carriles de ingreso y salida segregados en las intersecciones y la ausencia de bahías para los paraderos instalados a lo largo del tramo.

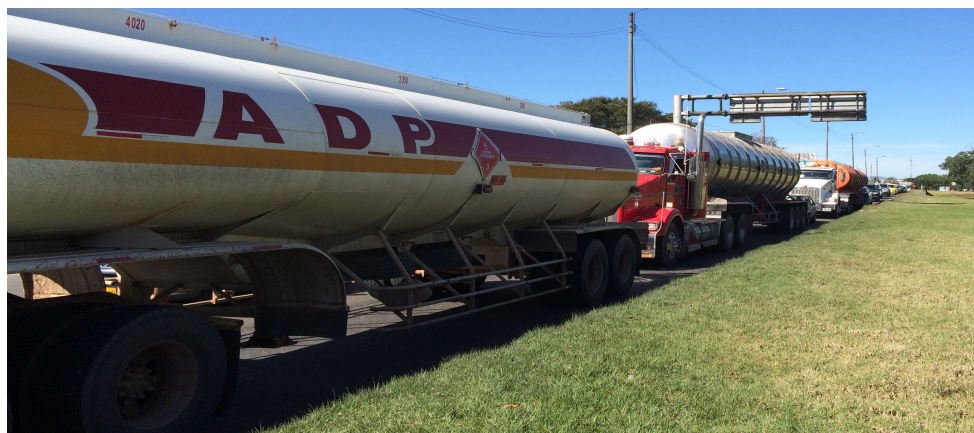
Imagen 30. Transporte de carga pesada. Avenida Boyacá con calle 13

Al no existir restricción de horario para la movilización, carga y descarga de vehículos pesados se generan conflictos en la vía y se densifican los vehículos que transitan sobre ella, aumentando el volumen vehicular e impidiendo el flujo libre de los modos de transporte que se movilizan en el tramo de estudio.

cuentan con un área suficiente para transitar y tienden a realizar maniobras peligrosas.

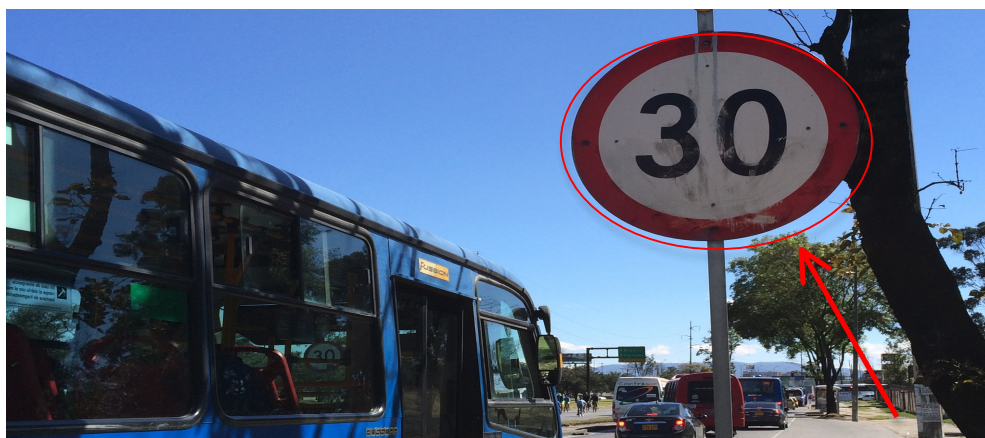
Imagen 31. Señal de velocidad de operación. Av. Boyacá

Las velocidades observadas según la señalización vertical son de 60 km/h y 30 km/h, la primera va desde K0+200 hasta K0+740 y la segunda desde K0+740 hasta K4+00 sentido sur a norte, de norte a sur la velocidad es de 30 km/h a lo largo del tramo. Se pudo identificar que las velocidades establecidas de operación a través de las señales no son acatadas por los usuarios en condiciones de bajo volumen vehicular debido a que la vía permite alcanzar rangos mayores de velocidades en estas condiciones.

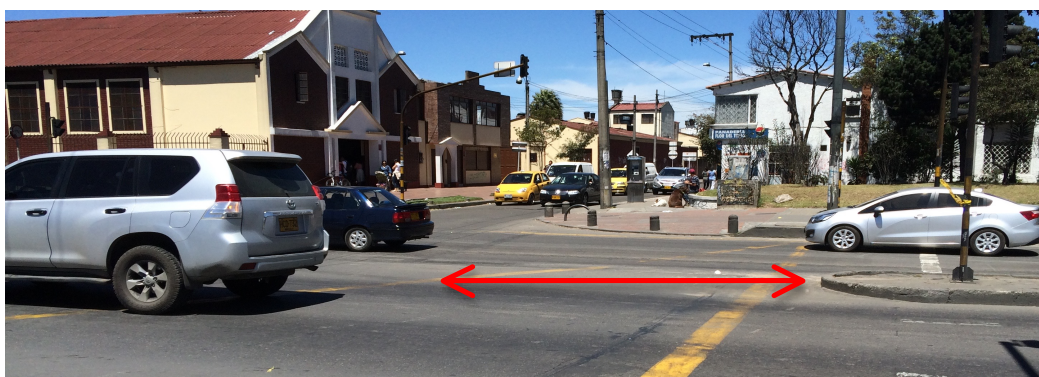
Imagen 32. Distancia de visibilidad de parada. Av. Boyacá con calle 3

Al depender la visibilidad de parada con la velocidad de operación, las distancias necesarias no se pueden determinar debido a que no se respetan los límites de velocidad establecidos. Según el Manual de Diseño Geométrico de Carreteras del INVIAS<sup>48</sup> la distancia mínima de parada para una velocidad de 30 km/h es de 35m, y para una de 60 km/h es de 85m, por lo que se concluye que las distancias de parada establecidas por este manual no corresponden a las observadas en campo.

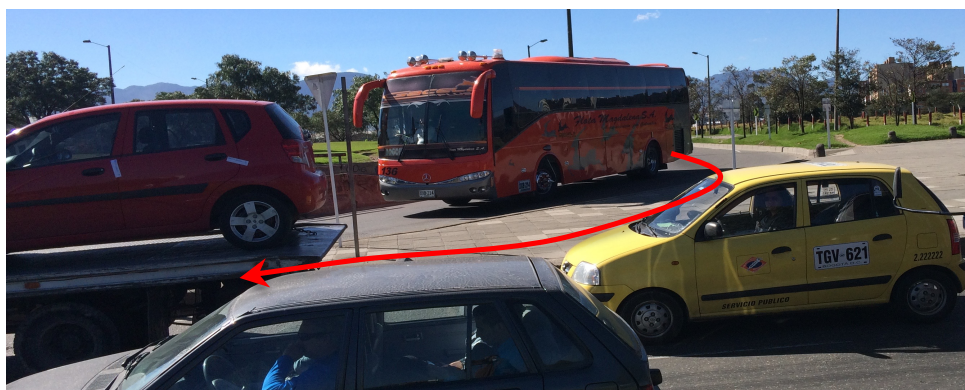
Imagen 33. Carril para entrada de vehículos de calle 13 a la Av. Boyacá

La visibilidad presentada en los enlaces de convergencia y divergencia en las intersecciones a desnivel es la suficiente para que no exista conflicto alguno entre los usuarios de la vía debido a que existen carriles exclusivos para la entrada y salida de este tipo de intersecciones.

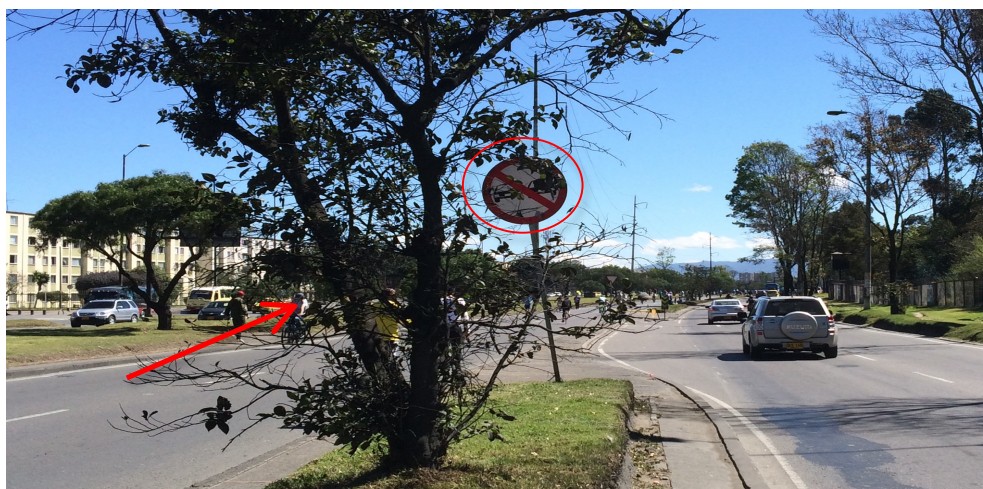
Imagen 34. Obstrucción de árbol a señal de tránsito. Av. Boyacá con Calle 11

Las señales verticales aunque son visibles en la oscuridad no son legibles en su mayoría debido al estado actual en que se presentan por diferentes factores como: la contaminación generada por vehículos, grafitis, falta de mantenimiento, daños causados por los vehículos, entre otros. Se presenta obstrucción de las señales por parte de árboles que se encuentran a lo largo del corredor (andenes y separadores) lo que ocasiona confusión en el conductor convirtiéndose en un parámetro de riesgo para los demás usuarios de la vía. En varias señales se observó que se encuentran ladeadas lo que no permite su correcta interpretación.

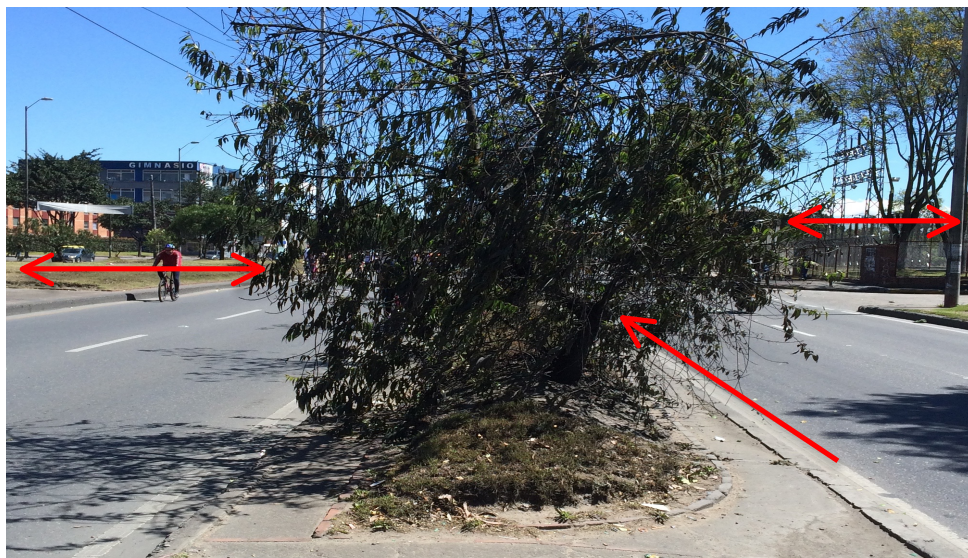
Imagen 37. Obstrucción de árboles en el separador

Los peatones, conductores y ciclistas no son intervisibles entre si por la presencia de árboles. Sin embargo, la visibilidad de los refugios peatonales del corredor no se ve afectada debido a que los árboles en estos puntos no interfieren, al igual que postes de alumbrado público y otros elementos del mobiliario urbano.

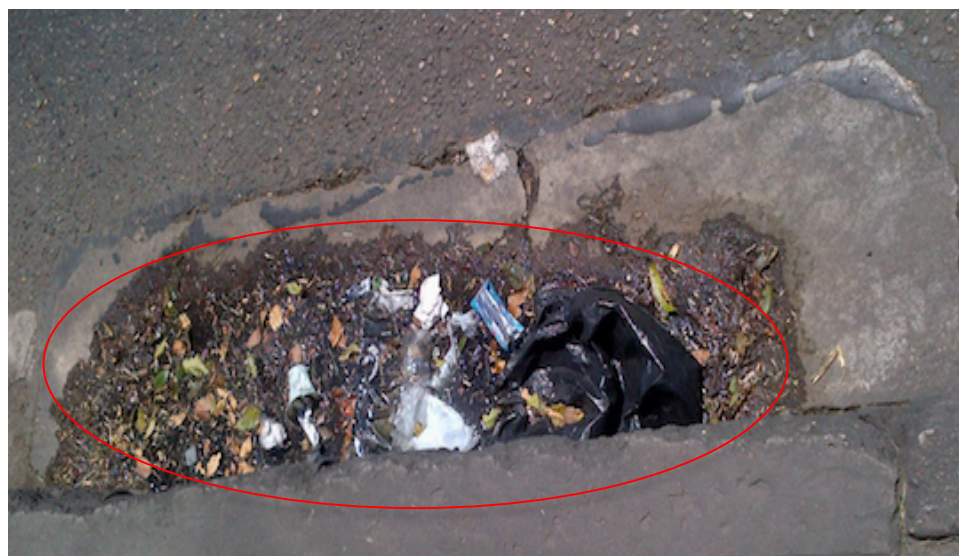
Imagen 39. Sumidero obstruido 2

Durante la inspección de seguridad vial se observó que los sumideros se encuentran obstruidos con basuras arrojadas por los distintos usuarios que transitan el tramo, así como distintos materiales que caen de los vehículos de carga pesada, ocasionando inundación de la vía en condiciones climáticas de lluvia.

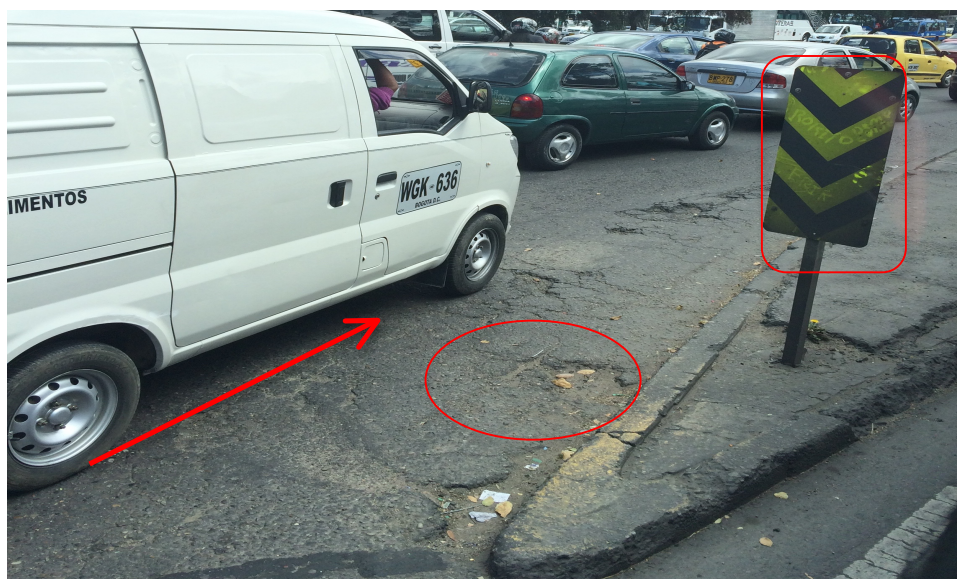
Imagen 40. Entrada vehicular a carril central Av. Boyacá

Debido a la ausencia de un carril de inclusión de una calzada a otra los conductores se ven obligados a realizar maniobras agresivas para el ingreso a esas zonas, lo que genera conflicto en la óptima operación de la vía. Además, los motociclistas son los más afectados en este tipo de movimientos debido a que no respetan la señal de 'ceda el paso' e invaden de forma arriesgada y abrupta estas transiciones.

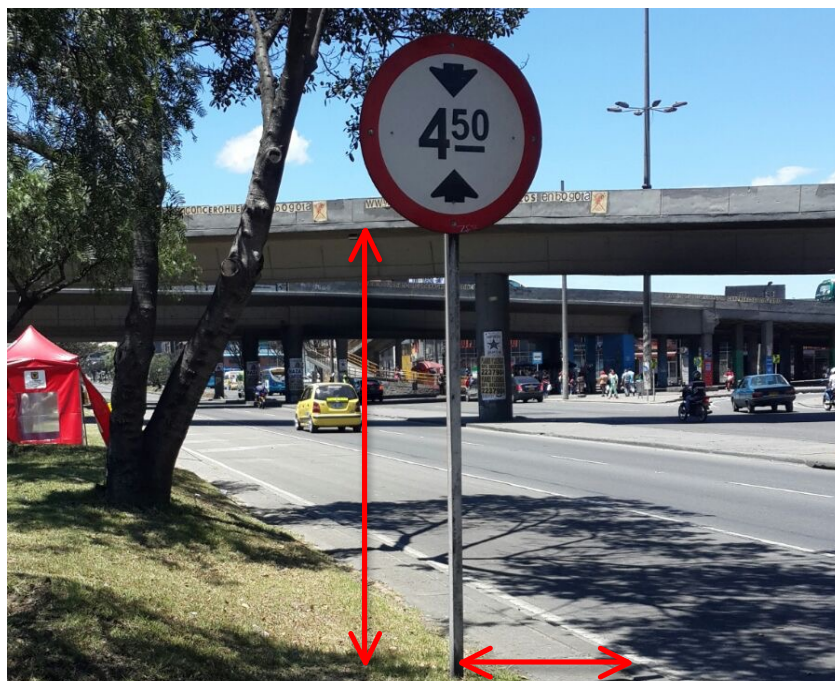
Imagen 41. Altura y distancia de tablero a la vía. Av. Boyacá con Primero de Mayo

Según lo evidenciado en campo y al plano otorgado por la Secretaría de Movilidad (anexo 1), la señalización vertical es la pertinente a través del tramo. Dicha señalización está instalada y ubicada de acuerdo a lo señalado en el Manual de Señalización del vías<sup>49</sup> con respecto a las distancias mínimas de 30 cm de distancia entre el andén y el tablero y una altura mínima de 2 metros.

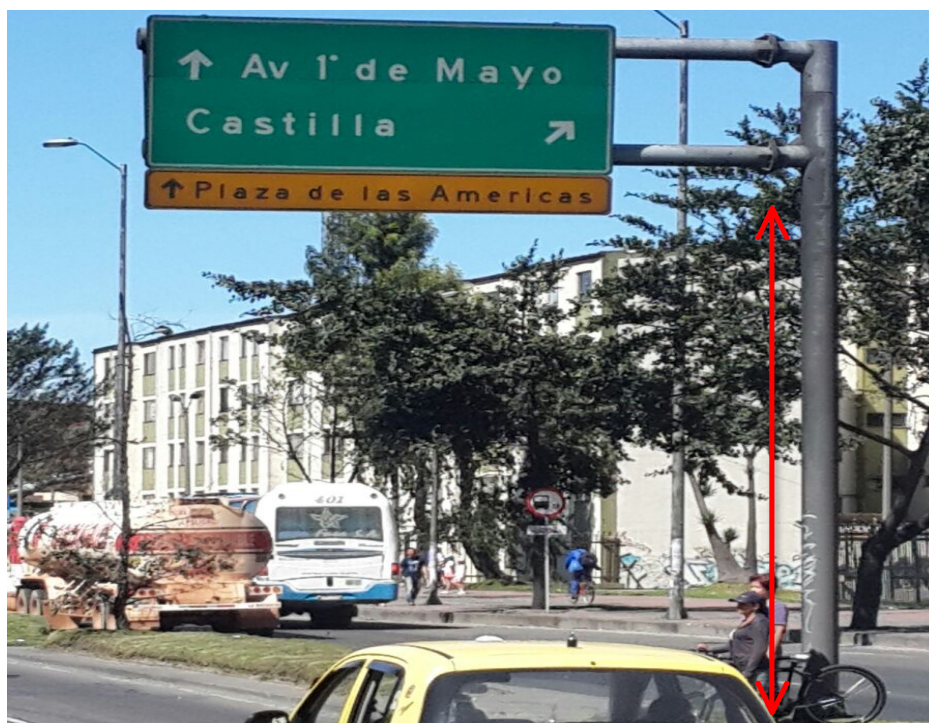
Imagen 42. Señal elevada. Av. Boyacá con calle 11

Aunque las señales no generan confusión o desorientación con respecto a la información que otorga, el estado actual de estas no es el indicado por factores anteriormente explicados. En condiciones de noche la señalización no cumple con el criterio de retrorreflectividad por su estado de deterioro presentado, por lo que se considera como un factor de riesgo evidente tanto para los peatones como los conductores al no establecerse una clara regulación del tránsito.

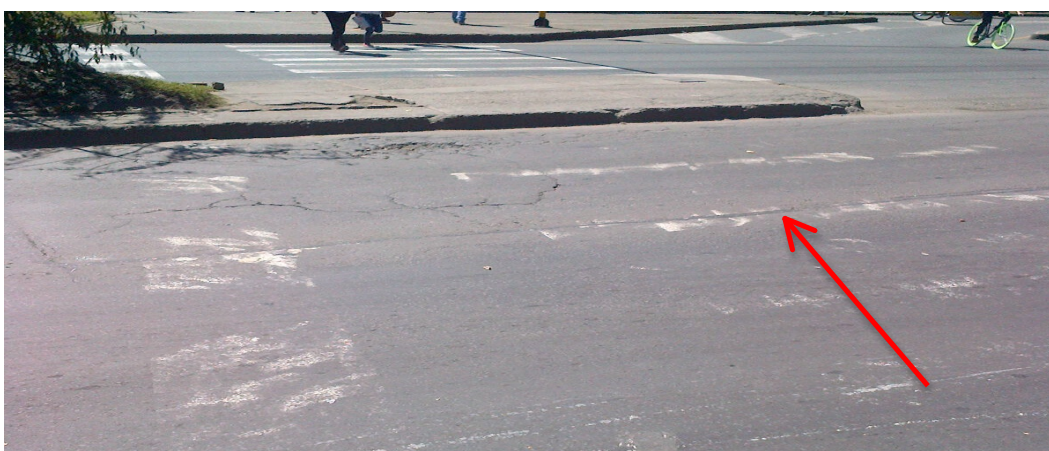
Imagen 46. Falta de demarcación peatonal. Av. Boyacá con Calle 8

La señalización horizontal es escasa a lo largo del tramo y se hace necesario la demarcación tanto de separación de carriles como de pasos peatonales y las líneas existentes de demarcación son poco visibles. En los pasos peatonales de

las intersecciones semaforizadas no están totalmente demarcadas al igual que la línea de pare, esto genera que el peatón se encuentre en riesgo de accidente por parte de los conductores, que no tienen claro el espacio delimitado para que el peatón transite. La ausencia de una línea que delimite los carriles de circulación genera invasiones entre los espacios designados a los conductores y adelantamientos inseguros. En horas de la noche la visibilidad de la demarcación existente se dificulta debido a que no es reflectiva ni constante lo que conlleva a malas interpretaciones.

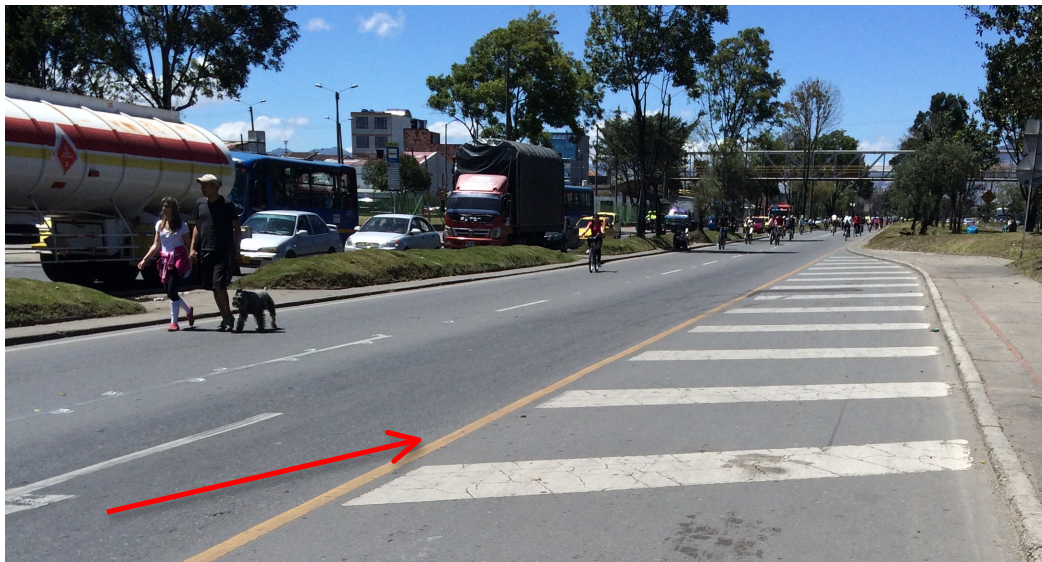
Imagen 49. Achurado de agujas en Av. Boyacá con Calle 3

A lo largo del tramo no se encontraron elementos físicos reductores de velocidad a causa de las bajas velocidades de operación de la vía. Si se instalaran elementos de este tipo la operación de la vía se vería afectada y el nivel de servicio disminuiría, generarían conflictos y congestiones. La demarcación y achurado de agujas en las áreas de entrecruzamiento es la adecuada y no se evidenciaron falencias en estas.

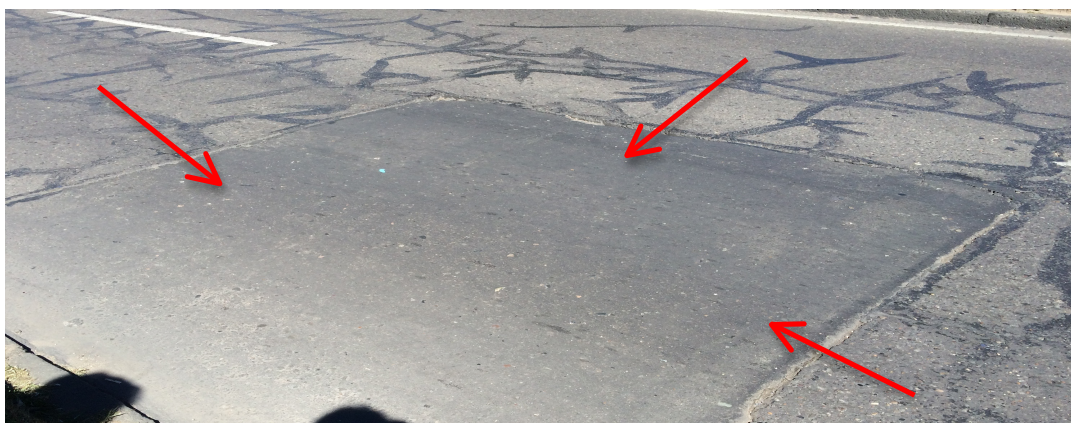
Imagen 50. Discontinuidad en pavimento. Av. Boyacá entre calle 13 y calle 12. Sur-norte

En varios tramos se presentan discontinuidades en el pavimento lo que disminuye su resistencia y correcto funcionamiento. Desde la calle 8 hasta la calle 13 en ambos sentidos se presenta daño considerable en la superficie de rodadura evidenciando huecos y baches.

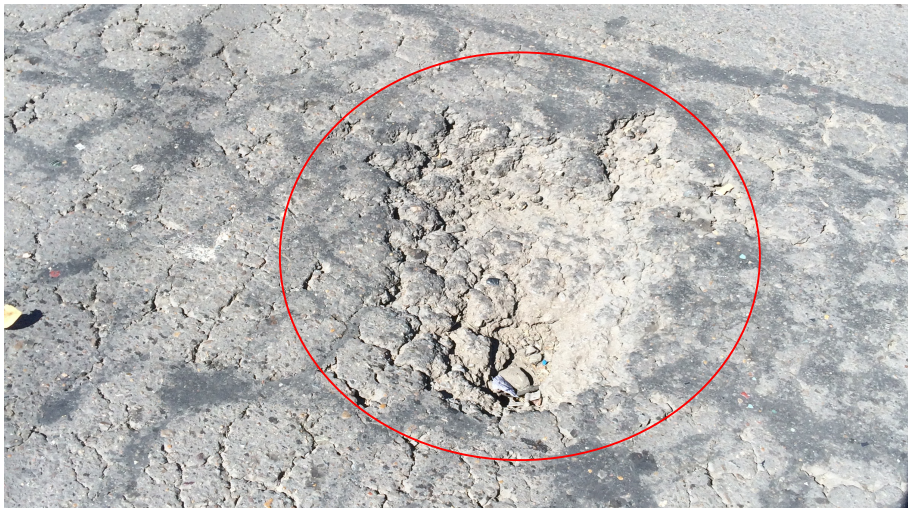
Imagen 53. Superficie de rodadura. Av. Boyacá con calle 12. Sur-norte

Desde la avenida Primero de Mayo hasta la Calle 8 la superficie de rodadura es constante y se encuentra en un buen estado, desde ese punto en adelante se presenta irregularidades en el pavimento. Una superficie de rodadura que no sea constante y uniforme impide un buen funcionamiento de la vía y aumenta el riesgo

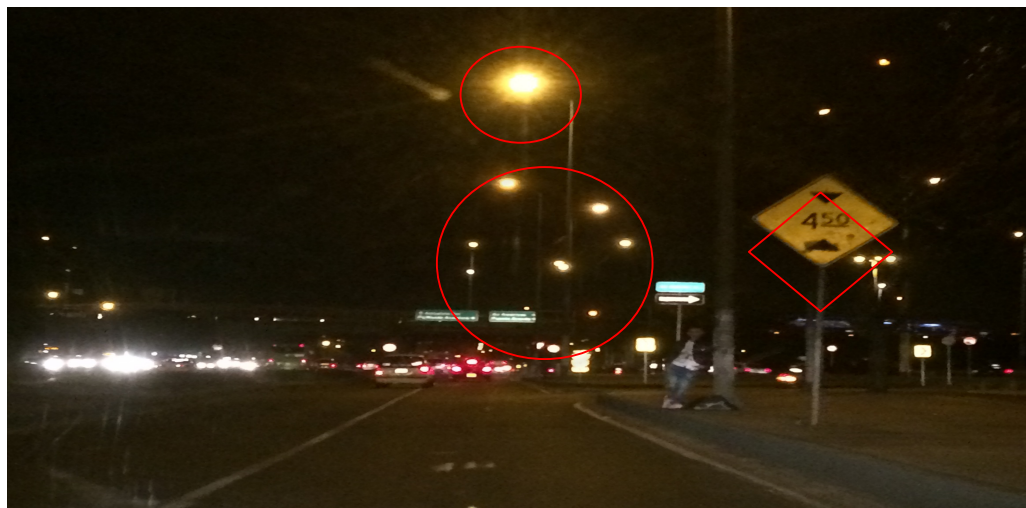
Imagen 55. Iluminación. Av. Boyacá con calle 5A

La iluminación del tramo de estudio solo depende del alumbrado público existente, por lo que las señales verticales no cuentan con la suficiente visibilidad en la noche debido a la poca luz que este ofrece. Por otro lado, no se encontraron elementos para contrarrestar el encandilamiento o deslumbramiento que generan las luces de los vehículos que transitan.

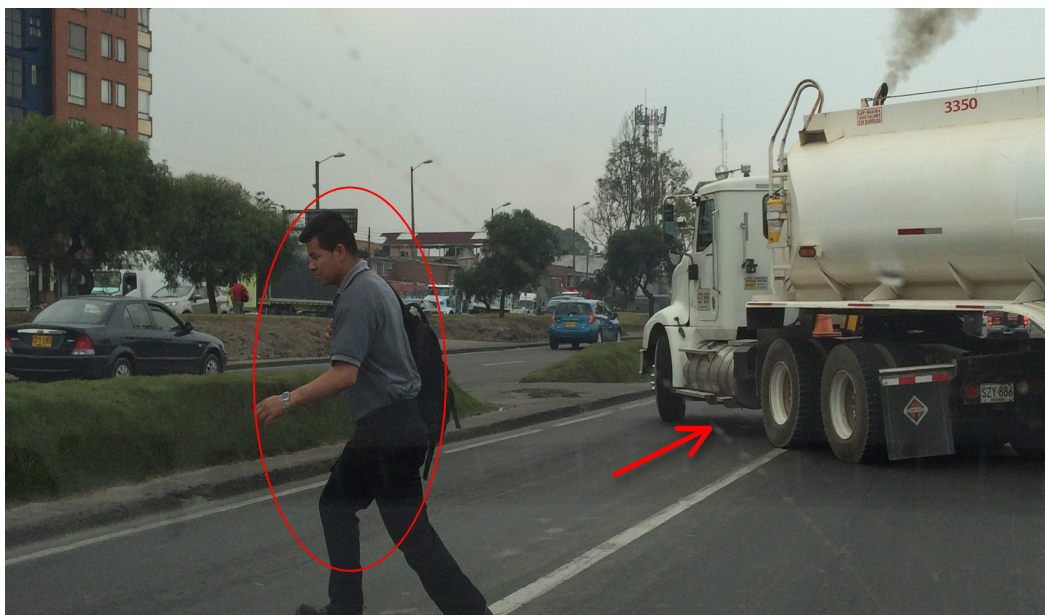
Imagen 57. Peatón imprudente. Av. Boyacá con Av. Américas

A continuación se presentan imágenes donde se muestra la imprudencia de los peatones al atravesar el corredor en lugares prohibidos.

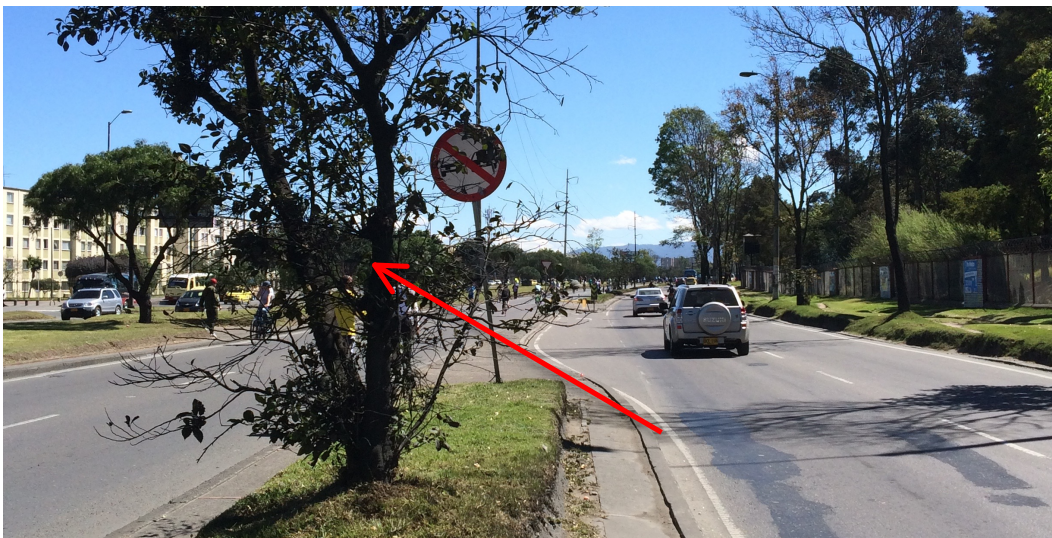
Imagen 60. Obstrucción de visibilidad en separadores

Los separadores del corredor no sirven de refugio peatonal y tampoco le brindan al peatón seguridad, aunque sean lo suficientemente anchos para este tipo de usuario, el estado actual no permite que sea usado como refugio debido a los árboles y demás objetos sobre el separador que disminuyen la intervisibilidad de los usuarios de la vía, además la superficie de estos se encuentran por lo general con baches y huecos probablemente por invasión de vehículos a ellos. Esto genera vulnerabilidad con respecto a un accidente.

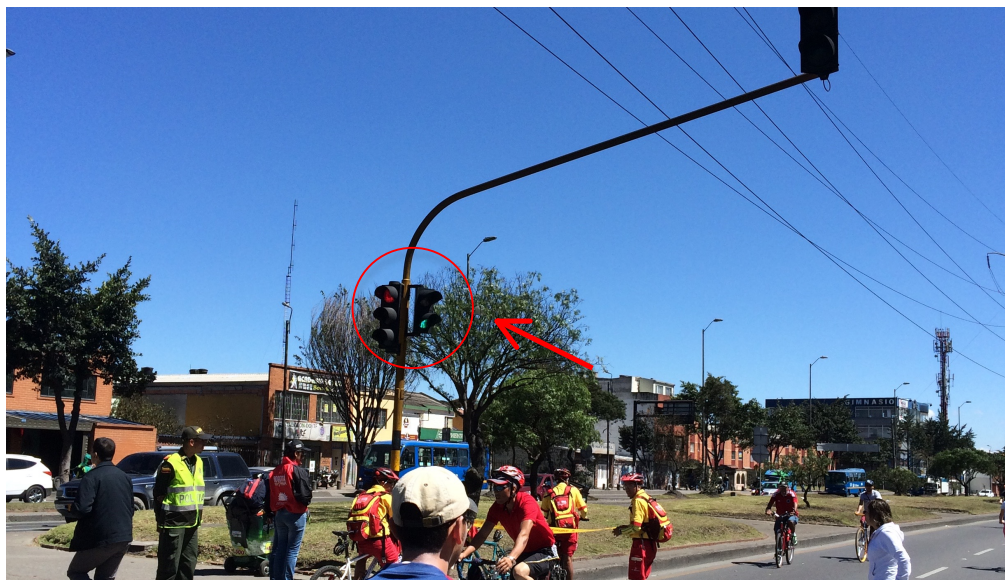
Imagen 62. Semáforo con cara peatonal. Av. Boyacá con calle 8

Las intersecciones semaforizadas del corredor no cuentan con fases exclusivas para peatones, por lo que estos tienen que tener mayor precaución al cruzar porque los giros a la derecha pueden estar poniendo en riesgo su integridad y a los de los conductores.

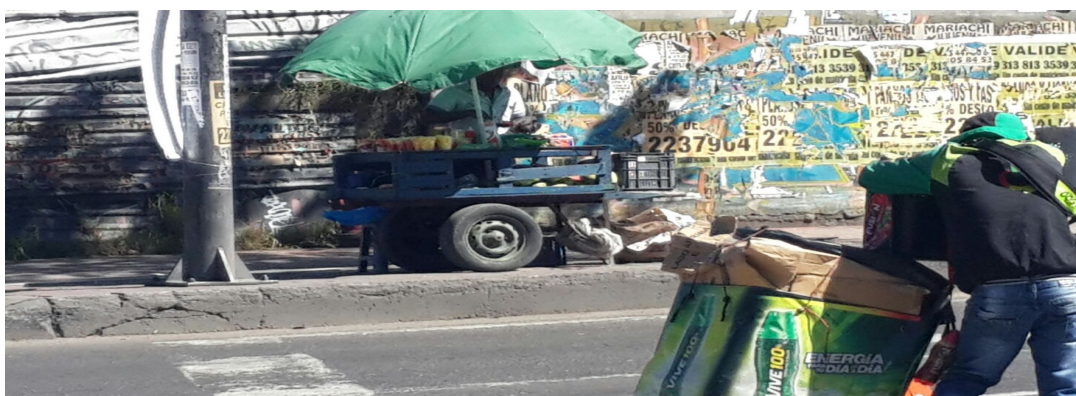
Imagen 63. Vendedores ambulantes. Av. Boyacá con Calle 12

El estado actual de los andenes es de baja calidad, aunque se cumple con el ancho mínimo establecido en el Decreto 798<sup>52</sup> de 1,2m, falla en aspectos como la comodidad para el peatón como la invasión de bicicletas y vendedores ambulantes y su demarcación es nula, lo que estimula a los peatones a invadir la calzada y ponerse en evidente riesgo. Además como hay existencia de transporte público tradicional, el peatón accede a este a través de paradas y paraderos provisionales o no autorizados que están destapados y no están consolidados.

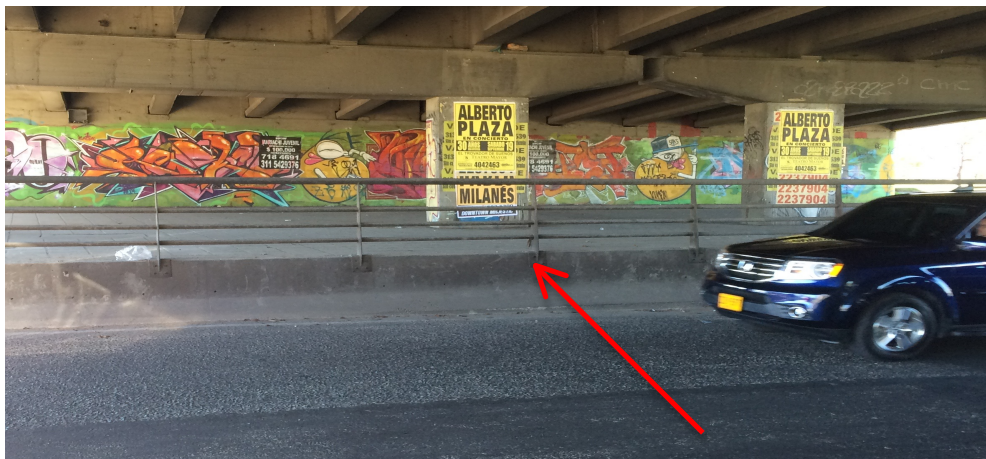
Imagen 68. Barreras metálicas. Av. Boyacá con Cale 13

En el tramo solo existe una isleta que sirve de refugio peatonal ubicada en calle 11 A, aunque se observó en las visitas a campo que la demanda peatonal en ese punto no es significativa por lo que se cuestiona si era necesario el integrar este elemento. En las intersecciones los peatones discapacitados físicamente y aquellos que cargan coche de bebe se ven directamente afectados debido a que no existe un acceso adecuado en los andenes. Estos se ven obligados a invadir carril y ser un detonante para la accidentalidad del corredor. Y las únicas barreras existentes que limitan el cruce del peatón están ubicadas debajo de los puentes vehiculares de Calle 13 y Avenida Américas.

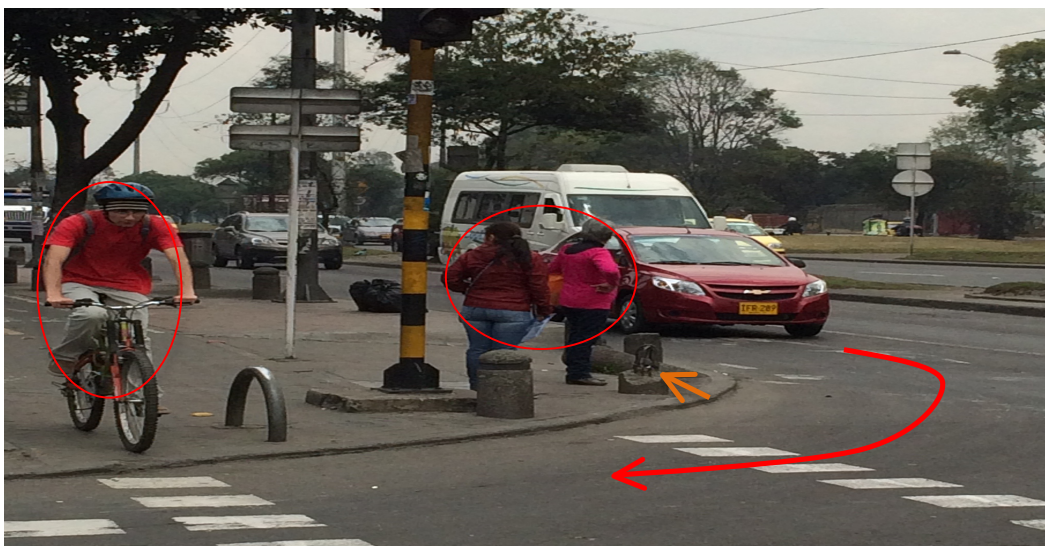
Imagen 70. Giro a la derecha, Intersección Av. Boyacá y calle 8

Además en la siguiente imagen se evidencia rastros de invasión de vehículos al andén, que afectaron los bolardos que protegen al peatón y ponen en peligro a estos usuarios de la vía.

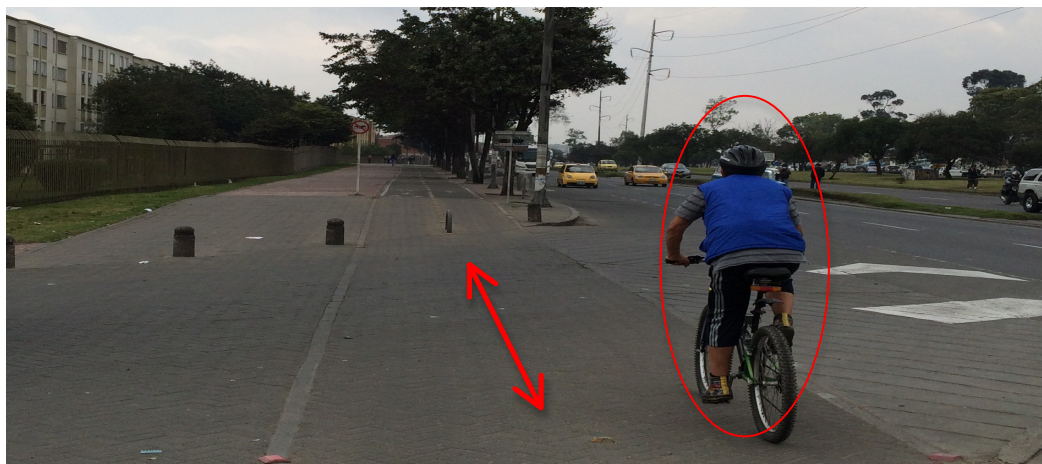
Imagen 71. Ciclorruta paralela y segregada al corredor de la Av. Boyacá

La ciclorruta bidireccional existente que va paralela a lo largo del corredor está segregada y solo se encuentra en sentido norte-sur al costado derecho. Es constante a lo largo del tramo y solo existe interrupción de esta en las intersecciones a desnivel debido a que está el paso para que el ciclista pueda transitar por debajo del puente y se suma que no existe la demarcación pertinente en estos puntos, lo que representa que el ciclista puede verse tentado a invadir calzada del flujo vehicular y se ponga en riesgo.

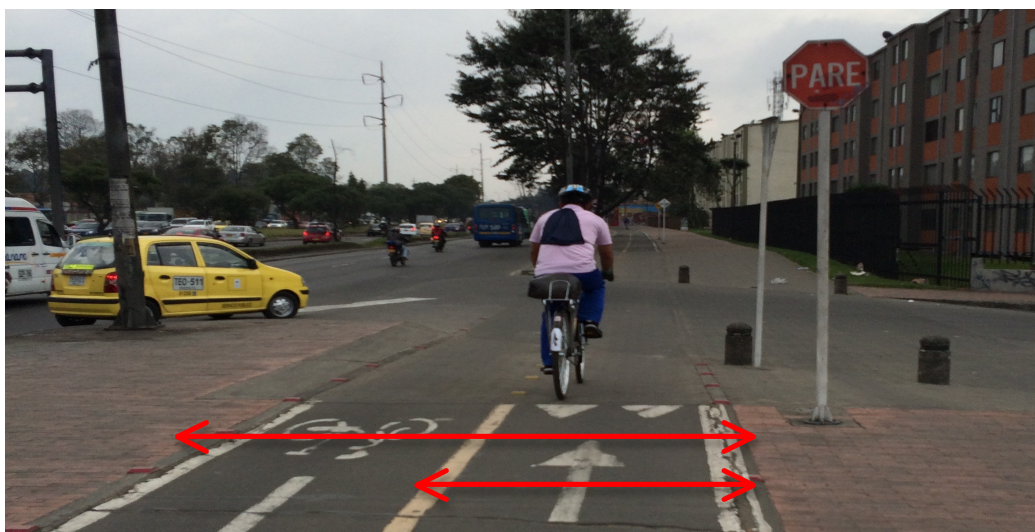
Imagen 73. Sección uniforme y constante de ciclorruta. Av. Boyacá con calle 11 A

Aunque está por fuera del alcance de la investigación, la sección transversal de la ciclorruta es uniforme y constante, por medio del plano de señalización (anexo 1) se pudo determinar que el ancho es de 2.1m. Por otra parte, según el decreto 798<sup>53</sup> de 2010 las dimensiones por sentido no cumplen con lo establecido de 1.2m de ancho por sentido, esto representa que en horas de máxima demanda las dimensiones se queden insuficientes para satisfacer el número de ciclistas presentes en el corredor.
