**ANÁLISIS DE ACCIDENTALIDAD DE MOTOCICLISTAS EN LA AVENIDA  
BOYACÁ ENTRE LA AVENIDA PRIMERO DE MAYO Y CALLE 13**

**UNIVERSIDAD LA GRAN COLOMBIA  
FACULTAD DE INGENIERÍA CIVIL  
BOGOTÁ D.C.  
2015**

**Trabajo de grado presentado como requisito parcial para optar al título de:  
Ingeniero Civil**

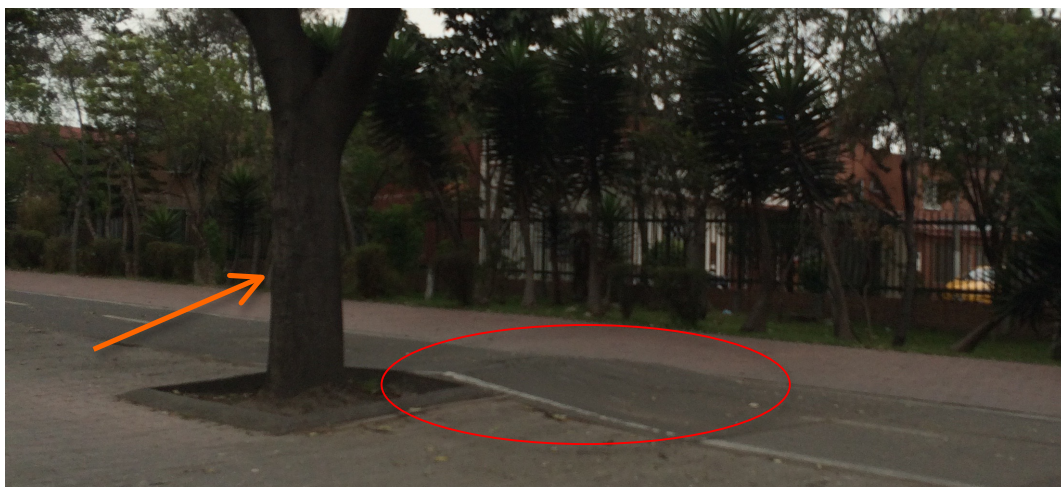
Imagen 74. Superficie levantada debido a raíces de arboles 1

Los flujos de peatones y ciclistas entran en conflicto debido a la invasión por parte del ciclista al espacio designado para el libre tránsito de los transeúntes. Un factor decisivo que influye en la invasión del andén por parte del ciclista es debido al estado de la malla vial dispuesta para la ciclorruta, esta se encuentra llena de baches e irregularidades debido a las raíces de los árboles cercanos que levantan la capa de rodadura.

El estado de la malla vial de la ciclorruta esta en general en condiciones optimas con excepción de que en algunos puntos las raíces de los arboles deterioraron la superficie. El alumbrado público es bajo y no permite la visualización de todos los usuarios de la vía en condiciones nocturnas.

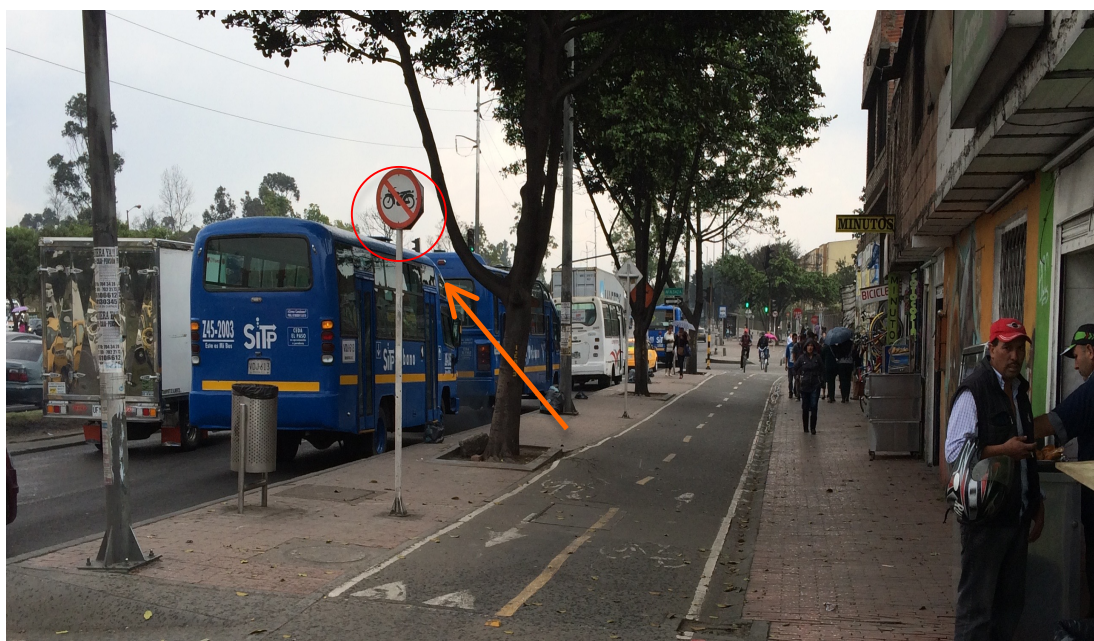
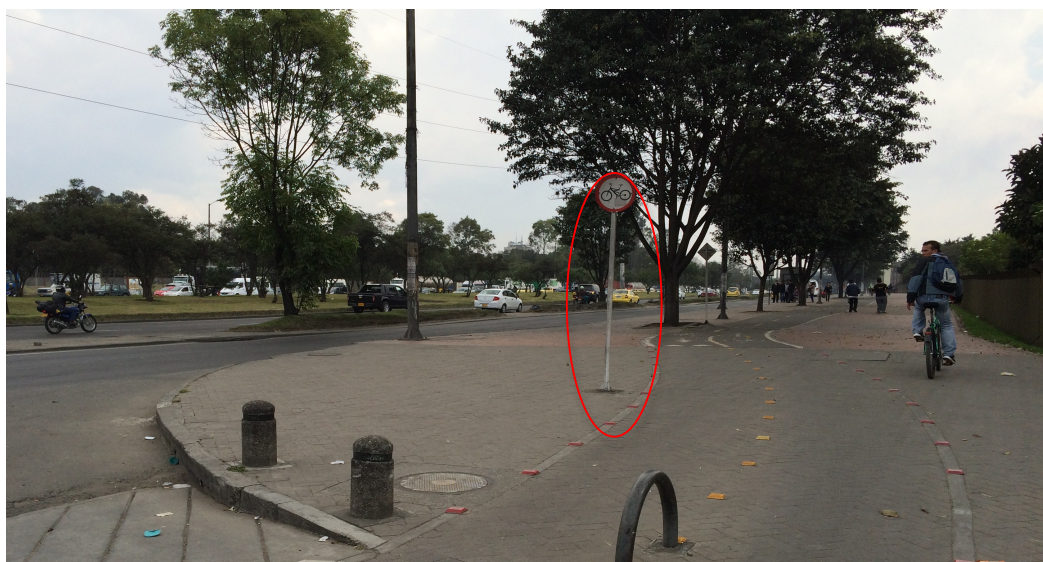
Imagen 80. Señalización vertical ciclorruta Av. Boyacá 1

La señalización horizontal está en buen estado, al igual que la señalización vertical y esta no se encuentra obstruida por ningún elemento ni con daños visibles, además son visibles sin ningún problema en la noche, lo anterior se debe posiblemente por lo reciente de la ciclorruta en la avenida Boyacá.

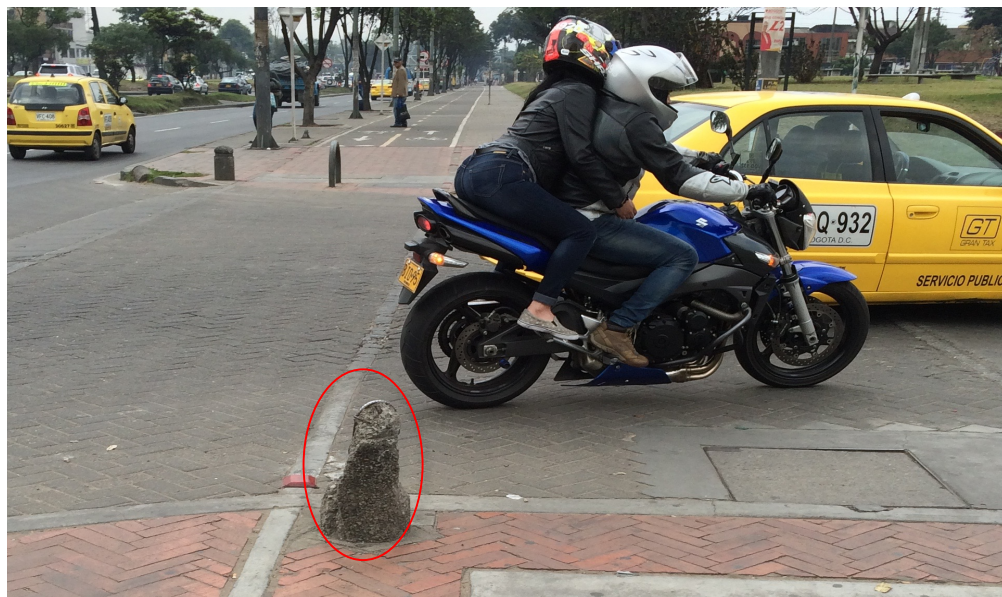
Imagen 84. Bolardos dañados

En la mayoría de intersecciones se identificó elementos del mobiliario urbano afectados por golpes y choques, sobretodo en bolardos que son fundamentales para aislar y proteger al peatón del conductor, lo que indica que hubo invasión de vehículos en el andén por diferentes causas que afectan directamente a peatones y ciclistas.

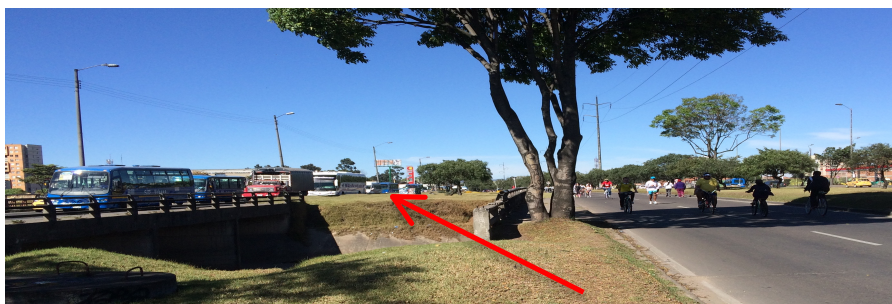
Imagen 86. Canal Río Fucha en Av. Boyacá

El corredor de la avenida Boyacá entre Av. Primero de Mayo y Calle 13 está rodeado de áreas residenciales y es entrada y salida de estas, por lo que se presenta un alto flujo de vehículos particulares y peatones. Se evidenció a través de las visitas a campo que las áreas adyacentes a la vía presentan problemas de seguridad para el peatón y ciclistas a la altura de la Calle 13 y Av. Primero de Mayo, lo anterior se debe a que en la Calle 13 y sus alrededores existen terrenos baldíos y un canal, lo que permite que se presente inseguridad y constantes robos a los usuarios de la vía. A lo anterior se suma la poca iluminación a las horas de la noche lo que incrementa el riesgo de transitar por este sector.

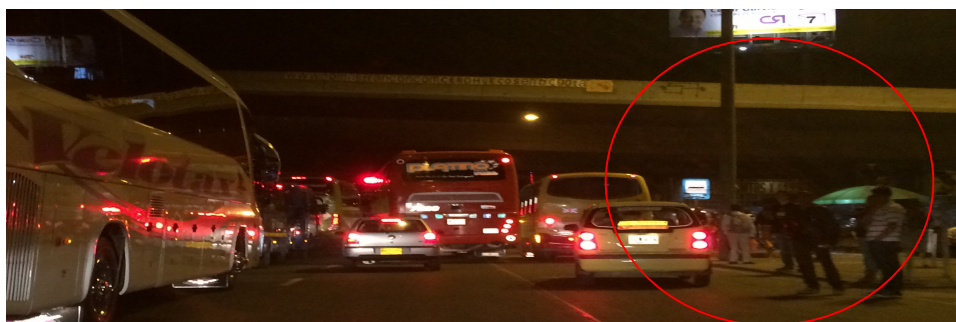
Imagen 87. Iluminación Puente Av. Primero de Mayo con Av. Boyacá

En la avenida Primero de Mayo por ser un sector donde se encuentran varios locales destinados a bares y discotecas, tiende a ser un tramo poco seguro para el libre tránsito de los peatones, también se debe evidencia que a la altura del puente vehicular de esta avenida la poca iluminación se presta para ser un factor clave en la seguridad de los usuarios de la vía.

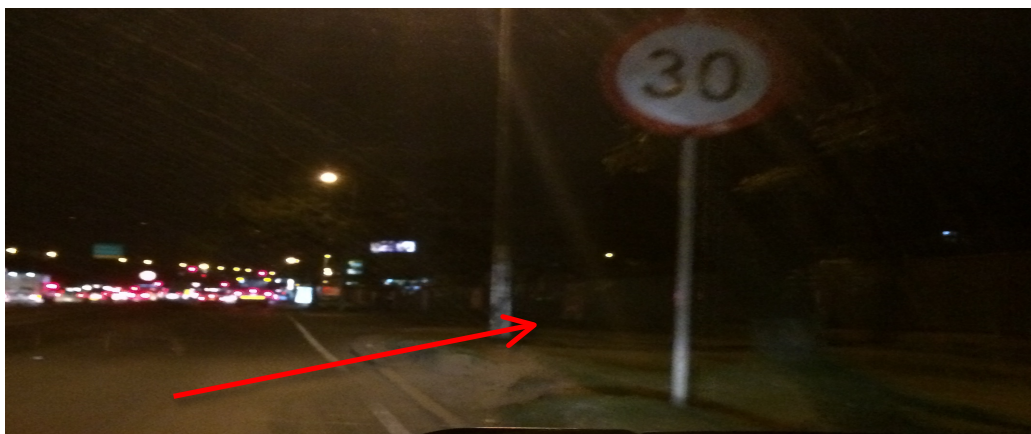
Imagen 88. Iluminación y andenes inicio de Bavaria con Av. Boyacá

También en el área que comprende Bavaria la poca iluminación y los andenes no consolidados no ofrecen al peatón las condiciones de seguridad mínimas para la movilización de ellos por este sector.

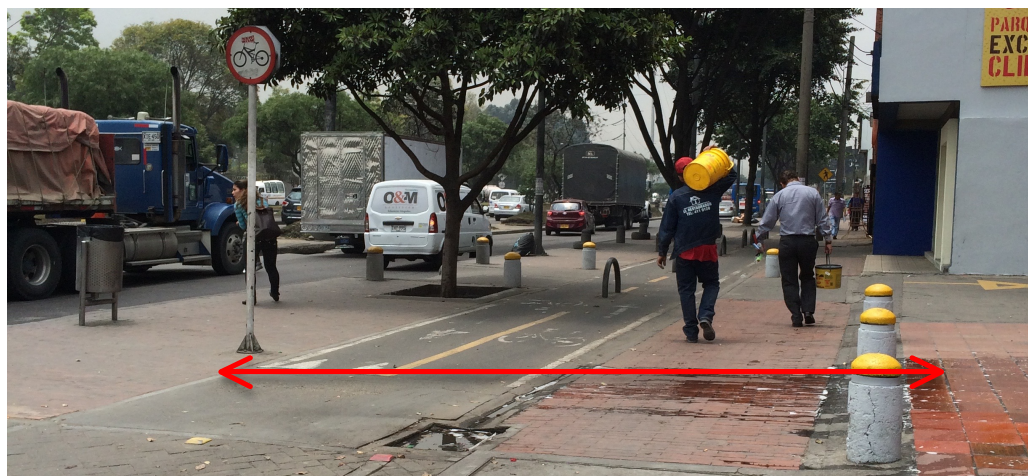
Imagen 89. Distancia de vía a paramento. Av. Boyacá con Calle 9. Norte-sur.

Con respecto a la distancia entre los paramentos de los predios y el inicio de la vía es la suficiente para que el peatón y el ciclista pueda transitar libremente, pero las condiciones de estos a lo largo del corredor no es la óptima, de norte a sur el espacio designado a los ciclistas y peatones está consolidado, y no presenta tantas falencias como el de sur a norte debido a que este no está terminado, no hay barreras para que estos usuarios transiten seguros y la superficie del andén se encuentra llena de baches, huecos e irregularidades.

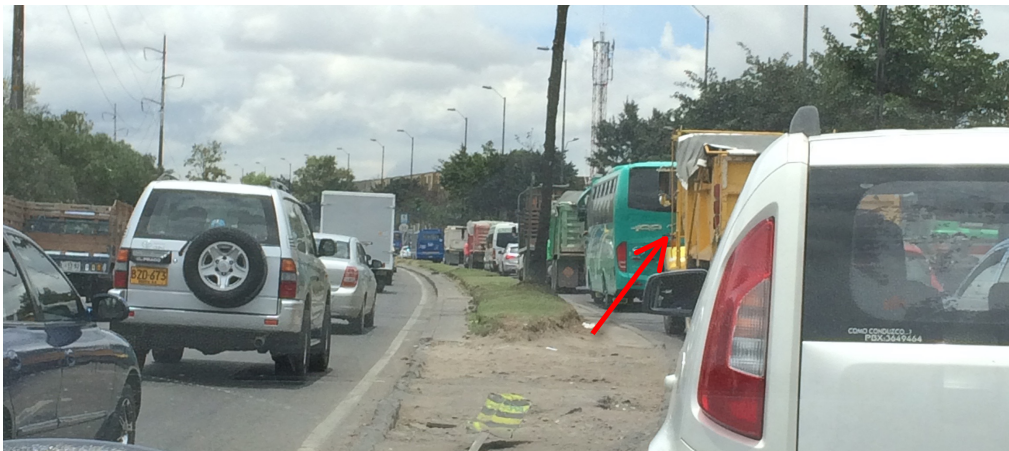
Imagen 91. Alto volumen vehicular. Av. Boyacá

La vía no permite en ningún momento la carga y descarga de vehículos pesados, debido a las características físicas de esta y el alto volumen vehicular presentado en casi todas las horas del día. Estas acciones dificultarían el flujo libre de los vehículos y además bajaría el nivel de servicio presentado en el tramo y además pondrían en riesgo a los usuarios.

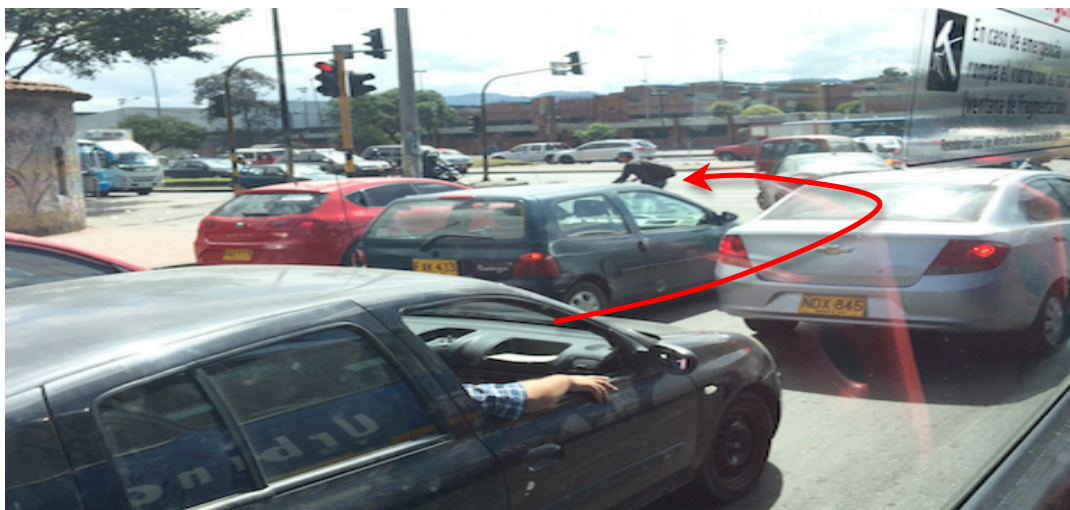
Imagen 92. Congestión vehicular salida del barrio Castilla, calle 9 con Av. Boyacá

El alto volumen de vehículos que transitan este tramo de estudio dificulta en gran medida el ingreso de propietarios a sus viviendas. Las entradas y salidas a barrios como Castilla, Nueva Alsacia, Alsacia, Valladolid entre otros, se congestionan en

horas pico de mañana y noche e imposibilita el flujo libre de vehículos creando demoras y aumentando el riesgo de accidentes.

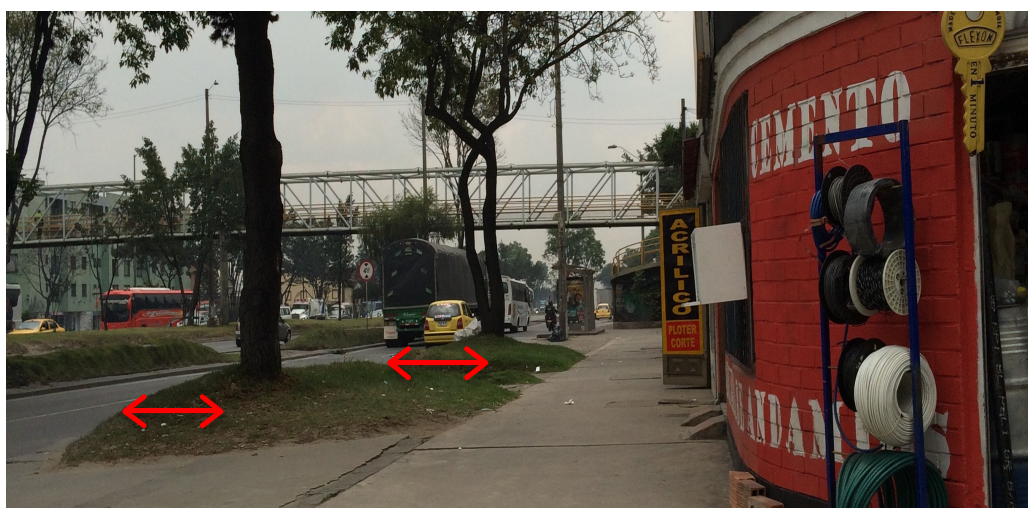
Imagen 93. Distancia arboles al andén. Av. Boyacá con calle 2

Los árboles a lo largo de tramo no se encuentran en una distancia segura para una eficiente operación del tránsito tanto en separadores como andenes, se evidencia que en la mayoría estos obstruyen la visibilidad del conductos y no permite que los usuarios sean intervisibles entre si. Además la cercanía de los arboles pueden generar accidentes en la vía.

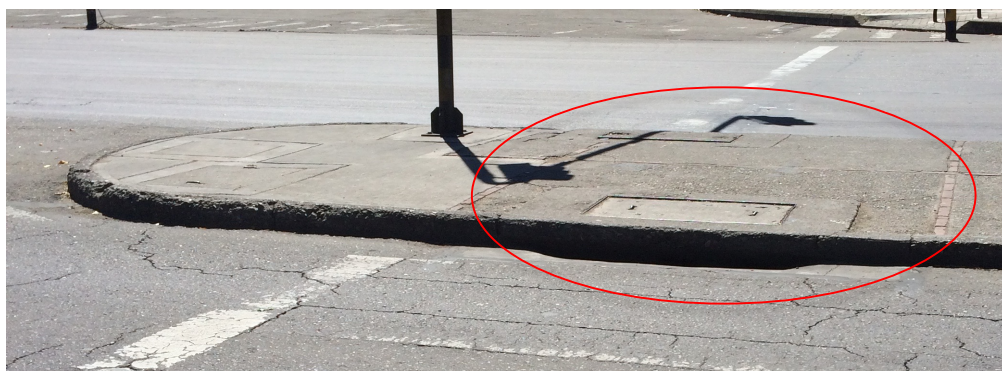
Imagen 94. Accesos sin paso para discapacitados. Av. Boyacá con calle 9

Por el corredor de la avenida Boyacá entre avenida Primero de Mayo y Calle 13 se evidenció que no existen facilidades peatonales para la población discapacitada en las intersecciones, y los andenes no están diseñados para la movilidad de personas en situación de discapacidad, estos usuarios se ven excluidos y el tránsito seguro y libre de ellos se dificulta en gran medida.

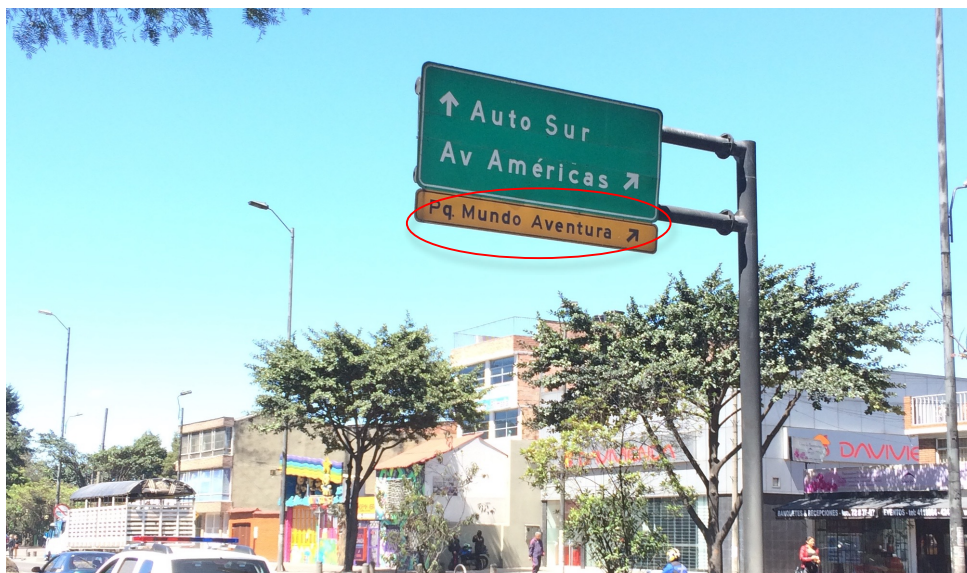
Imagen 96. Señal informativa Parque Mundo Aventura. Av. Boyacá

El corredor cuenta con equipamientos urbanos y de servicios sociales como la Clínica de Occidente, el centro comercial Plaza de las Américas, parque de

diversiones Mundo Aventura y el Estadio de Techo, para la ubicación de estos lugares existe la debida señalización informativa que guía al conductor y al peatón sin confundirlo o que genere conflicto.
