Estudio de vulnerabilidad
sísmica para casa con
modificaciones estructurales
realizadas, en el barrio
caminos de la esperanza –
suba, según norma
AIS 410 - 23.

**Trabajo de Grado presentado como requisito para optar al título de especialista
en construcción**

El objetivo principal de este estudio es evaluar la susceptibilidad de una vivienda unifamiliar ubicada en el barrio Caminos de la Esperanza, localidad de Suba; a sufrir daños en caso de un sismo. Se busca determinar el nivel de vulnerabilidad sísmica de esta edificación, aplicando la metodología técnica detallada estándares mínimos establecidos en la normativa nacional AIS 410-23.

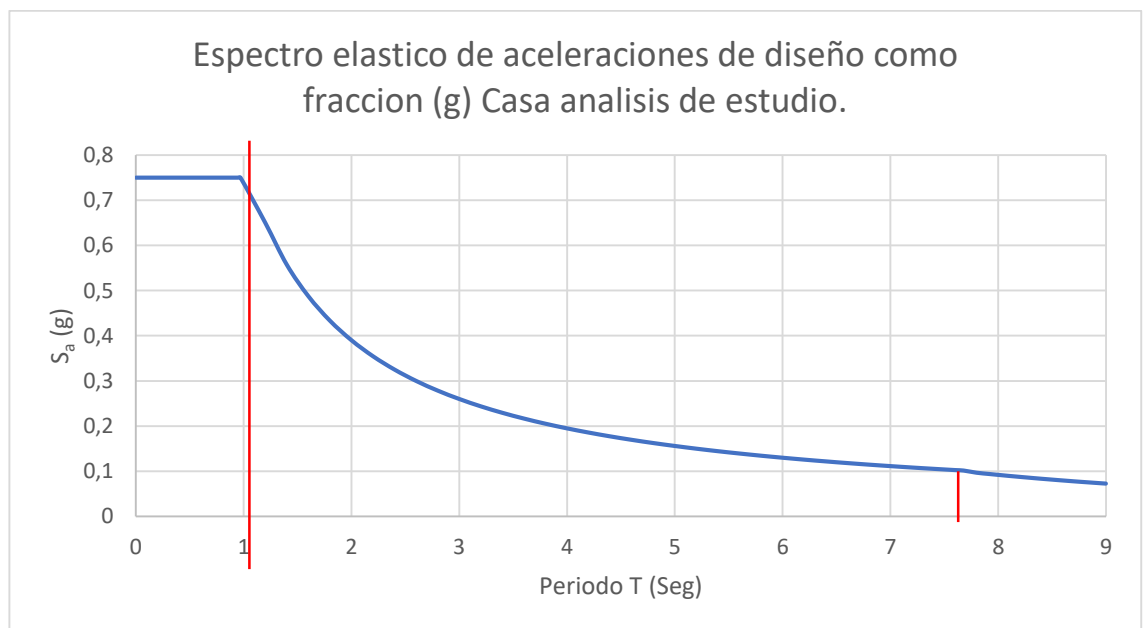
Ilustración 15 Grafico de cálculo de espectro.

$$S_a = \frac{1.2Av*Fv*Tl*I}{T^2} \quad S_a = \frac{1.2*0.20*3.2*7.68*1}{T^2} \quad S_a = \frac{5.89}{T^2}$$

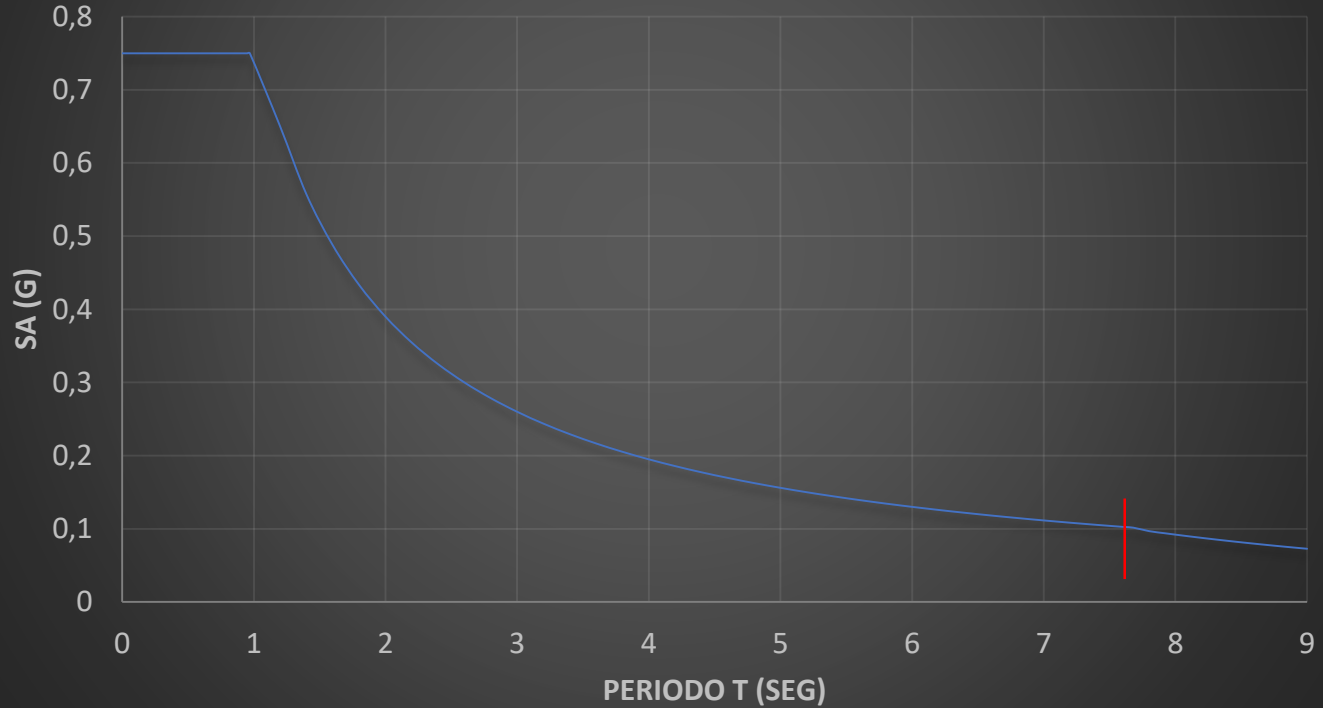
Espectro elastico de aceleraciones de diseño como fraccion (g) Casa analisis de estudio.

De acuerdo a la ilustración 5 y las ecuaciones anexas a la ilustración en relación y teniendo en cuenta los resultados de los periodos cortos y largos se procede a realizar los siguientes análisis del espectro de aceleraciones (S_a)
