# Restauración y consolidación del Pasaje comercial Hernández

Universidad La Gran Colombia  
Facultad de Arquitectura  
Bogotá, Colombia  
2014

Tesis o trabajo de investigación presentada(o) como requisito parcial para optar al título  
de:

ARQUITECTO

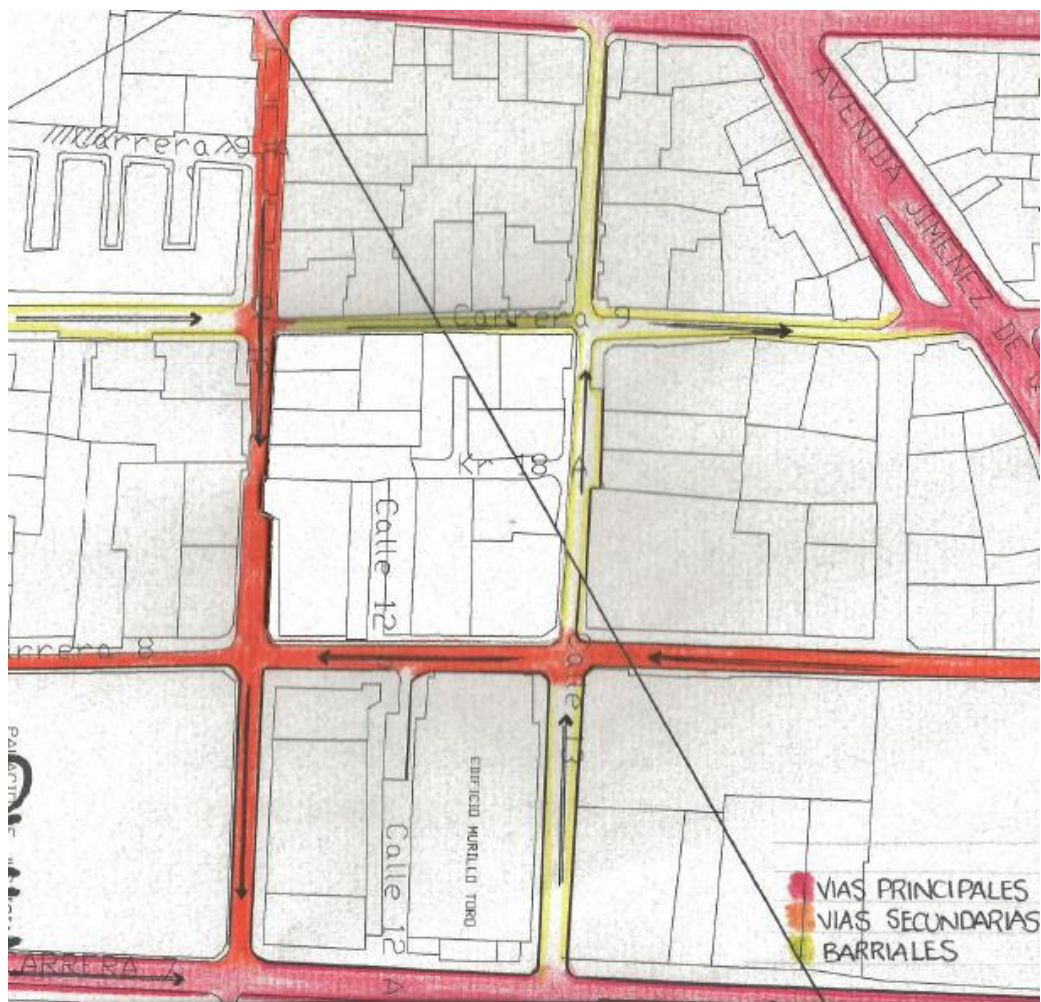
**Ilustración 15 Análisis vial**

**Vías:** El sector cuenta con vías primarias como la carrera 10, la avenida Jiménez y la carrera séptima, vías secundarias en un solo sentido como la carrera 12 y 13 y una red de circulaciones peatonales quebradiza apoyado en pasajes comerciales.

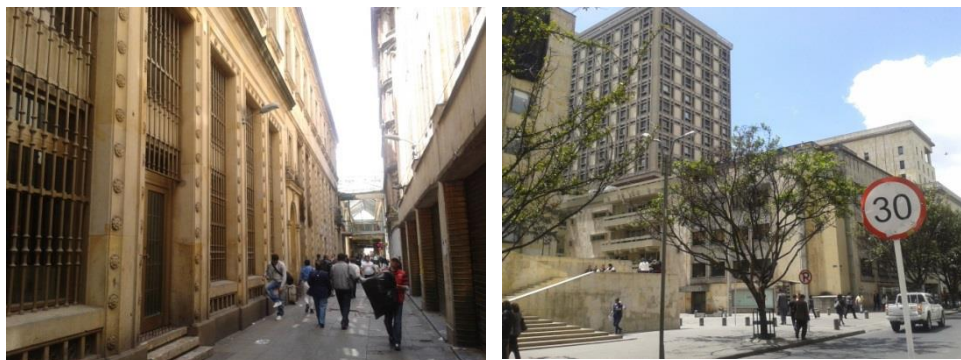
**Ilustración 18 Llenos y vacíos**

En la manzana donde está ubicado el pasaje se maneja una proporción de un 80% de lleno y un 20% de vacío, siendo éste los patios o solares y la circulación interna de la manzana.

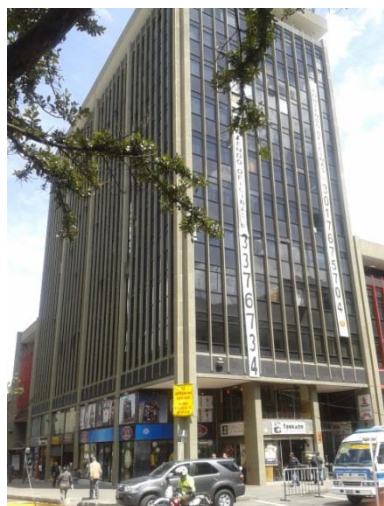
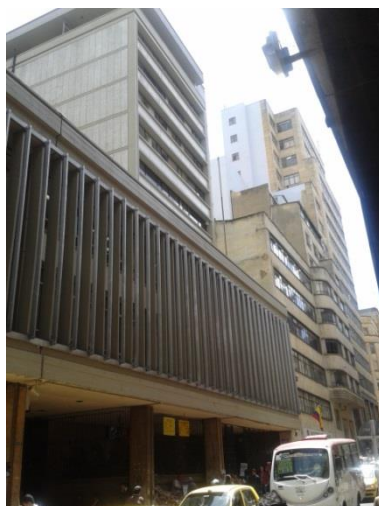
**Ilustración 19 Alturas**

En los perfiles urbanos de esta manzana se puede observar un conjunto de edificios de diferentes alturas, siendo las de dos pisos la de mayor porcentaje, seguidas de las de tres pisos, siendo de menor porcentaje las de mayor altura.

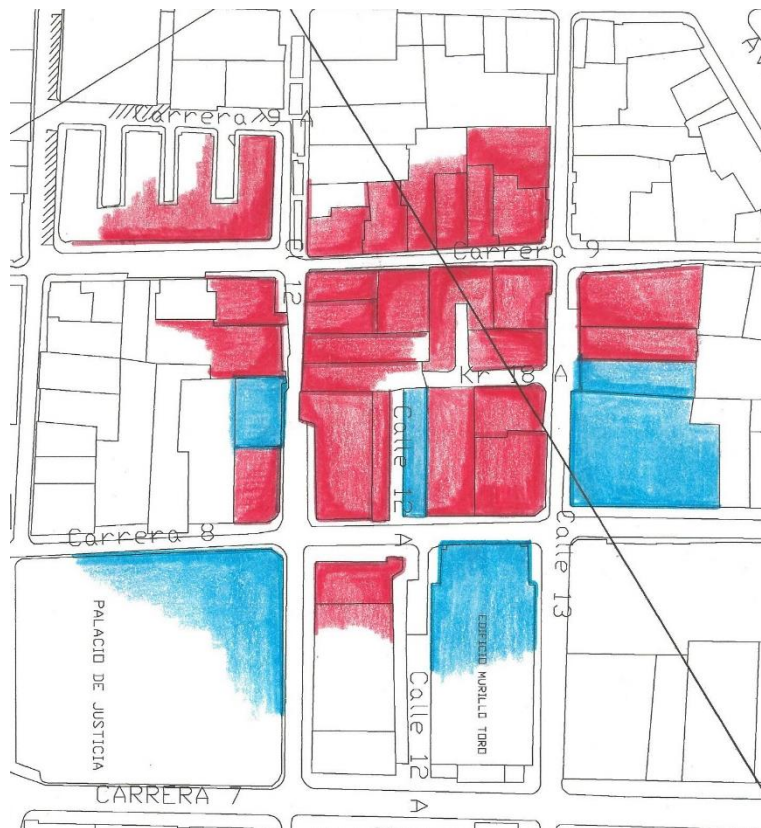
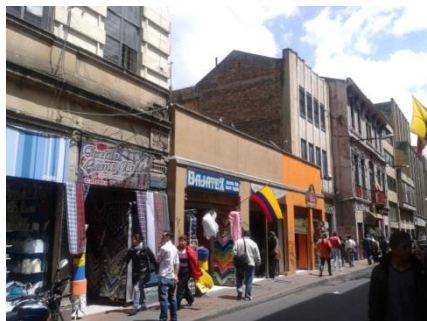
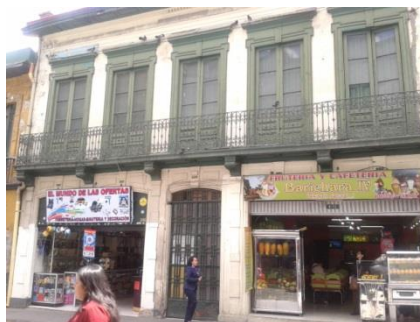
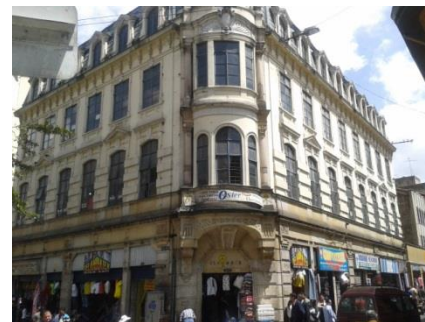
Ilustración 20 Uso del suelo

El uso que predomina es el comercial; en los primeros pisos se presenta comercio de productos como telas, sombrererías, sastrerías, seguido de restaurantes y panaderías, y del tercero hasta los últimos pisos son oficinas; el porcentaje de vivienda es reducido.

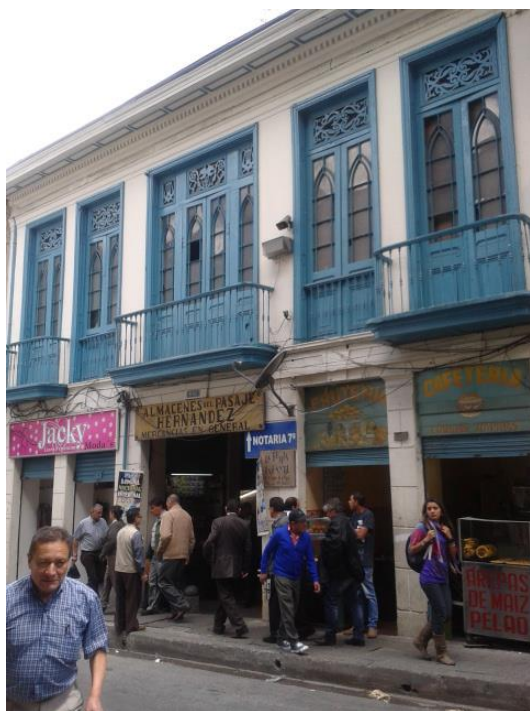
Ilustración 25 Fachada calle 12 María Fernanda Páez Barrero. (2014)

El edificio clásico se desarrolla de manera lineal desde la carrera 8 hasta el pasaje Hernández, presenta una fachada representativa sobre la carrera 8 donde se encuentra el punto fijo de acceso a los dos pisos siguientes . Tiene un corredor lateral hacia su fachada sur, el cual comunica los locales comerciales de los niveles dos y tres. Sobre la carrera 8, conforma la esquina con el callejón de acceso al pasaje Hernández, se lee claramente un volumen de inicio el cual tiene características típicas de la arquitectura republicana.

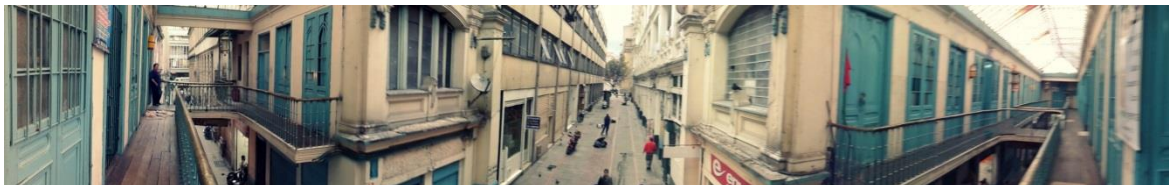
Ilustración 28 Panorámica del pasaje María Fernanda Páez Barrero. (2014)

El pasaje Hernández define su presencia urbana a través de su fachada principal sobre la calle 12. Su volumetría de cubiertas está oculta por la fachada plana rematada en

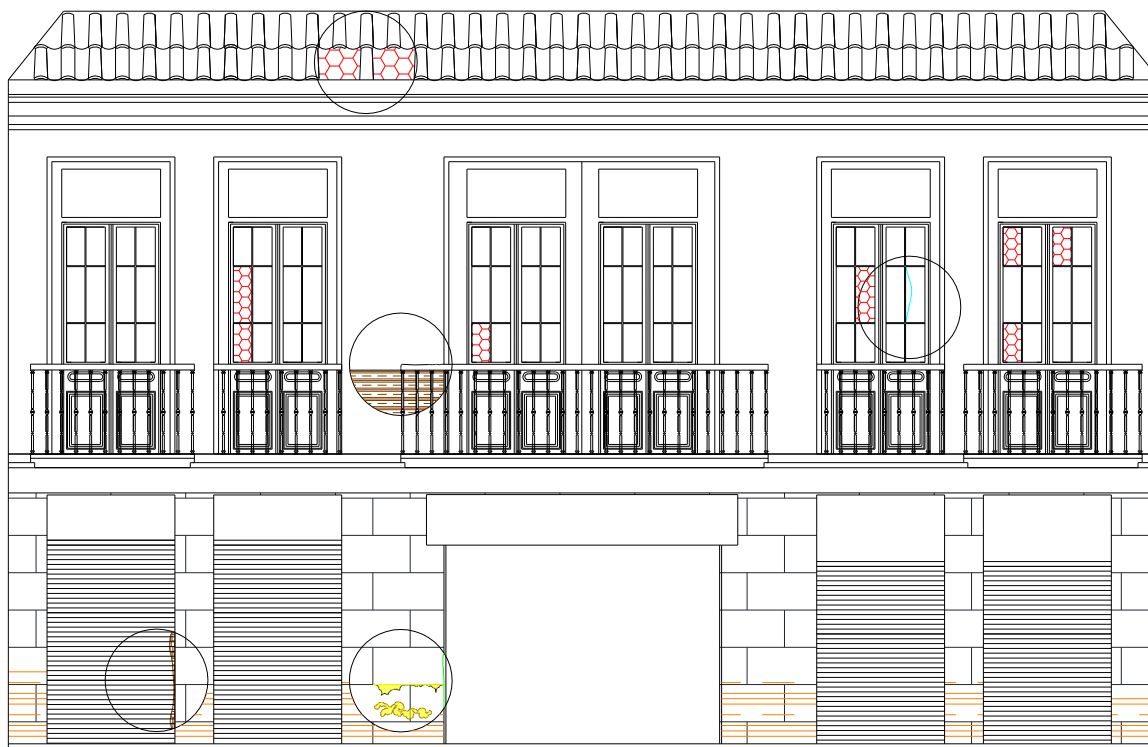
**Ilustración 30 Patología**  
fachada principal María  
Fernanda Páez Barrero.  
(2014)

La causa principal del deterioro del pasaje comercial Hernández ha sido la falta de mantenimiento y las malas intervenciones a las que ha sido sometido, perdiendo entonces características y elementos originales. Se realizó un análisis de la galería y las lesiones que el inmueble tiene.

| TIPOS DE LESION | | |
| FISICAS | | Adiciones |
| Suciedad | | Oxidación y corrosión |
| Grietas / Fisuras / Roturas | | Animales- Palomas |

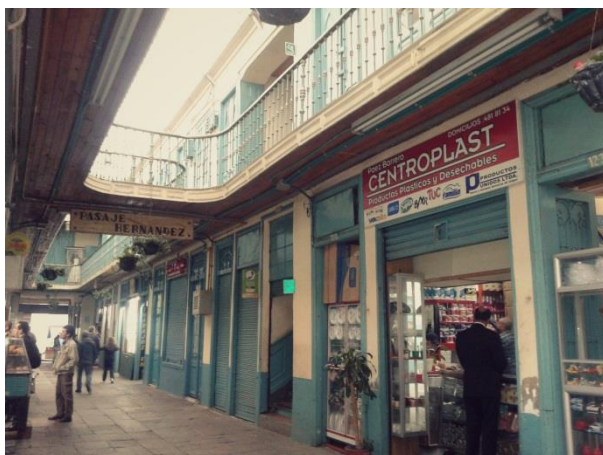
**Ilustración 31 Primer planta** María Fernanda Páez Barrero. (2014)

La causa principal de deterioro ha sido la falta de mantenimiento general, generando esto problemas de humedad por filtración, falta de control sobre la polución visual causada por los letreros comerciales, falta de mantenimiento de pañetes y pintura, en los corredores perimetrales se presentan problemas de humedad por filtración.

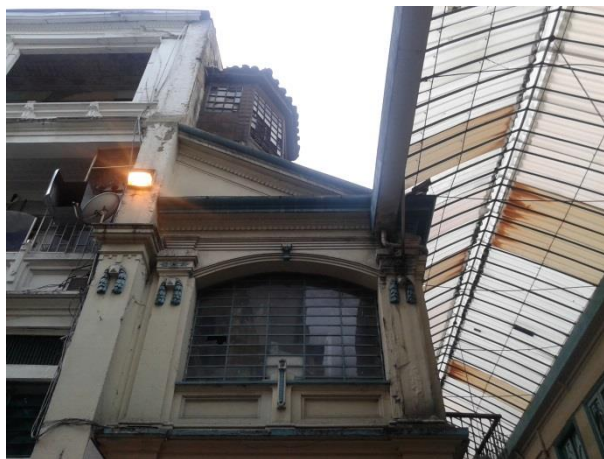
**Ilustración 36 Fachada interna sur** María Fernanda Páez Barrero. (2014)

Los ornamentos de madera han sido modificados para la colocación de candados y nuevas herraduras, lo que genera deterioro en los materiales originales

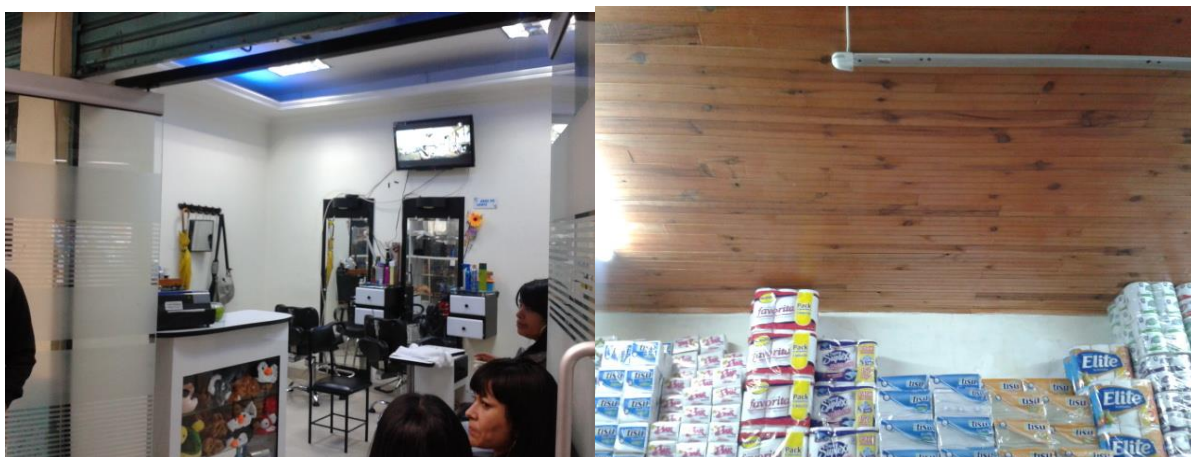
Ilustración 39 Locales comerciales María Fernanda Páez Barrero. (2014)

Filtración de aguas sobre todo el eje A, problemas de canalización de aguas lluvias.

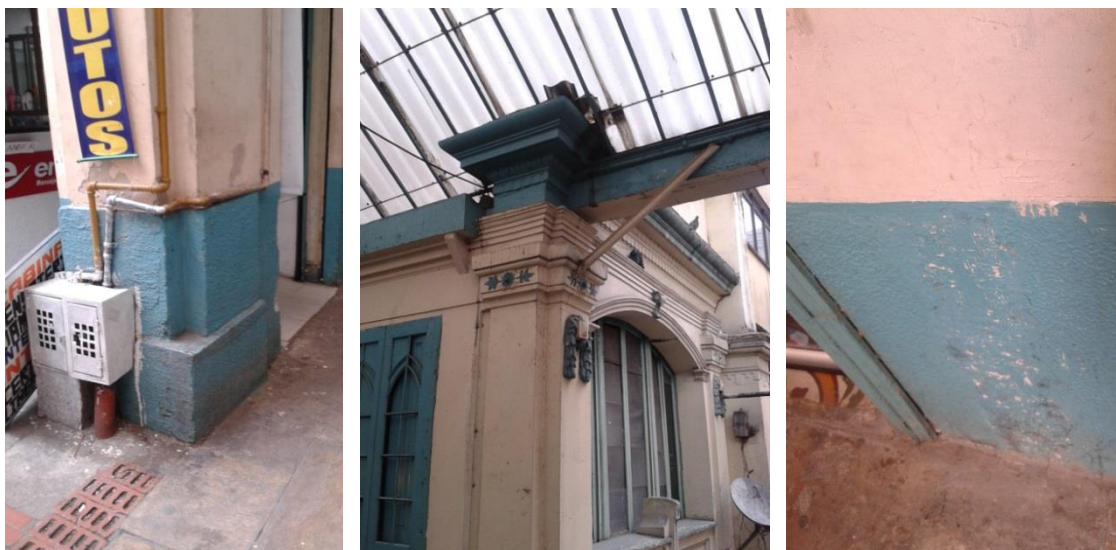
Ilustración 43 Lesiones sobre el bien María Fernanda Páez Barrero. (2014)

La ornamentación se encuentra bastante deteriorada en las superficies expuestas directamente a la humedad como las fachadas.

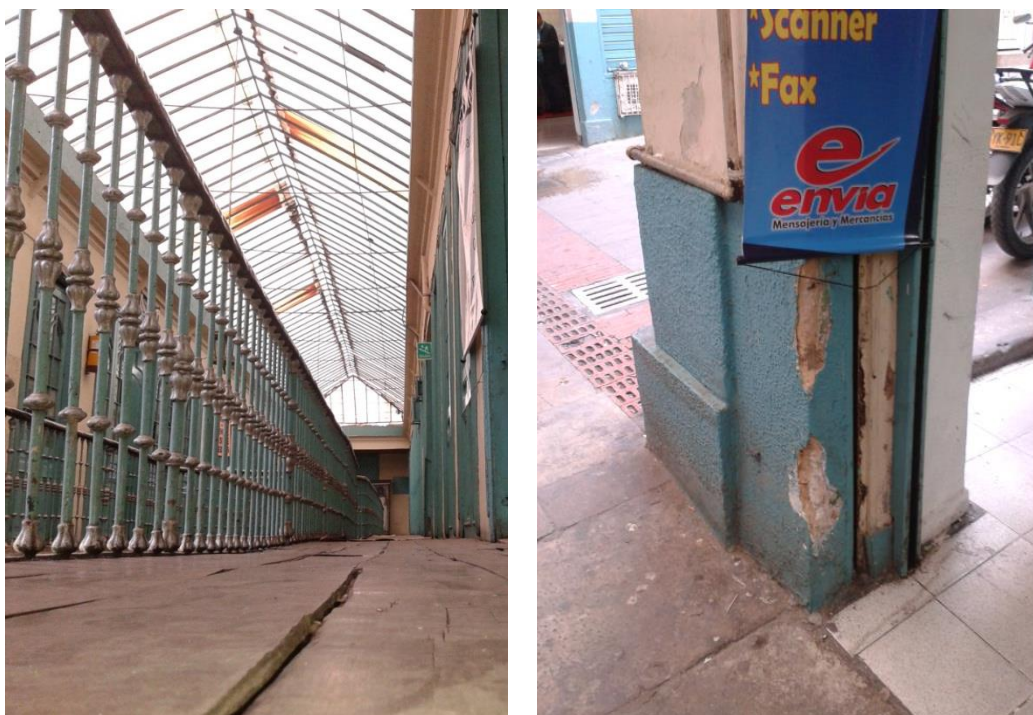
**Ilustración 44 Lesiones en el bien** María Fernanda Páez Barrero. (2014)

Deficiencia en el funcionamiento del sistema de captación de aguas lluvias ,  
ocasionando problemas de humedad generando fisuras y desprendimientos

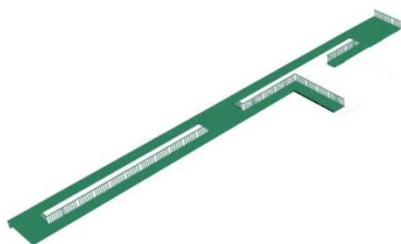
**Ilustración 54 Recorridos segundo piso**

- Integración de los pasajes en un recorrido comercial continuo.
- Aprovechamiento de zonas inactivas como el segundo piso de la galería pasaje comercial Hernández.
- Lograr una nueva relación entre lo público y lo privado.
