| FICHA DE CHEQUEO DE PROCESOS EN INSTALACIONES ELECTRICAS | | | | | |
| TIPO DE INSTALACION: INSTALACIONES ELECTRICAS | | No. FICHA | E5-1 | | |
| SISTEMA CONSTRUCTIVO: Mampostería Estructural. | | FECHA | 9-sep-17 | Estrato | 5 |

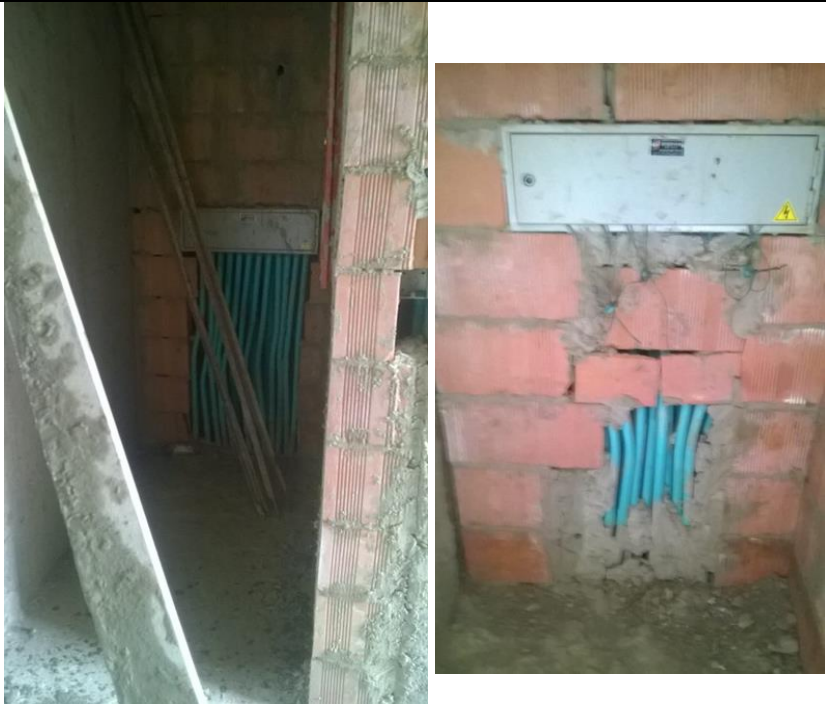
| FICHA DE CHEQUEO DE PROCESOS EN INSTALACIONES ELECTRICAS | | | | | |
|---|---|---|---|---|---|
| ITEMS A VERIFICAR | CUMPLE | NO CUMPLE | Caja de telecomunicaciones instalada en cada piso en muro de mampostería estructural por medio de regata excesiva . | | |
| NSR 10 E, 3,4- Aberturas en los muros; ,1. Las aberturas en los muros deben se pequeñas, bien espaciadas y no pueden estar instaladas en las esquinas. | | ✘ | | | |
| NSR 10 E, 3,4, 3 Refuerzo de las aberturas. | | ✘ | | | |
| AIS. Instalaciones Eléctricas, Pág. 1-48: No se deben realizarse regatas que crucen la totalidad del muro de lado a lado o de arriba abajo. | | ✘ | | | |
| NSR-10 D, 4, 5, 6, 3 Tuberías en Celdas Inyectadas: Se pueden colocar tuberías embebidas en los muros de mampostería inyectada en los siguientes casos: d) Cuando el diámetro individual del paquete de tuberías sea inferior a la tercera parte del espesor de muro | | ✘ | | | |

| FICHA DE CHEQUEO DE PROCESOS EN INSTALACIONES ELECTRICAS | | | | | |
|---|---|---|---|---|---|
| Muro Estructural | ✘ | N° 8 | | | |

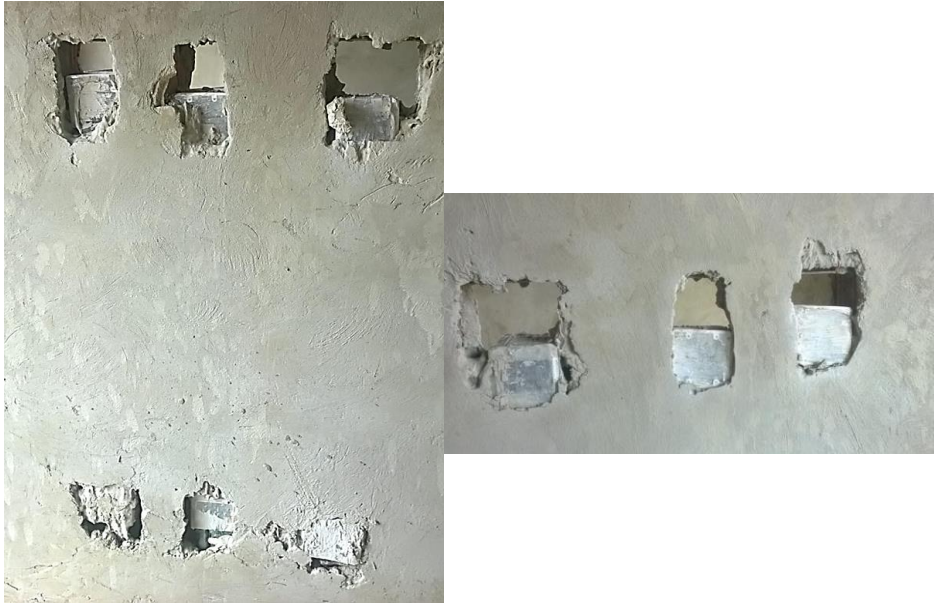
| ITEMS A VERIFICAR | CUMPLE | NO CUMPLE | Instalación de cajas para interruptores y tomacorrientes realizados por medio de regatas excesivas en muro estructural elaborado en mampostería. | | |
| NSR 10 D, 4, 5, 6, 1 REGATAS: Se prohíbe la colocación de tuberías en los muros de mampostería estructural de unidades de perforación verticales mediante regatas. | | ✘ | | | |
| AIS. Instalaciones Eléctricas, Pág. 1-48: No se deben realizarse regatas que crucen la totalidad del muro de lado a lado o de arriba abajo. | | ✘ | | | |
| NSR 10 E, 3,4- Aberturas en los muros; ,1. Las aberturas en los muros deben se pequeñas, bien espaciadas y no pueden estar instaladas en las esquinas. | | ✘ | | | |

| Muro Estructural | ✘ | N° 1 | | | |

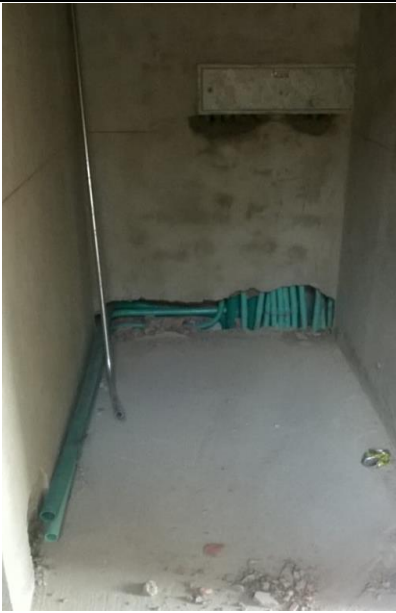
| ITEMS A VERIFICAR | CUMPLE | NO CUMPLE | Instalación de Tubería para caja de telecomunicaciones en la parte inferior del muro estructural, por medio de regata, la cual atraviesa el muro de lado a lado. | | |
| NSR 10 D, 4, 5, 6, 1 REGATAS: Se prohíbe la colocación de tuberías en los muros de mampostería estructural de unidades de perforación verticales mediante regatas. | | ✘ | | | |
| D, 4, 5, 6, 3 Tuberías en Celdas Inyectadas: Se pueden colocar tuberías embebidas en los muros de mampostería inyectada en los siguientes casos: d) Cuando el diámetro individual del paquete de tuberías sea inferior a la tercera parte del espesor de muro | | ✘ | | | |

| Muro Estructural | ✘ | N° 1 | | | |

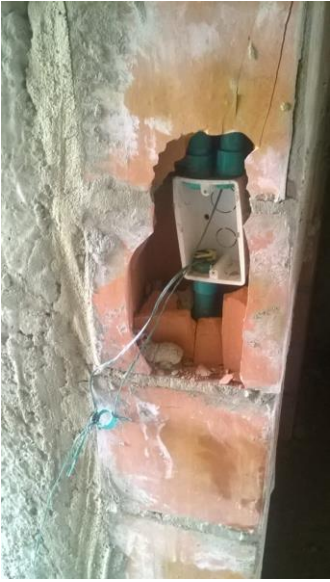
| NSR 10 D, 4, 5, 6, 1 REGATAS: Se prohíbe la colocación de tuberías en los muros de mampostería estructural de unidades de unidades de perforación verticales mediante regatas. | | ✖ | Instalaciones para cajas de instructor instalados mediante regatas en muros en mampostería estructural ubicado en la esquina del muro. | | | |
| NSR 10 E, 3,4- Aberturas en los muros; ,1. Las aberturas en los muros deben se pequeñas, bien espaciadas y no pueden estar instaladas en las esquinas. | | ✖ | | | | |

| Muro Estructural | ✖ | Ver ficha ## | | | | |

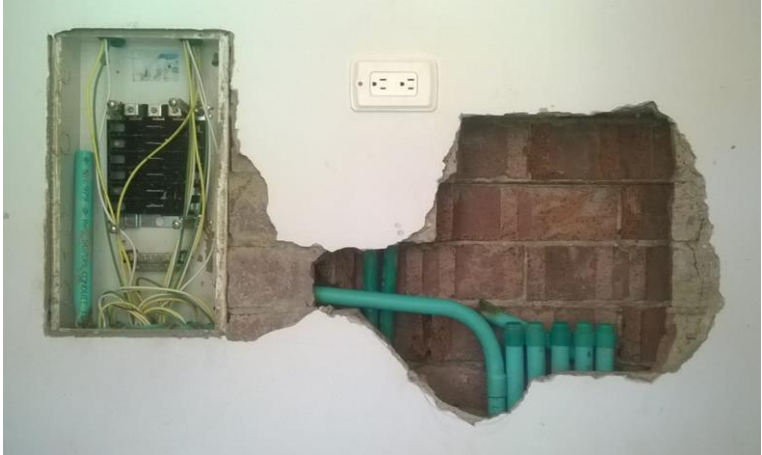
| ITEMS A VERIFICAR | CUMPLE | NO CUMPLE | Tablero de caja de circuitos instalada temporalmente y cambiada de ubicación para uso permanente. | | |
| NSR 10 D, 4, 5, 6, 1 REGATAS: Se prohíbe la colocación de tuberías en los muros de mampostería estructural de unidades de unidades de perforación verticales mediante regatas. | | ✘ | | | |
| NSR 10 E, 3,4, 3 Refuerzo de las aberturas. | | ✘ | | | |

| Muro Estructural | ✘ | Ver ficha N°8 | | | |

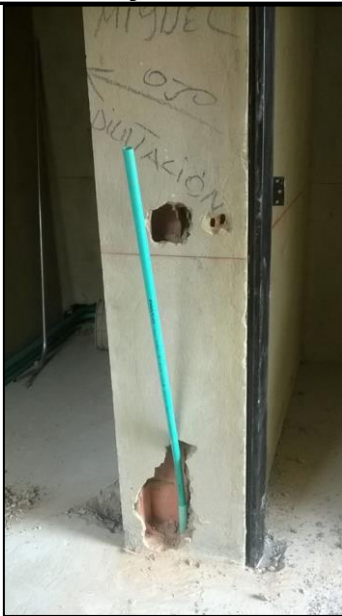
| ITEMS A VERIFICAR | CUMPLE | NO CUMPLE | Instalación de tubo conduit en muro en mampostería estructural para colocación de caja interruptor. | | |
| NSR 10 D, 4, 5, 6, 1 REGATAS: Se prohíbe la colocación de tuberías en los muros de mampostería estructural de unidades de perforación verticales mediante regatas. | | ✘ | | | |
| NSR 10 E, 3,4- Aberturas en los muros; ,1. Las aberturas en los muros deben se pequeñas, bien espaciadas y no pueden estar instaladas en las esquinas. | | ✘ | | | |

| Muro Estructural | ✘ | Ver Fivha N° 1 | | | |

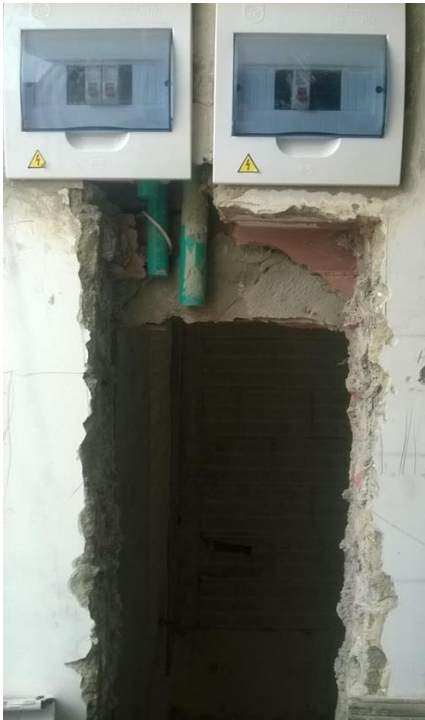
| ITEMS A VERIFICAR | CUMPLE | NO CUMPLE | Instalación de tubos conduit para tableros de distribución, en mampostería estructural realizado mediante regata excesiva. | | |
| NSR 10 D, 4, 5, 6, 1 REGATAS: Se prohíbe la colocación de tuberías en los muros de mampostería estructural de unidades de unidades de perforación verticales mediante regatas. | | ✘ | | | |
| NSR 10 E, 3,4- Aberturas en los muros; ,1. Las aberturas en los muros deben se pequeñas, bien espaciadas y no pueden estar instaladas en las esquinas. | | ✘ | | | |
| AIS. Instalaciones Eléctricas, Pág. 1-48: No se deben realizarse regatas que crucen la totalidad del muro de lado a lado o de arriba abajo. | | ✘ | | | |

| Muro Estructural | ✘ | Ver ficha 1 y 2. | | | |

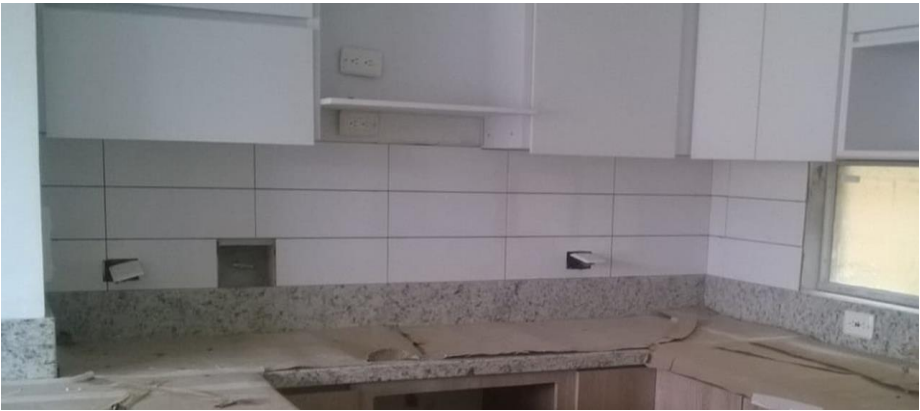
| TIPO DE INSTALACION: INSTALACIONES ELECTRICAS | | No. FICHA | E5-10 | | |

| ITEMS A VERIFICAR | CUMPLE | NO CUMPLE | Tomacorriente instalado en cocina no es el indicado para zonas húmedas. (toma corriente GFCI) | | |
| NTC-210.8.Los tomacorrientes instalados en cocinas, baños y exteriores deben ser GFCI | | ✖ | | | |

| Muro Estructural | ✖ | Ver ficha | | | |

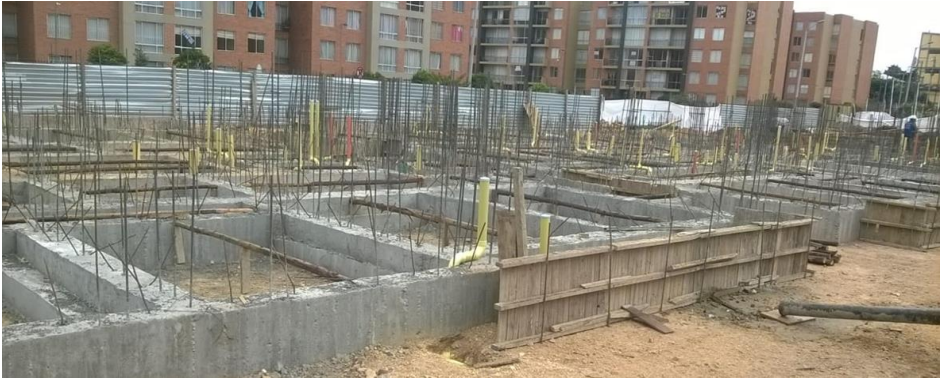
| TIPO DE INSTALACION: INSTALACIONES HIDROSANITARIAS | | No. FICHA | S5-1 | | |

| ITEMS A VERIFICAR | CUMPLE | NO CUMPLE | Tuberías sanitarias sin encamisados ubicadas en la cimentación. | | |
| NTC 1500 4.10.8.1 Las tuberías que atraviesen concreto o mampostería, deben utilizar encamisados. | | ✘ | | | |

| Muro Estructural | | ver ficha N° 9 | | | |

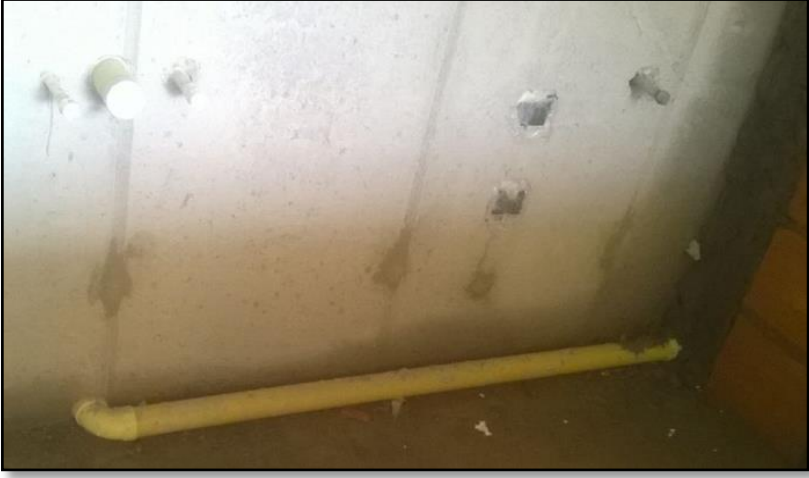
| FICHA DE CHEQUEO DE PROCESOS EN INSTALACIONES HIDROSANITARIAS | | | | | |
|---|---|---|---|---|---|
| ITEMS A VERIFICAR | CUMPLE | NO CUMPLE | Tuberia de 2" para desagüe en cocina, recubierto por poyo en cemento | | |
| NTC 1500 4.10.8.1 Las tuberías que atraviesen concreto o mampostería, deben utilizar encamisados. | | ✖ | | | |
| NTC 1500 4.10.2 Las tuberías de un sistema de fontanería deben ser instaladas de tal manera que estas y sus conexiones no estén sometidas a excesos de presión. | | ✖ | | | |
| NTC 1500 4.10.2 Las tuberías no deben estar empotradas directamente en cemento o mampostería. | | ✖ | | | |

| FICHA DE CHEQUEO DE PROCESOS EN INSTALACIONES HIDROSANITARIAS | | | | | |
|---|---|---|---|---|---|
| Muro Estructural | | N° 2 | | | |

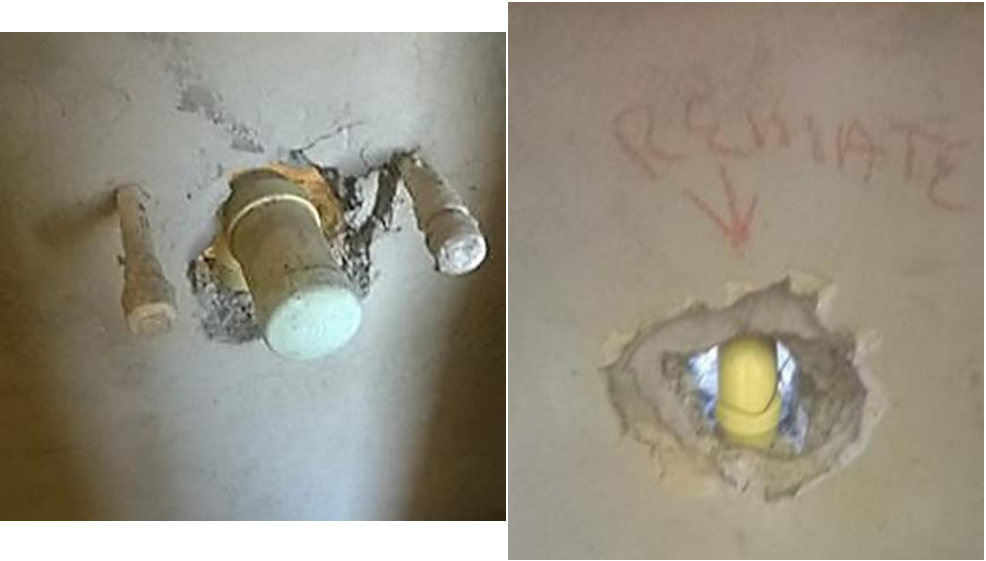
| ITEMS A VERIFICAR | CUMPLE | NO CUMPLE | Ruptura del muro estructural en concreto por cambio de codo de 2", para desagüe de lavamanos. | | |
| NTC 1500 4.10.2 Las tuberías no deben estar empotradas directamente en cemento o mampostería. | | ✖ | | | |
| NTC 1500 4.10.8.1 Las tuberías que atraviesen concreto o mampostería, deben utilizar encamisados. | | ✖ | | | |
| NSR 10, C.5.10.8 Todo concreto debe compactarse cuidadosamente por medios adecuados durante la colocación, y debe acomodarse por completo alrededor del refuerzo y de la instalación embebidas, y en las esquinas del encofrado. | | ✖ | | | |

| Muro Estructural | ✖ | Nº 2 | | | |

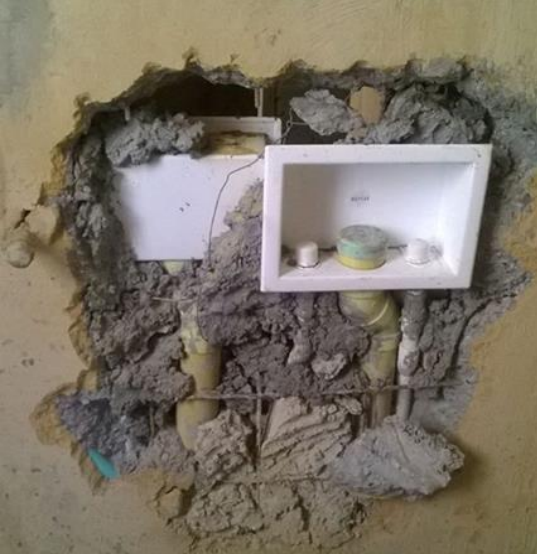
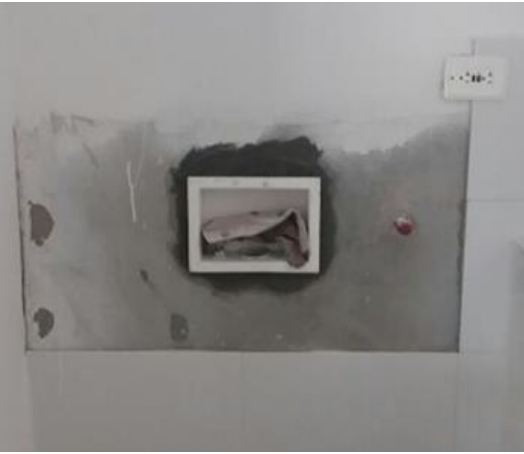
| FICHA DE CHEQUEO DE PROCESOS EN INSTALACIONES HIDROSANITARIAS | | | | | |
|---|---|---|---|---|---|
| ITEMS A VERIFICAR | CUMPLE | NO CUMPLE | Cajas de lavadores Enfrentadas en muro estructural en Concreto Reforzado con espesor de 0,10m. Ya que no se tuvieron en cuenta en el diseño las dimensiones respectivas para cada caja de lavadora (23x15x8). | | |
| NSR-10 I, 4, 3, 1. Control de Planos: El control de los planos recomendado, para los dos grados de supervisión técnica, deben consistir, como mínimo, en los siguientes aspectos: h) Coordinación de los planos arquitectónicos con los demás planos técnicos, | | ✖ | | | |
| NTC 1500 4.10.2 Las tuberías no deben estar empotradas directamente en cemento o mampostería. | | ✖ | | | |

| FICHA DE CHEQUEO DE PROCESOS EN INSTALACIONES HIDROSANITARIAS | | | | | |
|---|---|---|---|---|---|
| Muro Estructural | ✖ | N° 5 Y 6 | | | |
