**ANALISIS DE LAS TRANSFORMACIONES EN INMUEBLES DE  
CONSERVACION DEL CENTRO HISTORICO DE GUADUAS,  
CUNDINAMARCA**

MARIA FERNANDA AMADOR AREVALO

UNIVERSIDAD LA GRAN COLOMBIA

FACULTAD DE ARQUITECTURA

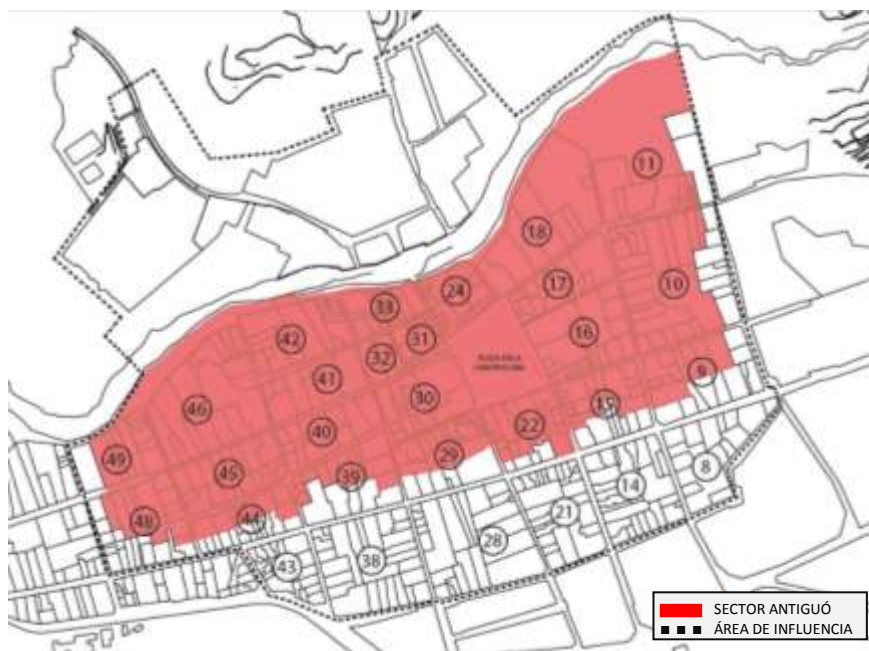
*Ilustración 1. Delimitación sector antiguo y área de influencia. (Fuente: Reglamentación 1996) Construcción propia.*

*“El sector antiguo se define entre las calle 1 y al norte con la ribera del Rio San Francisco y la carrera 8 a 1.”* (Colcultura, CEAM, 1996, p.02)

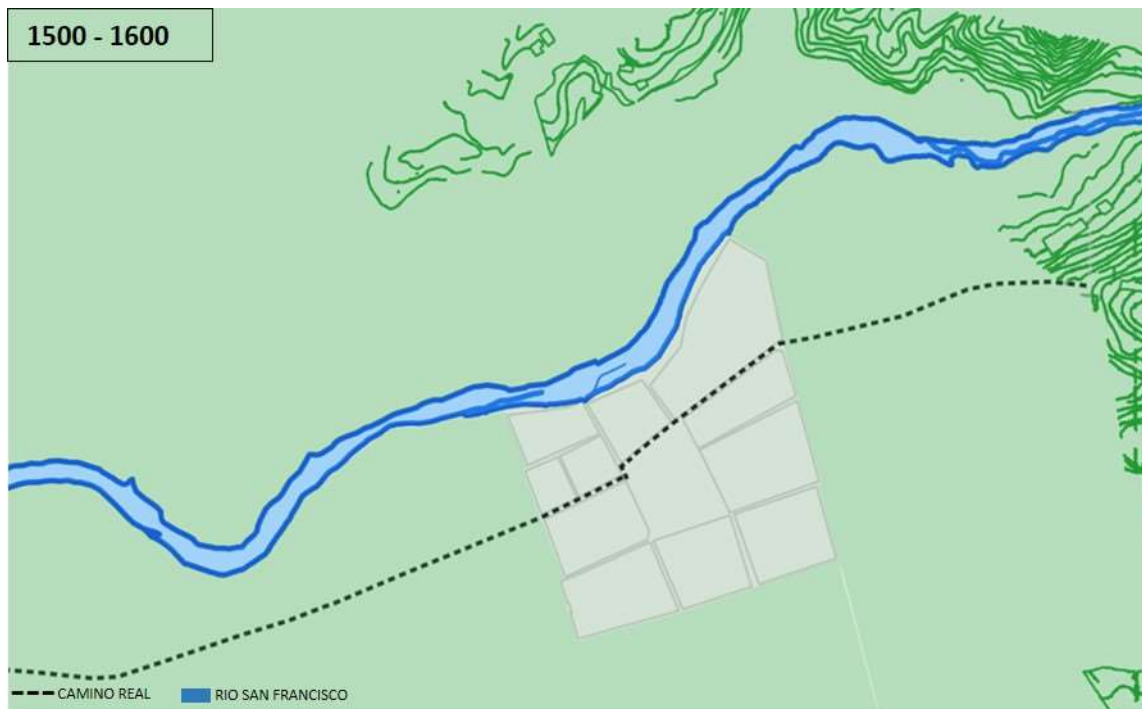
*Ilustración 3 Plano histórico y arquitectónico 1500. Construcción Propia*

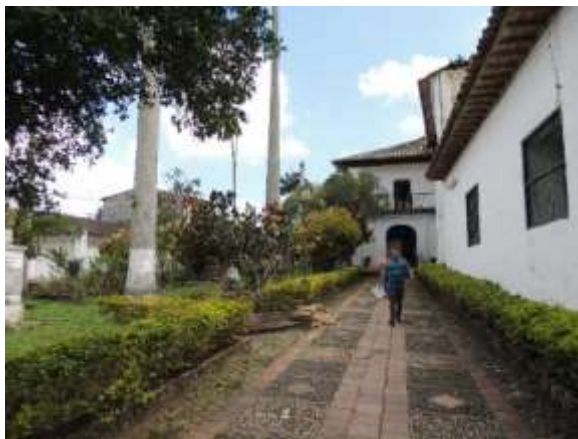
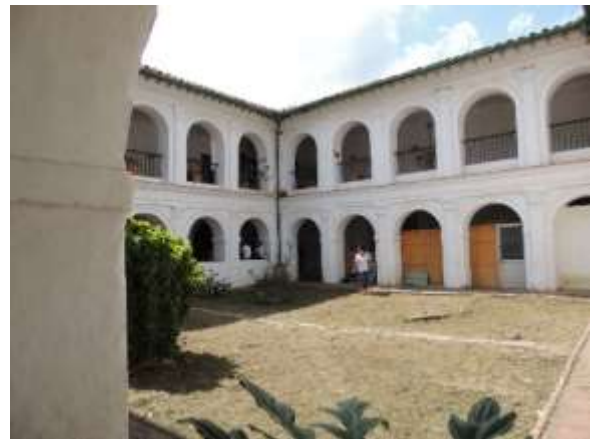
Es una construcción colonial, que inicio el 13 de diciembre de 1610, a cargo de Fray Thomas de Morales. Se da gracias a una donación de tierras que se extienden cerca a la orilla del rio San Francisco, por Don Benito Sánchez. En el que se alojaron varios personajes de la época y se dieron varias celebraciones.

Junto a este se ubica una iglesia blanca, la cual tardo más de dos siglos en su construcción.

*Ilustración 7 Convento San Francisco (Fuente propia.)*

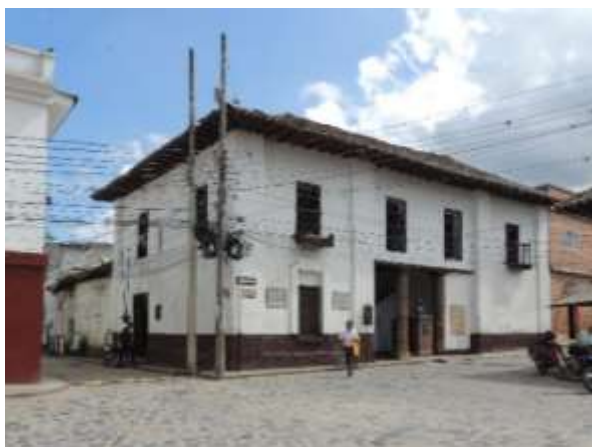
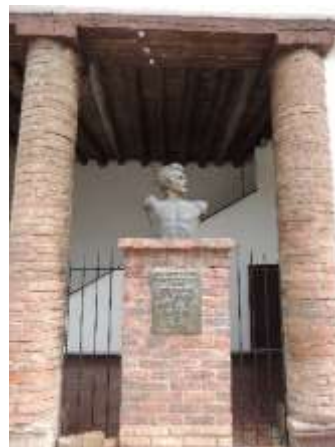
*Ilustración 8 Casa Consistorial (Fuente propia)*

En su inicio fue sede de la autoridad española. Años más tarde es sustituida por una edificación en adobe de dos pisos. Funciono el primer piso como dependencia carcelaria.

Desde el balcón se leían los derechos y avisos municipales.

En la época de la Republica funciono como sede de la Alcaldía y el Concejo Municipal.

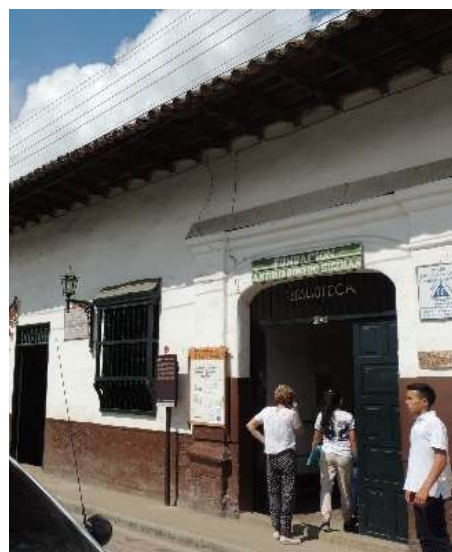
Cuenta con un zaguán que conduce al patio central, en torno al cual se desarrollaba la vida social de la familia.

*Ilustración 9 Casa de los Virreyes (Fuente propia)*

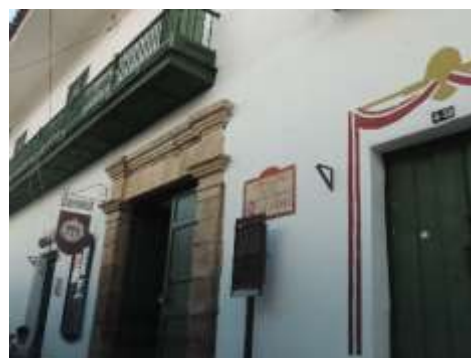
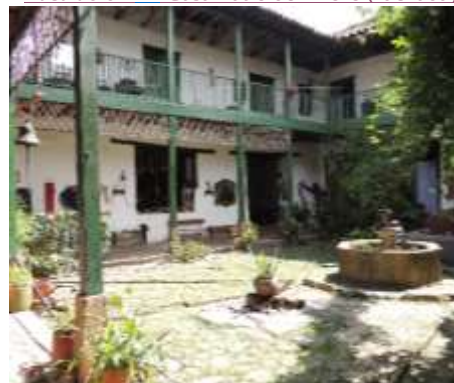
En la primera planta hay las dependencias de servicio como el baño de damas, en la segunda planta un balcón corrido, donde está el salón principal, las habitaciones, el comedor y la cocina.

*Ilustración 11 Casa Patio del Moro (fachada)*

*Ilustración 12 Casa Pario del Moro (interior)*

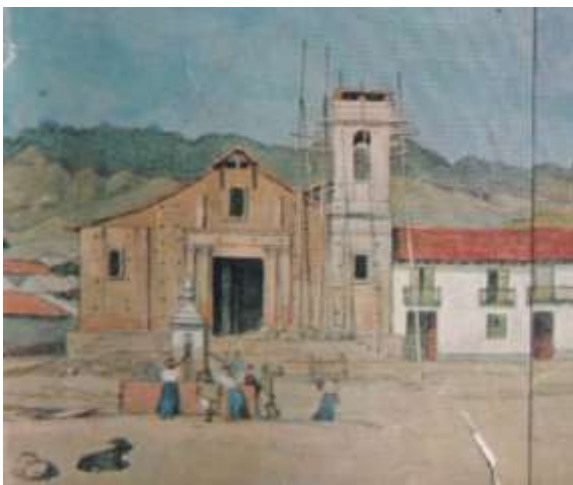
*Ilustración 14 Catedral San Miguel Arcángel*

Ubicada en el centro del parque principal de Guaduas, colocándose la primera piedra el 1 de agosto de 1809, diseñada por el arquitecto español Fray Domingo de Petres, quien *“contribuyo de manera contundente al cambio conceptual de la arquitectura de la Nueva Granada, heredando al naciente Estado Nacional los principios que dieron forma a la imagen de la nueva República.”*. Así mismo *“quien con sus conocimientos impulsó los nuevos lenguajes arquitectónicos que cambiaron el rumbo de la imagen de las ciudades, especialmente la de santa fe, antes de la independencia de los territorios españoles en América”*. (Alcaldía mayor de Bogotá, Instituto Distrital de Patrimonio Cultural, 2012, p. 114, 115, 116)

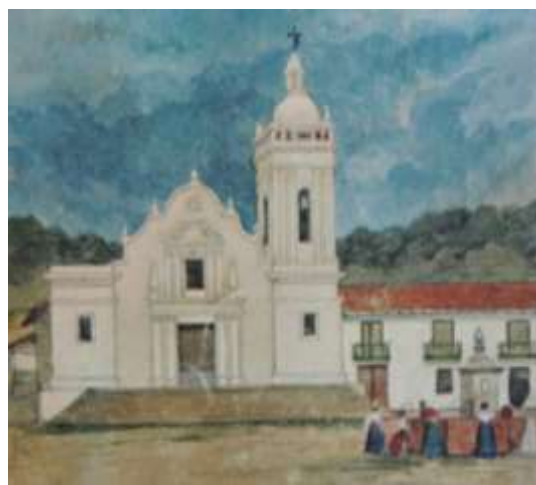
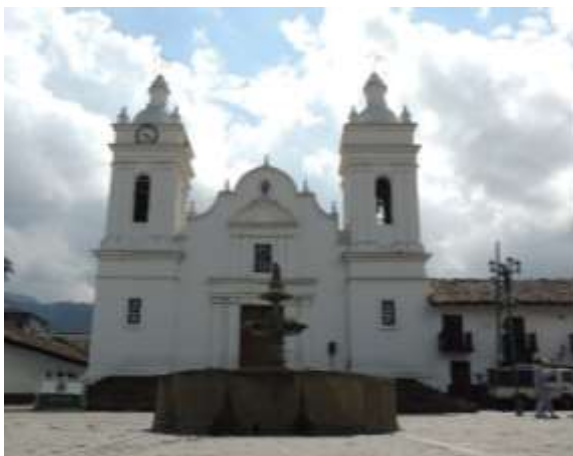
*Ilustración 15 Catedral San Miguel Arcángel 2017 (Fuente propia)*

En 1960 se inaugura la segunda torre, como está actualmente.

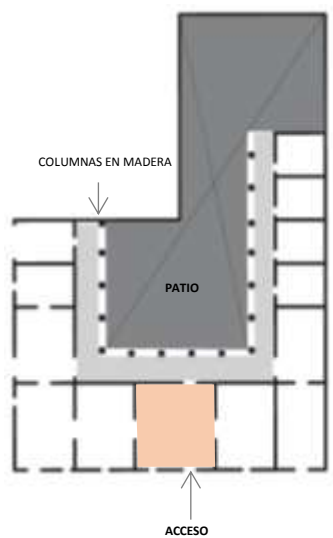
## Vivienda de dos tramos con patio central. (Ejemplo predio 04 - manzana 39)

- Vivienda de tres tramos, con tres crujiás y de un solo nivel.
- Acceso central con zaguán.
- Cubierta a dos aguas, en teja de barro con alero.
- Carpintería en madera para puertas, ventanas, cornisas de las ventanas

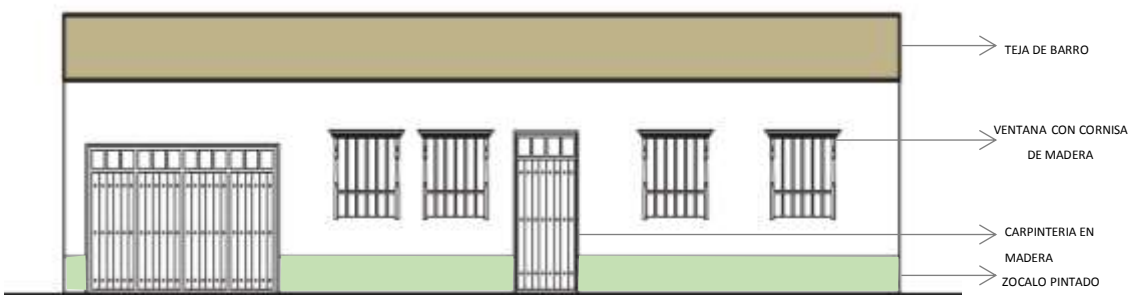
## Vivienda de tres tramos con patio central. (Ejemplo predio 16 – manzana 10)

- Vivienda de tres tramos, con tres crujías y de un solo nivel.
- Acceso central con zaguán.
- Cubierta a dos y a cuatro aguas, en teja de barro con alero.
- Patio lateral.
- Carpintería en madera, para puertas y ventanas.

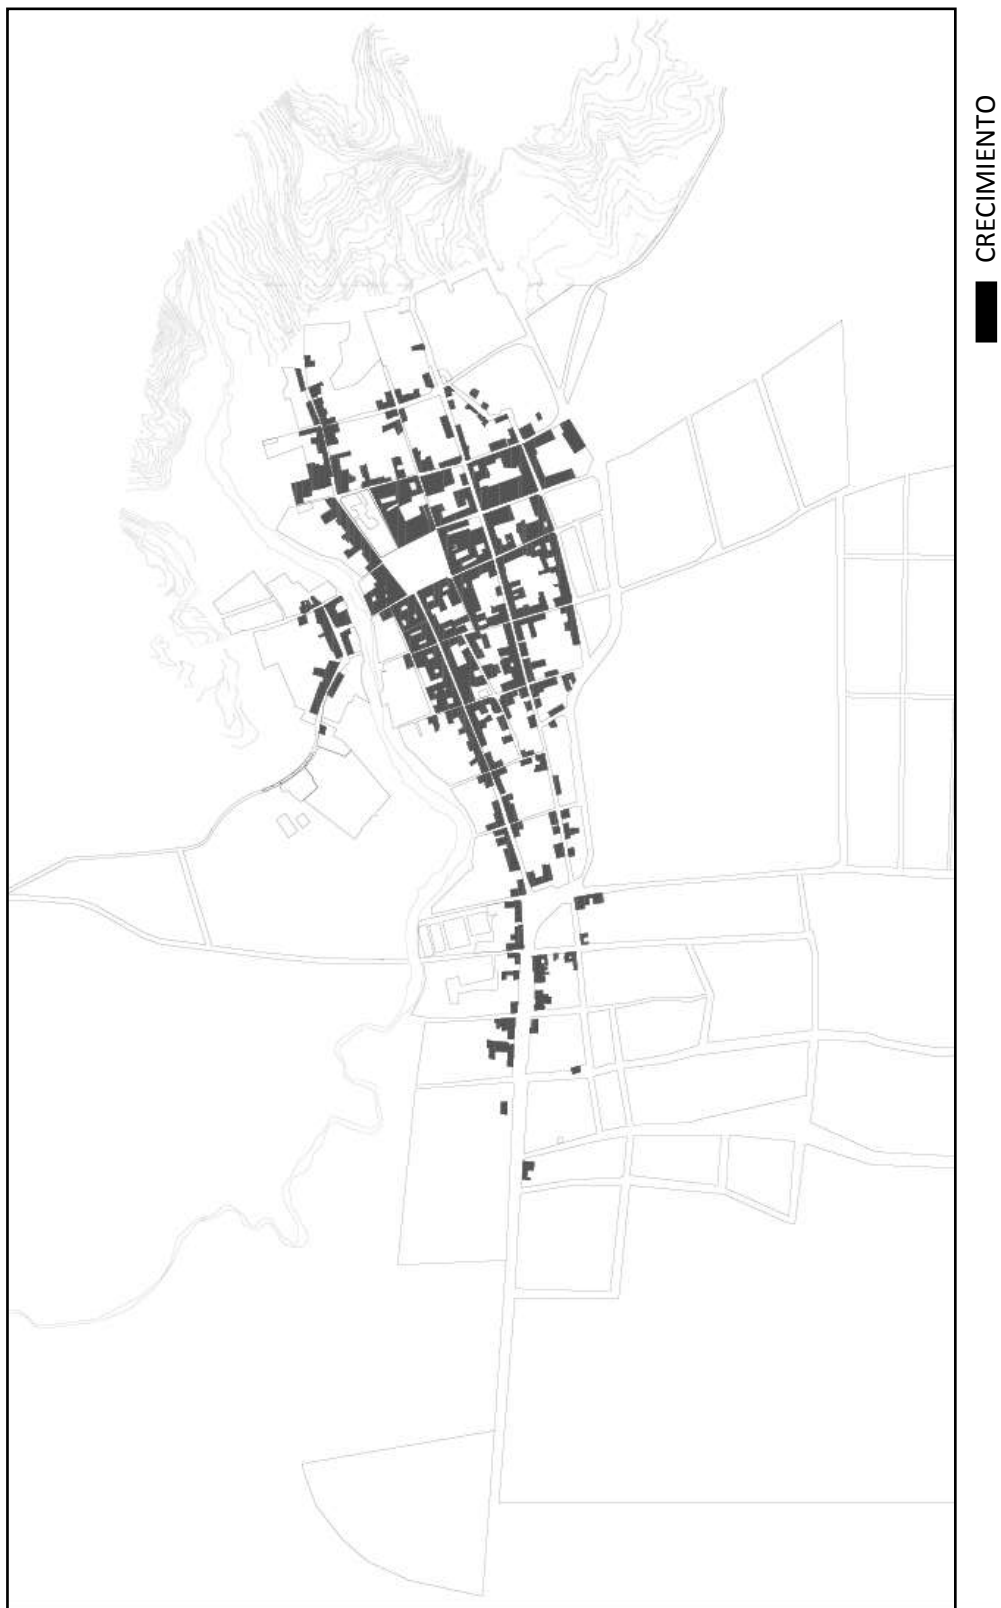
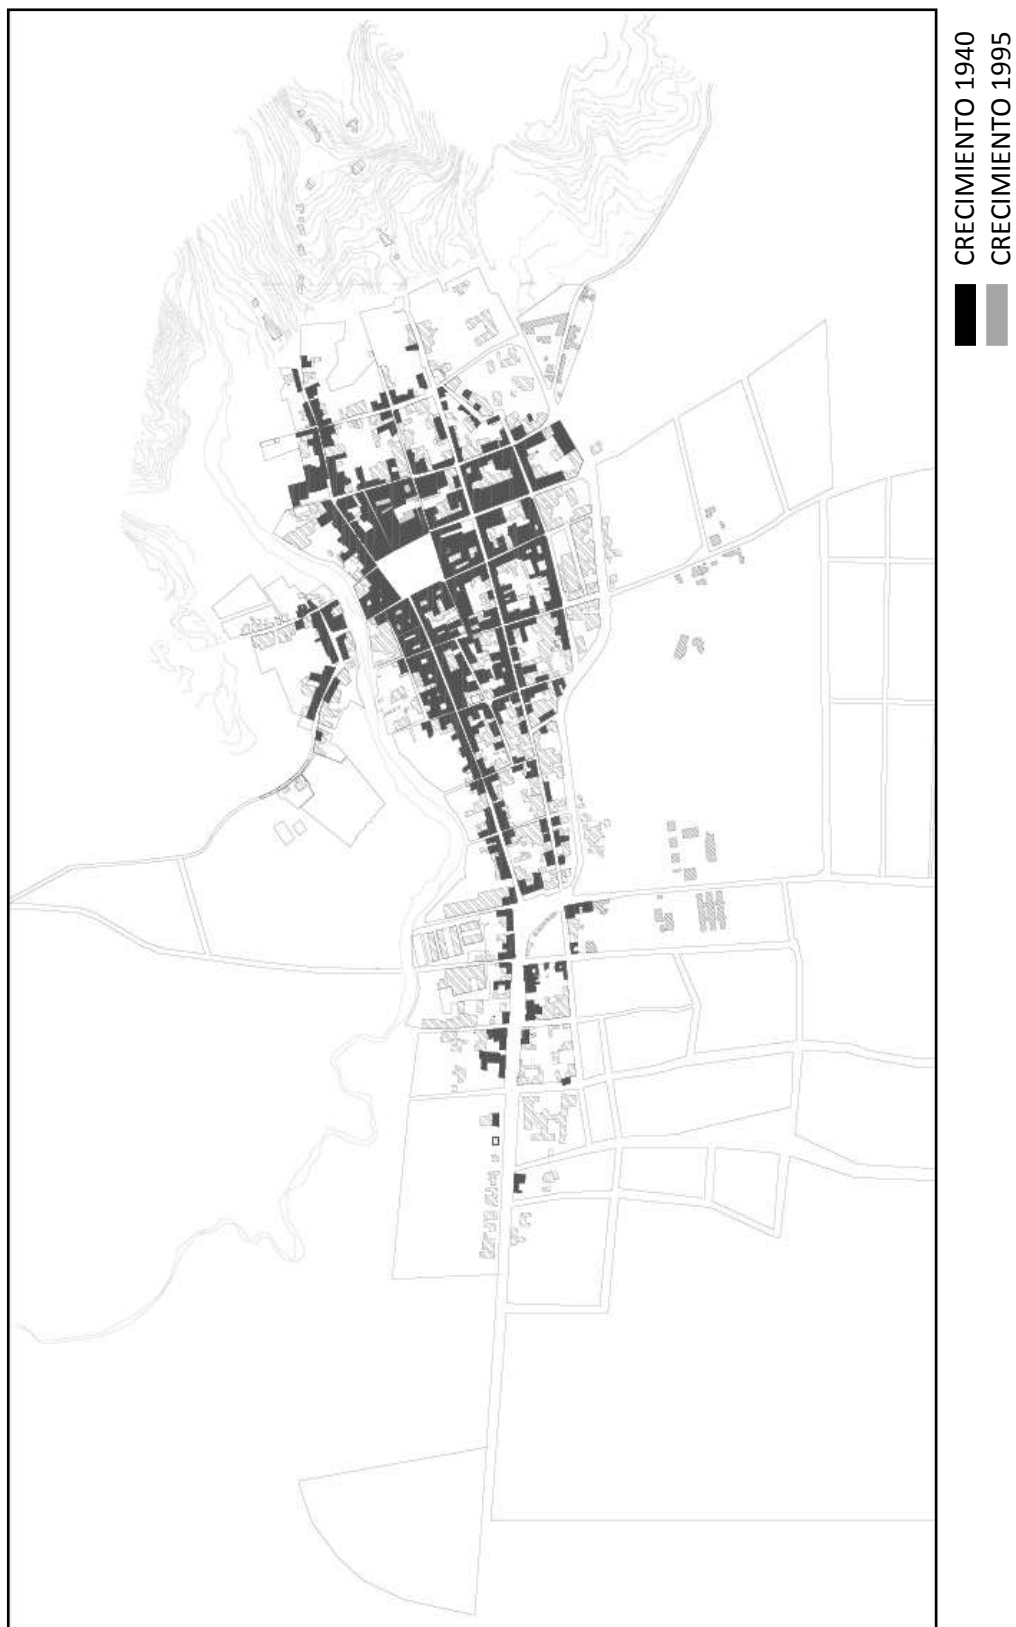
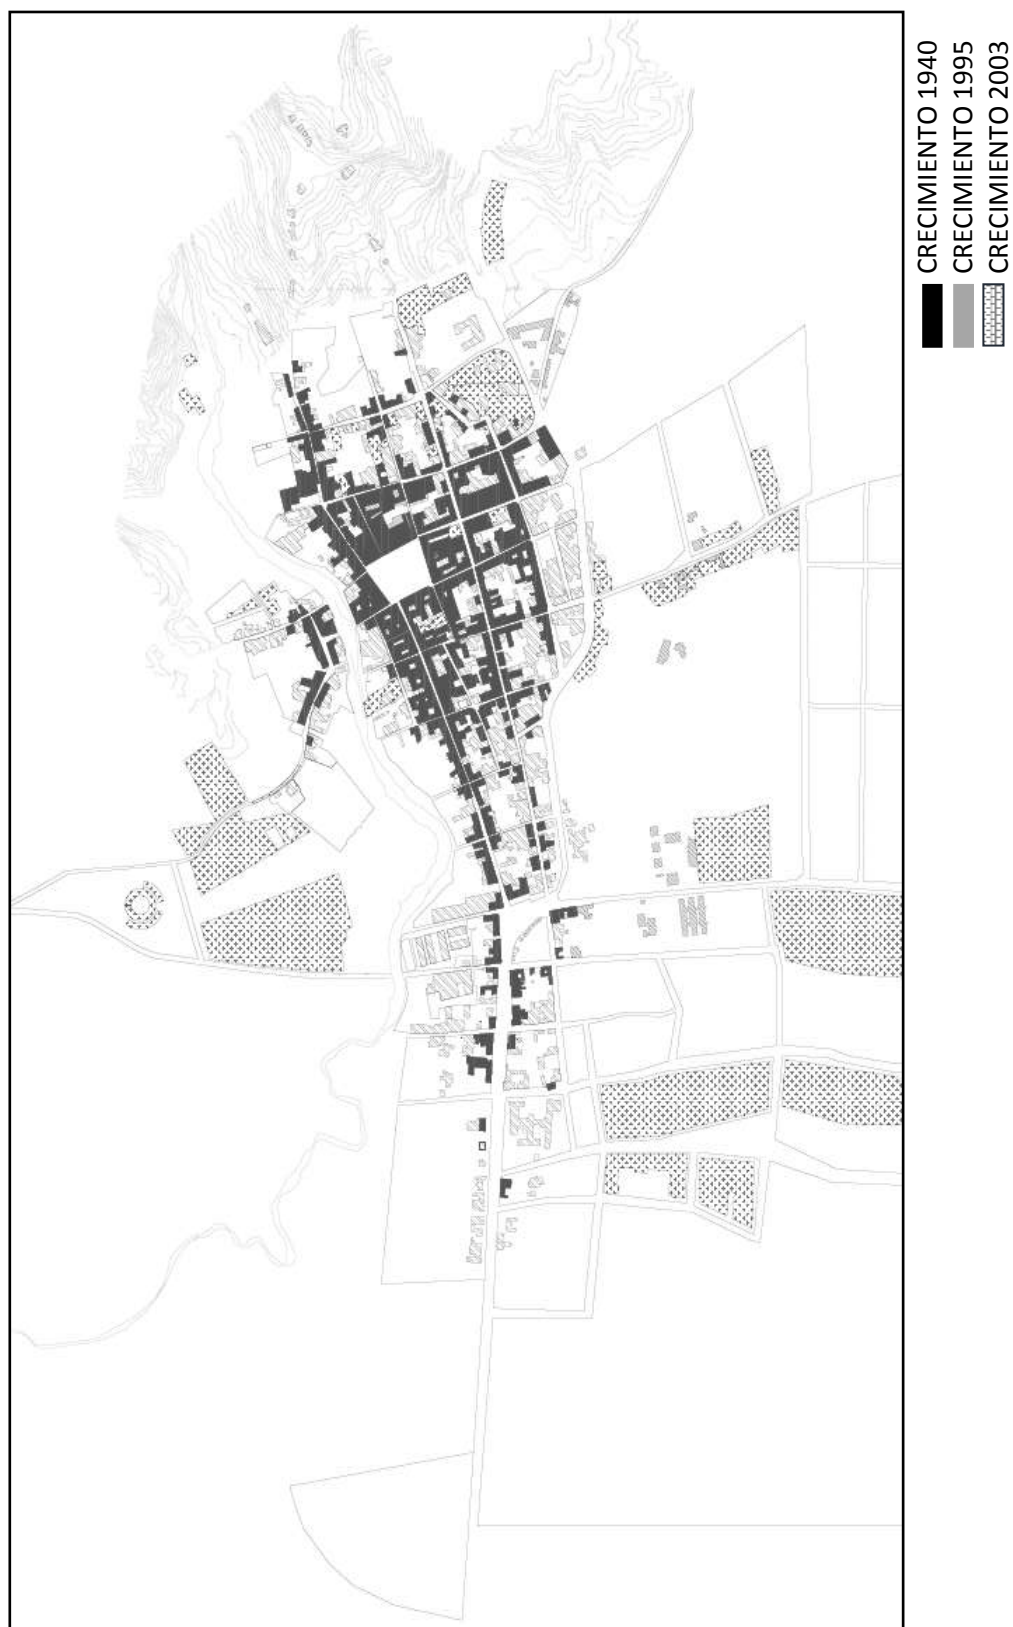
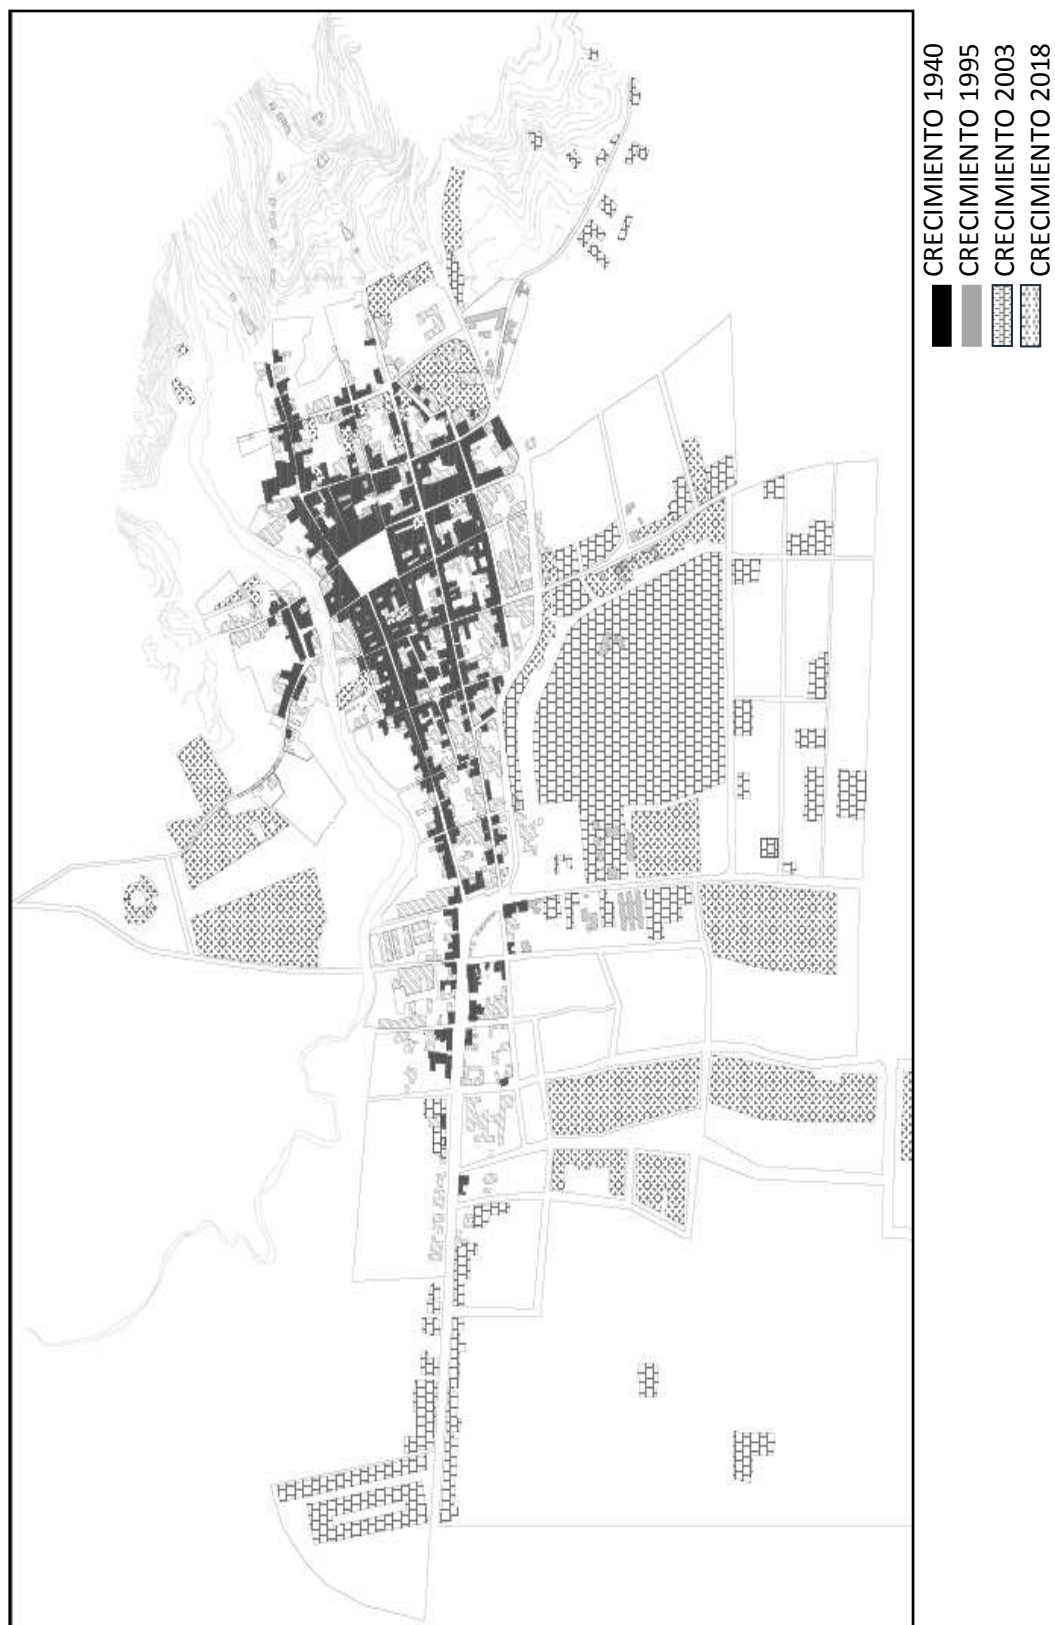
*Ilustración 23 Plano crecimiento 1940 (Fuente: Reglamentación 1996). Construcción propia.*

*Ilustración 24 Plano crecimiento 1995. (Fuente: Reglamentación 1996) Construcción propia.*

*Ilustración 25 Plano crecimiento 2003. (Fuente: Aerofotografía) Construcción propia*

*Ilustración 26 Plano crecimiento 2017. (Fuente: Aerofotografía) Construcción propia.*

Por medio de las aerofotografías de los vuelos C-2759/105 y C-2636/249 del IGAC y los planos tomados de la Reglamentación, se pudo identificar el crecimiento y expansión que ha tenido el municipio durante varios años. Se puede identificar que se construyeron manzanas cuadradas y alargadas, alrededor de la plaza principal, donde se evidencia que el municipio se desarrolló a lo largo del camino Real y al Rio San Francisco, generando una expansión en sentido longitudinal, debido también a su geografía y sus barreras naturales. Alrededor de la plaza principal se ubicaron inmuebles importantes como la Catedral de San Miguel Arcángel, la Casa Consistorial, la casa de los virreyes, entre otras en las que vivieron personajes importantes para la época.

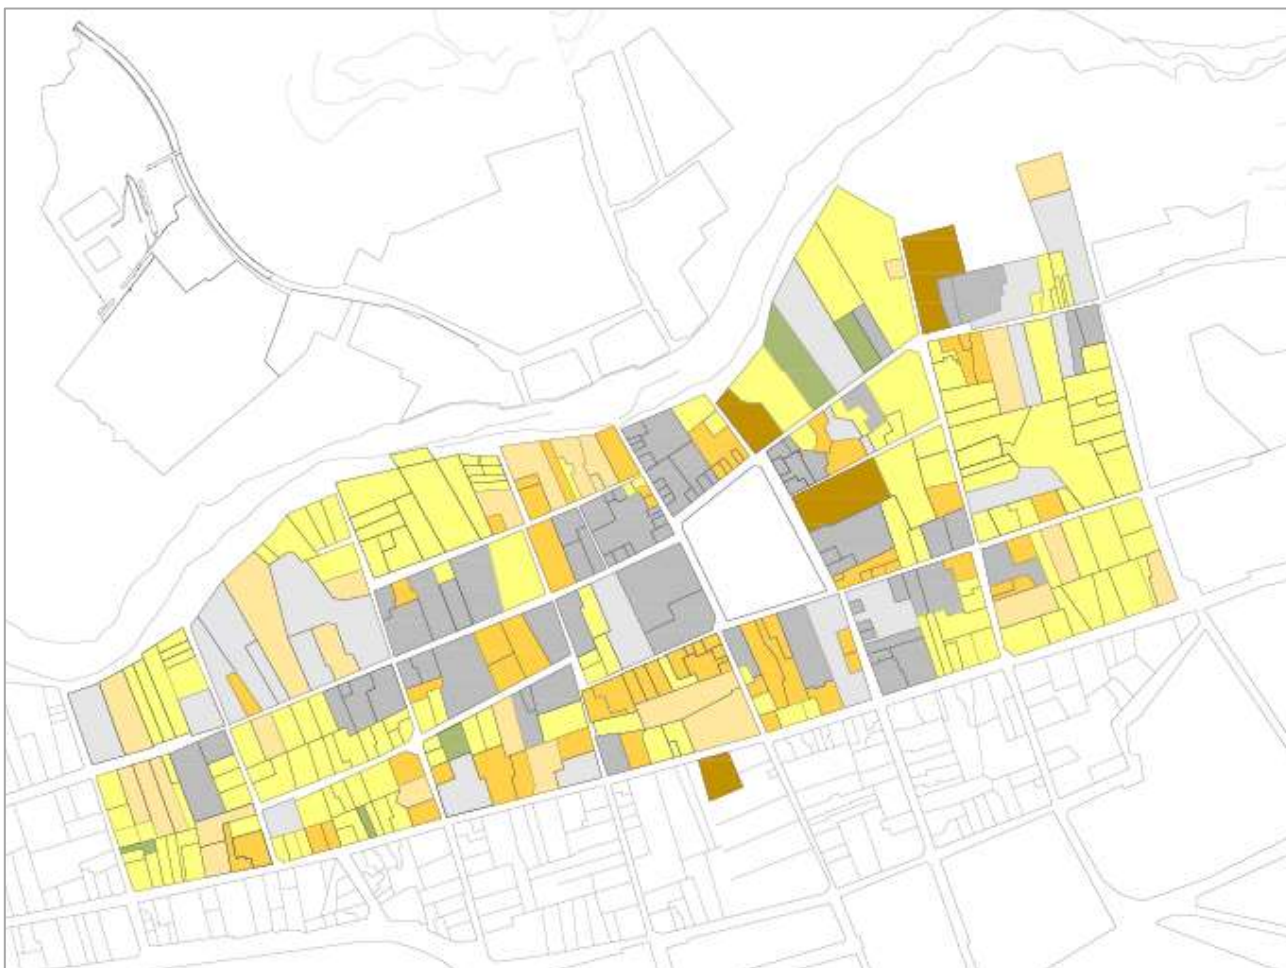
*Ilustración 28 Plano Categorías de Conservación de los inmuebles (Fuente: Reglamentación 1996) Construcción propia*

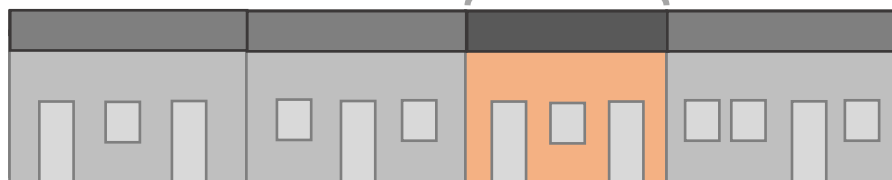
## Artículo 64. Materiales

Reconstrucción o restauración debe emplearse los mismos materiales. Excepcionalmente cuando se muestre la imposibilidad de empleo de esos materiales, se puede recurrir a nuevas tecnologías.

Puertas y  
ventanas en  
madera.

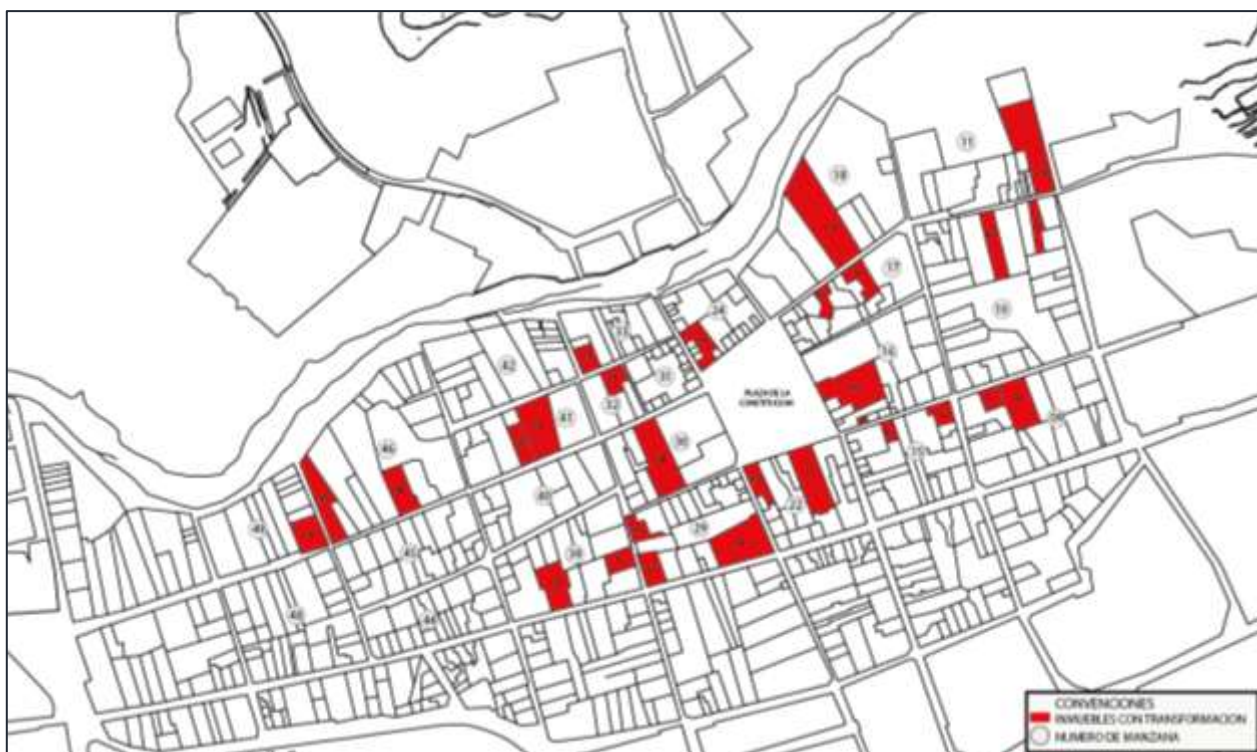
*Ilustración 31. Plano de inmuebles modificados. Construcción propia.*

Manzanas sector antiguo: 23

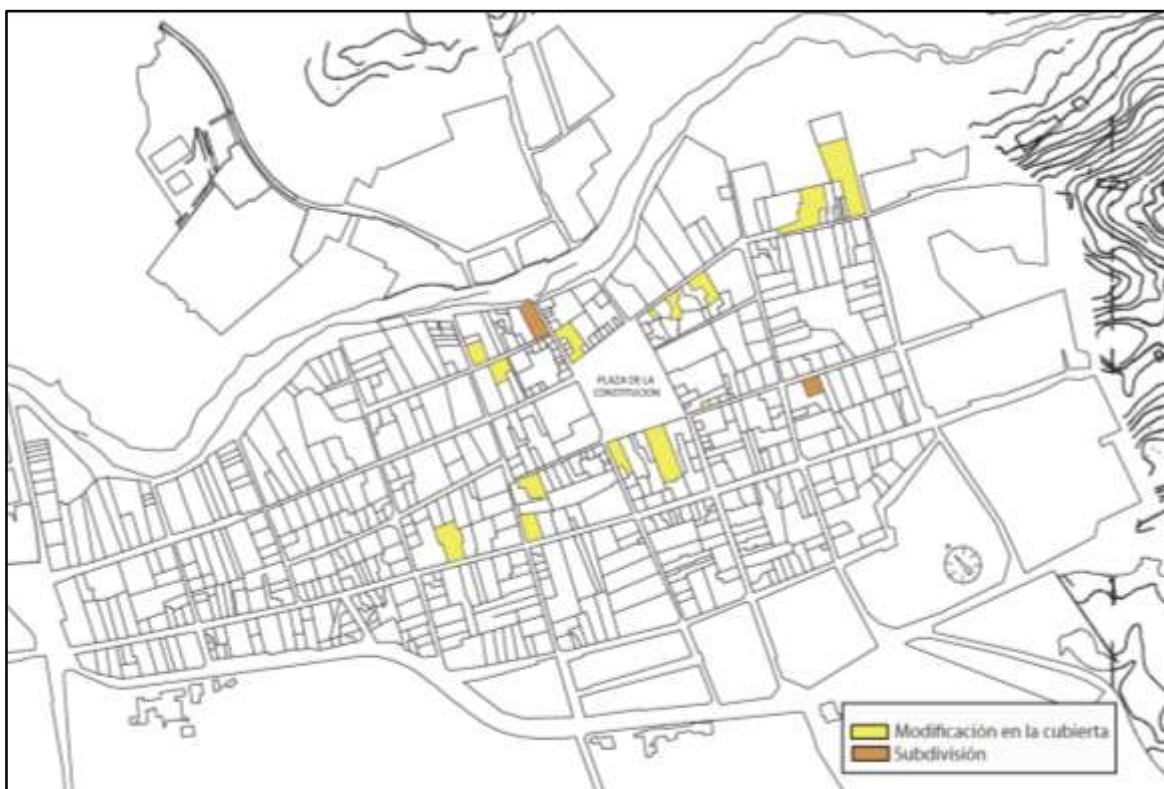
### PLANO INMUEBLES MODIFICADOS EN LA CUBIERTA Y SUBDIVIDIDOS

*Ilustración 32 Plano inmuebles modificados en cubierta y subdivididos. Construcción propia*

Luego de los análisis realizados, logre identificar que a pesar de haber una reglamentación y una normativa para el sector antiguo del municipio de Guaduas, algunos inmuebles han sido intervenidos sin tener en cuenta lo que dice la normativa para estos, donde se identificaron modificaciones interiores, cambios y generación de nuevos usos, modificaciones en la fachada, cambios de la tipología y el uso de otros materiales no permitidos, lo que genera la pérdida de la arquitectura tradicional, el perfil y los elementos particulares de estos inmuebles.

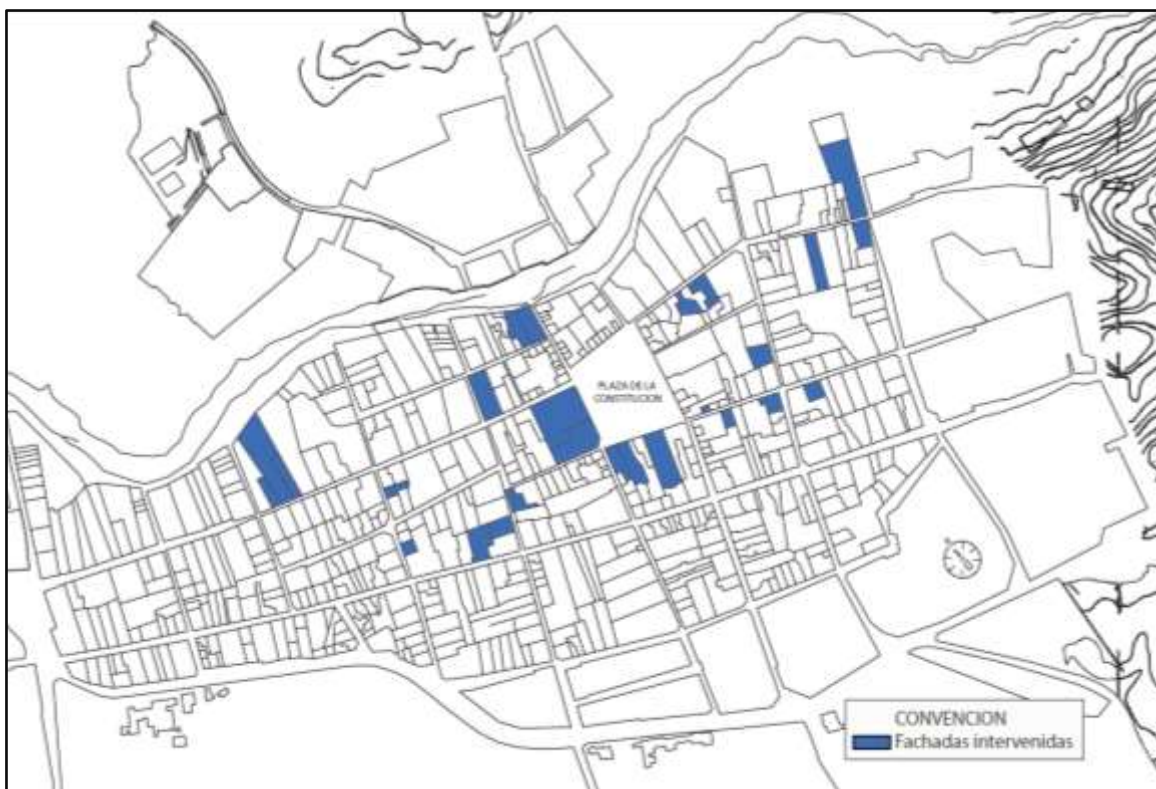
## PLANO INMUEBLES CON CAMBIOS EN LA FACHADA

*Ilustración 33 Plano inmuebles con cambios en la fachada. Construcción propia.*

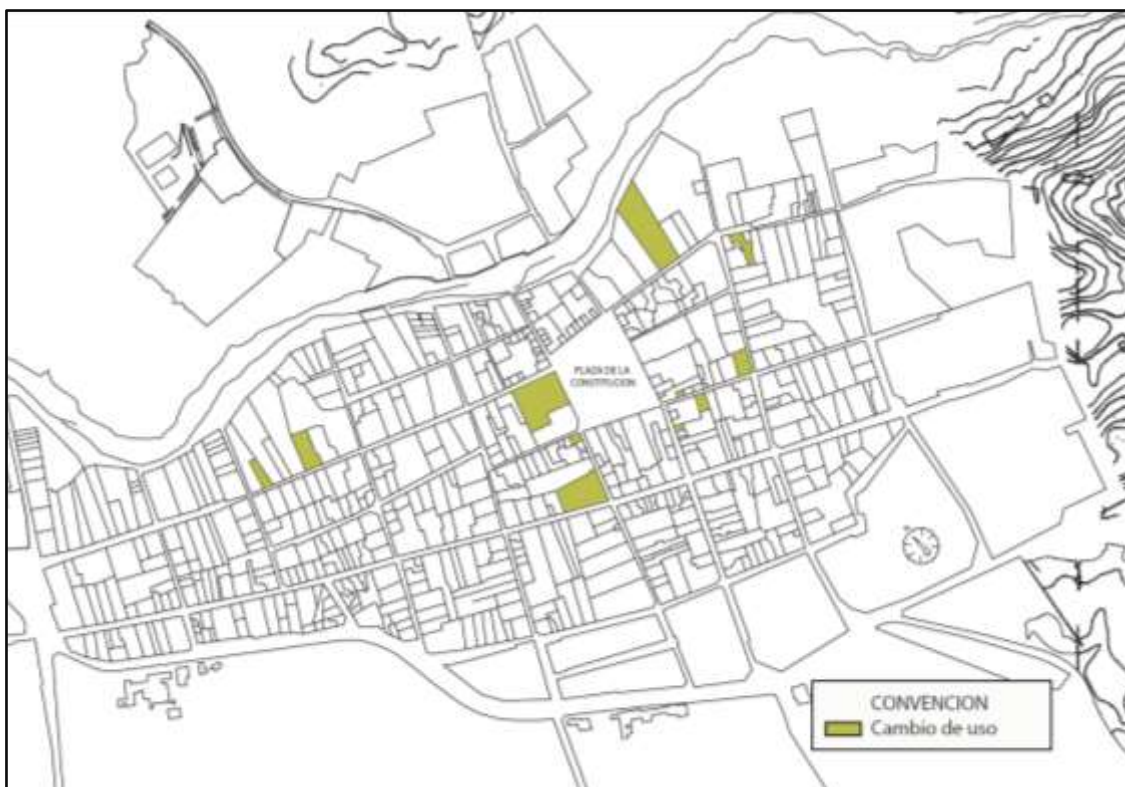
## PLANO INMUEBLES QUE CAMBIARON DE USO

*Ilustración 34 Plano inmuebles con cambio de uso. Construcción propia.*
