**DEFICIENCIAS IDENTIFICADAS EN INSTALACIONES TÉCNICAS EN TRES  
OBRAS CASO DE ESTUDIO**

**UNIVERSIDAD LA GRAN COLOMBIA**

**PROGRAMA TECNOLOGÍA EN CONSTRUCCIONES ARQUITECTÓNICAS**

**BOGOTÁ; 2017**

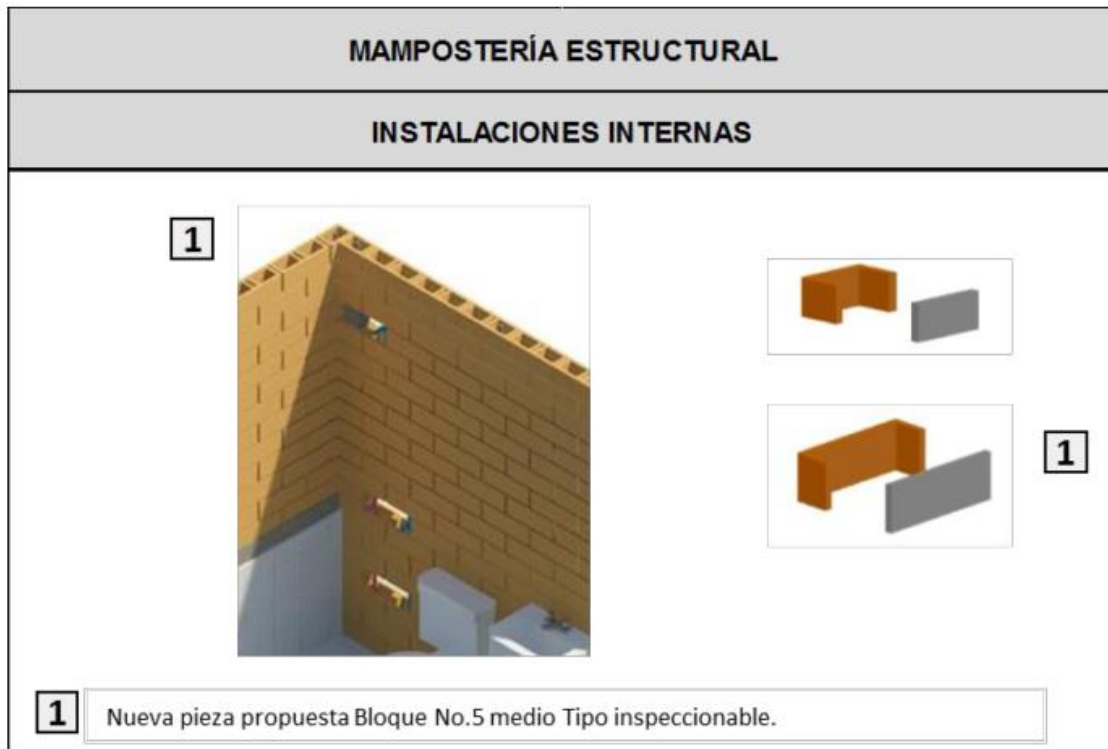
Almario (2016) expone que la nueva pieza de inspección ladrillo sea sin una de sus caras, que al complementarse con el uso de sistemas en seco, como el uso de dos perfiles y una tapa en fibrocemento se pueden atornillar y desmontarse para realizar labores de mantenimiento, inspección o flexibilización. (p, 46)

*Ilustración 7, Mampostería Estructural, Instalaciones internas.*

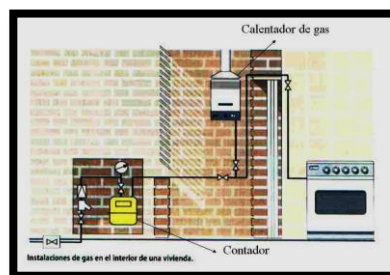
*Ilustración 13, Instalación de gas.*  
Fuente: Folguera (1998; p. 74).

La instalación de gas está formada por un conjunto de elementos que permiten la llegada del gas desde la planta suministradora a la entrada del edificio.

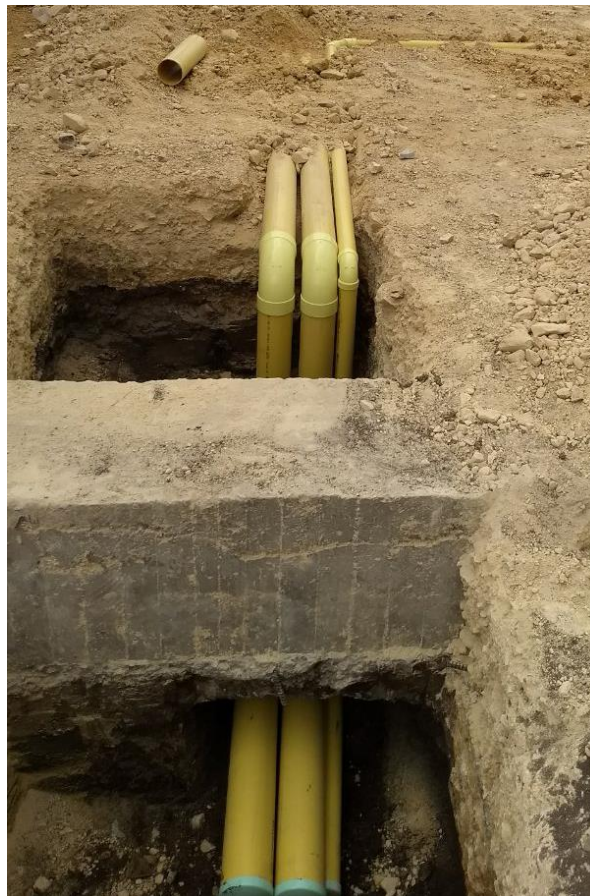
1. La especificación de la NSR (2010) menciona que las instalaciones hidrosanitarias deben colocarse por encima de la malla estructural de cimentación, a través de sobre cimientado o por debajo de la malla de cimentación caso en el cual la distancia vertical entre el fondo de la malla y el borde superior de la tubería debe ser mayor de 100mm. Y la intersección entre los elementos de la malla de cimentación. En ningún caso pueden empotrarse las instalaciones hidrosanitarias en las vigas de cimentación.

*Ilustración 17; Instalaciones sanitarias en cimentación.  
Fuente: Propia; Cimentación Obra estrato 2 (2017).*

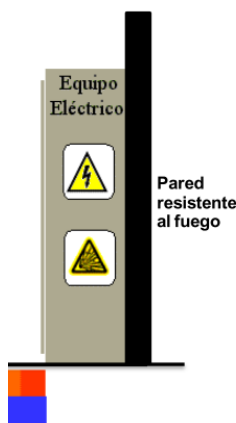
*Ilustración 18, Pared resistente al fuego.  
Fuente: RETIE, 2013 Elementos contra fuego*

Para Instalaciones eléctricas se deben tener en cuenta tener elementos contra fuego para evitar la propiciación del fuego. Como lo determina el reglamento

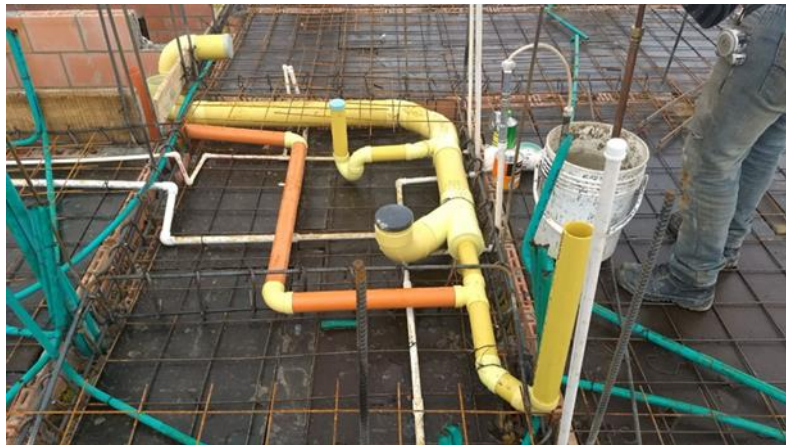
La ilustración 20 nos muestra una instalación empotrada directamente en la placa de concreto.

*Ilustración 20; Tubería Embebida en Placa de Concreto.  
Fuente: Propia (2017)*

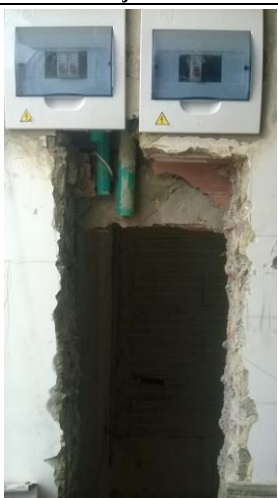
En la ficha de chequeo se pudo evidenciar una deficiencia causada por la instalación eléctrica para tablero de distribución el cual atravesó el muro estructural y muro en bloque# 5 del cerramiento del ascensor. Esto causa una deficiencia en la parte estructural de la edificación por medio de debilitamiento.

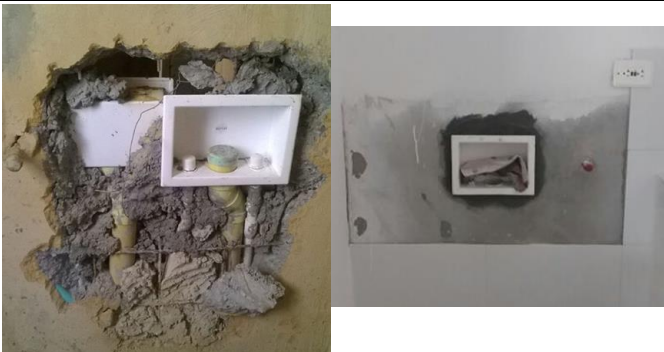
En esta instalación para desagüe y suministro de agua para la lavadora se presentó una deficiencia en la coordinación de obra ya que la caja de cada lavadora tiene dimensiones de 23cm x 15cm x 8cm de espesor y en el plano no se tuvieron en cuenta dichas dimensiones de cada elemento y se presentó cruce entre las tuberías.

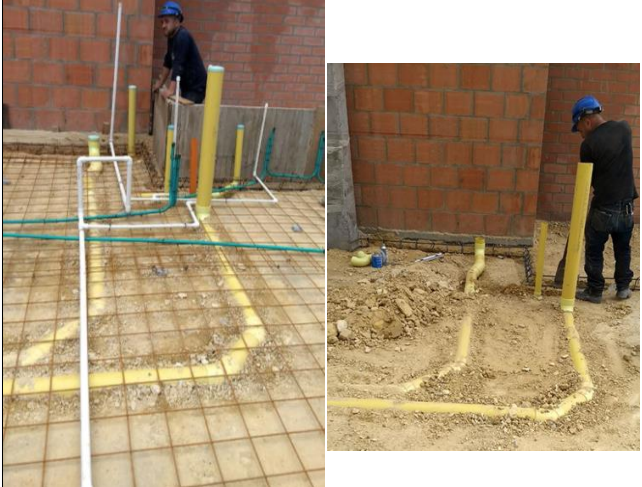
En la ficha de deficiencia S2-1 se muestra una instalación realizada en la cimentación sin ningún tipo de encamisado para protección de la misma.

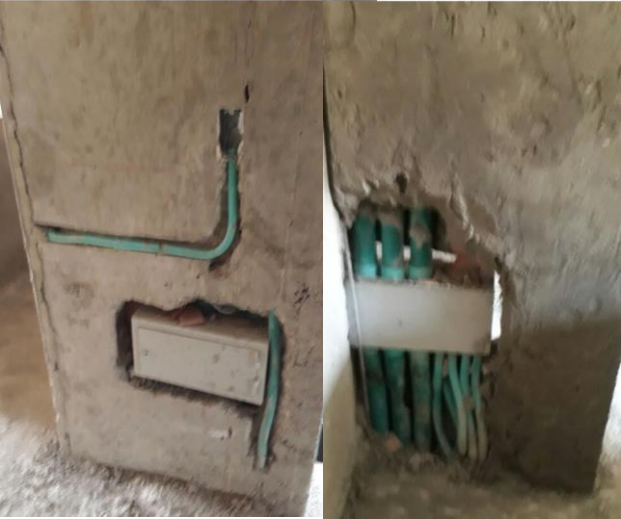
En la siguiente ficha de deficiencia E3-9 se encuentra una caja de telecomunicaciones instalada en un muro estructural de concreto, por medio de una regata. Teniendo en cuenta que según la NSR-10 los elementos estructurales en concreto no se debe perforar ni afectar para realizar ningún tipo de instalación este muro portante para la estructura ya pierde su capacidad de resistencia.

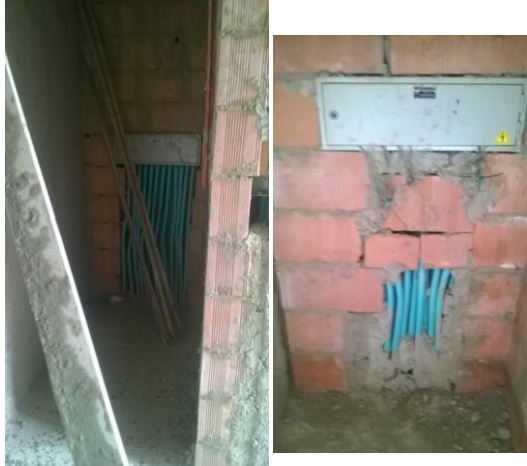
En la siguiente ficha de deficiencia E5-1 se encuentra una caja de telecomunicaciones instalada en un muro estructural de mampostería, por medio de una regata excesiva. Teniendo en cuenta que según la NSR-10 título D.4 los elementos estructurales en mampostería de perforación vertical, no se debe perforar ni afectar por medio de regatas para realizar ningún tipo de instalación este muro portante para la estructura ya pierde su capacidad de resistencia.

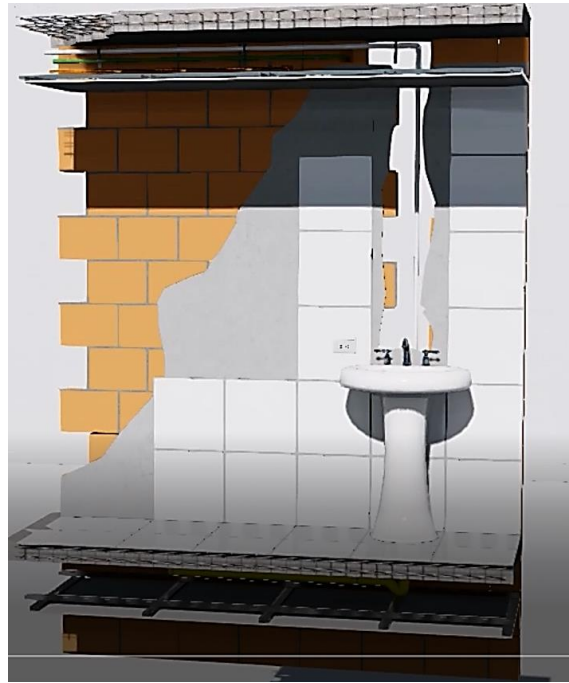
*Propuesta de Cumplimiento 1; Tuberías sin regatas, mampostería estructural.  
Fuente: Propia (2017)*

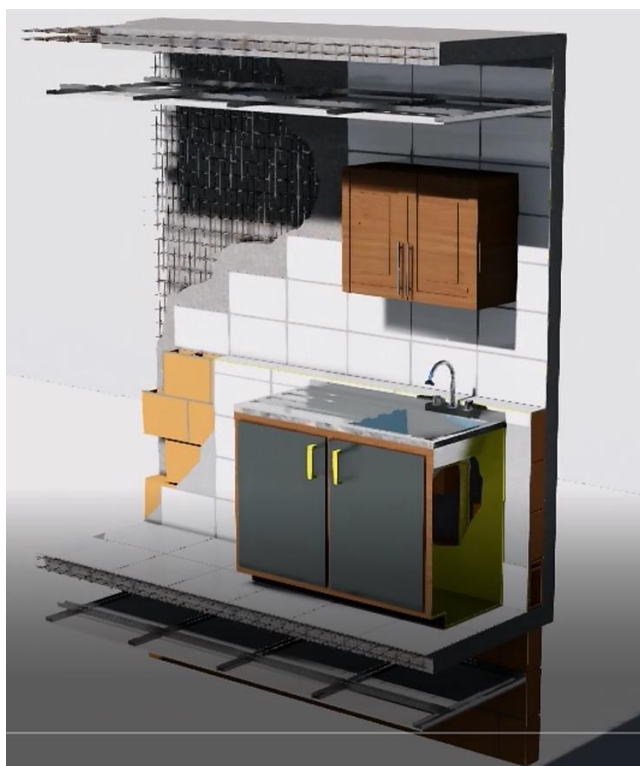
Igualmente, el proposito de la propuesta de mejora 3, busca una solución a los casos de los muros en concreto (sistema industrializado), presentando así, una opción de doble muro elaborado en mampostería para poder pasar las tuberías por el ducto del ladrillo de perforación vertical LEPV (RE), (33x11.5x23cm); y en el caso que se requieran pasar tuberías de forma horizontal utilizar los mampuestos que ofrece el mercado como lo es el Bloque N° 5 Canaleta, (33x11.5x23cm). Con esta propuesta se busca minimizar el número de tuberías embebidas en muros estructurales el cual anula su inspeccionabilidad y mantenimiento, y de igual forma, se busca evitar instalar tuberías en este tipo de muros por medio de regatas.

*Propuesta de Cumplimiento 2, Tuberías sin regata, sistema Industrializado.  
Fuente: Propia (2017)*

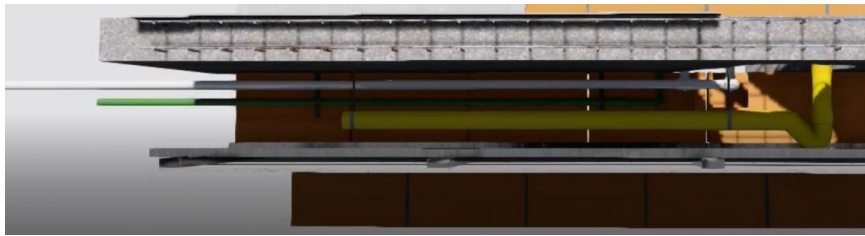
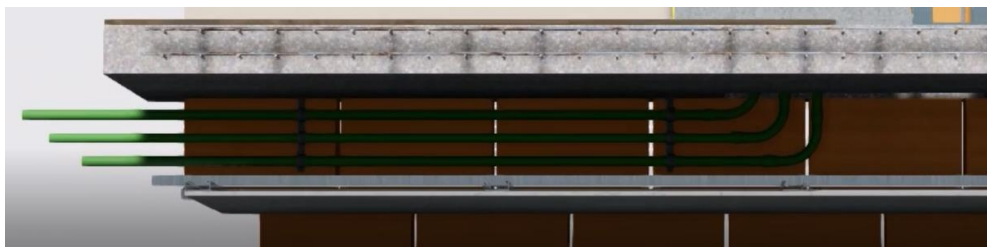
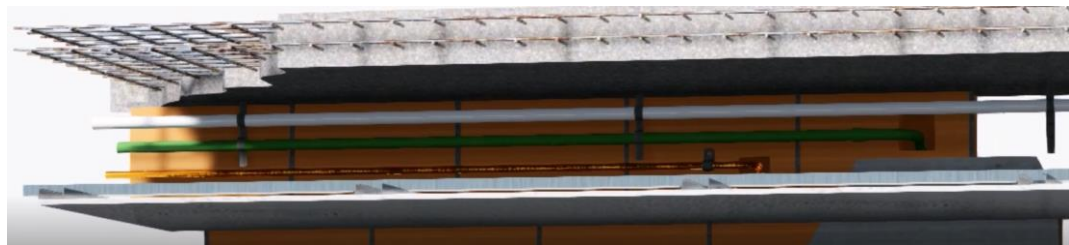
*Propuesta de Cumplimiento 8, Tubería Descolgada.  
Fuente: Propia (2017).*

En consecuencia, a las fichas de tipificación se pudo destacar que las instalaciones embebidas en placa son una de las practicas más utilizadas en obra, teniendo en cuenta lo anterior, y las encuestas y observaciones dadas por profesionales expertos en el campo, en esta propuesta de mejora se busca utilizar todas las instalaciones descolgadas ya que si se manejan embebidas en la placa de concreto esto disminuye en su totalidad la posibilidad de inspeccionar y aporta a la necesidad de realizar una ruptura en la estructura para un nuevo punto de instalación.

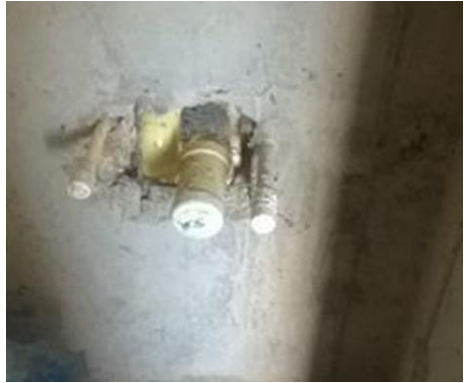
| FICHA DE CHEQUEO DE PROCESOS EN INSTALACIONES HIDROSANITARIAS | | | | | |
|---|---|---|---|---|---|
| ITEMS A VERIFICAR | CUMPLE | NO CUMPLE | Desagües de lavamanos de 2", enfrentados en muro estructural en concreto con un espesor de 0.10m. Ya que en el diseño se proponen dos muros estructurales continuos y en la ejecución de obra se realiza un muro en el cual se chocan las dos tuberías de desagüe de lavamanos. | | |

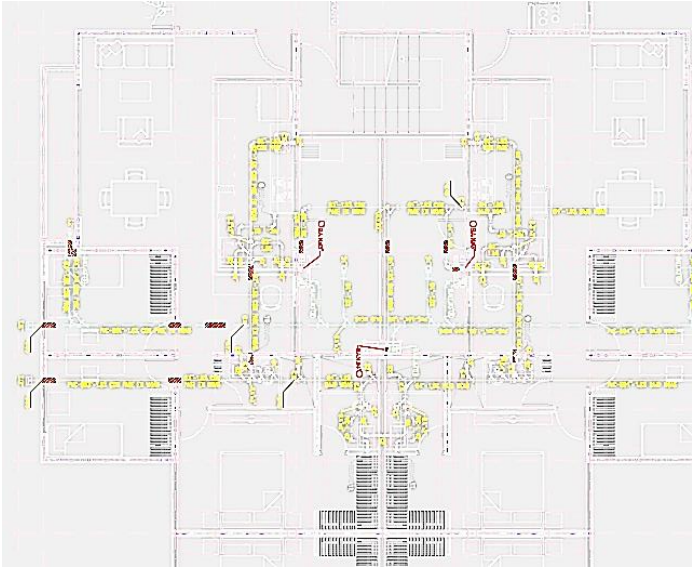
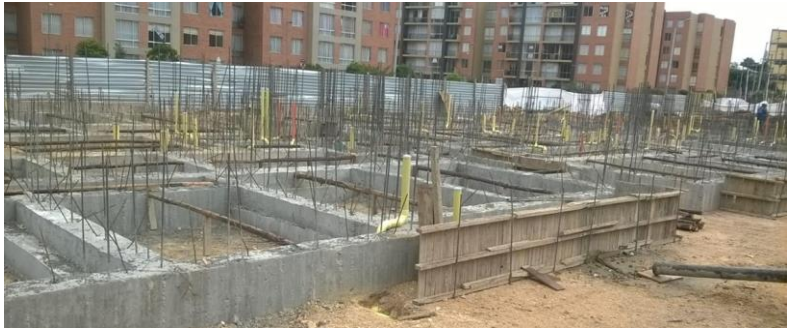
| FICHA DE CHEQUEO DE PROCESOS EN INSTALACIONES HIDROSANITARIAS | | | | | |
|---|--|---|---|---|---|
| <i>Plano proyecto Planta Tipo</i> | | | <i>Foto de Proceso Constructivo</i> | | |
