**-REHABILITACIÓN ARQUITECTÓNICA DE LA INSTITUCIÓN EDUCATIVA DEPARTAMENTAL URBANA  
(SEDE B) DE CÁQUEZA, CUNDINAMARCA.**

Programa académico, Facultad de Arquitectura

**Trabajo de Grado presentado como requisito para optar al título de Arquitecto**

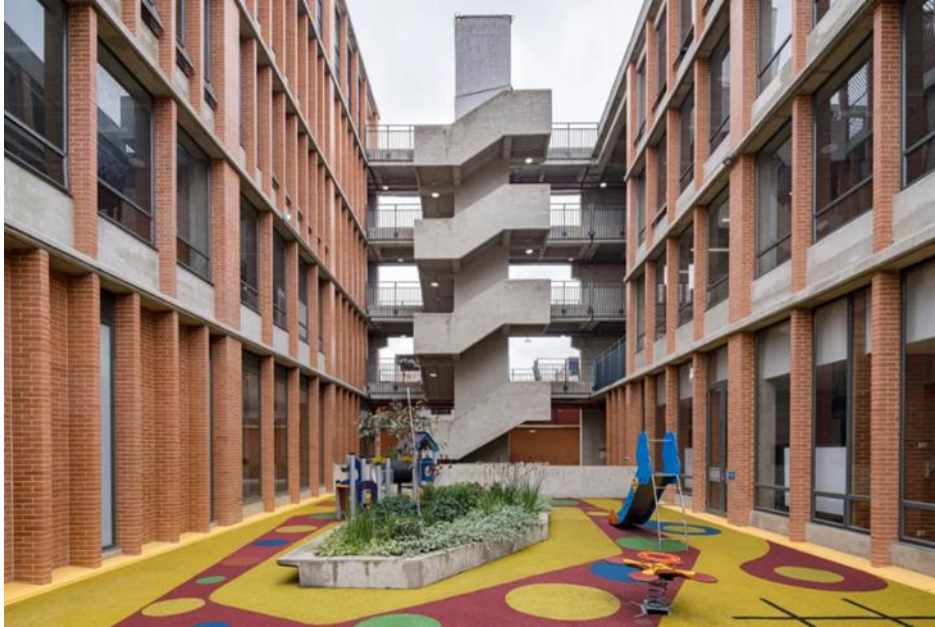
*Patio central que hace evidente la tipología en claustro del edificio.*

Según Toledo (2023). Señala que el claustro, tradicionalmente asociado con conventos y monasterios, se caracteriza por tener una estructura de planta rectangular con un patio central, rodeado por corredores que albergan espacios a su alrededor (Figura 6). Esta disposición fomenta una arquitectura reflexiva, donde los espacios interiores orientados hacia un solo centro y se conectan con el exterior a través de pequeñas ventanas. Sin embargo, esta configuración también puede generar una sensación de encierro.

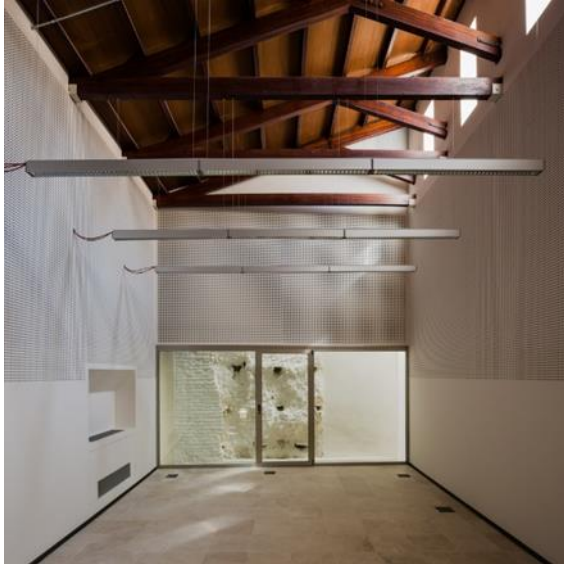
*Materialidad existente en el inmueble.*

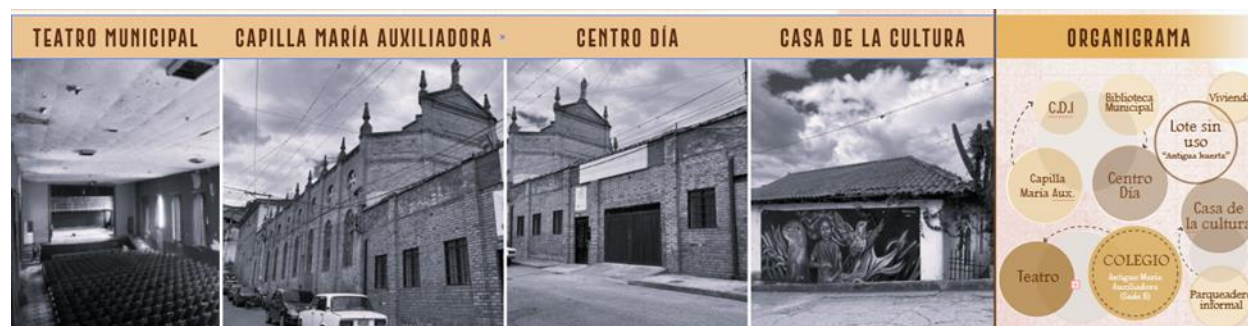
*Estado actual de la manzana de intervención y organigrama de espacios.*

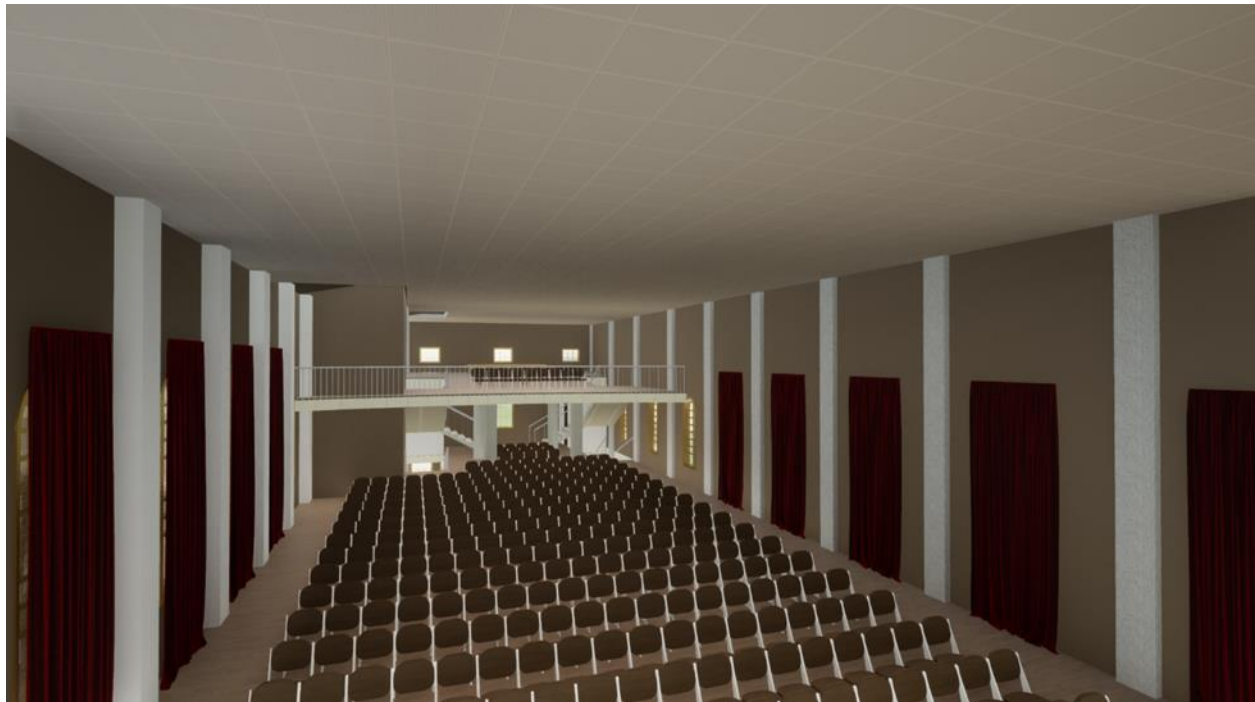
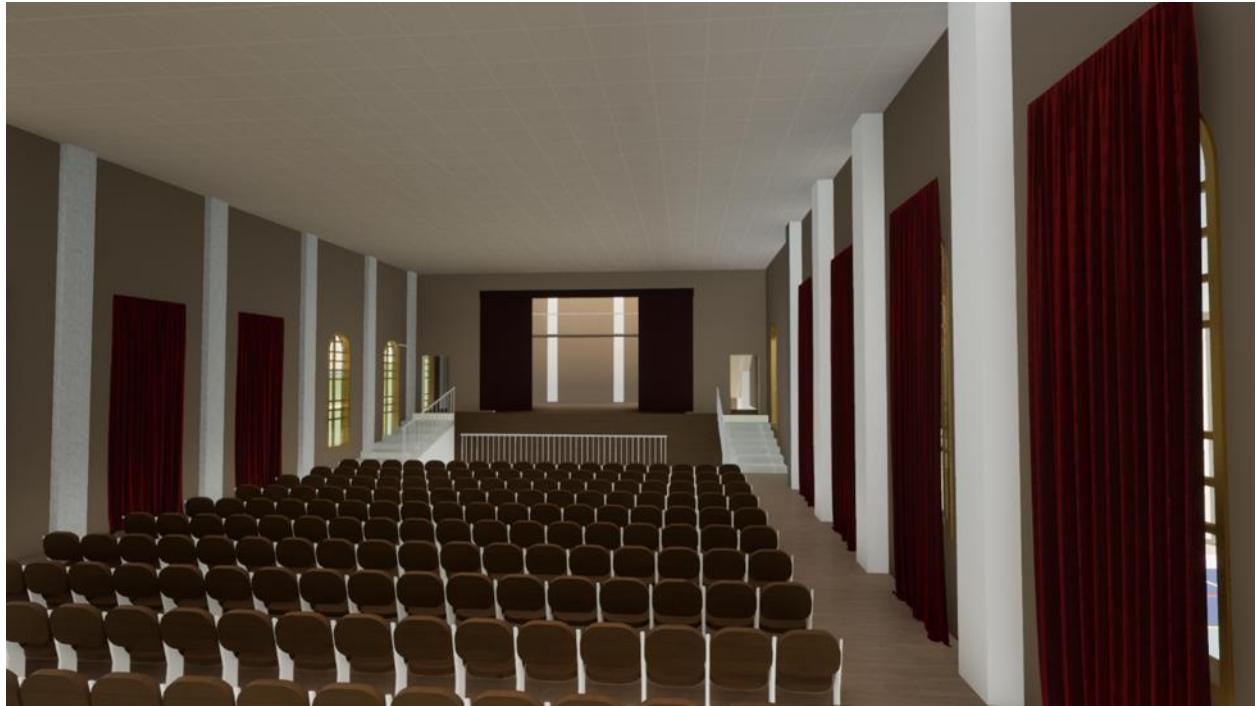
*Teatro Municipal. María Auxiliadora.*

*Auditorio del Teatro Municipal María Auxiliadora.*

El primer punto de intervención propuesto es la restauración del teatro municipal, un espacio emblemático que, lamentablemente, ha caído en un estado de total abandono. La intervención no solo se limitará a una mejora estética, sino que buscará devolverle la vitalidad y protagonismo dentro de la comunidad. Se priorizarán aspectos esenciales como la restauración de la cubierta y cielo raso, que ha sufrido daños por la exposición al clima, la restauración de la tarima y baldosas que presentan un deterioro considerable por el gauno de las aves que habitan el lugar. Además, se llevara a cabo la renovación del mobiliario para garantizar que el espacio sea cómodo, funcional y adecuado para su uso (ver figuras 41-42).

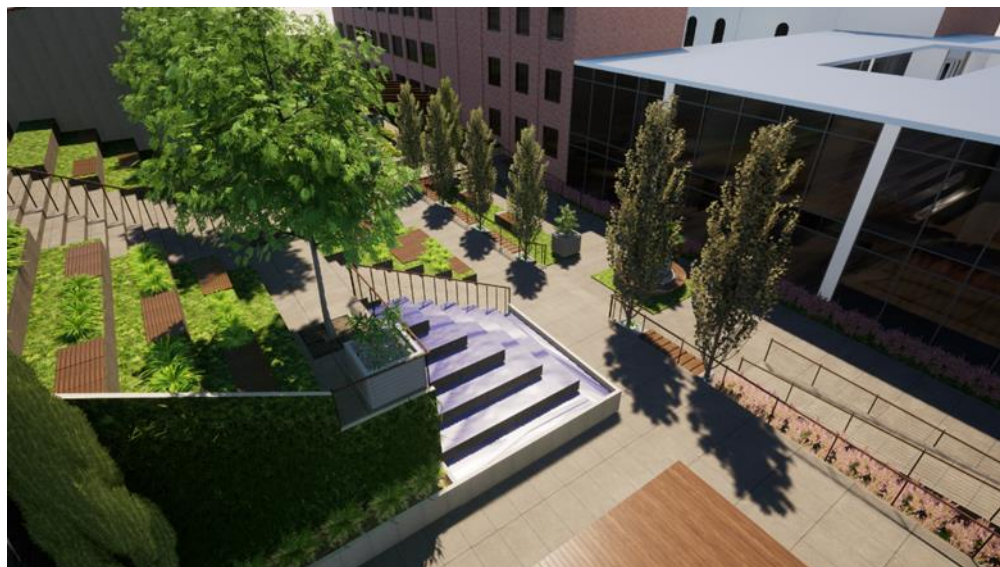
*Manejo de escalonamiento.*

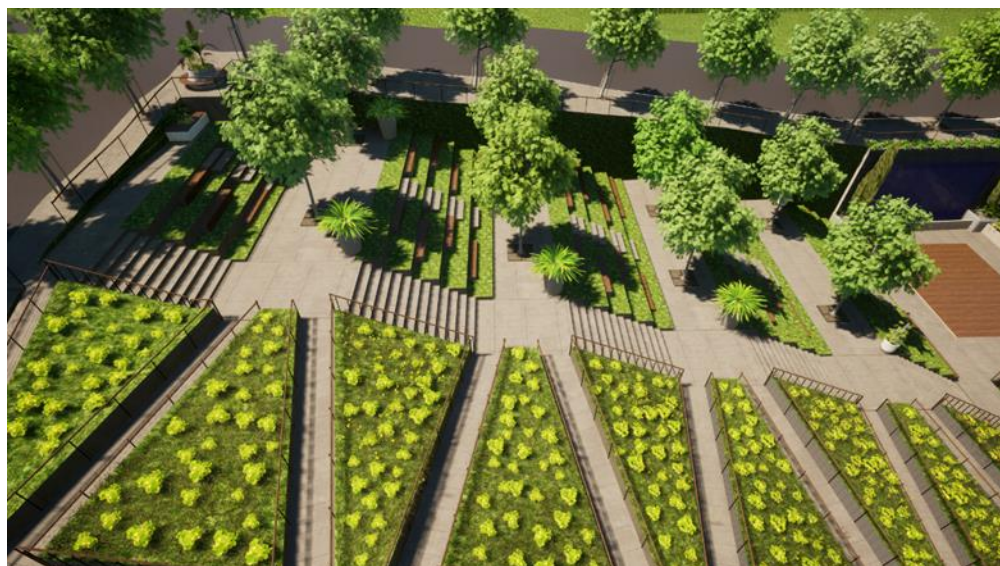
*Espacio público con escalonamiento y acceso universal.*
