**EVALUACIÓN EN SEGURIDAD VIAL DE LA DOBLE CALZADA BOGOTÁ -
VILLAVICENCIO EN EL TRAMO COMPRENDIDO ENTRE EL PEAJE DE NARANJAL
HASTA LA INTERSECCIÓN TEQUENDAMA**

**UNIVERSIDAD LA GRAN COLOMBIA
FACULTAD DE INGENIERÍA CIVIL
BOGOTA D.C
2016**

Trabajo de grado presentado como requisito para optar al título de Ingeniero Civil

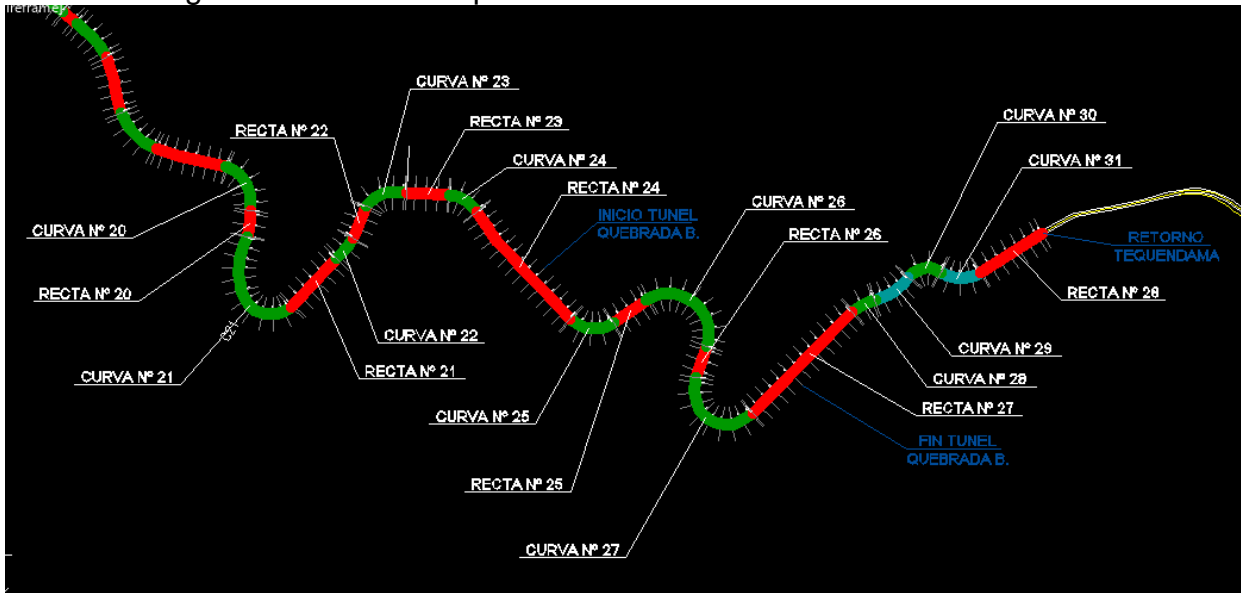
Figura 42. Tramos en planta del P.R. K54 + 656 al P.R. K56 + 930.
