RESTAURACIÓN Y AMPLIACIÓN DEL TEATRO SAN JORGE

OMAR LEONARDO RODRÍGUEZ MENDOZA

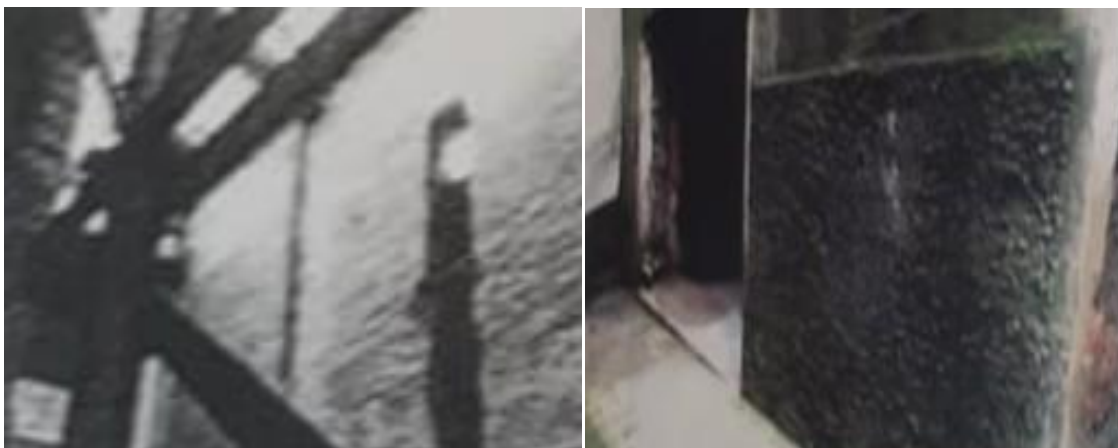
*Figura 2.* Patologías del teatro San Jorge 1. De izquierda a derecha, grietas en los muros, presencia de moho. Tomado de “Diagnóstico técnico”. Instituto Distrital de Patrimonio Cultural (2018).

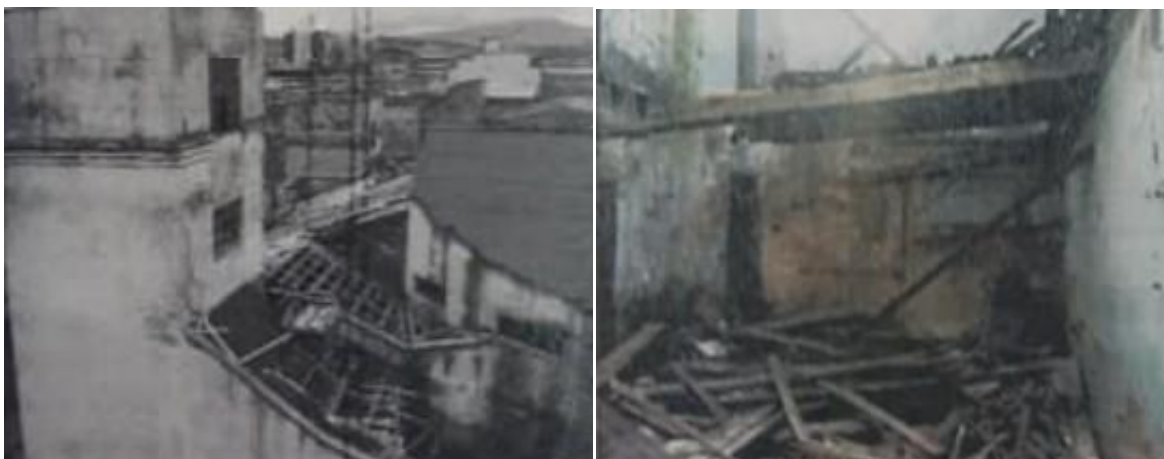
*Figura 3.* Patologías del teatro San Jorge 2. De izquierda a derecha, filtración en la cubierta, caída del entramado. Tomado de “Diagnóstico técnico”. Instituto Distrital de Patrimonio Cultural (2018).
