**Evaluación para implementación de rampas de frenado de emergencia para vehículos, en la  
vía Calarcá - Cajamarca como medida de prevención de accidentes**

**Ingeniería Civil, Facultad De Ingenierías**

**Universidad La Gran Colombia**

**Trabajo de grado presentado como requisito para optar al título de Ingeniero Civil**

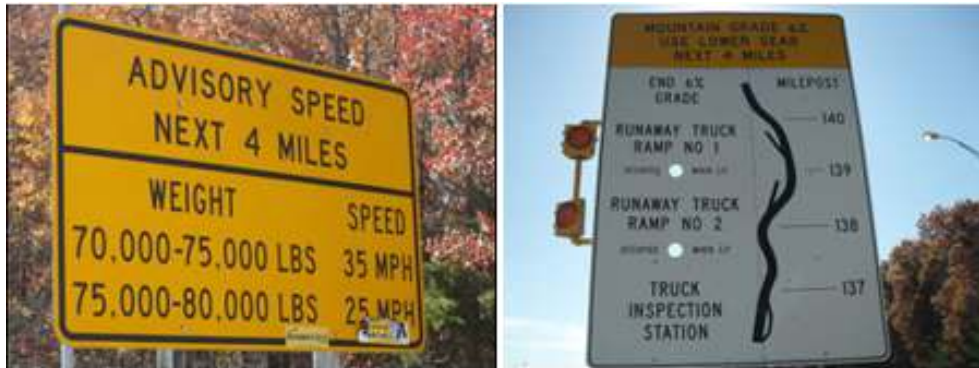
**Figura 1.**

*Señal de información en la montaña de Monteagle*

*Nota.* La figura 1 indica la velocidad recomendada según el peso del vehículo y la presencia de rampas de frenado para camiones sin control en Monteagle. Estas señales buscan advertir a los conductores sobre las pendientes pronunciadas y proporcionar instrucciones para un descenso seguro, destacando la ubicación de las rampas de emergencia y las estaciones de inspección de camiones. Tomado del artículo de Crash Forensics de [Glennon \(2022\)](#).

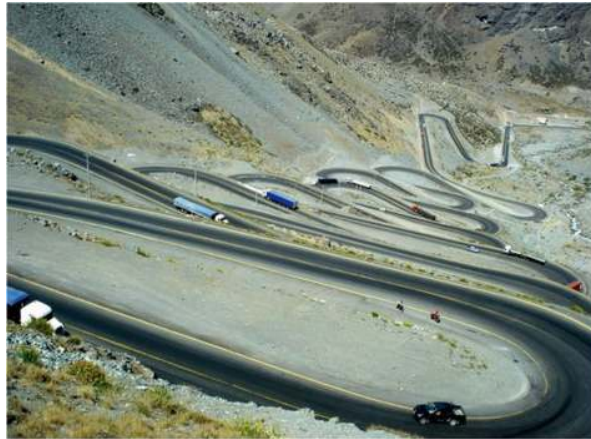
**Figura 2.**  
*Rampas de frenado chile*

*Nota.* La figura 2 es una vista del tramo vial en una carretera de Chile, caracterizado por múltiples curvas cerradas en descenso pronunciado. En este tipo de rutas se implementan rampas de frenado de emergencia para vehículos pesados que pierden el control debido a fallas en el sistema de frenos. Estas rampas son esenciales para garantizar la seguridad en carreteras de alta pendiente y evitar siniestros viales graves. Fotografía tomada del blog [¿Cómo es la frontera entre Argentina y Chile?](#) De [M.D \(2012\)](#).

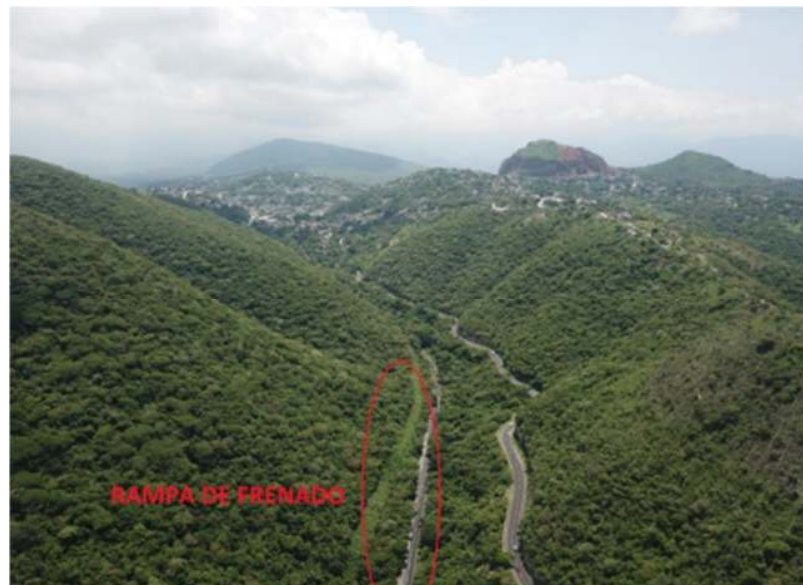
*Rampas de frenado en la carretera Cuernavaca – Cuatlixco*

*Nota.* La figura 3 muestra el área proyectada de la rampa de frenado en el tramo tramo yautepec - jiutepec. Tomada del proyecto para la construcción de rampas de frenado en el km 19+000, en el estado de Morelos de [Bahena-Castillo \(2019\)](#).

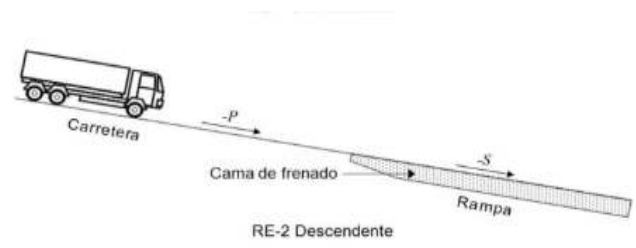
Clasificación	Imagen
<p><b>Descendente</b></p> <p>La cama de frenado tiene un espesor uniforme en pendiente longitudinal descendiente, son de mayor longitud y su característica depende del material granular y velocidad del vehículo.</p> <p>La acción de detención se limita al aumento de la resistencia a la rodadura y debido a que la acción de la gravedad tiene un efecto acelerador estas rampas son de longitud mayor dependiendo de la magnitud de su pendiente descendente.</p>

<p>RE-2 Descendente</p>
<p><b>Horizontal</b></p> <p>La cama de frenado es uniforme, no cuentan con pendiente longitudinal y la detención se debe al aumento de resistencia de rodadura, estas normalmente son largas y dependen del material y de la velocidad del vehículo.</p>

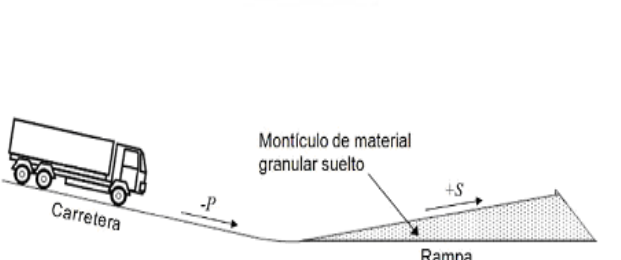
<p>RE-1 Con Montículo</p>

<p>RE-4 Ascendente</p>
<p><b>Con montículo</b> Tienen una cama de frenado formada por un montículo de material granular suelto y seco con pendiente ascendente y espesor creciente. Este funciona como disipador de energía para disminuir y detener la carrera de los vehículos sin frenos por la resistencia a la rodadura de las llantas, la acción de la gravedad por la pendiente longitudinal ascendente del montículo y eventualmente por la fricción entre el material granular y algunas partes del vehículo.</p>

*Nota.* La tabla 1 muestra la clasificación de las rampas de frenado según su diseño y funcionamiento. Este análisis es adaptado del artículo del blog “¿Qué es una Rampa de frenado?” de [García-Lara \(2021\)](#) y describe cómo factores como la pendiente, el material de la cama de frenado y la resistencia a la rodadura influyen en la efectividad de la detención.

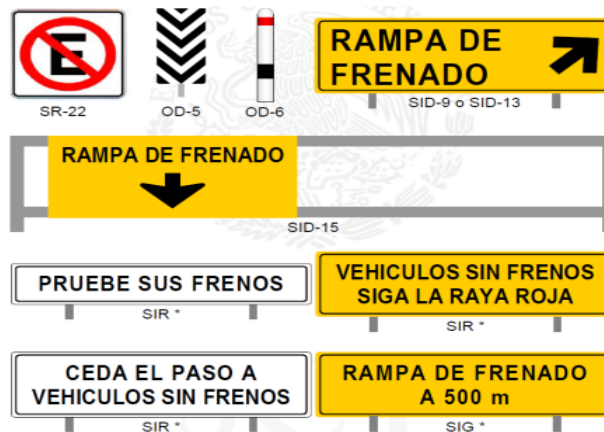
**Figura 6.**  
*Instalaciones de seguridad de rampas 2*

*Nota.* La figura 6 muestra la señalización utilizada para rampas de frenado de emergencia, indicando advertencias y direcciones para conductores. Estas señales alertan sobre la proximidad de una rampa, instruyen a los vehículos sin frenos a seguir indicaciones específicas, y promueven la seguridad vial al ceder el paso y verificar el estado de los frenos antes de continuar. Adaptado del trabajo de grado de [Amaris-Pastrana & Mayorga-Rincón \(2008\)](#).

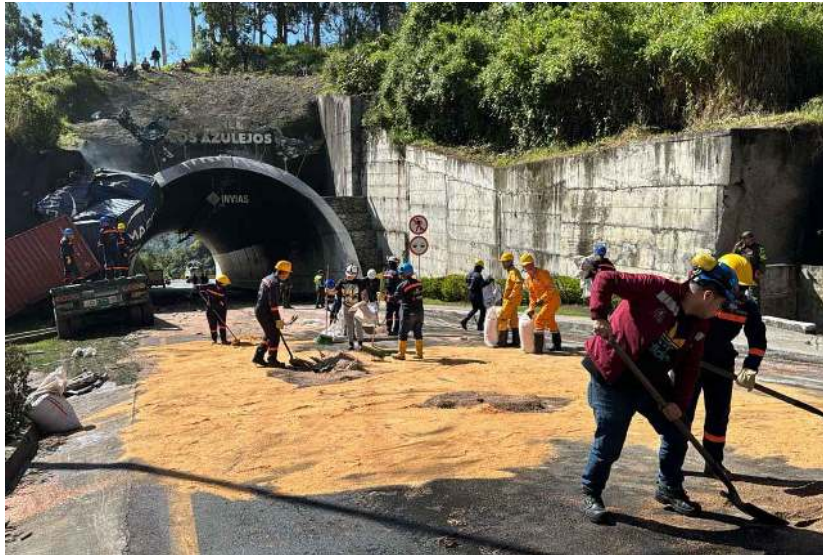
*Corredor del cruce de la cordillera central, específicamente sobre la vía de descenso del túnel Los Azulejos sentido Calarcá (Quindío) – Cajamarca (Tolima).*

*Nota.* La figura 26 es la imagen que muestra la entrada al túnel los Azulejos, mostrando un siniestro vial donde un vehículo tractocamión cargado con material de construcción, colisionó con otro vehículo de carga. Tomado de [Gobernación del Tolima \(2024\)](#).

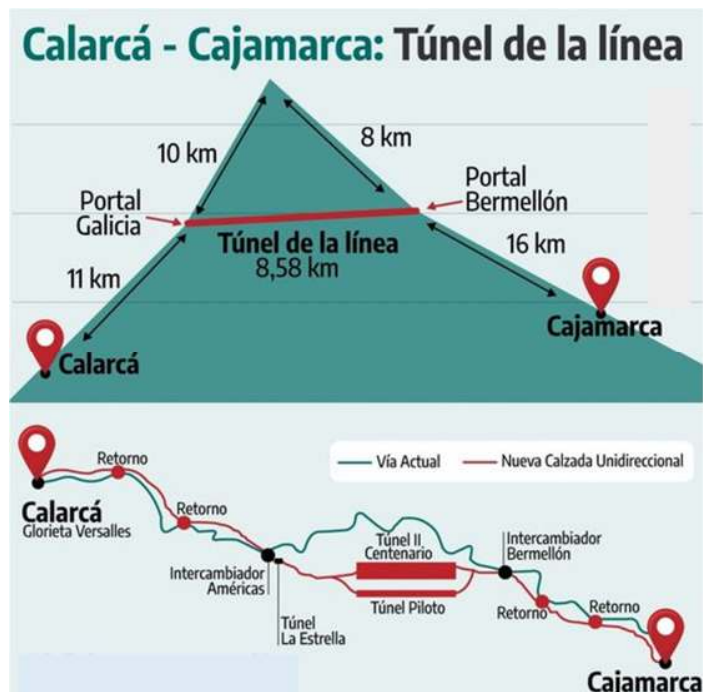
**Figura 28.**

*Mapa de la vía Calarcá-Cajamarca, mostrando el Túnel de la Línea y sus alrededores.*

*Nota.* Mapa ilustrativo del tramo vial entre Calarcá y Cajamarca, destacando el Túnel de la Línea de 8,58 km y los portales Galicia y Bermellón, así como la distribución de la vía actual y la nueva calzada unidireccional. Tomado del artículo “*Vea el mapa y la ruta que seguirá el túnel de la Línea*” en [\(Vanguardia, 2020\)](#).

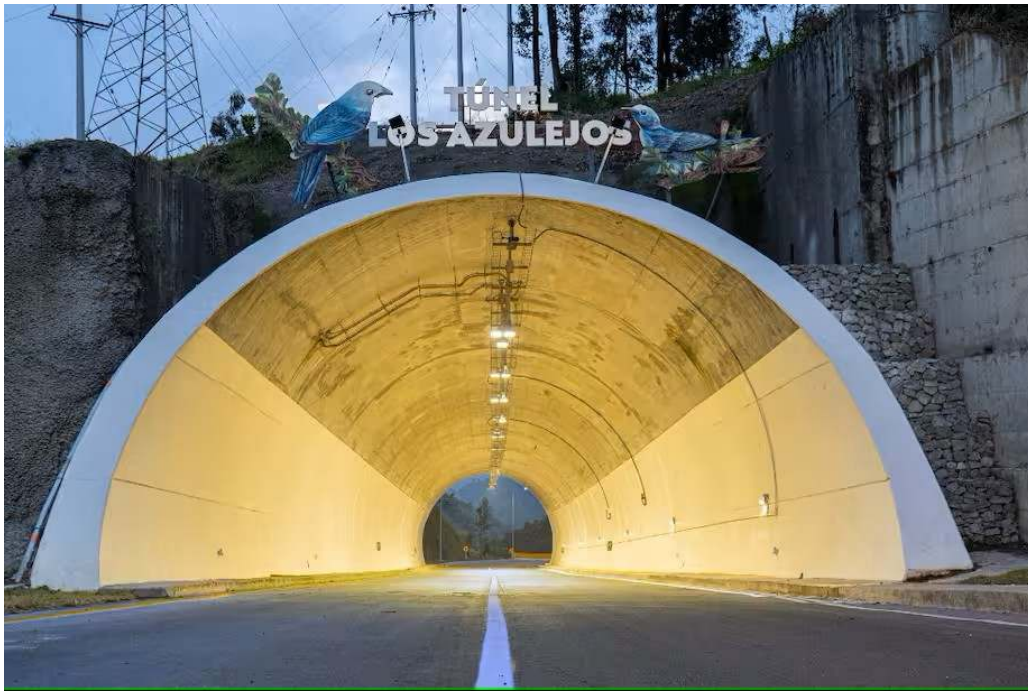
**Figura 29.**  
*Túnel Los Azulejos*

*Nota.* Vista de la entrada al túnel los azulejos del tramo Calarcá a Cajamarca. [El Espectador \(2021\)](#).

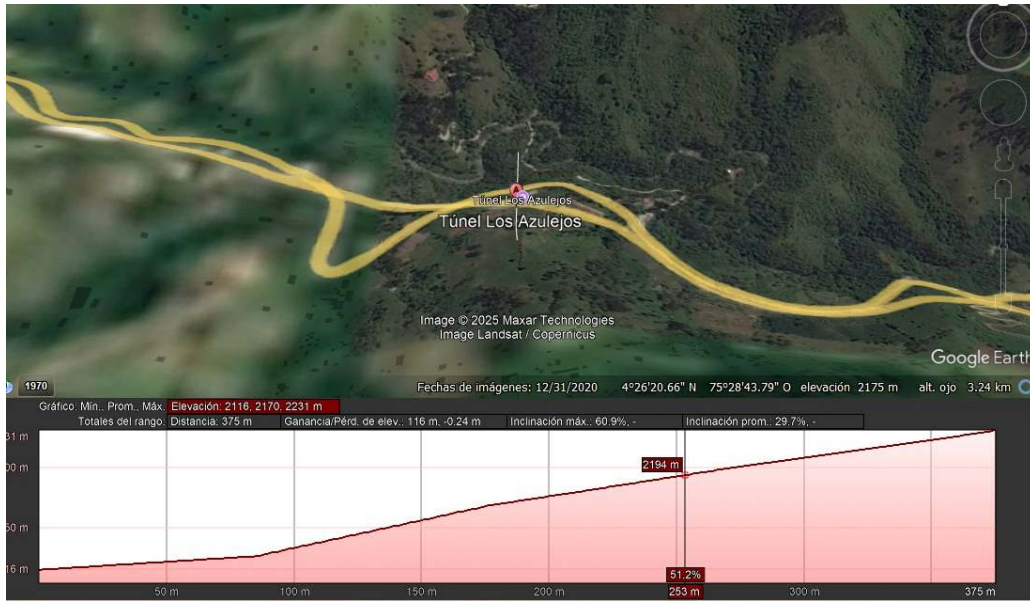
**Figura 30.**  
*Perfil Transversal del túnel Los Azulejos / La Línea*

Nota. Perfil transversal 1 – Túnel Los Azulejos. Tomado de Google Earth

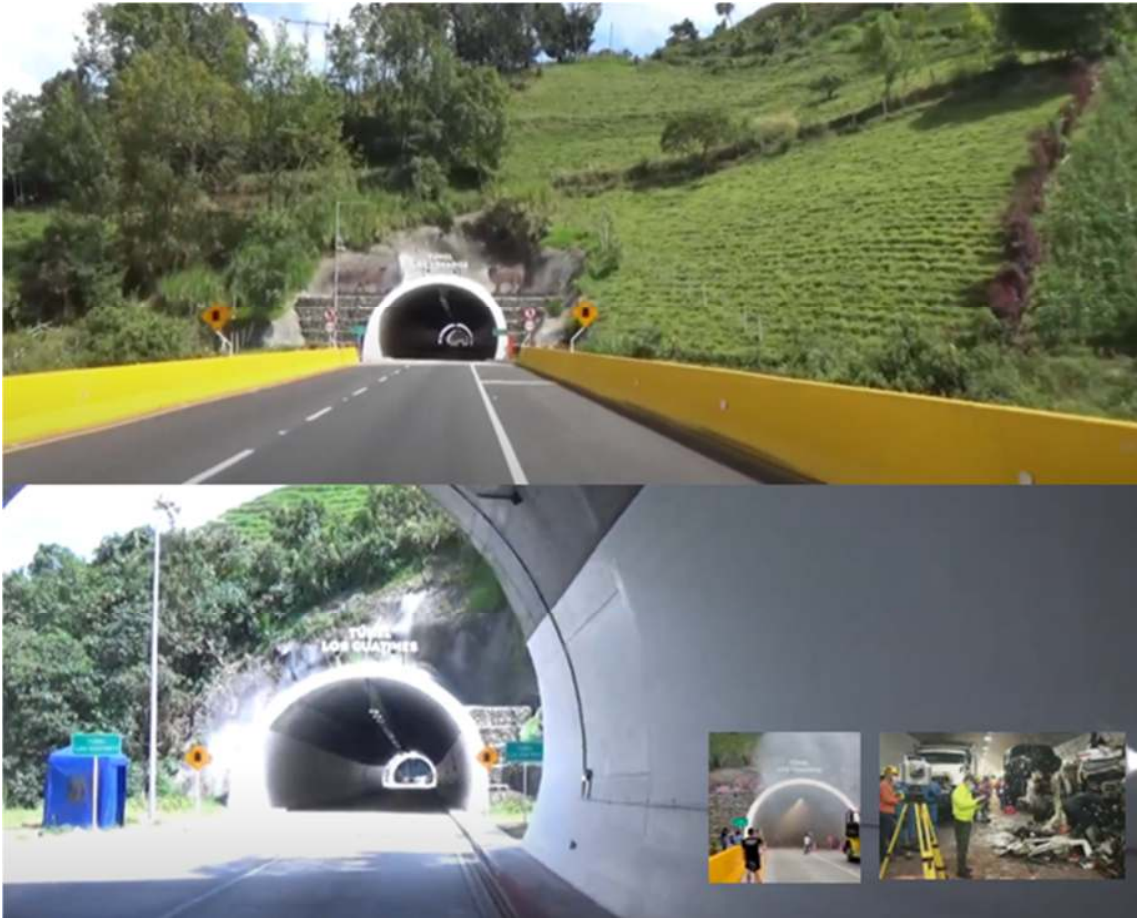
**Figura 31.**  
*Entrada y salida del túnel Los Venados / La Línea*

*Nota. Panorama visual – Túnel los Venados. Tomado y adaptado de video de YouTube “Túnel Los Venados en La Línea - Descenso peligroso” [El Propio HG \(2022\)](#).*

**Perfil Transversal 2: Entrada/Salida del Túnel Los Venados:** la entrada y salida del túnel presentan una transición entre zonas planas y pendientes que puede ser crítica para vehículos que han perdido el control en el tramo anterior; la posibilidad de implementar rampas de frenado es limitada debido a la topografía (figura 32).
